# Bålamöllan

Stockamöllan  
Stockamöllan, Billinge socken, Eslövs kommun, Skåne län  
Antikvarisk medverkan 2019  
Henrik Borg och Victoria Hult

Titel: Bålamöllan  
Författare: Henrik Borg och Victoria Hult  
Kulturmiljörapport: 2019:40  
Omslagsbild: Bålamöllan efter omfogning.  
Upphovsrätt: Där inget annat är angivet, enligt Creative Commons licens CC BY

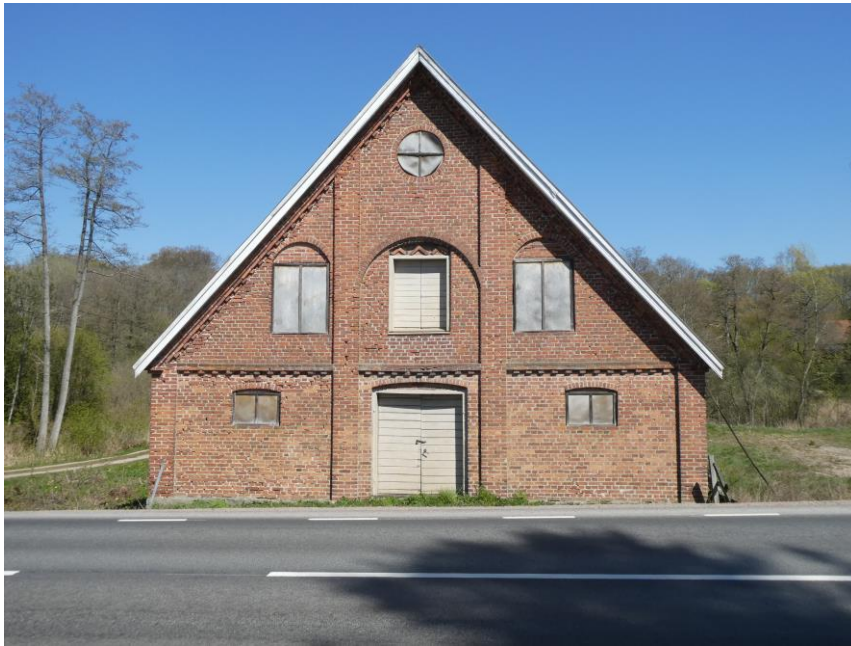
Före åtgärder. Sydvästra sidan, frontespisen, fogen är det aktuella.

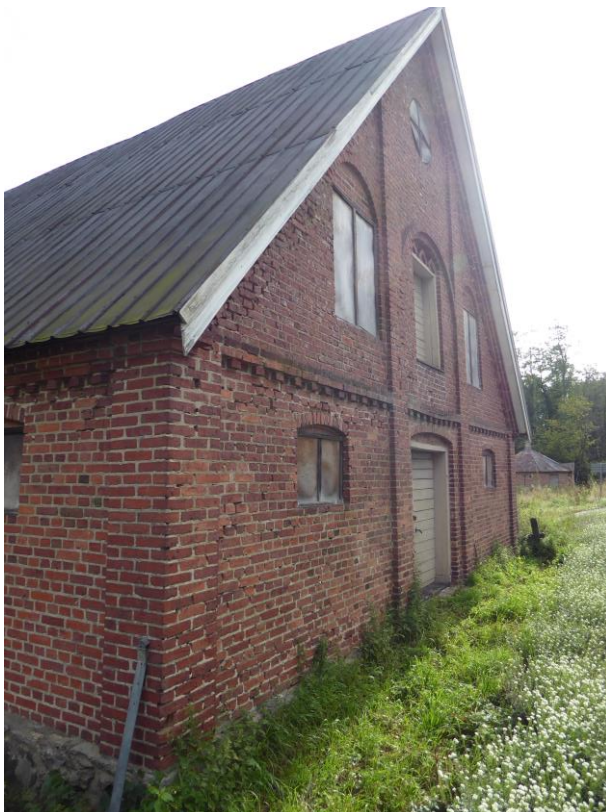
Före åtgärder. Sydvästra sidan, frontespisen, fogen är det aktuella.

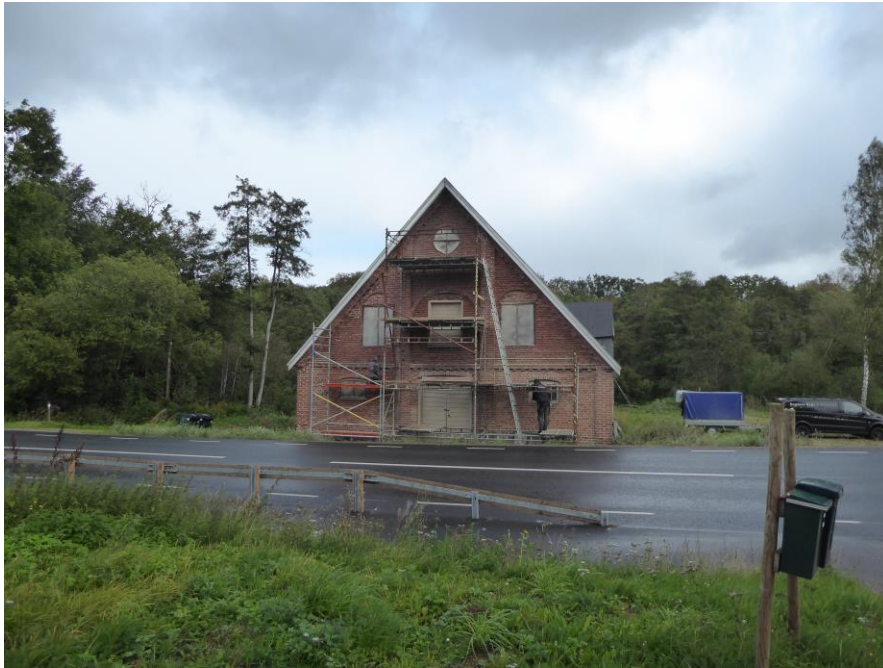
Under åtgärder. Ställning sattes upp och fogarna rensades från gammalt bruk.

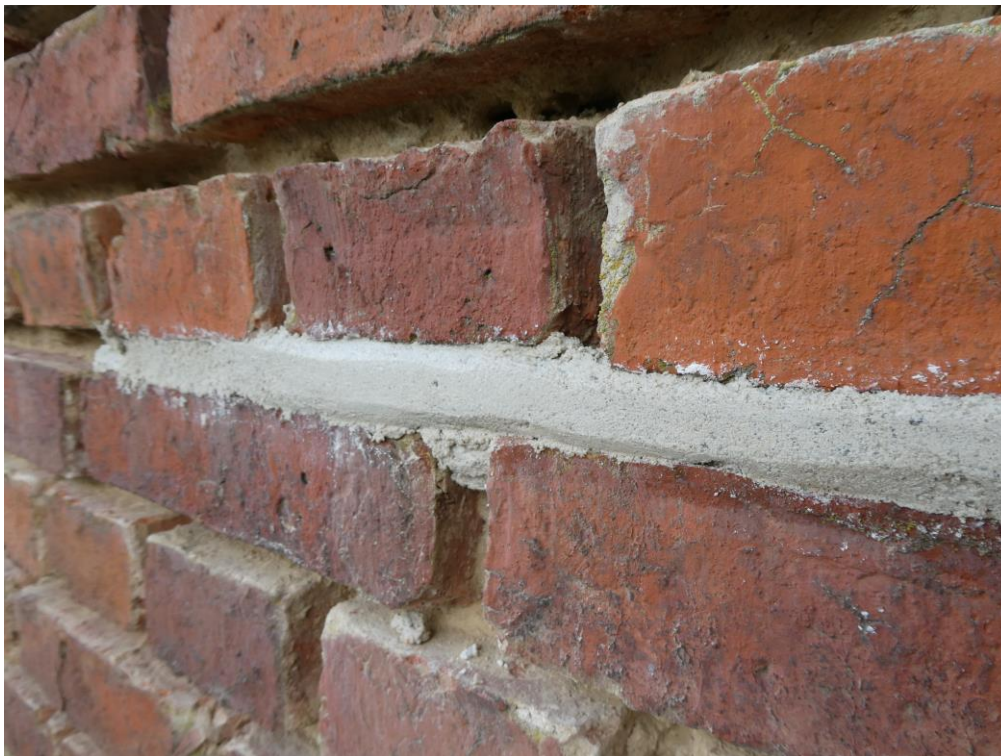
Under åtgärd. Provfogning med åsfog som granskades av antikvariskt medverkande. Provfog utfördes på nordvästra sidan.

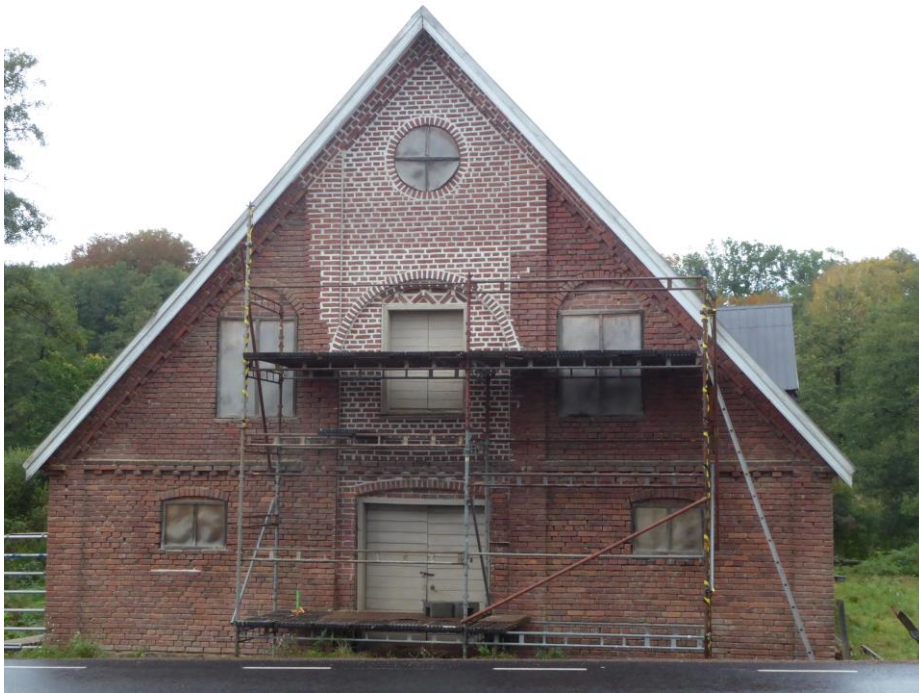
Under åtgärd. Sydvästra gaveln fogas med åsfog.

Innan påbörjat arbete gjordes en prioriteringslista i samråd mellan fastighetsägare och antikvarisk medverkande som stämde av med Länsstyrelsen. Rörande fogningen ansågs den södra gaveln vara i störst behov av omfogning vilket utfördes. Gaveln vätter mot vägen och är mest synlig för förbipasserande, den är även mest omsorgsfullt utformad med lister, fönster och dekormurade partier. Släpljuset från söder kommer att förstärka upplevelsen under några av dagens timmar. Äldre befintligt murbruk togs bort med hjälp av fogfräs och borste för att sedan muras med lufthärdande kalkbruk och slutligen åsfog av lufthärdande kalkbruk. Till åsfogen användes fogslev av trä för att få fram formen och trycka till fogen. Södra gaveln är även mest utsatt från stänk och smuts från vägen som går direkt utanför, därför användes NHL 2 som murbruk och fog vid de mest utsatta partierna, som tegelband vid marknivå och utmed gesimsen samt fönster. Detta för extra motståndskraft.

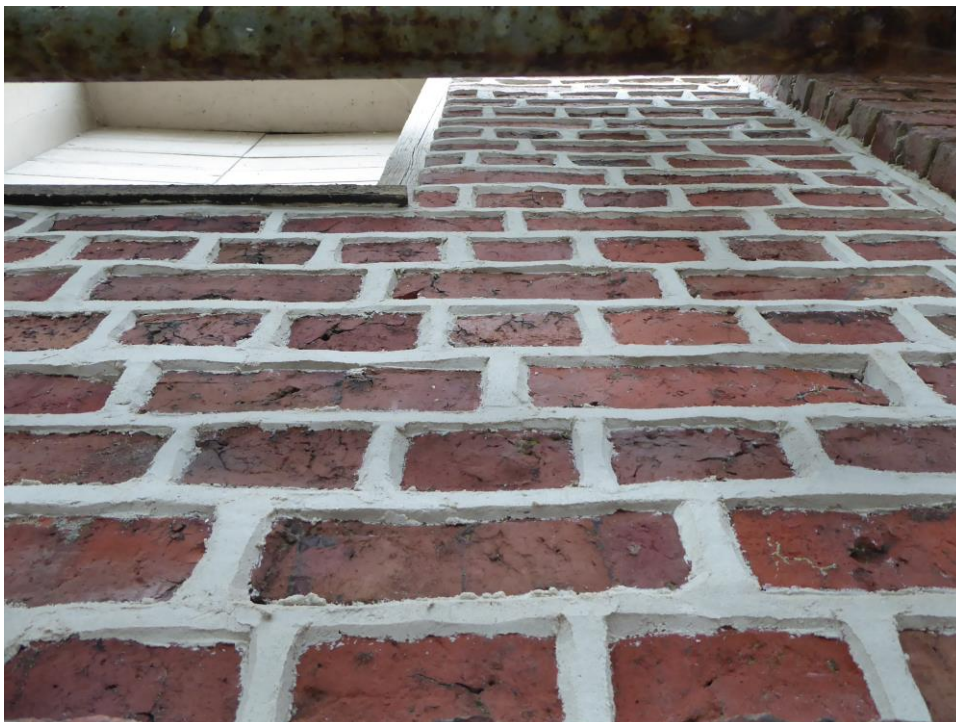
Under åtgärd. Fogen är det akutella.

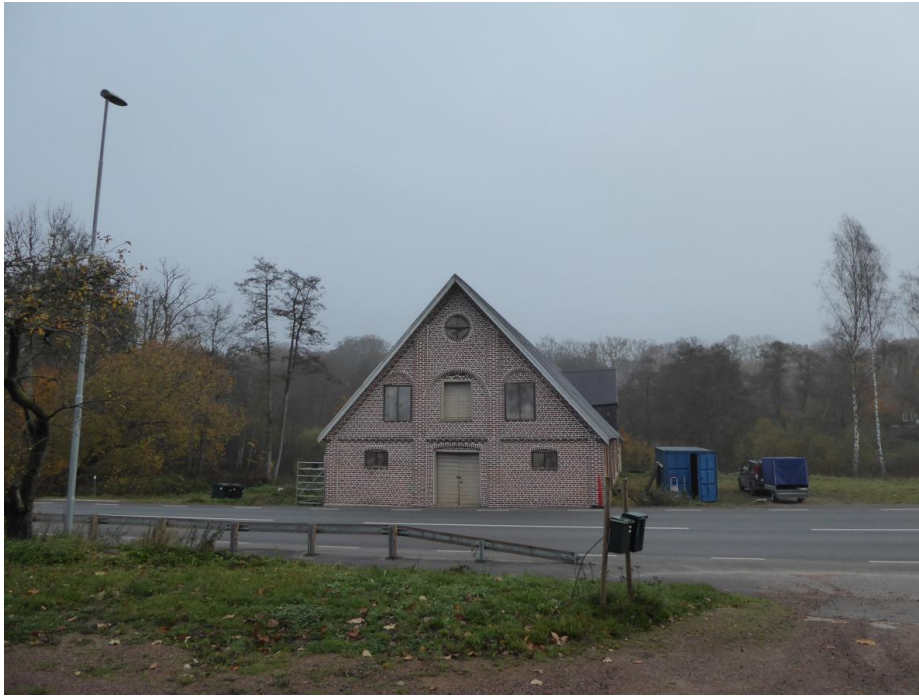
Efter åtgärd: fogen är den aktuella.

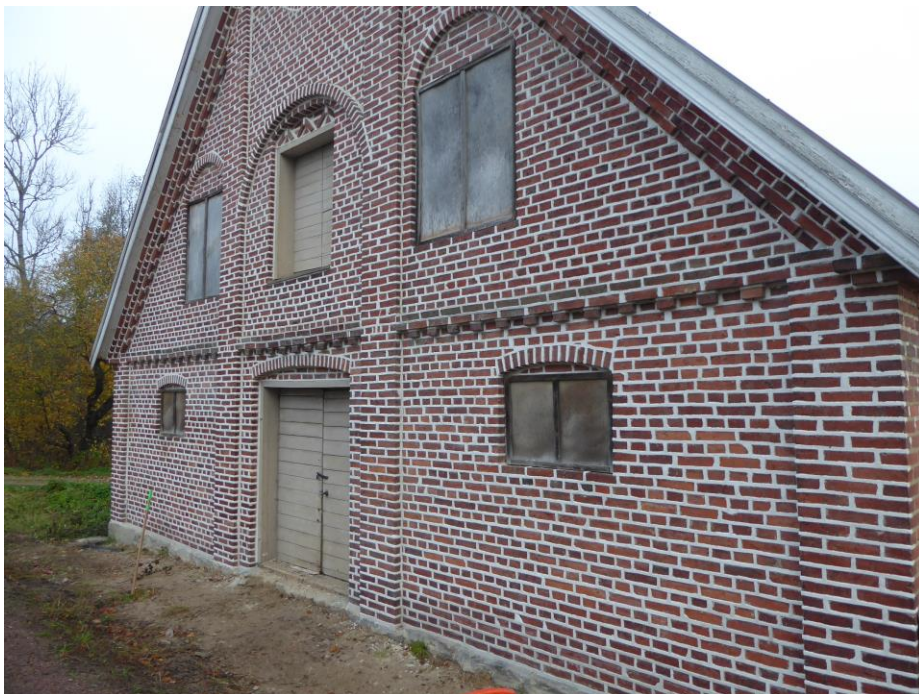
Efter åtgärd: Åsfog.

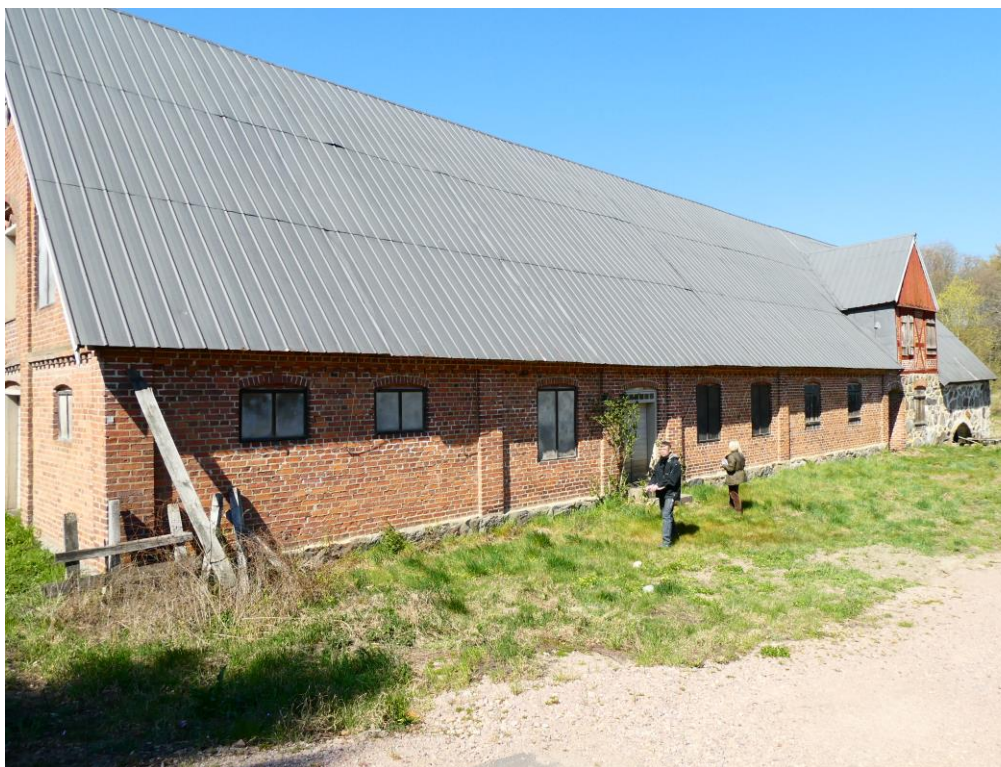
Övriga tegelfasader ansågs inte ha samma prioritet som den sydvästra (ut mot vägen). Nordvästra och sydöstra fasaderna hade även dom skador i murbruket orsakade av murbina men var i det stora hela mer intakta. Till foglagningarna beslutades det i samråd med Länsstyrelsen och fastighetsägare att slätfog skulle utföras på de ställen där ny fog behövdes.

Före åtgärd. Sydöstra sidan. Fogen är det aktuella.

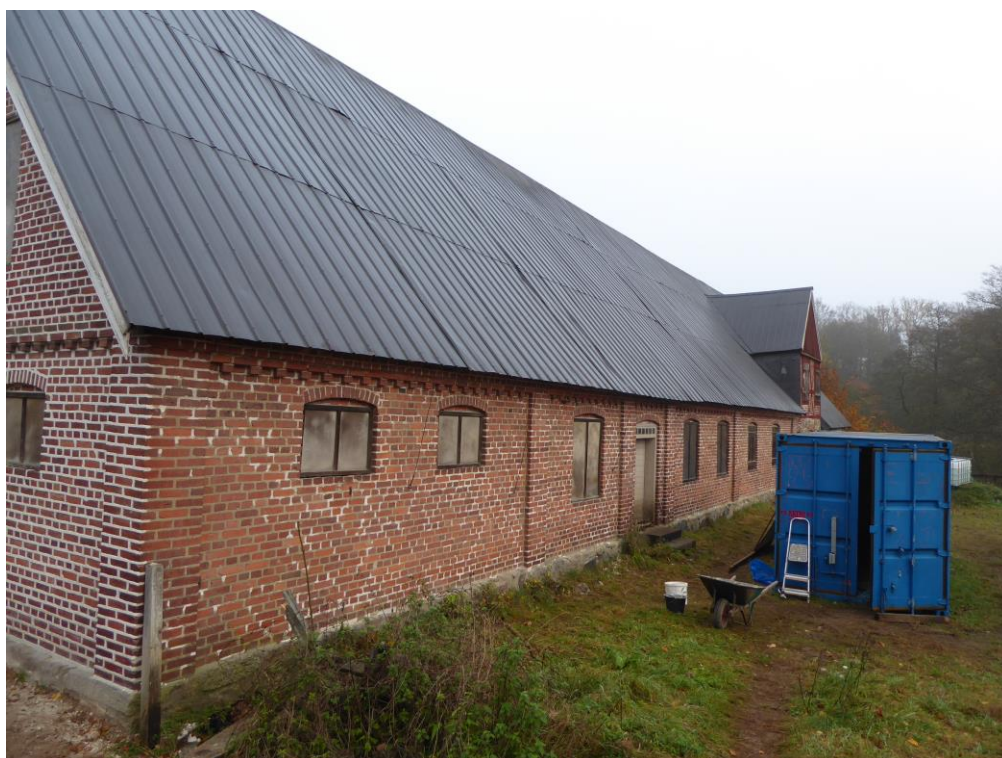
Efter åtgärd. Sydöstra sidan. Fogen är det aktuella. Foglagning utfördes på särskilt åtgångna partier. Slätfog utfördes.

Aktuellt murbruk och fog rensades med fogfräs och borste och berörda delar slätfogades med lufthärdande kalkbruk. Befintlig fog som bedömdes som god behölls.

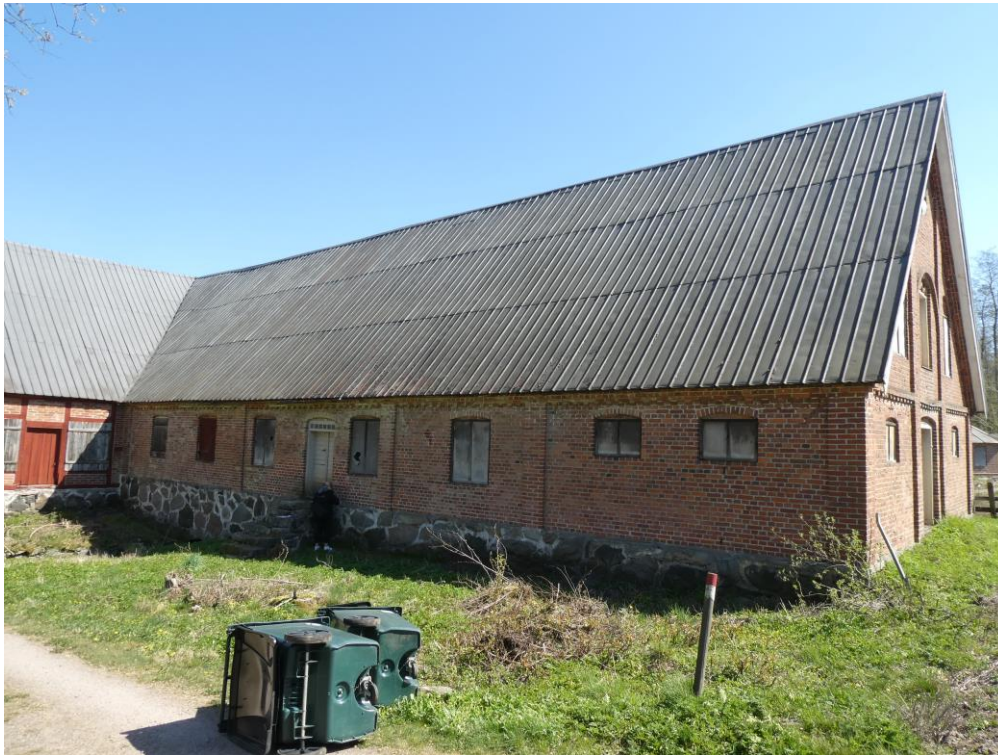
Före åtgärd. Nordvästra sidan. Fogen är det aktuella

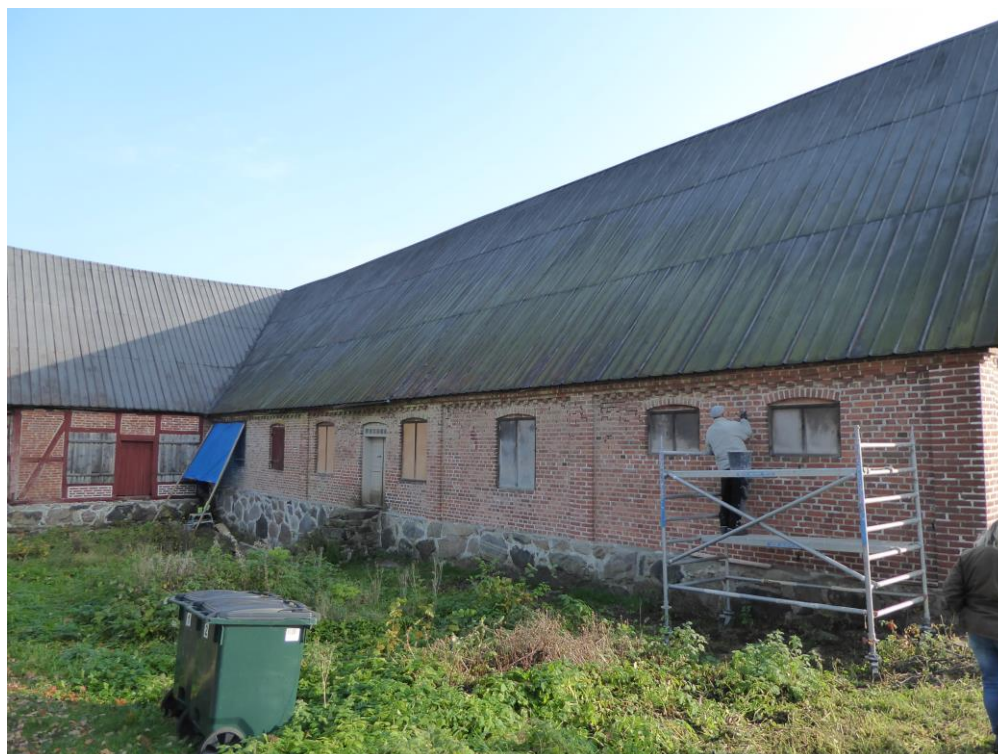
Under åtgärd: Foglagning utfördes på särskilt åtgångna partier. Slätfog utfördes.

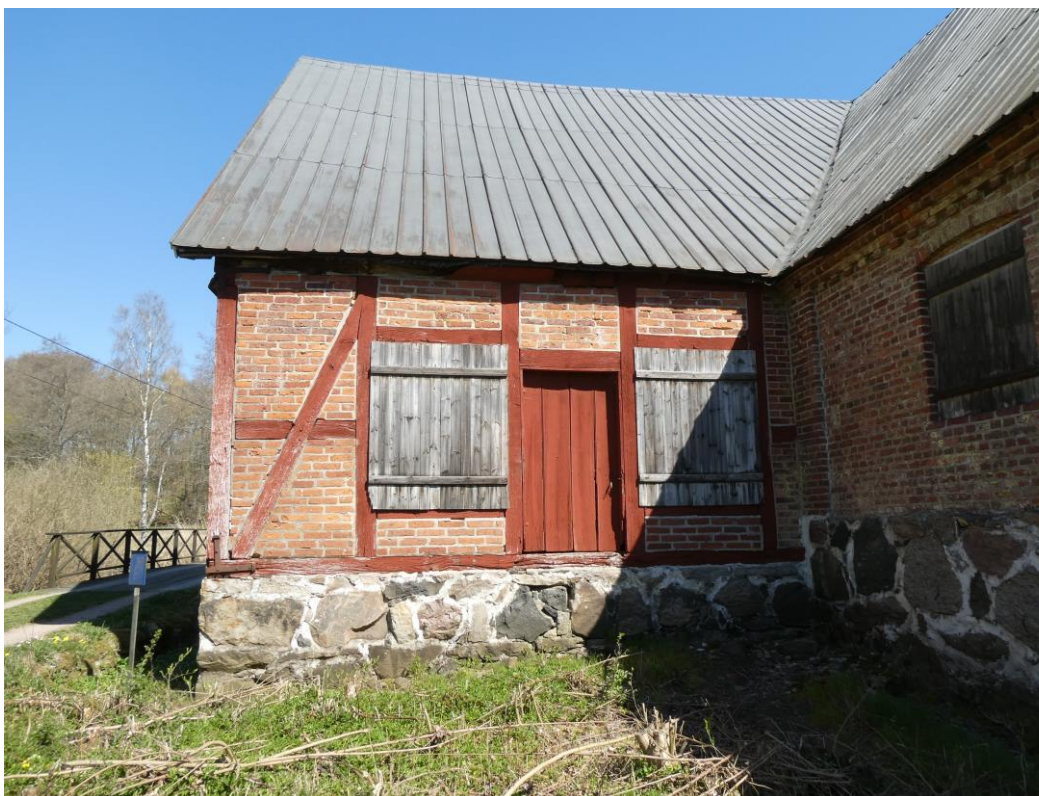
Före åtgärd. Västra sidan. Tegelfacken under brädluckorna är det aktuella.

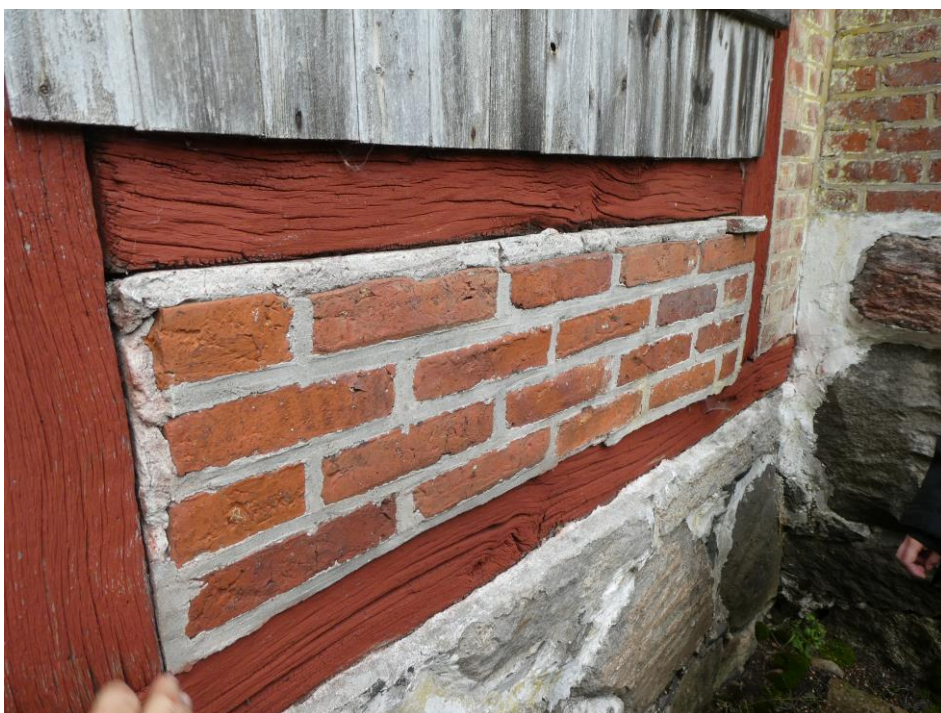
Vid korsvirkesdelen hade stora delar av tegelfacken släppt mellan fack och timra. Det handslagna teglet var fogat med cementhaltigt bruk. Troligen är skadan ett resultat av rörelser mellan de olika materialen, något som förvärrats av att murbruket är för hårt och saknar all flexibilitet.

Före åtgärd. Cementmurbruk och släpp mellan fack och timmra i korsvirkesdelen.

Berörda fack stabiliserades med spik i sidled och facken och fogarna fogades med lufthärdande kalkbruk.

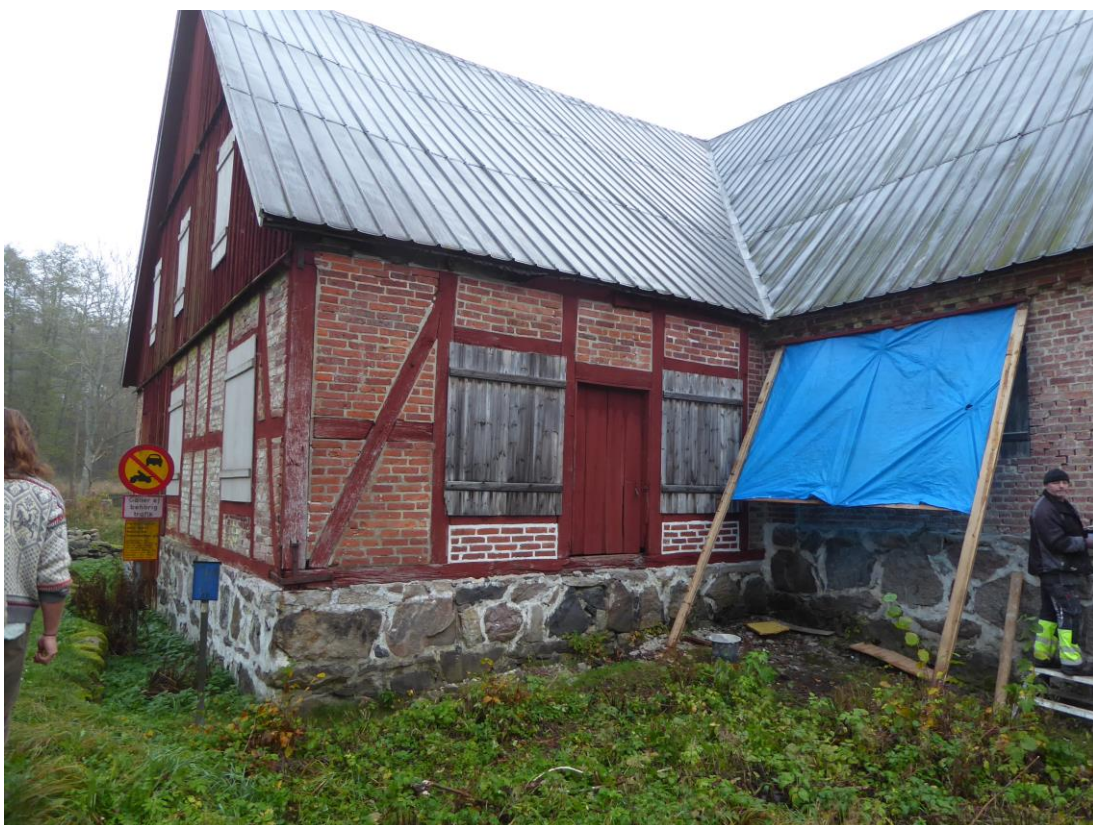
Efter åtgärd: Facken fogades med slätfog.

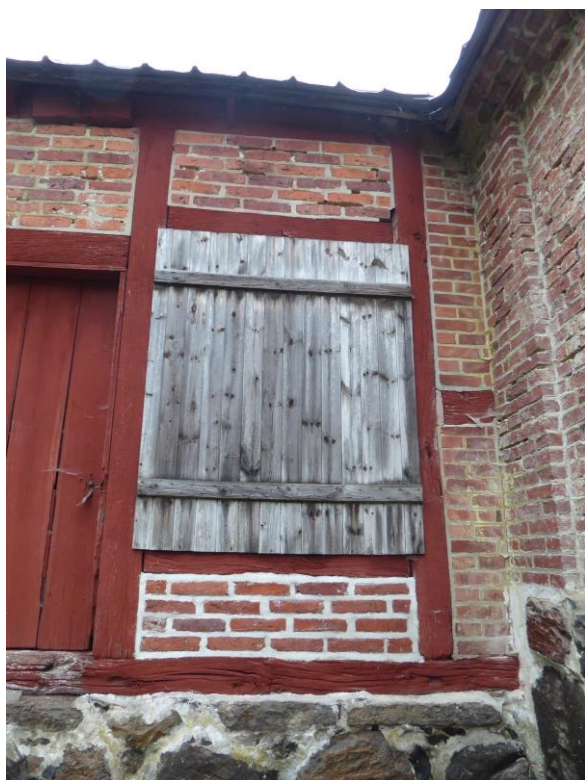
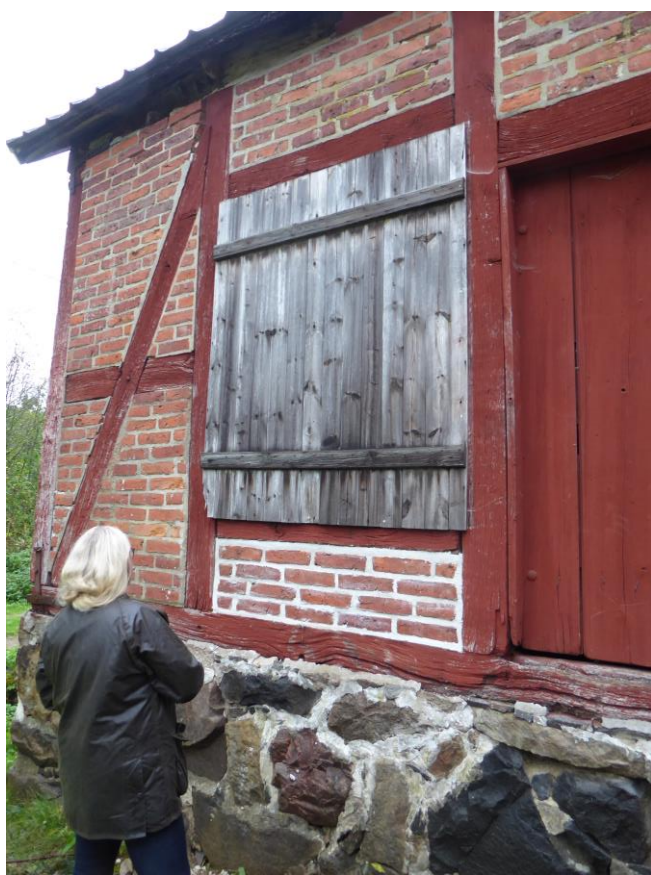
Efter åtgärd. Lös cement togs bort utan att skada tegelstenar och facket säkrades i sidled med spik och fogades med lufthärdande bruk.

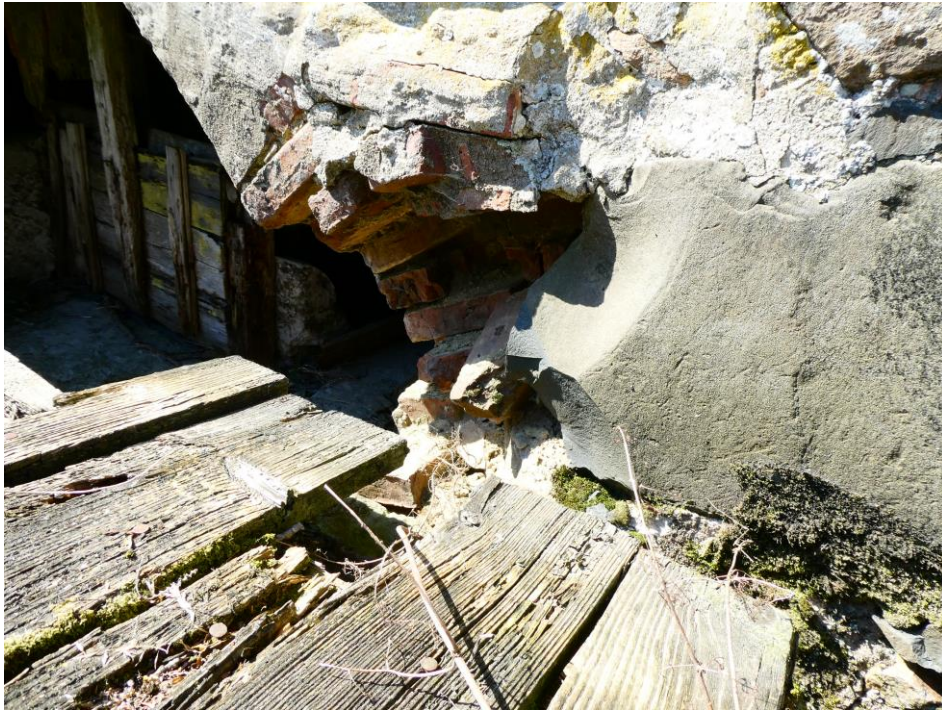
Före åtgärd. Cementlagning och skador i tegelvalv vid sydöstra fasaden.

Vid valvet knackades cementhaltigt bruk bort från stenvallen och valvskadan lagades med återanvänt handslaget rött tegel från Bålamöllan med NHL 5.

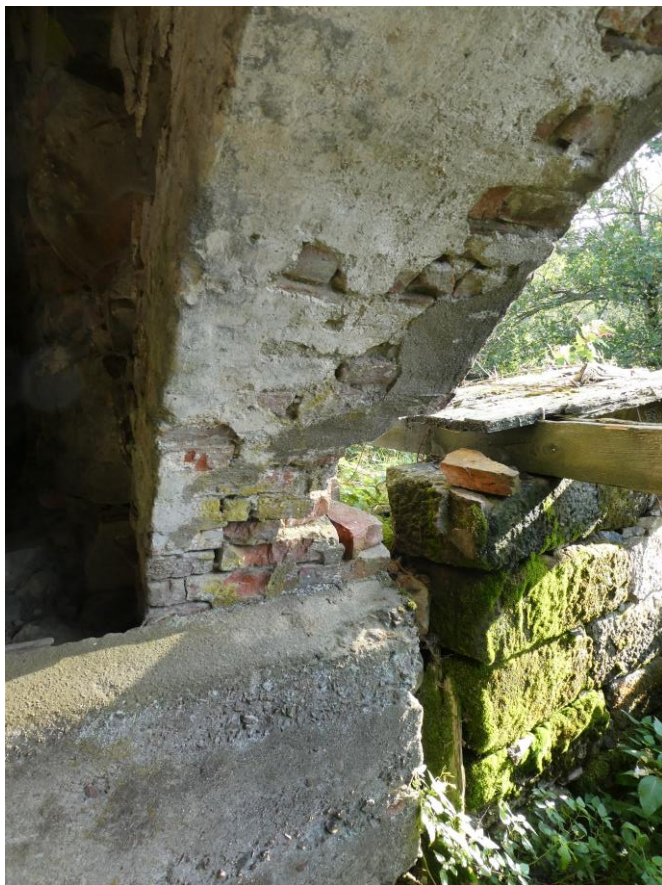
Före åtgärd. Skada på valv vid sydöstra fasaden.

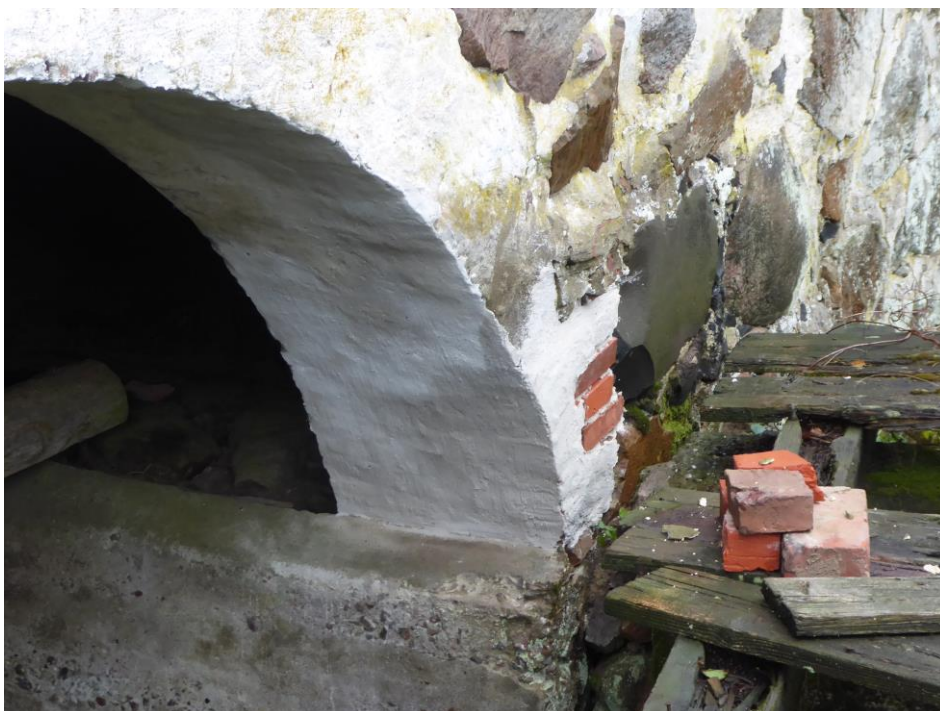
Efter åtgärd. Cementbruket togs bort och valvet murades med handslaget rött tegel från Bålamöllan och kalkbruk NHL 5.

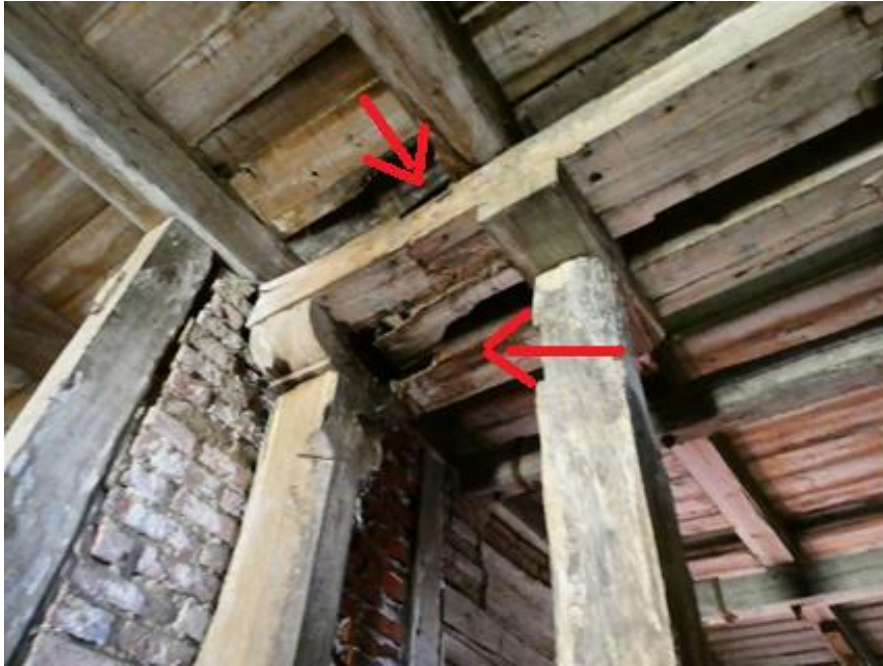
Vid timmerbjälkarna i kvarnhallen (korsvirkesdelen) finns brott på flera ställen. Området bärs upp av profilerade, fasade och hyvlade stolpar samt en handbilad stolpe, uppsatt i senare tid. Det är okänt när den tillkom, men den bär upp vikten från bjälkarna. För att stabilisera sattes ytterligare en stolpe, återanvänd från en annan konstruktion, med urtag. Stolpen har alltså inget historiskt samband med Bålamöllan. Stolpen grovbyggdes för hand för att efterlikna den andra sentida stolpen och har samma dimensioner. För att få bäring på båda bjälkarna sattes stolpen upp med viktfördelare. Stolpen sattes på fast mark under golvet, den andra, sentida stolpen var fastgjuten av cement. Golvet nedan togs bort så att stolpen kunde stå på fast grund. Vid borttagandet noterades stenar under i form av blandad natursten som utfyllnadsmaterial. Stolpen ställdes sedan stabilt på stengrunden.

Bjälken vid kvarnhallen ansågs vara av äldre ursprung och har även i senare tid stämpats upp med pelare. Bjälken har ett brott och är knäckt, troligtvis är skadan äldre, möjligtvis orsakad av en äldre vattenläcka. I samråd med berörda beslutades det om att inte ersätta skadan med nytt virke utan att stämpa upp bjälken med ytterligare en stolpe, en metod som tidigare utförts vid den berörda delen. Byggnaden har många tidslager och det är viktigt att i den mån det går behålla så mycket som möjligt av den ursprungliga byggnadstekniken och virke.

Före åtgärd. Brott på bjälke som stabiliseras upp med en i senare tid uppsatt pelare.

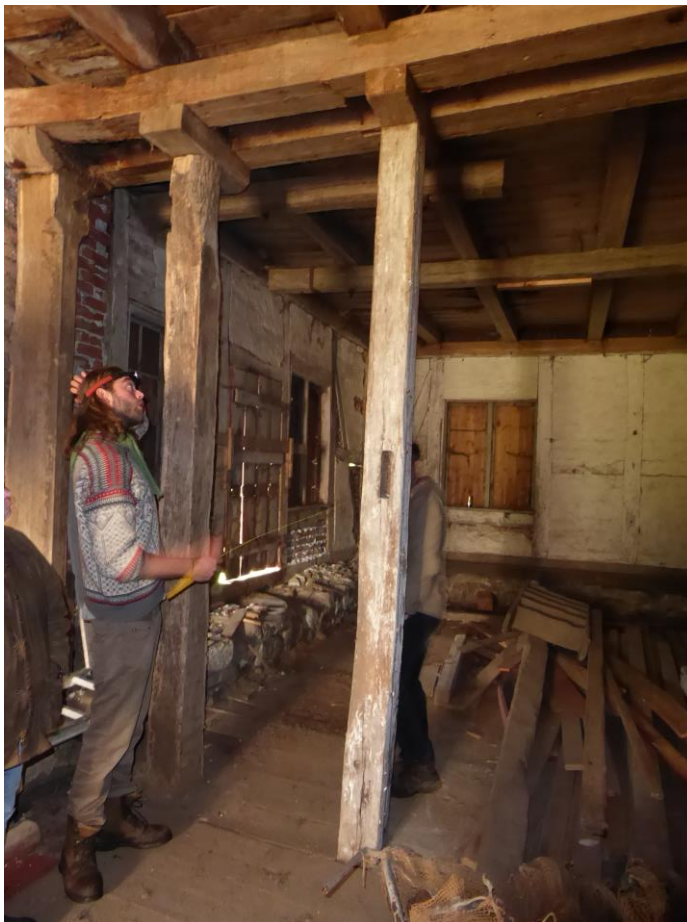
Efter åtgärd: Uppsättning av stolpe för att säkra konstruktionen. Urtag i brädgolv utfördes så stolpen kan stå på stabil grund.

Vid uppsättning av stolpe behövdes ett urtag göras i befintligt brädgolv i den omfattning som behövdes för att stolpen kunde stå på stabil grund. Grunden visade sig vara utfyllnadsmaterial i form av blandad natursten.

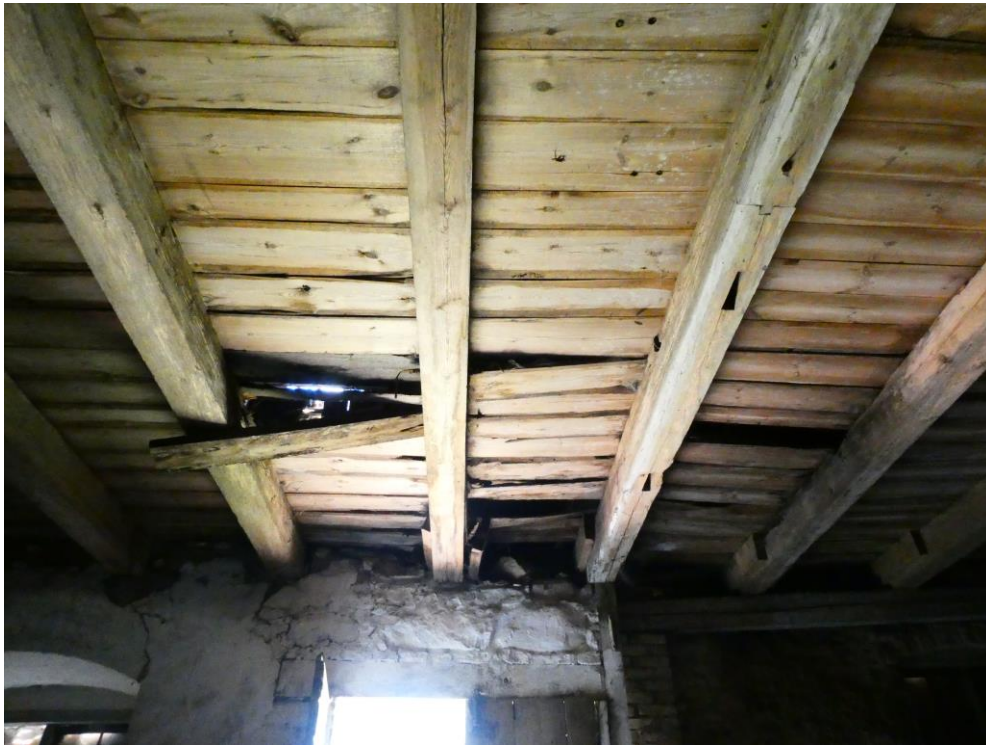
Vid frontespisen på den sydöstra långsidan har takstolen glidit ur sitt läge samt en avvaxling har glidit ur läge och en sparre har sjunkit cirka 40 centimeter. Åtskilliga sparrar har förstärkts i nederdel, andra har salats på för att kompensera de sjunkna delarna. Skadan lägger hög belastning på bjälkarna som ligger med änden i murverket. För att säkra upp detta stämpades bjälkarna vid entré och vindsbjälklaget tillfälligt upp, innan en större besiktning och fler åtgärder kan utföras. För stämpningen användes äldre, handbilade stockar av furu för att få bäring på mittbjälken vid entréplan, precis innanför dörren. På ovanvåningen stämpades vindsbjälklaget upp med tre stolpar av furu i mindre dimension än nedanvåningen. Åtgärden anses endast vara tillfällig men avsedd att bromsa fortsatt sjunkande av takstolen och därmed säkerställa ett fungerande tak.

Före åtgärd. Skador på bjälkar lagda i muren. Entrén vid sydöstra fasaden.

I samråd mellan fastighetsägaren, timmerman, Länsstyrelsen och antikvarisk medverkande togs beslut att omfördela prioritering inom projektet gällande timmerlagningar. Bjälkskadorna i murverket vid frontespisen vid den sydöstra långsidan säkrades genom stämp då genomgång tillsammans med timmerman visade att takstolen ovanför glidit ur sitt läge samt att en sparre ovanför frontespisen har sjunkit och vilket ledde till hög belastning på murverket vid frontespisen. För att säkra detta stämpades tak och stolpe på båda våningar. Nästa steg är att lyfta taket och byta ut de skadade delarna i den bärande konstruktionen. För att få en helhetssyn över byggnadens takkonstruktion och takstolar rekommenderas det från antikvarisk medverkande att en mer omfattande och inriktad underhållsplan tas fram med särskild betoning på Bålamöllans tak och bärande takkonstruktioner. De åtgärder som i detta skeende utfördes anses endast vara tillfälliga, och för att inrikta framtida åtgärdsförslag är det väsentligt att en vård- och underhållsplan tas fram för säkerställande av bygganden och bevarandet för framtiden. Innan en besiktning kan ske är det väsentligt att lägga ut skivor på brädgolvet på bjälklaget på ovanvåningen för viktfordelning.

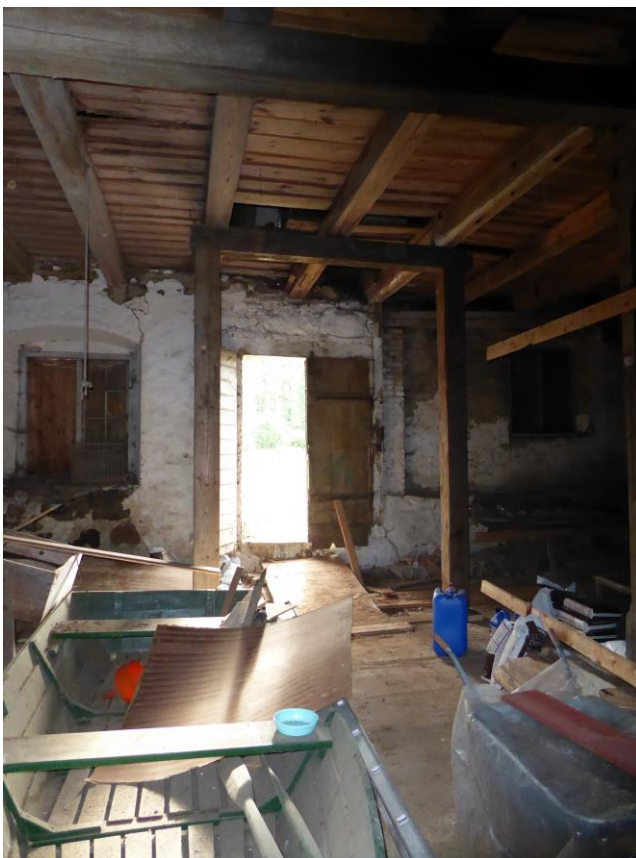
Efter åtgärd. Bjälkar stämpades upp med handbilade, äldre stolpar.

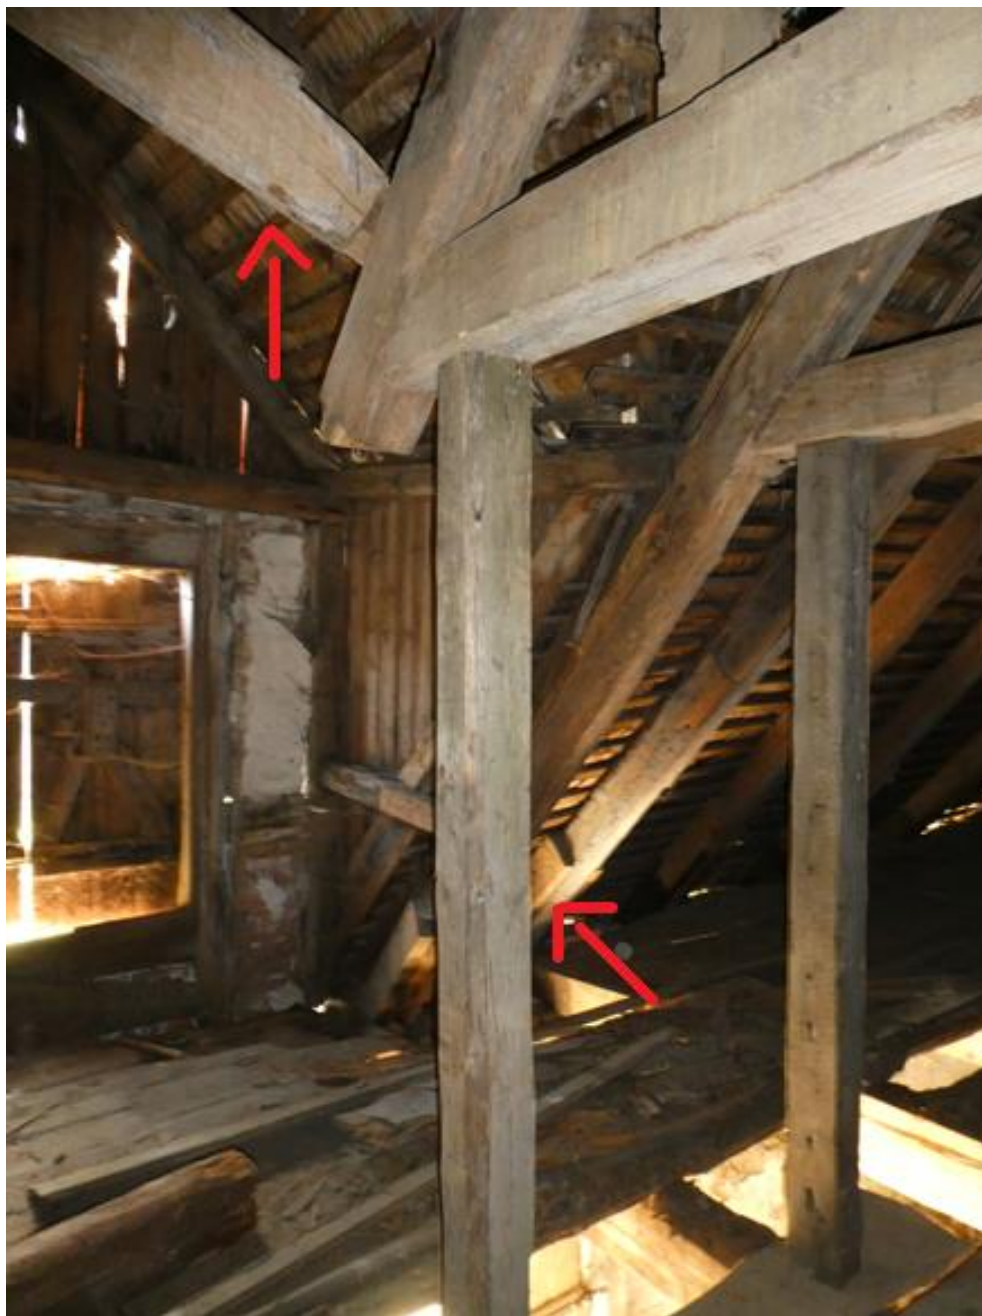
Efter åtgärd: Vindbjälklaget och takstolar stämpades upp med äldre, handbilade stolpar. Bilden visar hur en avvaxling glidit ur sitt läge och hur en spare i nederkant förstärkts
