# Brännestads sågmölla

Stockamöllan  
Munkarps socken, Höörs kommun, Skåne län  
Antikvarisk medverkan 2019  
Henrik Borg och Victoria Hult

Titel: Brännestads sågmölla  
Författare: Henrik Borg och Victoria Hult  
Kulturmiljörapport: 2019:41  
Omslagsbild: Sågmöllan efter avslutat arbete. Fotografi från 10/10-2019  
Upphovsrätt: Där inget annat är angivet, enligt Creative Commons licens CC BY

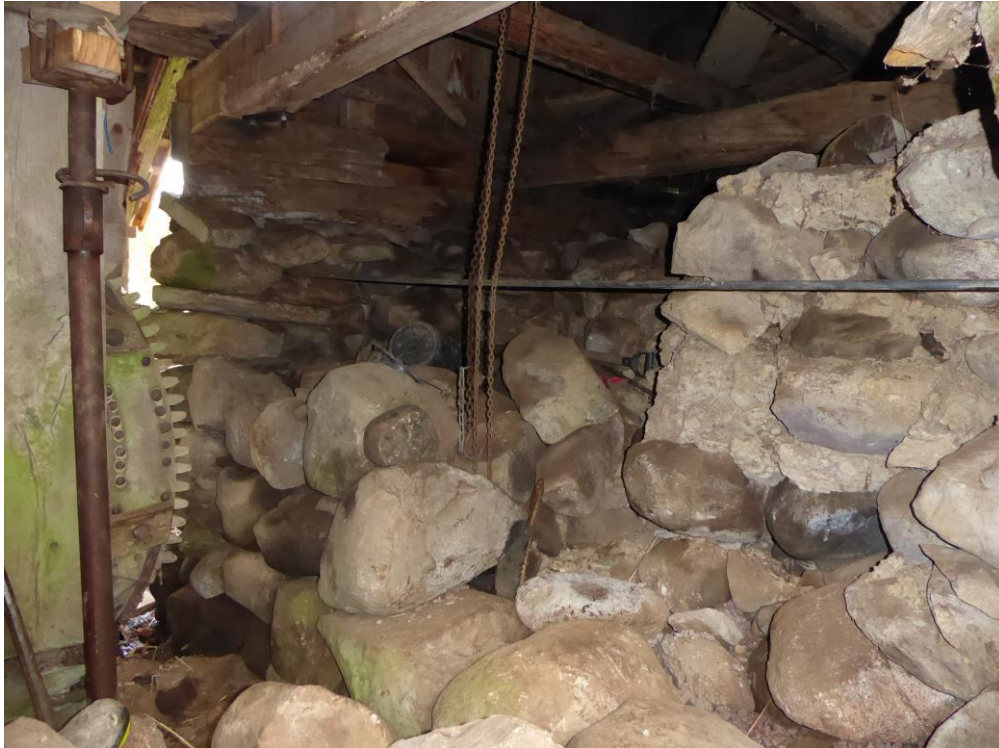
Under åtgärd. Byggnaden rätades upp och ankarjärn sattes i stensockeln. Lerpackning och lerbruk kan anas mellan stenarna till höger på bilden

Innan timmerlagningar påbörjades rätades byggnaden upp med hjälp av tryckstänger och kättingar. För att behålla stabilitet i byggnaden sattes ett äldre, återanvänt ankarjärn av smidesjärn med ankarslut på den östra långsidan och korsavslut på den västra sidan upp i stengrunden. Ankarjärnet passades sedan in i stenvallen.

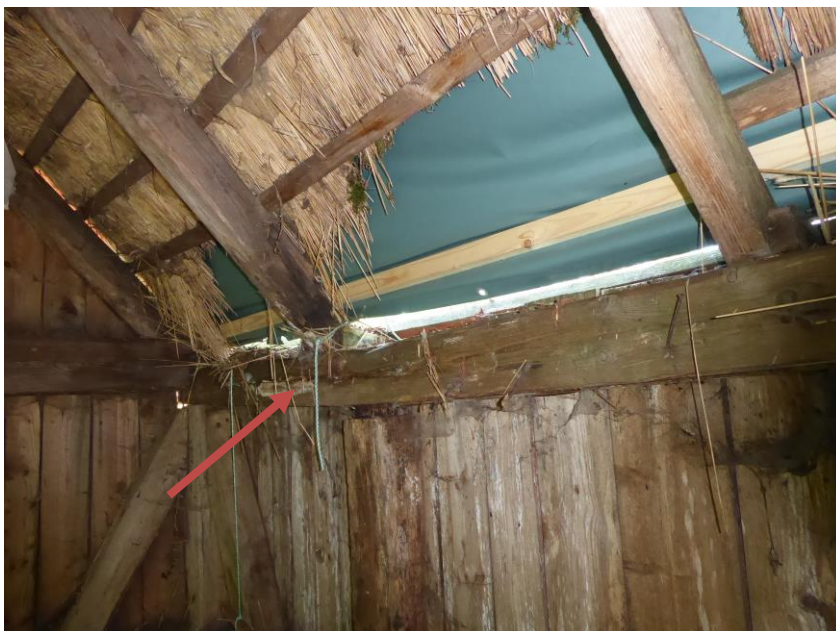
Före åtgärder. Västra långsidan. Rötskadad lejd lång sidan

Lejden i det sydsydvästra hörnet på västra långsidan var rötskadad. Skadad del ersattes med friskt, handbilat, äldre virke av furu med ungefärliga dimensioner på 400x15x16 cm. Lejden skarvades i halvt i halvt i befintlig lejd och anpassades till hörnet. Lejden låstes sedan med klippspik. I den ersatta delen togs tappar ut för att platsa i de stående stolparna.

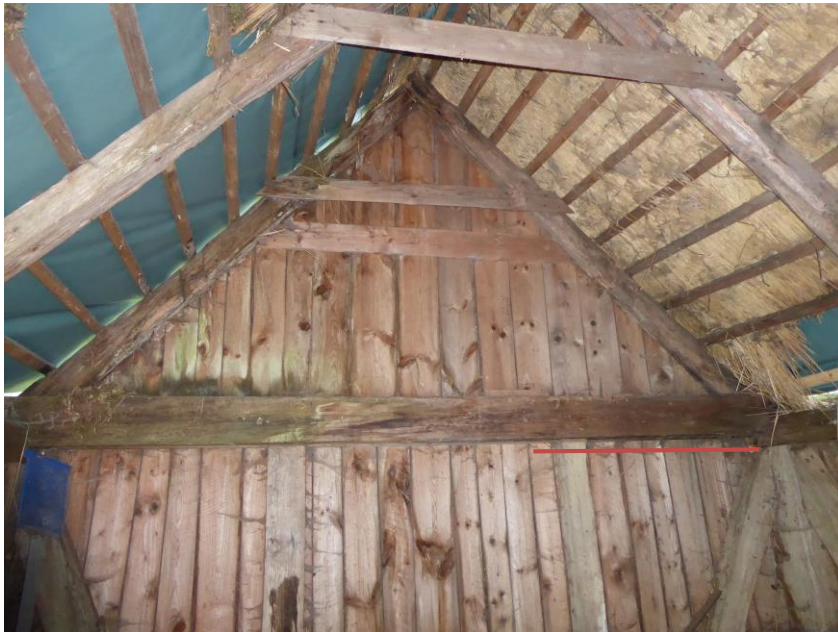
Före åtgärder. Rötskadad lejd i det sydvästra hörnet.

Skadad del av lejden i sydsydvästra hörnet på gaveln ersattes med friskt, handbilat, äldre virke av furu med ungefärliga dimensioner på 170x20x20 cm. Lejden skarvades i halvt i halvt i befintlig lejd och

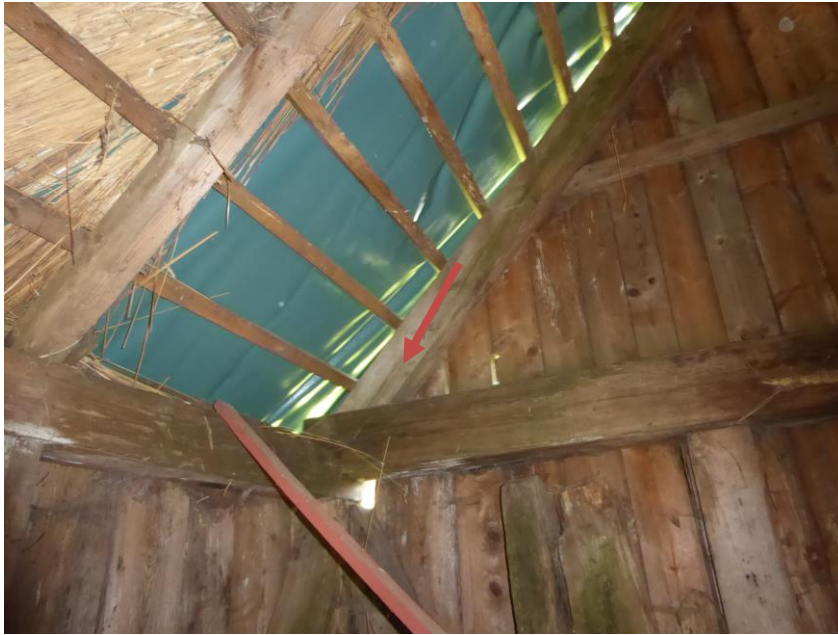
Före åtgärder. Skadad lejd i gaveln.

Skadad del av lejden i västra hörnet på gaveln ersattes med friskt, handbilat, äldre virke av furu med ungefärliga dimensioner på 60x20x20 cm. Biten skarvades i och anpassades till hörnet.

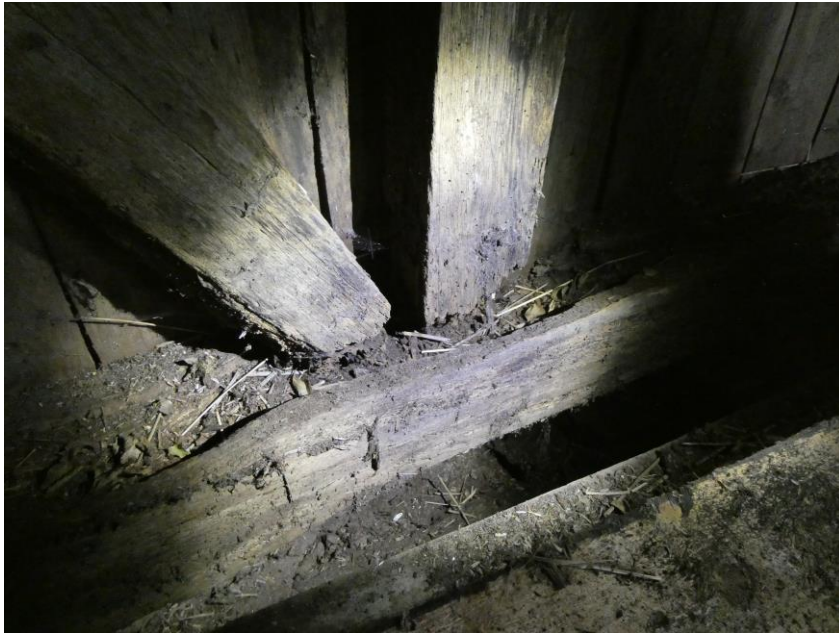
Före åtgärder. Mellan syll och stolpar på västra långsidan fanns glipor.

Efter att byggnaden rensades från virke och bråte upptäcktes glapp mellan stolpar och syll vid västra långsidan. En extrainsats med uppstämpling genomfördes därför, så att stolpar och lejd kom i rätt nivå.

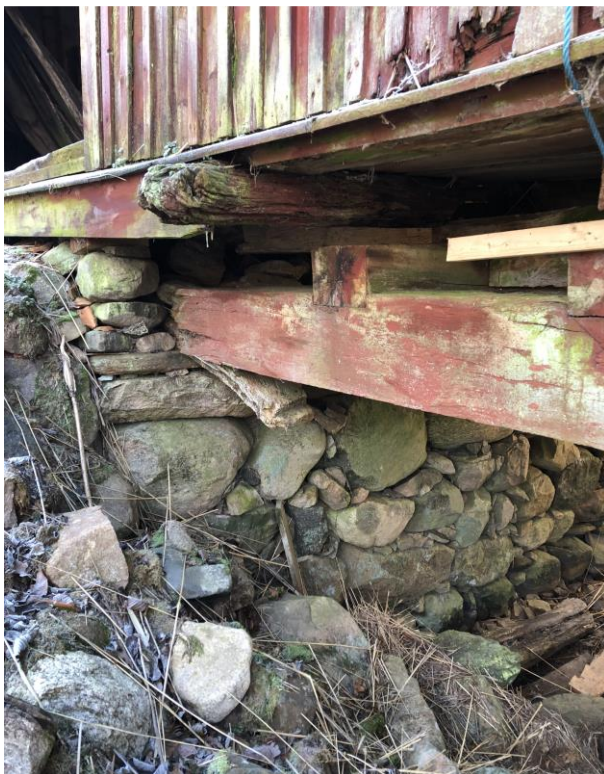
Före åtgärder. Syllen var upprutnad och hade fallit ur sitt läge. Fotografi av fastighetsägaren.

Vid undersågen ersattes skadad syllstock med oxhyvlat friskt, äldre virke av ek med ungefärliga dimensioner på 220x27x27. Biten blixtskarvades i det befintliga virket och genomgående bultar sattes för att stabilisera.

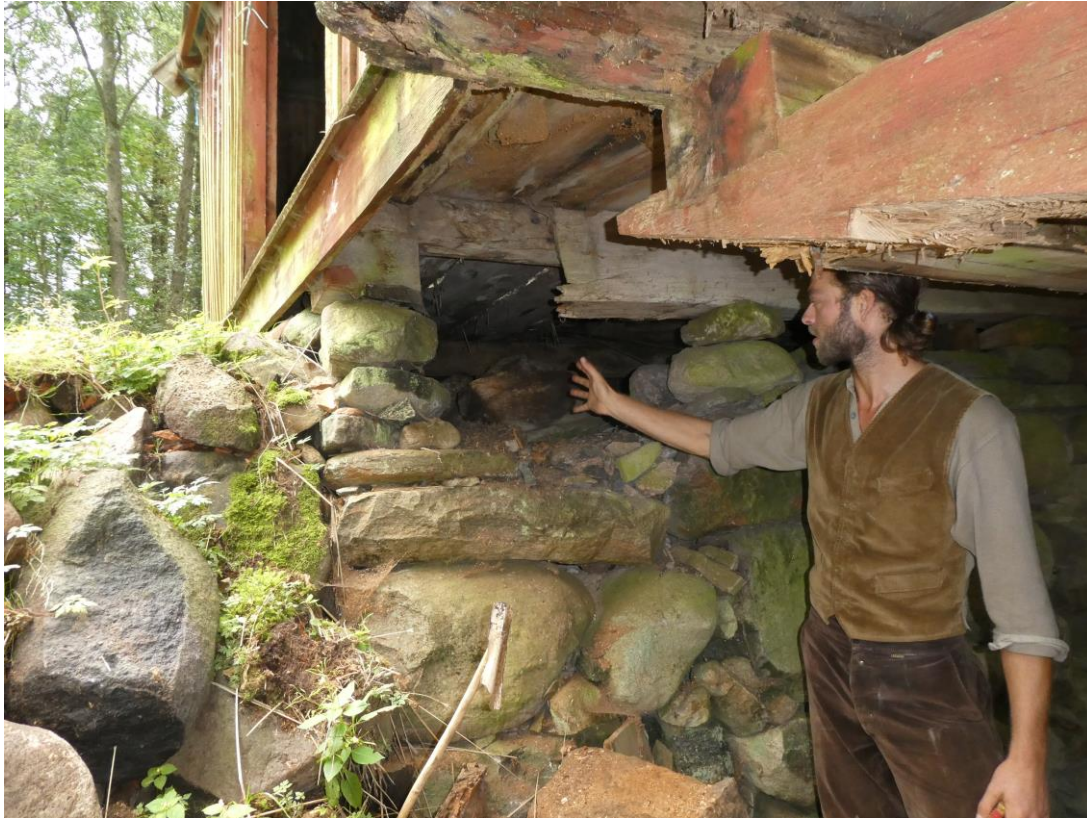
Under arbete. Skadad undersyll bortplockad.

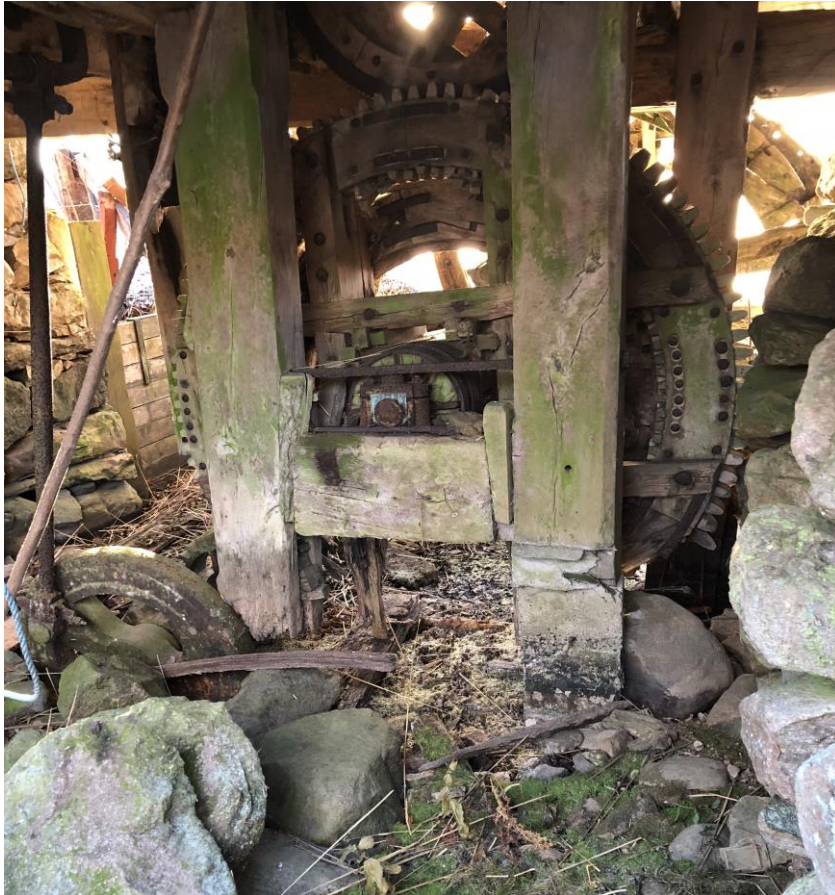
Vid undersågen var den bärande konstruktionen för ramsåg och axel skadade av vattennivån. Undersågen stämpades upp och höjdes då bärande konstruktion hade ruttnat och gjort att delen sjunkit. En av stolparna hade en gjuten plint, troligen från renoveringen 1969. Övriga stolpar hängde fria. Cementplinten togs bort och ny stolpe laxades i. Fyra stolpar av friskt äldre virke av ek skarvades i med ungefärliga dimensioner på 70x23x17 (två stycken) samt 70x23x24 (två stycken). Stolparna oxhyvlades och fasades likt befintlig del och sattes sedan med fransk skruv.

Före åtgärder. Stolpar vid undersågen var ruttna och hängde fritt. Fotografi av fastighetsägaren.

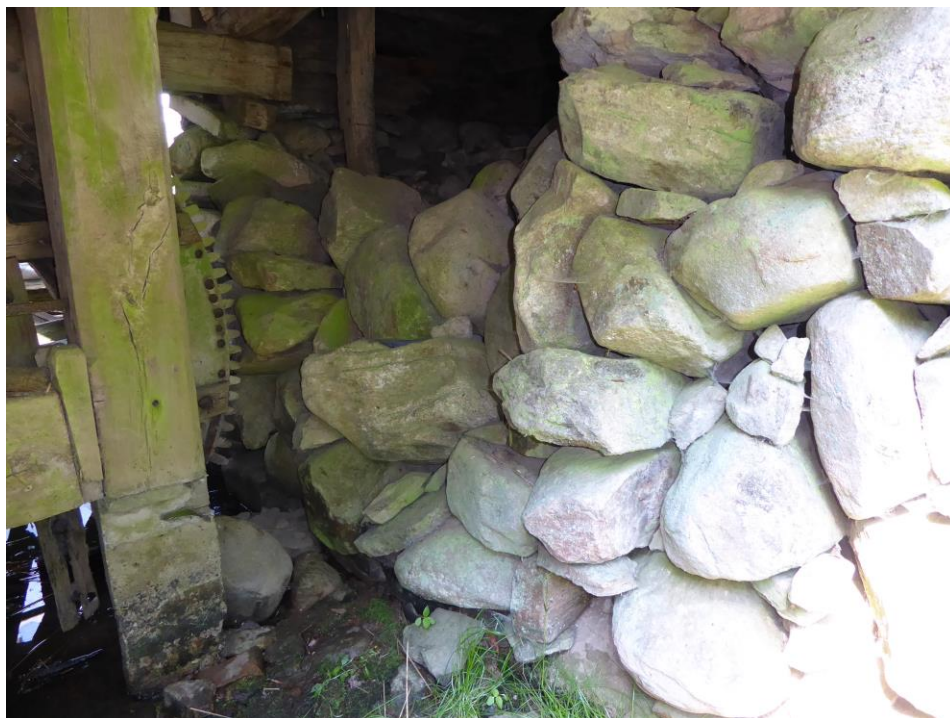
Före åtgärder. Kallmur vid maskingropen.

Den kallmurade stenmuren som tidigare kalvat ut mot undersågen lades om med befintlig sten från raset. Kallmuren består av gråsten, delvis tuktad enstaka inslag av fragment av kvarnstenar. Först tömdes maskingropen på vatten genom pumpar. Muren plockades ner till stabil grund och stenar passades in för att bygga upp murväggen igen. Under arbetet noterades lerbruk mellan stenarna lagda på insidan av murväggen, även lergolv visade sig. Troligen är lerbruket och lergolvet från det att byggnaden uppfördes. Lergolvet och lerbruket togs ej bort. Stenväggen ut mot undersågen passades sedan in med kilsten för att göra muren stadig och stabil. Kilsten förekommer i stenmuren sedan innan. Muren fylldes även med grus.

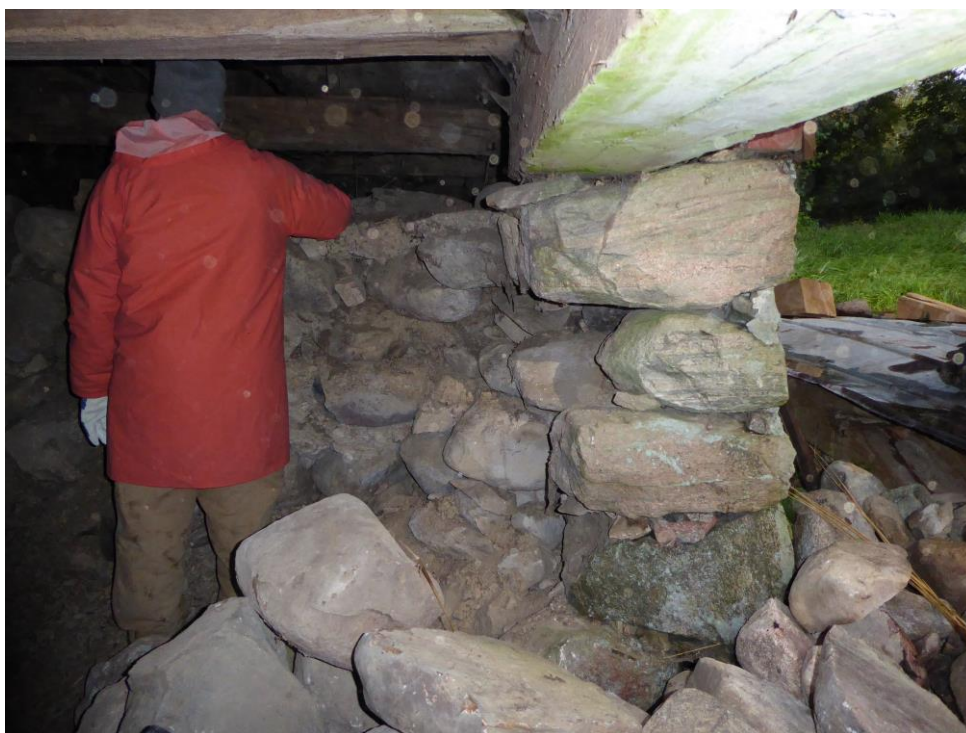
I samband med uppmurningen av den kalvade stenmuren vid maskingropen noterades lerbruk mellan stenarna. I murens överkant, under det bräddlagda golvet noterades även lagt lergolv. Lergolvet kan indikera att byggnadens norra del är äldre samt att det ursprungliga golvet varit lägre än dagens brädgolv.

Under åtgärd. När stenen plockades bort visade det sig att delar av muren var fogad med lerbruk.

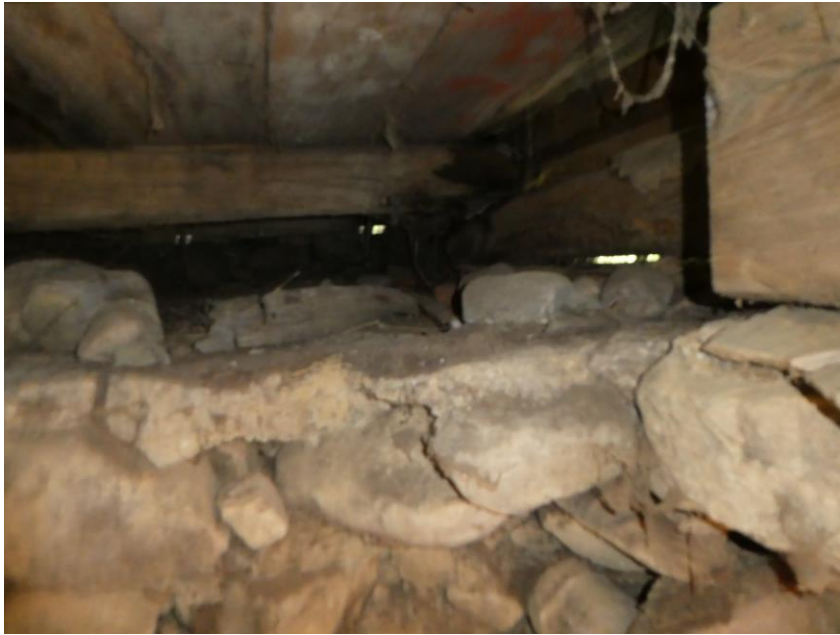
Under åtgärd. På stenmuren framkom ett lergolv i byggnadens norra del. Lergolvet är lägre än brädgolvet ovanför och kan vara en äldre del av byggnaden.

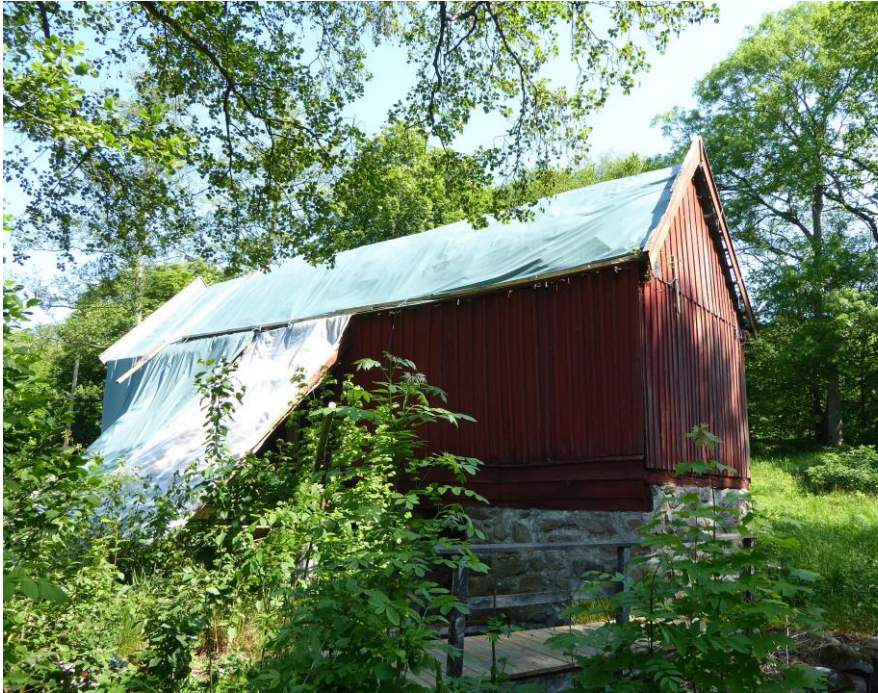
Före åtgärder. Taket är klätt med presenning.

Taket var klätt med presenning ovanpå det befintliga råghalmstaket. Presenning togs bort och gammalt råghalmstak revs. Taket lades på befintligt läktesverk, men en del läkt ersattes mot motsvariga med samma dimensioner. Taket lades med hjälp av raft av hassel och bands med 1,25 mm galvaniserad ståltråd. Ryggningen lades med lös råghalm som hålls på plats av kluvna ekträ, cirka tre stycken per meter och som hålls ihop av ekdubb. Vindskivor och stormbrädor byttes. Ny bräda som hanband sattes då det krävdes att de befintliga hanbanden lossades vid upprättningen av byggnaden. Vassen som lades var sötvattensvass skördad i Polen.

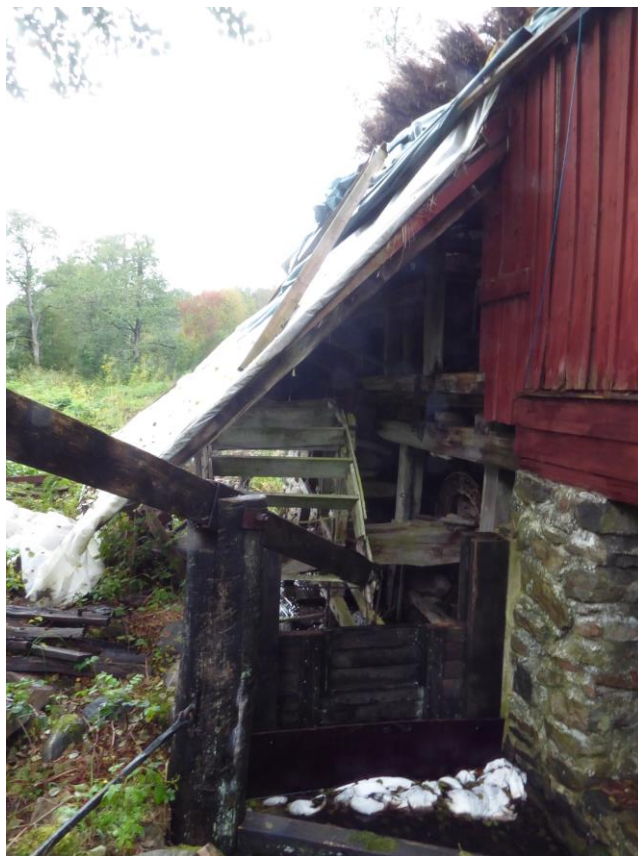
Skärmtaket var i dåligt skick, både genom läckage från sågverksbyggnadens tak men också genom den vattenfyllda rännan. Skärmtaket tillkom troligen under renoveringen år 1930 som skydd för vattenhjulet. Skärmtaket var vassklätt. Gammal vass revs och lagningar på stommen utfördes.

Den gamla syllen och lejden var i stort sätt borta och stolpverket var i dåligt skick, då framför allt den understa delen på stolparna som var uppruttna. Sparrarna och övrigt läktesverk kunde återanvändas, en del enkla reparationer hade gjorts tidigare och samma metod användes till en av sparrarna. En plank spikades upp på sidan av sparren, dels för att stärka upp sparren men också för att läkten skulle ha en bra yta att ligga an på. Sparrarna stöttes upp, ny syll av ek (5x6 tum) lades dit där fyra tapphål huggits ut. Ny lejd av äldre, handhuggen gran (4x5 tum) tillverkades med motsvarande tapphål. Den befintliga lejden var hårt rötskadad och exakta mått kan därför skilja mellan den gamla och den nya. Fyra stolpar av äldre, handhuggen gran (5x6 tum samt 5x5 tum) tillverkades med tapp i över- och nederkant. Tapparnas dimensioner var 1½x4 tum, 1½ tum djupa i syllen, 2 tum djupa i lejden. Stolparna passades samman och ställdes på plats under befintliga sparrar, befintlig snedsträva återanvändes och spikades fast på insidan av stolpverket. Vasstaket lades sedan på plats, till raft användes hasselkäppar som bands med 1,25 m galvaniserad ståltråd, överst lades en ny brädskening av 1x6 tums granbrädor likt den tidigare förlagan. Vassen som lades var sötvattensvass skördad i Polen.

Före åtgärd. Skärmtaket hade hasat ner på grund av rötskador.
