## Flyinge Kungsgård

Fulblodsstallet, Norra unghäststallet/hovslageriet  
Flyinge 22:40, Lunds kommun, Skåne län  
Antikvarisk medverkan/2019  
Carita Melchert

Kulturmiljörapport: 2019:42

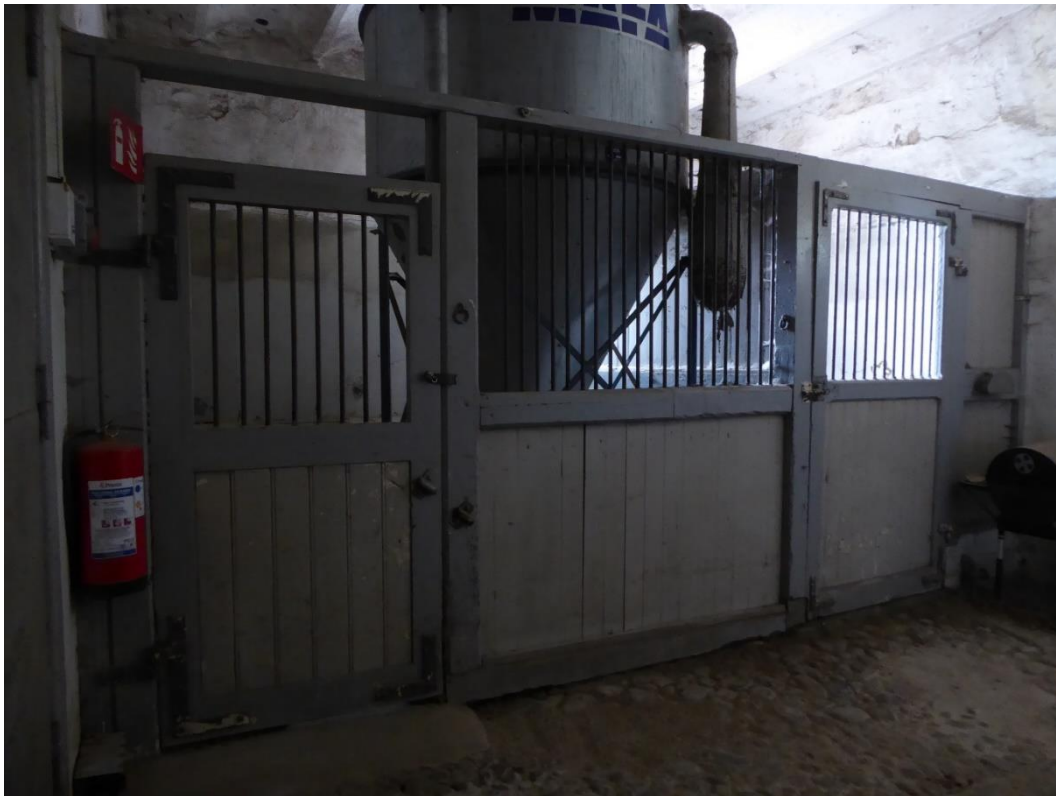
*Före åtgärder. Kullerstensgolv och två boxar i Fullblodssallets norra del. Vy mot nordväst.*

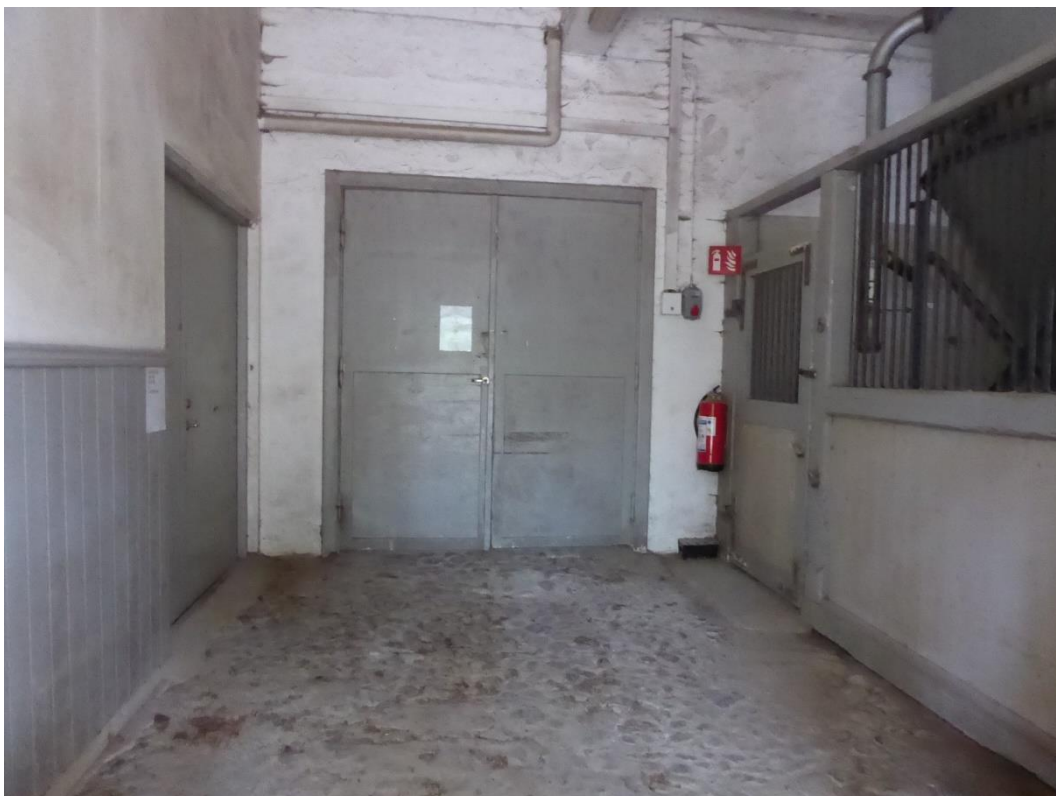
*Före åtgärder. Kullerstensgolv och två boxar i Fullblodssallets norra del. Vy mot söder.*

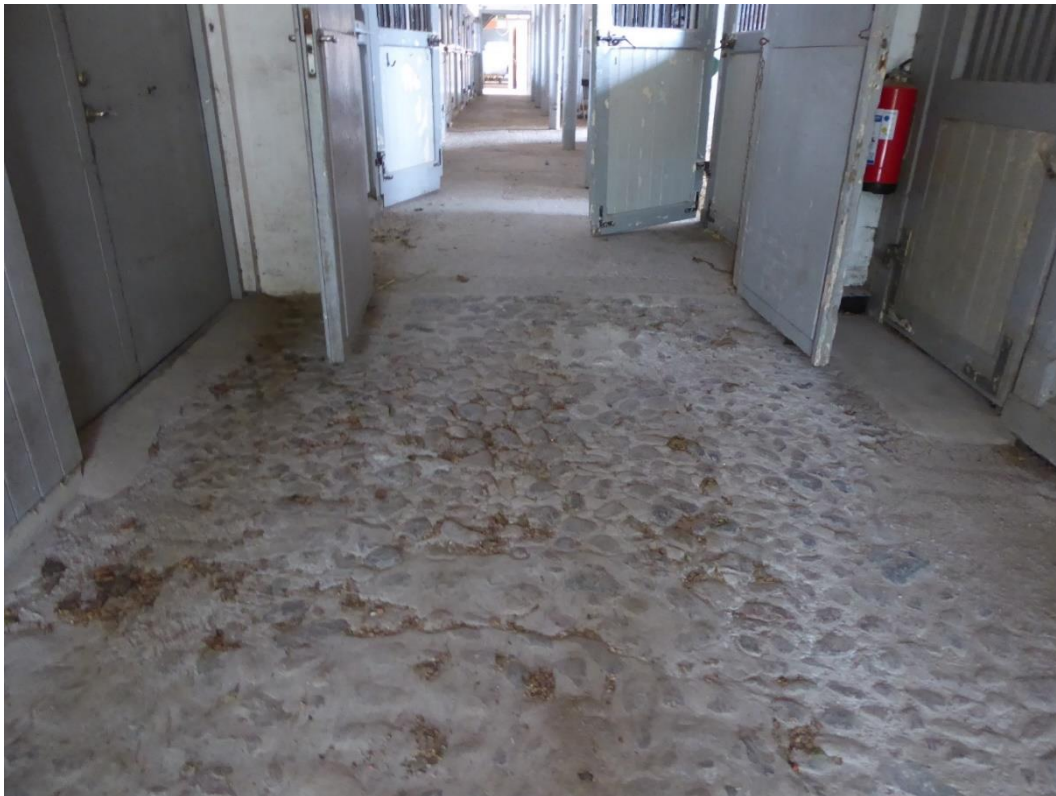
*Före åtgärder. Kullerstensgolv och två boxar i Fullblodsstallets norra del. Vy mot söder.*

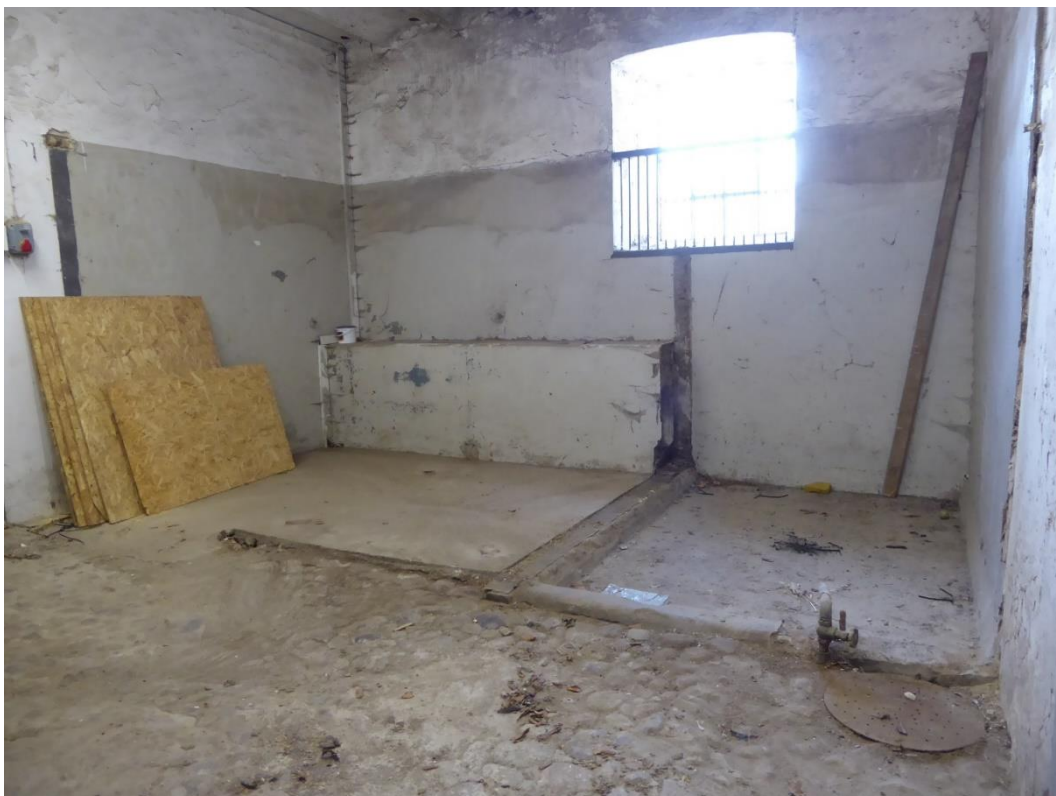
I den södra boxen var golvet redan gjutet och denna gjutning har lämnats kvar under den nya betonggjutningen. Längst ut i det nordvästra hörnet var en del av golvet försänkt redan innan åtgärderna inleddes. Denna plats har möjligen fungerat som vattenspilta (plats för att spola av hästar med vatten). Här fanns redan anslutning till avlopp i golvet. I den försänkta delen är golvet belagt med mindre sten i bruk och i denna del lämnades befintligt golv synligt utan ingrepp. Svetsaggregatet har placerats i den försänkta delen. Mellan svets och handtvättställ har en fristående tegelskärm murats upp i syfte att fungera som gnistskydd. Nya rör har dragits till fläkten och till utsuget, placerade i ovankant av väggen. Utsug har monterats i en fönsterruta i överljuset till den norra ytterdörren, ett galler har monterats i en av fönsterrutorna. Viss ny invändig el har lagts i kabelstege i väggarnas ovankant. Med kabelstege minimeras infästningar. Ny inredning är fristående och den gjutna krubban mot västra väggen i Fullblodsstallet har bevarats.

*Under arbete. De två äldre boxarna har tagits bort. Notera det försänkta golvet till höger i bild.*

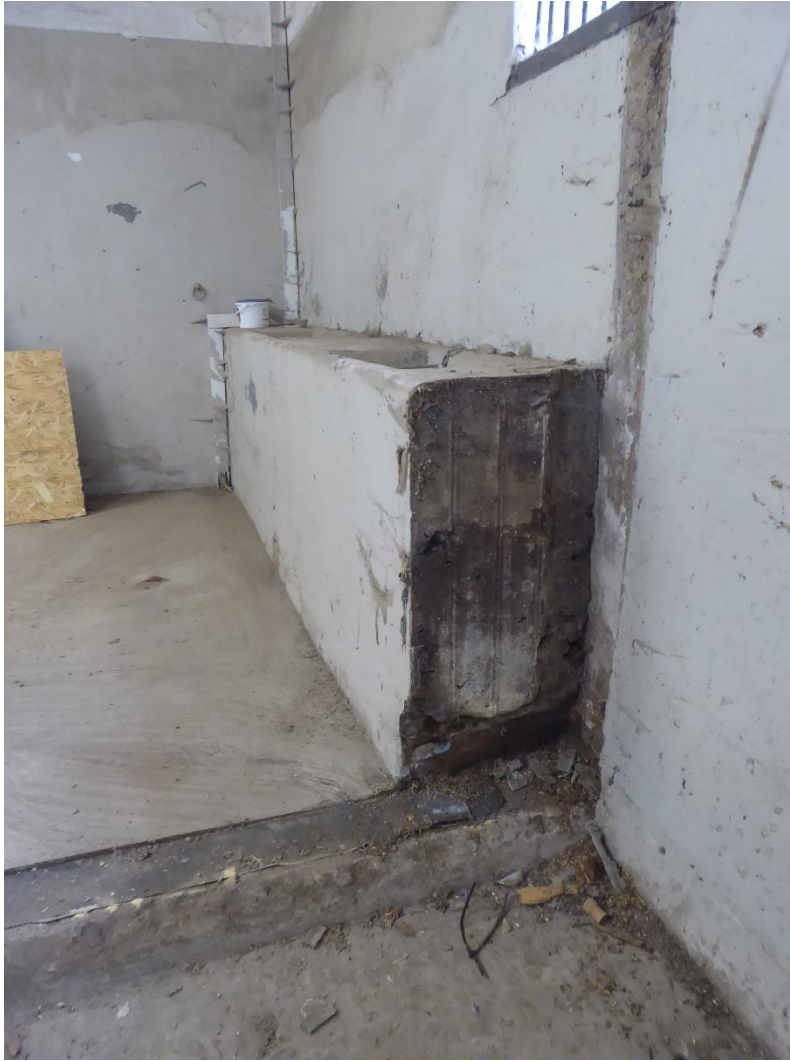
*Under arbete. Golvet i den södra borttagna boxen var sedan tidigare gjutet och i den norra boxen försänkt samt belagt med småsten i bruk. Den gjutna krubban har bevarats.*

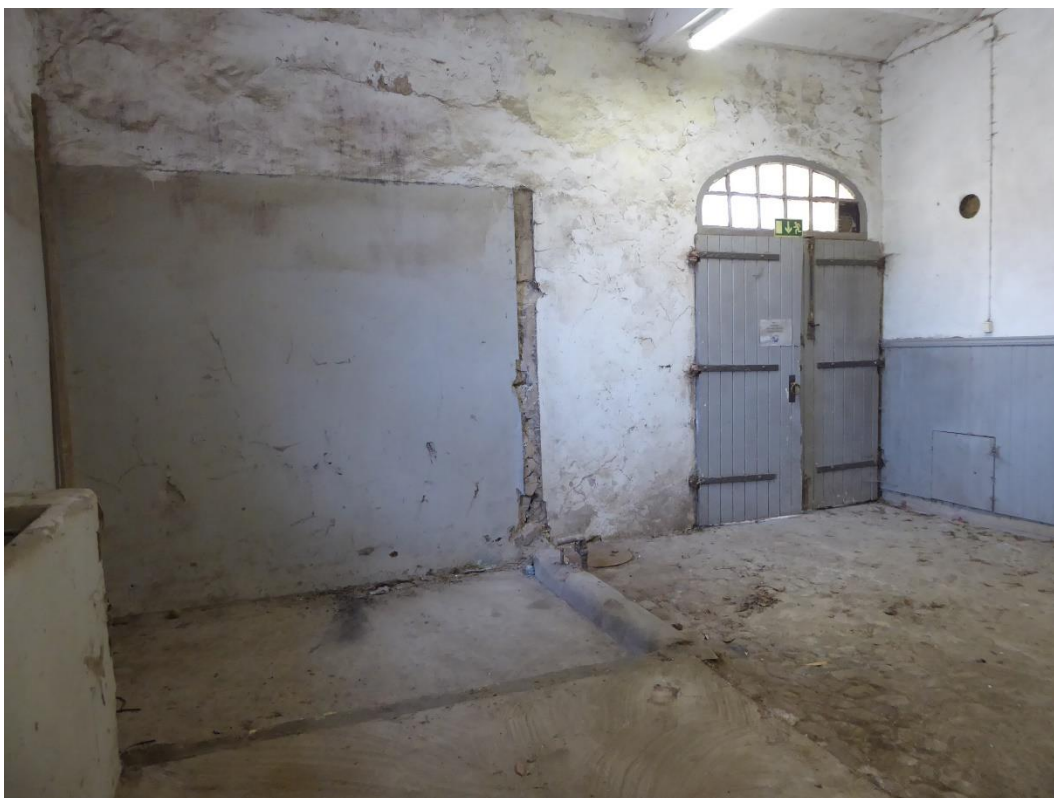
*Under arbete. I en vertikal del på norra väggen saknades putsbruk, vilket lagades i. Vy mot norr.*

De två äldre boxarna som utgjorde stallinredningen i passagen i nordvästra hörnet av Fullblodsstallet har demonterats och förvaras i förråd på Flyinge Kungsgård. Golv, tak och väggar i utrymmet rengjordes varsamt från smuts. Väggar målades i samma färgsättning som befintligt, vitt och grått. Där boxinredningen anslutit till norra väggen saknades puts på en vertikal mindre yta (se vidare under dokumentation). Det yttersta putsskiktet är ett hårdare sentida bruk. Där putsbruk saknades fylldes i med kalkbruk.

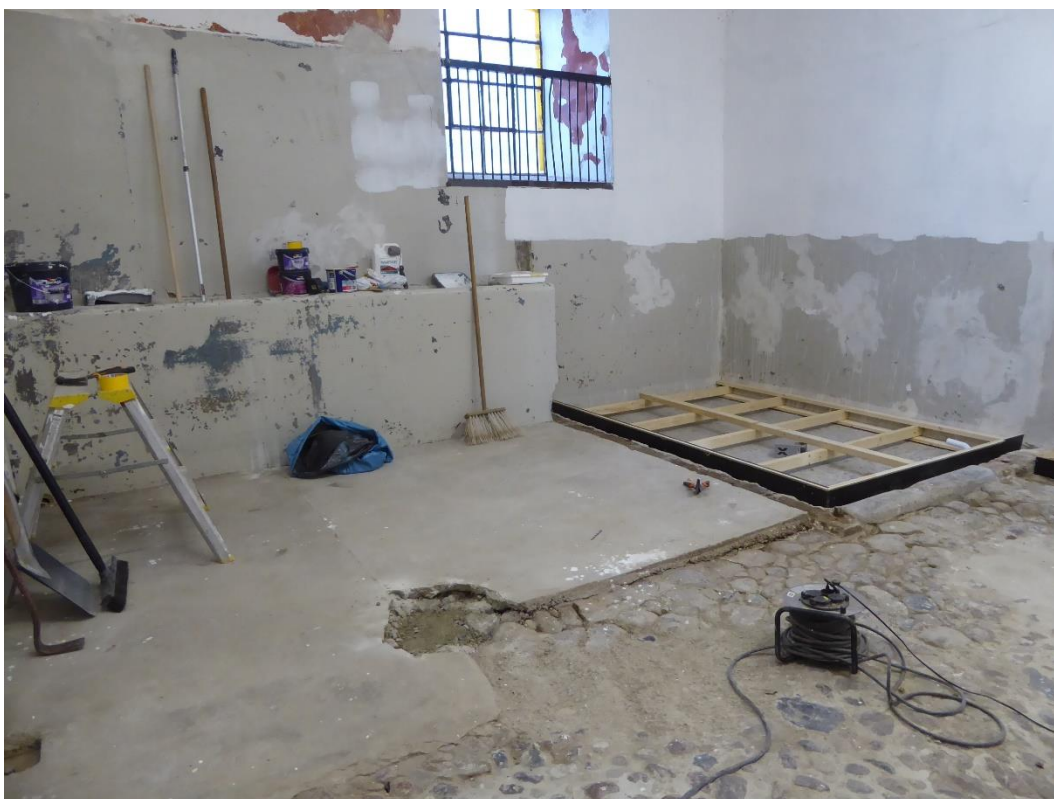
*Under arbete. Golvet förbereds för att gjutas på.*

Gjutningen över kullerstensgolvet har gjorts utan konventionell armering i syfte att möjliggöra framtagna av det äldre golvet i framtiden. Gjutningen har gjorts med betong klassad för djurstall, det vill säga betong som klarar urin, och med mindre sten (8 mm) i betongen än vanligtvis. Tillsats (förstärkning) i betongen är hårdplastfiber. I djurstallar är plastfiber att föredra framför stålfiber, för att inte skada djuren då betongen nöts.

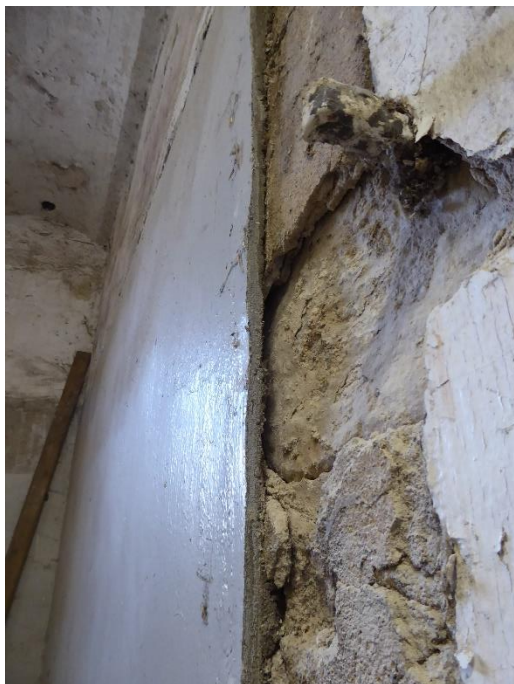
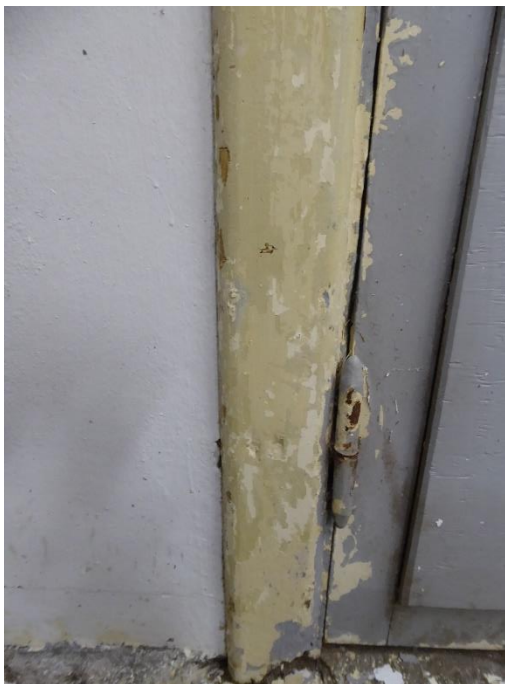
Bakom en stolpe till de borttagna äldre boxarna i passagen i Fullblodsstallet saknades puts. Gråstensstommen och äldre puts- och färgskikt var partiellt synligt. Underst verkar finnas ett gulvitt kalkfärgsskikt direkt på gråsten, härpå ett ungefär 2-3 cm tjockt kalkputsskikt som bygger upp väggen till en slät vägg. På denna kalkputs finns fragment av mörkgul kalkfärg liknande gulockra. På detta finns en beige kalkputs och ytterst ett sentida hårdare slätt putsbruk som är målat med modernt färgmaterial.

På dörrfoder runt dörren in till Fullblodsstallet finns färgspår av gul invändig färgsättning under den nutida gråa färgen. På västra väggen finns färgspår av gul, troligen kalkfärg, under röd och vit modern färg.

*Under arbete. Vänster: Där putsbruk saknades kunde gråsten och äldre färg- och putsskikt anas. På dörr och dörrfoder kring södra innerdörren finns gula färgspår under den nutida gråa färgen.*

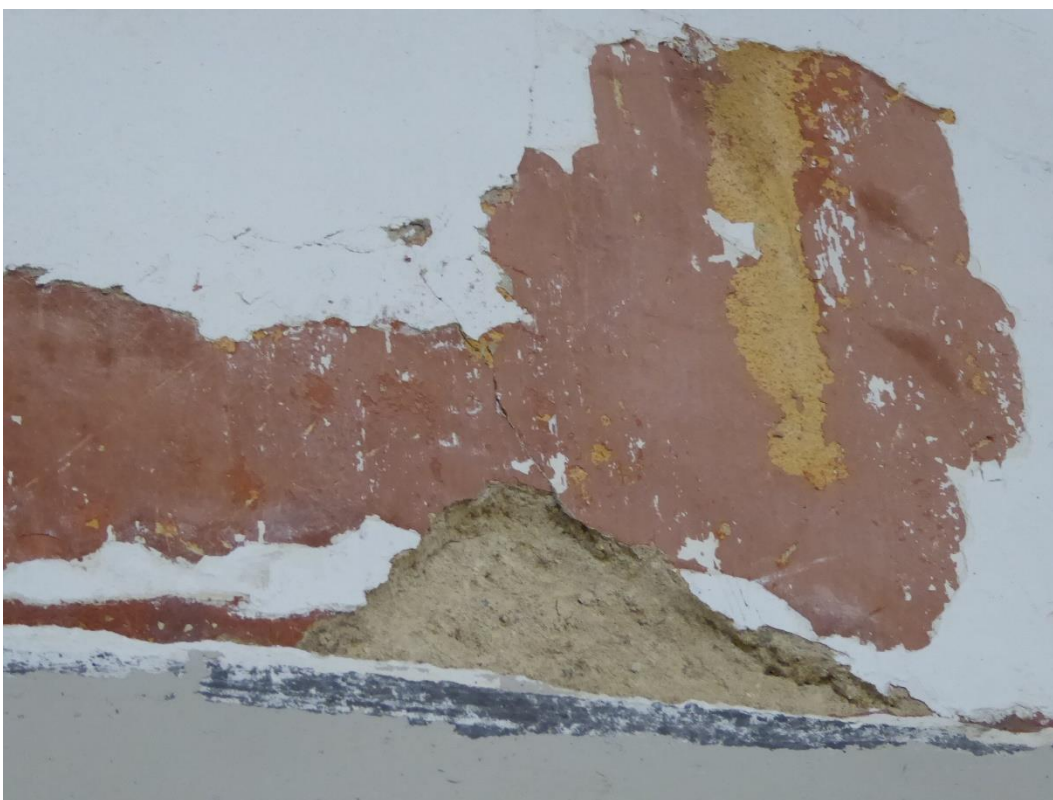
*På västra väggen finns färgspår av gul troligen kalkfärg och röd och vit modern färg.*

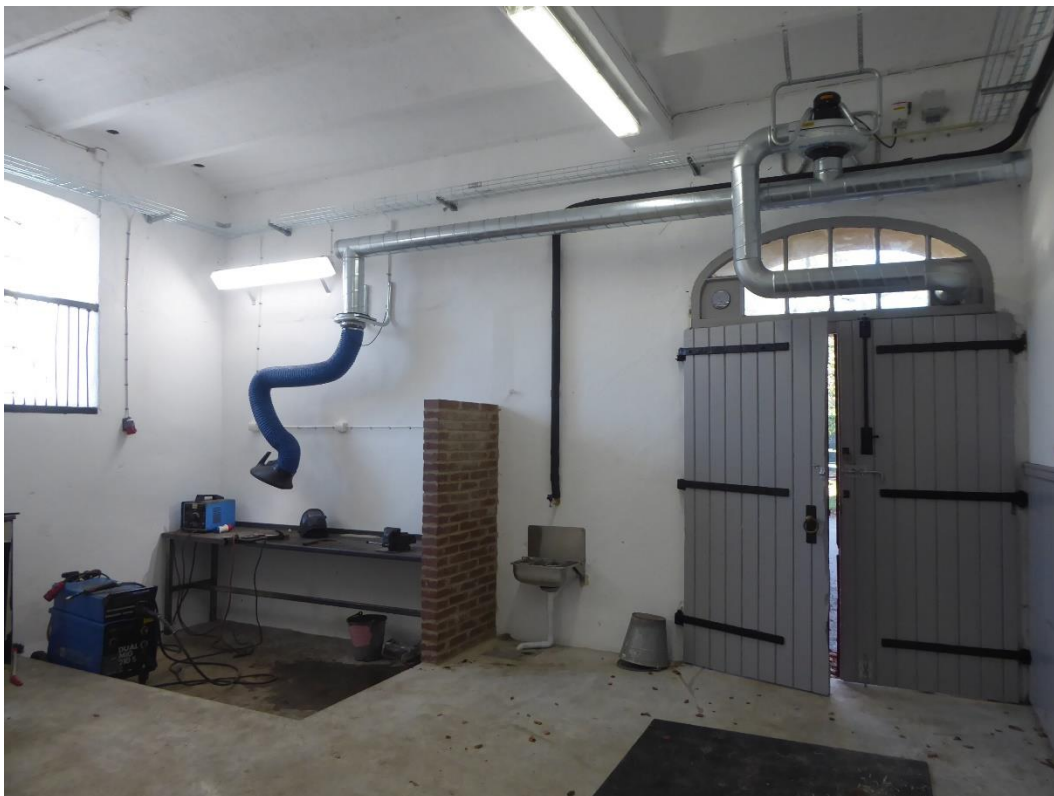
*Efter åtgärder. Vy mot nordväst.*

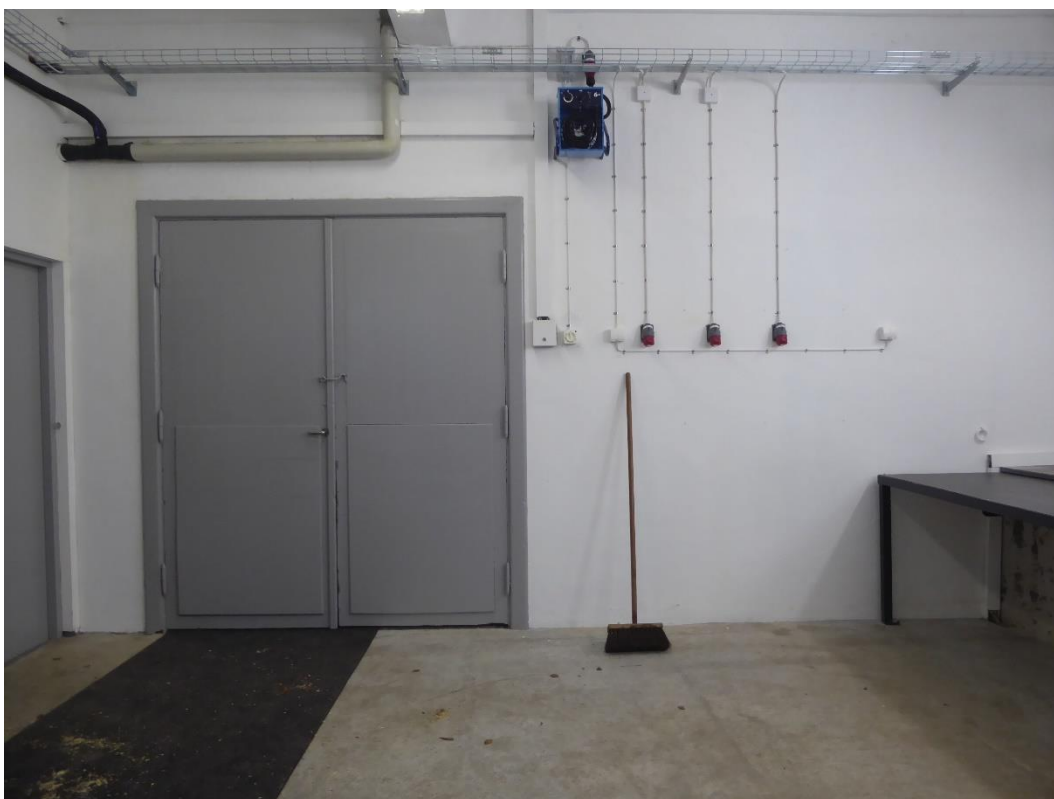
*Efter åtgärder. Vy mot söder.*

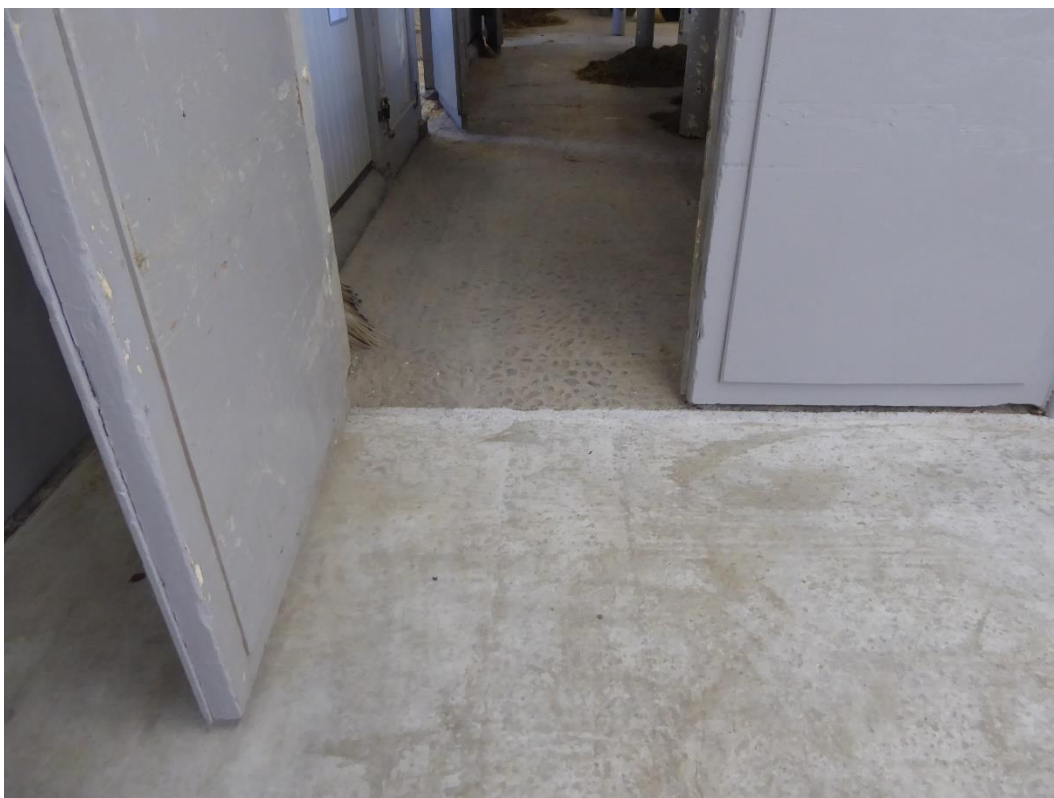
*Efter åtgärder. Möte mellan det nygjutna golvet och golvet i Fullblodsstallet.*

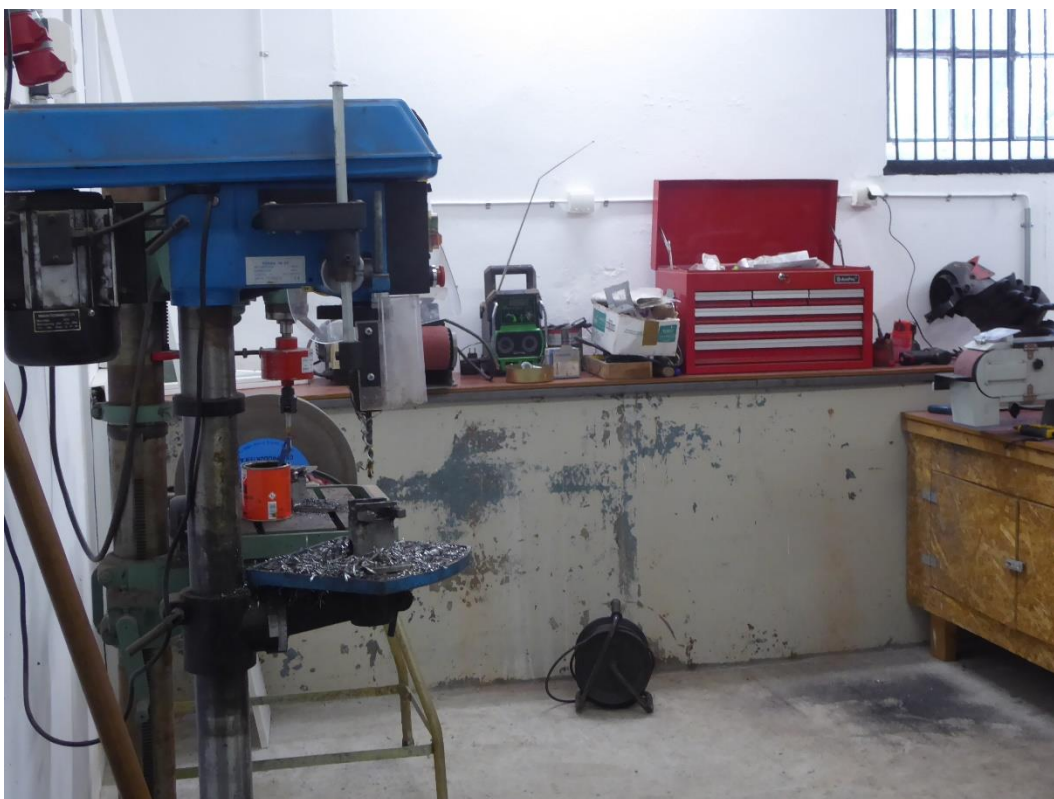
*Efter åtgärder. Krubban mot västra väggen är bevarad, ny inredning är fristående.*

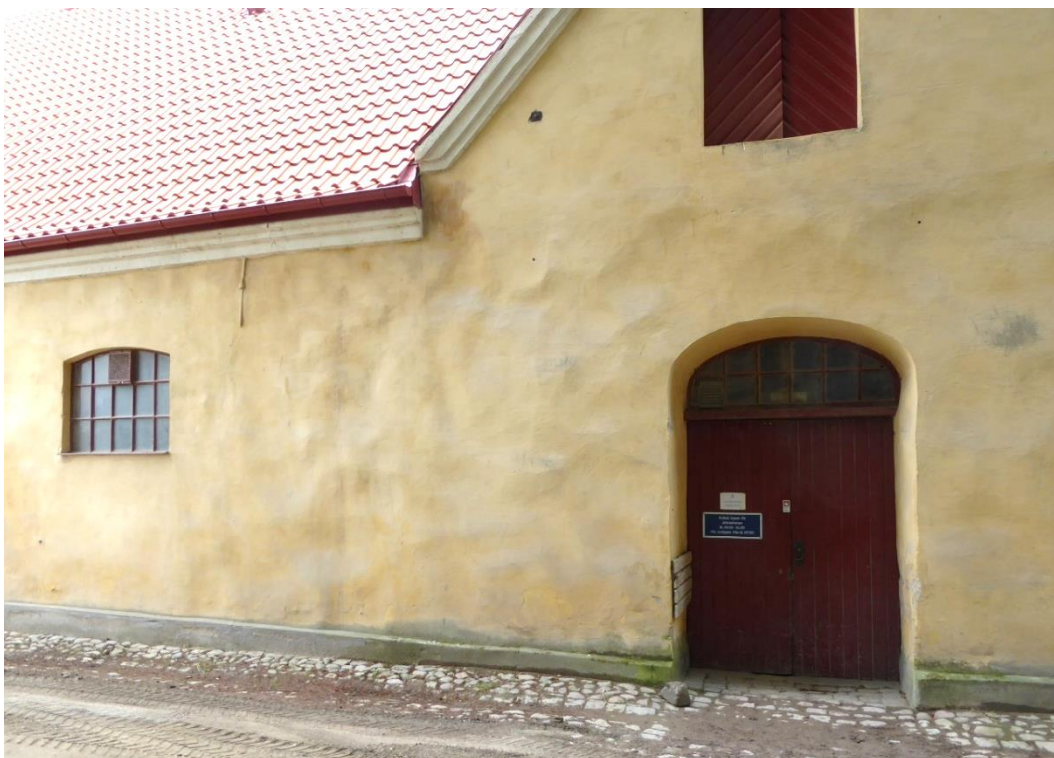
*Före åtgärder. Dörren mot norr, i fönsterrutan längst nere till vänster i bild fanns sedan tidigare ett galler.*

Utblåset från fläkten var planerat att placeras i ett fönster i västra fasaden. Istället valdes att sätta utblåset i överljuset till ytterdörren i norra fasaden. Här fanns sedan tidigare ett ventilationsgaller i en av fönsterrutorna. Mot norr finns även sedan tidigare galler i andra fönster för befintliga fläktar. Bedömdes att genom placering i överljuset mot norr så är alla ventilationsgaller samlade mot samma håll, mot norr. På så vis kunde ingrepp i fönster mot väster undvikas. Väster bedöms vara en av de viktiga fasaderna

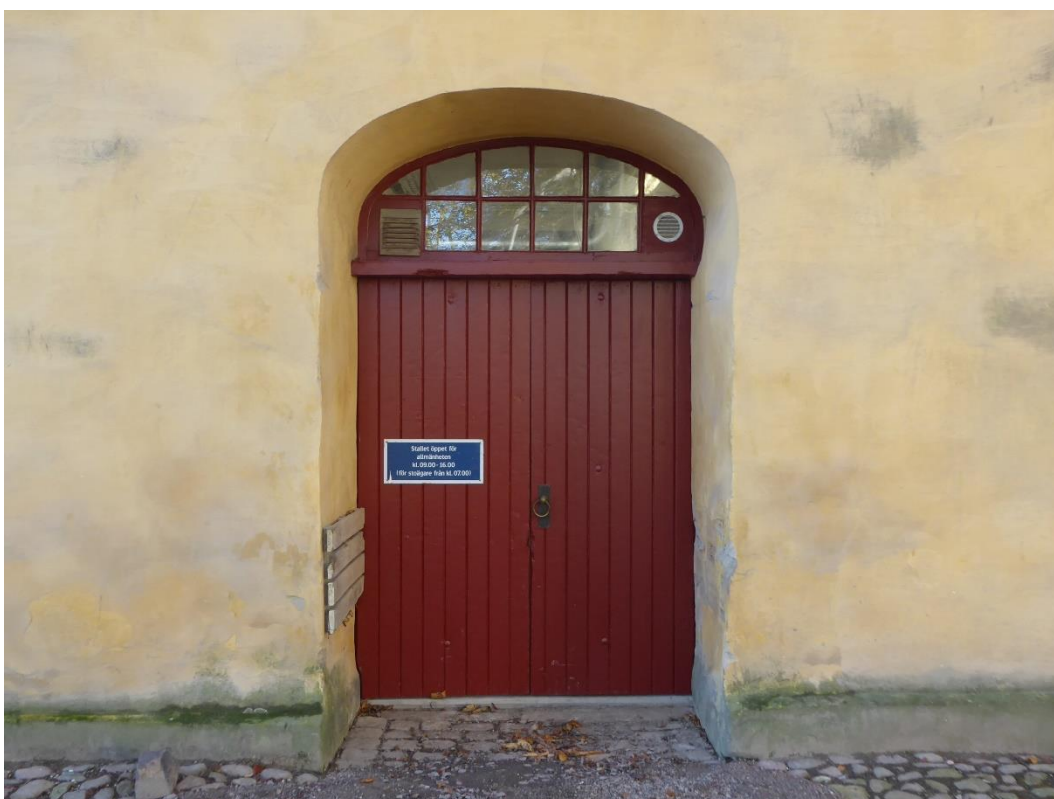
*Efter åtgärder. Nytt galler i högra nedre fönsterrutan.*

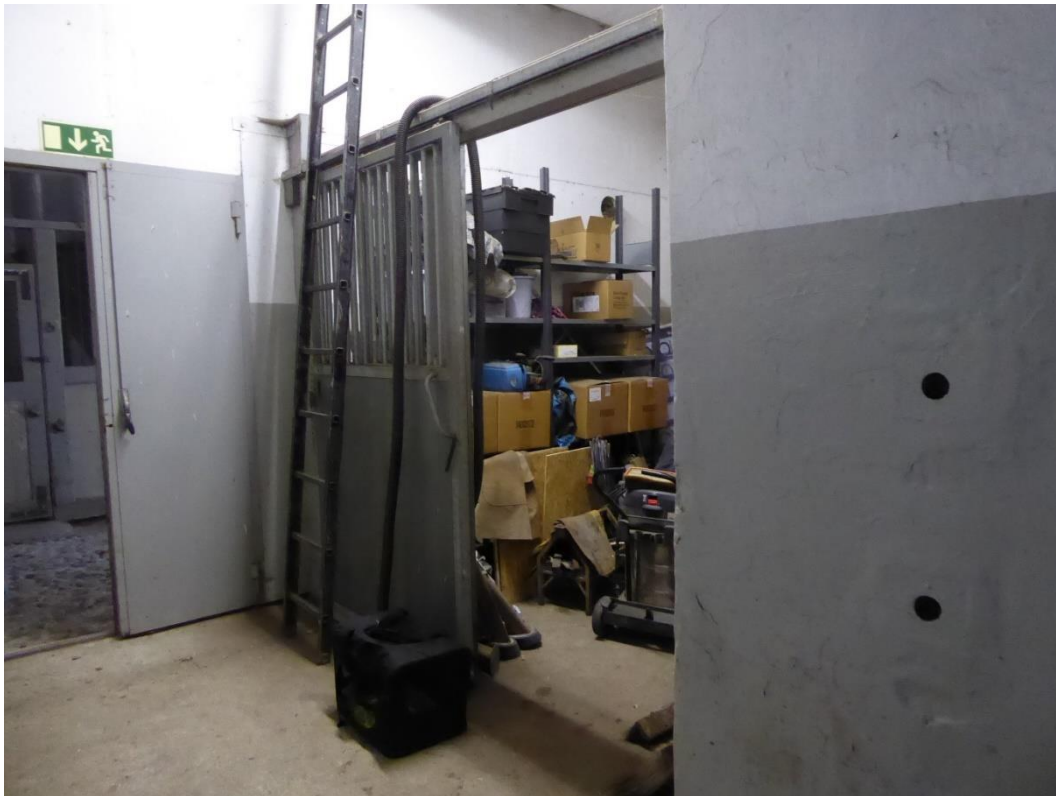
*Före åtgärder. Sentida box i Norra unghäststallets västra del.*

En sentida box i västra delen av Norra unghäststallet har demonterats.

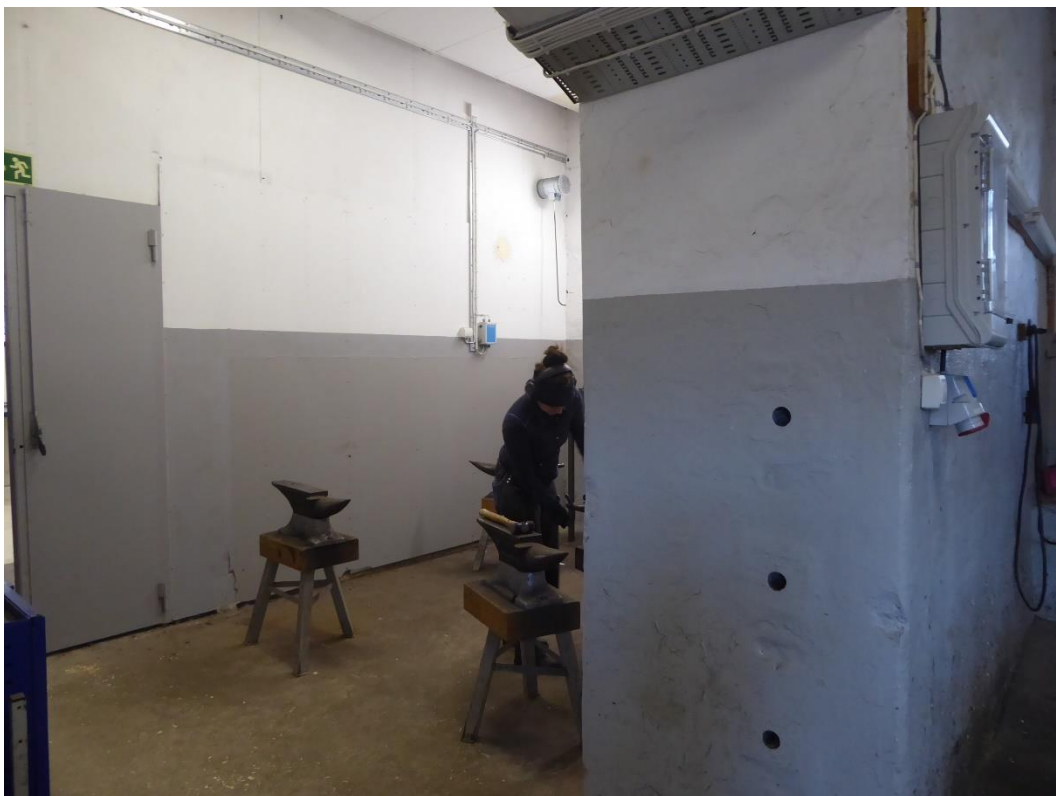
*Efter åtgärder. Borttagen sentida box i Norra unghäststallets västra del.*

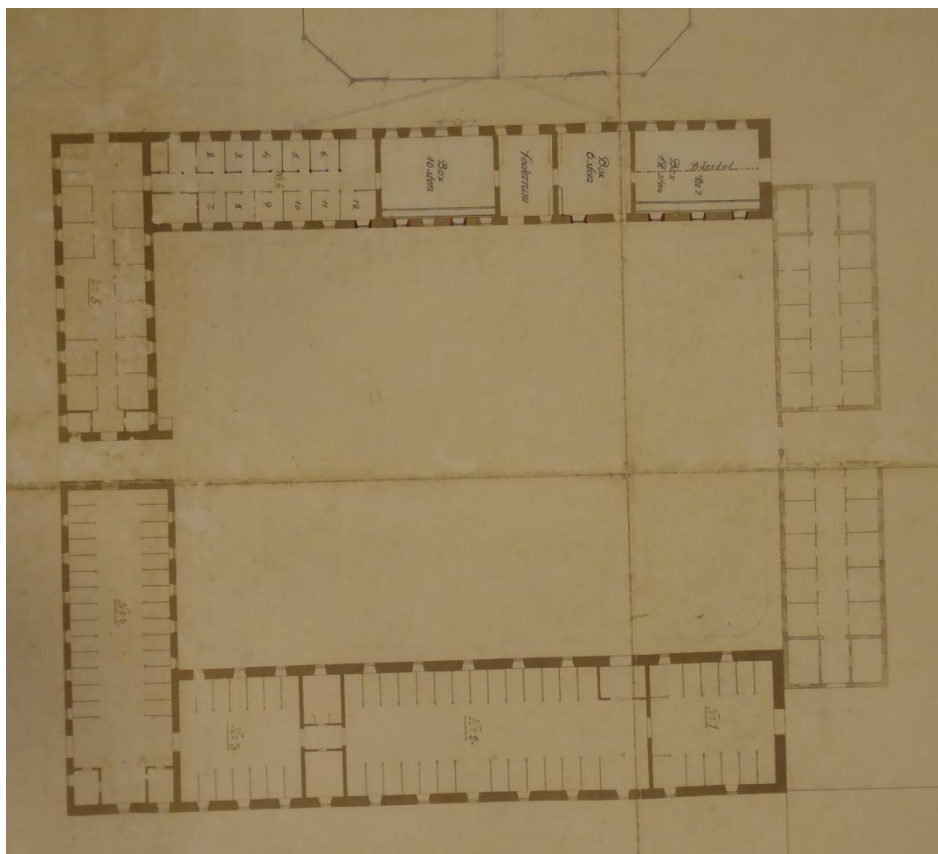
En planritning daterad 1902, men överstruket och inskrivet 1920, visar att passagen vid det tillfället var inredd med tre spiltor. I spiltan i det nordvästra hörnet, där golvet i dag är försänkt, finns inritat två fyrkanter som kanske symboliserar tvättkar.

Planritning från 1902 eller 1920. Aktuell byggnadsdel finns i övre vänstra hörnet.
