## Munkaskolan

Idegranen 14, 15, 18, 19-21 Munka Ljungby  
Ängelholms kommun, Skåne län  
Rapport - Sakkunnig kontroll avseende kulturvärden/2018-2019  
Carita Melchert

| Kulturmiljörapport: | 2019:43 |
| Status: | Rapport KUL (sakkunnig avseende kulturvärden) för slutbevis |

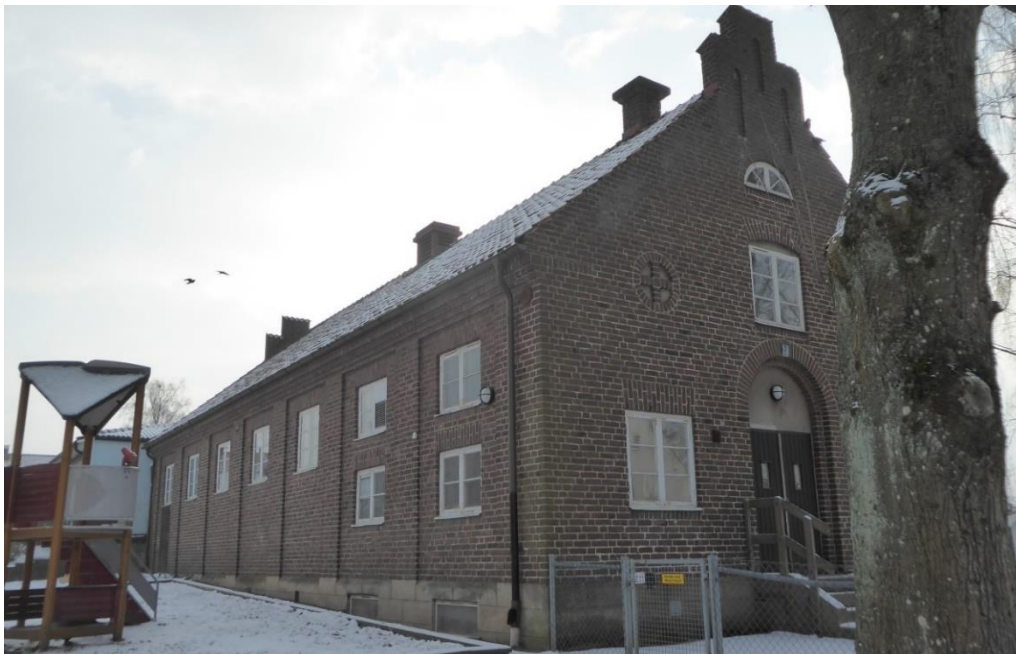
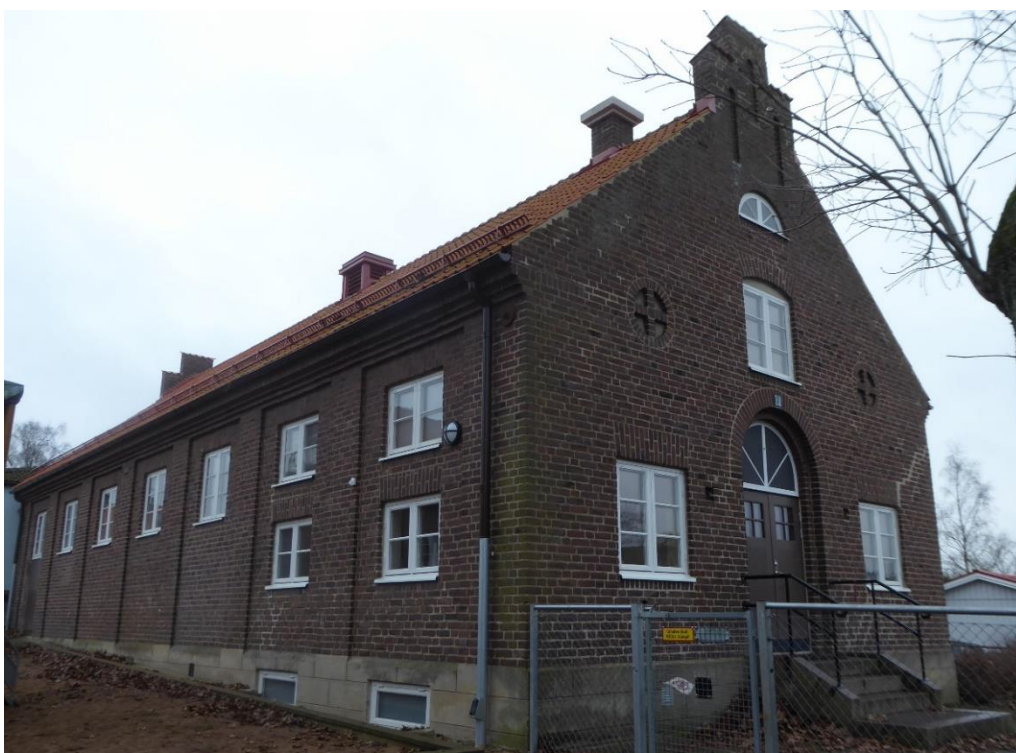
*Före åtgärder ovan, efter åtgärder nedan. Fönster och dörrar förutom lunettfönster i gavel är ersatta. Nya takpannor, avvattningsrör, taksäkerhet och plåtgarneringar samt underhållna skorstenar.*

Samtliga fönster, förutom lunettfönstret som renoverats i det västra gavelröstet, är ersatta med nya fönster i samma storlek och indelning som de gamla. De nya fönstren är av trä, vitmålade med kopplade bågar, 2-glas isolerglas lamellglas i invändig båge, utvändig båge med genomgående spröjs och säkerhetsglas. Gångjärn och hörnbeslag är lika de tidigare fönstren. Fönsterblecken är ersatta. Mellan fönsterkarm och tegelfasad är fogat med kalkbruk lika som tegelfogen. Invändigt har monterats fallskydd i fönster på övre plan.

Taktäckningen har lagts om. De tidigare takpannorna har kasserats och ersatts med nya "Vittinge E13, Obehandlad, Naturröd" ochnockpanna "Vittinge typ 1A". Takpannorna i nock har lagts i bruk och takpannorna har murats mot gavlarna utan utsprång lika som före åtgärderna. Plåtgärningar och avvattning har ersatts. Taksäkerhet har tillkommit. Skorstenar har underhållits.

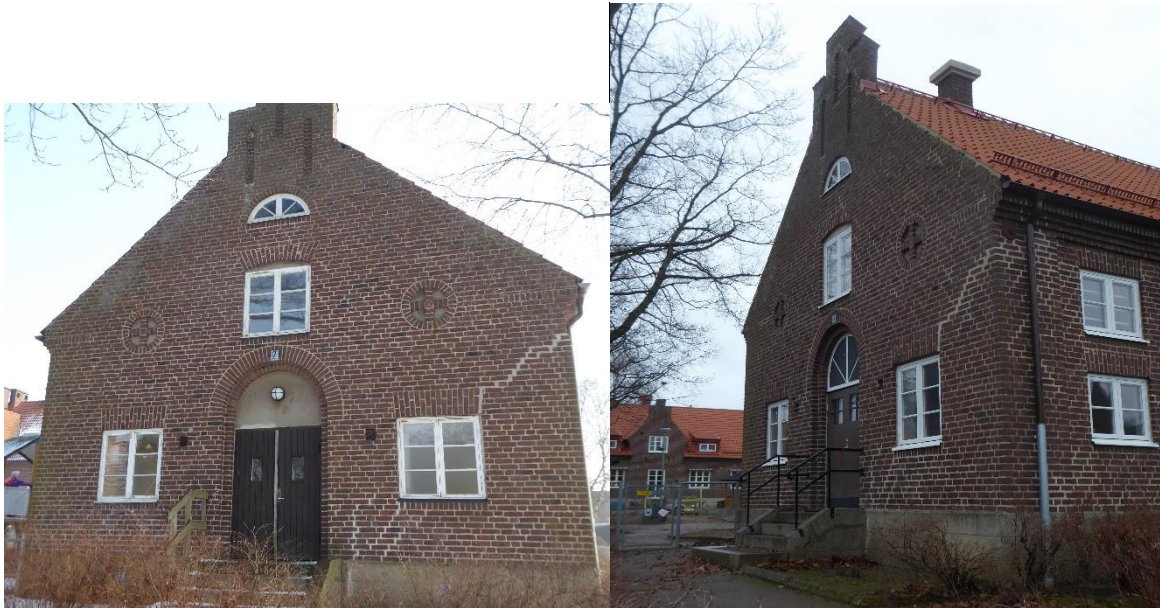
*Före åtgärder till vänster, efter åtgärder till höger. Fönster och dörrar förutom lunettfönster i gavel är ersatta. Blindering målad ovan dörren och trappräcke av trä är ersatt med järnräcke*

Blindfönster ovan dörren i västra gaveln har målats. Blindfönstret målades först svart men har ändrats till något gråare, NCS 7500-N, med sista strykningen. Entrédörren i samma gavel var troligen från andra halvan av 1900-talet och i dåligt skick, den har ersatts med en ny. Eftersom det inte fanns fotografier eller ritningar hur den ursprungliga dörren sett ut tillverkades en liknande dörr som befintlig dörr vid huvudentrén till byggnad C. Denna typ överensstämmer med hur dörrar i denna byggnadskategori generellt såg ut omkring 1900 (nationalromantik). Yttertrappan i väster har försetts med ett nytt järnräcke i samma utseende som på byggnad C, med rostfria infästningar. En dörr i bottenvåningen på norra sidan har ersatts. De nya dörrarna har målats bruna lika som före åtgärderna.

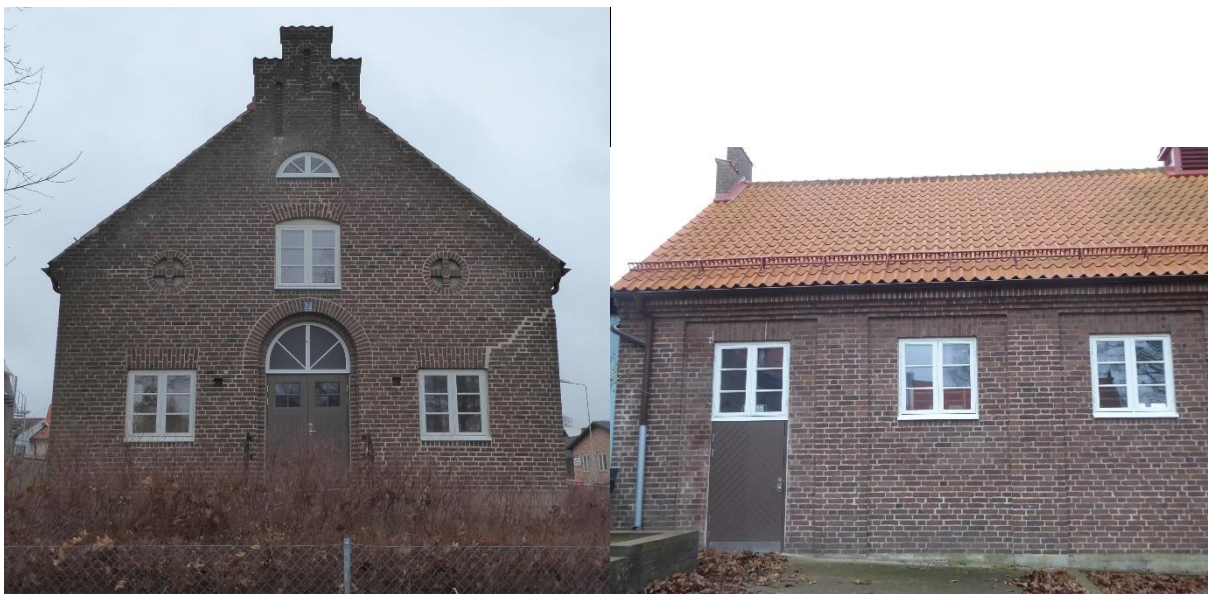
*Efter åtgärder. Vänster: Västra gaveln. Höger: ny dörr, fönster, taktäckning norra långsidan.*

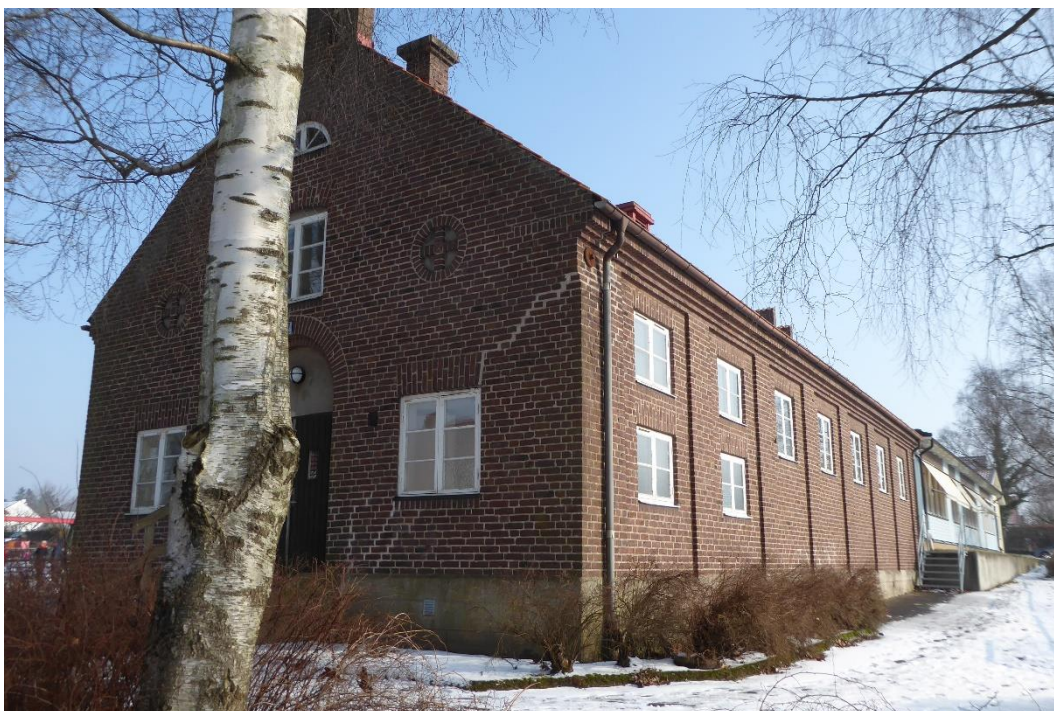
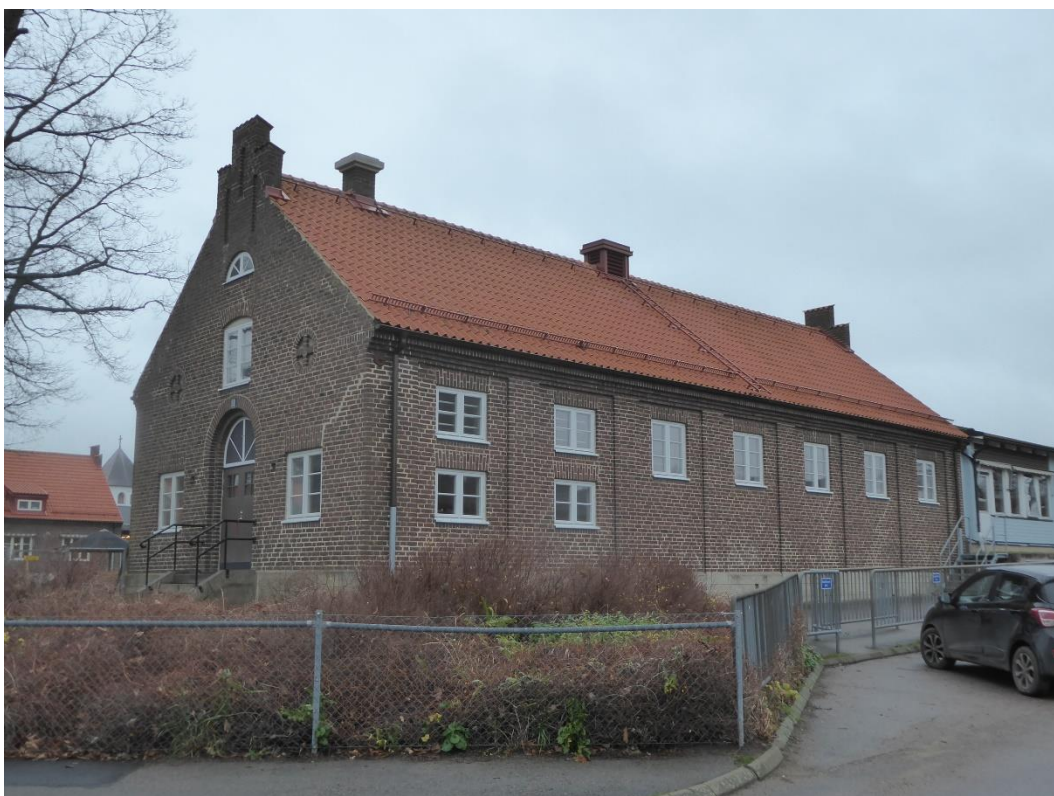
*Före åtgärder ovan, efter åtgärder nedan. Fönster och dörrar förutom lunettfönster i gavel är ersatta. Nya takpannor, avvattningsrännor, taksäkerhet, plåtgärningar underhållna skorstenar.*

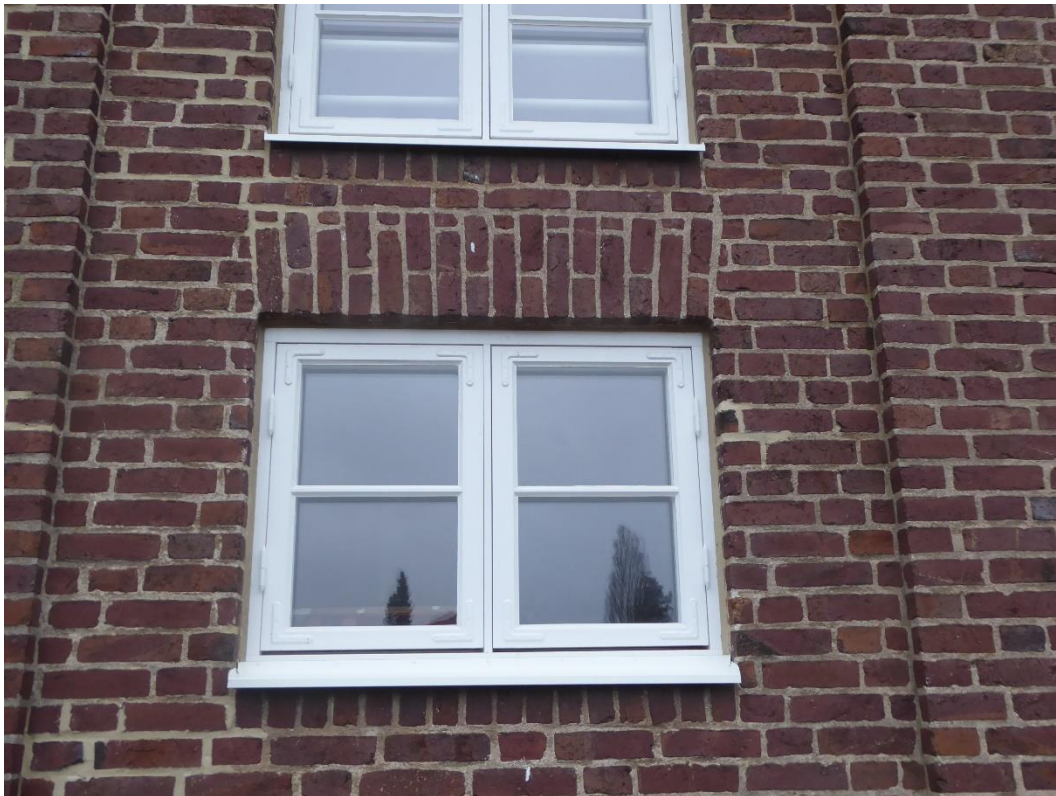
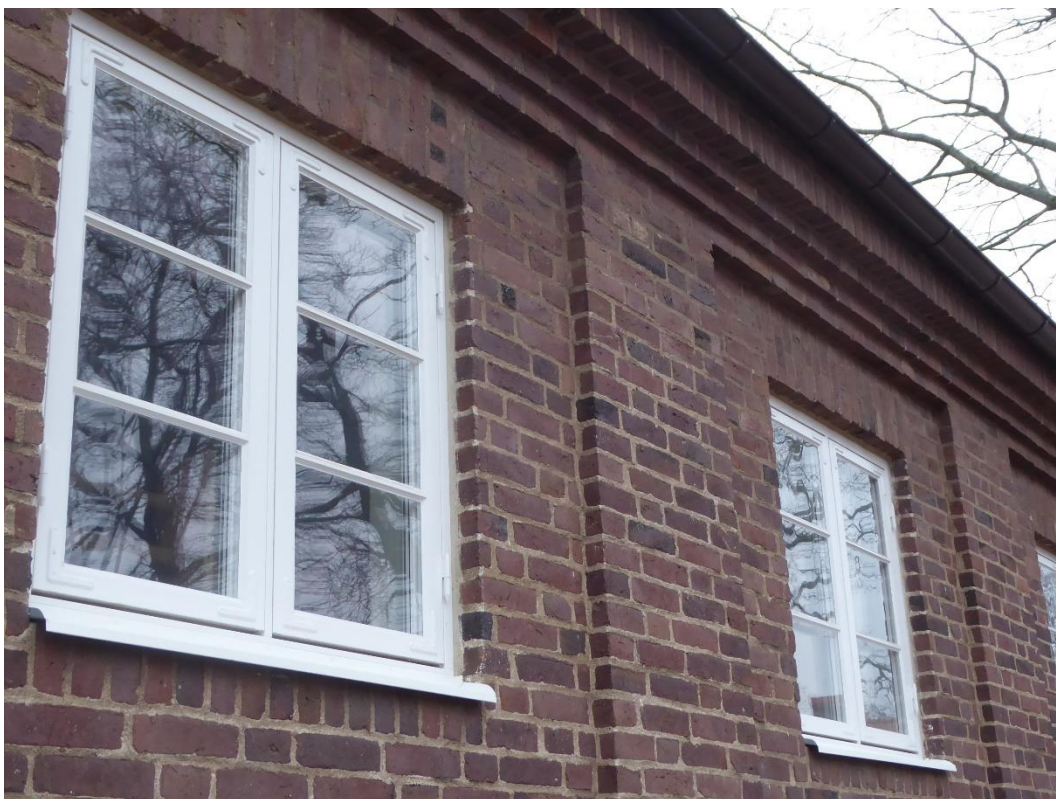
*Efter åtgärder. Exempel på nya fönster och fönsterbleck, bruksfog mellan fönster och fasad, partiella små lagningar av fog.*

Partiellt skadad tegelfog i fasad och skorstenar har lagats med kalkbruk. Kalkbruk har anpassats till befintligt vad gäller ballast, färgnyans och styrka. I västra gaveln finns en större spricka som fogats om.

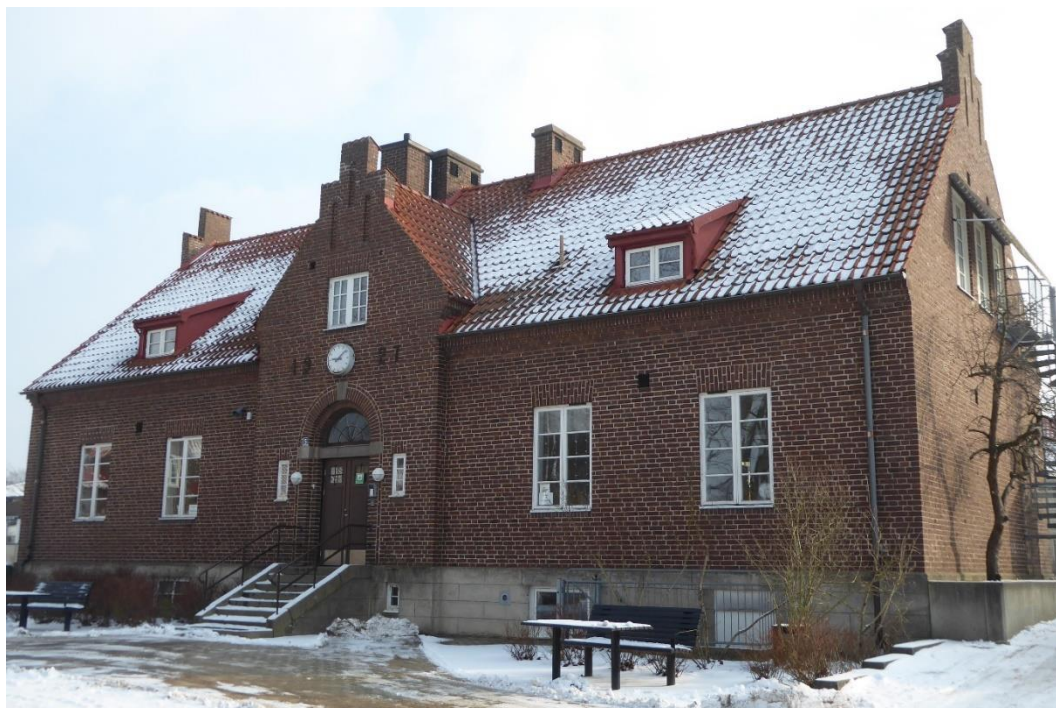
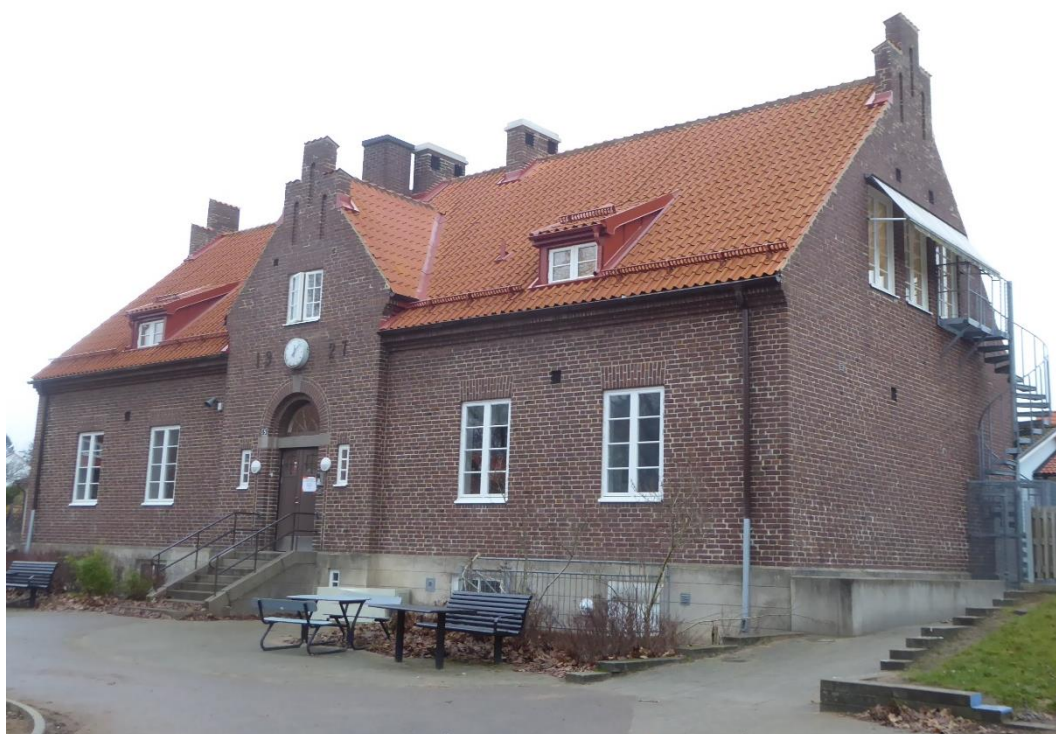
*Före åtgärder ovan, efter åtgärder nedan. Fönster med åtta rutor i fasad är nya. Nya takpannor, plåtgärningar, avvattnings samt underhållna skorstenar.*

Samtliga fönster i bottenvåningen och i gavelfält mot väster är ersatta med nya fönster i samma storlek och indelning som de gamla. Små fönster invid huvudentrén i väster har underhållits. Även fönster i takkupa mot öster är ersatta. De nya fönstren är av trä, vitmålade med kopplade bågar, 2-glas isolerglas lamellglas i invändig båge, utvändig båge med genomgående spröjs och säkerhetsglas.

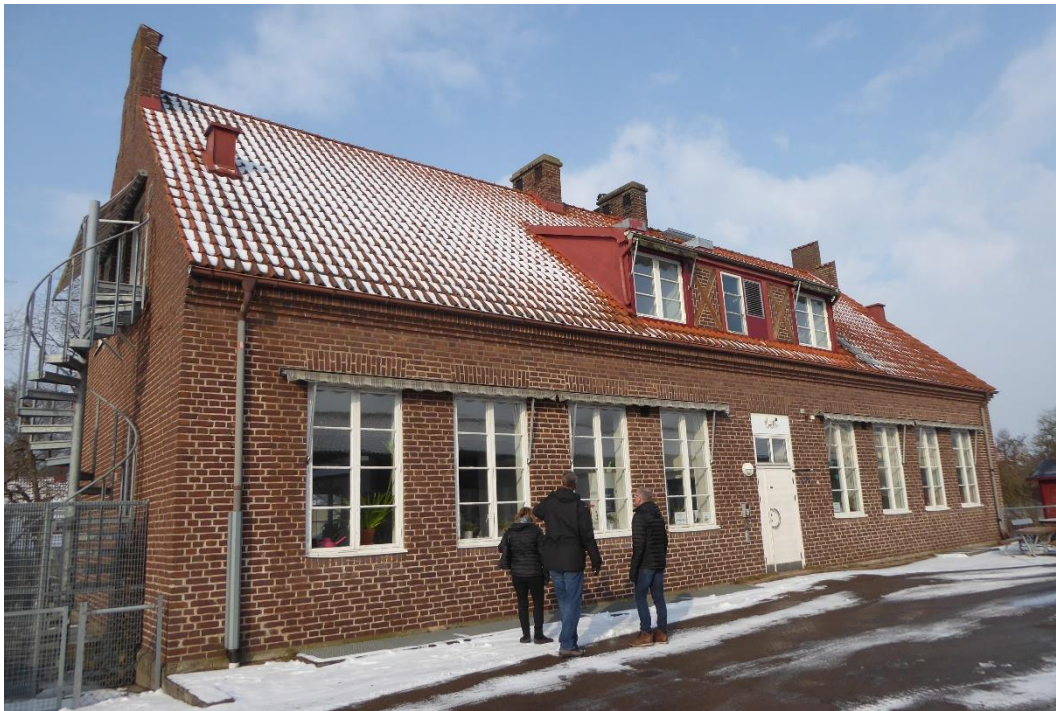
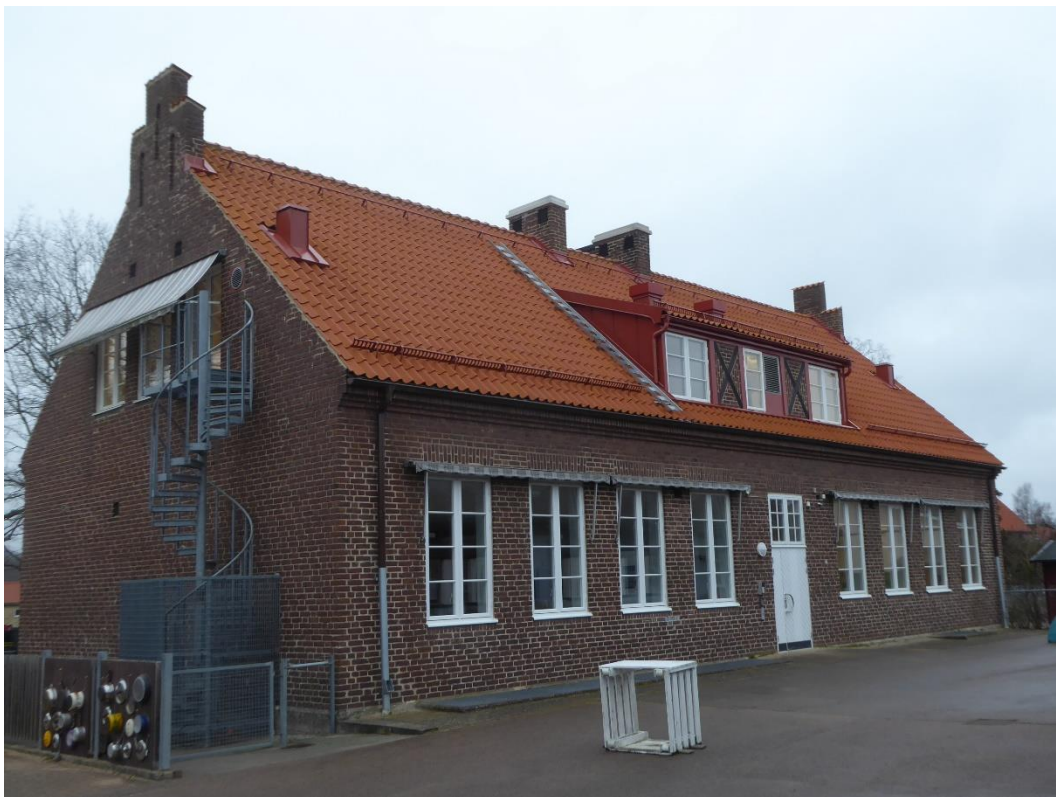
*Före åtgärder ovan, efter åtgärder nedan. Dörr, fönster med åtta rutor i fasad, fönster ovan dörr samt i takkupan är nya. Nya takpannor, plåtgärningar, avvattning samt underhållna skorstenar.*

Dörr mot öster har ersatts med ny vitmålad i trä och med nytt överljus lika utförande som övriga fönster.

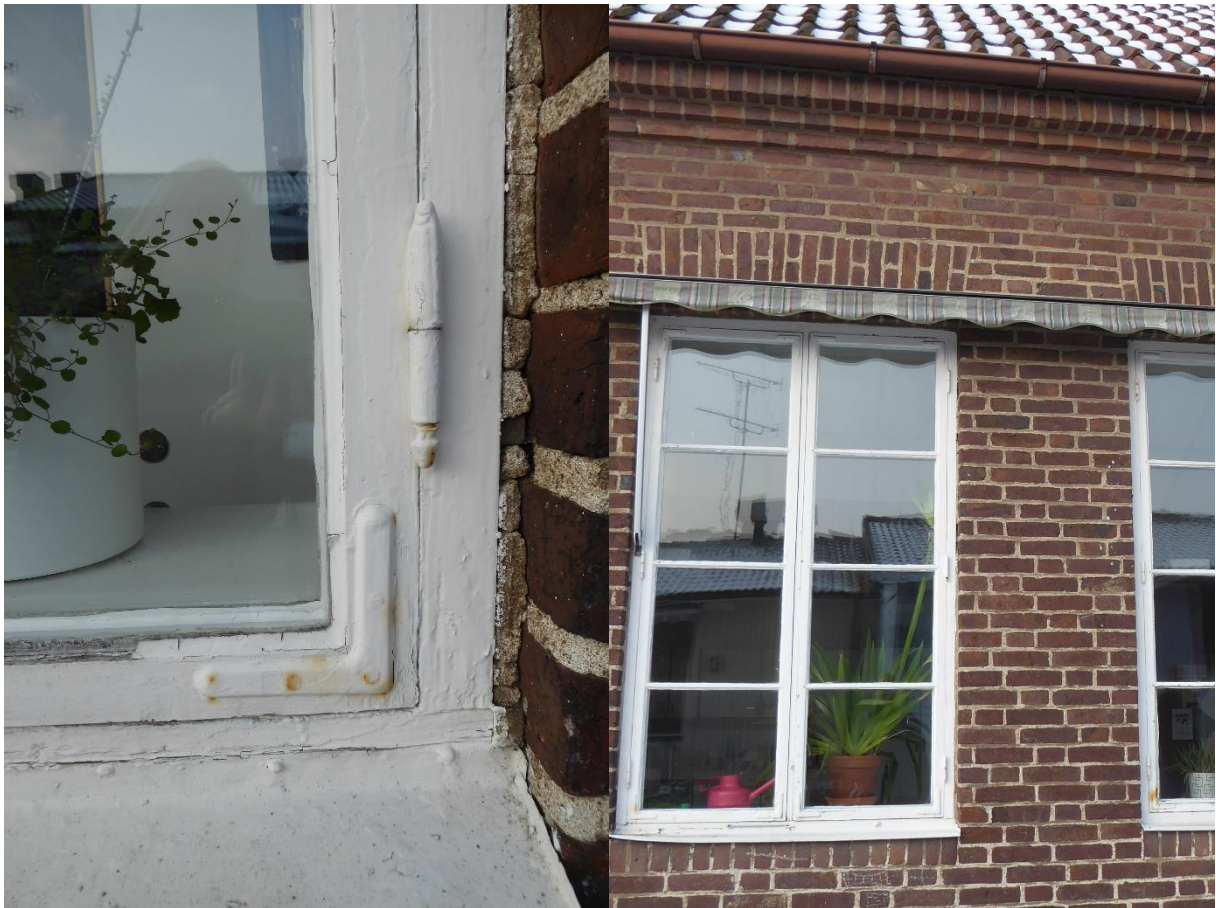
*Exempel på fönster före åtgärder ovan och nya fönster nedan.*

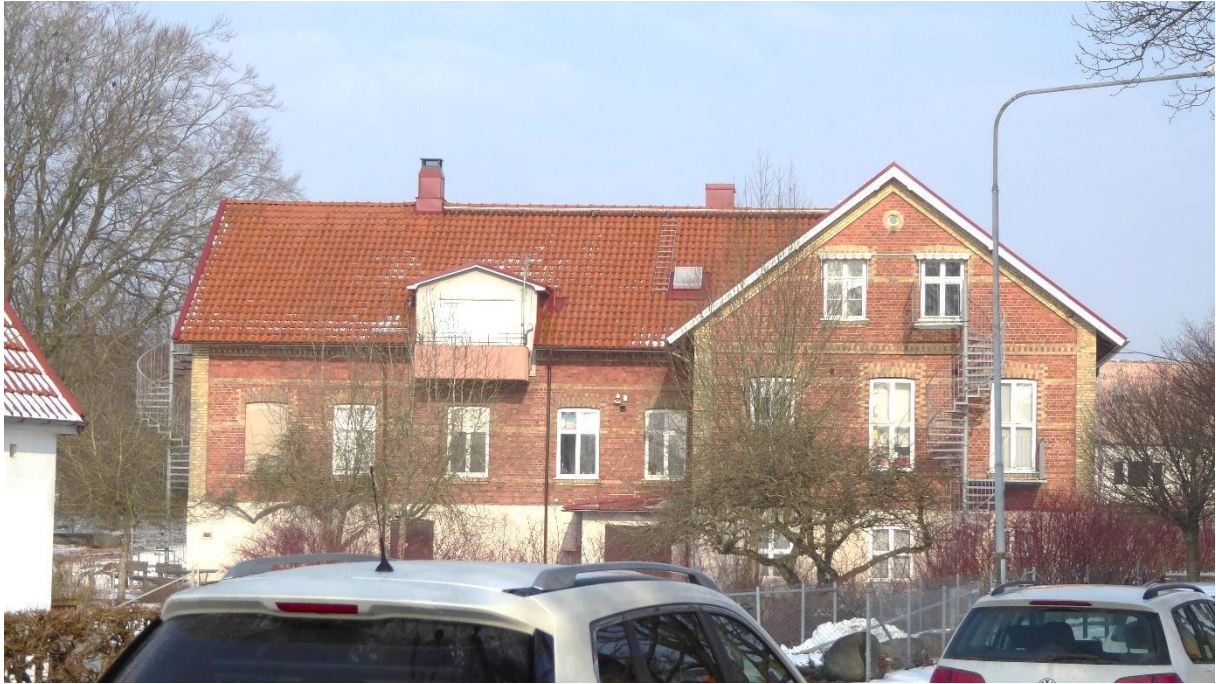
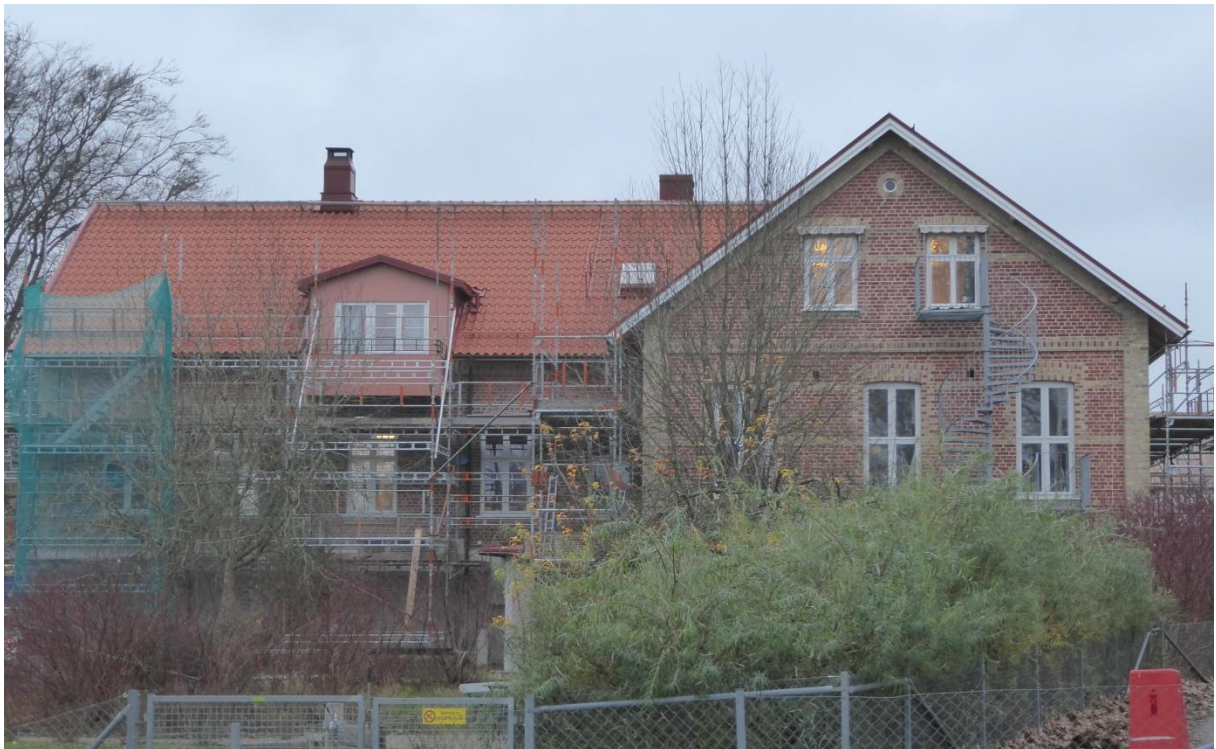
*Före åtgärder ovan, efter åtgärder nedan. Fönster i fasad är nya, observera blindfönster längst till vänster i fasaden. Nya takpannor, plåtgärningar, avvattning.*

En trädörr mot söder har ersatts och målats brun lika före åtgärderna. Tre stycken trädörrar mot öster i källarvåningen är ersatta med nya av trä som målats vita. Blindfönster mot söder har illusionmålats med indelning lika övriga fönster i våningsplanet.

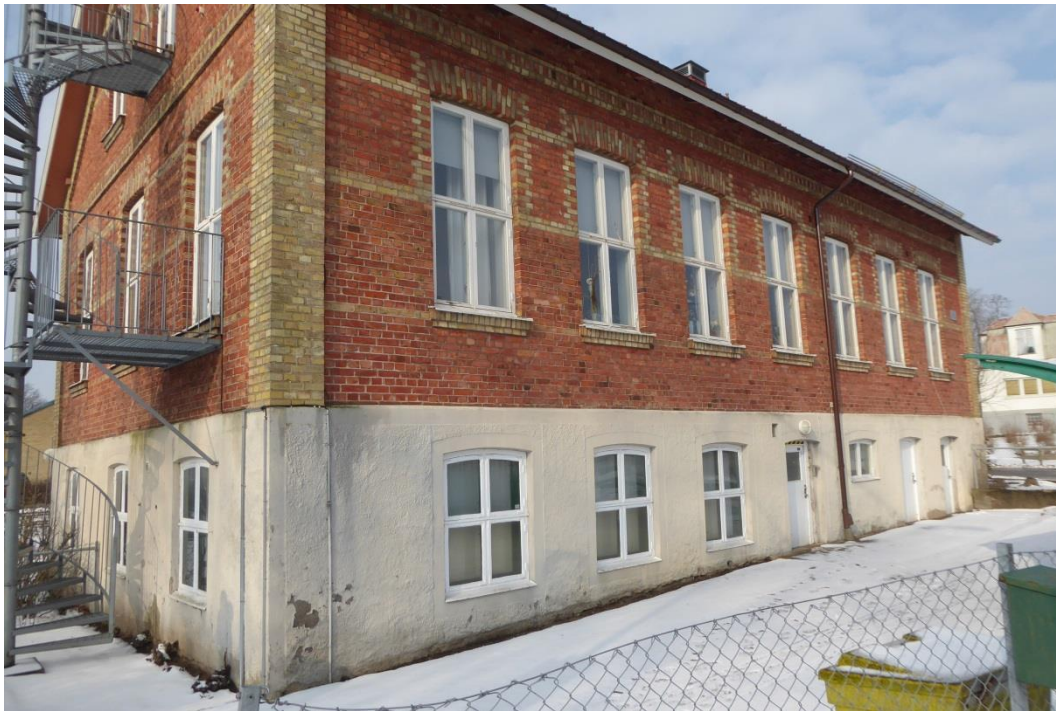
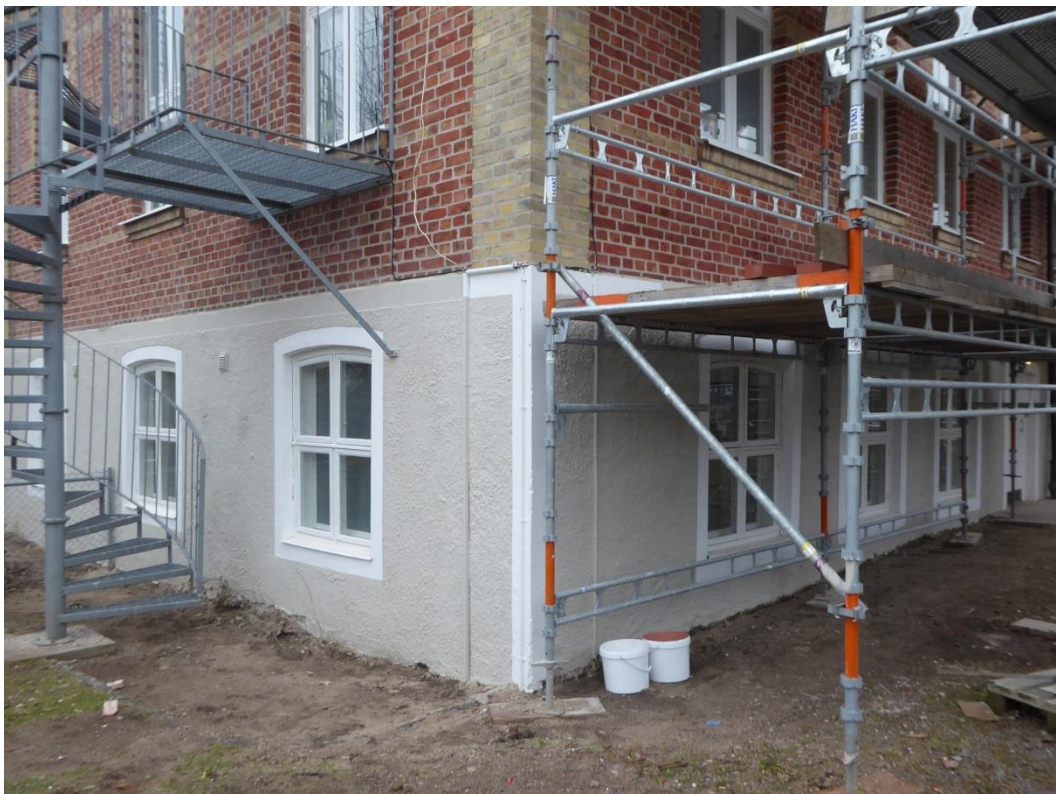
*Före åtgärder ovan, efter åtgärder nedan. Fönster i fasad är nya och underhållna i sockelvåningen. Återstår att färdigställa målningsarbeten på sockel.*

Återstår att färdigställa målning av sockel på byggnad F. Plåttak över de låga byggnadsdelarna kommer i överenskommelse med medverkande antikvarisk sakkunnig att underhållsmålas i röd nyans lika övriga plåtarbeten.

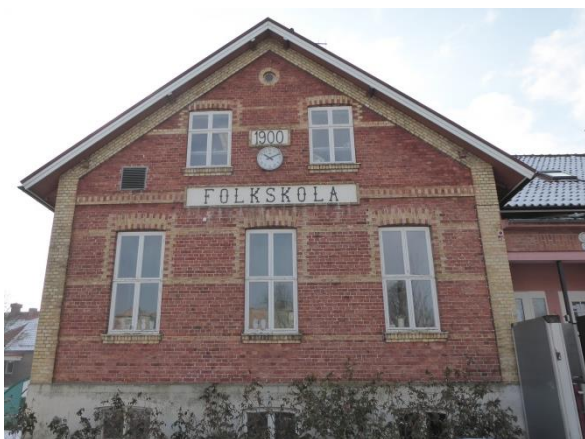
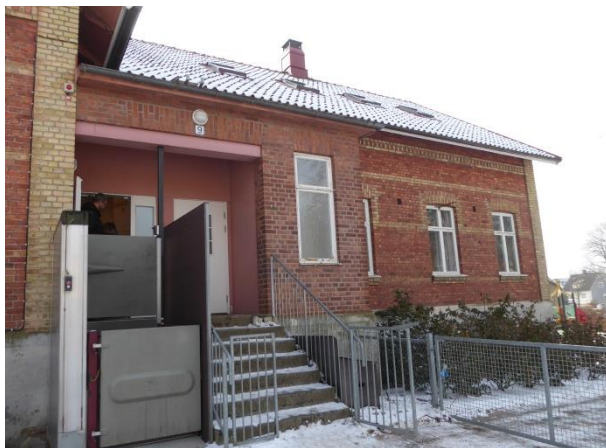
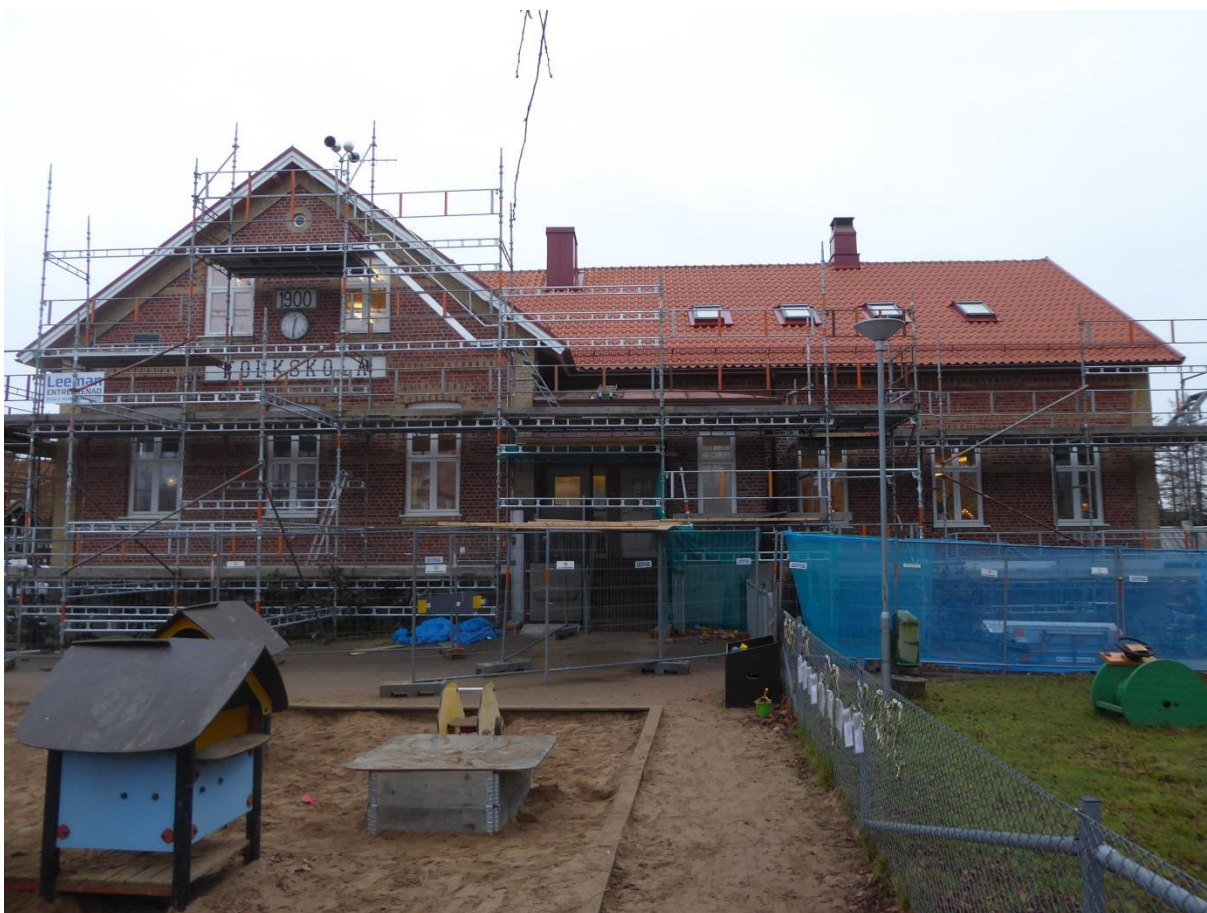
*Före åtgärder ovan, efter åtgärder nedan. Fönster i fasad är nya och underhållna i sockelvåningen.*

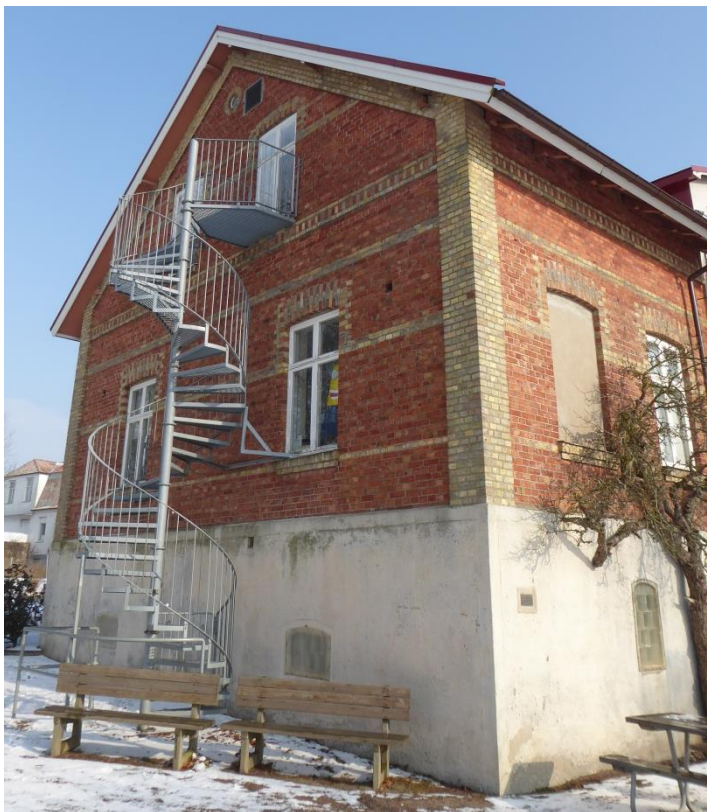
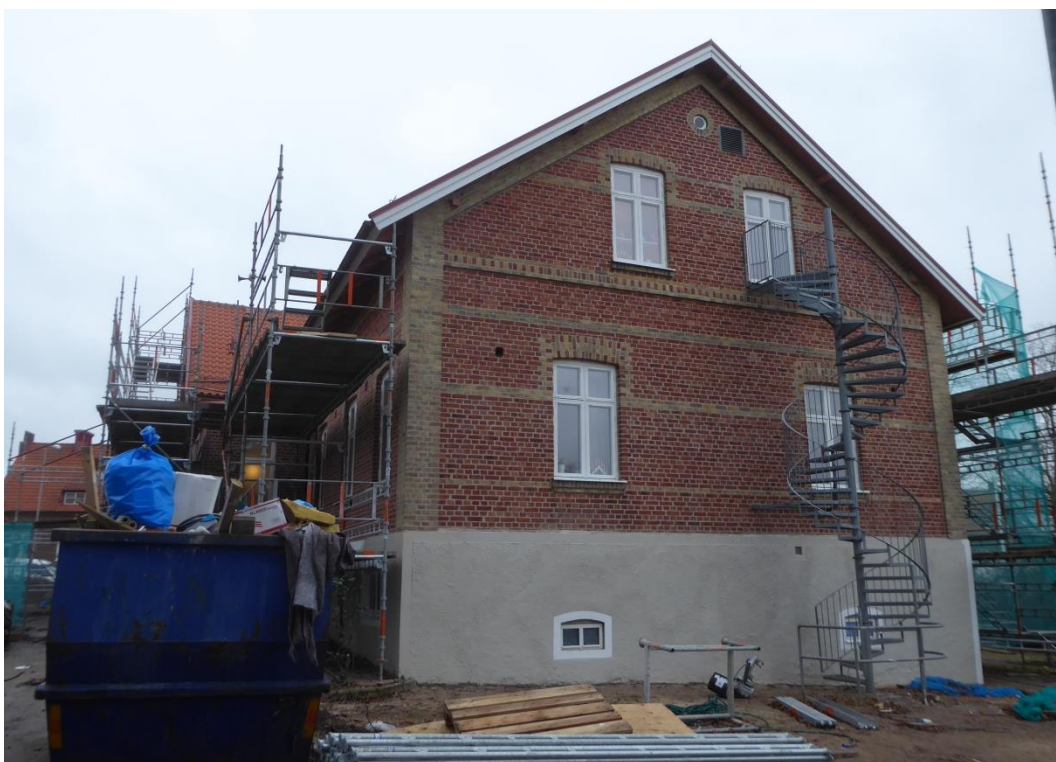
*Före åtgärder ovan, efter åtgärder nedan. Fönster i fasad är nya.*

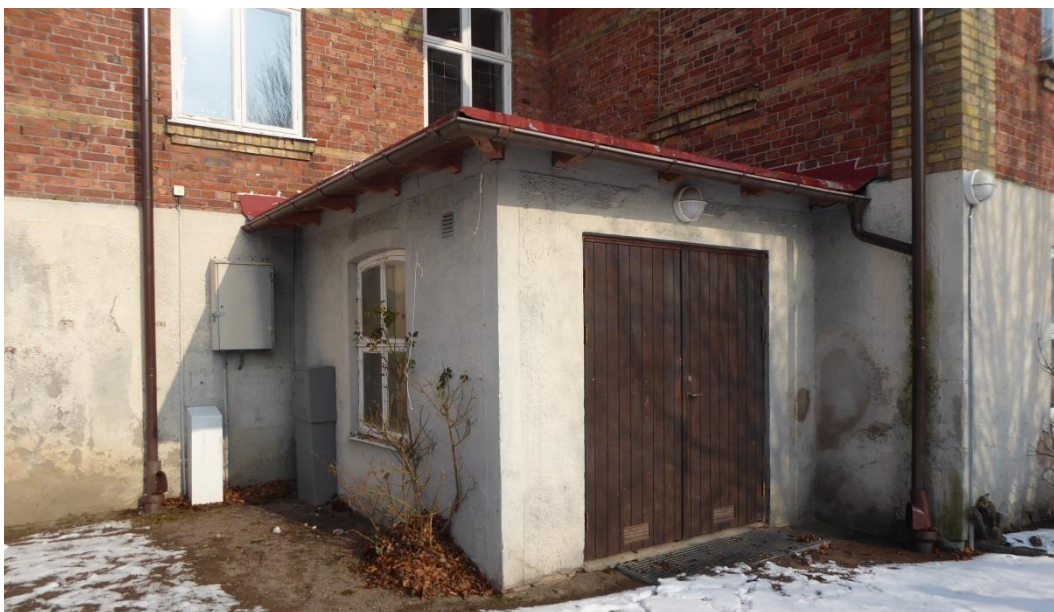
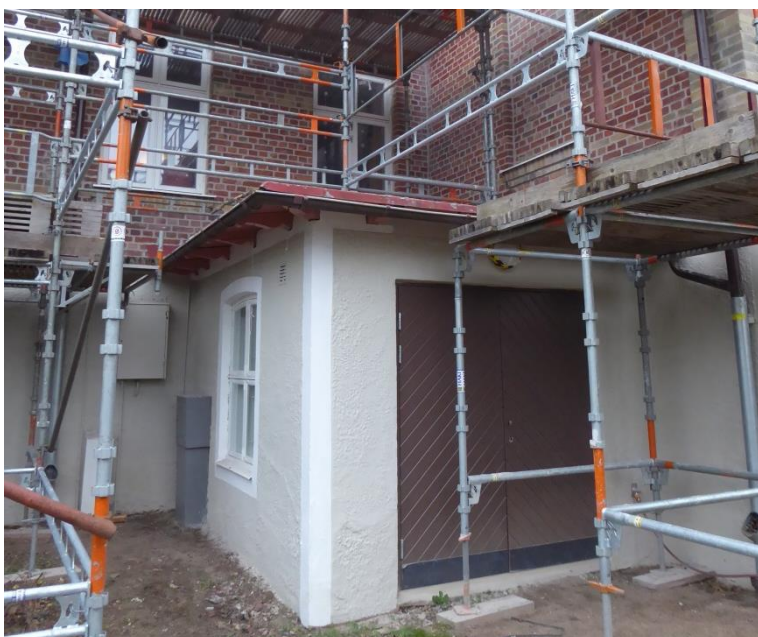
*Före åtgärder ovan, efter åtgärder nedan. Fönster i fasad är nya och underhållna i sockelvåningen. Ny brun dörr.*

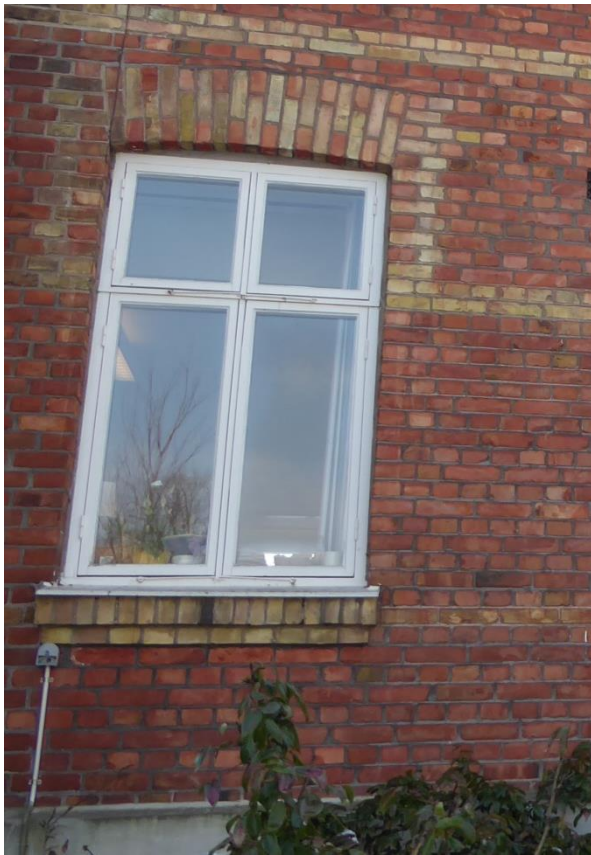
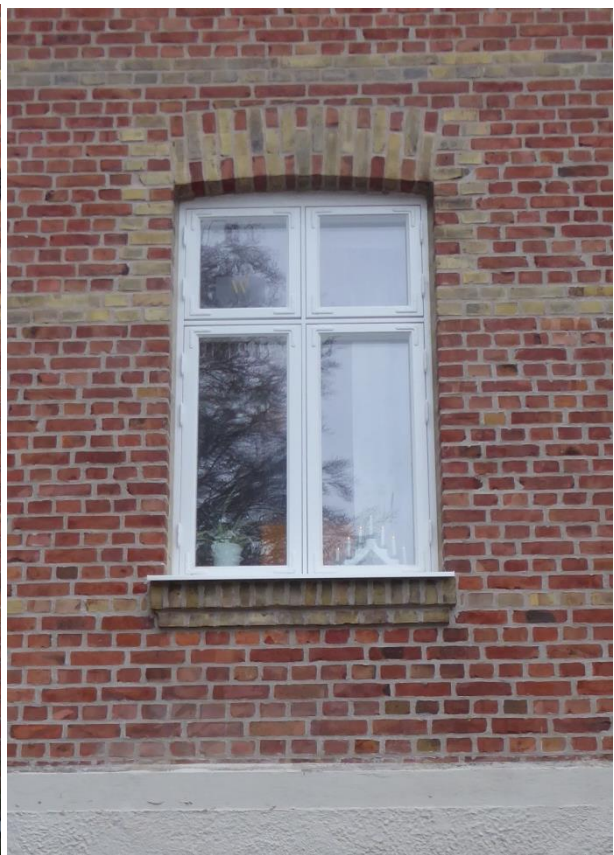
Tillkommande arbeten var omfogning av tegelfasaden. Befintlig fog var pärlfog på hela fasaderna förutom på farstukvisten i norr. Fogen var partiellt kraftigt vittrad. I överenskommelse mellan stadsarkitekt och bygglovhandläggare på Ängelholms kommun, medverkande sakkunnig avseende kulturvärden samt byggherre beslutades att ny pärlfog endast utförs på huvudfasaden, gavelfasaden

*Exempel på fönster och pärlfog före åtgärder till vänster, nytt fönster och slät fog till höger.*

mot norr, övriga fasader accepteras slätfog. Byggherren önskade slätfog då pärfog bedömdes som svag och riskerar vittra eller frysa sönder.

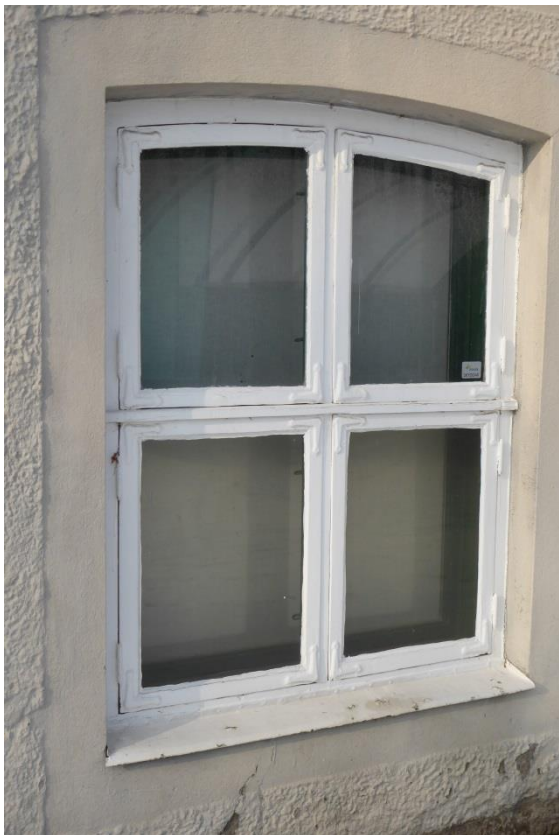
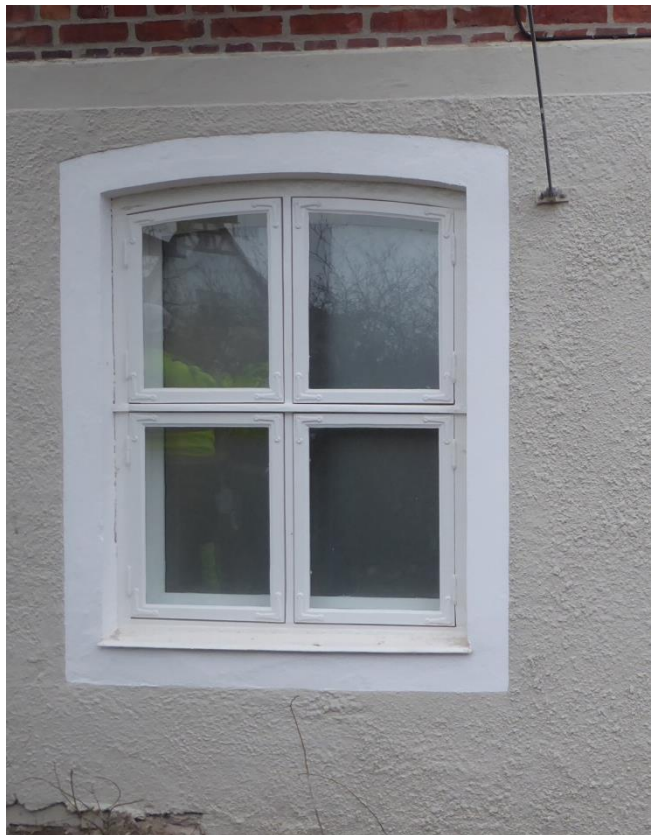
*Exempel på fönster i sockelvåning, till vänster före underhåll, till höger efter underhåll.*

Fönster och fönsterbleck i sockelvåningen (mot norr, sydöst och öster) är original och har bevarats och underhållits med omkitning och målning. Glasen är ersatta för att uppfylla dagens säkerhetskrav. Ett litet källarfönster mot söder och två små mot väster har glasats om med hammarglas vid renoveringen för att uppfylla dagens säkerhetskrav.

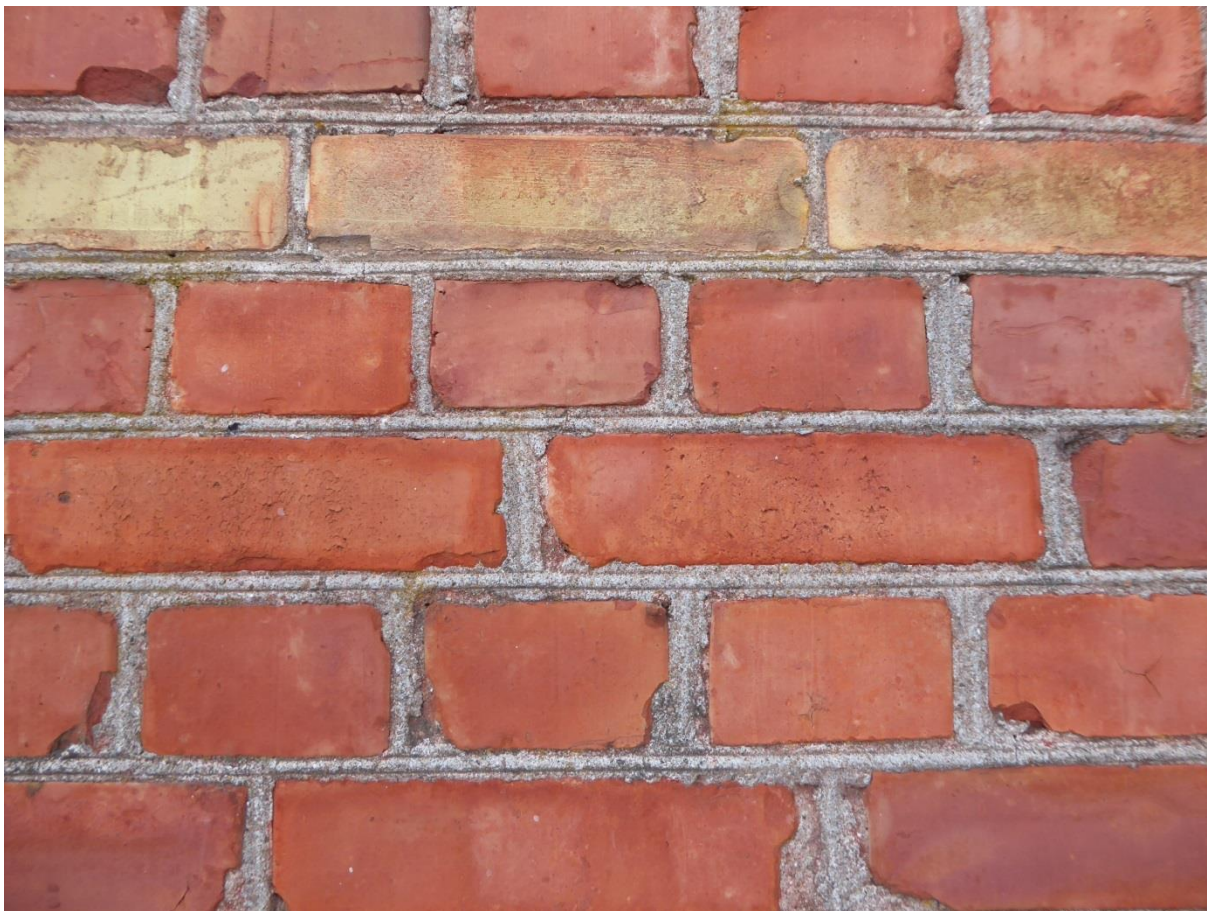
*Exempel på pärlfog före åtgärder ovan. Nedan till vänster ny pärlfog, nedan till höger ny slätfog.*
