## Munkaskolan

Idegranen 14, 15, 18, 19-21 Munka Ljungby  
Ängelholms kommun, Skåne län  
Rapport - Sakkunnig kontroll avseende kulturvärden/2018-2019  
Carita Melchert

| Kulturmiljörapport: | 2019:43 |
| Status: | Rapport KUL (sakkunnig avseende kulturvärden) för slutbevis |

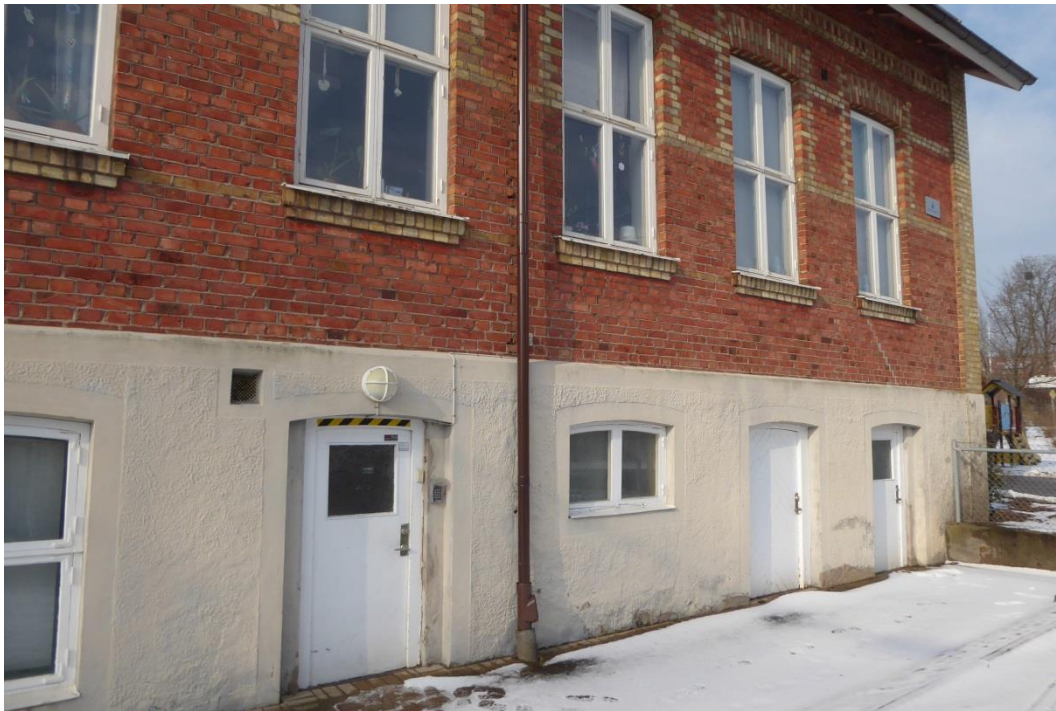
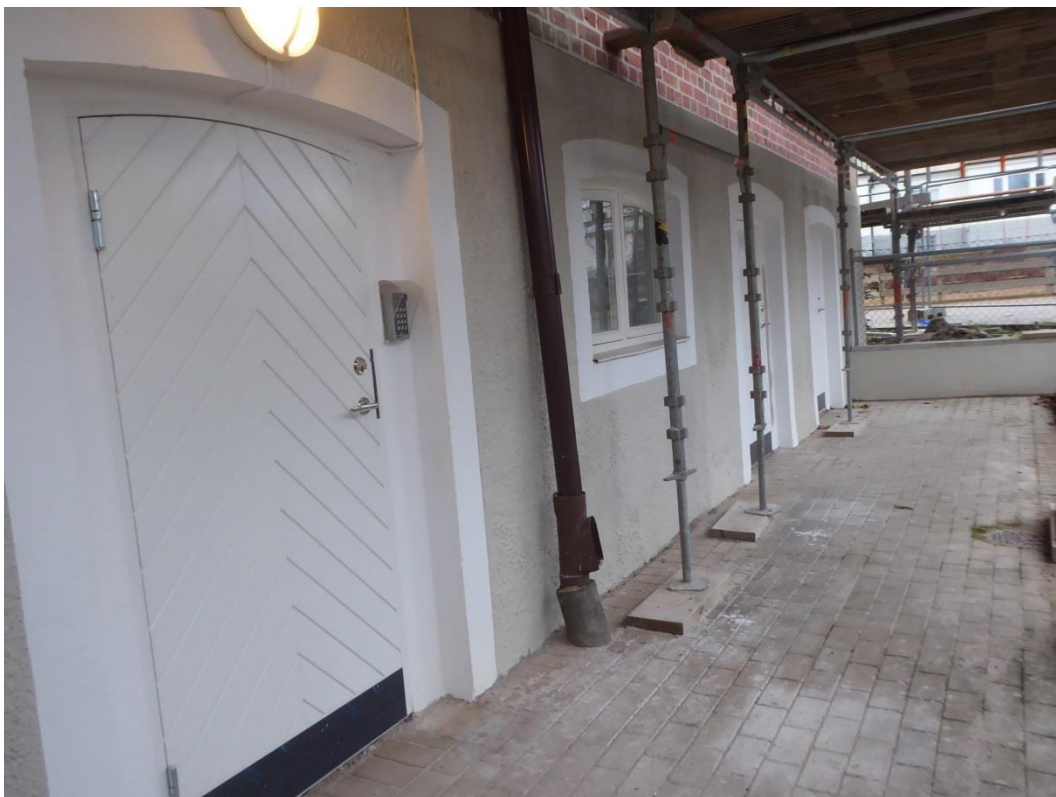
*Före åtgärder ovan, efter åtgärder nedan. Dörrar i sockelvåningen är ersatta och fönstren underhållna. Sockeln är målad, vita omfattningar i likhet med äldre fotografi.*

Sockelvåningens spritputs har målats med silikatfärg. På äldre fotografier kan man skönja en ljusare linje kring fönstren, i sockelns ovankant och hörn. Dessa linjer har målats vita och sockeln gråbeige. Gråbeige färg liknar nyansen som fanns före åtgärderna och bedöms vara anpassad till fasadens nyanser i tegel- och fog. Silikatfärg till sockeln: 2005-Y30R, och de vita omfattningarna är 0500-N.

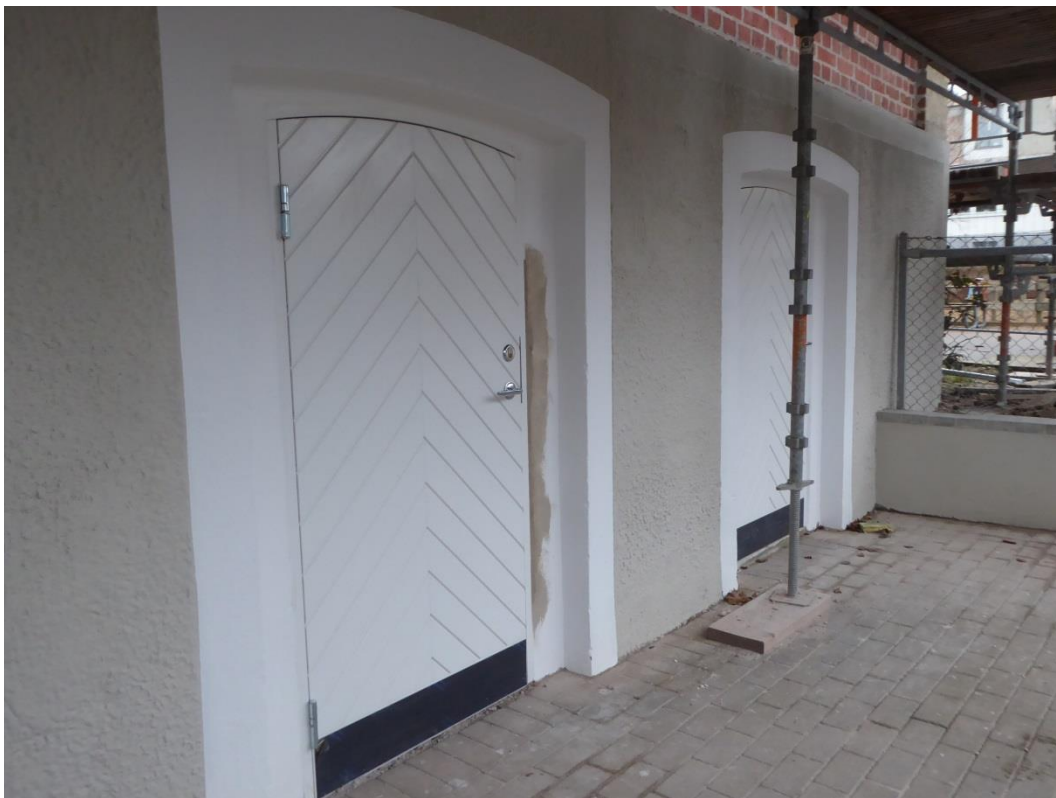
*Nya dörrar i sockelvåningen, återstår att komplettera målning i omfattning.*
