# KULTUREN

## Flyinge 22:49

Förmansbostaden

KULTURMILJÖRAPPORT 2015:1

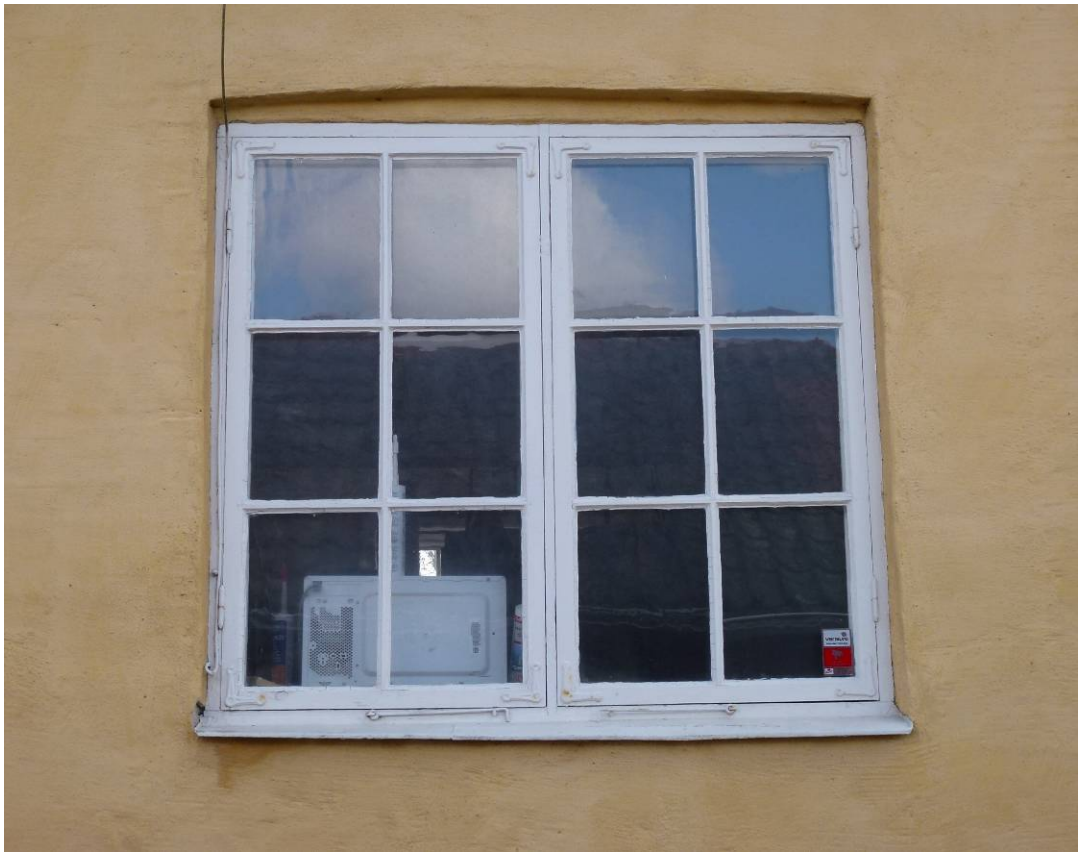
Före åtgärder bostadshuset. Fönstret som ersattes med dörr.

Ett fönster mot gårdssidan har monterats ner. Fönsteröppningen har förstörats ner mot sockeln och en nyttillverkad dörr har monterats in. Det nedmonterade fönstret flyttades till en fönsteröppning direkt till höger och har ersatt ett sentida fönster med planglas och utan hörnjärn som fanns i denna öppning.

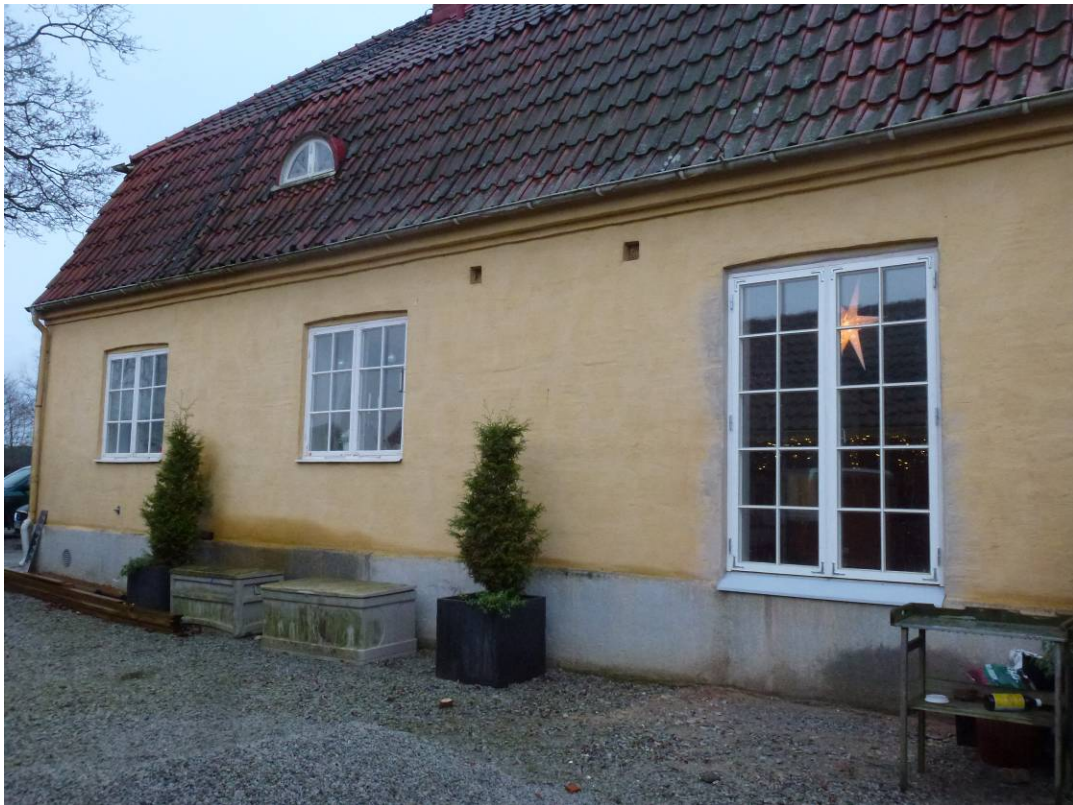
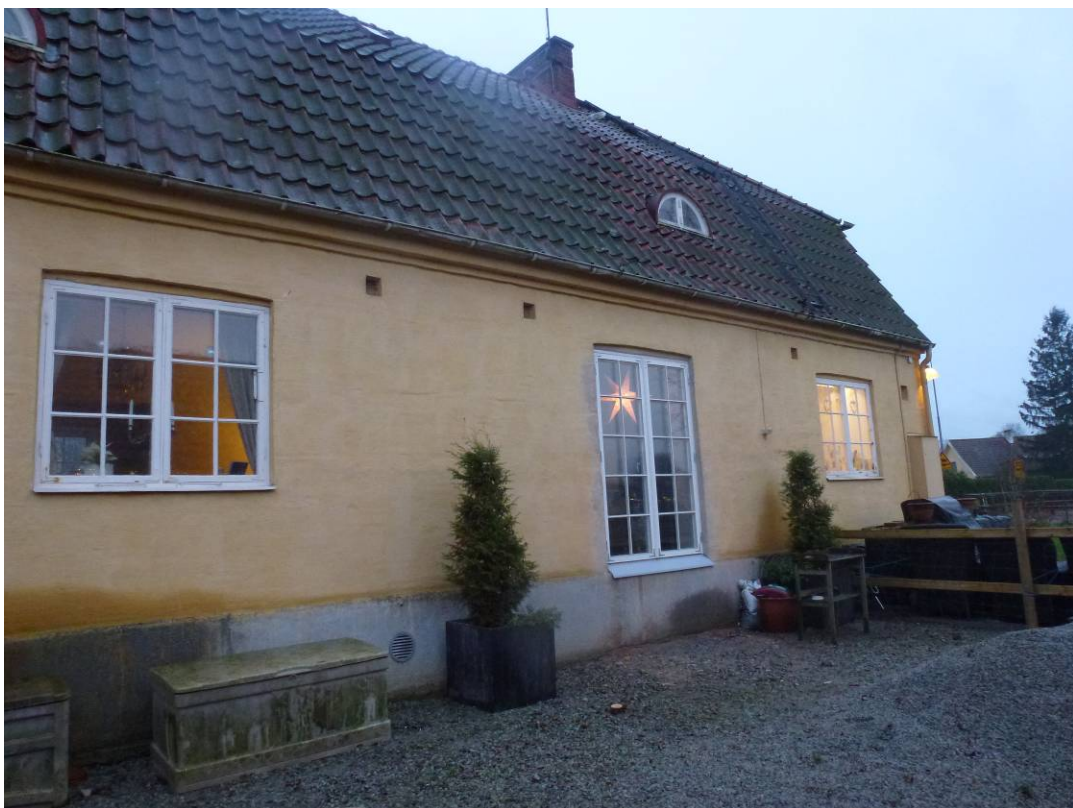
Bostadshuset efter åtgärder. Fönsterdörren är inmonterad.

Den nya dörren är tillverkad av kärnfuru. Profiler är lika befintliga fönster. Glasrutorna är av valsat "kulturglas", glasrutornas höjd är inmätta och anpassade efter befintliga fönster. Hörnjärn är i pressad plåt från Eskilstuna kulturbeslag och snarlika befintliga, de gamla är mässingsjärn med profil. Dörrkarmarna är något annorlunda än fönsterkarmarna eftersom dörren är tyngre.

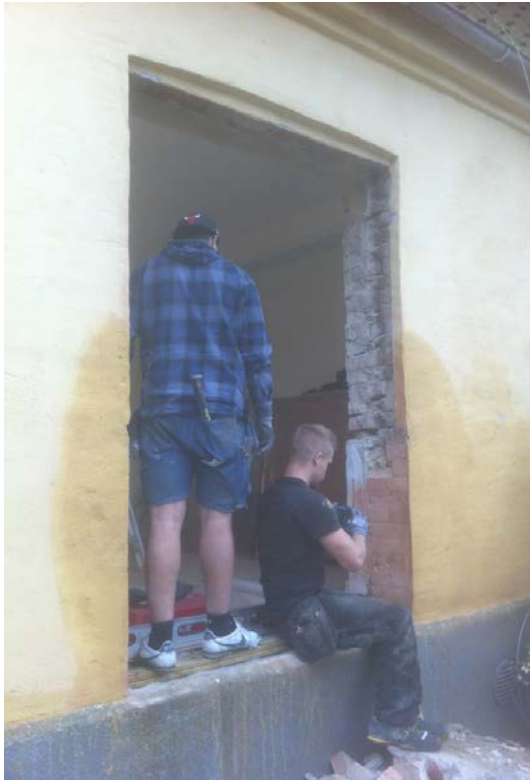
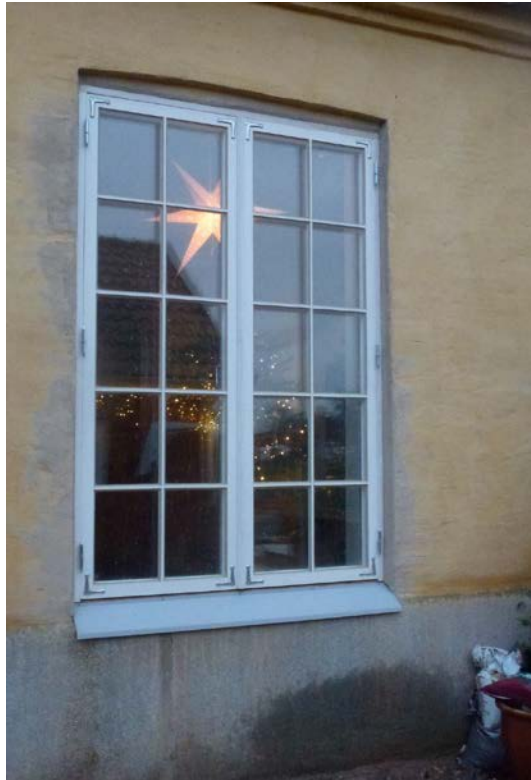
Vänster: Under arbete, håltagning i fasaden inför inmontering av ny dörr. Höger: Efter åtgärder. Fönsterdörren är inmonterad. Återstår att slutstryka dörr och gångjärn samt dörrsmyn.

Efter slutbesiktning återstår att slutstryka dörren och gångjärnen med linoljefärg samt dörrsmygen med kalk- eller silikatfärg i Flyinges gula nyans.

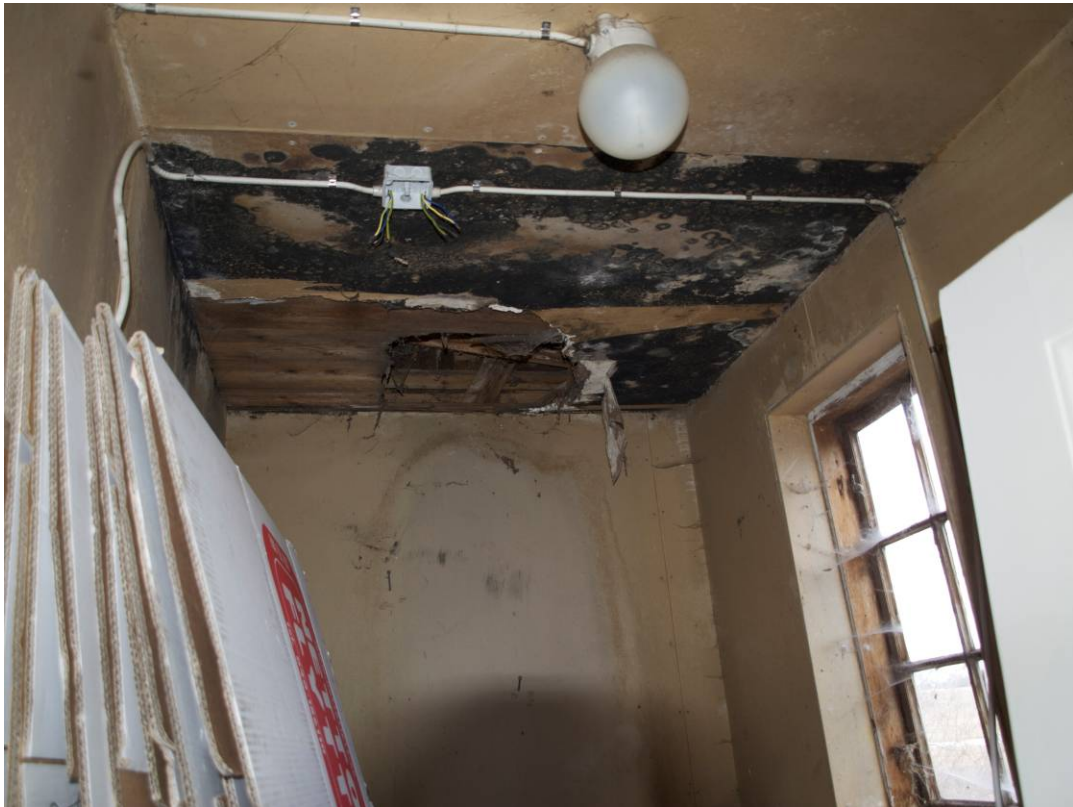
Före åtgärder. Ekonomibyggnaden. Nordöstra rummet var skivklätt och isolerat.

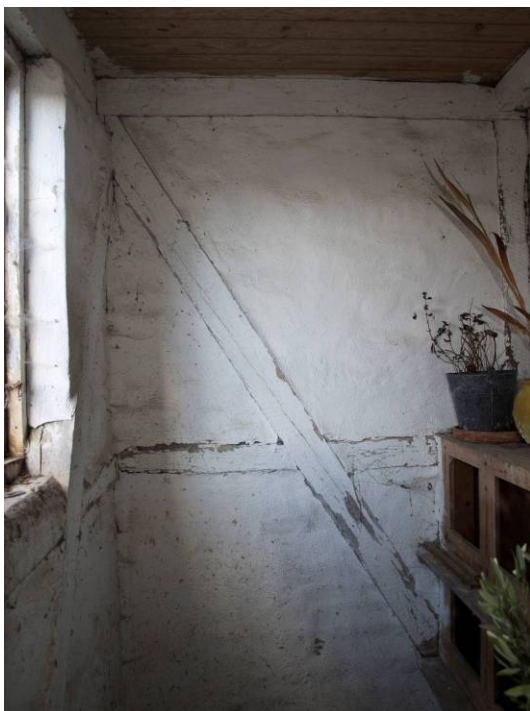
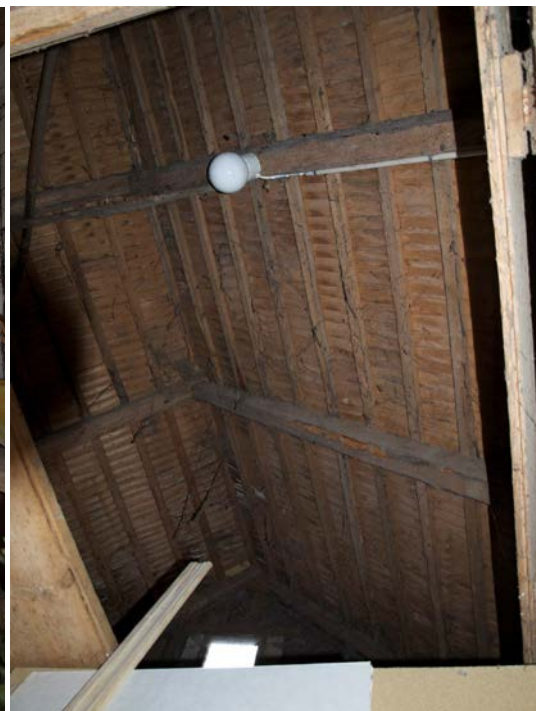
I det nordvästra gavelrummet fanns vitputsade tegelfyllningar. Innertaket bestod av panel och/eller skivor som delvis var kraftigt rötskadad efter takläckage. Även spånen var delvis rötskadade.

Före åtgärder ekonomibyggnaden. Vänster: Nordvästra rummet. Höger: Takstolar och stickespån.

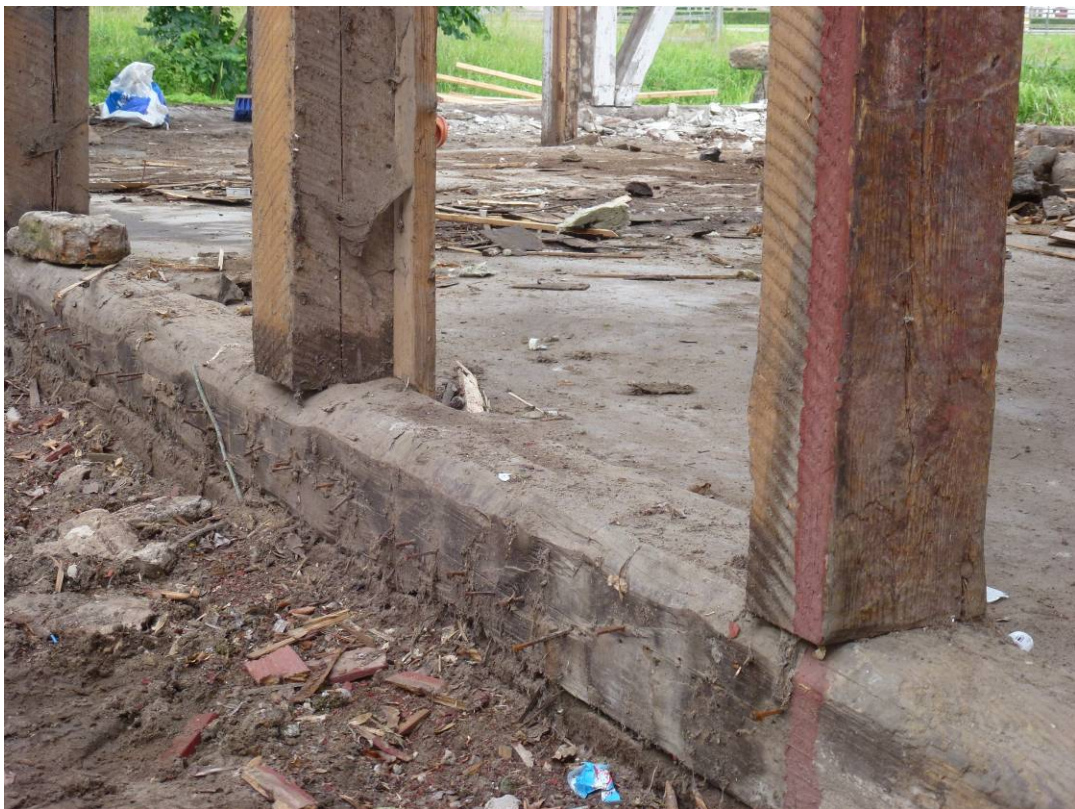
Invändigt var inredningen delvis skadad på grund av att det tidigare regnat in och den ojämna grundplattan sög upp grundvatten vilket bidragit till att syllen var kraftigt rötskadad. När panelen och invändiga skivor, panel och isolering tagits ner konstaterades att stommen var delvis rötskadad och största delen av syllen var kraftigt rötskadad.

Stommen är frigjord, före rivningen. Bilad syll och sågade stolpar. Syllen var upprutten på undersidan där den legat dikt mot grundplattan.

Byggnaden monterades ner, takstolar, fönster och dörrar togs tillvara. Den gamla grundmuren sparades men golvet grävdes ut och en ny grundplatta göts i en sammanhängande platta. Den nya grunden göts med ca 200 mm tvättat makadam, isolering och

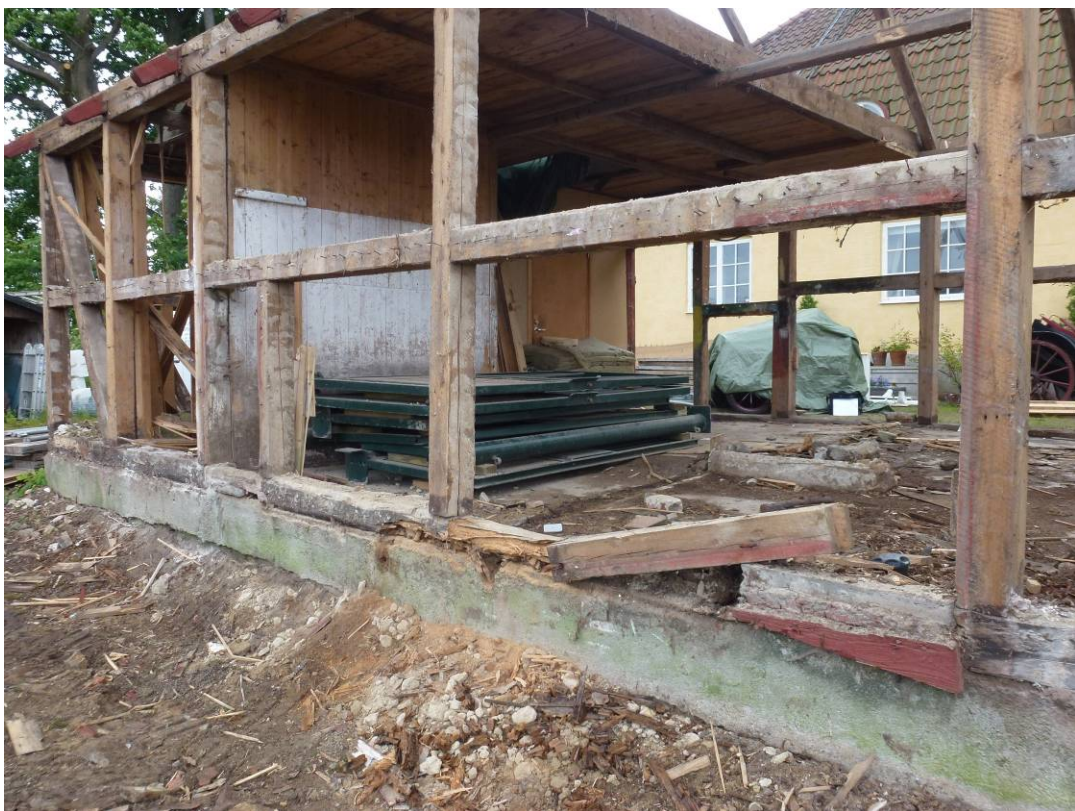
Stommen är frigjord, före rivningen. Norra sidan med kraftigt rötskadad syll och rötskadade stolp-ändar.

Byggnaden återuppfördes med ny regelstomme av fur och byggdes till enligt skissritningen med 3,5 meter. Stommen är utförd med 45 x 145 reglar med avstånd på 600 mm cc, luftspalter, vindpapp och isolering. Takstolarna återanvändes och förstärktes, nya takstolar på tillbyggnaden sågades med kontursågade taktassar lika de tidigare. Nya underlagsbrädor och takpapp tillkom i stället för tidigare spån. Takpannorna återanvändes och kompletterades med likvärdiga. Nocken murades med hydrauliskt kalkbruk, armering med galvat hönsnät pånockbrädan, därtill skruvades pannorna. Befintliga solbrädor av plåt ersattes med nya i trä. Vindskivorna ersattes med nya lika befintliga och takavvattningen återmonterades. Ny locklistpanel kilsågades i samma dimensioner som den äldre panelen. Panelen spikades med kärnsidan utåt med blank trådspik och fasaden ströks med Faluröd slamfärg. Paneldimensioner: Varierad panelbredd är 120, 145, 170, 195 mm. Listbredd 50 mm. Tjocklek 13 mm.

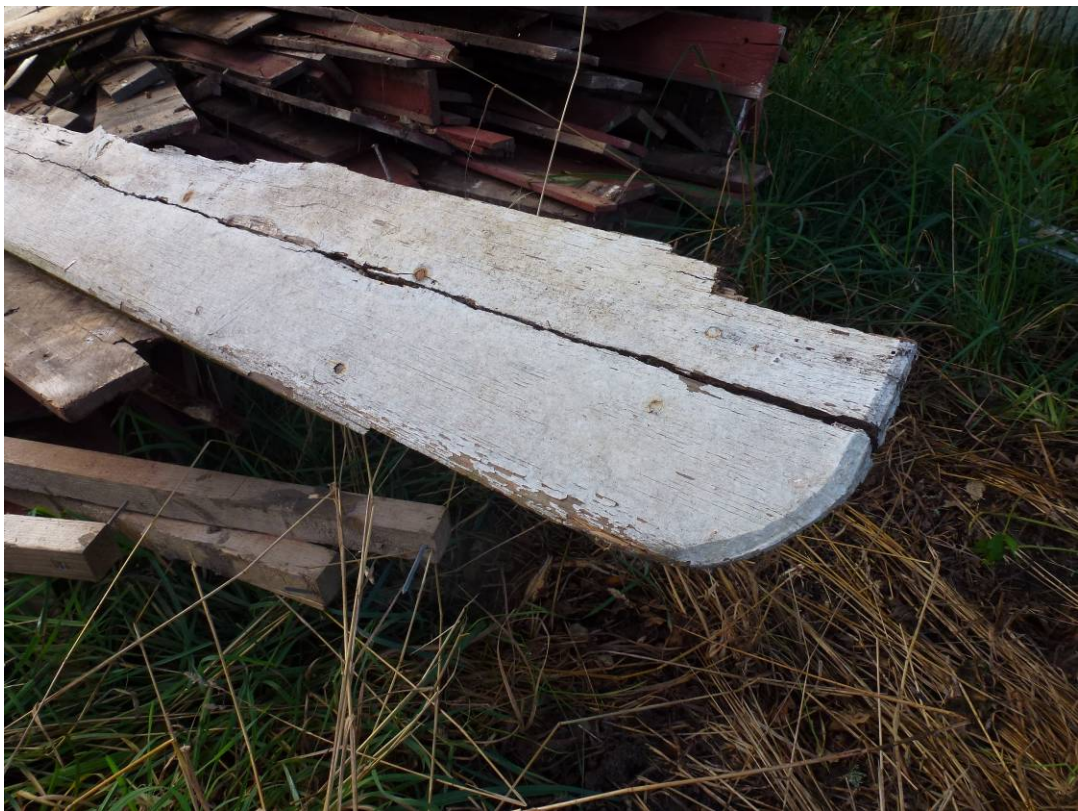
En vindskiva som låg på marken, kanske har vindskivorna ursprungligen haft rundan kant.

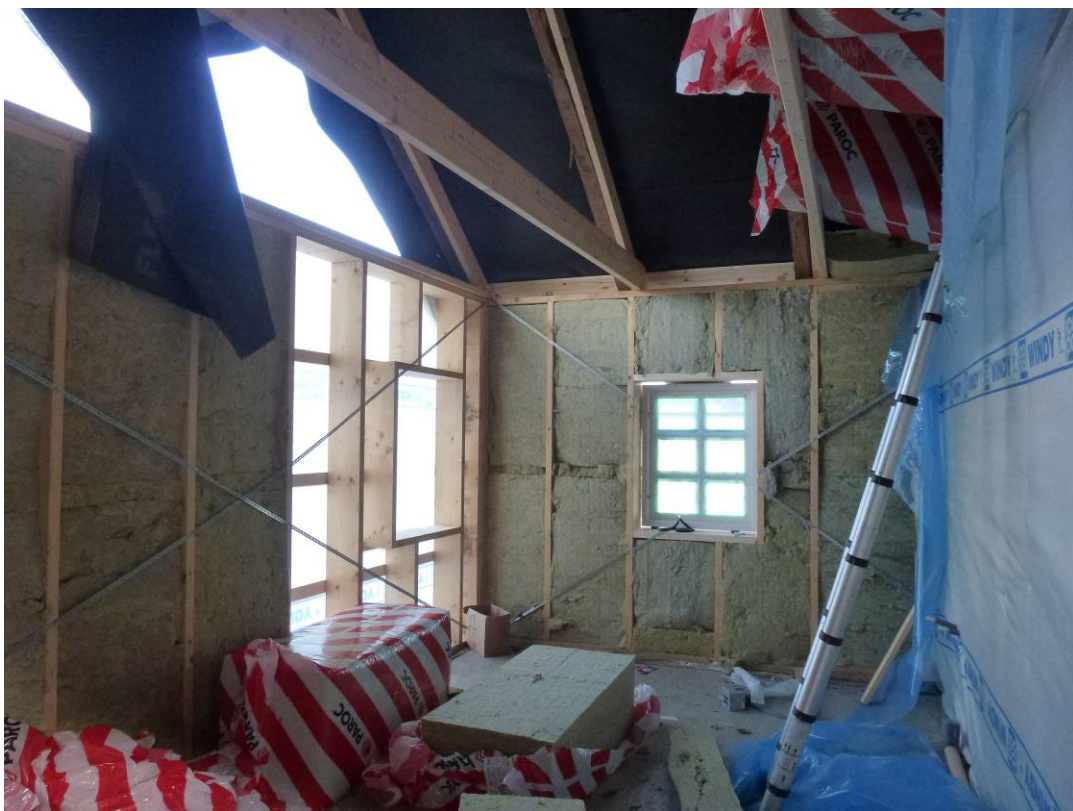
Under arbete med ny stomme. Interiör. De gamla takstolarna återanvändes och kompletterades i tillbyggnaden.

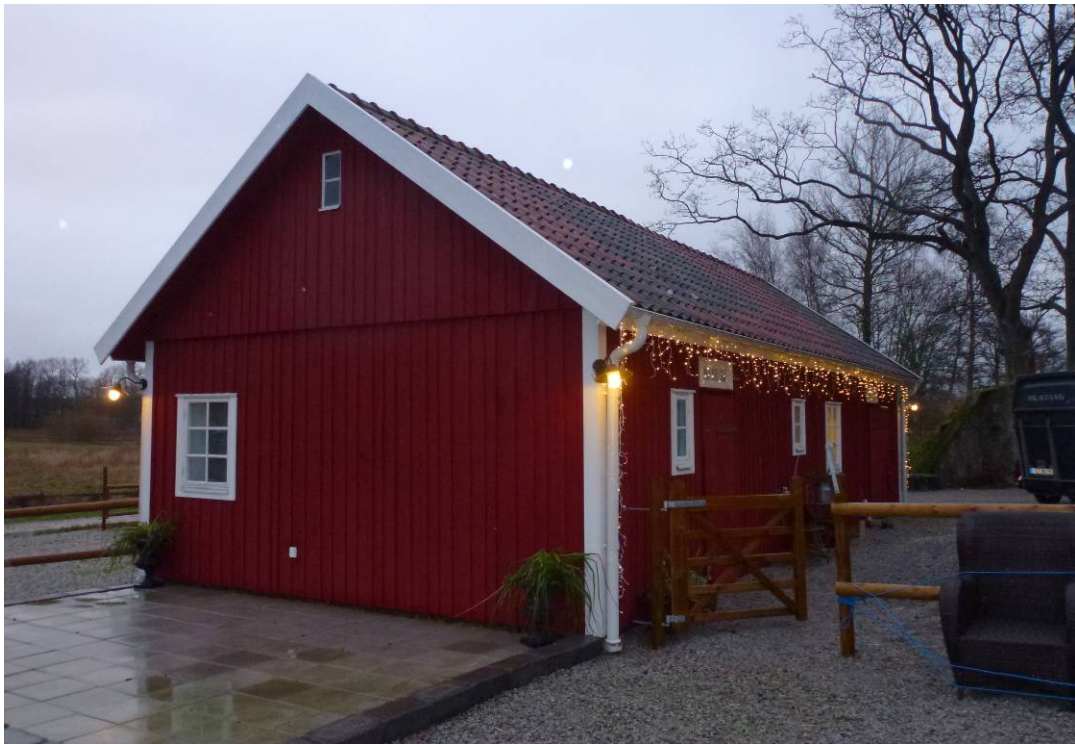
Efter åtgärder. Västra gavelfasaden med två återanvända fönster. Södra fasaden med återanvända dörrar och fönster samt ett nytt fönster. Ny fasadpanel och återlagda takpannor.

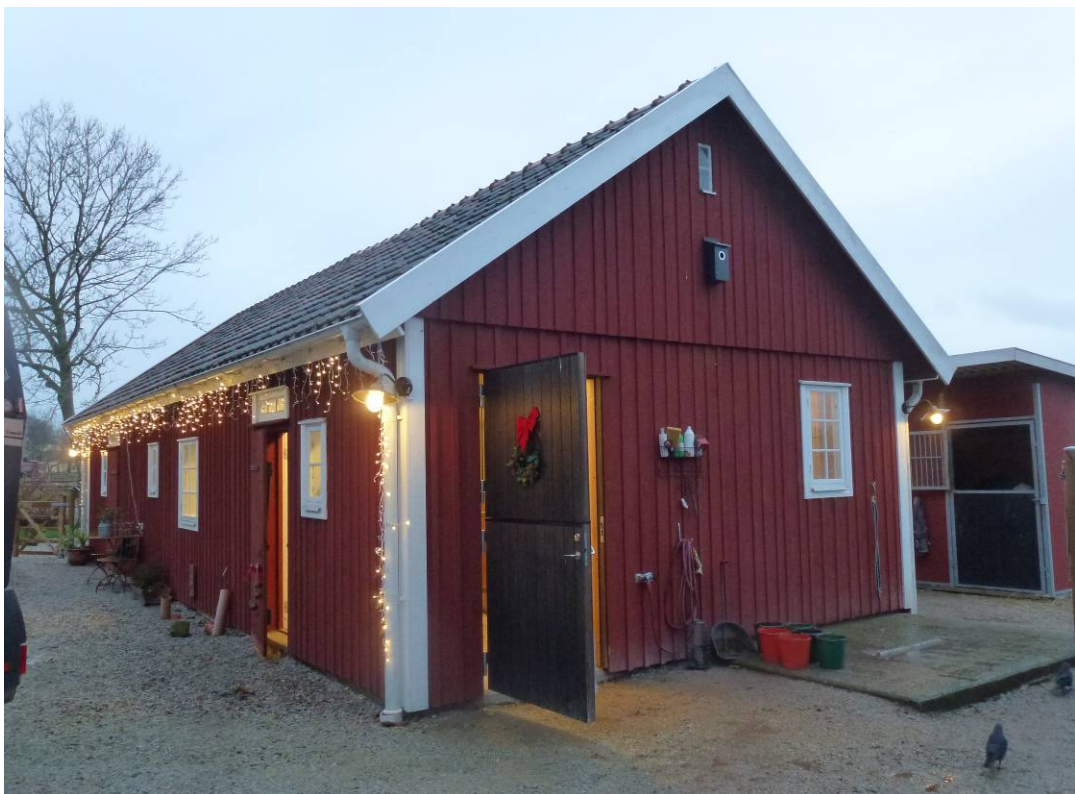
Efter åtgärder. Östra gavelfasaden med två återanvända fönster. Södra fasaden med återanvända dörrar och fönster samt ett nytt fönster.

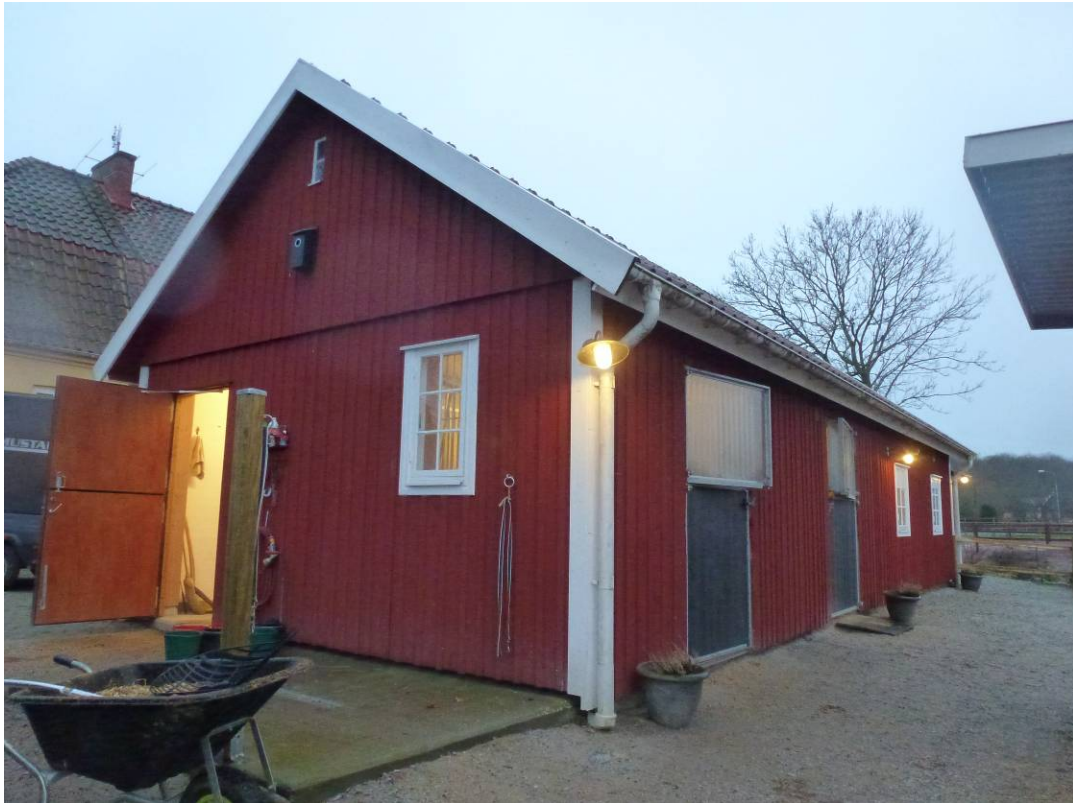
Efter åtgärder. Östra gavelfasaden och norra fasaden med återanvända fönster och nya dörrar.

Två nya boxdörrar i svart plast och järn monterades åt norr, övre delen består av galler och glas. De gamla dass/grisluckorna, småluckorna och småfönstren togs bort. En del småfönster återanvändes med ny placering. En av de små gamla luckorna som fanns i norra fasaden har monterats in i södra fasaden. Mot söder behölls dörrarna med överljus och bandgångjärn, de försågs med nya trycken. Den högra dörren flyttades något. En halv dörr sattes in i öster.

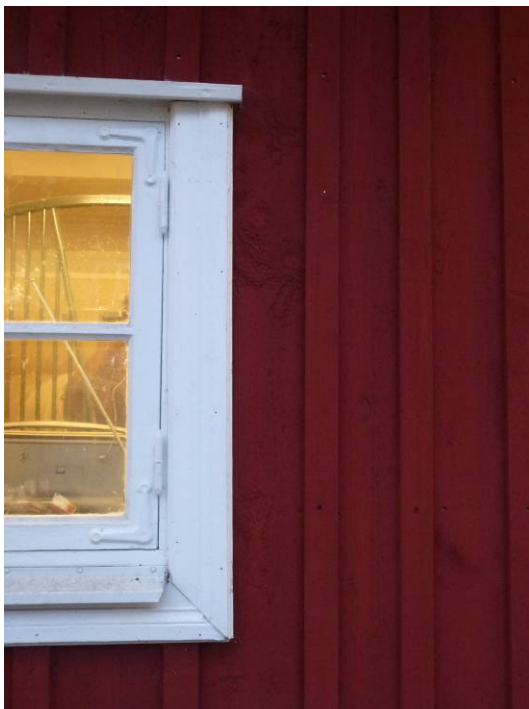
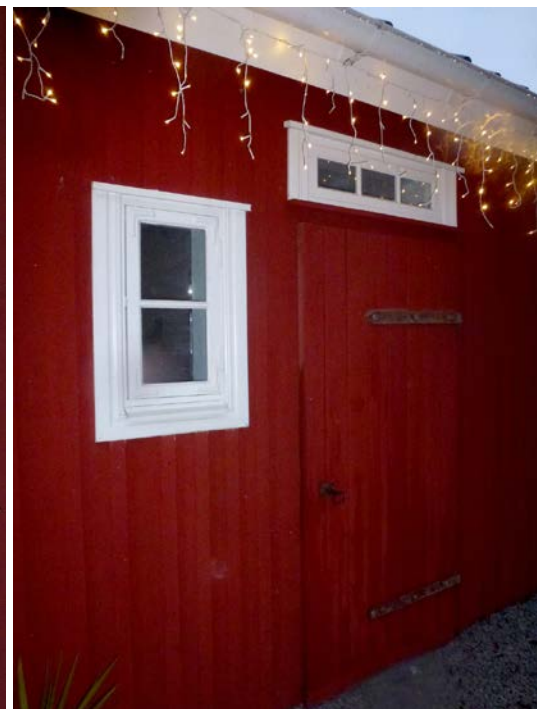
Efter åtgärderna. Återanvända dörrar och fönster med profilerade foder Locklistpanel i varierade bredder.
