## Höör kyrka

Höör socken, Höör kommun, Skåne  
Antikvarisk medverkan 2018

KULTURMILJÖRAPPORT 2018:26

KULTURHISTORISKA FÖRENINGEN FÖR SÖDRA SVERIGE

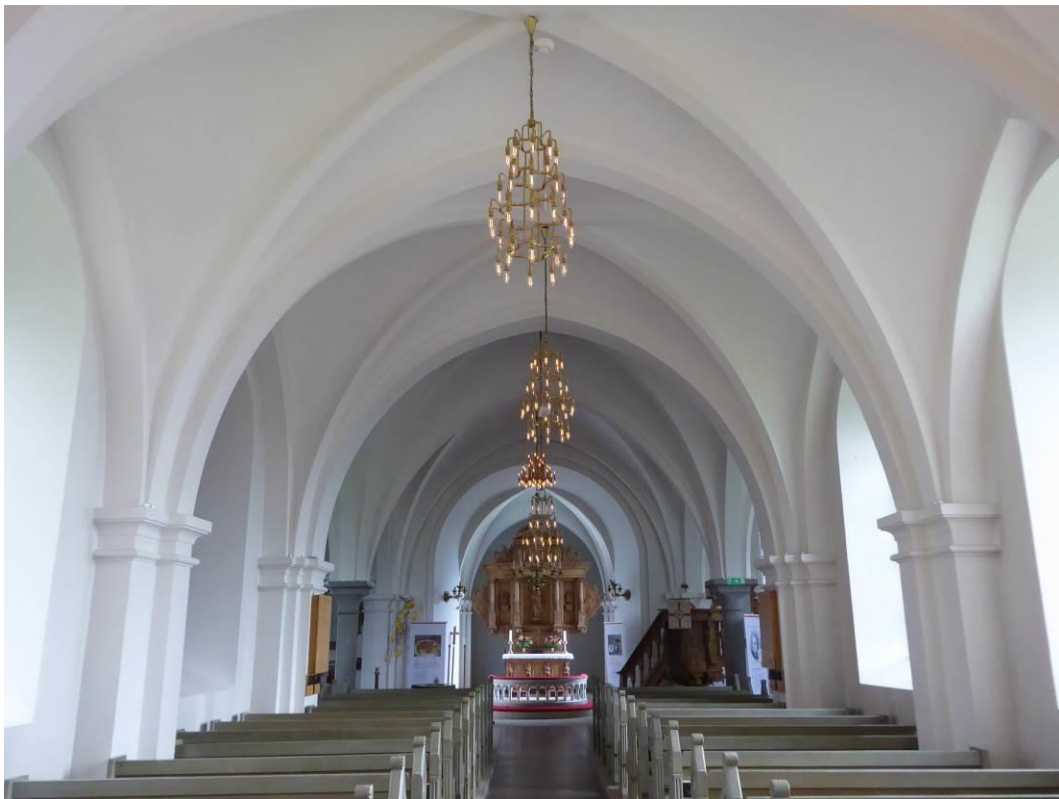
Långhuset vy mot öster före åtgärder.

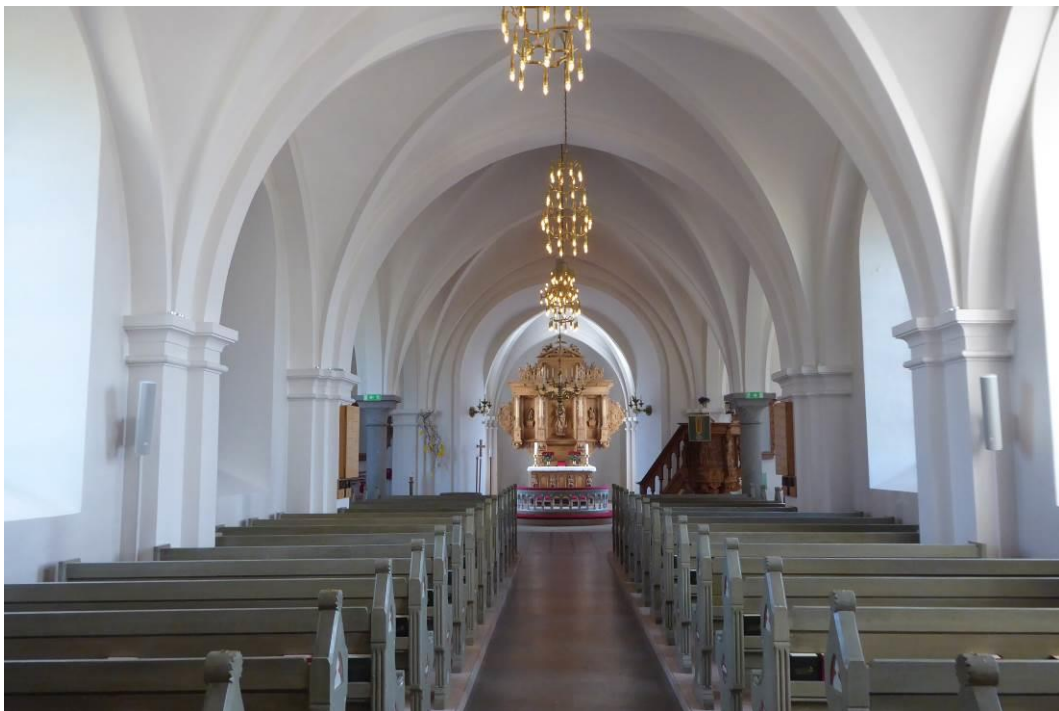
Långhuset vy mot öster efter åtgärder. På pelare två nya högtalare.

Två nya högtalare i västra delen av långhuset är fästa med nya små infästningar på de tresprångiga pilastrarna. Fyra skruvar i varje infäste. Kabel är dragen i utanpåliggande kabelskena av vit plast ner till golvet och vidare under brädgolv i befintlig kanal. Äldre högtalare i långhusets takkronor har tagits bort.

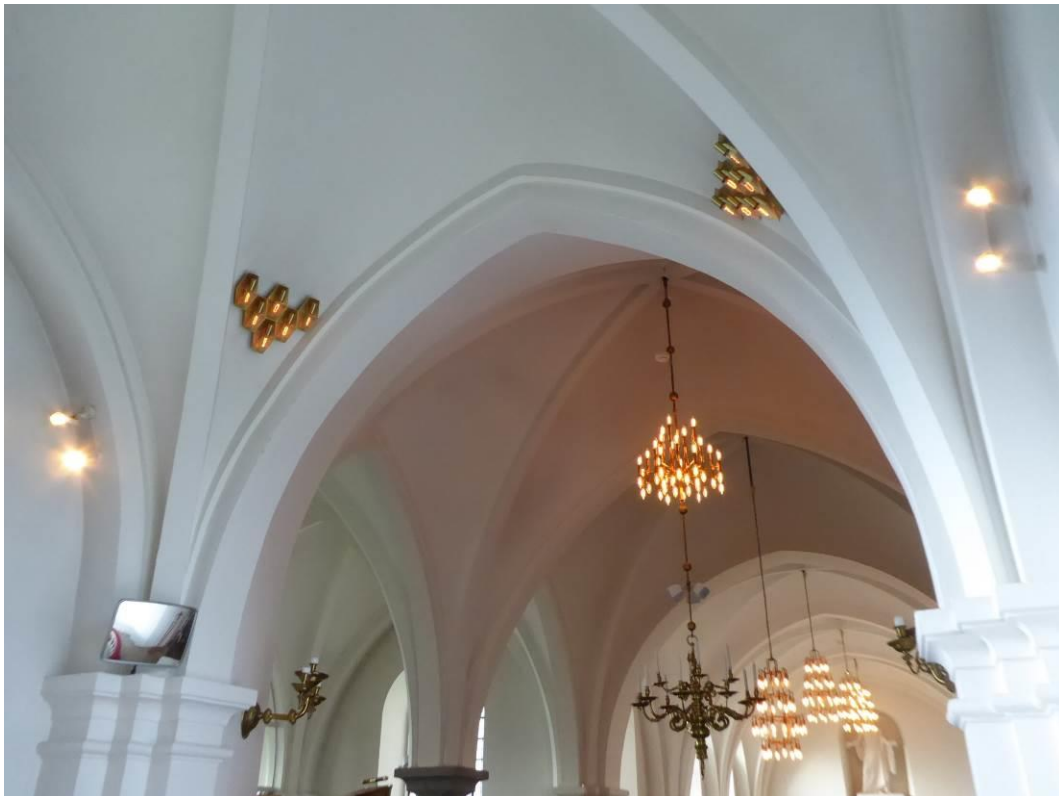
Koret och vy mot väster före åtgärder.

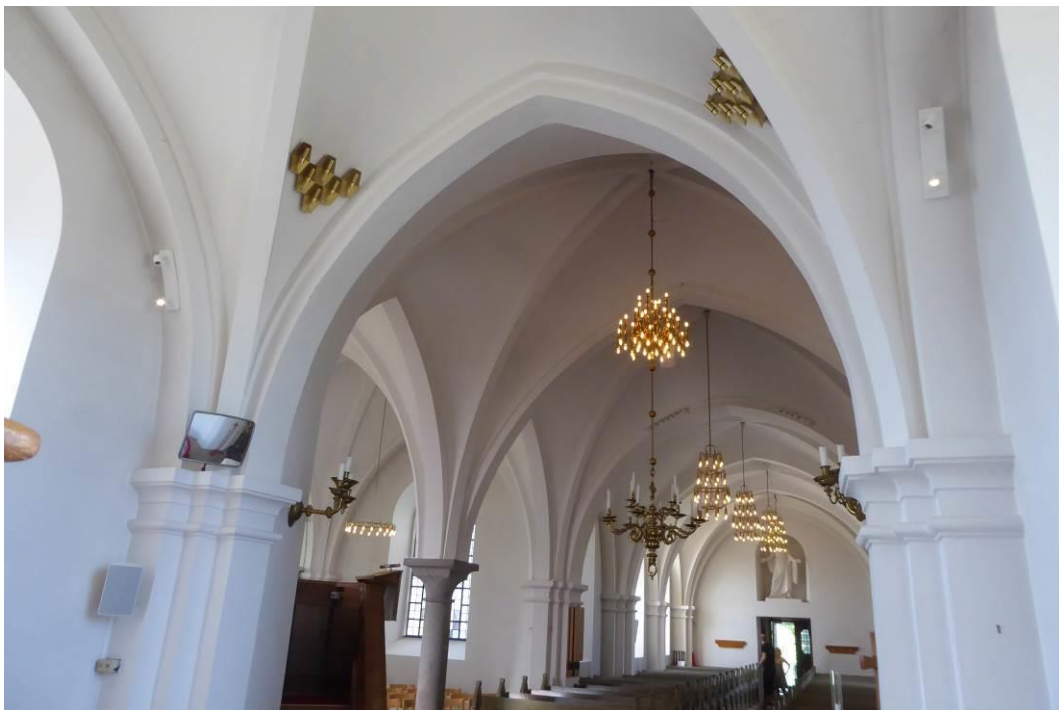
Koret och vy mot väster efter åtgärder. Nya spotlights, ljuskällor i lampetter och en högtalare på pilaster till vänster i bild.

Altarljus. Befintliga spotlights har ersatts. Två nya spotlights på vardera sidan (norr och söder) har monterats på en vit mattlackad plåt. Plåten har fästs med skruv i korets valvbåge med samma placering som de förra. Befintliga ljuskällor i lampetterna och i altarkronan bakom altarpopsatsen har ersatts med nya LED-motsvarigheter. El tillförs genom befintlig håltagning.

En ny högtalare (ca 250 mm hög) har monterats i korets södra sida. Den är fäst med nya små infästningar i korvalvets pilaster. Kabel är dragen i hörnet ner från högtalaren och längs golvet fram till predikstolen, denna kabel är diskret fastlimmad. Från predikstolen går kabeln vidare under kyrkgolvet i befintligt kabelrör.

Den nya högtalaren i koret var avsedd att monteras i norra sidan men det var inte möjligt att dra en ny kabel genom befintligt kabelrör. För att undvika ny genomföring eller att montera utanpåliggande kabelskena monterades högtalaren istället på den södra sidan, där förså delen av kabeln limmats i väggens hörn och vidare har befintligt kabelrör under golvet använts.

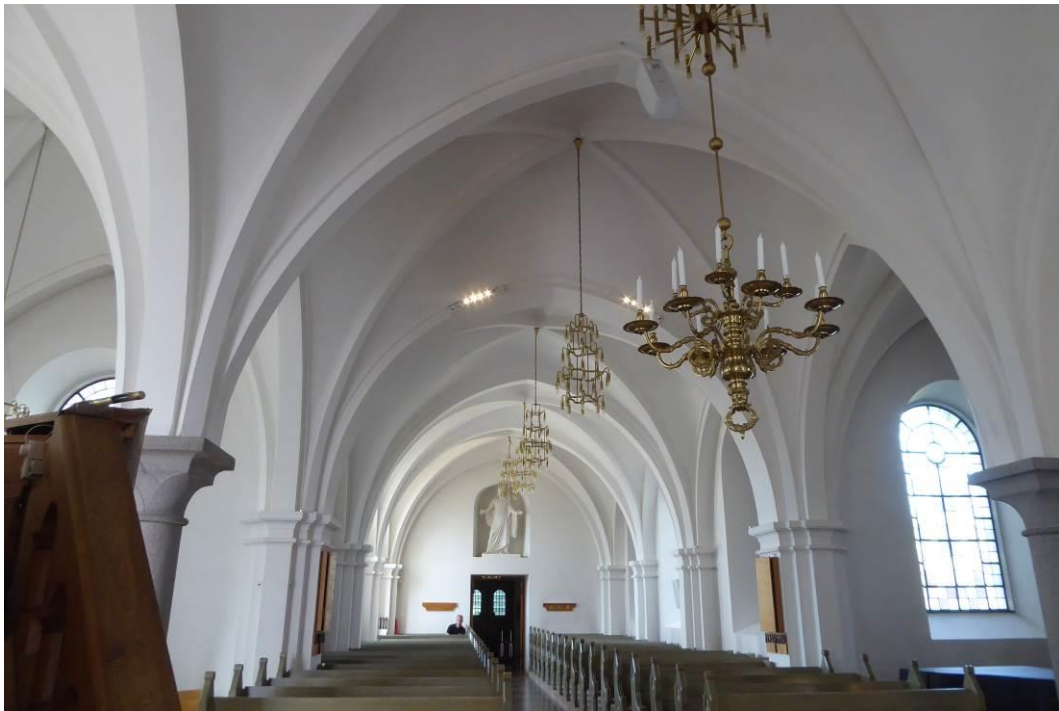
Efter åtgärder. Långhuset med ny högtalare invid ljuskronan till höger i bild samt spotlights på valvbåge.

Nytt arrangemang ljus och stödljus för psalläsning i främre bänkrader. Ny belysning bestående av sex och åtta vita spotlights har monterade på en vit mattlackad plåt. Plåten har skruvats på långhusets östra (främre) gördelbåge, på östra sidan av gördelbågen. En plåt har monterats på bågens norra sida och en på södra sidan, således över de båda bänkraderna. Ett hål om 7-9 mm på vardera sidan har borrats genom valvet för att koppla el till befintlig utrustning på vinden, samt två fästhål för skruv till varje plåt. Spotlights är riktade mot olika punkter i kyrkan och varje spotlight kan tändas och släckas efter behov.

I korsarmsmitten har en hängande högtalare monterats intill takkronan. Högtalaren är ca 700 mm hög, 150 mm bred och vit. Högtalaren är hängd i metallfärgad 2 mm vajer. Det ena vajerfästet är draget genom befintligt hål i taket och fäst uppe på vinden (genom samma hål där ljuskronan är fäst). Andra ändan av vajern är fäst i travéns västra gördelbåge. I gördelbågen har borrats ett hål och en ögelbult har monterats, vajern är fäst med vajerlås i ögelbulten. De tre små högtalarna som fanns i ljuskronan har tagits bort.

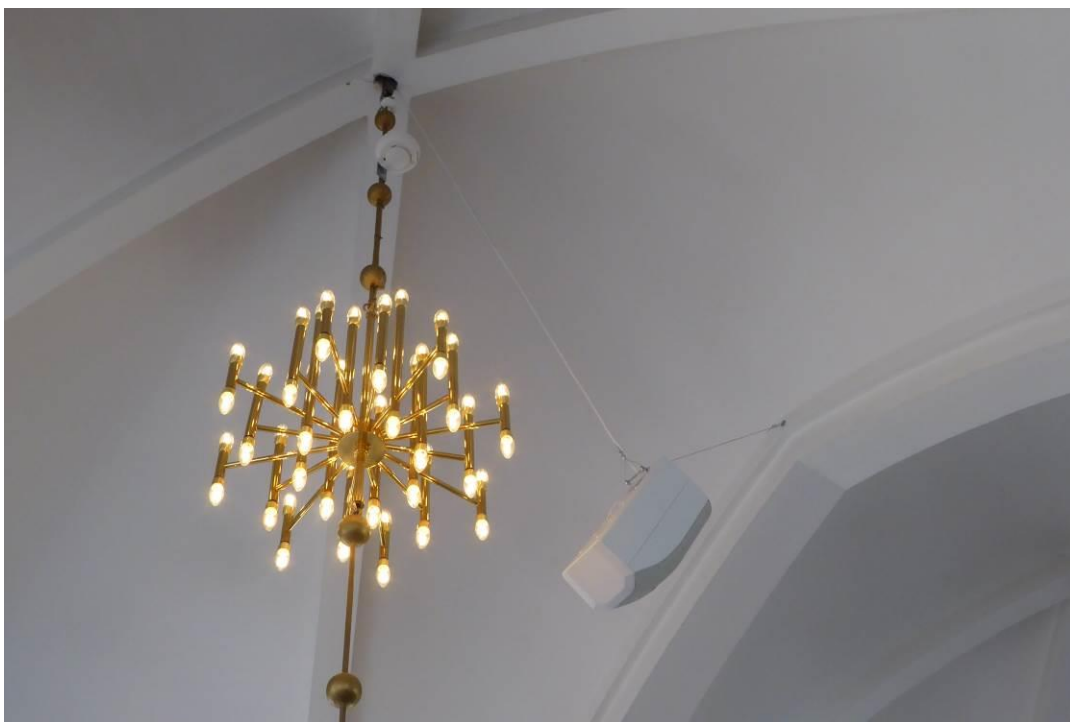
Efter åtgärder. En ny högtalare i vajer i korsarmens mitt.

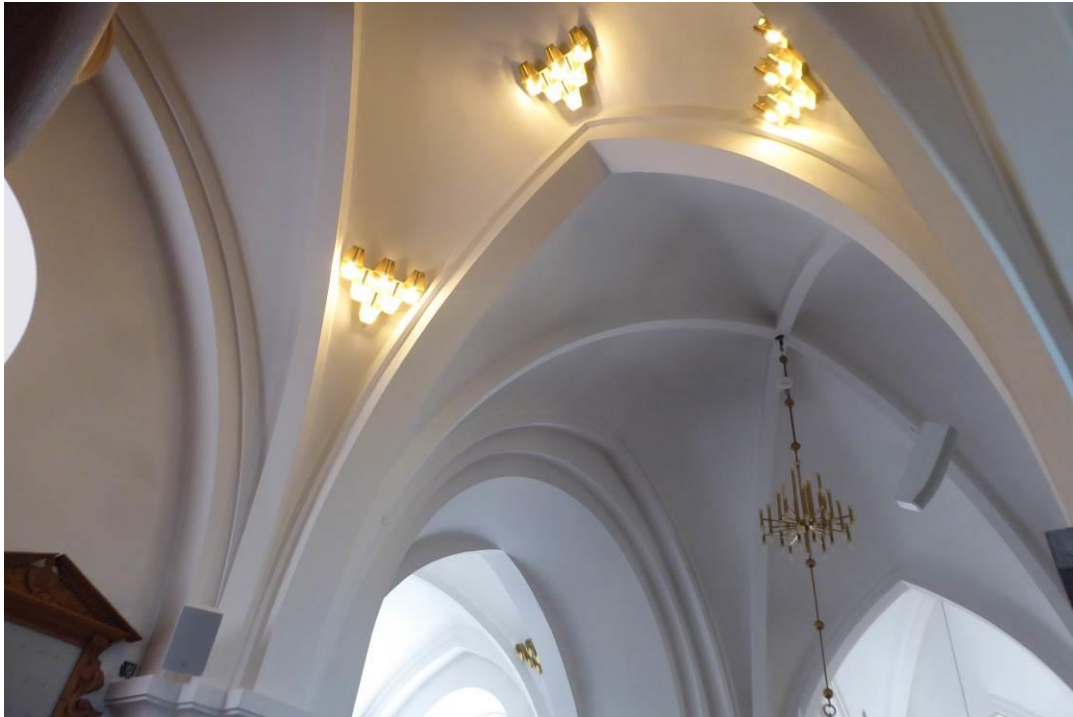
Efter åtgärder, norra korsarmen vy mot sydost. Nya LED-lampor i lampetterna, en ny högtalare på pilastern till vänster i bild. I korsarmsmitten hänger den nya högtalaren i en vajer.

Ljus för körens notläsning i norra korsarmen. Ljuskällorna i de tre lampetterna har ersatts med nya LED-motsvarigheter och ljusstyrkan kan nu regleras efter behov och önskemål. El tillförs genom befintlig håltagning.

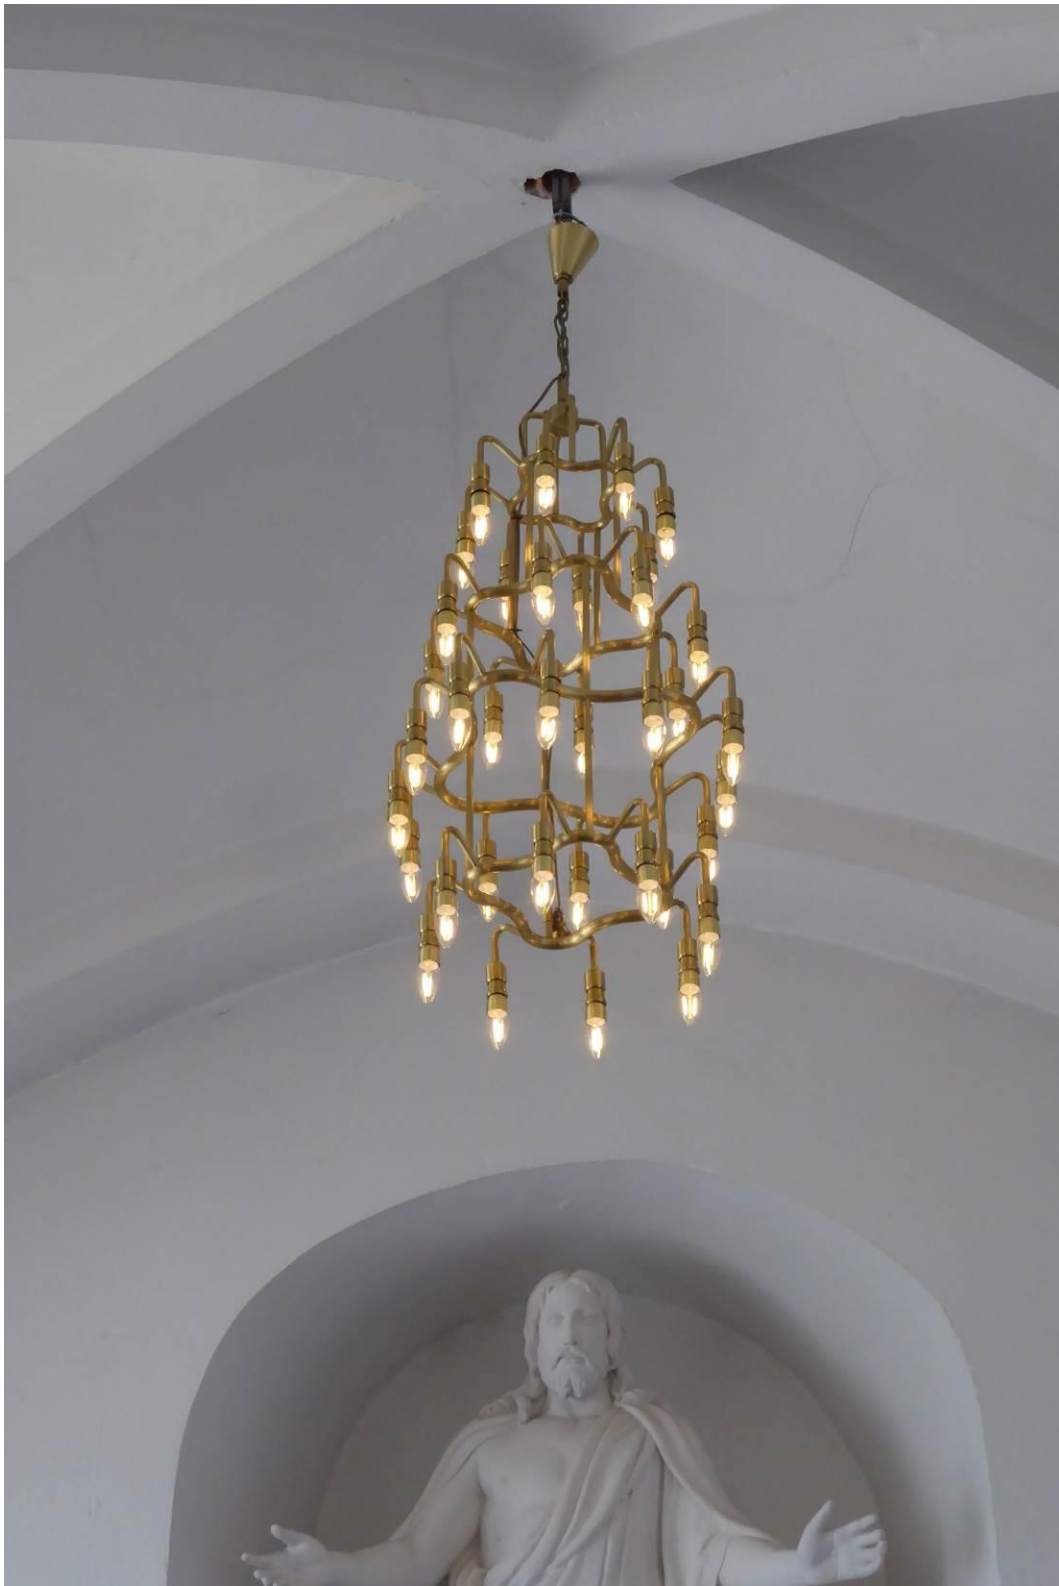
Efter åtgärder. Ny liten spotlight i mässing i ljuskronans nedre krans.

Effektljus på Kristusskulptur i västra delen av långhuset. En spotlight i mässing har fästs i befintlig ljuskrona. Ny elkabel är mässingsfärgad för att döljas på bästa sätt. El tillförs genom befintlig håltagning.

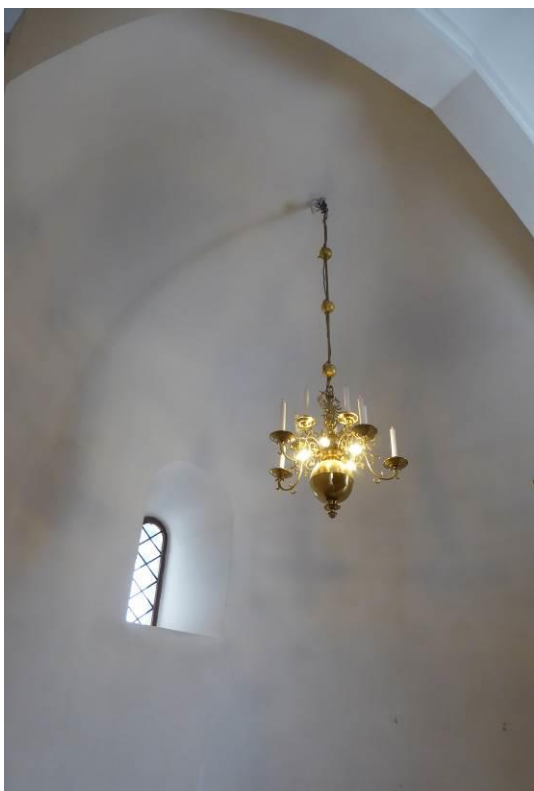
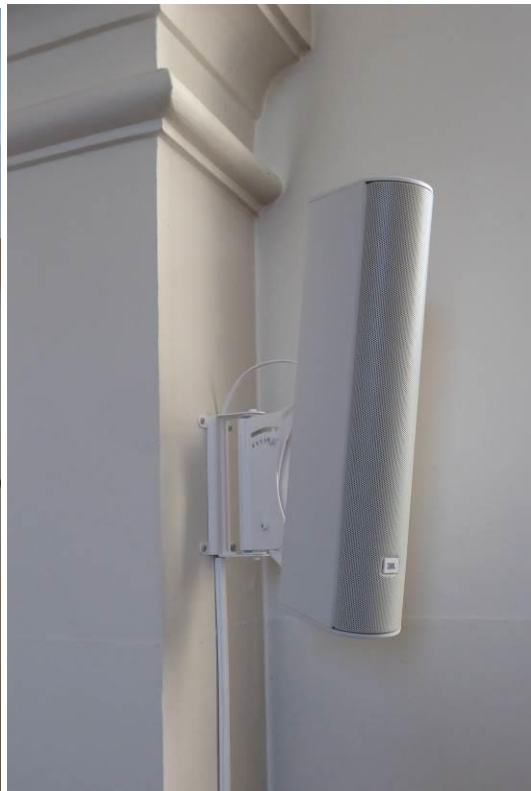
Efter åtgärder. Vänster: Ljusarmatur bakom altarpupsatsen med nya ljuskällor LED. Höger: Ny högtalare på pelare i långhusets västra del.

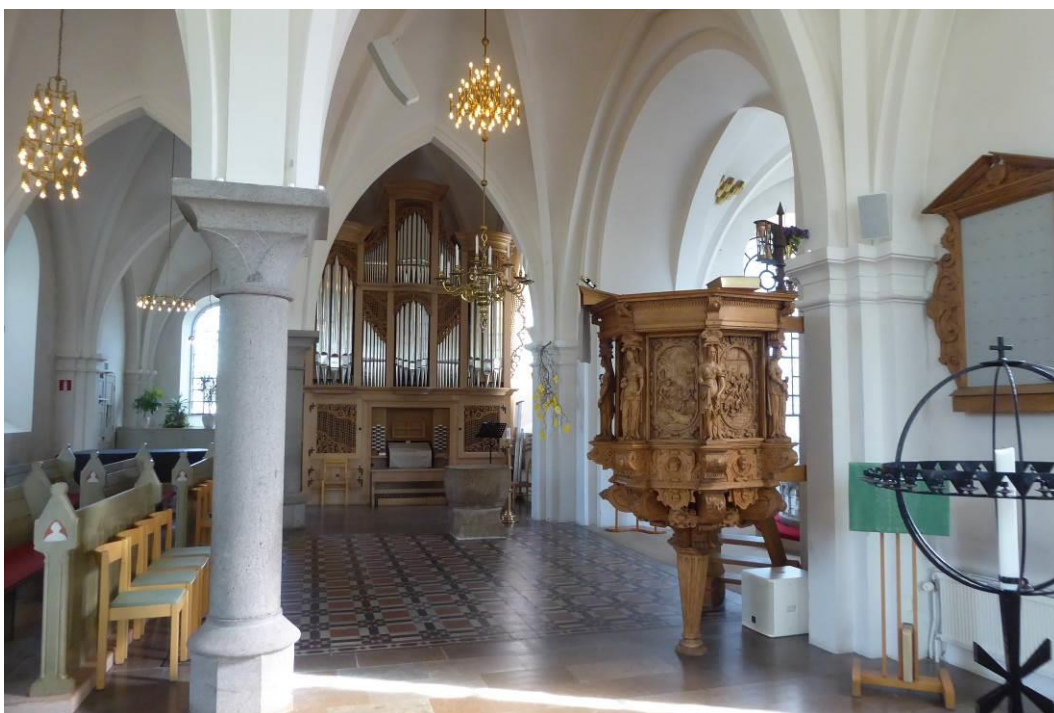
Efter åtgärder. Vy i korsarmen mot norr. Ny högtalare i vajer invid takkronan i bildens mitt, en ny högtalare på pilastern till höger i bild, ny högtalare under predikstolen.

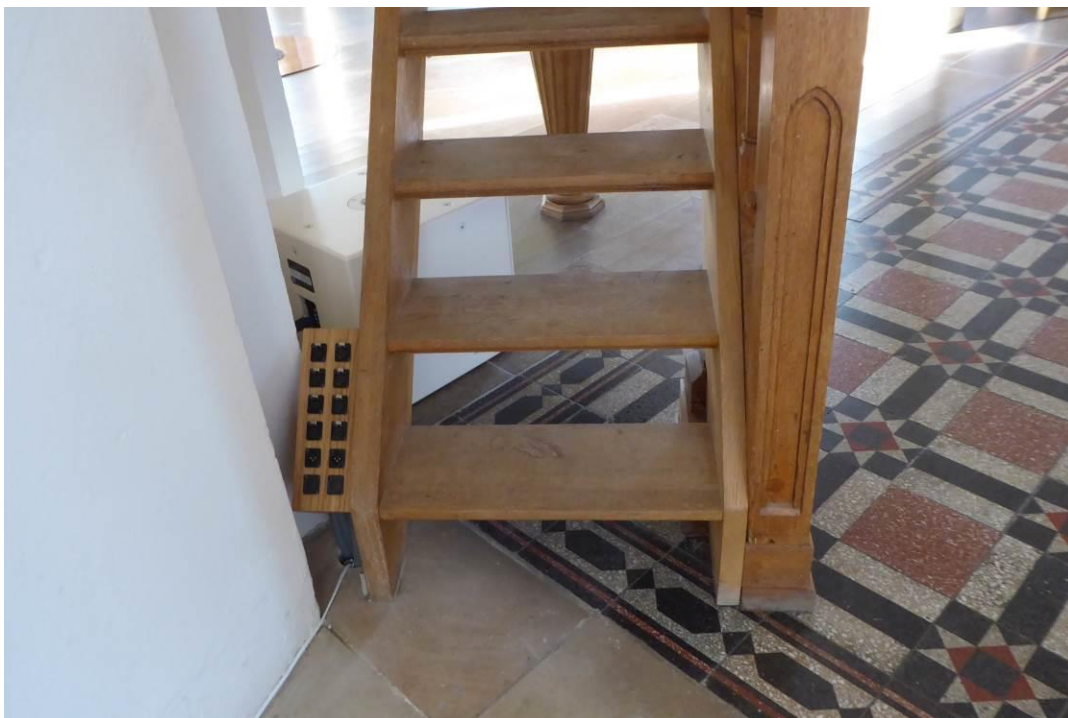
Efter åtgärder. Kontaktstycke i ek och under trappan en fristående subbas högtalare. Till vänster i bild skymmas kabel från korets högtalare som sedan går vidare under golvet i befintligt kabelrör.

En vit subbas (högtalare) om ca 400 x 400 x 450 mm har placerats under predikstolen. Kontaktstycket är tillverkat i ek lika som trappan och fäst i trappans vangstycke, kabeldragning är integrerad i befintlig kabeldragning i väggen och under kyrkans stengolv. Högtalaren är fristående och kan flyttas bort vid behov.

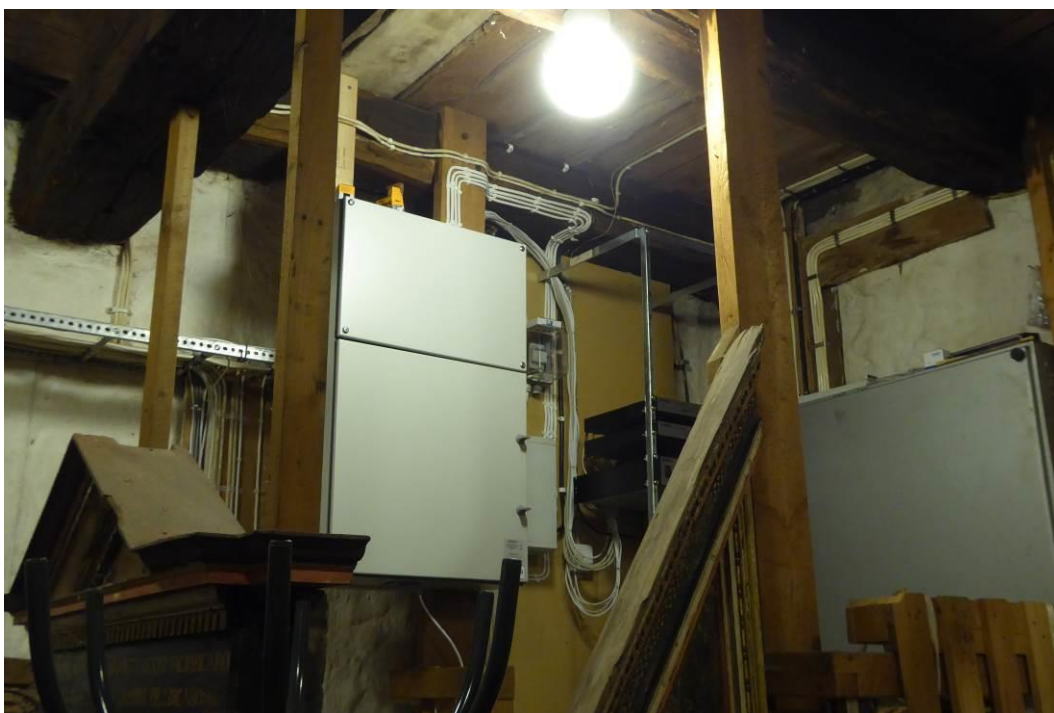
Efter åtgärder. Ny elcentral i tornet på samma plats som den tidigare.

Styrning av ljus och ljud utförs från samma plats som före åtgärderna, från bänkraden i långhusets sydvästra hörn, men efter åtgärderna även digitalt. Ny elcentral och styrrustning har placerats i tornets andra våning på samma plats som den tidigare elcentralen vilken har monterats ner. Kablage på långhusets vind ovan valven har kompletterats med dragning längs samma skena som tidigare kablage. Ingen åverkan eller ingrepp har gjorts i bemålningar ovan valv eller i kyrkorummet.

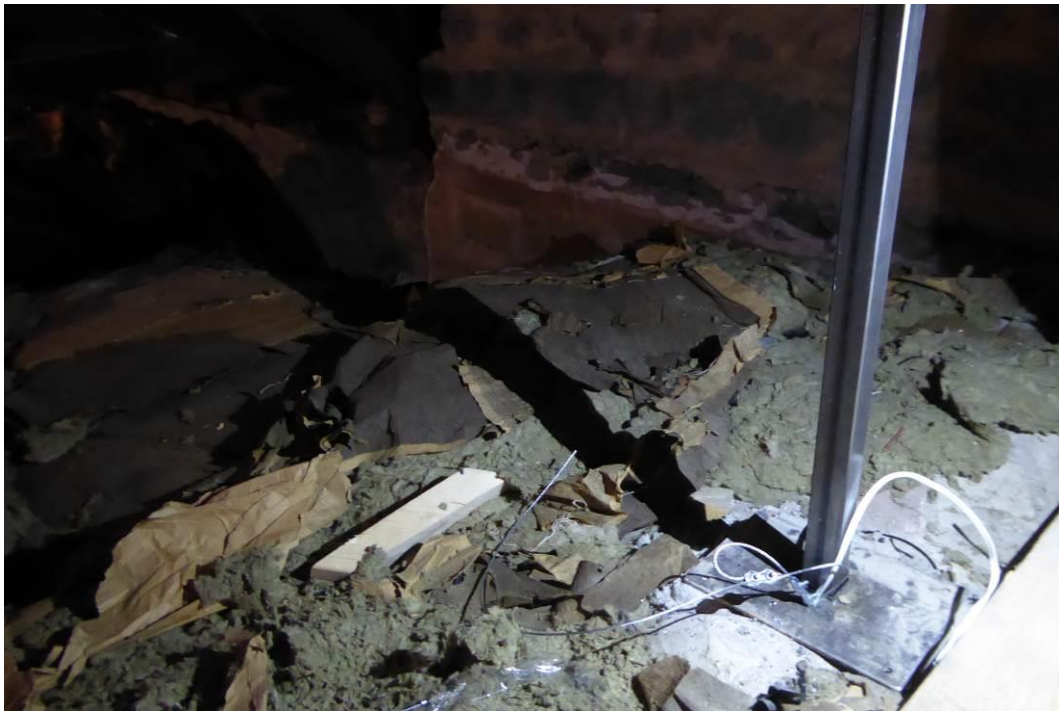
Efter åtgärder. Ovan valvet är takkrona sedan tidigare fäst och nu även den nya hängande högtalaren.

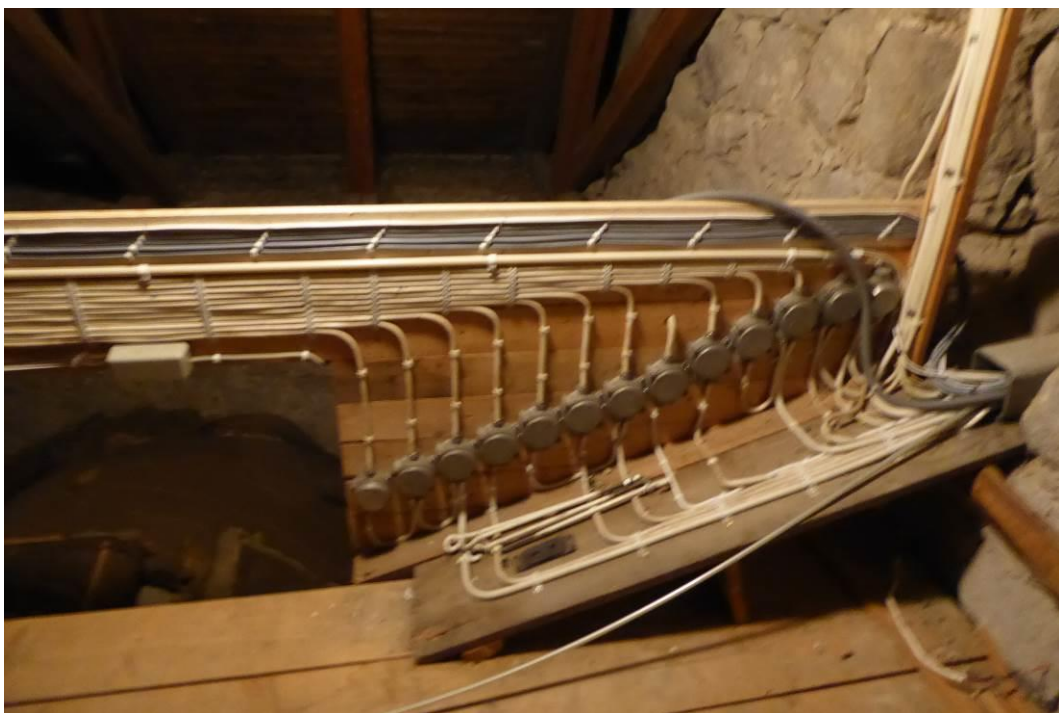
Efter åtgärder. Elkablage på vinden ovan valven har kompletterats utan ingrepp i stomme.

Befintlig kabel till belysning ovan orgeln i norra korsarmen har ändrats något. Kabeln hängde synligt ovanför orgeln från ett hål genom valvbågens mitt. Kabeln har istället dragits om genom ny liten håltagning i samma valvbåges nedre del och sammanförts med befintlig eldragning på vinden ovan valven. Efter åtgärden är kabeln inte synlig i kyrkorummet. Åtgärden avseende risk att skada valven stämde av med elektriker och med antikvarisk medverkande.

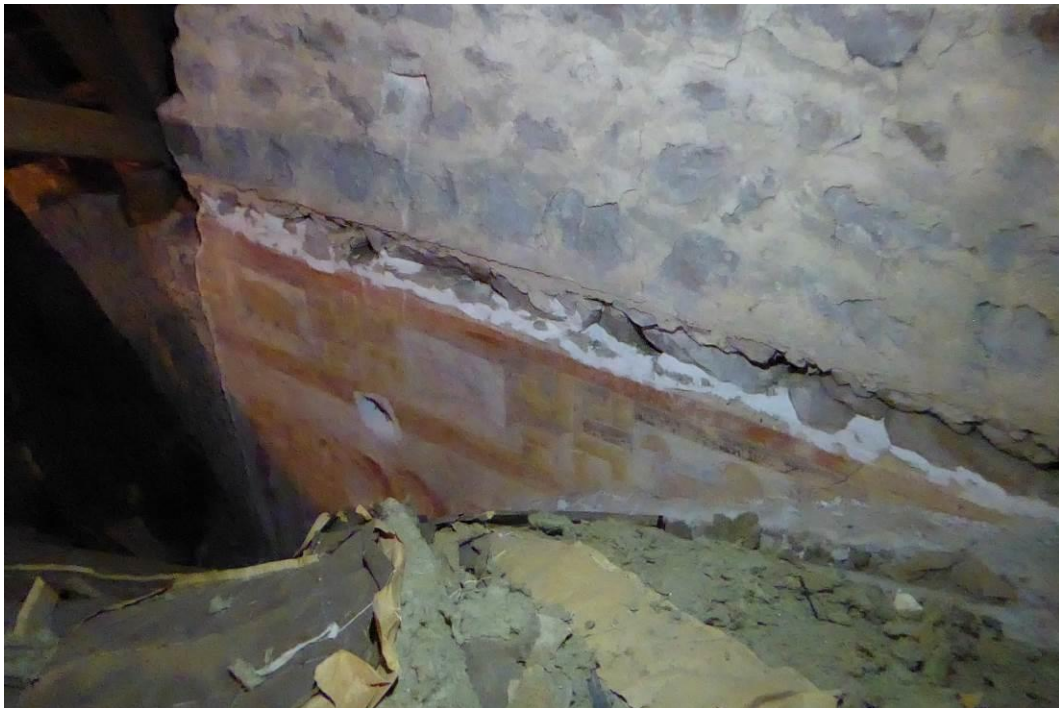
Efter åtgärder. Exempel på bevarad bemålning ovan valven.
