## ALLMOGEHALLEN

VÅRDPROGRAM 2018

TEGNÉR 1

LUND, SKÅNE

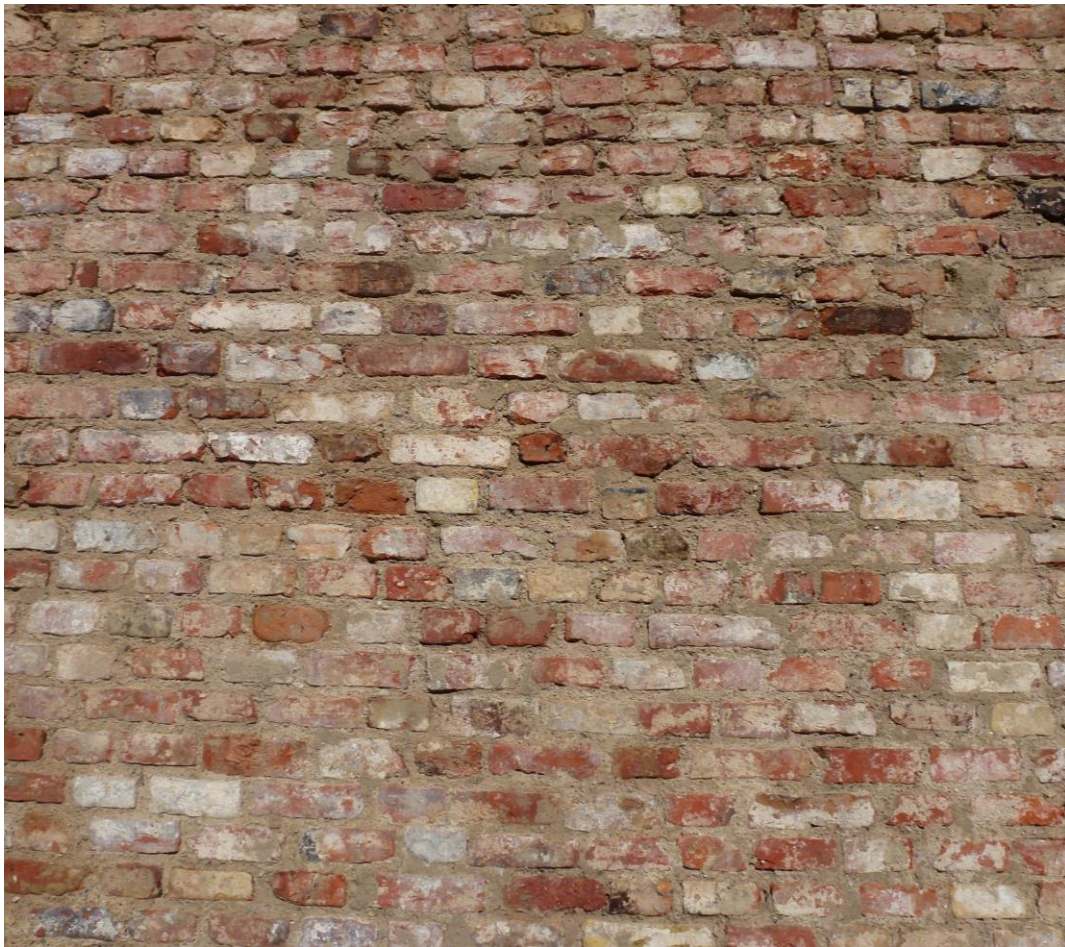
Utifrån byggnadsundersökningen 2013 som gjordes i samband med fasadrenoveringen på östra fasaden framgår att teglet inte är murat i något regelbundet förband. Muren består av handslagna, röda stenar av olika kvalitet med visst inslag av gult tegel.

8 Östra fasaden 2013 då putsen knackats ned.

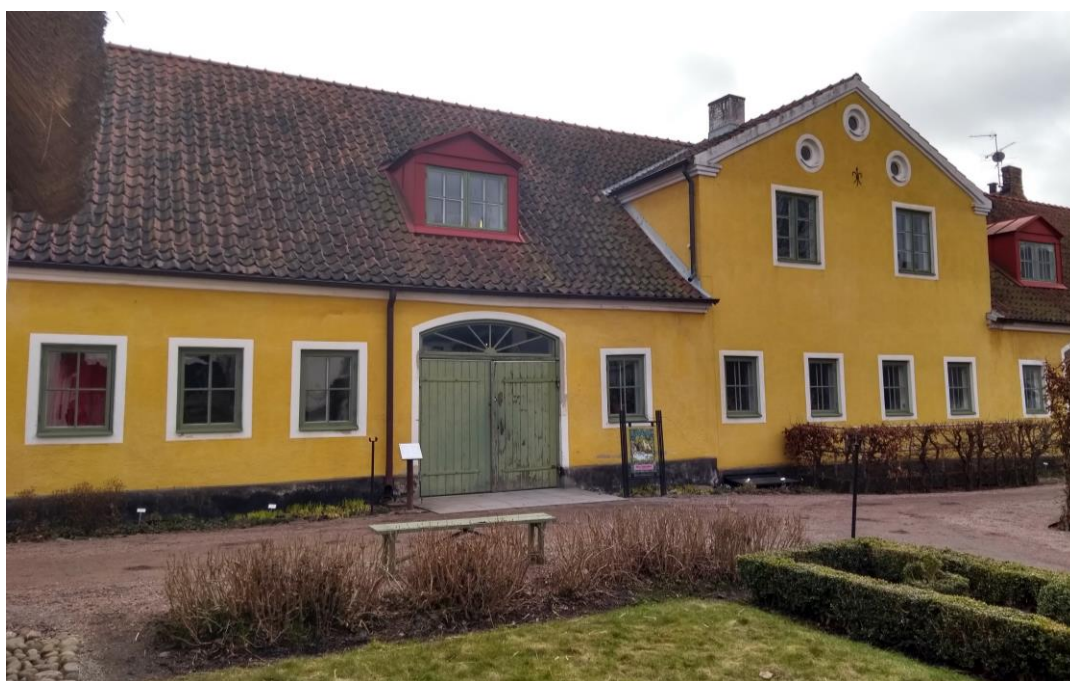
9. Västra fasaden och huvudentrén.

| Byggnadsdel | Skador | Prioritet/Åtgärdat | |
|---|---|---|--|
| Fasad | 3-4 stora diagonala sprickor på västra fasaden kring frontespisen. | T | |
| Fasad | Omputsning och omfärgning av västra fasaden. | C | |

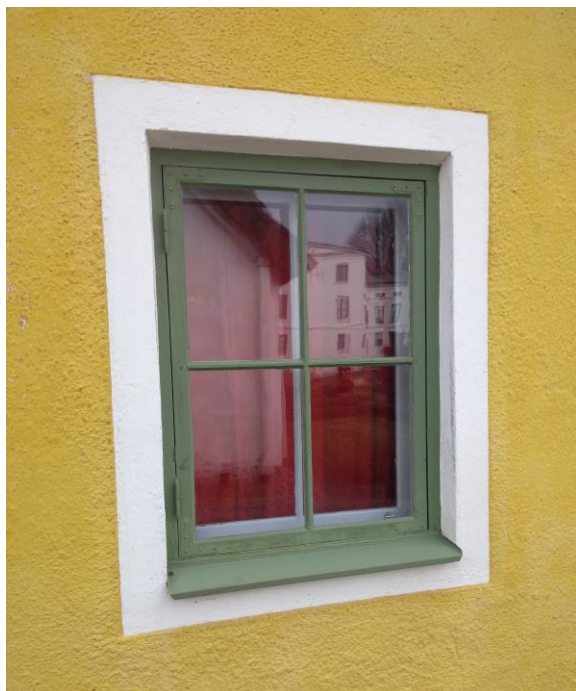
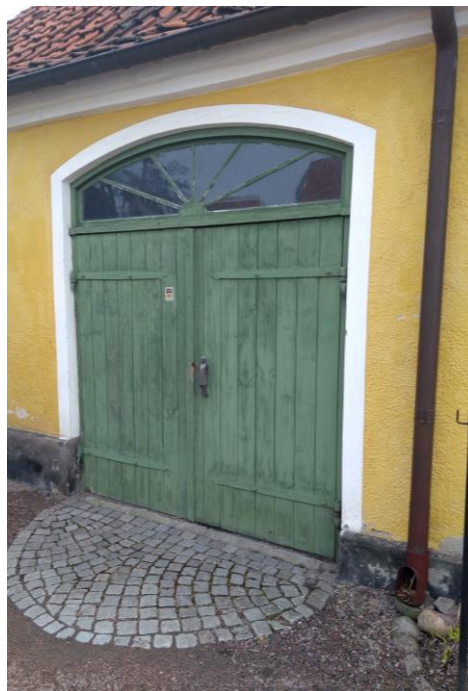
12. Fönster åt väster och huvudentrén.

| Byggnadsdel | Skador | Prioritet/Åtgärdat | |
|---|---|---|--|
| Fönster | Åt väster, utvändigt: Målning och kittning. Löst kitt ersätts, eventuell plastfärg värms bort och bågarna och karm målas med linoljefärg. | B | |
| Portar | Åt väster: Samtliga portar bör, efter längre period av torrt väder, öppnas och mättas med linolja i underkant. Rötskador inventeras. Exempelvis finns rötskada i spegeln till huvudentrén. | A | |

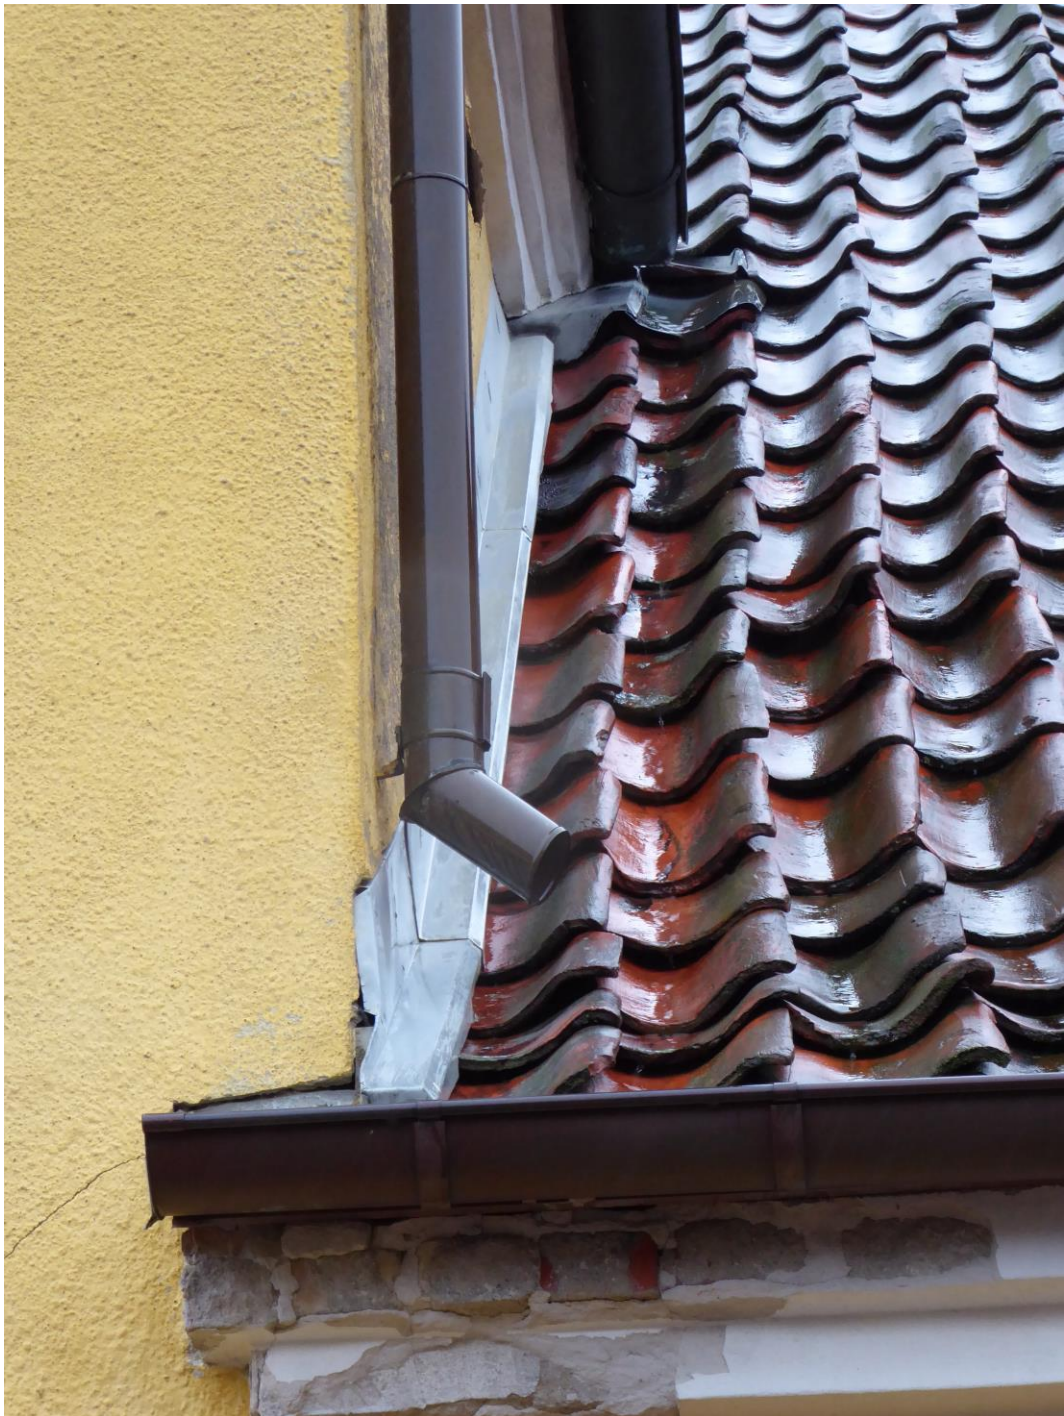
Åt öster ligger en-kupiga veberödspannor med god passform och som sluter väl an mot varandra. Åt väster ligger handslagna en-kupiga pannor, flera ligger med större glipor. Takpannorna är murade i mötet vid gavlarna och inocken. Takkuporna är klädda med galvaniserad plåt och likaså mötet mellan tegelpannor och frontespisen. På vinden finns spår av takfönster som satts igen.

14. Handslagna tegelpannor och stuprör med lödade krökar. Västra fasaden vid frontespisen fotograferad vid regn.

| Byggnadsdel | Skador | Prioritet/Åtgärdat | |
|---|---|---|--|
| Tak | Flera av de handslagna tegelpannorna åt väster är skadade. En stickprovskontroll där man lyfter på takpannor och kontrollerar plåtning, m.m. bör göras för att få en uppfattning om takets kondition. Kontrollera om det regnar in i skorstenen och om det kan behövas en huv (eftersom den inte eldas). | A | |

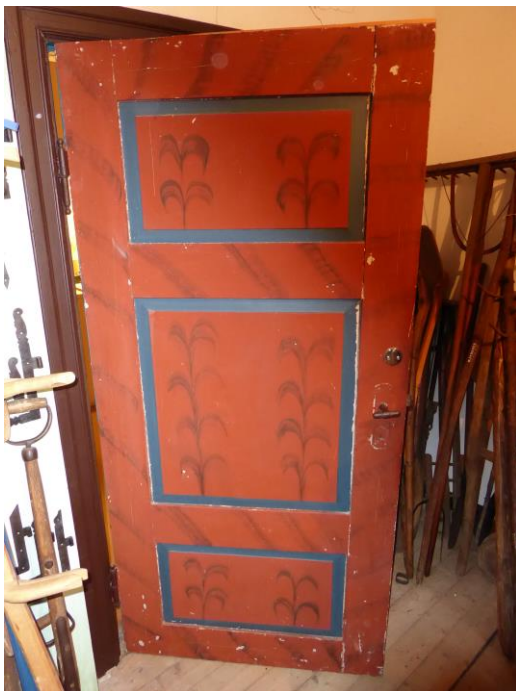
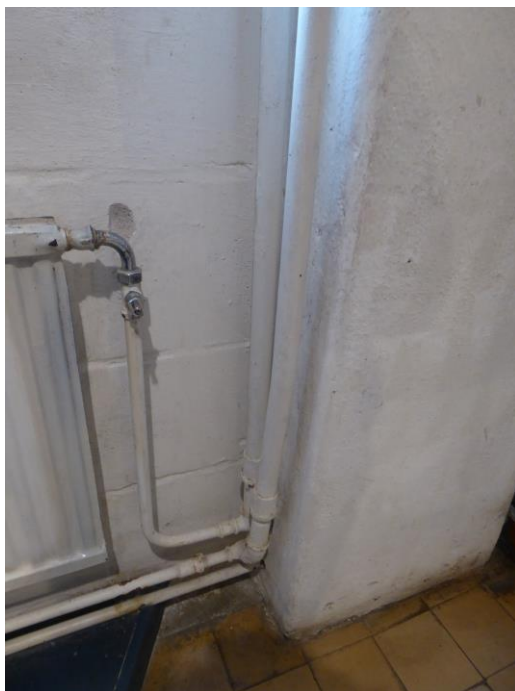
22. Dörr till rum 205A. 16 (höger). Äldre, självcirkulerande rördragning på bottenplan, nyare radiator. Vägghälskor till höger i bild.

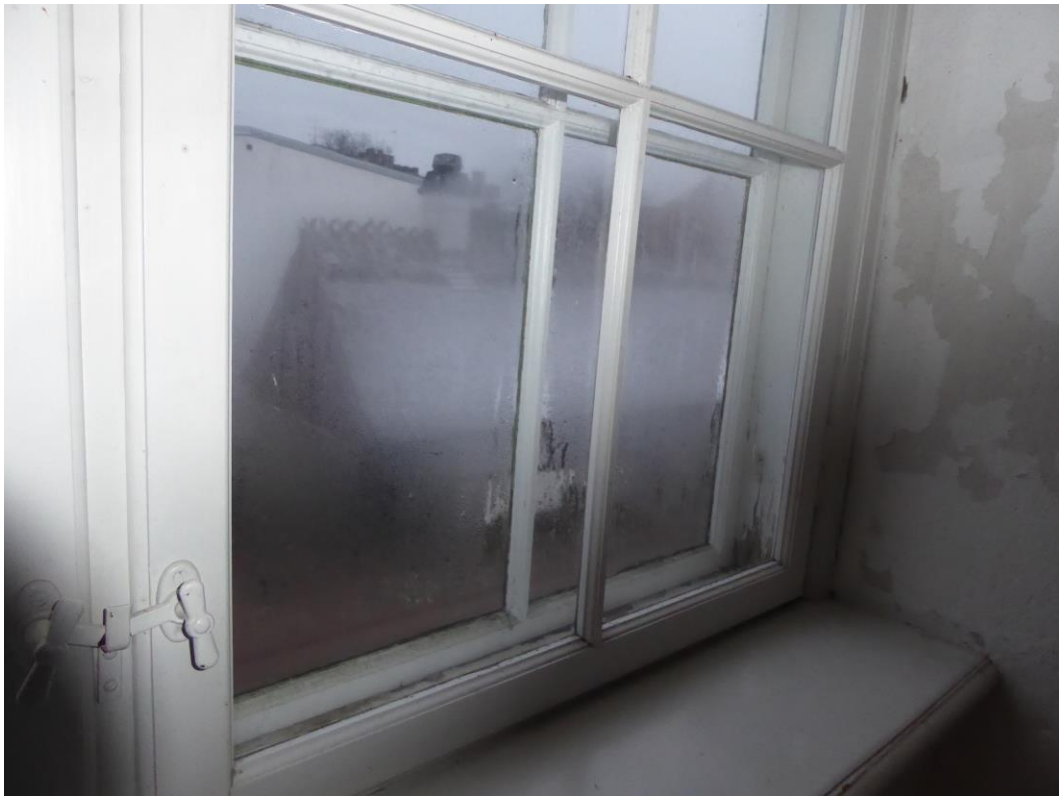
23. Fönster i kupan i rum 208 med överfalsade innerbågar. Tätningslist saknas vilket orsakar kondens.

| Byggnadsdel | Skador | Prioritet/Åtgärdat | |
|---|---|---|--|
| Fönster | Åt väster: många av innerbågarna har dålig passform och sluter inte tät mot karmen. Tätningslister saknas på samtliga innerbågar. Passformen bör justeras och tätningslist monteras.<br><br>Särskilt i rum 205 A och B har den varma rumsluften gjort att fönstren börjat ruttna på grund av kondens. Tätningslister förbättrar markant värmegenomsläpp och motverkar kondens mellan bågarna. | A | |

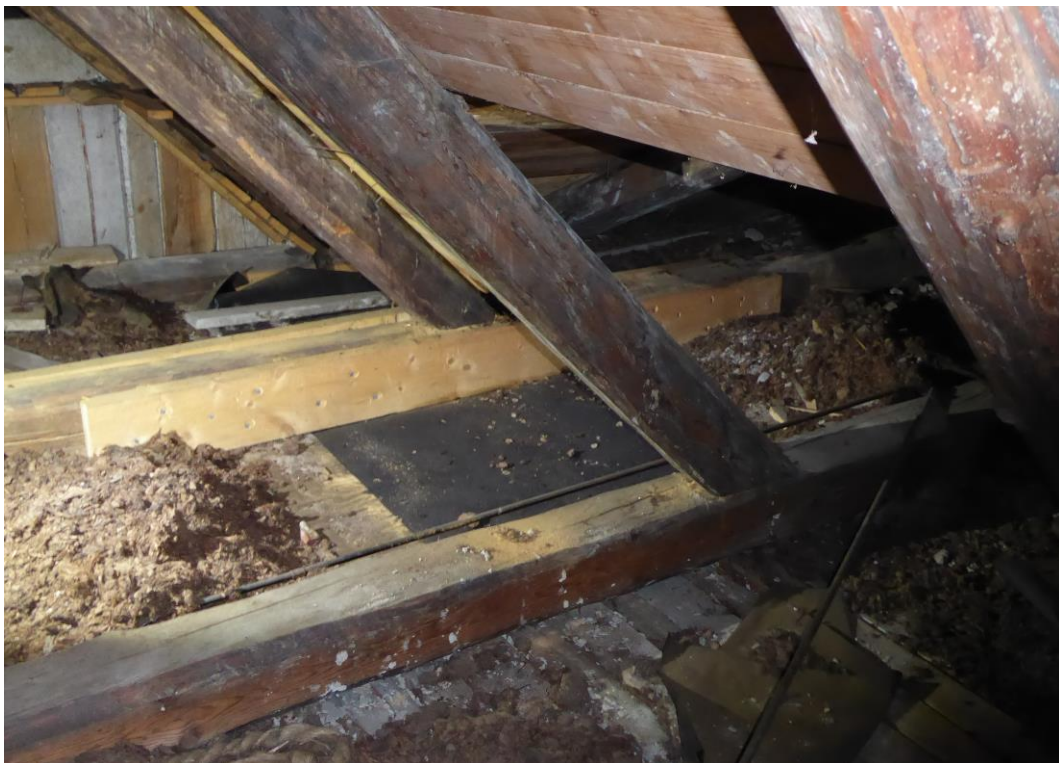
24. Vinden. Bilden tagen där frontspisen ansluter. Trossbottenfyllningen borttagen där innertaket lagats, troligtvis efter läckage ifrån taket.

Underlagsbrädorna på vinden har spår ifrån ett läckande tak men dessa bedöms vara åtgärdade sedan tidigare. Takpannorna av tegel är sköra och ömtåliga. Enstaka pannor spricker då och då och man bör därför ha en årlig översyn av taket. Trasiga pannor ersätts med likadana som befintligt (handslagna pannor varierar till formen och man bör därför noggrant välja ut en panna som sluter tätt.). Gällande plåtarbeten på kupor m.m. så är måleriarbetet eftersatt, och enstaka plåtar har aldrig blivit målade sedan de sattes dit. Plåtar bör målas i en järnoxidröd linoljefärg för att smälta in mot det röda tegeltaket.
