Oppmanna 4:16

Perstorps kapell

Kristianstad kommun, Skåne

Antikvarisk medverkan 2018

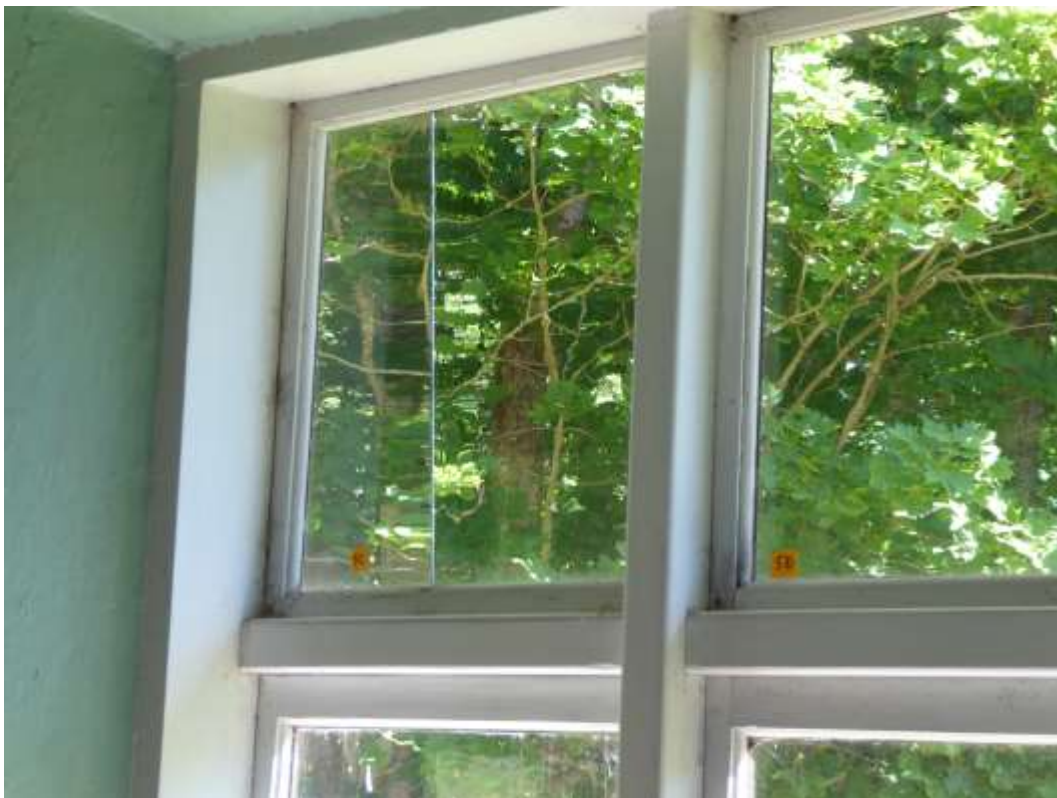
Vid startmötet konstaterades att samtliga korsposter har bytts ut någon gång under mitten/ slutet av 1900-talet men att karmarna runt om kan vara ursprungliga. Två fönsterkarmar på ovanvåningen på södra gaveln är bytta i sin helhet. Korsposterna är inte infogade i karmen på traditionellt vis och saknar profilering.

Fönster med den utbytta korsposten utan profilering.

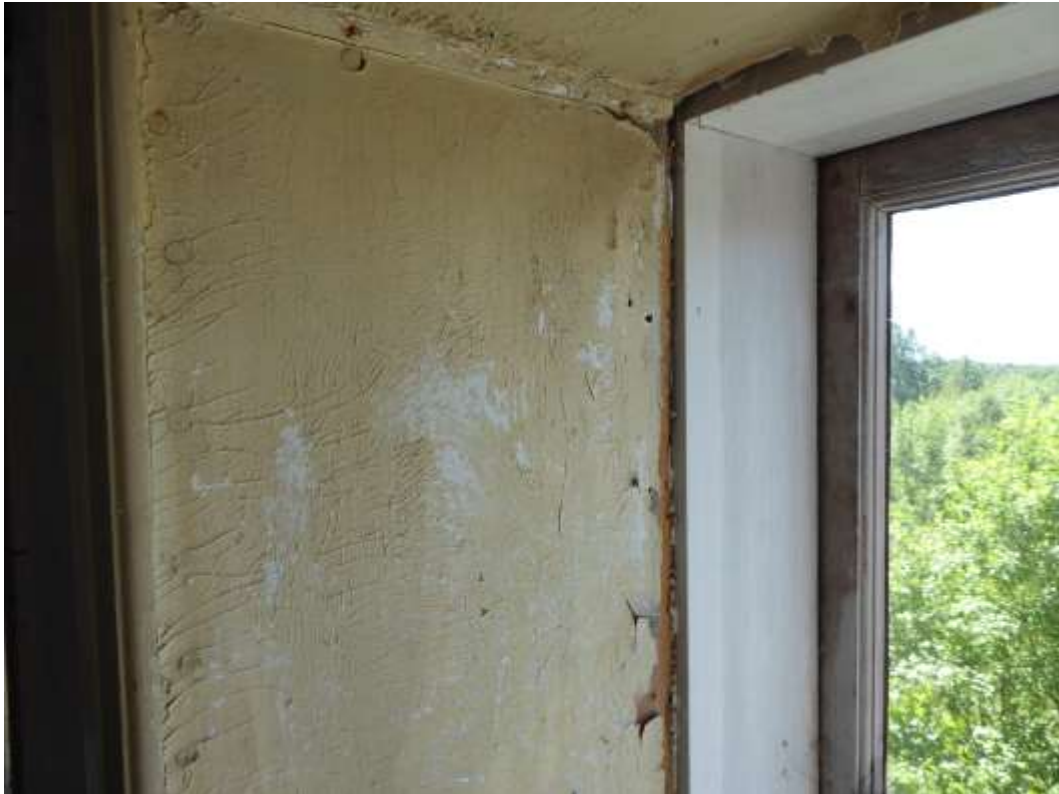
Karm på ovanvåning bytt i sin helhet (IV<sup>1</sup>).

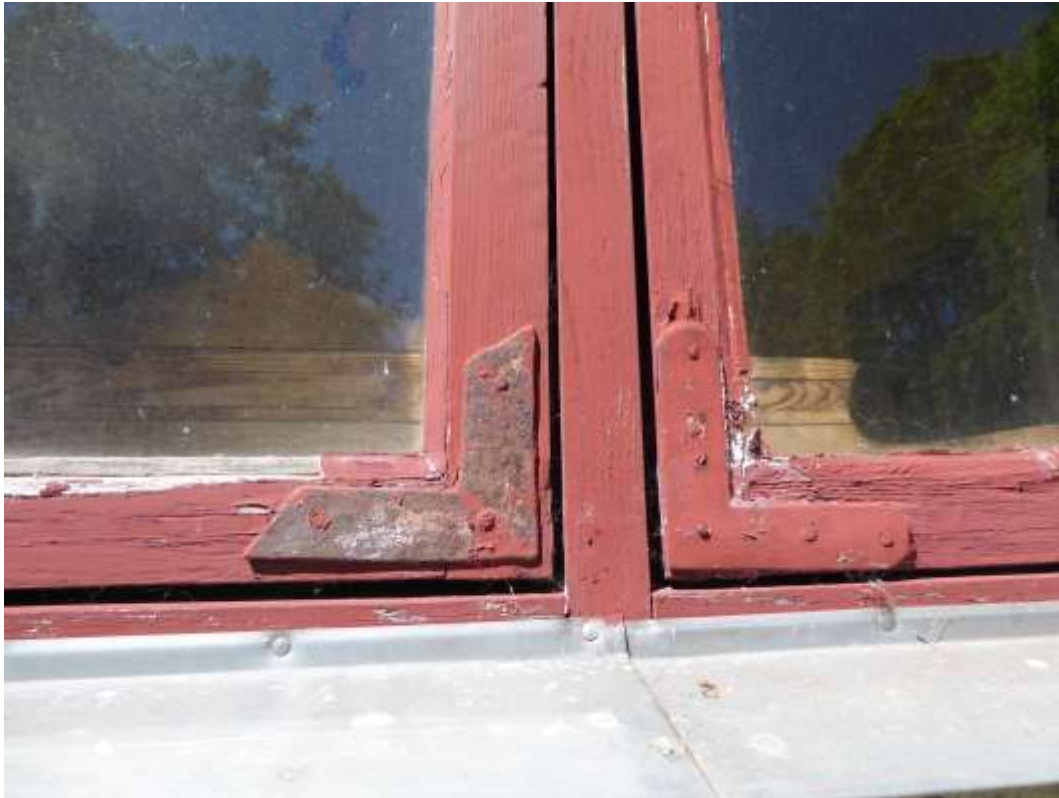
Olika varianter av hörnjärn samt de skarvade fönsterblecken.

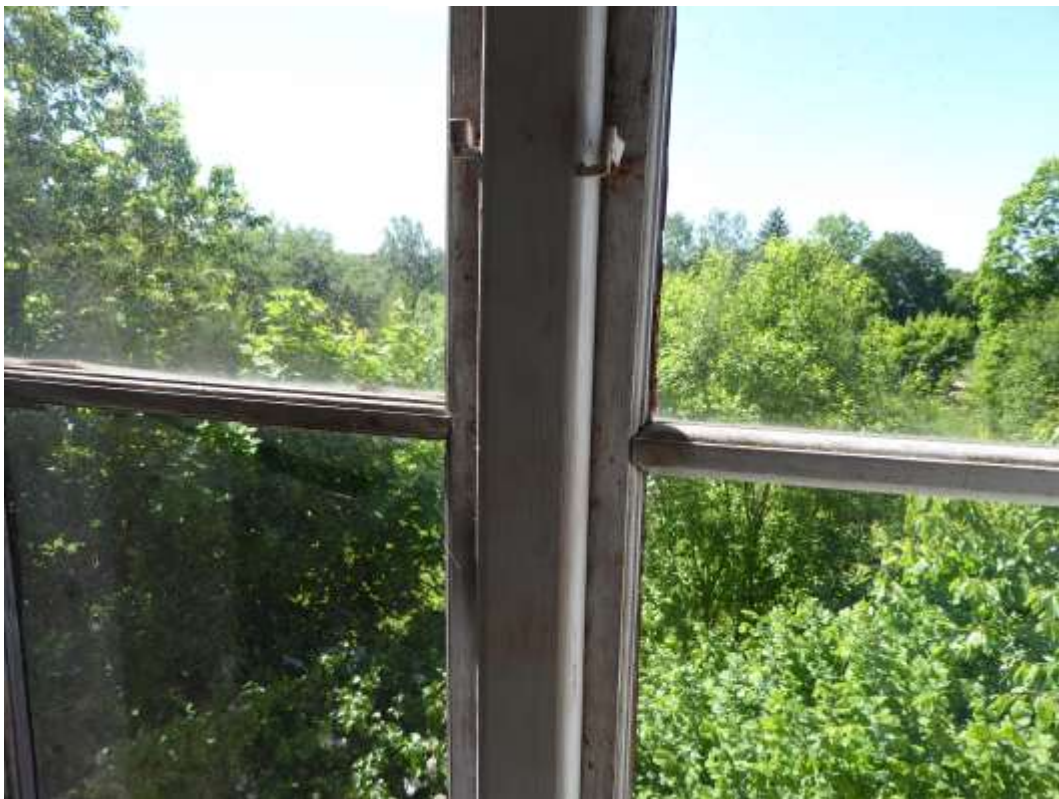
Stängningsbeslag av smidda varpor. Högra spröjsen utbytt med en avvikande profil.

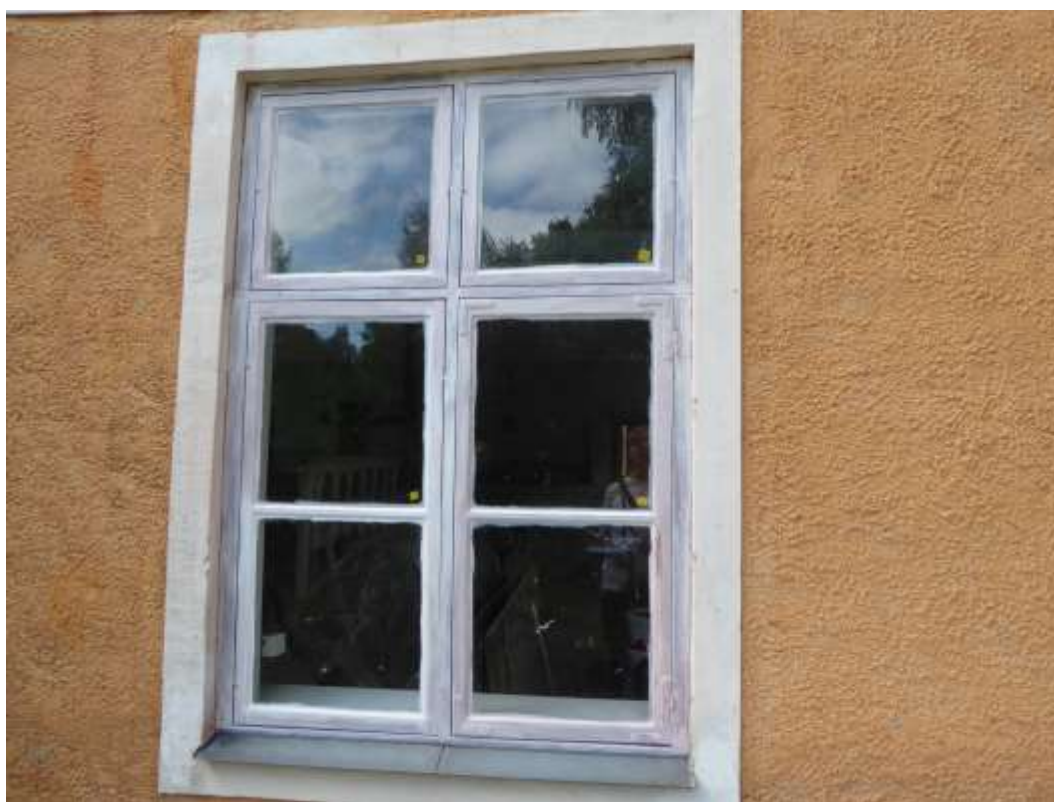
De övre bågarna på västra gaveln (fönster X) satt monterade på fel håll (vridet 90 grader). Under renoveringen försökte man vända bågarna, men det bedömdes innebära för stora ingrepp i bågen för att det skulle vara motiverat att åtgärda. De har därför lämnats som befintligt vilket inte har någon större teknisk betydelse. Färgen är på vissa ställen flammig (ojämn glans), detta trots att fönster och dörrar enligt entreprenören strukits totalt fyra gånger (grundfärg + tre gånger med slutsrykningsfärg). De glansiga ytorna bör dock mattas ned ganska fort och göra ytorna mindre flammiga. Fastighetsägaren har inte haft anmärkningar på målningsarbetet.

Fönster XI med felvända övre bågar. Grundmålade med vit grundfärg.

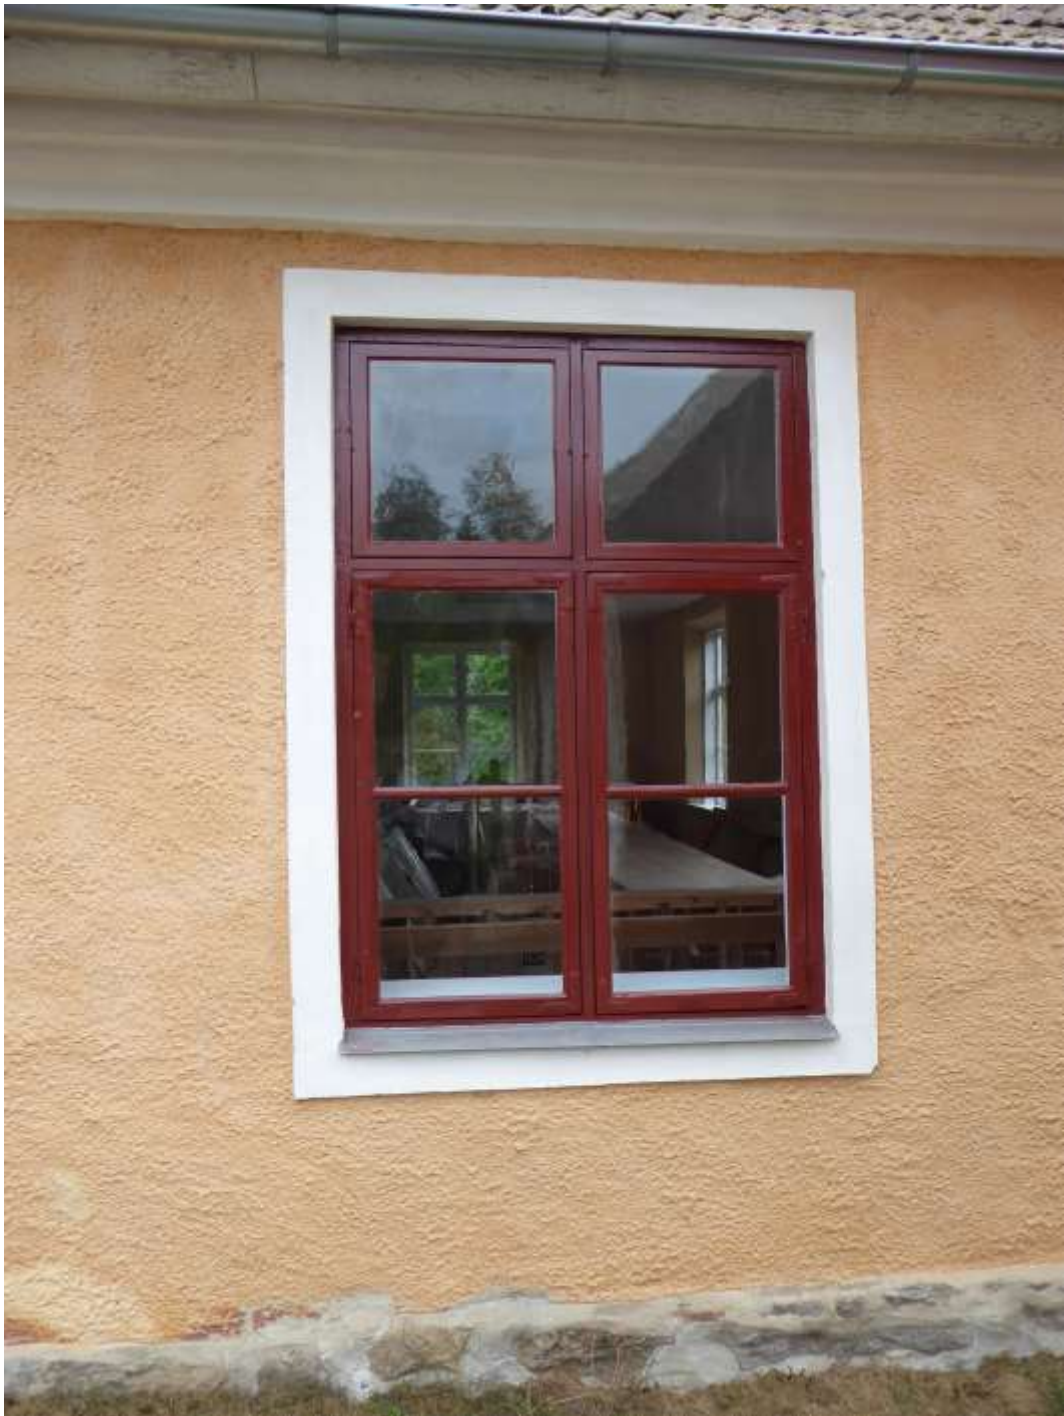
Bild på fönster II efter utförd renovering.

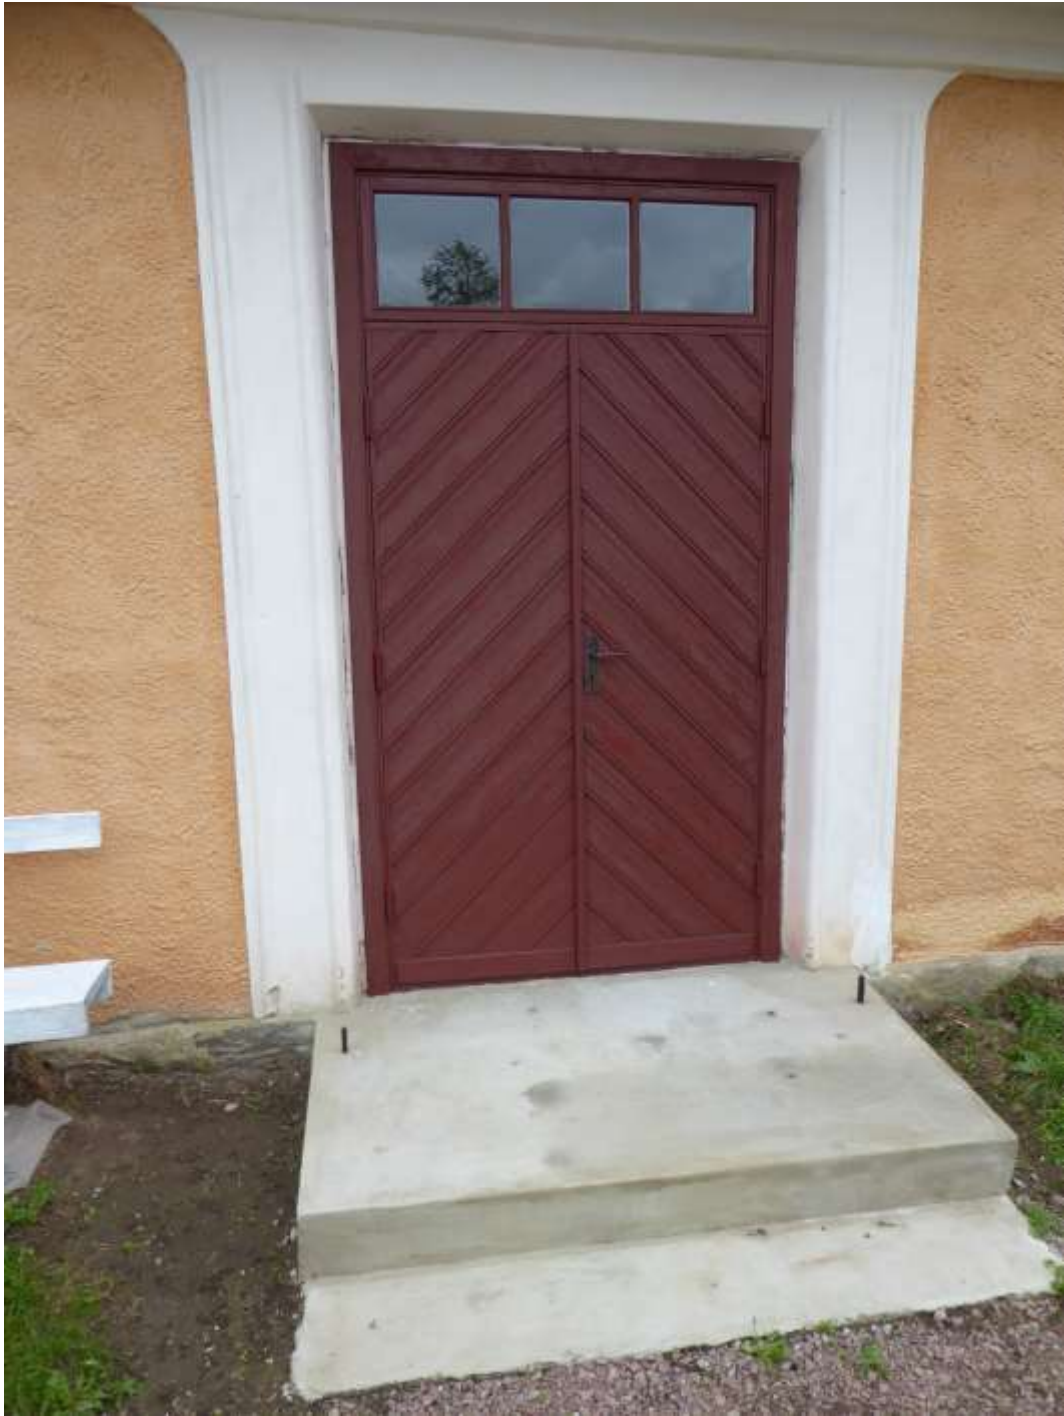
Dörr II efter utförd renovering.

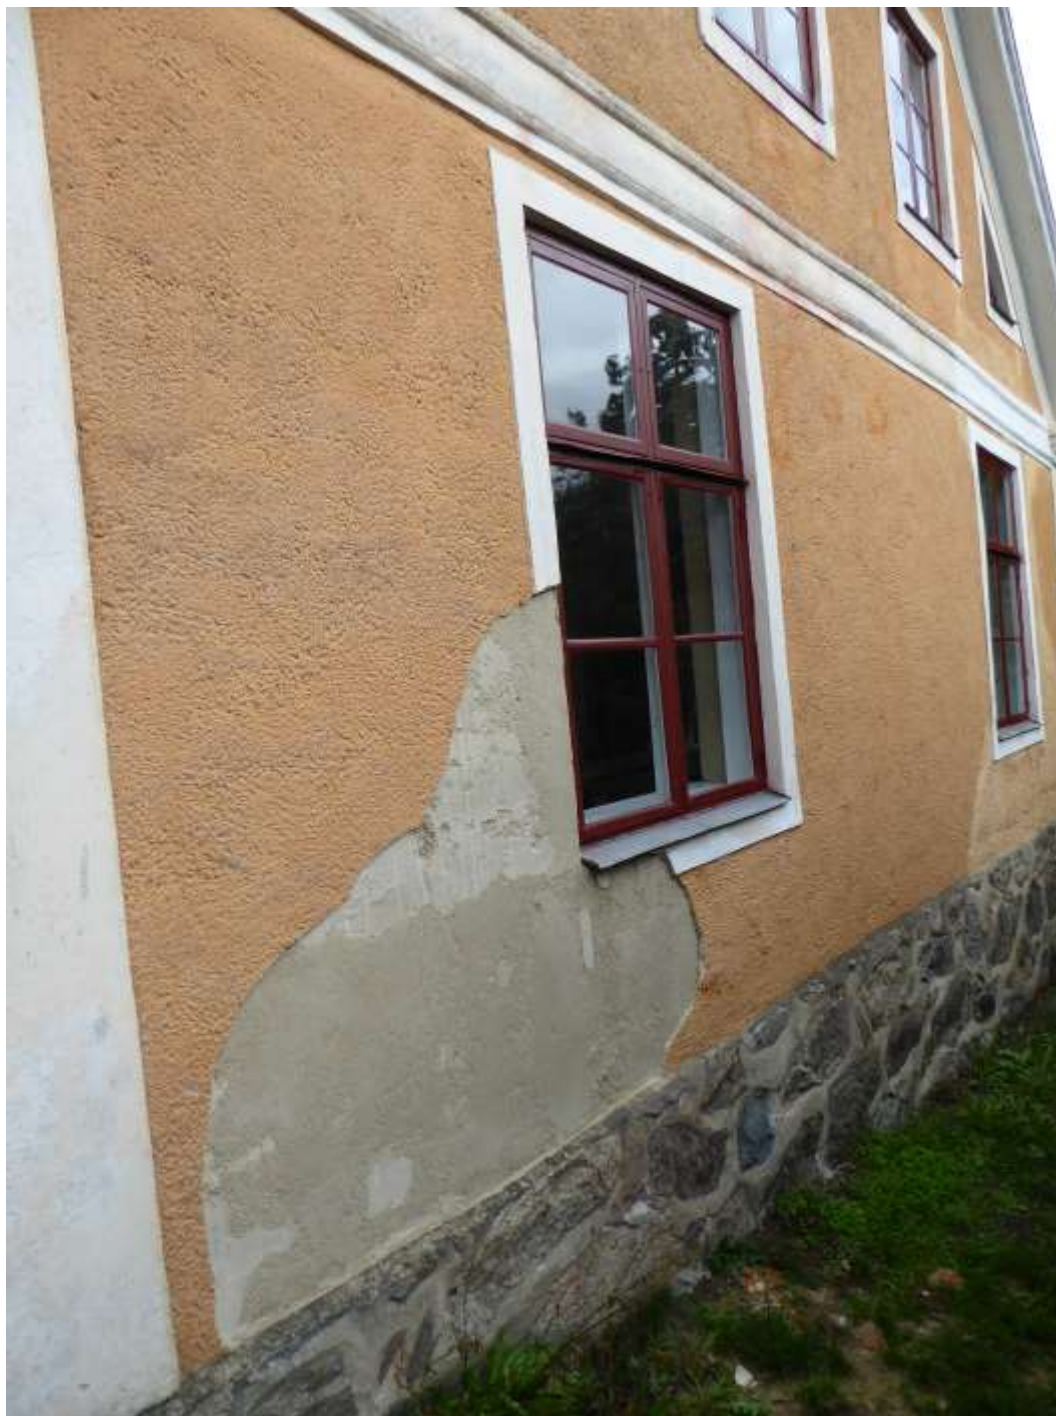
Stort putsbortfall finns på södra gaveln där ytputsen fallit bort. Detta bör åtgärdas omgående för att inte riskera att vatten tränger in i lerkonstruktionen.

Putsbortfall åt söder.
