## Fjälkinge kyrka

Fjälkinge pastorat, Lund stift,  
Kiristianstad kommun, Skåne  
Antikvarisk medverkan 2017-2018

KULTURMILJÖRAPPORT 2018:32

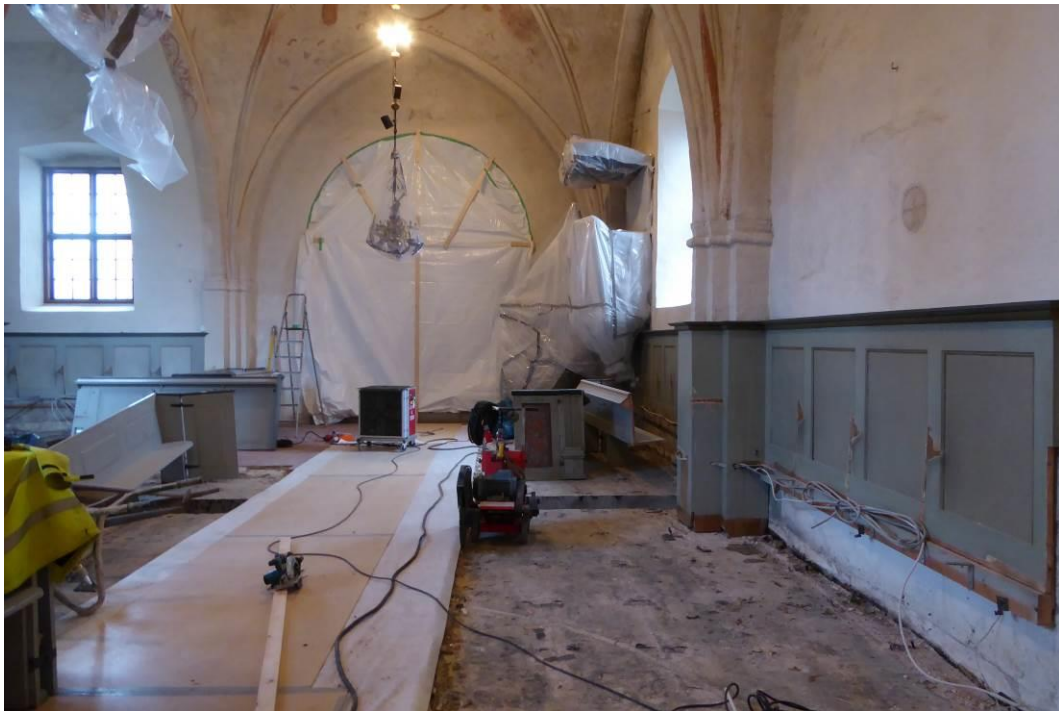
Långhuset. Bänkkvarteren är demonterade. Mittgångens tegelgolv sparades, betongplattan i övriga delar togs bort. Inventarier och koret är skyddstäckta.

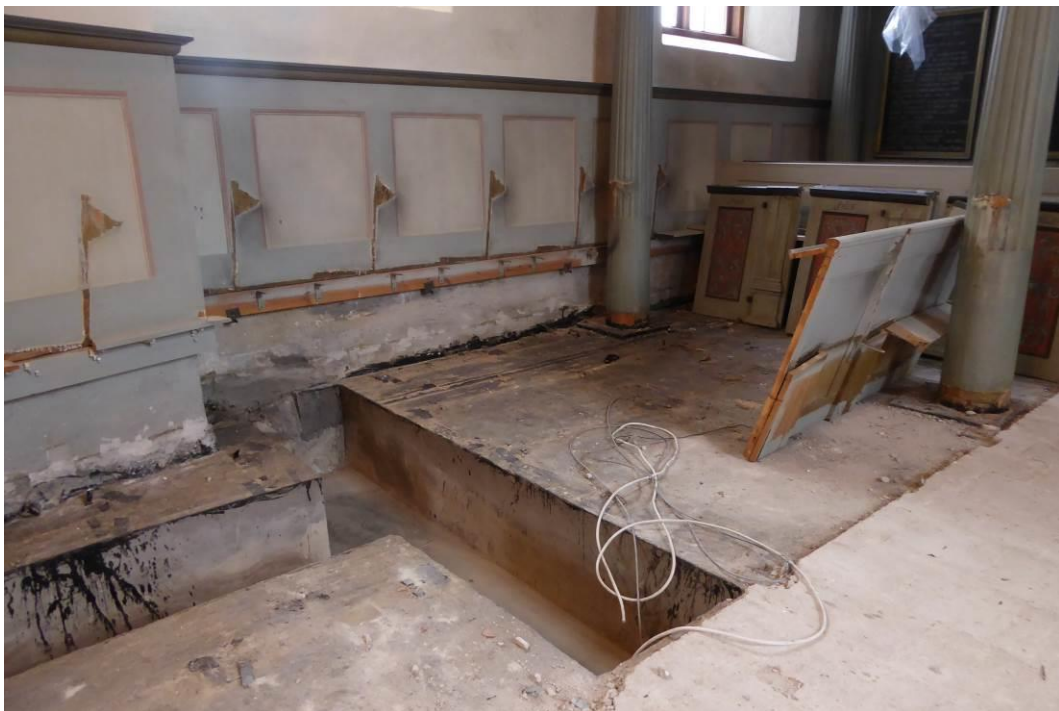
Nykyrkan. Demonterade bänkar samt betonggolv som bilas bort, på väggen syns tjärbestrykning som togs bort.

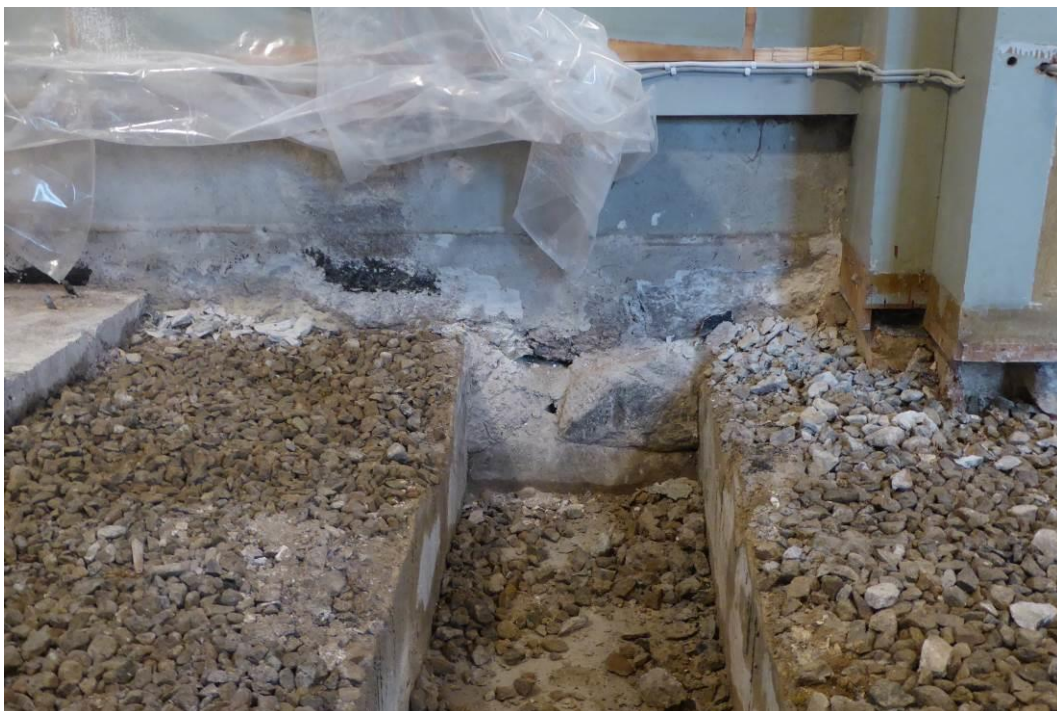
Långhusets södra vägg. Betongplattan där nya brädgolv ska läggas är borttagen. I yttermuren skymtas utkragande fältsten i murverket.

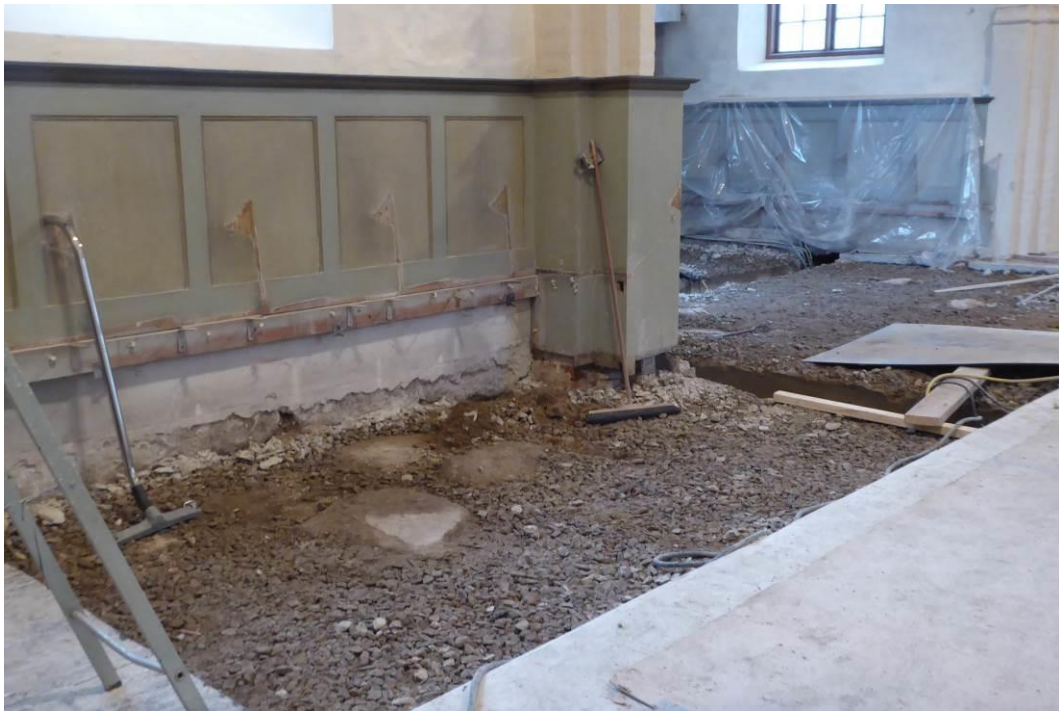
Betongplattan där nya brädgolv ska läggas är borttagen. Långhusets norra vägg med golvstenar (stenarna rördes inte). Stenarna som skymtas är möjligen grundstenar eller golvhällar.

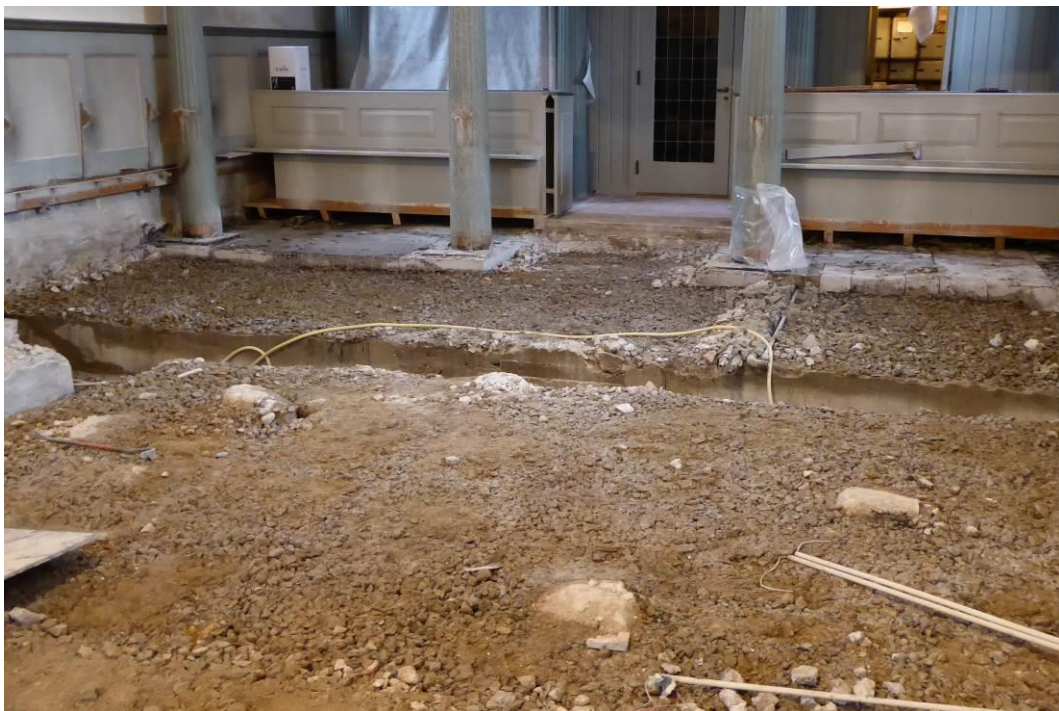
Nykyrkan vy mot norr. Betongplattan där nya brädgolv ska läggas är borttagen. Stenarna som syns i golvet är troligen grundstenar från långhusets norra yttermur som revs när nykyrkan byggdes i norr.

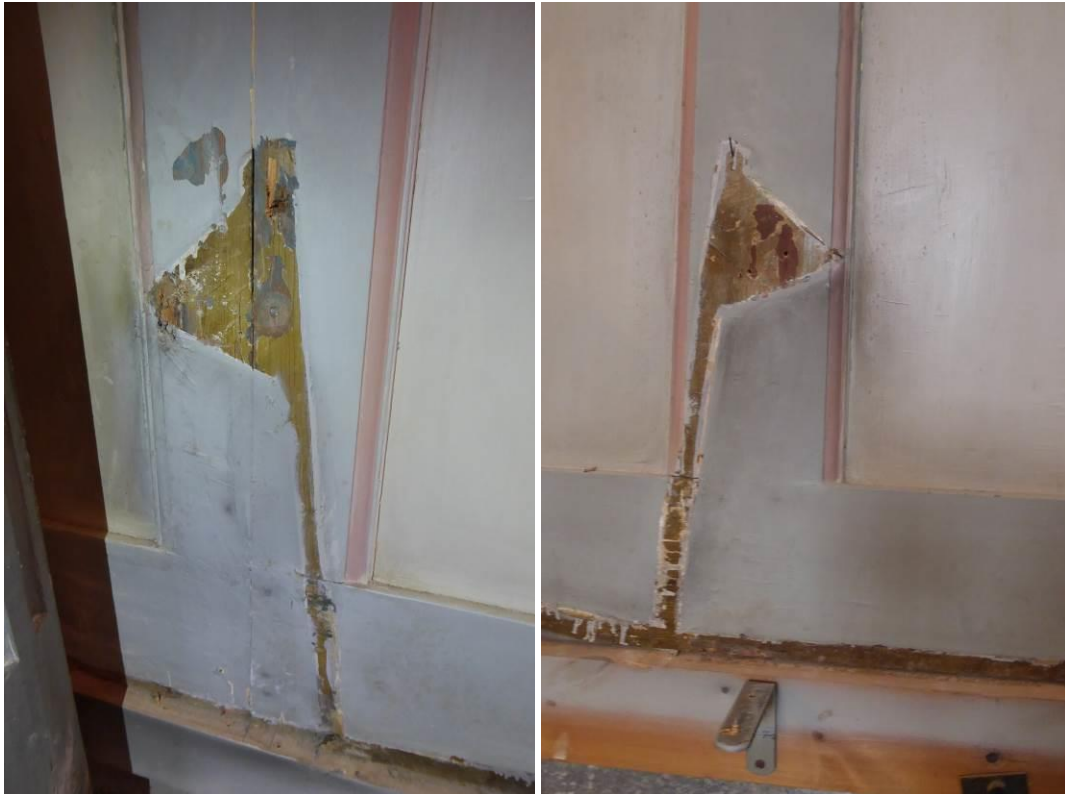
När bänkarna demonterats syns äldre bemålning på väggboaseringarna.

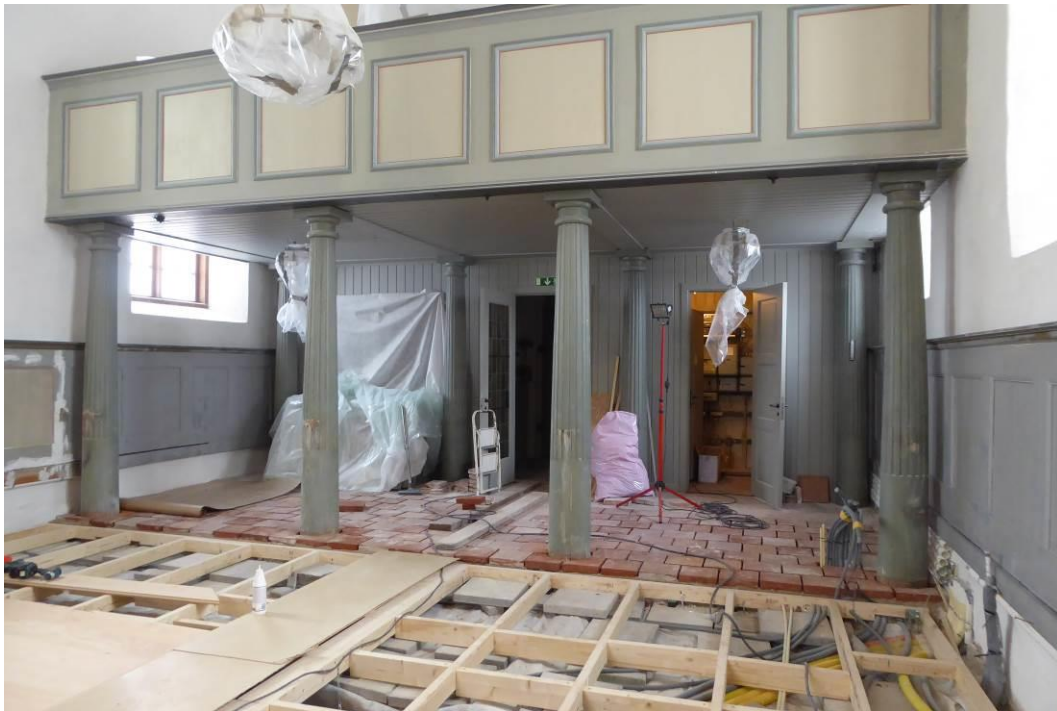
Nytt trägolv läggs i nykyrkan och tegelgolvet läggs om. Vägghälsarna under målning. Till höger i bild skymtas rördragning för konvektorerna längs väggarna.

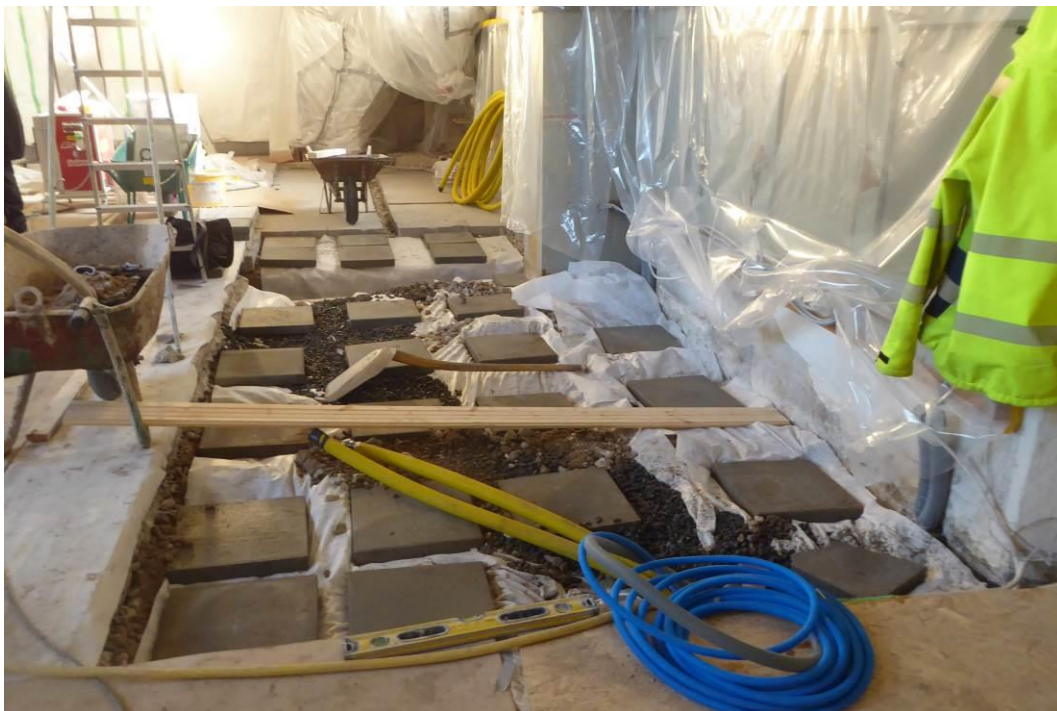
Markduk, lösa betongplattor och makadam där trägolv ska läggas. Södra sidan av långhuset.

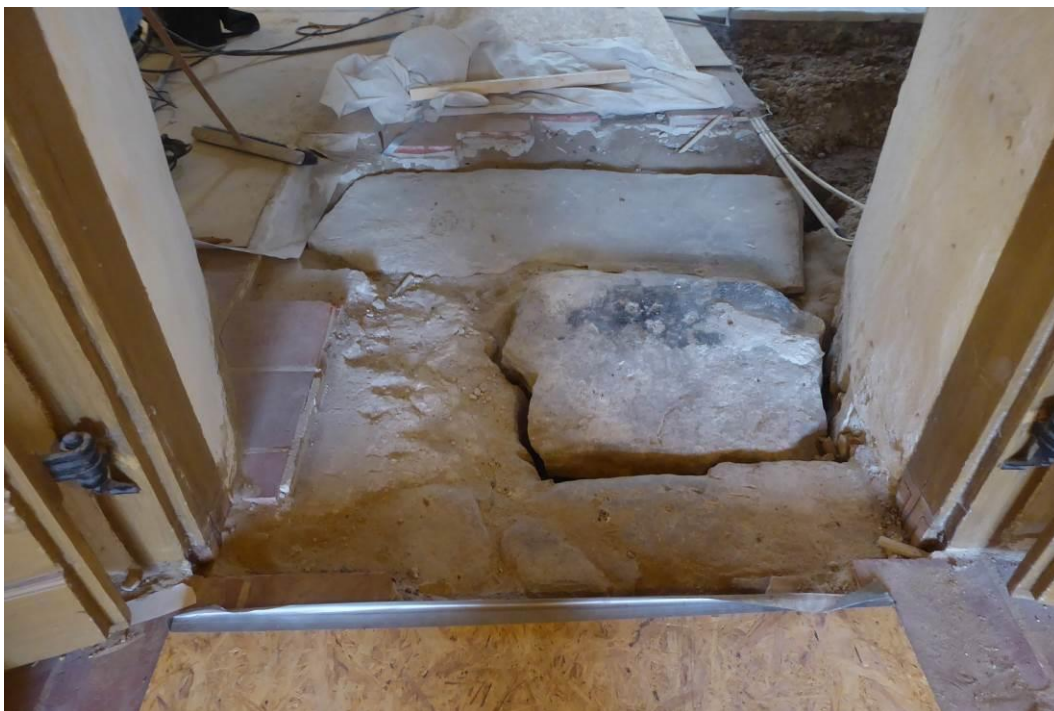
Stenar under betongplattan invid dörren mellan långhus och vapenhus blottades under arbetet. Vy mot långhuset.

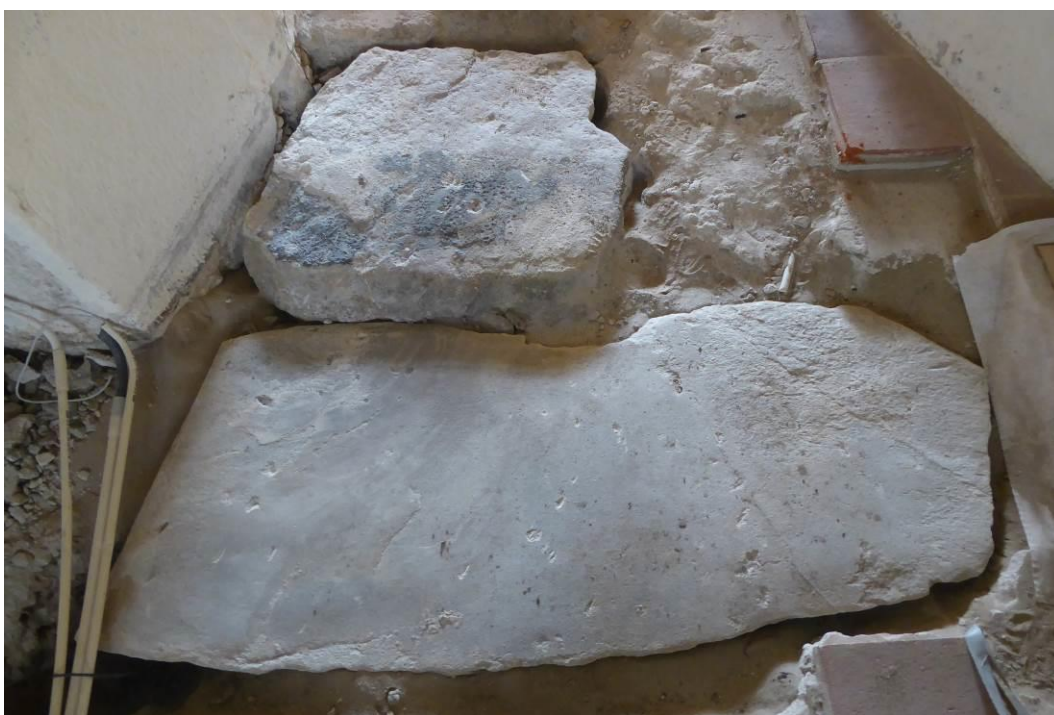
Stenar under betongplattan invid dörren mellan långhus och vapenhus blottades under arbetet.

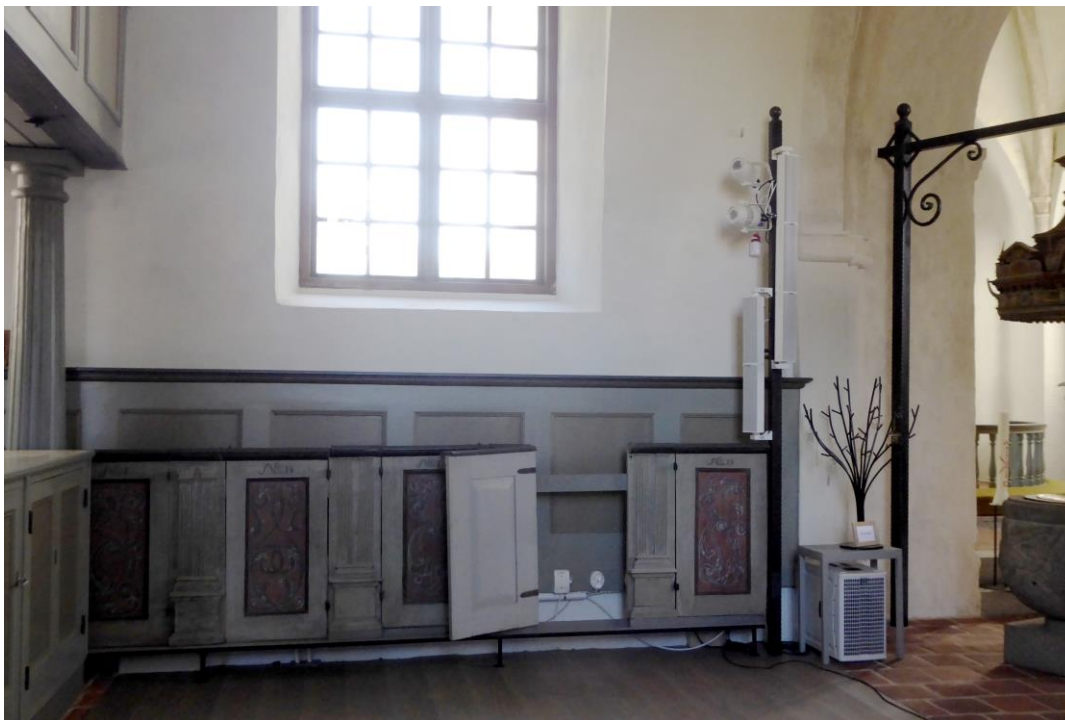
Nykyrkan, konvektorer och installationer bakom skärmar byggda av demonterade bänkgavlar/dörrar.

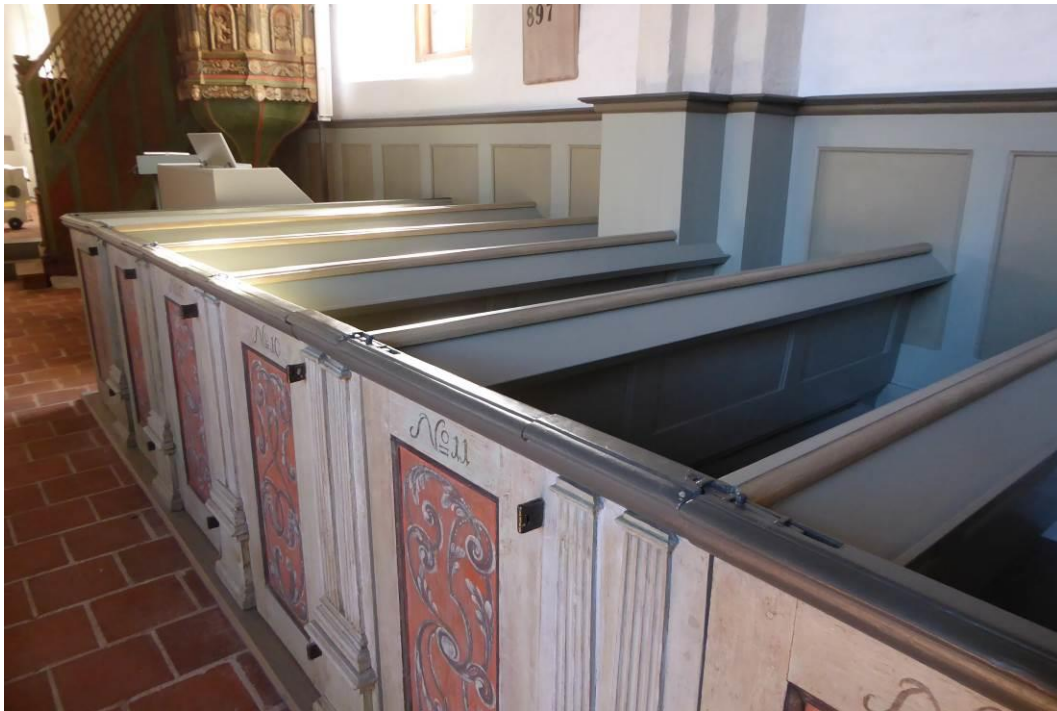
Nymålade väggboaseringar och bänkar (ej bänkdörrar/gavlar) och ny list på psalmbokshyllorna.

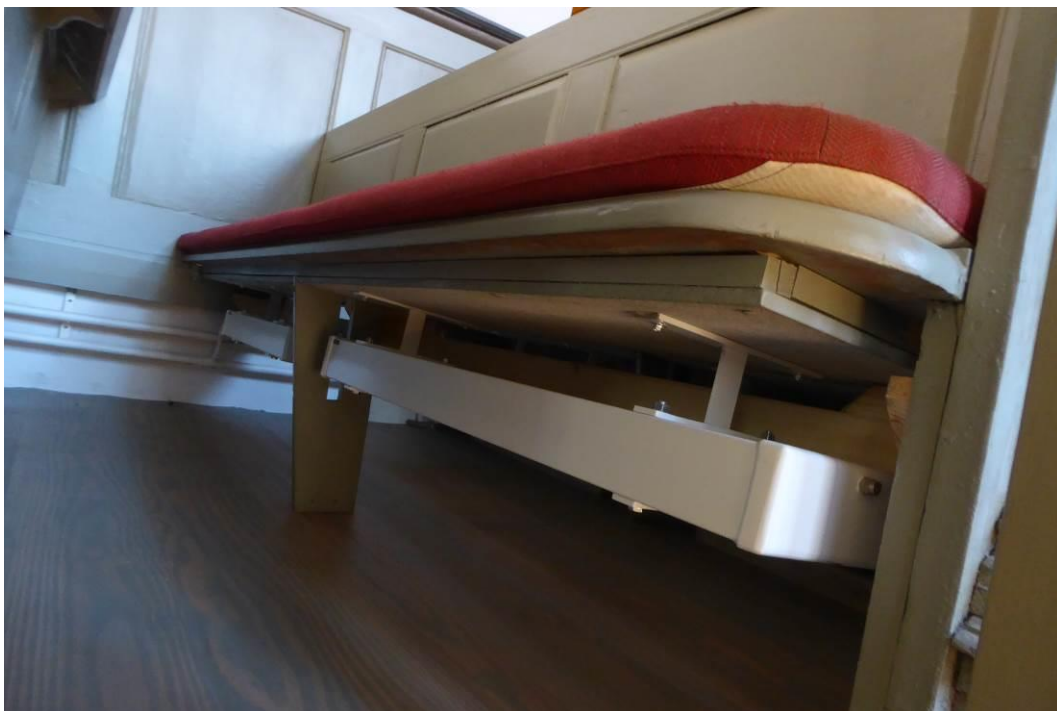
Bänkvärmare monterade med distans, isolering och skiva som skyddar bänkarna från uttorkning. Nytt brädgolv under bänkraderna.

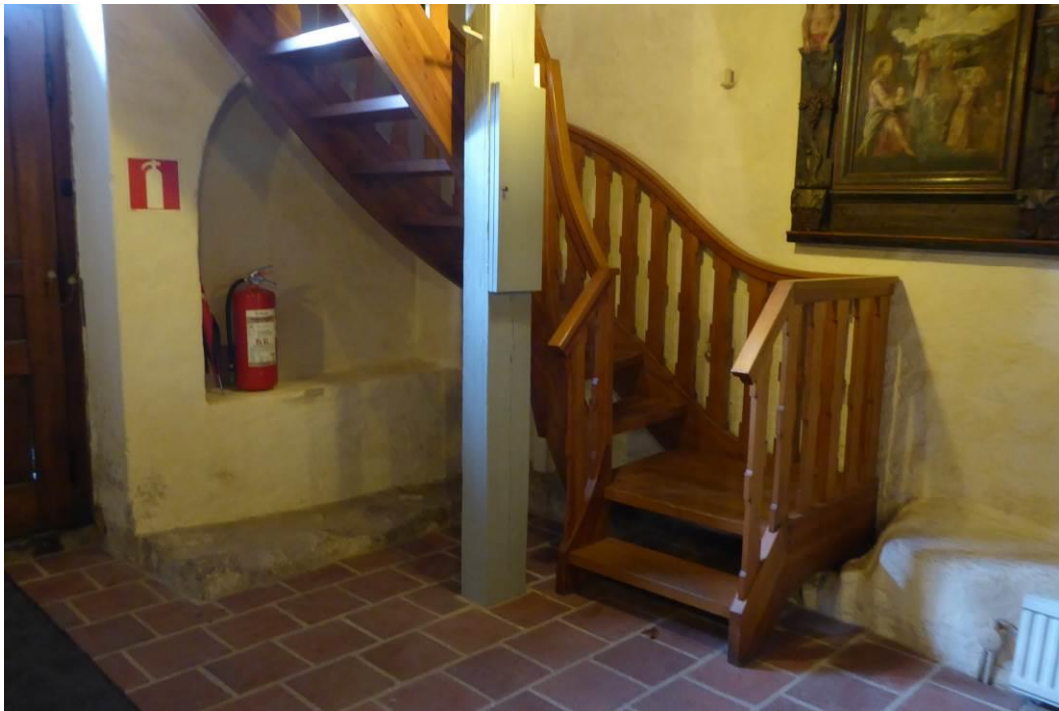
Före åtgärder. Sydvästra hörnet i vapenhuset. Murade bänkar till vänster om trappan i bild har delvis tagits bort.

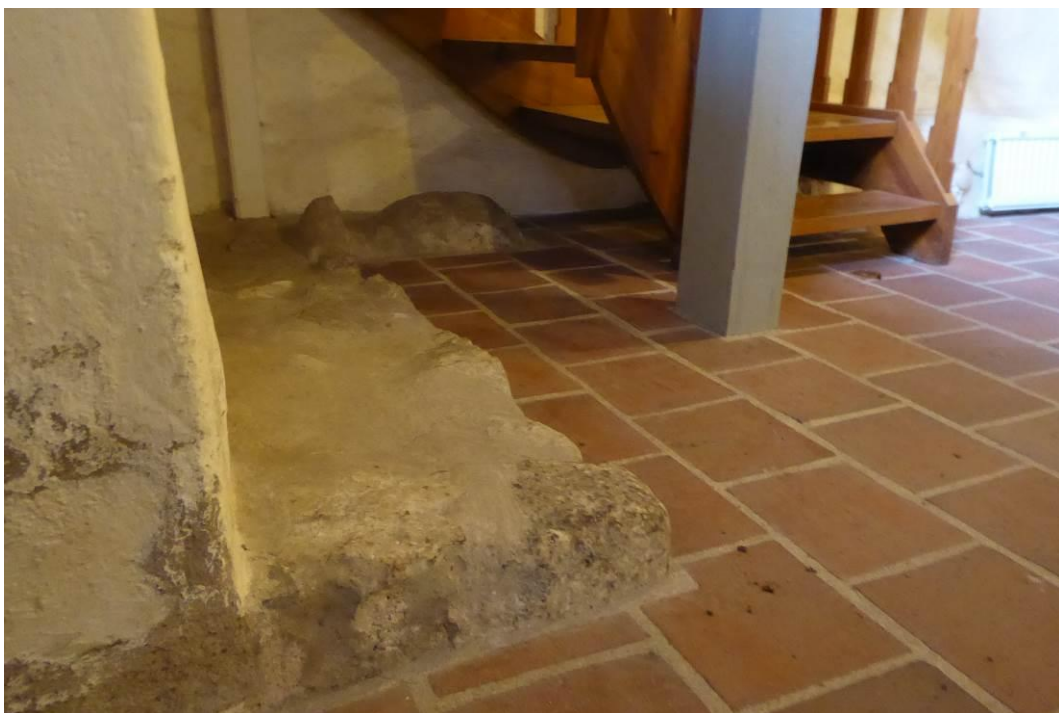
Före åtgärder. Sydvästra hörnet i vapenhuset. Murade bänkar hade redan tidigare delvis tagits bort.

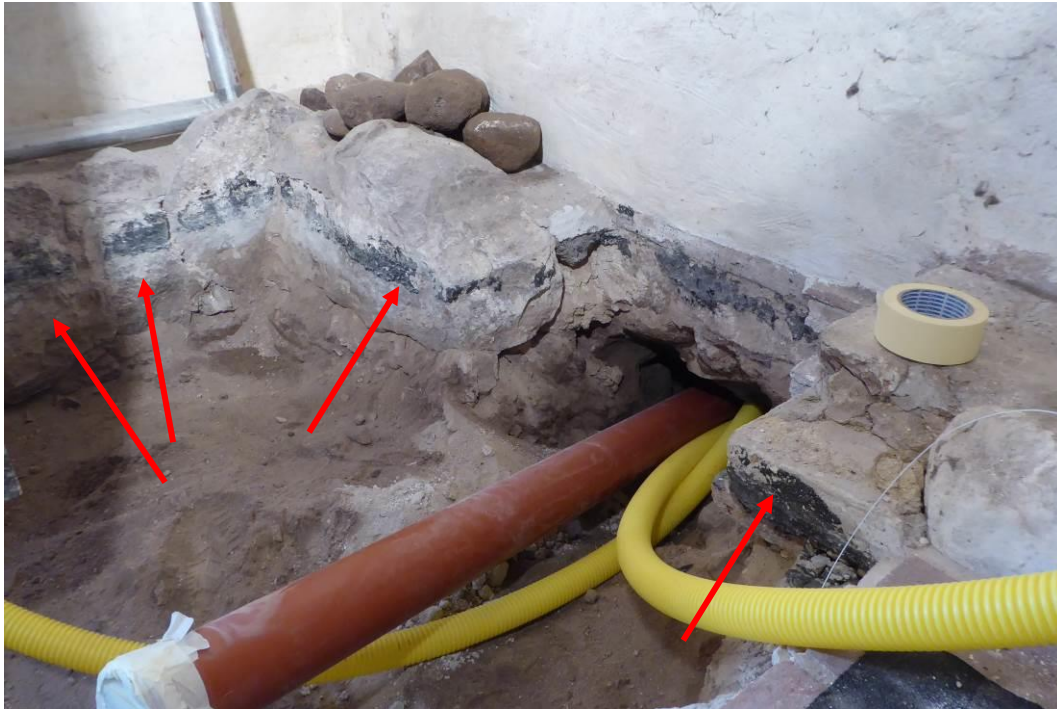
De med pil markerade stenarna togs bort. Hörnstenen lämnades kvar på sin plats.

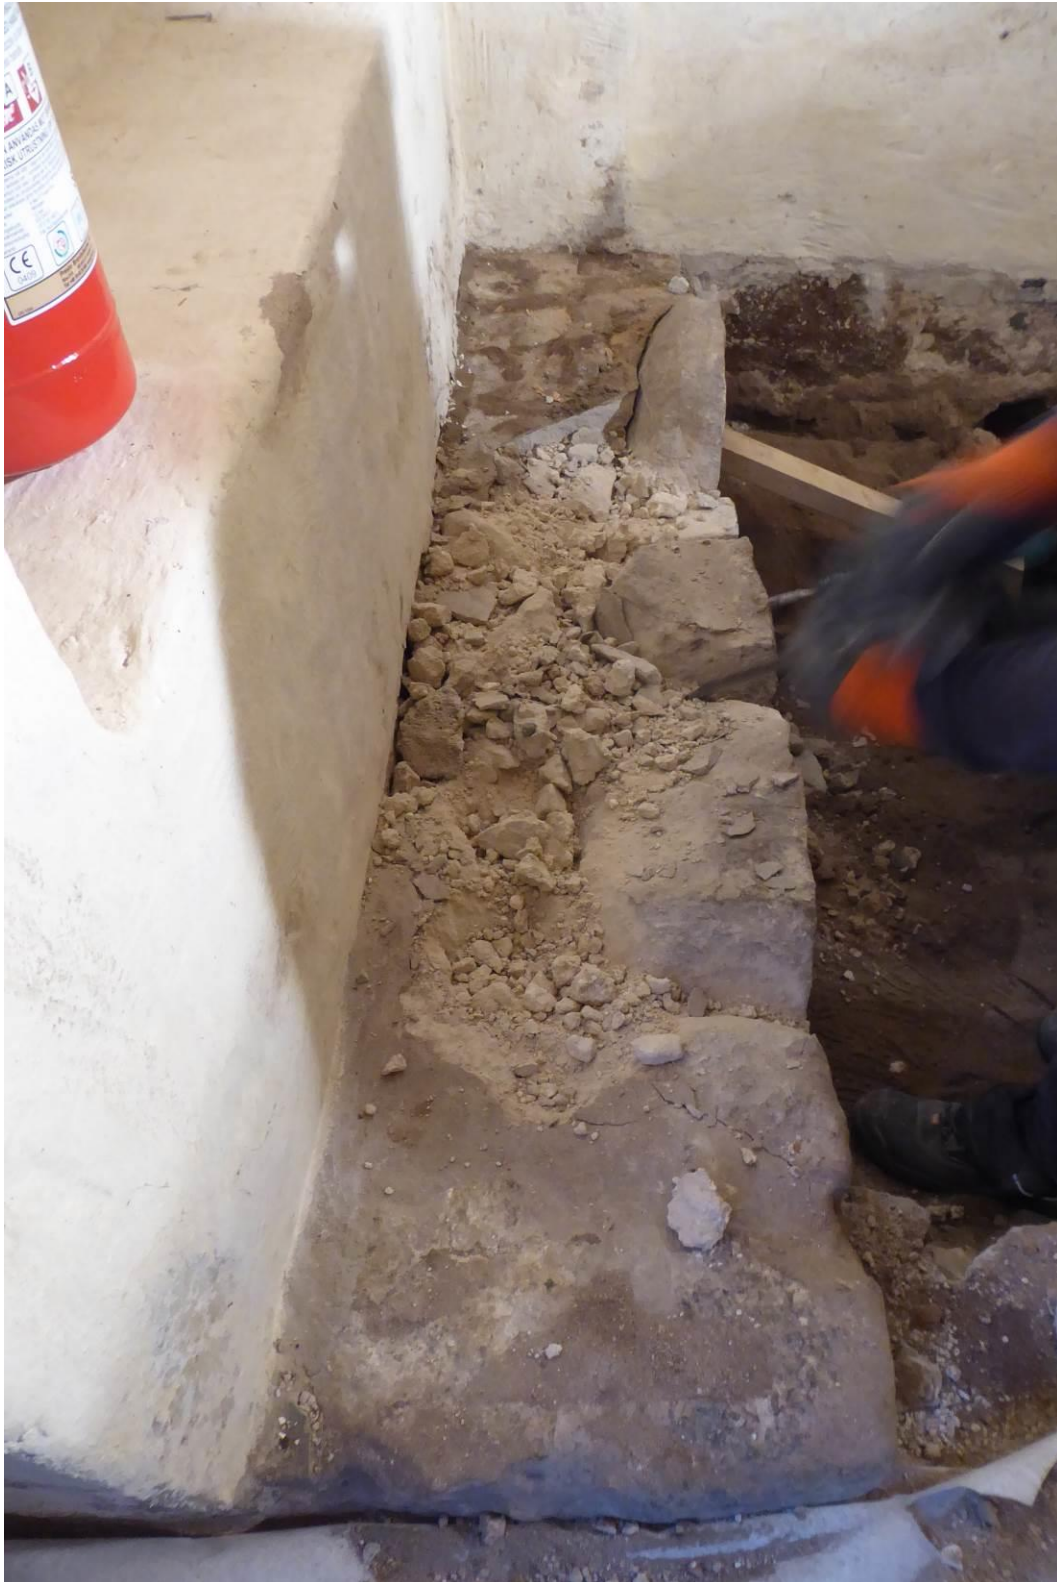
Under arbete. Avjämnande bruk har tagits bort från den murade bänken som ska demonteras i sin mittersta del. Bänkarna var inte murade i förband med ytterväggarna.

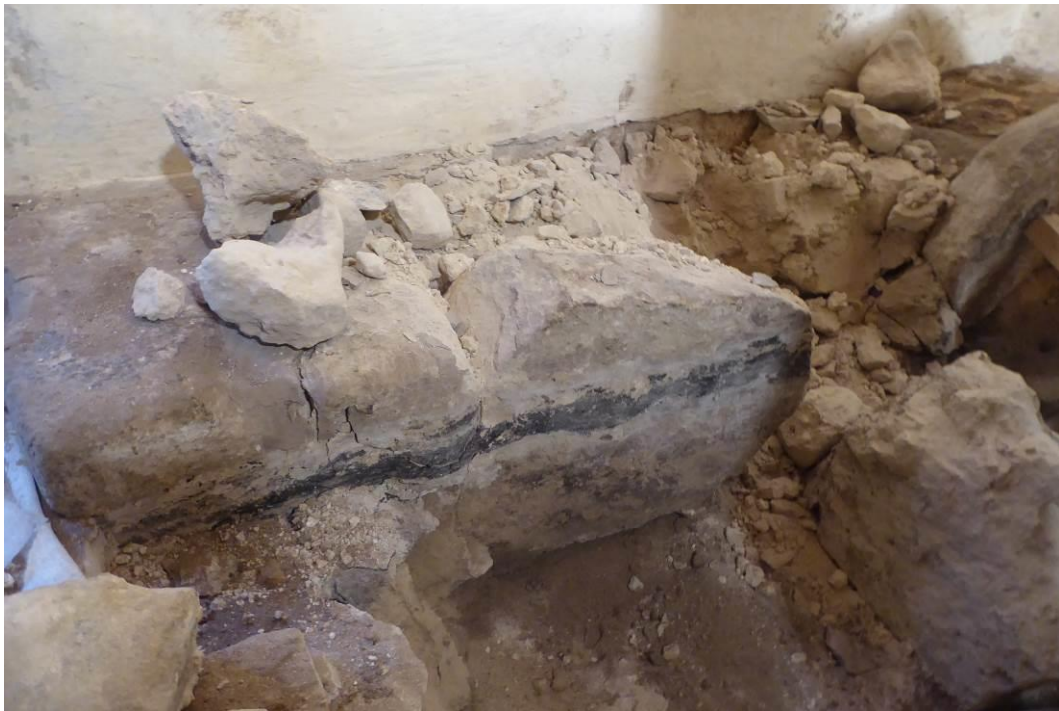
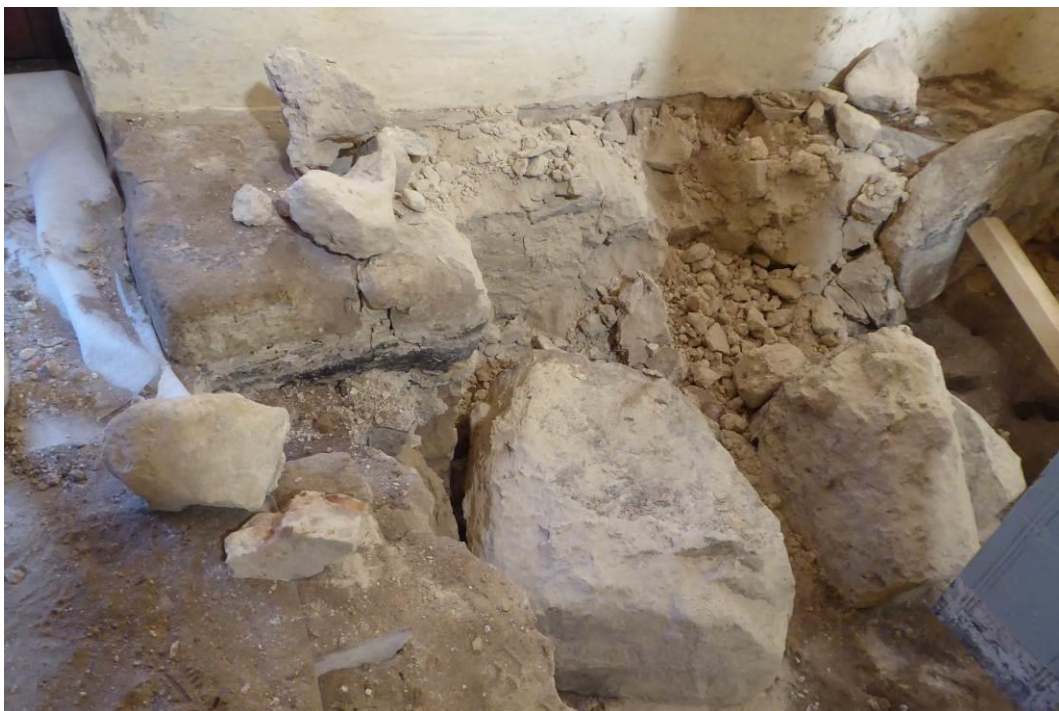
Tre stenar mot södra muren togs bort. Stenen till vänster i bild lämnades kvar i orört läge.

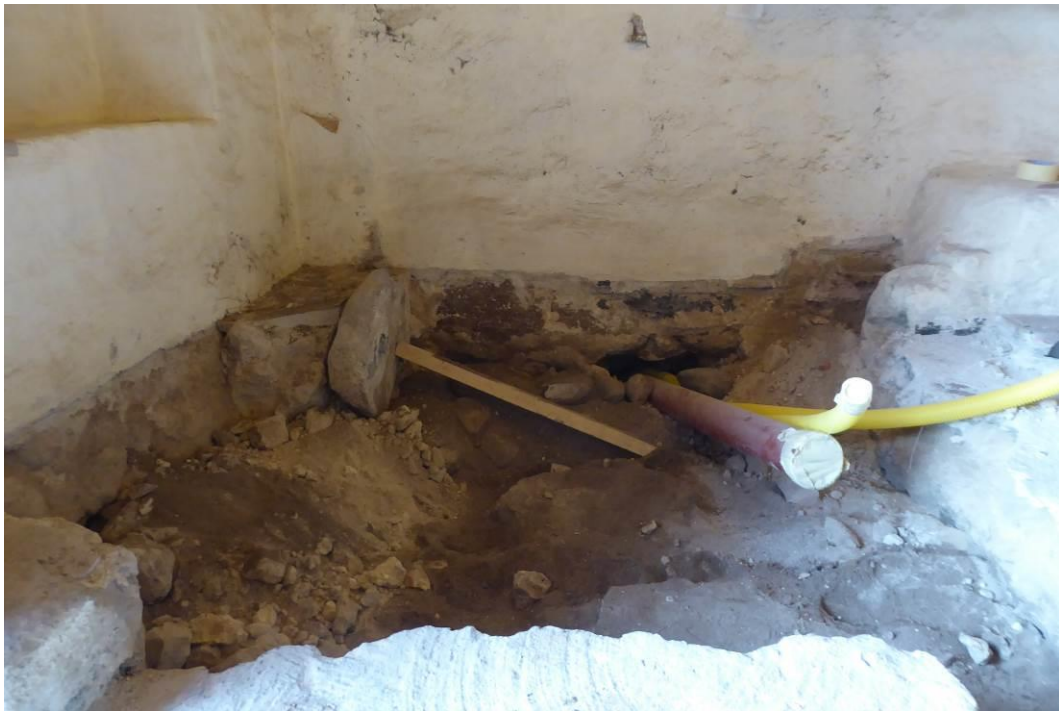
Kalkbruk med kalkklumpar och träkolsrester.

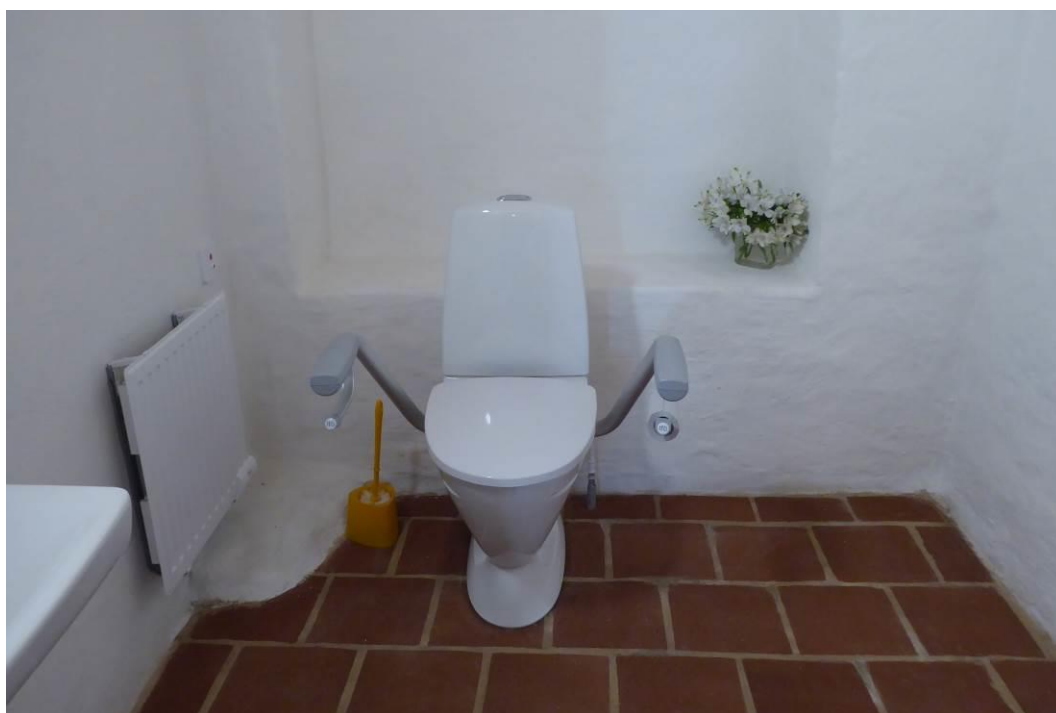
Efter åtgärder. Ny wc med bevarad synlig del av den murade bänken.

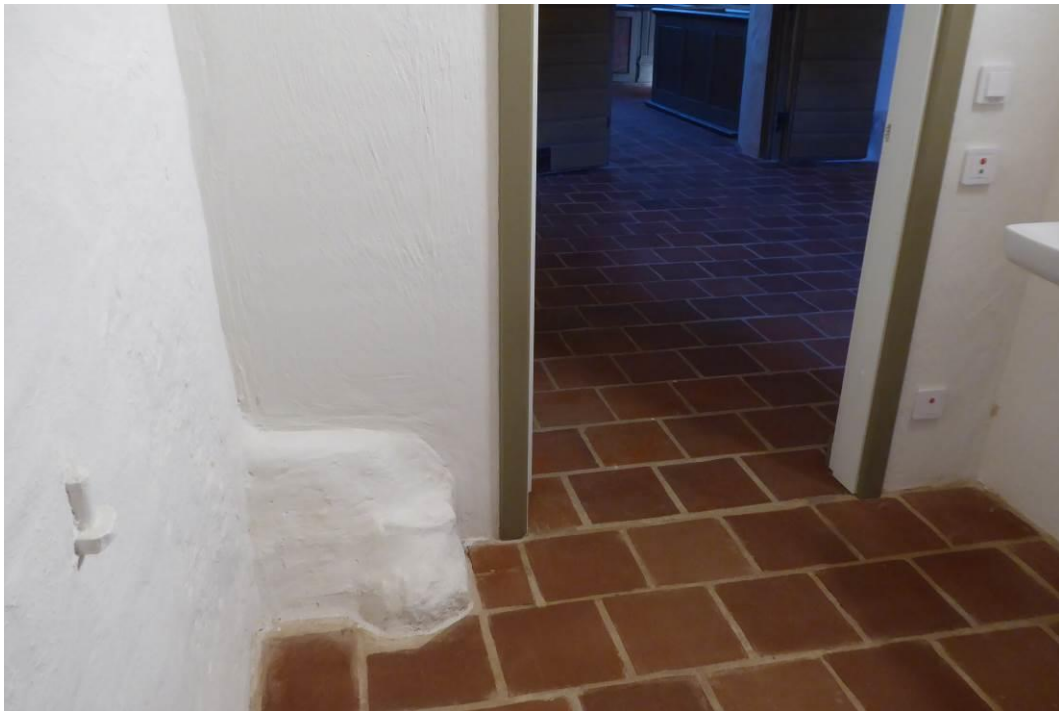
Efter åtgärder. Ny wc med bevarad synlig del av den murade bänken. Alla installationer är fästa i de nya träväggarna.

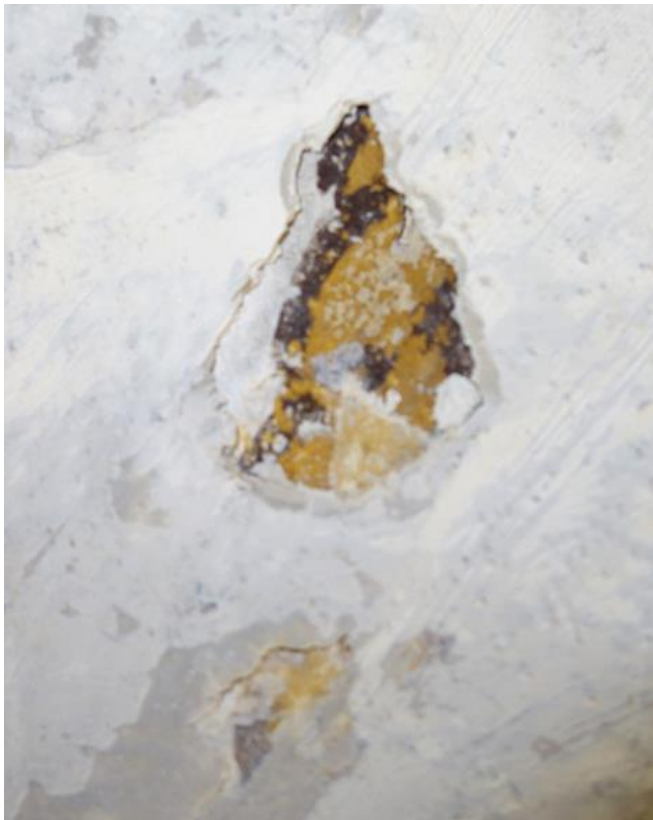
Område nr 1.

Kraftiga svarta linjer syns på det ockra skiktet.

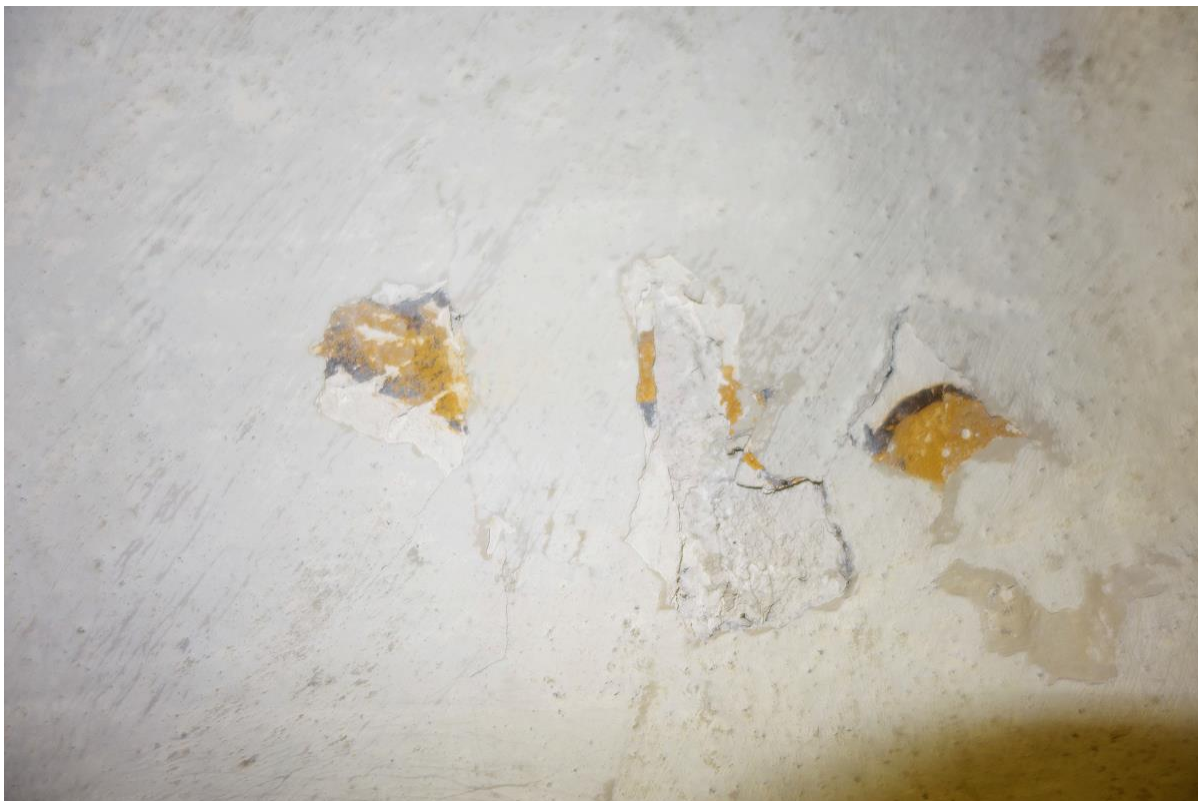
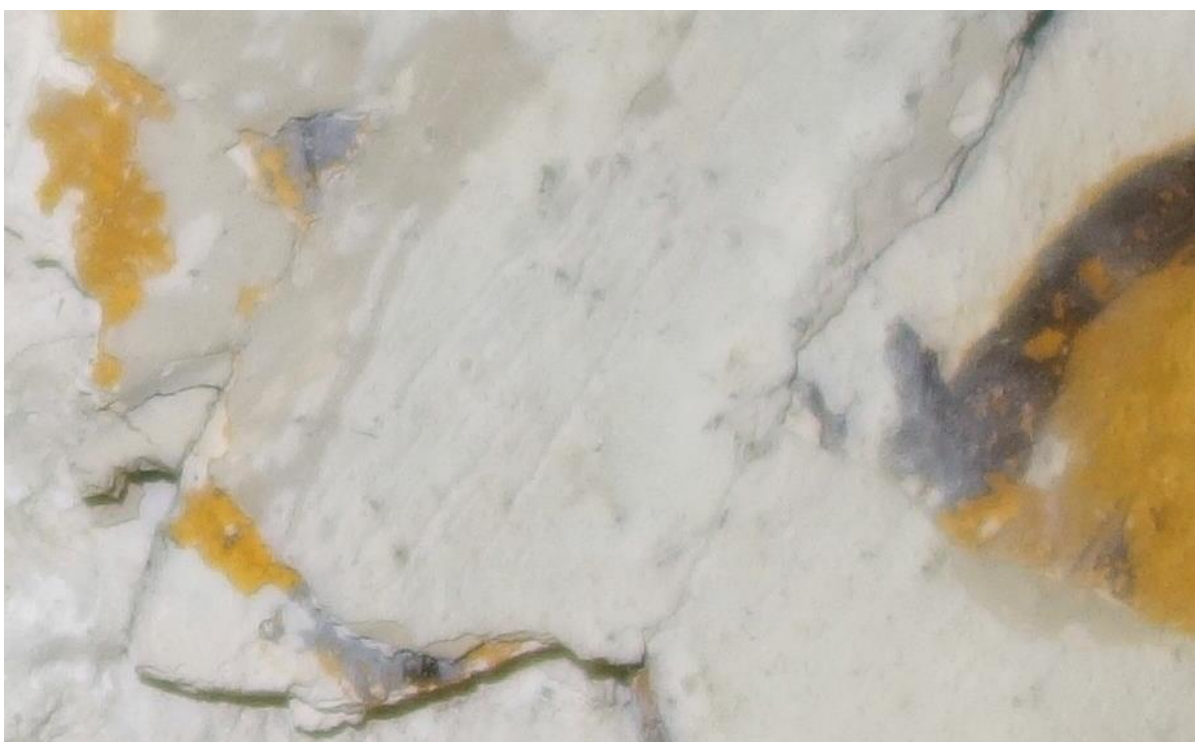
Detalj område 3. Ett ljust kalkskikt ligger strax under det ockragula skiktet. Grått och svart ligger strax ovanpå det ockragula. En varm grå tillhör de ovanpåliggande skikten och återfinns över hela ytan på väggen.

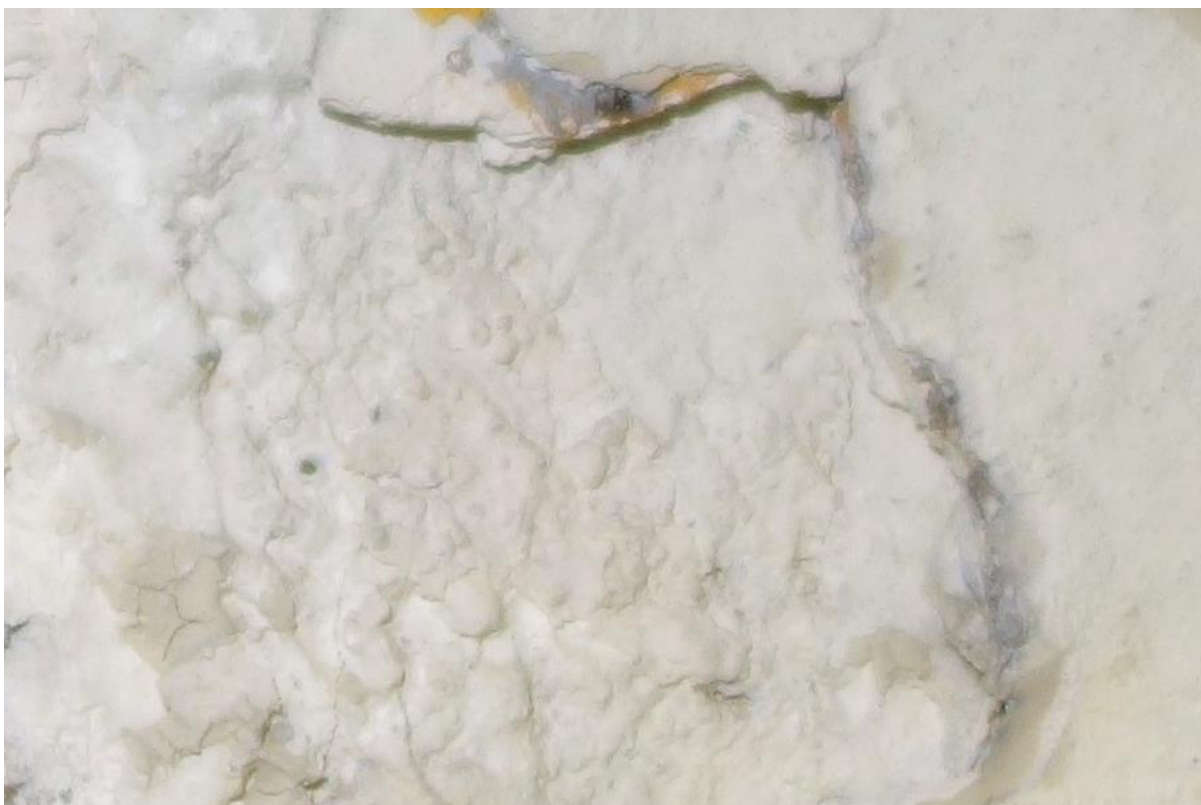
Detalj av område 3. Ett tydligt slamningsskikt ligger tydligt flera skikt under målningen

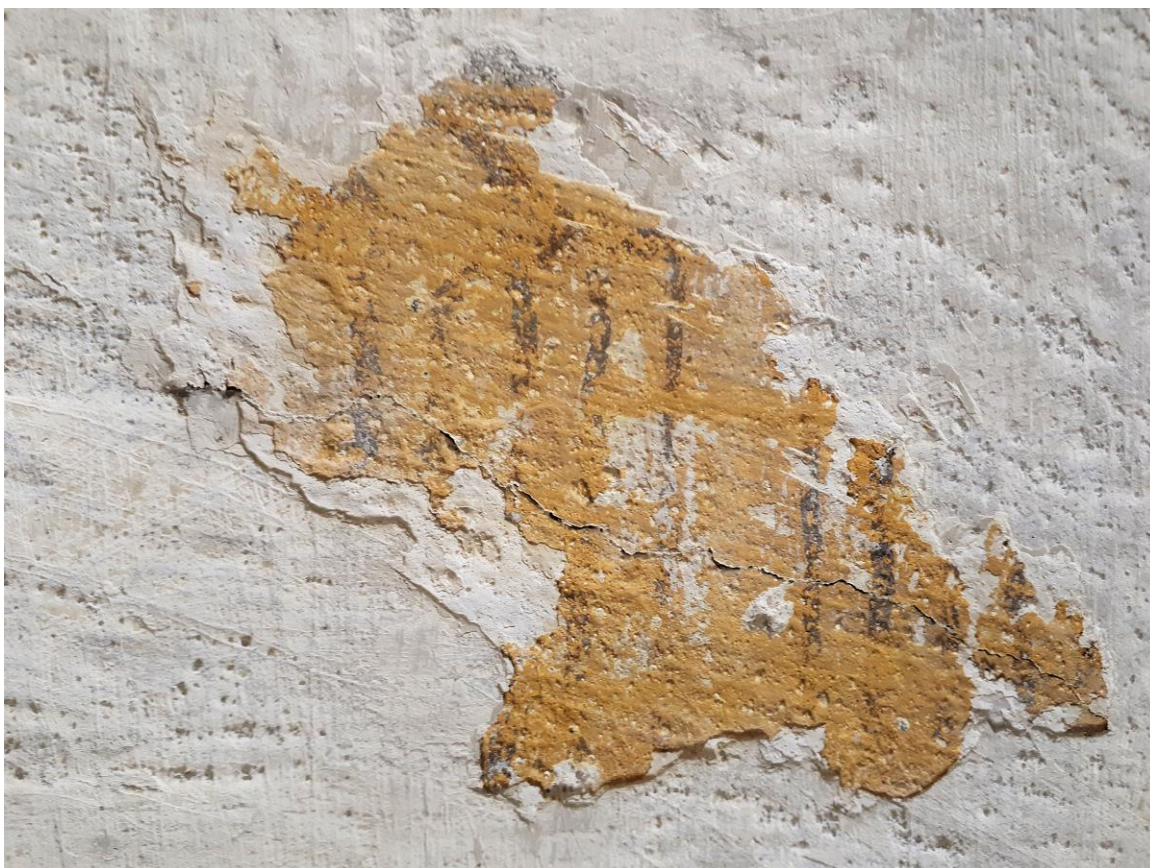
Område 4. Fragment i guldockra med mörka linjer vertikalt och upptill i området som mjuka bågformer. Hela fragmentet mäter 12 cm längd, 6,5 cm bredd.
