## Fjälkinge kyrka

Fjälkinge pastorat, Lund stift,  
Kiristianstad kommun, Skåne  
Antikvarisk medverkan 2017-2018

KULTURMILJÖRAPPORT 2018:32

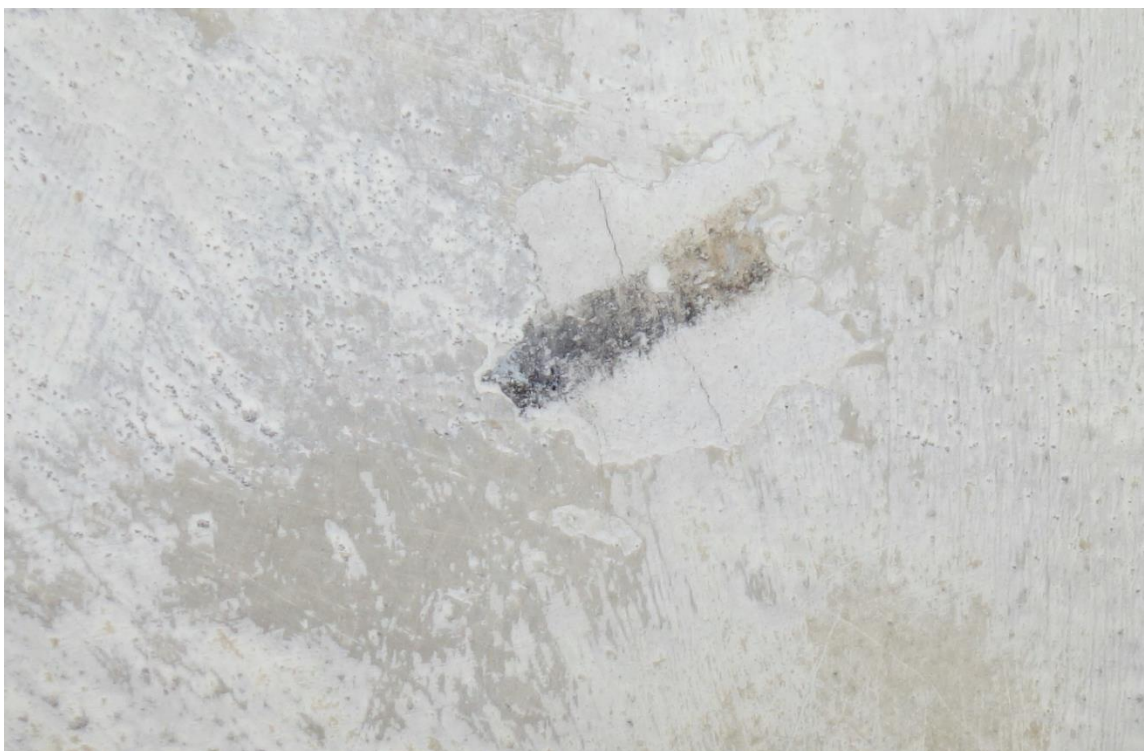
Område 5. Utseendet skiljer sig från övriga fragment och osäkert om det härrör från samma tid.

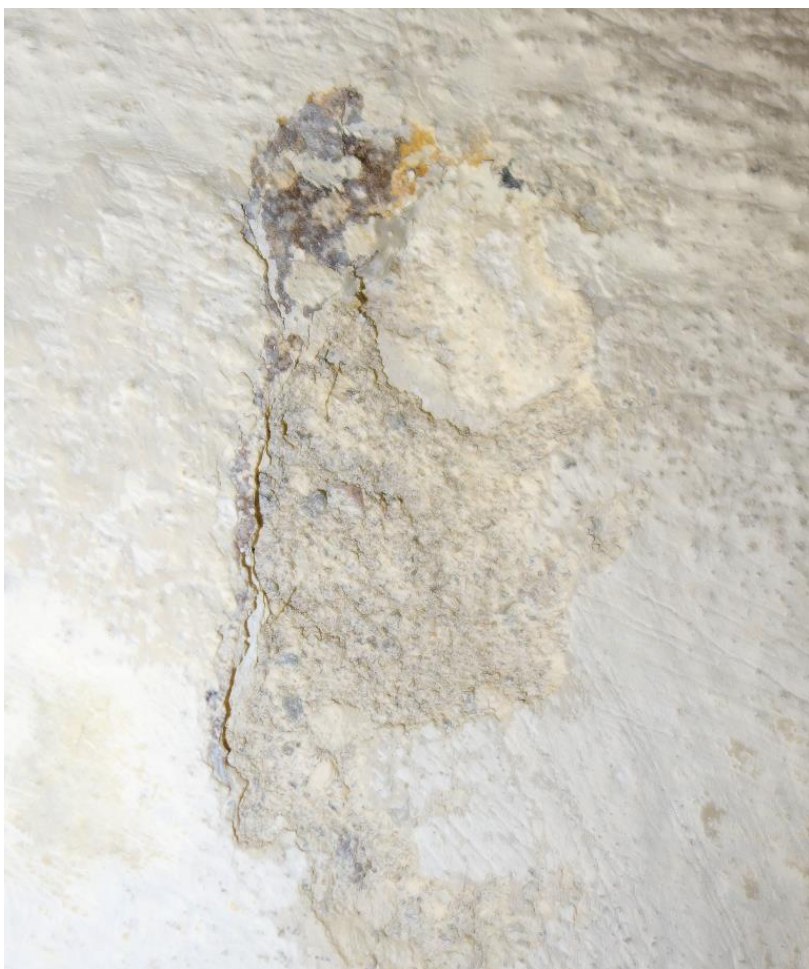
Område 6. Fragmentet finns upptill i en putsskada. Det större runda partiet till höger om bemålningen är den slammade yta som påträffats över väggen.
