## Ekska huset, St Peter 28

Lund, Lunds kommun, Skåne  
Antikvarisk medverkan 2018

KULTURMILJÖRAPPORT 2018:33

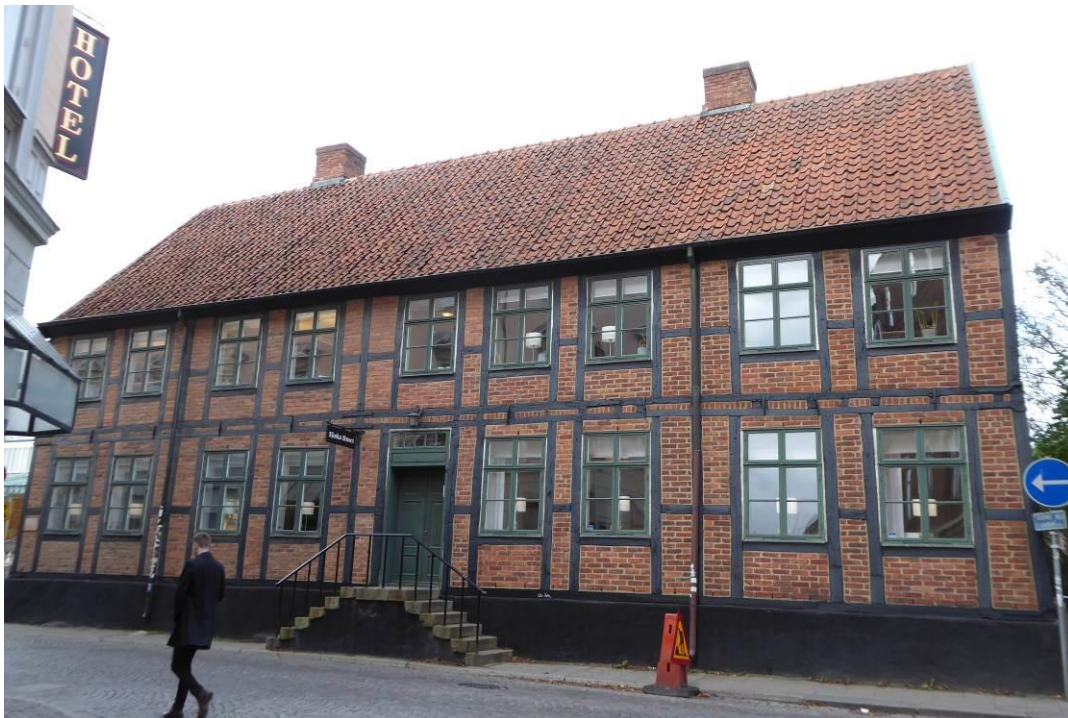
Före åtgärder södra takfallet.

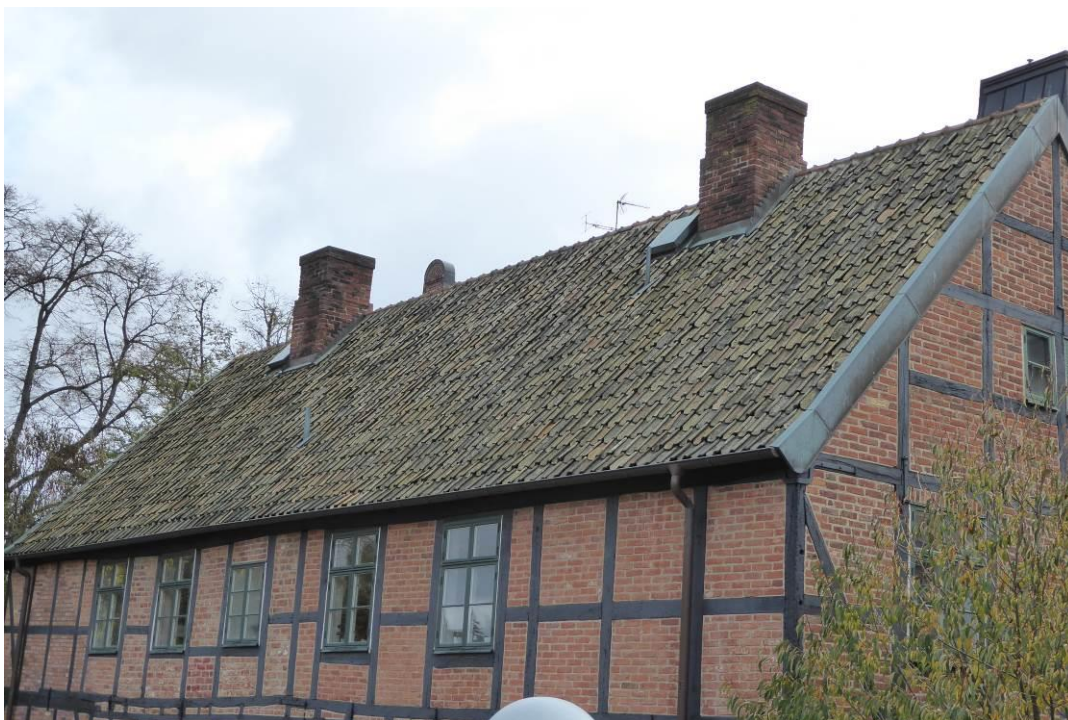
Före åtgärder norra takfallet.

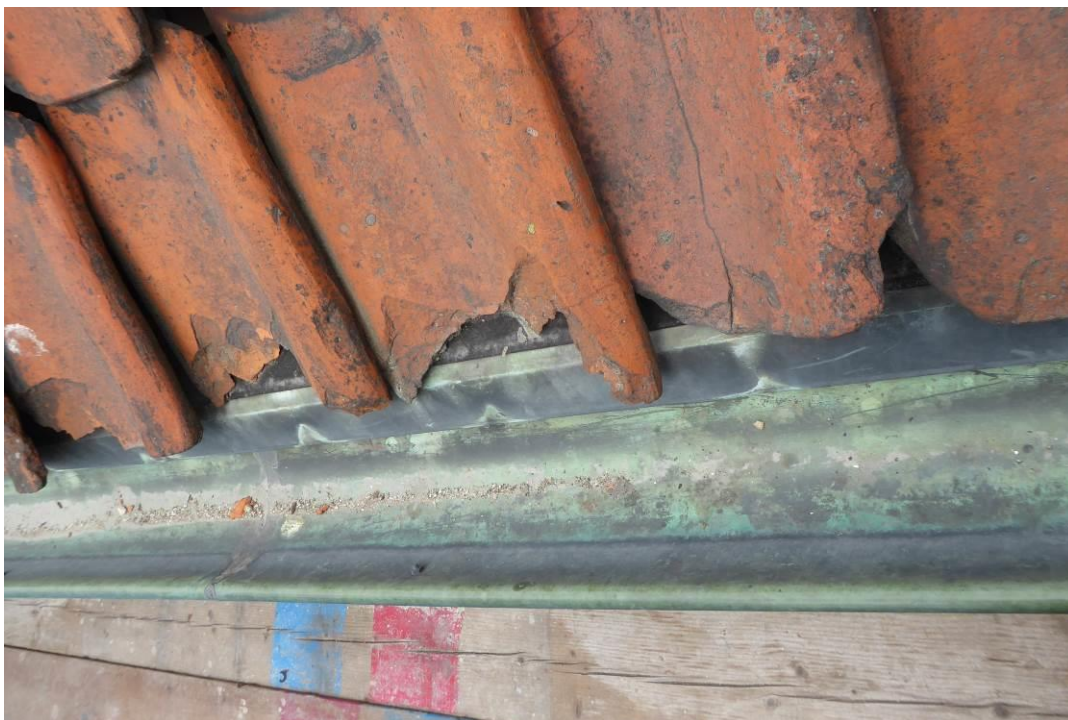
Före åtgärder södra takfallet.

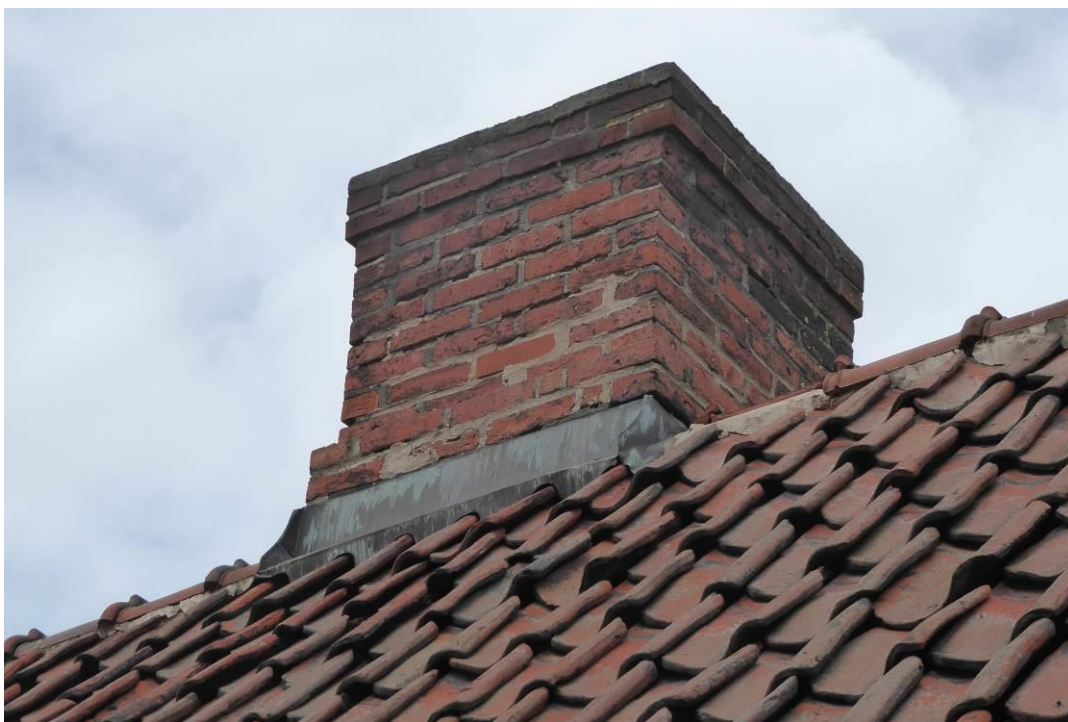
Före åtgärder södra takfallet.

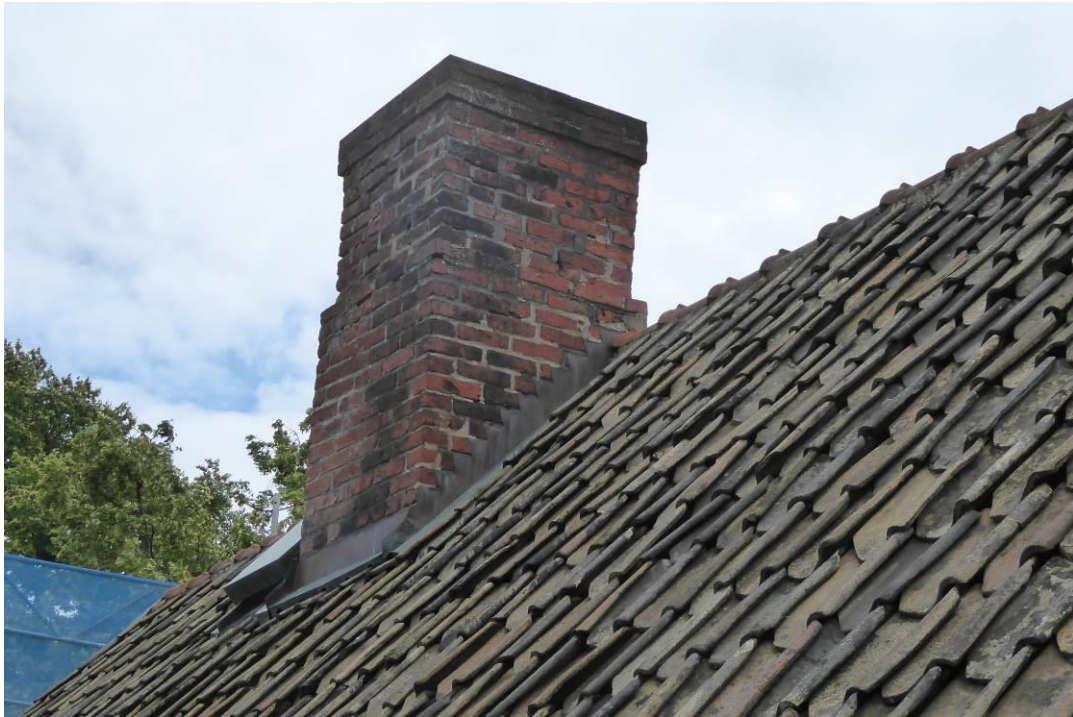
Före åtgärder norra takfallet.

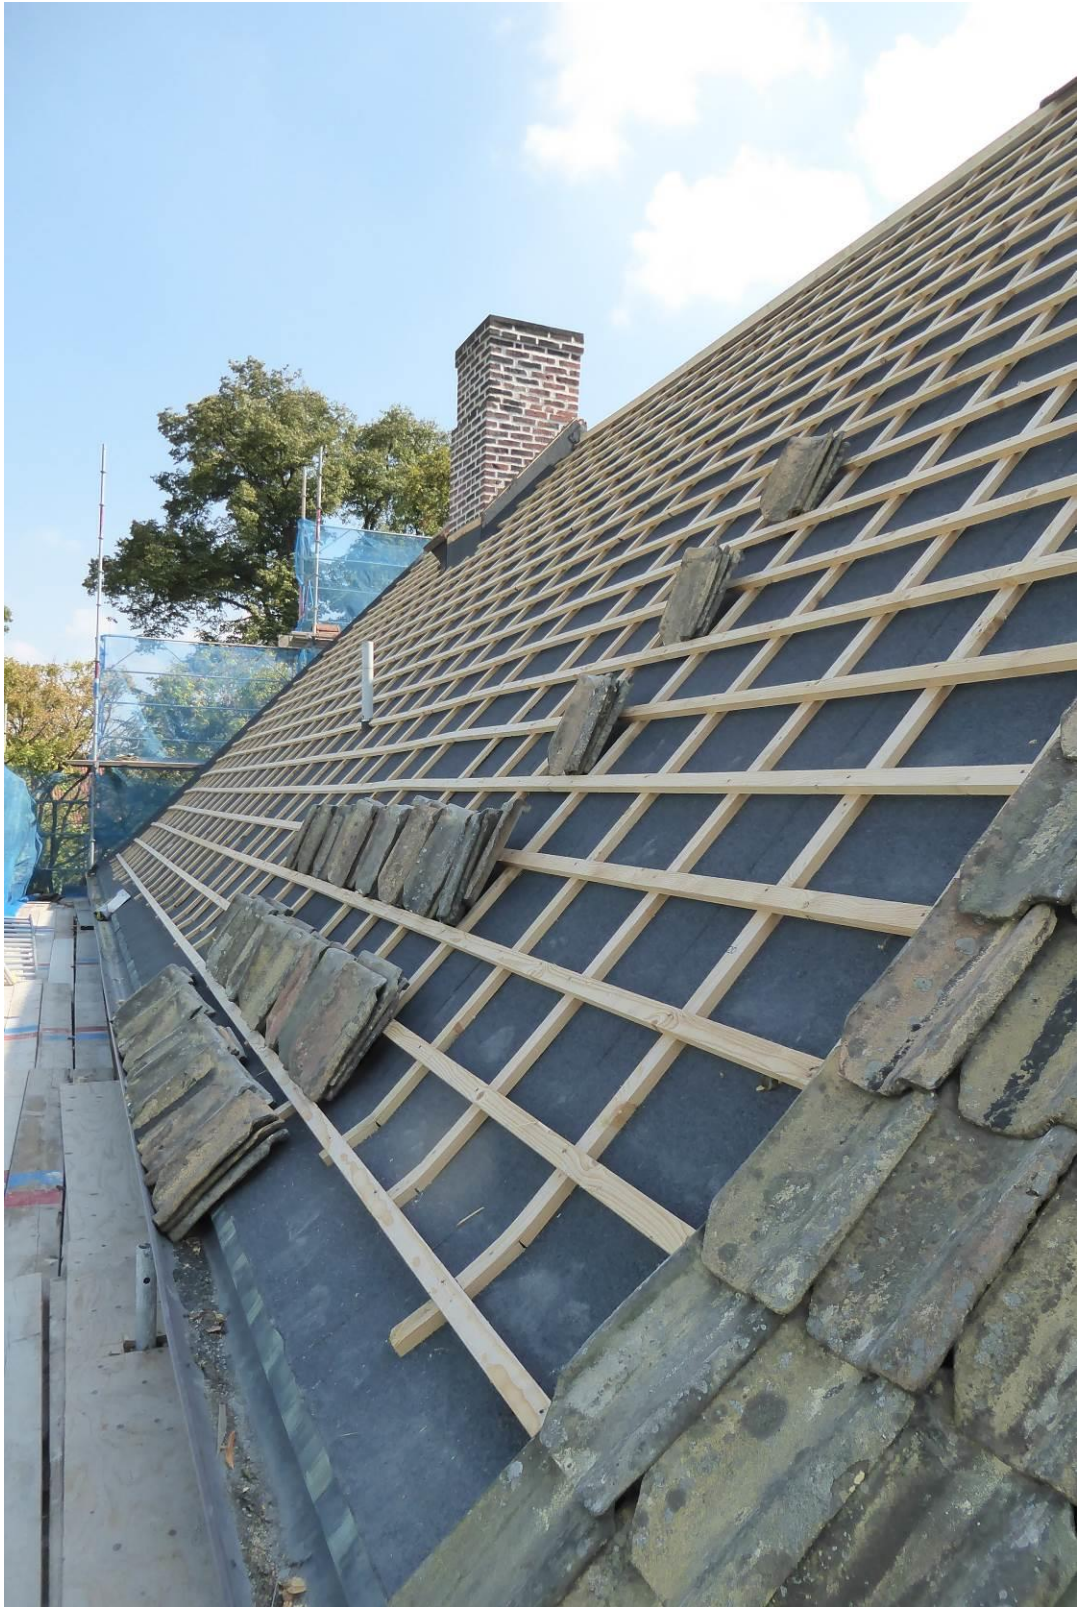
Under arbete, norra takfallet.

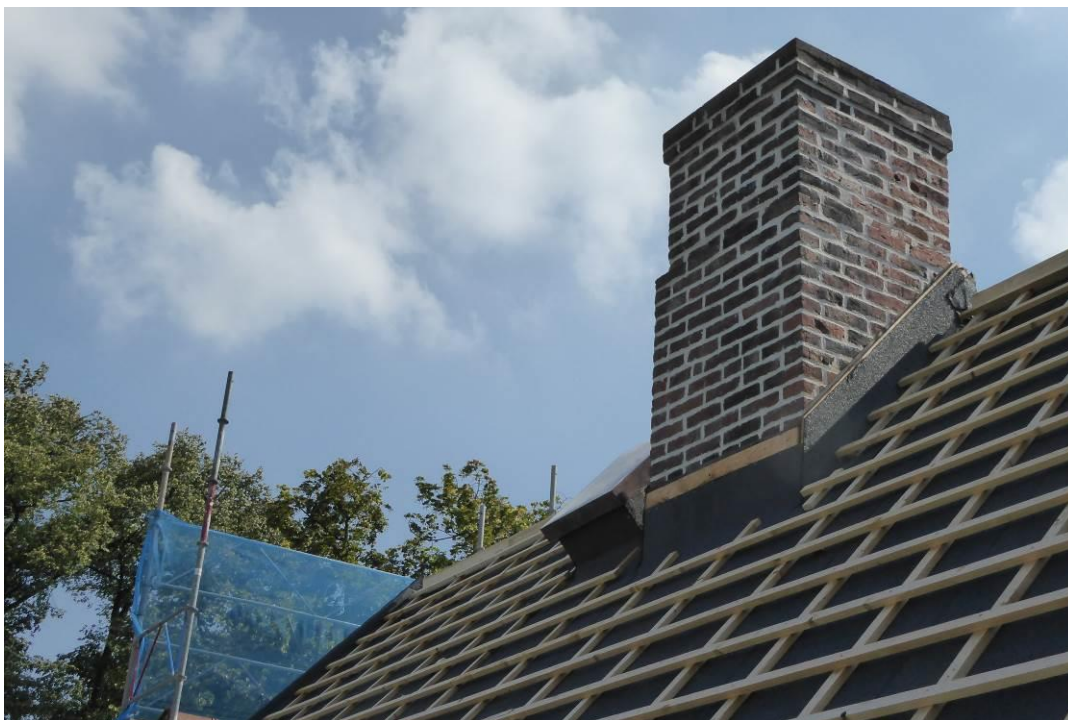
Under arbete norra takfallet.

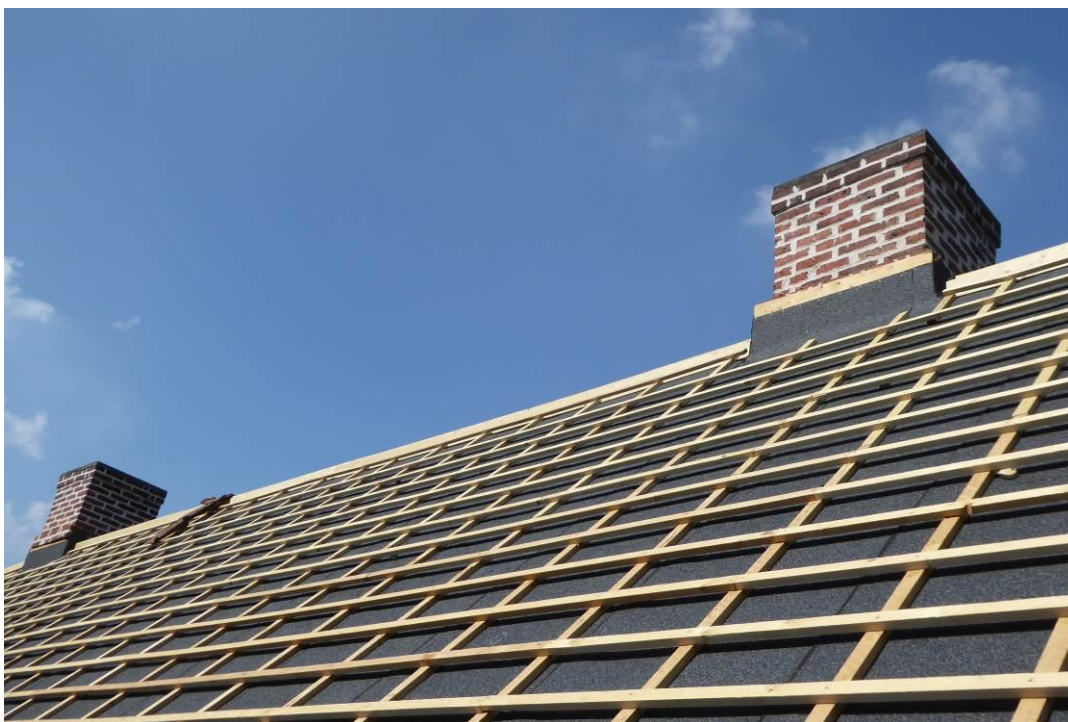
Under arbete södra takfallet.

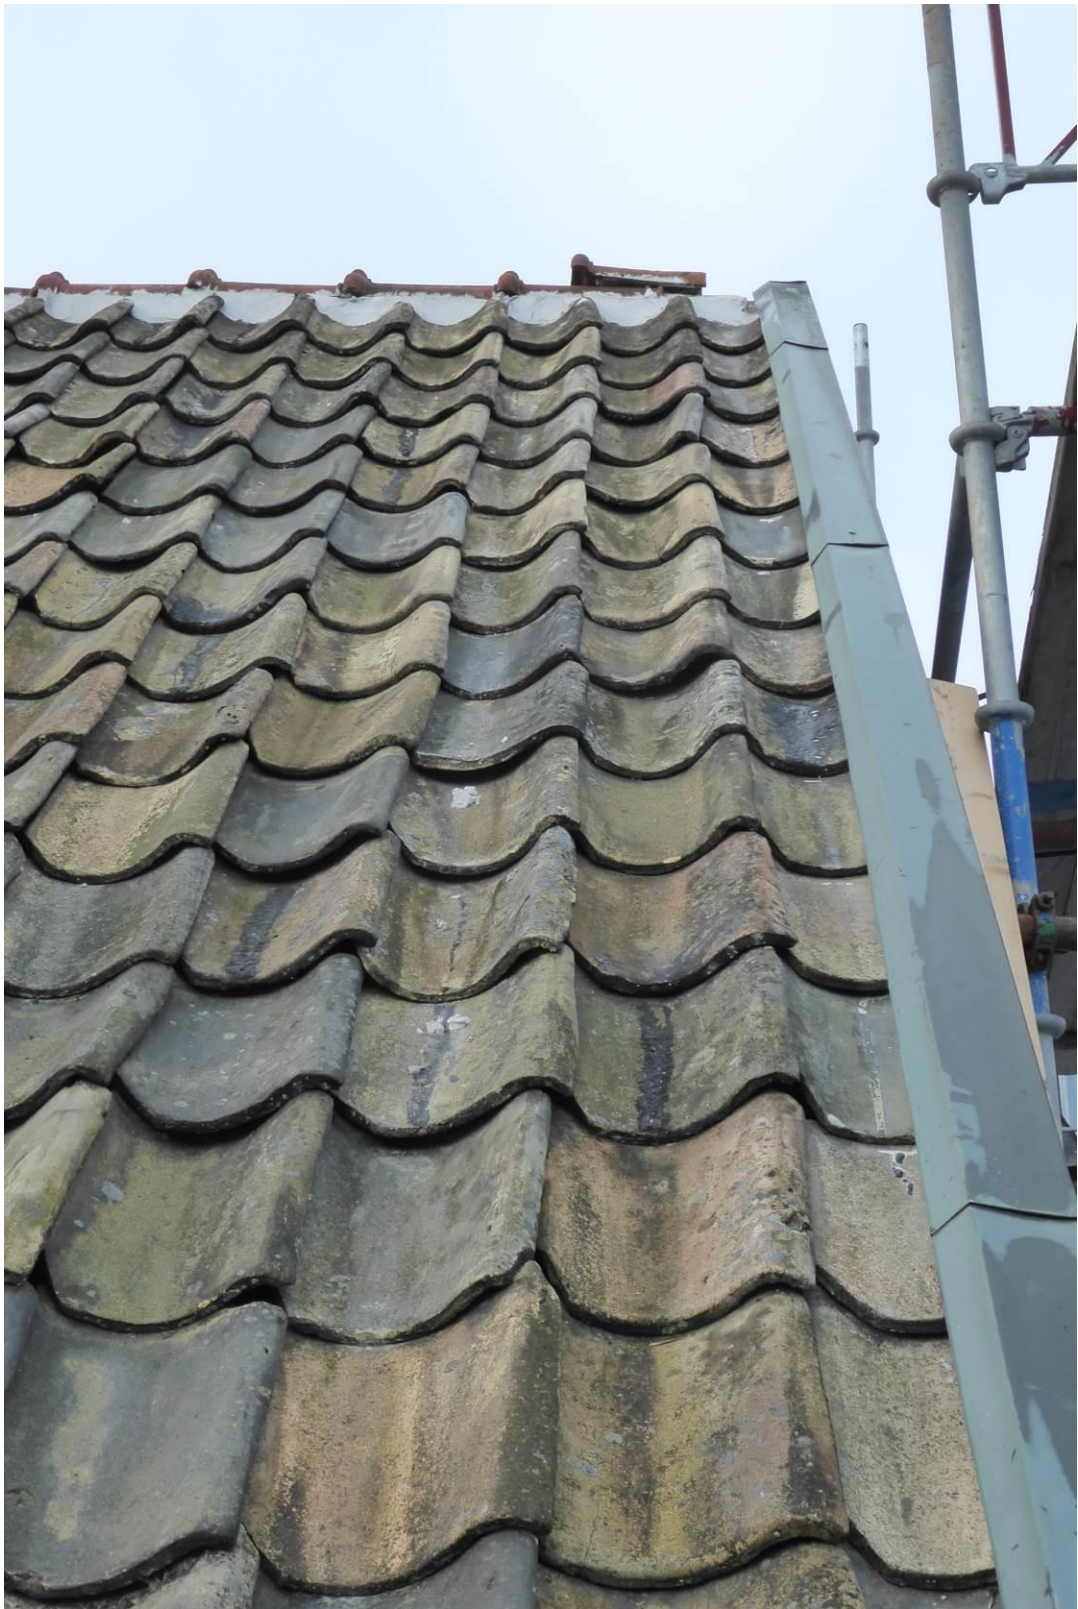
Efter åtgärder. Plåt på vindskivor återmonterades.

Fotplåt, vindskivor och plåt på vindskivor byttes inte. Plåten på vindskivorna har återmonterats efter att den nya ytpappen dragits över vindskivan och svetsats, på så vis kunde plåten återmonteras utan att göras bredare över takpannorna.

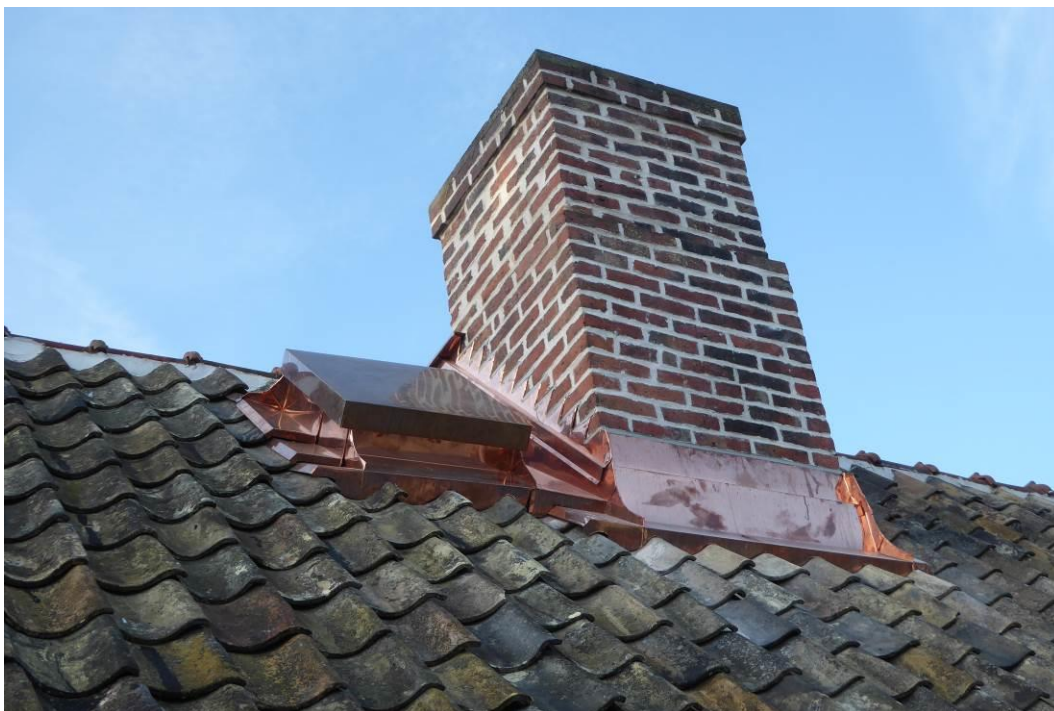
Efter åtgärder. Norra takfallet.

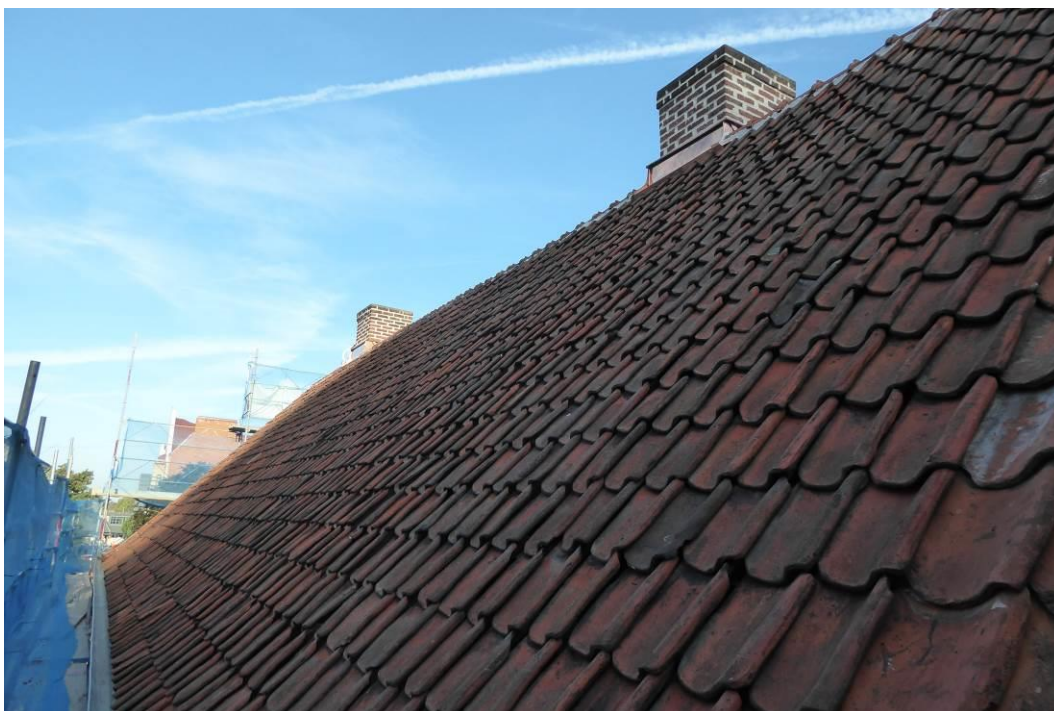
Efter åtgärder. Norra takfallet.

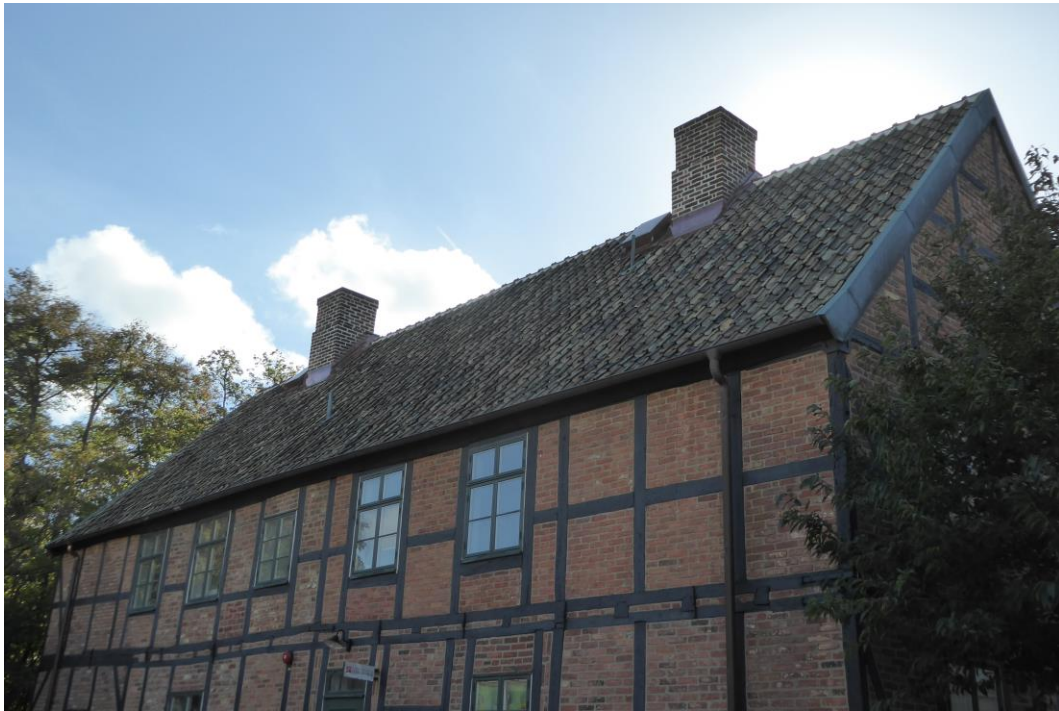
Efter åtgärder. Norra takfallet.

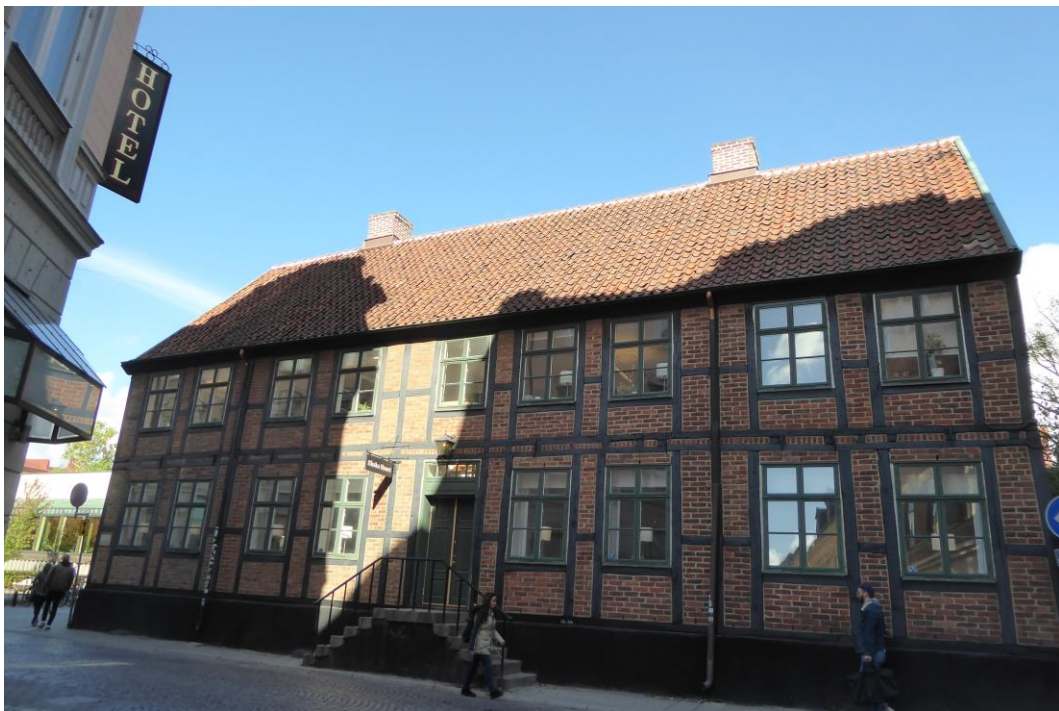
Efter åtgärder. Södra takfallet.
