Skegrie mölla

Antikvarisk medverkan

Omputsning av grund, Mjölnearbostaden 2018

KULTURMILJÖRAPPORT 2018:34

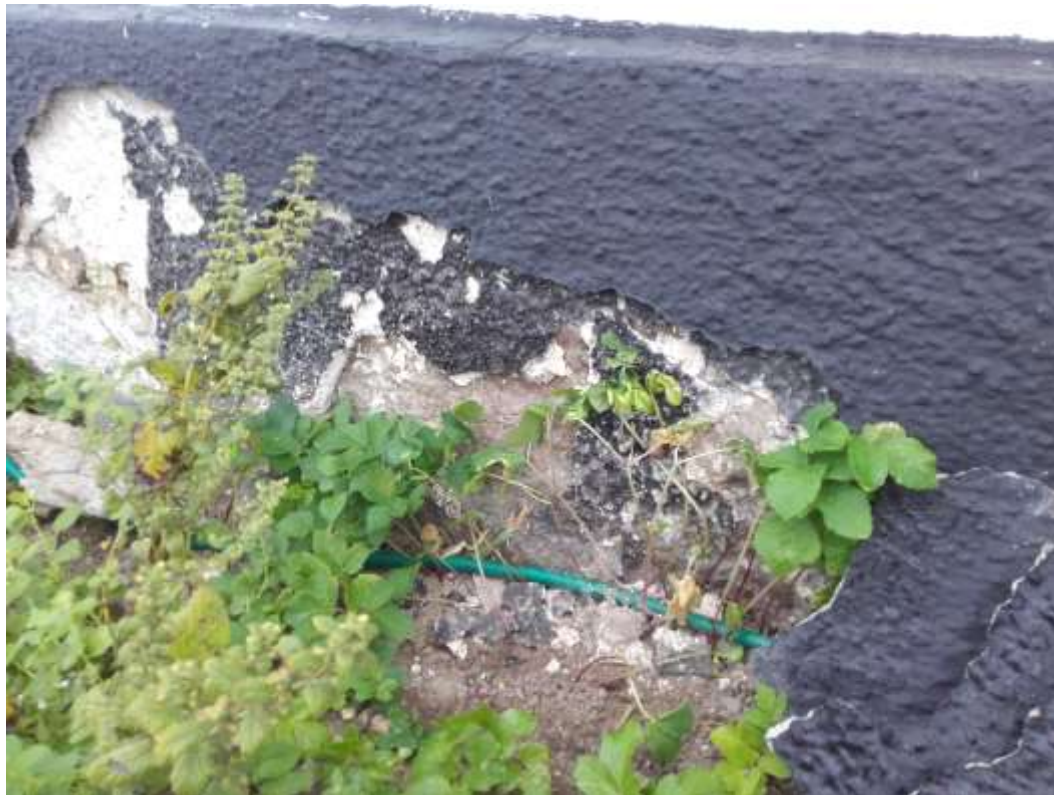
Den cementputsade och plastfärgsmålade sockeln runt hela byggnaden är mycket tät.

Putsen har luckrats upp och frostsprängts bort i stora sjok.

Östra långsidans sockel före åtgärder. Äldre putslager och grundstenarna synliga.

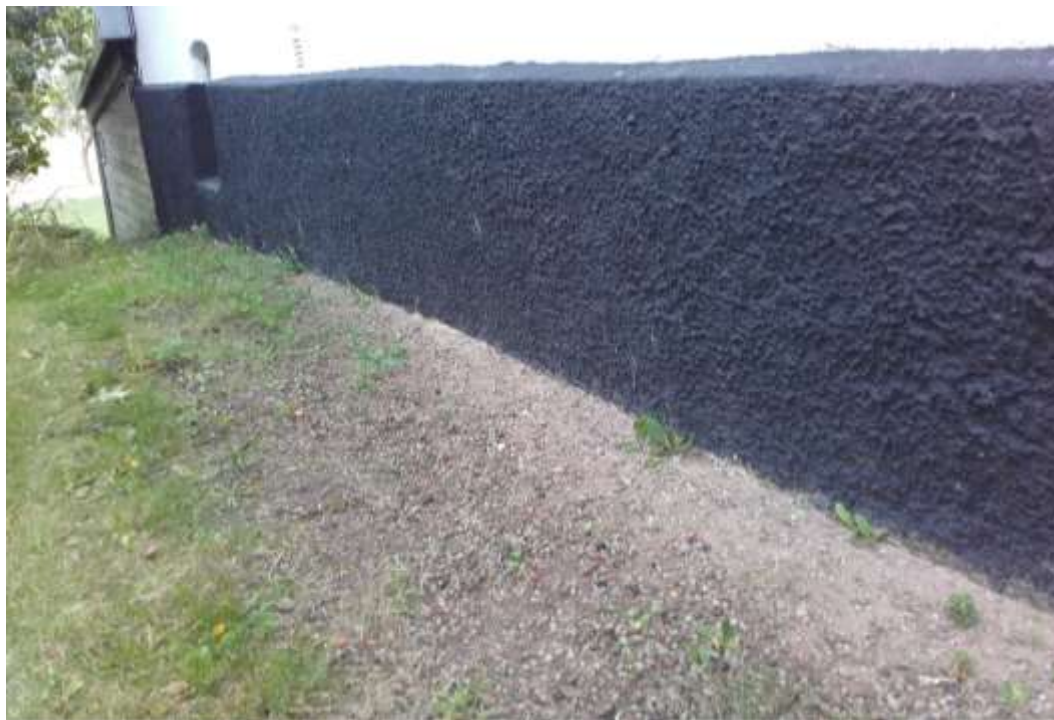
Västra sidan med relativt nyligen pålagd cementhaltig puts. Endast östra sidan, mellan entrétrapporna, har putsas om i den här etappen.

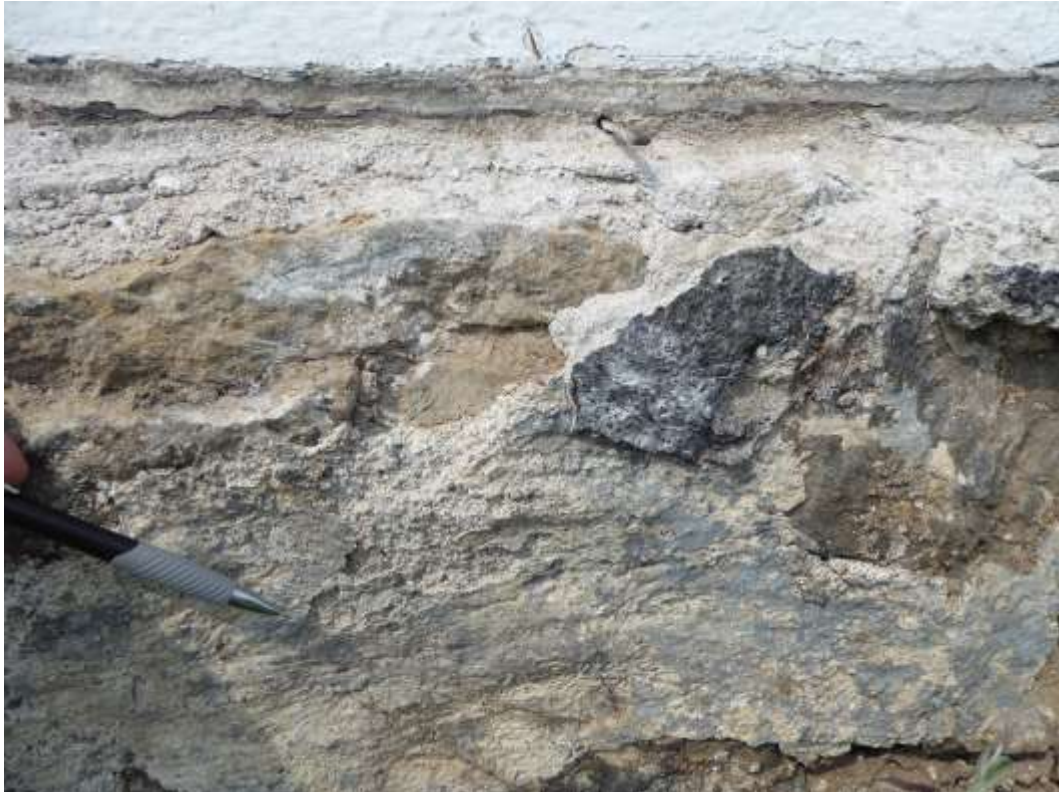
Sockeln då cementputsen och löst sittande puts knackats ner. Den gråfärgade putsen är sannolikt den ursprungliga fogstrykningen.

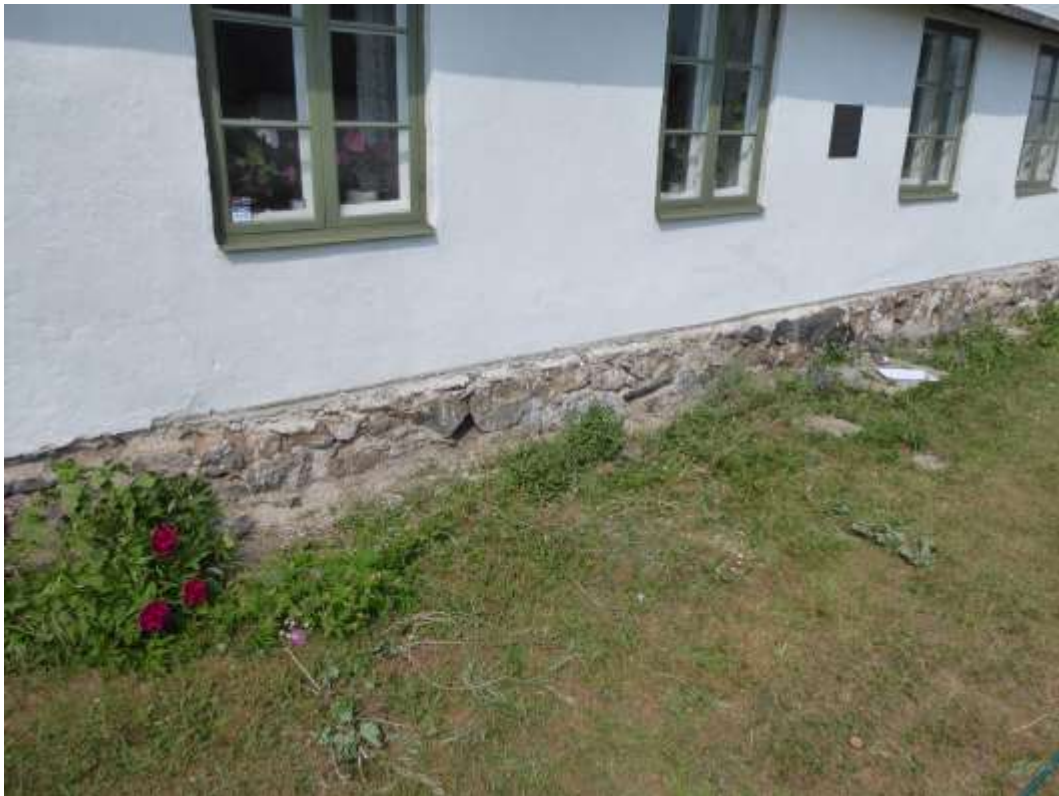
Sockeln mellan entréerna då putsen knackats ned.

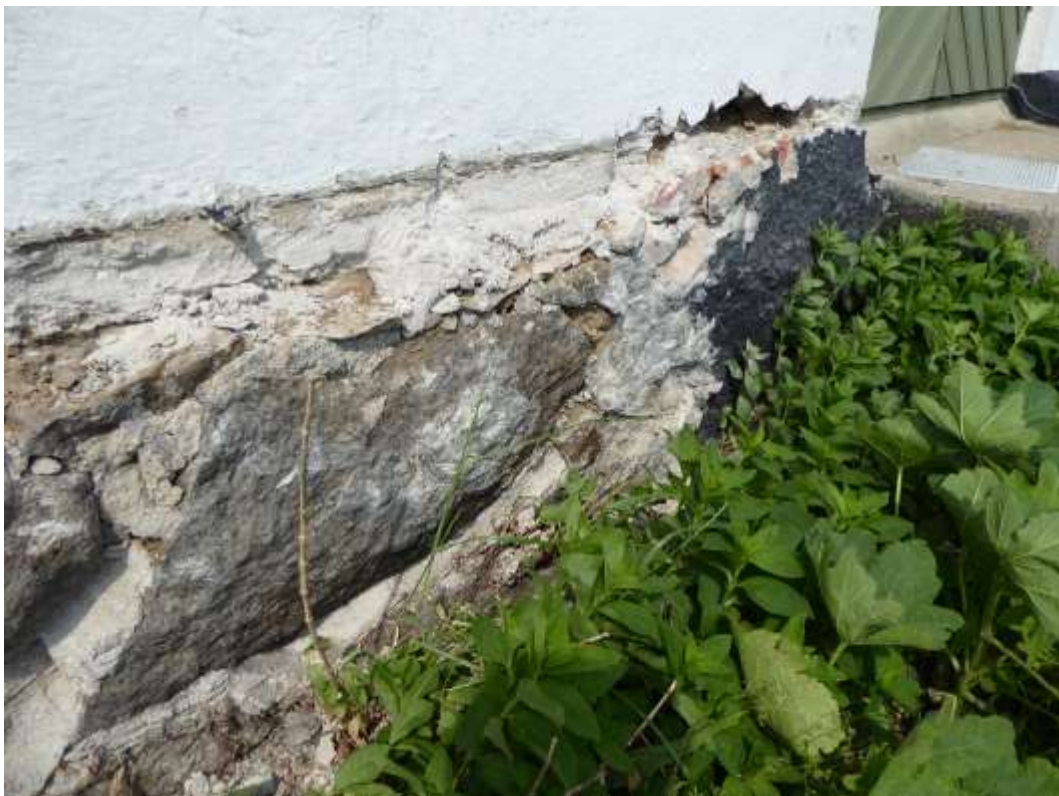
Längst till höger vid dörren hade några lerstenar luckrats upp innanför putsen. Detta kan vara en följd av hög fuktbelastning ifrån grunden.

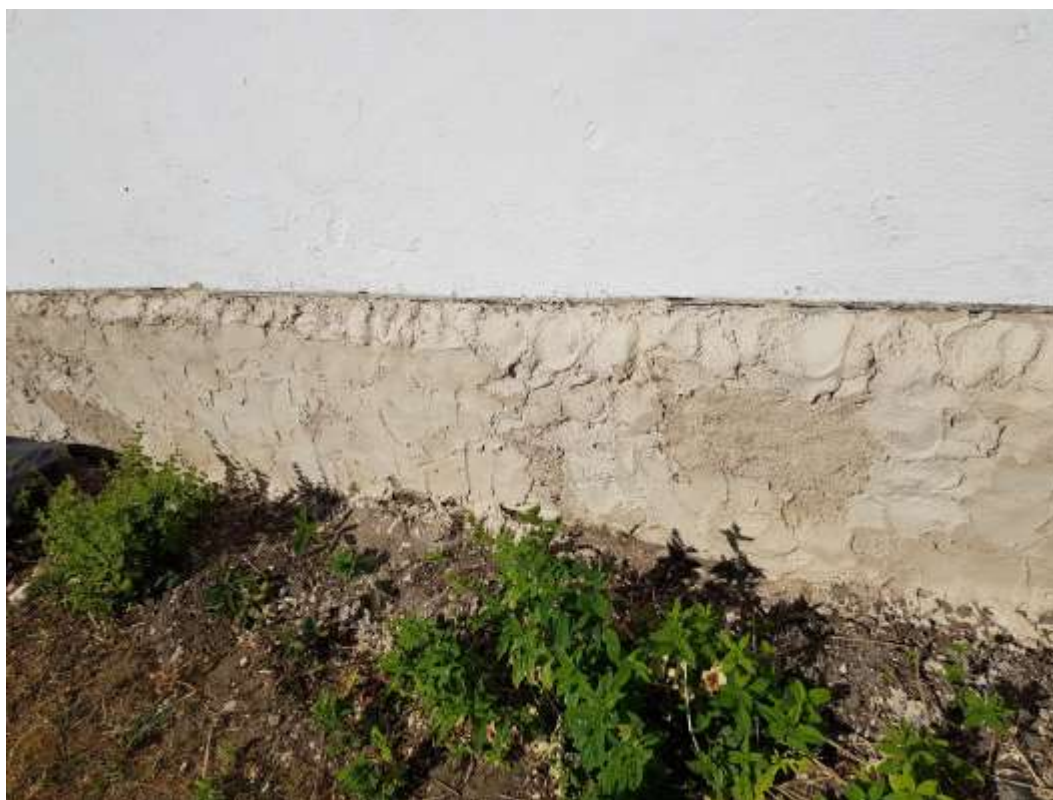
Sockeln efter utstockning i flera lager.

Ny puts har byggts upp av kalkbruk med grundning, utstockning i flera omgångar, slätputs och rappning. Målning med kalkfärg utförs till våren då detta inte varit inräknat i entreprenaden. Enligt uppgift går det inte att få till en kalkfärg som är tillräckligt täckande svart. Därför föreslås äkta silikatfärg, typ Alabaster Kristalat eller likvärdig utan akrylattillsatser. Förslag på Kulör 8500 N, men bör provstrykas. Äkta silikat får ses som en "öppen" färg som är beprövad och som går att pigmentera lika befintligt.

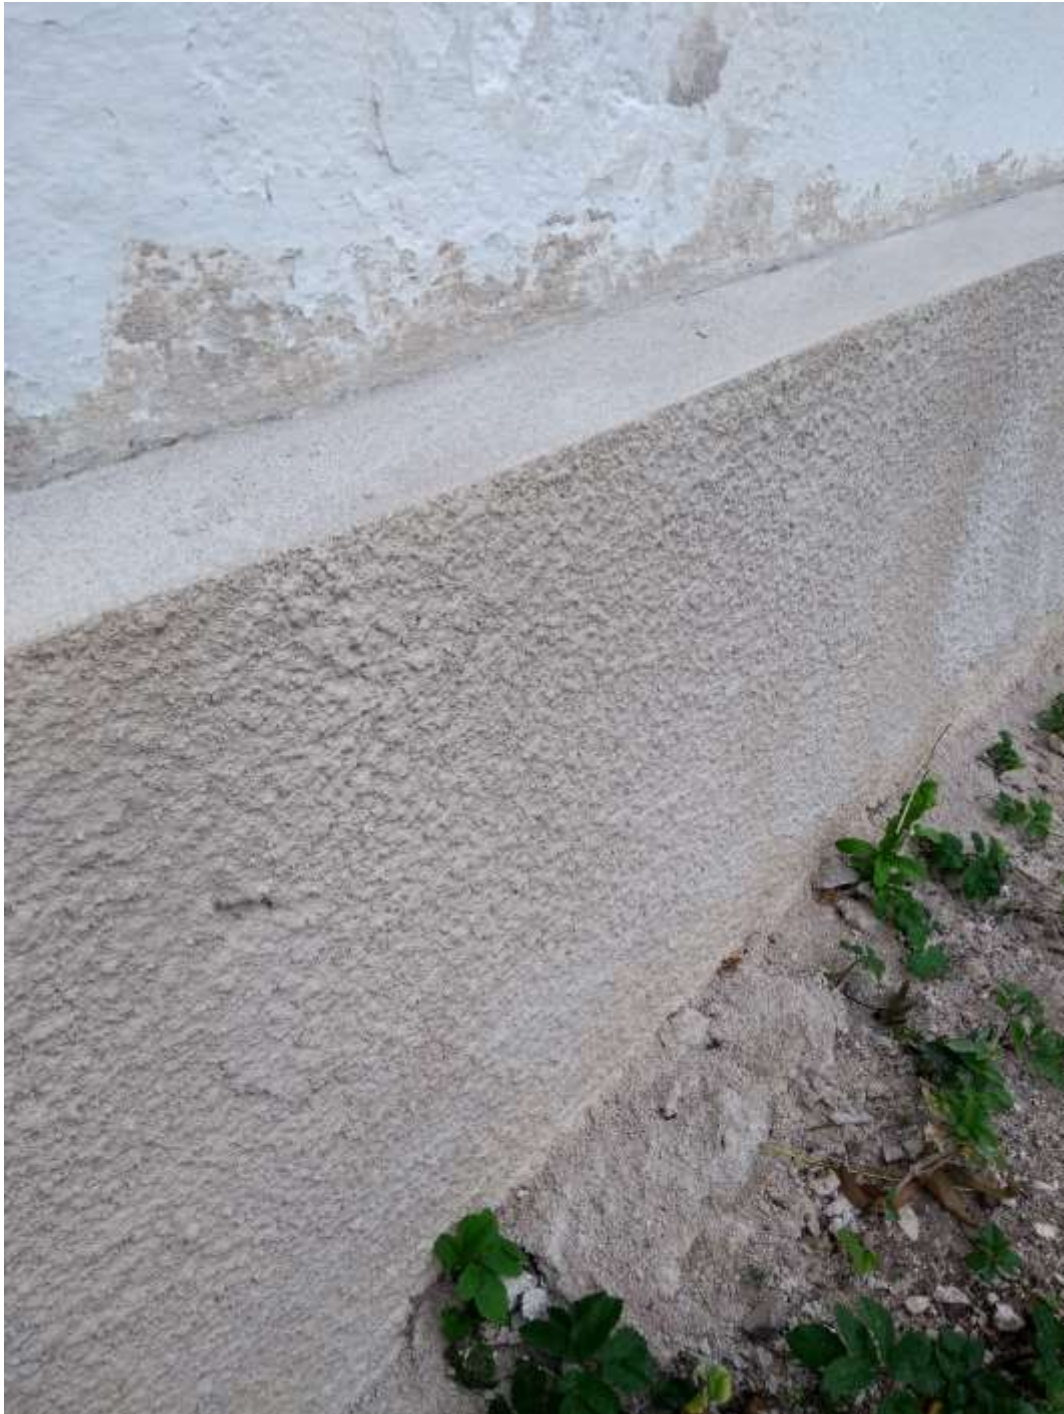
Sockeln efter utstockning, slätputs och ytputs (3 mm).

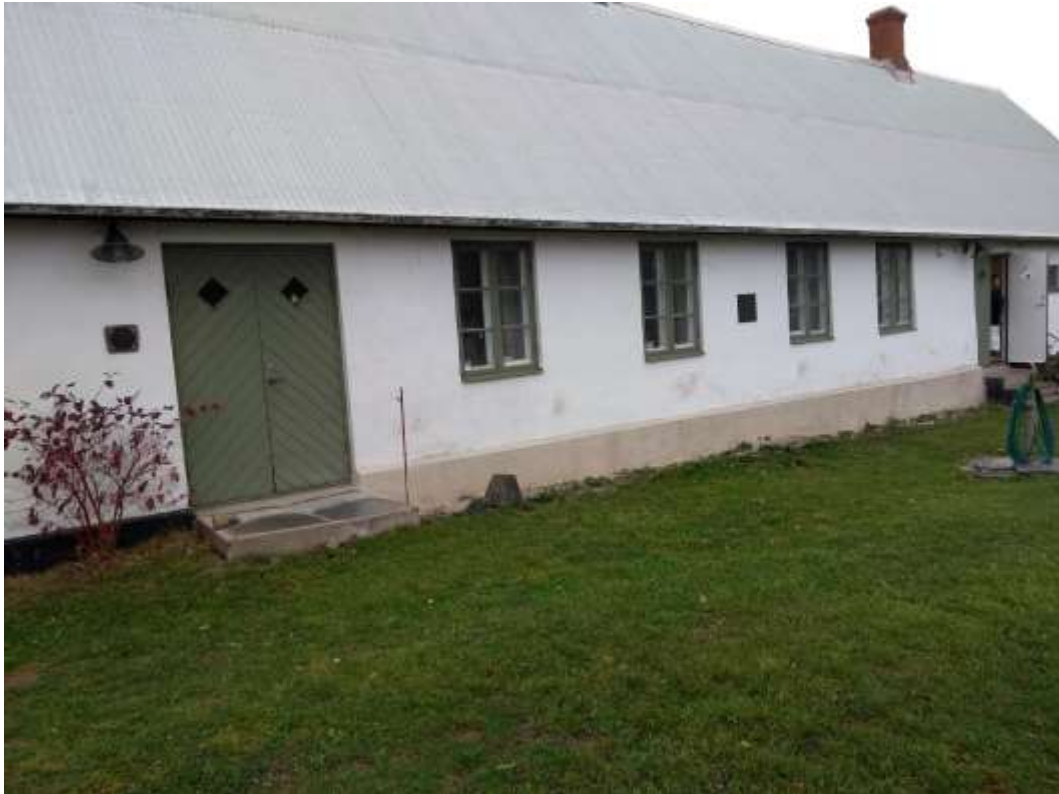
Omfattningen östra långsidan mellan trapporna som putsats om i denna etapp.

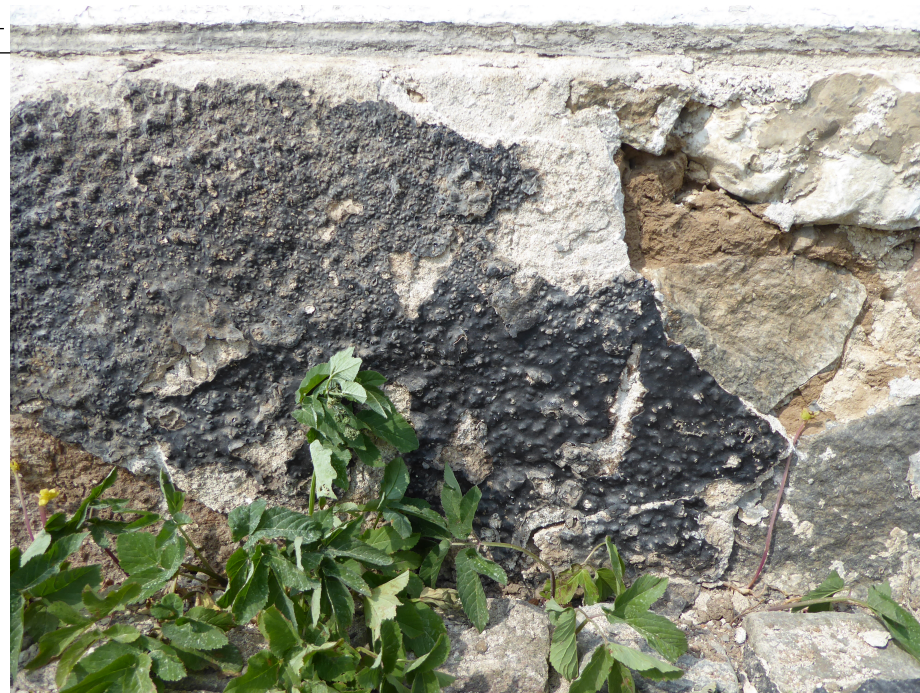
Tidigare rappning då cementputs knackats ned

Befintlig nivå kan parallellflyttas-  
nedåt ca 2 cm

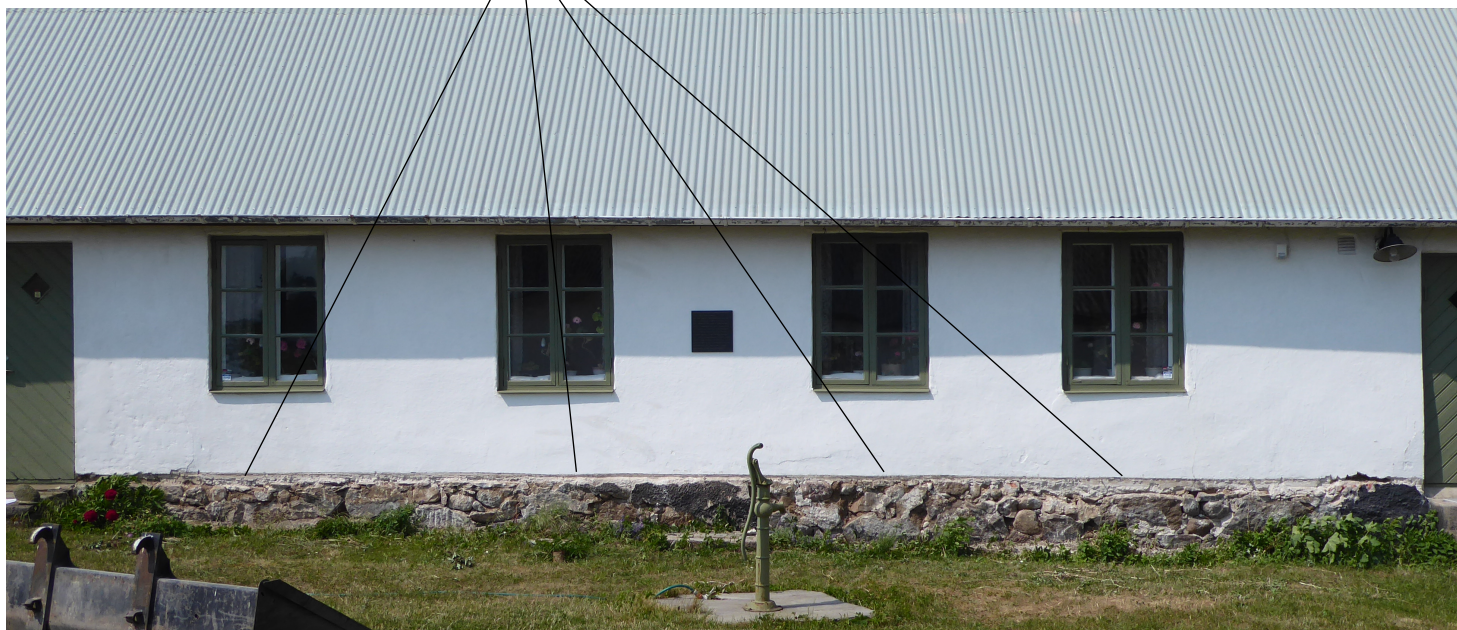
#### MÖLLARBOSTADEN - SOCKELN

DÅ SOCKELN PUTSADES IN HAR MAN HÖJT DENNA FÖR ATT JÄMNA UT SÄTTNINGAR. DÄRPÅ HAR SOCKELN PUTSATS FLERA GÅNGER VILKET HÖJT SOCKLEN ÄN MER. SOM MEST ÄR SOCKELN UTJÄMNAD NÄSTAN 10 CM OCH SOM MINST 2 CM. DÅ VÄGGARNA BESTÅR AV LERSTEN VILL MAN INTE ATT SOCKELN SKA LIGGA FÖR HÖGT DÅ DET LEDER IN FUKT I VÄGGARNA. SOCKELN SÄNKS DÄRFÖR CA 2 CM MOT BEFINTLIGT. **ENDAST MÖJLIGT NÅGON CM.** NY SOCKEL FÅR INTE BLI FÖR "RAK" UTAN OJÄMHETER TAS UPP SEKTIONSVIS.

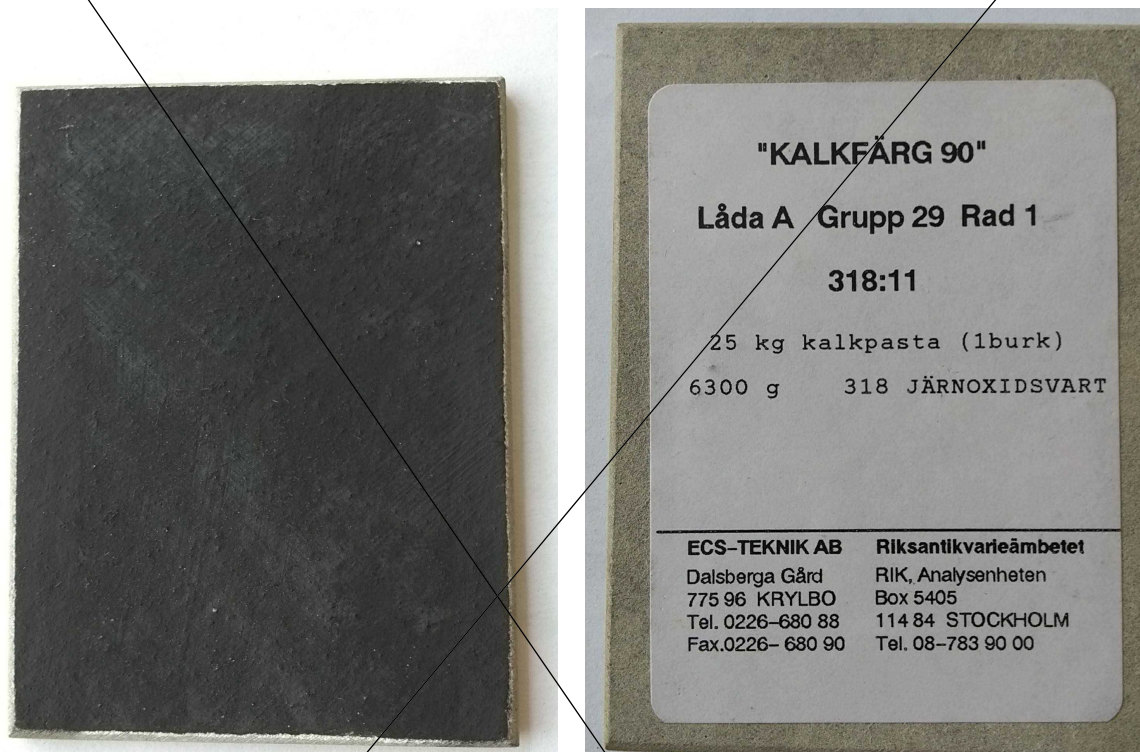
FÖRSLAG TILL INFÄRGNING AV NY SOCKEL

GÅR I PRAKTIKEN INTE ATT FÅ  
TÄCKANDE SVART. ISTÄLLET  
SILIKATFÄRG TYP ALABASTER  
KRISTALAT UTAN AKRYLATILSSATSER
