Skegrie 14:11

Skegrie mölla

Restaurering av fönster och dörrar 2018

KULTURMILJÖRAPPORT 2018:36

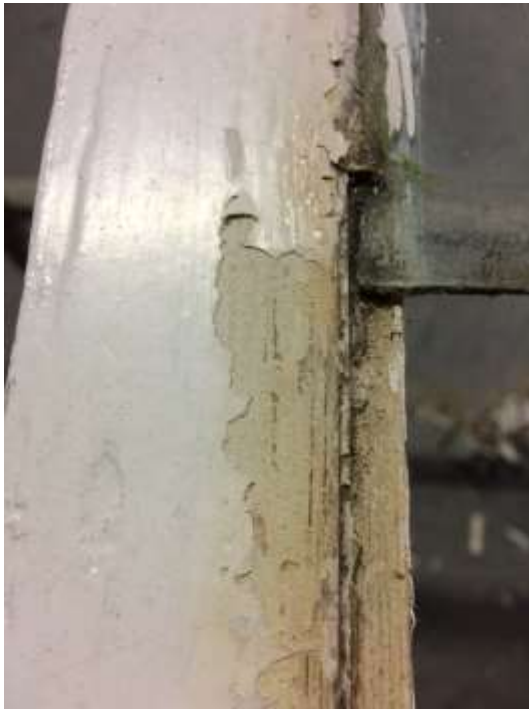
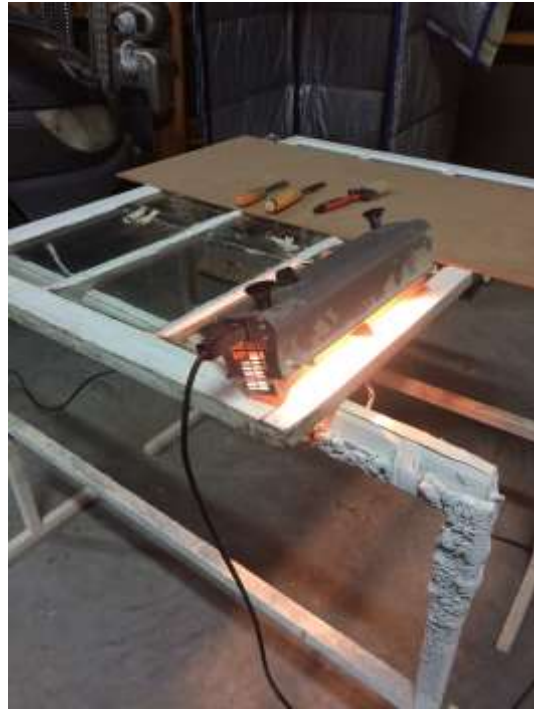
Underliggande vit-beige färglager. Dåligt kitt borttaget med kittlampa. Entreprenören har lämnat visst "ojämnt" kitt som de bedömt ha fortsatt god teknisk funktion och därför inte varit motiverat att ta bort.

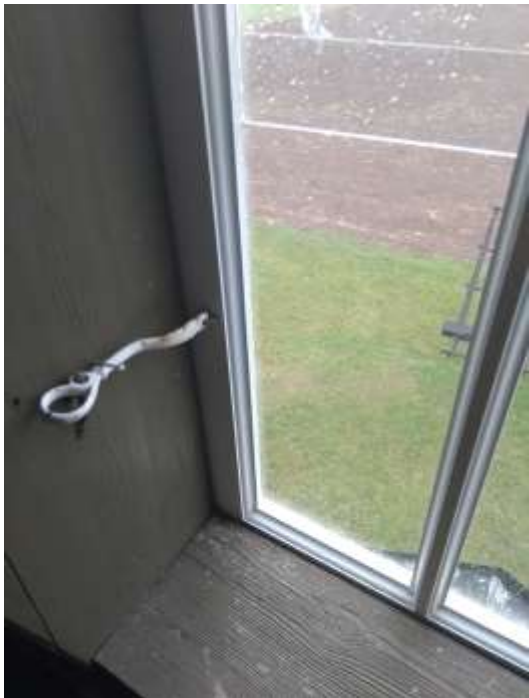
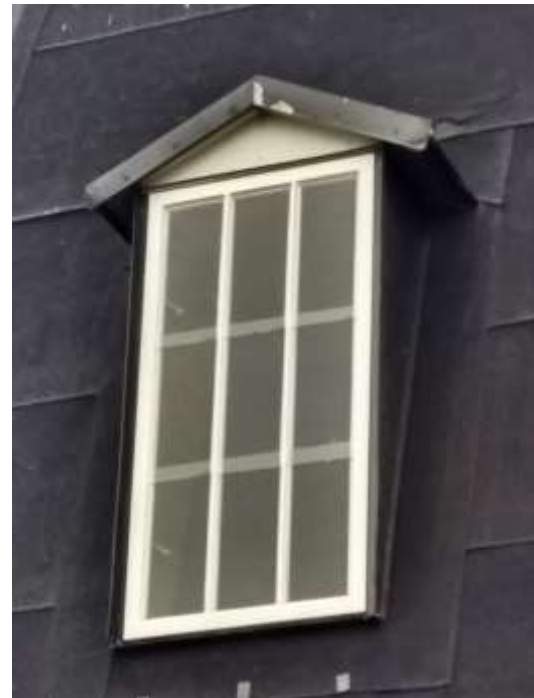
*Till vänster:* Nyttillverkat Fönster II<sup>1</sup> med skarvade glas och återanvända beslag. Profilerung på fönster. *Till höger:* Fönster II<sup>1</sup> utvändigt från marken.

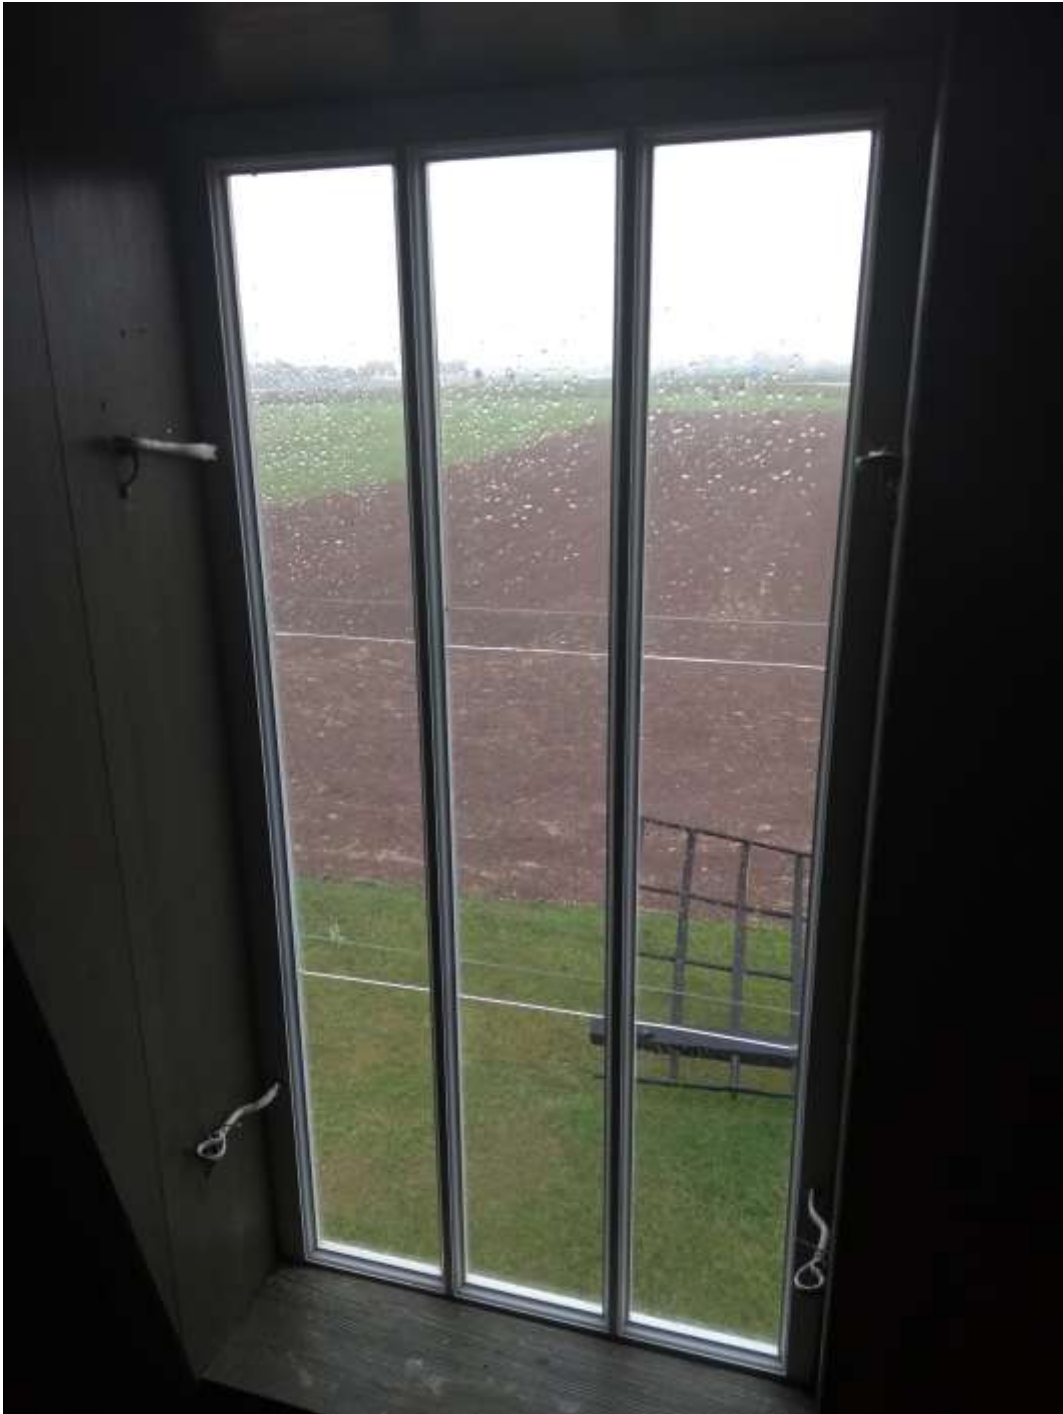
Nyttillverkat Fönster III från insidan.

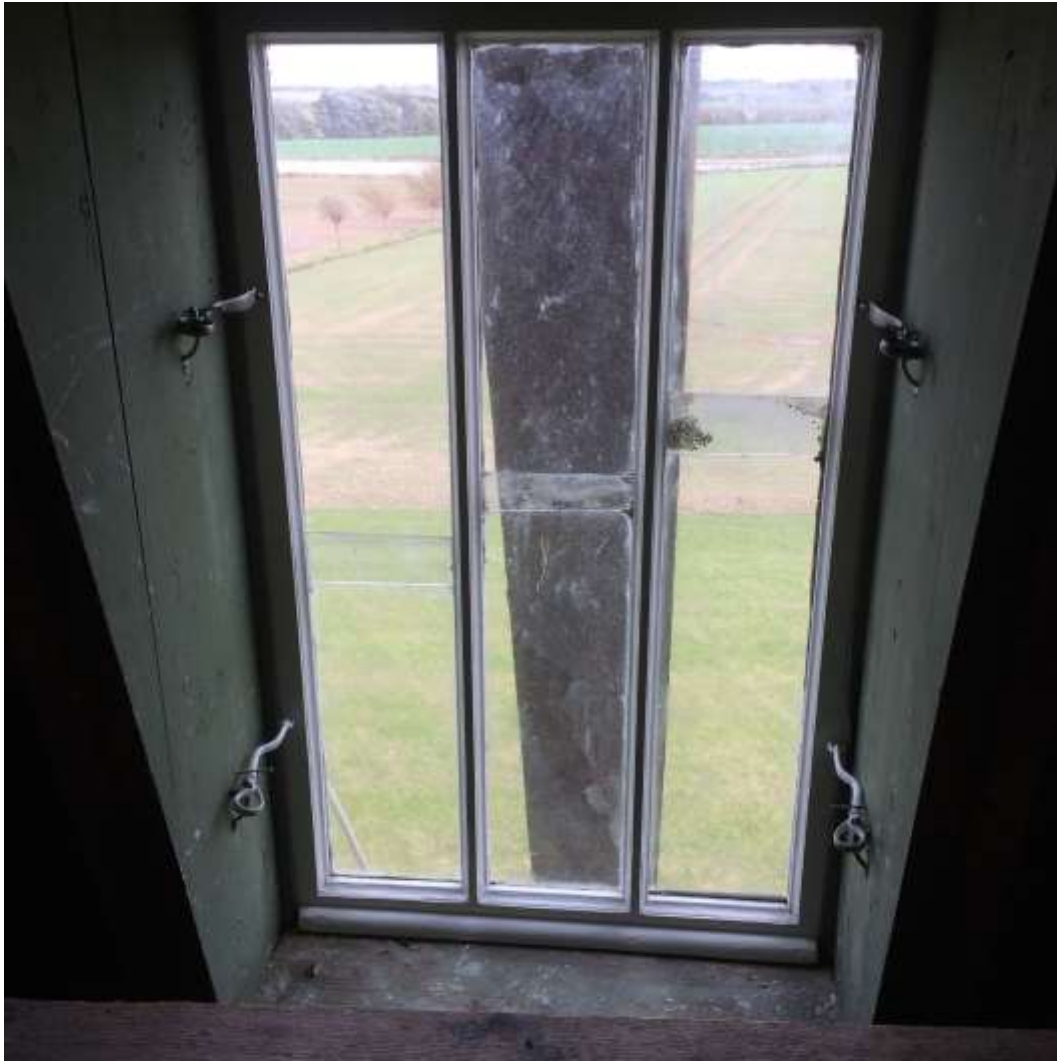
Renoverat Fönster III<sup>II</sup> med skarvade glas och delvis återanvända beslag. Övre beslag som var moderna vred har bytts mot Stormhaspe 5067 från Eskilstuna Kulturbeslag.

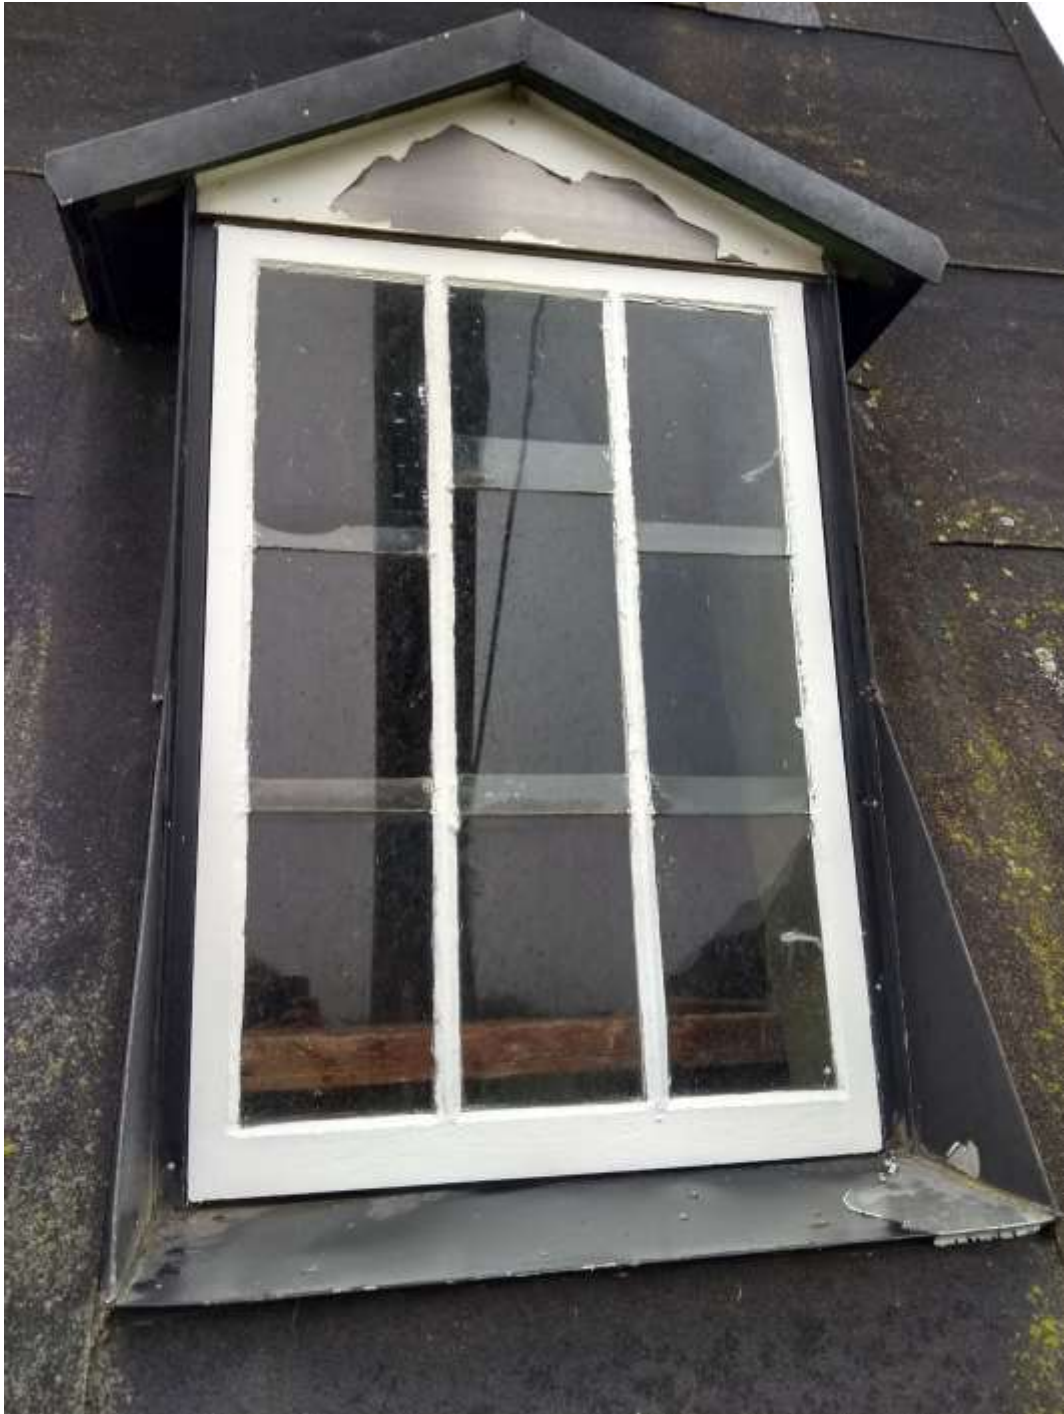
Fönster I på bottenplan med visst "ojämnt" kitt kvarlämnat.

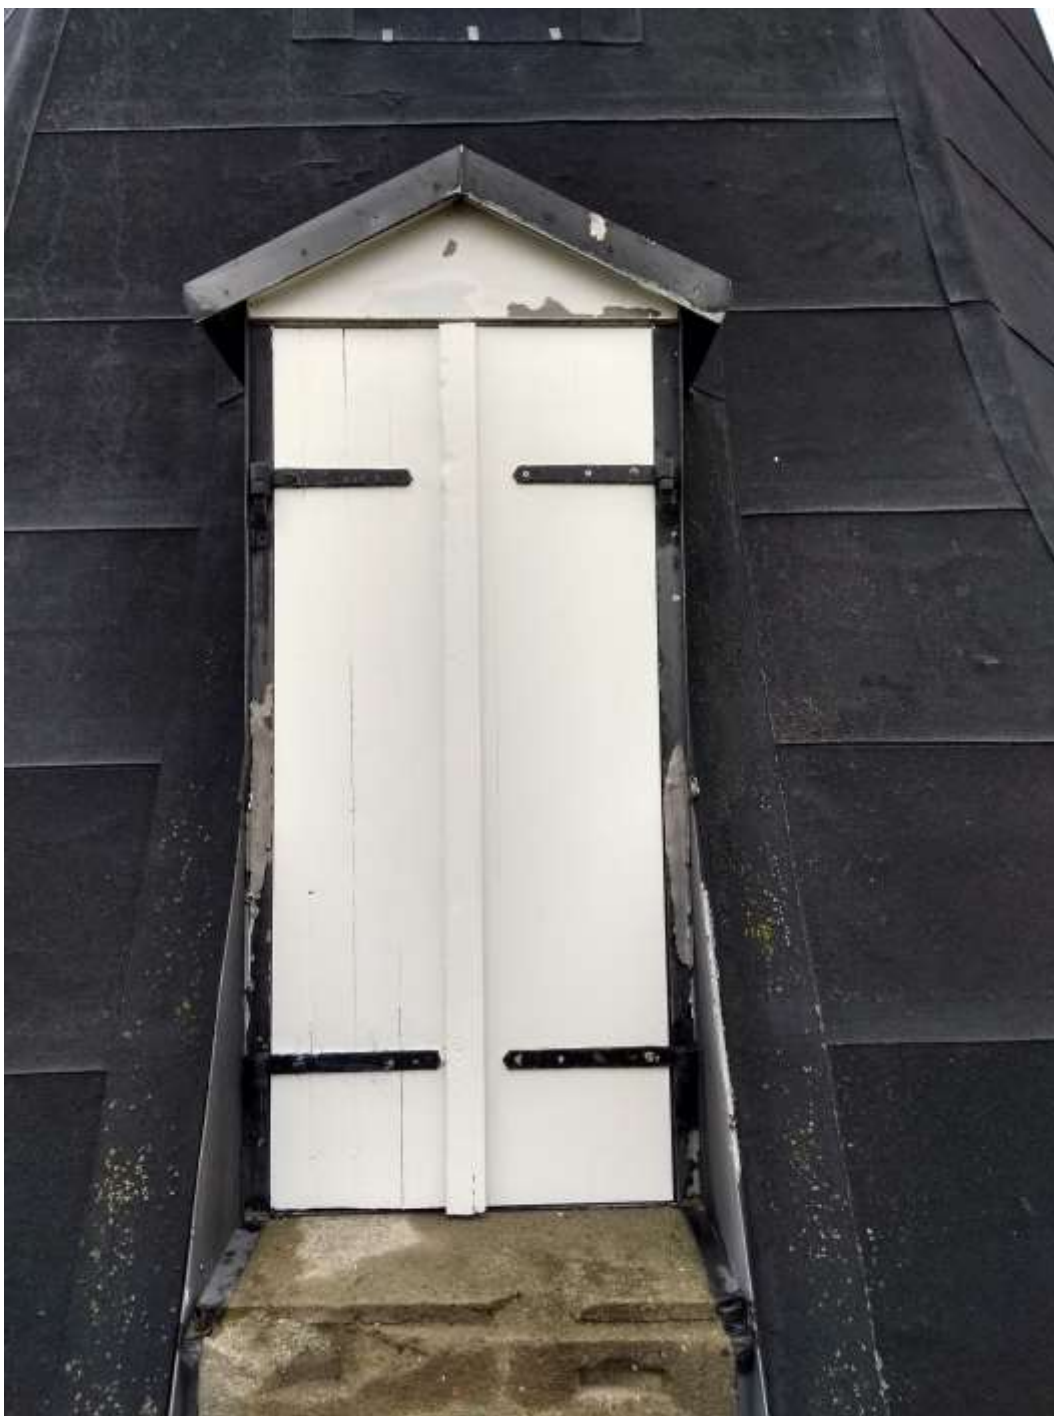
Entrédörr åt söder, högra dörrbladet nytillverkat med spontade brädor och tvärlåer som spikats lika befintligt utförande. Då fotot togs satt gångjärnen provisoriskt med torxs kruvar. Dessa är nu ersatta med spårskruv.

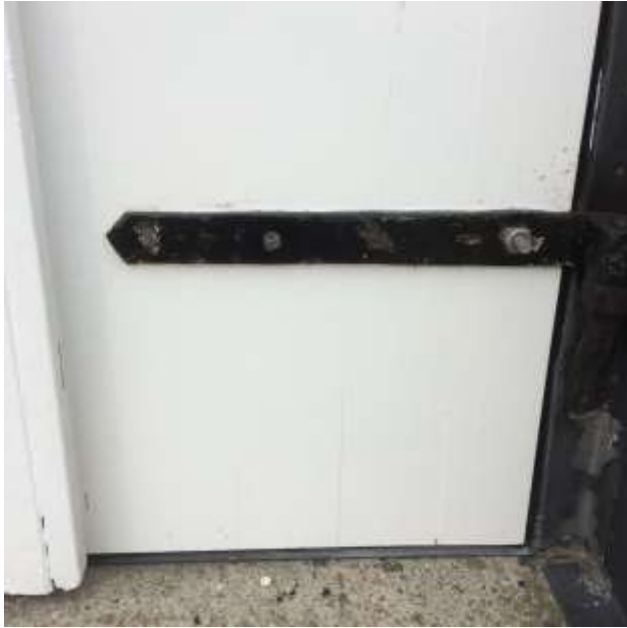
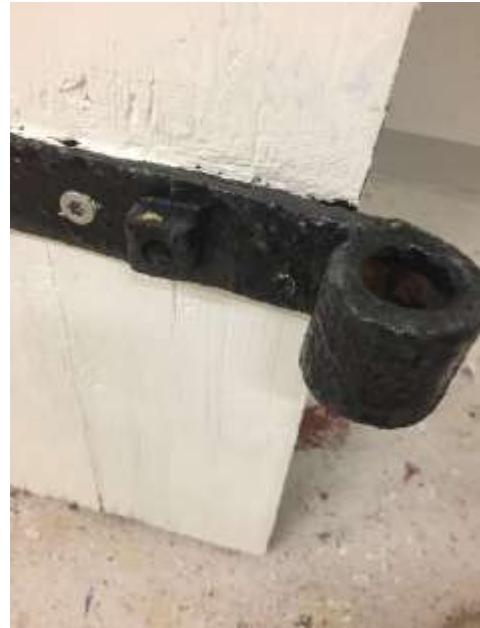
Nytt dörrblad med återanvända beslag till vänster. Några av fyrkantsmuttrarna har under åren bytts ut på flera av dörrbladen, varför det är viktigt att bevara övriga kvarvarande fyrkantsmuttrar. Beslagen och muttrar var inte målade då fotot togs men detta är nu utfört. Tillfälliga torxs kruvar (högra bilden) nu bytta till spårskruv.

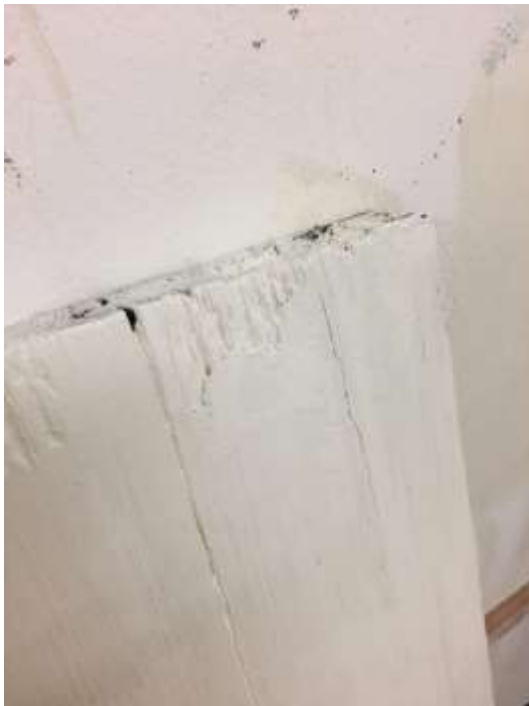
En av de gamla dörrarna hade begynnande röta i nedre delen, dock för lite för att motivera att göra en trälagning. Redan efter grundmålningen hade linolfärgen gjort virket hårdare igen. Så länge dörrarna sköts med regelbunden målning och eventuellt att man, varje år, stryker rå linolja i dörrbladens underkant kommer dörrarna hålla många år till.
