# Svensköps kyrka byte av styr- och reglersystem

Svensköps kyrka  
Killhult, Svensköps socken, Hörby kommun, Skåne län  
Antikvarisk medverkan 2019  
Carita Melchert och Victoria Hult

Titel: Svensköps kyrka byte av styr- och reglersystem  
Författare: Carita Melchert och Victoria Hult  
Kulturmiljörapport: 2020:14  
Omslagsbild: Svensköps kyrka.  
Upphovsrätt: Där inget annat är angivet, enligt Creative Commons licens CC BY

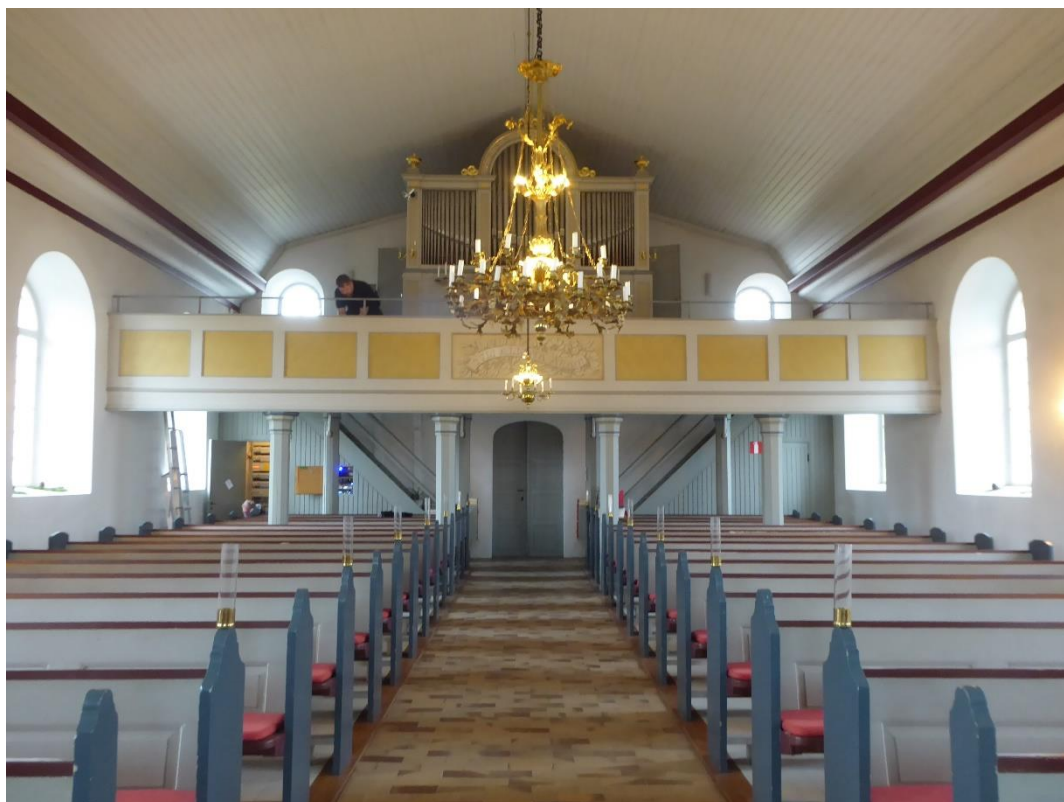
*Före åtgärder, kyrkorummet sett mot väster. El-centralen finns till vänster i bild under orgelläktaren.*

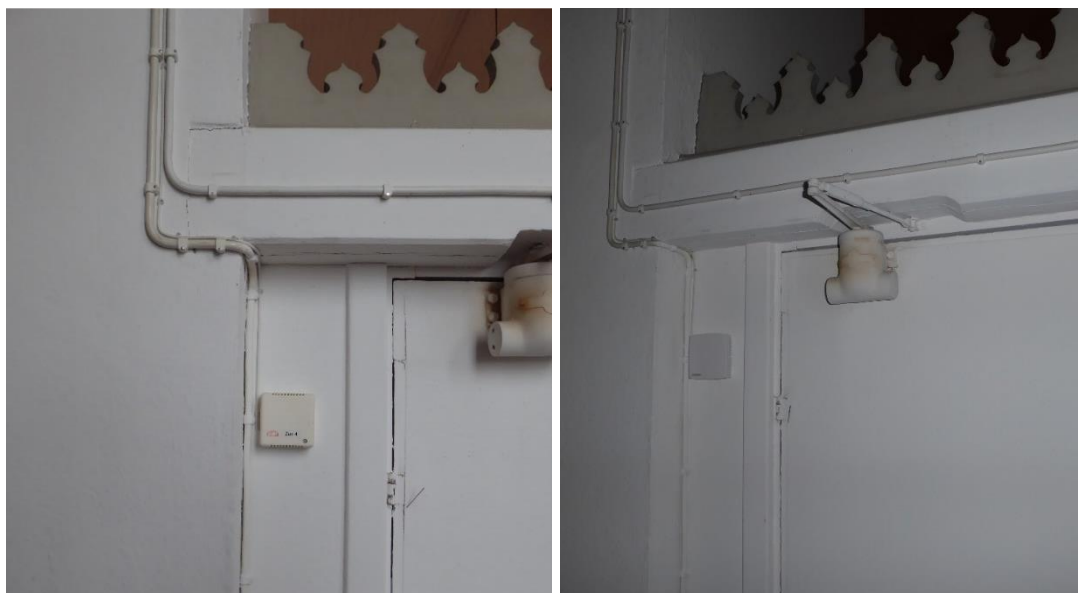
*Givare bakom altarskrank, före och efter åtgärder.*

En givare ersattes på insidan av läktarbarriären, den är inte synlig från kyrkorummet. Givaren målades in i liknande gråblå färgnyans som läktarbarriären. En givare ersattes på altarskrankets insida, ses endast från sakristian. Befintliga givare på bjälkar under orgelläktaren togs bort och en givare ersattes under en bänk i västra delen av långhuset. Ingen ny kabeldragning utfördes. En ny givare och utanpåliggande kabel sattes på panelväggen vid läktartrappan norr om altargången (i långhuset). Vid

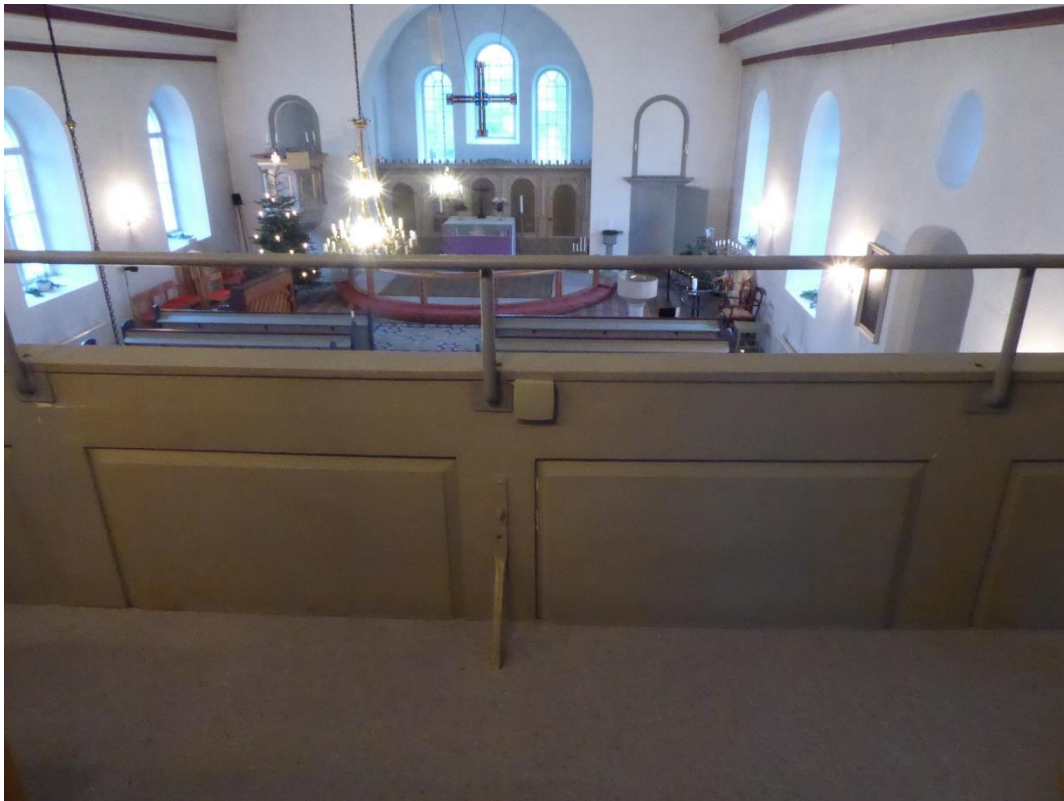
*Läktarbarriären med ny inmålad givare på samma plats som den tidigare. Ingen kabeldragning är utförd.*

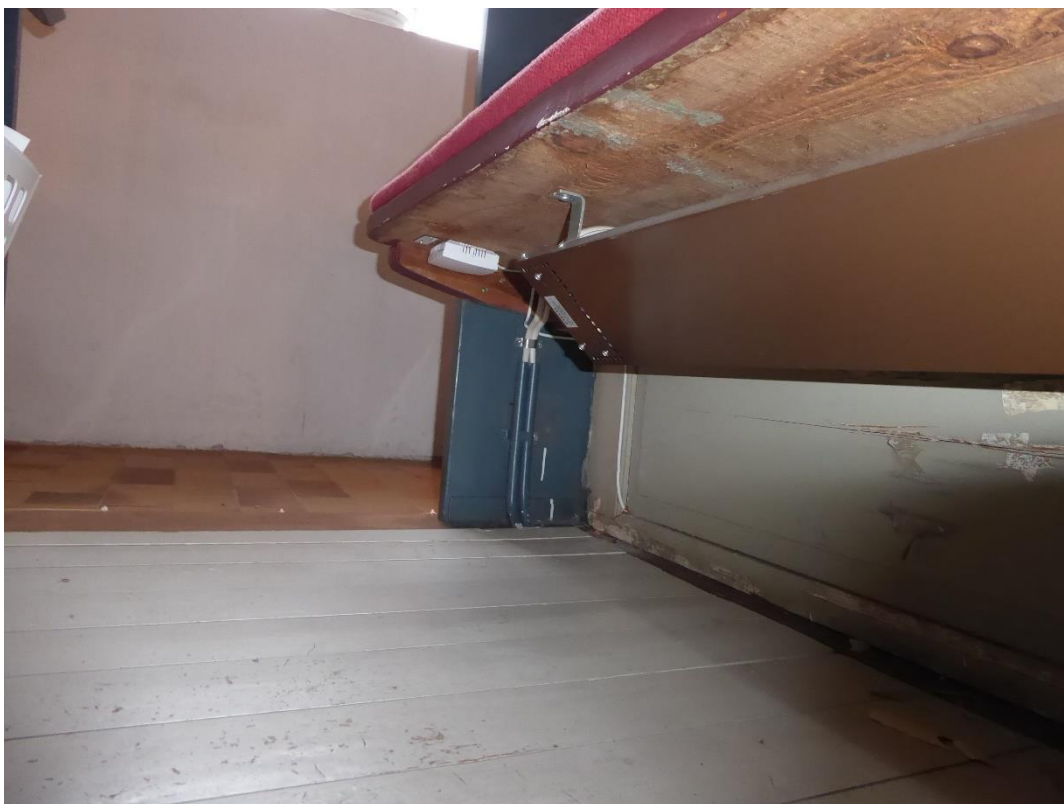
*Ny givare under sista bänkraden.*

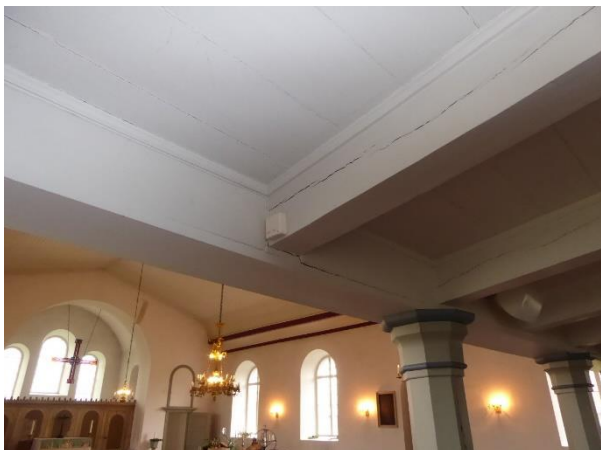
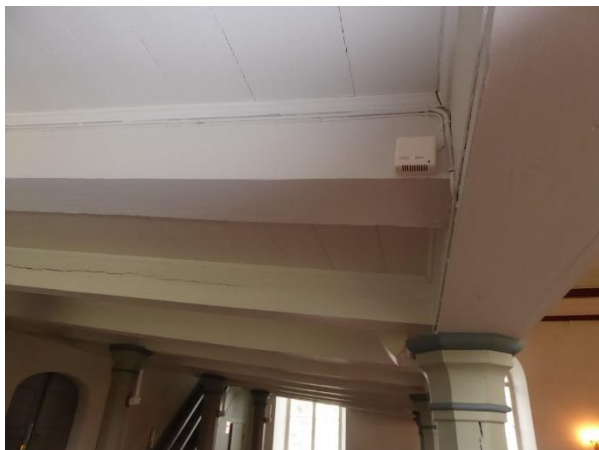
*Givare under orgelläktare före åtgärder.*

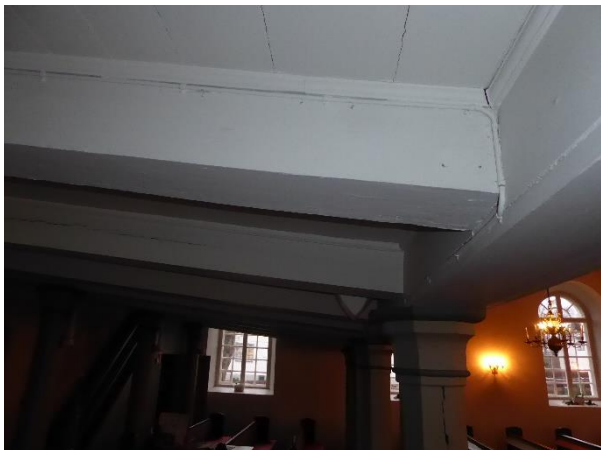
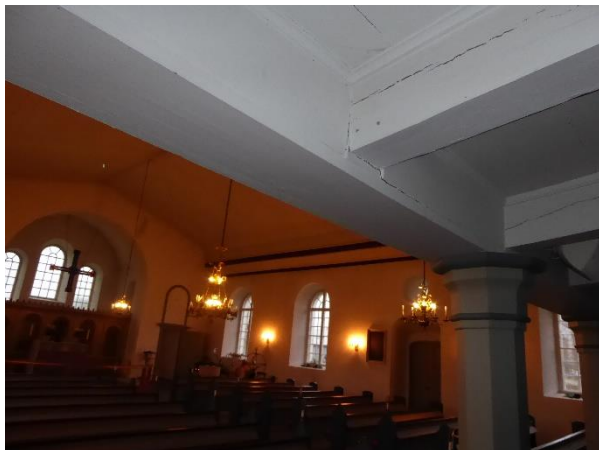
*Givare har tagits bort.*

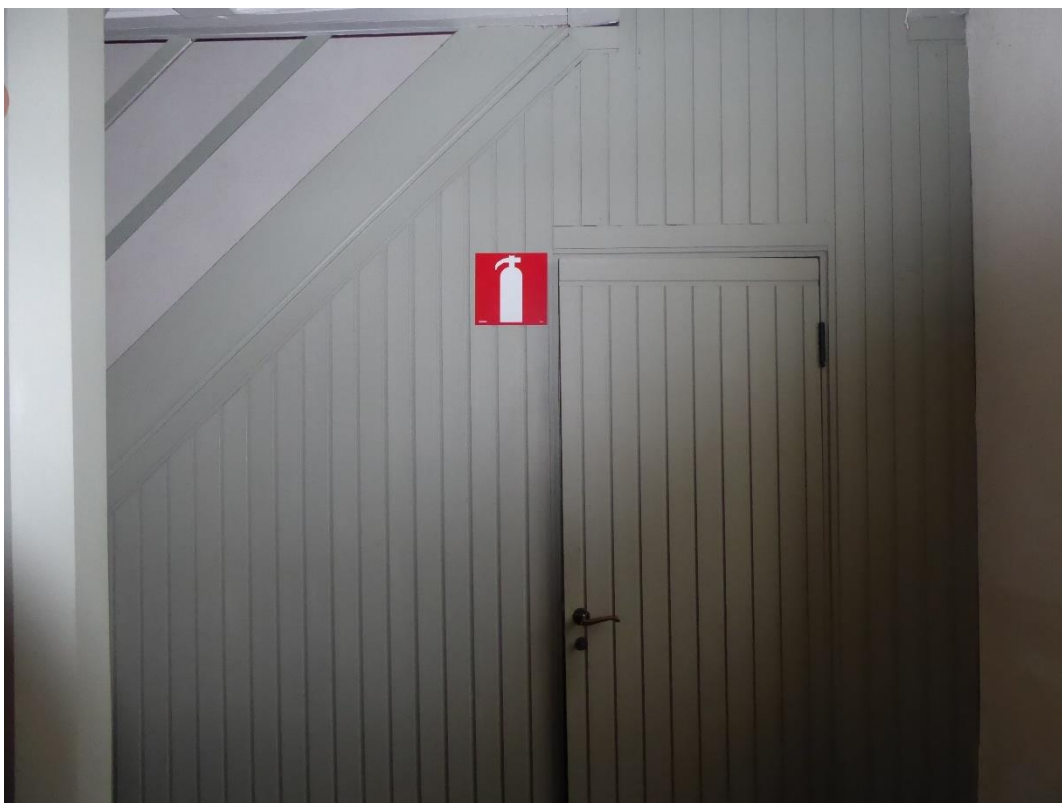
*Före åtgärder, panelvägg under norra orgeltrappan.*

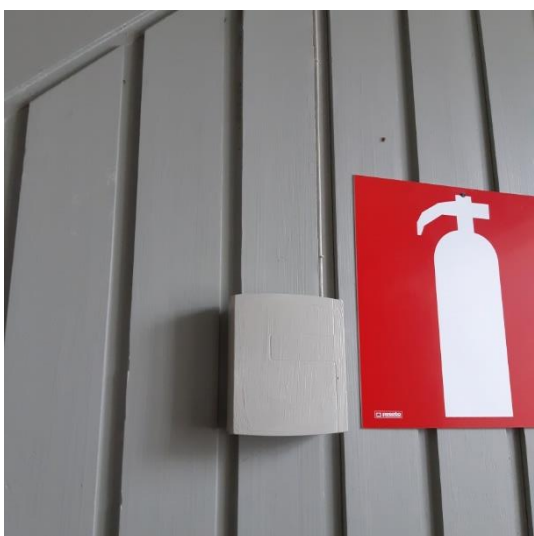
*Ny givare med utanpåliggande kabel som följer panelen, inmålat i väggfärg.*

panelväggen finns sedan tidigare en brandredskapsskylt. Här gjordes bedömningen att det mest positiva för upplevelsen av kyrkorummet är att samla givare och skylt på ett ställe. Givaren och kabeln på panelväggen har målats in i liknande gråblåfärgnyans som panelväggen.

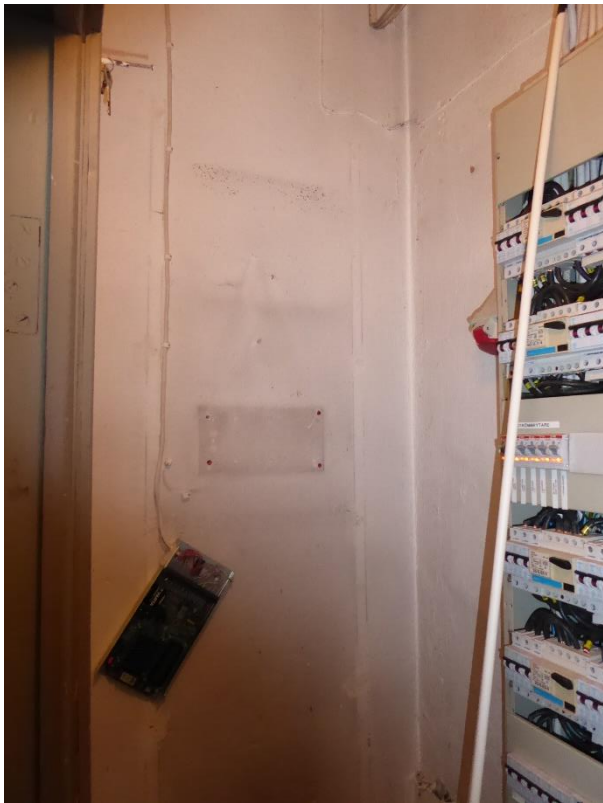
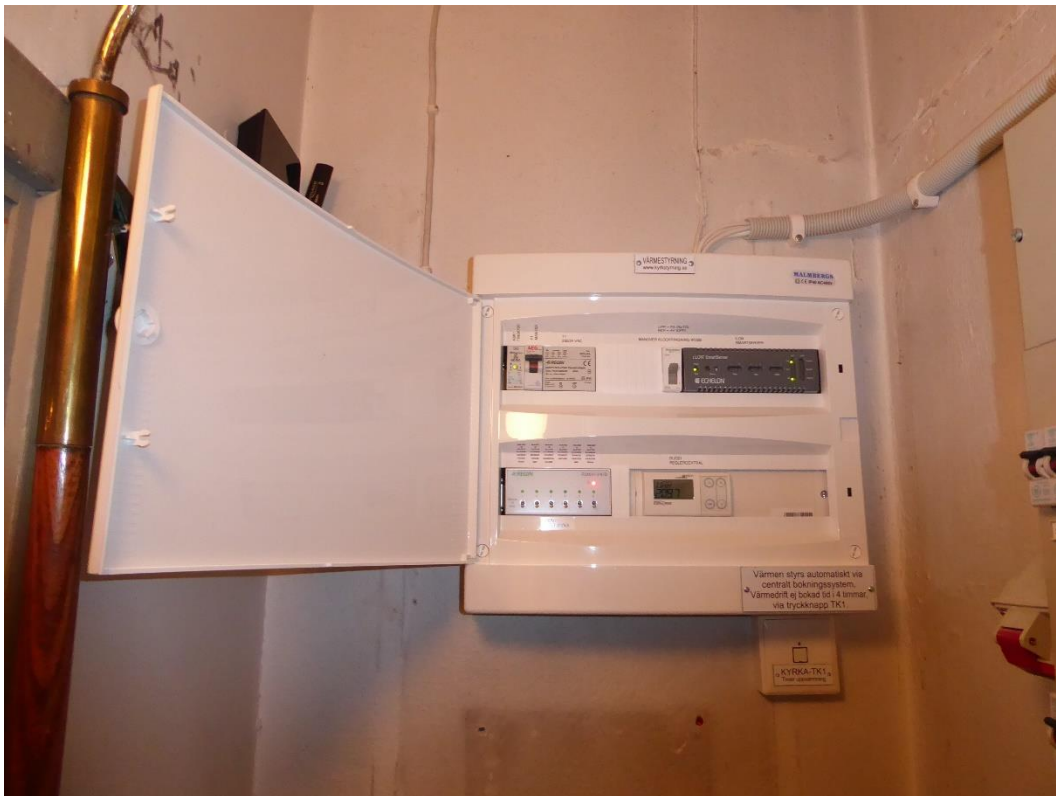
*El-central före åtgärder samt tillkommen installation i el centralen.*

Arbetet innebar uppsättning av nytt elskåp i den befintliga el- centralen som finns i det södra förrådet under orgeltrappan. Montering av fyra stycken givare i kyrkorummet. En utegivare på västra gavelfasaden har ersatts. Placeringen av givare invändigt är avhängigt att de måste ha ett visst avstånd till yttermurar och bänkvärmare samt att de inte får vara utsatta för direkt solstrålning eller placeras i dolda "fickor".

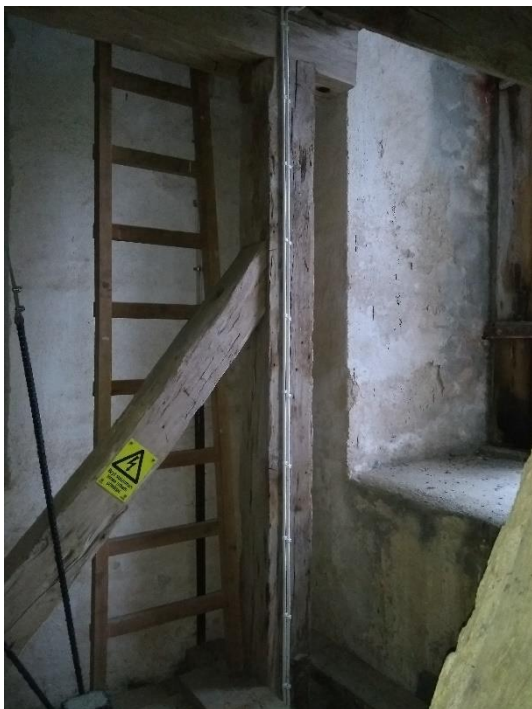
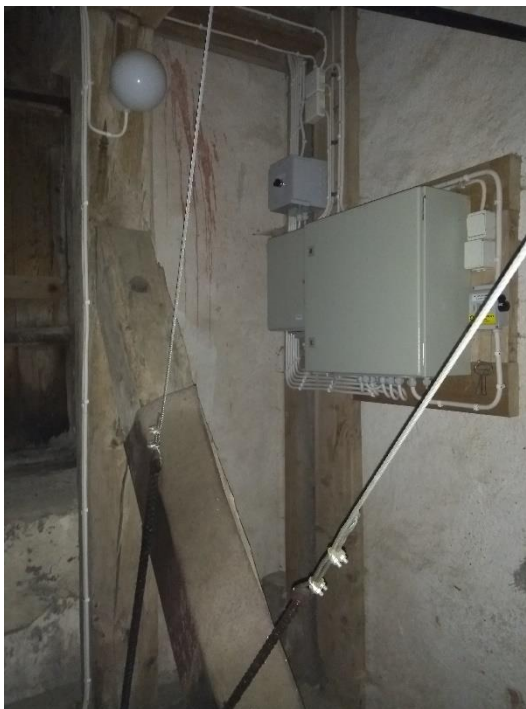
*Kabel för klockringning har följt befintlig kabeldragning på vinden.*

Klockringningen har kopplats till det nya systemet. En ny kabel är dragen från el-centralen genom befintlig håltagning för kabel rakt upp till vinden och på vinden har den nya kabeln lagts invid befintliga kablar.

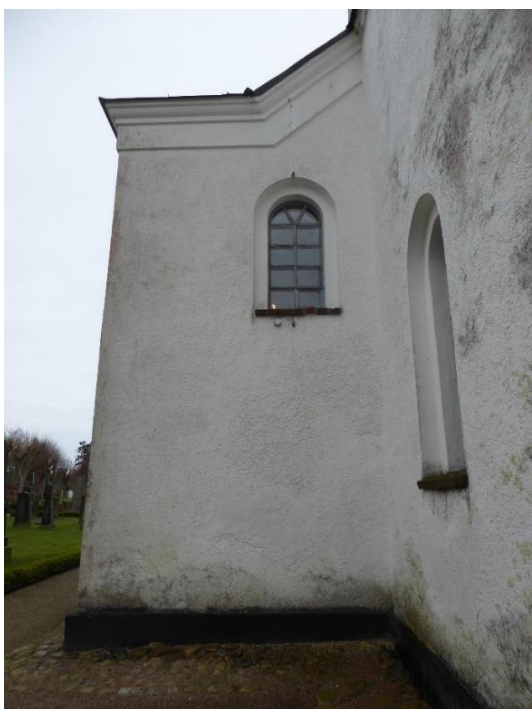
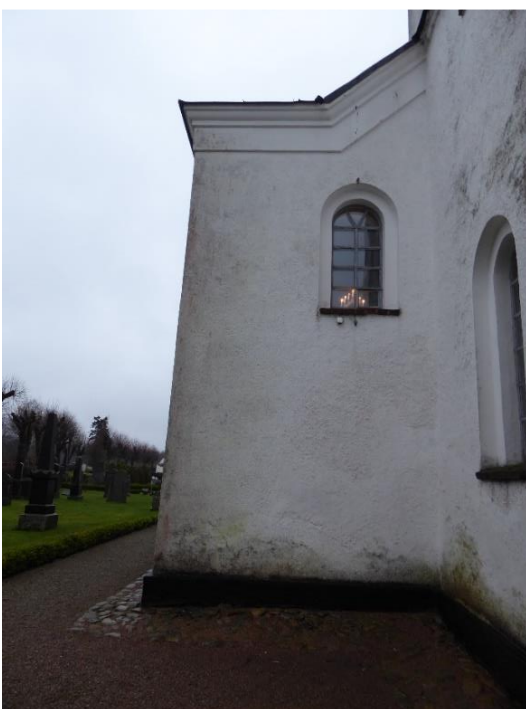
*Utegivare under fönstret, före och efter åtgärd, ingen ny kabeldragning utfördes.*
