# Vagnmansgårdens lada

Sankt Erik 10, kv Kvarntorget  
Landskrona, Landskrona stad, Skåne län  
Antikvarisk medverkan 2019-2020  
Carita Melchert och Victoria Hult

Titel: Vagnmansgårdens lada  
Antikvarisk medverkan: Carita Melchert och Victoria Hult  
Rapport: Victoria Hult  
Kulturmiljörapport: 2020:35

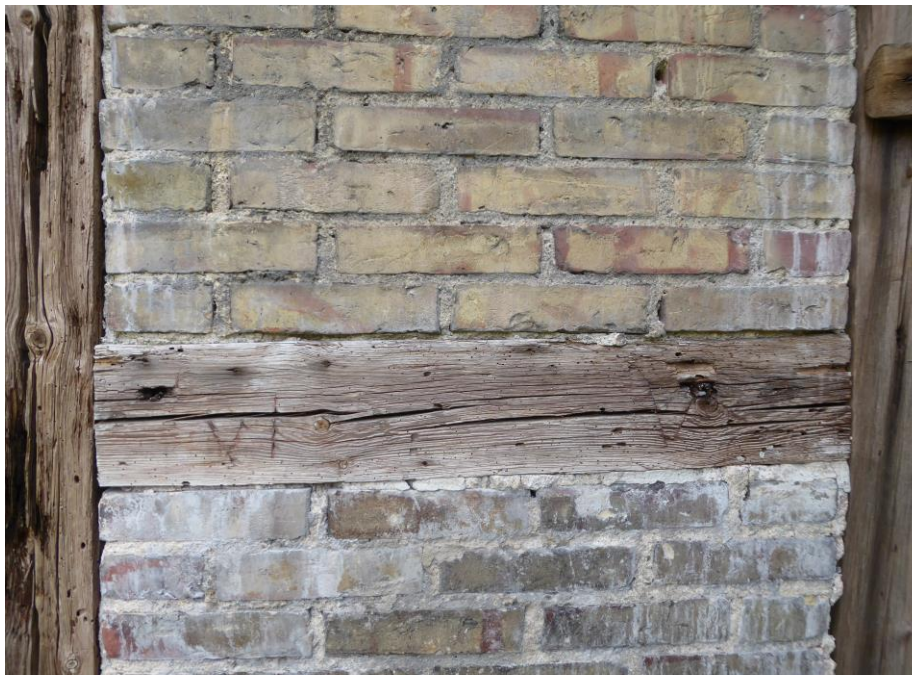
*April 2019. Synliga hantverksmärken på löshult vid korsvirkesfasaden (västra fasaden).*

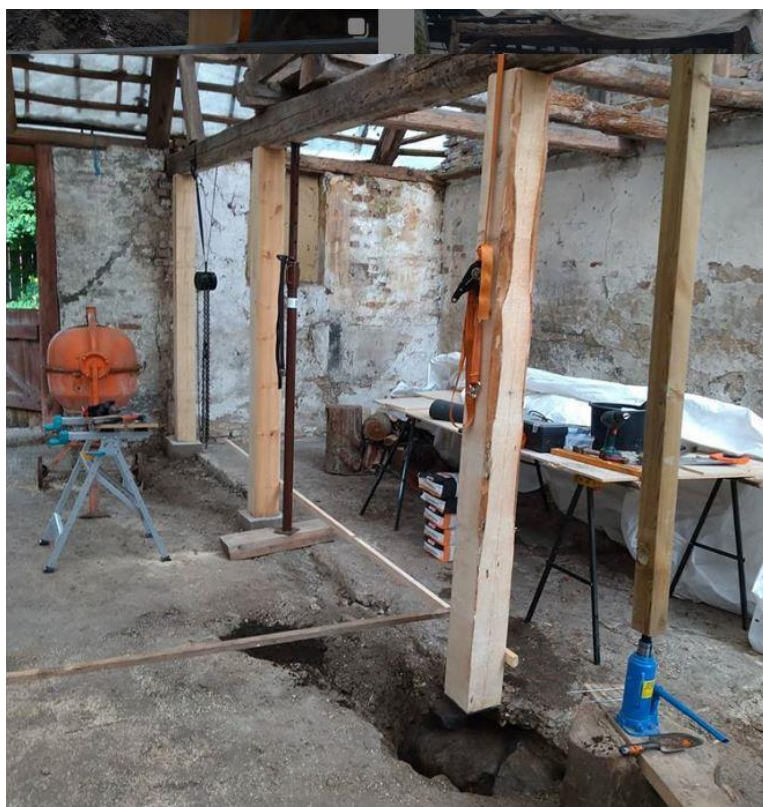
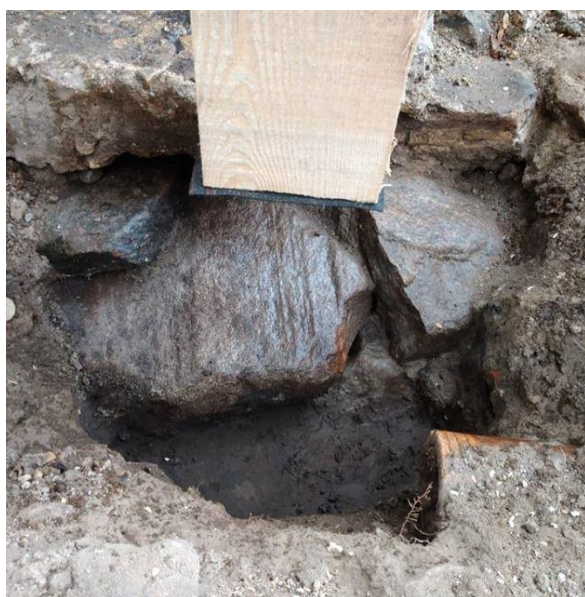
Under arbeten med att gjuta plintar till stolparna som bär upp loftet, vid norra sidan, påträffade fastighetsägaren ett antal större natursten. Stenarna verkar lagda på rad men är inte dokumenterade i nuläget. Stenarna är möjliga att dokumentera vid ett annat tillfälle och vid kommande arbeten bör observeras att här möjligen finns spår av en annan byggnadskonstruktion.

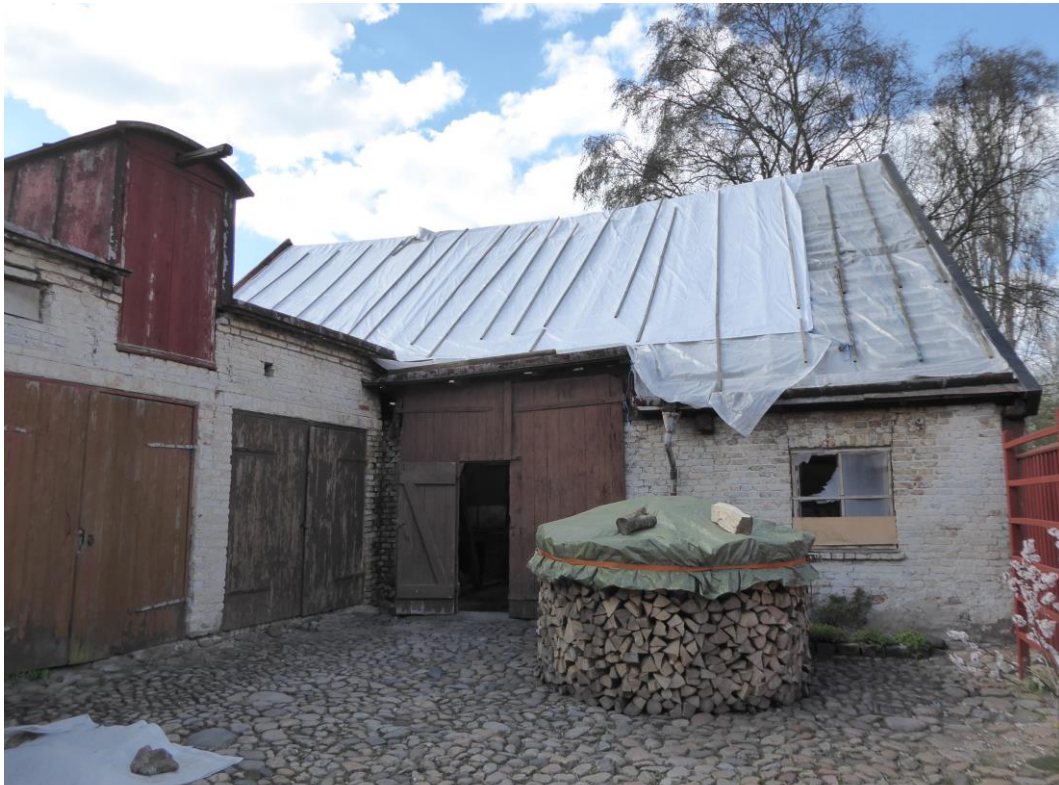
*Före åtgärder. Östra fasaden. April 2019*

I det murade partiet kring portöppningen har fogarna rensats och fogats om med nytt kalkbruk, den övre delen har plockats ner och murats om mot den lilla bjälken för portens gångjärn. Den murade innerväggen har plockats ned och murats om. Utsatta områden närmast marken murades med St:Astier hydrauliskt kalkbruk NHL 3,5 0-4 mm för mindre kapillärsugning.

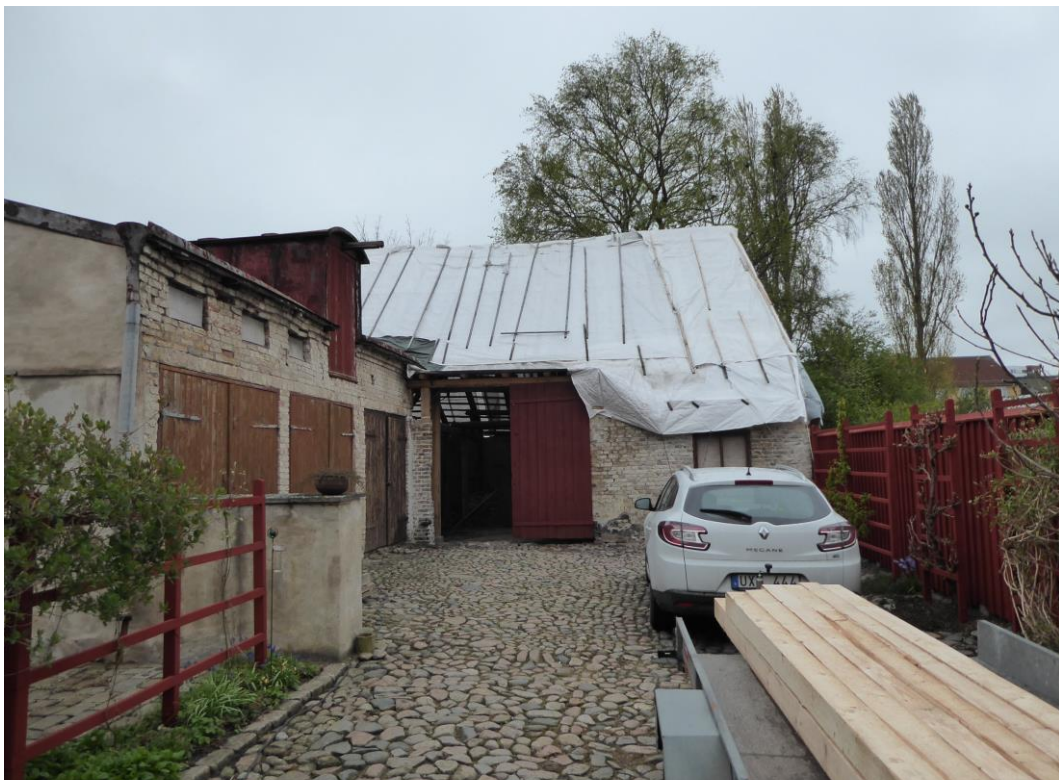
*Efter åtgärder. Östra fasaden. Det vänstra portbladet är ännu inte återmonterat. April 2020*

Taket över porten har förstärkts med två stolpar av furu som är ställda på två gjutna plintar. Hammarbandet ovanför porten och dess takåsar har också ersatts med nya. Dimensionerna på virket som ersatte det tidigare är något grövre än det tidigare.

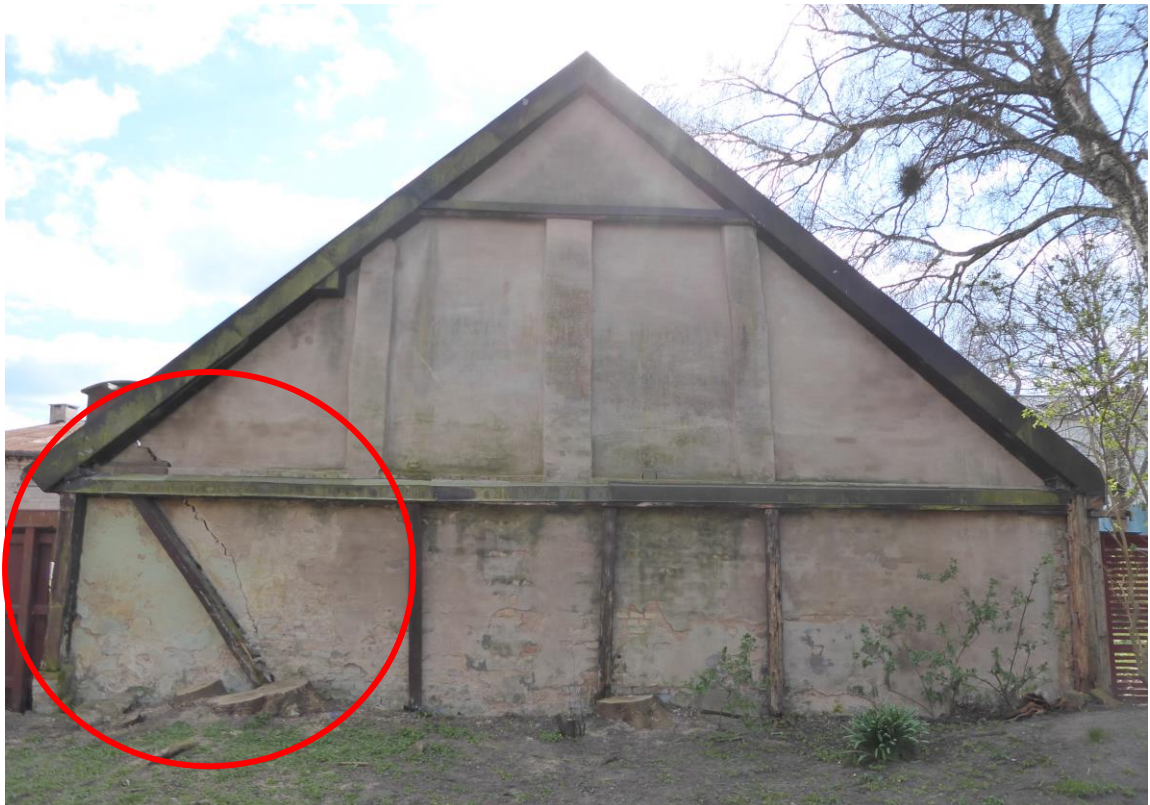
Vid det östra hörnet på norra fasaden fanns en sättningsskada som orsakat kraftig sprickbildning i tegelstommen. I direkt anslutning till bygganden, på granntomten fanns stubbar som i samband med fasadarbetet frästs bort för att motverka rörelser i marken som i sin tur kan påverka murverket. Den berörda delen i anslutning till sprickan har murats om med luftkalkbruk från Målarkalk och skadan lagats. Utsatta områden närmast marken murades med St:Astier hydrauliskt kalkbruk NHL 3,5 0-4 mm för mindre kapillärsugning. Fogarna har kvastats ut med kalkborste i syfte att få en öppen struktur på fogbruket.

*Före åtgärder. Sprickan vid östra hörnet på norra fasaden. April 2019.*

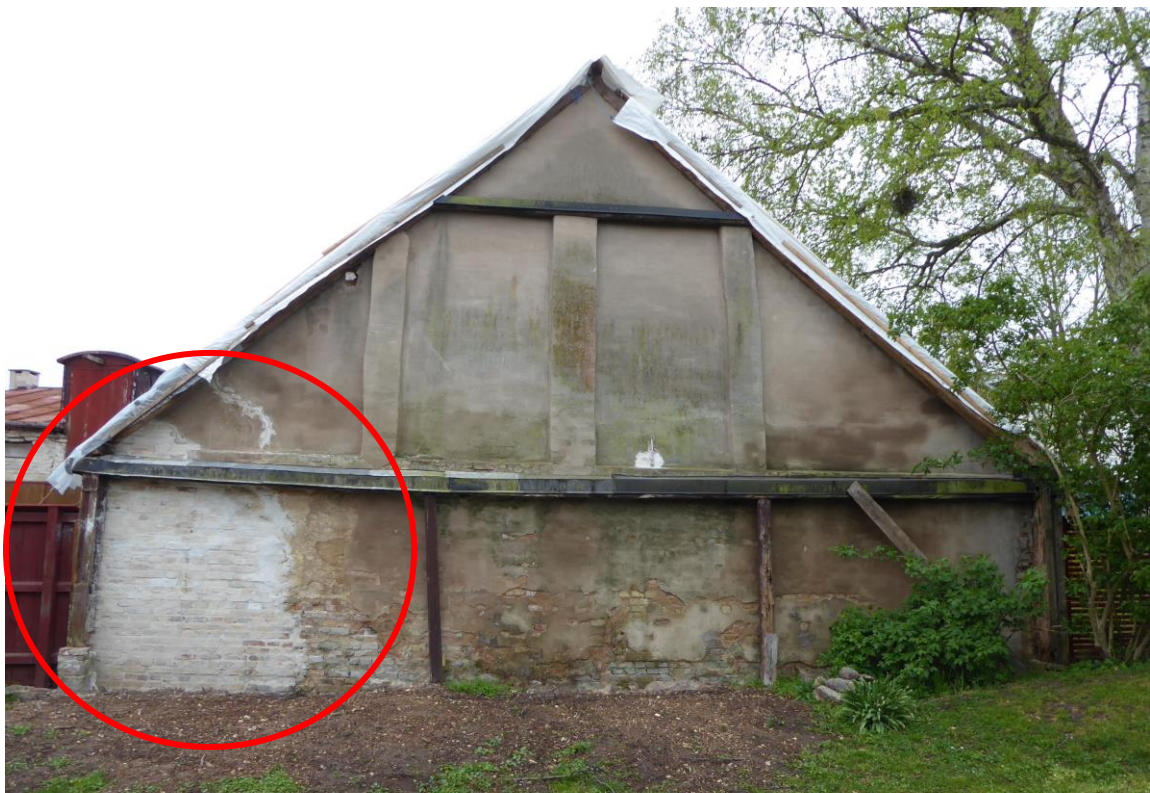
*Efter åtgärder. April 2020.*

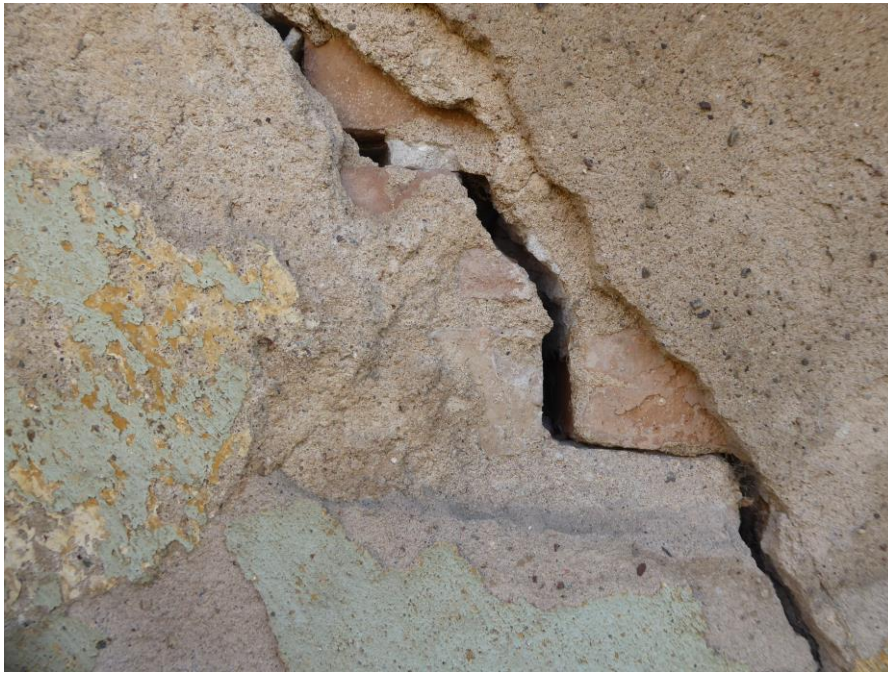
*Före åtgärder. Sprickan sedd från utsidan med puts- och färglager. April 2019*

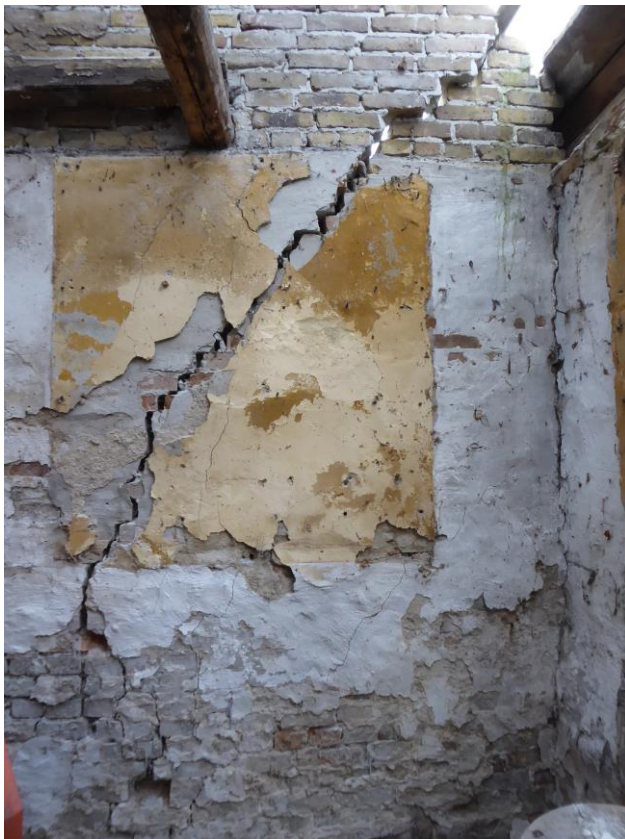
*Före åtgärder. Sprickan sedd från insidan med puts- och färglager. April 2019*

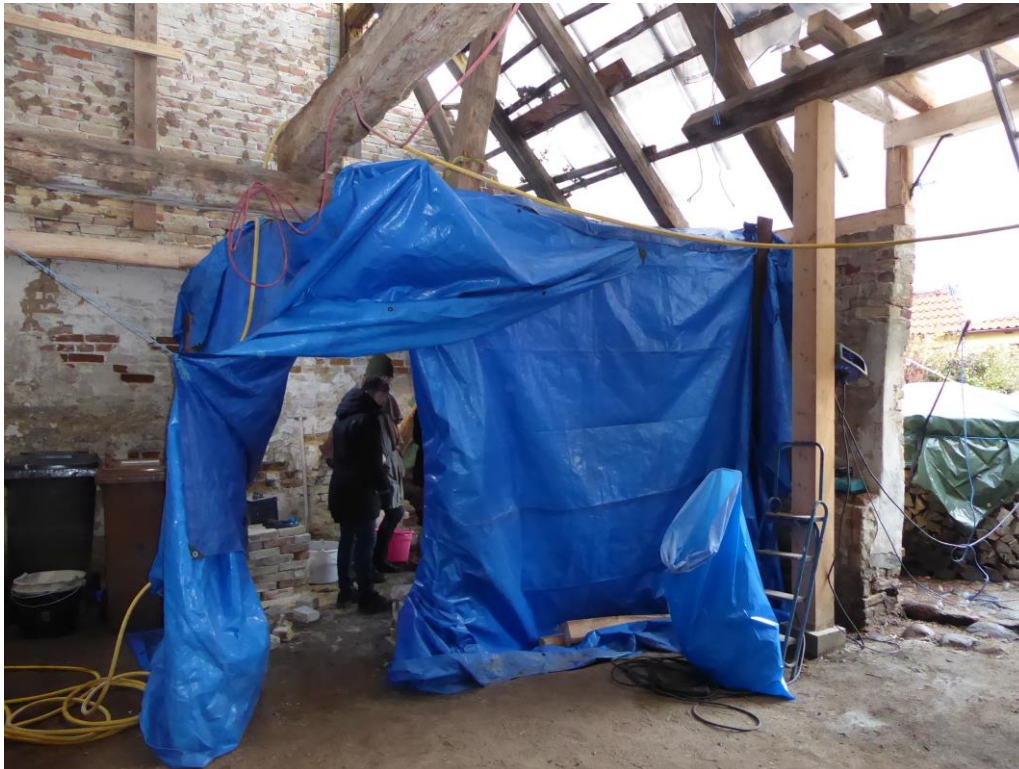
*Under åtgärder. Under murning av östra hörnet på norra fasaden. November 2019*

En del tegelstenar vid östra hörnet av norra fasaden gick sönder vid nedplockning, vid uppmurningen återanvändes vissa tegelstenar från den nedplockade innerväggen som avgränsat drängkammaren.

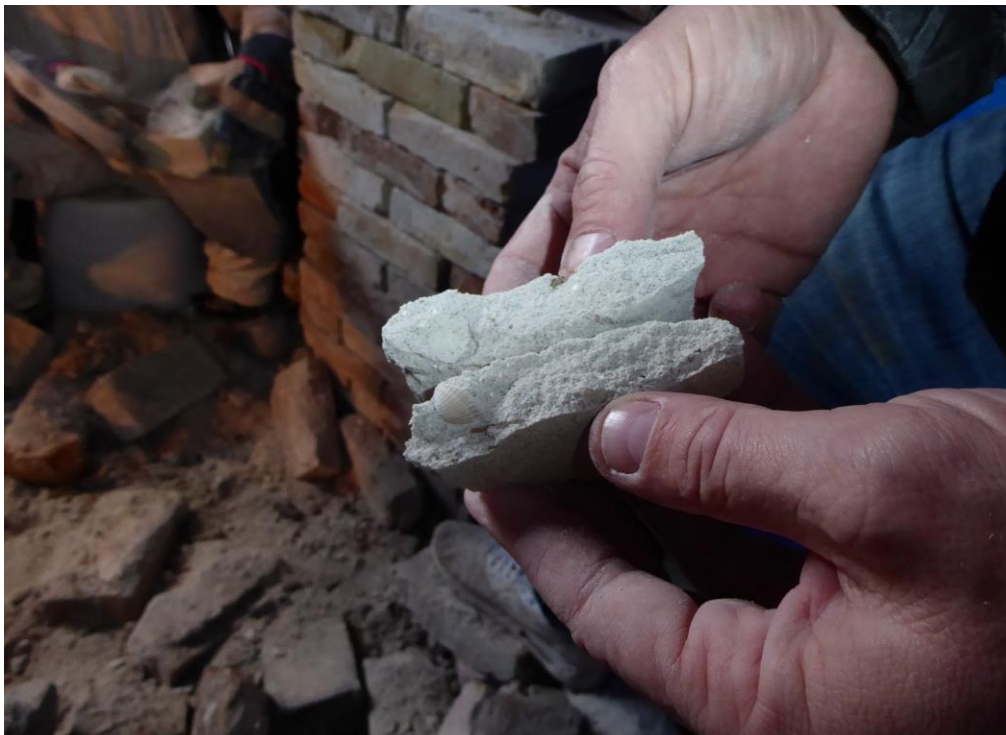
När befintligt tegel togs ner i byggandens norra del noterades att svagt murbruk utan synlig ballast använts som murbruk, det fanns även hela snäckor i murbruket. Det noterades äldre puts på norra fasaden i olika kulörer som vitt, gult och blått och grönt. Även puts av cementhaltigt bruk noterades.

*Under arbetets gång. Under nedmontering av östra hörnet på norra fasaden noterades äldre murbruk utan ballast med hela snäckor i. November 2019*

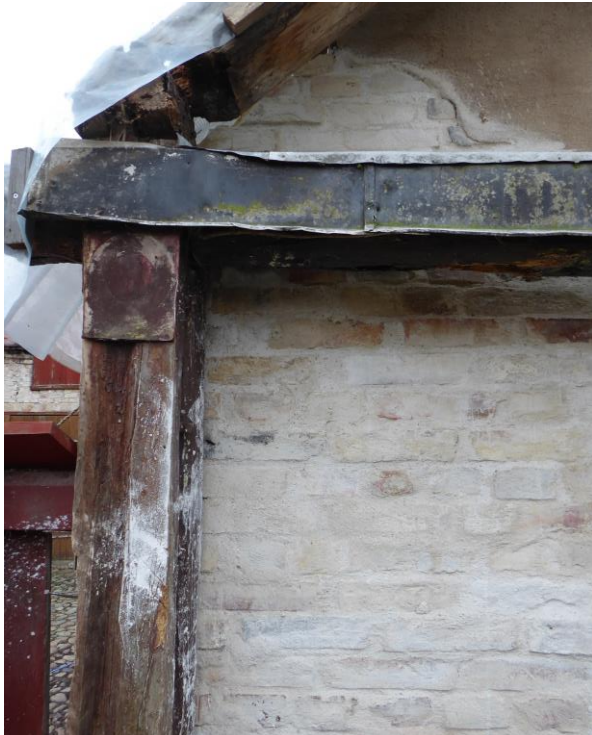
*Efter åtgärder. Detaljbild på östra hörnet av norra fasaden. April 2020.*

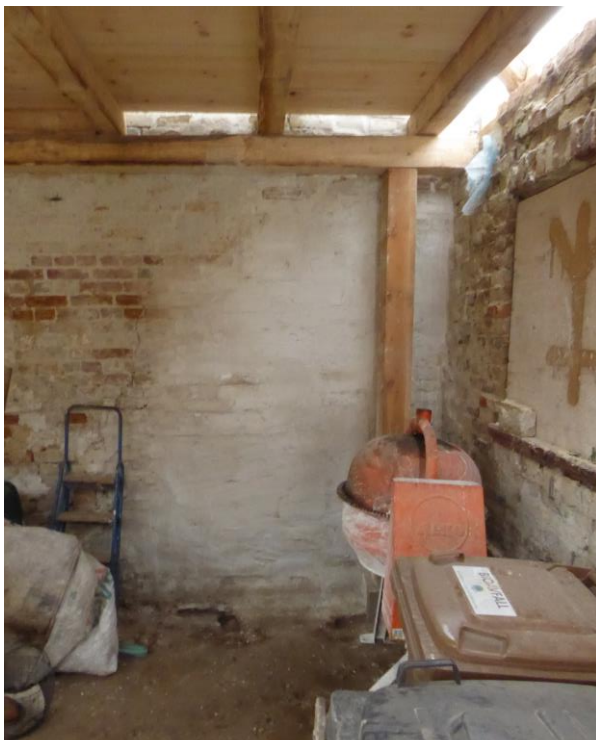
*Efter åtgärder. Östra hörnet av norra fasaden sett från insidan. April 2020.*

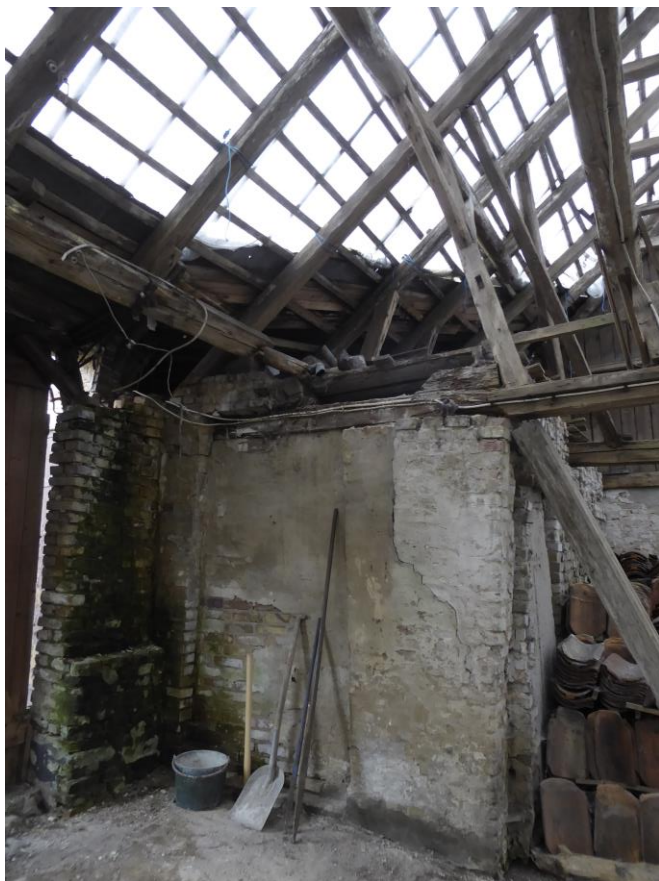
*Före åtgärder. Tegelvägg och innervägg. April 2019*

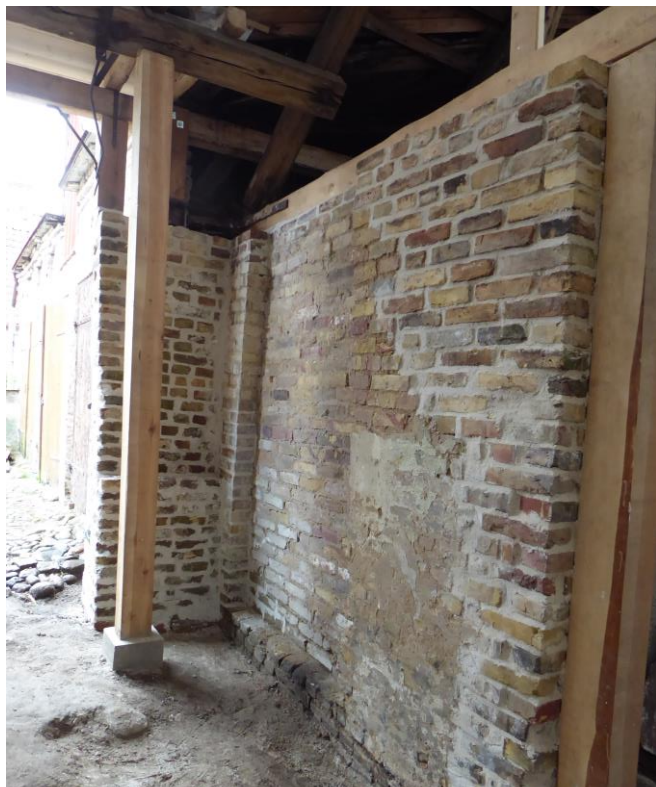
*Efter åtgärder. Tegelvägg och innervägg. April 2020*

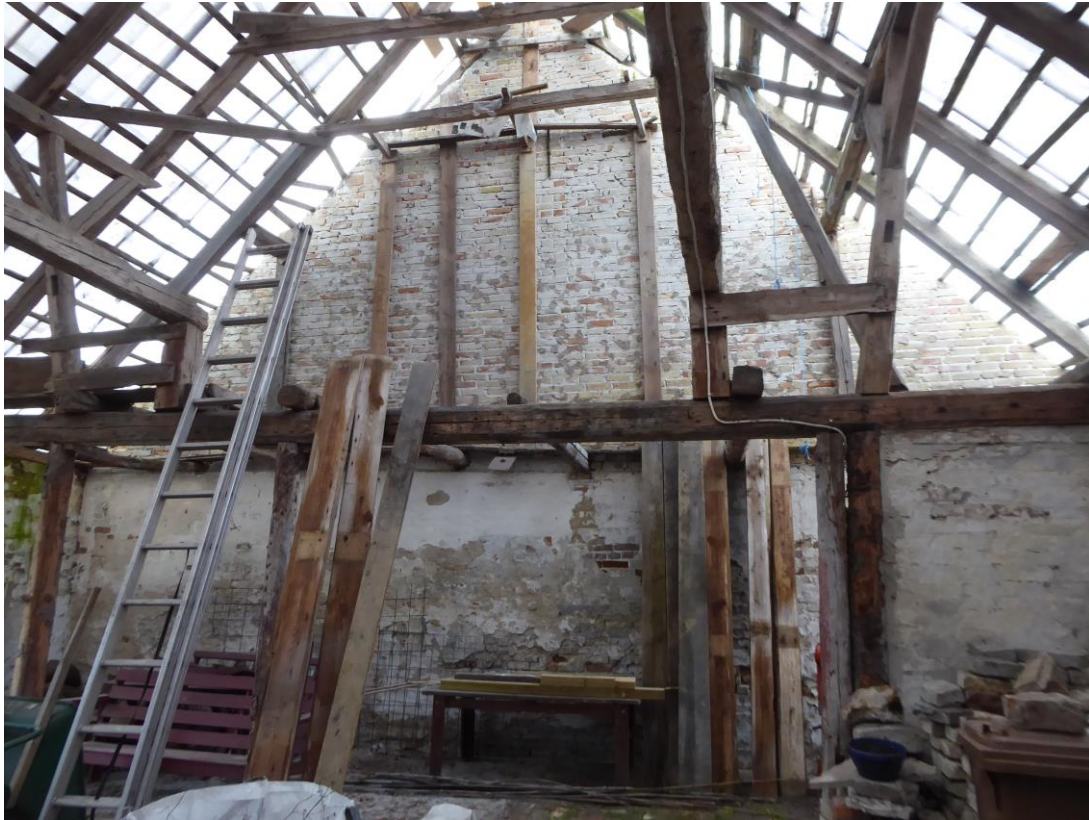
*Före åtgärder. Norra delen. April 2019.*

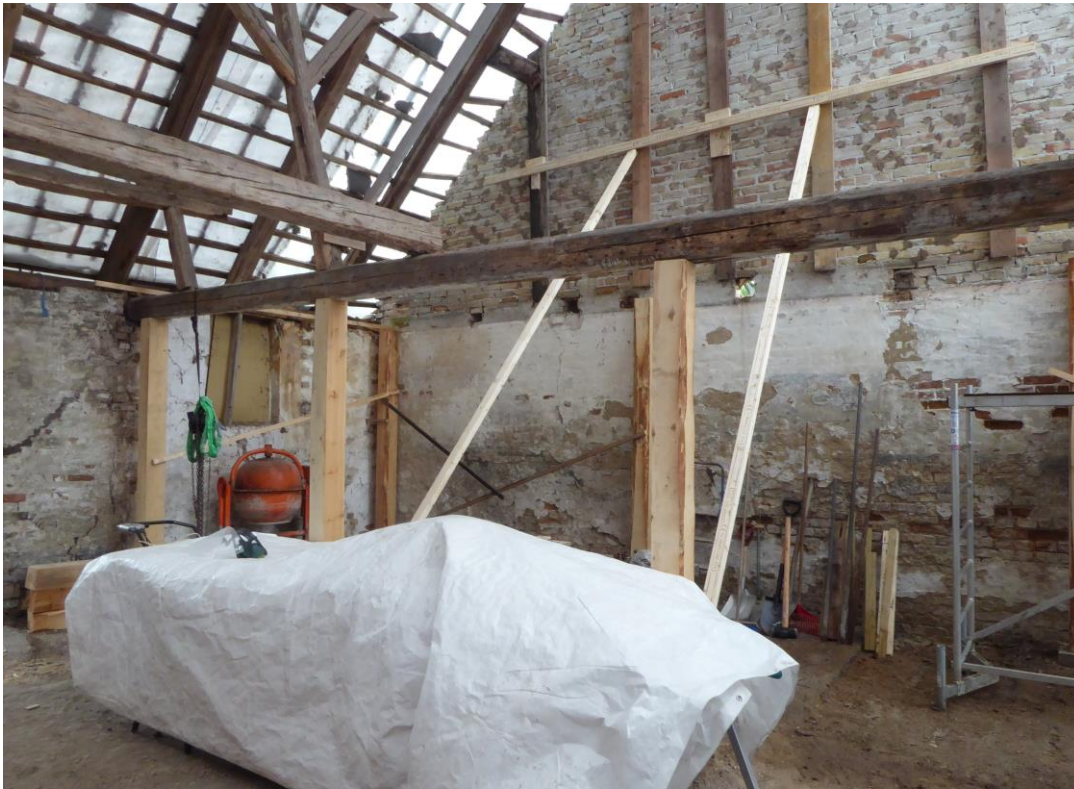
*Under arbetes gång. Norra delen. September 2019.*

Vid norra gaveln har skadade stolpar som bär upp loftbjälken ersatts, stolparna står på nya gjutna plintar. Den tegelmurade innerväggen i anslutning till ingången har tagits bort (innervägg till före detta drängkammare). Åsarna på loftbjälkarna har ersatts med nya och vilar på nya stolpar och bjälkar (de hade tidigare upplag i murverket). Skarvarna på bjälkarna är utförda halvt i halvt. En av åsarna ovanför de gaffelformade takstolstöden har ersatts och skarvats med ett plattjärn som bultats fast. Ett stämp har ställts under ett av de gaffelformade takstolsstöden.

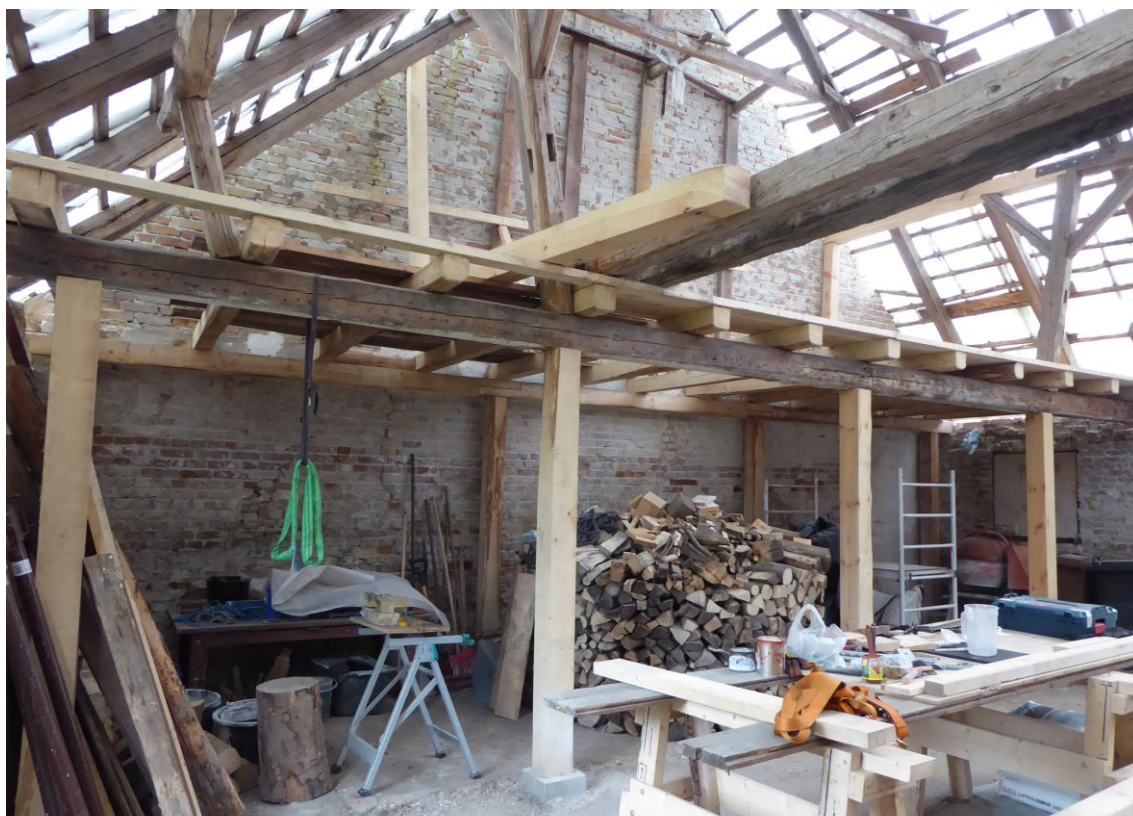
*Efter åtgärder. Norra delen. April 2020.*

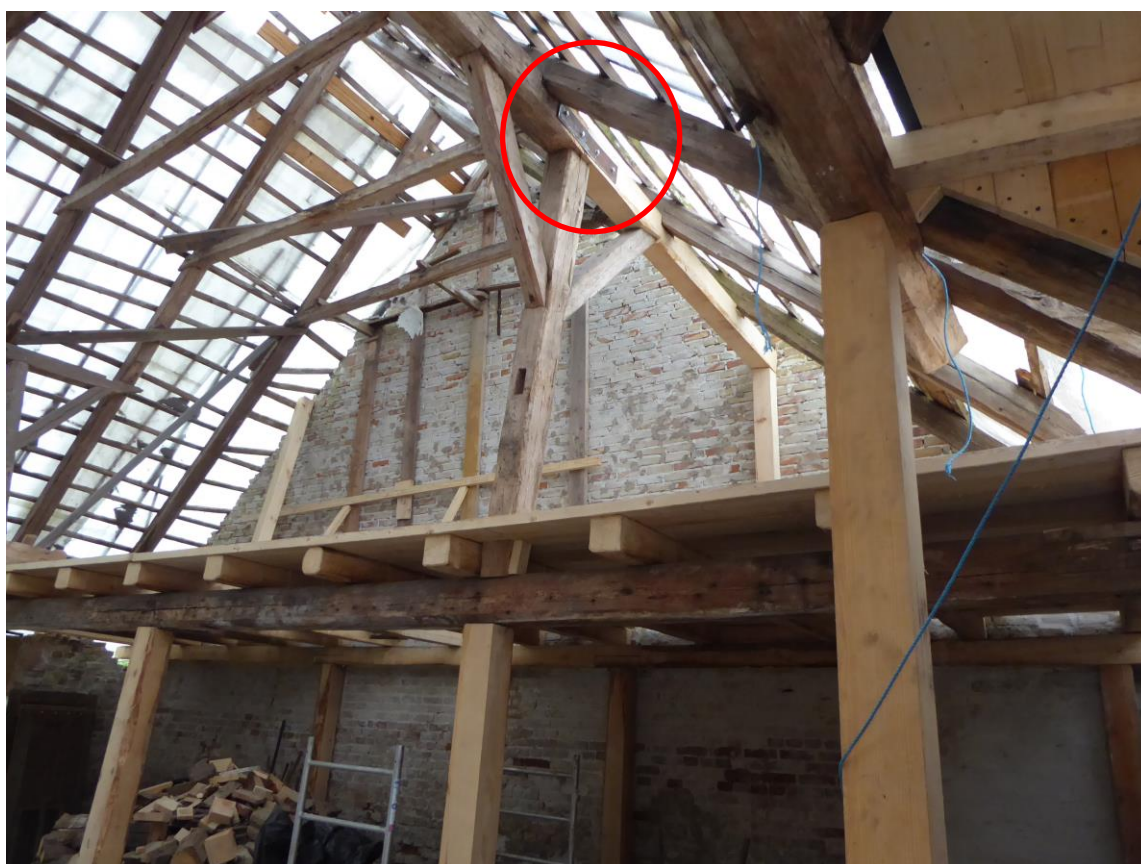
*Efter åtgärder. Norra delen. Stålbreslag markerat med röd ring. April 2020.*

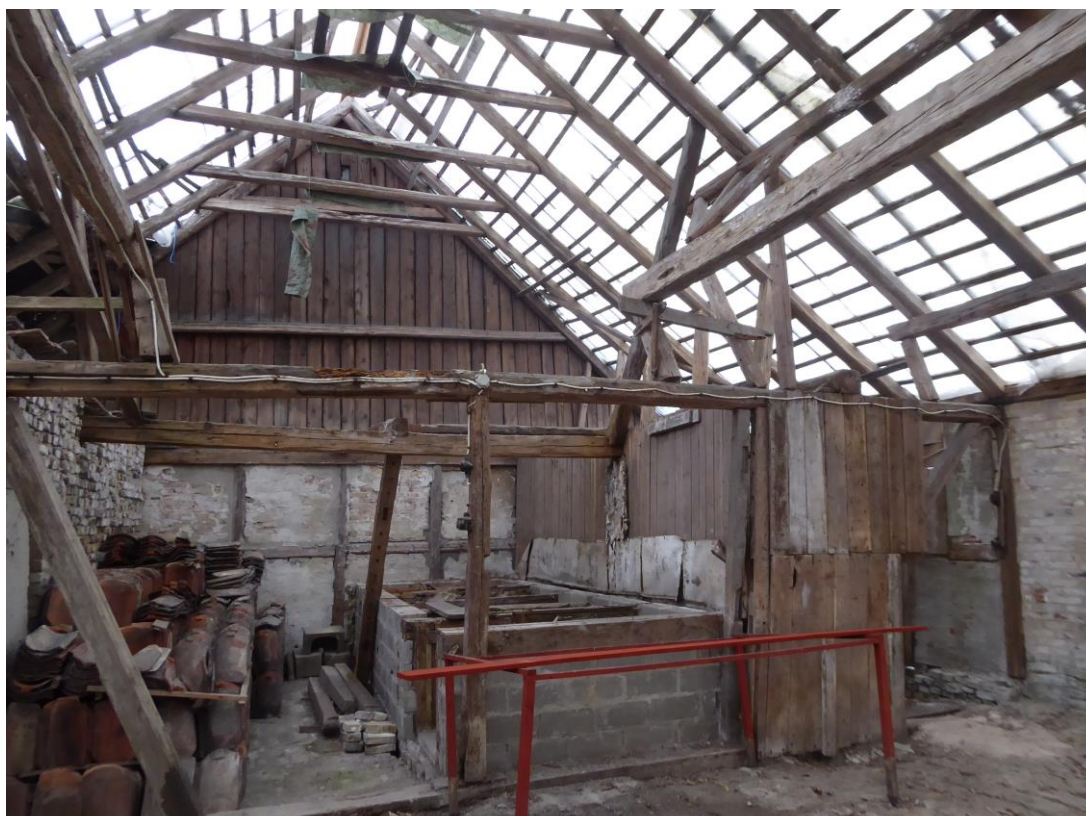
*Före åtgärder. Södra delen. April 2019.*

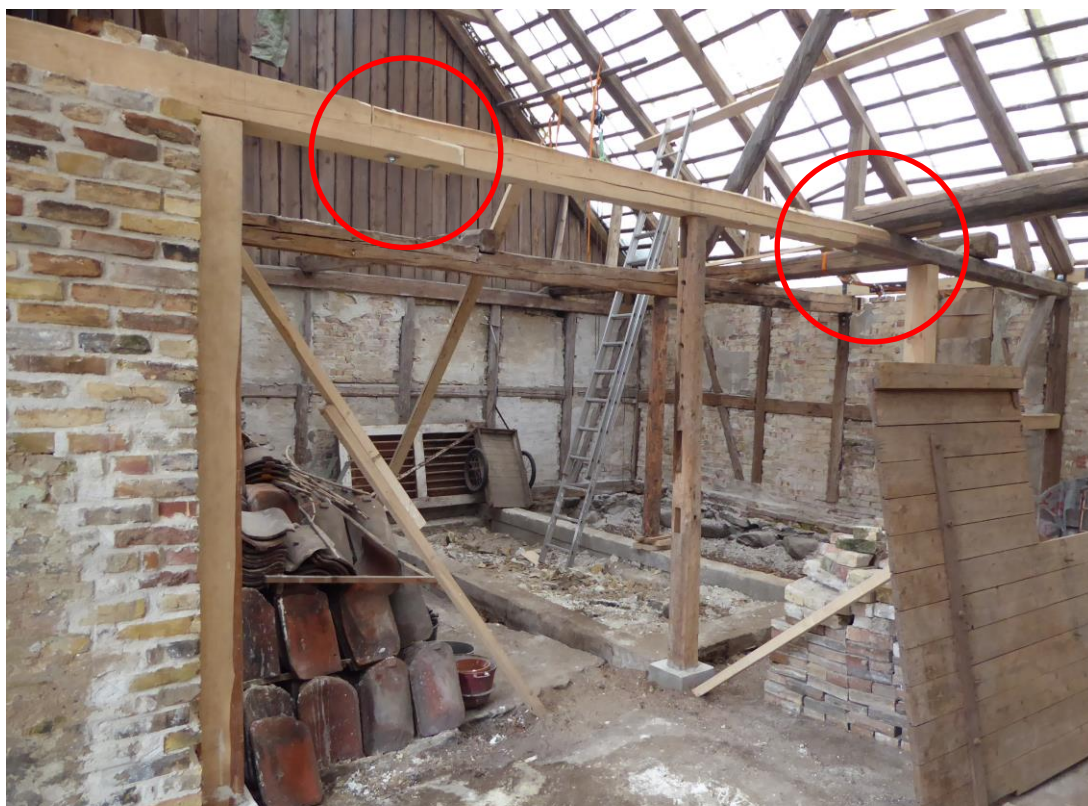
*Efter åtgärder. Södra delen. Bjälken skarvades halvt i halvt och sattes med bultar. Skarvar markerat med röda ringar på fotografiet. April 2020.*

Vid byggandens södra del (sett från portgången) har en skadad bjälke ersatts och skarvats halvt i halvt med befintlig bjälke. De två stolparna under bjälken och en löshult har ersatts.

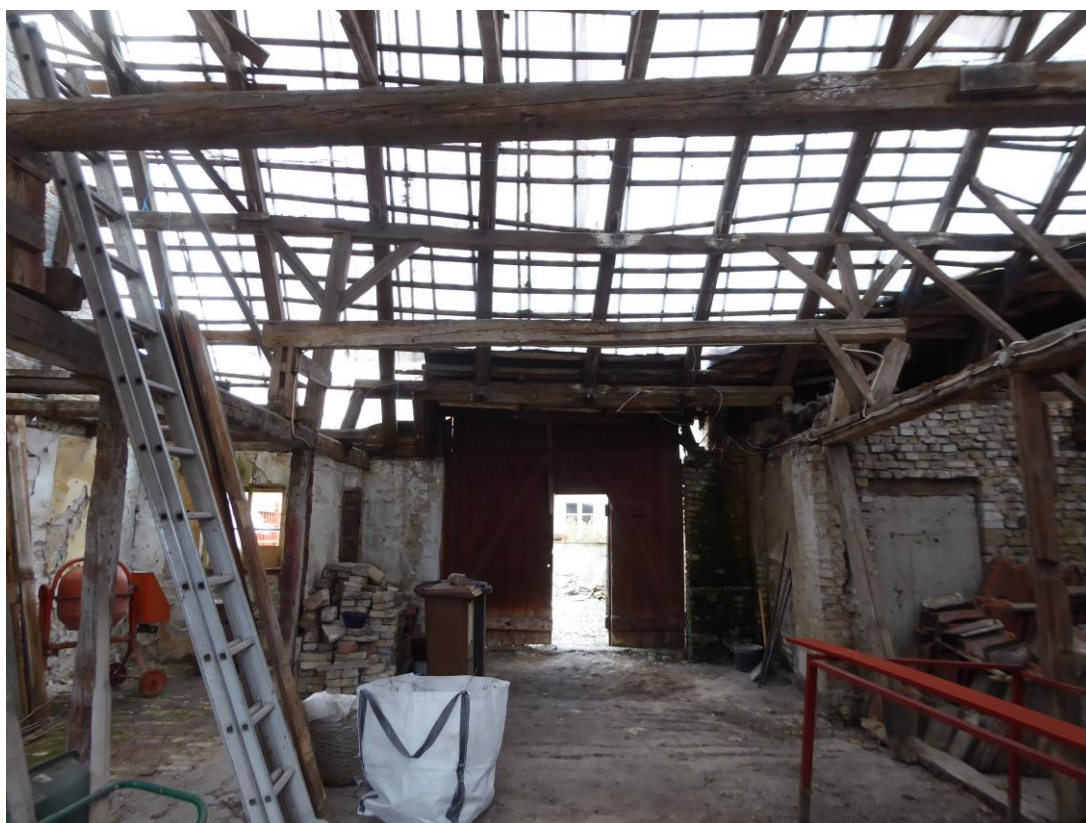
*Före åtgärder. Väggbartier till höger i bild samt tak ovan port är det aktuella. April 2019.*

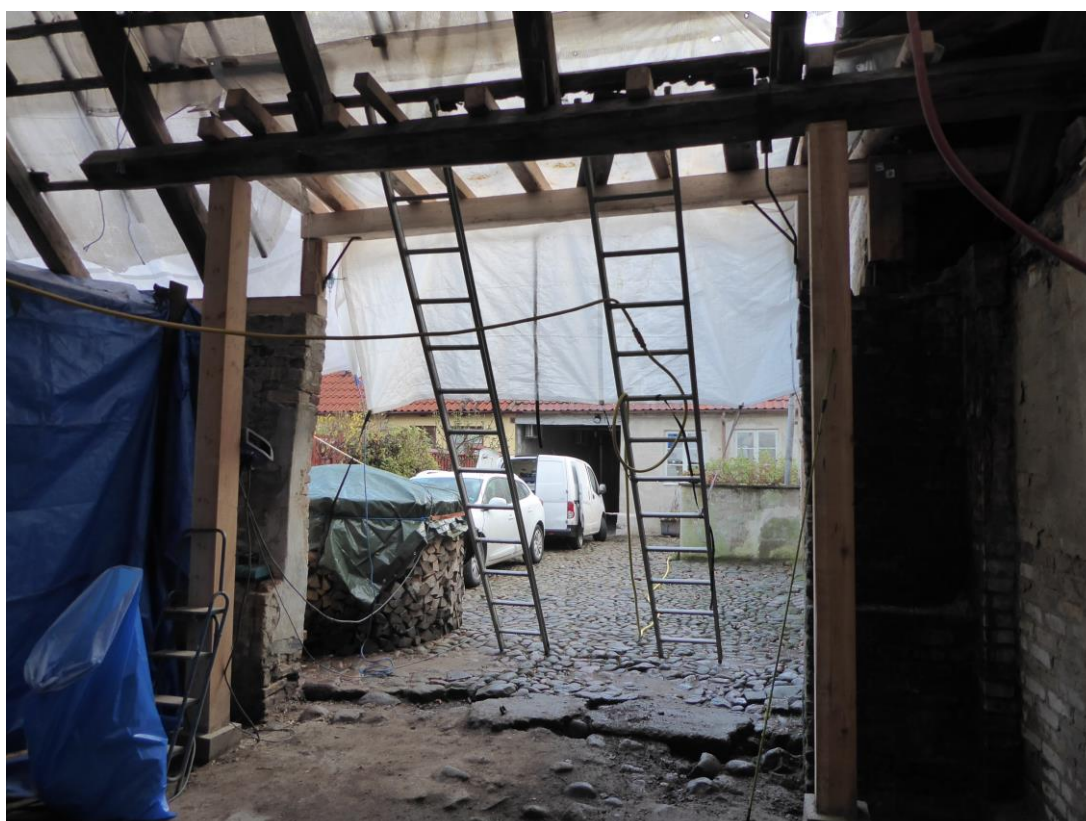
*Under arbetets gång. Nytt tak ovan port. November 2019.*

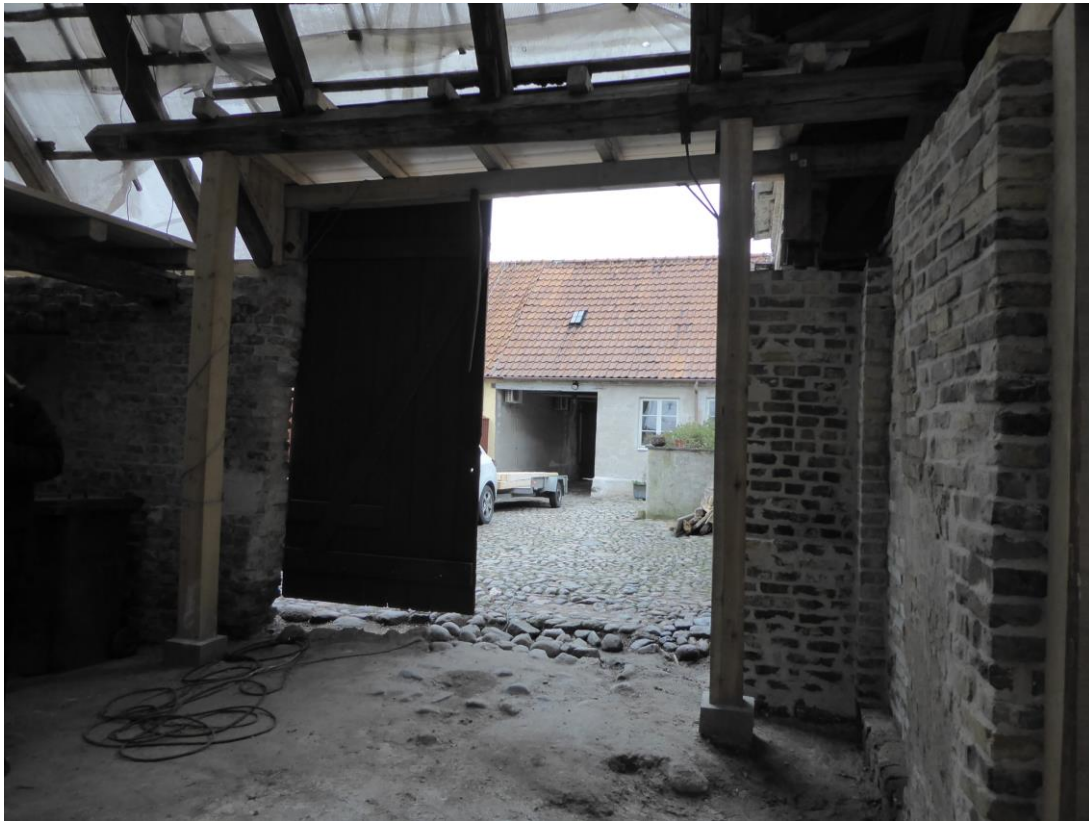
*Efter åtgärder. Innervägg till höger i bild samt tak ovan port är det aktuella. April 2020.*
