# Eldarehuset - en del av Stenskogen

Maglasäte 13:3, Höörs kommun, Skåne län  
Förstudie 2022  
Aja Guldåker och Lena Hector

Titel: Eldarehuset - en del av Stenskogen  
Författare: Aja Guldåker och Lena Hector  
Kulturmiljörapport: 2022:32  
Omslagsbild: Eldarehuset markerat på terränglutning, ett kartlager på Fornsök.  
Foton: Lena Hector  
Upphovsrätt: Där inget annat är angivet, enligt Creative Commons licens CC BY

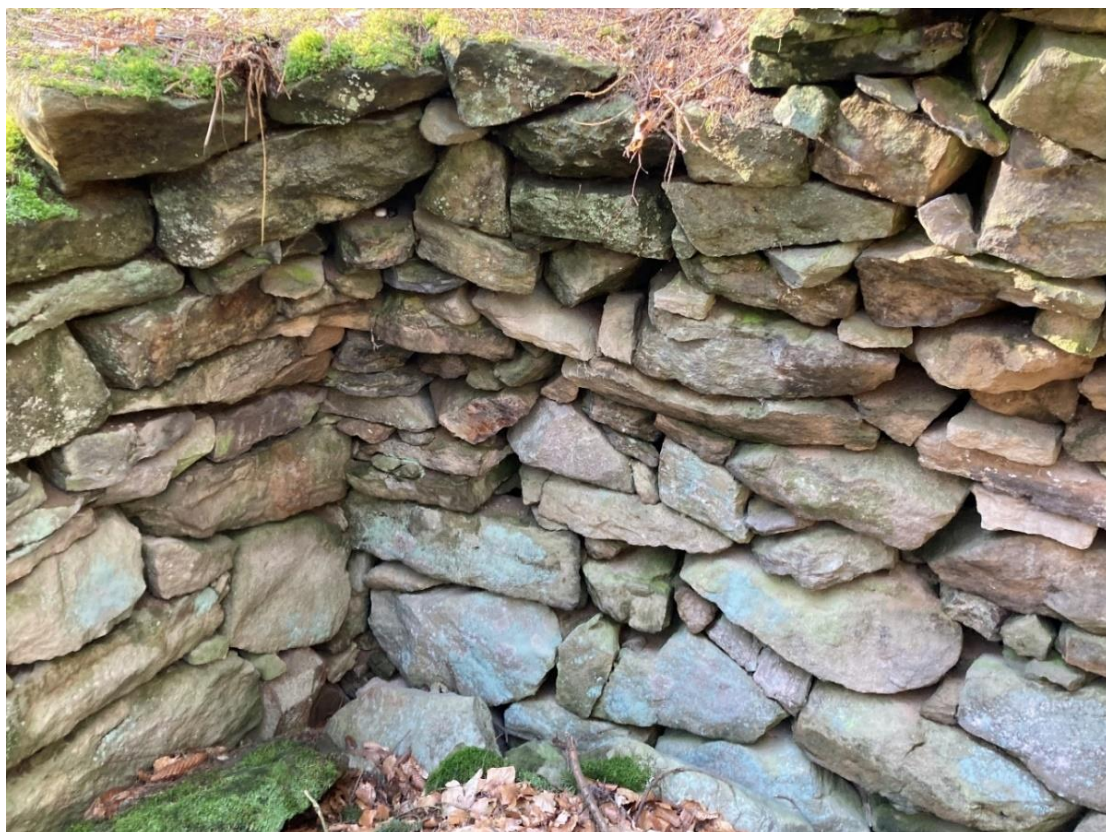
Väggarna är uppförda av oregelbunden sten i oregelbundna skift (fig.14). Murarna är kallmurade och mindre stenar har kilats in mellan de större stenarna. Kallmurning innebär att inget murbruk använts

*Figur 14. Muren är kallmurad och mindre stenar har kilats in mellan de större stenarna.*

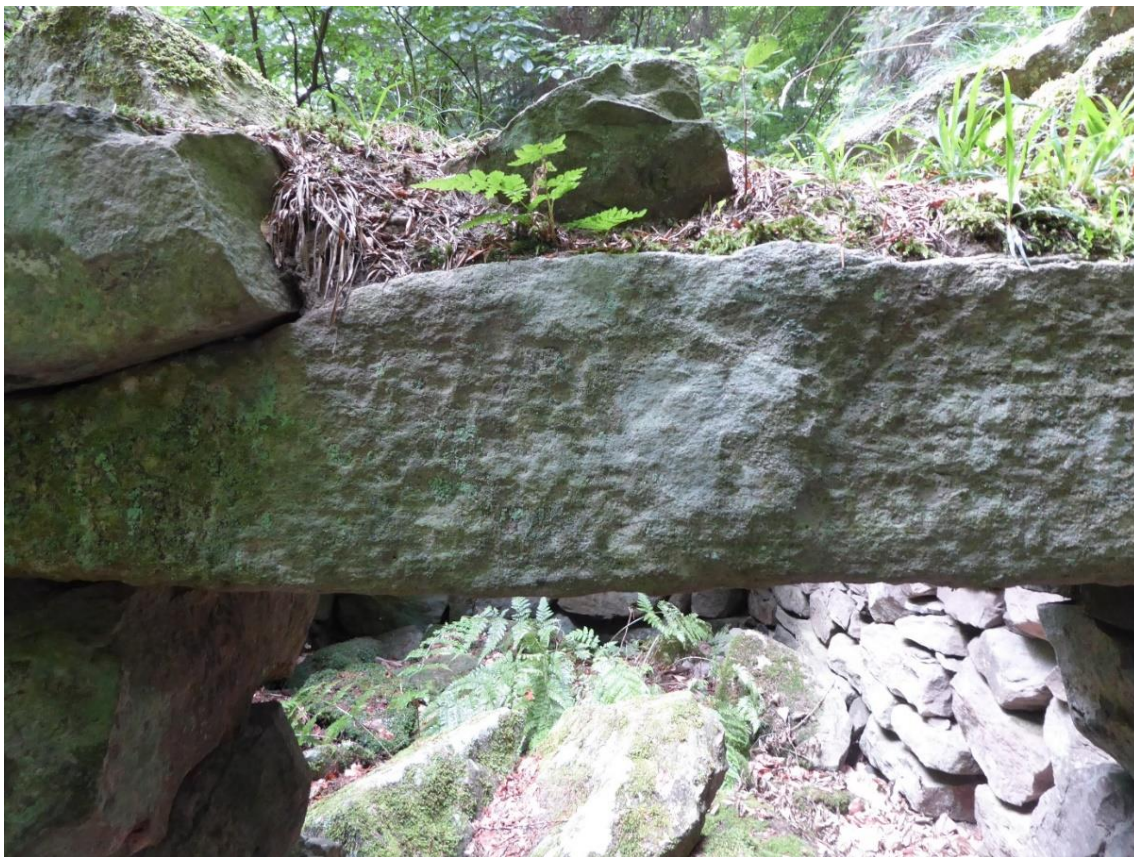
*Figur 15. Balken över ingången är bearbetad med mejsel.*

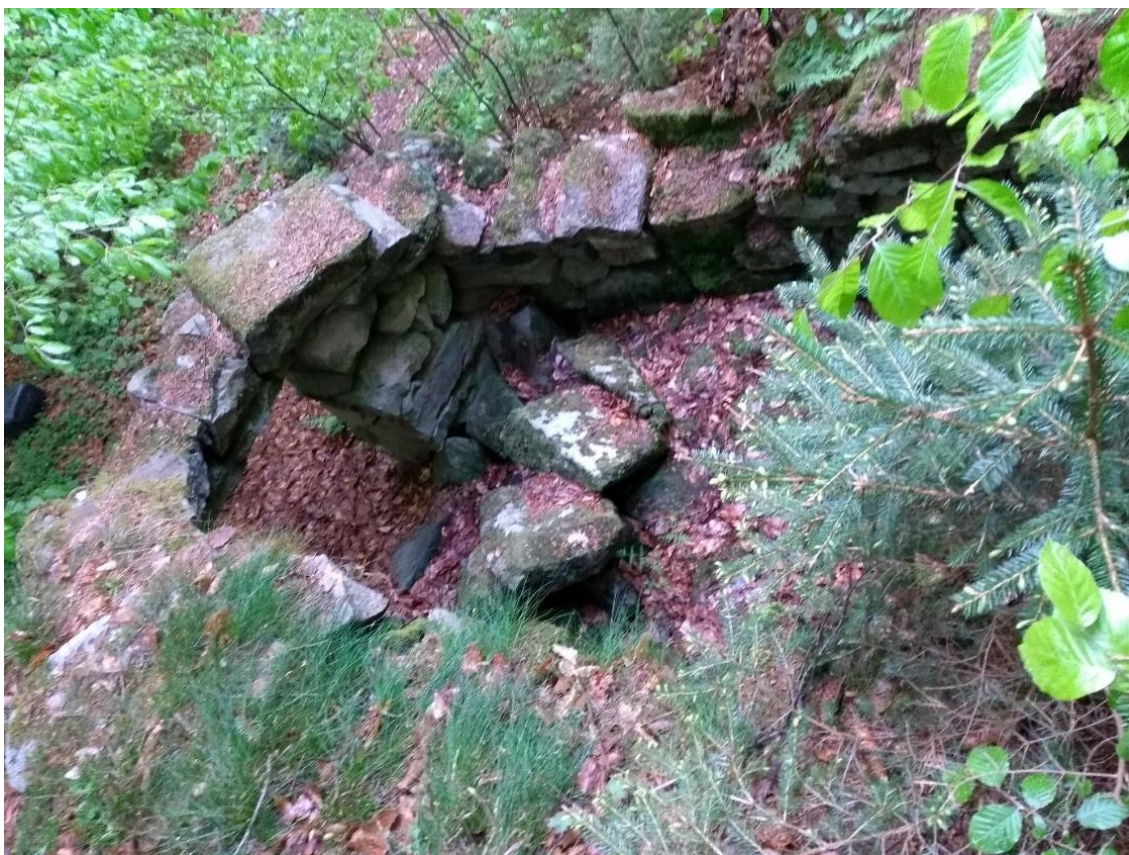
*Figur 16. Eldarehuset från ovansidan visar det inrasade taket.*

Konstruktionen bedöms som relativt instabil då tak samt vägg i den västra delen rasat in. Att väggarna är lätt välvda bidrar förmodligen till instabiliteten. De övre stenarna på murväggarna är mossbekladda. Direkt söder om Eldarehuset står en större gran och troligen går granens rötter in i konstruktionen. Sly av framför allt bok står på och runt Eldarehuset.

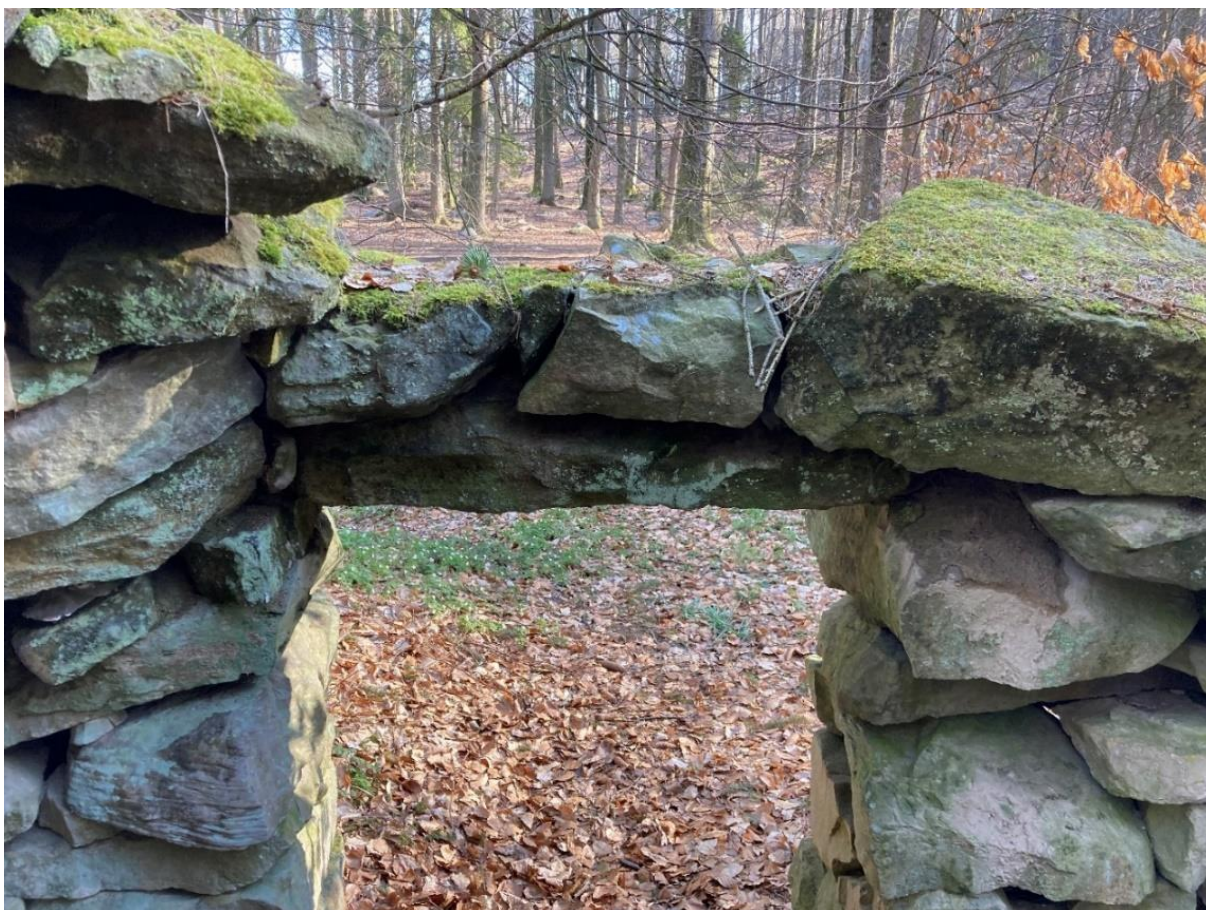
*Figur 17. Ingången från insidan med en större flat sten som balk.*

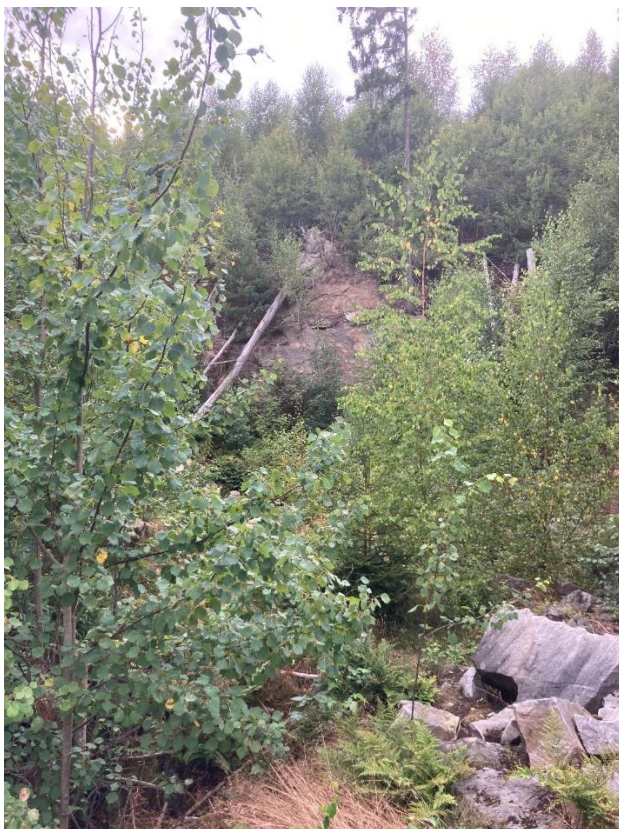
Figur 27. Stenstorpsgraven är svårtillgänglig och överväxt med sly

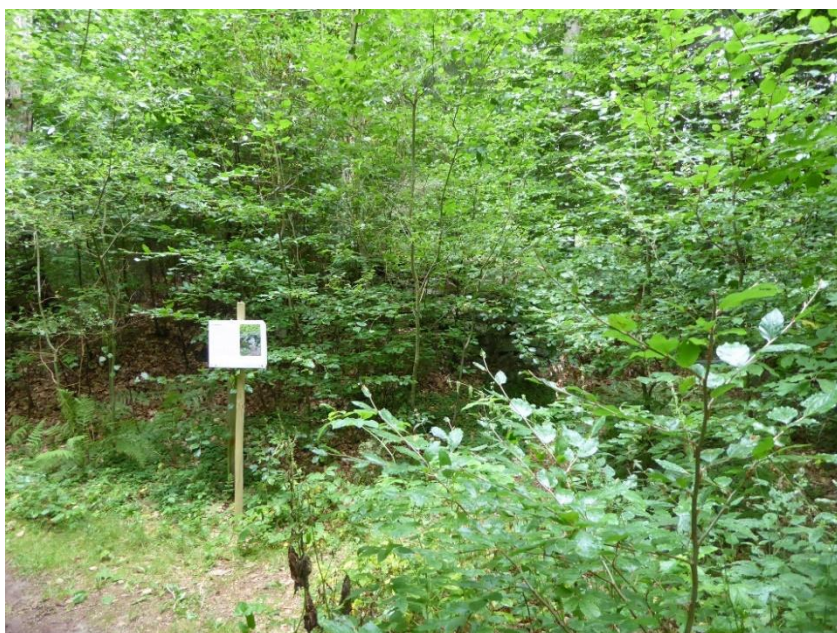
*Figur 32. Eldarehuset är svårt att upptäcka under sommarhalvåret.*

En åtgärd som är relativt enkel är att röja växtlighet i form av sly runt Eldarehuset för att överhuvudtaget kunna se byggnaden under sommarhalvåret (fig. 32–33). En röjning av sly kring Eldarehuset uppskattas till ett dagsverke.
