Örnanäs

Flytt och uppförande av ängslada inom kulturreseptatet Örnanäs,
Örnanäs 1:6,
Osby kommun, Skåne län
Antikvarisk medverkan/2023
Lena Aurivillius Hector

Titel: Örnans
Författare: Lena Aurivillius Hector
Kulturmiljörapport: 2023:19

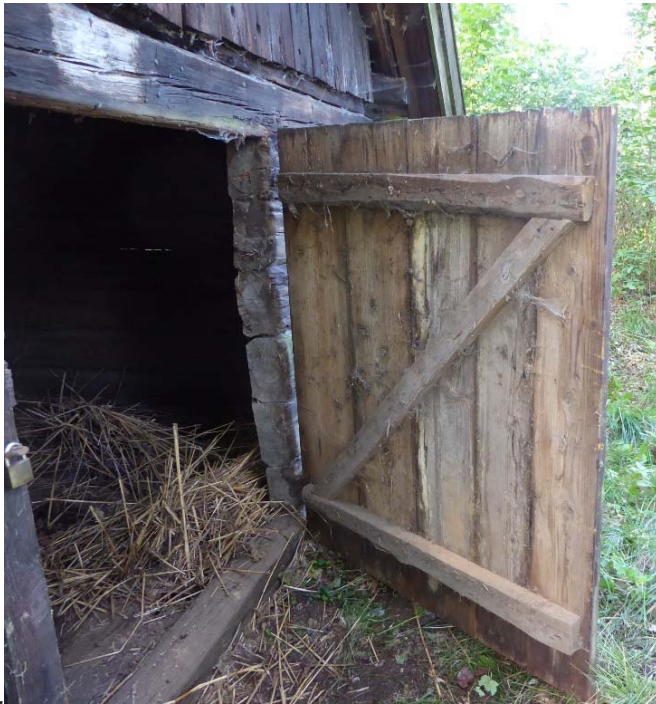
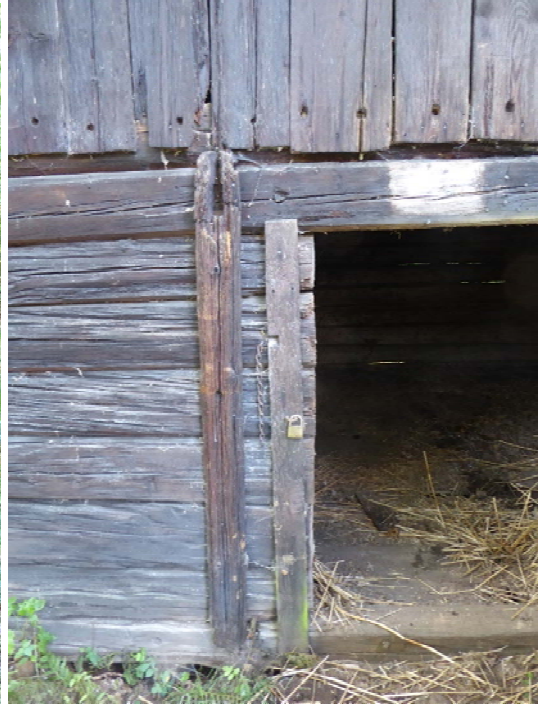
Vid nedmonteringen i Broby hembygdspark noterades att den bräda som satt till vänster om dörren varit en del i en äldre dörrkonstruktion. Efter samråd med länsstyrelsen togs beslut om att återgå till den äldre stängningsanordningen. Den ursprungliga brädan var dock alltför rötskadad för att återanvändas utan den förvaras i ladan tillsammans med bräddörren från 1925.

Ängsladan i Broby hembygdspark. Brädor med dubbhål i gavelröstet. Brädan till vänster om dörröppningen är en rest efter en äldre stängningsanordning. Mot väster och söder.

Den nya stängningsanordningen består av två urhuggna stolpar i fur som fästs med dubb på stommen. I hålrummet finns plats för brädor som träs in från sidan. Brädorna är av sågad fur och har numrerats för att kunna läggas i en ordning.

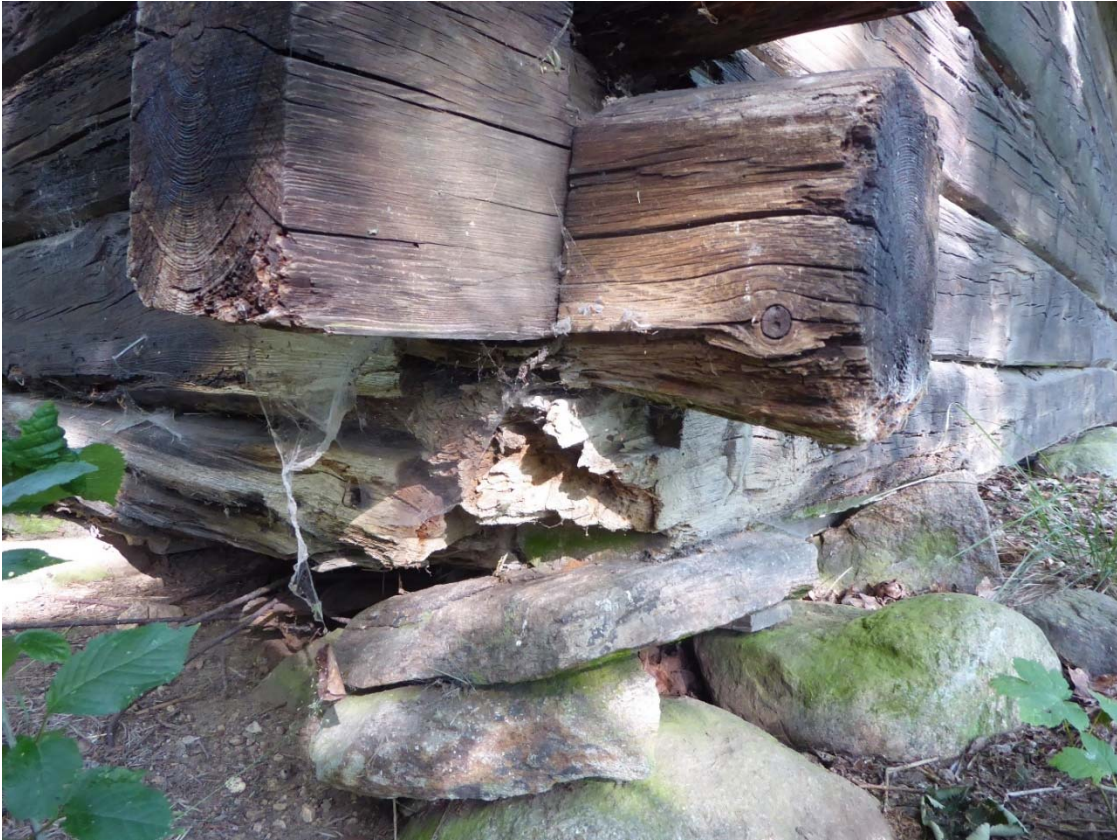
Rötskadad knut i det sydöstra hörnet.

Timret lades upp på syllstenar som hämtats på platsen. Stockarna i det nedre fotvarvet var till viss del rötskadade och behövde skarvas. På ladans baksida skarvades ca 50 % av fotträet med en blixtskarv och en skarv med snett blad gjordes på ladans framsida där fotträet ersattes till ca 30 %. Eken som användes till fotträna fälldes och bredbilades i mars 2023. Två dubbelhaxknutar högs fram. Nytt timmer till stock nr 2 till höger om dörren bilades fram då timret var rötskadat. Ovansidan på tre ändar på lejdernas knutar var rötskadade och fick skarvas. Takstolens sparrar var i dåligt skick och endast två av de gamla sparrarna kunde återanvändas. Nya sparrar till takstolen bilades från två tallar som fälldes med yxa i skogen i Örnans. Alla hanaband kunde återanvändas. Läkten fästes med dubb i sparrarna. Ängsladan har brädklädda gavlar och dessa var fästa med spik när ladan stod i Broby hembygdspark. I den nedre delen av brädorna syntes dock spår av brutna tränaglar. När ladan byggdes upp i Örnans kunde brädorna återanvändas i sin helhet och fästas med tränaglar så som det ursprungligen var byggt. I det östra gavelröstet hade de centrala brädorna spår av slamfärg på insidan och dessa är troligen sekundära och hade inte spår av tränaglar, dessa fästes därför med blank trådspik.

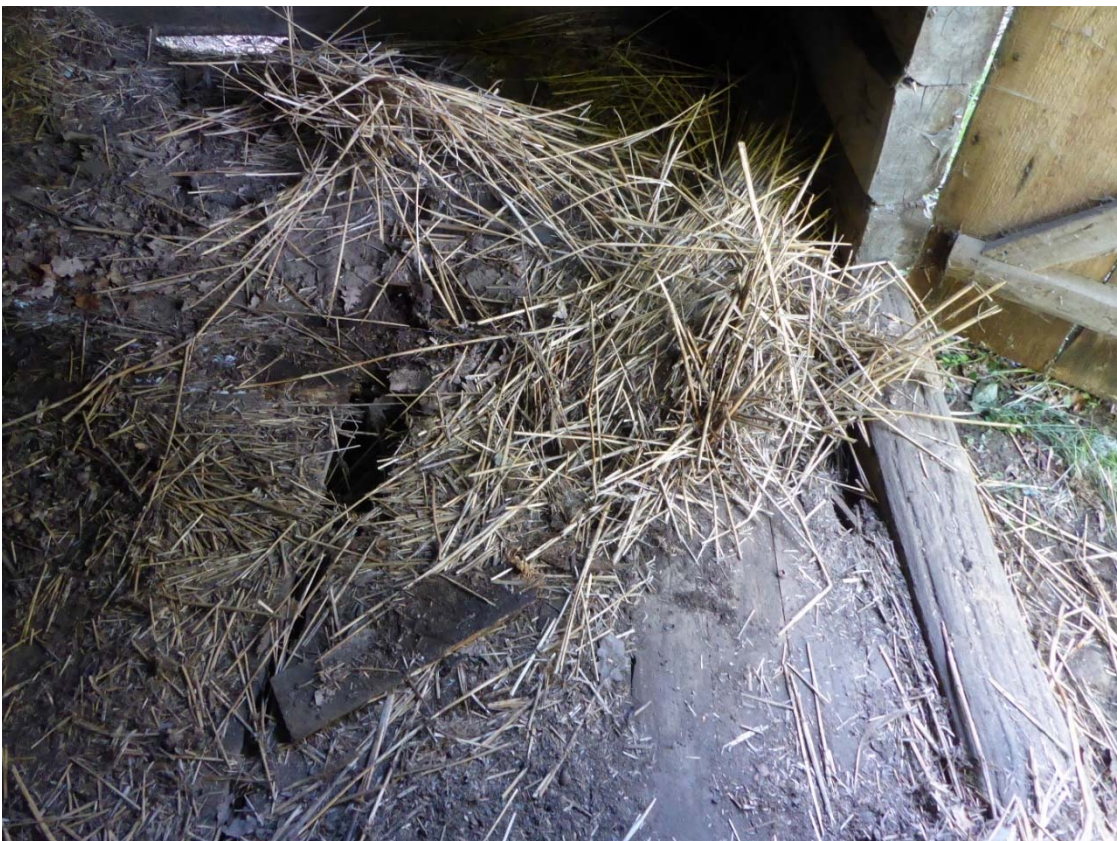
Rötskadat brädgolv.

I en andra etapp kan ett golv läggas in i ängsladan. Detta kan då bestå av två till tre åsar med slanor av gran eller fur.

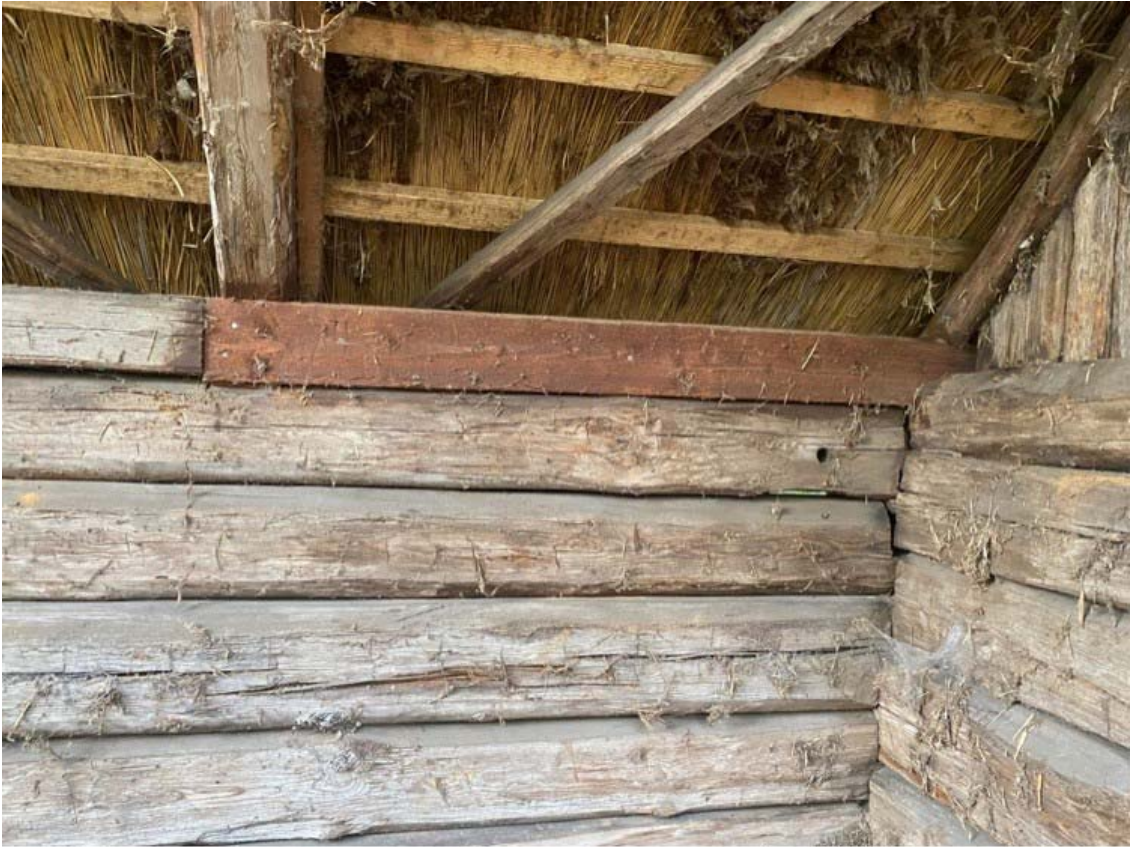
Lagning i lejden på östra fasaden.

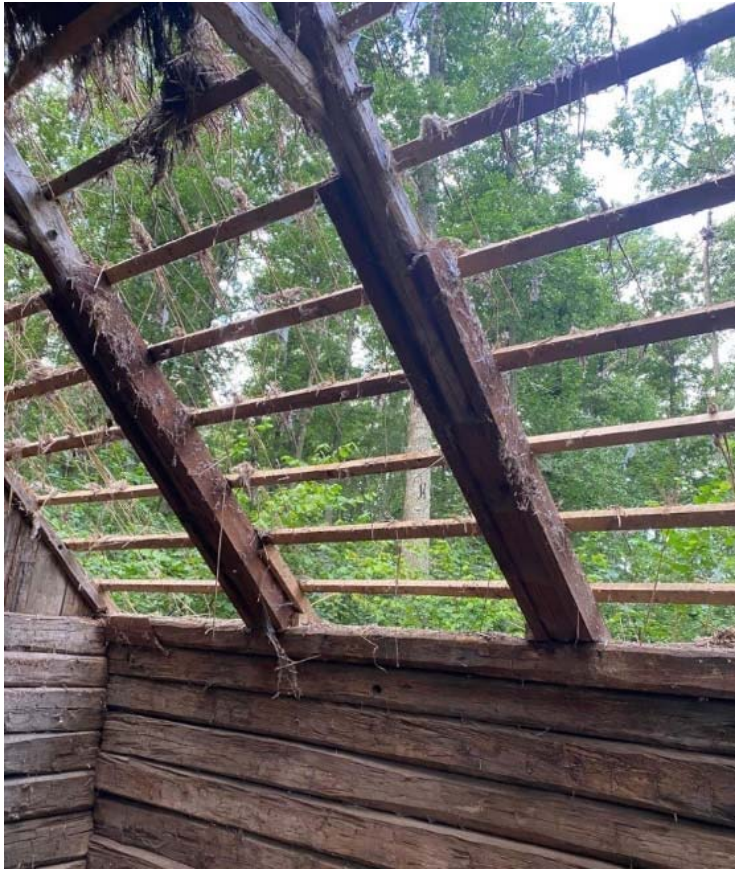
När taket lades om på 1990-talet användes moderna material och metoder. Låkten som användes var spikad i sparrarna och sågad och hyvlad och vassen var lagd med skruvtrådsteknik med armeringsjärn som rafter. Ryggningen bestod av löshalm men som var helt borta. Ryggträ var av ek och sammansatt med galvade metallstavar. På gavlarna satt dubbla vindskivor samt takfotsbrädor vid takfoten.

Nedmontering av vasstak i Broby hembygdspark. Skarvade sparrar i det västra takfallet. Sågad och hyvlad läkt.

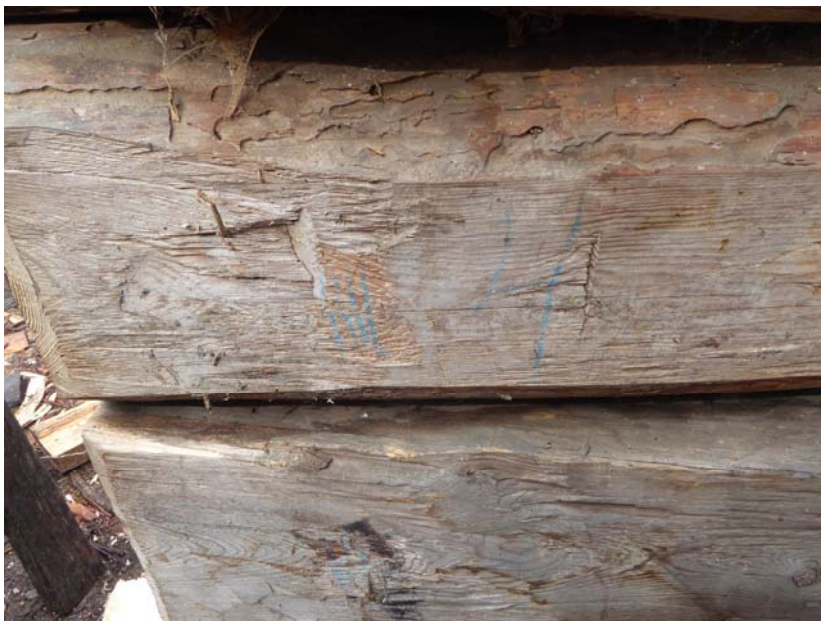
Vid nedmontering av ladan upptäcktes markeringar av timret som troligen gjordes när ladan flyttades från Örnans till Broby hembygdspark 1925. Markeringarna sitter på insidan av timret och är ritad med blå krita. På den översta stocken, lejden, på insidan av den norra fasaden upptäckte hantverkarna att året 1836 var inristat. Den rötskada som noterades 2008 är troligen även en del av en skada från när ladan flyttades från Örnans 1925. Knuten kan då ha brutits vid flytten och spikats ihop när den byggdes upp i Broby hembygdspark. Spikar påträffades inne i knuten.

Äldre markeringar av timret som troligen gjordes när ladan flyttades från Örnans till Broby hembygdspark 1925.

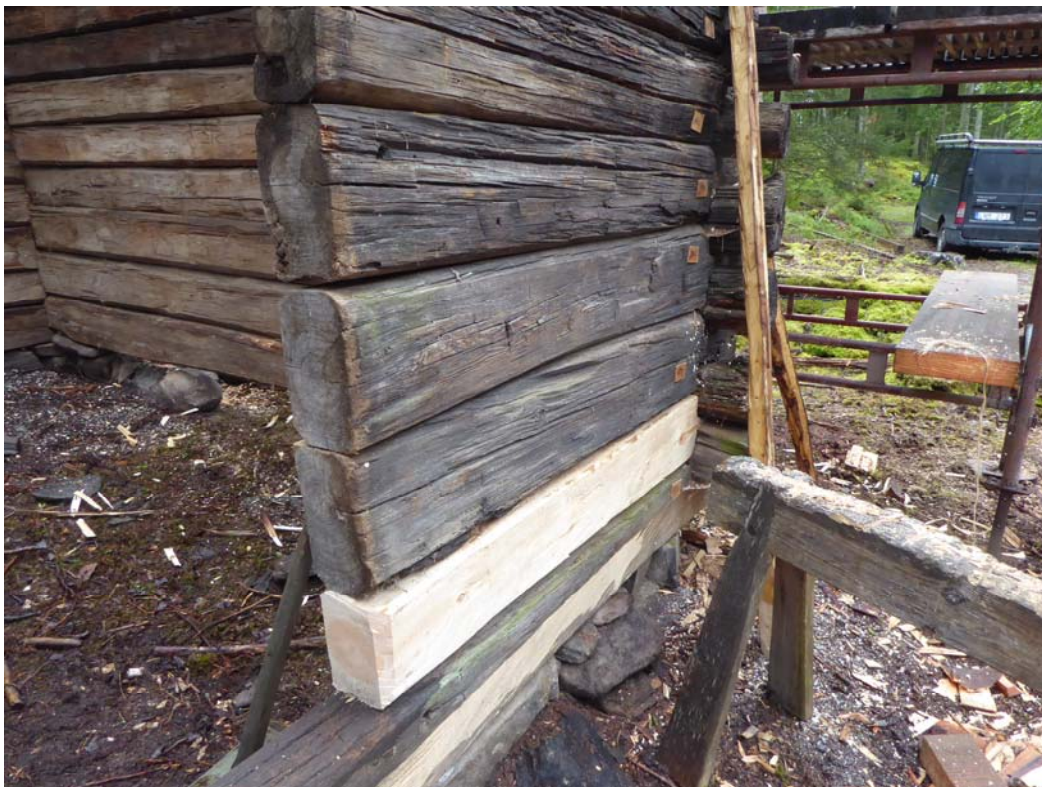
Ny stock till höger om dörröppningen.

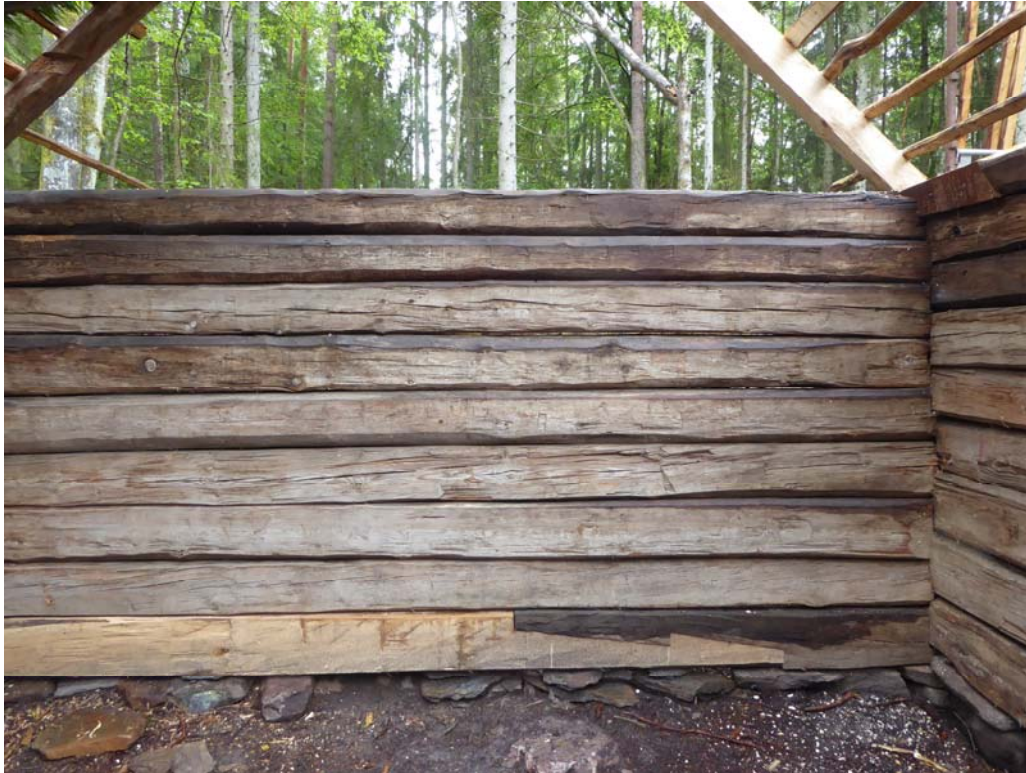
Blixtskarv i det nedre fotvarvet. Östra fasaden.

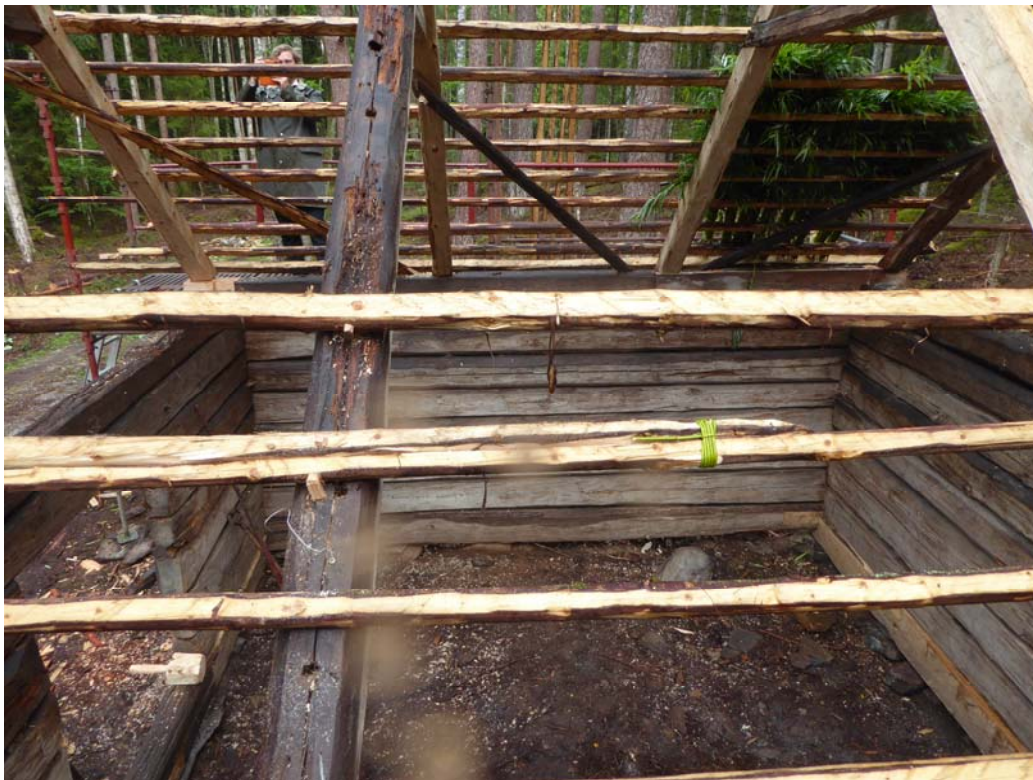
Originalsparrarna hade dubbhål efter att läkten varit fäst med dubb. Dubbhålen satt med ett mellanrum på ca 25 cm. Vid senare takomläggningar spikades läkten istället fast. När taket nu lades i Örnans fästes läkten återigen med dubb i sparrarna.

Läkten är fäst med dubb i sparrarna och sammanbunden med pilevidjor där den behövt skarvas.

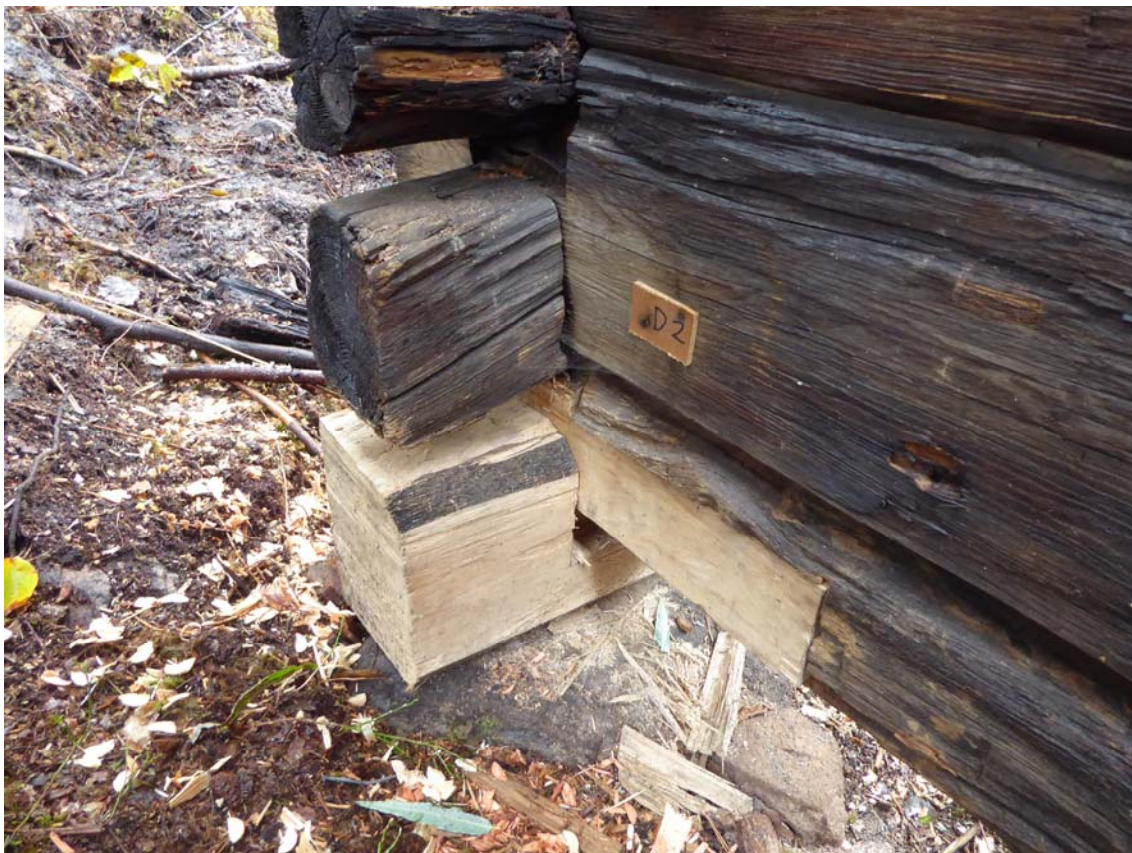
Ny dubbelhaksknut i det nordöstra hörnet.

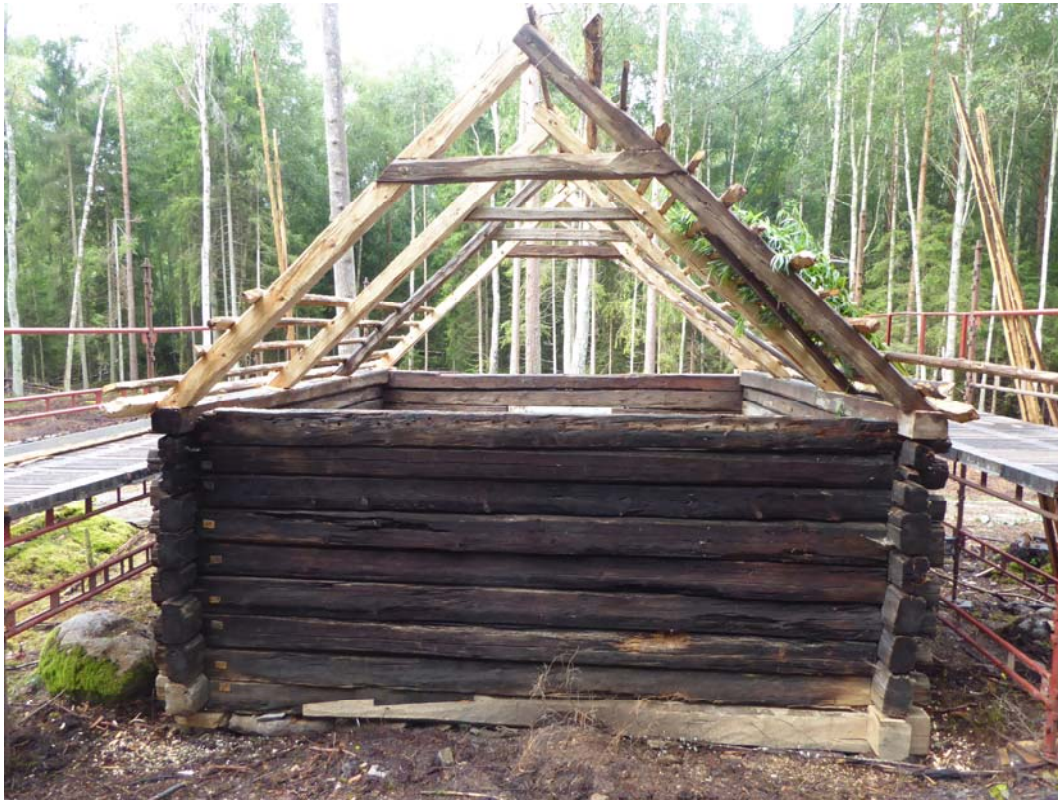
En vårdplan för ängsladan togs fram av Knadriks Kulturbygg 2008. I planen beskrivs ladans dåvarande status och underhållsbehov. De åtgärdsbehov som då identifierades på timret kvarstod men hade inte förvärrats i någon större utsträckning. Takstolen med sparrar var dock i mycket sämre skick än förväntat.

Alla hanaband och två av de gamla sparrarna kunde bevaras. Mot väster.

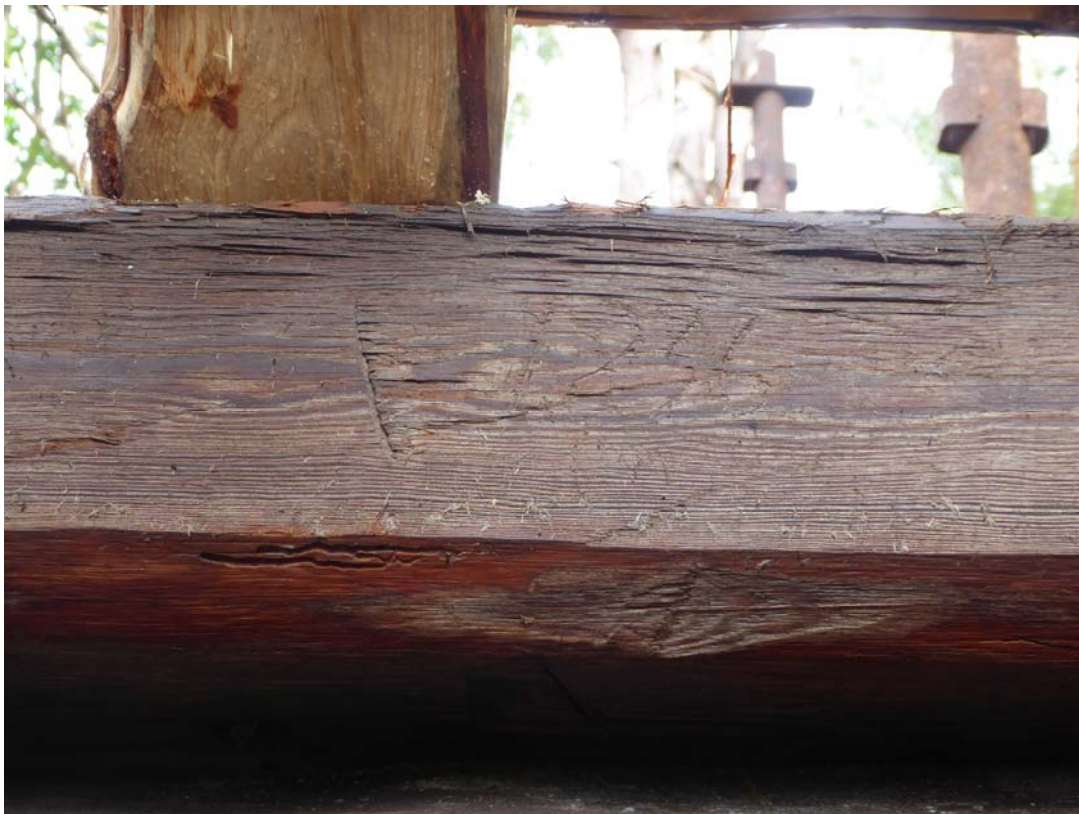
Årtalet 1836 fanns inristat på insidan av lejden på den norra fasaden.

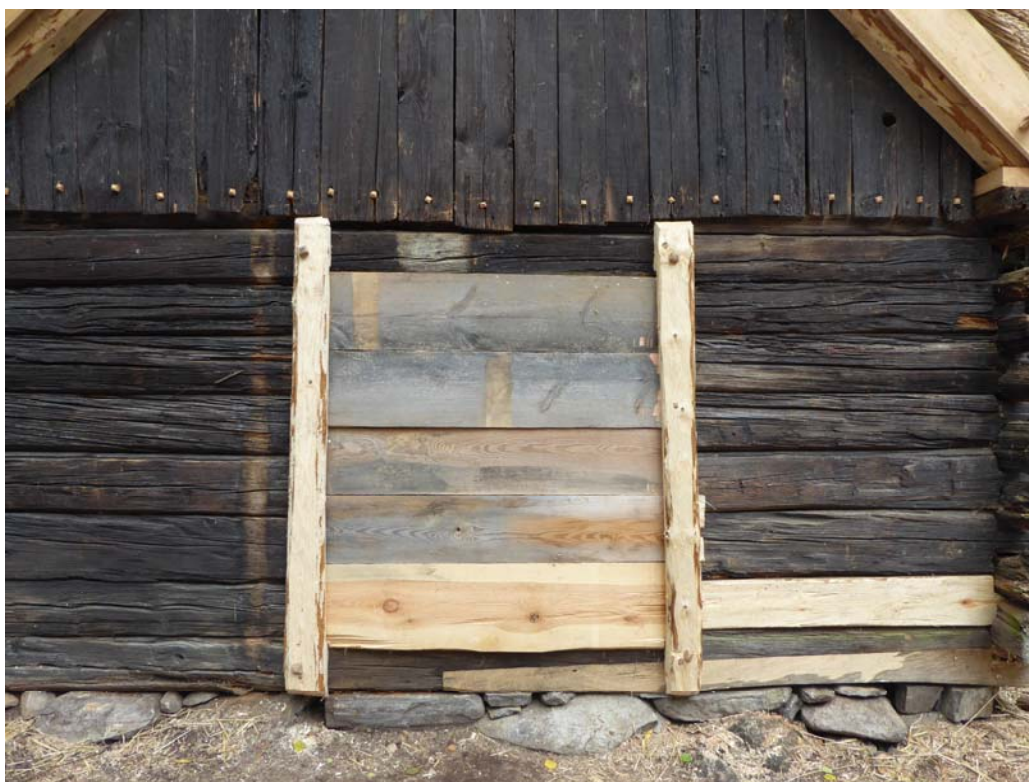
Ängsladan med ny stängningsanordning. Mot öster.

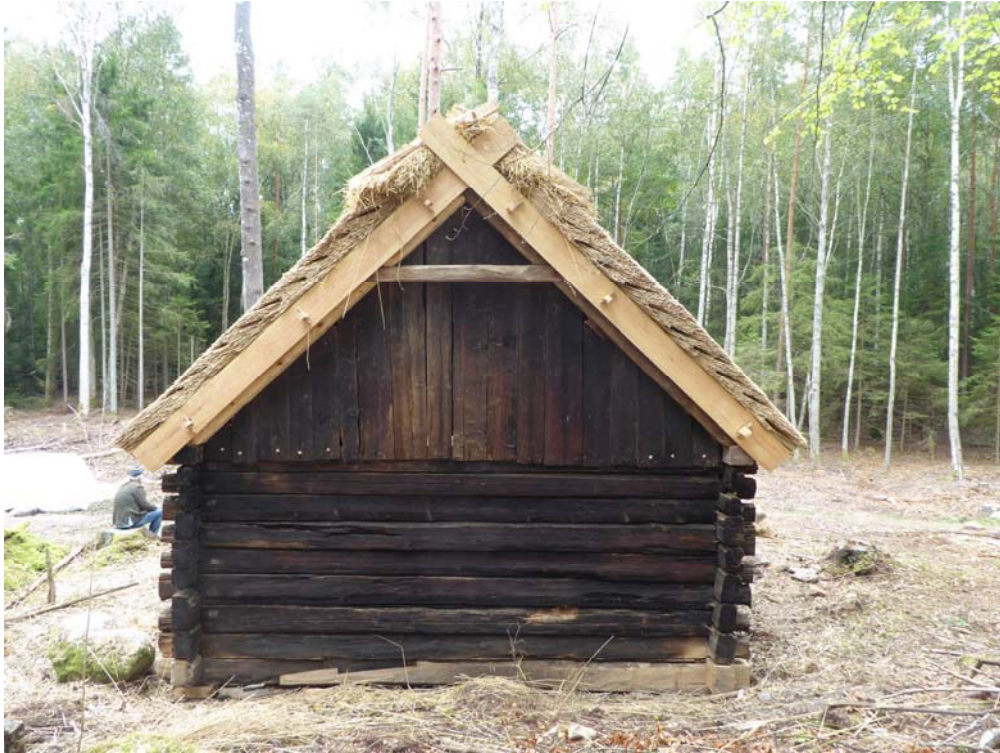
Östra fasaden med brädor i gavelröset fästa med tränaglar och spik.

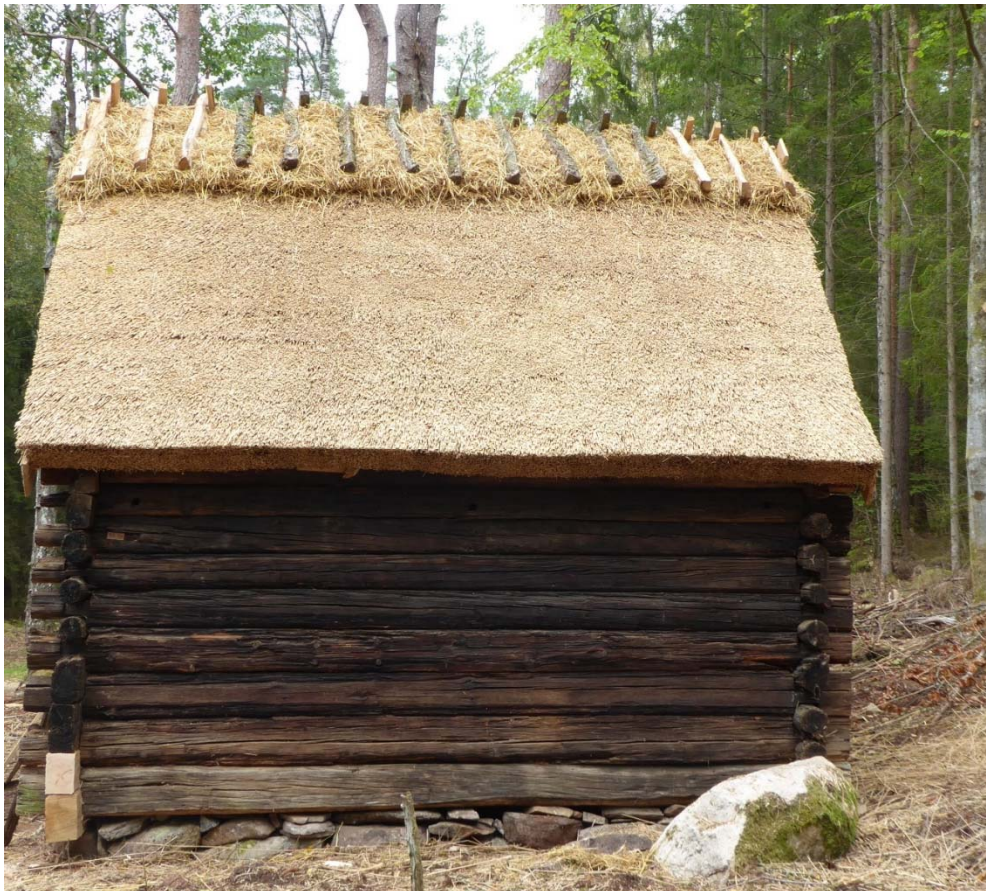
Södra fasaden. Nya och återanvända ryggrän.

Taket har täckts med vass och bundits med pilevidjor och rafter av hassel. Taknocken ryggades med långhalm och ryggaträna av ek kunde till största del återanvändas, sex par nya ryggaträn fick klyvas fram. De nyklyvda ryggaträna hålls samman med dubb i ek. De återanvända ryggaträna hålls fortfarande samman med galvad metallstav.

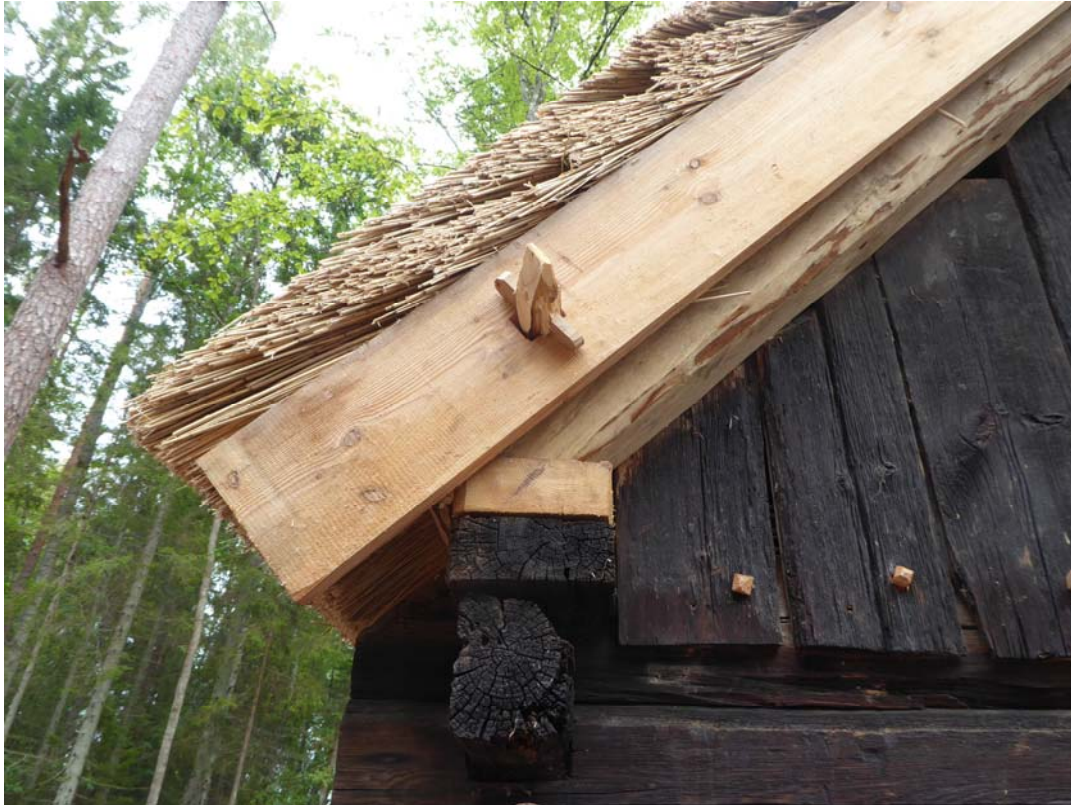
Detalj av hur lækten går igenom vindskivan och är fäst med en kil. Övre delen av lejden är skarvad.

Nya vindskivor är av fur och urtag för tre av läkterna är gjorda i varje vindskiva. Läkten är fäst med en kil på vindskivans utsida. Vindskivorna ligger korslagda i gavelpetsen för att hålla ryggningshalmen på plats.
