# Norra Rörums kyrka

Norra Rörum  
Norra Rörums socken, Höörs kommun, Skåne län  
Antikvarisk medverkan/2019-2020  
Carita Melchert

Titel: Norra Rörums kyrka  
Författare: Carita Melchert  
Kulturmiljörapport: 2020:44  
Omslagsbild: Norra Rörums kyrka  
Upphovsrätt: Där inget annat är angivet, enligt Creative Commons licens CC BY  
Foto: Carita Melchert och Nils Stave

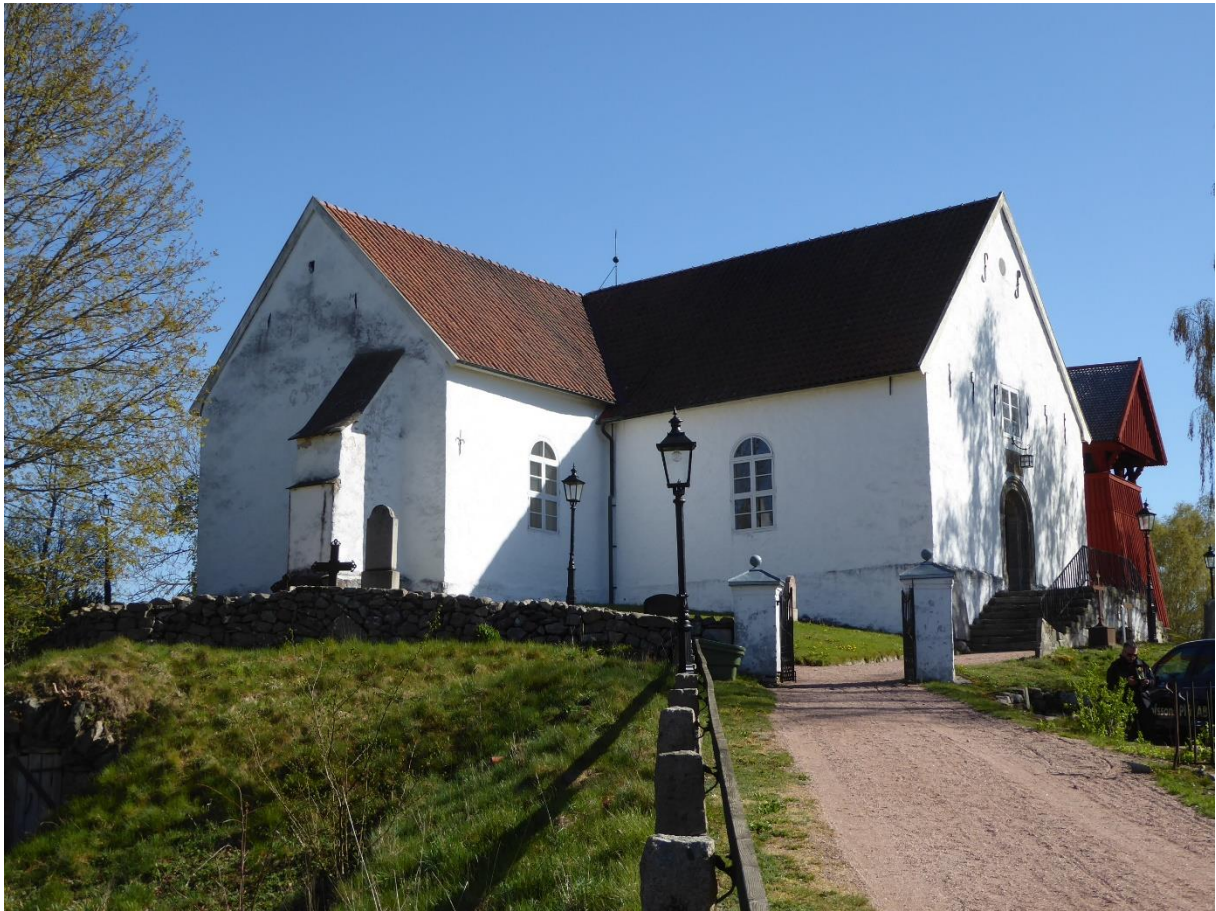
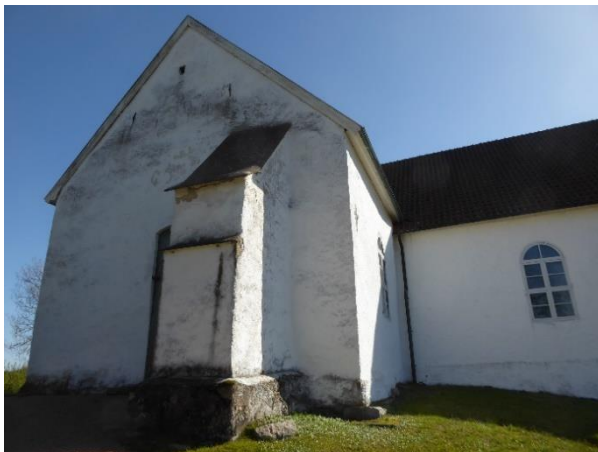
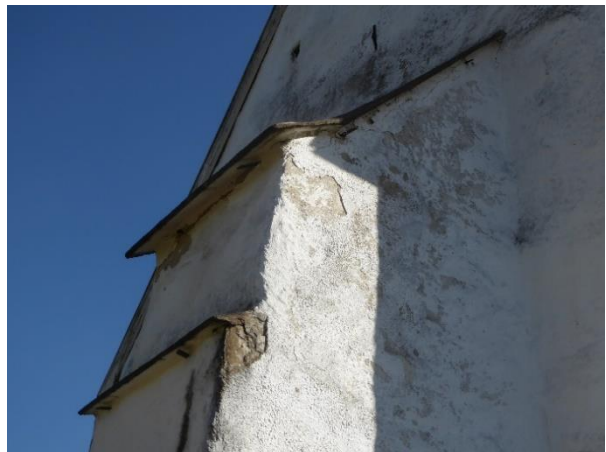
Församlingen önskade byta material på täckningen av strävpelaren och ändra täckningens konstruktion. Den täckande betongplattan var sprucken och höll på att glida neråt. I strävpelarens övre del fanns ingjutna plattjärn som rostade, det fanns även putsnedfall och viss sprickbildning i strävpelaren.

*Före åtgärder. Kyrkan sedd från sydväst med strävpelare.*

Betongavtäckningen lyftes ner och plattjärnen togs bort. Lösa stenar fixerades med betong. På stenarna lades ett rostfritt nät som armering och vertikala dubbar av rostfritt järn ner i stenkonstruktionen samt en tunn avjämning om cirka 50 mm med betong. Takpannorna har lagts i hydrauliskt bruk på avjämningen. Takpannorna skruvades även i underlaget. Inget organiskt material finns med i konstruktionen.

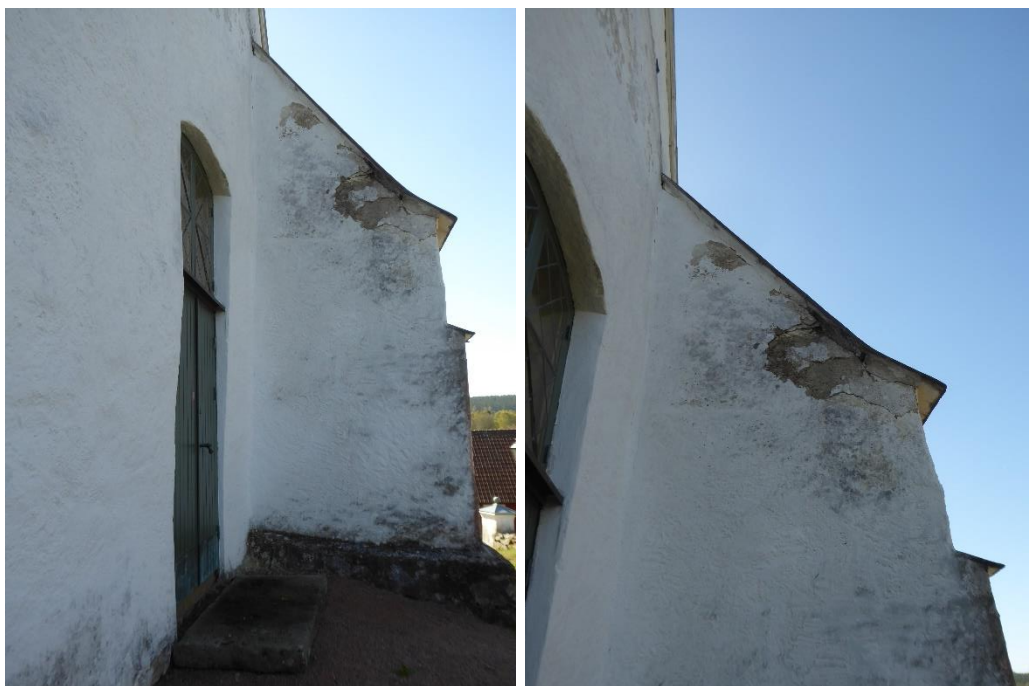
*Före åtgärder. Strävpelarens norra sida.*

På sidorna av strävpelaren lagades sprickor med hydrauliskt kalkbruk. Bom och lös puts knackades ner i minsta möjliga mån och lagades i med hydrauliskt kalkbruk. Puts i lagningar är påslagen i 2-4 skikt och ytterst spritputs med ballast naturgrus om ca 4-5 mm, lika befintligt. Hela strävpelaren är struken fyra gånger med kalkfärg.

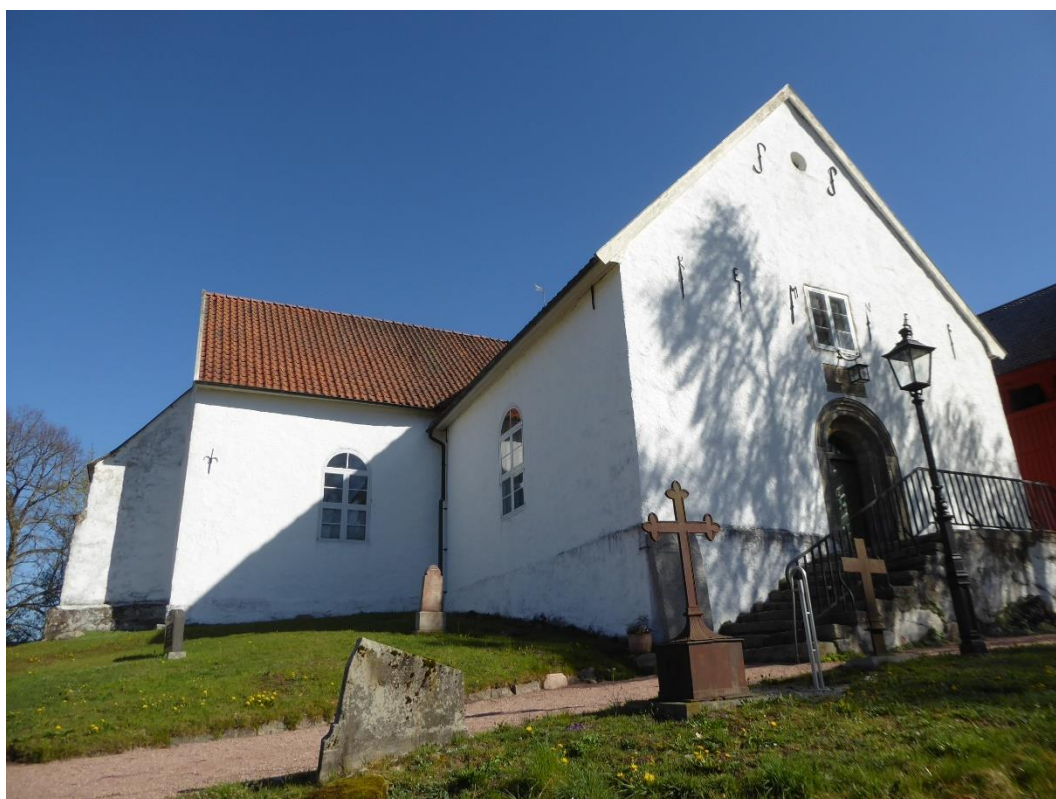
Vindskivorna samt avtäckningen på strävpelaren på Norra Rörums kyrka behövde åtgärdas. I syfte att underlätta underhåll önskade församlingen klä in vindskivorna med kopparplåt. Vindskivorna och solbrädorna har ett utsatt läge som kräver kontinuerligt underhåll och taket är svårtillgängligt då kyrkan står på en liten brant kulle. Åtgärden är att betrakta som temporär, när kyrkans tak nästa gång läggs om ska ett helhetsgrepp tas över taktäckning och utsprång.

*Före åtgärder. Kyrkan sedd från söder.*

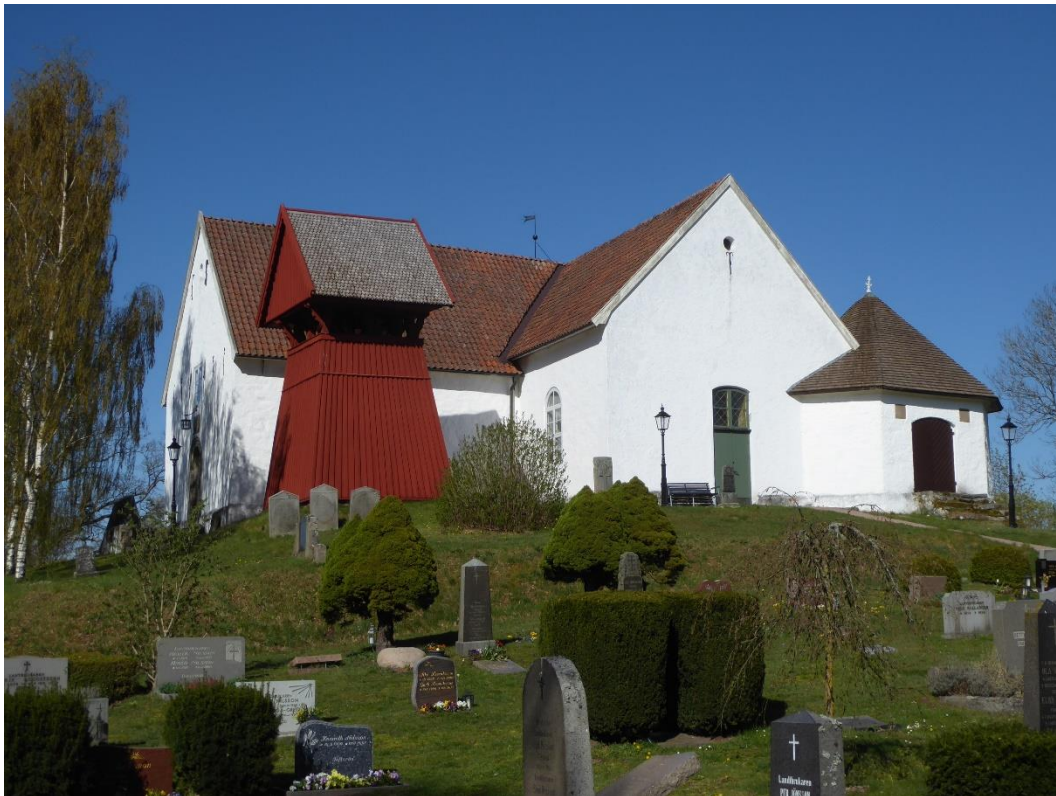
*Före åtgärder. Kyrkan sedd från sydost.*

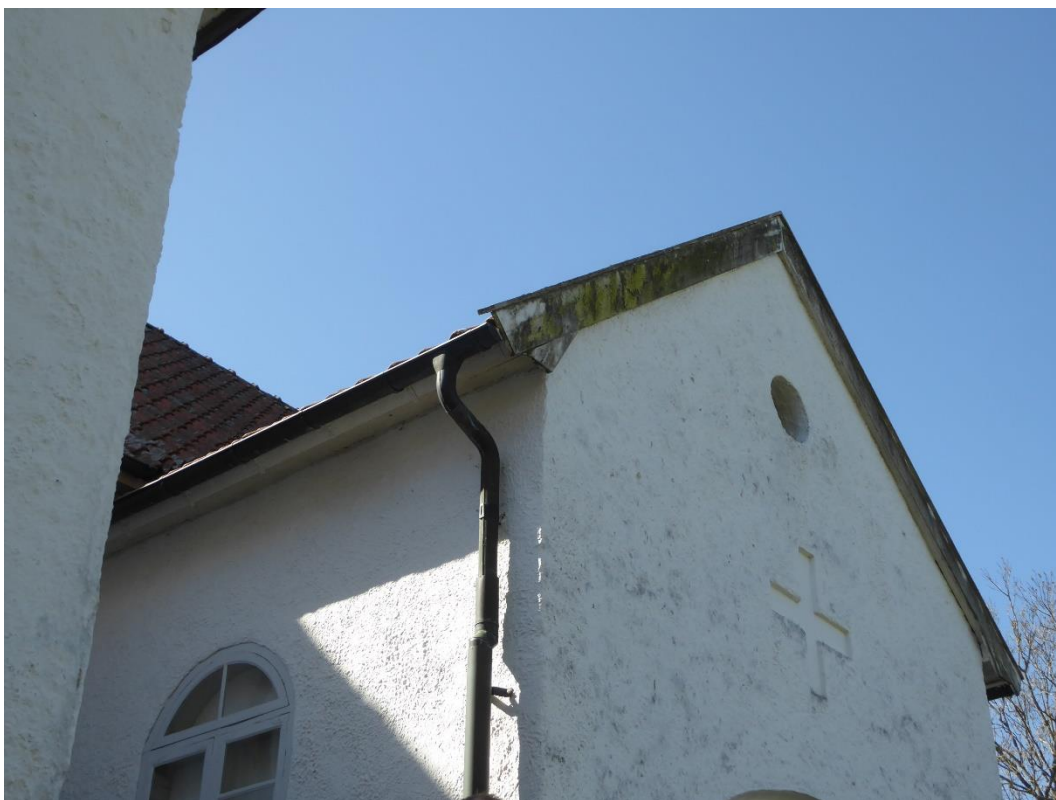
*Före åtgärder.*

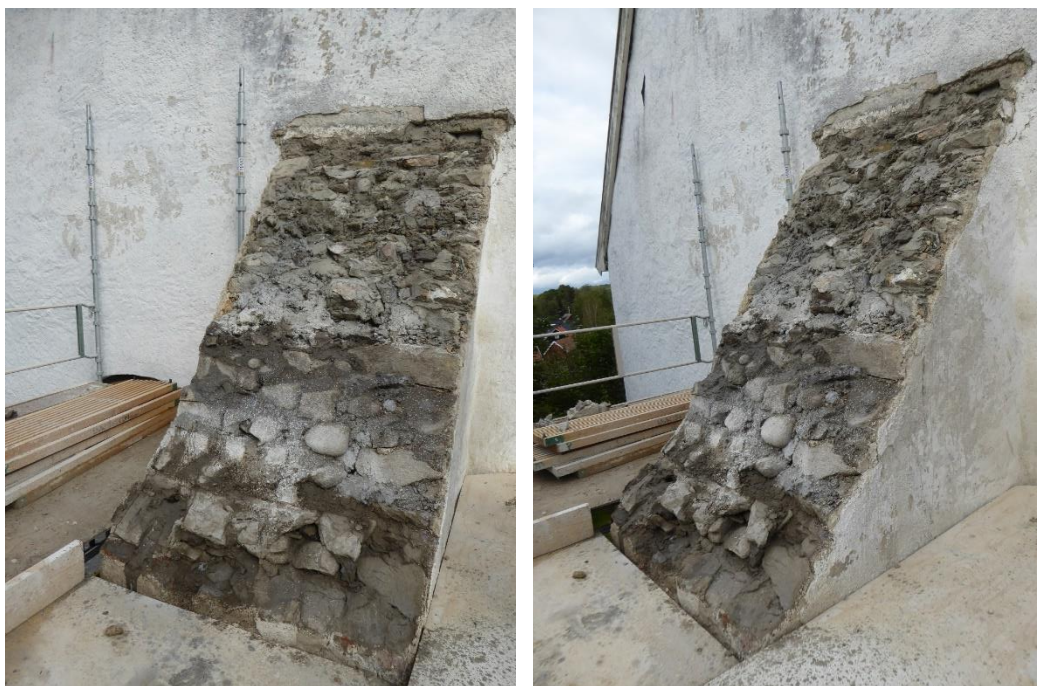
*Under arbete. Betongplattan har tagits bort och befintliga stenar säkras.*

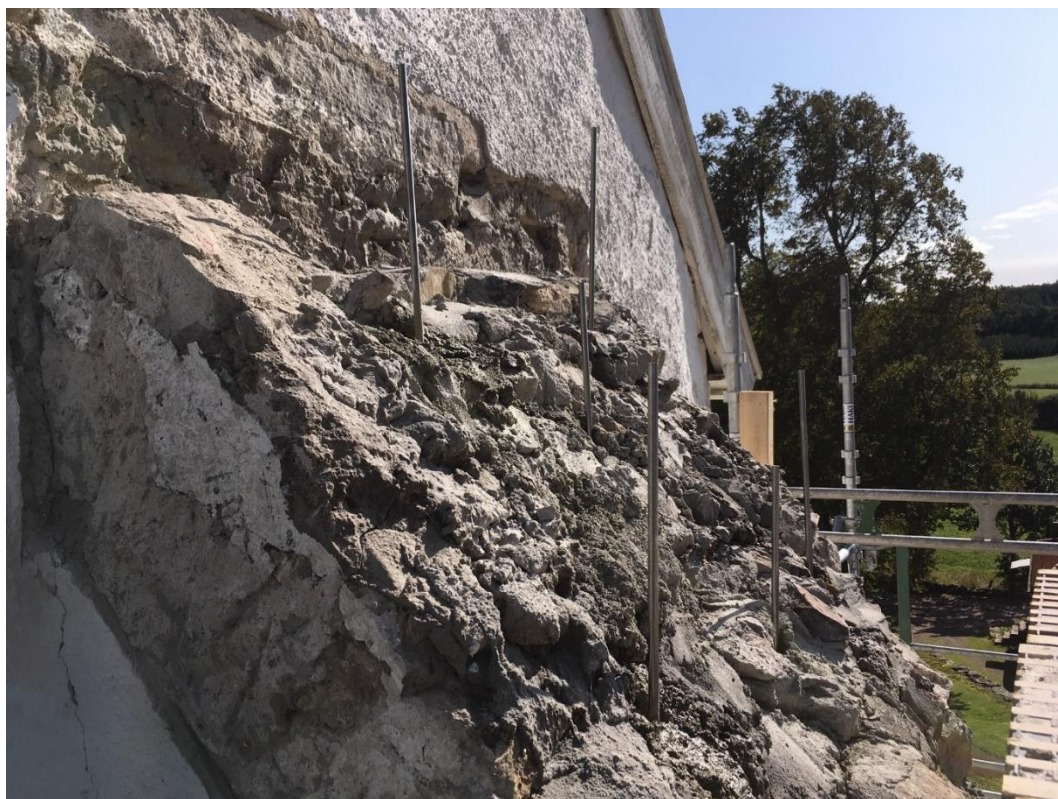
*Rostfria stänger förs in som armering.*

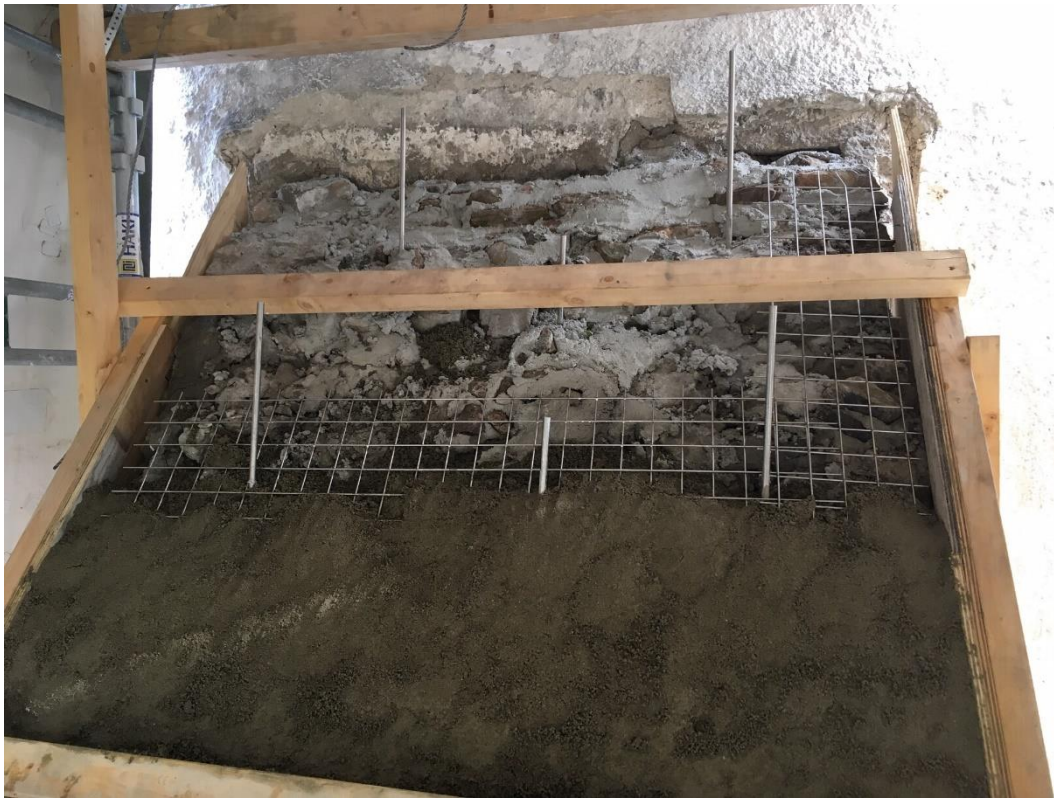
*Nät, stänger och avjämning av ytan.*

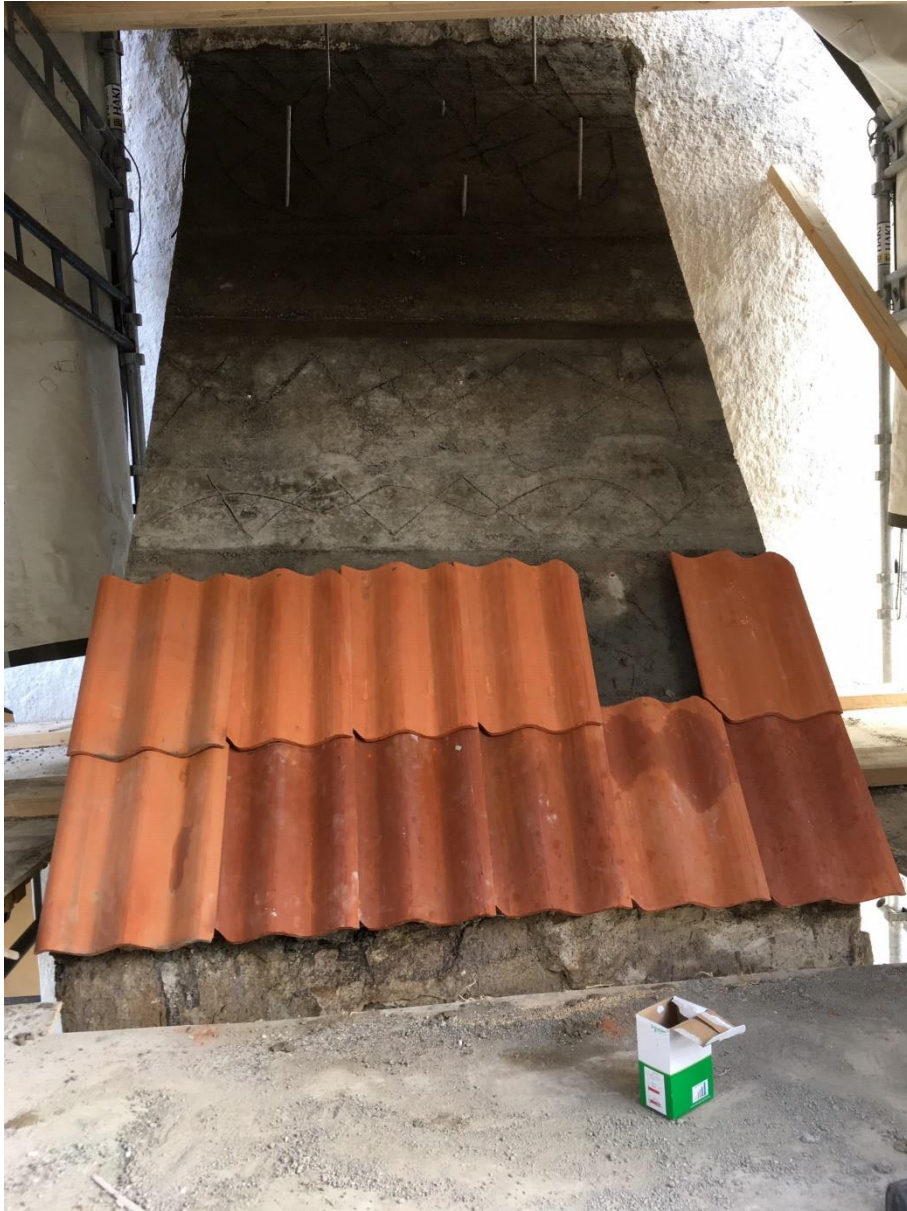
*Takpannorna läggs. Dubbelvingade pannor ger likadant avslut på båda ytterkanterna (till höger och till vänster).*

Takpannor till strävpelaren valdes i samråd med antikvarisk medverkande. Tvåkupiga valdes eftersom de bedömdes ge ett smäckrare intryck på den förhållandevis lilla ytan på strävpelaren. Den tvåkupiga finns även som dubbelvingad, vilket bedömdes som viktigt för att få väl anpassade avslut i båda ytterkanterna av takfallet.

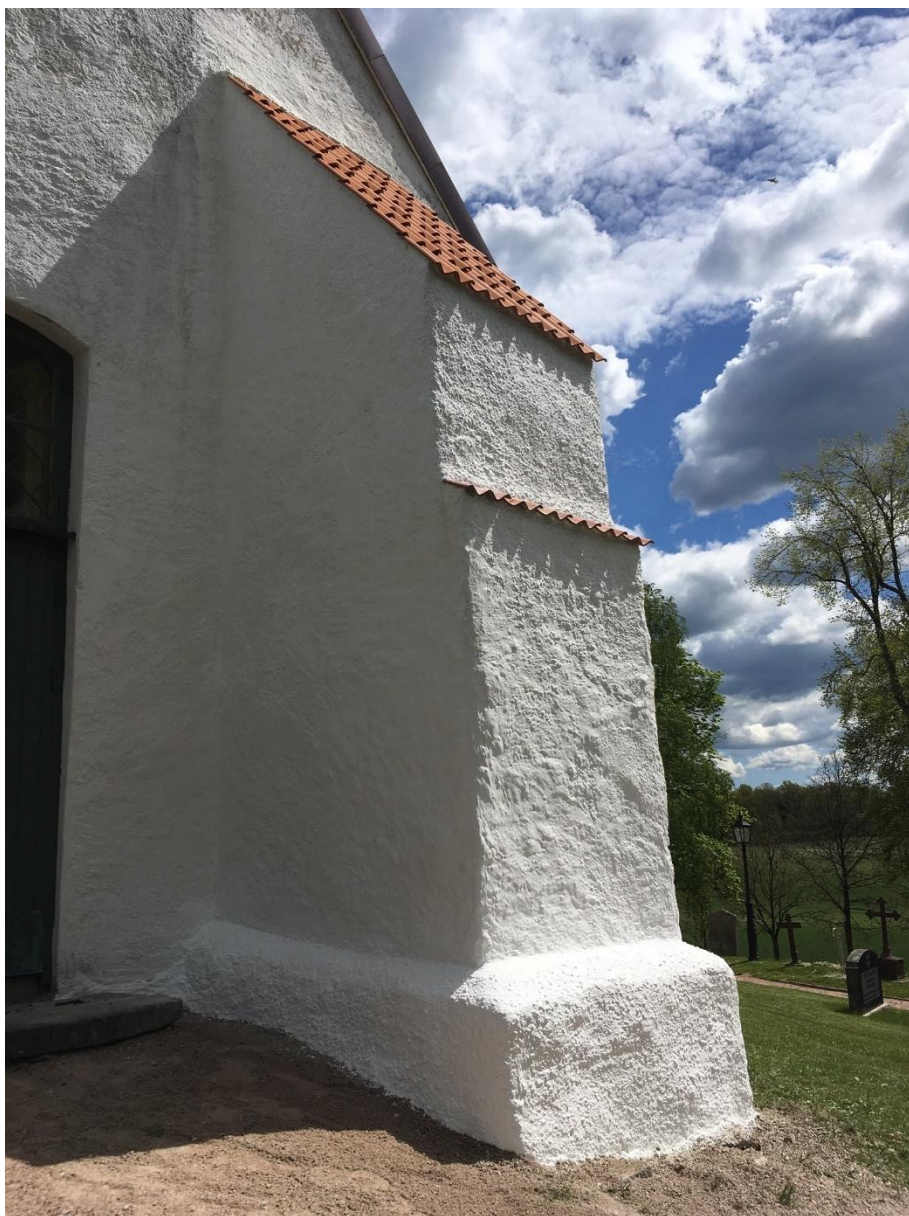
*Efter åtgärder.*

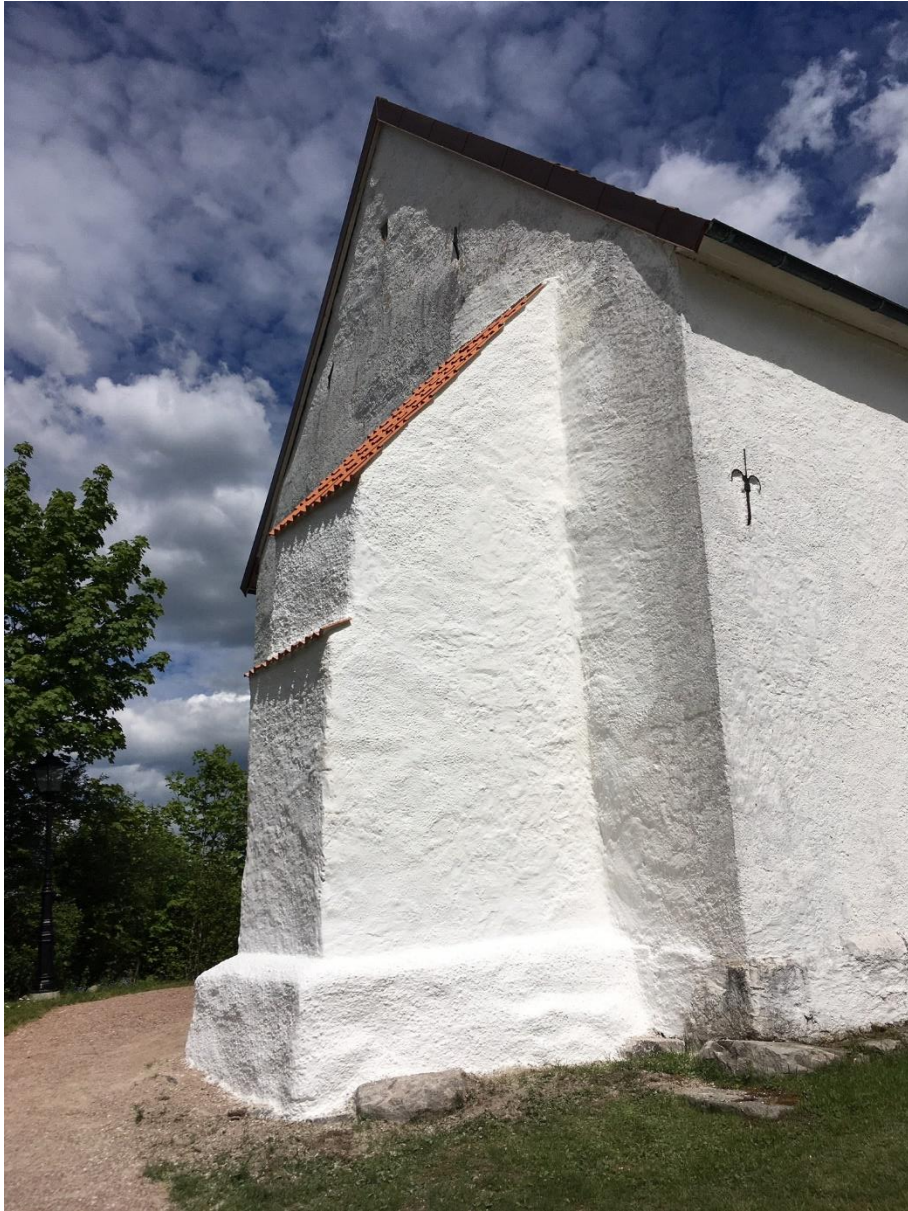
*Efter åtgärder. Strävpelare och kopparklädda vindskivor.*

Solbrädorna har tagits bort. Vindskivorna av trä finns kvar och har täckts med ny kopparplåt. Kopparplåten har lagts i korta längder, skruvar som fäster plåten i vindskivan är dolda under överlappande plåtskarvar. Plåten har dragits in över halva den första takpannan och nedbockad i dennas rännal. I yttre nedre kanten har en droppnäsa bockats till för att optimera vattenavrinningen.

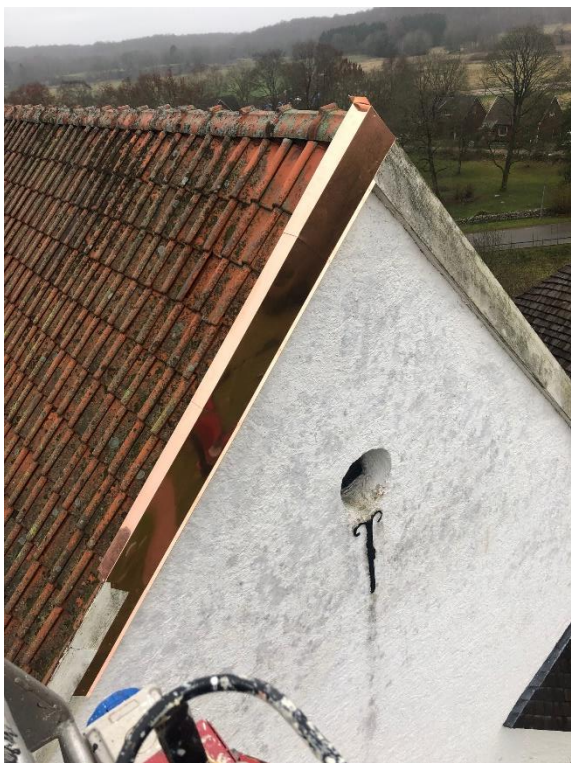
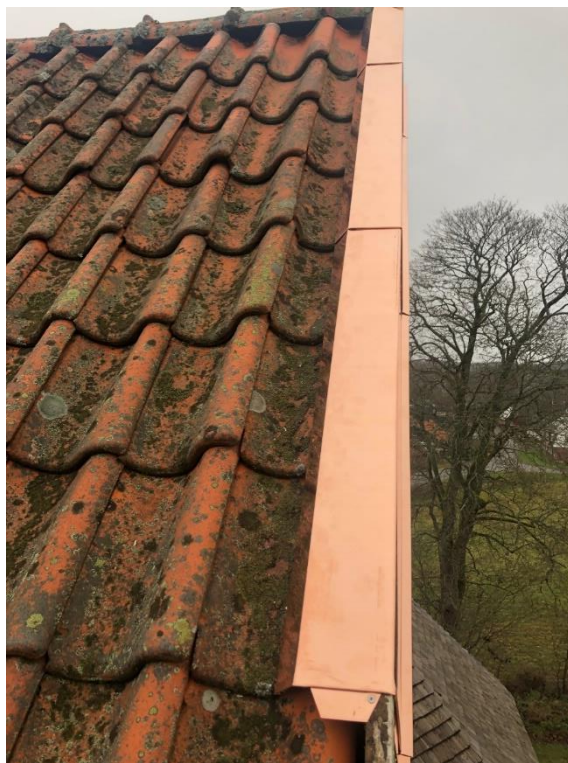
*Under arbete med montering av kopparplåt på vindskivorna.*

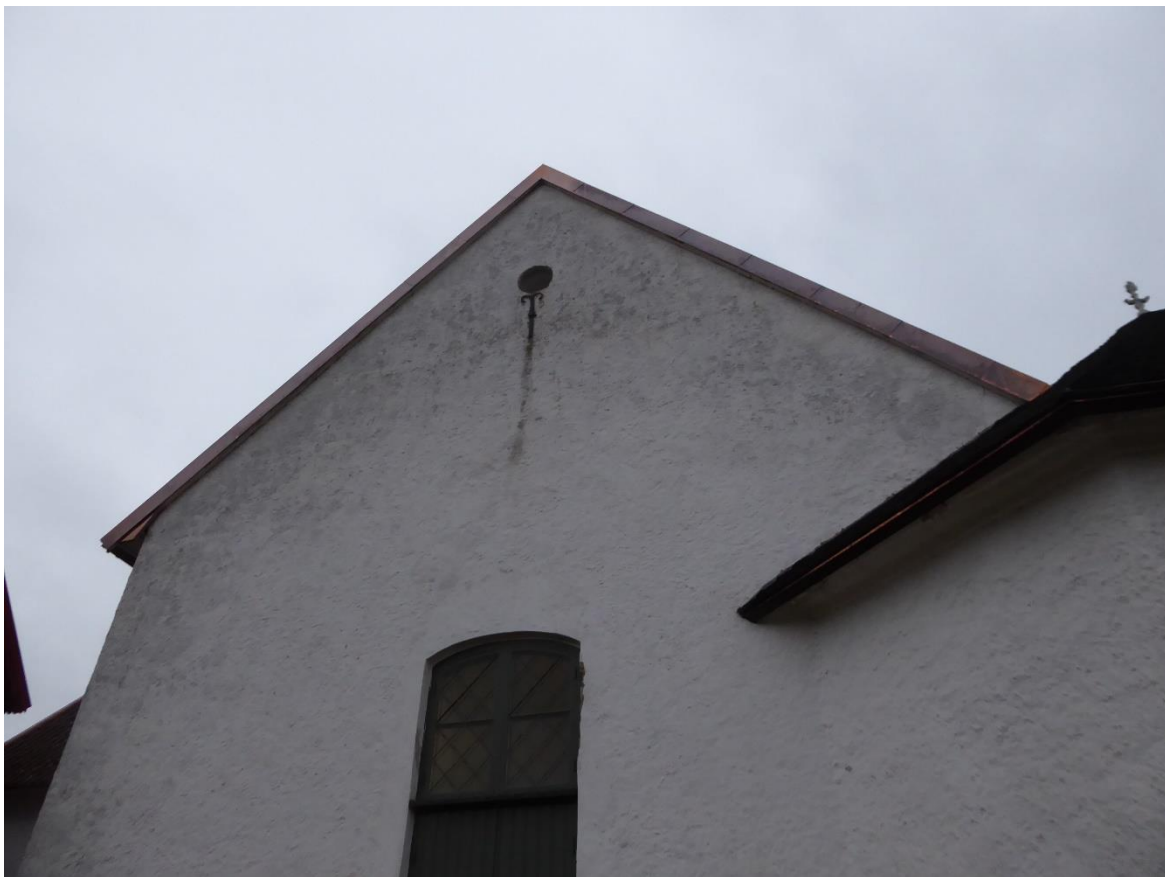
*Efter åtgärder. Kopparinklädda vindskivor på östra gaveln.*

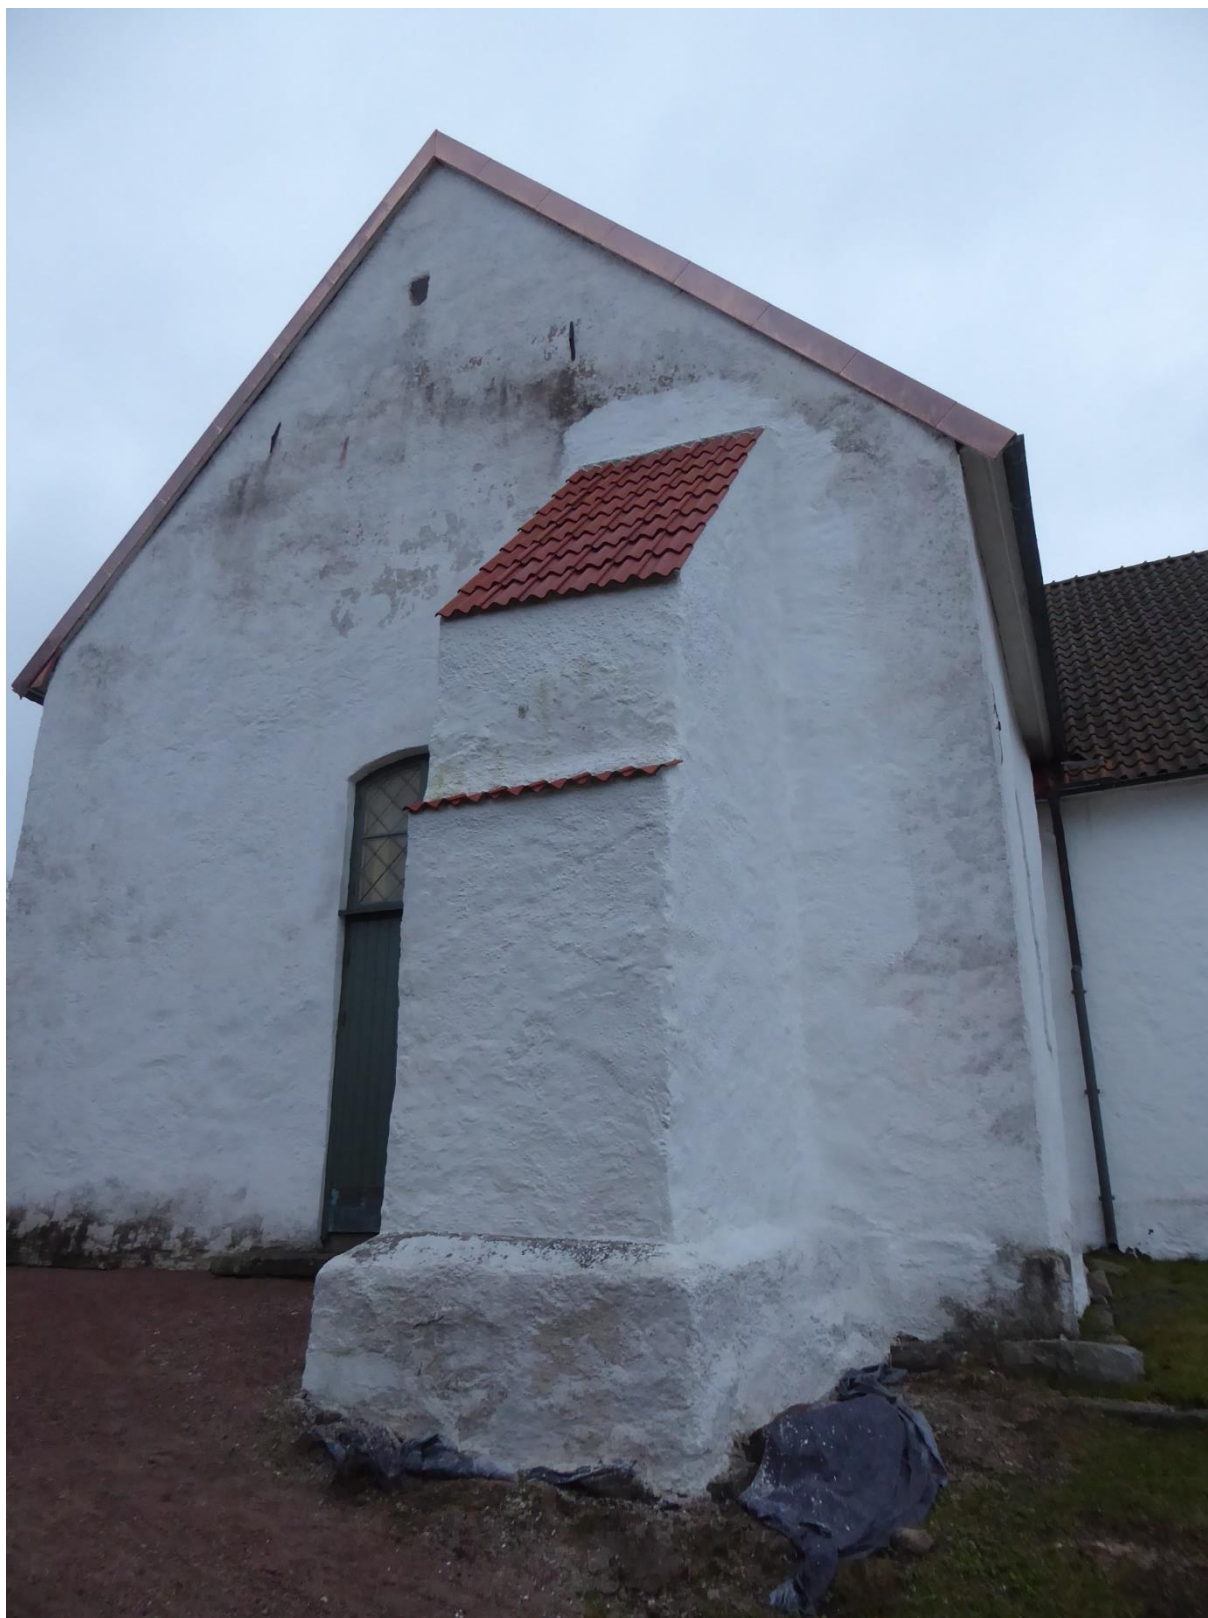
*Efter åtgärder där kopparplåt är monterad på vindskivor, västra gaveln. Strävpelaren är under arbete.*
