# Östraby kyrka byte av styr- och regelsystem

Östraby kyrka  
Östraby, Östraby socken, Hörby kommun, Skåne län  
Antikvarisk medverkan 2020  
Victoria Hult

Titel: Östraby kyrka byte av styr- och reglersystem  
Författare: Victoria Hult  
Kulturmiljörapport: 2020:47  
Omslagsbild: Östraby kyrka  
Upphovsrätt: Där inget annat är angivet, enligt Creative Commons licens CC BY

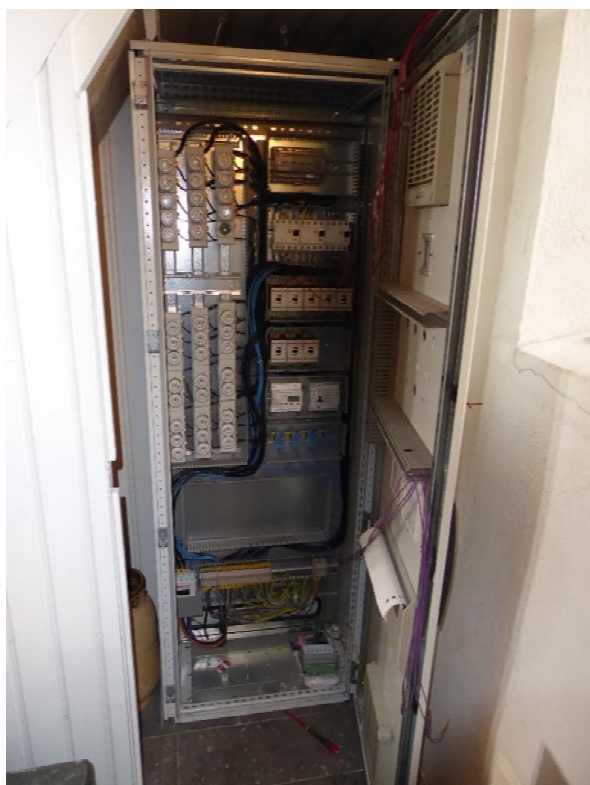
*Elskåp.*

Arbetet innebär uppsättning av nytt elskåp i den befintliga el-centralen i det norra förrådet under trappan upp till västtornet och vinden. Montering av fyra nya givare, tre invändigt och en utegivare. Placeringen av givare invändigt är beroende av att de måste ha ett visst avstånd till yttermurar och bänkvärmare samt att de inte får vara utsatta för direkt solstrålning eller placeras i "dolda" fickor.

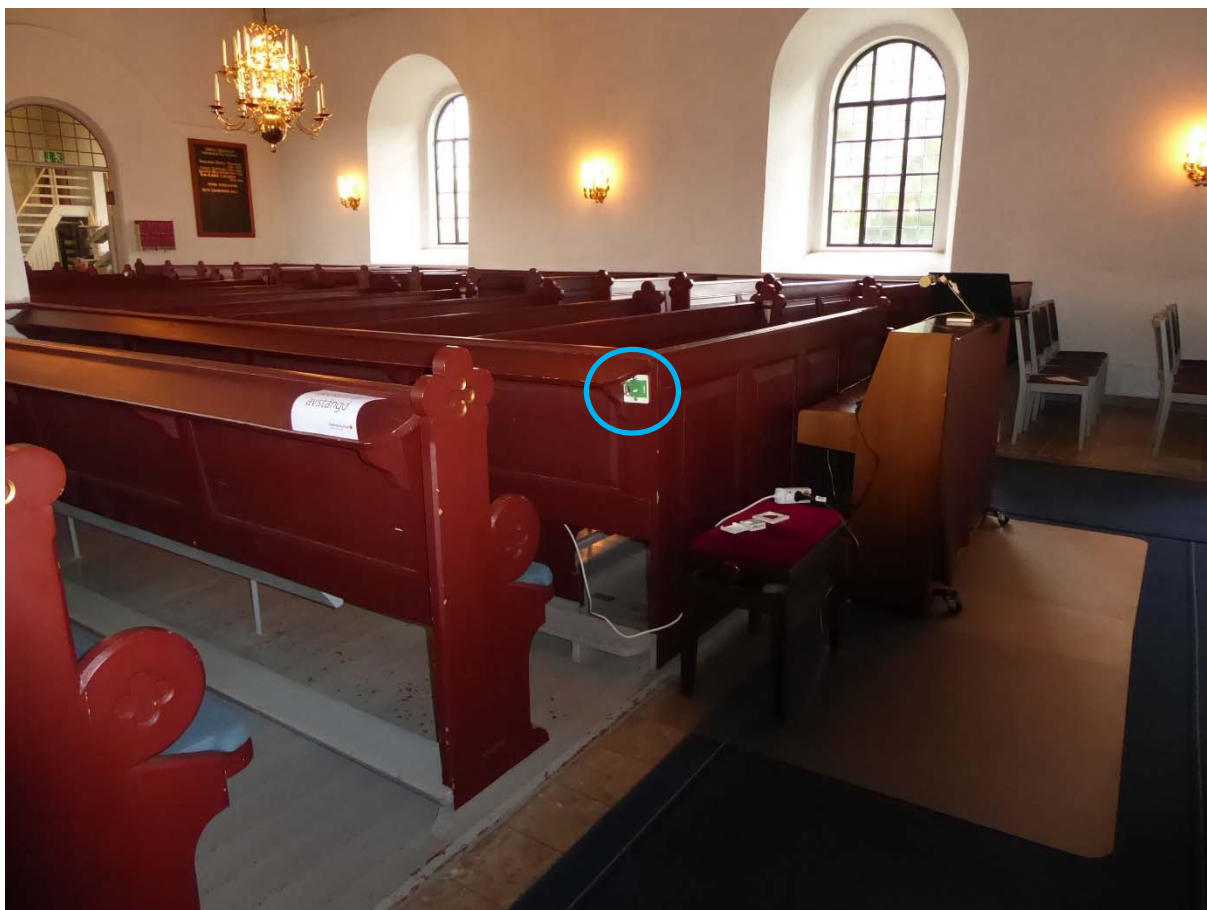
*Under åtgärder: äldre givare på bänkradens rygg i södra korsarmen under nedmontering.*

En äldre givare på den yttersta västra bänkryggen i södra korsarmen togs bort. Ny givare ersatte den äldre men placerades på den andra bänkraden (sett från korsmitten). Givaren sattes på bänkryggens spegelindelning, befintlig kabeldragning nyttjades och ett hål borrades i bänkinredningen för ny kabeldragning till givaren. Givaren och ny kabel målades in i liknande röda kulör som bänkinredningen.

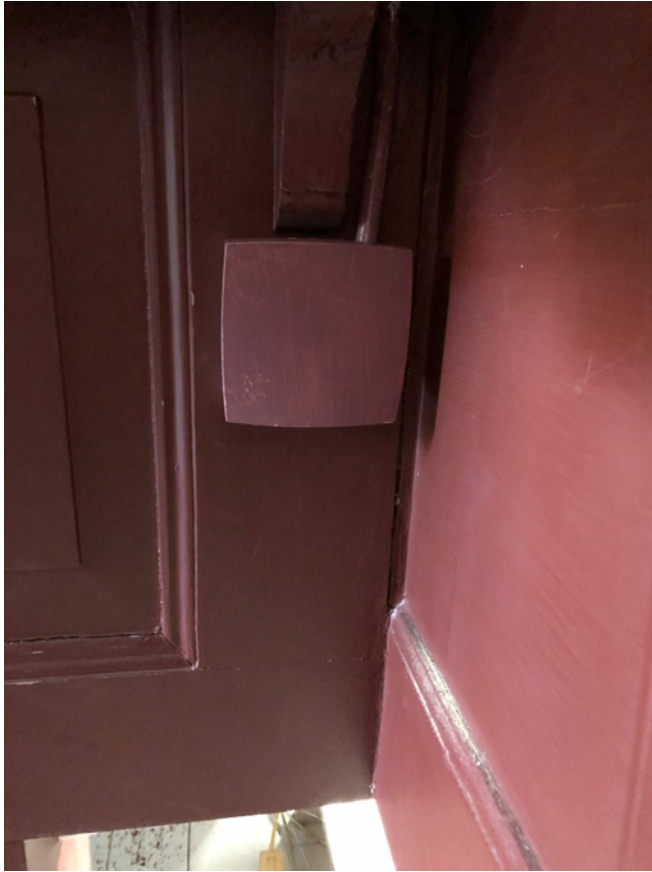
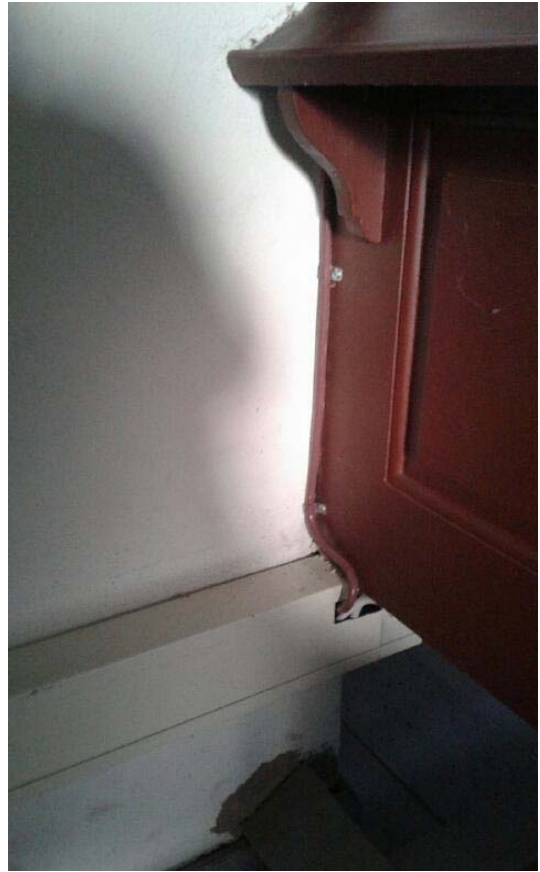
*Efter åtgärder, målad ny givare och kabel.*

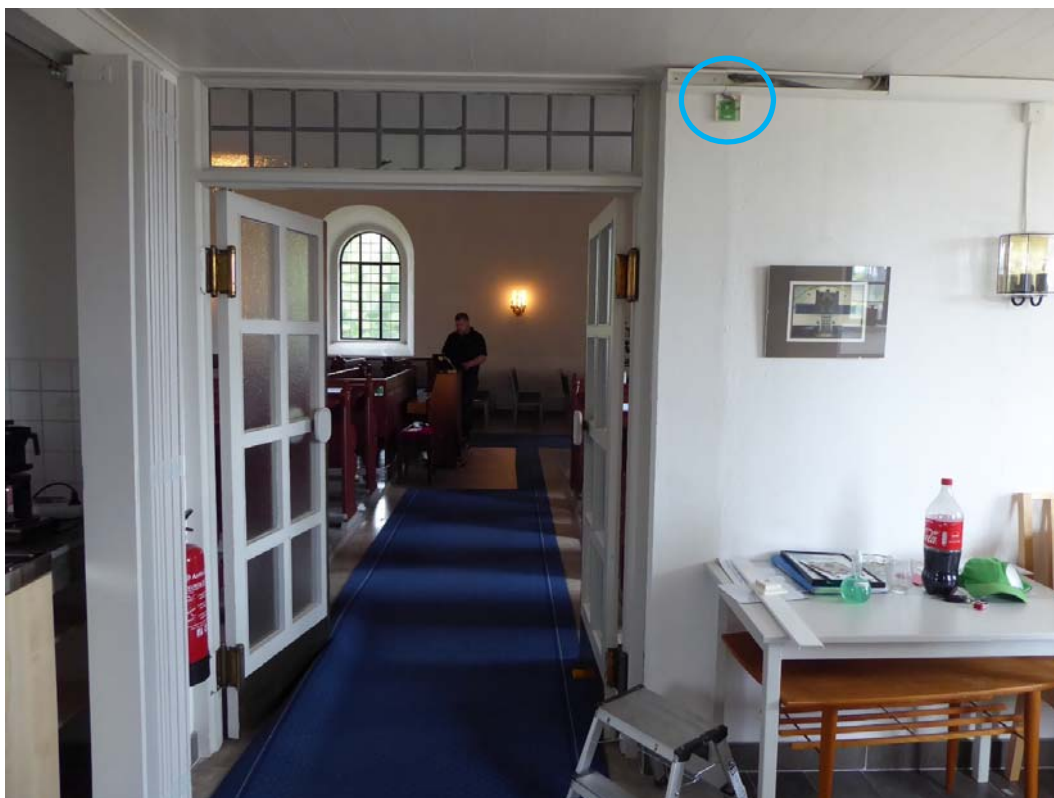
*Under åtgärd. Äldre givare under nedmontering. Vy mot norr inifrån utrymme för daglig verksamhet.*

En givare som mäter fukt och temperatur sattes på väggen under orgelläktaren i den södra korsarmen. Befintlig kabeldragning nyttjades och givaren sattes i liv med överljusfönsters karm. En ny givare ersatte en äldre givare på väggen i södra korsarmen, i utrymmet för enklare servering och daglig verksamhet. Ingen ny kabeldragning drogs.

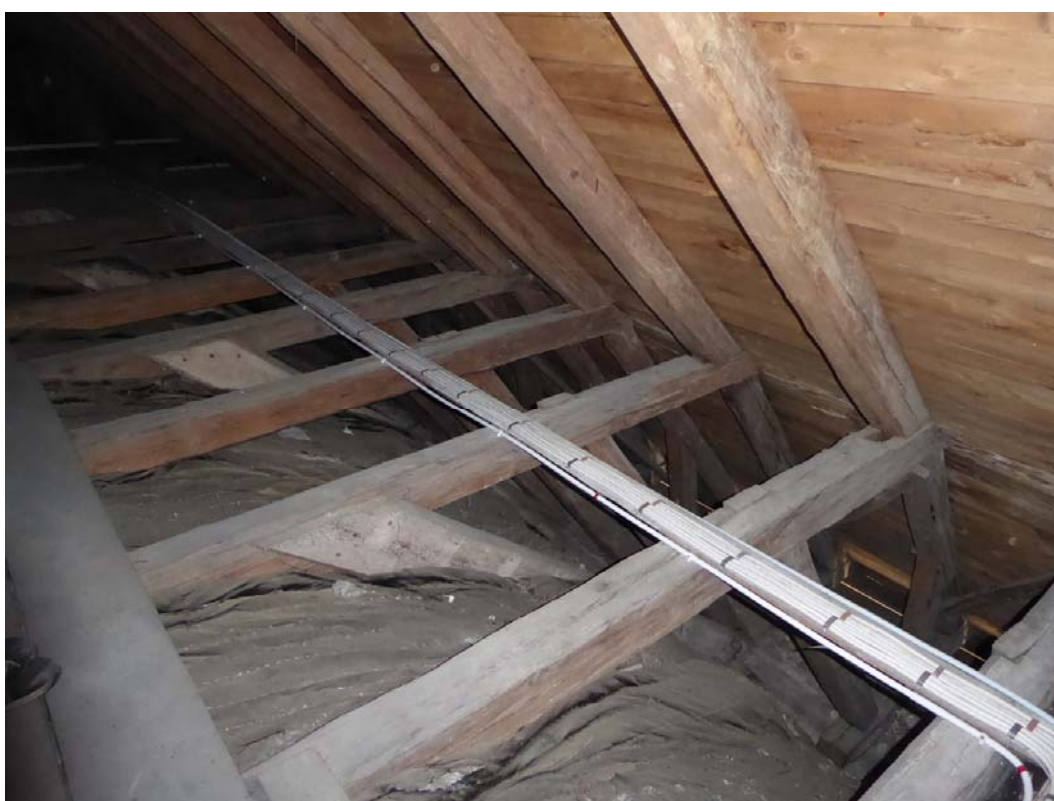
*Kabel för klockringning har följt befintlig kabeldragning på vinden.*

Klockringning har påkopplats till det nya systemet. Kablar lades i rör för att skyddas mot skadedjur och drogs genom befintlig kabeldragning i tornet och på vinden.

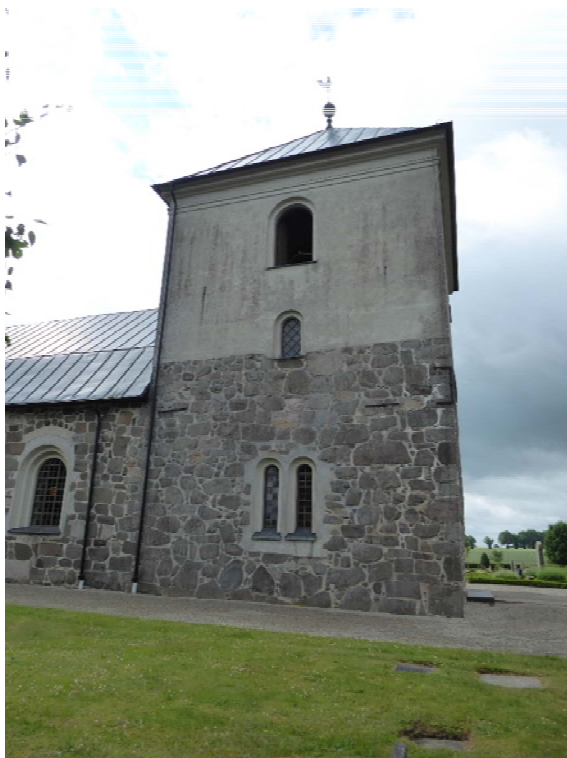
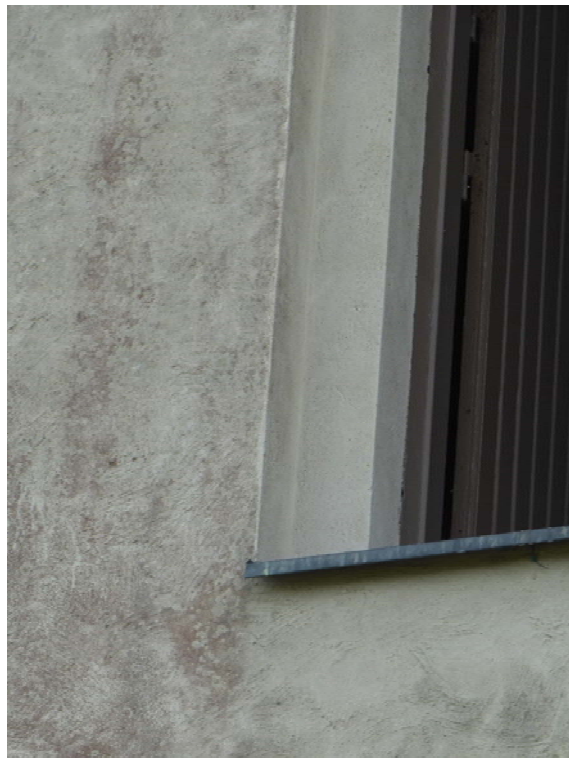
*Utegivare vid fönster, före åtgärder ovan och efter åtgärder nedan.*

En utegivare sattes på västtornets norra sida, i anslutning till det rundbågiga vindsfönstret.
