## Flyinge Kungsgård

Fullblodsstallet, Brandtornet, Elevstallet, Stora hingststallet  
Flyinge 22:40, Lunds kommun, Skåne län  
Antikvarisk medverkan/2020  
Carita Melchert

Kulturmiljörapport: 2020:48

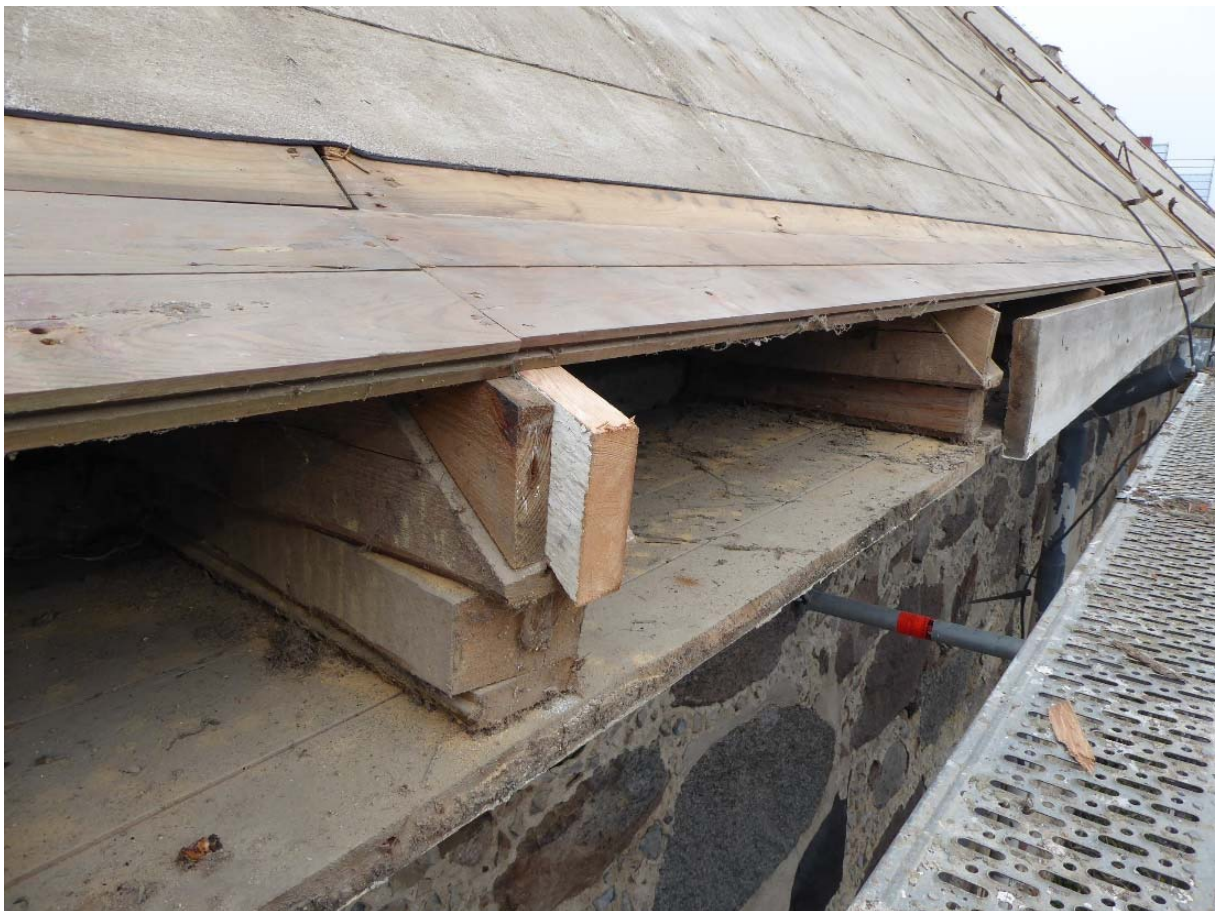
*Takfot under arbete, takfoten förstärktes med ytterligare en träkil invid taktassarna. En del av takfotsbrädan ersattes.*

Taksparrarna vid takfoten något klent uppbyggda och har förstärkts med vardera en träkil. Befintlig konstruktion har i övrigt behållits. Den nedersta råsponten var generellt rötskadad och har ersatts. Ny fotplåt har monterats. Nya röda hängrännor och vita stuprör har monterats. Rörvinklar är lika som före åtgärderna, mjuka rörvinklar. Vindskivan av plåt längst i öster har ersatts lika befintlig i korta längder och fästs med platt plåtskruv som målats in i samma färgnyans som plåten. Plåt kring fundament för storkbo har ersatts. Ventilationshuvorna inock har ersatts i sin helhet på grund av kraftiga korrosionsskador. Huvorna har byggts av röd plåt i samma utseende och mått som före åtgärderna, varje huv har individuella mått. Den täckande cylinderformade perforerade plåten har enligt plan och tillstånd inte återmonterats. Takfotsbrädan längst i väster ersattes i en längd omkring fyra meter i samma dimensioner som befintlig och har spikats. Takfotsbrädan har i hela sin längd målats vit med linoljefärg.

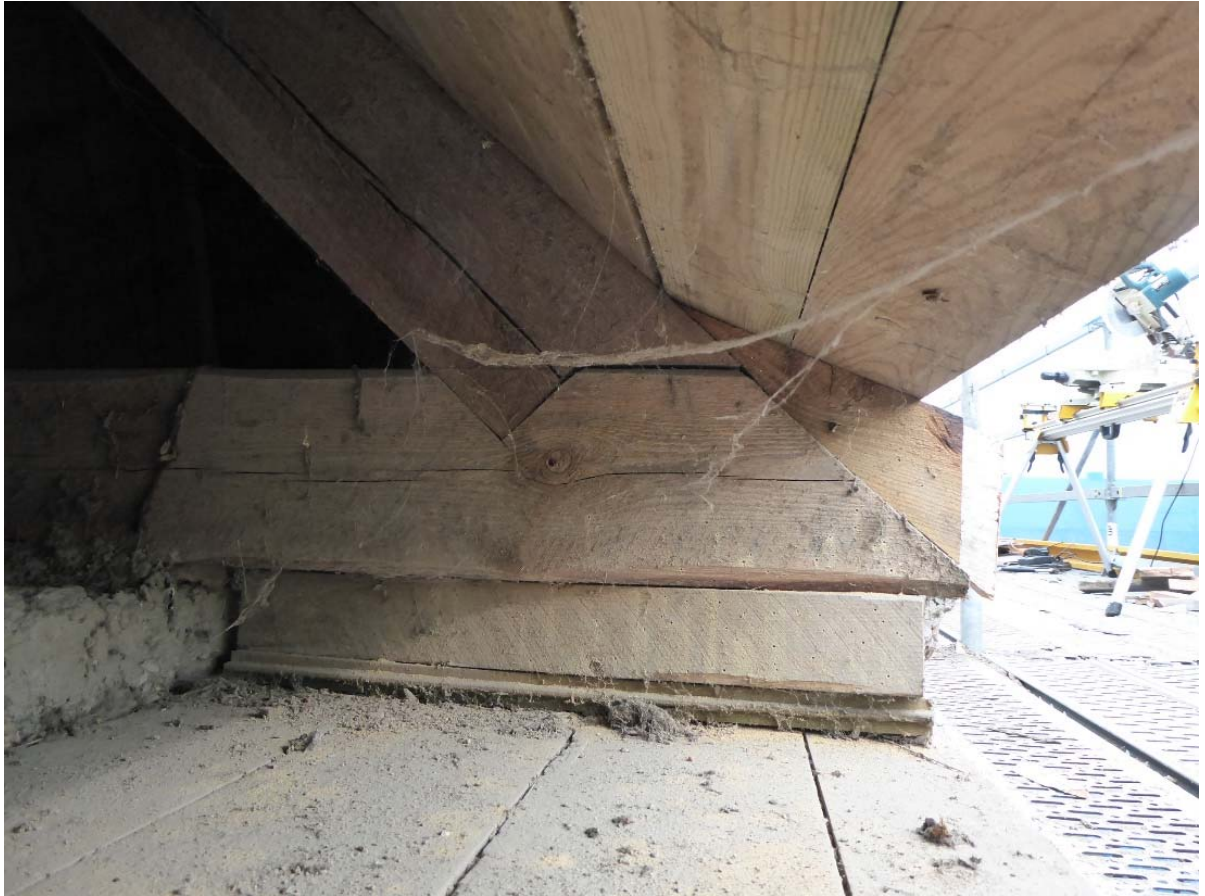
*Under arbete. Takstolens konstruktion behölls men förstärktes med ytterligare en träkil.*

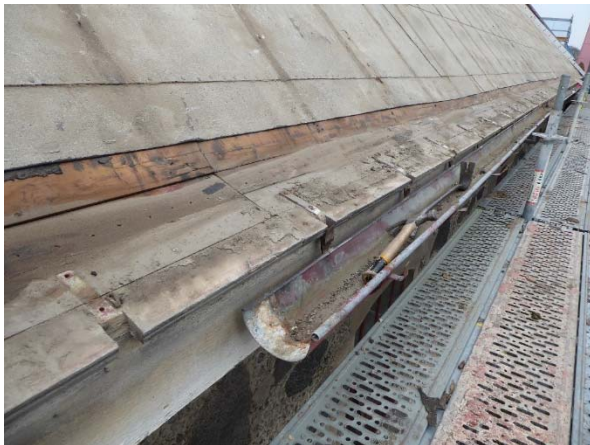
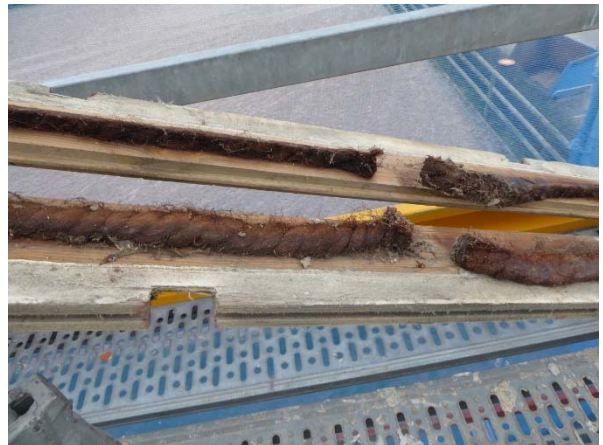
*Vänster: Under arbete med att ta bort den gamla hänggrännen. Höger: Borttagen råspont, under nedersta råsponten fanns ett längsgående rep.*

Stora hingststallet. Ett rep var fäst under den nedersta råspontsbrädan. Se foto.

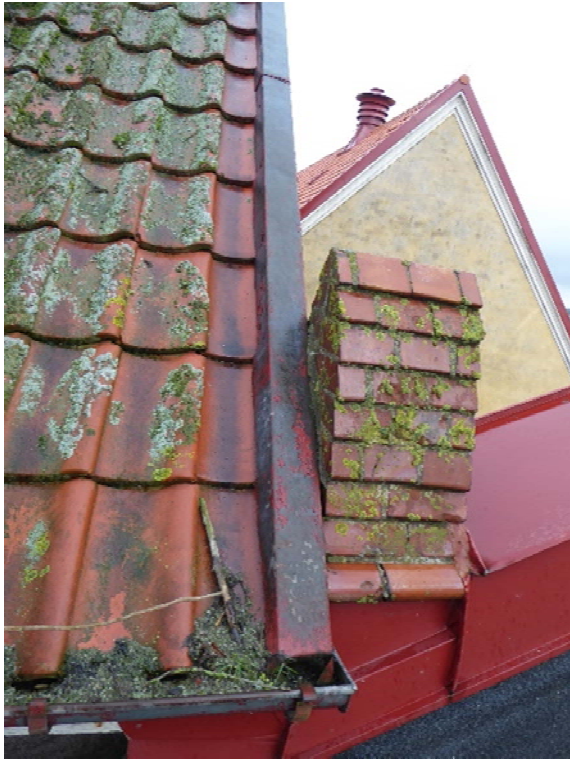
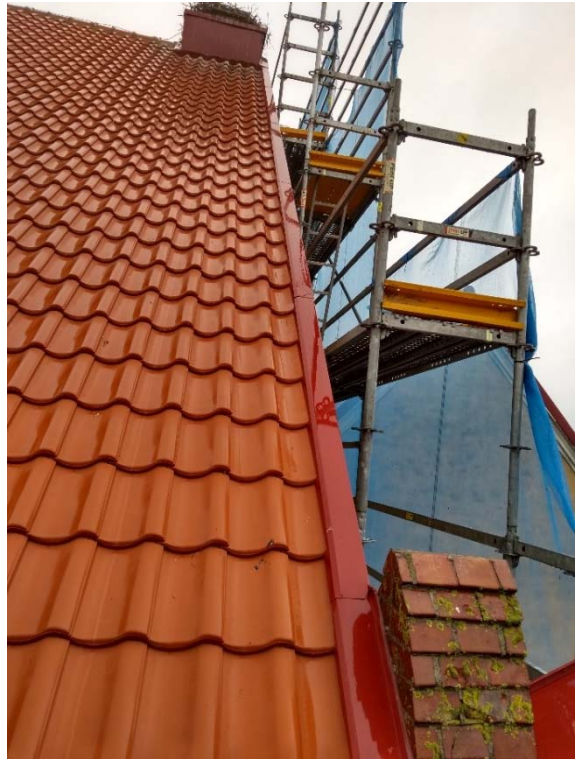
*Före och efter åtgärder, vindskiva av plåt mot öster.*

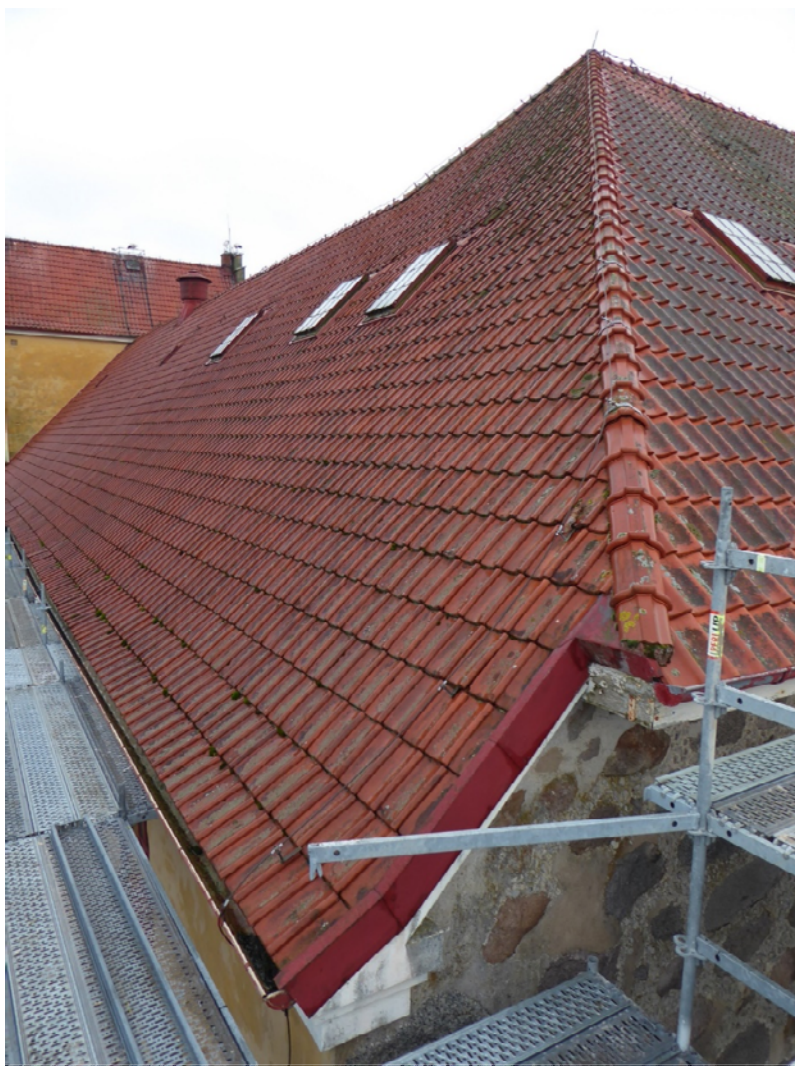
På Elevstallets västra takfall var taket nersjunket partiellt, detta var längst i söder i övre delen av takfallet. Takstolarna var inte skadade varför taket endast riktats cirka 80 mm från utsidan med hjälp av läkt. Före åtgärderna var takpannorna så pass rubbade ur läge på grund av sviktningen att mossor hade ansamlats under takpannorna. Av den anledningen bedömdes det som viktigt att rikta taket för bästa långsiktiga hållbarhet.

*Före åtgärder, västra takfallet möte mot Stora hingststallet, på bilden syns även takfönster före åtgärder.*

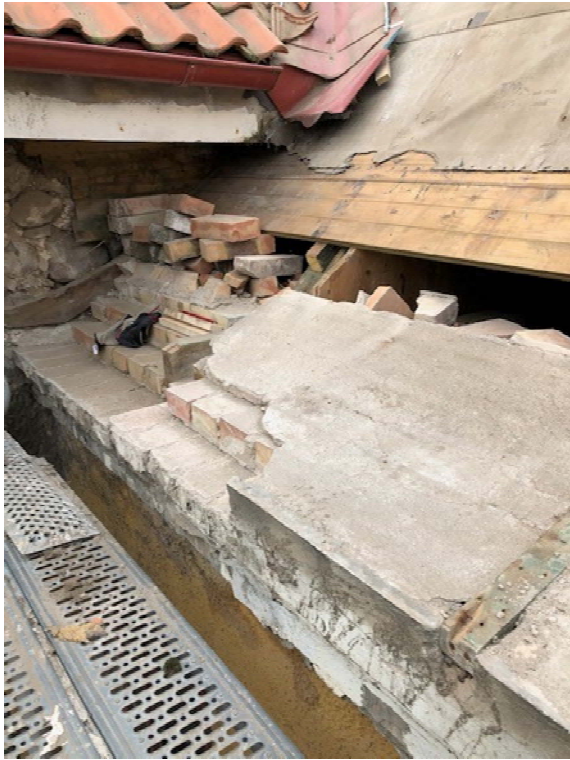
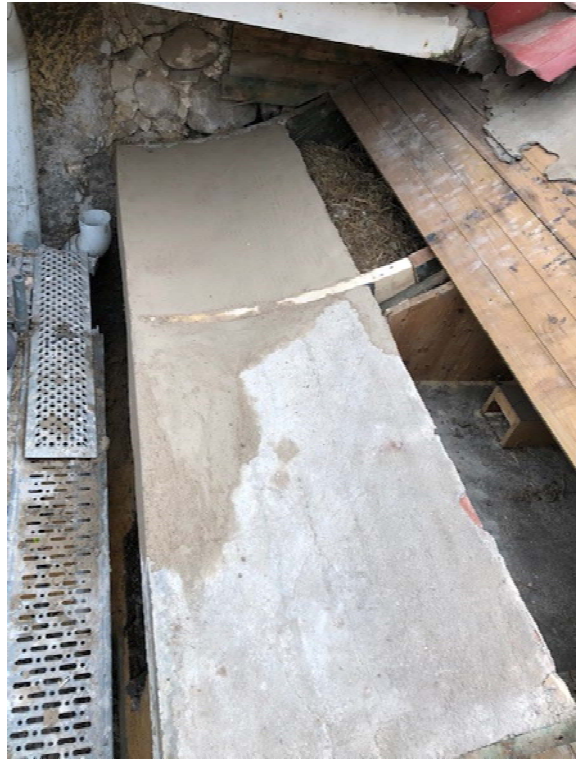
Rötskador i råspont fanns på Elevstallets sydöstra del där även takstolstassarna var rötskadade och den tegelmurade takfoten skadad. Konstruktionen på Elevstallet är uppbyggd med tegelmurad takfot/takfotsgesims och takstostassar som vilar på denna, ovanpå teglet och tassarna ligger ett lager med kalkhaltigt bruk. Här murades tegelstenarna om lika befintligt, takstolstassarna skarvades och förstärktes där de var skadade och en ny kalkgjutning gjordes på den ommurade delen. Takfotsgesimsen kommer att putsas om i samband med kommande fasadarbeten.

Vänster: Östra takfallet takfot, delen längst mot söder muras om. Höger: lagning av takfotstass med nytt virke samt ny pågjutning.

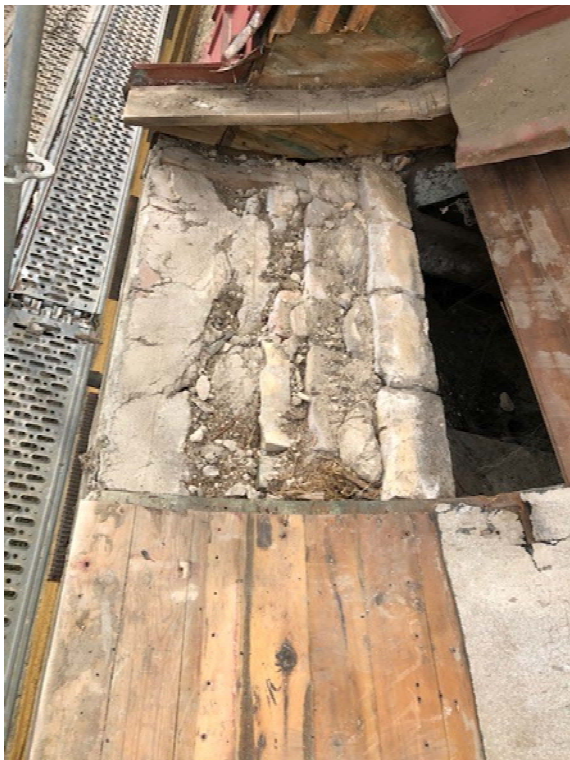
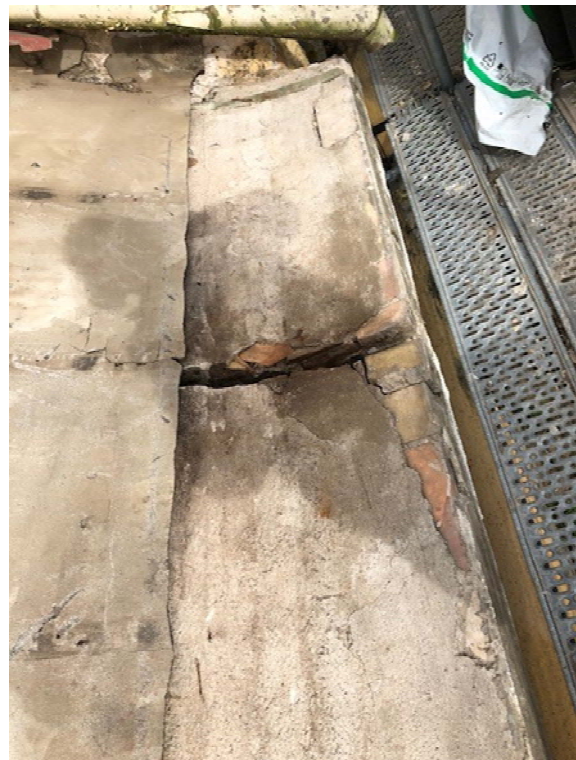
Vänster: takfot invid takkupan lagades. Höger: takfot mot brandtornets fasad lagades.

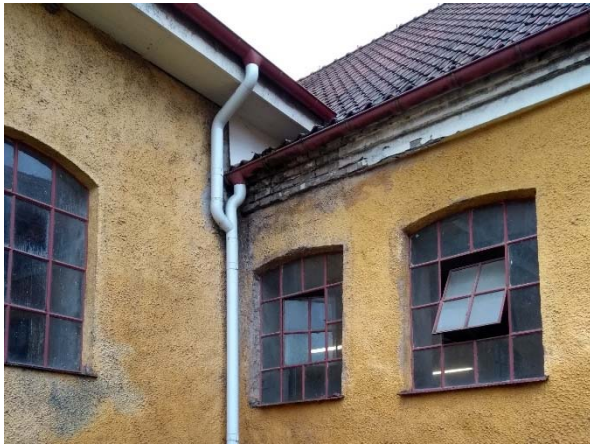
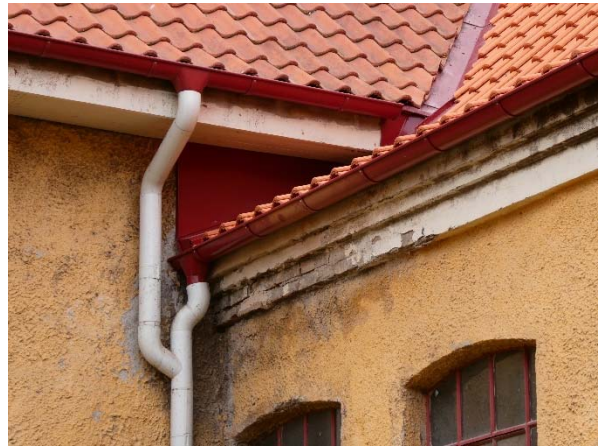
*Före åtgärder, fasaden var täckt med en vit skiva. Efter åtgärder, fasaden täckt med röd plåt.*

Mot innergården, vid mötet Stora hingststallet och Elevstallet, var en liten del av Stora hingststallets fasad under takfoten täckt med en vit skiva. När skivan togs bort framträdde gråstensfasaden. Här gjordes bedömningen att det är en säkrare konstruktion att täcka fasaddelen med plåt. Röd fabrikslackad plåt lika övrig plåt valdes. Putslagningar i takfot kommer att utföras i samband med kommande fasadarbeten.

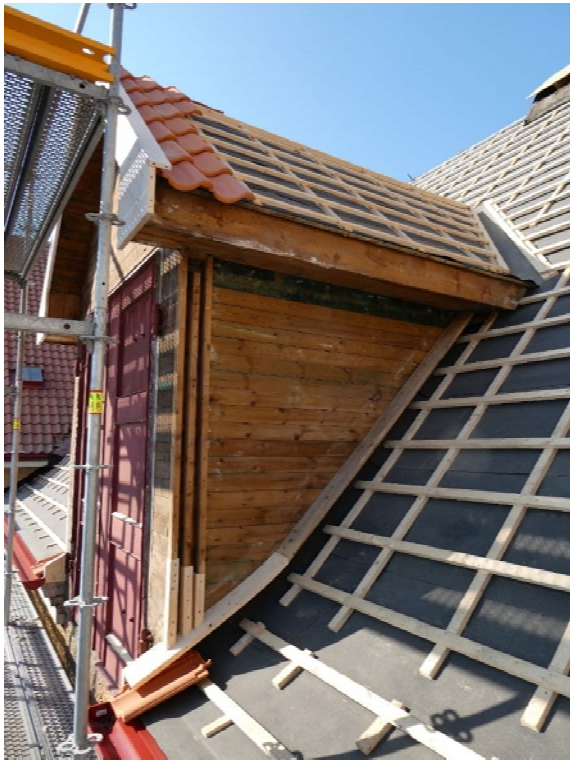
I nedre kanterna på båda sidorna om takkupan mot öster fanns något skadat virke som ersattes. Vindskivorna på takkupan ersattes, plåten har ersatts i sin helhet.

*Skadat virke har ersatts i nedre delen av kupans båda sidor, ny vindskiva.*

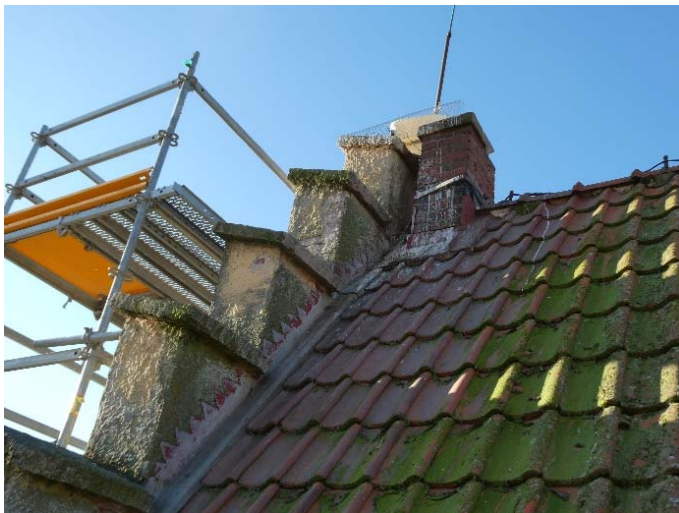
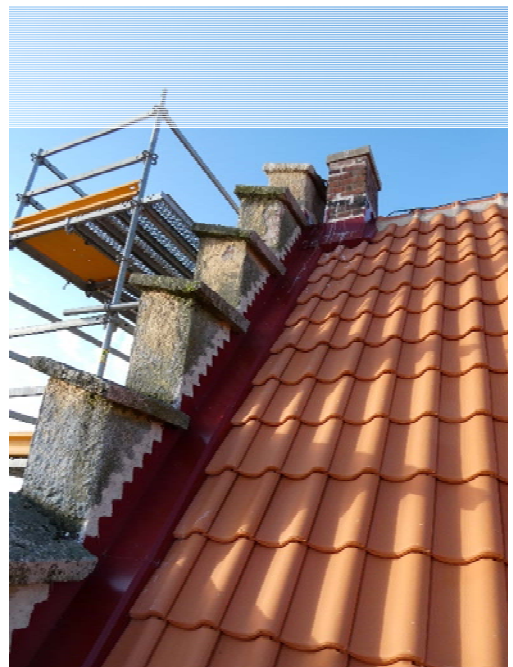
*Före och efter åtgärder, skorsten och anslutning mot trappgavel (puts måls i samband med kommande fasadarbeten).*

Tegelfogen på skorstenen lagades med kalkbruk efter behov där den var kraftigt vittrad. En tegelsten som var kraftigt vittrad har ersatts med likvärdig. Kronan på skorstenen gjöts ny i betong i samma storlek som den tidigare och utformades med droppnäs.

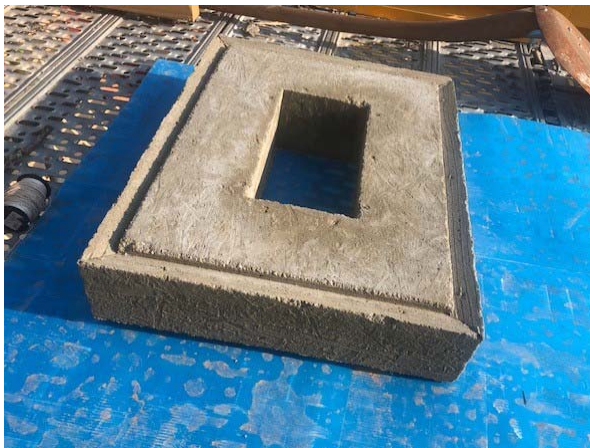
*Ny gjuten skorstenskrona, bilden visar undersidan.*

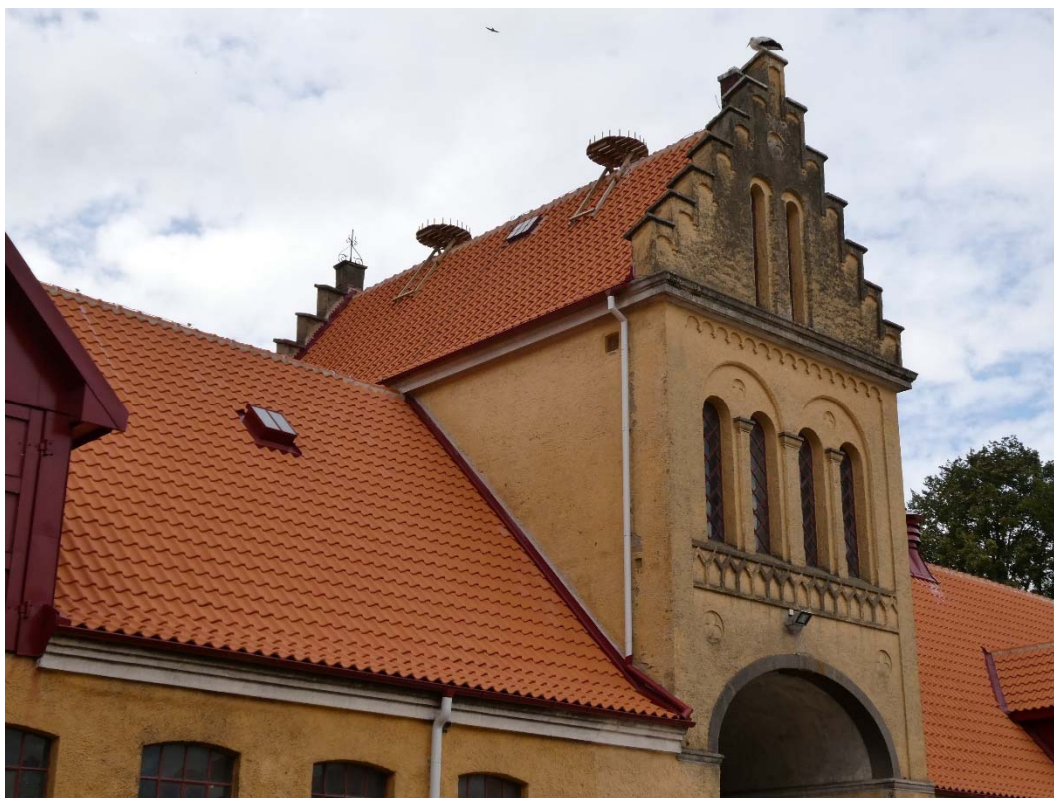
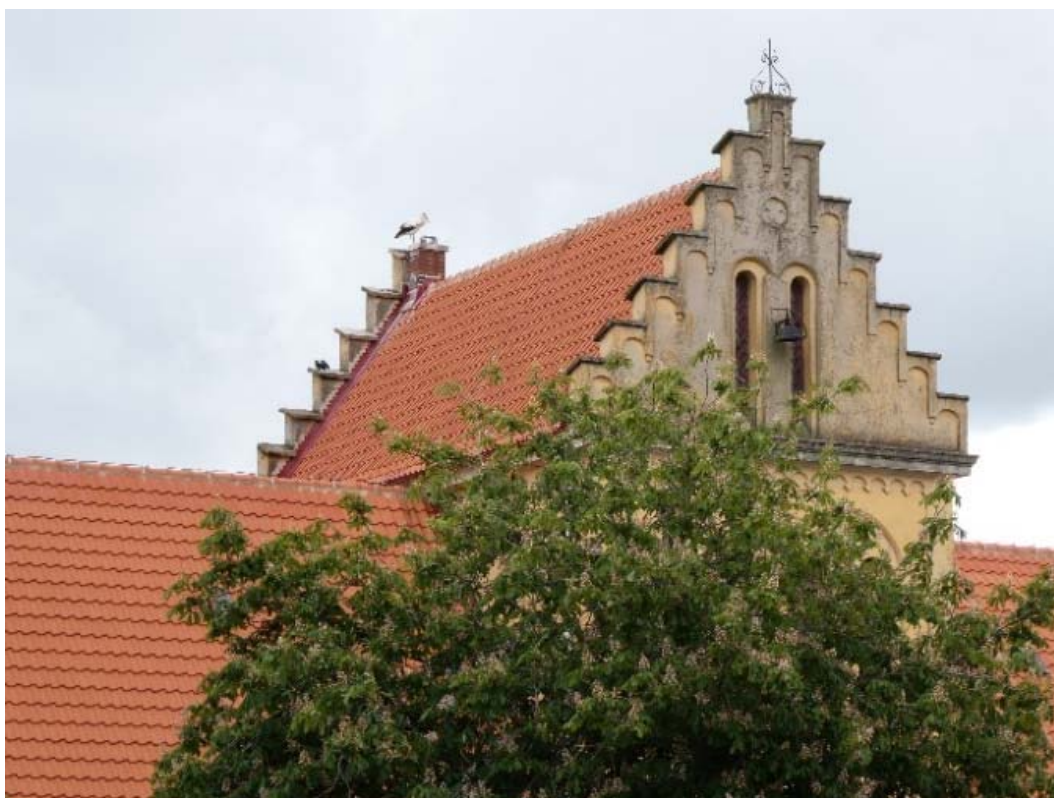
*Efter åtgärder, Brandtornet sett från öster och väster. Räcket kring takfönstret har tagits bort.*

Åskledare har behållits. Räcket kring takfönstret mot söder togs bort, detta bedömdes inte vara av kulturhistoriskt värde och har tillkommit efter 1900-talets mitt och har ingen funktion i dag. Vindflöjeln togs ner och transporterades till verkstad. Infästningar sågs över och förstärktes efter behov. Hela vindflöjeln rengjordes från rost och målades svart i samma färgnyans som före åtgärderna.

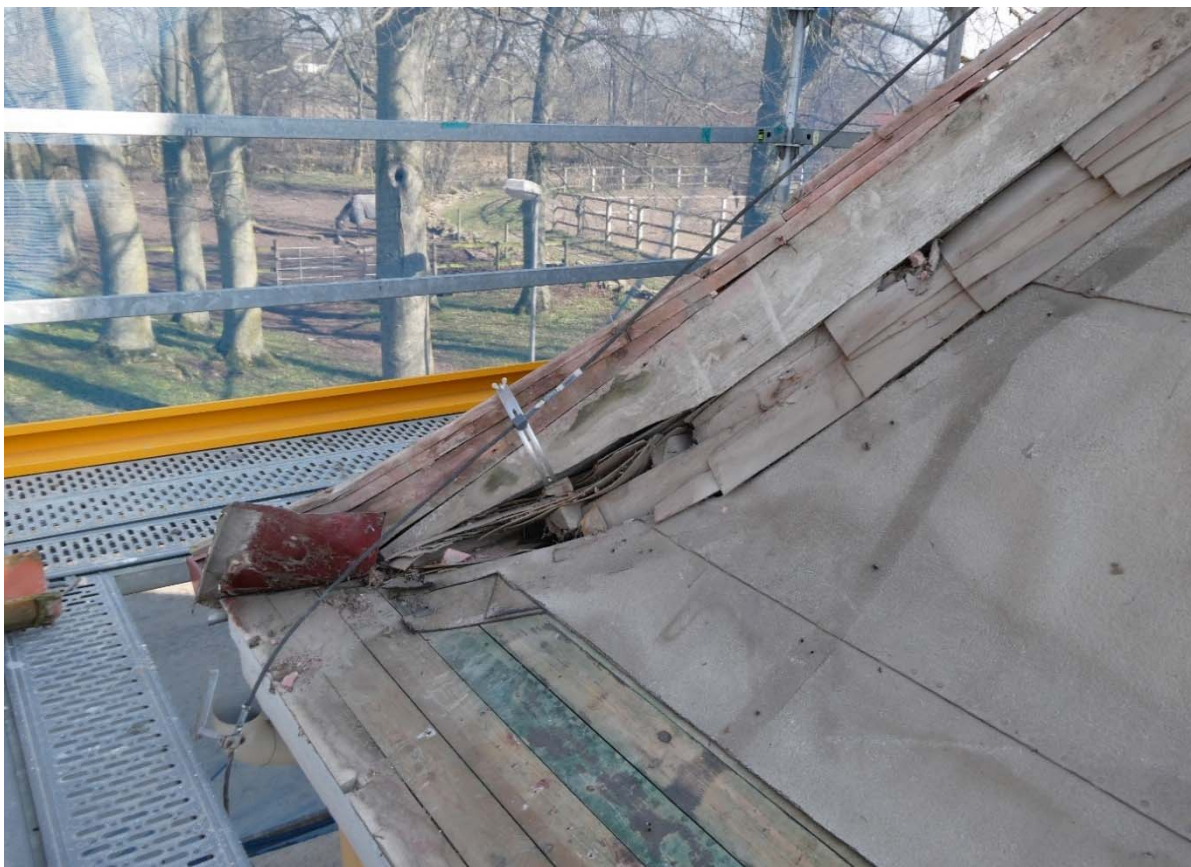
I takfallsmötet mellan Fullblodsstallet och Norra unghäststallet (nordvästra hörnet) är takfallet på Norra unghäststallet något högre än takfallet på Fullblodsstallet. Nocken i takfallsmötet var förhållandevis hög, det var ennockbräda som var påsalad med dubbla läkt. Den påsalade läkten togs bort i syfte att få ner höjden och ett bättre möte mellan nockpannor och takpannor på takfallen.

*Under arbete. Mötet mellan Fullblodsstallet och Norra unghäststallet. Nocken var påsalad men sänktes, vid kanterna finns stickespån.*

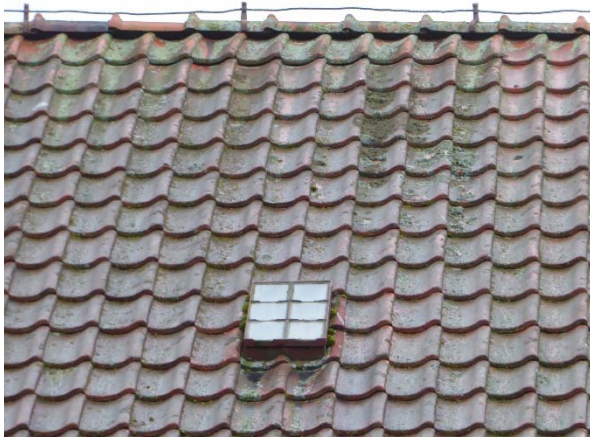
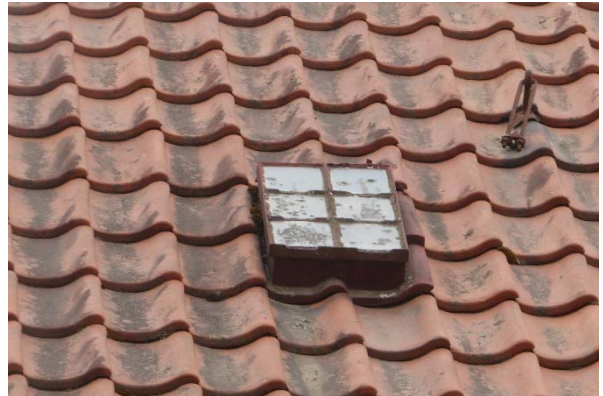
*Före åtgärder. Vänster exempel på takfönster på Stora hingststallet och höger exempel på takfönster på Elevstallet, samt järnögla som bevarades.*

I samtliga aktuella takfall fanns ett antal järn/vajeröglor med okänd funktion och ålder. Det är en något osäker konstruktion att få taket att hålla tätt kring dessa. Järnen/vajeröglorna har bevarats på båda takfallen på Elevstallet och på Fullblodsstallet. Tätning kring infästningarna har gjorts med blyplåt, plåtarbetet är smäckert och knappt synbart. Även om järnens funktion är okänd gjordes bedömningen att det viktigt att dessa behålls på några takfall.

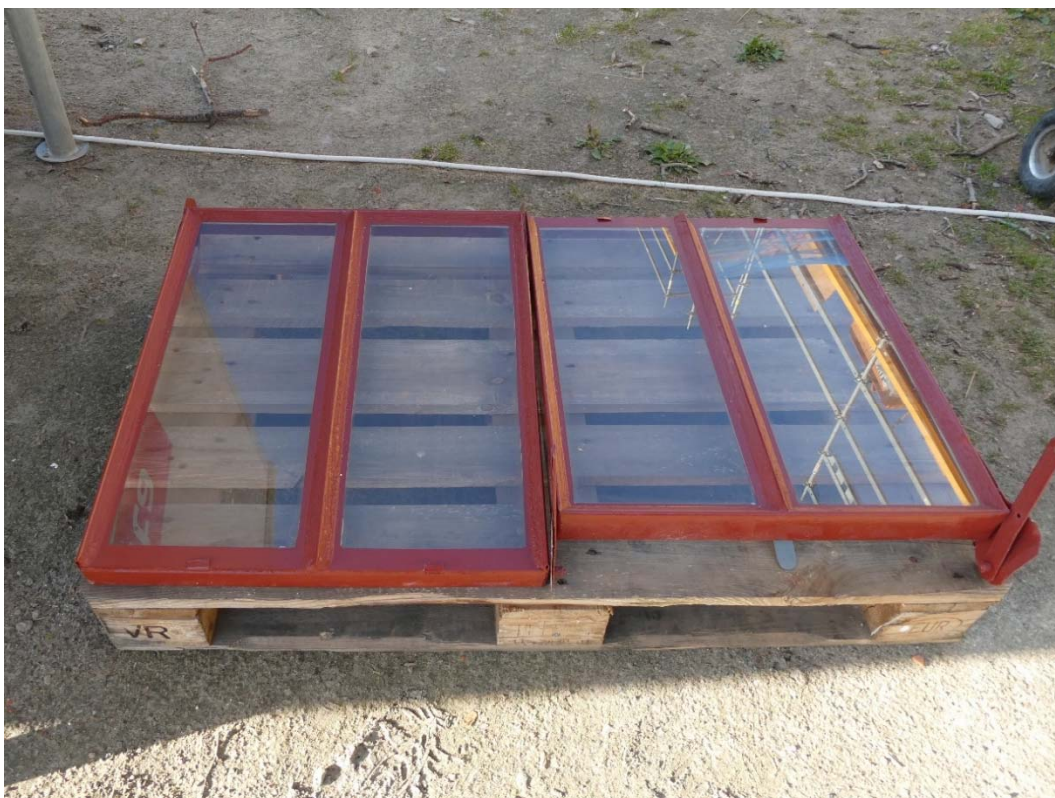
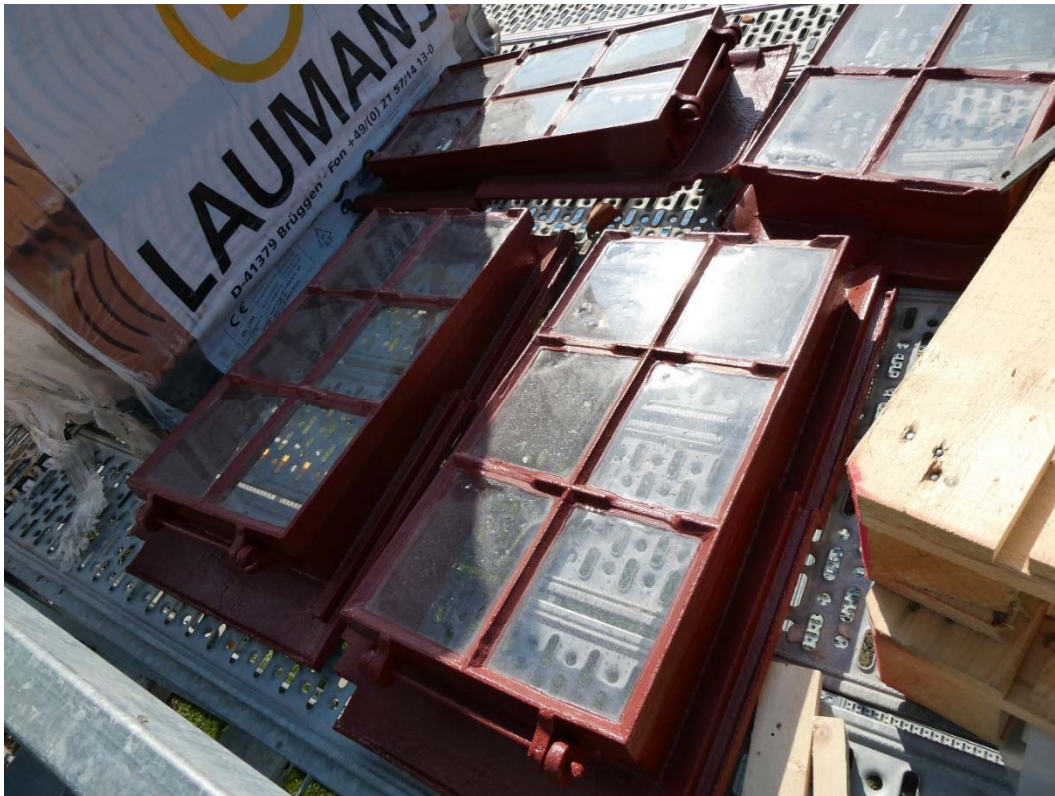
*Takfönster under arbete, färdiga att återmonteras.*

De 19 takfönstren demonterades och transporterades till verkstad. Fönstren är av något varierat utseende och av olika storlekar. Fönsterglasen var i huvudsak planglas och de som var sönder togs ur och ersattes med nytt planglas. Linoljekitt användes vid restaureringen, kittet målades rött. Fönstren rengjordes genom försiktig blåstring där gammal färg och rost togs bort. Inga avvikande underliggande färglager påträffades. Haspar och gångjärn som var sönder har lagats eller ersatts med likvärdiga.

Fönstren rostskyddsbehandlades med Isotrol grund. Därefter målades de med röd linoljefärg NCS 5040-Y80R. Samtliga har återmonterats på samma plats som före åtgärderna. Till de fönster som har plåtskoning har plåten ersatts med ny fabrikslackad röd plåt eftersom den gamla var uttjänt och plåten behöver anpassas efter de nya takpannorna. Vissa små justeringar i plåtskoning kring fönster har gjorts för att passa in fönstren mellan de nya takpannorna. Samtliga gjutjärnssargar har bevarats och restaurerats. Flera av de större takfönstren var igensatta från insidan men har nu öppnats upp för att ge ljusinsläpp. Fönstersargarna tätades mot takpannorna med kalkbruk.

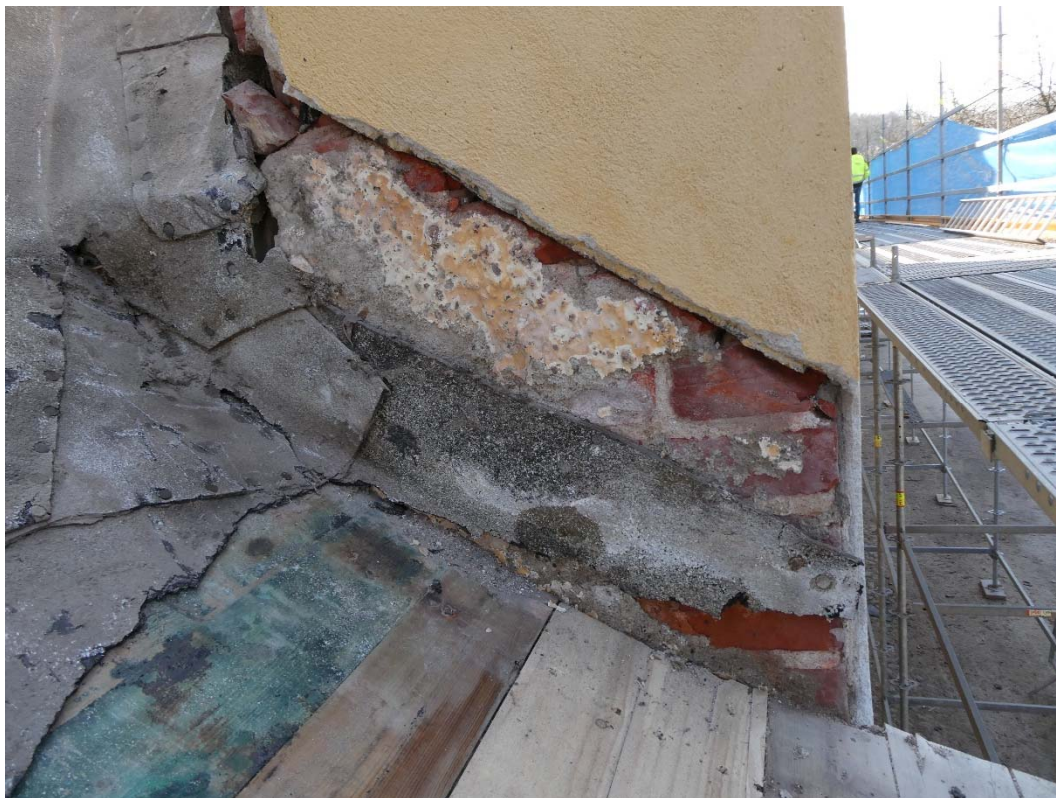
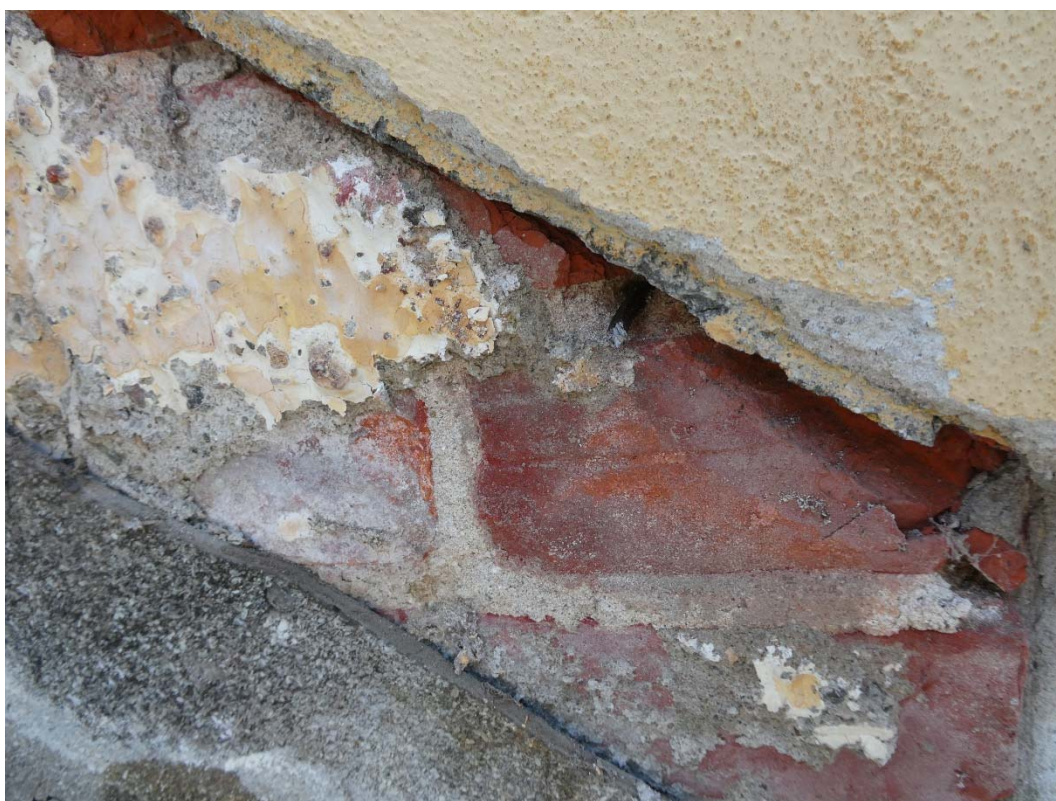
På Brandtornets fasad, vid mötet mot Fullblodsstallets västra takfall, fanns bevarat gulmålad spritputs samt tegelfog som verkar vara medvetet utformad som ritsad fog. Detta fanns under den plåt som går upp mot brandtornets fasad.

*Brandtornets nordvästra fasad. Spår av underliggande gulmålad spritputs samt ritsad tegelfog.*

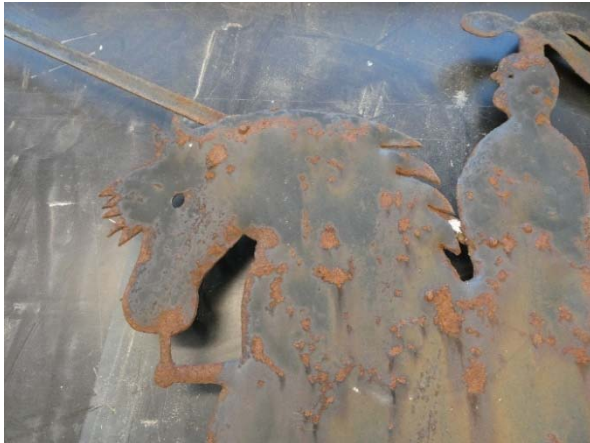
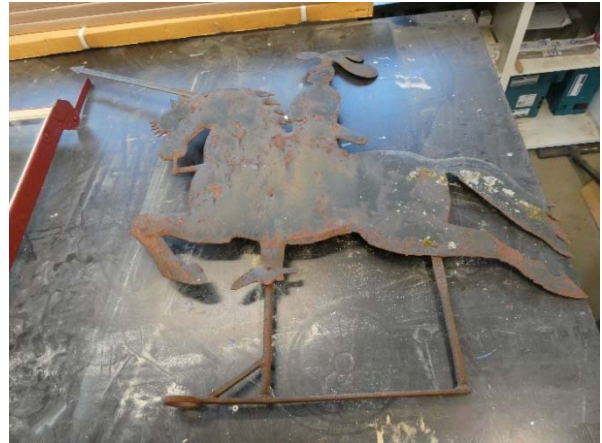
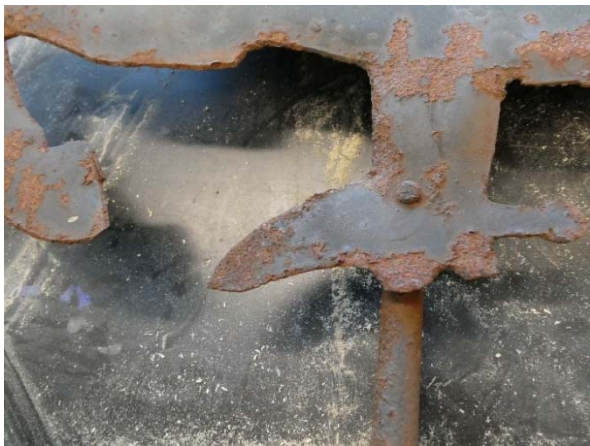
*Vindflöjeln på verkstad inför underhåll.*
