## Flyinge Kungsgård

Norra kommenderingsstallet  
Flyinge 22:40, Lunds kommun, Skåne län  
Antikvarisk medverkan/2020  
Carita Melchert

Kulturmiljörapport: 2020:49

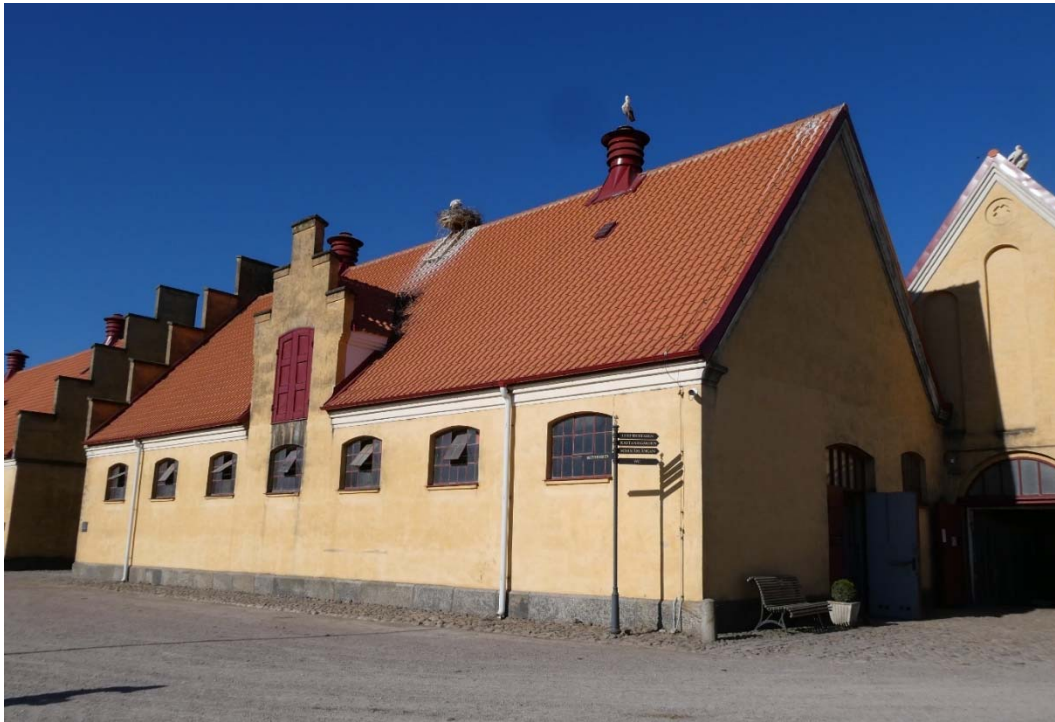
*Före åtgärder, arbetet gäller långsidan mot öster.*

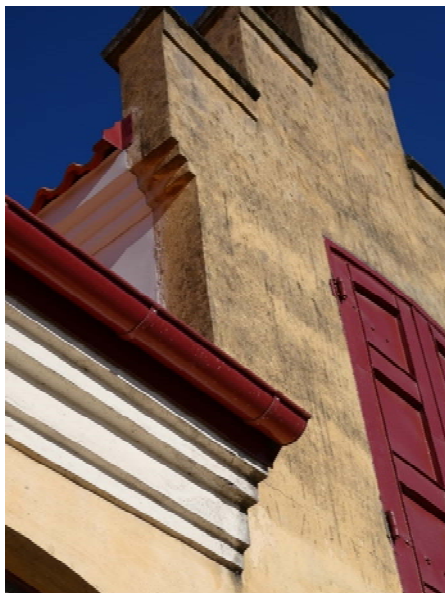
*Före åtgärder.*

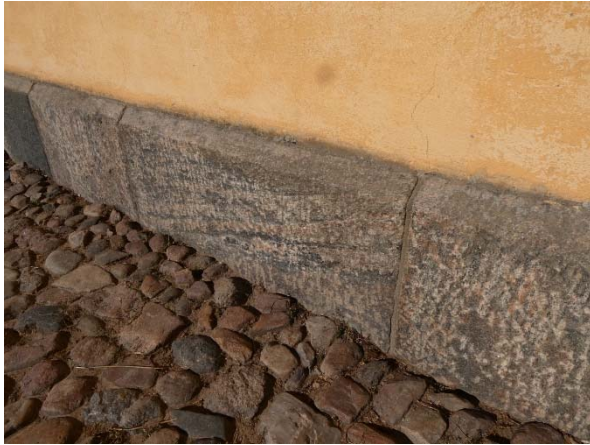
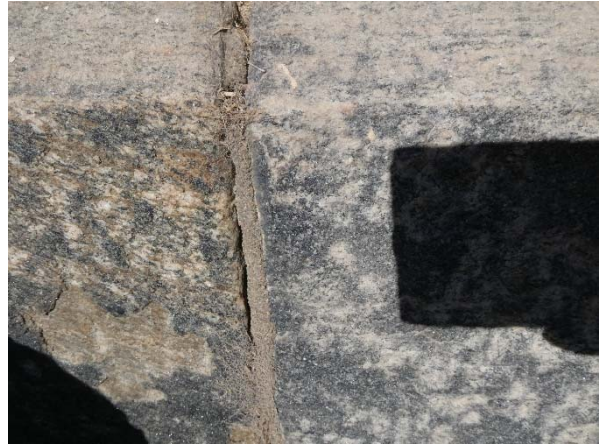
Sockeln är av granitisk bearbetad sten och rengjordes varsamt genom blästring. Sockeln var fogad med hårt cementhaltigt bruk i beige-grå nyans, fogen var smutsig på ytan och upplevdes före åtgärderna som mörkare än vad själva bruket är. Fogen saknades bitvis. Hela fogen togs bort. Ny fog har utförts med ungefär samma form som före åtgärderna i färdigpigmenterat hydrauliskt kalkbruk i nyans lika den förra fogen.

*Före åtgärder. Fogad sockel. Stenen spjälkar paritellt.*

Fogen i sockeln är något ojämnt utformad. Detta beror bland annat på att bredden på mellanrummet mellan sockelstenarna varierar från cirka 1,5 till 3 cm. Formen kan rättas till som mer rundad vid kommande arbeten med sockeln på övriga fasader. Beslut om färgnyans på fogbruket togs gemensamt av Andres Grane Flyinge AB, entreprenör Tor Ek, rådgivare Anders Brunfors Målarkalk och antikvarisk medverkande Carita Melchert.

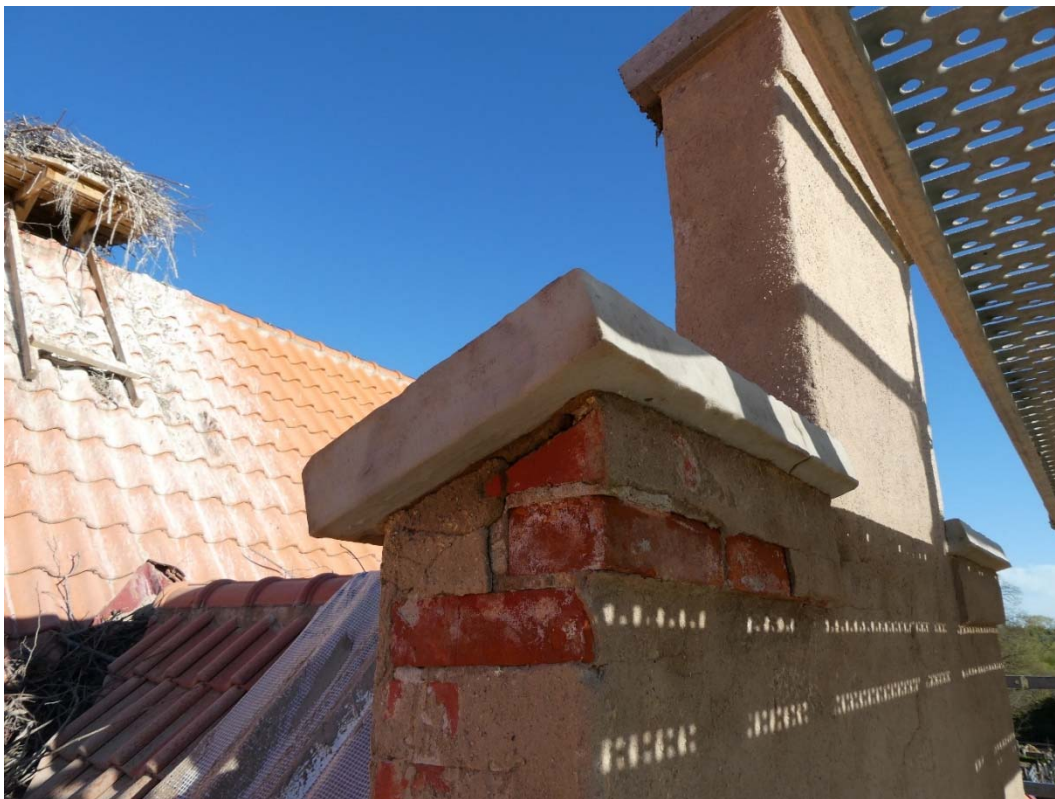
Sprickor i fasaden undersöktes noggrant och visade sig vara ytliga i putsen. I frontespisen fanns en horisontell spricka. Invändigt bakom sprickan finns ett antal plattjärn men dessa syntes inte utåt och det verkar inte som att eventuell rostbildning orsakat sprickan som endast var yttlig.

*Under arbete med frontespisen.*

Fasaden blästrades med vatten och sand, all färg, ytputs, skadad och löst sittande puts togs bort. På takfotsgesimsen togs inte färgmaterialet bort. Fasaden tvättades med algtvätt. Putsytan som efter blästring framträdde verkar vara en hydraulisk eller cementhaltig puts och var generellt i gott skick. De få sprickor och bom som förekom knackades försiktigt ner och lagades med kalkbruk. Putsen i fönsternischerna knackades ner partiellt och lagades. Skadad puts på takfotsgesimsen knackades ner och lagades. På frontespisen togs puts partiellt ner till tegel och putsades om (se foto).

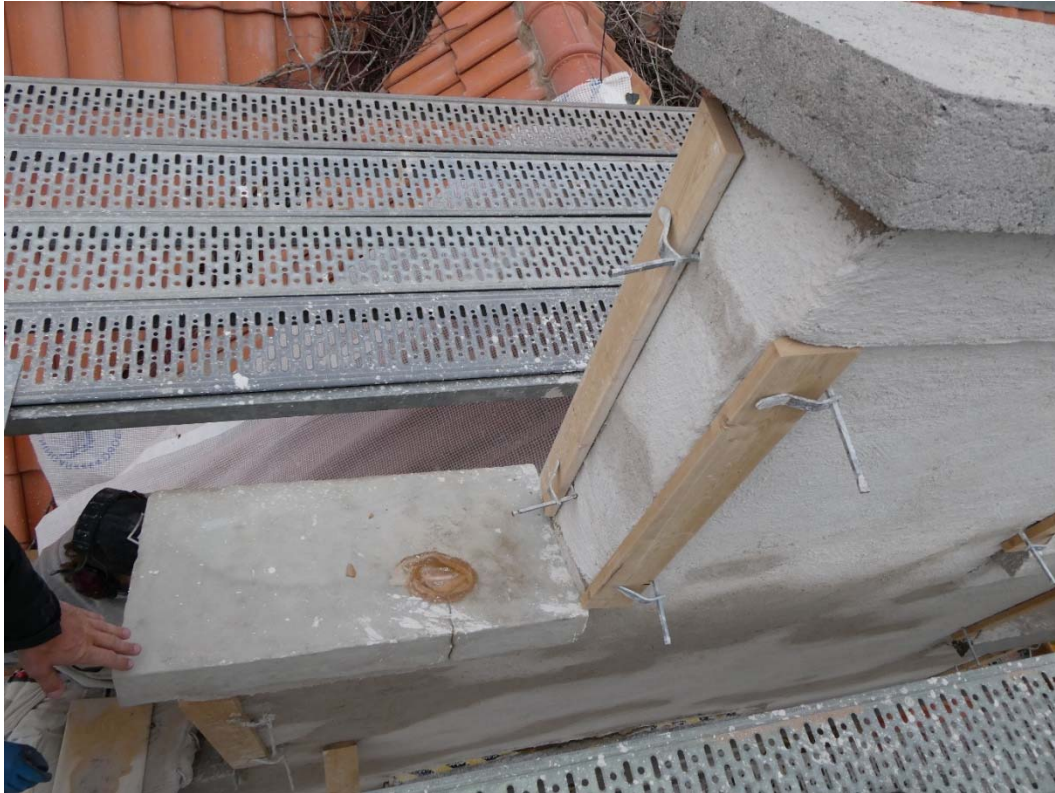
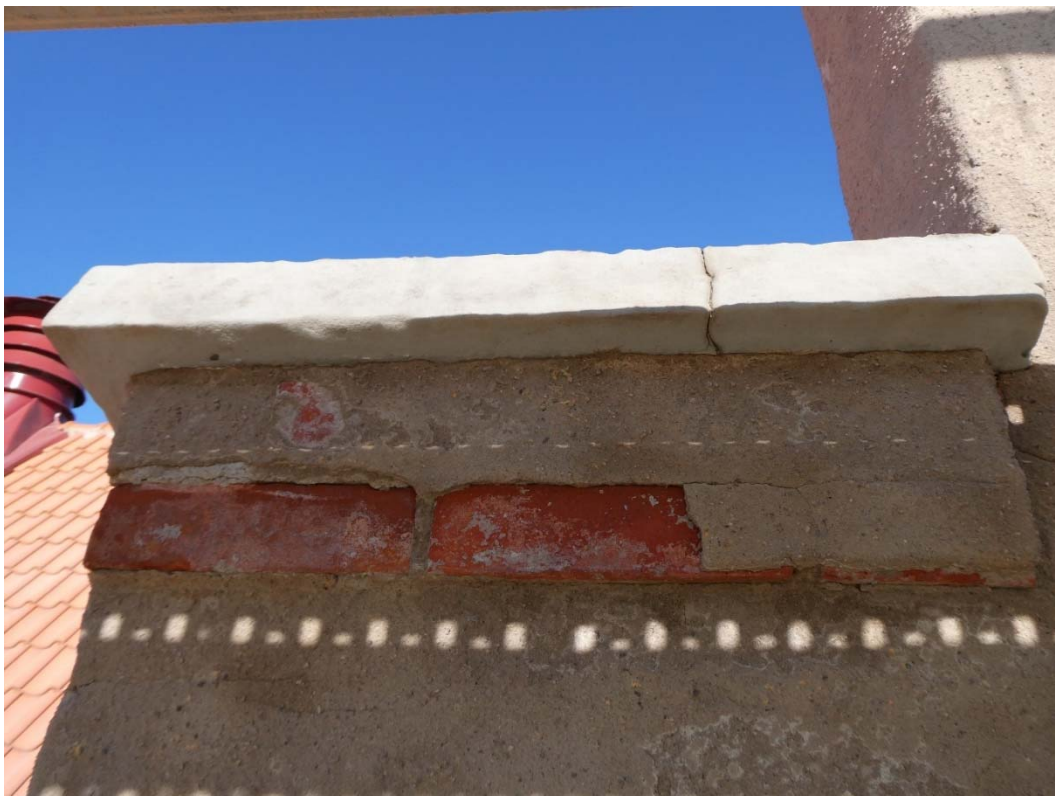
Täckplattorna verkar vara av sandsten, det är okulärt inte möjligt att avgöra om de är tunt slammade på stenytan eller obehandlade. Den översta täckplattan är istället gjuten av betong, av vilken orsak denna är avvikande är inte känt.

Före åtgärderna hade plattorna viss påväxt av mossor och alger. En platta var sprucken (södra sidan) och en platta saknade en liten bit i ett hörn (norra sidan). Plattorna rengjordes med vatten och algtvätt, sprickan och hörnet lagades med stenlagningsbruk. Den krönande täckplattan hade en vittrad struktur efter rengöringen varför denna platta slammades med stenlagningsbruk i syfte att mer likna de övriga plattorna. En slätare yta förmodas också försvåra biologisk påväxt.

*Under arbete med frontespisen. Den södra täckplattan näst längst upp var sprucken och har lagats. Täckplattan längst upp är gjuten i betong, övriga är av sten.*

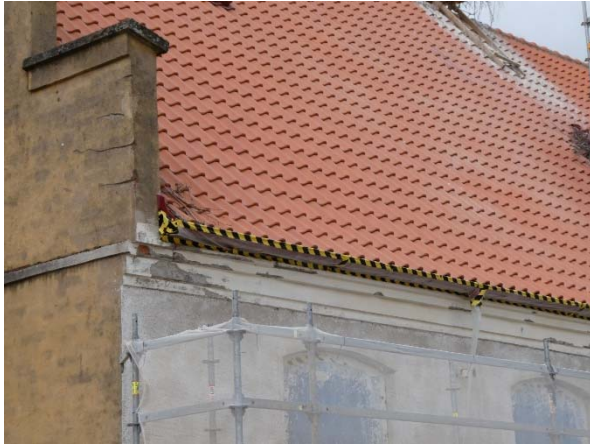
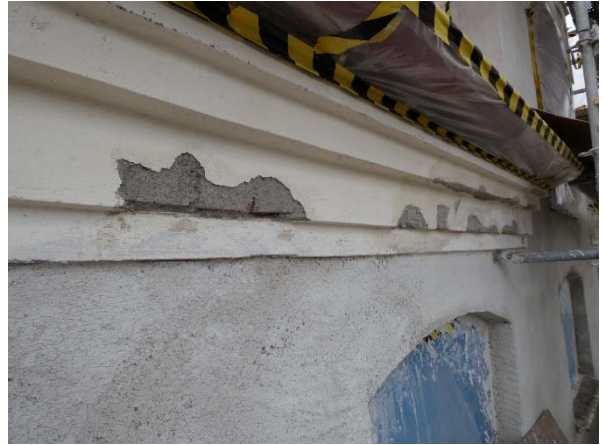
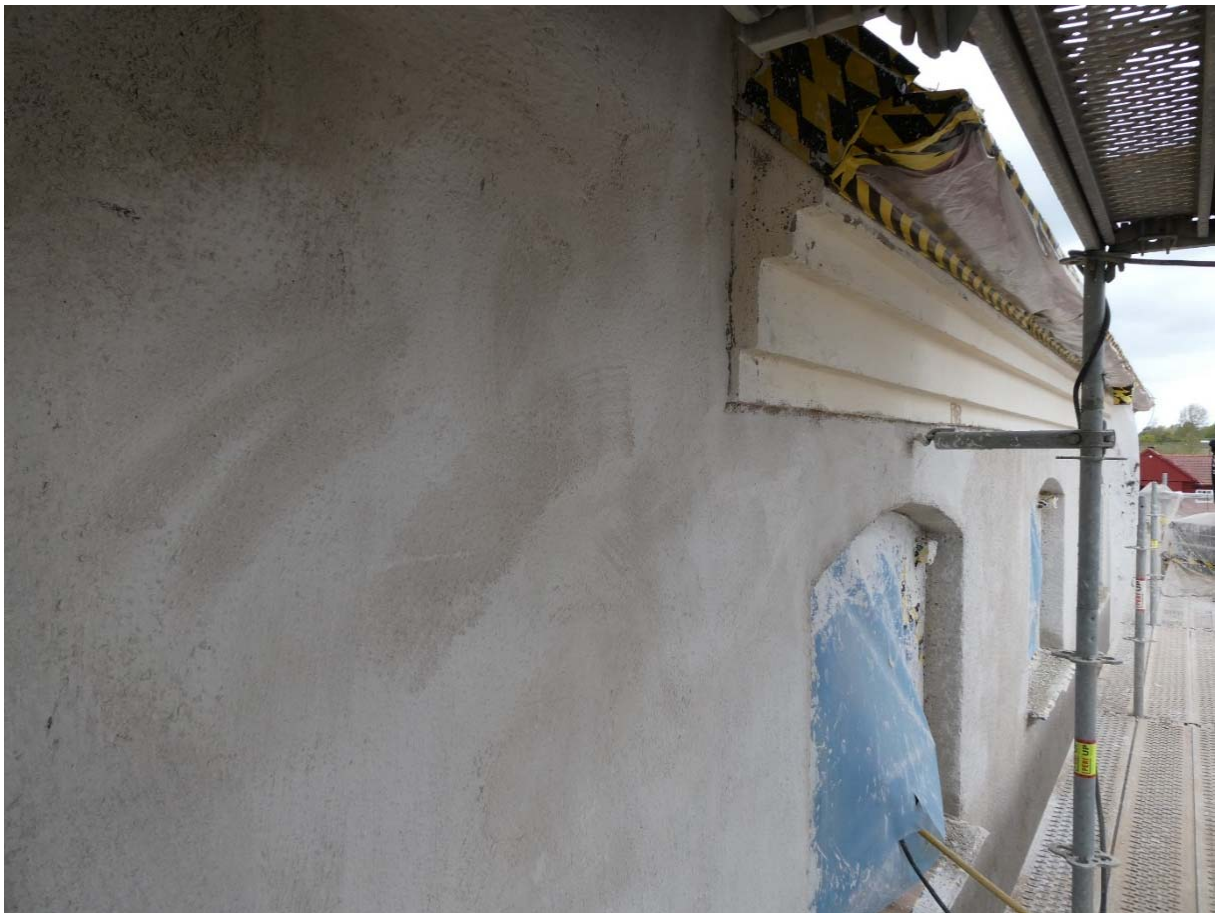
*Under arbete. Grundputsning fasad och lagning takfotsgesims pågår.*

Hela fasaden har putsats med nytt grundningsbruk. Inledningsvis borstades grundningsbruket in med borste men metoden ändrades till att slå på putsen i syfte att få en toppigare struktur på putsen inför nästa putsskikt. Hela fasaden har putsats med ny ytputs som slätskurats för att dölja ojämnheter i murverket. Den nya putsen har byggt cirka 2 millimeter mer än tidigare. Fasaden har strukits en gång med pigmenterad Kungskalk och fem gånger med pigmenterad kalkmjölk (gult). Släta lister under

Takfotsgesimsen är liksom på Fullblodsstallet uppbyggd av hårt cementhaltigt bruk och struken med en färg som sitter mycket hårt, åtgärderna utfördes på samma sätt som på Fullblodsstallet. Att ta bort färgen skulle ha skadat listen som generellt är i gott skick och har skarpa raka linjer. Beslutades att behålla takfotsgesimsen och lämna kvar färgen som högst sannolikt är en plastbaserad färg. Takfotsgesimsen har noga tvättats med fasadtvätt, som penslades på och spolades av innan fasaden putsades. De skador som fanns har lagats. Skador fanns framförallt i det södra hörnet och partiellt på hela gesimsen. Takfotsgesimsen har målats med vit linoljefärg.

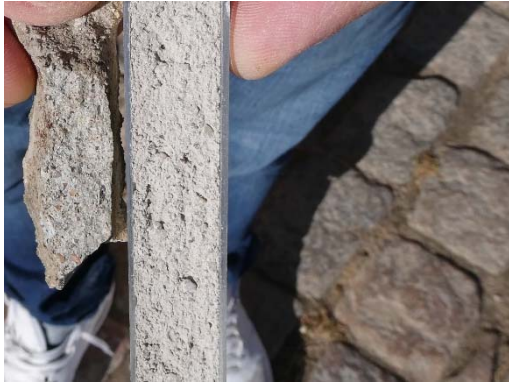
*Jämförelse av gammalt fogbruk (vänster) och prov på nytt bruk (höger).*

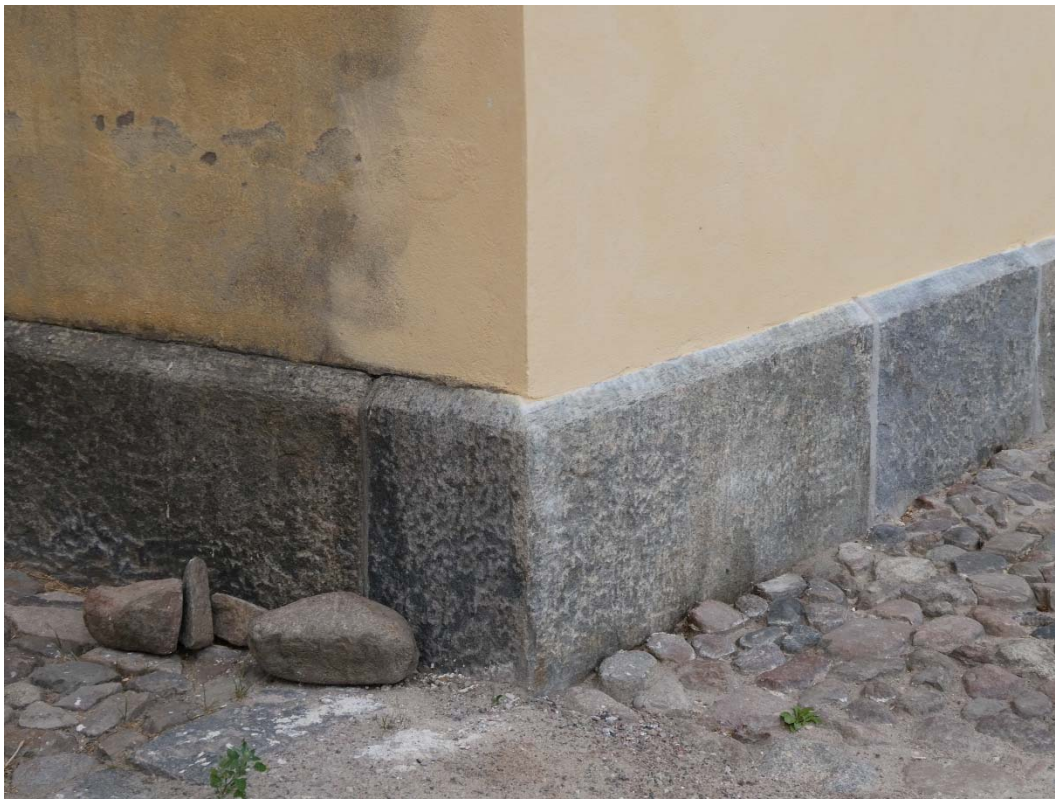
*Efter åtgärder. Omputsad fasad, rengjord och omfogad sockel till höger i bild. Fasaden till vänster i bild har inte ingått i arbetet.*

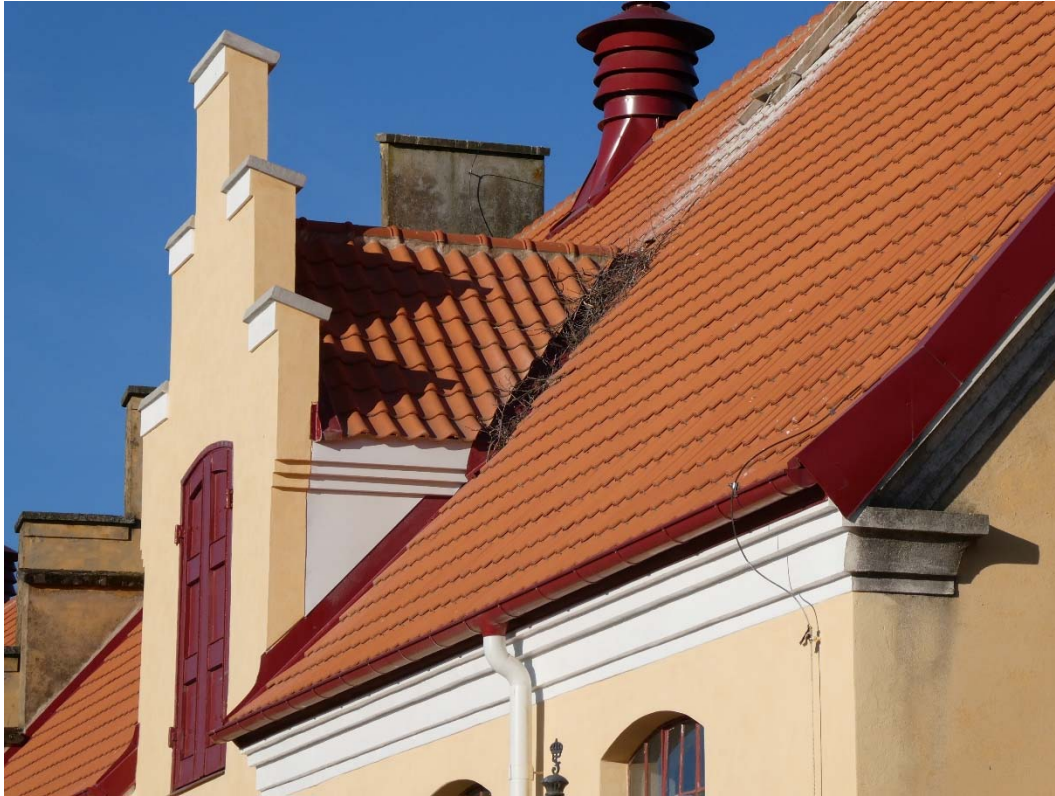
*Efter åtgärder. Frontespisen och takfotsgesims (gaveln till höger i bild har inte ingått i arbetet).*

Mindre putslagningar är gjorda på takfotsgesimsen. Putsbruk som målas med linoljefärg ska vara PH neutralt, vilket ny puts inte är. Detta medför således en risk att färgen släpper på lagningarna. Gemensamt togs beslutet att ändå måla takfotsgesimsen i sin helhet. Inför arbetet kontrollerades takfotsgesimsen på Fullblodsstallet som åtgärdades på samma sätt 2019 men inga skador kunde noteras.

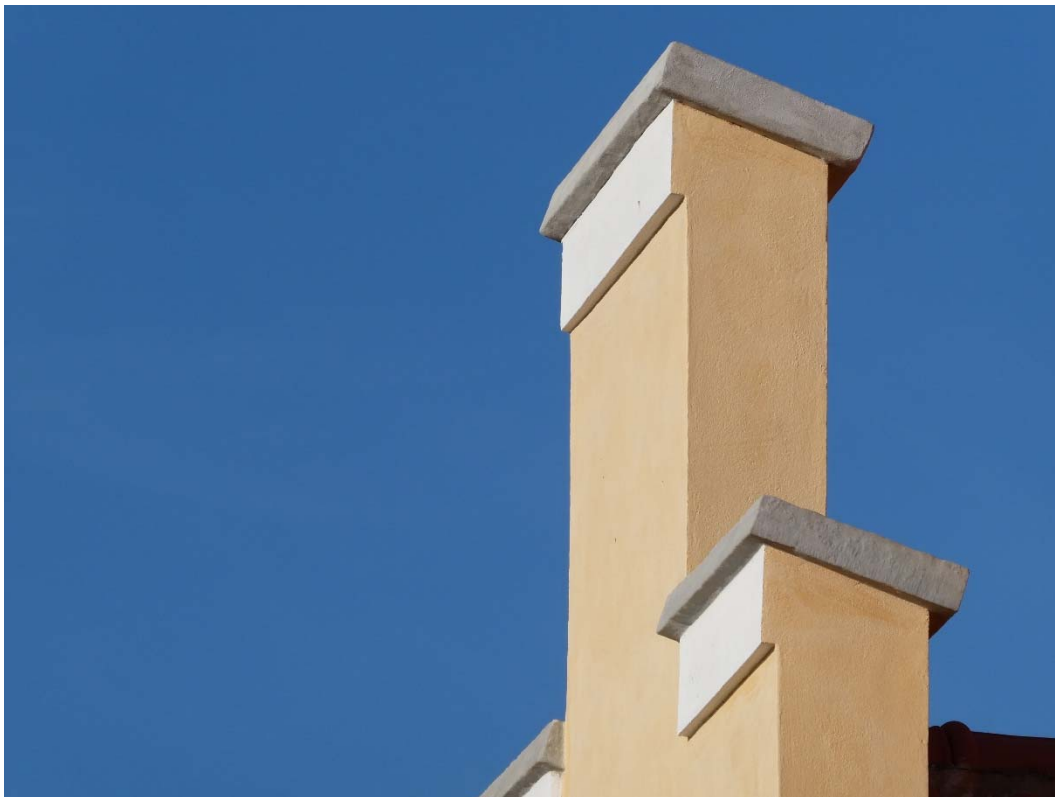
*Efter åtgärder. Krönplattorna på frontespisen är rengjorda och lagade, vitmålat på listen under plattorna.*

Hela trappgaveln blästrades och putsades på samma sätt som fasaden. Det horisontella släta listverket direkt under täckplattorna har målats vita istället för gula.

Frontespisens trappgavel. De horisontella släta listverken direkt under täckplattorna har målats vita istället för gula som före åtgärderna. På äldre fotografier verkar listen vara vit (svartvita fotografier). Att listerna tidigare varit vita hade inte noterats innan tillståndsansökan hos Länsstyrelsen Skåne men finns noterat i nästa etapp, där bland annat Södra kommenderingsstallets fasader ingår och där utförandet med vit list är godkänt av Länsstyrelsen Skåne. Att måla listerna vita 2020 på Norra kommenderingsstallet stämde av med antikvarisk medverkande och Länsstyrelsen Skåne och godkändes.

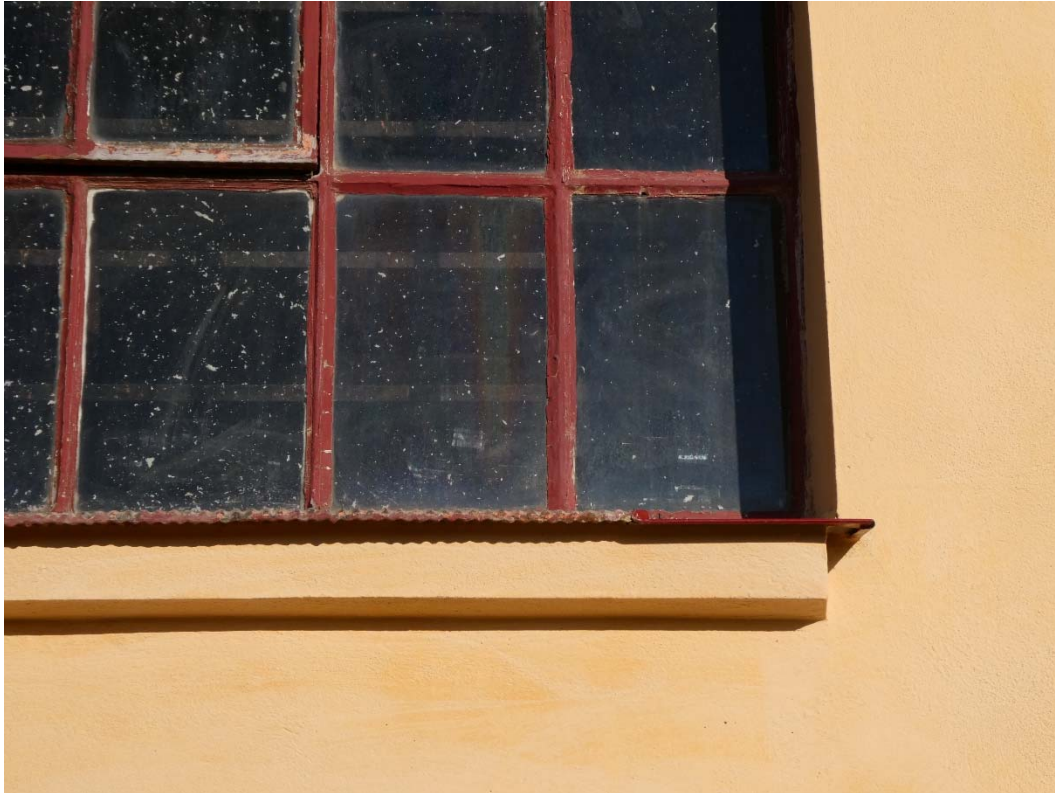
Fönsterblecken är av gjutjärn. På det mittersta fönstret saknades en bit i högra hörnet, vilket orsakat att vatten runnit längs fasaden. Fönsterblecket lagades med röd fabrikslackad plåt, lika övriga plåtarbeten på Flyinge Kungsgård. Det bedömdes av plåtslagare och smed inte som möjligt att laga genom att svetsa till en lagningsbit i gjutjärn varför plåt valdes.

*Efter åtgärder. Fönstret mitt på fasaden hade skada fönsterbleck som lagats med plåt.*

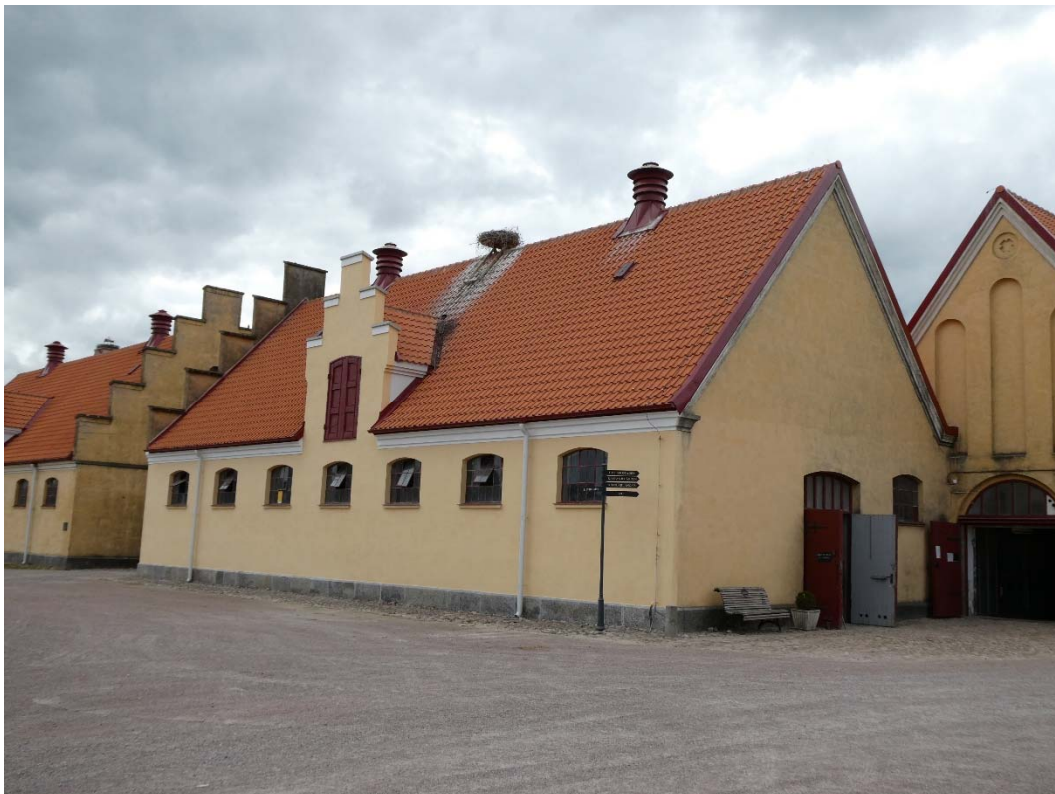
*Efter åtgärder, östra fasaden.*

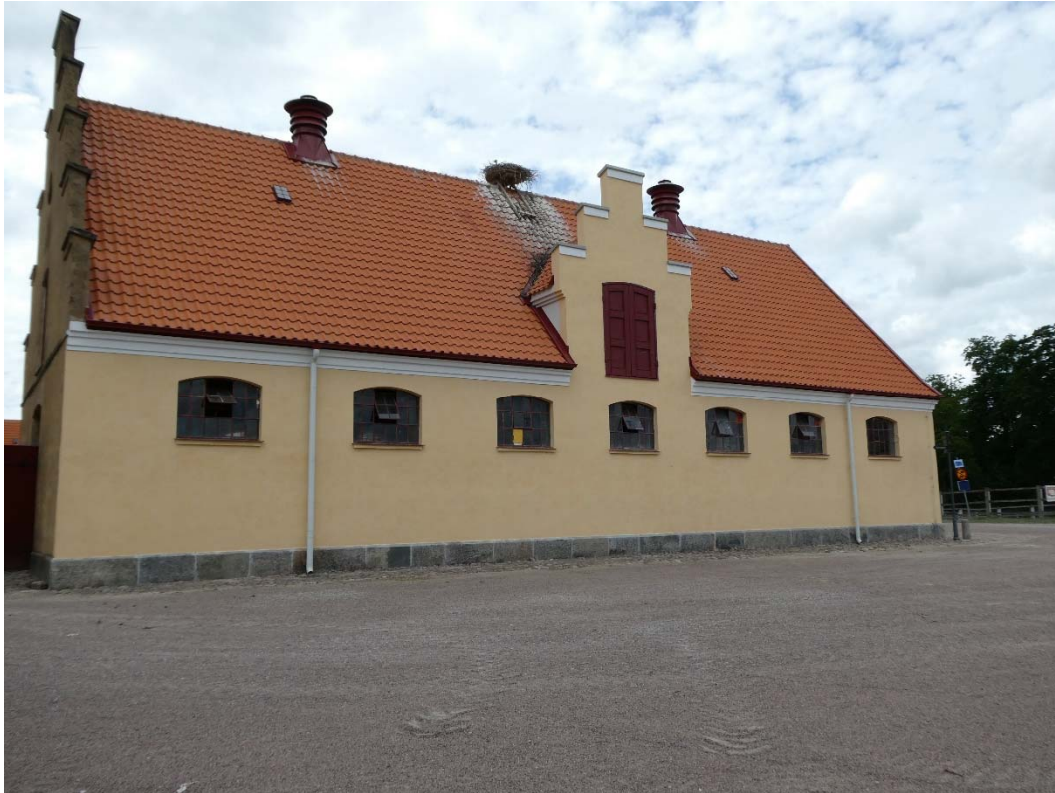
*Efter åtgärder, östra fasaden.*

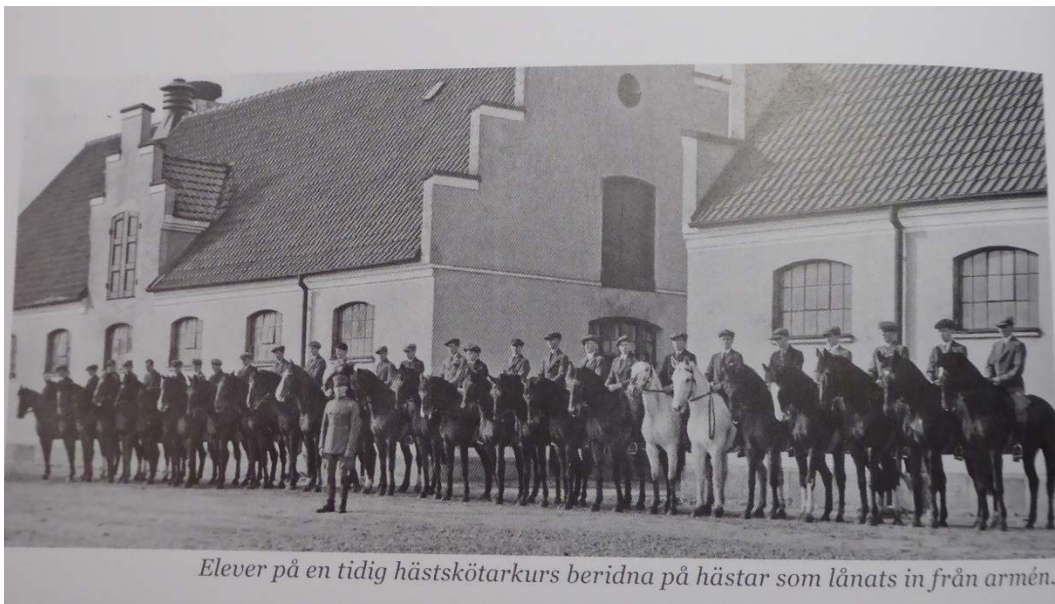
*Kommenderingsstallens östra fasader. Trappgavlarna verkar ha varit markerade med vitt i varje "trappa". Källa: I: Fredricson, Ingvar (2014). Flyinge: hippologi från medeltid till nutid.*
