# Gamlegård Östarp

Östarp 1:3, Sjöbo kommun, Skåne län  
Antikvarisk medverkan/2020  
Carita Melchert

Kulturmiljörapport: 2020:56

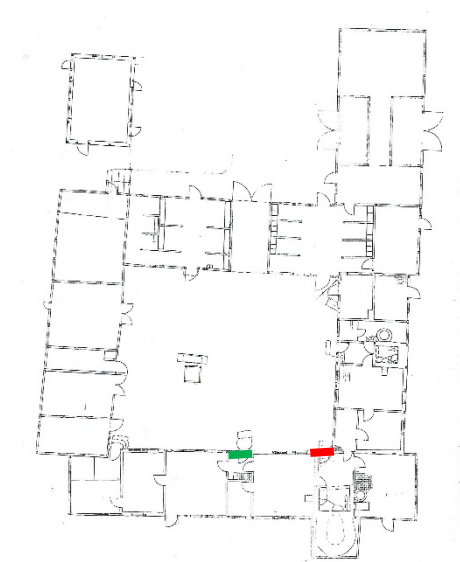
*Röd markering visar där arbeten utförts vid östra dörren och grön markering mittersta dörren.*

Lagning av fotträ, ekkorsvirke och korsvirkesfack på den södra längans (boningslängan) norra sida.

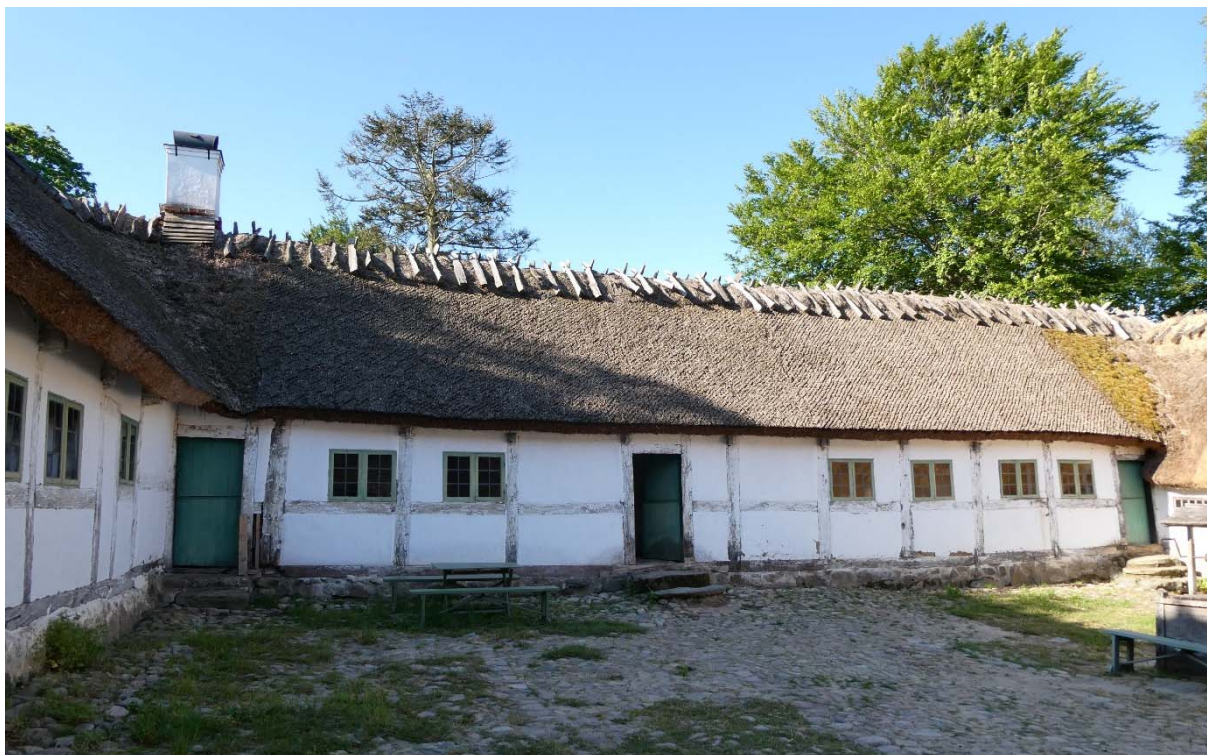
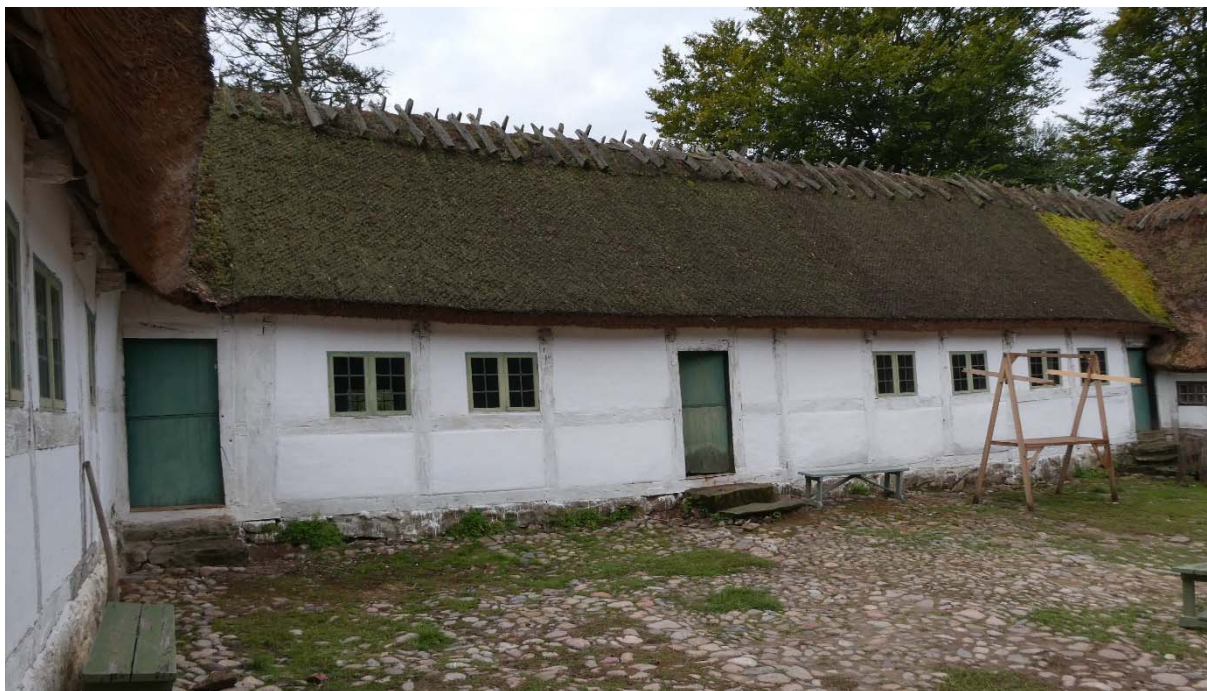
*Före åtgärder ovan, efter åtgärder nedan. Södra längans norra fasad.*

I de nedre facken var lerputsen partiellt skadad och lagningar har utförts med lera. Samtliga nedre fack på södra längans norra fasad har vitkalkats.

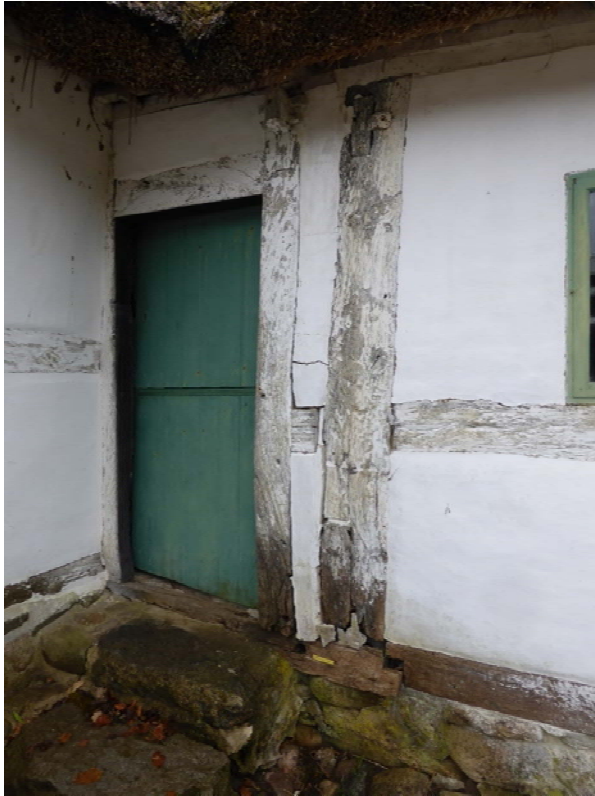
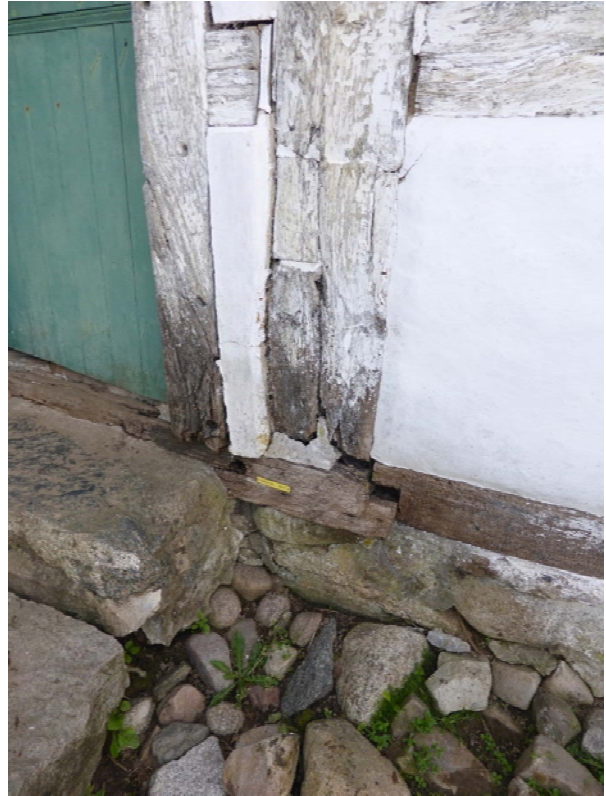
Korsvirke och fotträ/tröskel samt intilliggande fyllningar vid den östra dörren på bostadslängan var skadade och i behov av att lagas. Fotträdet/tröskeln under dörren hade satt sig. Fotträdet var sedan tidigare skarvat men skarven hade glidit isär. Den högra dörrstolpen (sett från utsidan) hade sjunkit ner och fyllningar ovan och intill dörren glipade och hade spruckit, det fanns även sprickor på insidan. Dörren var också svår att öppna. Dörrens löshult (ovan dörrbladet) är tappad i båda dörrstolparna. I lejdens tapphål fanns utrymme till att föra upp dörrstolpen och dess tapp. Stickbjälken i dörrstolpen är dekoration och inte sammanhängande med takbjälken. Korsvirkesstolpen vid sidan om dörrstolpen var rötskadad i nedre delen och vilade inte på fotträdet. Stolpen var före åtgärderna utförd i ett stycke men med två små lagningsbitar direkt under löshulten.

*Vid östra dörren. Före åtgärder.*

Fotträdet/tröskeln har bytts ut i cirka 1,5 meters längd. Nytt fotträ är utfört i ett nytt stycke ek kärnvirke cirka 6 x 6 tum, samma dimensioner som före åtgärden. Virket har bilats på alla sidor med skånsk bredbila. Fotträdet har skarvats med rakt blad halvt i halvt. I dörröppningen har här till lagts en lös tröskel av ek, vilken ska fungera som snö- och regnskydd eftersom det är en glipa mellan dörr och fotträ. Den lösa tröskeln lutar något utåt för att optimera vattenavrinning, den är fäst med två spikar och reversibel.

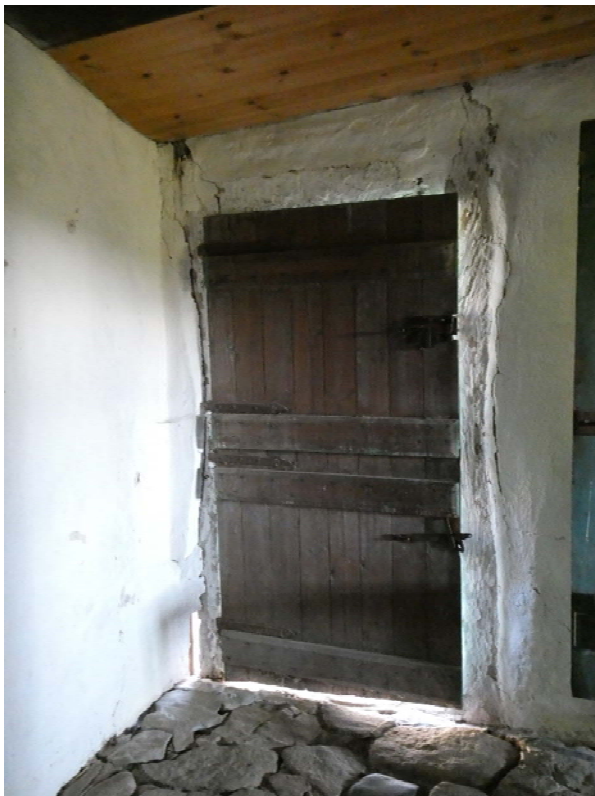
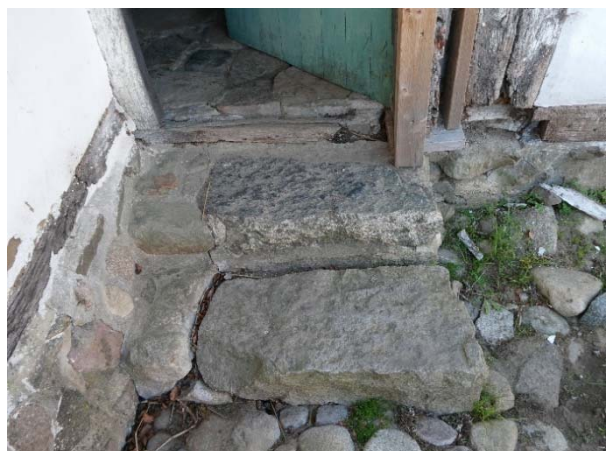
*Vänster: Före åtgärder, innanför östra dörren. Höger: Inför åtgärder med tillfällig stämpning.*

Innanför dörren har två golvstenar lyfts och sand har tagits bort så att stenarna kunde sänkas några centimeter. Dörren kunde tidigare inte stängas eftersom den tog emot stenarna. Dörren kan nu stängas korrekt med befintlig klinka som sitter på insidan. Invändigt har även korsvirkesfacket väster och ovan om dörren lerputsats och vitkalkats.

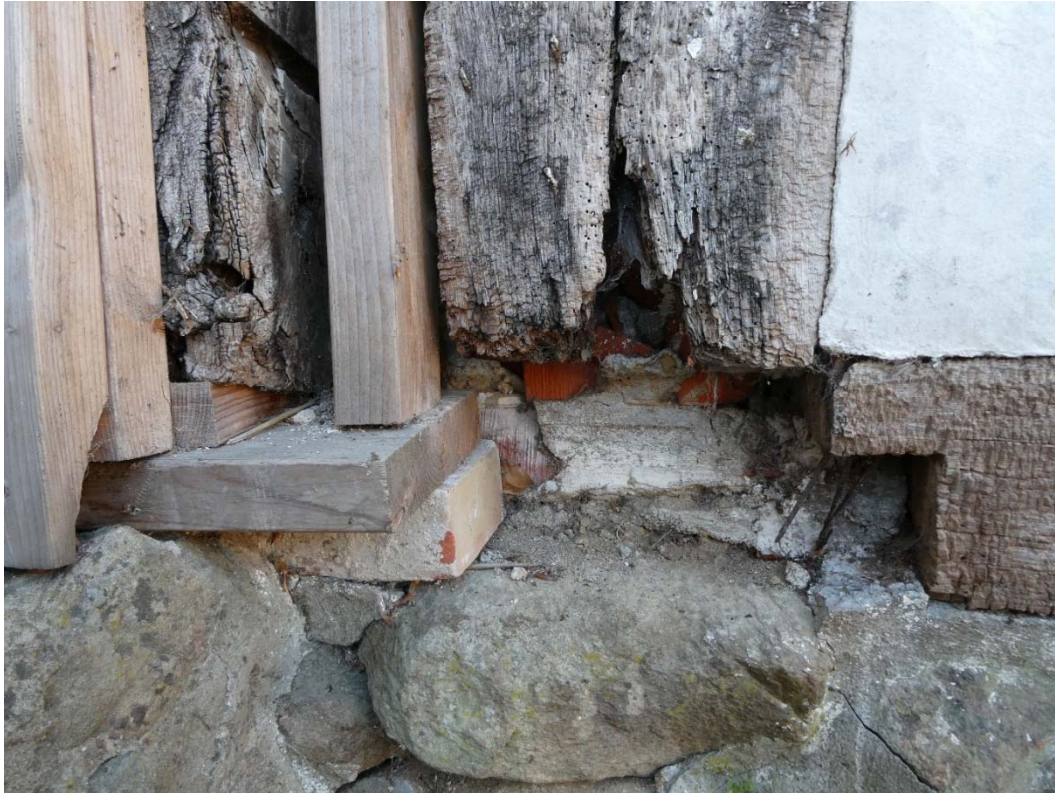
*Vid östra dörren. Under arbete, under korsvirkesstolpen och i övre fack fanns sedan tidigare lagning/uppstämpling med rött maskinslaget tegel.*

Facken väster om dörren (höger om dörren sett från utsidan) plockades ner. Facken var murade med rött fabriksstillverkat tegel från 1900-talets senare del. Dörrstolpen väster om dörren (höger om dörren sett från utsidan) trycktes upp så mycket som möjligt, omkring 20 mm, före åtgärderna fanns ett glapp om cirka 35 mm i ovankant mot lejden. I dörrstolpen finns en skada i sidan mot dörrnischen, skadan har lagats med lera. Dörrstolparna har skråspikats i fotträdet lika som före åtgärderna. Facken återuppmurades med lersten, lerputsades och vitkalkades.

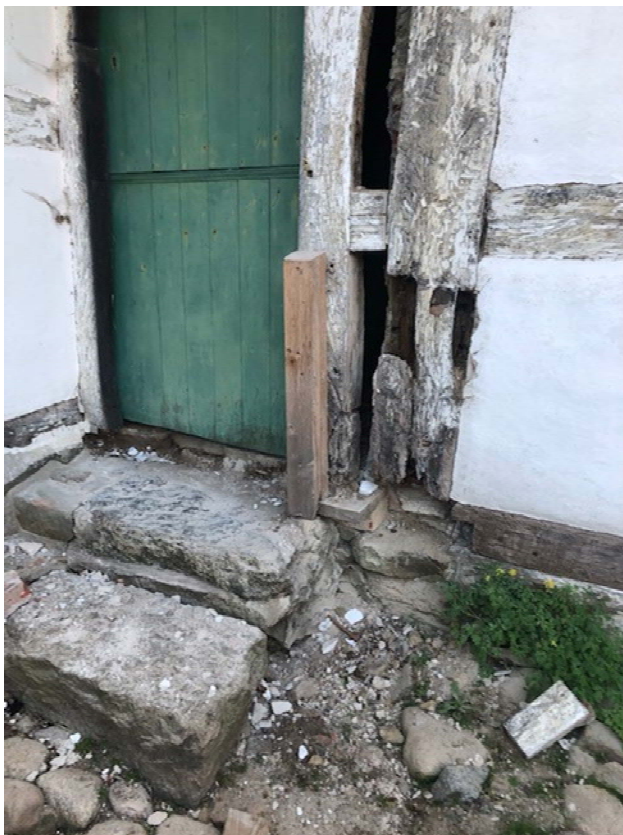
*Vid östra dörren under arbete.*

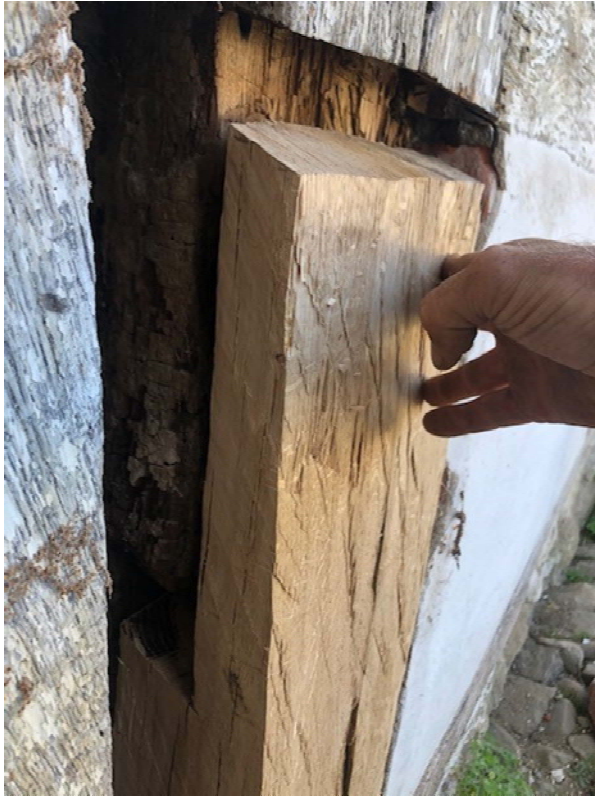
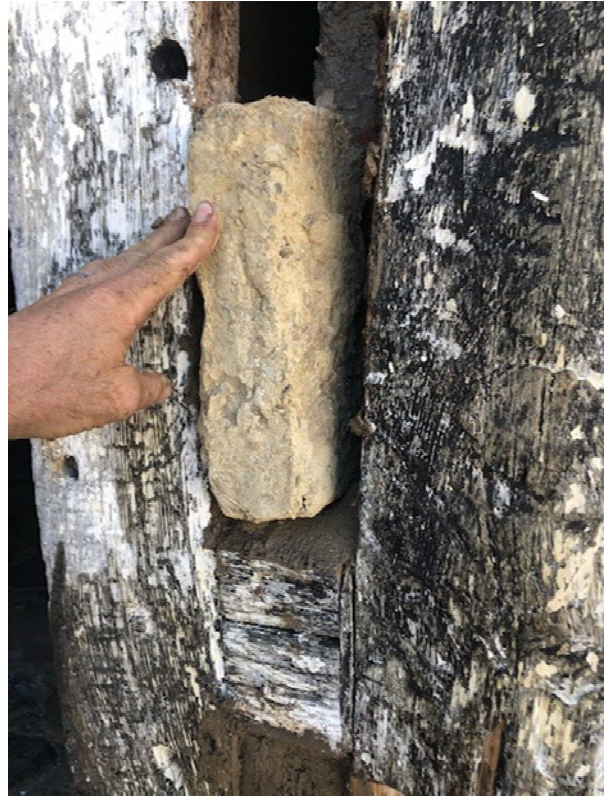
*Vid östra dörren under arbete. Vänster: Nytt virke halvsulas. Höger: Lersten muras.*

Korsvirkesstolpen invid dörren har kapats i nedre delen och skarvats i befintlig stolpe genom att halvsula med sned skarv sluttande neråt. Skarven är även förstärkt med två ekdubb. Hålen för dubben borrades snett uppåt så att regnvatten leds ut.

Valet att återuppmura korsvirkesfack med lersten istället för befintligt fabriksstillverkat tegel gjordes i samråd med antikvarisk medverkande. Valet att använda lersten gjordes i syfte att möjliggöra traditionell lerklining på lerstenen samt för att ge väggen bättre rörelsemån. Det befintliga teglet bedömdes inte vara av särskilt värde även om olika tidsskikt generellt kan vara av värde.

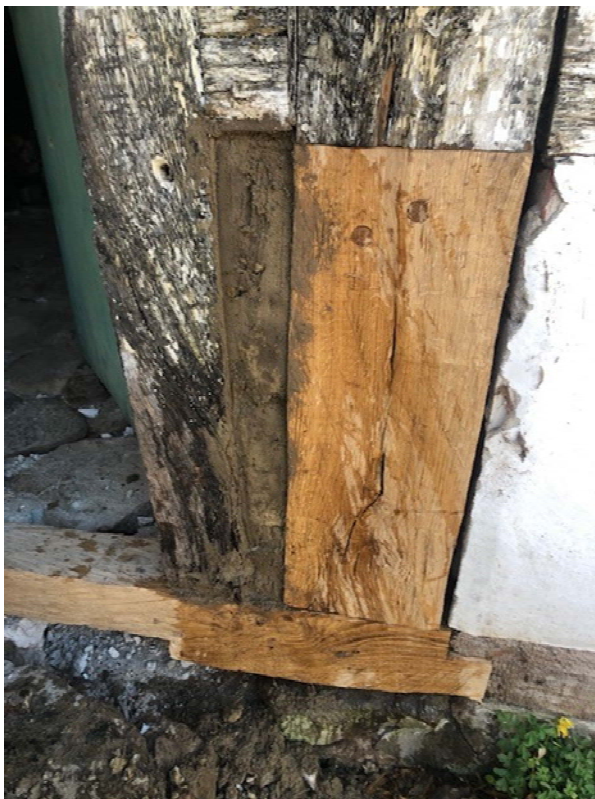
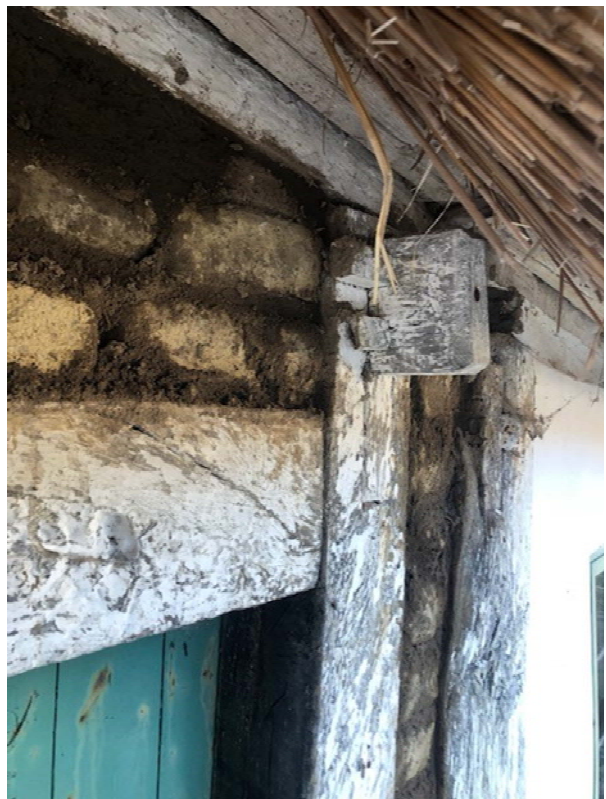
*Vid östra dörren under arbete. Vänster: På den nya delen av stolpen syns två ekdubb som delen är fäst med. Höger: stolpen är tryckt uppåt och facken murade med lersten.*

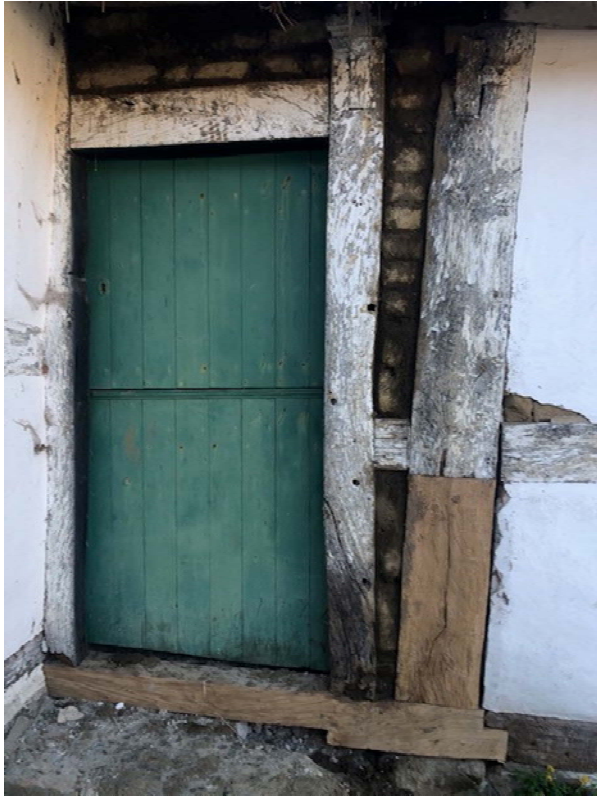
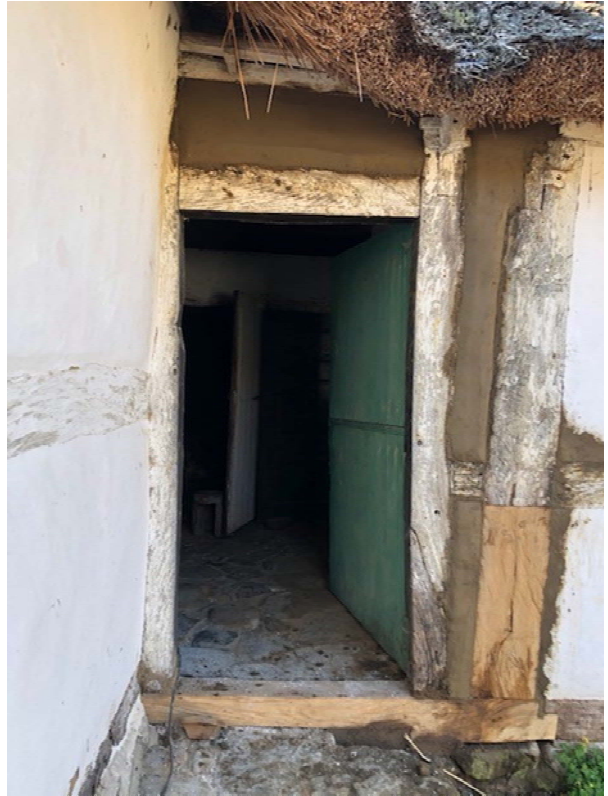
*Vid östra dörren under arbete.*

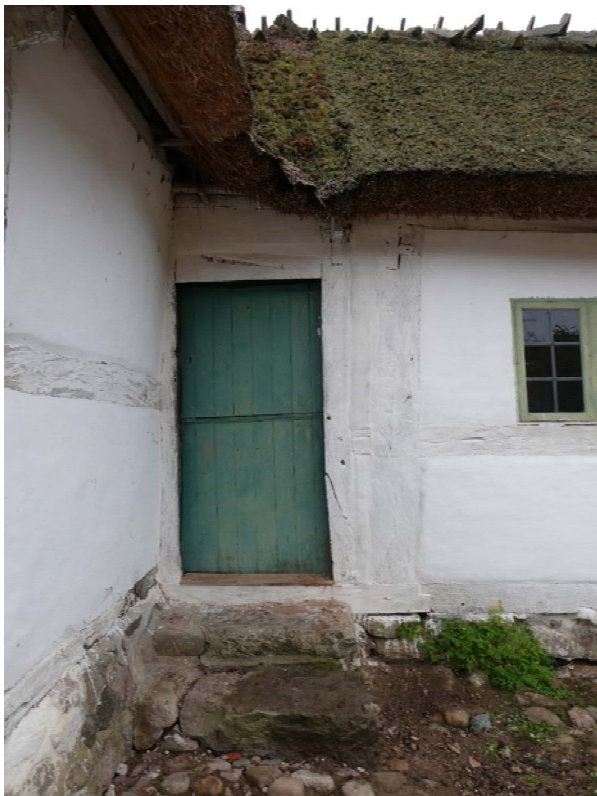
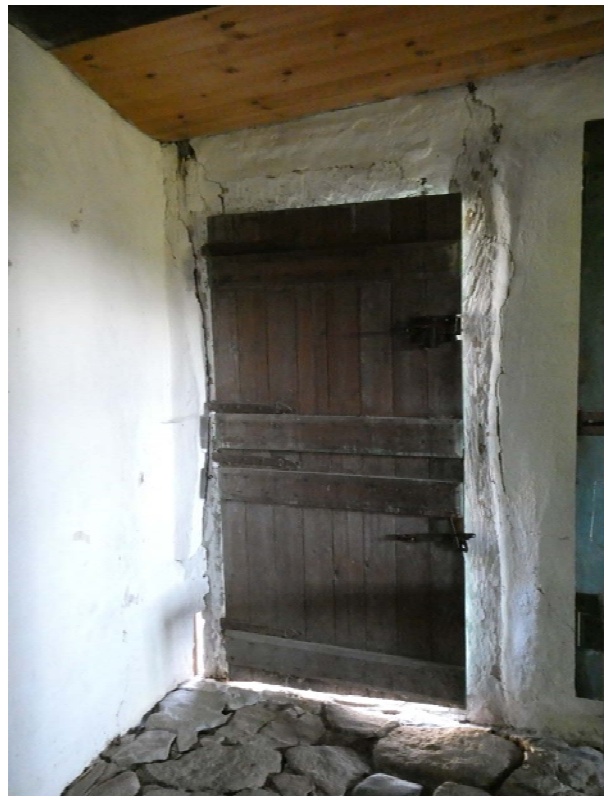
*Efter åtgärder. Vid östra dörren.*

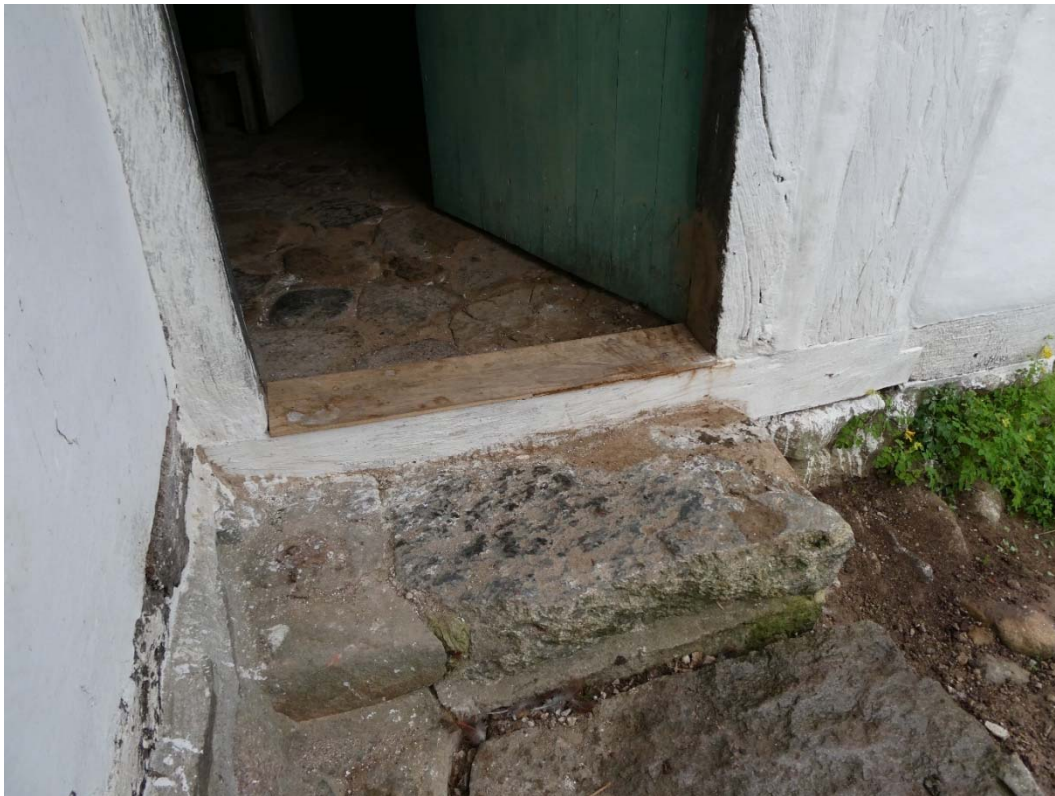
*Efter åtgärder vid östra dörren. Lagning med lera i stolpens nedre del, till höger om dörren.*

Den ena dörrstolpen lagades med lera istället för trälagning. Bedömning gjordes att en trälagning skulle försvaga stolpen eftersom ytterligare virke skulle behöva tas bort inför trälagning. Lagning med lera är traditionellt och knappt synbart. Dörrstolparna har skråspikats i fotträdet lika som före åtgärderna. Diskuterades att ersätta skråspikning med trädubb men beslut togs att trädubb kunde riskera att regnvatten tränger in i stolparna.

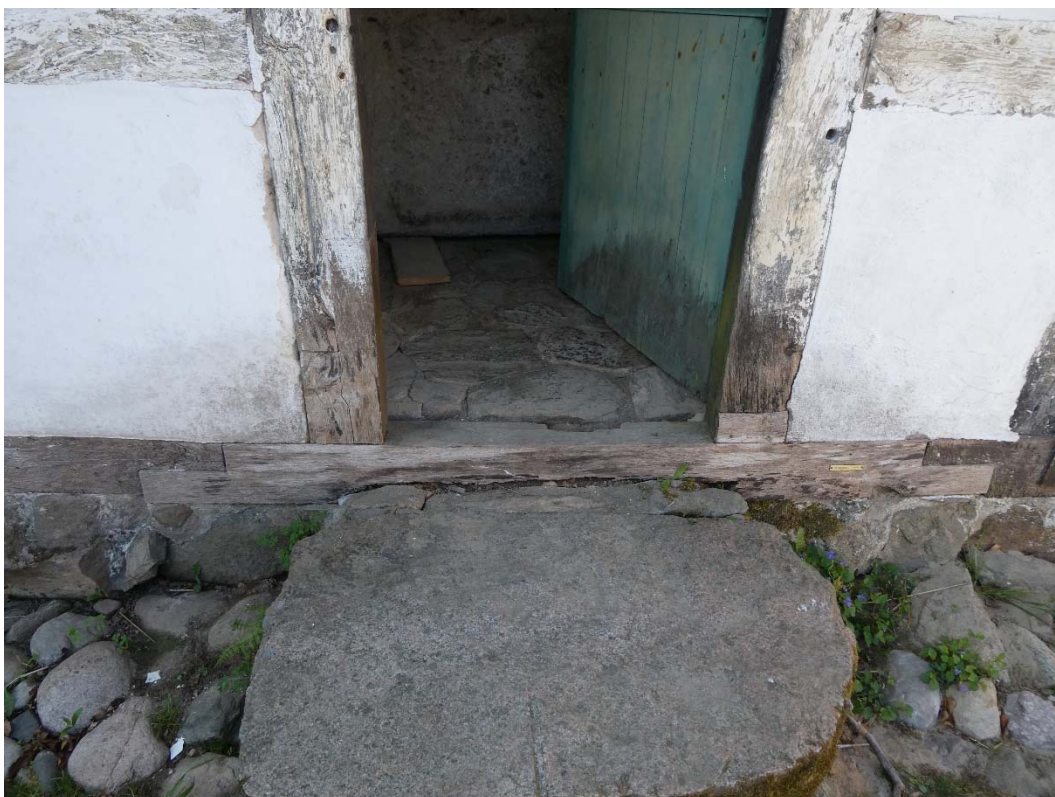
*Före åtgärder. Mittersta dörrens fotträ/tröskel.*

Fotträdet/tröskeln under dörren var utbytt på 1990-talet i en längd om cirka 2,20 meter. Denna del var av sågad ek men med stor andel vitved varför den var mycket kraftigt rötskadad. Delen byttes ut till nytt kärnvirke av ek som bilats med skånsk bredbila på alla sidor. Skarv utfördes lika som före åtgärder, med liggande rakt blad halvt i halvt. I dörröppningen har här till lagts en lös tröskel av ek, vilken ska fungera som snö- och regnskydd eftersom det är en glipa mellan dörr och fotträ. Den lösa tröskeln lutar något utåt för att optimera vattenavrinning, den är fäst med två spikar och reversibel.

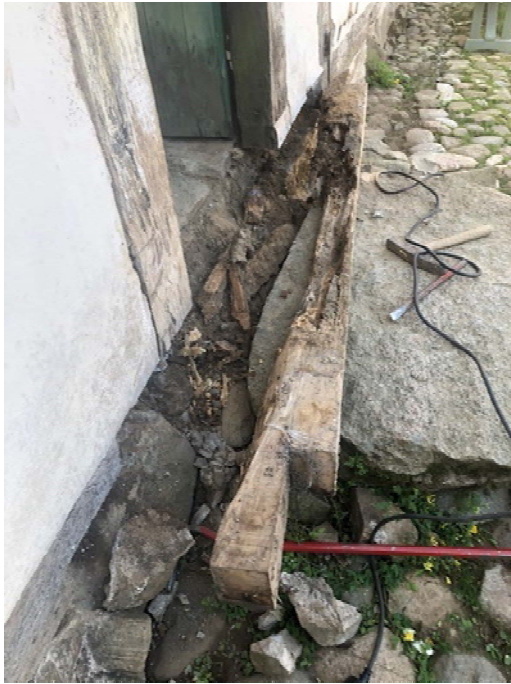
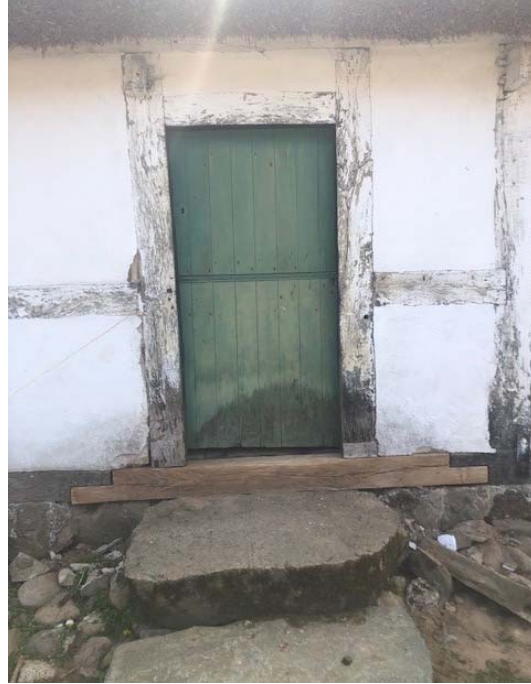
*Vid mittersta dörren under arbete. Vänster: Befintligt fotträ är bortmonterat. Höger: Nytt fotträ är monterat.*

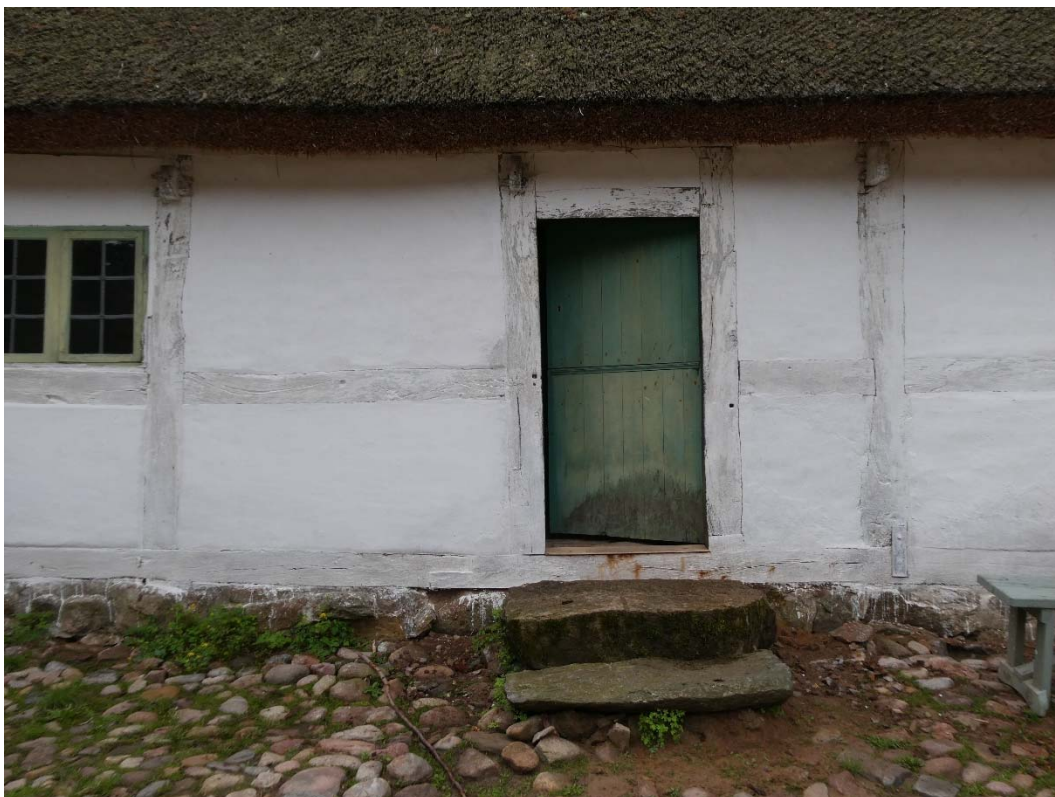
*Efter åtgärder. Nytt fotträ och kalkning vid mittersta dörren.*
