## Öveds kyrkogård

Kyrkogårdsmur  
Öved, Sjöbo kommun, Skåne län  
Antikvarisk medverkan/2020  
Carita Melchert

Titel: Öveds kyrkogård

Kulturmiljörapport: 2020:57

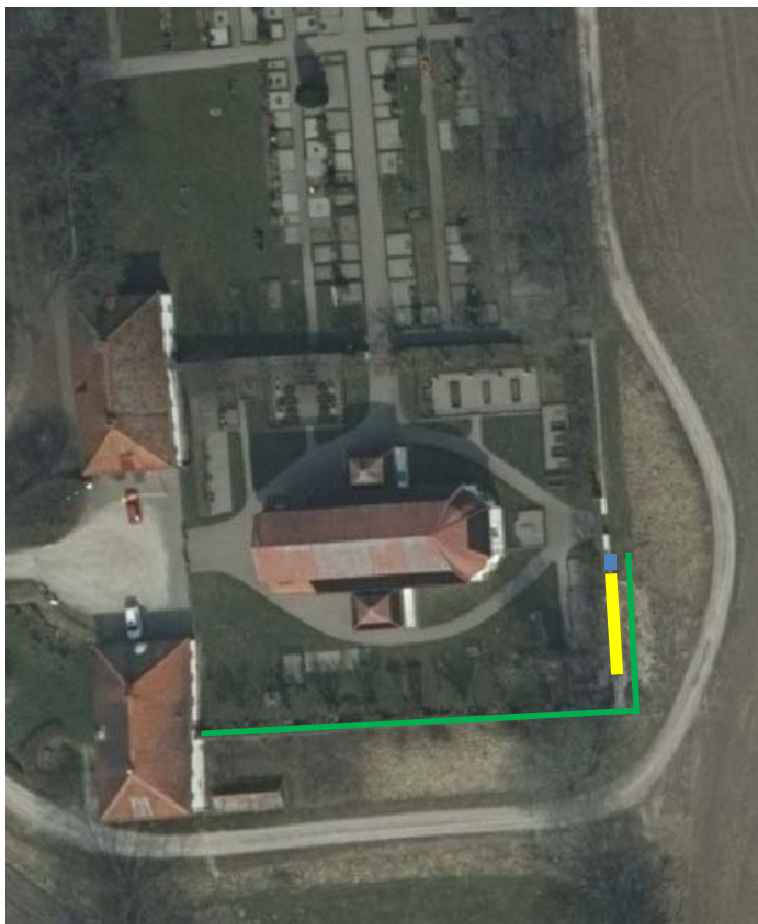
*Gul markering visar den rasade och återuppförda delen av kyrkogårdsmuren. Grön markering visar var nya takpannor lagts på murkrönet. Blå markering visar där cementhaltig yttre fog tagits bort och kompletterats med kalkbruk.*

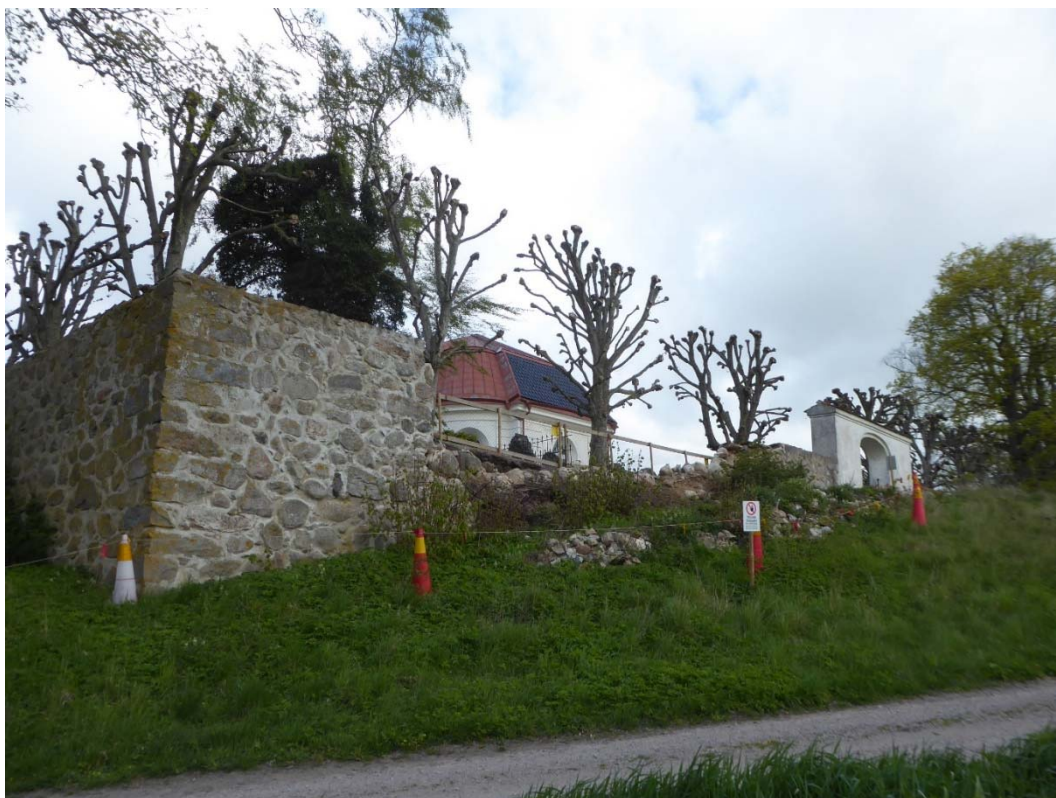
*Före åtgärder, 2019.*

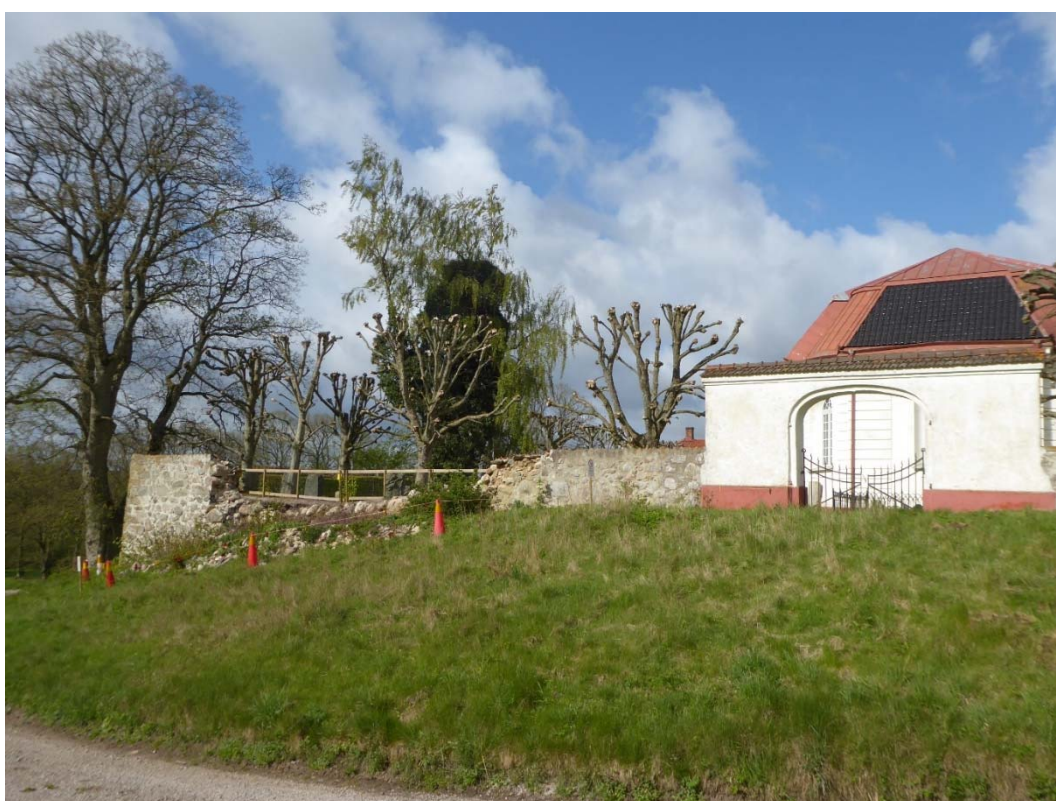
*Före åtgärder, 2019.*

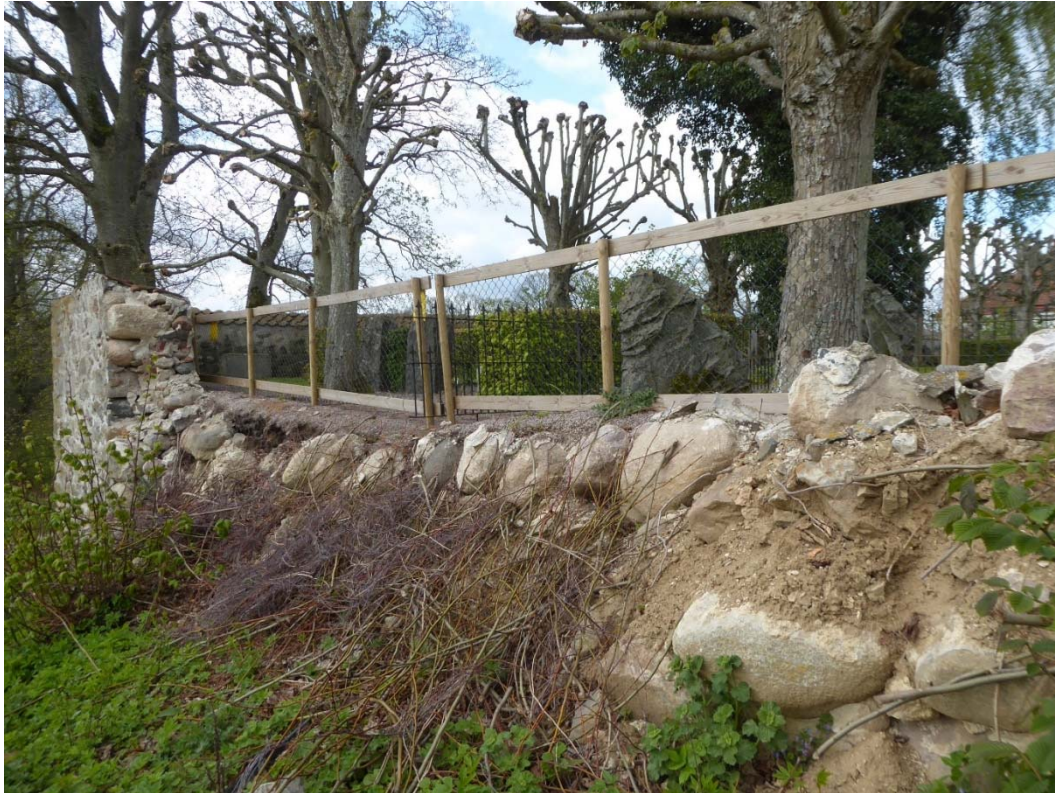
*Före åtgärder.*

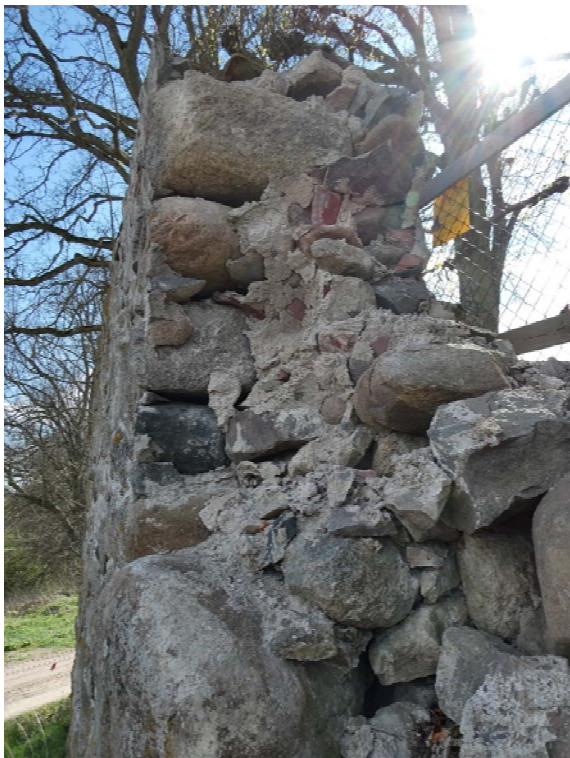
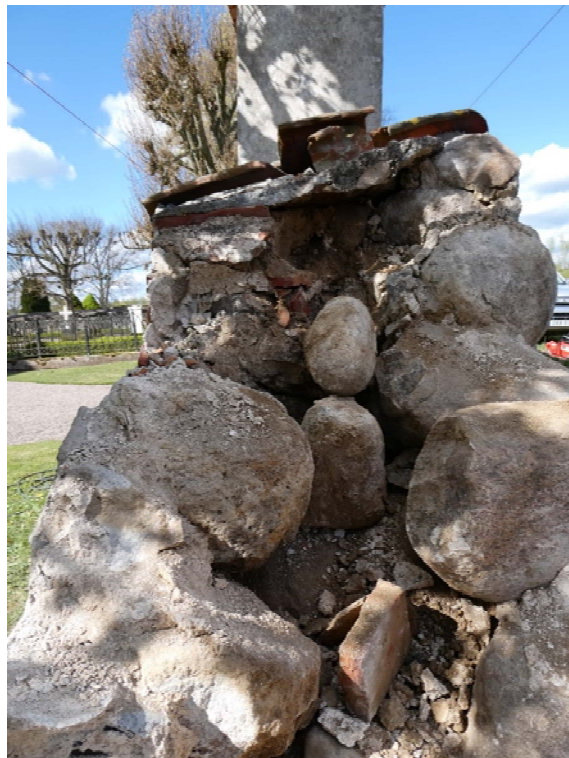
*Före åtgärder. Vänster: vy mot söder. Höger: vy mot norr. De båda sidorna verkar inte varit identiskt murade.*

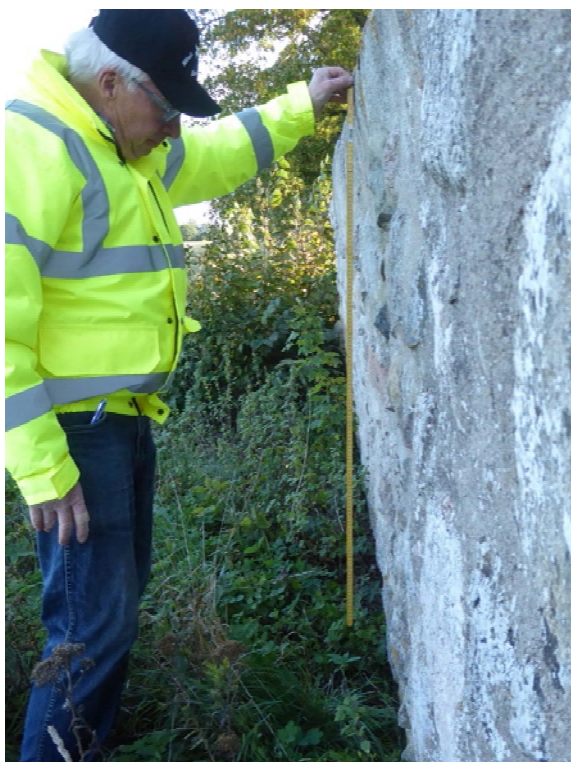
Innan åtgärderna påbörjades konstaterades att murens ovandel lutar förhållandevis kraftigt utåt. Härav var det nödvändigt att plocka ner ytterligare omkring 0,5 meter av muren i den norra delen (mot portalen). Detta i syfte att få en bättre lutning på muren så att den blir stabil och den uppmurade delen ansluter på ett passande sätt mot portalen.

*Före åtgärder. Den del av muren som stod upp intill rasade delen visar at muren lutade utåt.*

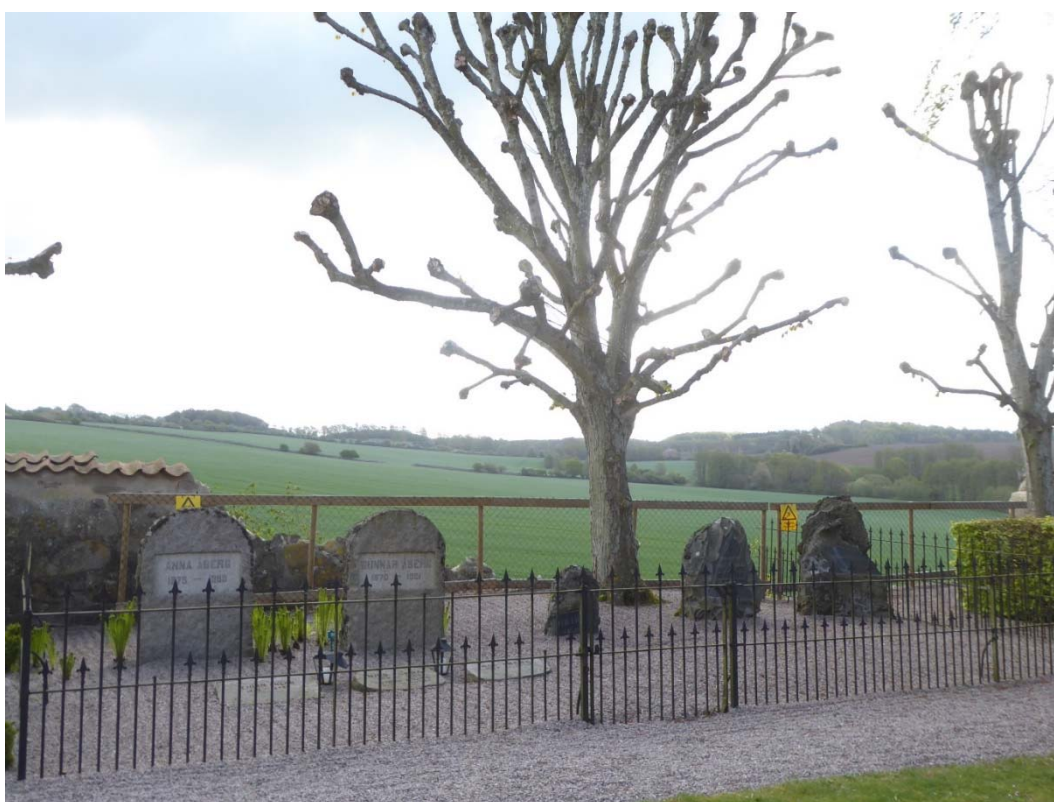
*Före åtgärder, insidan vid den rasade delen,*

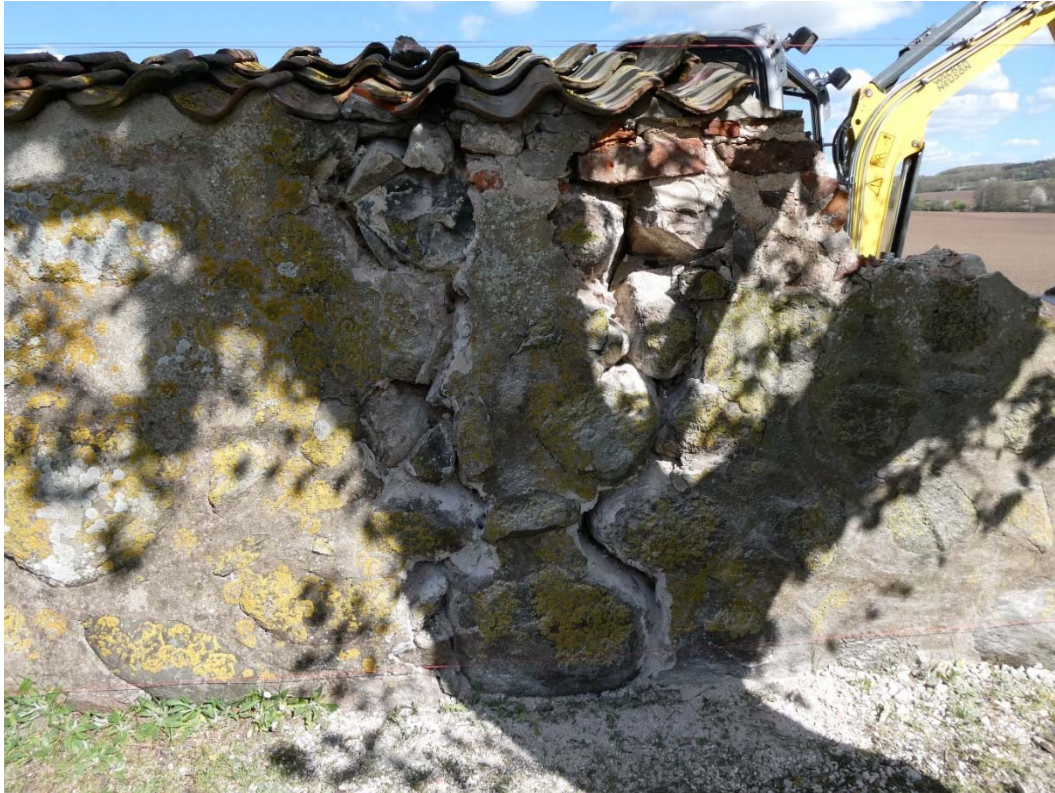
Sydöstra muren inklusive den del av kyrkogårdsmuren som rasat var täckt med röda vingpannor. Murkrönet på de stående delarna invid raset konstaterades vara utjämnat med tegelstenar/bitar av tegelstenar varpå lagts ett hårt skikt med bruk och härpå röda vingpannor i bruk. Generellt är fogen av kalkbruk men murens sidor har under tidens gång partiellt lagats med cementhaltigt bruk ovanpå kalkbruket. Det cementhaltiga fogbruket hade också strukits ut mer över stenarna än kalkbruket. På kyrkogården var en av gravplatsernas järnstaket förankrat i kyrkogårdsmuren (gravplatsen har inte järnstaket längs med muren utan endast på tre sidor om gravplatsen). Järnstaketet lossnade vid raset

*Ytterligare en liten del var tvunget att tas ner för att ansluta korrekt mot befintlig mur. Krönet före åtgärder, avjämnat med tegelsten och betong.*

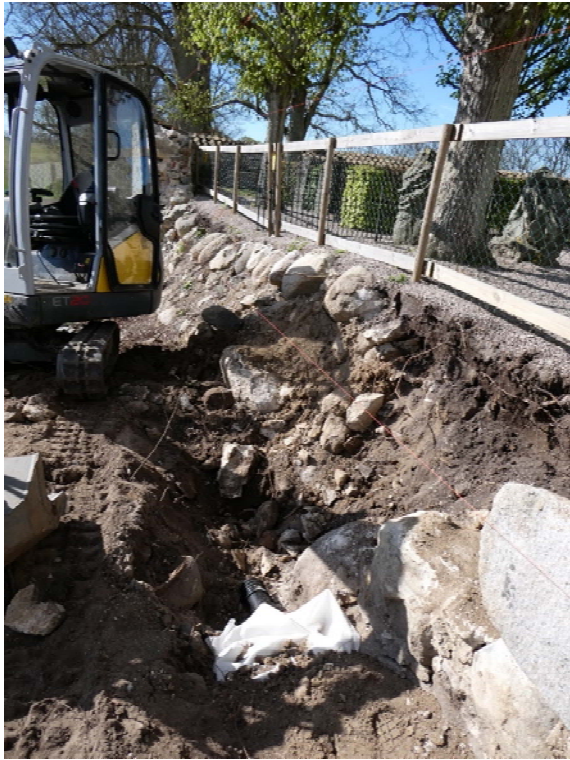
*Under arbete, här skymtas markduk och dräneringsrör.*

Vid den rasade delen togs de kvarliggande stenarna bort ner till nivå av de understa stora grundstenarna. Grundstenarna var stabila och har inte rubbats eller åtgärdats. De rasade och nertagna stenarna har samtliga tagits tillvara och återanvänts. Inledningsvis sorterades stenarna efter storlek för att återläggas med de största stenarna längst ner och i yttersidorna. Marken mellan kyrkogården och muren grävdes ur i möjligaste mån utan att gå in på själva kyrkogården eller mot träden. Underst lades markduk, bergskross lades mellan markduk och mur. På marken på utsidan om muren lades bärlager med 0-90 mm bergskross, längsgående dräneringsrör som mynnar ut mot söder och ovanpå detta en markduk. Dräneringsrör lades även på insidan om muren.

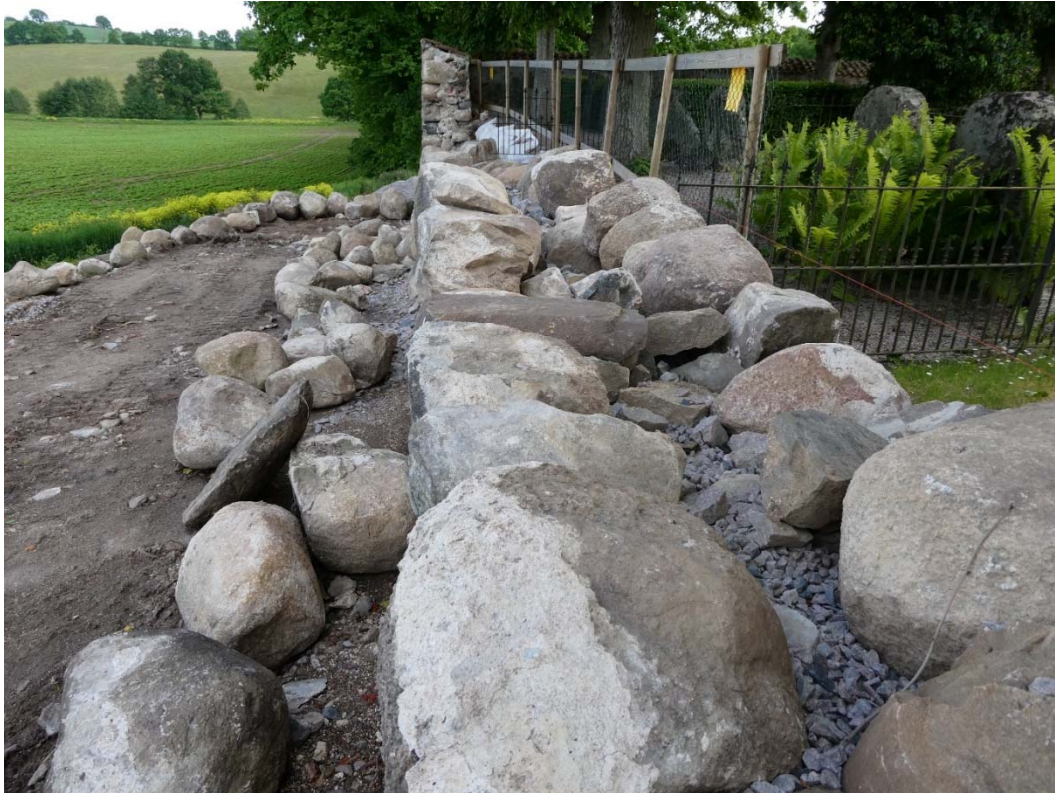
*Under arbete. Längst ner lades större stenar. På bilden ses även bindande sten, skolsten samt kross mitt i muren.*

Under arbetet diskuterades om muren ska kallmuras eller läggas i kalkbruk. Eftersom det är något oklart hur muren varit byggd från början valdes att inte lägga stenarna i bruk. Med luftrum mellan stenarna inne i muren bedömdes att god dränering av markfukt och eventuellt inträngande fukt möjliggörs. Muren har kallmurats som dubbelmur med befintlig skolsten kompletterat med ny bergskross i mitten.

Stenarna återlades i möjligaste mån med samma sida utåt som tidigare, det var på de flesta stenar möjligt att utläsa vilken sida som legat utåt. Den slätaste sidan lades också utåt. Mellan stenarna lades befintlig skolsten som efter behov för att få en stabil mur kompletterades med ny sten av bergskross. Ut- och insidorna har fogats med hydrauliskt kalkbruk som dragits ut något litet över stenarna, så att skolstenar döljs men större stenar är synliga lika som på övriga murdelar. Muren har byggts upp med en liten lutning inåt mot kyrkogården och ansluter rakt mot befintlig mur som stod kvar efter raset. På muren som ansluter till den nyuppförda delen har cementhaltig yttre fog tagits bort och kompletterats med nytt kalkbruk. Mellan mur och cementfog hade fickor bildats vilket riskerade vatteninträngning.

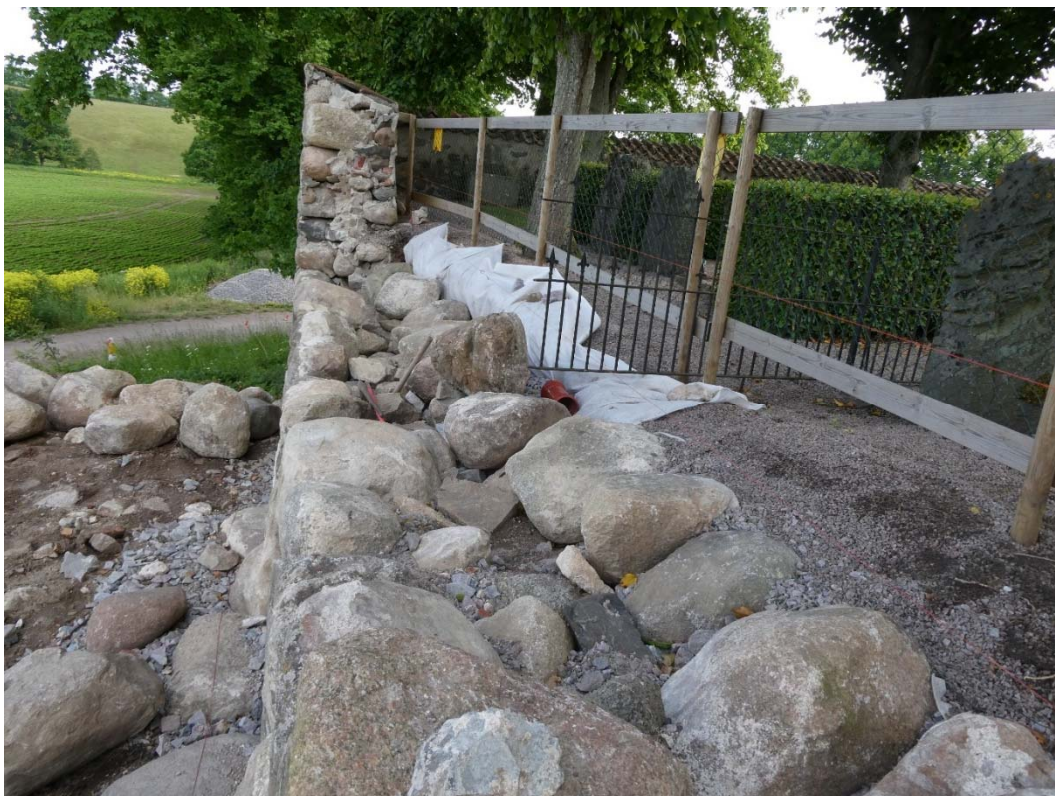
*Under arbete. Markduk och dränering på insidan av muren.*

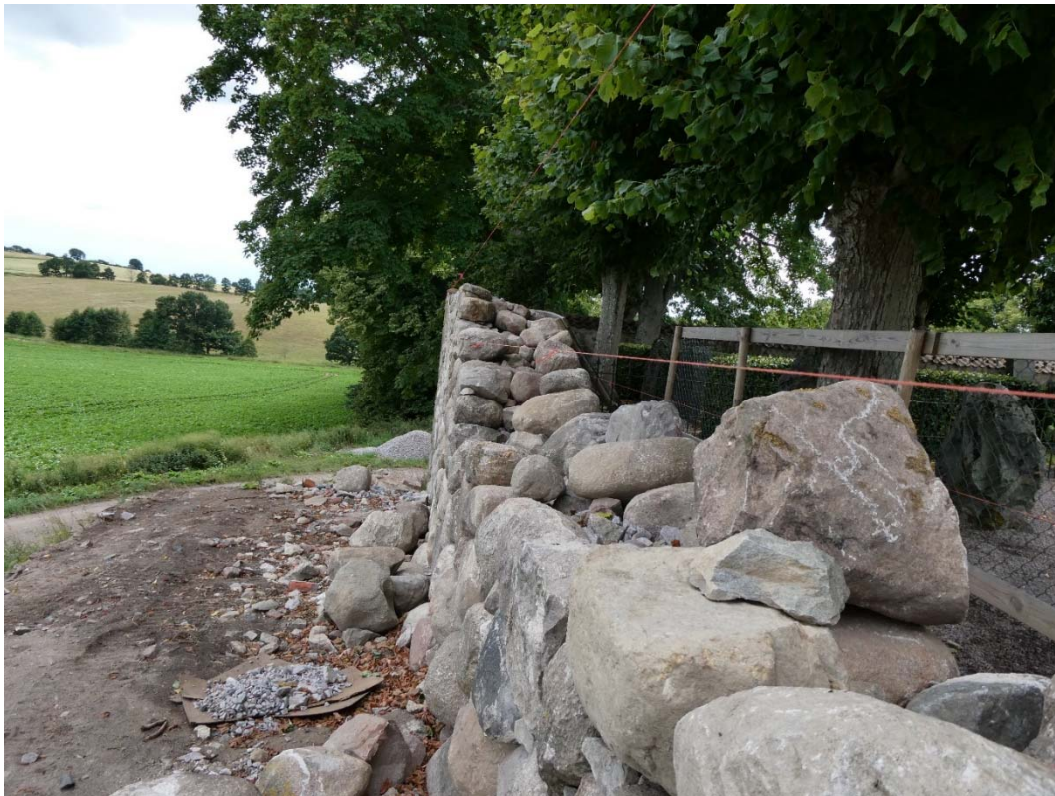
*Under arbete. Delen ovan mark har börjat muras upp.*

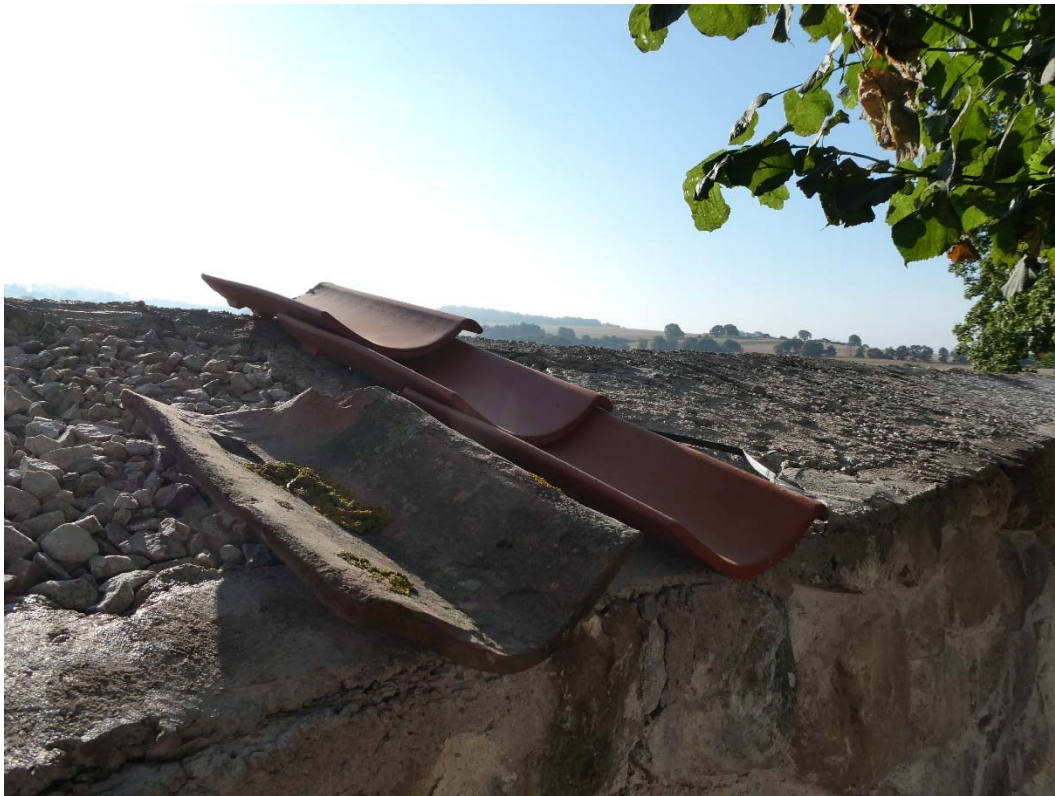
*Under arbete. Krönet jämnas av med kross och ett bindande tunt påslag av betong. Jämförelse av befintliga tegelpannor och nya.*

De befintliga tegelpannorna på krönet var i mycket dåligt skick och har tagits bort på hela östra muren söder om portalen. På murkrönet på den återuppförda delen har befintliga tegelstenar återlagts där möjligt, krönet har jämnats av med grovbetong och sluttats inåt kyrkogården lika som övriga murar. Nya enkupiga röda vingpannor (tegelpannor) har lagts i hydrauliskt kalkbruk. Valet av nya pannor styrdes dels av storlek och kupning dels av förmåga att suga vatten vilket är viktigt vid läggning i bruk. Innan takpannorna lades har de doppats i vatten, stänkgrundats med hydrauliskt kalkbruk så att ytan blir toppig, härdat omkring tre dagar. I rännan i hörnet mot sydost har lagts plåt. Här gjordes bedömning att plåt håller bättre än takpannor, den röda plåten har samma nyans som takpannorna och även på kyrkan finns röd plåt.

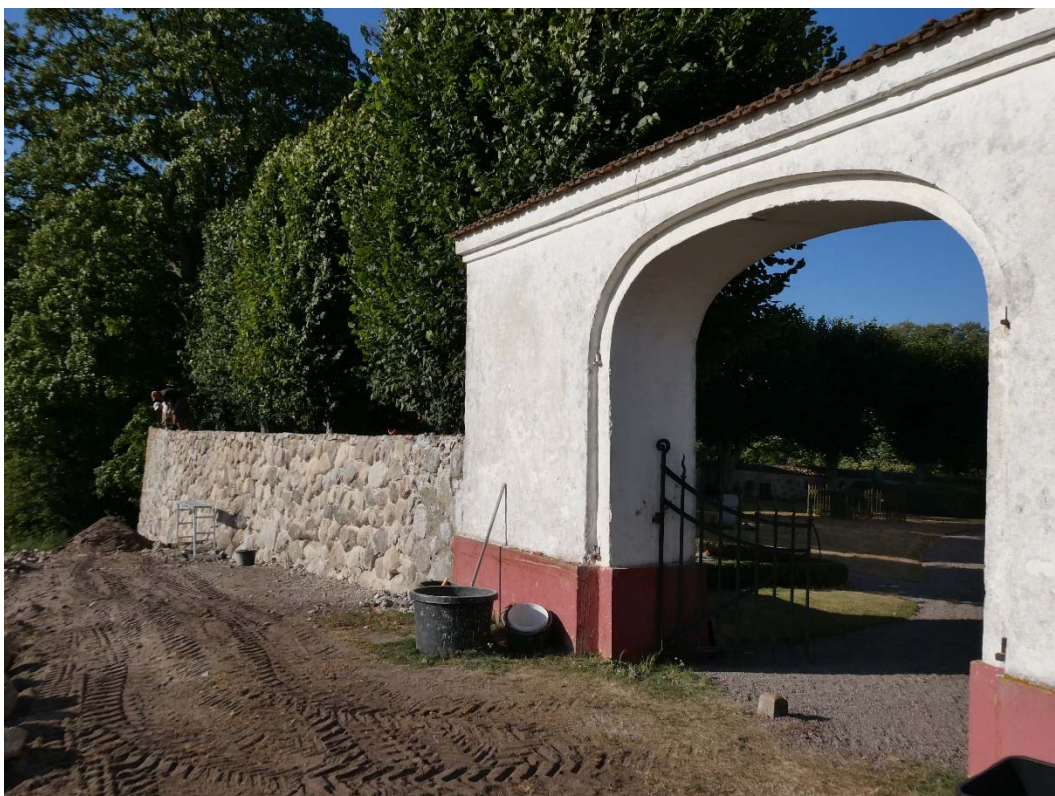
*Under arbete. Återstår fogning och täckpannor.*

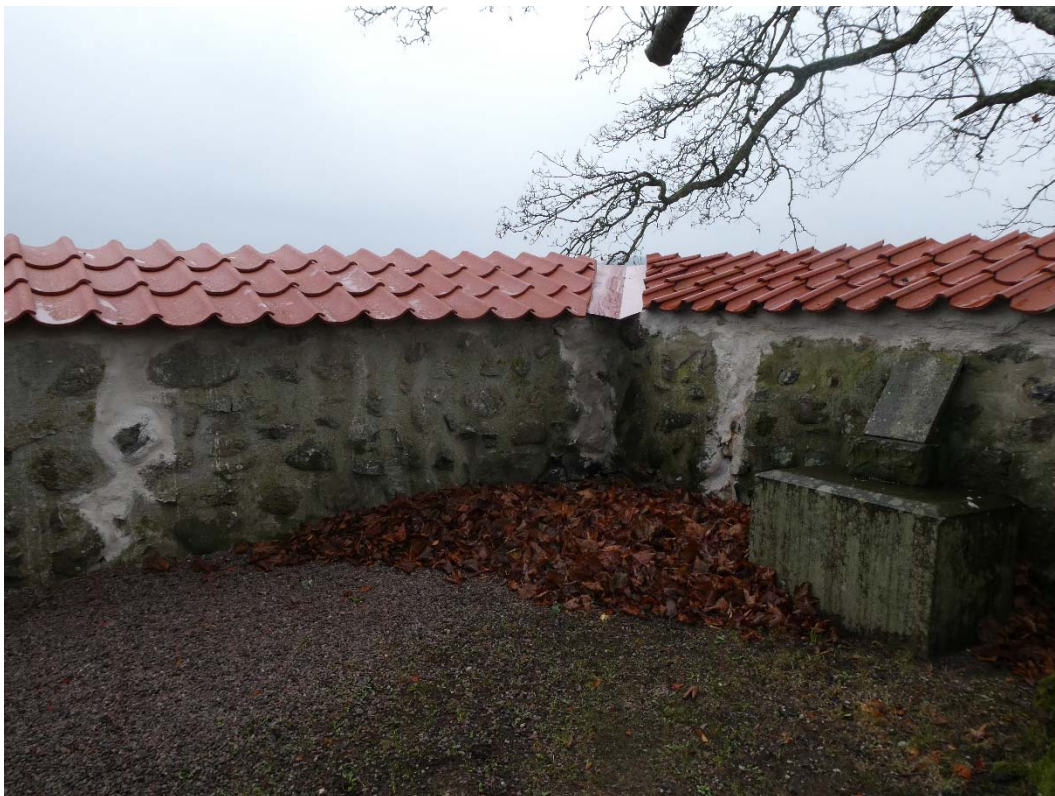
*Efter åtgärder. Vissa lagningar av sprickor, nya täckpannor och plåt i rännan i hörnet.*

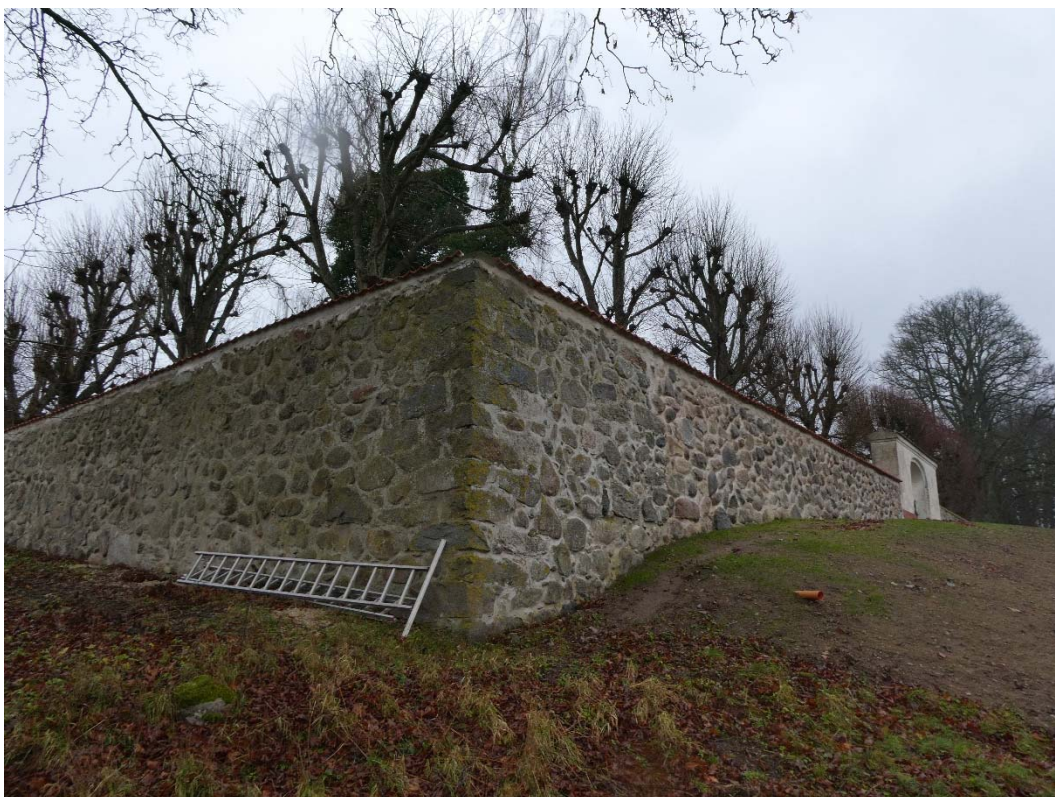
*Efter åtgärder. Till vänster i bild södra muren som försetts med nya täckpannor och till höger i bild den återuppmurade muren.*

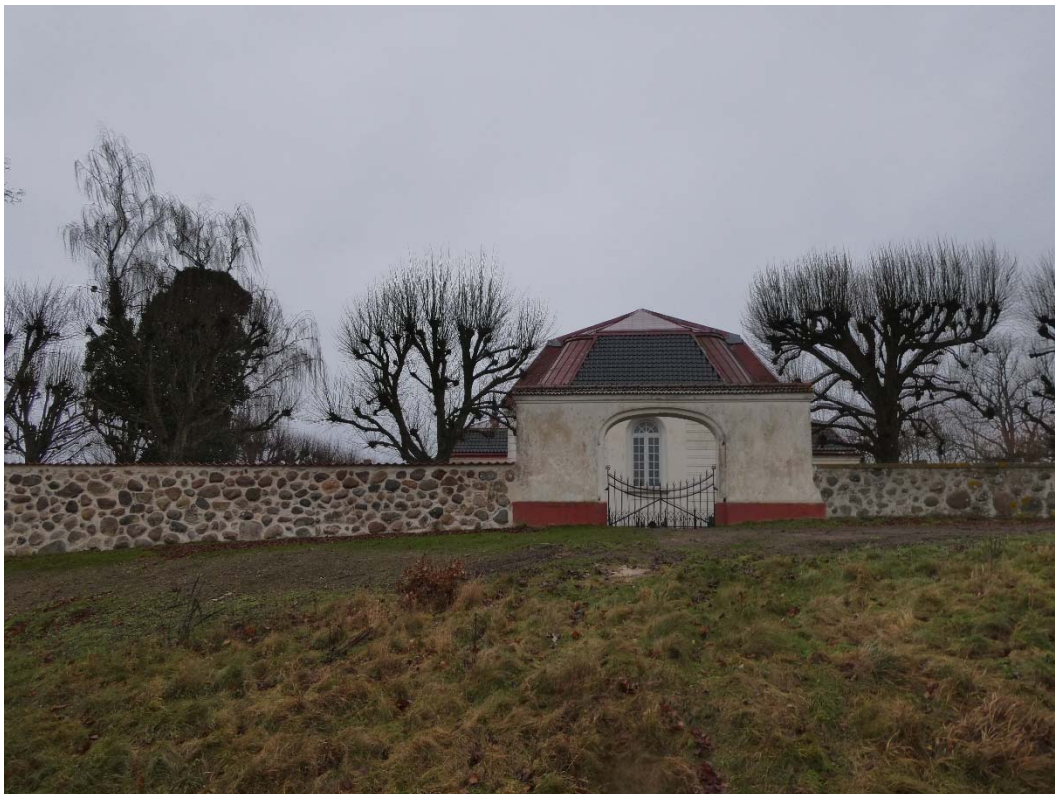
*Efter åtgärder. Den återuppmurade muren till vänster i bild.*

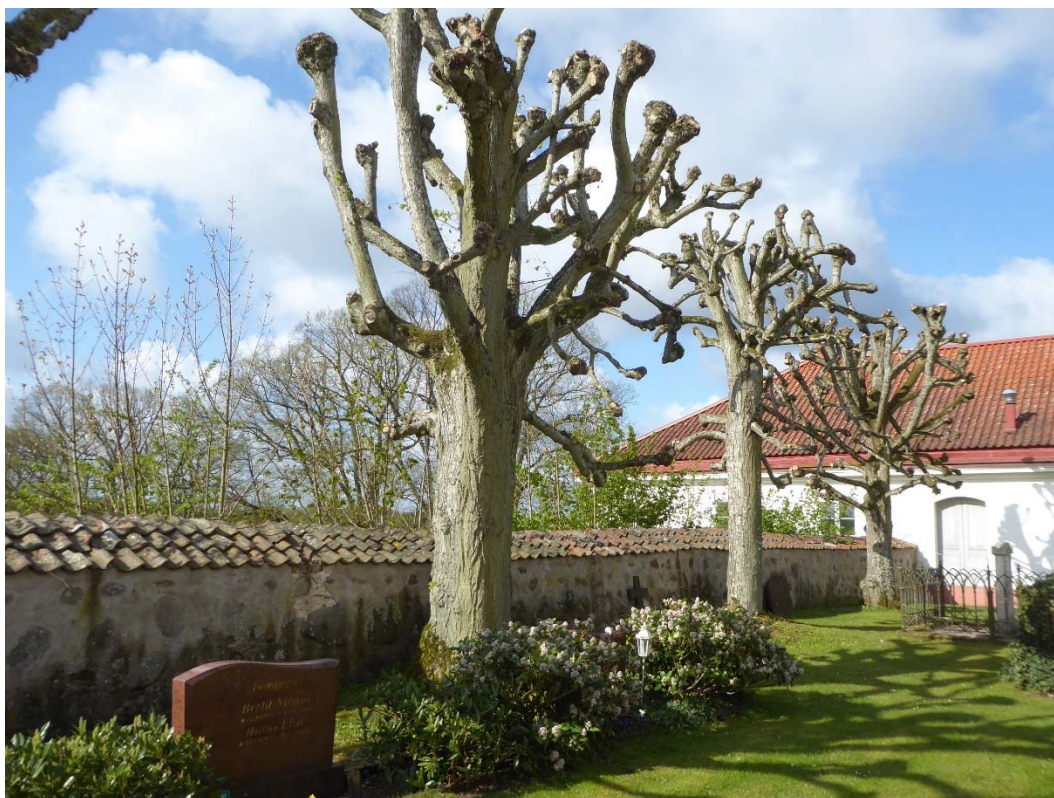
*Södra muren före underhållsåtgärderna utförts.*

På den södra muren har sprickor, och där fogbruk saknades, lagats med hydrauliskt kalkbruk. Samtliga vingtegel på krönet har tagits bort eftersom de var i dåligt skick, de var lagda i hårt bruk och var inte möjliga att återanvända. Krönet var i dåligt skick och har avjämnats med nytt bruk, herefter har nya tegelpannor lagts på krönet på samma sätt som på den östra muren. I slänten mot söder har sly tagits bort.

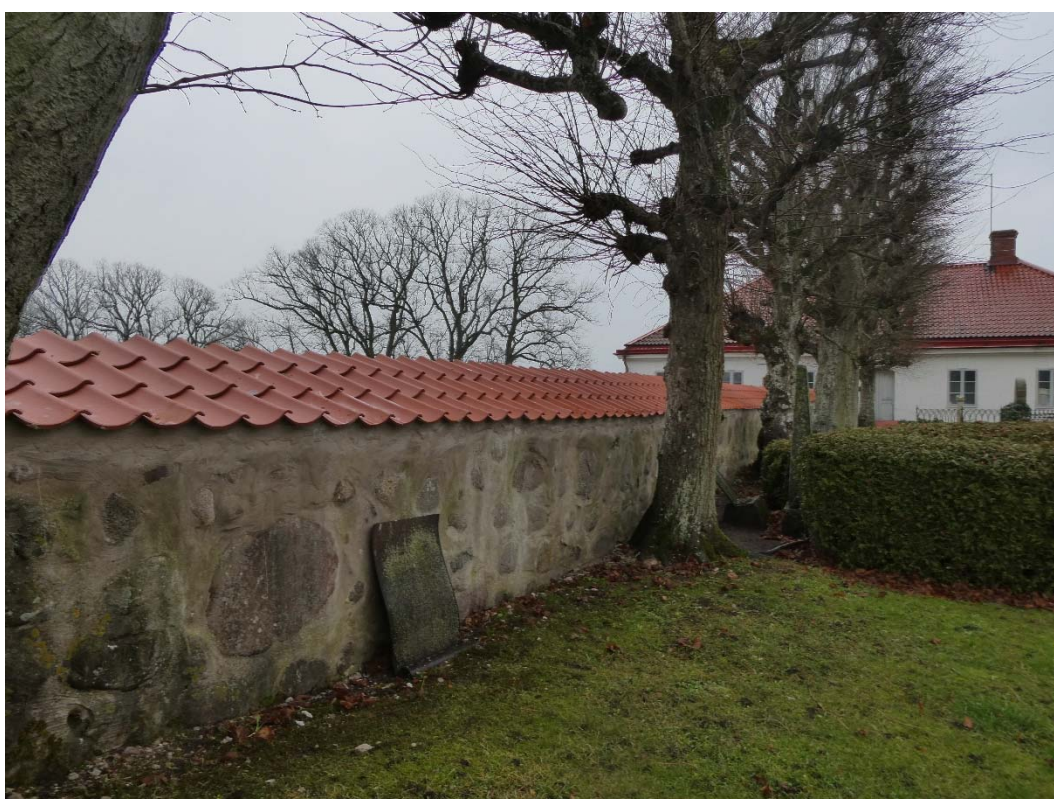
*Södra muren efter underhållsarbeten.*
