# Håslövs mölla

Håslöv  
Vellinge kommun, Skåne län  
Antikvarisk medverkan 2020  
Henrik Borg

Kulturmiljörapport: 2020:59

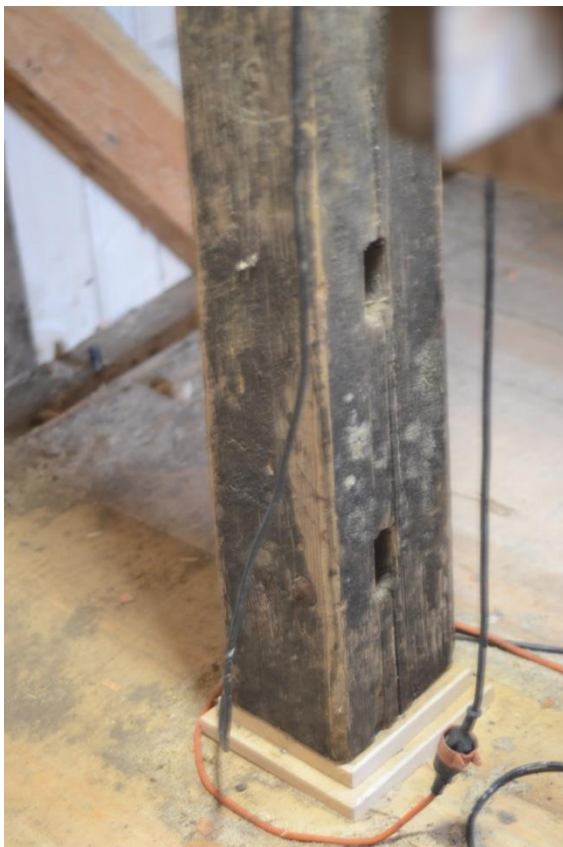
Under arbetena under 2019 upptäcktes det att en stämp mellan brostockarna och kvarnloftet består av en äldre återanvänd vingbjälke. På bjälken kan man utläsa häckverkets placering och dimensioner samt hur häckverket varit vinklat, och den har även spår av färg. Detta är värdefull information som kan användas då nya vingar ska tillverkas under nästa år. Enligt Stephan Malmberg så har stämpan tillkommit då man lagt in större stenar i möllan än vad som varit ursprungligt. Denna återbrukade del och äldre foton har varit utgångspunkterna för nytillverkningen av vingar 2020.

*Foto på stämpan under kvarnstenarna som tidigare varit en vinge. Hålen till häckverken, utförda med borr och stämjärn, synliga till höger.*

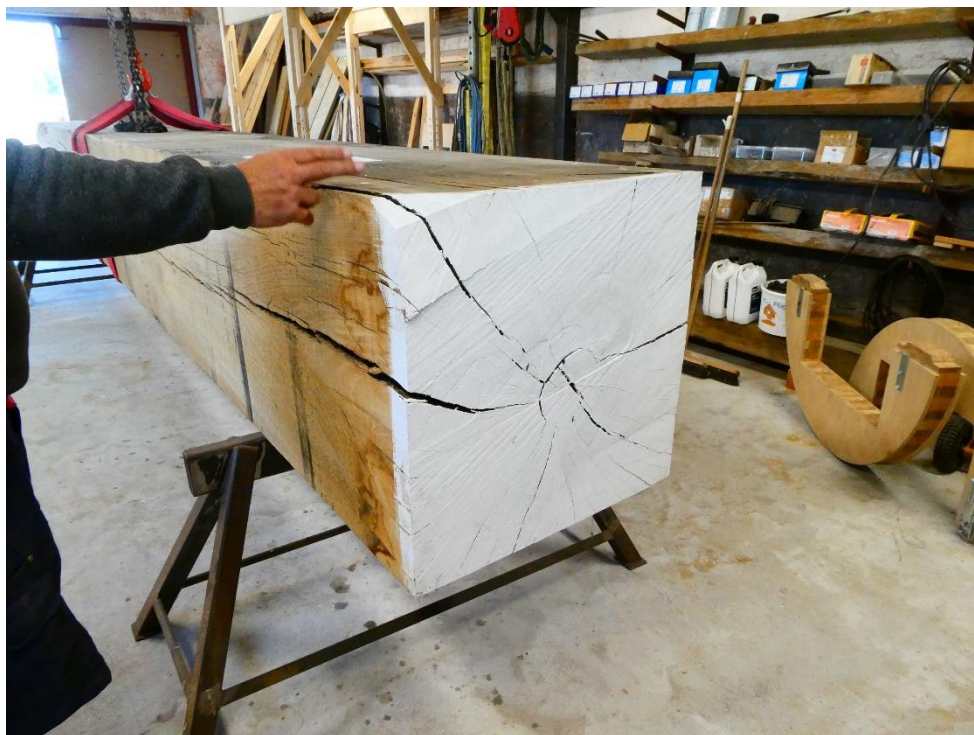
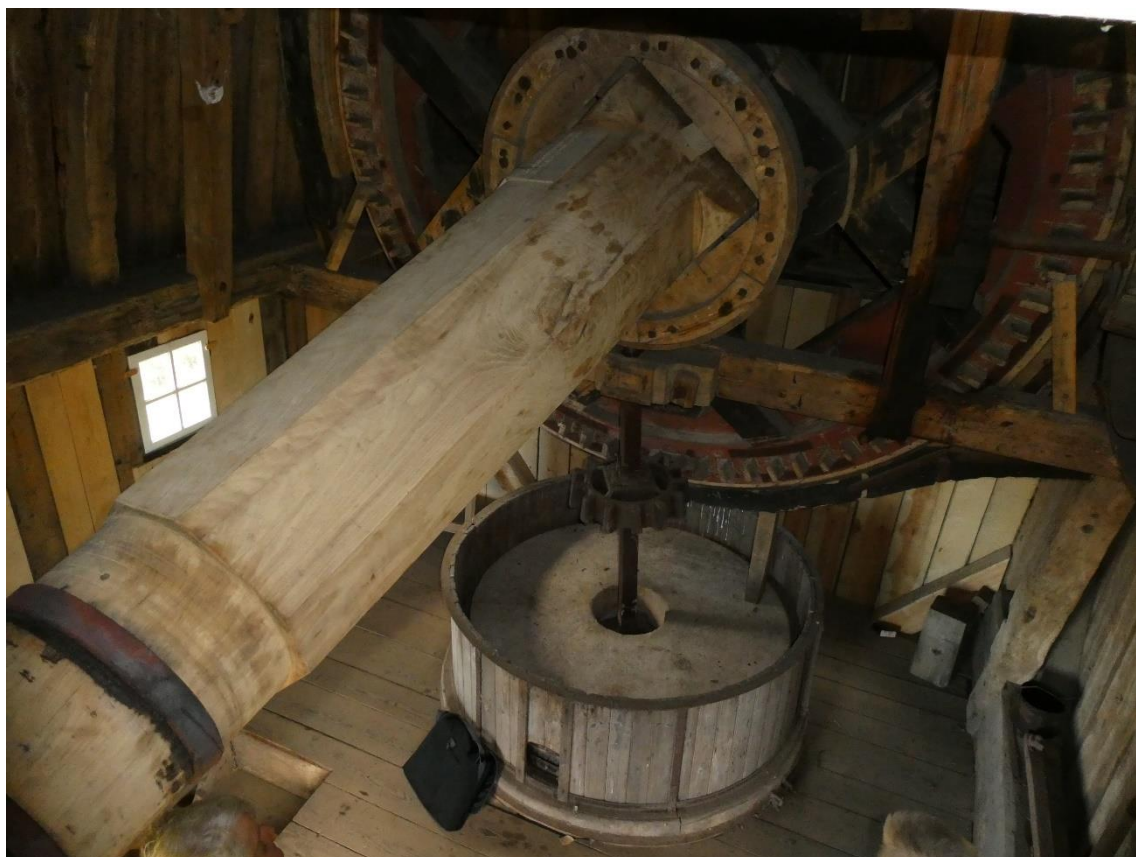
*Ovan, axelämnet före svarvning, ändträna är målade för att fördröja uttorkning. Nedan, axeln på plats med inpassad signerad träbit.*

Axeln har tillverkats på Stephan Malmbergs verkstad i Stora Herrestad, norr om Ystad. Beslagen från den gamla axeln har återanvänts till den nya axeln, söljárn och smideshillor som håller axeln samman. Axeln av ek tillverkades med återanvändning av äldre söljárn som fälldes in i lagerpartiet av axeln d v s den del som löper mot underliggande sölsten. Järnen fälldes in med passbitar av vitbok som utfördes trapetsformade för att ta upp rundningen av axeln medan söljárnerna är utförda med kvadratisk snitt. Söljárn och mellanlägg kläms fast med smidesringar som värms för utvidgning innan de dras på, när de svalnar krymper de och ger god hållfasthet. Axeln tillverkades av ek från Visingsö. Materialet har beskrivits i föregående antikvariska medverkan. Måtten har tagits från den befintliga från 1972 och denna föregående axel har placerats på marken söder om möllan. Axelämnet i ek från Visingsö innehåller en spricka vilket är vanligt i virke av dessa dimensioner, att hitta ekvirke i dimensionen 600 mm bredd förefaller mycket svårt. Virket kapades i den ände med spricka och den kom därmed att minska något. För att minska risken för skador orsakat av vatten som tränger in i sprickan har en blandning av sågspån och värmd trätjära penslats i sprickan, därefter har järnen klämts runt axeln till dess att tjärblandningen pressats ut ur sprickan. Detta ger förhoppningsvis initialt ett skydd men det är väsentligt att årlig tillsyn sker och att axeln återkommande behandlas med trätjära för att minska risken för fuktskador. Eftersom axeln lutar kan fukt följa med en spricka in i konstruktionen, väsentligt är även att vingarna roteras och att axeln inte står i samma läge år efter år. Axeldimensionen är nu 580 mm i kvadratisk snitt, den äldre var 550 mm och sen utfylld med påsalat virke i kanterna för att nå dimensionen. I axeln har tillverkaren Stephan

Malmberg fällt in en träbit med namn och årtal, det är vanligt att byggnadsdelar av denna typ dateras och signeras av tillverkaren med behuggning eller ristning.

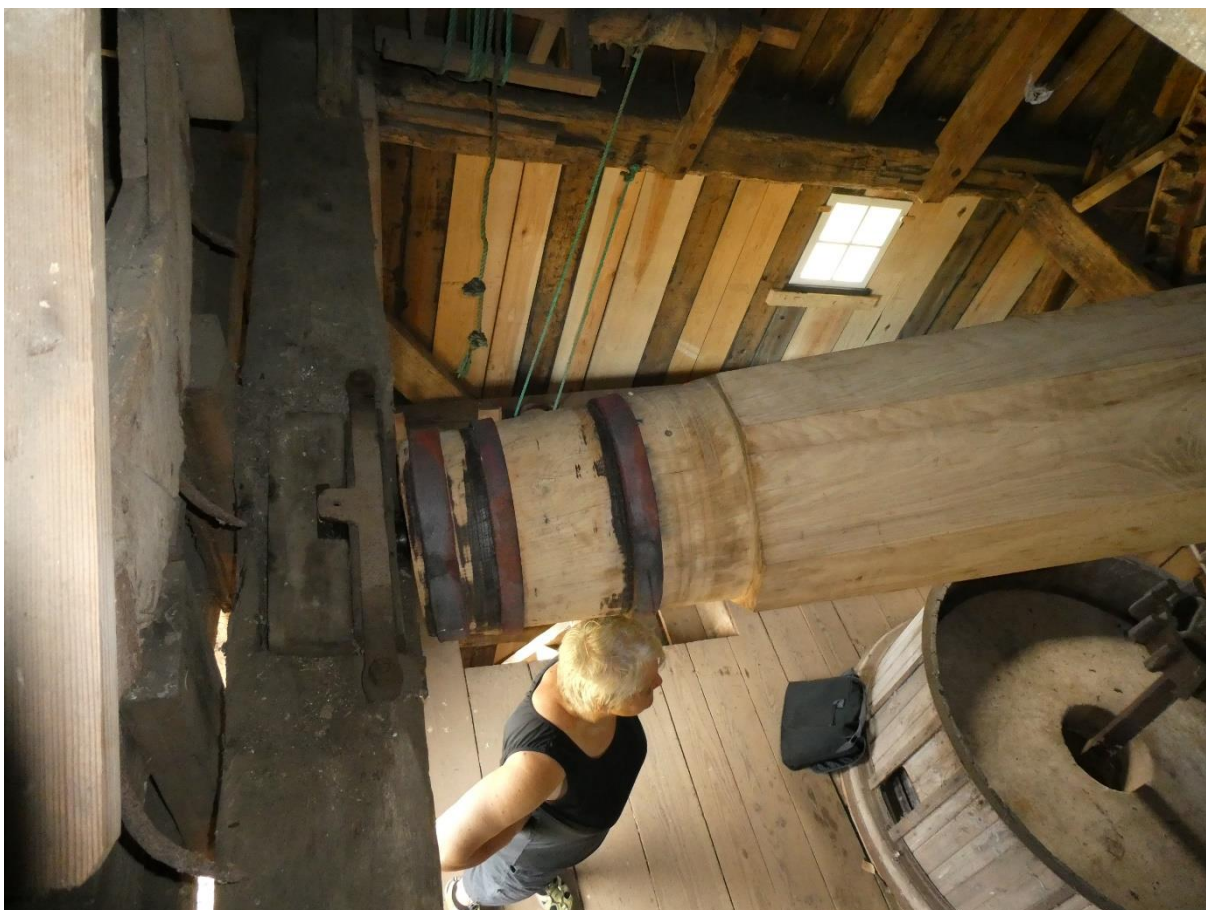
*Foto av axeln med infästning i bjälken som kan skjutas i djupled om man i framtiden väljer att skifta till mindre stenar i möllan. Mindre stenar återknyter till ett mer ursprungligt utförande och ger mindre belastning på möllans konstruktion.*

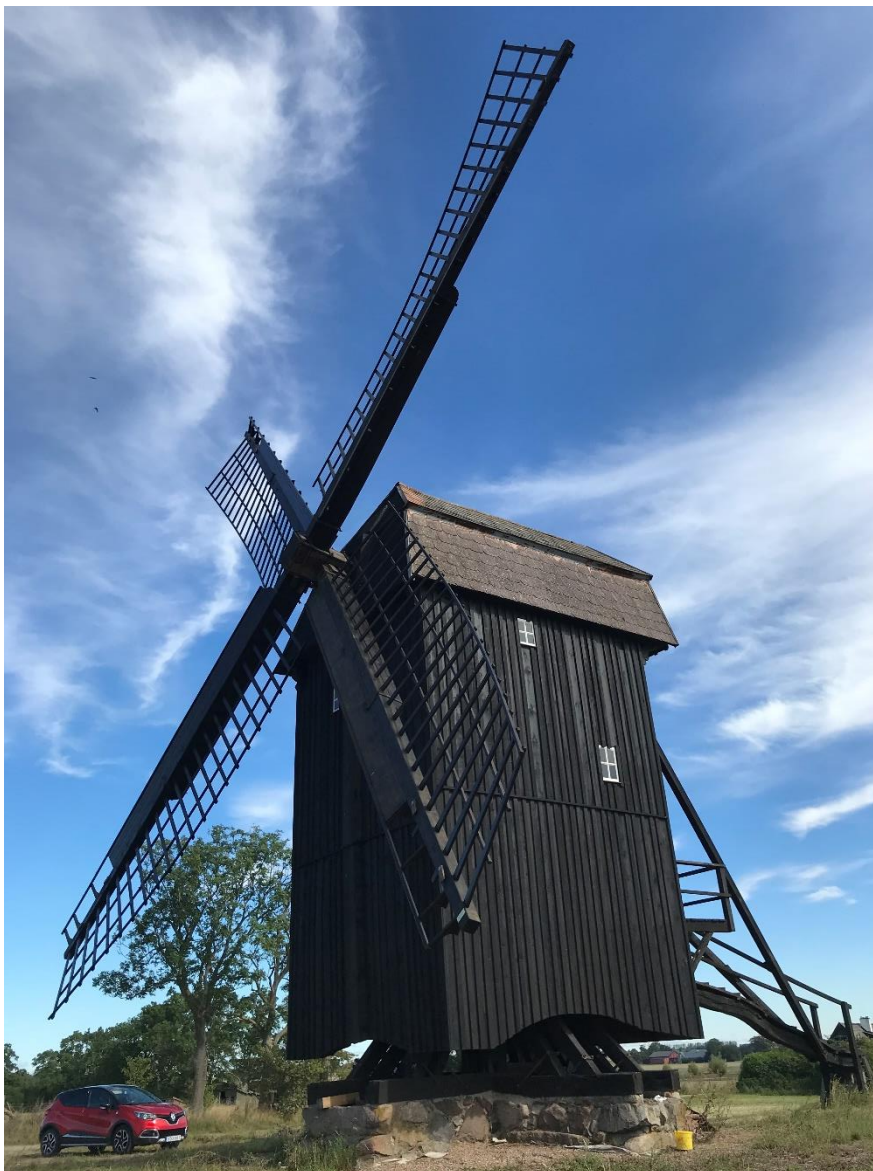
*Foto av möllan med monterade vingar, dock utan stormbrädor vilka förvaras inne i möllan.*

Entreprenaden fortsatte med att vingarna tillverkades på Ingemars verkstad i Ullstorp öster om Tomelilla. I samband med restaureringen påträffades en del av en äldre vingbalk som återbrukats som stämp inne i möllan. Det är inte helt säkert att den äldre vingbalken kommer från just Håslöv eller att den är den samma som på 1938-års bild men det är rimligt att anta. Det nya avståndet mellan häckverket sattes till 344 mm som centrumavstånd för att få plats med samma antal häcksker som man haft på de vingar som föregick de som plockades ned 2016. De äldre vingar som finns på bild från 1938 har varit utgångspunkten för vingarna 2020. Den nya vingen tillverkades med 75 mm grova häcksker, alltså ribbor i vinkel till vingträet. De sattes på avståndet 269 mm mellan varje vilket ger ett centrumavstånd på 344 mm, till skillnad från den vingen som togs ned av föreningen och mättes upp av Ingemar Svensson 2016, häcksker på dessa satt på 370 mm centrumavstånd. Avståndet mellan underkant axel och

marken beräknades till 8300-8400 mm. En ökad frigång kan skapas om marken hyvlas av ytterligare. Vinkeln på vingarna i förhållande till marken är cirka 10 grader. Vingträ och vingbalk samt häckverk har utförts i fur som kontrollerats på marken i verkstaden inför tillverkning. Ändträna har varit målade för långsam torkning och de har torkats under tak med fri luftning åt sidorna. Vingarna har utförts som så kallade balkvingar eller balkavingar, traditionella för stubbamöllor. De är relativt korta i förhållande till holländaremöllornas vingar som ofta utförs i så kallade laxavingar eller vingar av laskade vingträ. De nya vingarnas vikt beräknas till ca 1200 kg. Häckverket med ribbor och häcksker har utförts av det spill som uppkommit då balkarna sågats ned till rätt dimension. Stormbrädor som förvaras i möllan har tillverkats också av fur och har svarttjärats liksom övriga vingdelar.

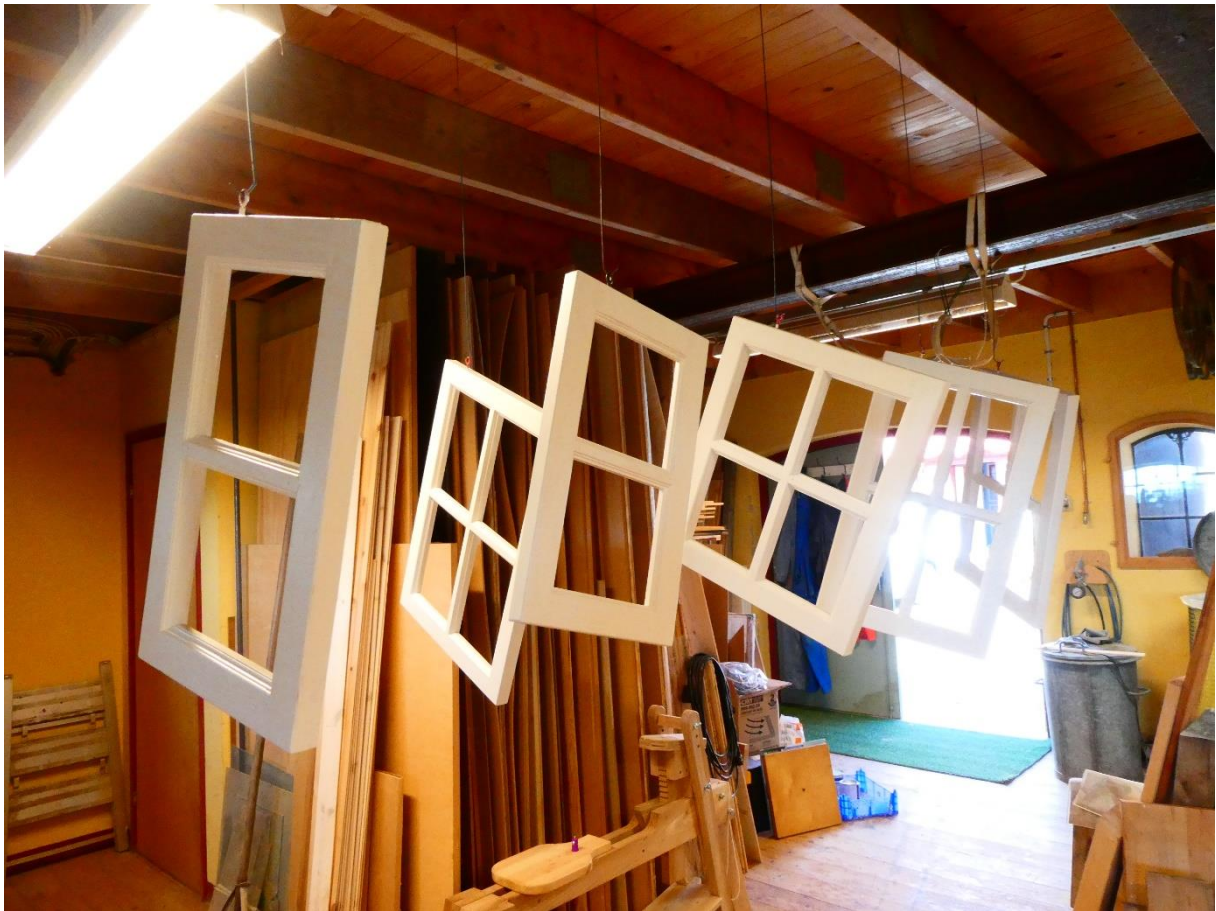
*Fönsterbågarna ar tillverkats med ledning av de mått på gluggar som fanns i den gamla panelen.*

Nyttillverkning av fönstren har flyttats till 2020 då arbetet med att rätta upp möllan var mer omfattande än vad som uppskattats tidigare. Fönstren har utförts som traditionella enkla båggar med tappade hörn satta med träplugg, kittfals och fasta spröjs på 10 mm bredd. Vid slutbesiktningen befanns fönstren behöva kompletteras med små horisontella men utåtlutande vattbrädor för att undvika inträngande vatten. Denna komplettering har utförts under september.

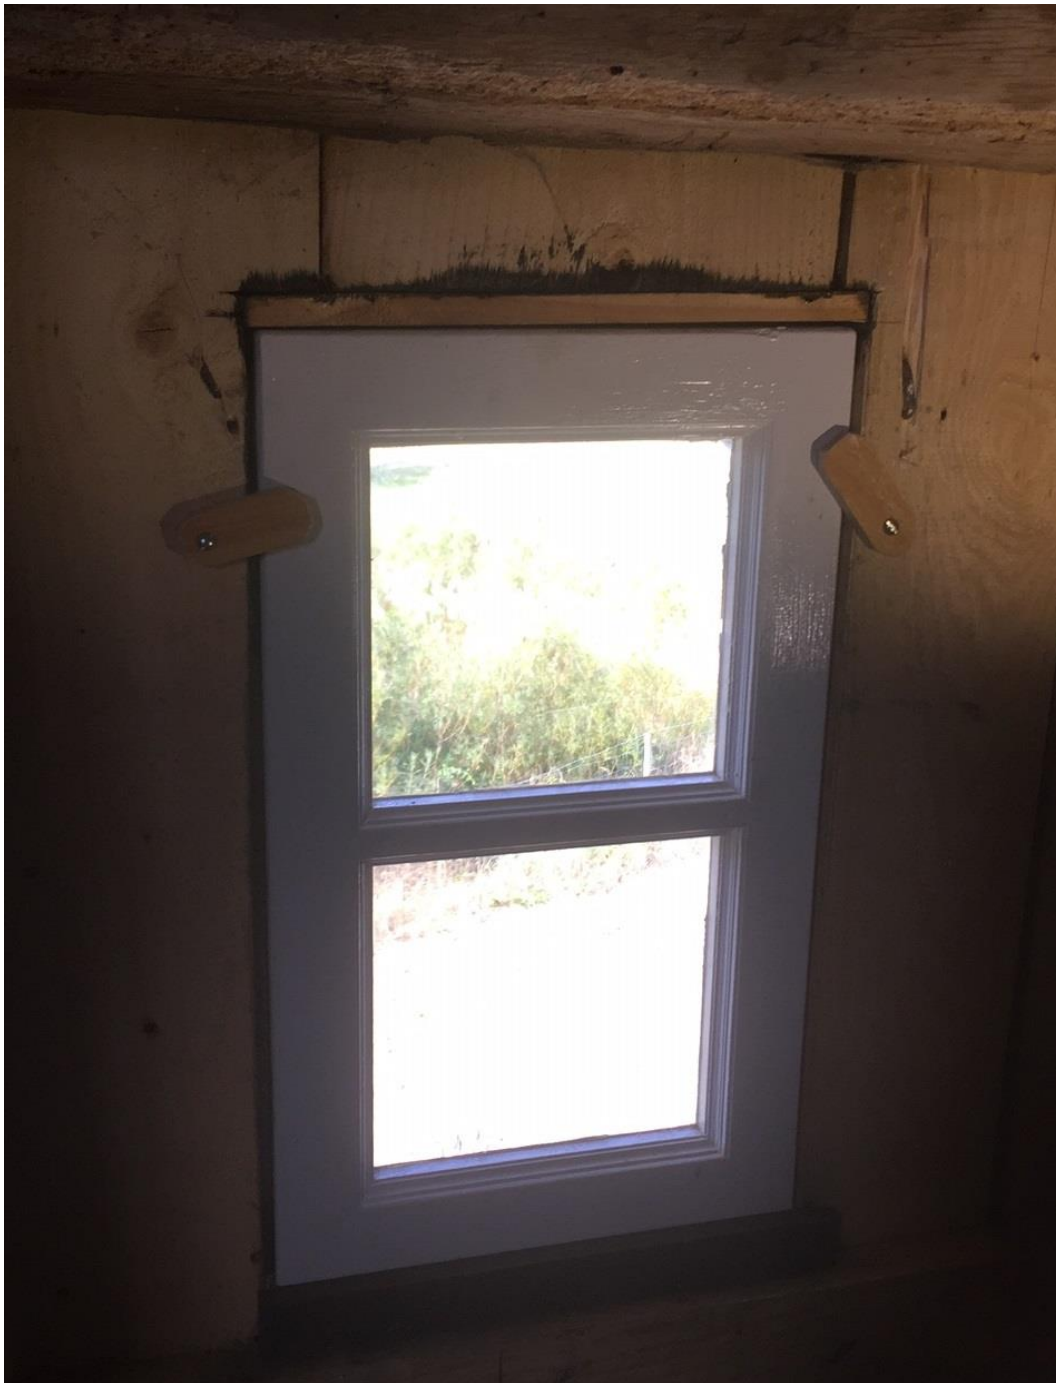
*De nya fönstren fastsatta med invändiga trävred. En enkel avttningsbräda har monterats ovan fönsterbågarna för att förlänga livslängden på bågarna.*

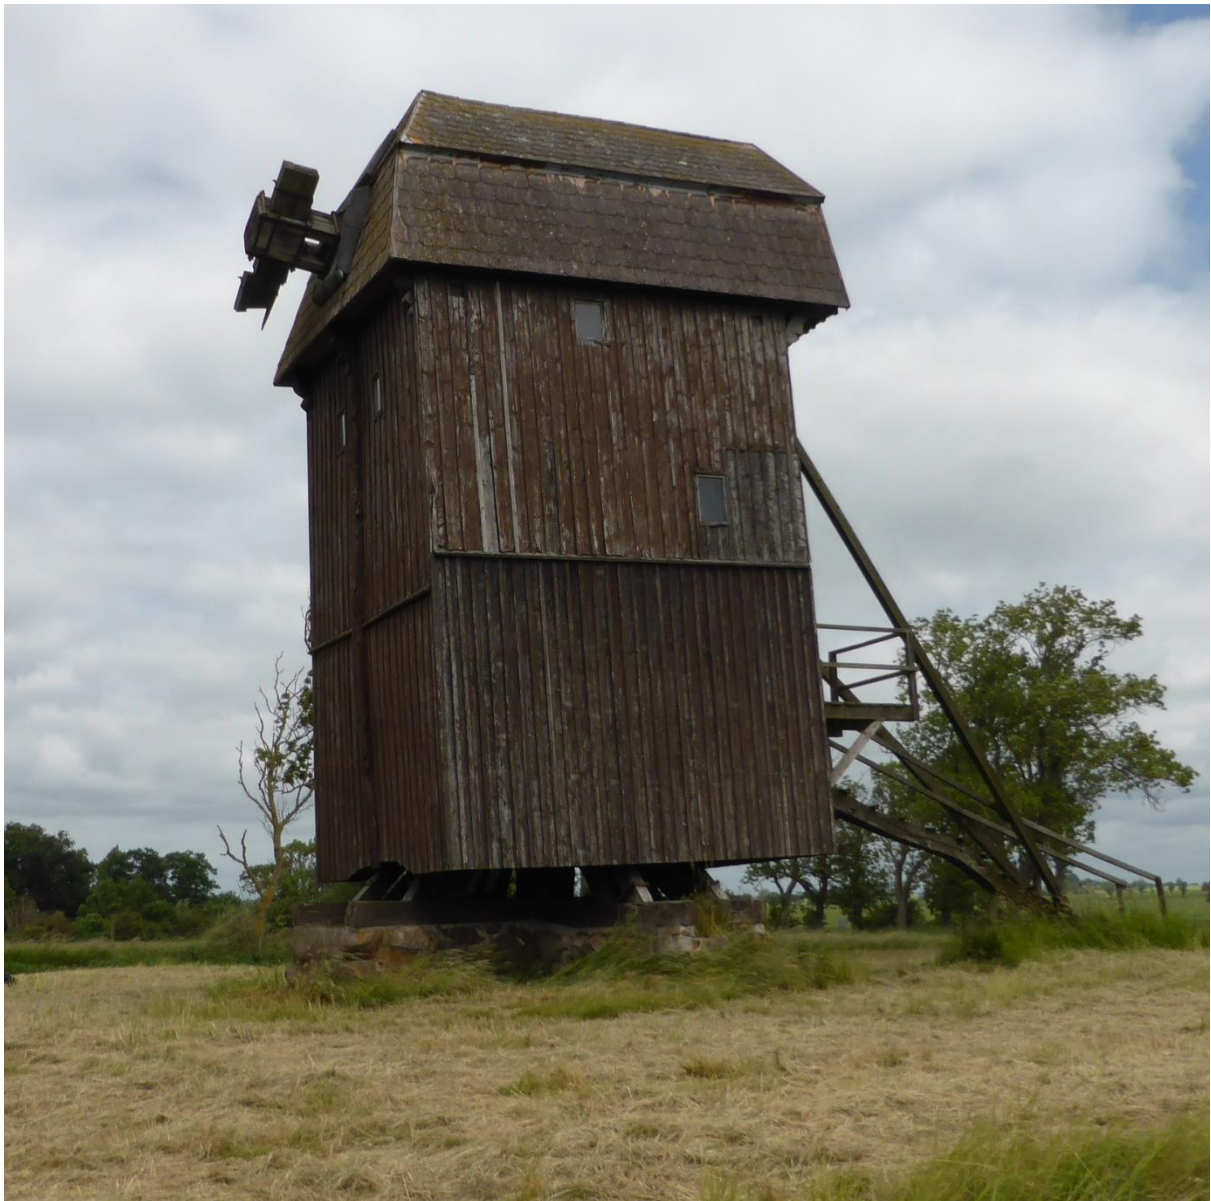
*Foto på Håslövs mölla med den befintliga panelen, före renovering.*

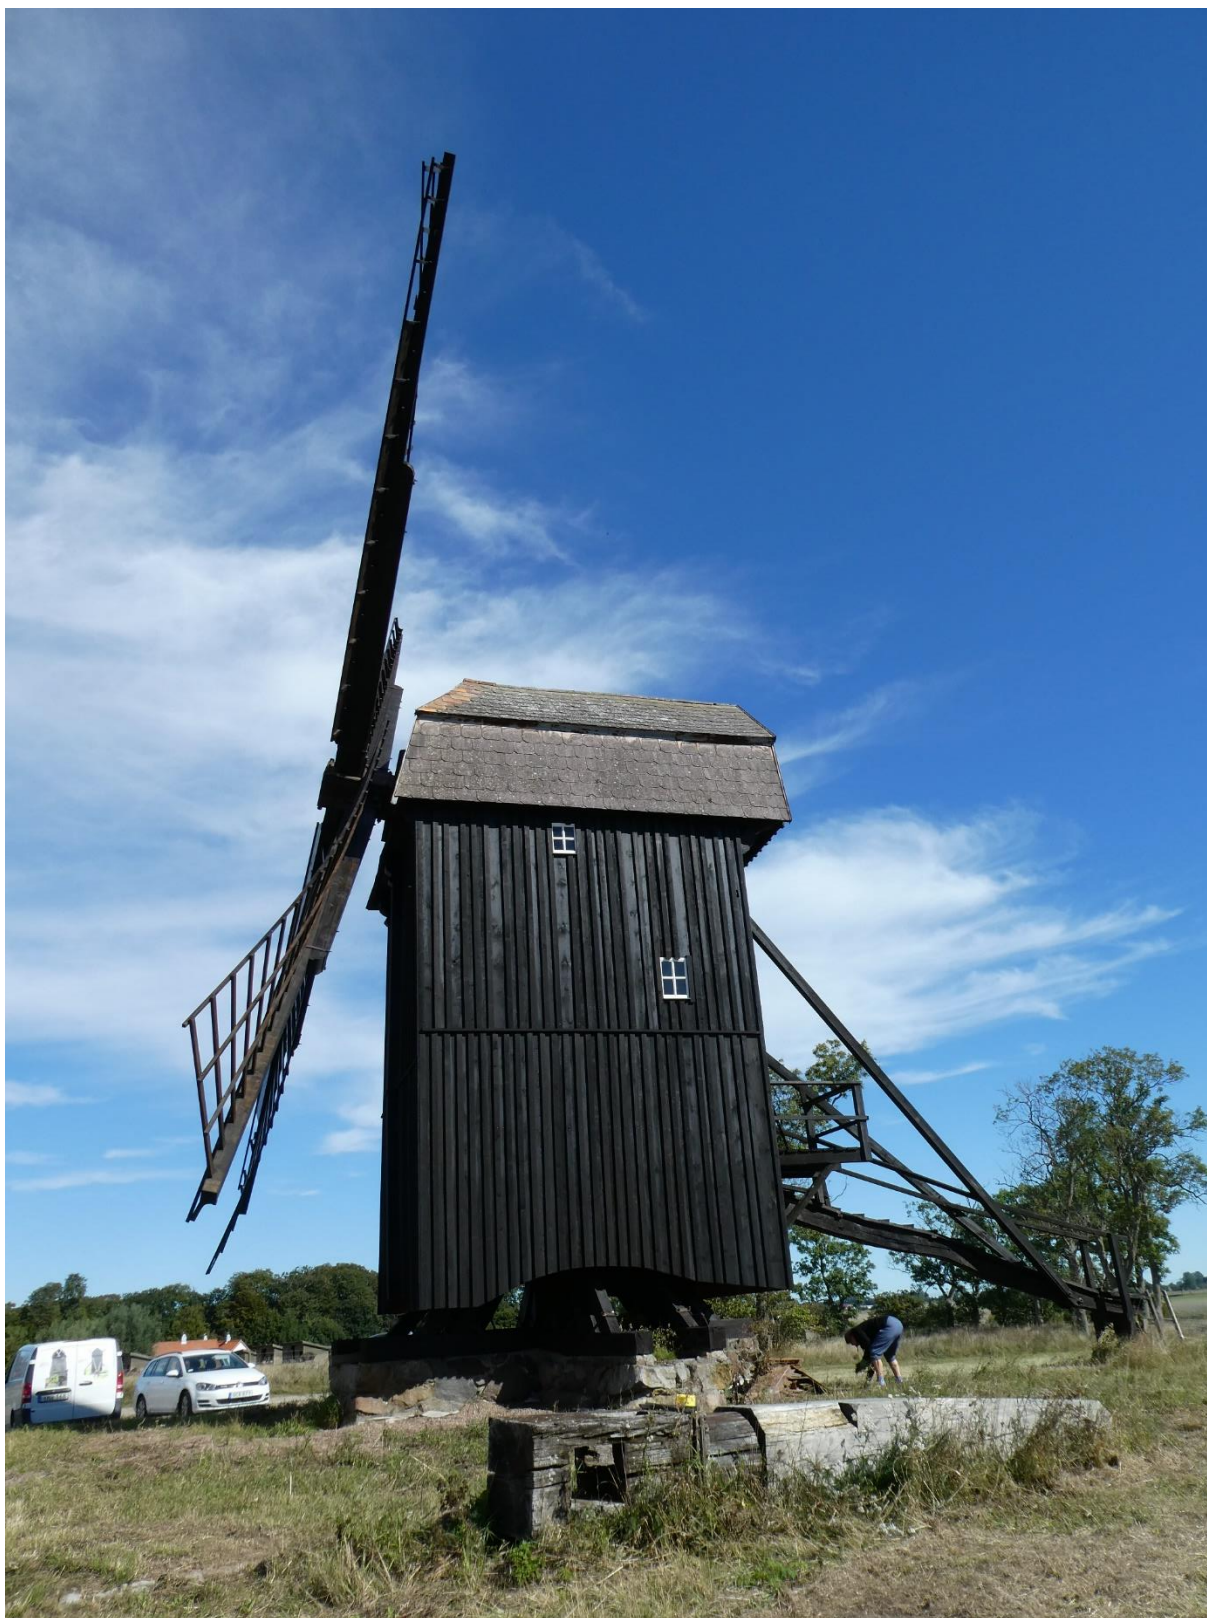
*Foto efter montering av vingar och axel, den tidigare axeln från 1972 ligger i förgrunden.*
