## Jonstorps kyrka

Jonstorp, Jonstorps socken, Höganäs kommun, Skåne län  
Antikvarisk medverkan/2019-2020  
Carita Melchert

Titel: Jonstorps kyrka  
Författare: Carita Melchert  
Kulturmiljörapport: 2020:70  
Omslagsbild: Jonstorps kyrka långhuset  
Upphovsrätt: Där inget annat är angivet, enligt Creative Commons licens CC BY

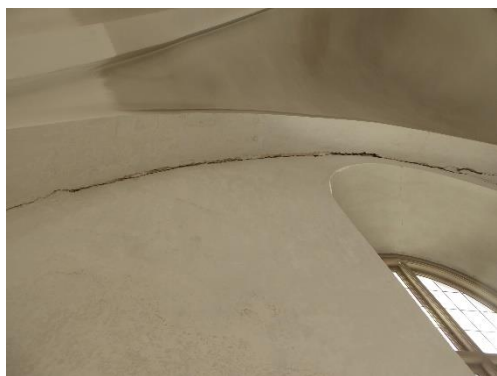
Blekgula färgspår i sprickan mellan vägg och valv.

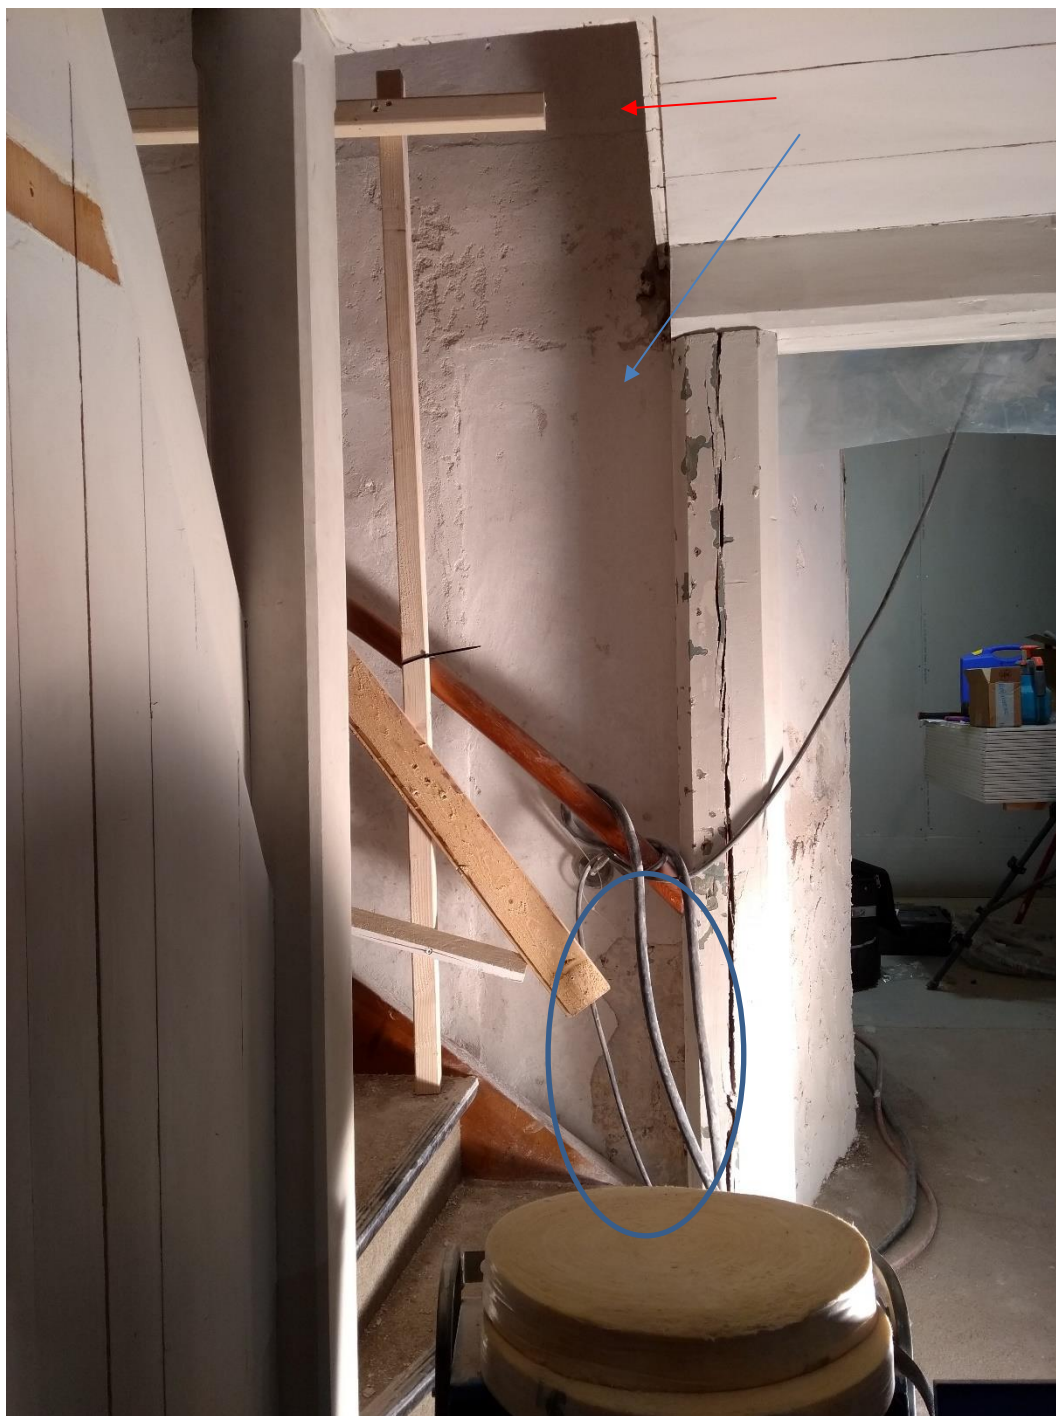
Figur 2.

Norra väggen i tornet, till höger i bild nyupptagen öppning till tillbyggnaden.

Blå pil = avvikande murverk.

Röd pil = rand i putsen.

Blå cirkel = färgdokumentation a)

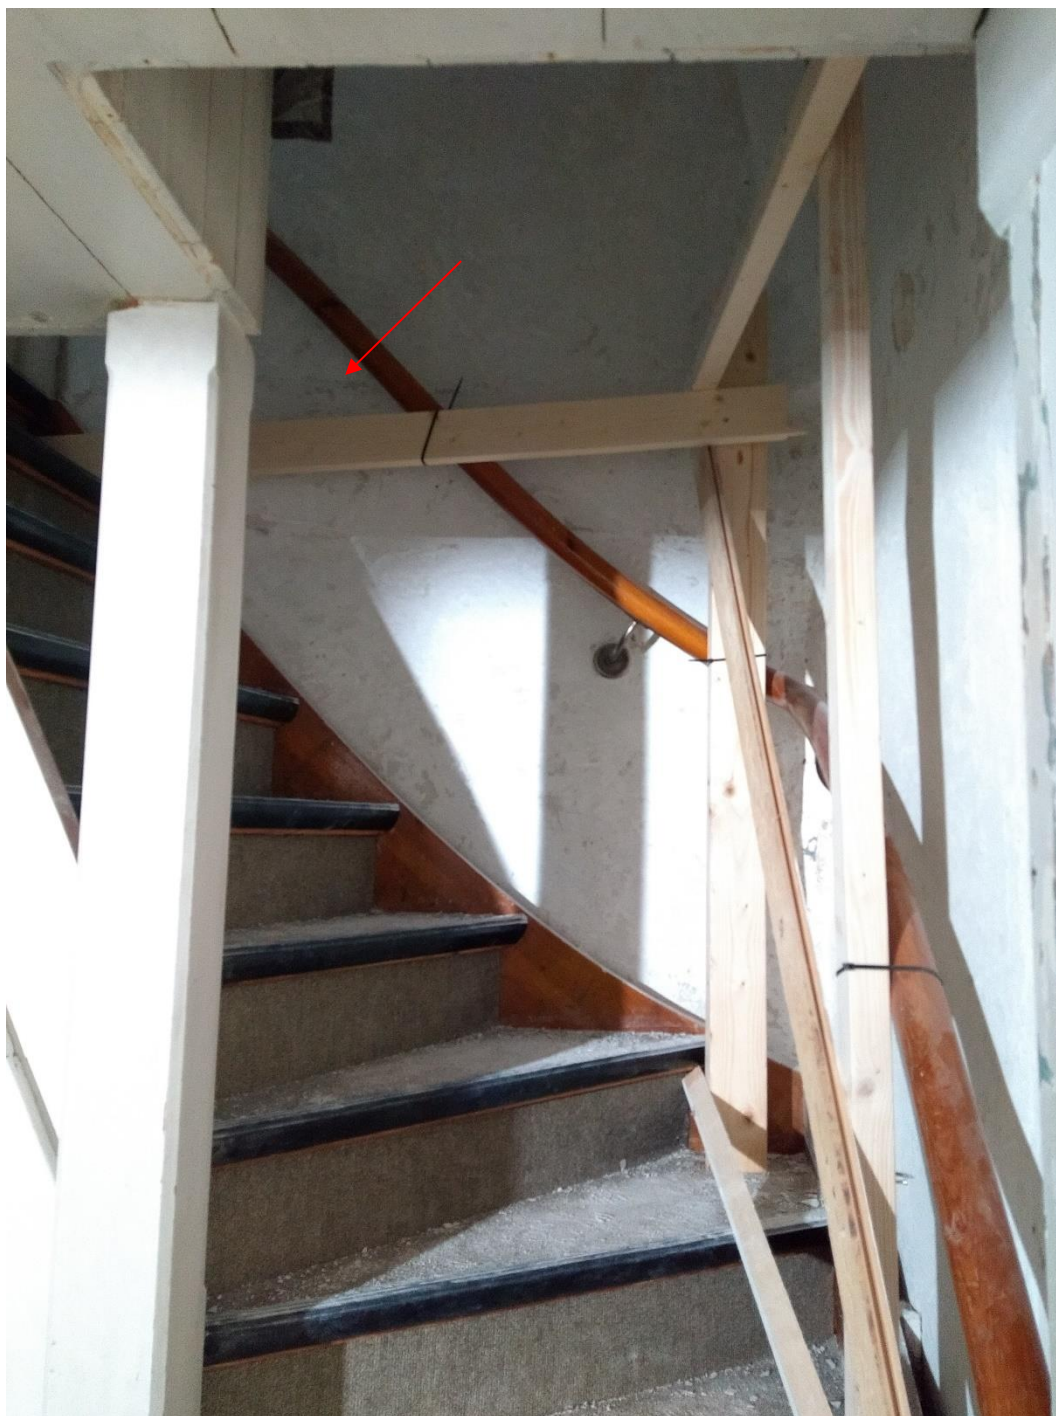
Figur3.

Röd pil = randen fortsätter på den västra väggen.

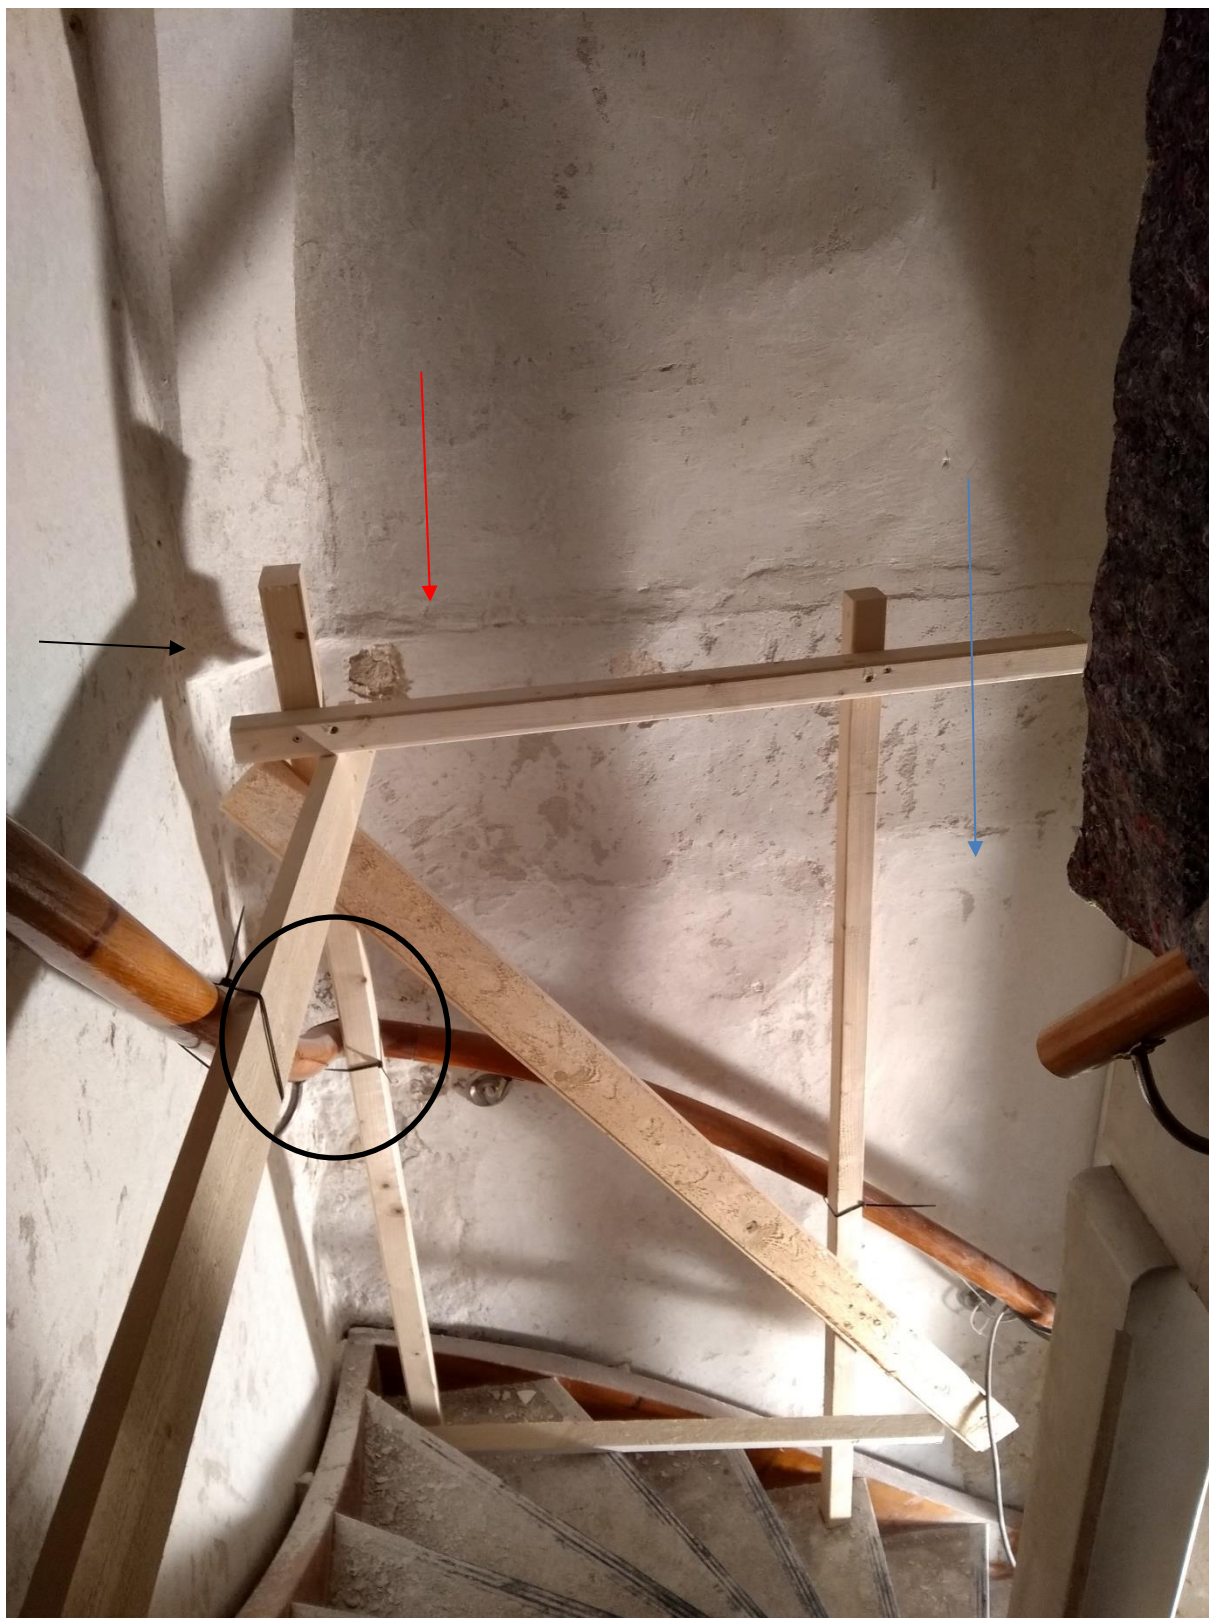
Figur 4. Svart cirkel = färgdokumentation b)

Svart pil = punkt för valvanfang.

Blå pil = avvikande murverk. Röd pil = rand i putsen.

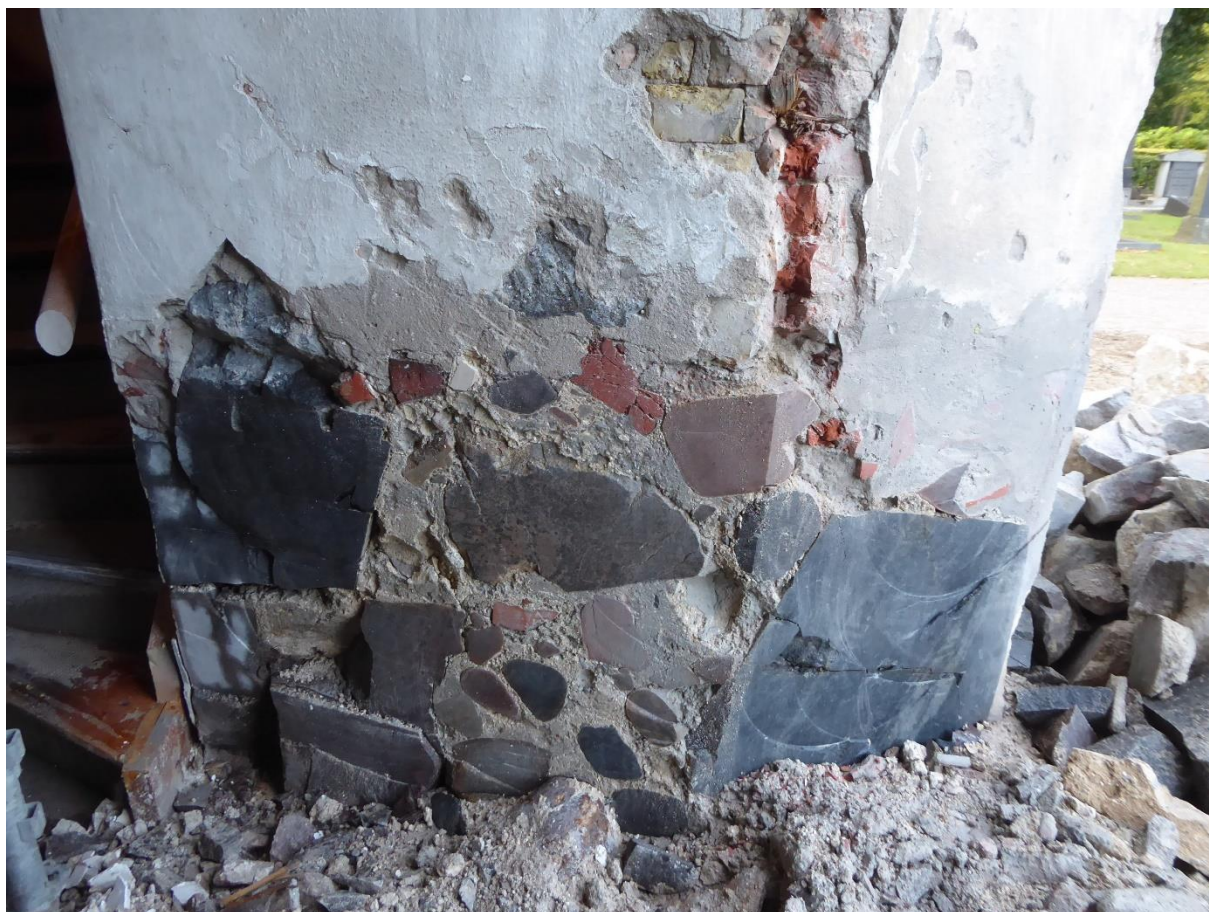
Figur 5. Vid håltagning 2019 ser man att murpartiet är uppbyggt av stora fältstenar och tegel där fönstret suttit.

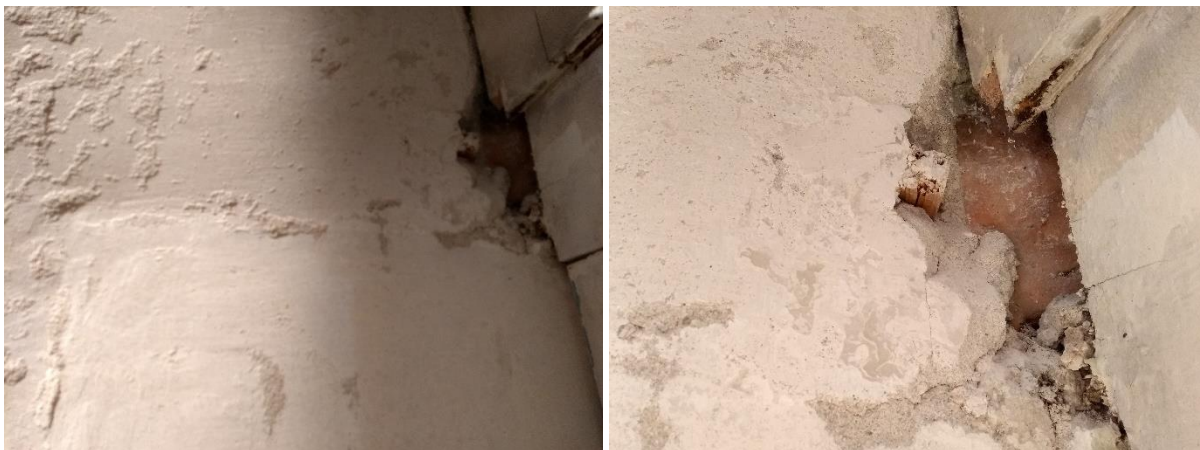
Figur 6-7.

Det avvikande murverkets ovankant. Till höger ansluter orgelläktaren, tegel finns under putsen just här.

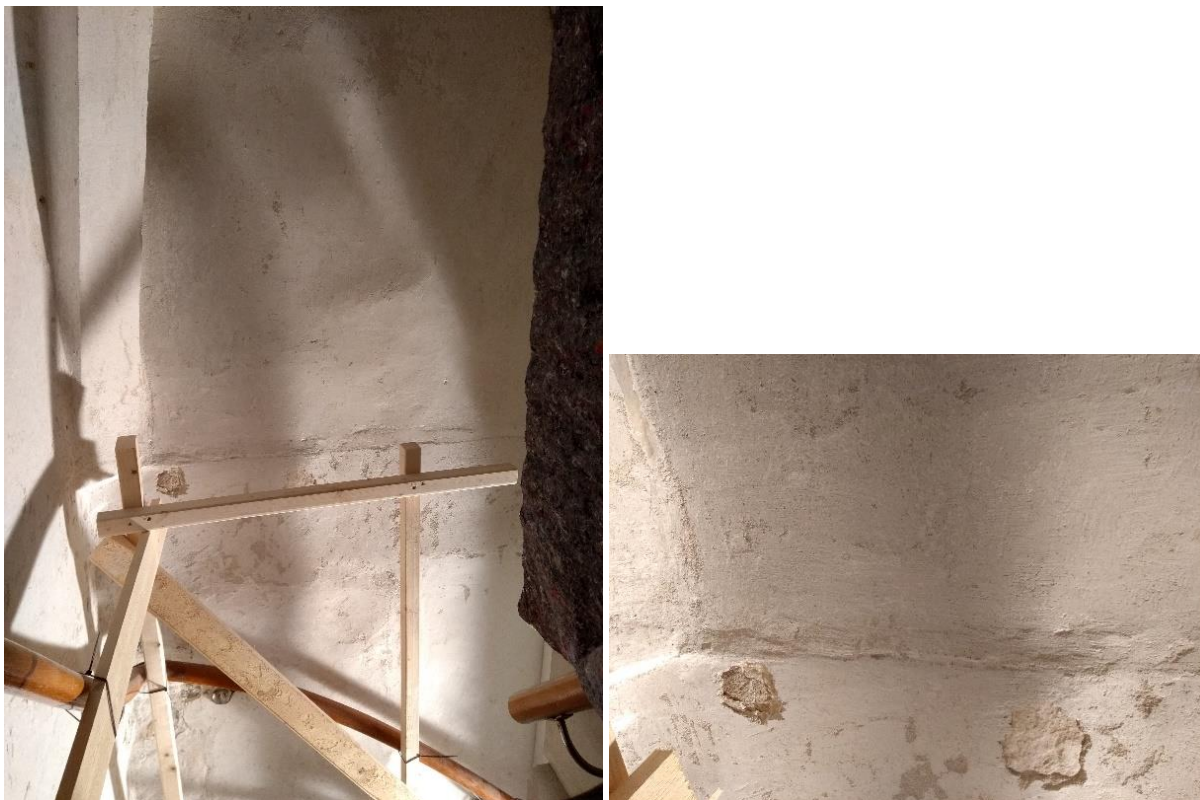
Figur 8-9.

Valvbågens anfang i nordvästra hörnet och linjen som avviker i struktur. Högra bilden visar två putsbortfall öster om valvbågens anfang. I dessa finns ett underliggande skikt som verkar vara tunn kalkputs eller endast kalkfärg i ljust gulbeige nyans direkt på fältsten. Härpå nytt påslag av kalkputs och vit kalkfärg.

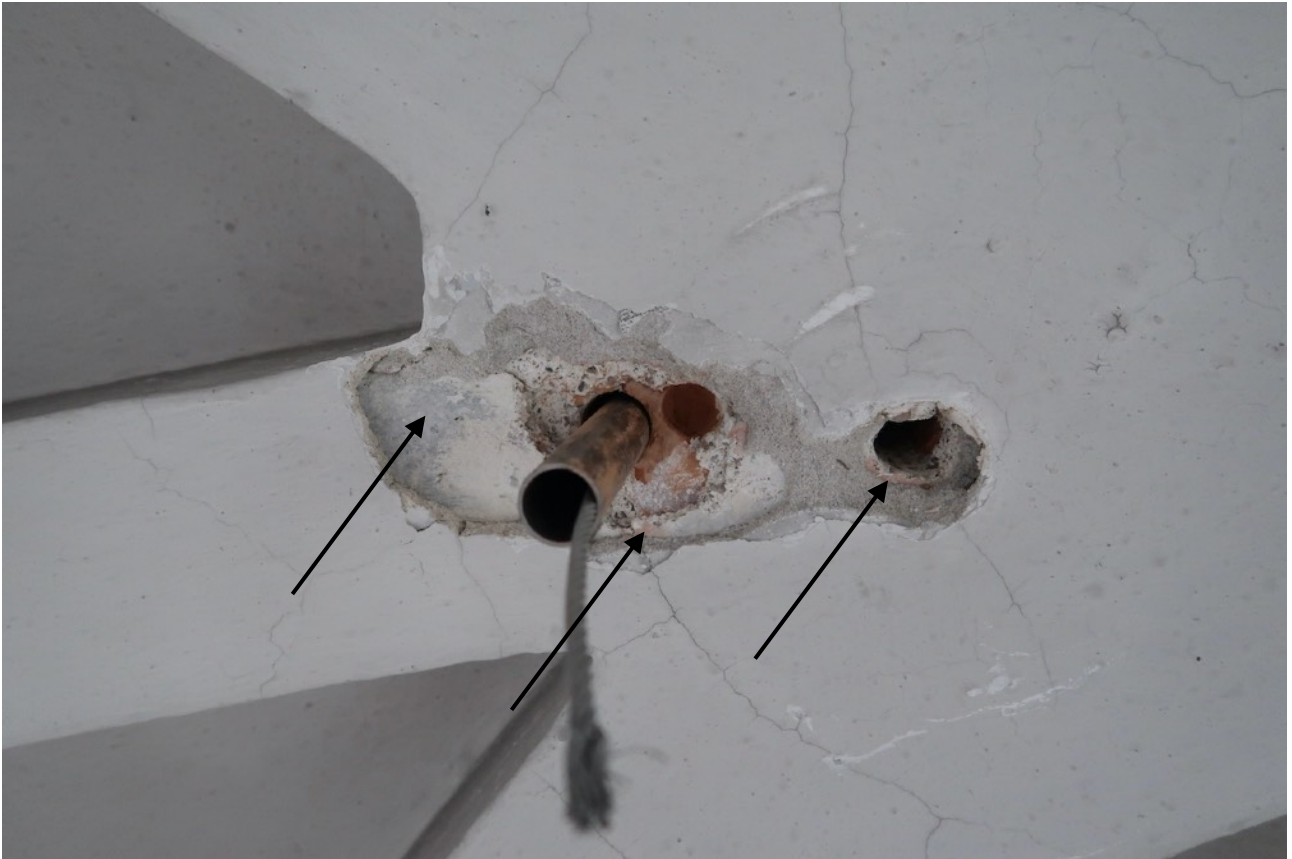
Ribbkrysset i andra valvtravén i väster. Genomförningen har bitvis skadat de underliggande puts- och kalkskikten. Rester av målning i grå/blått och rött.

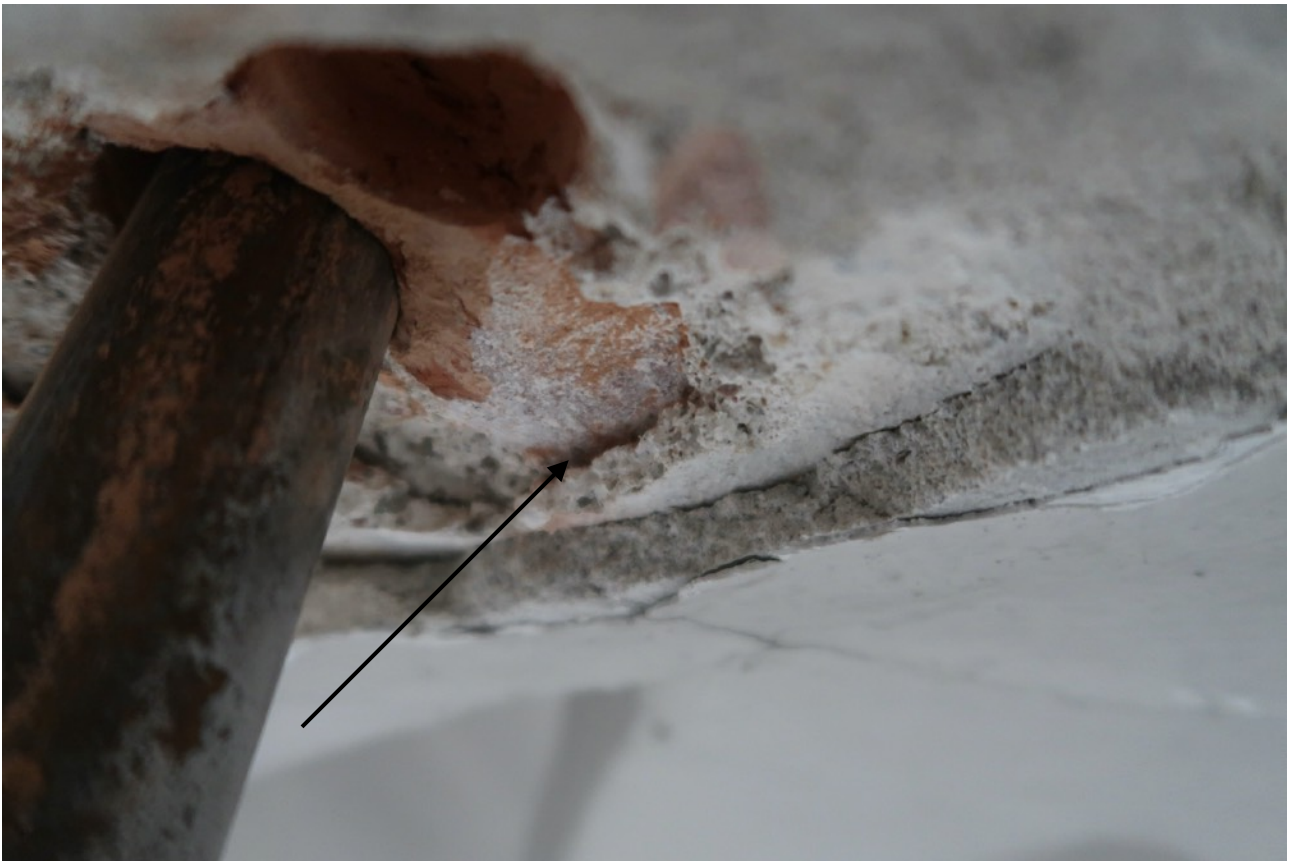
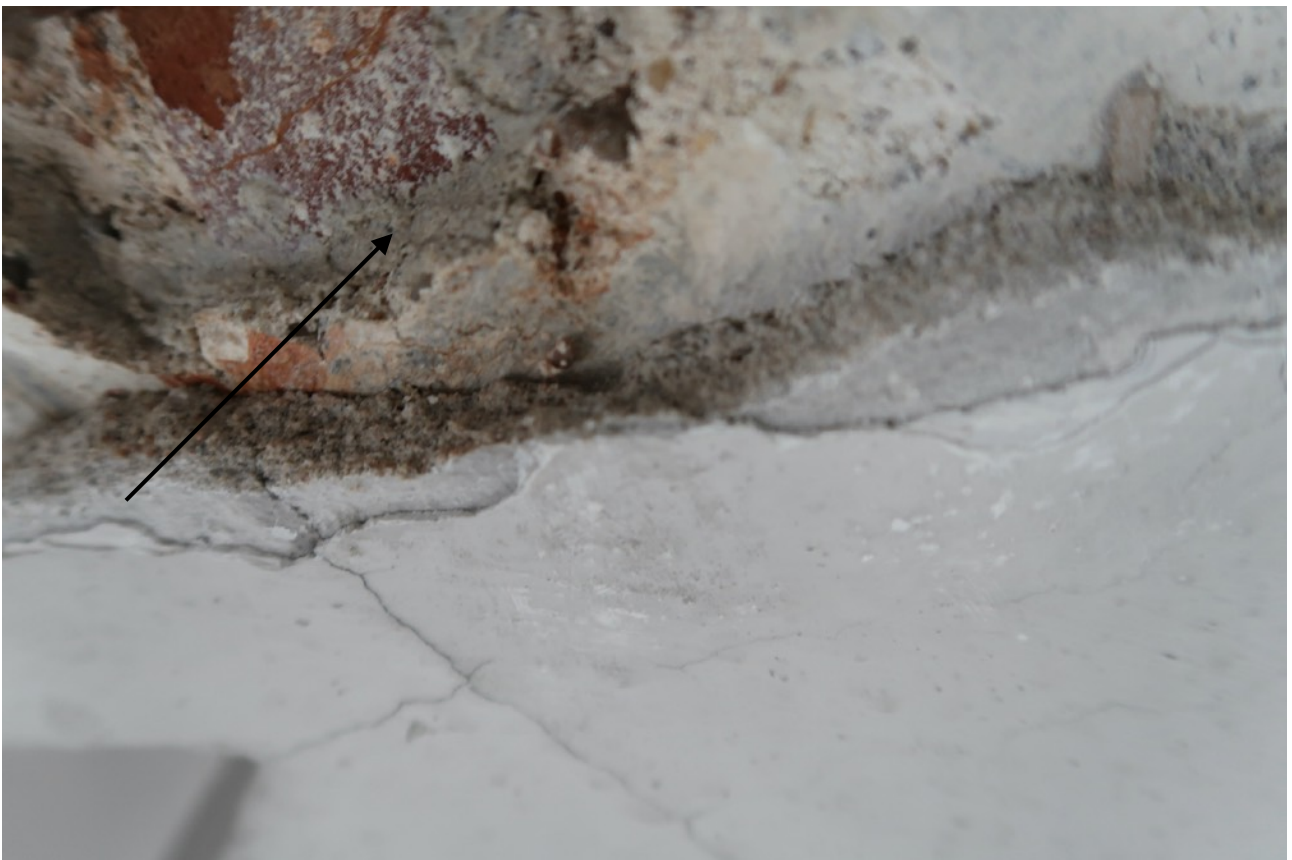
Pilarna indikerar det släpp av originalputsens som har blivit till följd av genomföringen. Vid åtgärderna läggs ett fint kalkbruk in i mellanrummet och längs kanten på skadan för att säkra skitet. På nedre bilden syns lagningen med kalkbruk. Ytan har fuktats.

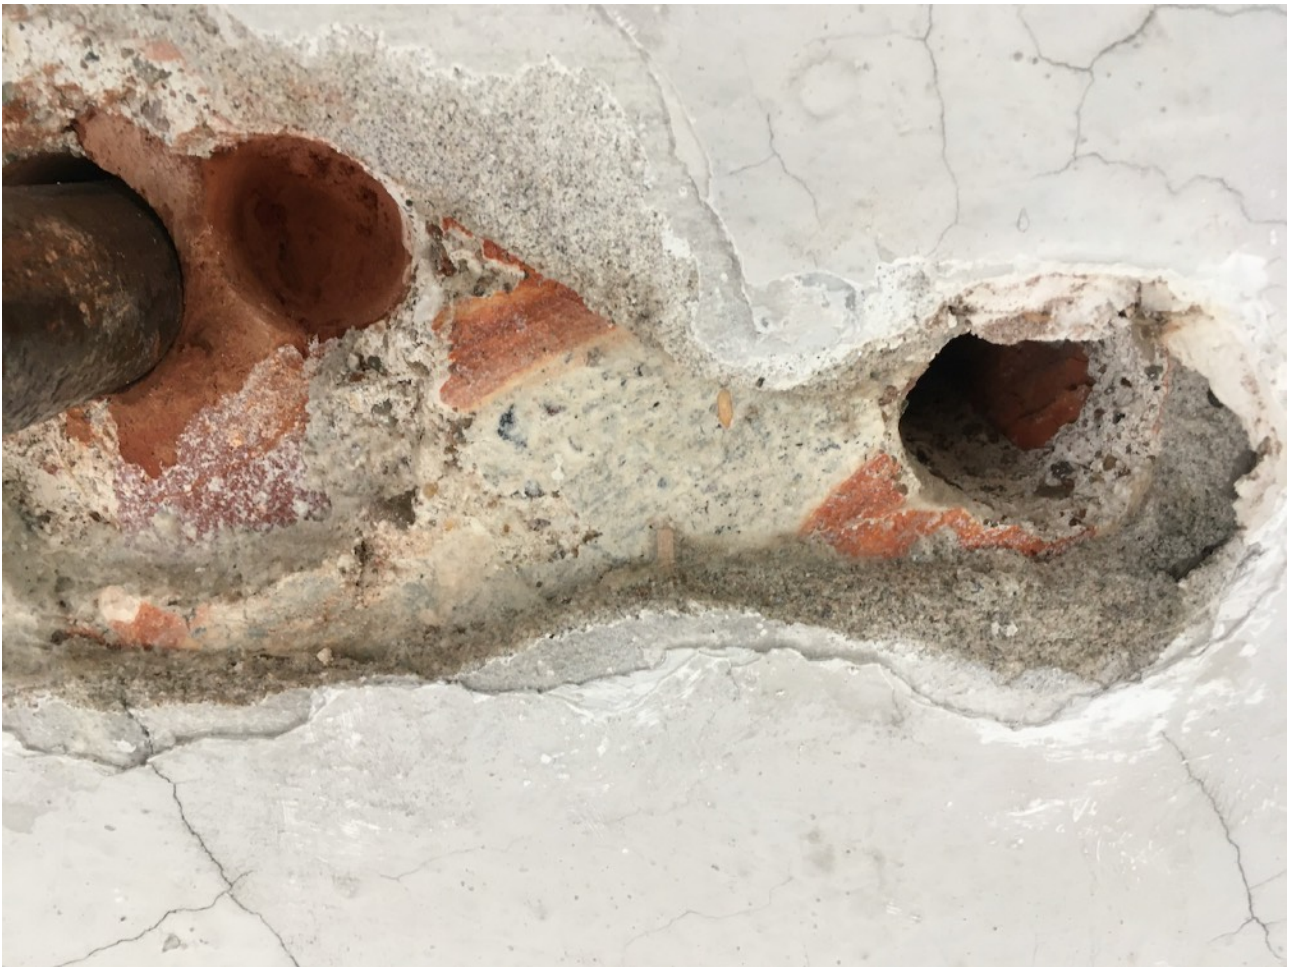
Området mellan de två håler rensas upp och då syns tydligare det röda mönstret. På bilden syns de erforderliga kantsäkringarna av originalputsens. Ytan fuktas och förses med tunt japanpapper innan lakunen putsas över med fint kalkbruk.

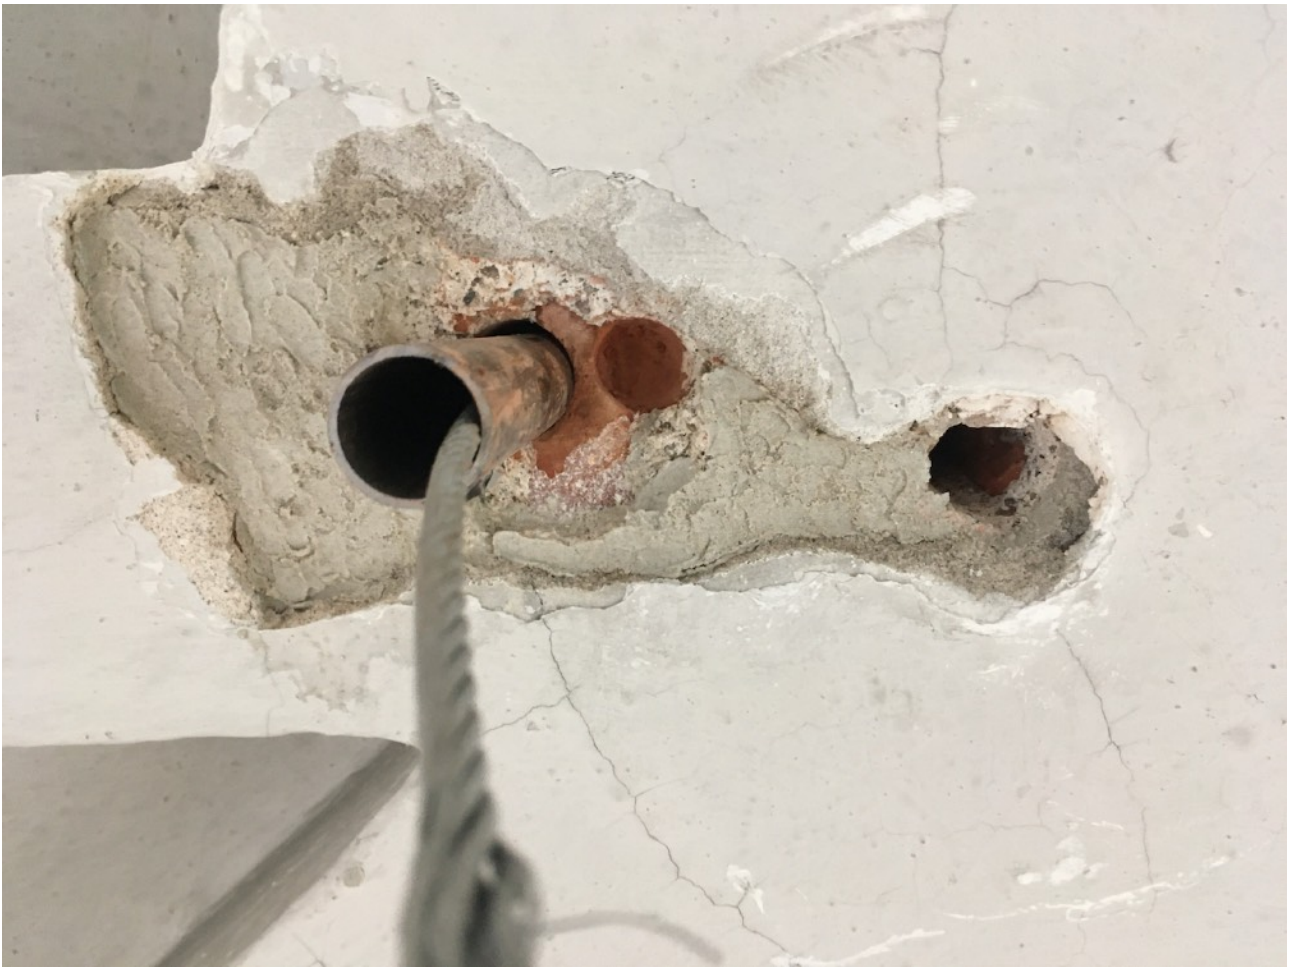
Efter åtgärderna. Lakunen kan nu putsas i med det lagningsbruk som har använts för resterande lagningar i kyrkorummet.

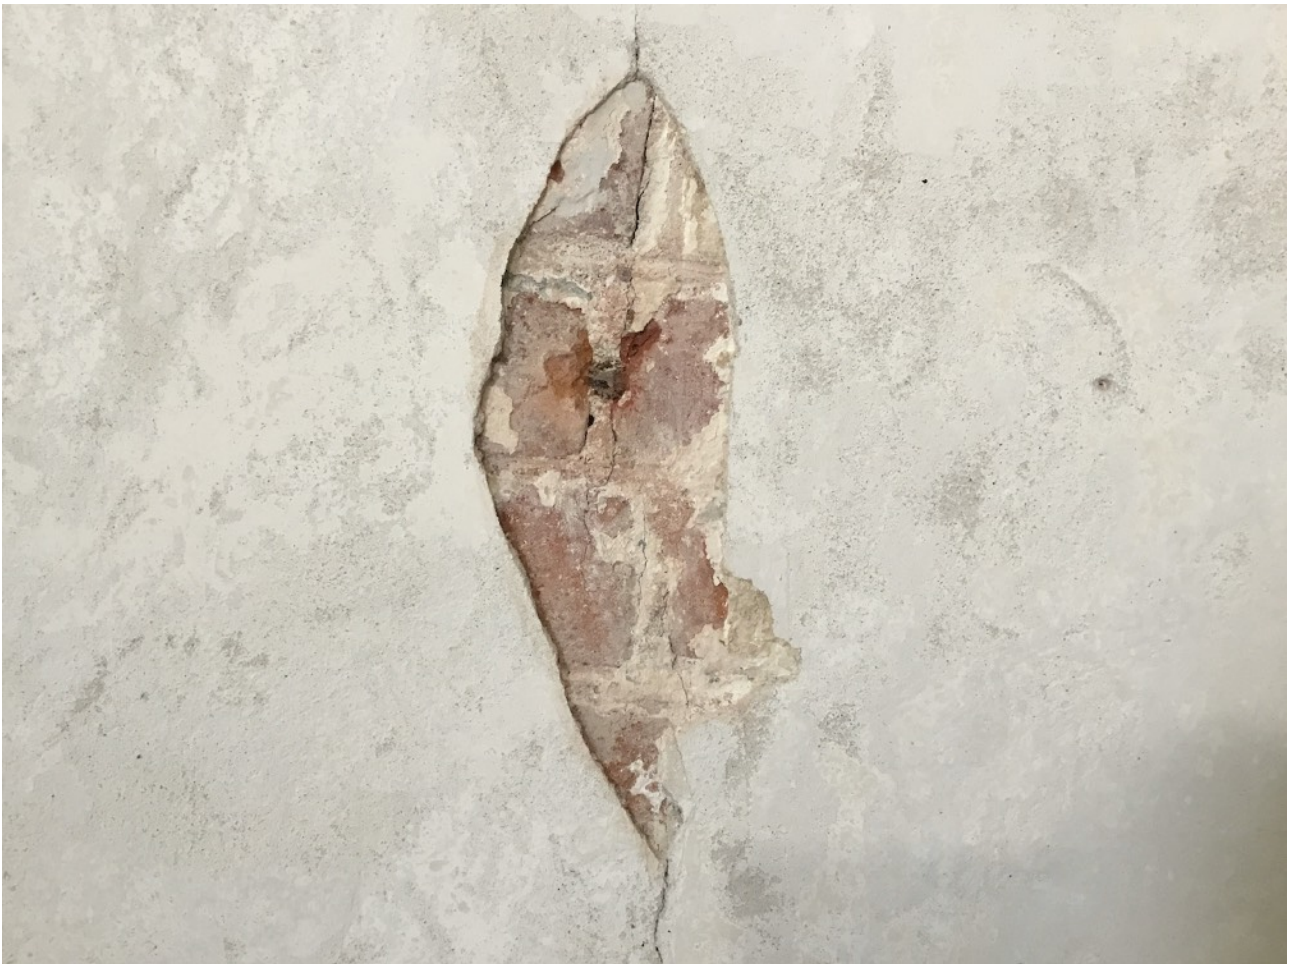
Påträffade rester av underliggande kvaderstensmålning i tornbågen mellan första och andra travén i väster, södra sidan. Den varmvita kalkningen som finns applicerad direkt på teglet bedöms vara av samma typ som den ursprungliga kalkningen i valv och på ribbor i långhuset.

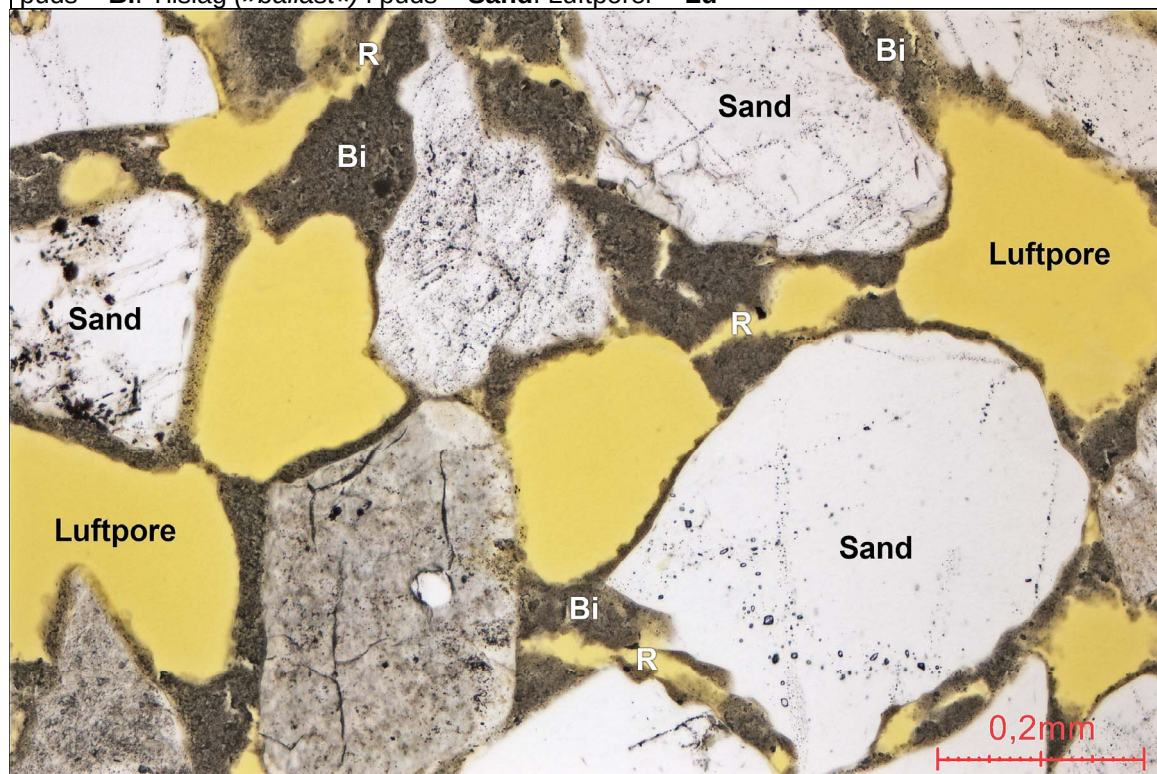
**Foto: 2** (F1779-2) **Type:** Mikrofoto **Prøve nr.:** P191007-1 **Belysning:** A **Filter:** -N

**Prøve mærket: Prov 1. Fönstersmyg långhus.** Billedet viser et udsnit af pudsens ved øget forstørrelse i forhold til foto 1. Der er til pudsens bindemiddel (Bi) anvendt lufthærdende kalk. Indholdet af bindemiddel er relativt lavt. Svindrevner (»krympsprickor«) = R. Luftporer = Lu

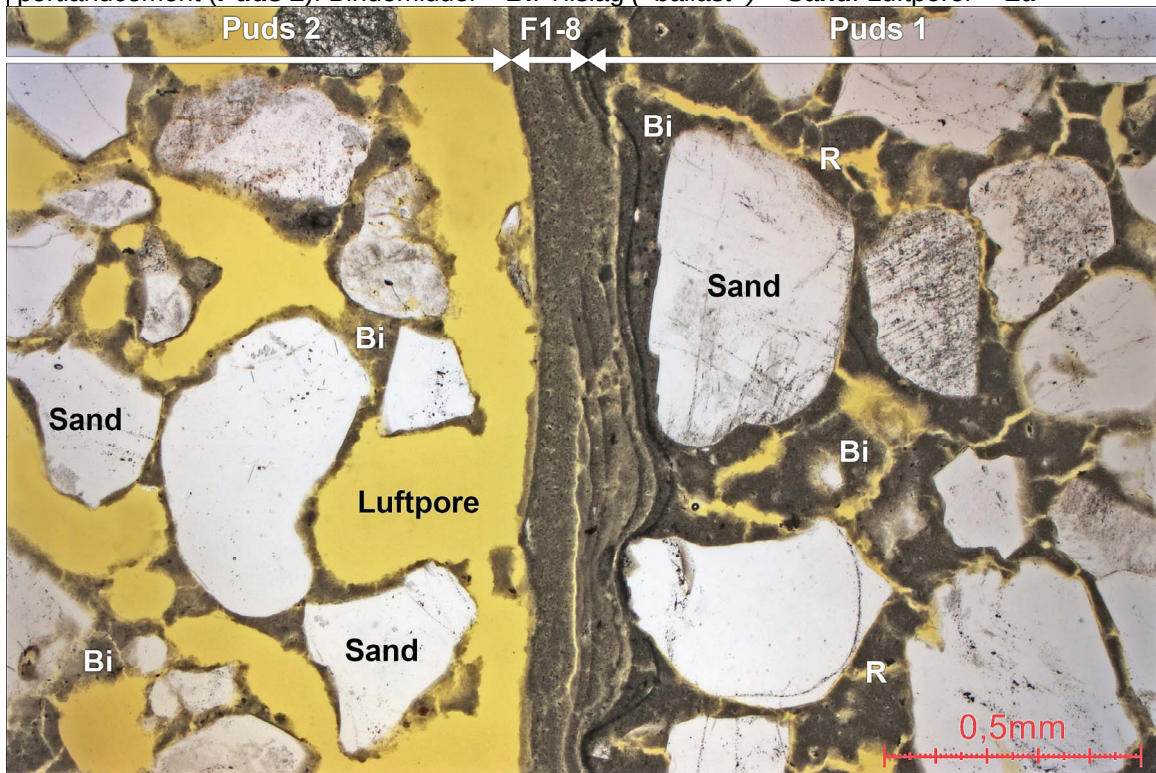
**Foto: 8** (F1779-8) **Type:** Mikrofoto **Prøve nr.:** P191007-4 **Belysning:** A **Filter:** -N

**Prøve mærket: Prov 4. Orgelläktare.** Billedet viser et udsnit af den inderste del af prøven, som indeholder rester af ældre puds (**Puds 1**) med bevarede rester af ældre kalklag på overfladen (**F1-8**). Indholdet af bindemiddel (kalk) er relativt højt i puds 2 sammenlignet med indholdet af bindemiddel i puds 1. Luftporer = **Lu**. Tilslag (»ballast«) = **Sand**. Svindrevner (»krympsprickor«) = **R**
