## Bostadshus Flyinge Kungsgård

Flyinge 22:50

Antikvarisk medverkan/2020

Titel: Bostadshus Flyinge Kungsgård  
Författare: Carita Melchert  
Kulturmiljörapport: 2020:71

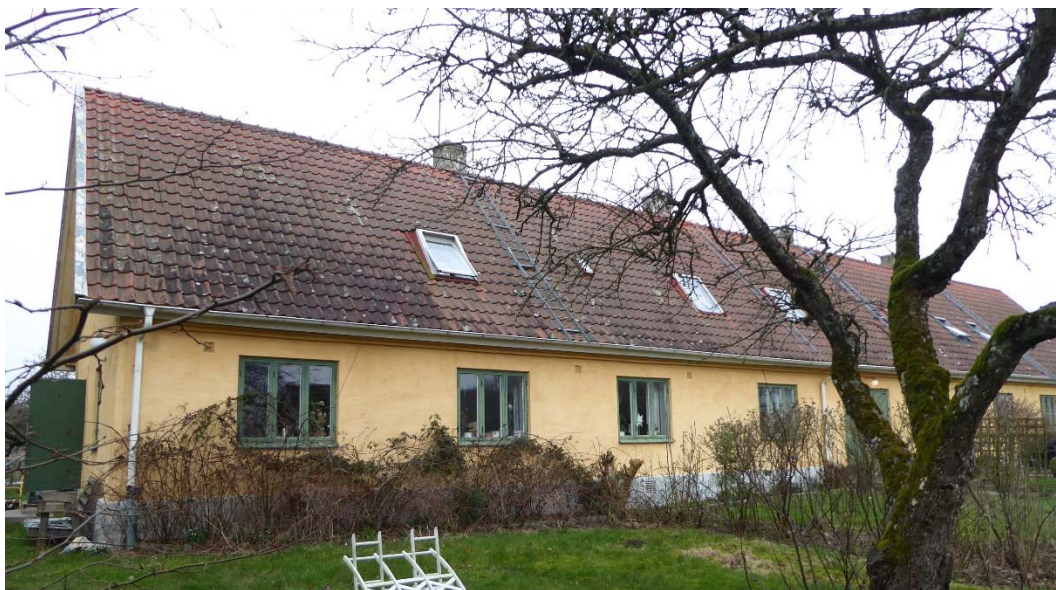
*Före åtgärder södra fasaden.*

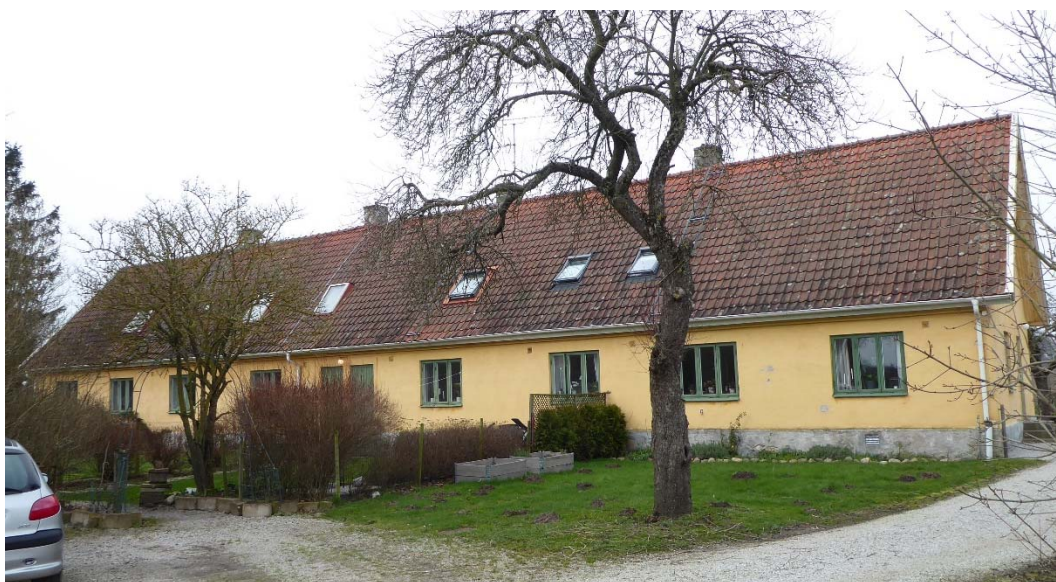
*Före åtgärder södra fasaden.*

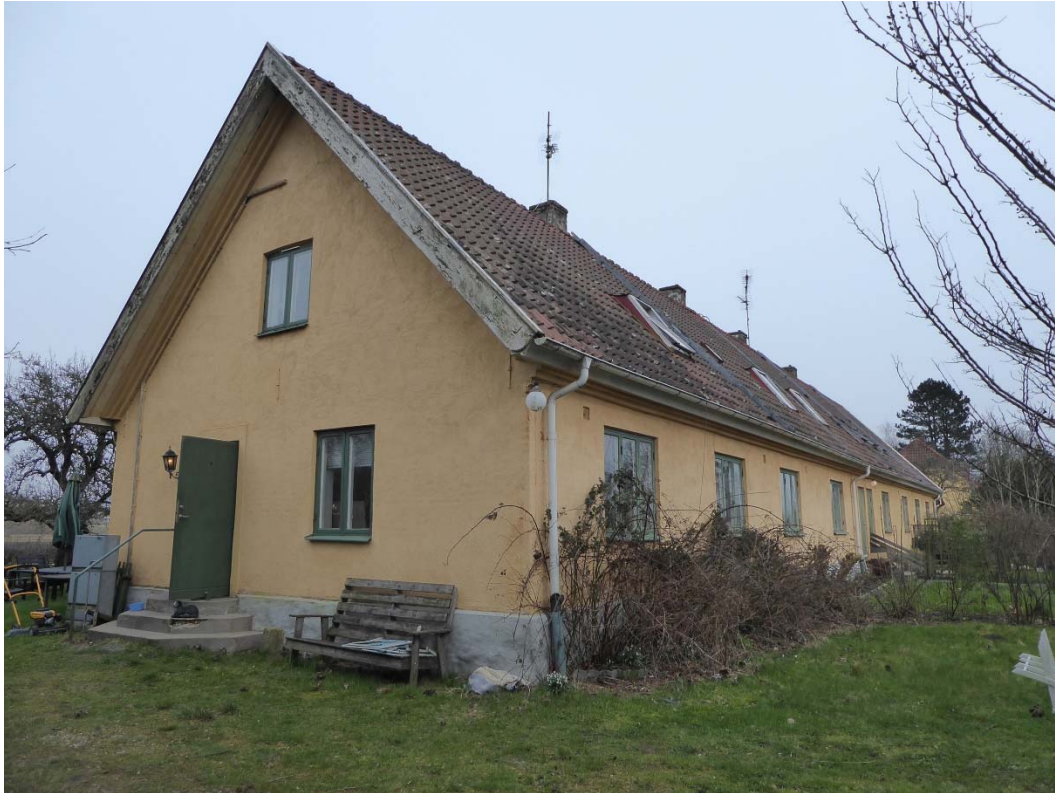
*Före åtgärder västra gaveln och södra fasaden.*

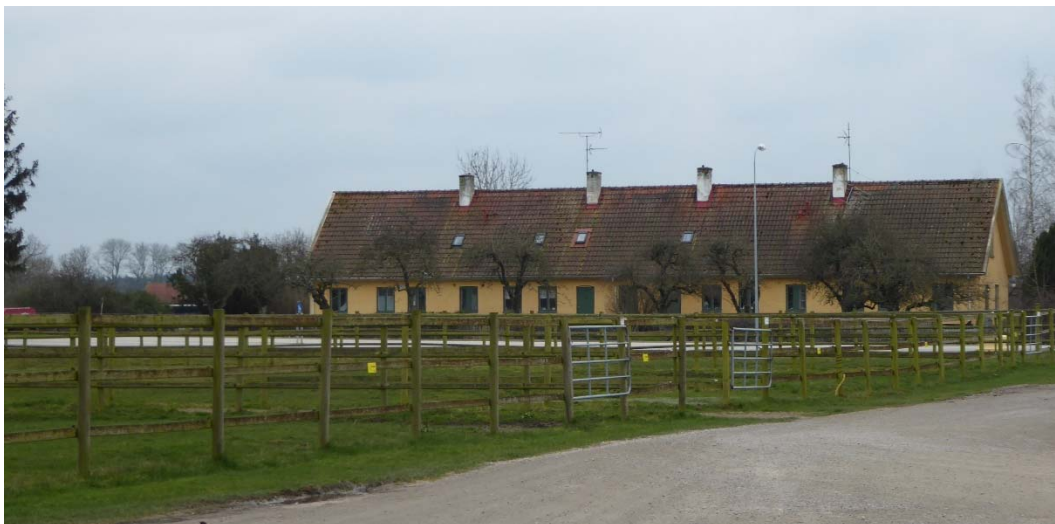
*Före åtgärder norra fasaden.*

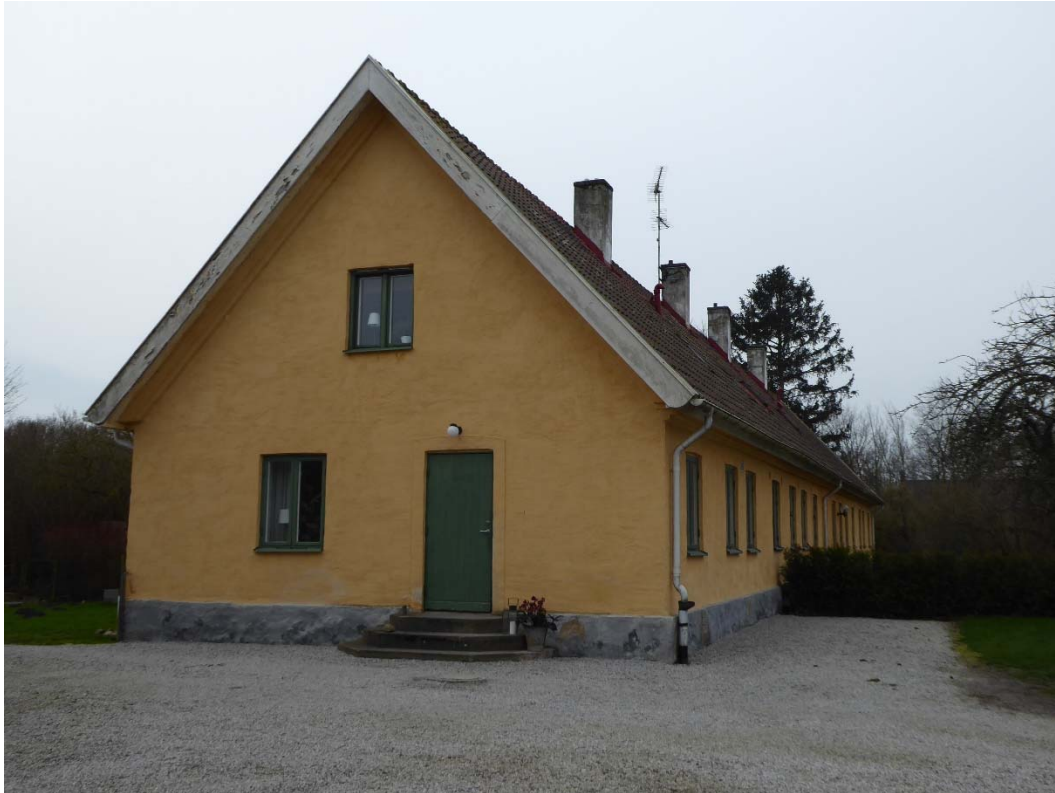
*Före åtgärder östra gaveln och norra fasaden.*

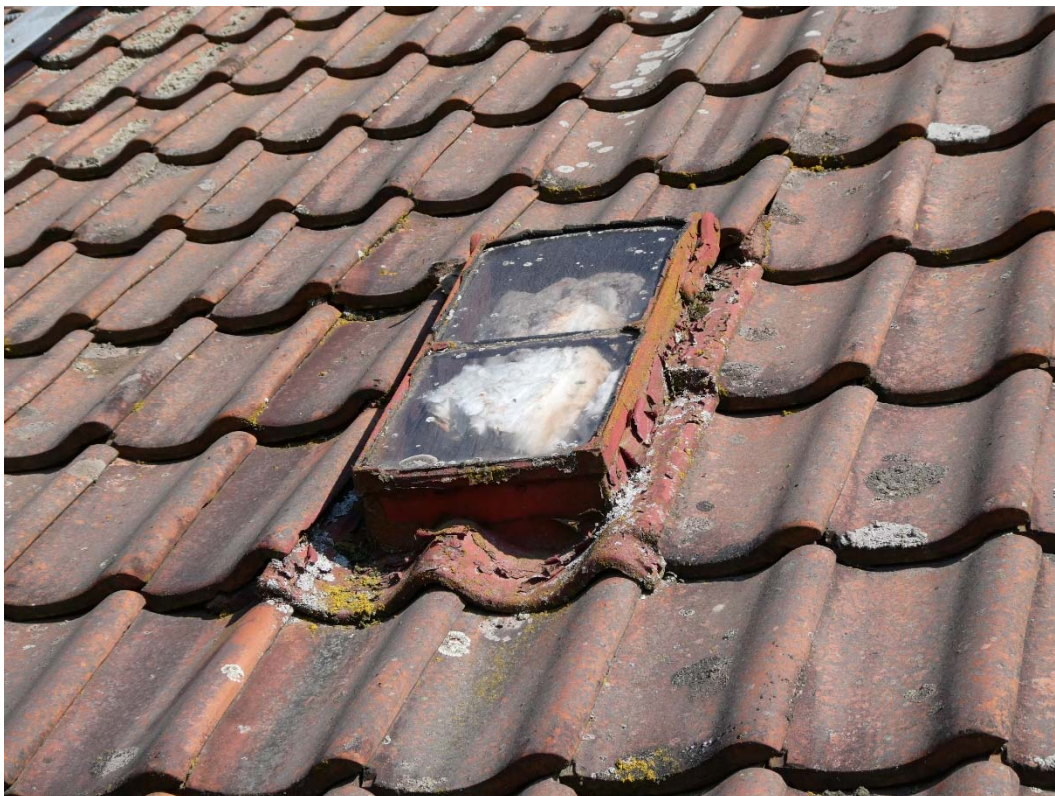
Före åtgärderna fanns på södra takfallet ett äldre litet takfönster av gjutjärn, igensatt från insidan. Under arbete kunde konstateras att det mot söder har funnits ytterligare två små takfönster, spår av öppningarna finns kvar men fönstren var tidigare borttagna.

*Före åtgärder, äldre takfönster och Weberödspannor.*

Det äldre lilla takfönstret i gjutjärn på södra takfallet har inte återmonterats. Bågen är skadad och det är oklart om det är möjligt att svetsa ihop delarna.

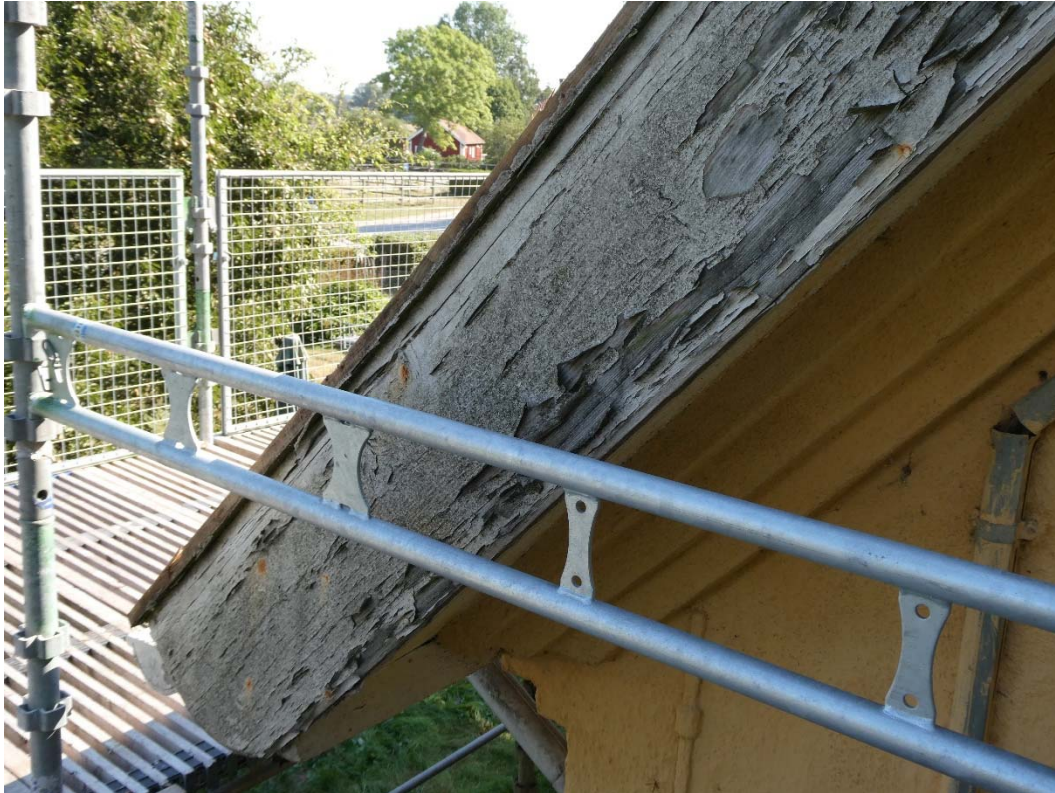
*Före åtgärder. Alla vindskivor förutom den nordöstra är äldre breda och i ett stycke.*

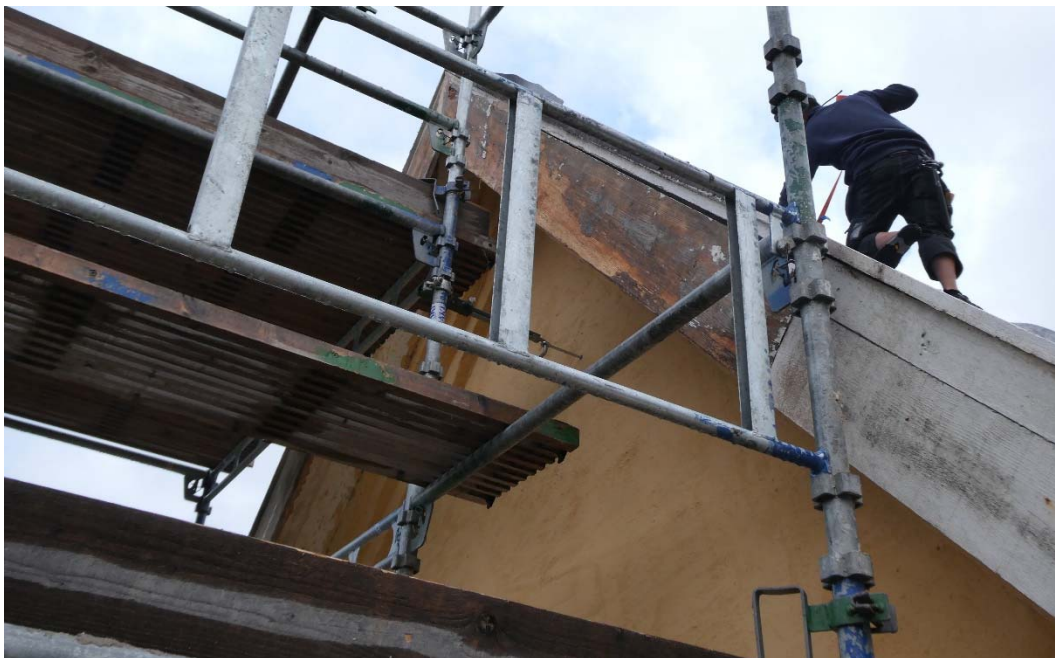
*Den nordöstra vindskivan var i nedre halvan redan tidigare ersatt med två brädor ovanpå varandra. Den övre delen som syns på fotografiet var lika övriga vindskivor i ett stycke men var kraftigt rötskadad. Den övre delen har ersatts lika som nedre delen.*

Vindskivorna har behållits förutom den nordöstra vindskivan. Den nedre halvan av denna vindskiva var före åtgärderna inleddes vid tidigare tillfälle utbytt till två brädor, monterade på varandra i höjdd, för att nå samma bredd som de äldre vindskivorna som består av en bred bräda. Den övre halvan av nordöstra vindskivan var kraftigt rötskadad och har ersatts med två brädor lika som den nedre halvan. Beslut att byta den rötskadade vindskivan med två brädor togs i samråd med antikvarisk medverkande, motivering är att den nedre delen redan var ersatt med två brädor och att merparten av äldre vindskivor finns bevarade. Övriga vindskivor har behållits utan ändringar och trälagats efter behov. Vindskivorna skrapades rena från befintlig färg, som i yttersta skiktet var kraftigt flagnande och troligen en plastbaserad modern färg. Vindskivorna ströks härafter med Plastic-padding som lagning utan diskussion med antikvarisk medverkande. Plastic padding slipades efter påtalande bort i möjligaste mån inför linoljemålningen. Samtliga vindskivor har målats med vit linoljefärg i fyra tunna strykningar.

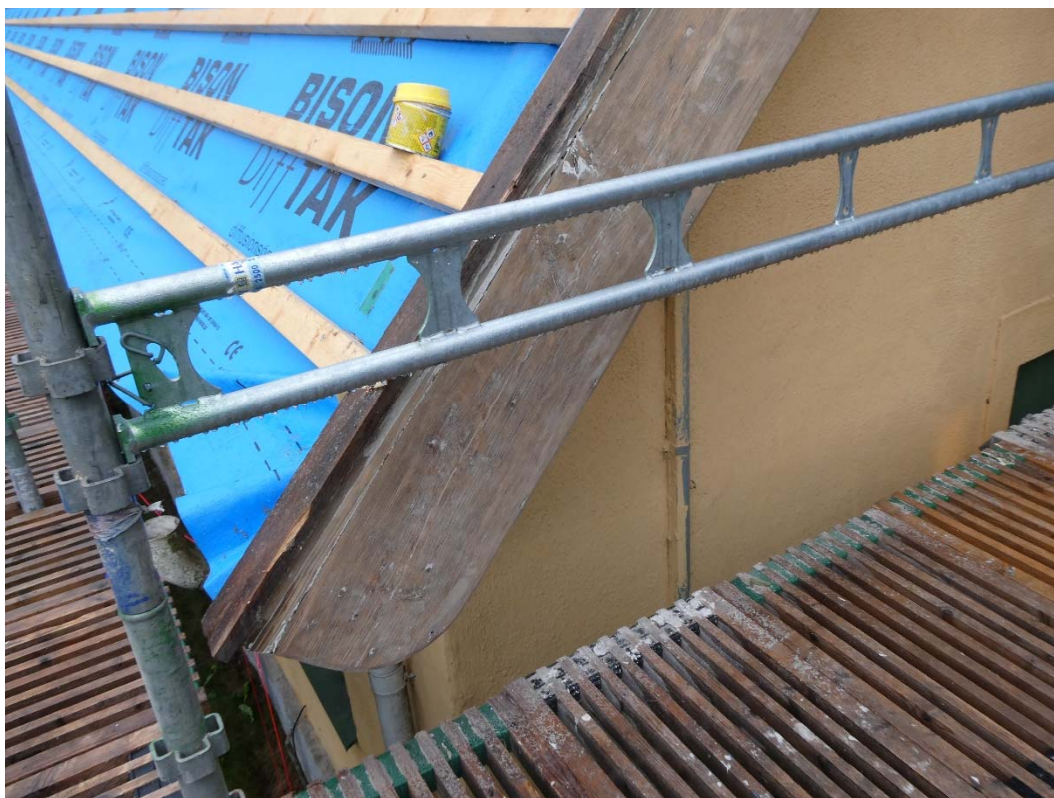
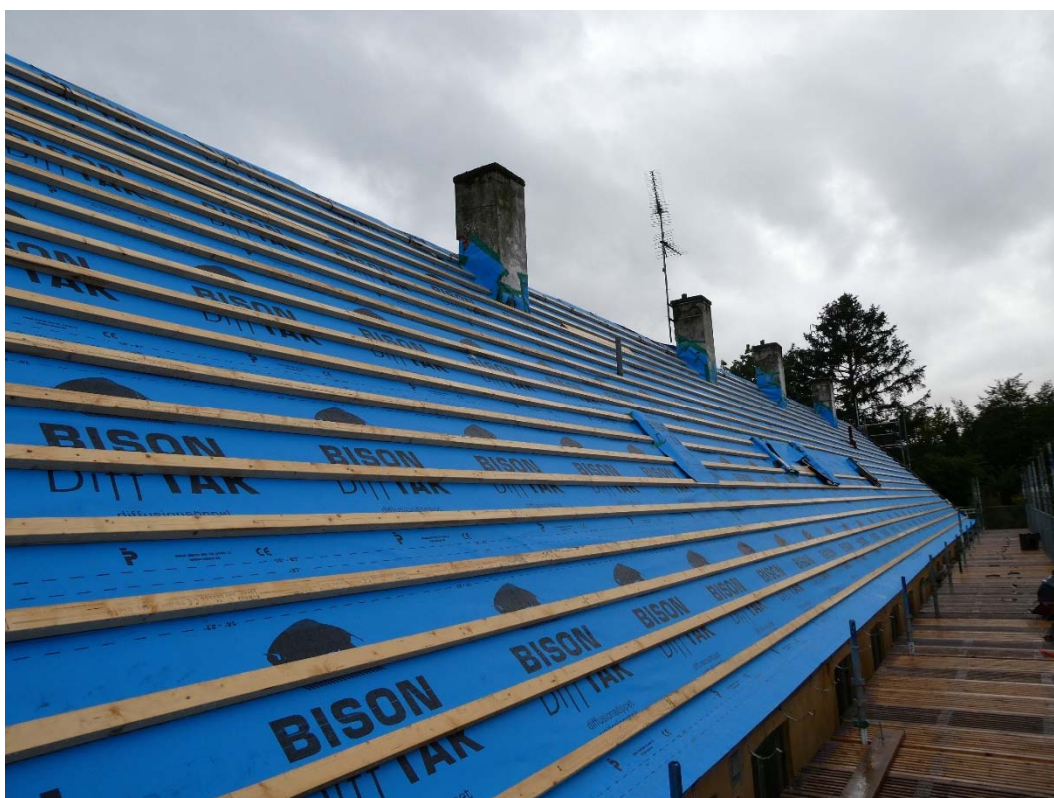
*Under arbete. Norra takfallet.*

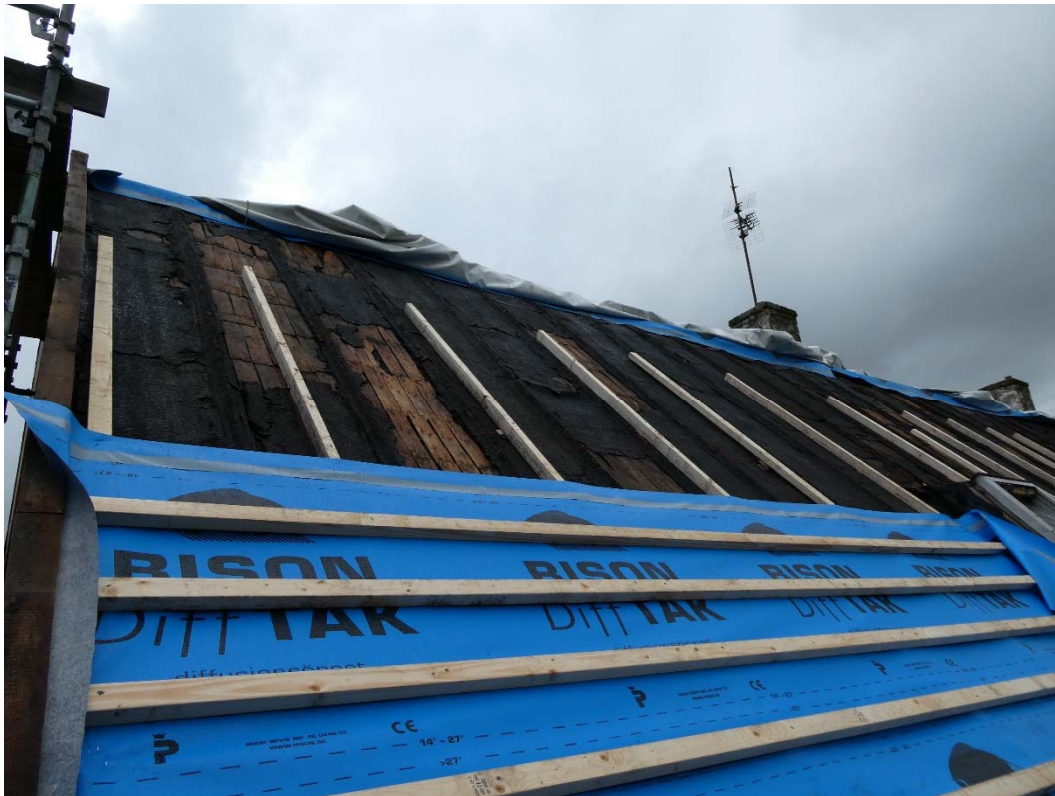
*Under arbete. Södra takfallet.*

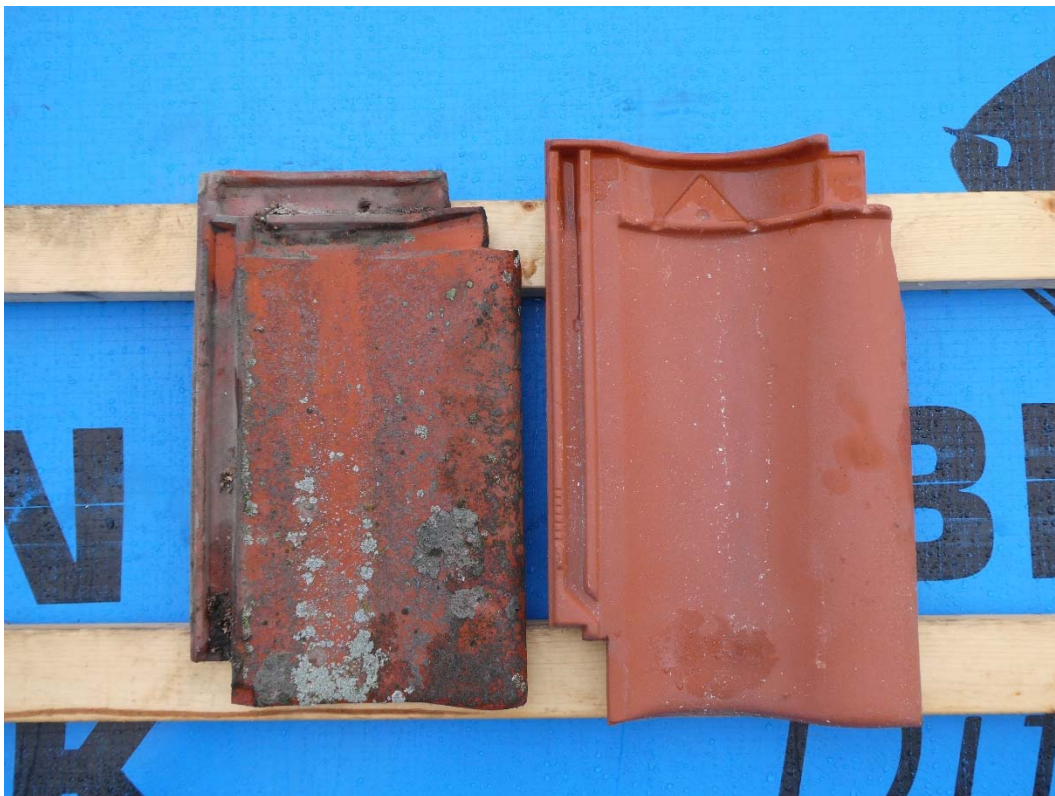
*Jämförelse av befintliga takpannor och nya.*

De nya takpannorna är något större och har något djupare kupning än de tidigare men den röda färgnyansen är mycket lik de tidigare. Röd färgnyans till plåtarbeten har valts samma som den färgnyans som under senaste åren i samråd med Länsstyrelsen Skåne tagits fram för Flyinge Kungsgård.

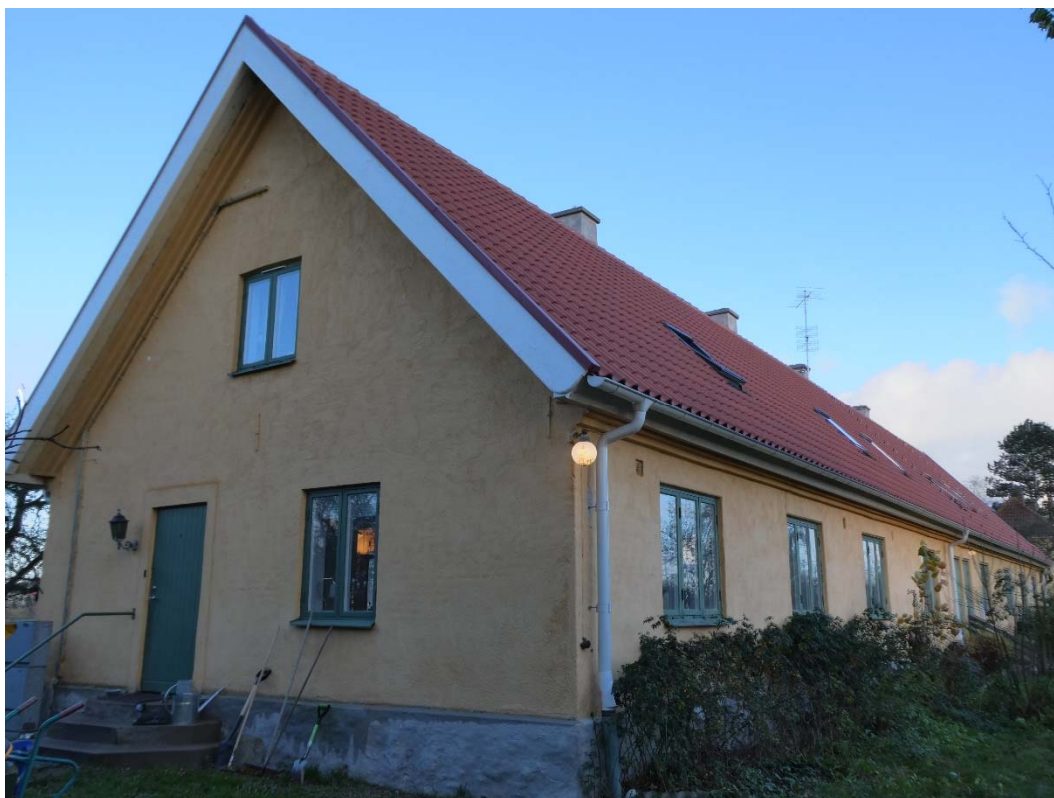
*Efter åtgärder. Västra gaveln och södra takfallet.*

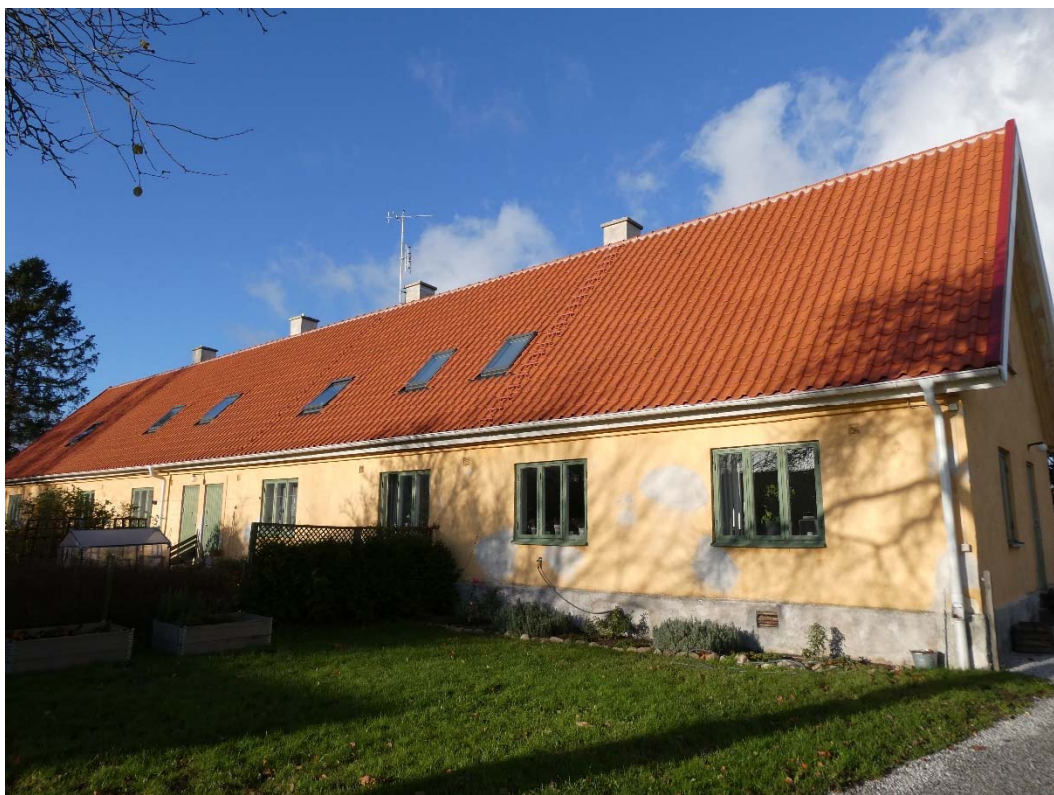
*Efter åtgärder. Södra takfallet. Notera nya takstegar som smälter väl in i takets utseende.*

Takstegarna har ersatts med nya godkända enligt gällande regelverk. Byte av takstegar gjordes i samråd med Länsstyrelsen Skåne, beställare och antikvarisk medverkande. De gamla takstegarna var

placerade löst på taket och bedömdes inte vara kulturhistoriskt värdefulla. De nya stegarna bedöms vara anpassade till takets karaktär och är röda för att smälta in i takets utseende.

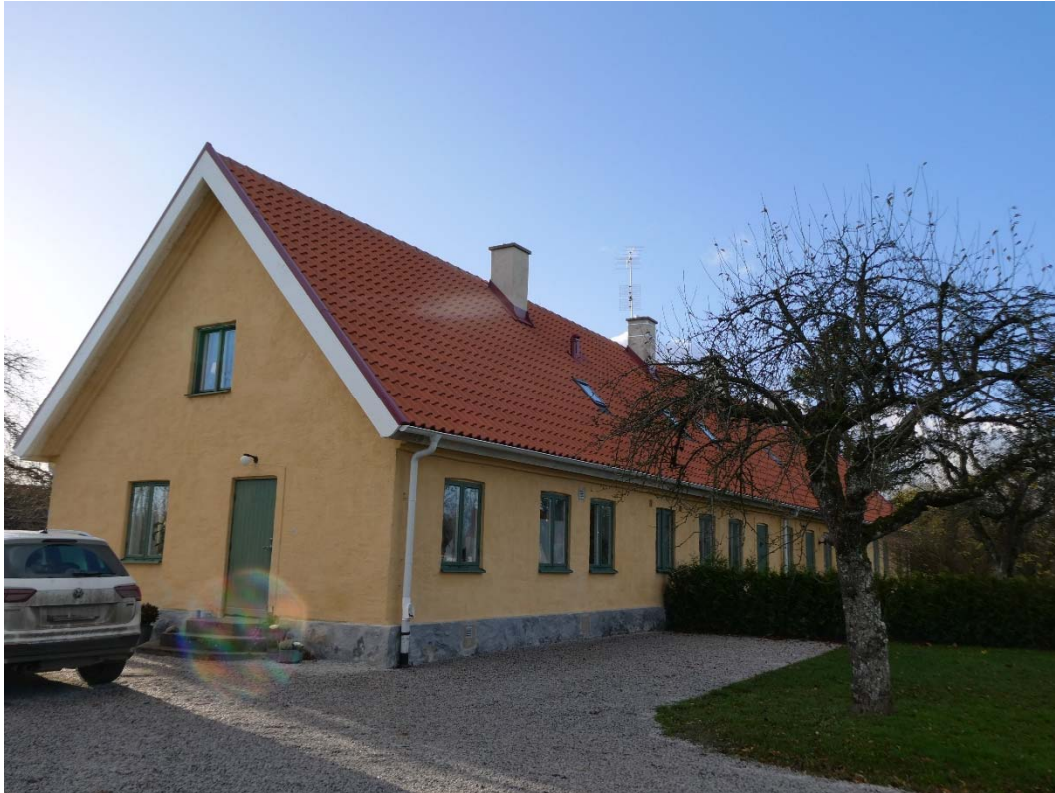
*Efter åtgärder. Östra gaveln och norra takfallet.*

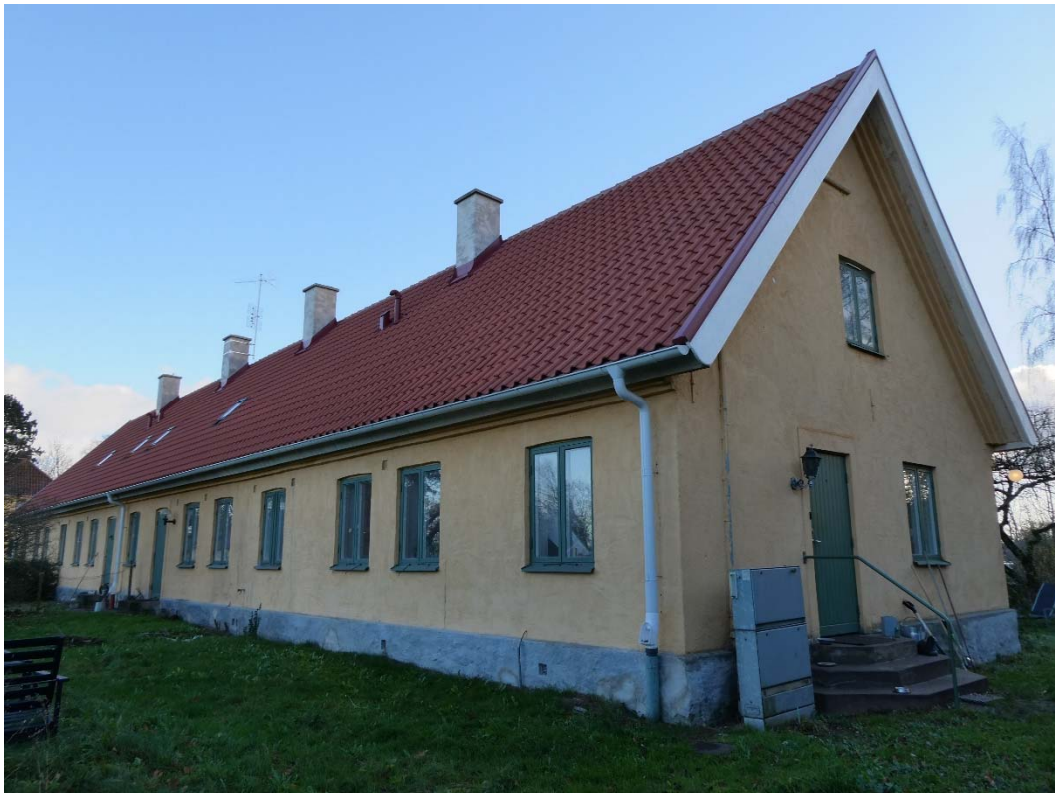
*Efter åtgärder. Norra takfallet.*

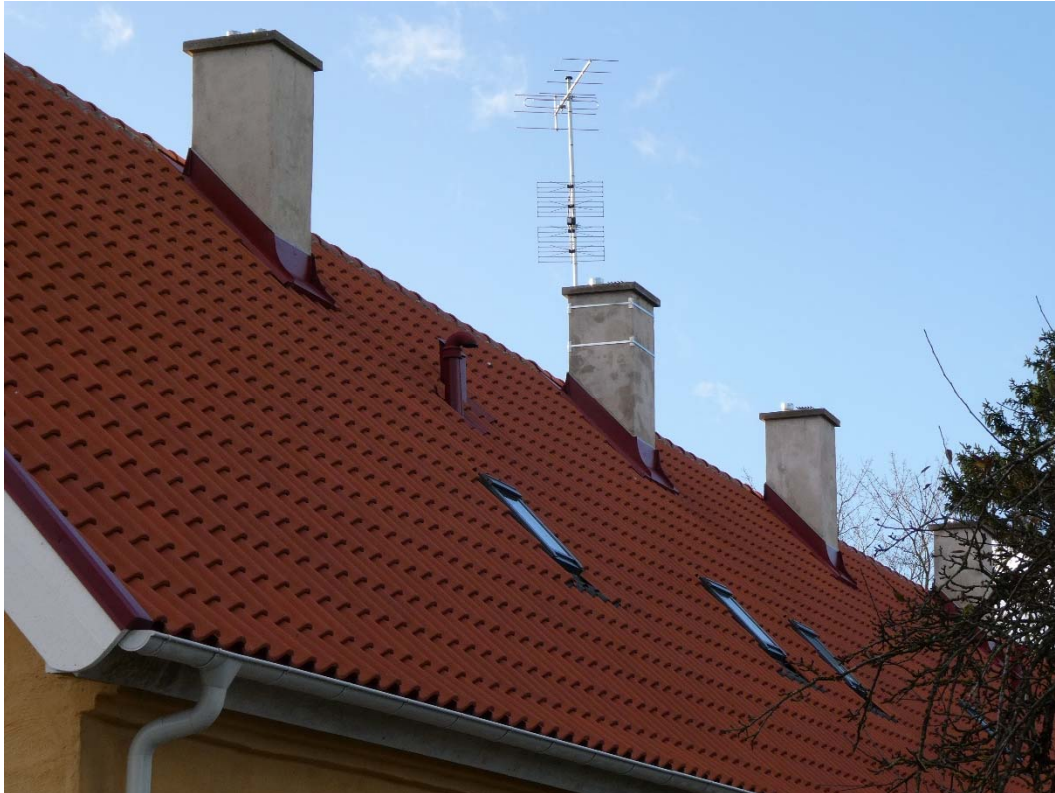
*Efter åtgärder. Södra takfallet med skorstenar, nya plåtarbeten och takfönster.*

Skorstenarna har foglagats efter behov och putsats om i sin helhet med hydrauliskt kalkbruk. Krönplattorna konstaterades vara undermåliga och har gjutits om med droppkant, i samråd med antikvarisk medverkande.

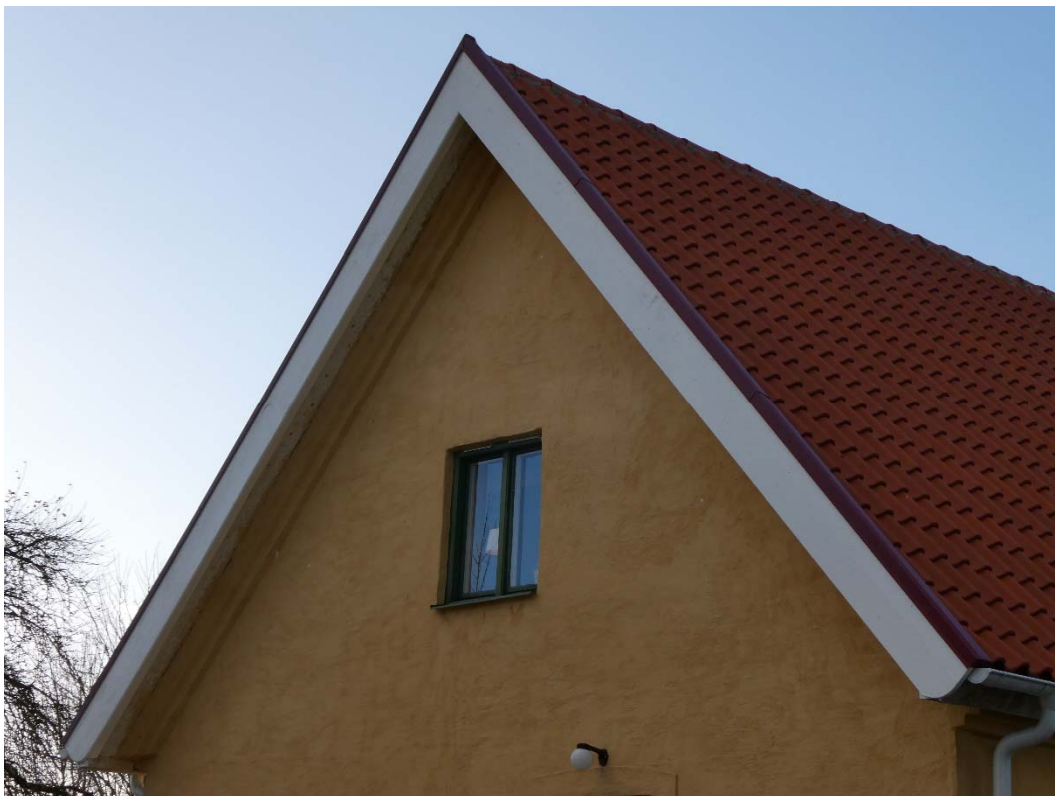
*Efter åtgärder. Östra gaveln där den norra vindskivans övre halva ersatts (vindskivan till höger i bild).*

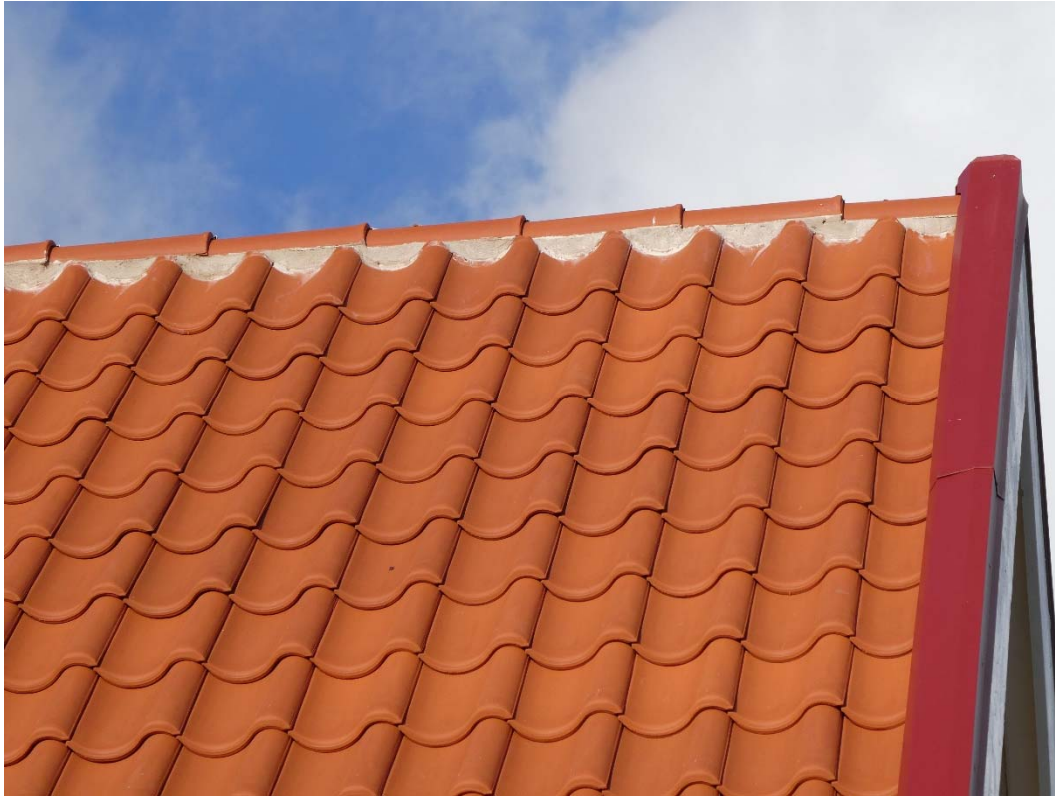
*Efter åtgärder. Nya takpannor, muradnock och ny plåt.*

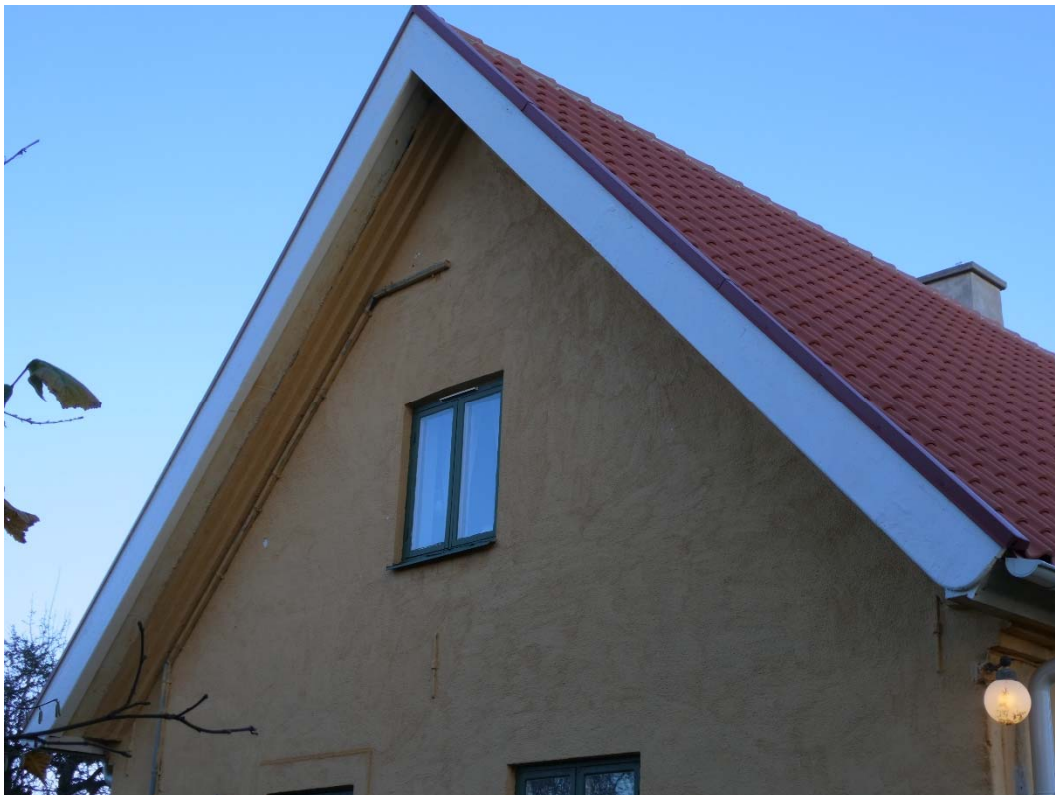
*Efter åtgärder. Västra gaveln med äldre underhållna vindskivor.*

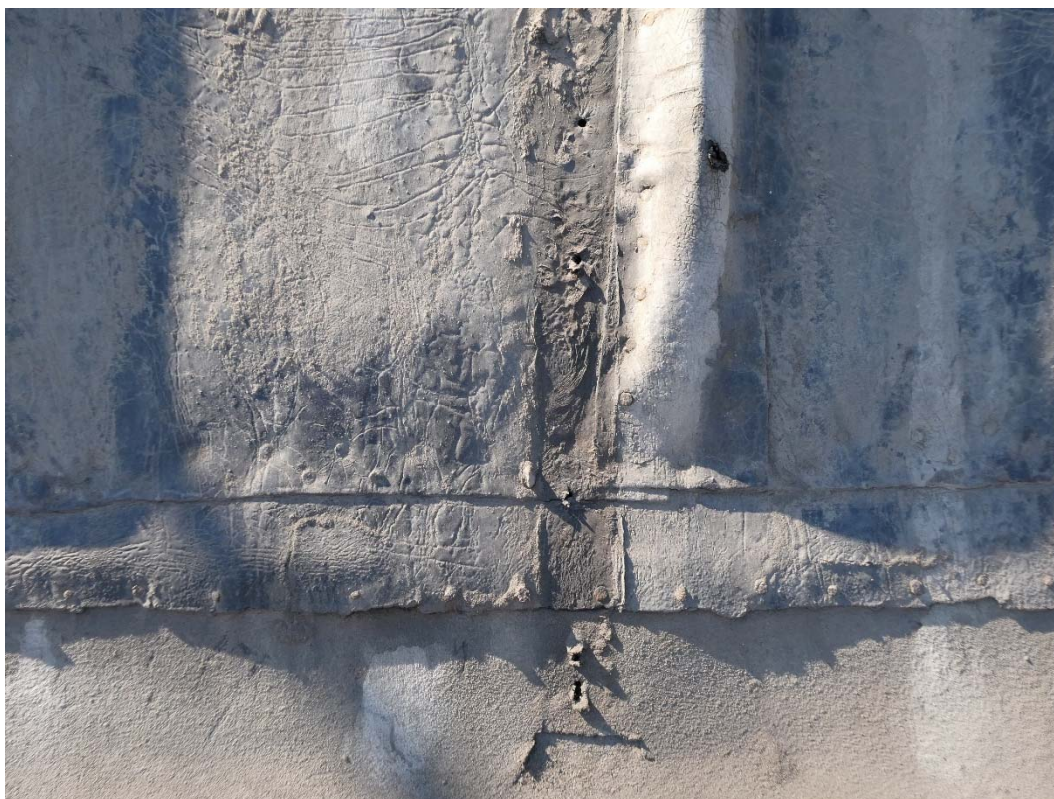
Att det under takpannorna finns ett äldre papptak på trekantslist var inte känt före åtgärderna påbörjades. Papptaket är välbevarat mot norr medan det mot söder är kraftigt nött och sönder. Papptaket har behållits under den nya taktäckningen. Papptaket är tjärstruket, troligen i flera omgångar, lagt på trekantslist i vertikala vårdar.

*Äldre tjärad takpapp.*

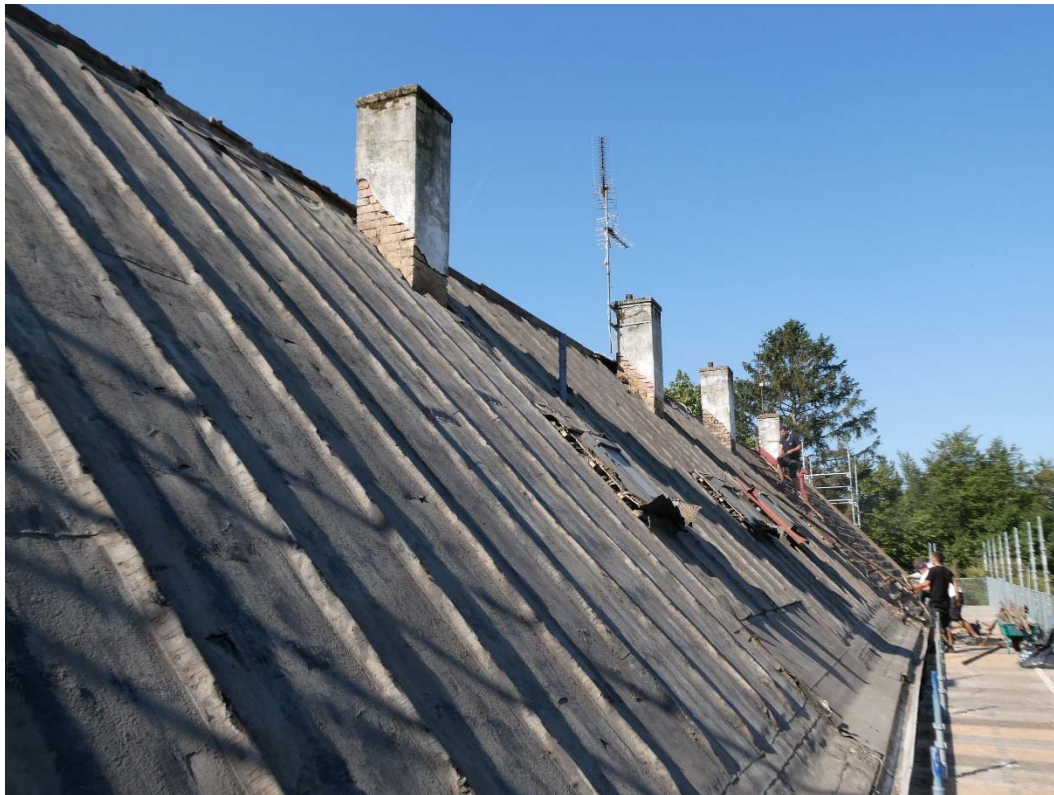
*Norra takfallet med den äldre takpappen på trekantslist. Hela vårdar och listen täckt med papprensa, spikat med pappspik.*

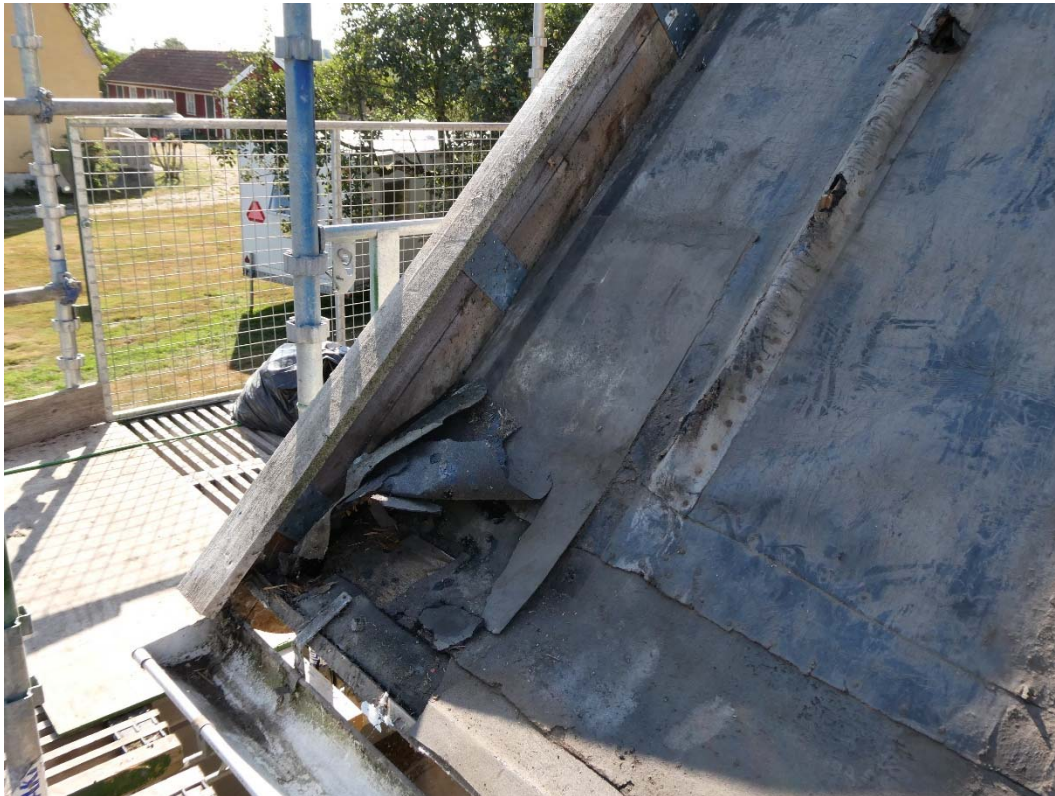
Östra gavelns vindskiva var sedan tidigare i nedre halvan ersatt med två brädor i höjd och spikband som håller ihop brädorna. Här fanns också rötskador i undertaket.

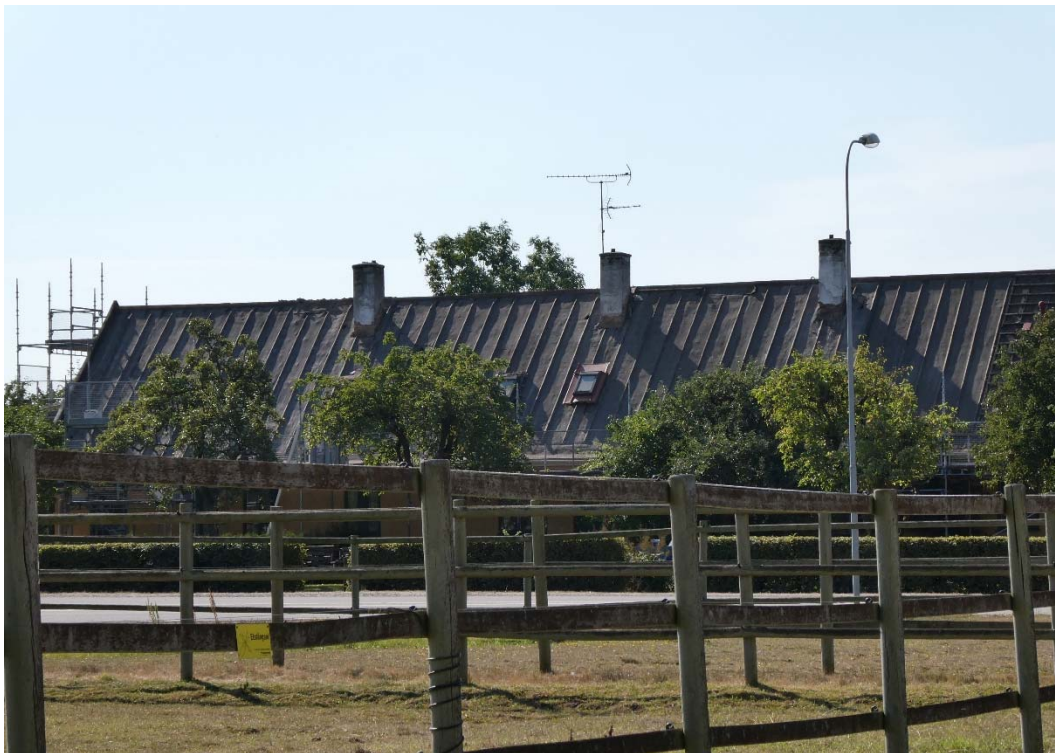
Norra takfallet med den gamla takpappen som bevarats under ny taktäckning.
