BYGGNADSANTIKVARISK RAPPORT

## Observatoriet, Svaneluckykan 3, Lund

Antikvarisk förundersökning 2009

Antikvarisk förundersökning av gamla observatoriet.

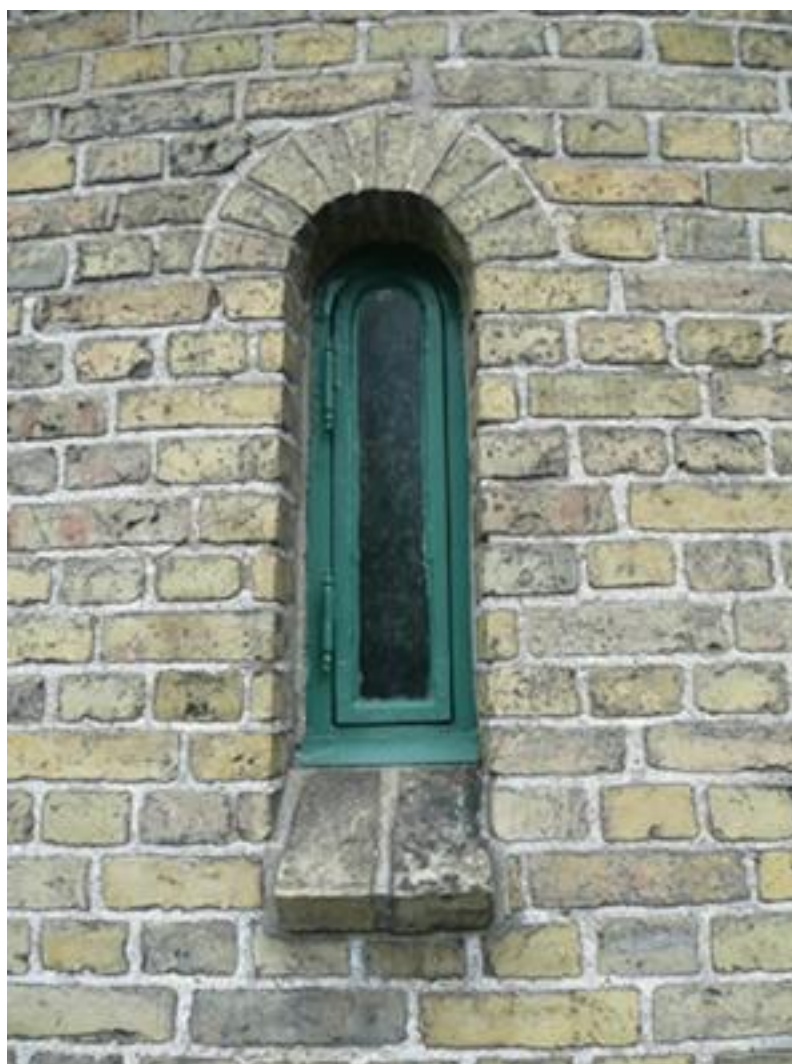
*Fönster i observatoriebyggnaden med äldre gångjärn*

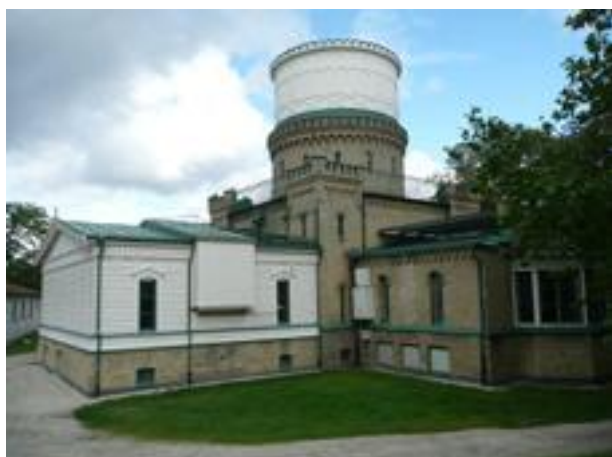
*Observatoriet från sydväst*

Planen är en kvadrat från vilken fyra flyglar utgår. Ur kvadraten reser sig en cylinder på vilken det vridbara tornet i trä är placerat. Fasaderna är uppförda i gult tegel lagt i kryssförband, vid marknivå finns ett putsat parti, avfärgat i grått. Taken är belagda med grönmålad skivplåt. En balkong omger det cylindriska tornet, räcket till denna är i smide som målats grönt. Ett räcke med samma utformning syns på de äldsta bilderna och de är troligen de ursprungliga räckena. Fönstren är i de allra flesta fall äldre, troligen ursprungliga, de är målade i grön kulör. I några fall har fönstren skiftats vilket kan ses på glaskvalitet, gångjärn och hörnjärn.

- Exteriör och interiör med stora kulturhistoriska värden, undersök de med verksamheten förknippade tilläggen i form av instrumentfästen. Planlösning och stomme av stort värde.
- Byggnaden innehåller äldre byggnadsdetaljer såsom fönster, dörrar, snickerier och äldre färgskikt som bör identifieras i en mer detaljerad undersökning inför förändring.

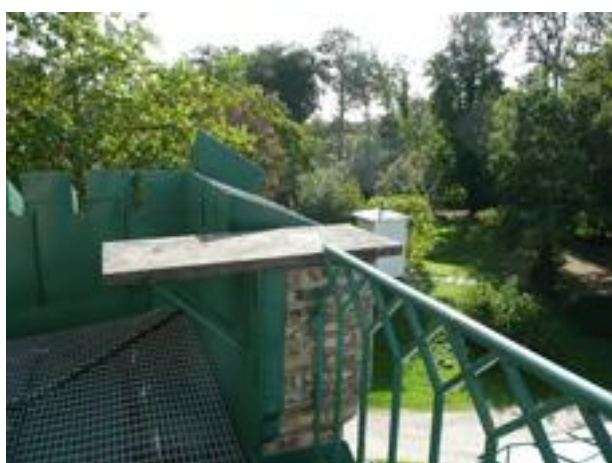
*Kalkstensplatta för instrument*

På räcket till den balkong som omger cylindern finns kalkstensplattor monterade. Det cylindriska trätornet kallas av astronomerna för kupolen. 1867 beskrivs det som: "Märkligt är det 150 centner tunga svängtornet som genom en sinnrik vevrättning kan vridas runt på 351 vridningar" Lund, NIT 1867 nr9. Den lyftes ned vid restaurering 2001 och lagades. Vid den tiden kunde tornet vridas runt. Vid invändig besiktning syns att mjukfog använts vid trälagnings och vid utvändiga besiktning syns flagande färg vilket tyder på att sentida färgtyp använts, lagningar eventuellt utförda med annan panel än pärlspontpanel. Den äldsta refraktorn (linsteleskopet), som stod i kupolen, finns nedplockad och förvaras i de nya lokalerna på Sölvegatan. Under 1900-talets början fanns en skidkula, monterad på en stång fastsatt på observatoriets fasad. Denna kula hissades eller sänktes kl 1200 varje dag.

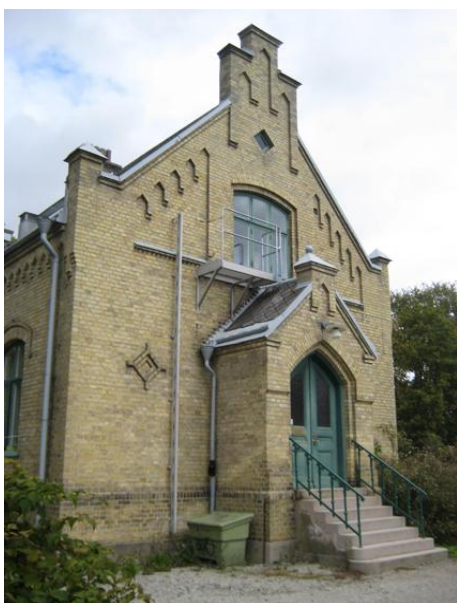
*Räknehuset södra gaveln*

Byggt 1912 efter ritningar av Henrik Sjöström. Exteriören är medeltidsinspirerad och uppförd i gult tegel med dekorativa utformningar av takfotsgesims, gavelrösten och fönsteromfattningar. Sockeln är utförd i släthuggen granit. Taket är belagt med facettlagda eternitplattor. I räknehuset fanns arbetsrum, bibliotek och kartotek. I huset gjordes de omfattande statistiska beräkningar som krävdes för verksamheten. Byggnaden beskrivs av institutionen ha rymt "tyngdpunkten i institutionens verksamhet". I byggnaden fanns de omfattande kortregister, ett hundratal register med ca en halv miljon kort, som krävdes för beräkningar och statistik innan datorerna började användas. Källaren är utgrävd under 1945. Byggnaden har genomgått en omfattande restaurering och ombyggnad men innehåller en delvis bevarad planlösning och skyddas genom byggnadsminnet exteriört och interiört, samt planlösning och fast inredning.

- Exteriör och interiör med stora kulturhistoriska värden, planlösning och stomme av stort värde.
- Byggnaden innehåller delvis äldre byggnadsdetaljer såsom fönster, dörrar och snickerier. Möjligen i likhet med observatoriebyggnaden även rester av målningar och färgskikt som bör identifieras i en mer detaljerad undersökning inför förändring. Ytskikt förnyade vilket ger möjlighet för nya ytskikt att påföras.

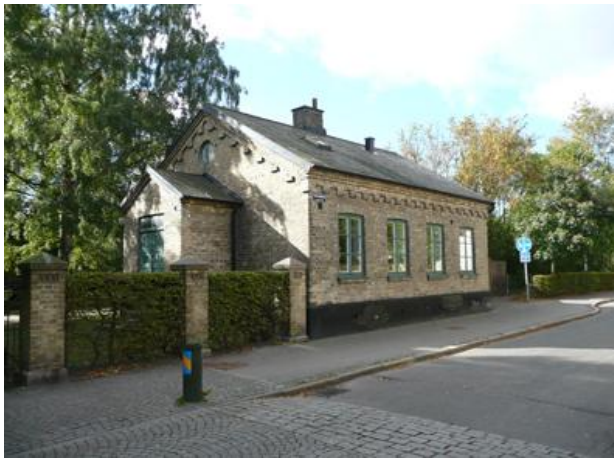
*F d vaktmästarebostaden sett från Svanegatan*

Byggt 1865 som den första byggnaden i observatorieparken. Fasader av gult tegel på en putsad sockel som avfärgats svart. Trappa i kalksten med smidd stövelskrapa. Sadeltak belagt med skiffer. Ursprungligen fungerade byggnaden som vaktmästarebostad men byggdes senare om till arbetsrum. Idag är den äldre planlösningen bevarad men ytskikten är förnyade. Skyddas genom byggnadsminnet. Att byggnaden uppförts som vaktmästarebostad visar platsens avskilda läge vid tiden för uppförandet av observatoriet och behovet av att miljön var bemannad. På 1800-talet och 1900-talets början var det vanligt att vaktmästare bodde i verksamhetsmiljön. Genom byggnadsminnet skyddas exteriör och stomme.

- Exteriör och planlösning med stora kulturhistoriska värden. Tak belagt med skiffer.
- Byggnaden innehåller delvis äldre byggnadsdetaljer såsom fönster, dörrar och snickerier. Innehåller möjligen även rester av målningar och färgskikt som bör identifieras i en mer detaljerad undersökning inför förändring. Ytskikt förnyade vilket ger möjlighet för nya ytskikt att påföras.

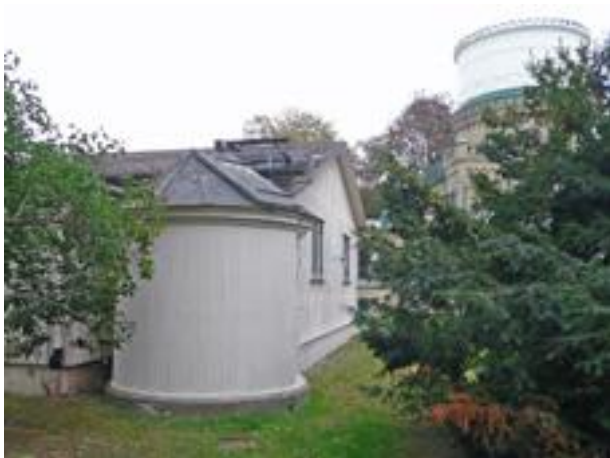
Mindre cylindrisk träbyggnad med putsad sockel. Huset kunde inte besiktigas vid besök då nyckel saknas, med tanke på Astrografhusets kondition är en invändig besiktning önskvärd snarast. Taket är lagt med plåt och en lucka som troligen varit öppningsbar. Byggnaden visar hur man löste att förvara tunga instrument ute i parken. Instrumenthuset skyddas genom byggnadsminnet exteriört samt stomme.

- Värdet av paviljongerna är stort då de utgör bevis för den kontinuerliga användningen av platsen, försvinner dessa minskar möjligheten att läsa och förstå miljön. Till astrografhuset hör rälsen som bör bevaras. Inspektera instrumenthuset och restaurera astrografhuset.

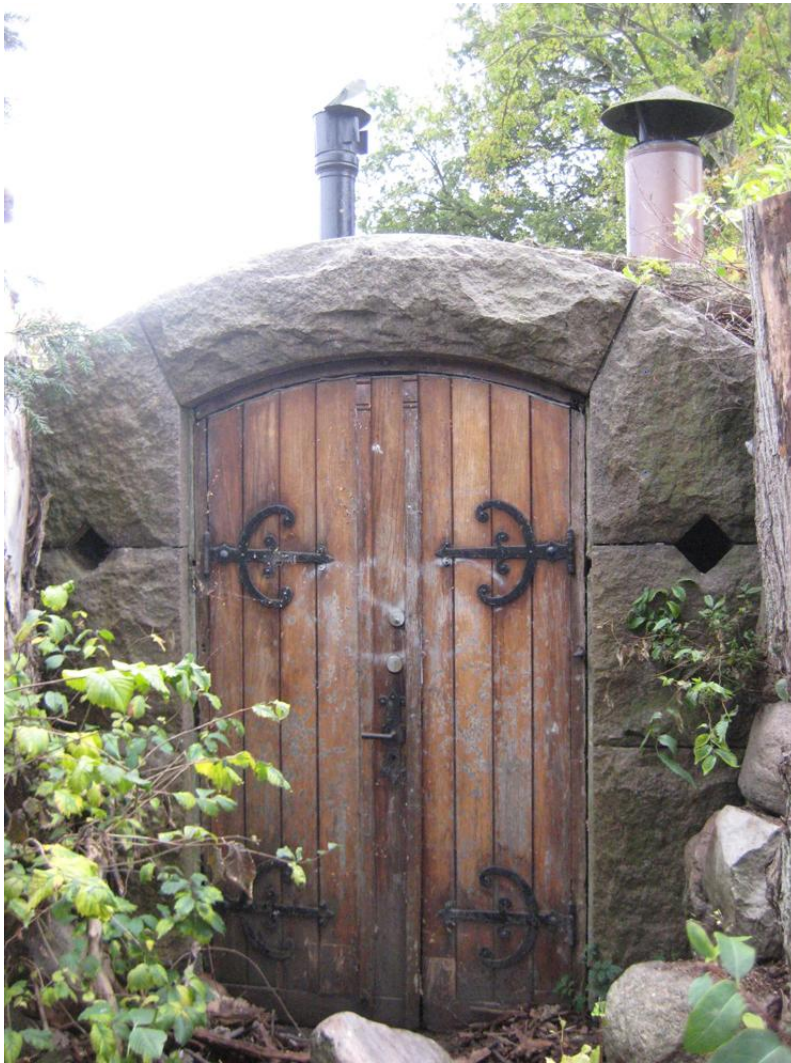
*Seismografhuset gaveln, ornerad dörr och takventiler*

Seismografhuset är en konstruktion som övertäckts med jord. Den byggdes 1914 för att inrymma seismografen. Den seismografiska verksamheten blev aldrig framgångsrik på grund av avståndet till berggrunden och de tjocka lerlagren. Den är uppförd i två våningar där det övre har ett tunnvalvt tak. I nedre våningen finns två gjutna fundament. På den ena av dessa har seismografen varit placerad. Här finns även en torkanläggning som inte är i bruk. Seismografhuset skyddas genom byggnadsminnet i exteriör, stomme samt planlösning och fast inredning.

Seismograhuset är byggt i armerad betong med ett tunnvalv tak under grästorv. De luftventiler som finns i taket består av glaserat Höganäskeramik och platsmålad plåt tidstypiska och viktiga detaljer. De två mindre instrumenthusen, Astrograhuset och Norra instrumenthuset visar hur verksamheten bedrivits med instrument placerade utomhus. Den lätta konstruktionen har varit avsedd att skydda mot regn och blåst men annars inte störa instrumenten genom temperaturväxlingar. De övriga byggnaderna innehåller endast mindre av byggnadshistoriskt värde

- Exteriör och interiör med stora kulturhistoriska värden. Taklandskapet innehåller äldre installationer som är viktiga för förståelsen av miljön och om de sätts istånd har de även en praktisk funktion för luftväxlingen.
- Interiören är kraftigt fuktpåverkad och i behov av restaurering, vid ny användning bör trappan och seismografsockeln bibehållas. Återställ luftväxling och säkra god funktion i grundvattenpumpen.

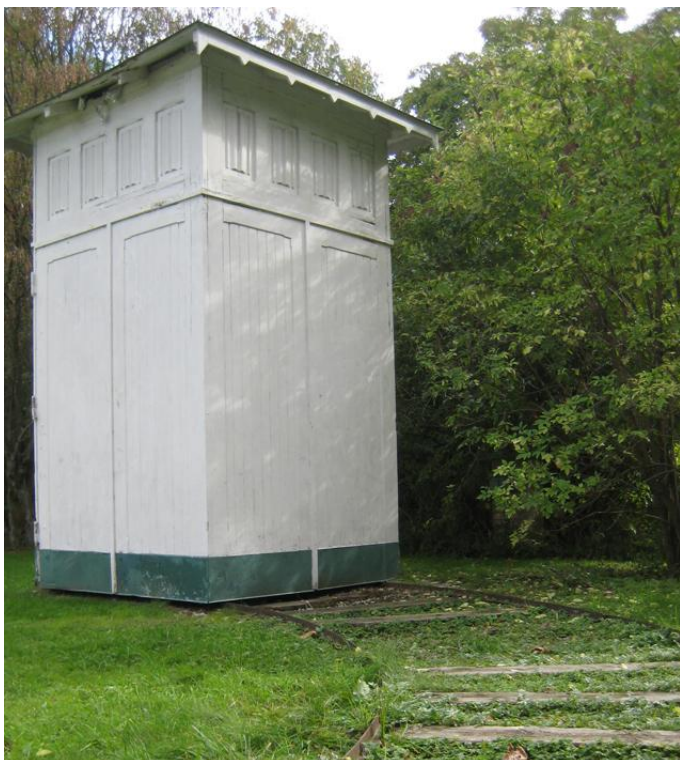
*Mindre skada vid takfot*

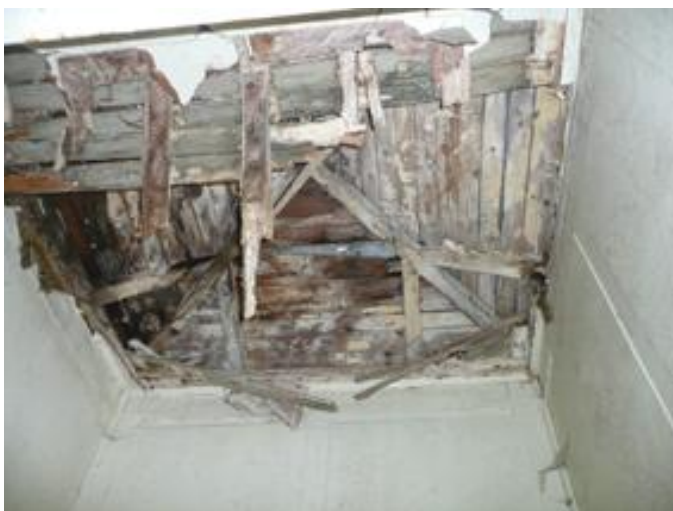
*innertaket har rasat in*

Astrografhuset är en lätt träkonstruktion som tidigare har hyst ett astronomiskt instrument men är idag tomt. Det byggdes 1914. Huset vilar på hjul och kan med hjälp av en räls flyttas åt sidan. Rälsen vilar på träslipers. Huset kunde flyttas på rälsen åtminstone 2001. Huset ligger på en låg kulle som troligen skottats upp vid uppförandet av huset. Utvändigt ser skicket bra ut men vid öppnande av huset syns ett långt gånget förfall. Innertaket har rasat in och bär spår av svampmycel. Yttertaket är klätt med plåt som är otät. Möjligen är husets fasader målade med allt för tät färg. Huset ingår i byggnadsminnet och ska enligt skyddsföreskrifterna underhållas. Vid restaurering bör även rälsen undersökas och om det går att skjuta huset på denna. Astrografhuset skyddas genom byggnadsminnet i exteriör, stomme samt rälsen.

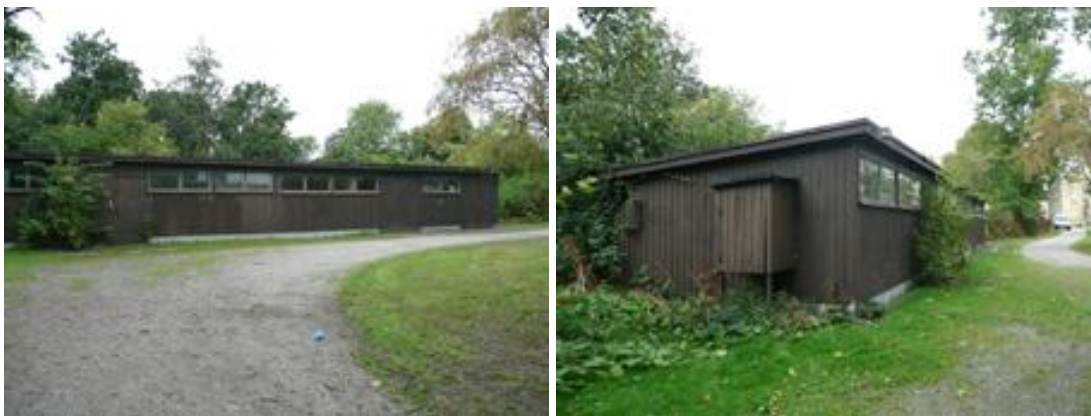
Magasinet är uppfört i en regelkonstruktion klädd med brunmålad locklistpanel. Taket är ett papptäckt pulpettak. Band av liggande fönster och bräddörrar av stående panel är placerade i östra långsidan. Sockeln är målad gjuten betong. Magasinet södra del är uppförd 1952 som magasin och förrådsbyggnad. Den ursprungliga delen uppfördes med en centralt placerad pardörr på ömse sidor flankerad av två par liggande tvålufts-fönster. Den norra delen byggdes till under 1960-talet med ytterligare två par liggande tvålufts-fönster. I den östra långsidan märks en skarv där byggnaden utökats. Även i sockeln syns olika behandling. Södra delen av magasinet är isolerat och försett med lysrör, golvet är upphöjt från omgivande marknivå. Det användes mellan 1966 och 1985 för miljötest inom rymdforskning, testerna innefattade vibrationstester, temperaturtester och vakuumtester på material som skulle ingå i raketer. Inne i baracken mot söder ska enligt uppgift finnas ett gjutet fundament i golvbjälklaget på ca 7-8 ton på vilket vibratorerna var monterade. I södra gaveln finns ett mindre träskåp monterat. I skåpet fanns fläktar för kylning av vibratorerna som användes vid miljötesterna. Under en period stod institutionen själv för skötsel av parken och i magasinet förvarades trädgårdsredskap. I denna byggnad fanns även en lastbil under en period. I norra delen av byggnaden saknas isolering och golvet av gjuten betong ligger i marknivå. I skyddsbestämmelserna till byggnadsminnet beskrivs baracken: "Får inte förändras på ett sådant sätt att anläggningens kulturhistoriska värde minskar. Samråd ska ske med länsstyrelsen."<sup>4</sup>

- exteriören bör bevaras. Ändringar, som partiell rivning av norra delen och tillbyggnader, kan göras om de utförs varsamt. Södra delen innehåller rester från tidigare användning och har ett större kulturhistoriskt värde än den norra delen som interiört saknar skydds- eller varsamhetsbehov.

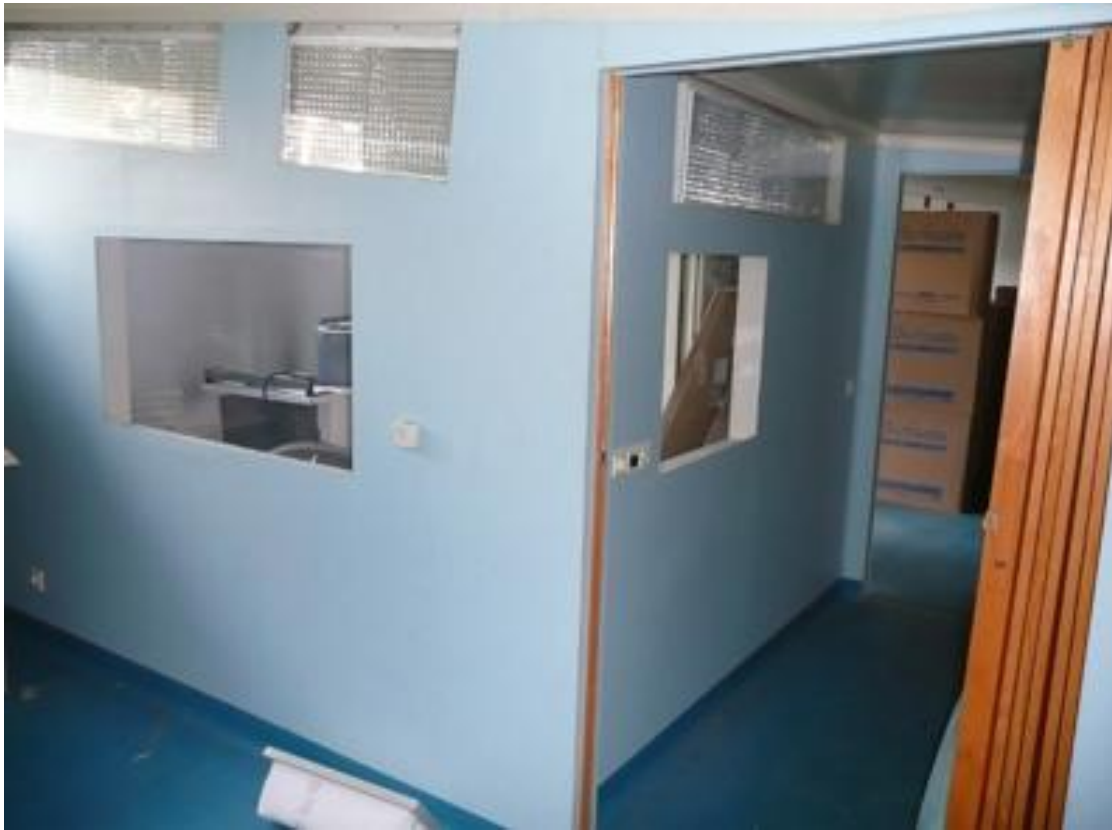
I denna antikvariska förundersökning bedöms den södra och äldsta delen som viktigast att bibehålla vid en eventuell förändring av miljön.

*Magasinets södra del innehåller inredning från den äldre verksamheten.*

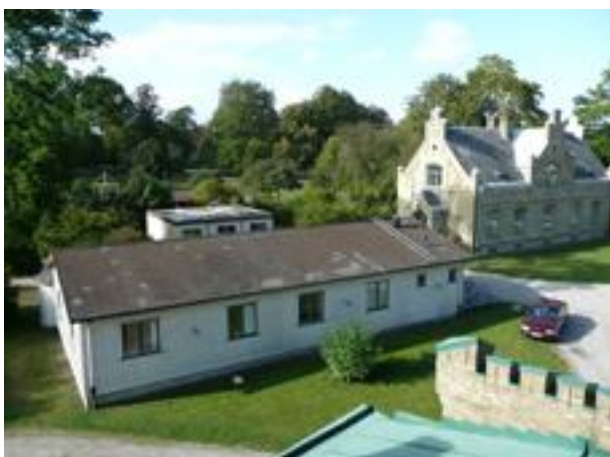
Byggt för att innehålla arbetsrum efter en bygglovritning daterad 1949. På ritningen från 1949 har baracken 11 meters längd och 9 meters bredd. Kallas för forskarbaracken och var tänkt som ett provisorium men användes permanent till 2002. Baracken förlängdes söderut 1973, i liknande utförande, för att ge plats åt observatoriets datoranläggning och datorstyrd mätapparat. Hela baracken är uppförd i regelkonstruktion med fasader i vitfärgad locklistpanel. Grunden i den norra och äldsta delen består av betongplintar. I den södra, senare delen är sockeln gjuten i betong. Flackt sadeltak belagt med svarta eternitplattor. Fönstren är, bortsett från några mindre enluftsfönster, av tvåluftstyp men av något olika karaktär. En del är äldre troligen 1940-tal och andra, något mindre, har en aluminiumlist i bottenbågarna. Rummet med datorn var klimatreglerat. Datorn kallades Astol vilket stod för Astronomiska oraklet i Lund och var av fabrikatet Hewlet-Packard 2116, delarna till denna finns i stor utsträckning nedplockade. Interiören är helt förnyad och används idag som kontor. En ombyggnad gjordes 2004 med ny tillgänglighetsramp och delvis nya fönster. I skyddsbestämmelserna till byggnadsminnet beskrivs baracken: "Får inte förändras på ett sådant sätt att anläggningens kulturhistoriska värde minskar. Samråd ska ske med länsstyrelsen."<sup>5</sup>

- exteriören bör bevaras. Ändringar, som partiell rivning av södra delen och tillbyggnader, kan göras om de utförs varsamt. Norra delen uppförd 1949. Interiört saknas skydds- eller varsamhetsbehov.

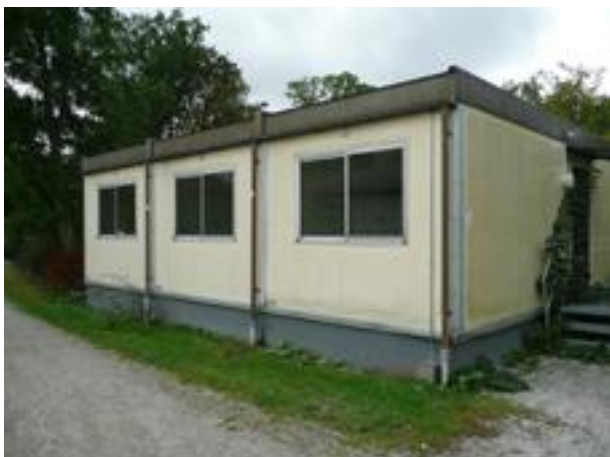
Barack B är en ditflyttad kontorsmodul med väggart i plastfiber, en Intercommodul. Uppställd efter att arbetsmiljöronde dömt ut vaktmästarens arbetsrum inne i gamla observatoriebyggnaden 1986. Interiört förnyade ytskikt. Tillgänglighetsanpassad med ramp. I skyddsbestämmelserna till byggnadsminnet beskrivs baracken: "Får inte förändras på ett sådant sätt att anläggningens kulturhistoriska värde minskar. Samråd ska ske med länsstyrelsen."<sup>6</sup>

- bortforsling ska föregås av ett beslut från Länsstyrelsen. Inget ytterligare behov av dokumentation av baracken finns.

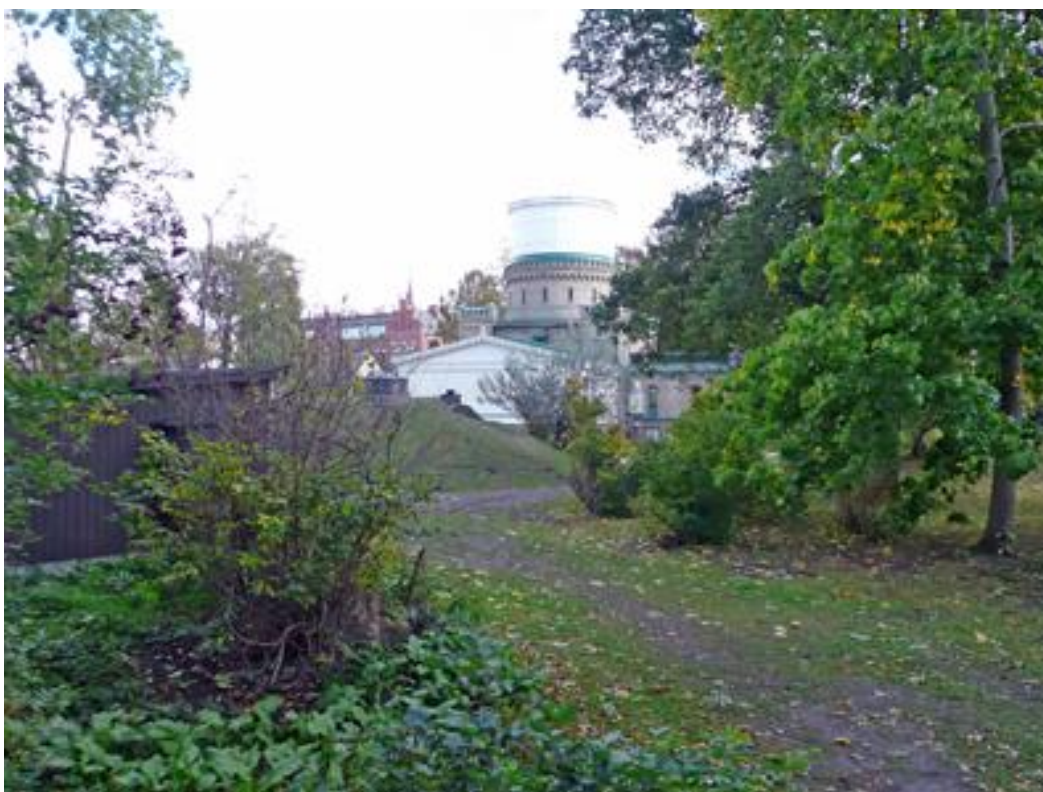
*Observatoriet sett från väster med magasinet strax tv i bild, bakom detta seismografkällaren. Växtligheten är bitvis yvig och skymmer sikten.*

med tunt lager grus. Grusgångar och gräsytor blandas samman. Växtligheten i parken är otuktad och yvig, stora grenar har fallit ned i senaste stormen (20091005). Växtligheten är artrik och frodig. På gräsmattan strax norr om observatoriet står ett konstverk i betong. Det är ett examensarbete för designstudenter på LTH och är utformat som ett solur som släpper genom solen var annan timme. Uret var först uppställt på utställningen i Helsingborg, och sedan placerat i parken. Tillverkare är Skanskas cementgjuteri i Staffanstorp.<sup>8</sup> Skulpturen är skadad. 1986 byggdes en ny transformatorstation i parkens sydöstra del.

- Tukta och beskär växtligheten för bättre hävd och ljus och allmän tillgänglighet.
- Vid utvidgning och nyanläggning av gångar och parkeringsytor bör samma ytskikt som befintliga ljusa grus användas.

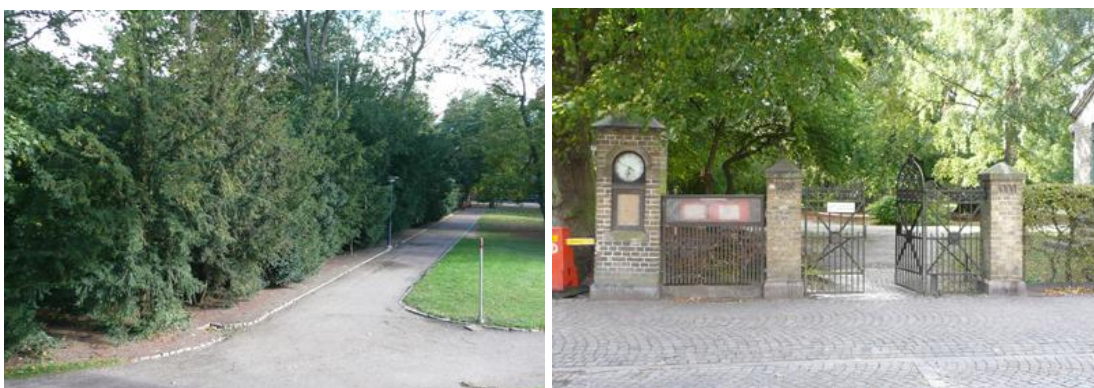
*T v observatorieparkens idegranshäck, bild t h gamla entrén med smidesgrind och ur från 1913.*

- Uret är en viktig symbol för den tidigare verksamheten, återställ funktionaliteten.
- Den trasiga betongskulpturen kan forslas bort eller lagas och rengöras.
