# Sankt Peters klosterkyrka

(Av Johan Wallin, arkeolog/historiker vid Kulturen i Lund. 2016)

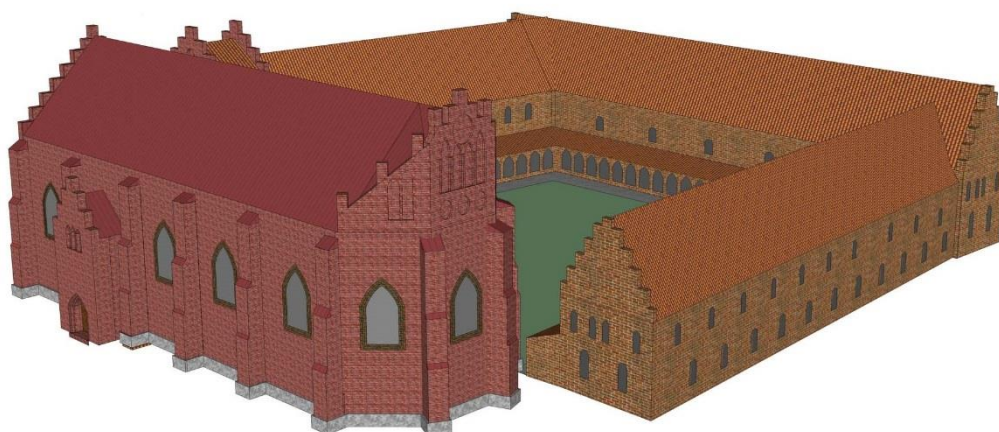
Fig. 1. Rekonstruktion av S:ta och S:t Peters kloster efter cirka år 1350 då den byggdes om till en fyrsidig gotisk klosteranläggning i tegel. Rekonstruktion Ivan Balic (Ur Kyrkornas Lund av Gardelin 2015 s 137).

Vid mitten av 1300-talet byggdes kyrkan om till en enskeppig tegelkyrka i gotisk baltisk stil och norr därom uppfördes tre klosterlängor i tegel. På så vis skapades en fyrkantig klosteranläggning, med en korsgång som löpte längs byggnaderna runt den inre öppna klostergården (se fig. 1). I anslutning till den norra klosterbyggnaden låg en priorgård, med tillhörande bostadshus, stall, fähus och trösklada. En tegelugn har påträffats ett kort stycke nordväst om klostret, vilken sannolikt producerat tegel till uppförandet av dessa byggnader. Under slutet av medeltiden uppfördes även ett mindre torn invid nordvästra hörnet av kyrkan.

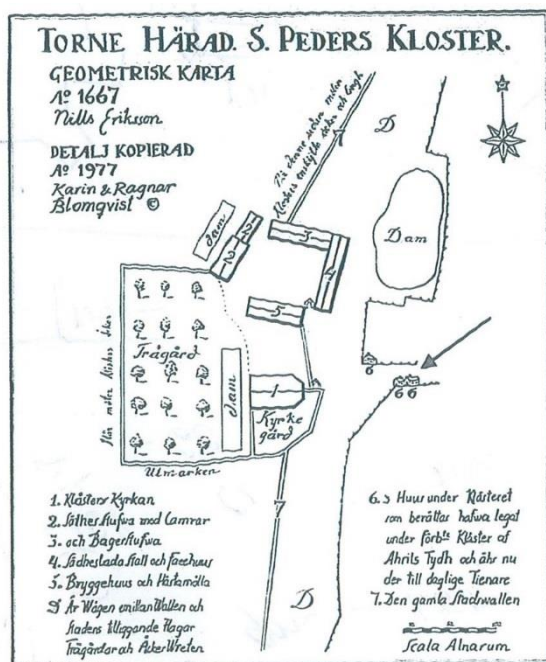
Fig. 2. Torne Härad. S. Peders Kloster. Geometrisk karta A° 1667. Nills Eriksson. Detalj kopierad A°1977 av Karin och Ragnar Blomqvist. Kartan visar hur det forna klosterområdet såg ut under 1600-talets andra hälft. Lägg märke till de rektangulära dammarna, vilka sannolikt är rester av den medeltida vallgraven, samt trädgården som kan gå tillbaka på en medeltida klosterträdgård.

Ett annat byggnadsverk som under lång tid utgjorde ett stort inslag i kvarteret, var stadens vall och vallgrav, vilken löpte i anslutning till klostrets västra sida. Väster om vallgraven finns en omgärdad trädgård avbildad på en karta från år 1667 (Se fig. 2). Möjligen återspeglar trädgården ett medeltida förhållande, då den kan ha utgjort en klosterträdgård. Att klostret placerats invid stadsvallen skiljer

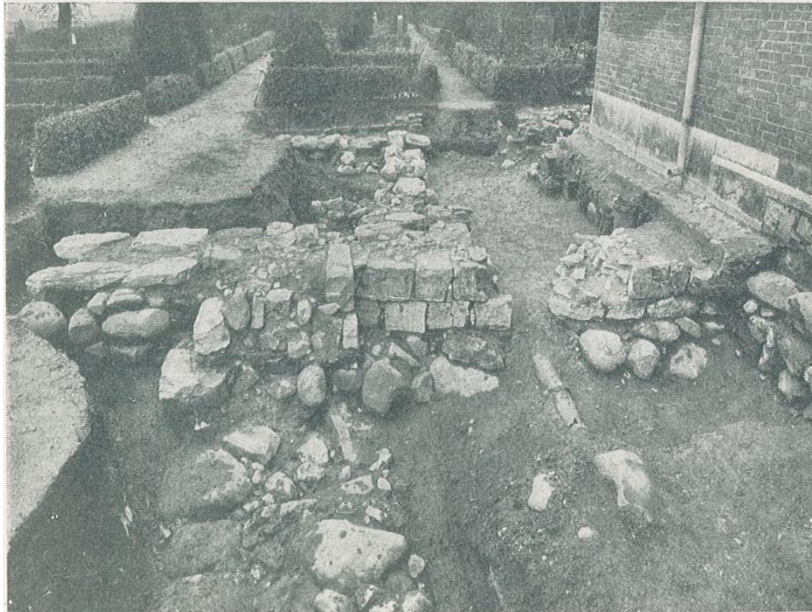
Fig. 3. Fotografi från 1925-1926 av de murrester som framkom väster om S:t Peters klosterkyrka. Fotografiet är tagit ifrån söder i nordlig riktning. I förgrunden murar som tolkades tillhöriga den romanska klosterbyggnaden och i bakgrunden murrester från den gotiska klosteranläggningen. Under den arkeologiska schaktningsövervakning 2016 drogs schakt inom detta område, varvid delar av den N-S muren som syns på fotografiet påträffades igen. I övrigt förlades schakten år 2016 i görligaste mån för att undvika att skada murarna.

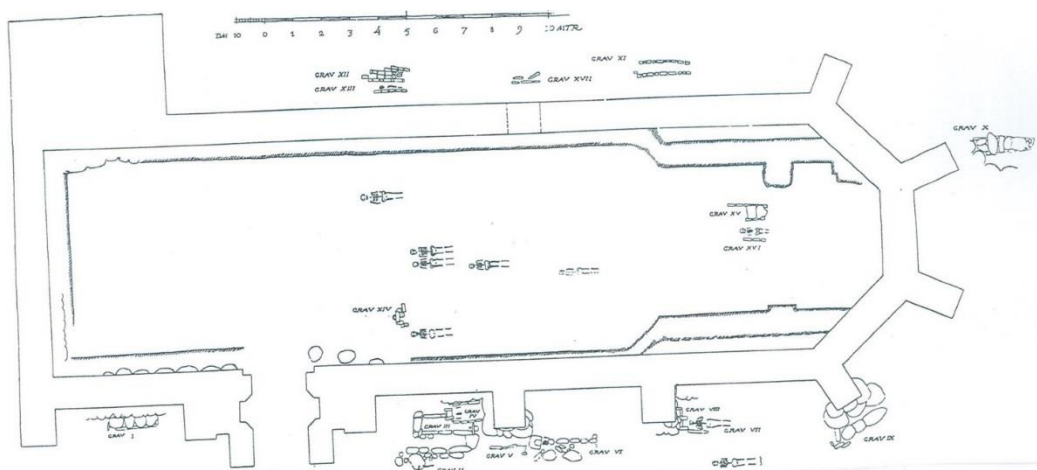
Fig. 4. Plan över S:t Peters klosterkyrka från 1927. Romanska murrester och gravar (I-XVII) från 1100- och 1200-talet. De är delvis belägna under grundmurarna till den gotiska tegelkyrkan, vilken uppfördes runt år 1350.

I anslutning till murresterna till den romanska kyrkan påträffades 17 st romanska gravar, som utifrån gravarnas skiftande utformning och byggnadsmaterial samt gravfynd kunde dateras från 1100-talets mitt till in i 1200-talet. En del av de romanska gravarna har legat i det "heliga takdroppet" från den romanska kyrkan, för att vid ombyggnaden till den gotiska kyrkan blivit överbyggda eller raserade (Se fig. 4). Sammantaget var fyndmaterialet relativt omfattande från undersökningarna 1925-26 och bestod dels av keramik, bl.a. från 1100- och 1200-talet, form- och golvtegel, fingerborgar, synål, sigillstamp, stylus, ringar av brons eller silver samt mynt med en datering från 1000-talet till 1800-talet. Det byggnadsmaterial som framkom i murarna och gravarna, bestod förutom av kalkbruk och marksten av främst sandsten av typen Hardebergasandsten, även benämnd Hallasten, och tegel, men det förekom även kalksten och kritsten i stenkistkonstruktionerna.

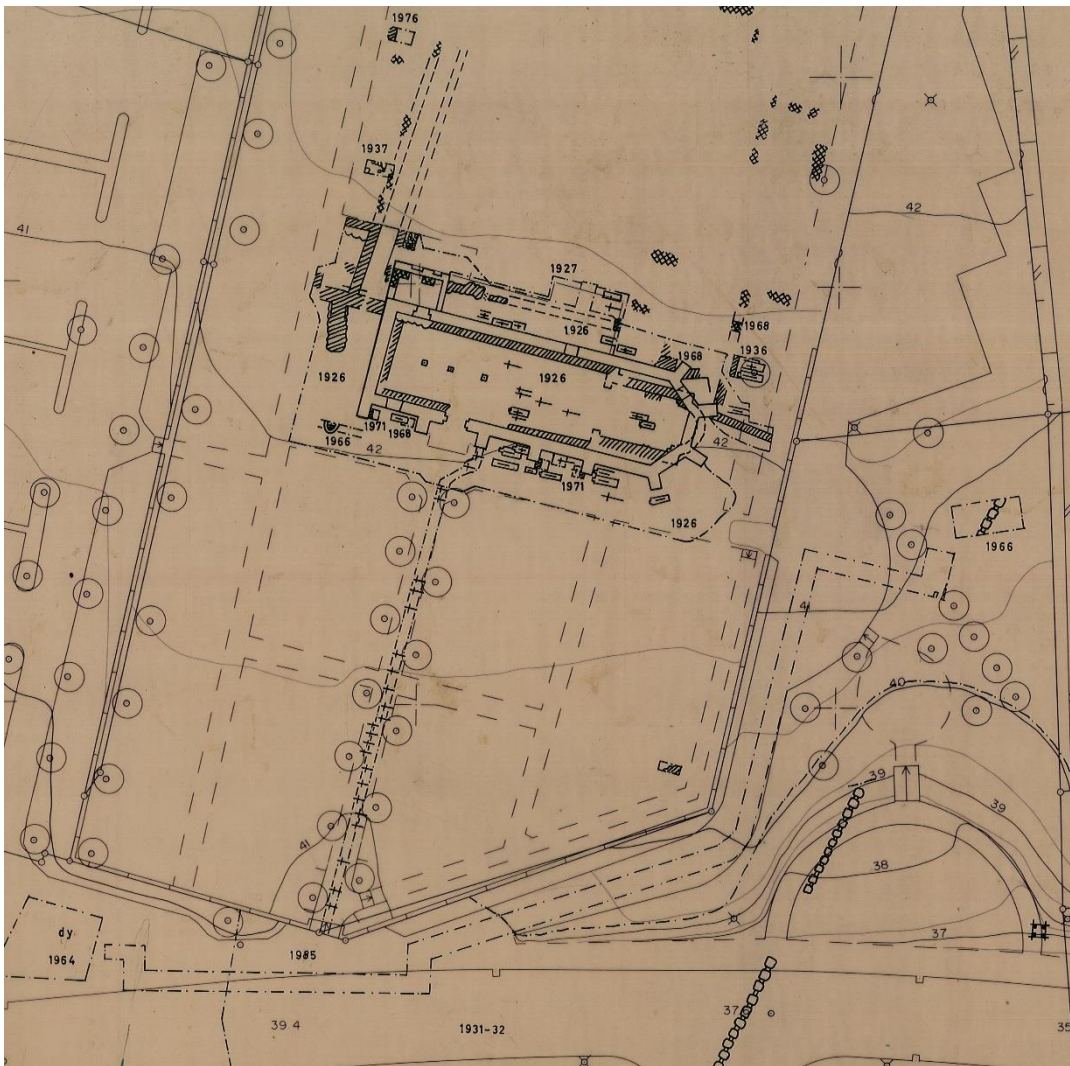
Fig. 5. S:t Peters kloster. Situationsplan i skala 1:1000. Efter Kulturens arkeologiska generalkarta över Lund. Innanför den kvarstående kyrkans murar ses resterna av den romanska kyrkan. Murresterna av klosterlängorna norr om kyrkan äro inlagda efter inmätningar av kyrkoherden Lars Thynell samt efter iakttagelser vid kyrkans restaurering 1925-26.

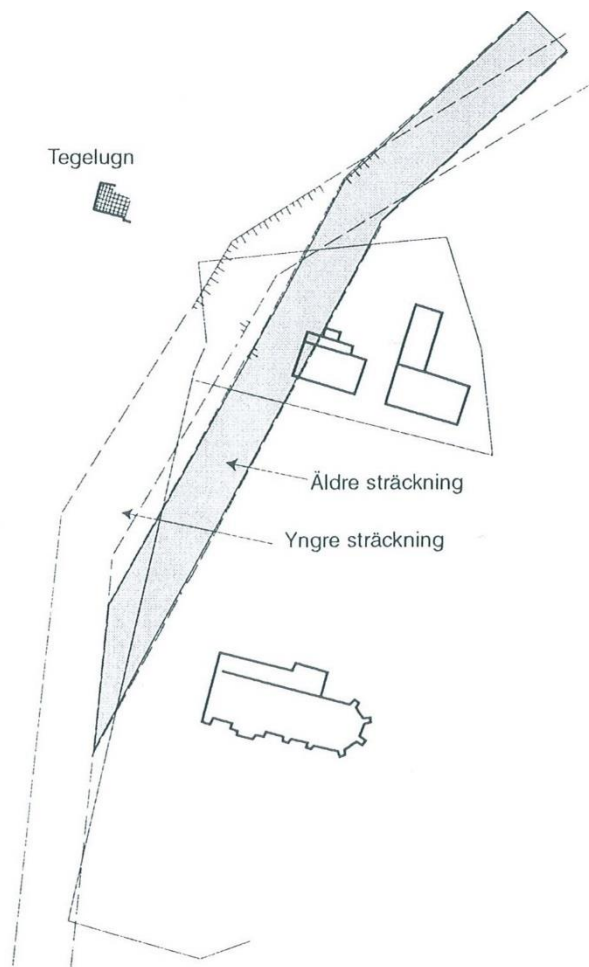
Fig. 6. Vallgravens rekonstruerade sträckningar med de påträffade delarna markerade. Den äldre sträckningen är markerad med grått. Samt nordväst därom den medeltida tegelugnen och sydöst därom klosterkyrkan. Skala 1:1600.

Under åren 2000-2001 framkom vid schaktning i kvarterets nordvästra del två olika vallgravssträckningar i området. Troligen rör det sig om en äldre sträckning av vallgraven som flyttats ett stycke mot väster. Omläggningen sker sannolikt i samband med förändringar av klosterstrukturen vid mitten av 1300-talet, då den äldre romanska kyrkan rivs och ersätts med en gotisk klosteranläggning i tegel. En förändring av klosterstrukturen som kom att innebära att den äldre vallgravssträckningen kom att ligga mycket nära den nya klosteranläggningens västra länga, vilket kunde påverka denna byggnads stabilitet och för att förhindra skaderisken såsom sättningar i byggnaden torde det ansetts nödvändigt att fylla igen den äldre vallgraven och gräva en ny ett stycke längre västerut.
