## Kiliansgatan

Fornlämning 73, Lunds Stad

Arkeologisk förundersökning 2013

KULTURMILJÖRAPPORT 2013:26

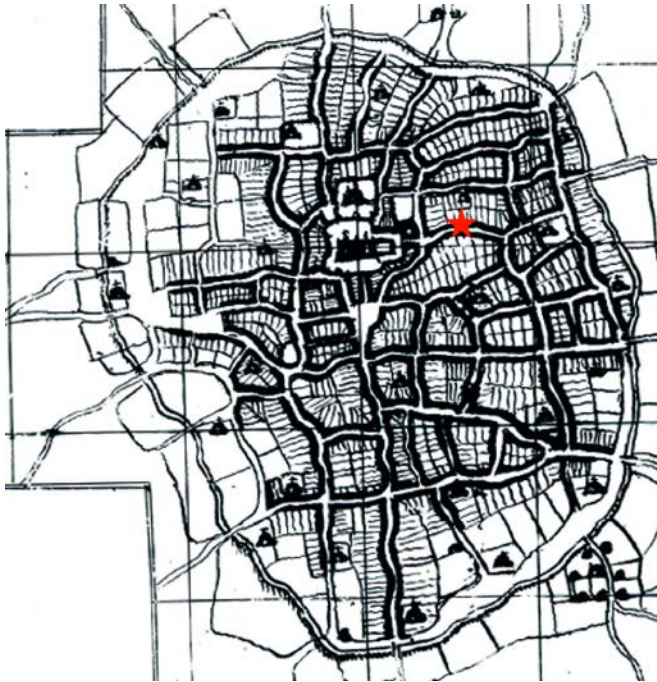
Figur 3. Lunds medeltida stadsområde efter Johannes Meijers karta från 1600-talet. Kiliansgatan är markerad med röd stjärna och sträcker sig från domkyrkan i väster och österut (André & Högstedt 1990 s 12).

Kiliansgatan (figur 2 och 4) är belägen centralt i Lunds stadskärna och alldeles i närheten av Lunds domkyrka. Ursprungligen har området utgjorts av ett plant område i den annars sluttande terrängen. Få arkeologiska iakttagelser har gjorts i området men från undersökningar i kv Svartbröder, det kvarter som omges av bland annat Kungsgatan och Kiliansgatan har bebyggelse konstaterats från tidigt 1000-tal. De omgivande gatorna kan spåras tillbaka till samma tid. Kvarterets form och kringliggande gatunät antas därmed vara ursprungliga (Bevaringskommittén 1983 s 167). Kiliansgatans sträckning finns dokumenterad på Johannes Meijers karta från 1600-talet, dock är inte gatan nämnd men sträckningen är den samma som nuvarande gata (figur 3) (André och Högstedt 1990 s 12).

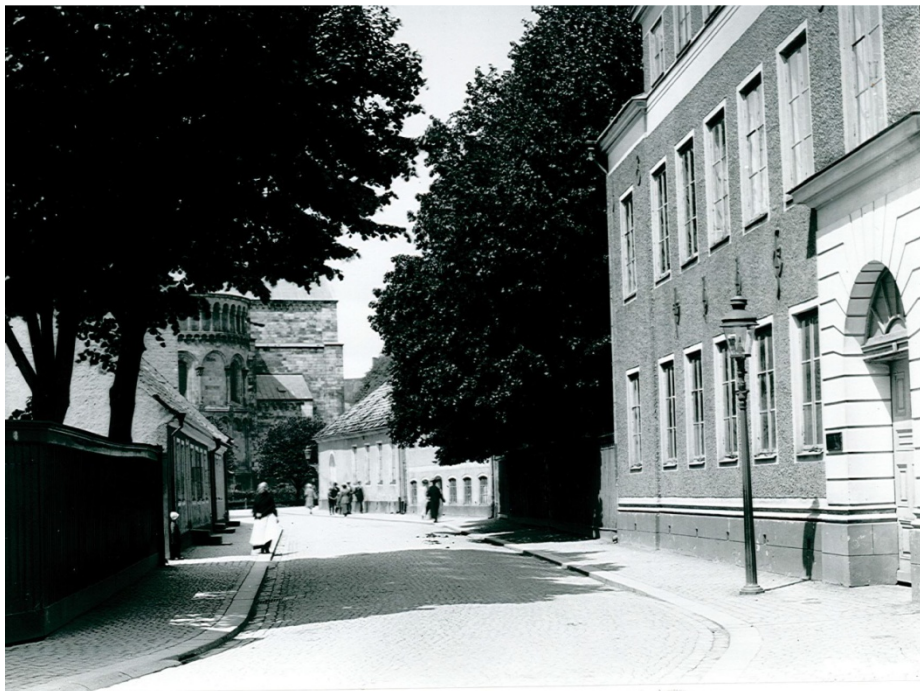
Figur 4. Kiliansgatan 1923 sedd från öster med domkyrkan i bakgrunden. Undersökningen utfördes i det skuggiga partiet, centralt i fotografiet. Ur Kulturens LB arkiv.

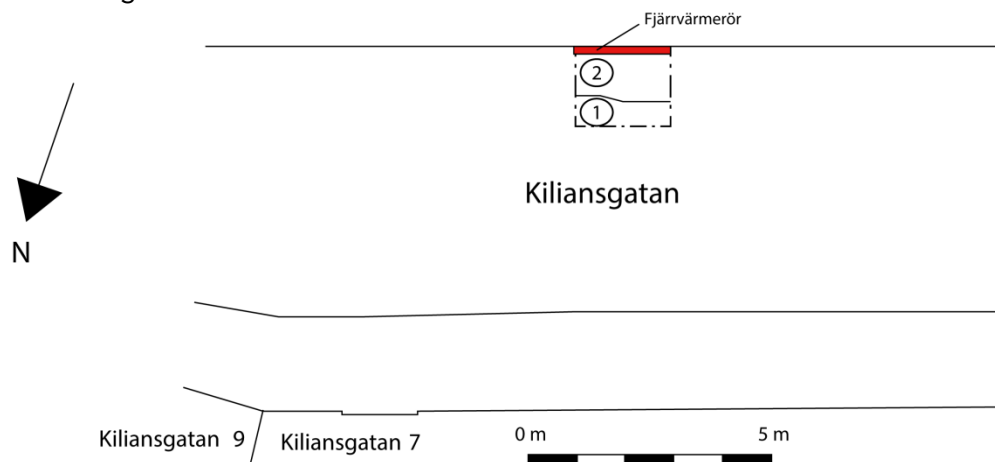
Figur 6. Planritning över schaktet i Kiliansgatan.

1. Raseringslager. Gråbrun humus med inslag av lera som var finkornig, fet, fuktig och kompakt. Kulturlagret innehöll mycket tegel, tegelkross och kalkbruk, enstaka träkol och bränd lera (kulturlagret är samma som även beskrivits i sektionsritningen nedan).
2. Fyllningslager. Ljusbrun sand som tillkommit som återfyllningslager efter schaktning för fjärrvärme.

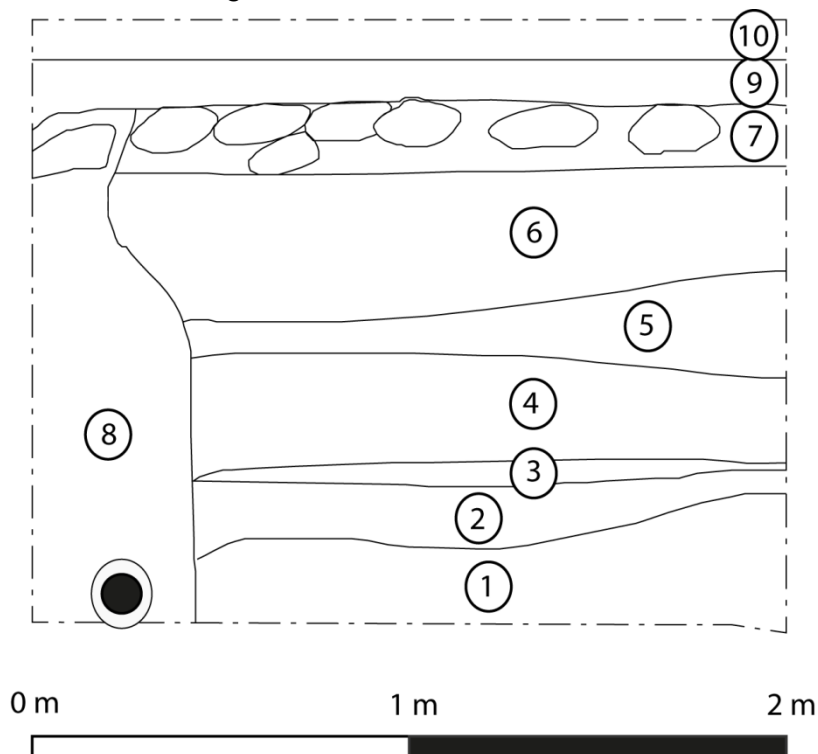
Figur 2. Norrsektion.

1. Raseringslager. Gråbrun humus med inslag av lera som var finkornig, fet, fuktig och kompakt. Kulturlagret innehöll mycket tegel, tegelkross och kalkbruk, enstaka träkol och bränd lera.

2. Utjämningslager/bärlager. Gul lera med inslag av grus som var fin-grovkornig, fet, torr och kompakt. Det har tillkommit som utjämningslager eller bärlager till en äldre gata.

3. Utjämningslager/bärlager. Röd gruslins. Mycket rödbruna utfällningar. Lagret kan ha utgjort bärlager till en tidigare gata.
4. Utjämningslager/bärlager. Gul lera med inslag av grus som var fin-grovkornig, fet, torr och kompakt. Det kan ha tillkommit som utjämningslager eller bärlager till en äldre gata. Det påminde mycket om nr 2 ovan.

5. Raseringslager/bärlager. Brun humus med inslag av grus. Tegelkross och kalkbruk var närvarande. Flera större tegelbrockor syntes i sektion och kalkbruket var grusigt. Efterreformatiskt – nyare tid.

6. Fyllningslager. Sand som troligen tillkommit efter rörnedläggning.
7. Stenläggning, kullerstensgata. Sand med inslag av grus låg mellan och under stenen. Stenen tillhör gatubeläggningen som troligen ska dateras till 1800-1900-tal.

8. Fyllningslager. Brungrå humus med inslag av lera. Jorden var omrörd och innehöll kalkfläckar, småsten, grus samt sand. Ett rör låg i botten, lagret har tillkommit som fyllningslager i sentida rörschakt.

9. Bärlager. Sand och grus.
10. Gatsten.

Med anledning av markarbeten, till följd av sättningar i Kiliansgatan, utfördes en arkeologisk förundersökning i form av en schaktningsundersökning. Ett schakt grävdes som var 2,10 m långt, 1,60 m brett och 1,60 m djupt. Då schaktningen innebar att det skulle grävas ned till befintliga fjärrvärmerör bestod stratigrafin av återfyllnadsmassor från tidigare schaktningar. Den norra sektionen var enbart delvis störd av de arbetena och kunde dokumenteras. Under dagens gatubeläggning och bärlager påträffades kullersten från gatans tidigare skede på ett djup av 0,20-0,40 m, det ringa djupet gör att gatubeläggningen tolkas härröra från 1800-1900-tal. Under kullerstenen framkom ett sandlager som tolkas som fyllningslager efter rörnedläggning. Därunder påträffades ett raseringslager som daterades till efterreformatorisk tid. Det förekom bland annat flera gula tegelbrockor, vilka tyder på en senare datering. Raseringslagret skulle även kunna vara ett utjämningslager eller bärlager till en tidigare gata, där man använt raseringsmassor för att jämna av ytan. I schaktbotten framkom ett mörkare, fetare och fuktigare kulturlager som kan tolkas vara medeltida på grund av sin stratigrafiska position. Kulturlagret var omrört och hade raseringskaraktär med mycket tegelbitar, tegelkross och kalkbruk. Då kulturlagret påträffades centralt i gatan är det inte troligt att det kommer från ett hus på plats utan att raseringslagret kan ha lagts ut som bärlager till den medeltida gatan.
