## Kv Saluhallen 1

fornlämning nr 73, Lunds stad,  
Lunds kommun, Skåne

Arkeologisk förundersökning 2011-2012

KULTURMILJÖRAPPORT 2013:5

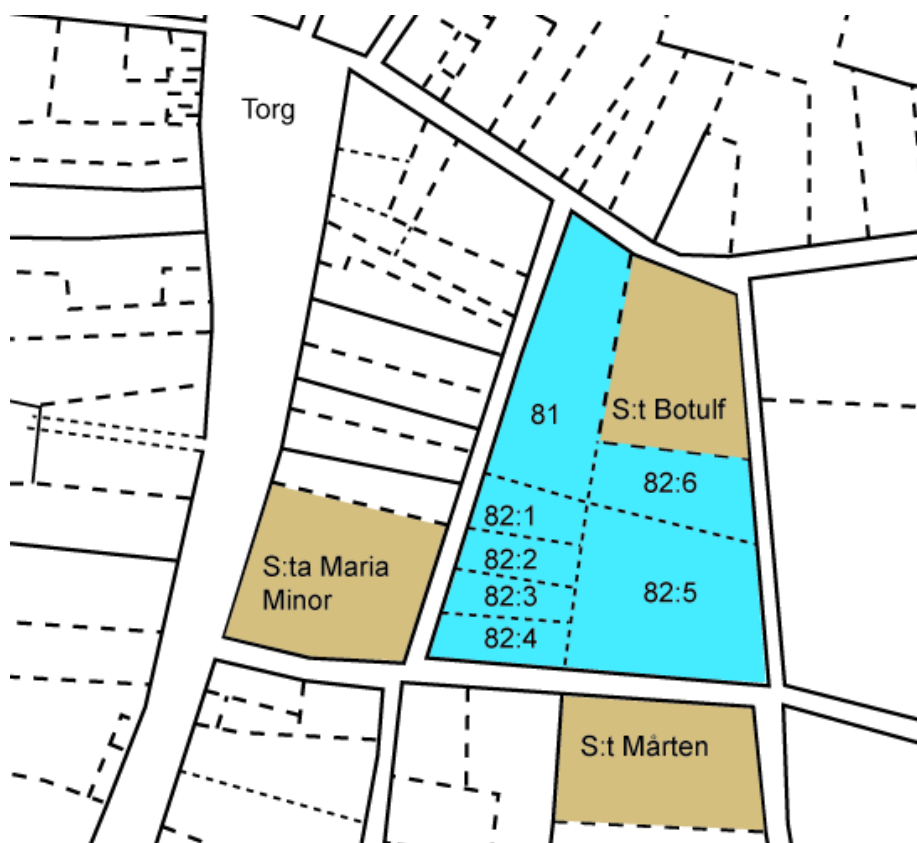
Figur 2. Utsnitt av Lunds stad omkring 1500. Rekonstruktion av tomtindelningen (efter Andrén 1984). Kyrkogårdarna är markerade med brunt.

Den rekonstruktion av sockenindelningen som gjordes av Anders Andrén (1984) visar att tomterna inom kvarteret Saluhallen troligen har haft olika sockenkyrkotillhörighet. Det är oklart om den tomt där undersökningsområdet ligger, alltså tomt 82:5 (figur 2) har tillhört S:t Mårtens, S:t Botulfs eller S:ta Maria Minors socken.

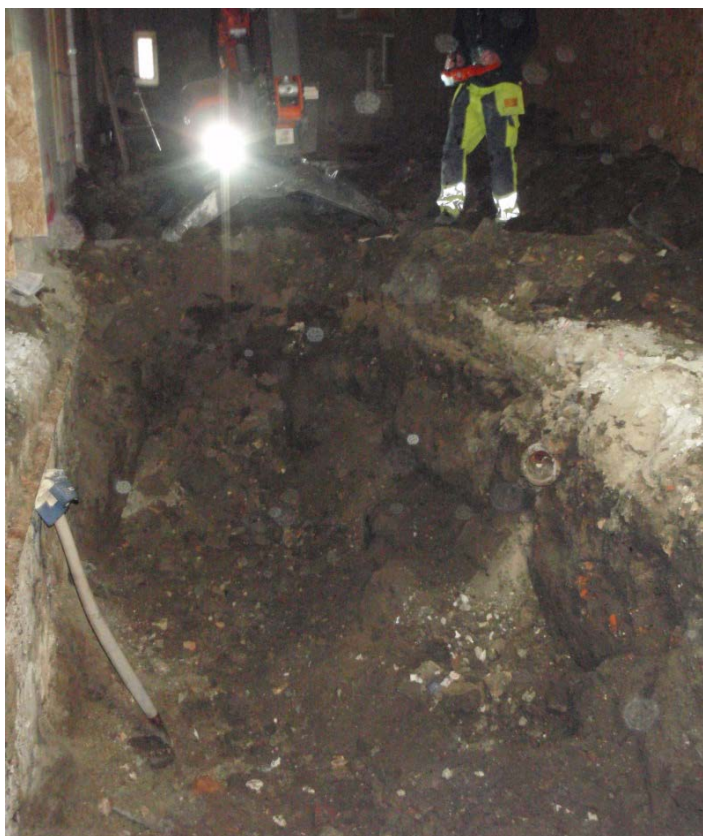
Figur 3. Schaktning för rulltrappa inne i den befintliga delen av Saluhallen. De trånga utrymmena och den dåliga tillgängligheten gjorde att en olämplig maskin användes, vilket medförde att planschaktning inte kunde genomföras.

Detta medförde att arbetet gick mycket långsamt och var mycket stökigt. Under dessa förutsättningar gick inte plandokumentation att utföra. Ovanpå detta talade operatörerna väldigt lite svenska, ett hinder som tursamt nog kunde överbryggas genom att arkeologen var tvåspråkig. Eftersom uttransporten av massor gjordes med en liten maskin krävdes det många transporter och för att skydda de underliggande kulturlagren, gjordes schaktet för rulltrappan först. Schaktet var ca 6,5 m långt, 2,0 m brett och 1,6 m djup samt omfattade väl bevarade kulturlager, utan att moränleran påträffades (bilaga 1, figur 1, 2). I den norra delen av schaktet fanns ett frischakt för den befintliga källaren. I de resterande delarna av schaktet för rulltrappan, kunde det i botten dokumenteras flera lager av odlad jord, flera större syllstenar samt påförda lager som kan utgöra fundament för en byggnad. I sektionen kunde flera kulturlager som tolkats som utjämningar eller möjligen odlingslager ses. Genom dessa var en nedgrävning grävd och i dess botten låg ett lager med gödsel. Nedgrävningen kan sekundärt ha tjänat som gödselstack innan den fylldes igen med leriga kulturlager. Ovan nedgrävningen låg ett lerlager som bör tolkas som ett lergolv med spår av reparationer eller ombyggnader. Däröver följde en avjämning bestående av gråbrunt kulturlager med inslag av nedbrutet trä samt träkol, och på detta ytterligare en rest av ett lergolv. Ovan detta följde ytterligare en sekvens av utfyllnadslager och lergolv. Dessa sekvenser av utjämningar och lergolv visar på en återkommande bebyggelse på samma plats samt ett återkommande behov av att åtgärda sättningar i den tidigare nedgrävningen. Däröver följde ett tjockt odlat lager. I den södra delen av schaktet dokumenterades en större nedgrävning, i vilken en grundmur av gråsten lagts. Denna skar igenom det tidigare odlingslagret och hörde till en sentida byggnad.

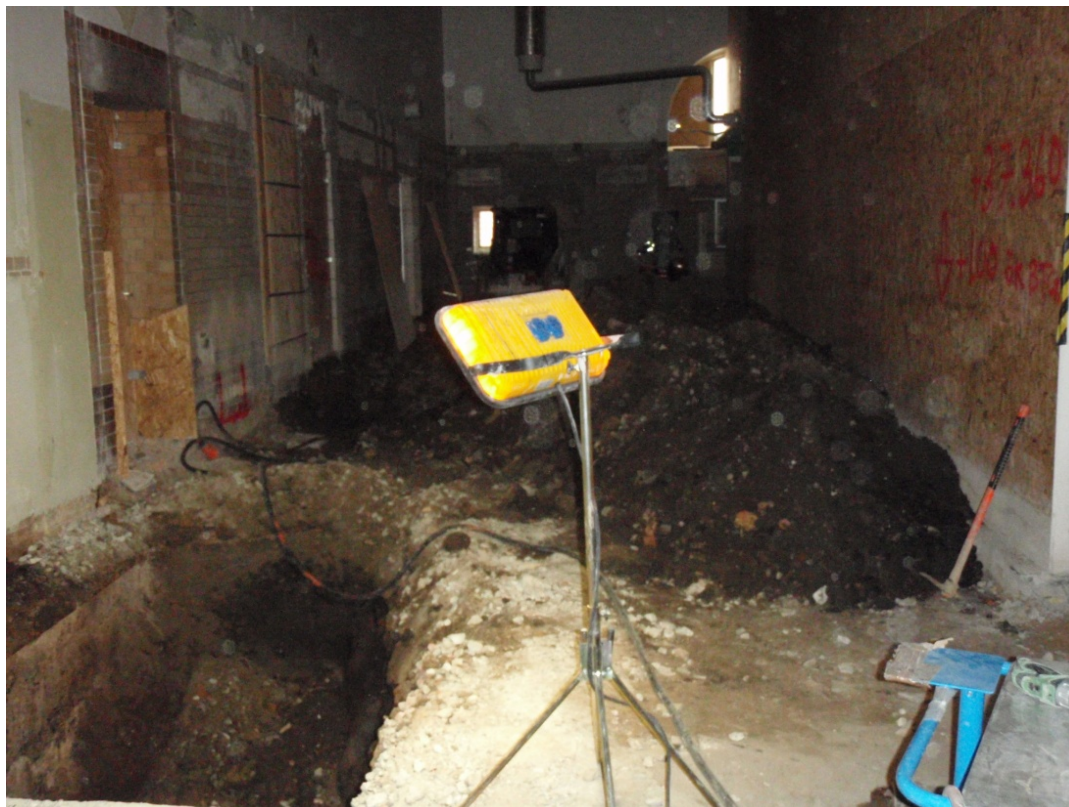
Figur 4. Förhållandena vid schaktningen inne i den befintliga delen av Saluhallen var besvärliga. Till vänster i bild kan schaktet för rulltrappan ses. Resterande delar av utrymmet sänktes med ca 0,30 – 0,35 m.

Kulturlagren i schaktet för rulltrappan var i de övre delarna uttorkade och sämre bevarade, medan de i botten var mera fuktiga, feta och med större organiskt innehåll. Efter att schaktet för rulltrappan avslutats gjordes golvsänkningen som omfattade ca 0,30 – 0,35 m under befintlig nivå. Den gjordes genom att schakta från de inre delarna, ut mot dörröppningen i lokalens norra delar och därefter täcktes ytan med geotextil och bärlager. Denna schaktning omfattade bara rester av byggaktiviteter från huvudsakligen 1800-talet och rivningslager från de byggnader som revs i samband med uppförandet av Saluhallen.

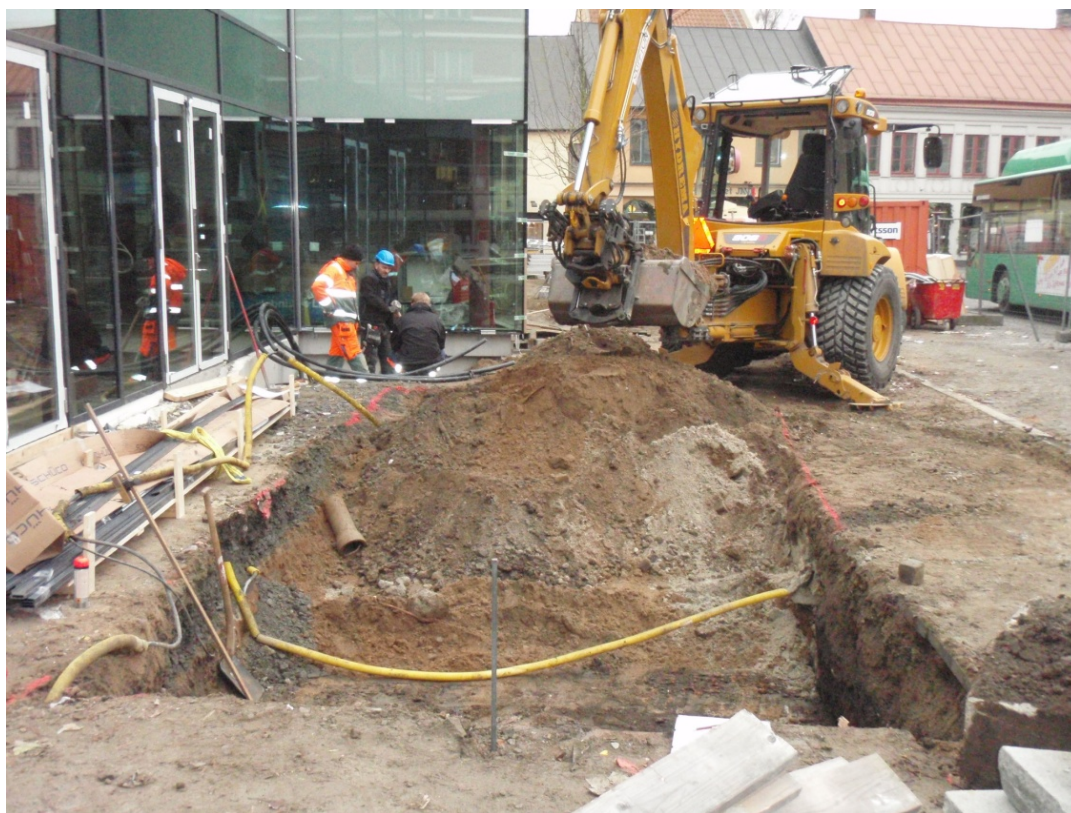
Figur 5. Schaktningsarbete för den norra trädplanteringsgropen.

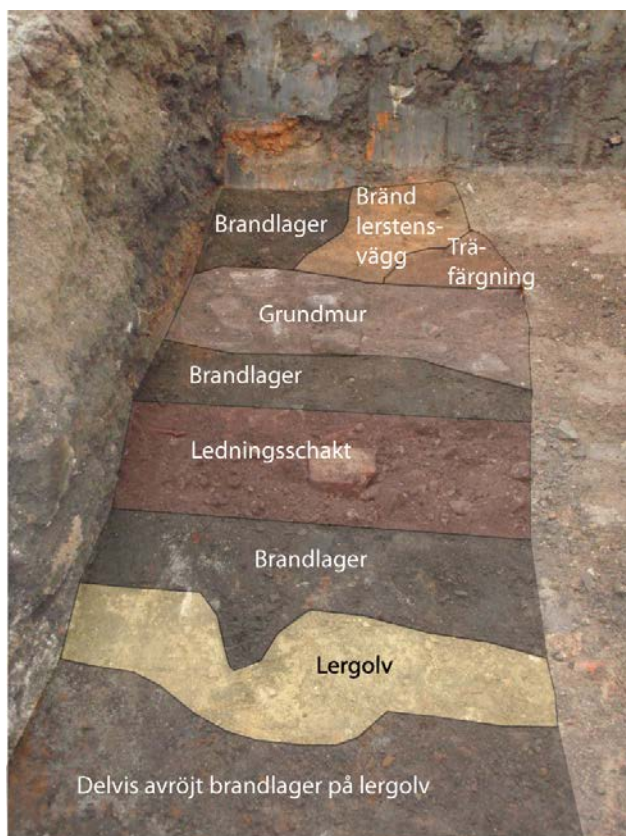
Figur 6. I den norra trädplanteringsgropens nordvästra hörn påträffades väl bevarade byggnadslämningar och kulturlager.

I den norra trädplanteringsgropen påträffades huvudsakligen moderna raseringsmassor, men i det nordvästra hörnet dokumenterades ca 3 m<sup>2</sup> bevarade kulturlager. De bestod av spåren efter två bränder med bland annat en bränd kollapsad vägg av lertegel. Vidare dokumenterades två lergolv samt en syllstensrad. Hur dessa förhåller sig inbördes kunde inte fastställas, då de inte grävdes utan bara dokumenterades i plan. De påträffade lämningarna i den norra trädplanteringsgropen motsvarar tomt 82:1 efter Andréns tomtrekonstruktion. Värt att notera är att byggnadslämningarna hör till en byggnad med ett läge långt in på tomten, vilket stämmer väl överrens med resultaten från slutundersökningen från år 2010, då en byggnad med liknande läge dokumenterades på tomt 82:3, ca 25 m söder om trädgropen. Troligen har det rört sig om en ekonomibyggnad, medan bostadshuset låg ut mot Vårfrugatan. En närmare datering av byggnaderna och bränderna har inte kunnat göras, men en intressant iakttagelse från slutundersökningen år 2010 är att brand på tomt 82:3 har kunnat noteras en gång på 1400-talet och två gånger på slutet av 1600-talet. Kanske är det de två bränderna på slutet av 1600-talet som även dokumenterats i den norra trädgropen. Sektionen visar sekvensen av bränder och hur byggnaderna överlagrades av ett odlingslager. Däröver påträffades raseringslager från 1700- 1800-talet samt moderna bärlager.

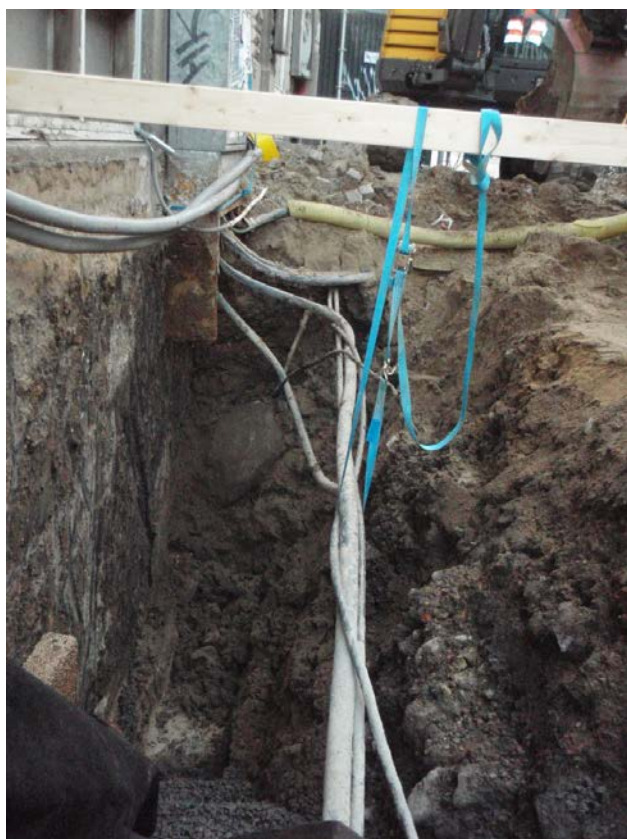
Figur 7. I samband med schaktningen för grundmurstättningen uppstod problem med befintliga ledningar och ledningsskåp, vilket försenade arbetena. Alldeles utanför Saluhallens källvägg påträffades kraftiga grundmursstenar vilka inte kunde bevaras utan togs bort. I schaktväggen syns en av stenarna markerad med en orange pil.

Under januari månad år 2012 utfördes en schaktning för grundmurstätning längs Saluhallens södra fasad (figur 9). Schaktet mätte ca 17,5 m i längd och var mellan 2,0 - 2,7 m brett. Djupet var ca 3,2 m under markytan, varför schaktet grävdes med bankett för att minska rasrisken (bilaga, 1, figur 7, 8). Då schaktet grävdes påträffades två syllstensrader som löpte parallellt med Västra Mårtensgatan, varav den ena låg ca 2 m ut från Saluhallens vägg medan den andra låg ca 0,3 - 0,4 m ut från väggen. Den närmast Västra Mårtensgatan påträffades ca 0,8 m under markytan och kunde följas ca 3,5 m österut. Den andra grundmuren var mycket kraftigare (upp till 0,9 x 0,9 m stora stenar) och bestod i vissa delar av två skift. Den kunde följas ca 13 m österut och dess överkant låg mellan 0,9 m och 1,2 m under markytan. Grundmurarna utgör spåren efter två generationer byggnader utmed Västra Mårtensgatan, varav den kortare troligen utgör grunden till den byggnad som finns dokumenterad på Espmans karta från 1783 och som angavs tillhöra Assesor Allegros arvinge. Den kraftiga grundens läge stämmer bättre överens med de två äldre gatunivåerna som påträffades och som bör vara av äldre datering (se nedan). Den kraftiga grundmuren togs bort i samband med schaktningen. Sektionen visade att moränleran i området ligger ca 2,1 m under markytan i de västra delarna och ca 1,5 m i de östra. Den bevarade kulturlagertjockleken var mellan 1,1 - 1,4 m och bestod generellt sett av fuktiga, feta välbevarade lager. De äldsta lagren som dokumenterades hörde ihop med en stenbroläggning. I den västra delen av schaktet låg denna anlagd på en risbädd, medan den låg direkt på moränleran i den östra delen. Stenbroläggningen bestod av slarvigt lagda stenar och tegelbitar samt ett fett lerigt smutslager med mycket organiskt material samt djurben. Ovan detta lager påträffades ett lager med odlad jord med inslag av sand och småsten. Det i sin tur överlagrades av ytterligare en stenbroläggning av samma typ som den äldre, men mera vällagd.

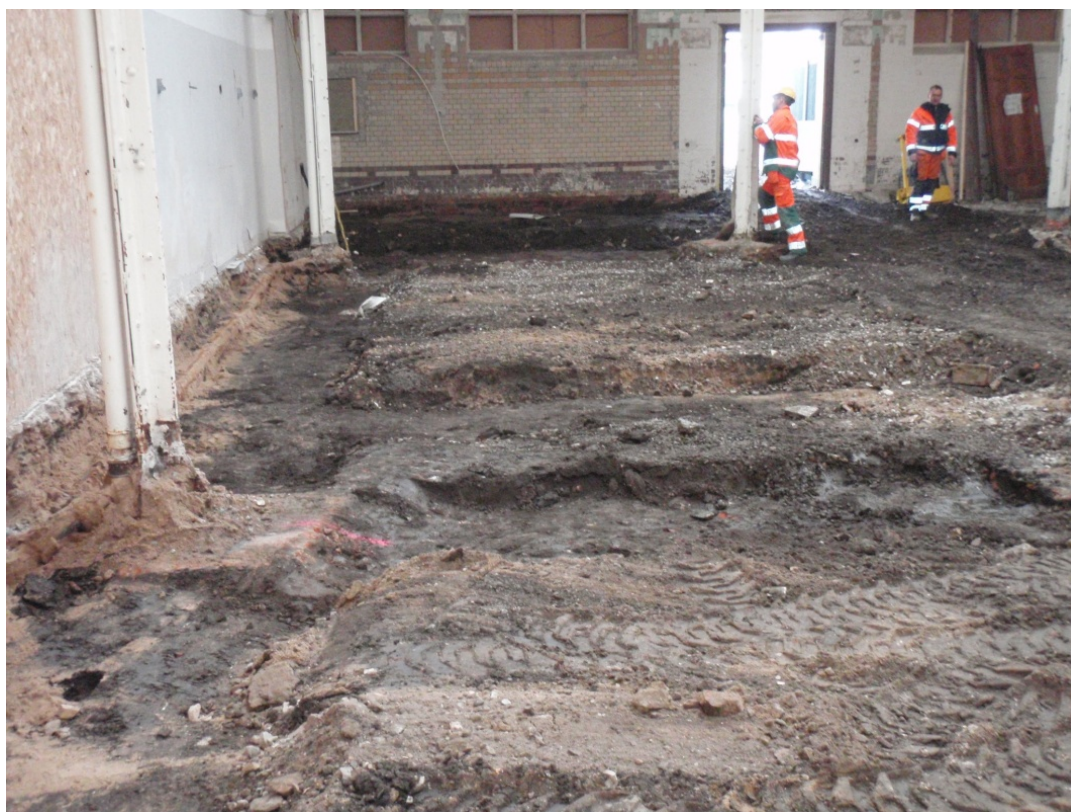
Inne i den befintliga delen av Saluhallen schaktades det för nytt golv och ledningar.

Under våren år 2012 tillkom ett schaktningsarbete inne i den ursprungliga delen av Saluhallen, för nya VA-ledningar och nya golv (figur 9). Efter avstämning med länsstyrelsen bifogades arbetet till det aktuella ärendet. En serie av relativt grunda schakt ca 0,3 – 0,4 m grävdes och täcktes med geotextil och bärlager (bilaga 1, figur 9). Huvudsakligen omfattade schaktningen raseringslager och byggavfall kopplat till uppförandet av saluhallen, men bitvis blottades även efterreformatoriska och möjligen senmedeltida kulturlager. Det rörde sig generellt sett om odlingsjord och raseringslager innehållande storstenstegel och enkupigt taktegel. I den sydöstra delen av området påträffades tre större stenar på rad, vilka utgjorde resterna efter en grundmur hörande till en byggnad eller någon form av mur utmed Mårtenstorget. En mindre stensträng dokumenterades i de centrala delarna av den schaktade ytan, och i anslutning till denna ett område med rivningsmaterial. Stenarna bör utgöra en syll för en byggnad hörande till den bebyggelse som enligt Palmcrantz karta från år 1875 legat i området (André & Högstedt 1990 s 77). I den nordvästra delen påträffades en yta som bestod av kompakta kulturlager vilket förmodligen ska ses som en effekt av att den ovan nämnda bebyggelse legat på platsen. Centralt på den södra delen av undersökningsområdet grävdes en mindre provgrop längs med en av de befintliga plintarna, då man planerade att återanvända dessa och behövde närmare information om deras konstruktion. I provgropens sektion kunde överst ett nedbrutet odlingslager dokumenteras, och under detta ytterligare ett odlingslager som var något bättre bevarat.

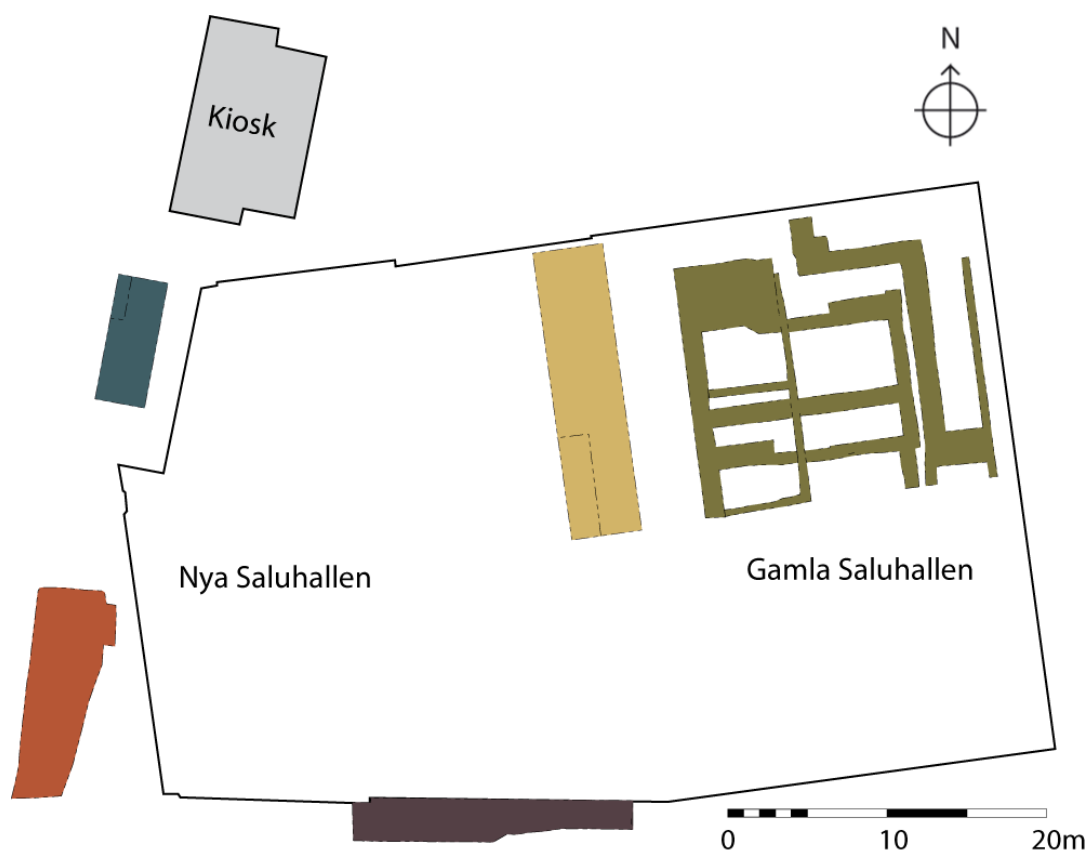
Figur 9. I samband med utbyggnaden och renoveringen av Saluhallen gjordes schaktningsarbete bland annat för trädplanteringsgropar markerade med gråblått och rostbrunt. Vidare gjordes schaktningar inne i den befintliga delen av Saluhallen för en ny rulltrappa och nytt golv markerat med gult samt golvsänkning och ledningar markerat med grönt. Slutligen gjordes en grundmurstätning längs delar Saluhallens södra fasad markerade med mörkt grått.

Schaktningen för rulltrappan och golvsänkningen i de västra delarna av den ursprungliga Saluhallen (figur 9), var planerade att utföras efter att nya öppningar tagits upp i väggarna mellan den nya och gamla delen, så att maskiner lätt skulle kunna få tillträde och urschaktade massor kunde tas ut. Dock flyttades arbetena fram för att passa in i arbetsplaneringen, vilket innebar att bara de ursprungliga dörröppningarna var tillgängliga och väldigt små maskiner fick användas. Uttransporten av schaktmassorna blev också väldigt omständliga. För schaktningsarbetena anlätades en rivningsfirma som var verksam på arbetsplatsen, då de hade en liten fjärrstyrd robot som även kunde utföra schaktning. För utkörningen av massorna användes en Bobcat. Arbetet var från början fyllt med problem som kretsade kring tillgängligheten, den fjärrstyrda roboten och dess operatörer. Roboten visade sig ha liten kapacitet och kunde i princip inte planschakta och dess operatörer hade aldrig använt maskinen för schaktning.

På Saluhallens västra sida grävdes två schakt för trädplanteringsgropar (figur 9). Det norra var 8 m långt och 3 m brett, medan det södra var ca 12 m långt och ca 3 - 4 m brett (bilaga 1, figur 3, 4). Båda var ca 1,10 m djupa. I det södra påträffades resterna efter en källare tillhörande den tidigare byggnaden som revs i samband med att Saluhallen byggdes (bilaga 1, figur 5, 6). Den var fylld med rivningsmaterial och upptog större delen av schaktet. I schaktets västra delar påträffades bevarade kulturlager, som i botten bestod av en avröjd yta efter en brand som troligen ska dateras till 1600 -

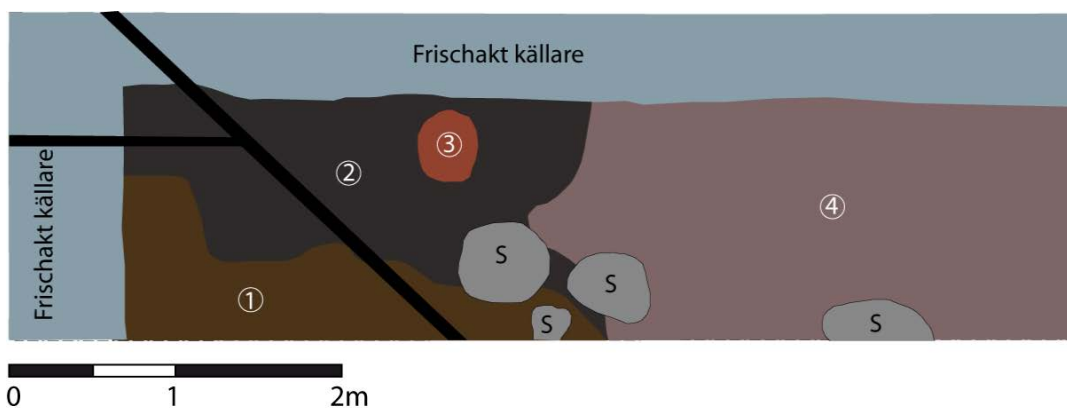
Figur 1. Plan över schakt för rulltrappa.

1. Brunt, mycket homogent kulturlager som var något kompakt och torrt, men med en viss fethet. Innehöll mycket organiskt material. Utgör troligen ett nedbrutet kulturlager med gödsel.
2. Gråsvart, lerigt kulturlager med relativt mycket träkol som var kompakt, något torrt men fett. Innehöll kalkbitar, djurben och småsten. Utgör troligen ett utlagt kulturlager för avjämning eller fundament bestående av brandpåverkade massor och avfall. En alternativ tolkning är att det rör sig om ett konstruerat odlingslager genom att avfall, äldre kulturlager och brandrester blandats.
3. Brunt träfärgat kulturlager bestående av nedbruten avföring inblandat med träkol. Latrinavfall utkastat i en nedgrävning.
4. Brungrått kulturlager, lerig med inslag av lerkuddar och nedbrutna trärester. Något kompakt och lite torrt men ganska fett. Det innehåller lite träkol och utgör troligen ett odlat lager.

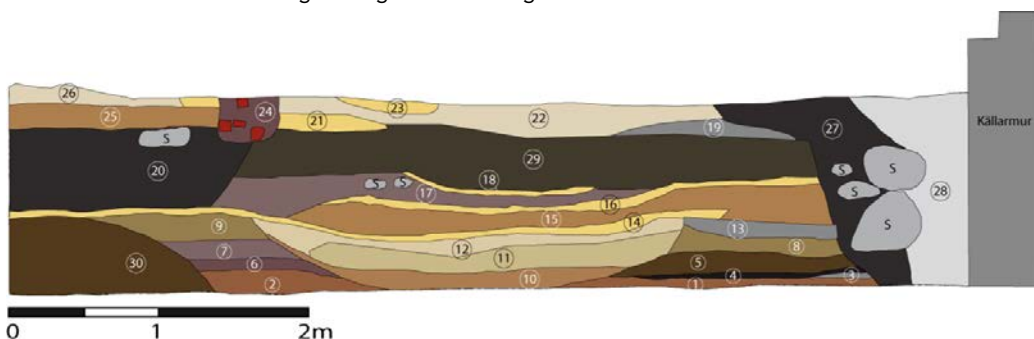
Figur 2. Sektion mot öster från schaktet för rulltrappan.

1. Brunt, mycket homogent lager som var något kompakt och torrt men med en viss fethet. Innehöll mycket organiskt material. Utgör troligen ett nedbrutet lager med gödsel.

2. Samma som nr 1.
3. Grått kulturlager med ett stort inslag av lera, något torrt, fett och kompakt. Troligen ett golv.
4. En tunn lins bestående av träkol, kalk och trärester. Torrt och något löst. Troligen ett konstruktions- eller byggnationslager.

5. Ett melerat brunt kulturlager som innehöll gul lera och lite träkol. Det var lite torrt, kompakt och tolkas som ett utjämningslager.
6. Grått kulturlager med inslag av träkol och gul lera. Det var något fett, lite torrt och utgör ett utjämningslager.

7. Snarlikt nr 6 men mörkare och med ett mindre inslag av lera. Är troligen resultatet av samma aktivitet som nr 6.
8. Liknar nr 5 men med mera organiskt material och träkol. Troligen ett utjämnings- eller ett odlingslager.

9. Snarlikt nr 8, förmodligen samma lager.
10. Ljust brunt organiskt material som var varvigt och något torrt. Troligen gödsel eller latrin.
11. Grått lager med inslag av träkol och enstaka lerkuddar. Igenfyllning av grop, möjligen med odlade lager.

12. Snarlikt nr 11 men något mörkare och med ett större organiskt inslag. Möjligen ett odlat lager.

13. Grått kulturlager som var något torrt och kompakt samt innehöll träkol och fåtal bitar av nedbrutet trä. Kan utgöra ett utlagt kulturlager som sedan trampats, möjligen en gårdsplan.

14. Ett golvlagret som bestod huvudsakligen av gul lera som i den södra delen var något sönderbrutet och i den norra hade ett inslag av kalk och träkol. I underkanten av lagret fanns mycket träkol och sot som indikerar att det rör sig om en återuppbyggnad eller reparation efter brand.

15. Gråbrunt kulturlager som var torrt och något kompakt. Det innehöll träkol, nedbrutna trärester och ett fåtal lerkladdar. Kulturlagret tolkas som ett avjämningslager över en sättning men utgjorde även underlag för ett lergolv.

16. Beigegult lerlager som var kompakt och homogent samt tolkas som ett lergolv.
17. Grått kulturlager som innehöll träkol. På överkanten (dess yta) ökade inslaget av träkol och även aska förekom. Lagret tolkas som ett utjämningslager över en sättning och på dess yta har byggaktiviteter förekommit.

18. Gröngul lera som utgör ett fragmenterat lergolv.
19. Grått kulturlager med ett inslag av stora tegelbitar, kalkbruk och lera som utgör ett rivningslager vilket lagts ut som avjämning samt bärlager.

20. Brungrått kulturlager som var varvigt och innehöll tegelkross och bränd lera. Det tolkas som ett rivningslager vilket använts som fyllning kring en grundmur.

21. Gröngul kompakt lera vilken använts som packning kring en tegelmur.
22. Raseringslager innehållande stora tegelbitar, tegelkross, bränd lera och kalkbruk. Materialet har använts som bärlager.

23. Gul lera troligen någon form av packning.
24. Brungrå kulturjord innehållande kalkbruk, kalk, stora tegelbitar och småsten. Fyllning i en nedgrävning som tillkommit då en tegelmur delvis plundrades eller revs.

25. Gråbrun kulturjord som var torr och kompakt. Den innehöll mycket lera, tegelkross och småsten och utgjorde spåren efter byggaktiviteter på platsen.

26. Samma som nr 22.
27. Gråsvart kulturlager som var torrt och något löst samt innehöll småsten. Det utgjorde en återfyllning kring en grundmur av natursten.

28. Skärvsten i frischakt.
29. Gråbrun kulturjord som var torr, nedbruten och något kompakt samt innehöll tegelkross, träkol och småsten. Ingen stratifiering gick att observera i lagret vilket tolkas som att det rörde sig om ett avjämningslager som senare odlats.

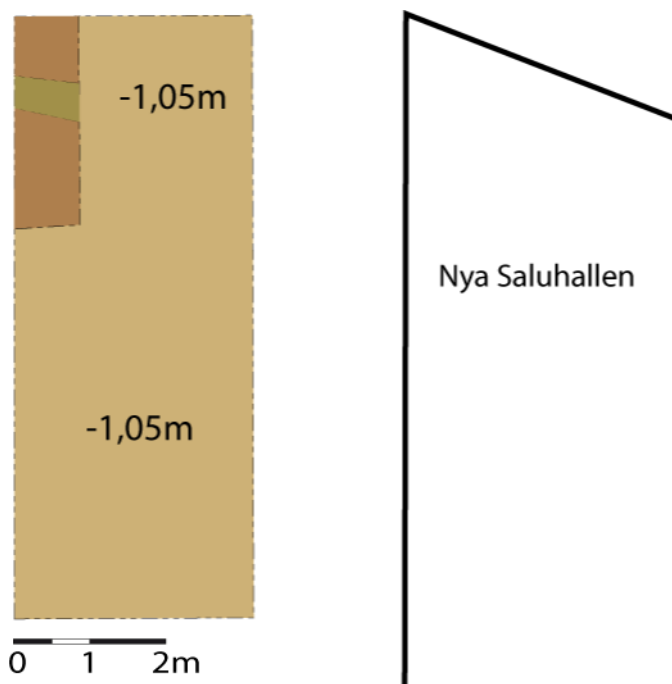
Figur 3. Plan över den norra trädplanteringsgropen. I det nordvästra hörnet dokumenterades flera välbevarade bebyggelse lämningar och kulturlager. För en detaljerad bild se figur 6 i kapitel Genomförande och resultat.

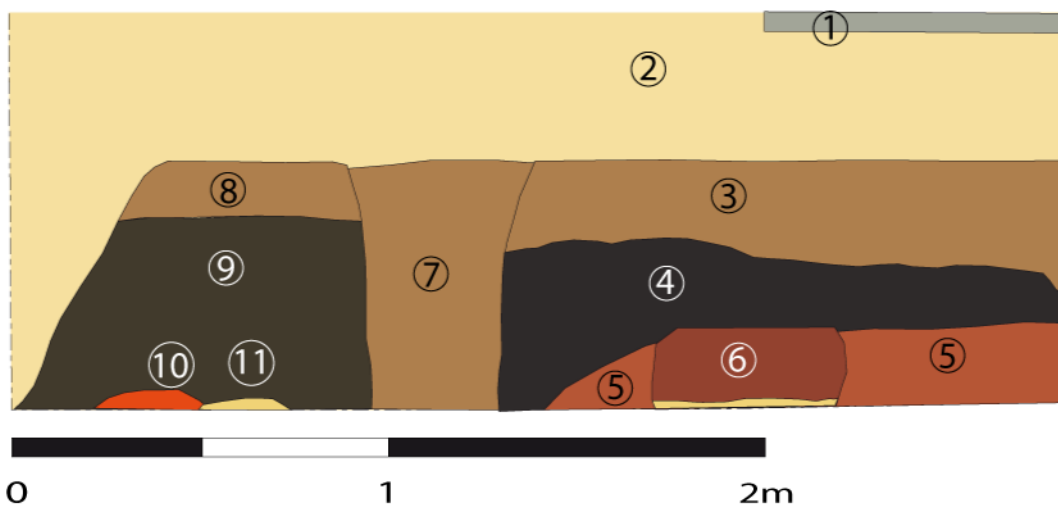
Figur 4. Sektion mot väster från den norra trädplanteringsgropen.

1. Betongplattor.
2. Bärlager stenkross och sand.
3. Omrörda kulturlager och rivningsmaterial från 1700 - 1800-talet som använts som bärlager.
4. Svartgrått matjordslager med inslag av tegelkross som odlats.
5. Bränd lera eller lerkline blandat med brungrått humöst kulturlager samt lite lera. Avröjda brandrester och med matjord som lagts ut för att odlas i.
6. Bränd lerklinad vägg (brunt) med obränd lera i botten (gult).
7. Omrörda kulturlager i ett handgrävt schakt daterat till 1800 – 1900-tal.
8. Samma som nr 3 dock något mera humöst.
9. Samma som nr 4.
10. Bränd lera eller lerkline, rester efter en brand.
11. Golv av obränd gul lera

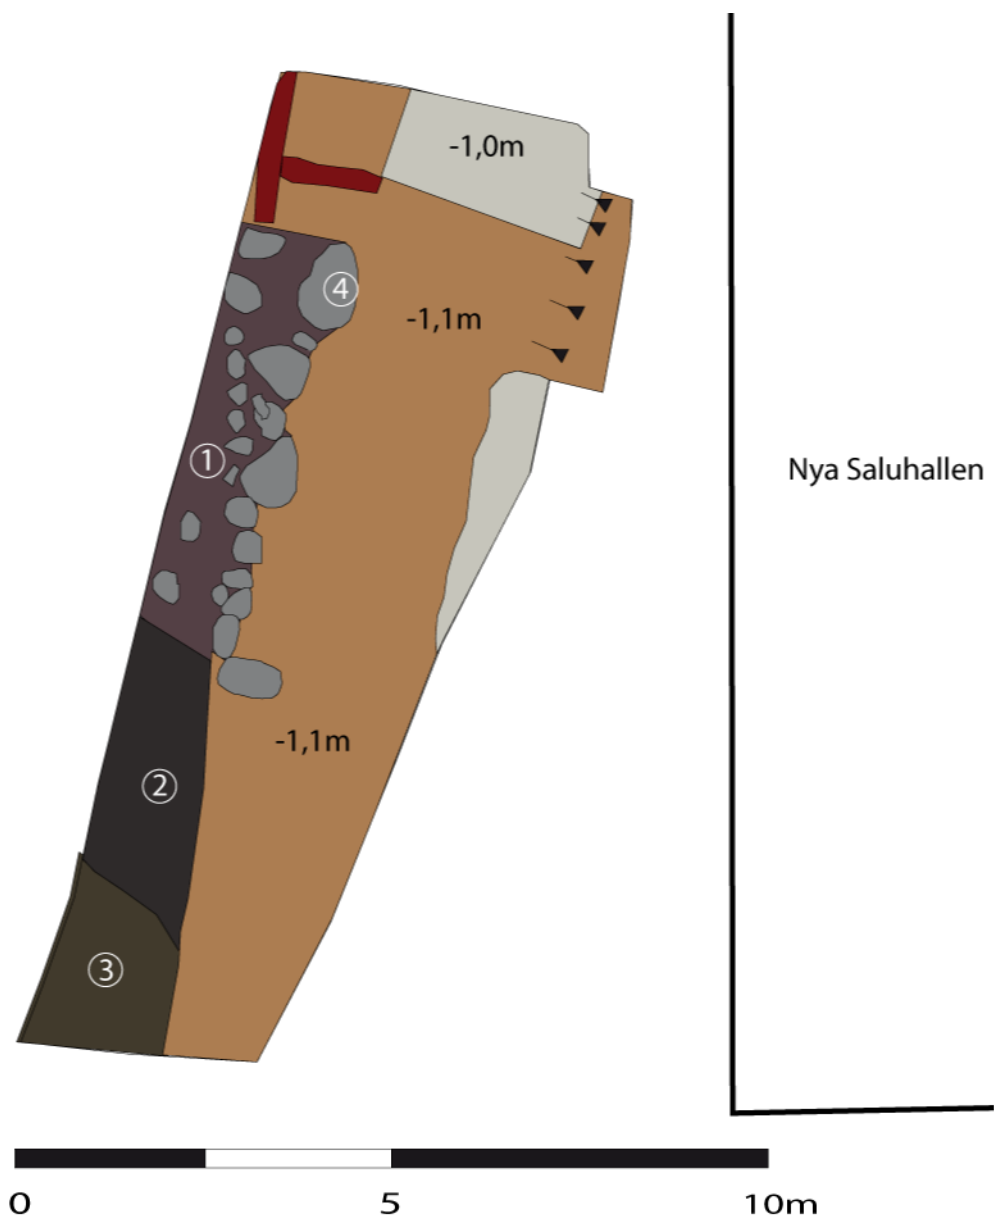
Figur 5. Plan över den södra trädplanteringsgropen. I större delen av schaktet kunde en källare hörande till bebyggelsen från 1800-talet konstateras. Längs den västra kanten kunde intakta kulturlager noteras.

1. Ett gråsvart kulturlager som var ganska fett, något nedbrutet och torrt. Det innehöll rikligt med raseringsmaterial i form av tegelbitar, tegelkross, kalkbruk, lerkline och lerkladdar. I det fanns även rikligt med djurben, träkol och fynd av yngre rödgods. Troligen utgörs lagret av omdeponerade rivningsmaterial från 1400 – 1500-talet som senare på 1600- 1700-talet använts som utjämningsmaterial.
2. Svart, fett och fuktigt kulturlager med rikliga inslag av sot, träkol, lerkladdar, tegelkross, lerkline, vitt kalkbruk och djurben. Troligen utgör lagret avröjda brandrester daterade till 1600- 1700-talet. I det finns omdeponerat äldre material.
3. Lagret liknar det föregående lager 2 men är mera uttorkat och nedbrutet på grund av rötter.
4. Grundmur för källaren bestående av obearbetad natursten med gult, sandigt kalkbruk som sammanfogningsmaterial. Troligen plundrad i de södra delarna.

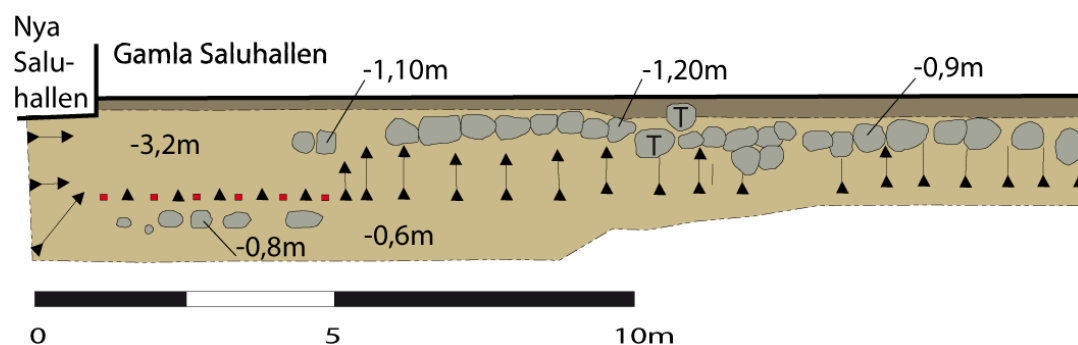
Figur 7. Plan över schaktet för grundmurstättningen. Då schaktet var djupt terrasserades det för att förhindra ras. Den första sträckan spontades i samband med att den nya delen av Saluhallen byggdes. Spontningen är markerad med rött.

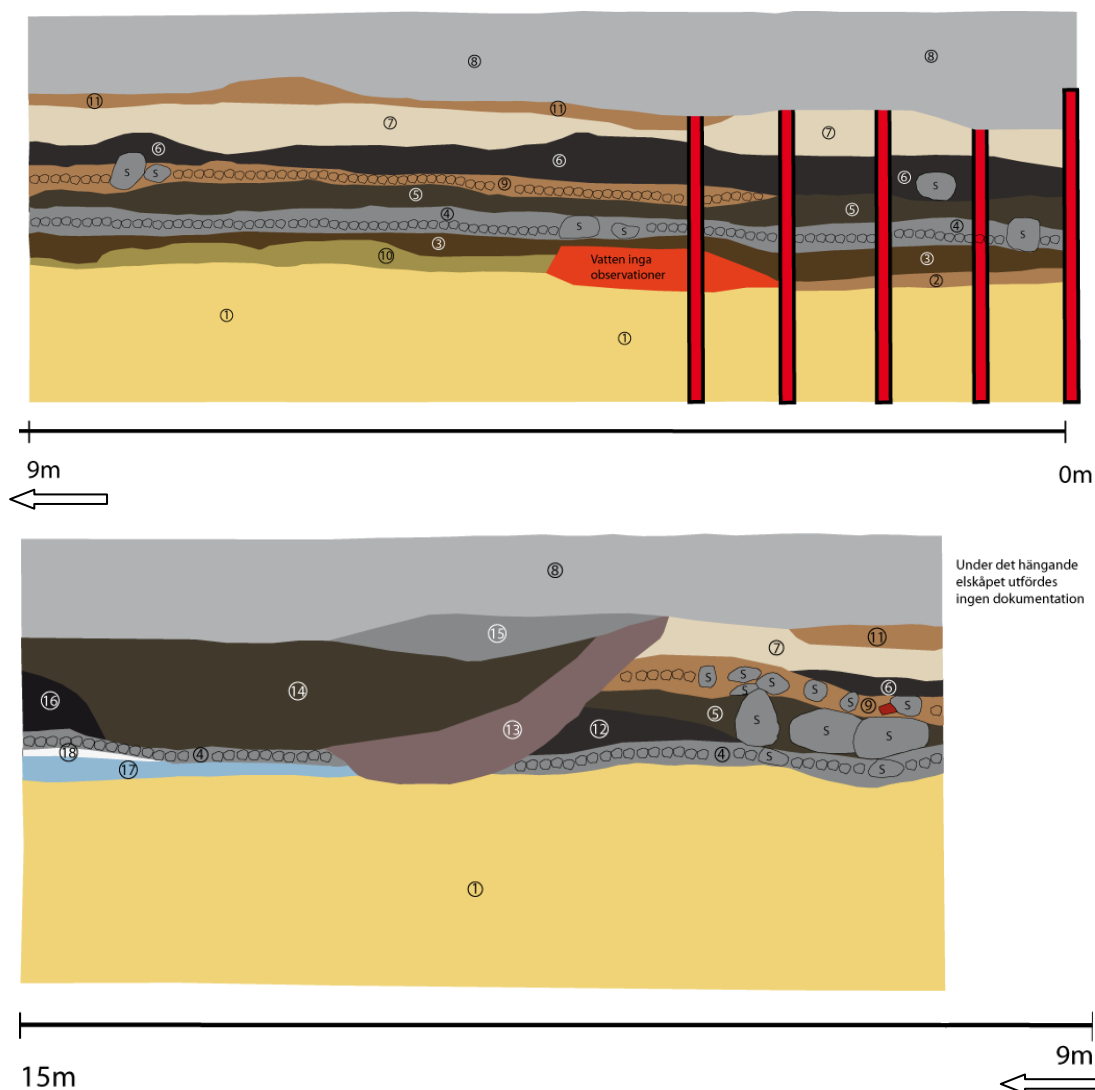
Figur 8. Sektion mot söder från grundtätningsschaktet.

1. Gul moränlera.
2. Brungrått, fett och fuktigt lkulturlager med stora inslag av pinnar, småsten och något större stenar. Tolkas som en rustbädd i ett fuktigt låglänt område.

3. Gråbrunt lerigt lager som var fett och kompakt med ett stort organiskt innehåll i form av pinnar men även småsten. Utgör den övre trampade delen av en rustbädd.

4. Ett lager av småsten samt enstaka tegelbitar i ett brungrått lerigt kulturlager som innehöll mycket organiskt material och djurben. Tolkas som en slarvigt lagd stenbroläggning.

5. Gråsvart kulturlager med inslag av sand som var något torrt och nedbrutet samt innehöll enstaka småsten. Odlingslager.
6. Gråsvart lerigt lager men också lite sandigt med ett stort organiskt inslag som var något torrt, magert och nedbrutet, speciellt i de övre partierna. Påfört kulturlager som troligen odlats.

7. Ett lerigt lager med inslag av organiskt material samt rikligt med vitt kalkbruk, storstenstegel och enkupigt taktegel. Raseringslager som lagts ut som bärlager.

8. Moderna bärlager. 9. Ett kulturlagerlager bestående av sten och tegelbitar med en inblandning av gråsvart smetigt och lerigt kulturlager med ett organiskt innehåll. Stenbroläggning som var relativt vällagd.

10. Grön oxiderad lera utan kulturpåverkan.
11. Brunt lerigt kulturlager med ett stort inslag av sand och rivningsmaterial. Rivningsmassor som lagts ut som bärlager.

12. Gråsvart lerigt och mycket fett kulturlager med finkornigt inslag av träkol samt småsten. Även ett starkt organiskt inslag. Lagret har en gyttjig karaktär som indikerar att det är avsatt i vatten. Kan möjligen vara upptvunna massor som slängts ut.

13. Grå lerig kulturjord som var fet, finkornig, lite gyttjig till karaktären samt något kompakt med ett inslag av träkol. En fyllning i en nedgrävning som möjligen kan vara avsatt.

14. Gråsvart fyllning i nedgrävning som innehöll rikliga mängder sten, ben och tegel. Rivningsmassor som använts för att fylla igen en nedgrävning.
15. Ett grått sandigt lager som utgör bottenfyllningen i ett äldre kabelschakt.

16. Gråsvart gyttja som var mjuk, fuktig, finkornig och mycket fet samt innehöll djurben. Upprensade vattenavsatta massor, kanske från ett dike som lagts ut. Möjligen kan lagret kopplas samman med markförbättrande åtgärder. Se även nr 12.

17. Grått lerigt kulturlager som var mycket kompakt och innehöll träkol. Kan utgöra en rest av den äldsta gatunivån.
18. Gråvit sand som var något lös och vattenförande. Kan utgöra sättsand för ovanliggande stenbroläggning.

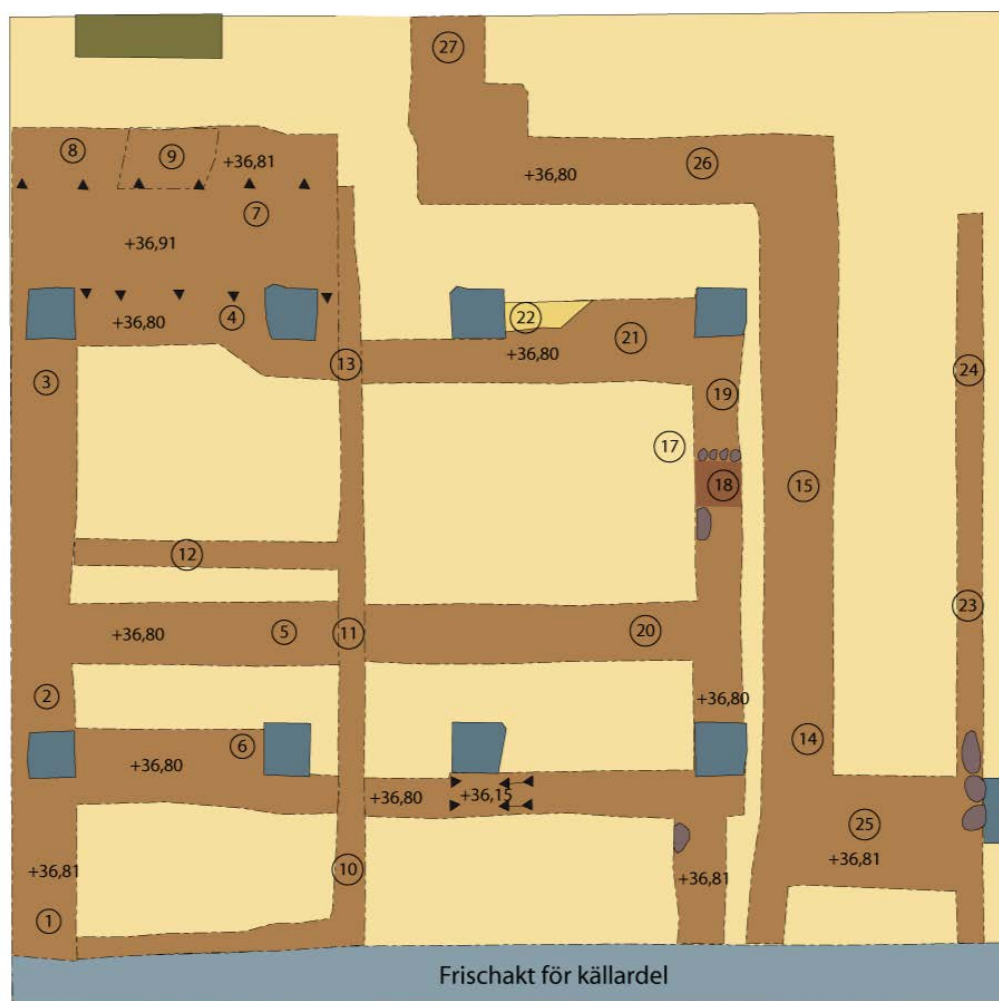
Figur 9. Plan över schaktet för golvsänkning och Va-ledningar i den ursprungliga delen av Saluhallen. Pelarfundamenten är markerade med grått och ett parti med mycket kompakt yta med grönt.

1. Brungrått kulturlager sandig lera som var torrt och nedbrutet samt innehöll träkol, småsten. Det var infiltrerat med byggavfall från uppförandet av den gamla delen av Saluhallen. Odlingslager.
2. Som nr 1 men något löst och med ett inslag av dåligt bevarade djurben.

3. Som nr 1 men mycket nedbrutet.
4. Kulturlager med en kraftig uppblandning med byggavfall och skärvsten.
5. Övergång mellan skärvsten och nr 1.
6. Brungrått kulturlager som var något fuktigt och kompakt samt infiltrerat med tegel och kakel. Odlingslager infiltrerat med byggavfall från uppförandet av den ursprungliga delen av Saluhallen.

7. Som nr 6 men med stora inslag tegel och kakel.
8. Sandigt och lerigt kulturlager som var torrt, nedbrutet och luckert samt innehöll småsten tegel, kalk och lerkline. Odlingslager, troligen magrat med sand.

9. Nedgrävning fylld med kalkbruk, tegel och lera. Fyllningen var mycket torr och kompakt. Igenfylld kalkblandningsgrop, eftermedeltida.
10. Svartbrunt, sandigt och lerigt kulturlager som var torrt, nedbrutet och luckert samt innehöll kalkprickar, kalkbruk och träkol. Odlingslager, troligen magrat med sand.

11. Samma som nr 10 men med större inblandning av byggavfall såsom tegel och kalkbruk.
12. Samma som nr 11.
13. Samma som nr 11 men mera fuktigt och fett.

14. Svartbrunt sandigt och lerigt kulturlager som var kompakt, något fuktigt och relativt bra bevarat. Innehöll tegelkross, enstaka lerklumpar, bränd lera, träkol och djurben. Odlat lager.

15. Som nr 14 men torrare och mera nedbrutet.
16. Utgått.
17. Ytlig stensträng bestående av stena ca 0,20 m stora.
18. Parti med rivningsmaterial.
19. Brunsvart sandig och lerigt lager som var nedbrutet och något luckert samt innehöll tegelkross, småsten, kalkprickar och djurben. Odlat lager.

20. Botten av ett lager byggafal bestående av gult tegel och lera som har infiltrerat underliggande kulturlager.
21. Kulturlager som var starkt infiltrerat med gul lera och byggavfall. Mycket kompakt.
