Kv Kulturen 24

fornlämning nr 73, Lunds stad

Arkeologiska förundersökning 2012

KULTURMILJÖRAPPORT 2014:14

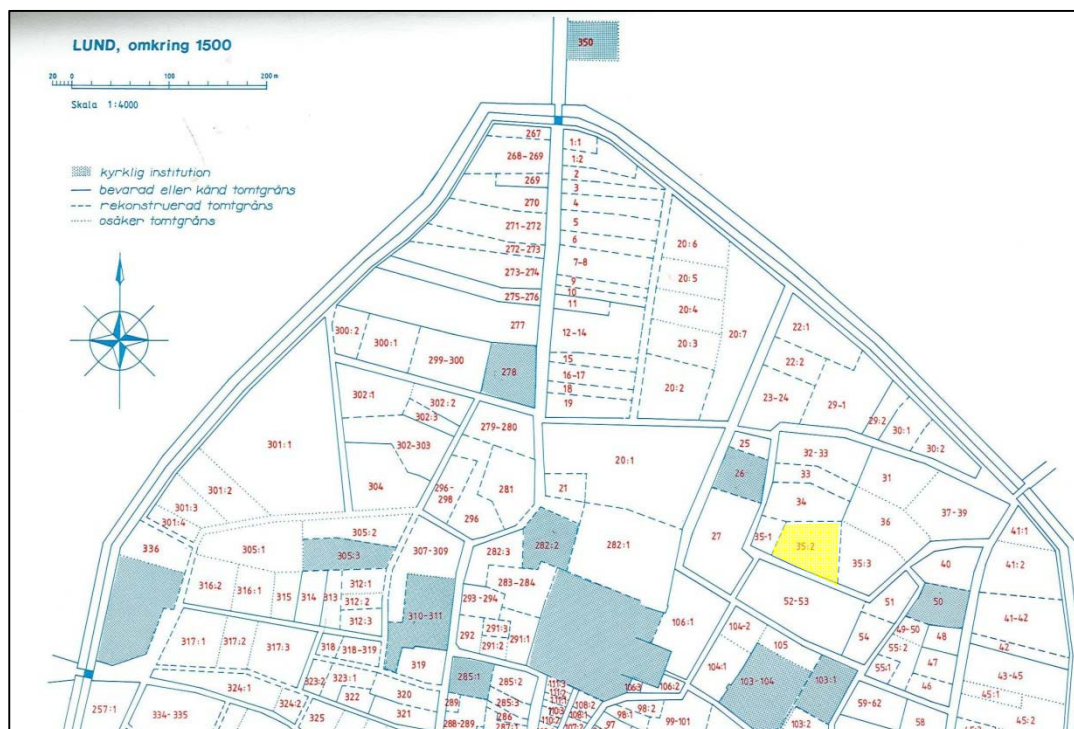
Figur 2. Lunds stads tomtstruktur o. 1500 enligt Andrén (1984) med tomt 35:2 markerad.

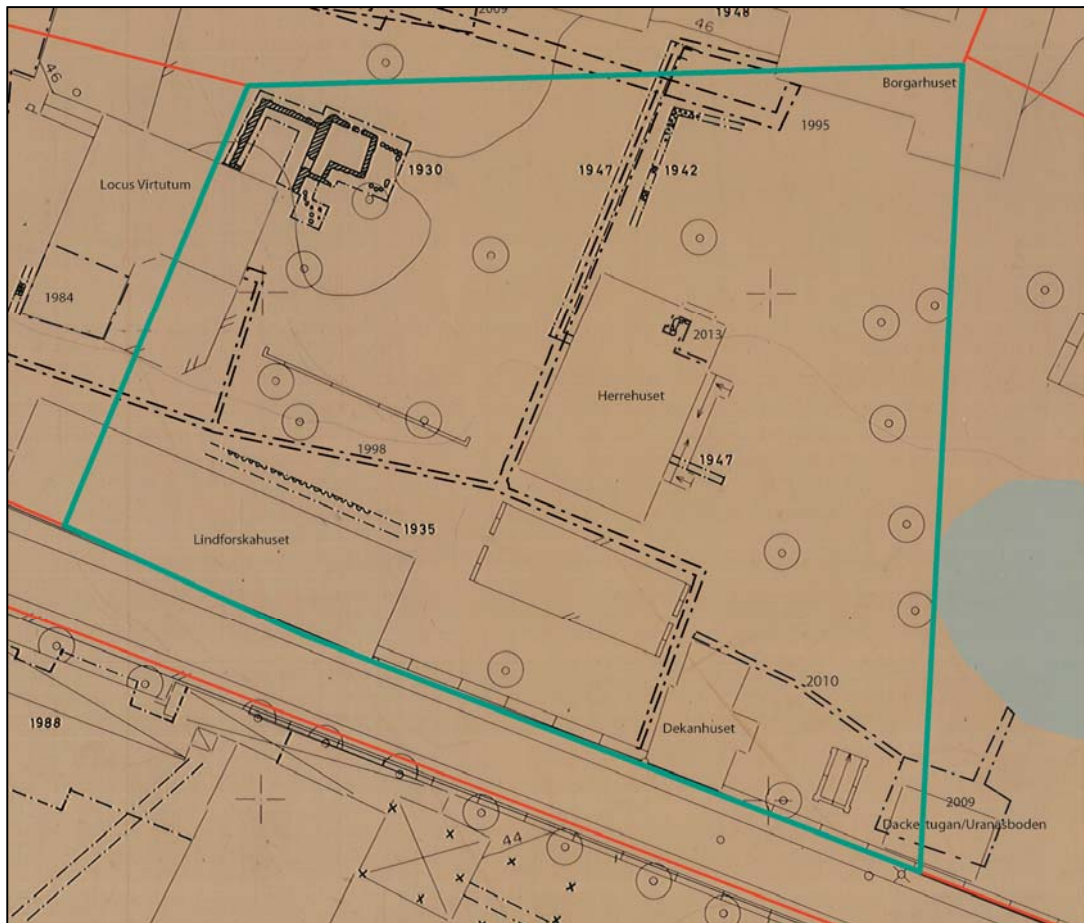
Figur 3. Den arkeologiska generalkartan kompletterad med Anders Andréns (1984) föreslagna utbredning av tomt 35:2 med blå linje, kring år 1500.

Undersökningsområdet är beläget inom Kulturens friluftsmuseums område. Sedan 1800-talets slut har endast mindre förändringar av den befintliga bebyggelsen skett, varför de arkeologiska insatserna varit av begränsad omfattning (figur 3). I LA-arkivet finns ibland endast en kort notering om att ett ingrepp har skett och att lämningar påträffats utan ytterligare dokumentation. Nedan följer dock en översikt över de ingrepp som har dokumenterats och arkivlagts i Kulturens LA-arkiv.

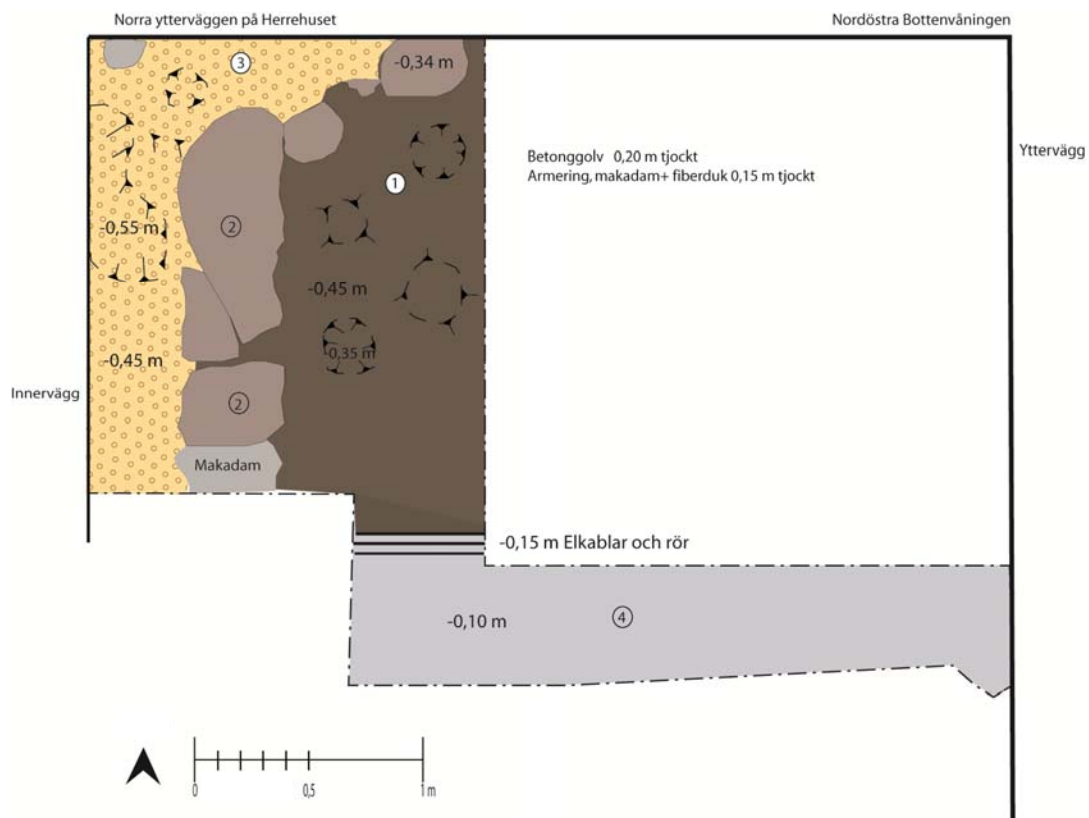
Figur 4. Lagerbeskrivning

1. Brunsvart, fet, kompakt, torr och finkornig lera med inslag av träkol, röd tegelkross och enstaka djurben och kalkprickar. Äldre markhorisont, alternativt golv med tidigare kullerstenläggning i lagret då där är flera stenavtryck.
2. Stora sylvstenar, tillhörande husets grundkonstruktion från år 1806. Eventuell underkonstruktion för ett golv. Delvis under lager 3.
3. Bräckligt kalkbruk delvis ovanpå lager 2. Rivningslager.

En befintlig betongplatta med en tjocklek av 0,20 m sågades upp i den nordöstra delen av bottenvåningen i *Herrehuset*. Underliggande lager av armering och makadam med en tjocklek av 0,15 m samt en fiberduk togs bort varpå kulturlager påträffades (figur 4). Kulturlagret bestod av brunsvart lera med inslag av träkol och bedömdes vara äldre markhorisont där en stenläggning funnits då spår efter flera stenavtryck avtecknade sig i lagret. Schaktningarna utfördes för hand och till ett djup av som mest 0,50 m under dagens källargolvnivå.

Omfattningen på schaktet var ungefär 4 m². Flera stora grundstenar påträffades som troligen ingått i grundkonstruktionen för byggnaden då den uppfördes i början av 1800-talet. Stenarna har sannolikt ingått i en mellanvägg som senare avlägsnats. Där fanns också spår efter stenavtryck som indikerar att det funnits ett stenlagt golvt. Ett tjockt skikt av poröst kalkbruk låg delvis över stenkonstruktionen, vilket tyder på att det tidigare kan ha funnits en murad vägg ovanpå grundstenarna.

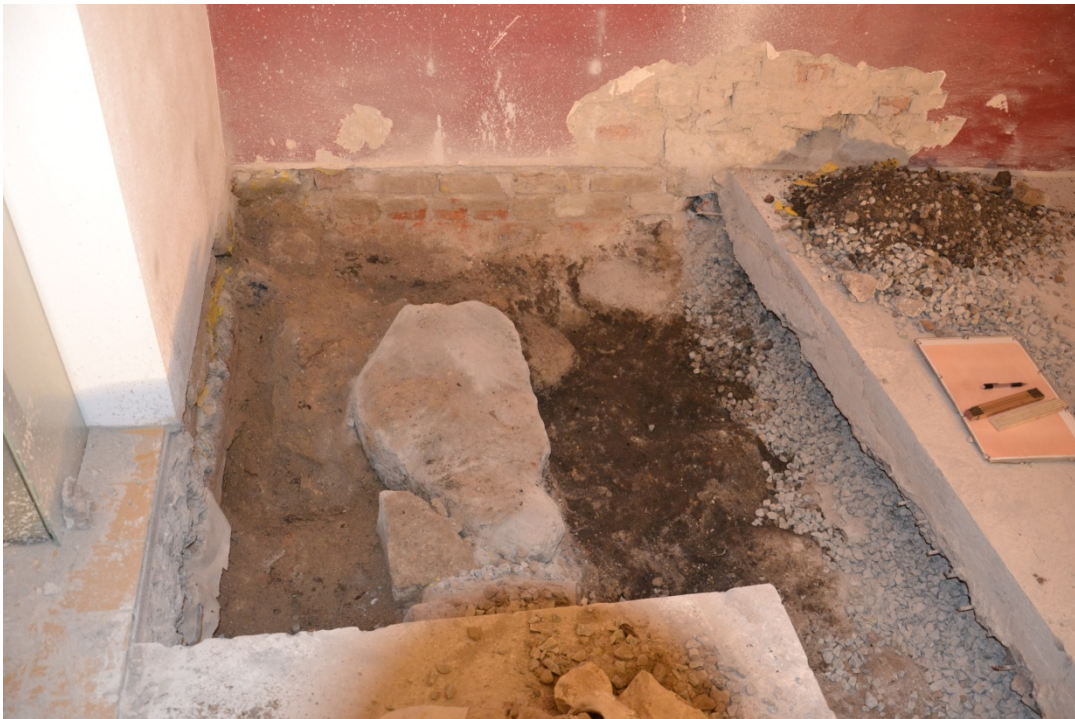
Figur 5. Hissgropen i *Herrehuset* där lämningar efter en mellanvägg påträffades. Fotografiet taget från söder.
