## Lunds medeltida stad, Lund C - ESS

fornlämning 73, Lunds stad  
Lund kommun, Skåne  
Geoteknisk undersökning 2014

KULTURMILJÖRAPPORT 2014:24

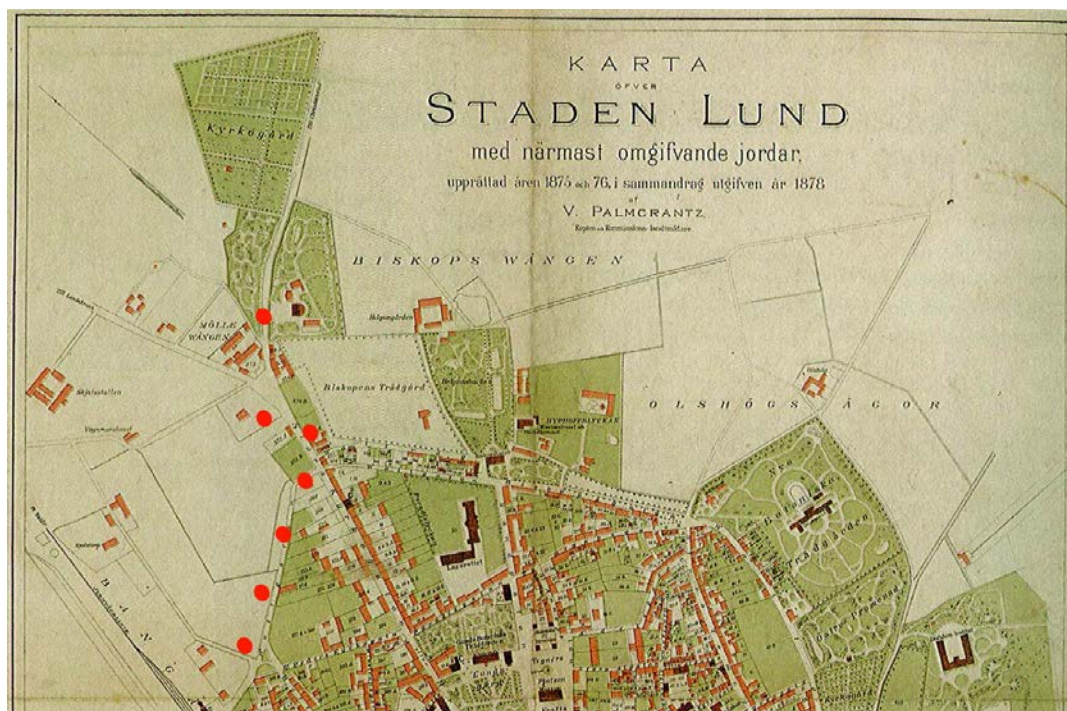
Figur 2. Del av Frans Palmcrantz karta över Lund 1875-1876 med borrprovplatserna markerade med röda prickar. Kartan visar tydligt hur gatunätet och bebyggelsestrukturen förändrats i området under 1800-talet och fram till idag (André och Högstedt 1990 s 77).

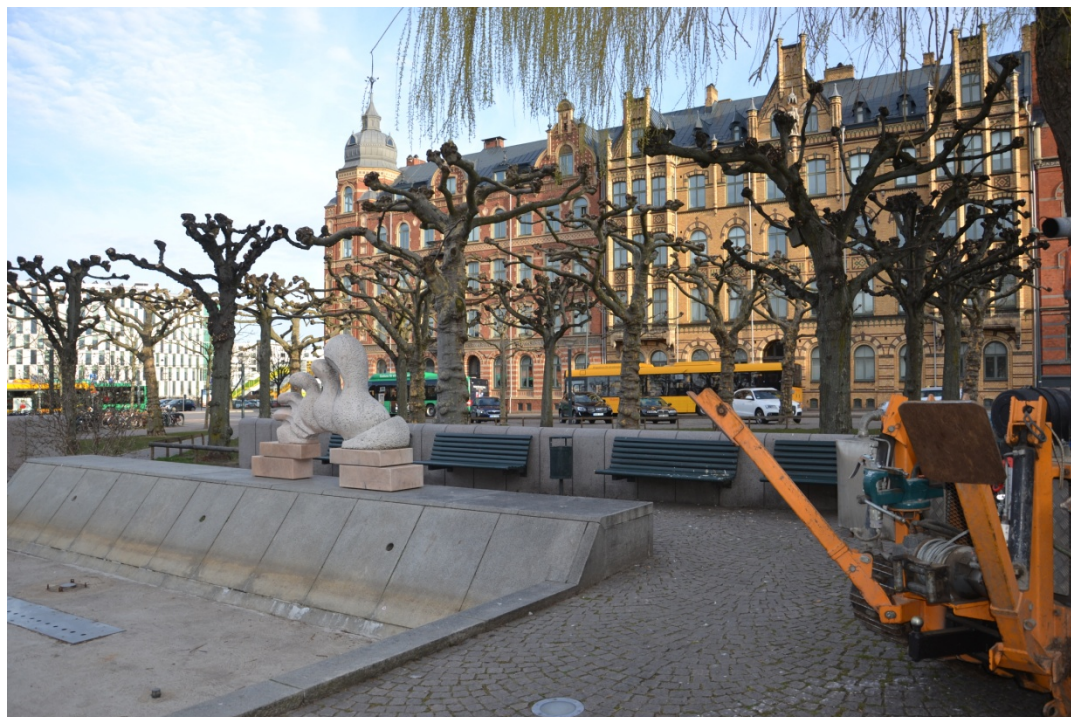
Figur 5. Platsen för borrhprov 1A på Clemenstorget i de nordöstliga delarna. Fotografi taget från sydöst.

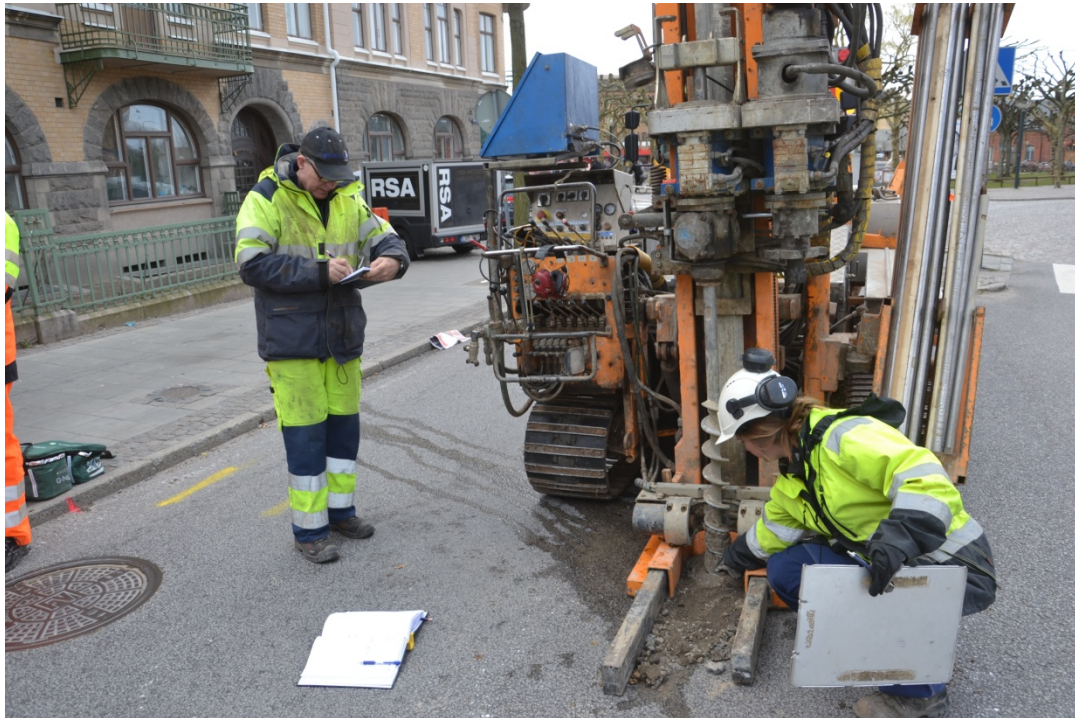
Figur 7. Arbete med borrhov 2 på Sankt Laurentigatan. Fotografi taget från väster.

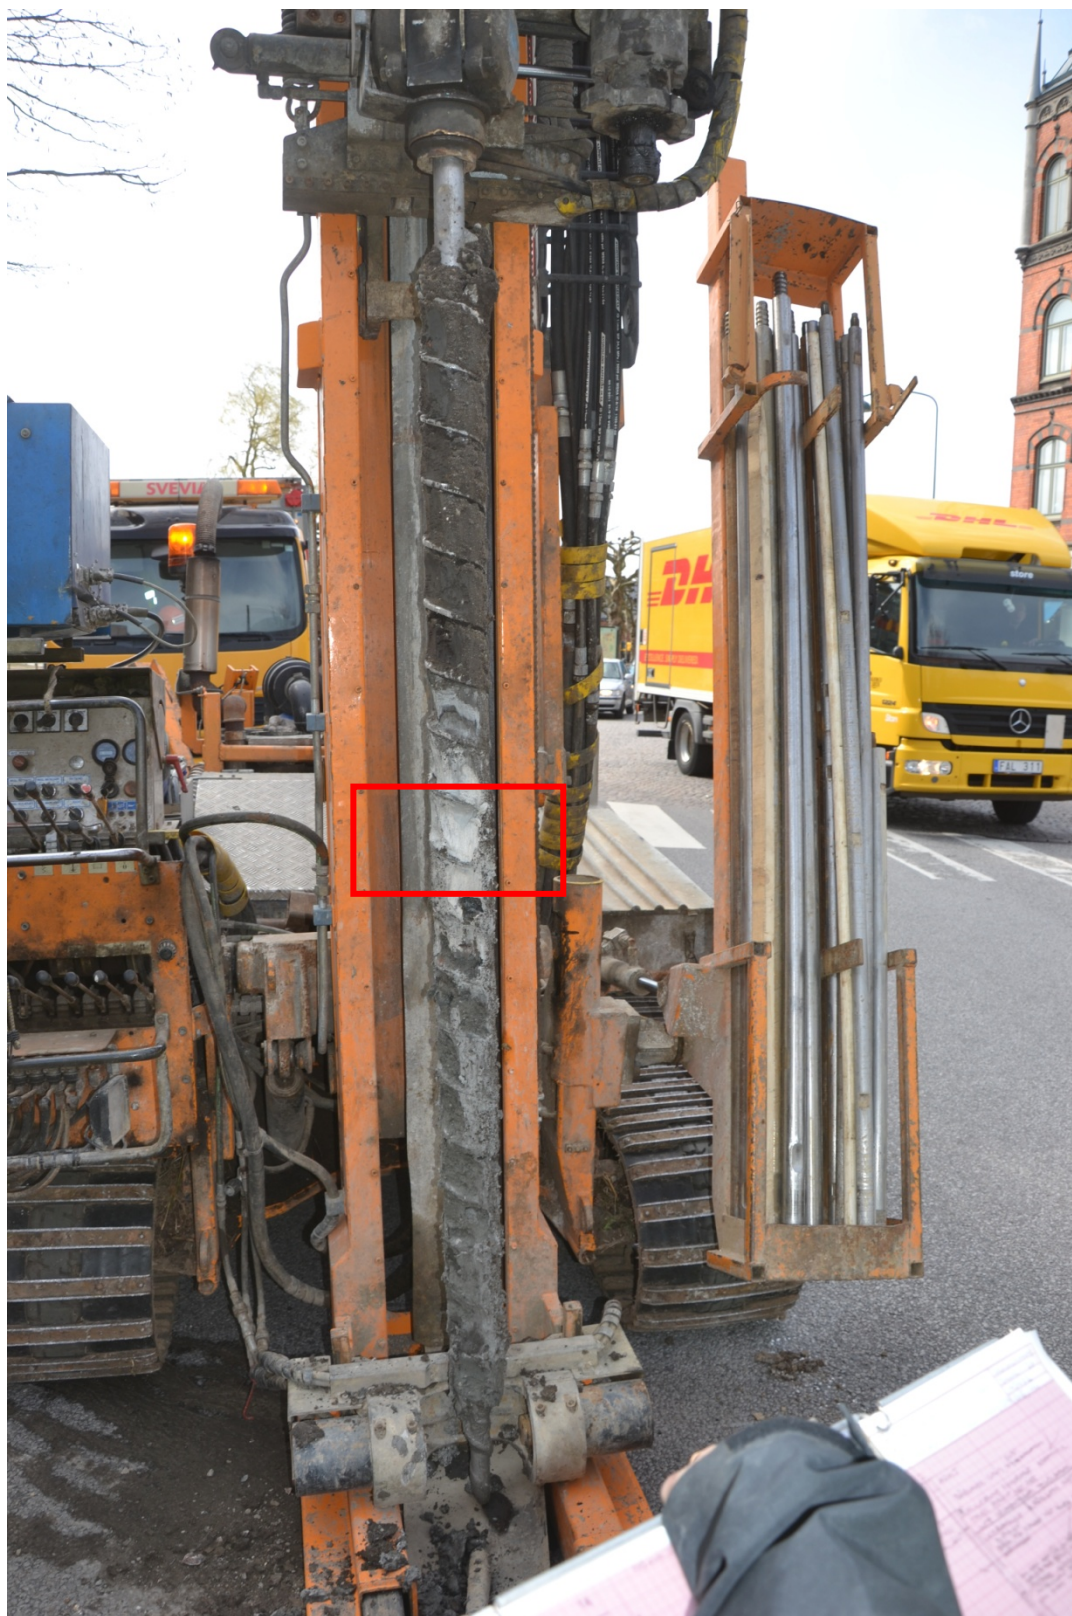
Figur 9. Borrprov 2 med det kalkhaltiga lagret markerat med en röd ruta på bilden. Fotografiet taget mot sydväst.

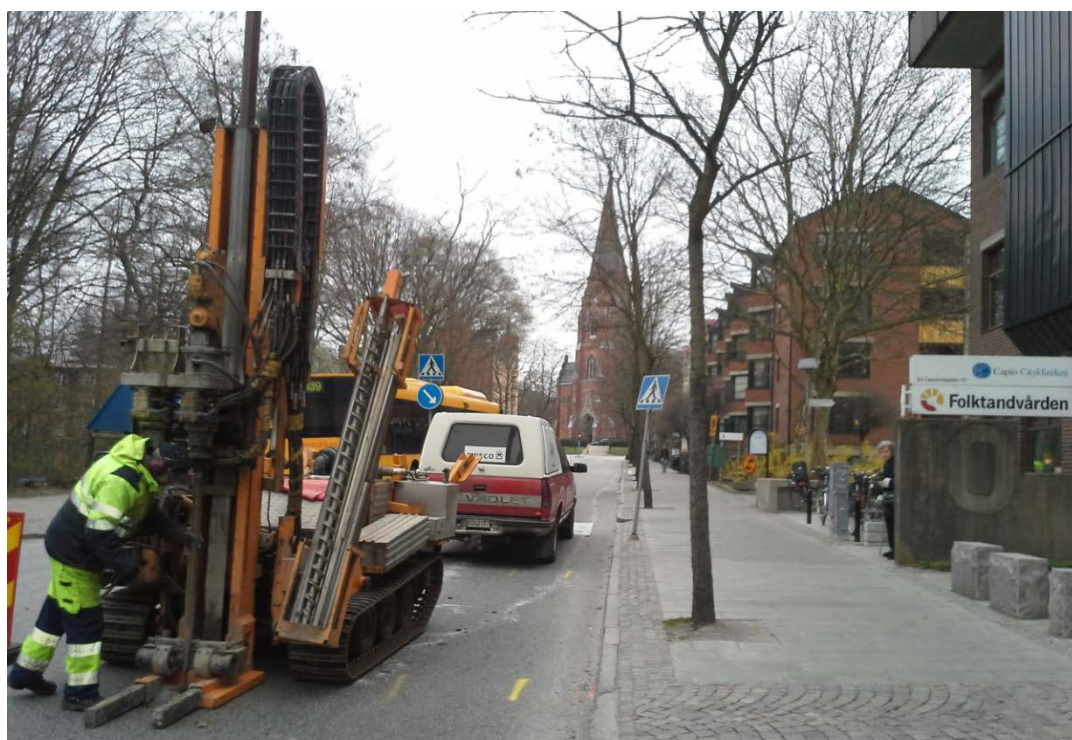
Figur 11. Platsen för borrhöv 3 utanför Folkandvården på Sankt Laurentiigatan i Lund. Fotografiet taget från väster.

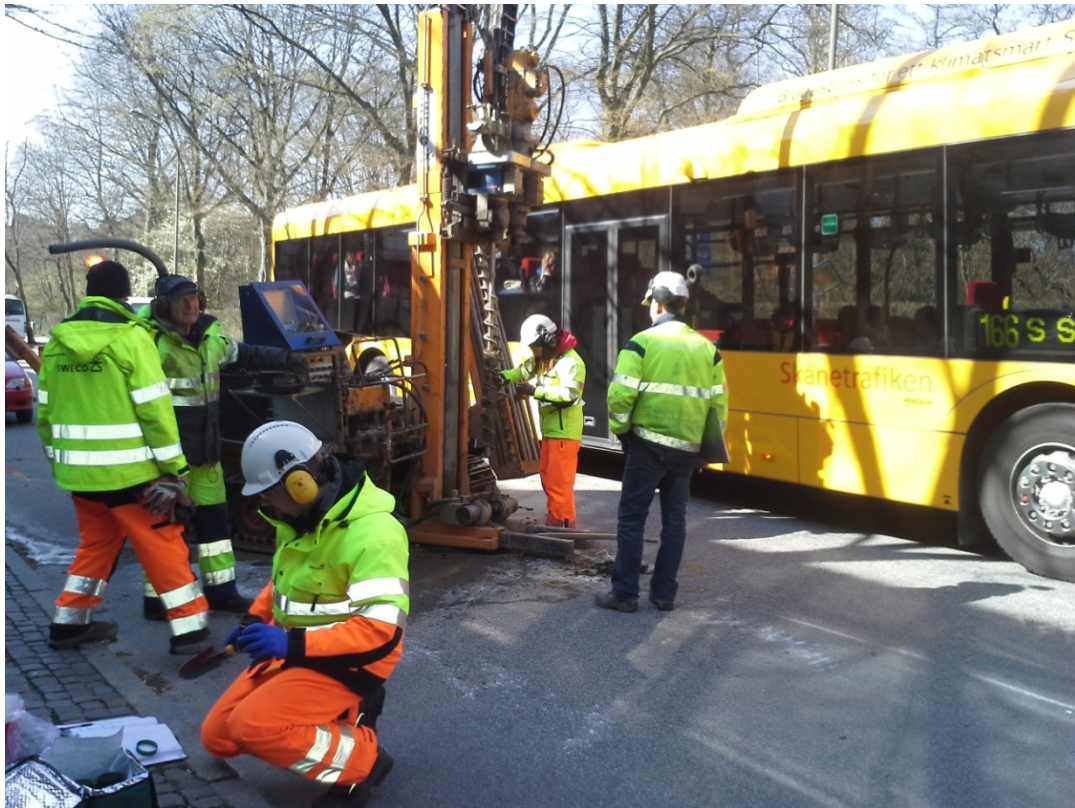
Figur 13. Platsen för borrprov 4. Sankt Laurentiigatan är en hårt trafikerad gata och samtidigt som den geotekniska provborrningen utfördes dånade bussar och annan trafik ständigt förbi. Andra inblandade i provtagningen var civilingenjörer från Sweco som tog jordprover för att spåra föroreningar, exempelvis från äldre bensinstationer som funnits i området. I flera kulturlager kunde bensindoftan kännas tydligt. Fotografiet taget från öster.

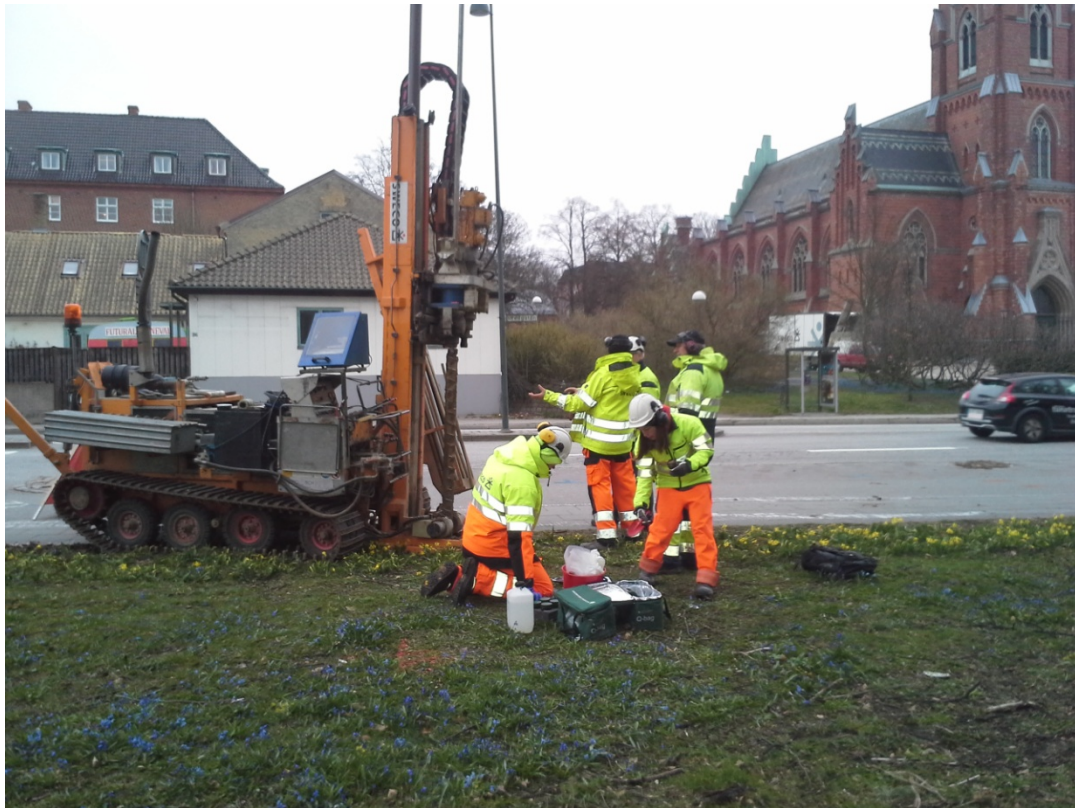
Figur 16. Platsen för borrprov 6A på gräsmattan intill cykelvägen på Bredgatans västra sida. Fotografiet taget från väster.

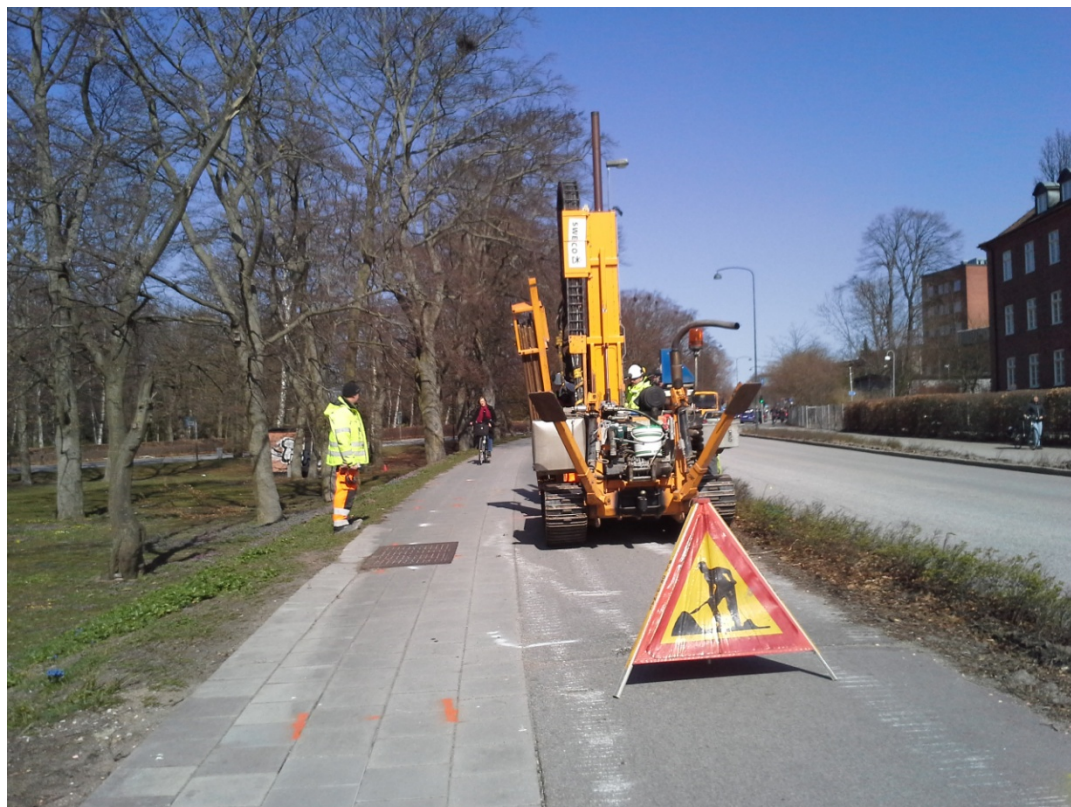
Figur 18. Platsen för borrhprov 7A på cykelbanan utmed Bredgatan. Fotografiet taget från söder.
