Kv Botanicum 15,
Fornlämning 73, Lunds stad,
Lunds kommun, Skåne
Arkeologisk förundersökning 2014

KULTURMILJÖRAPPORT 2014:33

AJA GULDÅKER

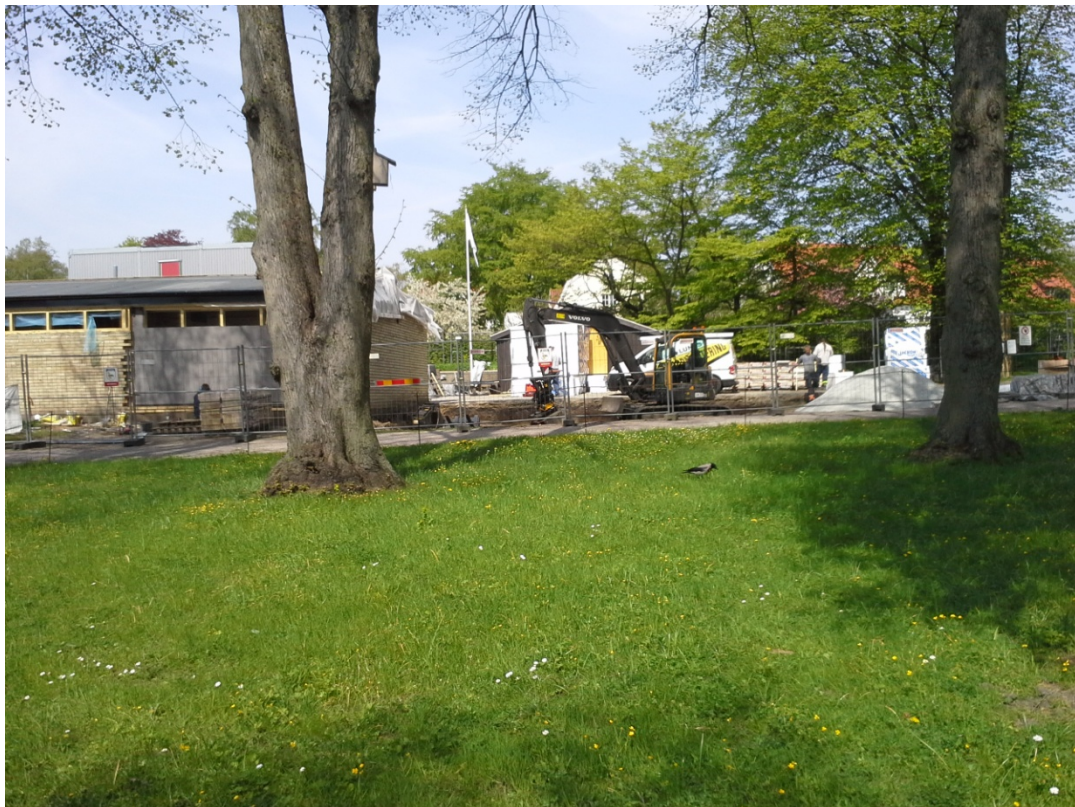
Figur 3. Utbyggnad av personalutrymmen. Schaktningsområdet öster och norr om befintlig byggnad. Fotografi taget från söder.

Området för den nya tillbyggnaden, öster om befintlig byggnad för personalutrymme, schaktades ner till en nivå av cirka 0,70 m under dagens marknivå. Schaktytan omfattade cirka 130,00 m² och volymen cirka 100,00 m³. Terrängen sluttade åt söder i området.

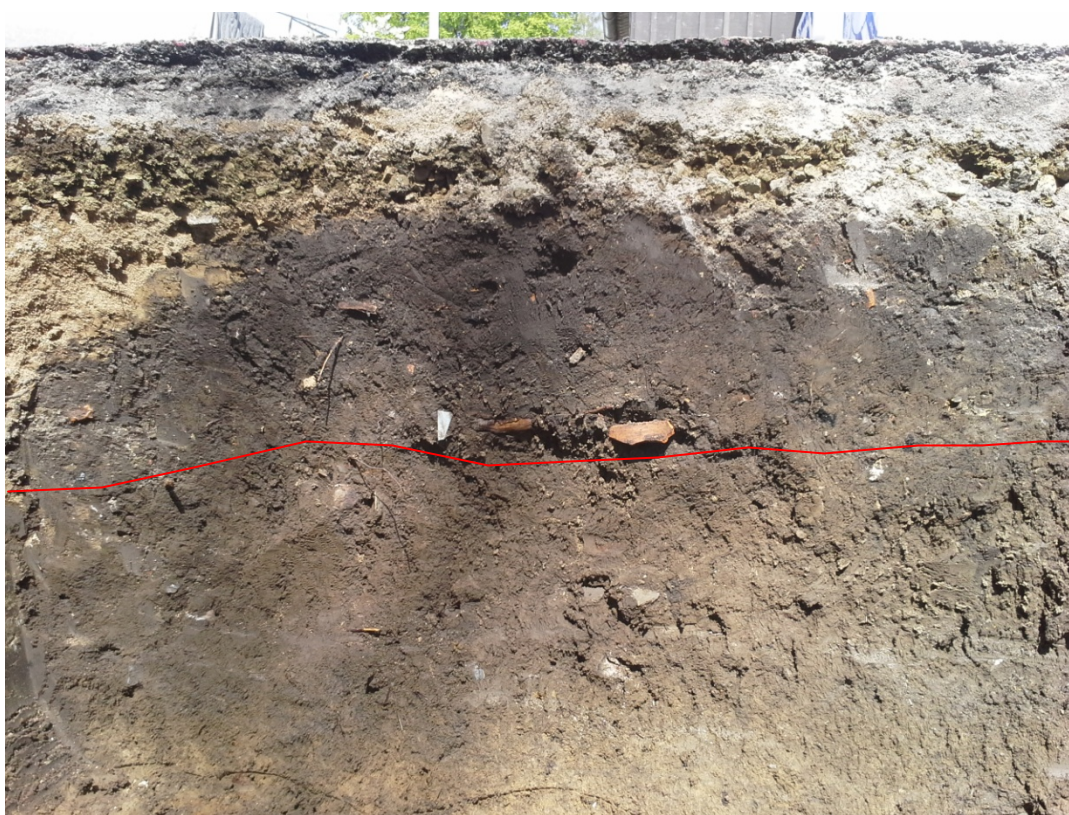
Figur 4. Sektion 2, norra sektionen visade tydligt skillnaderna mellan den medeltida odlingsjorden och anläggningsfasen då Botaniska trädgården inrättades i området på 1860-talet. Krukskärvarna i det mörka området ovanför den röda linjen utgör perioden kring 1860. Fotografi taget från söder.

Den norra sektionen i grundläggningsschaktet uppvisade ett lager av bärlager och asfalt och ned till cirka 0,20 - 0,40 m djup dokumenterades mycket välbevarade kulturlager från Botaniska trädgårdens anläggningsfas kring 1860-talet. På en nivå mellan 0,40 -0,65 m under dagens marknivå framkom ett medeltida odlingslager och i övergången mot moränlera framkom en omblandad zon ner till 0,70 m, troligen efter spadtag som indikerar odling.

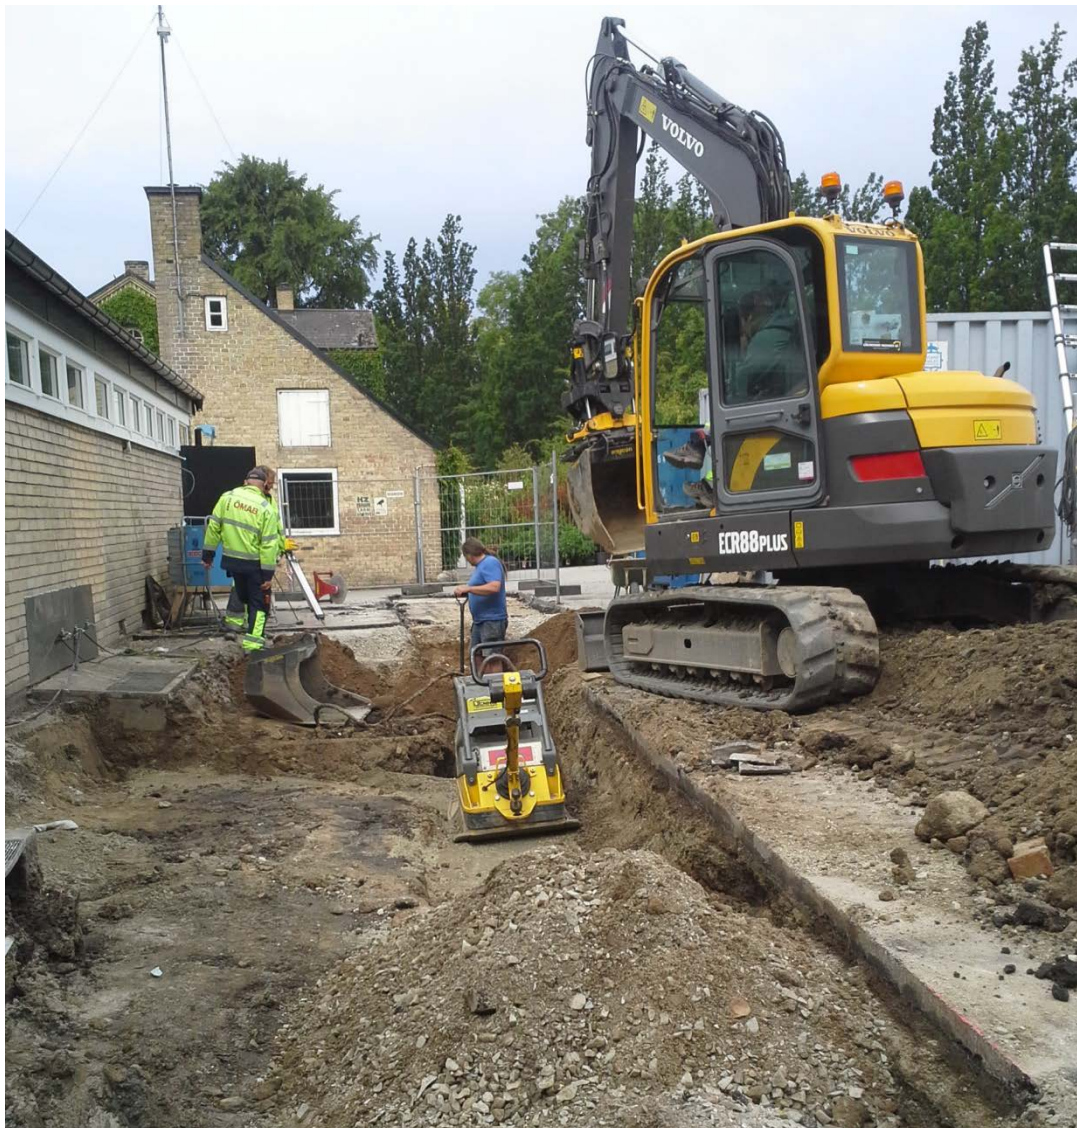
Figur 5. Schaktningsarbeten norr om befintlig personalbyggnad. Fotografi taget från öster.

Norr om personalbyggnaden schaktades delar av ytan till en nivå av 0,40 m under dagens marknivå inför uppförandet av ett tak. På ytan schaktades även för rörledningarna ner till ca 1,10 - 2,25 m. Ledningsdragningarna följde huvudsakligen en gammal ledning och påverkade därmed inga medeltida kulturlager, förutom i de östra delarna där medeltida odlingslager berördes. Den avplanade ytan, ner till en nivå av 0,40 m, berörde Botaniska trädgårdens anläggningsfas och blomsterkrukskärvor från perioden påträffades rikligt.

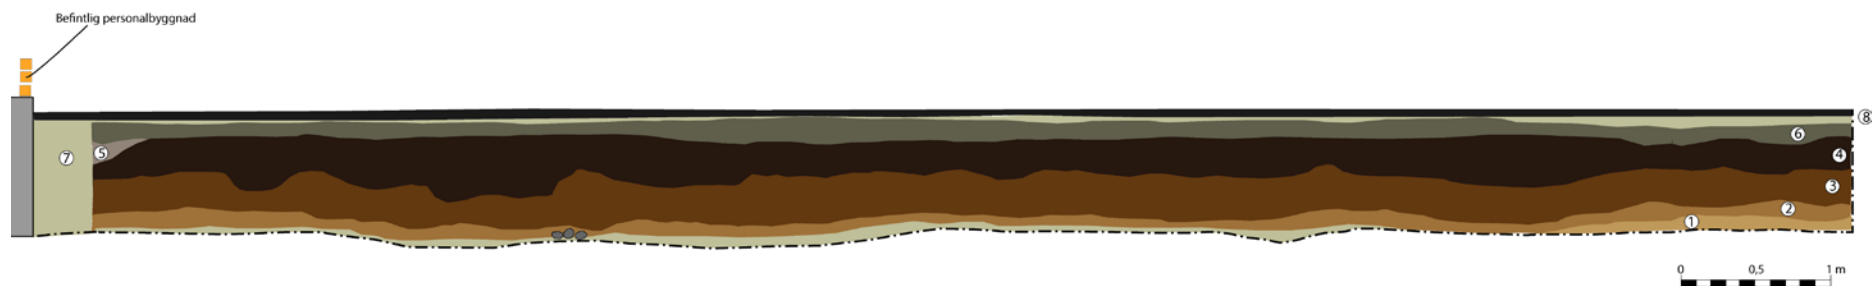
Sektion 2, norra sektionen

1. Gulbeige, fet moränlera, torr, finkornig och något kompakt.
2. Som (1) men med inslag av mer brun lera, möjligen spadttag ner i jorden från ovanliggande odlingsjord.
3. Brun, finkornig, fet kompakt lera med inslag av småsten. Enstaka tegelkross. Troligen medeltida odlingshorisont.
4. Svartbrun, torr, fet, finkornig och något kompakt lera med inslag av träkol, sot, tegelkross, kocks, blomkrukskärvor, glas. Anläggningsfas Botaniska trädgården 1860-tal.
5. Beigebrun grus. Fyllning i frischaktet inför uppförandet av personalbyggnad.
6. Makadam. Bärlager.
7. Brun grus. Fyllning i frischaktet inför uppförandet av personalbyggnad.
8. Ljusbrun grus. Bärlager och asfalt i toppen.
