Innerstaden 1:62 - Västergatan

fornlämning 19, Trelleborgs stad,
Trelleborgs kommun, Skåne
Arkeologisk förundersökning 2013

KULTURMILJÖRAPPORT 2014:05

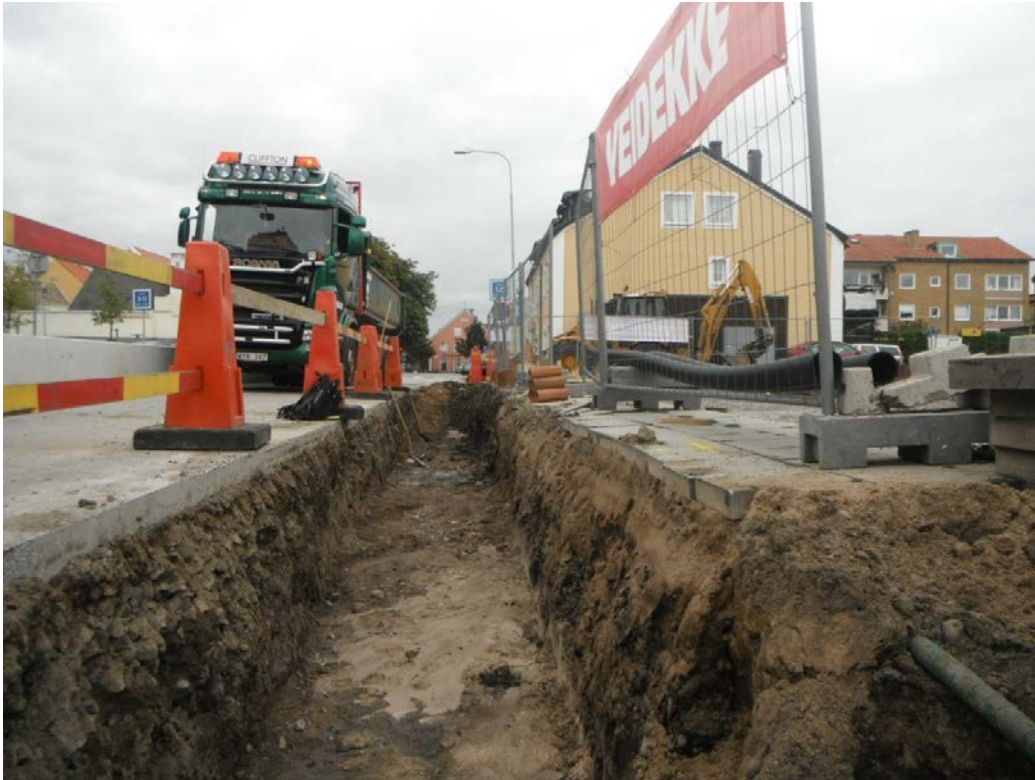
Figur 2. Undersökningschaktets västra del, sett från väster. Västergatan är belägen till vänster på fotografiet och kv Sjöjungfrun 11 till höger.

Med anledning av att fjärrvärme skulle läggas utmed Västergatans södra sida grävdes ett ca 80 m långt schakt. Schaktet grävdes till ett djup av 0,75-1,20 m och var 1,20 m brett. I Västergatans södra trottoar låg sedan tidigare flera ledningar och rör och därmed bestod lagren av återfyllnadsmassor efter de arbetena (figur 2). Mycket tyder på att Västergatan är utschaktad.

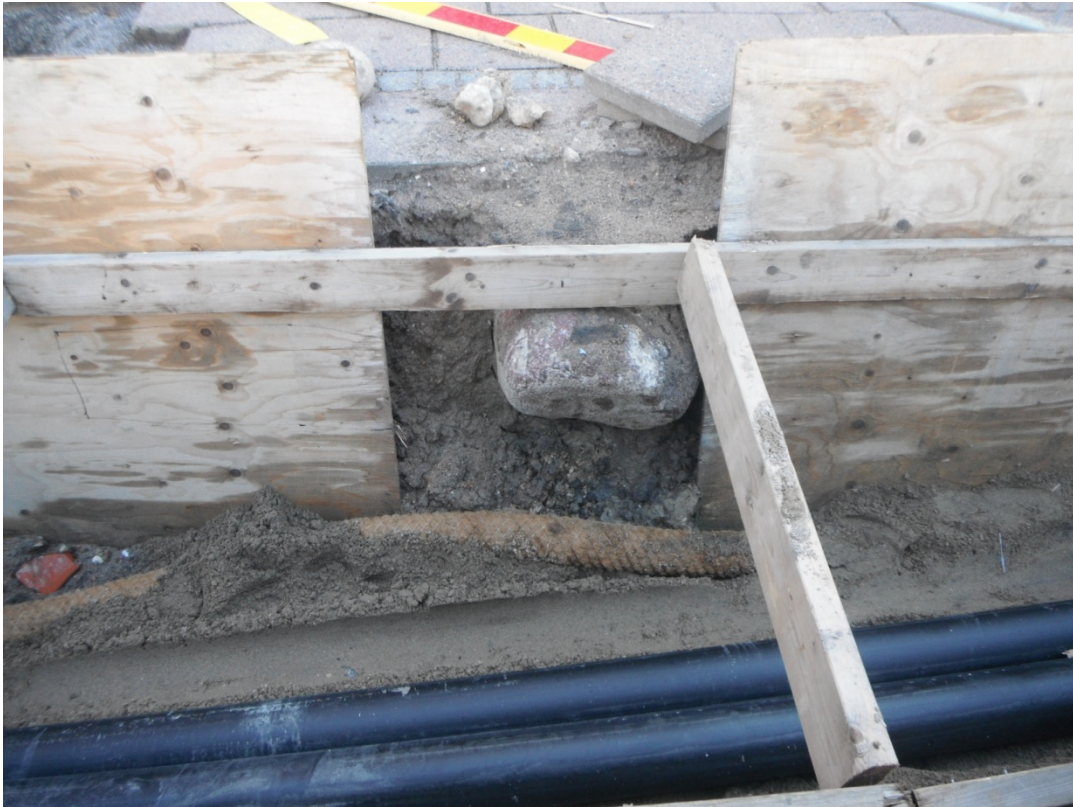
Figur 3. En av grundstenarna som påträffades läts vara, medan de som låg där fjärrvärmerören skulle dras, togs bort.

I den östra delen av schaktet påträffades tre grundstenar, som på grund av sin stratigrafiska position tolkats tillhöra den mer sentida bebyggelsen på platsen (figur 3 och 6). Stenarna påträffades alldeles under de befintliga plattornas sättsand. Under stenarna framkom ett lerlager som förts på i syfte att stabilisera stenen inför byggnationen. Inga intakta medeltida lager kunde dokumenteras på platsen.
