## Innerstaden 2:1 - Stora Södergatan

fornlämning 73, Lunds stad,  
Lunds kommun, Skåne  
Arkeologisk förundersökning 2013

KULTURMILJÖRAPPORT 2014:06

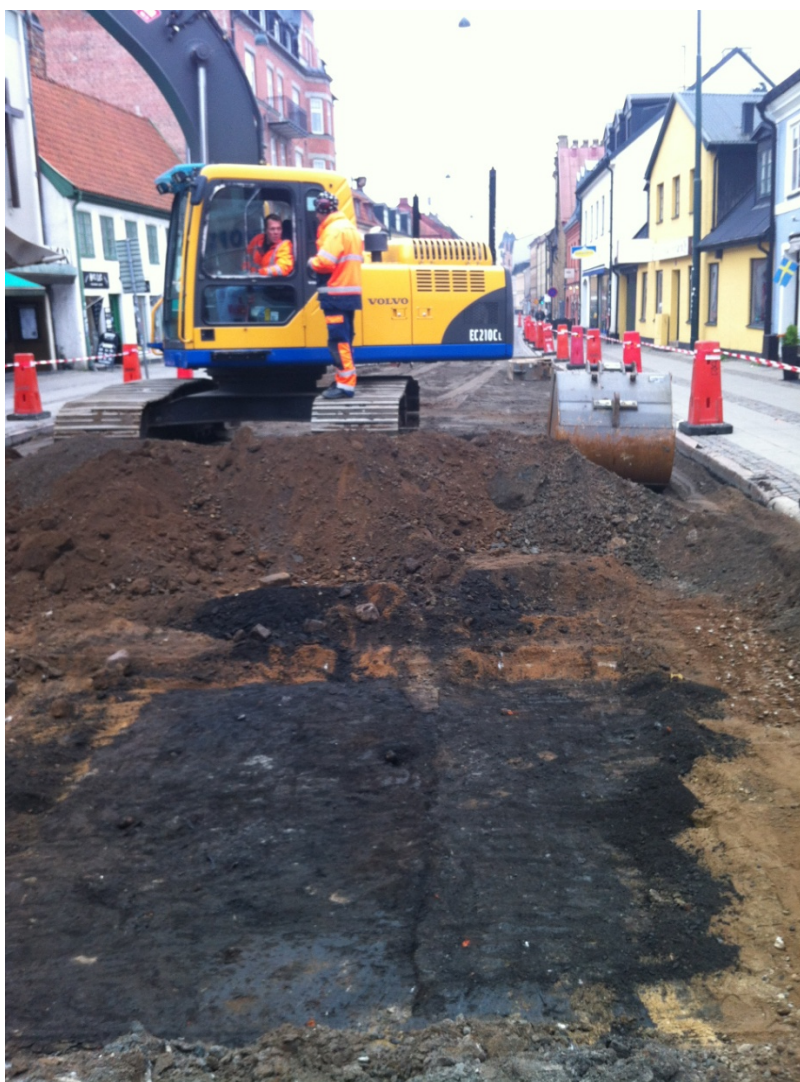
Figur 5. Under aktuell förundersökning i Stora Södergatan, påträffades ett svart kulturlager som är skuret i alla väderstreck av sentida schaktningar. I kulturlagret framkom rikligt med läderavfall och avfall av organiskt material som trä och pinnar. Fotografiet är taget från norr.

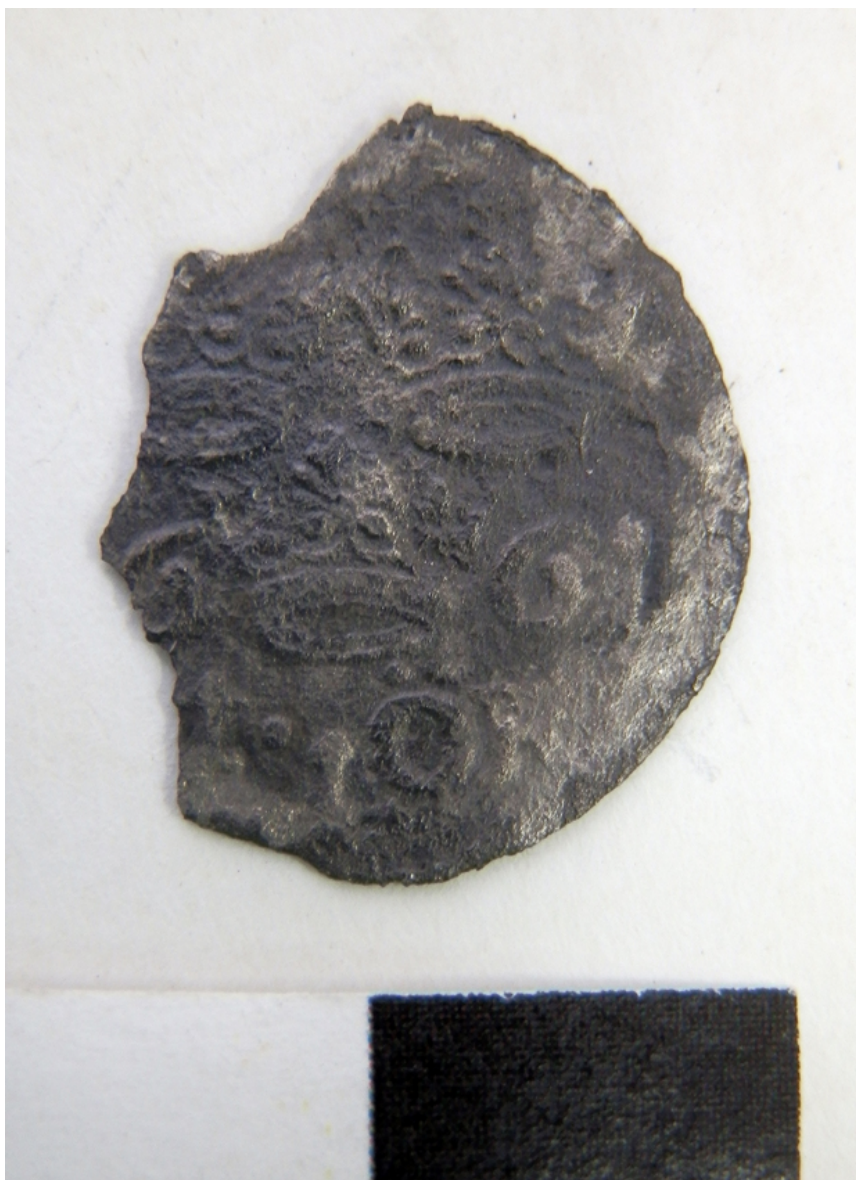
Figur 6. Karl XI silvermynt, 1 öre, som präglades mellan år 1665 och 1669.

Ett mynt påträffades på ytan i ett kulturlager som tolkas som medeltida, men efter konservering och datering visar sig myntet vara yngre än väntat. Myntet är ett Karl XI silvermynt, 1 öre, som präglades mellan år 1665 och 1669. Myntet påträffades på ytan efter schaktning och kan ha kommit från schaktväggen eller trampats ned i ytan.

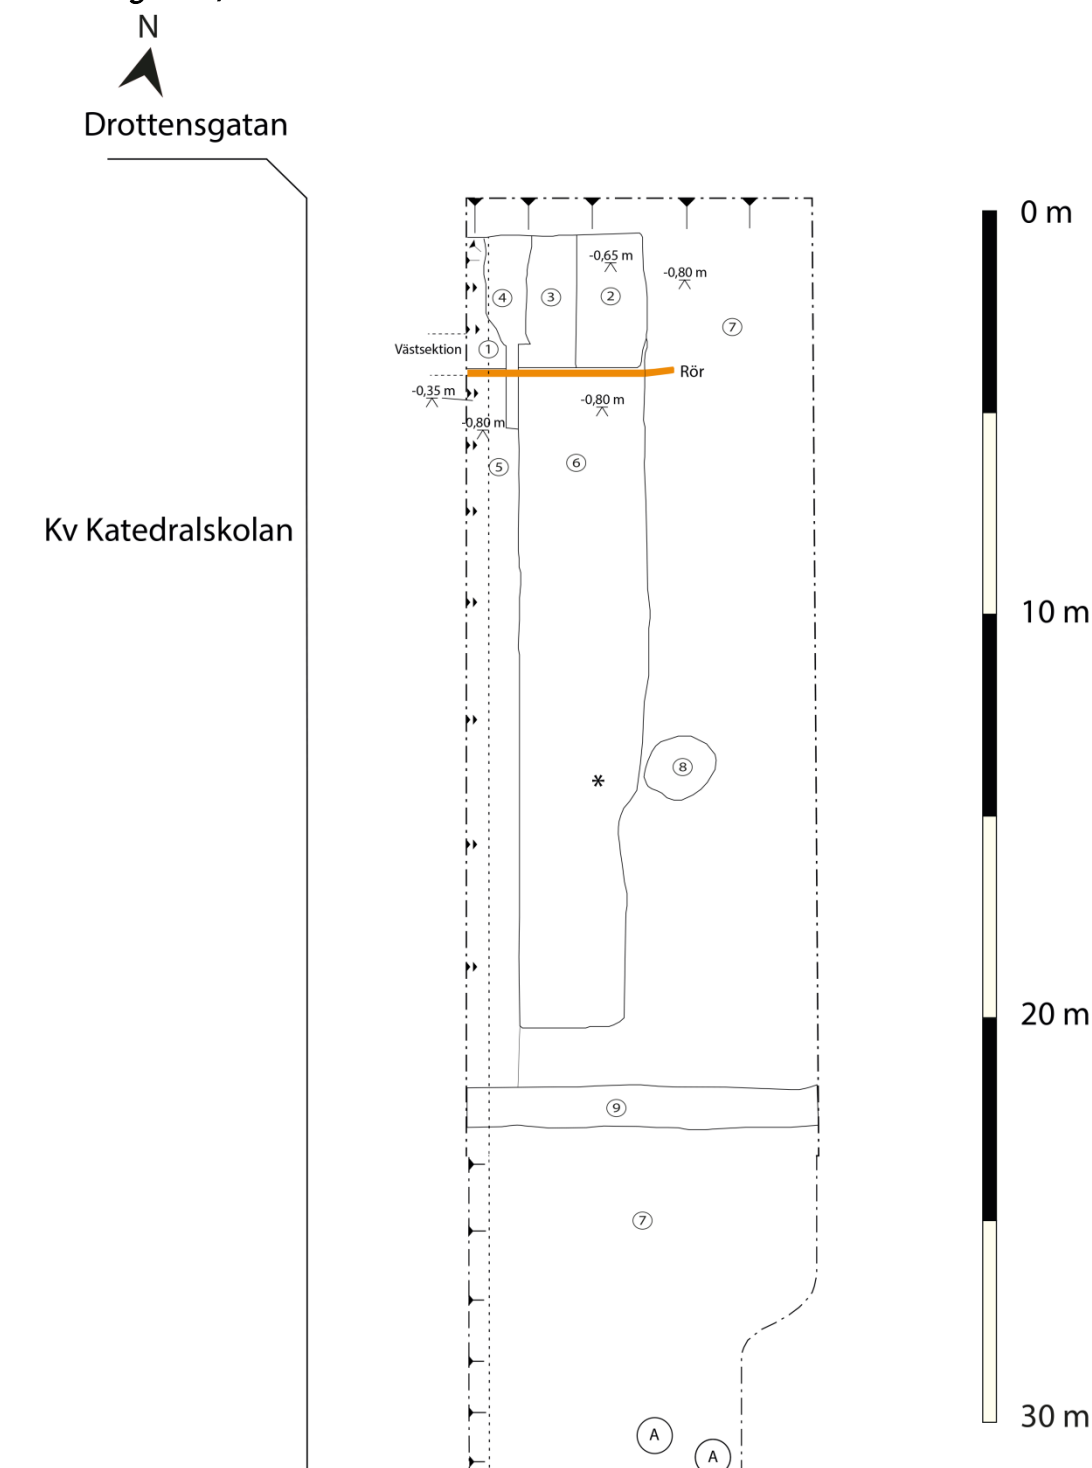
Figur 7. Planritning 1 över den norra delen av schaktet, del 1 norr.

1. Brunsvart humus som var finkornig, fet, fuktig och kompakt. Kulturlagret innehöll träkol, brända djurben, pinnfragment, bränd lera och sotfläckar. Det var rikligt med delvis nedbrutet organiskt material. Komponenterna var dåligt sorterade över ytan, med fynd av äldre rödgods. Kulturlagret tolkas som ett äldre nedbrutet bärlager till gatan. En risbädd har troligen legat på platsen som bärlager till gatan och sedan brutits ned. Medeltida datering.

2. Brunsvart humus med inslag av lera som var finkornigt, fett, fuktigt och kompakt. Lerfläckar, djurben, träkol var närvarande medan det fanns enstaka bitar bränd lera i kulturlagret samt innehöll det även pinnar och rikligt med läderavfall. Det fanns koncentrationer av sot, vilket tolkas som att det brunnit på platsen, soten tunnades ut mot norr. Kulturlagret tolkas som ett lager som lagts som broläggning innehållande jord med läderavfall samt pinnar. Kulturlagret hade hög halt av nedbrutet organiskt material. Troligtvis har jorden tagits från en av de närliggande tomtarna.

3. Brungrå omrörd kulturjord som var finkornig, mager, torr och kompakt. Det innehöll tegel, tegelbrockor och bränd lera som var närvarande. Kulturlagret tolkas som fyllnings- eller utjämningslager i en nedgrävning som kan ha tillkommit vid rörnedläggning.

4. Gul sand, sentida fyllningslager i rörnedläggning.

5. Grå grus med inslag av sand, sentida fyllningslager efter rörnedläggning. Ligger i samma sträckning som nr 4, men med grus istället för sand som huvudkomponent.

6. Brun humus som var omrörd med komponenter i form av tegelkross, träkol, träflis och kalkfläckar som var närvarande. Kulturlagret var finkornigt, fett, fuktigt och kompakt. Det påträffades svartgods i kulturlagret (markerat med stjärna (\*) på planritningen, som tolkas vara tidigmedeltida. Det har tillkommit som bärlager till gatan.

7. Gul, grovkornig, torr, mager och lös grus. Sentida fyllningslager efter rörnedläggning.

8. Yta med mycket sten och gult tegel i grus. Sentida fyllningslager.

9. Grus, gula rör och makadam. Sentida fyllningslager efter rörnedläggning.

I den norra delen av schaktet dokumenterades flera kulturlager som var skurna av sentida rör och ledningsschakt. Bland annat påträffades väldigt humösa, feta och fuktiga kulturlager med mycket hög halt av organiskt material. Det tolkas som att det lagts en risbädd, som bärlager för gatan, bestående av pinnar och kvistar. Det förekom också mycket läderavfall i ett av kulturlagren och det också använts som bärlager. I ett av kulturlagren framkom fynd som tyder på en tidigmedeltida datering. I de äldsta kulturlagren som framkom under schaktningen var avsaknaden av tegel påtaglig (se ritningar, figur 7-10).

Den östra sidan av gatan var sedan tidigare utschaktad efter diverse nedläggningar för fjärrvärme, VA-rör, kablar, ledningar och brunnar från senare tid. I den västra sidan framkom intakta medeltida kulturlager på en ca 1,00-1,50 m bred remsa intill den västra delen av gatan. Det framkom flera intakta medeltida kulturlager, som var välbevarade. I den norra delen påträffades kulturlager med fynd av både äldre svartgods och äldre rödgods, vilka kan dateras till tidigmedeltid. Vidare framkom ett silvermynt som efter konservering kunde dateras till slutet av 1600-talet, en ettöring från Karl XI:s regeringstid (se figur 7, samt text till planritning).

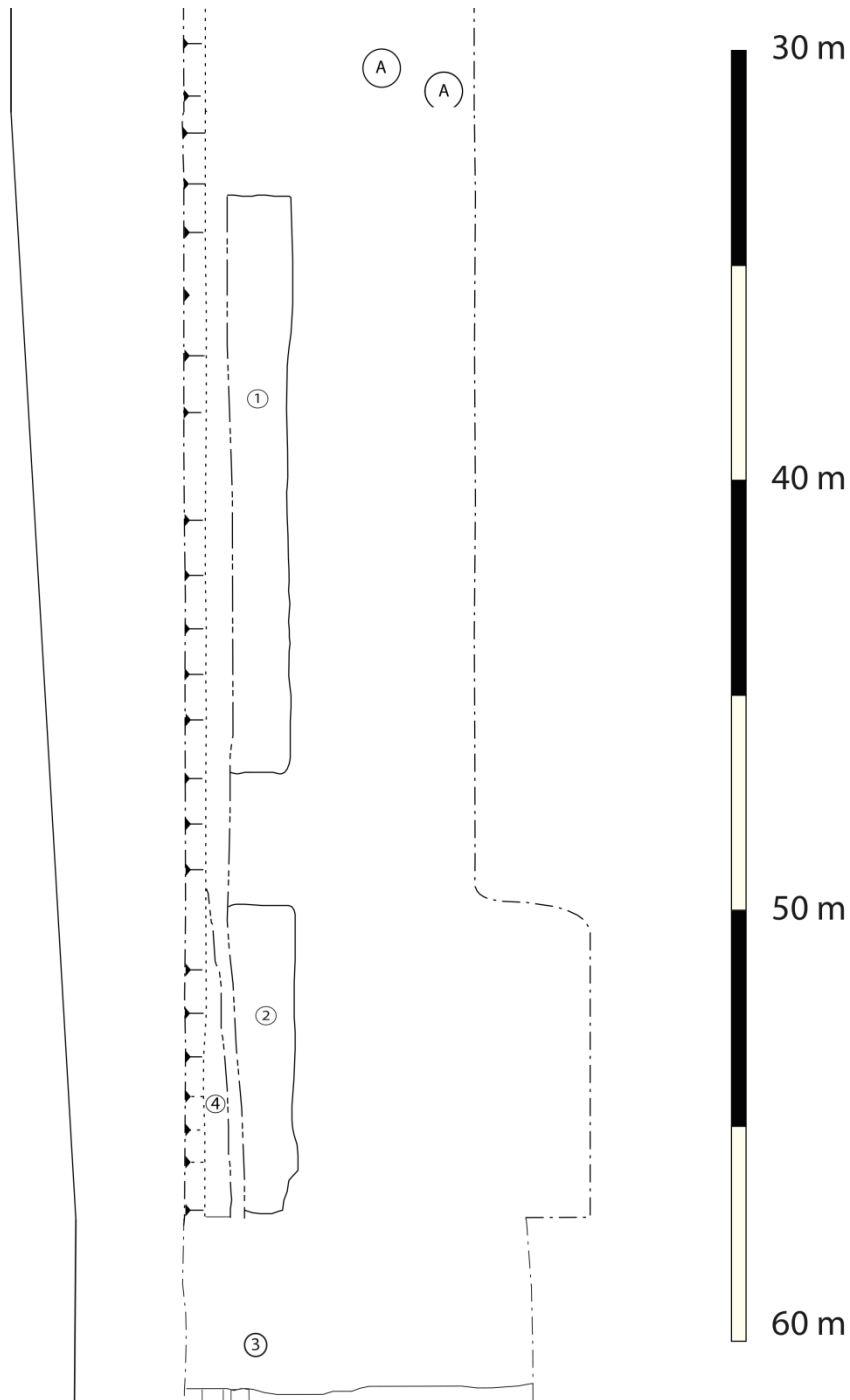
Figur 8. Planritning B över del 2 av schaktet.

1. Nedgrävning efter ledningsschakt, fylld med duk och makadam över.
2. Ljusbrun humusblandad sand. Mellankornig, torr, mager och kompakt. Inslag av träkol, småsten, tegelkross och lerfläckar, Sentida utjämningslager eller omrörd återfyllning i nedgrävning. Nedtrampat gult tegelkross påträffades och enstaka kalktegel.
3. Gul sand. Sentida uppfyllningslager.
4. Brunsvart humus som var finkornig, fuktig och kompakt. Det påträffades metallutfällningar i lagret. Medeltida kulturlager.

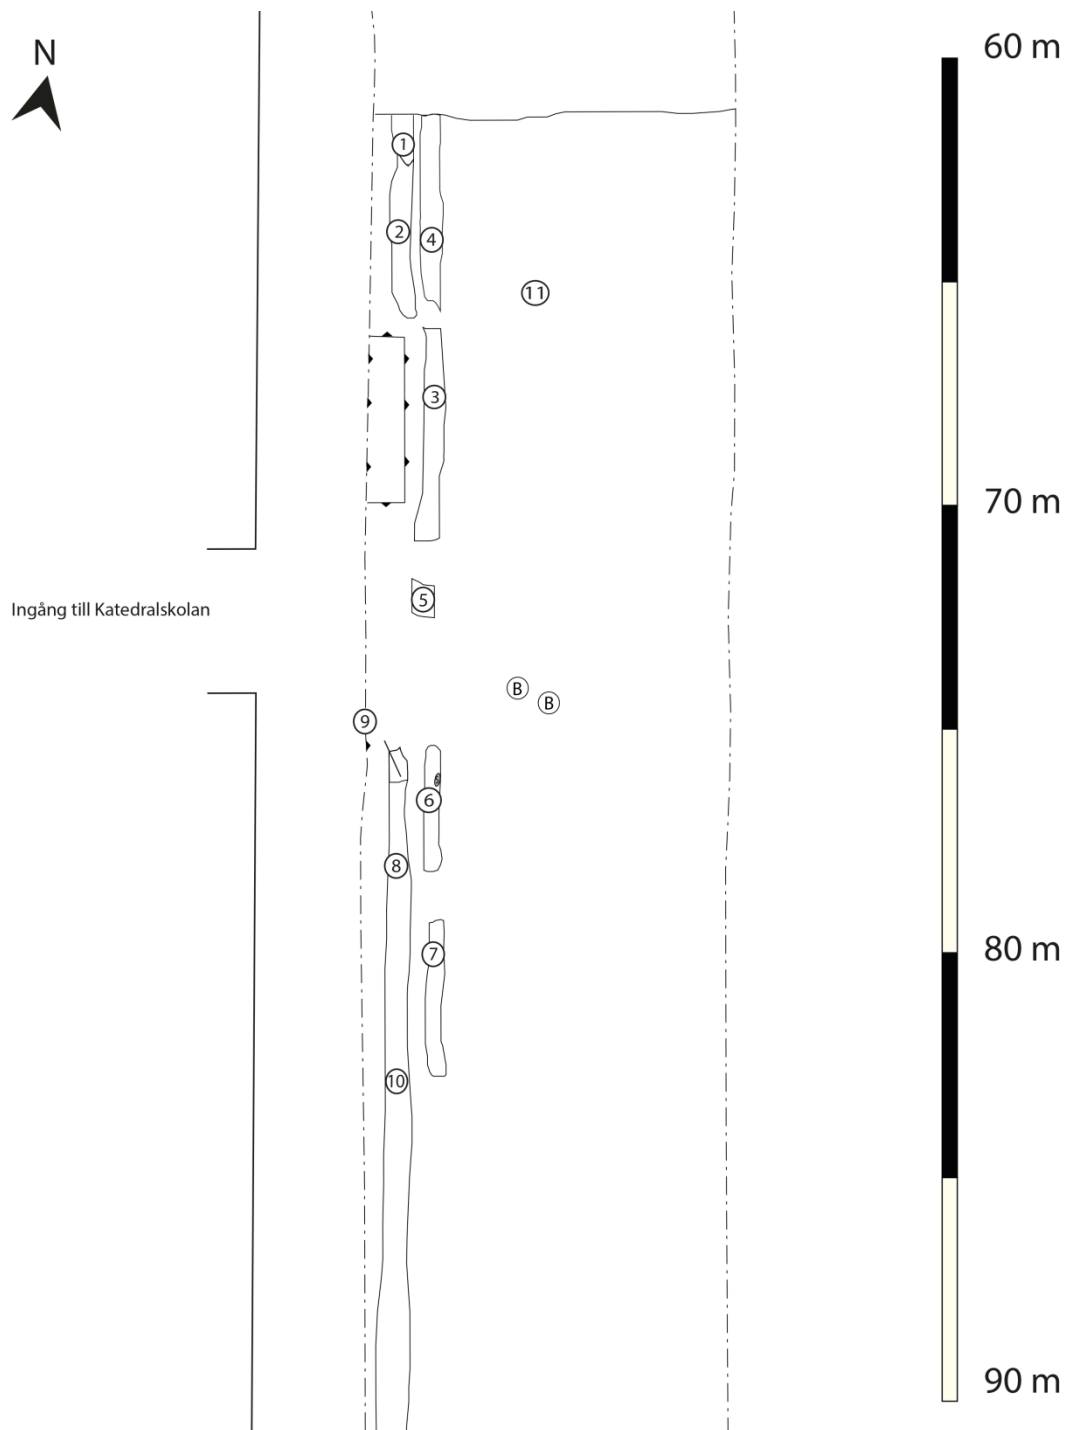
Figur 9. Planritning över schakt del 3, fortsättning från föregående figur.

1. Svart humus med mycket träkol och sot. Finkornigt, fett, fuktigt och poröst. Kulturlagret tolkas vara ett brandlager, där någonting brunnit på plats. Det framkom ett mynt i ytan intill den västra schaktväggen. Myntet kan ha kommit från schaktväggen under schaktningen.

2. Brungrå humus med inslag av lera. Kulturlagret var finkornigt, fett, fuktigt och kompakt. Spår av trä påträffades. Det framkom även träkol och sot. Kulturlagret överlagrade brandlagret och tolkas som tramlager över brandlagret. Det kan också vara ett utjämningslager/bärlager till den medeltida gatan.

3. Brungrå humus med inslag av lera. Kulturlagret var finkornigt, fett, fuktigt och kompakt. Spår av trä påträffades såväl som träkol och sot. Kulturlagret låg över brandlagret och tolkas som tramlager över brandlagret. Kulturlagret är troligtvis samma lager som 4 och 5.

4. Brungrå humus med inslag av lera. Kulturlagret var finkornigt, fett, fuktigt och kompakt. Spår av trä påträffades såväl som träkol och sot. Kulturlagret låg över brandlagret och tolkas som tramlager över brandlagret. Kulturlagret är troligtvis samma lager som 3 och 5.

5. Brungrå humus med inslag av lera. Kulturlagret var finkornigt, fett, fuktigt och kompakt. Spår av trä påträffades såväl som träkol och sot. Kulturlagret låg över brandlagret och tolkas som tramlager över brandlagret. Kulturlagret är troligtvis samma lager som 3 och 4.

6. Brun humus med inslag av lera, finkornigt, fett, fuktigt och kompakt. Tegelkross, träkol och djurben var närvarande. Kulturlagret tolkas som bärlager, marklager, till gatan. Kulturlagret tolkas som samma som lager 7.

7. Brun humus med inslag av lera, finkornigt, fett, fuktigt och kompakt. Tegelkross, träkol och djurben var närvarande. Kulturlagret tolkas som bärlager, marklager, till gatan. Kulturlagret tolkas som samma som lager 6.

8. Svartgrå humus. Fyllningslager efter ledningsdragning. Fynd av koks och tegelkross. Kulturlagret dateras till 1800-tal.

9. Svart humus med inslag av lera. Kulturlagret var gödligt i karaktären och varvat som om det fyllts på med hushållsavfall efter hand. Det innehöll djurben och enstaka brända djurben samt spår av nedbrutet trä. Kulturlagret tolkas som bakgårdslager. En alternativ tolkning är att kulturlagret lagts ut för att jämna av ytan på gatan och då har avfallsmassor använts, sannolikt från en närbelägen eller direkt ansluten tomt.

10. Svart humus med inslag av lera. Kulturlagret var gödligt i karaktären och varvat som om det fyllts på med hushållsavfall efter hand. Det innehöll djurben och enstaka brända djurben och spår av nedbrutet trä. Kulturlagret tolkas som bakgårdslager. En alternativ tolkning är att kulturlagret lagts ut för att jämna av ytan på gatan och då har avfallsmassor använts, sannolikt från en närstående eller direkt ansluten tomt. Påminner mycket om 9 och tolkas vara samma lager. 9 och 10 ligger under 8.

11. Gul sand. Sentida uppfyllnadslager.

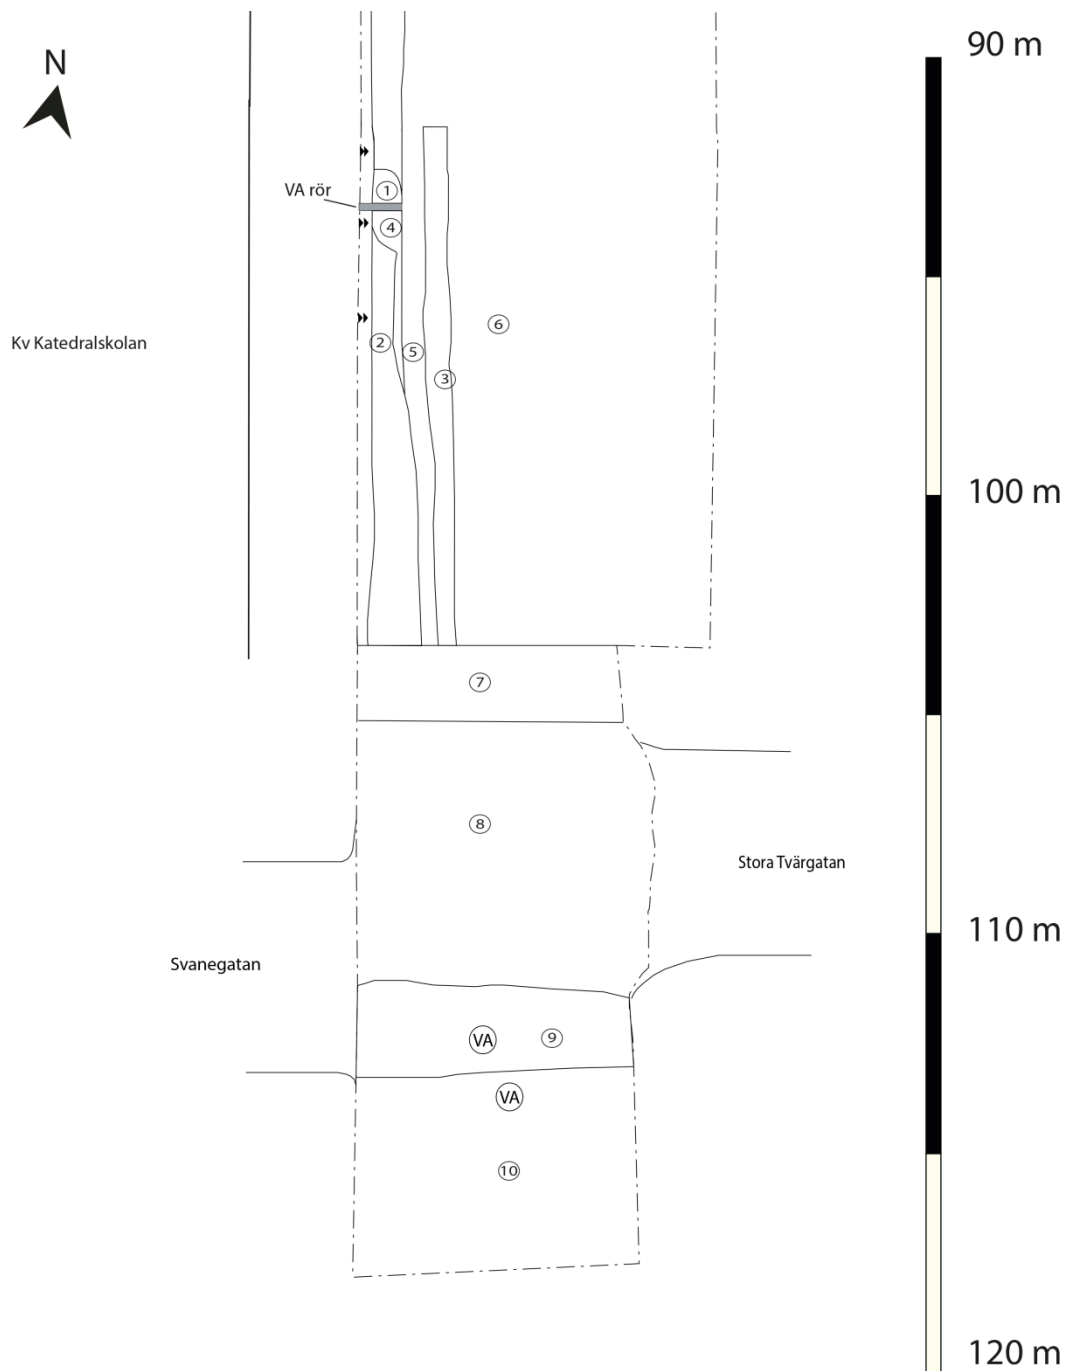
Figur 10. Planritning 3. Från 90 m – 120 m

1. Brungrå melerad humus med inslag av sand och lera. Fyllningslager i vattenledningsschakt i ledning av gjutjärn, 1900-tal. Lager 1 och 4 påminner om varandra och är förmodligen del av samma lager.

2. Svart humus med inslag av lera. Kulturlagret var gödsligt i karaktären och varvat som om det fyllts på med hushållsavfall efter hand. Det innehöll mycket och enstaka brända djurben, samt spår av nedbrutet organiskt material i form av trä. Kulturlagret tolkas som bakgårdslager. En alternativ tolkning är att kulturlagret lagts ut för att jämna av ytan på gatan och då har avfallsmassor använts, sannolikt från en närbelägen eller direkt ansluten tomt. Kulturlagret är troligtvis samma lager som 9 och 10 från schaktdel 3.

3. Brun humus med inslag av lera. Finkornigt, fett, fuktigt och kompakt. Tegelkross, träkol och djurben var närvarande. Kulturlagret tolkas som bärlager, marklager, till gatan.

4. Brungrå melerad humus med inslag av sand och lera. Fyllningslager i vattenledningsschakt i ledning av gjutjärn, 1900-tal. Lager 1 och 4 påminner om varandra och är förmodligen del av samma lager.

5. Sand. Sentida fyllningslager efter rörschakt.

6. Sand. Sentida fyllningslager.

7. Makadam. Sentida bärlager.

8. Fiberduk

9. Fyllningslager i VA schakt bestående av grus och makadam. Sentida.

10. Fyllningslager i VA schakt bestående av grus och makadam. Sentida.

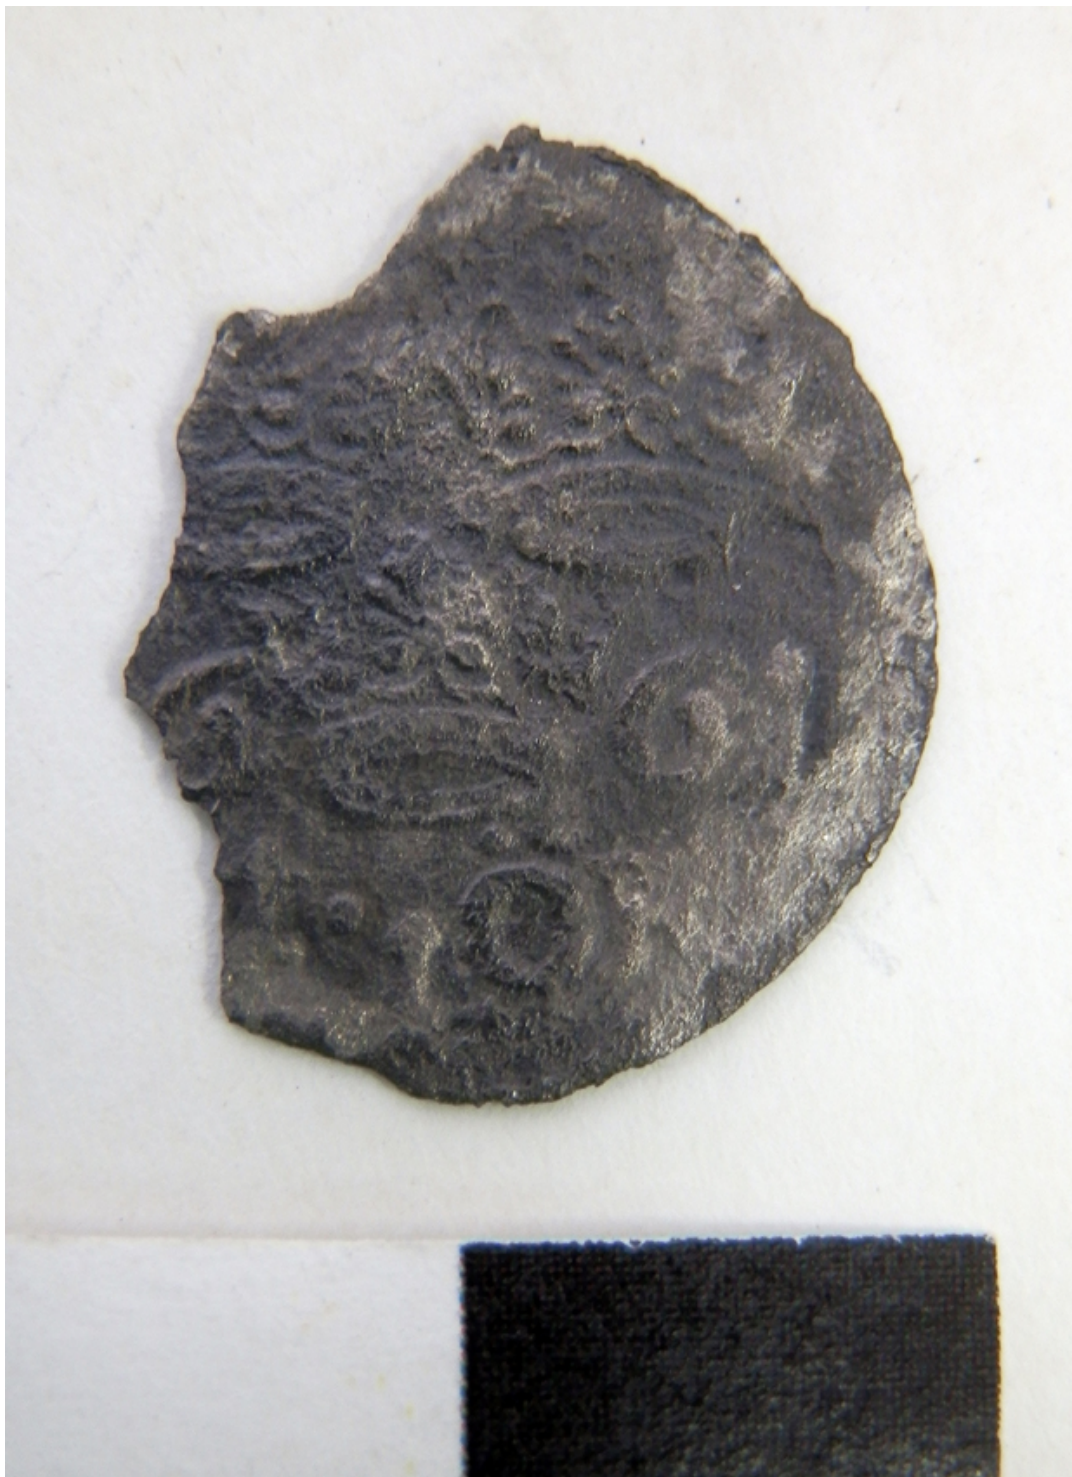
Figur 12. Silvermynt, 1 öre präglat 1665-69. 17 mm i diameter, vikt 0,24 g. Myntet präglades under Karl XI:s regeringstid (1660-1697).

**Tillstånd:** Kraftigt korroderat och fragmenterat.

Mekanisk rengöring med skalpell och borste under mikroskop.

Även rengjord med ultraljud.

Kemisk rengöring med 0,1 M EDTA.

Ytan skyddad med 5% Paraloid B72.
