## Innerstaden 2:1

Stortorget, fornlämning Lund 73:1,  
Lunds stad, Lunds kommun, Skåne  
Arkeologisk förundersökning 2014

KULTURMILJÖRAPPORT 2015:10

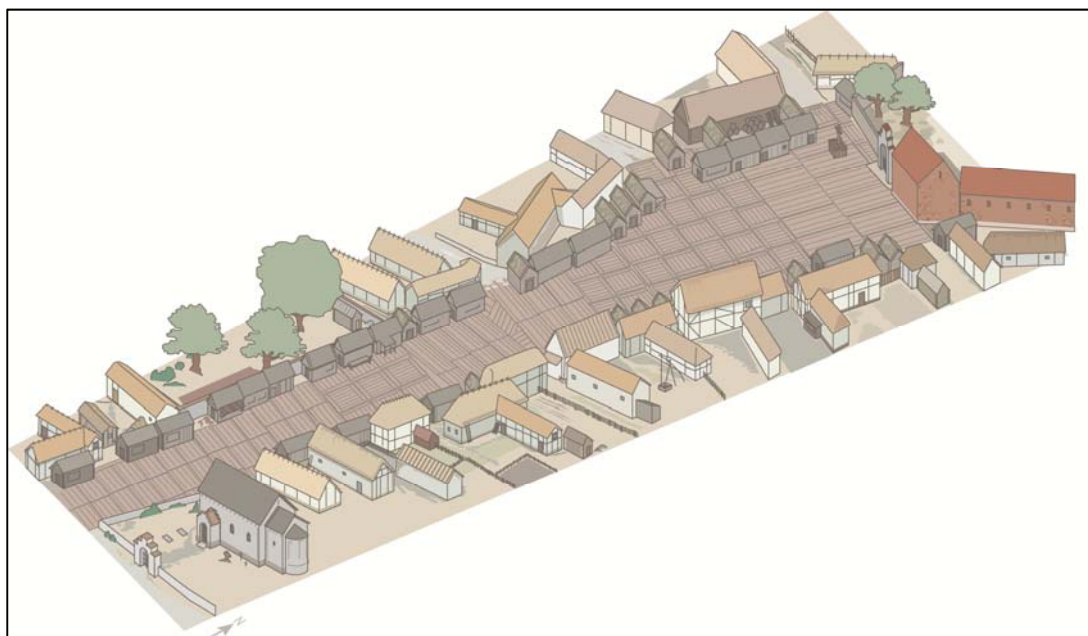
Figur 2. Rekonstruktion över hur det träbrolagda torget samt den norra delen av Stora Södergatan, inklusive bodbebyggelsen, kan ha sett ut. Domkyrkoområdet och dess port till höger i bildkant. Illustration av Petter Lönegård.

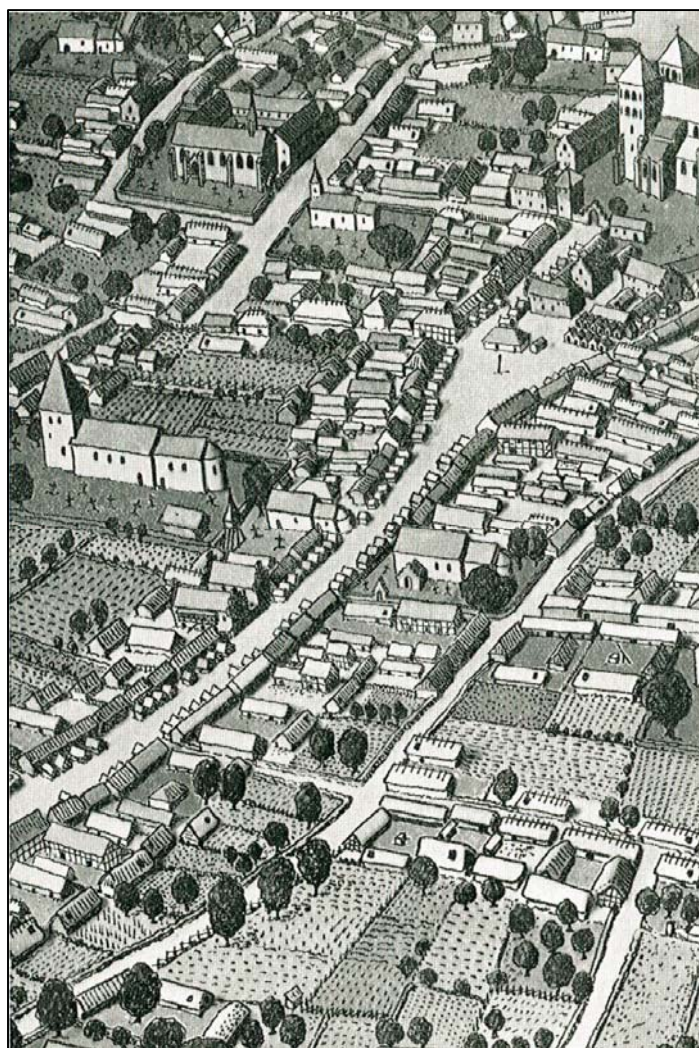
Figur 3. Ragnar Blomqvist rekonstruktion av torget och norra delen av torggatan inklusive bodbebyggelsen (Blomqvist 1951 s 330).

De arkeologiska iakttagelserna som gjorts kommer i synnerhet från arkeologiska schaktningsövervakningar. I de flesta schakten har konstruktionslämningar framkommit, som spår av pålar och plank. De tolkades år 1913 som "prygelbänkar" av Georg Karlin. En tolkning som Ragnar Blomqvist istället menade var spåren efter salubodar som omnämnts i skriftliga källor (Blomqvist 1941; 1951; Larsson 2006 s 237). Salubodarna är idag en vedertagen tolkning (figur 3).

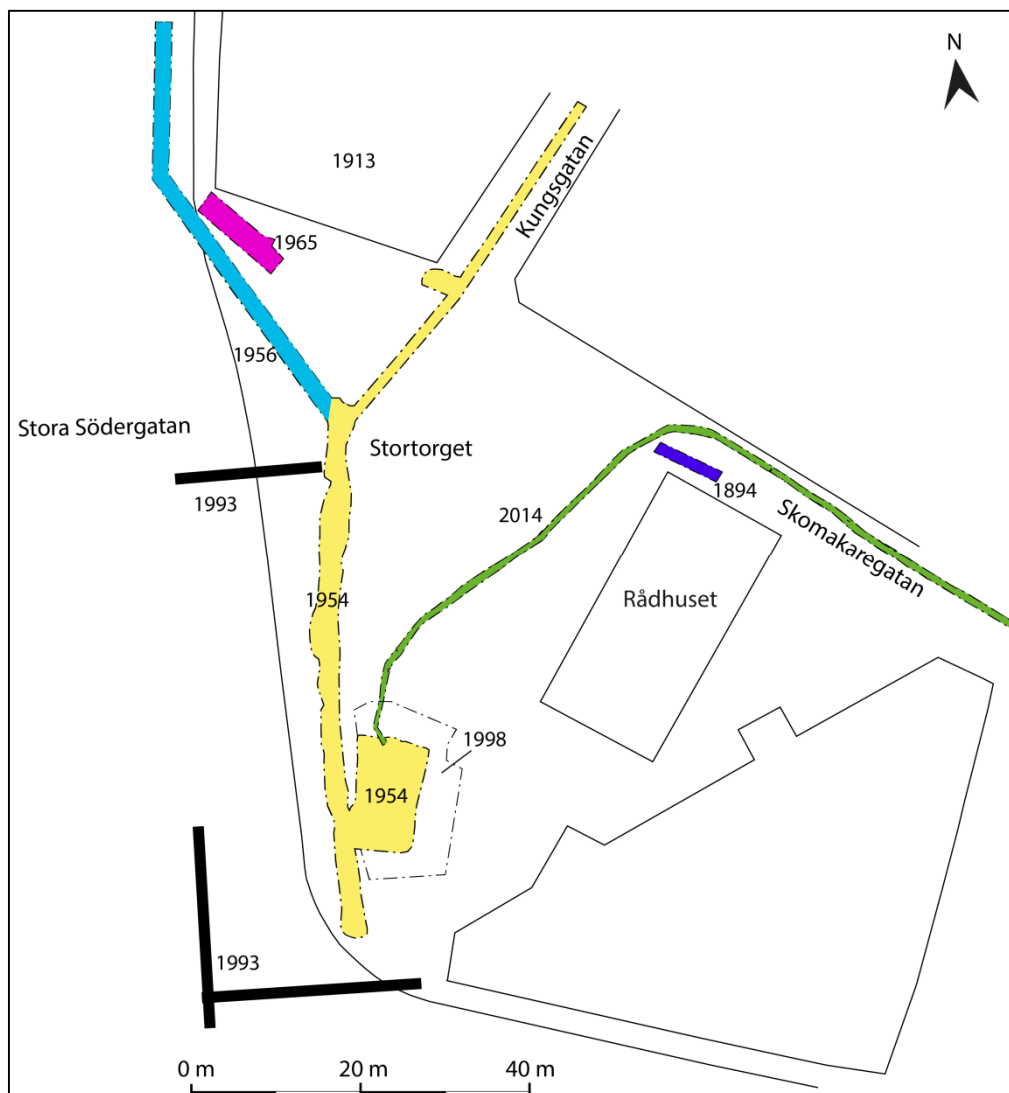
Figur 5. Arkeologiska undersökningar på Stortorget samt året de utfördes (Kulturens LA-arkiv).

ner i moränleran. (Kulturens LA arkiv). Schaktet är markerat med mörkblå färg i figur 5.

- År 1954 skulle Lunds stad nyanlägga en huvudkloak. Schaktet för denna kom att dras tvärs över Stortorget till en längd av ca 65 m. Bredden uppgick till 2-2,5 m. Den översta metern togs bort med maskin därefter grävdes resterande kulturjord bort av anläggningsarbetarna. Stenlagda delar samt träkonstruktioner har dokumenterats i plan. Skilda träkonstruktioner har ritats på samma plan även om det i vissa fall har funnits en inbördes nivåskillnad på upp till 1,00 m. Medan dokumentationen av trä, där dimensioner och träslag noggrant angetts, har de omgivande jordlagren kommit i skymundan. Ofta benämns de som KG, kulturgyttja, utan några närmare angivelser om innehåll. Ritningsmaterialet har sammanställts vid olika tider och utifrån olika frågeställningar av Axel Christophersen (1980) Anders Andrén (1980) och Gunhild Erikdotter (1994). Tre skilda nivåer med trärester har kunnat urskiljas. De två undre träkoncentrationerna har av Christophersen antagits vara rester av medeltida bodbebyggelse på torget från 1200-1300-talet (Christophersen 1980 s 42 och 58), men som senare visat sig vara broläggningen av torget. Den yngsta träkoncentrationen framkom i schaktets norra del och utgjordes av välbevarade rester av ett träfundament, förmodligen till ett kraftigt korsvirkeshus. Christophersen anser att byggnaden kan ha fungerat som verkstadslokaler för ben- och hornhantverk. Enligt Anders Andrén kan det i själva verket ha varit fråga om stadens rådhus från 1300-talet (Andrén 1984 s 86). Schaktet är markerat med gul färg i figur 5.

- År 1954 anlades en underjordisk nätstation, den så kallade transformatorn, i Stortorget's södra del. Undersökningen berörde en yta om ca 190 m<sup>2</sup>. Kulturlagermaktigheten uppgick till ungefär 3,50 m i det här området. Bevaringsförhållandena förefaller att ha varit mycket goda vid undersökningstillfället, en stor andel föremål av organiskt material som trä och läder påträffades. Dateringarna är jämnt uppdelade i intervall om fyra århundraden från 1020 till 1400. Anledning till att man utgick från år 1020 var att det tidigare antogs vara tiden för staden Lunds grundläggning. (Kulturens LA-arkiv). Schaktet är markerat med gul färg i figur 5.

- År 1956 utfördes schaktning för kulvert, vilken utgjorde en fortsättning på 1954 års arbeten. Schaktet sträckte sig 35 m åt nordväst upp mot Stora Kyrkogatan. Bland annat har de olika träkonstruktionsnivåerna ritats på skilda planer (Kulturens LA-arkiv). Schaktet är markerat med ljusblå färg i figur 5.

- I samband med grävandet av schakt för fjärrvärmekulvert på Stortorget år 1965 gjordes en rad arkeologiska observationer. På den nordvästra sidan av Stortorget och i söder påträffades rester efter en förmodad träbroläggning i form av stolpar och liggande virke i ek. På den västra delen av torget fanns rester efter murar till ett eller två hus och i anslutning till dem en stenläggning. På den södra delen av torget påträffades ytterligare en rest av en byggnad i form av grundstenar och stenläggning (Karlsson 2007a). Schaktet är markerat med rosa färg i figur 5.

- Med anledning av en ledningsdragning över torget år 1993 utfördes en arkeologisk undersökning, resultatet för undersökningen har medfört en omtolkning av träkonstruktionerna. Flera nivåer av träbroläggning påträffades. Schakten från år 1993 gick i regel inte ända ned till undergrunde och där moränleran exponerades överlagrades den av ett ca 0,20 m tjockt kulturlager som har tolkats som det äldsta kulturlagret med spår av mänsklig aktivitet. Över dessa nivåer påträffades en kompakt rustbädd av pinnar och ris som har anlagts för att stabilisera och motverka de fuktproblem som funnits i området. På denna rustbädd framkom stenar som inte var lagda på någon jämn nivå utan varit avsedda som utfyllnad och stabilisering. Därefter har man lagt på jord, vilken karaktäriserades av homogenitet, utan inblandning och utan synlig inblandning av artefakter, för att jämna ut och antagligen också för att komma upp på en "säker" nivå i förhållande till den närbelägna bebyggelsen. En jämn grundläggningsyta har eftersträvat för den träbroläggning som påträffades. Över träbroläggningens destruktionsnivåer påträffades kulturlager som tolkades vara en blandning av avfall från intilliggande tomter som tillsammans med jord påförts som utjämning, alternativt grundläggning till nästa träbroläggningsnivå. Ytterligare en rustbädd och kompakt grå lera i två av schakten har förmodligen anlagts med avsikt att stabilisera markytan och som grundläggning till en yngre träbroläggningsnivå. Den yngre träkonstruktionen hade i princip samma utsträckning och utformning som den äldre, åtminstone i torgets norra delar (Eriksdotter 1994). Tre av schakten från undersökningen är inritade i figur 5 och markerade med svart färg.

- I samband med en utvidgning av det schakt som togs upp när nätstationen anlades år 1954, utfördes år 1998 en arkeologisk undersökning. Markarbetena omfattade ca 120 m<sup>2</sup>. Huvuddelen av detta bestod av ytliga ingrepp som berörde grusfyllningen för den moderna markbeläggningen. Djupschaktet omfattade ca 25 m<sup>2</sup>, varav halva ytan visade sig bestå av återfyllnadsmaterial från nätstationens anläggande samt från tidigare fjärrvärmeschakt och avloppsledningar som korsades i området södra del. Den arkeologiskt undersökta ytan uppgick som mest till ca 10 m<sup>2</sup>. Trots detta påträffades 15 510 fynd (inklusive djurben). Fynden vittnar om dateringar från tidig medeltid och framåt (Kulturens LA arkiv). Schaktet är markerat med vit färg i figur 5.

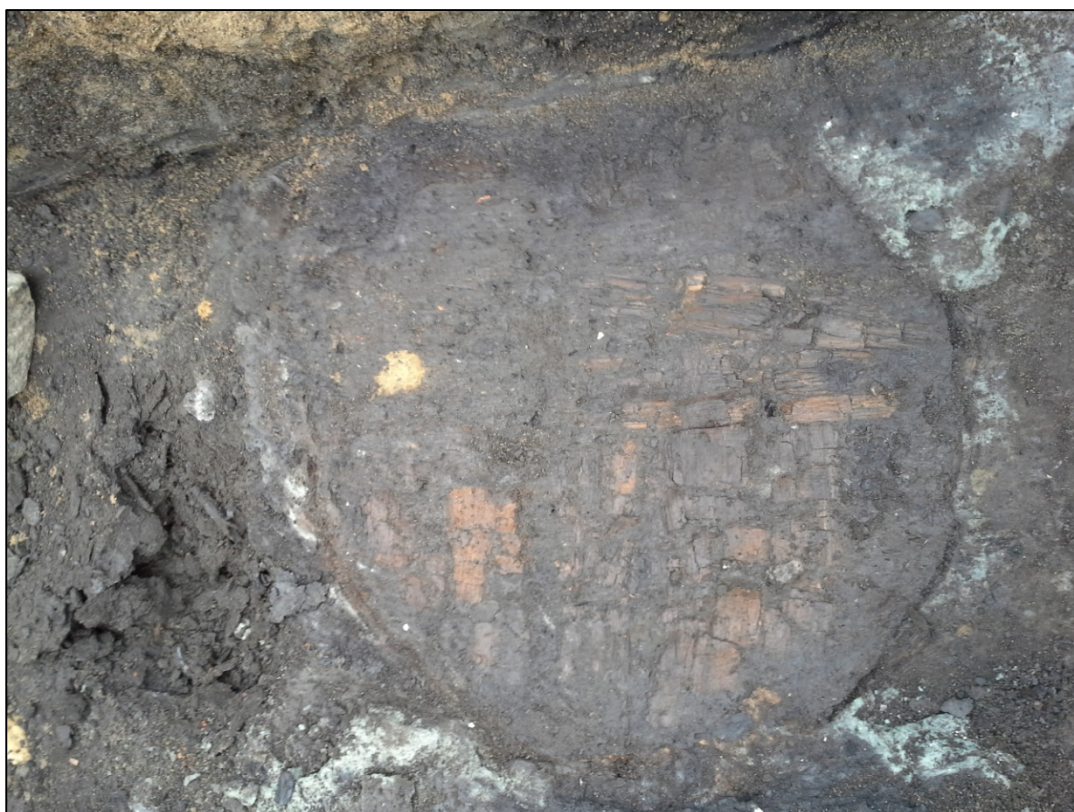
Figur 6. Trätunna som påträffades under markarbetena.

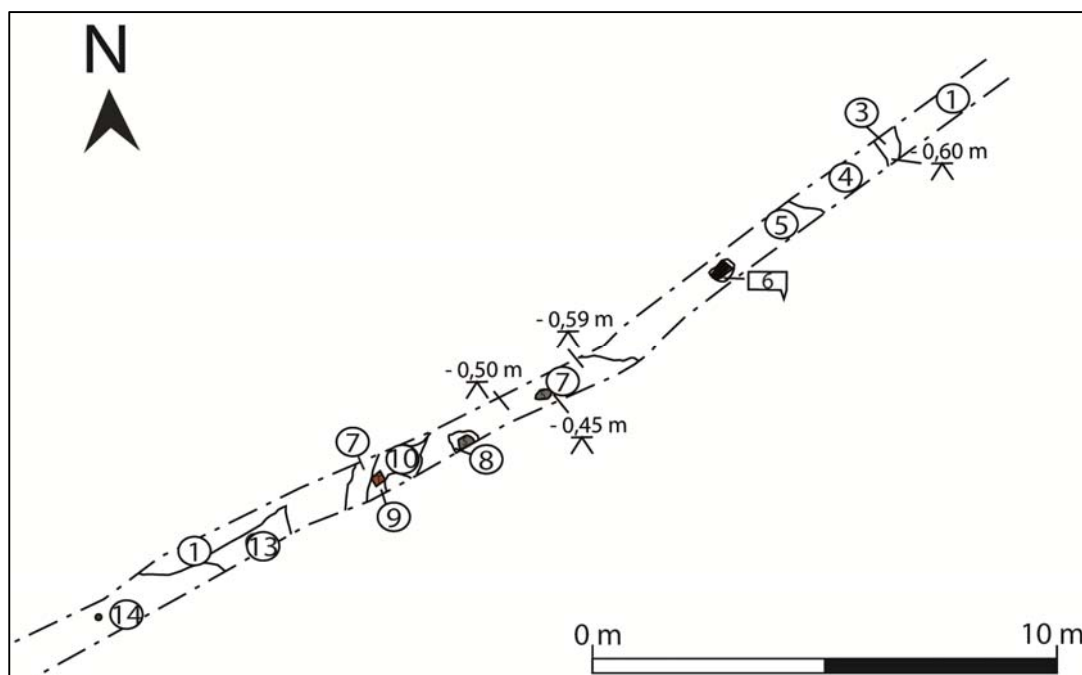
Figur 7. Planritning över schaktet på Stortorget, planritningen återfinns i sin helhet i figur 13.

Längre ned på torget, ca 5,00 m från det nordöstra hörnet, ändrades karaktären på lämningarna (figur 7). Det framkom intakta medeltida kulturlager och syllstensrader på några olika platser i schaktet. Delen av schaktet var ca 25,00 m långt och var ca 0,70 m brett och ca 0,60 m djupt. Schaktet karakteriserades generellt av odlingslager (kontext 3, 5, 7 och 14) som var rika på hushållsavfall och fläckar av blålera, vilket tyder på hushållsnära odling. Blåleran kan ha tillförts i jordförbättrande syfte. På ett djup av ca 0,60 m framkom ett medeltida odlingslager som kan dateras till 1300-tal på grund av protostengods i kombination med drejat svartgods och yngre rödgods (kontext 7). Bebyggelseindikationer i form av en nedgrävd tunna, syllstensrader och lergolv påträffades i mittendelen av schaktet. Lergolvet samt syllstenen som låg under, kontext 8, överlagrade 7 och därmed görs tolkningen att byggnaden är yngre. Det framkom inga andra syllstenar i direkt anslutning till den här. Antingen utgör grundstenen det nordvästra hörnet eller så är resten av stenen sedan tidigare borttagen. Den nedgrävda tunnans påträffades ca 2,00 m från syllstenen på ett djup av ca 0,50 m under nuvarande torgmark. En mörkbrun ring kunde tydligt ses i plan. Tunnans nedgrävning hade packats med blå lera och sten (kontext 9-10, se även figur 13 och 20). Tunnan tolkas som en latrin, och innehållet skulle kunna vara nedbruten människoavföring. Locket till tunnans hade kollapsat och träet var delvis nedbrutet. Bottnen på tunnans hade bevarats bättre och fanns till stora delar kvar. Då schaktdjupet för rörnedläggningen nåtts kunde träbotten ligga kvar. En nedgrävd stolpe påträffades också (kontext 6). Stolpen var huggen och var ca 0,40 m hög. Stolpen var svårtolkad, då inga andra stolpar framkom i schaktsträckningen. Stolpen var nedgrävd i kontext 5, som tolkats som ett odlingslager. Eftersom stolpen var grov, ca 0,25 m i diameter, är det inte frågan om en humlestör, utan den ska troligen tolkas som en tjuderpåle eller liknande.

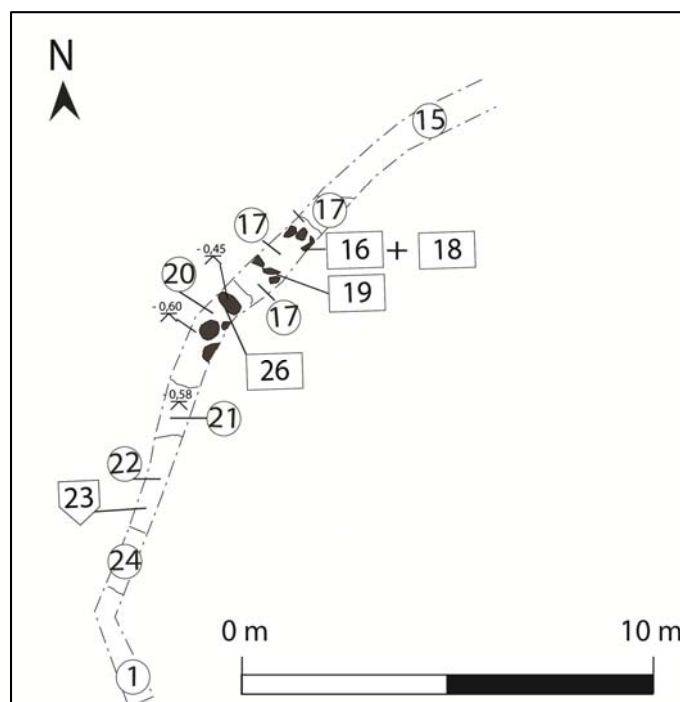
Figur 8. Planritning fortsättning från figur 7, planritningen återfinns i sin helhet i figur 14.

Den södra delen av schaktet grävdes till ett djup av 0,55 till 0,60 m (figur 8). Schaktet karakteriserades av konstruktioner i form av grundstenar, medeltida kulturlager och längst i söder av sentida fyllningsmassor. I den norra delen av schaktsträckningen påträffades ett medeltida kulturlager som innehöll mycket trä och nedbrutet organiskt material, kontext 15. I fält tolkades det ha med en träbroläggning att göra som delvis eller helt brutits ned. Men med tanke på att kulturlagret inte verkar ligga i torgmark utan i tomtmark, bör kulturlagret omtolkas. Kulturlagret innehöll större bitar bränd lera, träbitar, träkol och djurben och skulle kunna vara raseringskomponenter som blandats i odlingsjorden för att näringsberika den.

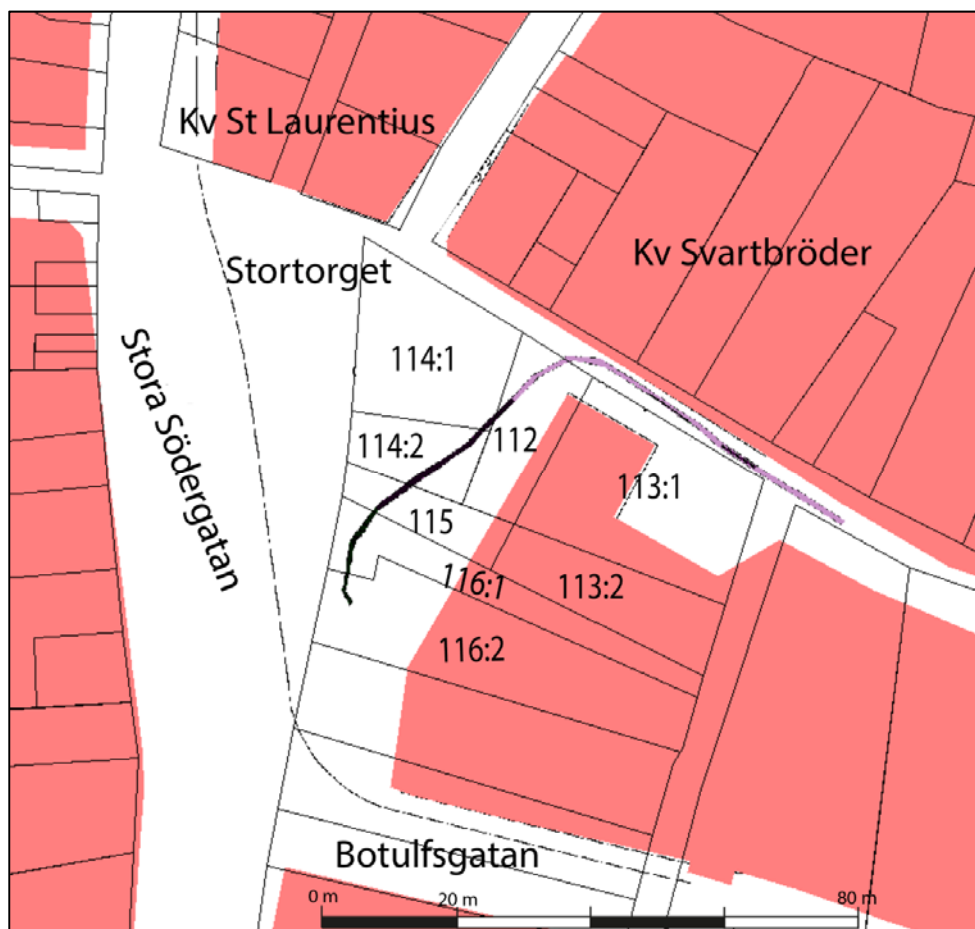
Figur 9. Stortorget är centralt beläget i figuren. Dagens tomtgränser är rödmarkerade och de aktuella tomtgränserna över Stortorget enligt Anders Andrén's tomtrekonstruktion kring år 1500 är utskrivna med nummer (Andrén 1984). Schaktet är markerat med svart där kulturlager påträffades och lila där enbart sentida massor framkom. Schaktet finns mer detaljerat i figur 12-14.

Latrintunnan och stolpen tillhör sannolikt tomt 114:2 och karakteriseras av bakgårdsmiljö (figur 9). Odlingslagren som beskrevs ovan ska troligen placeras in i samtliga tomter i

sträckningen; 112, 114:1 och 114:2. Den framkomna syllstensraden tillhör troligen ett gårdshus på tomt 114:1 eller 112 (figur 9). Eftersom de verkar ligga i gränslandet mellan de båda tomtarna skulle stenarna kunna ha utgjort en gränsmarkering mellan dem, om man förutsätter att tomtgränserna legat fasta sedan 1200-talet till 1800-talet, som Stefan Larsson skrivit om (Larsson 2006 s 237).

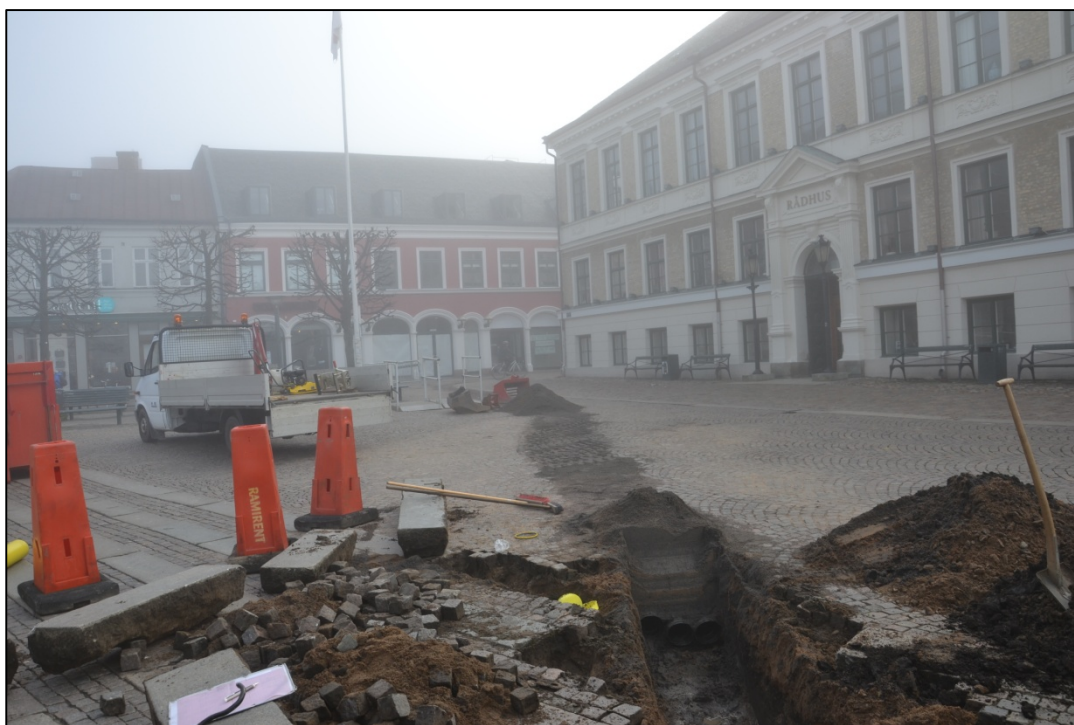
Figur 10. Fotografi från den arkeologiska undersökningen med stadshuset till höger i fotografiet.

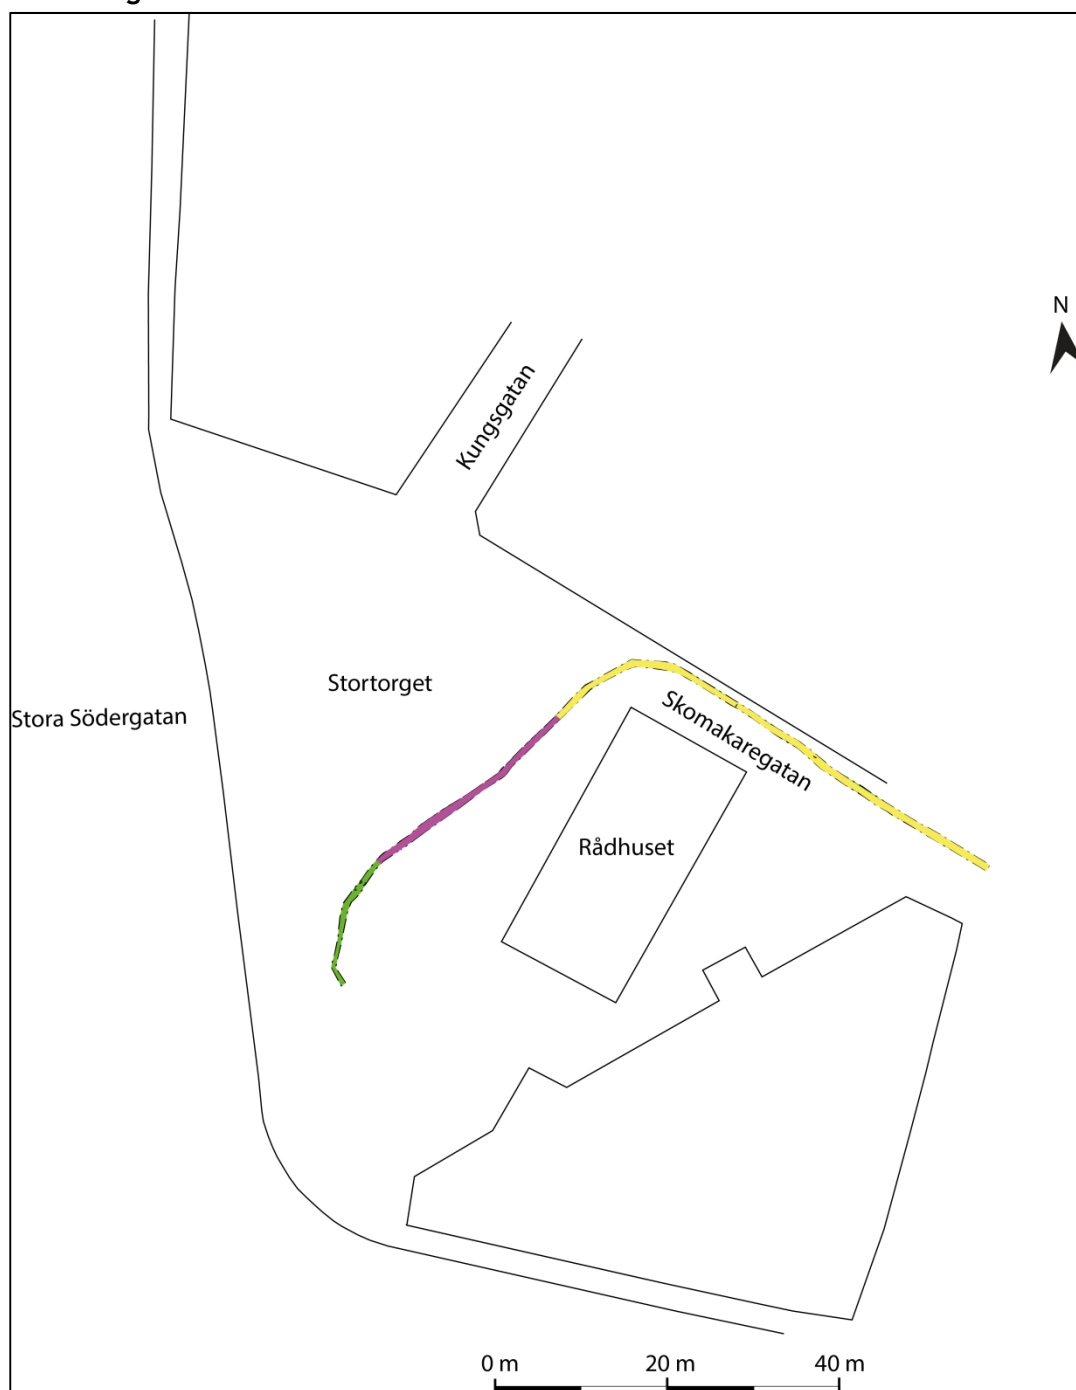
Figur 11. Planritning över Stortorget. Schaktet från aktuell undersökning är markerat med olika färger. Schaktdel 1 (figur 12) är markerad med gult, schaktdel 2 (figur 13) är markerad med lila och schaktdel 3 (figur 14) är markerad med grönt.

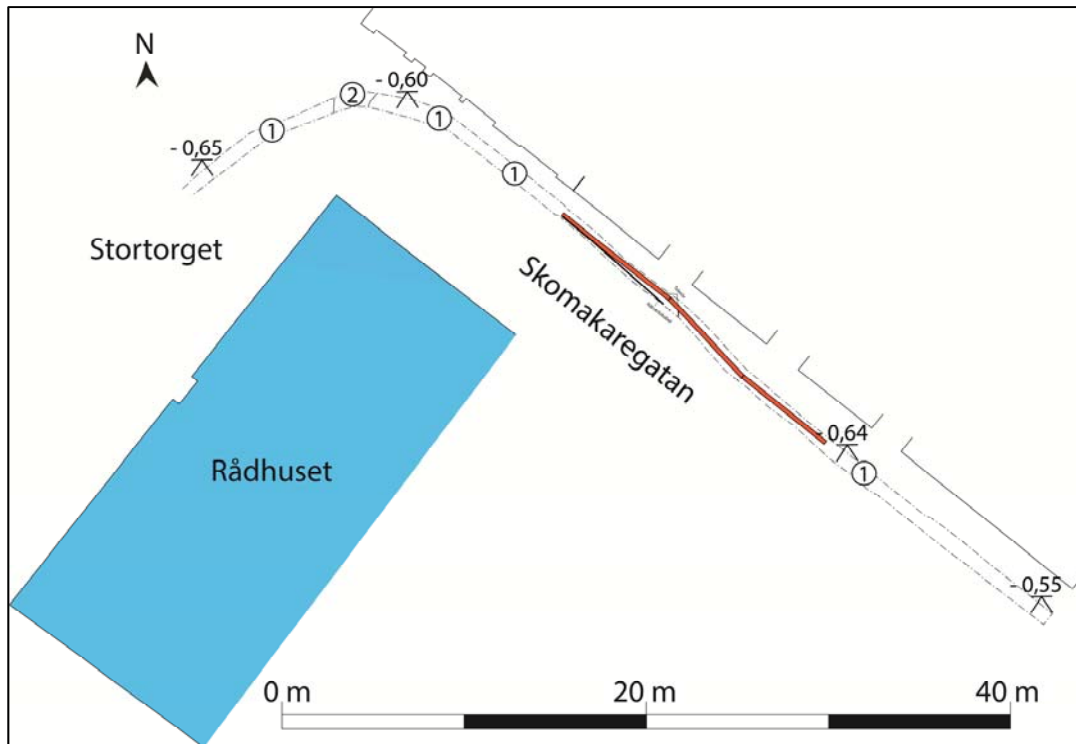
Figur 12. Schaktdel 1, längs Skomakaregatan och ca 10,00 m ut på Stortorget. Djupmått är i meter och är mätta från nuvarande marknivå.

1. Brun sand med inslag av humus som var grovkornig, torr, mager och lucker. Gul och röd tegelkross, träkol och småsten var närvarande. Fyllningslager i tidigare kabelschakt. Sentida. Det schaktades ned till befintliga rör, i figuren är det markerat med orange färg.

2. Brungrå humös lera som var finkornigt, fett, fuktigt och kompakt. Omrört lager med tegelkross, röd tegelkross, kalkbruk i koncentrationer och rikligt med träkol. Kulturlagret tolkas som uppfyllnadslager, bestående av omrörda kulturlager. Kulturlagret har troligen tillkommit som uppfyllningslager för gatan i senare tid.

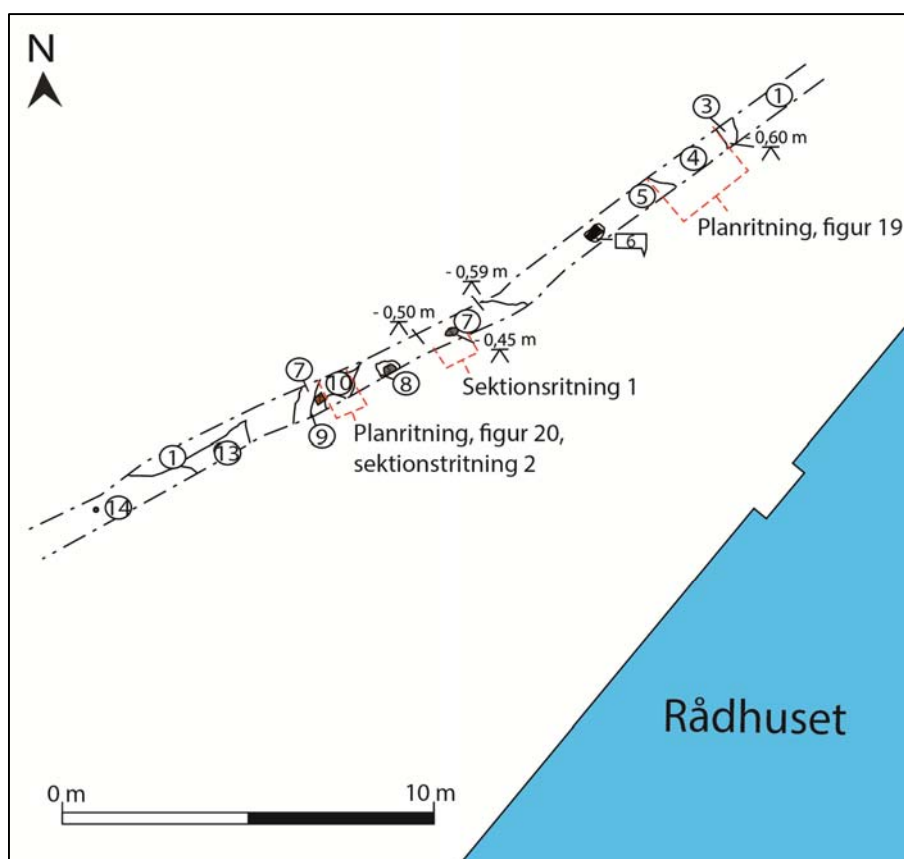
Figur 13. Planritning, schaktdel 2.

1. Brun sand med inslag av humus som var grovkornig, torr, mager och lucker. Gul och röd tegelkross, träkol och småsten var närvarande. Fyllningslager i tidigare kabelschakt. Sentida.

3. Svartgrå humus med inslag av lera som var finkornig, fet, fuktig och kompakt. Tegelkross (röd) var närvarande medan träkol och djurben framkom i rikliga mängder. Kulturlagret tolkas som odlingslager och med tanke på det stratigrafiska läget dateras kulturlagret till medeltid.

4. Brungrå humös lera som var finkornig, fet, halvfuktig och kompakt. Träkol var närvarande och djurben enstaka. Kulturlagret, som var fritt från tegel, låg mot syllstenarna som framkom och tolkas utgöra ett utjämningslager för att jämna av ytan efter byggnaden som revs på platsen. Kulturlagret låg över 3. Syllstenarna återfinns detaljerat i figur 19. De representerar det östra hörnet på en byggnad som vänt mot nordväst. Med tanke på stratigrafisk position i schaktet dateras kulturlagret till senmedeltid.

5. Svartgrå humus med lerinslag som var finkornig, fet, fuktig och kompakt. Kulturlagret innehöll rikligt med djurben medan fiskben och träkol var närvarande. Kulturlagret var dåligt sorterat och det innehöll koncentrationer av blålera och nedbrutet organiskt material som syntes som bruna fläckar. Kulturlagret tolkas som ett odlingslager och dateras till medeltid.

8. Gul och blå lera med inslag av humus som var finkornig, fet, fuktig och kompakt. I kulturlagret fanns en grundsten som kan vara en hörnsten i en huskonstruktion mot öster. Kulturlagret tolkas som lergolv.

9. Blå lera med inslag av gul lera som var finkornig, fet, kompakt och fuktig. Leran har tillkommit som packningslager runt en tunna. Tunnan tolkas som latrintunna. En nedgrävning har grävts och en tunna har satts ned i nedgrävningen och leran har packats runt tunnan för att stabilisera tunnan. Tunnan har placerats på bakgården. Se planritning i detalj i figur 20.

12. Brun humus som var finkornig, fet, fuktig och kompakt. Det framkom träkol, djurben och nedbrutet organiskt material som trä och troligen människobajs. Kulturlagret tolkas som fyllningslager i en latrintunna.

13. Brun humus som var finkornig, fet, fuktig och kompakt. Rikligt med djurben och träkol. Inget tegel framkom i lagret. Det framkom fynd av protostengods, drejat svartgods samt yngre rödgods som daterar kulturlagret från hög- till senmedeltid. Kulturlagret tolkas som odlingslager som gödslats med hushållsavfall i en hushållsnära odling. Kulturlagret påminner om 7.

14. Brun humus med inslag av blålera. Kulturlagret var finkornigt, fett, fuktigt och kompakt. Hög halt av nedbrutet organiskt material med något gödslig karaktär. Medeltida odlingslager.

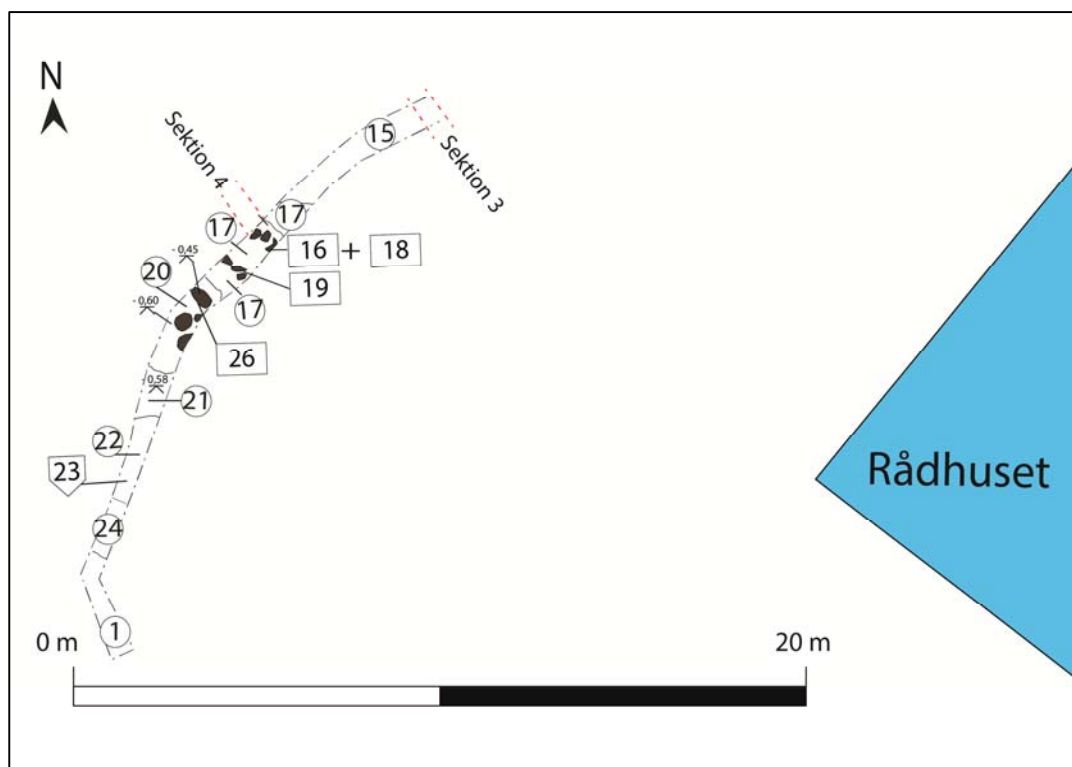
Figur 14. Planritning, schaktdel 3.

15. Mörkbrun, lerig humus som var finkornig, mycket fet, fuktig och kompakt. Det framkom enstaka bränd lera, bitar av trä, träkol och djurben i kulturlagret, och komponenterna var väl sorterade över ytan. Den brända leran framkom i 0,05- 0,10 cm stora bitar och var relativt spröd. Kulturlagret innehöll hög halt av nedbrutet organiskt material, som kan vara trä. Kulturlagret tolkades i fält som nedbrutet trä som kan varit del av en träbroläggning. Med tanke på att platsen för kulturlagret troligtvis legat på tomtmark, enligt Andrén, och inte på torget, är det möjligt att det ska tolkas annorlunda.

17. Gråbrun melerad lerig humus som var finkornig, fet, fuktig och kompakt. Bränd lera, sotfläckar, nedbrutet organiskt material, blå och gula lerfläckar var alla närvarande. Komponenterna var väl sorterade. Medeltida kulturlager som hade karaktären av odlingslager har lagts på som utjämningslager över en syllstensrad (16) och (18). Troligtvis en senmedeltida datering.

24. Beige sand som var grovkornigt, magert, kompakt och fuktigt. Fyllningslager för sentida nedgrävning, 25.

26. Konstruktion. Grundstenarna tolkas ha ingått i en huskonstruktion. De fyra stenarna bildar ett hörn som kan vara det nordvästra hörnet av byggnaden. Grundstenarna stod i kontext 20.

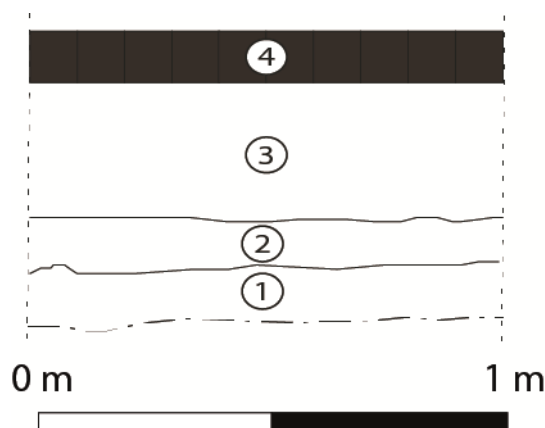
Figur 15. Sektionsritning 1. För placering se figur 13, schaktdel 2.

1. Brun humus som var finkornig, fet, fuktig och kompakt. Rikligt med djurben av fisk, ko, gris och fågel. Rikligt med träkol. Inget tegel framkom i lagret. Det framkom fynd av protostengods, drejat svartgods samt yngre rödgods som daterar kulturlagret från hög- till senmedeltid. Kulturlagret tolkas som ett odlingslager som gödslats med hushållsavfall i en hushållsnära odling. Se lager 7 på planritning, figur 13.

3. Sand och grus, sentida bärlager.

4. Gatsten, nutida torgbeläggning.

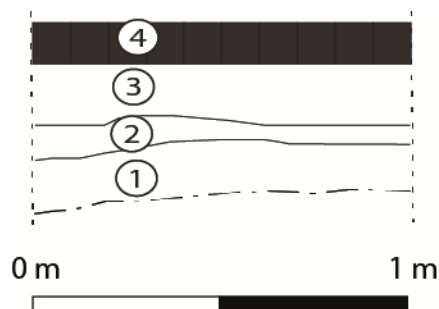
Figur 16. Sektionsritning 2, för placering se figur 13, schaktdel 2.

1. Blå lera med inslag av humus som var finkornigt, fett, fuktigt och kompakt. Se kontext 9 på planritning del 2, figur 13.
2. Grus, sentida bärlager
3. Sand, sentida bärlager.
4. Gatsten, nutida torgbeläggning.

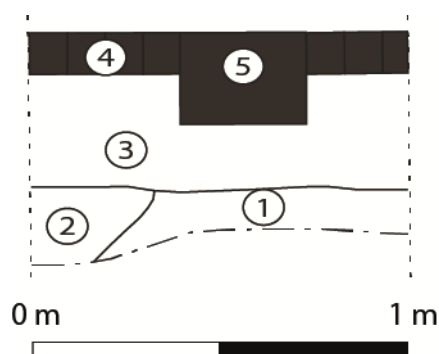
Figur 17. Sektionsritning 3, för placering se figur 14, schaktdel 3.

1. Mörkbrun, lerig humus som var finkornig, mycket fet, fuktig och kompakt. Det framkom enstaka bränd lera, bitar av trä, träkol och djurben i kulturlagret, och komponenterna var väl sorterade över ytan. Den brända leran framkom i 0,05- 0,10 cm stora bitar och var relativt spröd. Kulturlagret innehöll hög halt av nedbrutet organiskt material, som kan vara trä. Kulturlagret tolkades i fält som nedbrutet trä som kan varit del av en träbroläggning. Se kontext 15 på planritning del 3, figur 14.

2. Brun humus med inslag av blålera. Kulturlagret var finkornigt, fett, fuktigt och kompakt. Hög halt av nedbrutet organiskt material med något gödlig karaktär. Medeltida odlingslager. Se kontext 14 på planritning del 3, figur 14.

3. Sand, sentida bärlager
4. Gatsten, nutida torgbeläggning.
5. Större gatsten, tvärliggande gatsten som utgör en markering på torget för var det medeltida torget en gång legat. Gräns mellan den tidigare uppdelningen i tomtmark och torgmark.

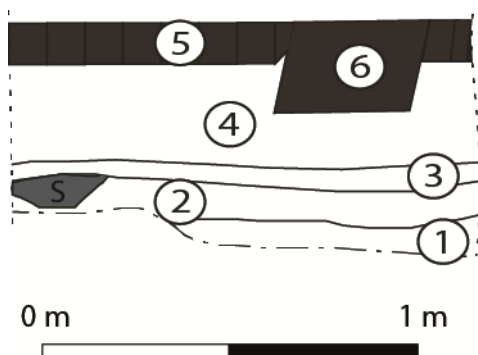
Figur 18. Sektionsritning 4, för placering se figur 14, schaktdel 3.

1. Mörkbrun, lerig humus som var finkornig, mycket fet, fuktig och kompakt. Det framkom enstaka bränd lera, bitar av trä, träkol och djurben i kulturlagret, och komponenterna var välsorterade över ytan. Den brända leran framkom i 0,05- 0,10 cm stora bitar och var relativt spröd. Kulturlagret innehöll hög halt av nedbrutet organiskt material, som kan vara trä. Kulturlagret tolkades i fält som nedbrutet trä som kan varit del av en träbroläggning. Se kontext 15 på planritning del 3, figur 14.

2. Gråbrun melerad lerig humus som var finkornig, fet, fuktig och kompakt. Bränd lera, sotfläckar, nedbrutet organiskt material, blå och gula lerfläckar var alla närvarande. Komponenterna var välsorterade. Medeltida kulturlager som hade karaktären av odlingslager har lagts på som utjämningslager över en syllstensrad (16) och (18). Troligtvis en senmedeltida datering. Se kontext 17 på planritning del 3, figur 14.

5. Gatsten, nutida torgbeläggning.

6. Större gatsten, tvärliggande gatsten som utgör en markering på torget för var det medeltida torget en gång legat. Gräns mellan den tidigare uppdelningen i tomtmark och torgmark.

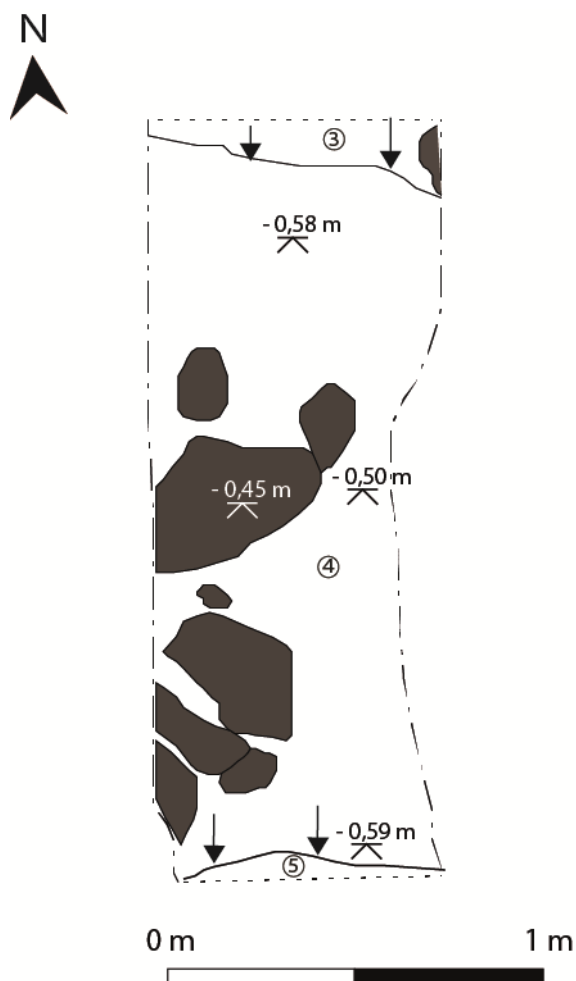
Figur 19. Planritning i detalj över syllstensrad samt omkringliggande kulturlager, från figur 13. Syllstenarna tolkas utgöra ett hörn för en byggnad som legat mot nordväst.

3. Svartgrå humus med inslag av lera som var finkornig, fet, fuktig och kompakt. Tegelkross (röd) var närvarande medan träkol och djurben fanns i rikliga mängder. Kulturlagret tolkas som odlingslager och med tanke på det stratigrafiska läget dateras kulturlagret till hög- till senmedeltid.

4. Brungrå humös lera som var finkornig, fet, halvfuktig och kompakt. Träkol var närvarande och djurben enstaka. Kulturlagret, som var fritt från tegel, låg mot syllstenarna och tolkas utgöra ett utjämningslager för att jämna av ytan efter byggnaden som stod på platsen hade rivits. Kulturlagret låg över 3 och under 5. Med tanke på stratigrafisk position i schaktet dateras kulturlagret till senmedeltid.

5. Svartgrå humus med lerinslag som var finkornig, fet, fuktig och kompakt. Kulturlagret innehöll rikligt med djurben medan fiskben och träkol var närvarande. Kulturlagret var dåligt sorterat och det innehöll koncentrationer av blålera och nedbrutet organiskt material som syntes som bruna fläckar. Kulturlagret tolkas som ett odlingslager och dateras till medeltid.

6. Grundstenskonstruktion. Syllstenarna representerar det östra hörnet på en byggnad som haft orientering mot nordväst.

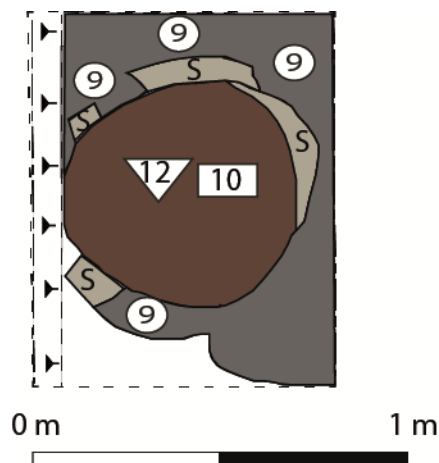
Figur 20. Planritning i detalj, trätunna från figur 13.

9. Blå lera med inslag av gul lera som var finkornig, fet, kompakt och fuktig. Leran har tillkommit som packningslager runt en tunna. Tunnan tolkas som latrintunna. En nedgrävning har grävts och en tunna har satts ned i nedgrävningen och leran har packats runt tunnan för att stabilisera tunnan. Tunnan har placerats på bakgården.

12. Brun humus som var finkornig, fet, fuktig och kompakt. Det framkom träkol, djurben och nedbrutet organiskt material som trä och troligen människobajs. Kulturlagret tolkas som fyllningslager i en latrintunna.
