Kv Sankt Måns 4

Lund, fornlämning nr 73:1,
Lunds kommun, Skåne
Arkeologisk förundersökning 2015

2015:14

AJA GULDÅKER

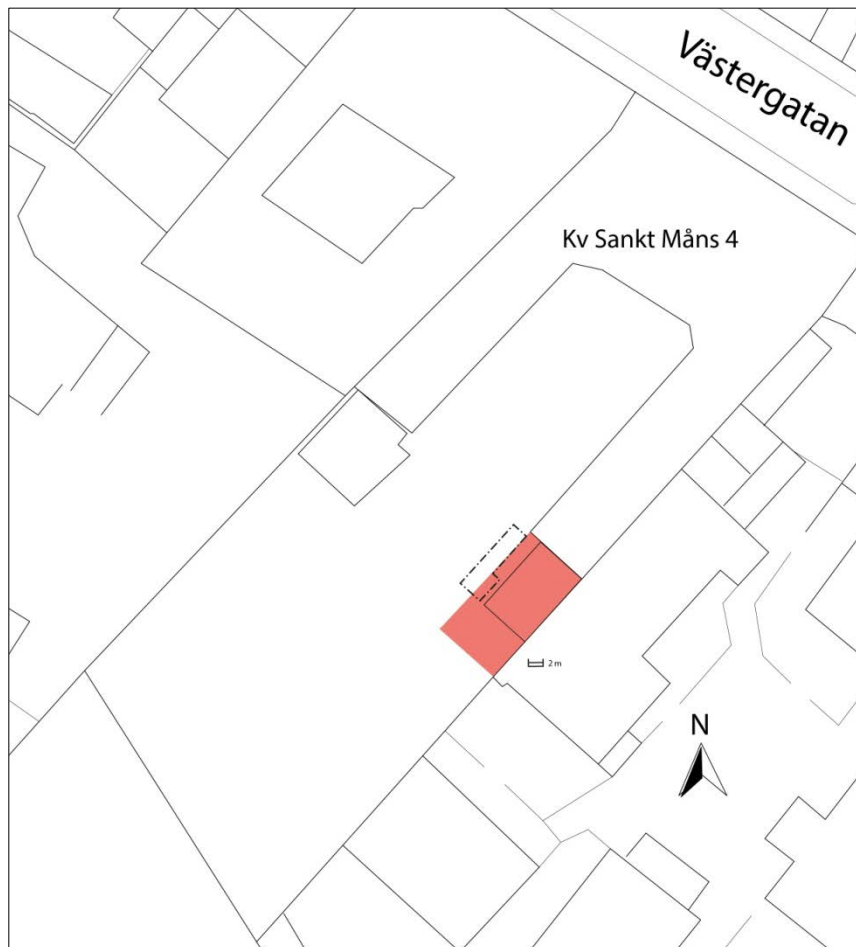
Figur 2. Förundersökningsschaktet i förhållande till befintlig (svart linje) och planerad bebyggelse (röd markering) i kv Sankt Måns 4, Lund.

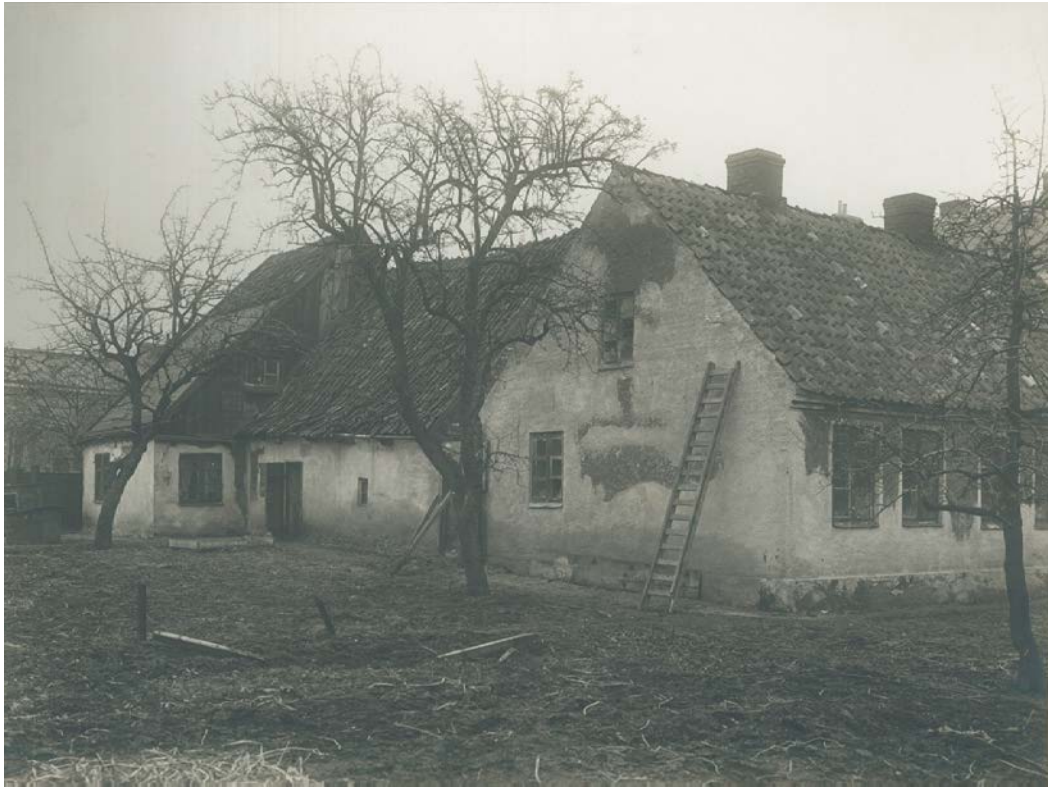
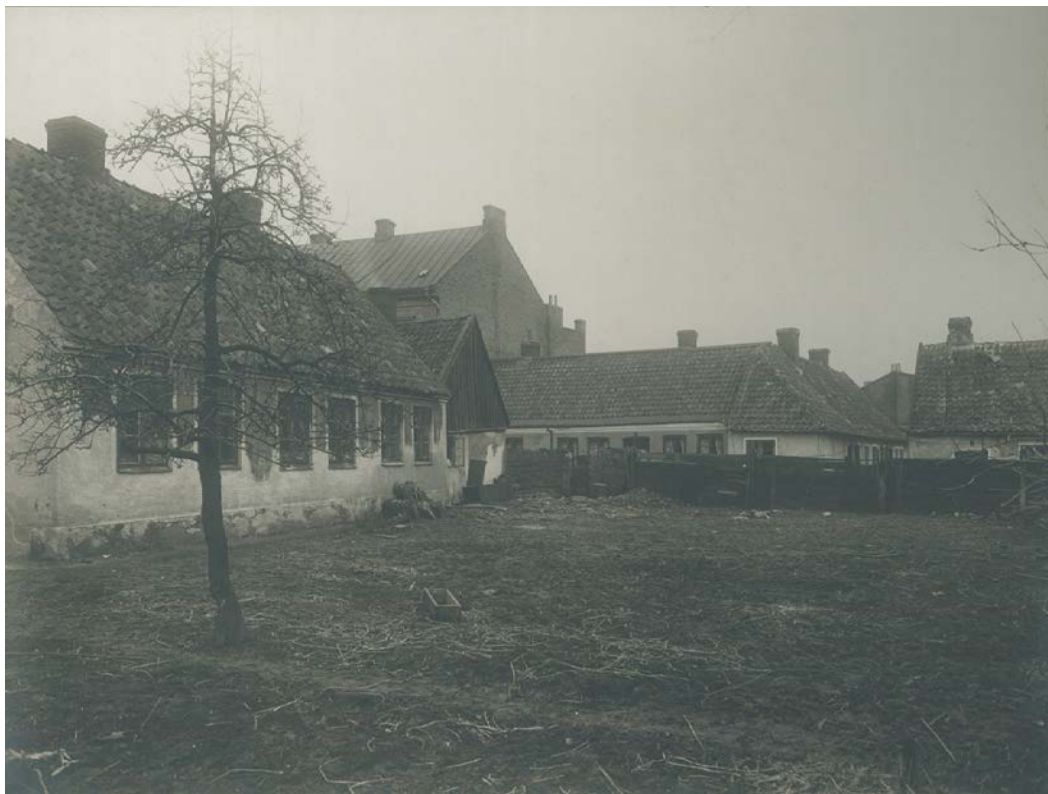
Figur 3. Fotografi från år 1918 från Kv Sankt Måns 14 beläget sydöst om aktuell fastighet. Bilderna visar på väl tilltagna odlingsytor samt fruktträd intill en byggnad i vinkel, vilket kan antyda kvarterets utformning innan det började uppföras en högre bebyggelse under 1800-talets slut. Fastigheterna på nr 14 uppfördes år 1816 (Kulturens LA-arkiv).

Fotografier från år 1918 från fastigheten nr 14, belägen strax söder om kv Sankt Måns 4, visar en låg bebyggelse med stora odlingsbara ytor med fruktträd (figur 3). På Ragnar Blomqvists kvarterskarta över Sankt Måns, som upprättades kring 1950-talet, indikeras att de centrala fastigheterna, däribland nr 4, hade stora bakgårdar och troligen liknande markutnyttjande (figur 4). Det innebär att bakgårdsmiljöerna kan ha legat obebyggda under lång tid, vilket medför att det i högsta grad kan finnas välbevarade medeltida strukturer under markytan.

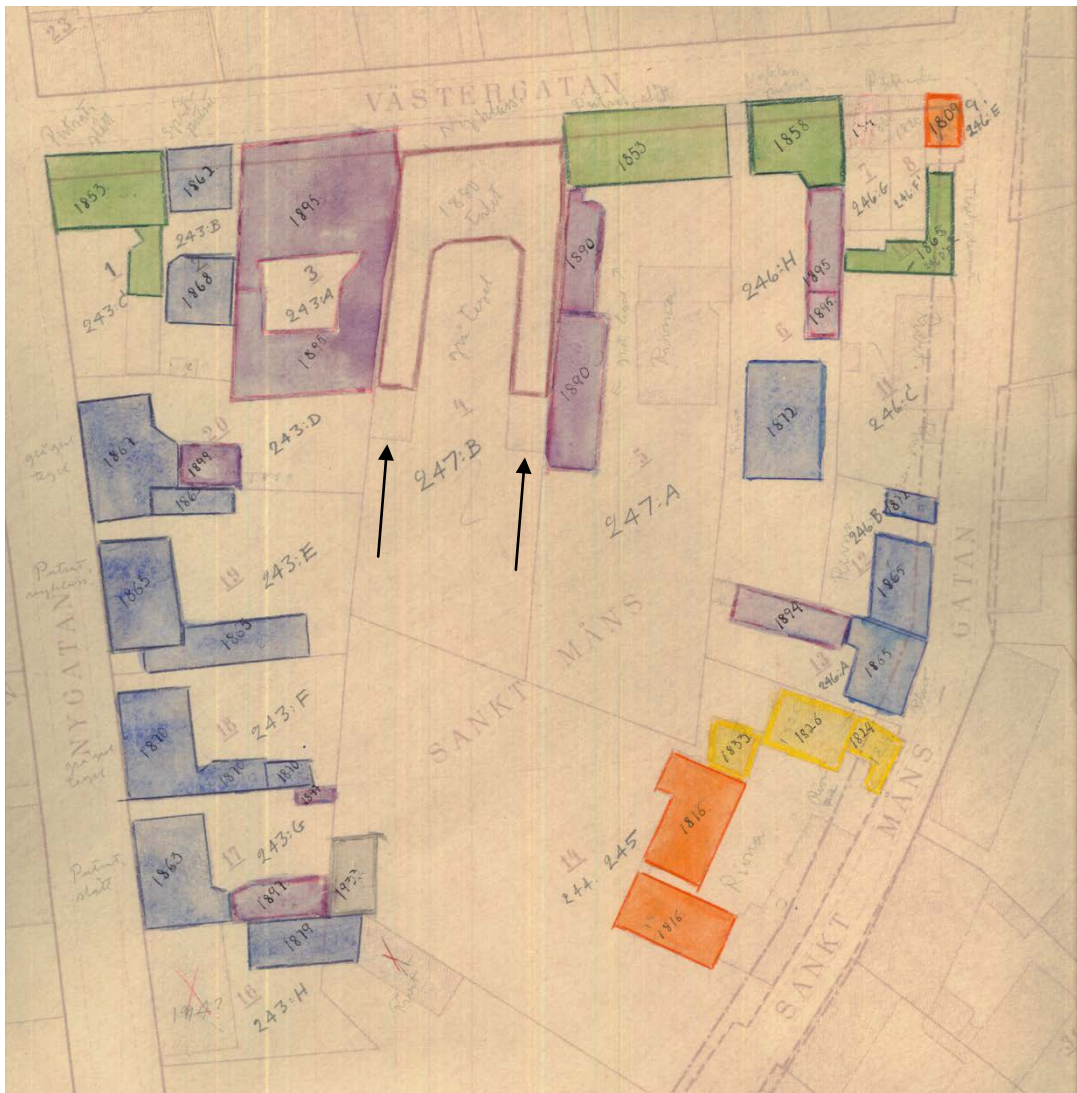
Figur 4. Ragnar Blomqvists inventeringskarta över kv Sankt Måns kring 1950-talet, vilken bygger på en karta upprättad år 1929 av Stadsingenjören. På stadsingenjörens karta finns en förlängning på båda flyglar till byggnaden i kv Sankt Måns 4 (svarta pilar), medan Blomqvist endast har markerat en del av den ursprungliga längan på kartan, vilket kan tyda på att delar av fastigheten rivits mellan år 1929 och 1950-talet. Kulturens LA-arkiv.

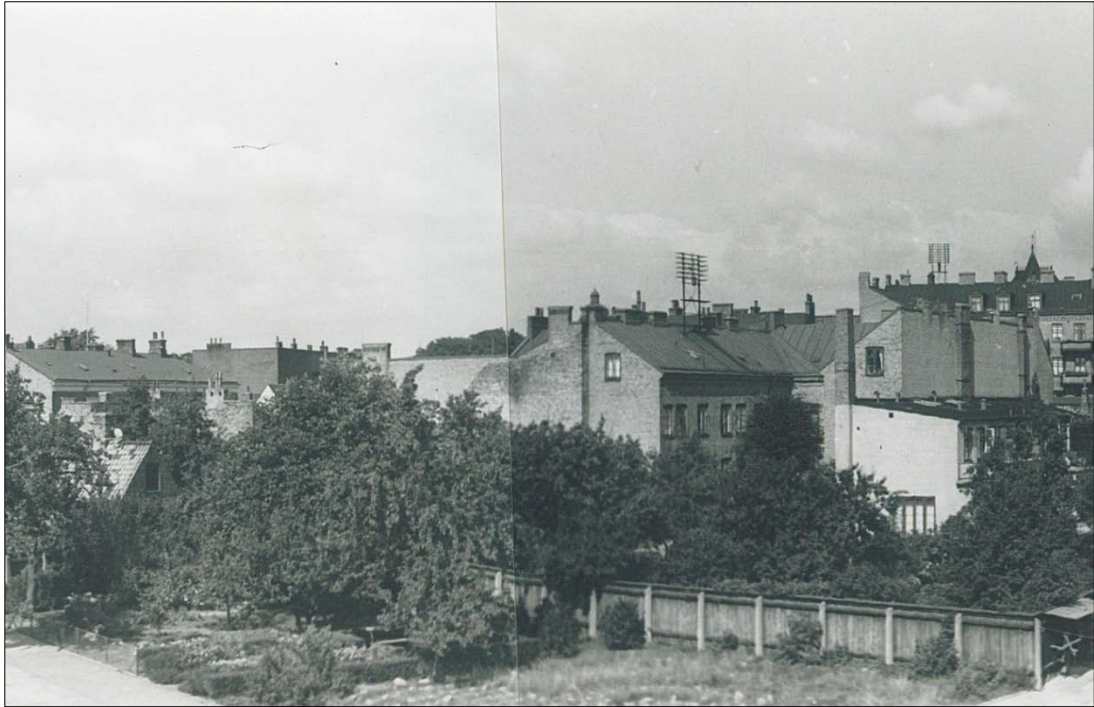
Figur 5. Ett fotografi från år 1937 visar en bakgårdsmiljö utan bebyggelse till fastigheten kv Sankt Måns 4. Fotografiet taget från sydöst (Kulturens LA-arkiv).

År 1885 uppfördes nuvarande gathus i tegel med flyglar, av byggherre timmergesäll L. Lindeblad. Mot gatan fick fasaden en nyrenässansfasad i rött maskinslaget tegel med ornament i grå cementputs. I Bevaringskommitténs skrift uppges det finnas en stor trädgårdstomt på fastigheten (figur 5, Bevaringskommittén 1981 s 157).

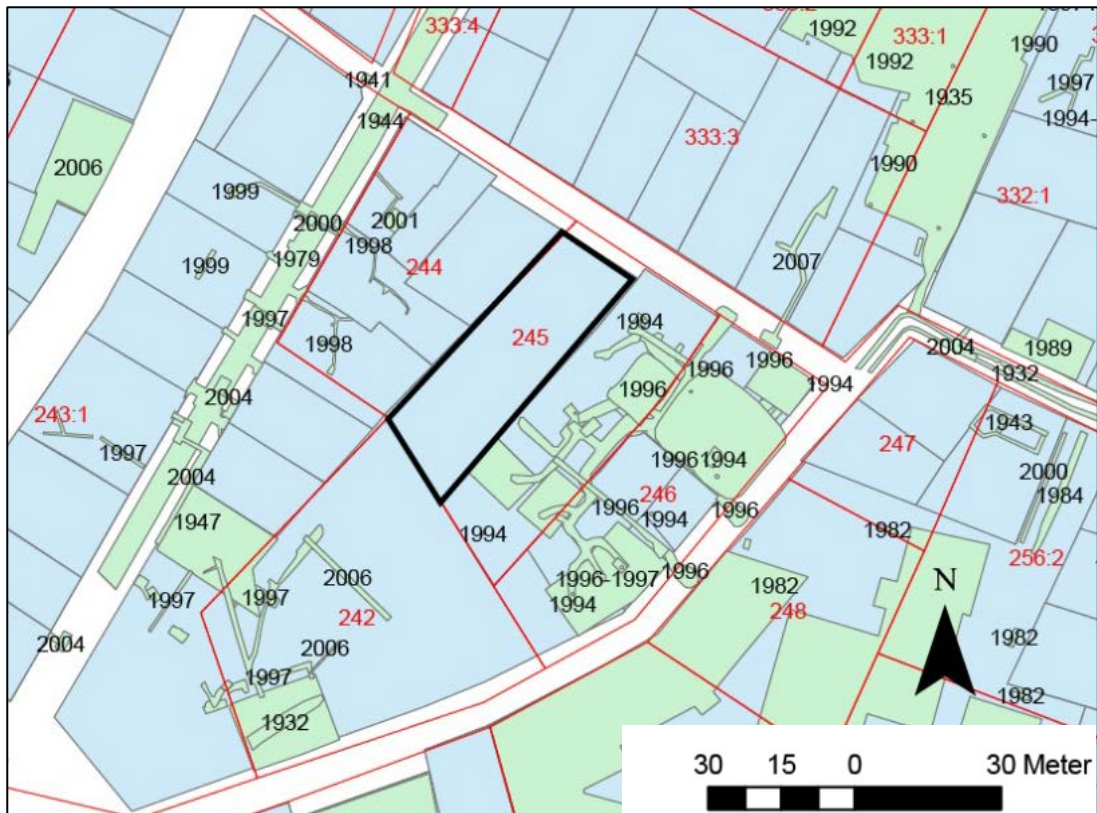
Figur 6. De röda linjerna och siffrorna visar hur tomtindelningen var inrättad år 1500 i kv Sankt Måns, efter Andrés tomtrekonstruktion (Andrés 1984). De blå markeringarna är dagens fastighetsindelning och den svarta ramen kv Sankt Måns 4. Den svarta texten är årtal då områden i kvarteret undersöktes arkeologiskt, och omfattningen av ingreppen markeras med grönt. Markeringarna behöver dock inte innebära att platserna schaktades ner till moränen utan kulturlager kan finnas kvar (ur Kulturens stads-GIS)

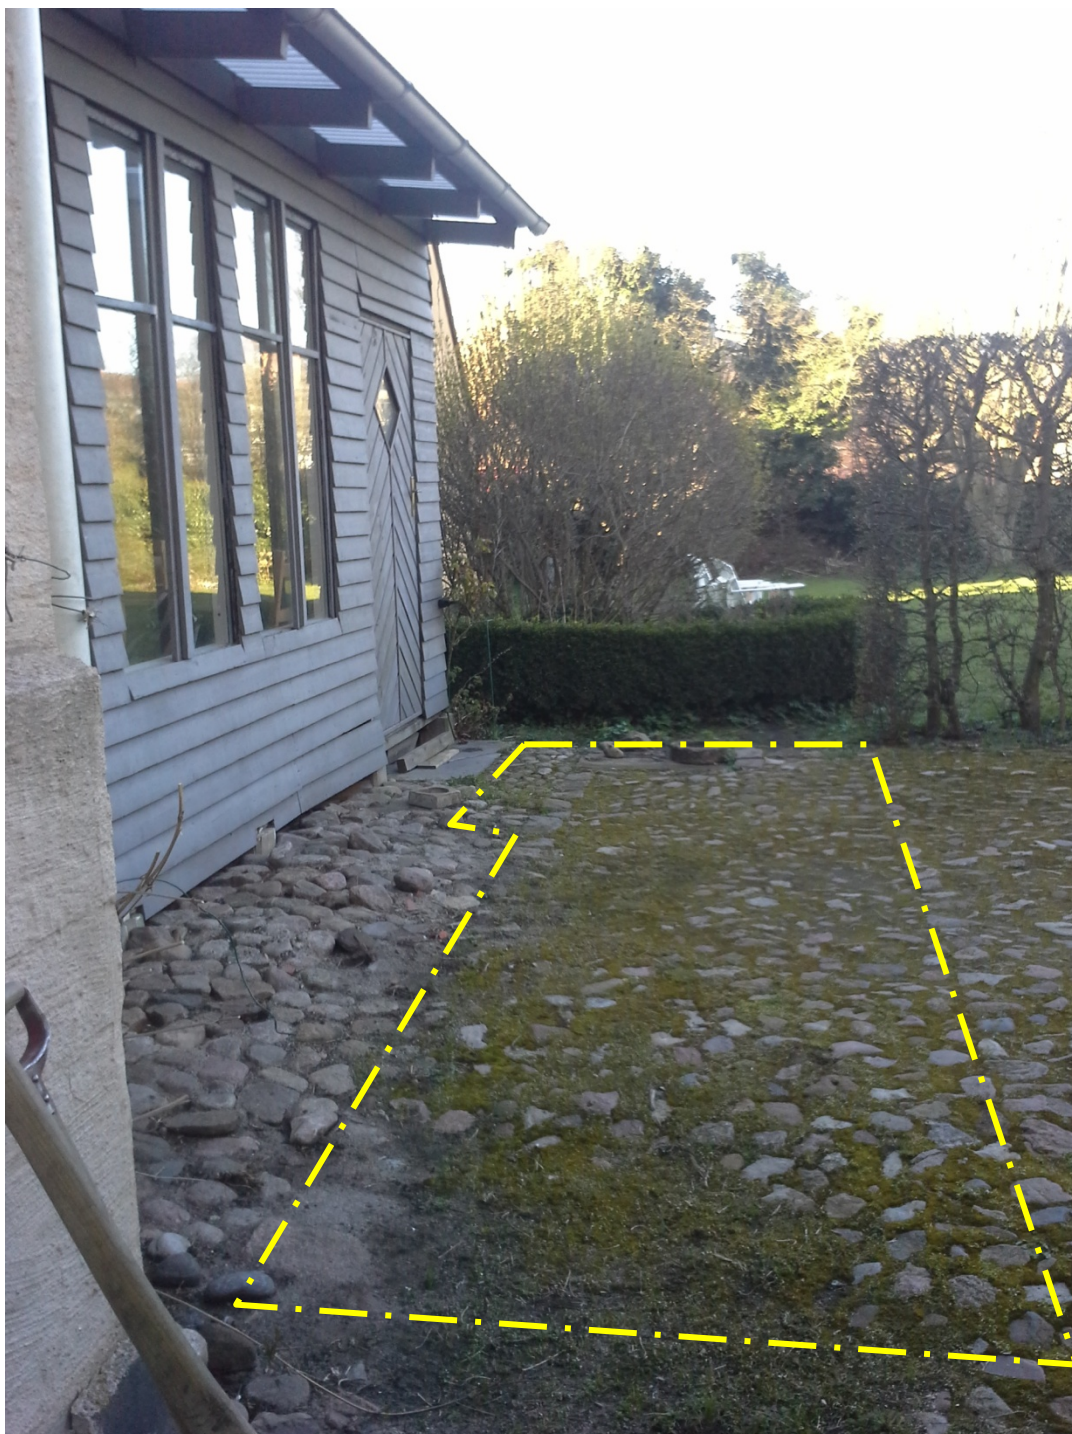
Figur 6. Området för förundersökning var beläget i linje med befintlig byggnad och utmed ett mindre trädgårdsrum på plintar. Fotografiet är taget från norr.

Inför en nybyggnation i kv Sankt Måns 4, Lund, genomfördes en arkeologisk förundersökning. Ett schakt om cirka 5,50 löpmeter förlades längs med ytan för den planerade nybyggnationen för att klargöra fornlämningsituationen i området (figur 6, bilaga 1). Förundersökningen skulle ge svar på om byggnaden kan uppföras ovanpå fornlämningen, utan att den kommer till skada och i så fall på vilka villkor detta kan genomföras.

Förundersökningsschaktet förlades i en sned nordsydlig orientering i förlängningen av den befintliga byggnaden, uppförd år 1885. Idag finns ett mindre trädgårdsrum på plintar på platsen och schaktet förlades något väster därom (figur 6, bilaga 1). En tegelmur påträffades cirka 0,20 m under befintlig kullerstensbeläggning, vilket medförde att schaktet flyttades något västerut. Tegelmuren stod på ett fundament av natursten och vinkeln på muren tyder på att det troligen varit en förlängning av befintlig byggnad från år 1885 (bilaga 5). De röda tegelstenarna var maskinslagna och påträffades i flera skift (figur 7). Sannolikheten är stor att ytterligare lämningar efter byggnaden finns kvar österut, där nybyggnationen är planerad. Däremot kan det finnas välbevarade medeltida lager på en ytligare nivå söderut då tidigare bebyggelse inte bör ha sträckt sig mycket längre söderut än vad förundersökningsschaktet var förlagt (figur 2). Murlämningarna fortsatte till 1,10 m djup, och botten av muren låg ovanpå ett äldre välbevarat odlingslager.

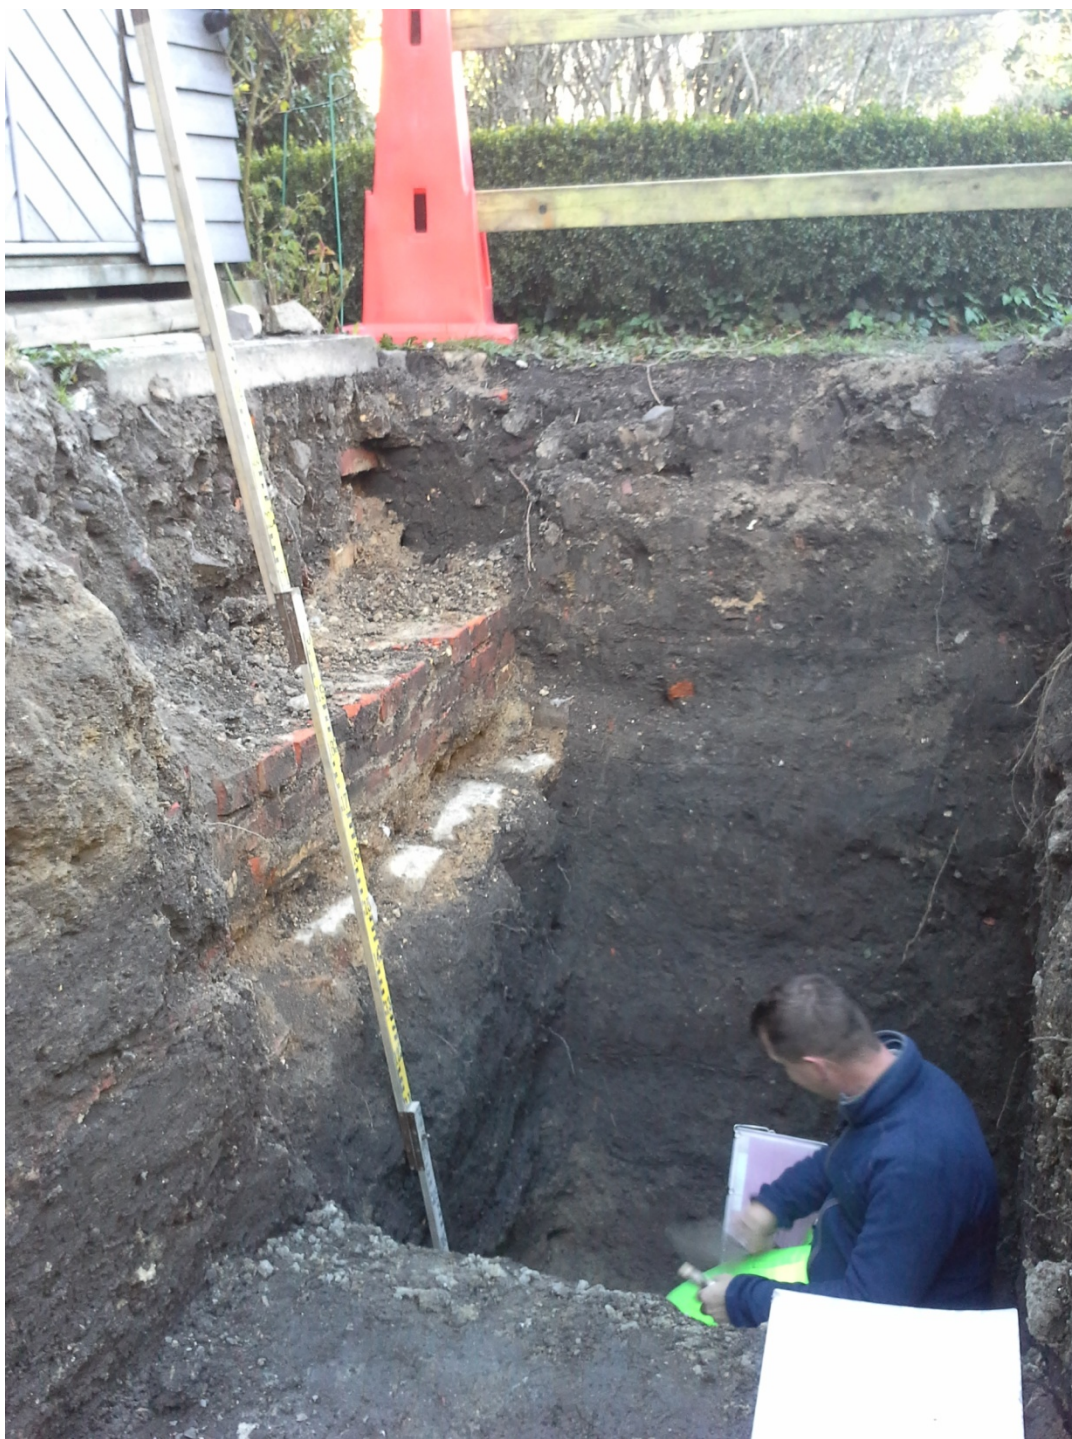
Figur 7. Johan Wallin dokumenterar östra sektionen med delar av muren från tidigare bebyggelse. Fotografiet taget från norr.

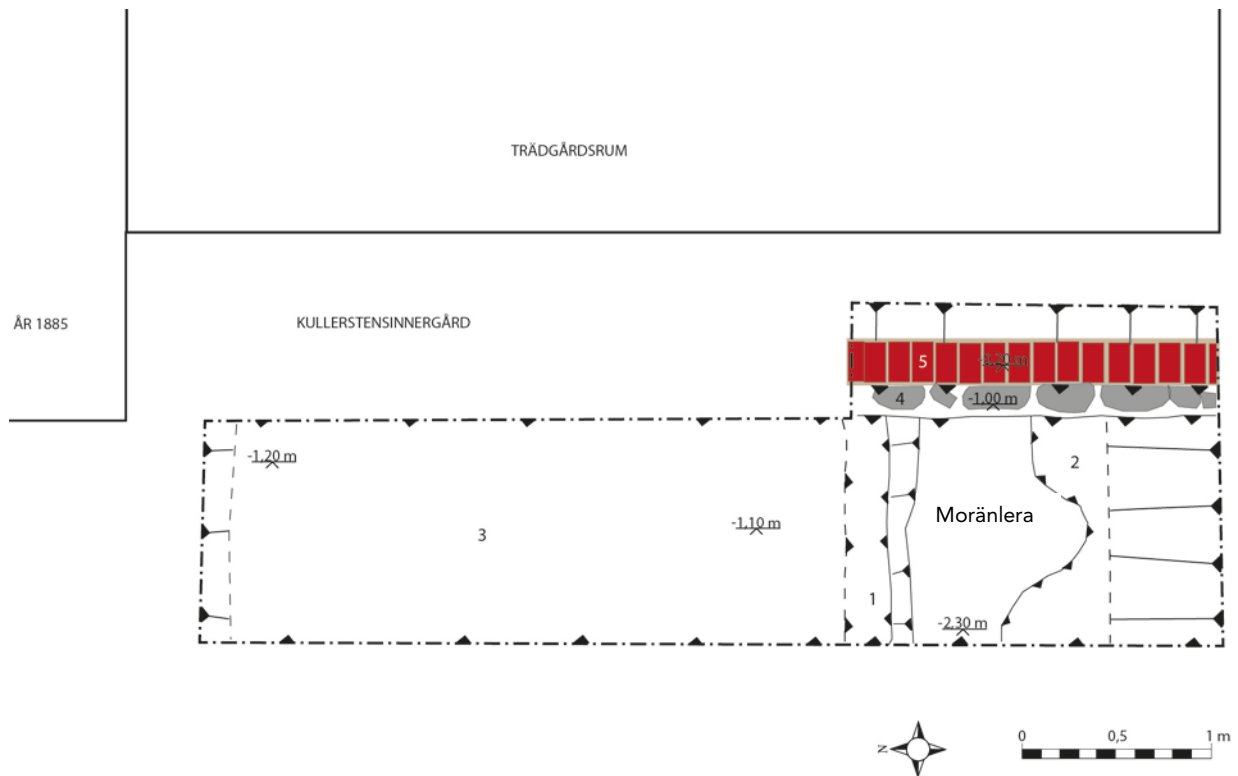
Bilaga 1. Planritning

1. Tomträna orienterad i östvästlig riktning
2. Plundrad syllstensrad från en byggnad med östvästlig orientering
3. Grå fet, finkornig och något fuktig och organisk, kompakt lera med inslag av träkol, kalkprickar, enstaka tegelbitar och djurben. Äldre markhorisont och odlingsjord, påförd.
4. Stengrund till byggnad uppförd i rött tegel, troligen sent 1800-tal. Ovanpå stenarna men under tegelmuren dokumenterades finkornig sand som kan ha använts som ett dränerande bärlager.
5. Mur i rött tegel och med grovkornig cementfog. Muren har troligen tillhört en byggnad som tidigare varit sammanfogad med byggnaden i norr uppförd år 1885.

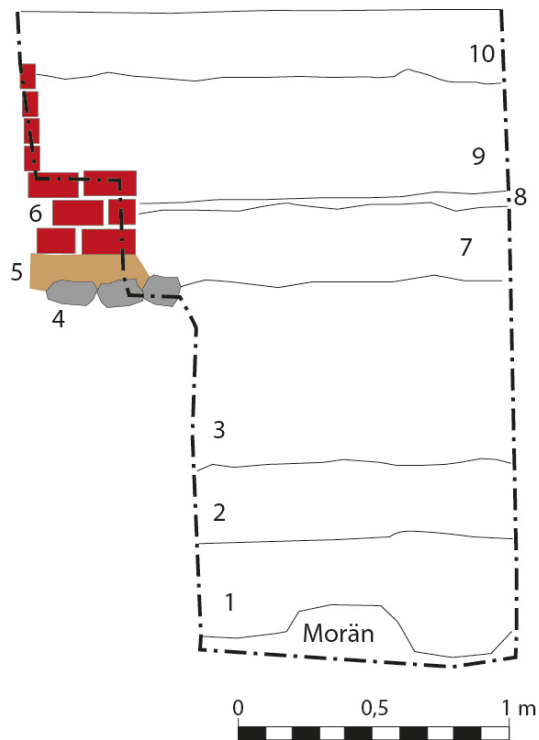
Bilaga 2. Södra sektion

1. Ljusgråbeige grusig, torr finkornig lera, något organisk, kompakt med inslag av träkol och fåtal inslag av tegelkross och djurben. Fyllning i plundrad syllstensrad.

2. Grå, fet, finkornig och något fuktig kompakt lera med inslag av träkol, kalkprickar, enstaka tegelbitar och djurben. Utjämningslager som kom att fungera som markhorisont.

3. Grå, fet, finkornig och något fuktig, kompakt lera med rikligt inslag av träkol, kalkprickar, tegelbitar och djurben. Äldre markhorisont och påförd odlingsjord.

4. Stengrund till byggnad uppförd i rött tegel. Troligen sent 1800-tal. Ovanpå stenarna men under tegelmuren dokumenterades finkornig sand som kan ha använts som ett dränerande bärlager.

5. Finkornig, torr ljus sand. Möjligen dräneringslager för tegelmur.
6. Mur i rött tegel med grovkornig cementfog. Muren har troligen tillhört en byggnad som varit sammanfogad med befintlig byggnad, uppförd år 1885.

7. Grå, fet lera med inslag av grus, tegel, träkol, kalk och kalkbruk. Bärlager för gårdsplan till 1800-talsbebyggelsen på fastigheten. Fynd av keramik av typen yngre rödgods och stengods.

8. Rött och gult tegelkross, något grovkornigt. Markbeläggning för gårdsplan.
9. Beigebrunt, grovkornigt och torrt lager med grus och lera, tegelstenar och sten. Kompakt till poröst, magert till fett. Utjämningslager ovanpå 1800-talsbebyggelsen.

10. Grus och sten, bärlager till kullerstensinnergården. Södra sektion är riktad mot trädgården som har gräsmatta.

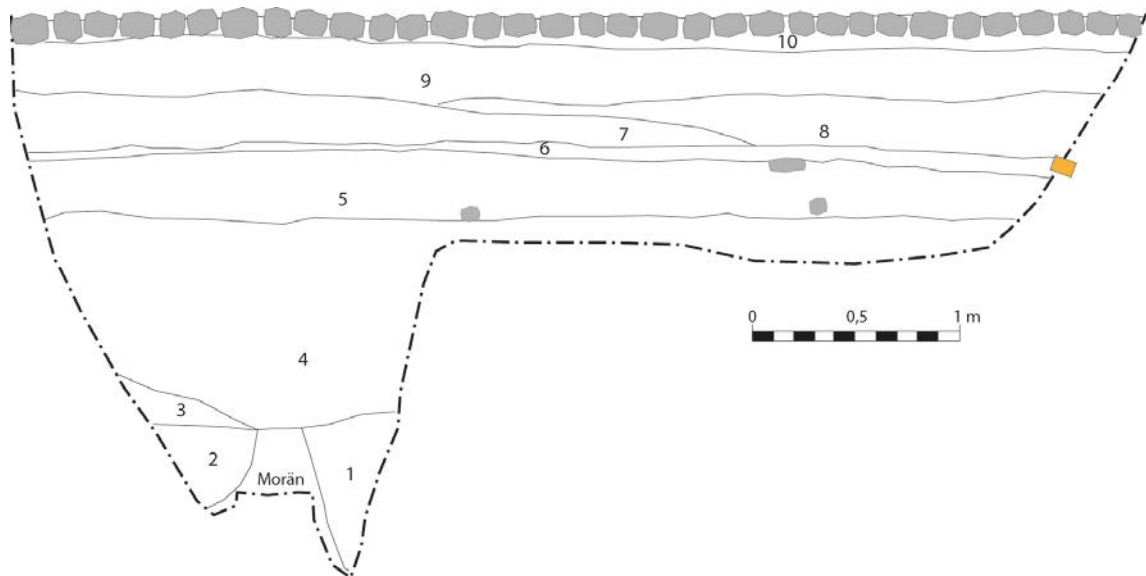
Bilaga 3. Västra sektion

1. Grå, fet, något organisk och mycket kompakt, fuktig och finkornig lera. Grundvattnet tränger igenom i botten. Inslag av stora träkol, mycket djurben samt enstaka sten. Tegelbitar i toppen av fyllningen. Fyllning i tomträna med östvästlig orientering.

2. Ljusgråbeige, grusig, torr, finkornig lera, något kompakt med inslag av träkol och fåtal inslag av tegelkross och djurben. Fyllning i plundrad syllstensrad.

3. Grå, fet, finkornig och något fuktig och organisk, kompakt lera med inslag av träkol, kalkprickar, enstaka tegelbitar och djurben. Äldre markhorisont och utjämningslager.

4. Grå, fet, finkornig och något fuktig kompakt lera med rikligt inslag av träkol, kalkprickar, tegelbitar och djurben. Äldre markhorisont och odlingsjord, påförd.

5. Grå, fet lera, något organisk med inslag av grus, tegel, träkol, kalk och kalkbruk. Bärlager för gårdsplan till 1800-talsbebyggelsen på fastigheten.

6. Rött och gult tegelkross, något grovkornigt. Markbeläggning för gårdsplan.
7. Beigebrunt, torrt kulturlager med grovkornigt grus och lera, tegelstenar och sten. Kompakt till poröst, magert till fett. Uppfyllnadsmassor ovanpå 1800-talsbebyggelsen.

8. Beigebrun, lite fet och något kompakt grovkornig, torr grus med lerinblandning, inslag av tegelkross. Grusad gårdsplan.
9. Grus, tegelbrockor och småsten. Bärlager för befintlig innergård.

10. Kullerstenläggning i grus.

I den södra delen grävdes schaktet ner till moränleran, vilken påträffades på ett djup av 2,00 m (bilaga 3 och 5). I moränleran framkom en plundrad syllstensgrund orienterad i östvästlig riktning, samt en tomträna med samma orientering. Syllstensgrunden hade blivit plundrad och endast avtrycken efter stenarna fanns kvar. Fyllningen i den plundrade syllstensgrunden innehöll lera och tegelkross samt slaktavfall i form av djurben. Förekomsten av tegelkross i den plundrade syllstensgropen indikerar att återfyllningen bör ha skett efter 1200-1300-talet då tegel fanns tillgängligt.

Omedelbart norr om den plundrade syllstensgrunden påträffades en tomträna där tegelkross endast återfanns överst i fyllningen liksom keramik av typen yngre rödgods, samt en handsmidd spik. Fyllningen i rännan, som förutom övre delen av fyllningen, var fri från tegelkross, kan tyda på att det förekommit en tidigmedeltida hävd av tomtmarken och att tomten även omfattat en gårdsbebyggelse, vilket den plundrade syllstensrännan antyder. Rännan var nedgrävd i moränen till ett djup av 2,7 m (bilaga 3).

Ovanpå syllstensgrunden och tomtränan dokumenterades en äldre markhorisont med odlingskaraktär, där jorden var förbättrad med träkol och grus. Ytterligare ett odlingslager påträffades ovanpå den äldre markhorisonten, där den övre delen av fyllningen var omblandad och troligen brukad upp i 1600-1700-talet då det påträffades både porslin och skaft från kritpipor däri. Även i detta kulturlager fanns inslag av medveten jordförbättring, i form av en mängd träkol och finkornig sand (bilaga 3).

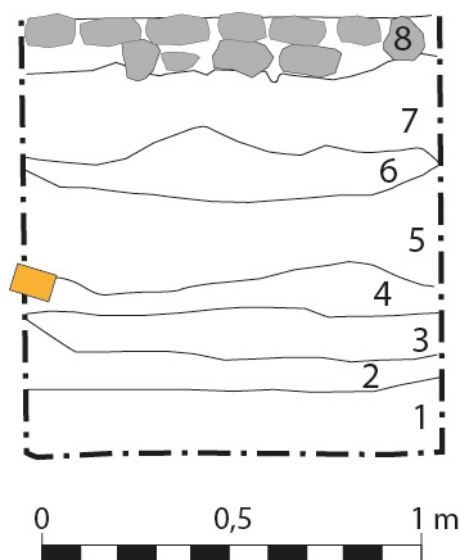
Bilaga 4. Norra sektion

1. Grå, fet, finkornig och något fuktig, kompakt lera med rikligt inslag av träkol, kalkprickar, tegelbitar och djurben. Fynd av kopparknapp. Äldre markhorisont och påförd odlingsjord.

2. Grå, fet lera med inslag av grus, tegel, träkol, kalk och kalkbruk. Bärlager för gårdsplan till 1800-talsbebyggelsen på fastigheten.
3. Gråsvart lerig kulturjord med inslag av kalkfläckar, sten, tegelkross. Finkornig, fet, fuktig och kompakt. Tydlig kontaktyta mot nr 2. Fynd av keramik av typen yngre rödgods och kritpipa. Utjämningslager.

4. Rött och gult tegelkross, något grovkornigt. Markbeläggning för gårdsplan.
5. Brunsvart, lite fet lera och något kompakt grus med grusinblandning, inslag av tegelkross. Gårdsplan med smutslager på grus.

6. Brunröd, finkornig sandig grus, mager och torr samt porös. Tydlig kontaktyta med mot nr 5. Påfört fyllnadslager för gårdsplan.
7. Grus, tegelbrockor och småsten. Bärlager för befintlig innergård.

8. Kullerstenläggning satt i grus

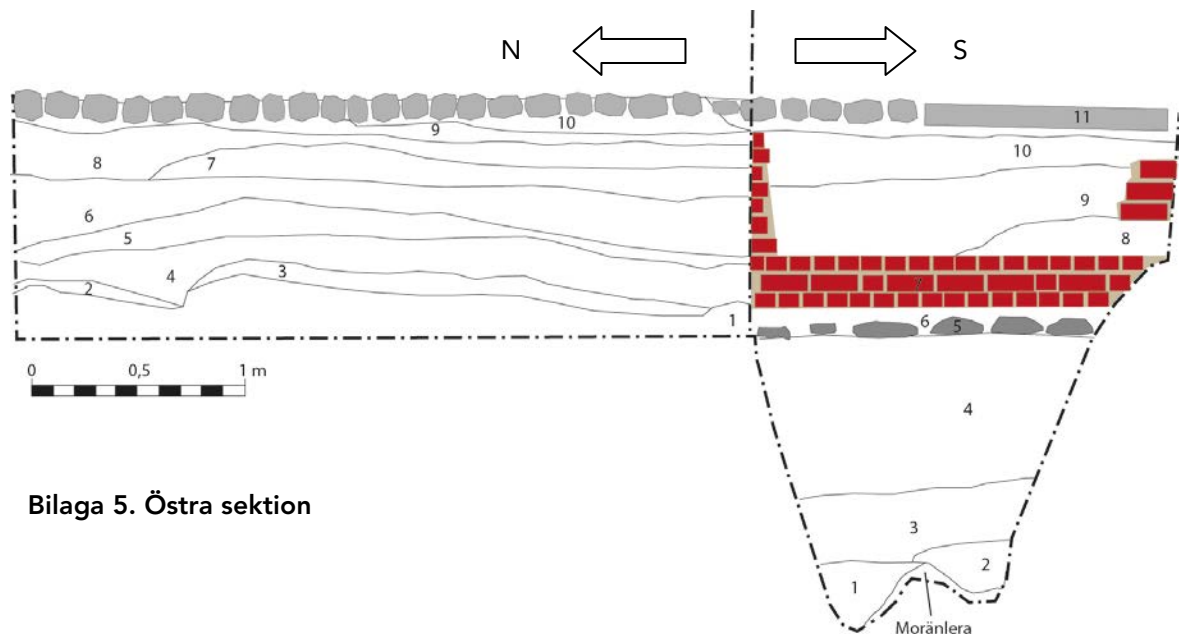
Bilaga 5. Östra sektion

Södra delen av östra sektionen
0,60 m längre österut, se
lagerbeskrivningar nästa sida

Norra delen av Östra sektion

1. Grå, fet, finkornig och något fuktig, kompakt lera med rikligt inslag av träkol, kalkprickar, tegelbitar och djurben. Äldre markhorisont och odlingsjord, påförd.

2. Grå, fet lera med inslag av grus, tegel, träkol, kalk och kalkbruk. Bärlager för gårdsplan till 1800-talsbebyggelsen på fastigheten.
3. Gråsvart, lerigt kulturlager med inslag av gulbrun, sandig lera och rött tegel, -brockor och -kross. Finkornigt och relativt välsorterat, fett och fuktigt. Kompakt med tydlig kontaktyta mot nr 1.

4. Gråsvart, lerigt kulturlager med inslag av kalkfläckar, sten, tegelkross. Finkornigt, fett, fuktigt. Kompakt med tydlig kontaktyta mot nr 2. Fynd av keramik av typen yngre rödgods och kritpipa. Utjämningslager väster om mur.

5. Rött och gult tegelkross, något grovkornigt. Markbeläggning för gårdsplan.
6. Brunsvart, lite fet lera och något kompakt grus med grusinblandning, inslag av tegelkross. Gårdsplan.

7. Gråsvart, lerig kulturjord med inslag av gult/rött tegelkross. Finkornigt, fett, fuktigt på gränsen till torrt, kompakt. Bärlagerlager.
8. Grågul sand med inslag av småsten. Bärlager för befintlig innergård.

9. Gråsvart finkornig sand, porös, välsorterad, torr och mager. Sättsand till kullerstenläggning.
10. Sättsand och kullerstenläggning.

Södra delen av Östra sektion

1. Grå, fet, mycket kompakt, fuktig och finkornig lera. Grundvattnet tränger igenom i botten. Inslag av stora träkol, mycket djurben samt enstaka sten. Tegelbitar överst i fyllningen. Fyllning i tomträna i östvästlig orientering.

2. Ljusgråbeige grusig, torr finkornig lera, något kompakt med inslag av träkol och fåtal inslag av tegelkross och djurben. Fyllning i plundrad syllstensrad.

3. Grå, fet, finkornig och något fuktig, kompakt lera med inslag av träkol, kalkprickar, enstaka tegelbitar och djurben. Äldre markhorisont och utjämningslager.

4. Grå, fet, finkornig och något fuktig kompakt lera med rikligt inslag av träkol, kalkprickar, tegelbitar och djurben. Äldre markhorisont och påförd odlingsjord.

5. Stengrund till byggnad uppförd i rött tegel, troligen sent 1800-tal. Ovanpå stenarna men under tegelmuren dokumenterades finkornig sand som kan ha använts som ett dränerande bärlager.

6. Finkornig, torr, ljus sand. Möjligen dräneringslager för tegelmur.
7. Mur i rött tegel och med grovkornig cementfog. Muren har troligen tillhört en byggnad som varit sammanfogad med byggnaden i norr uppförd år 1885.

8. Gulvitt, sandigt grus med inslag av tegelkross. Torr, mager, porös och välsorterad. Sättsand/bärlager för mur.
9. Gråbrun finkornig kulturjord, torr, mager och kompakt. Välsorterat med tydlig kontaktyta. Utfyllnadslager.

10. Gråbrun finkornig kulturjord, torr, mager och kompakt med småsten och tegelinslag. Välsorterat och tydlig kontaktyta. Utfyllnadslager.
