## Kv Gråbröder 14, Lund

Fornlämning nr 73:1,  
Lunds kommun, Skåne  
Arkeologisk förundersökning 2014

KULTURMILJÖRAPPORT 2015:16

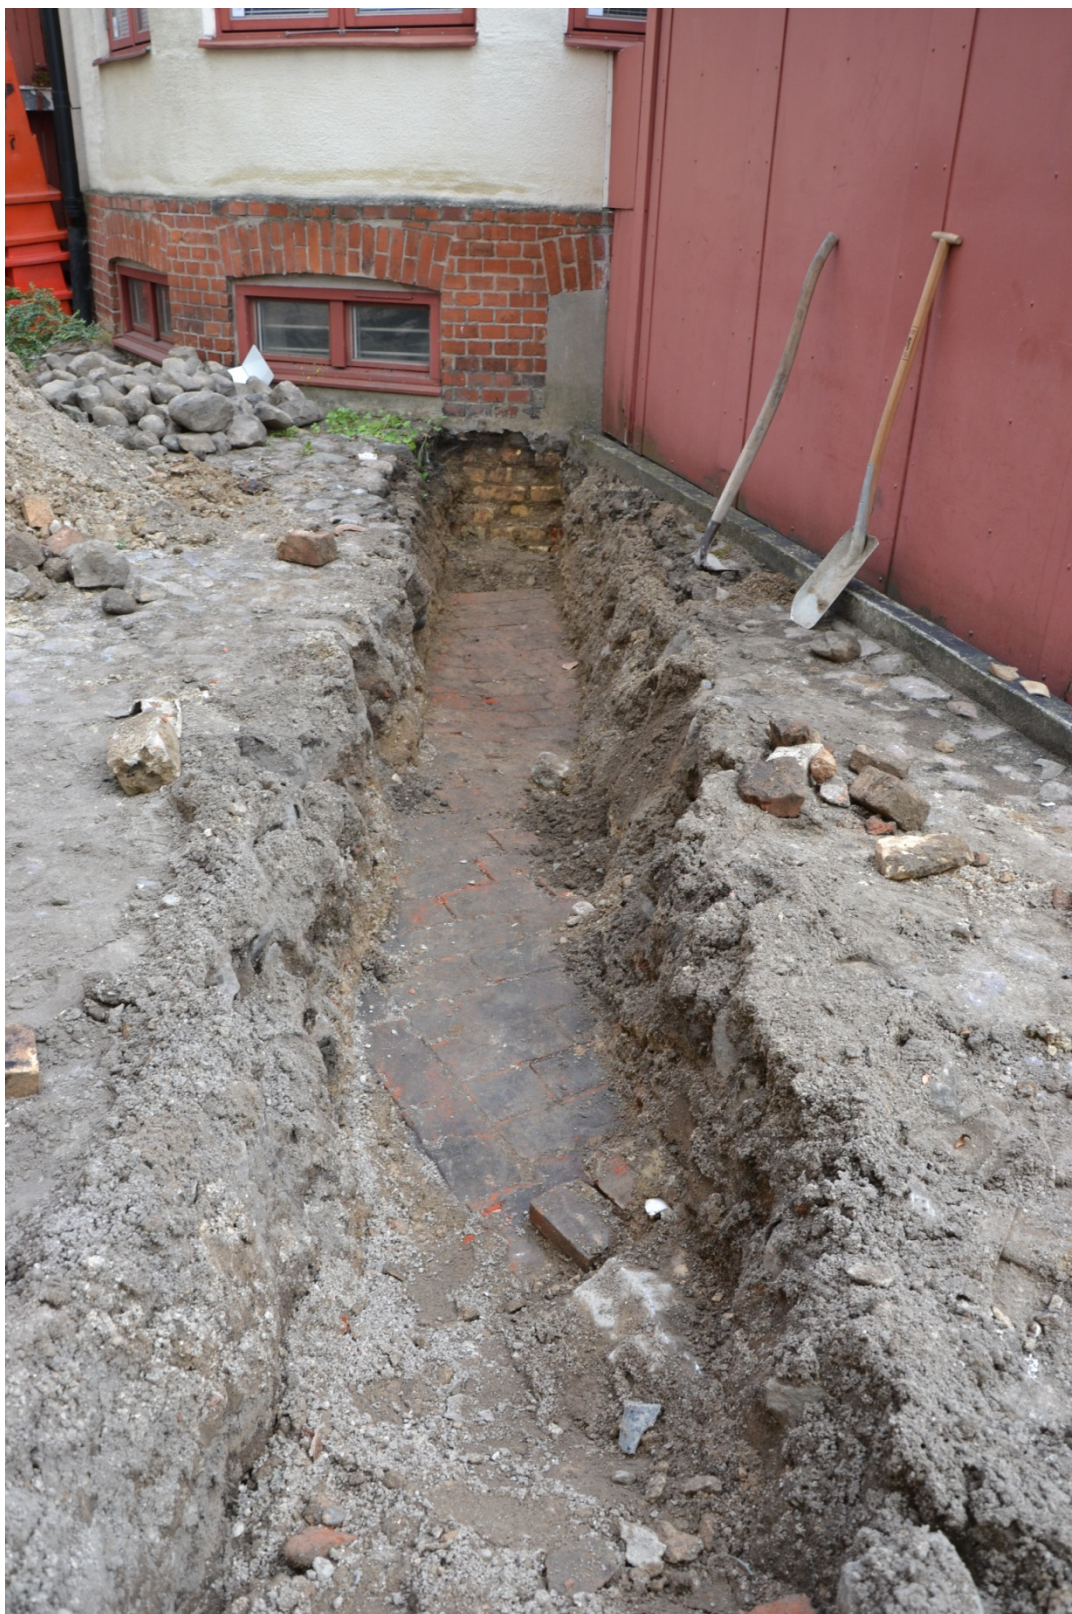
Figur. 14. Ett tegelgolv med medeltida storstenstegel påträffades i Schakt 1 och troligen rör det sig om återanvänt tegel från Gråbrödraklostret, som revs vid reformationen år 1538. Fotografiet taget från söder.

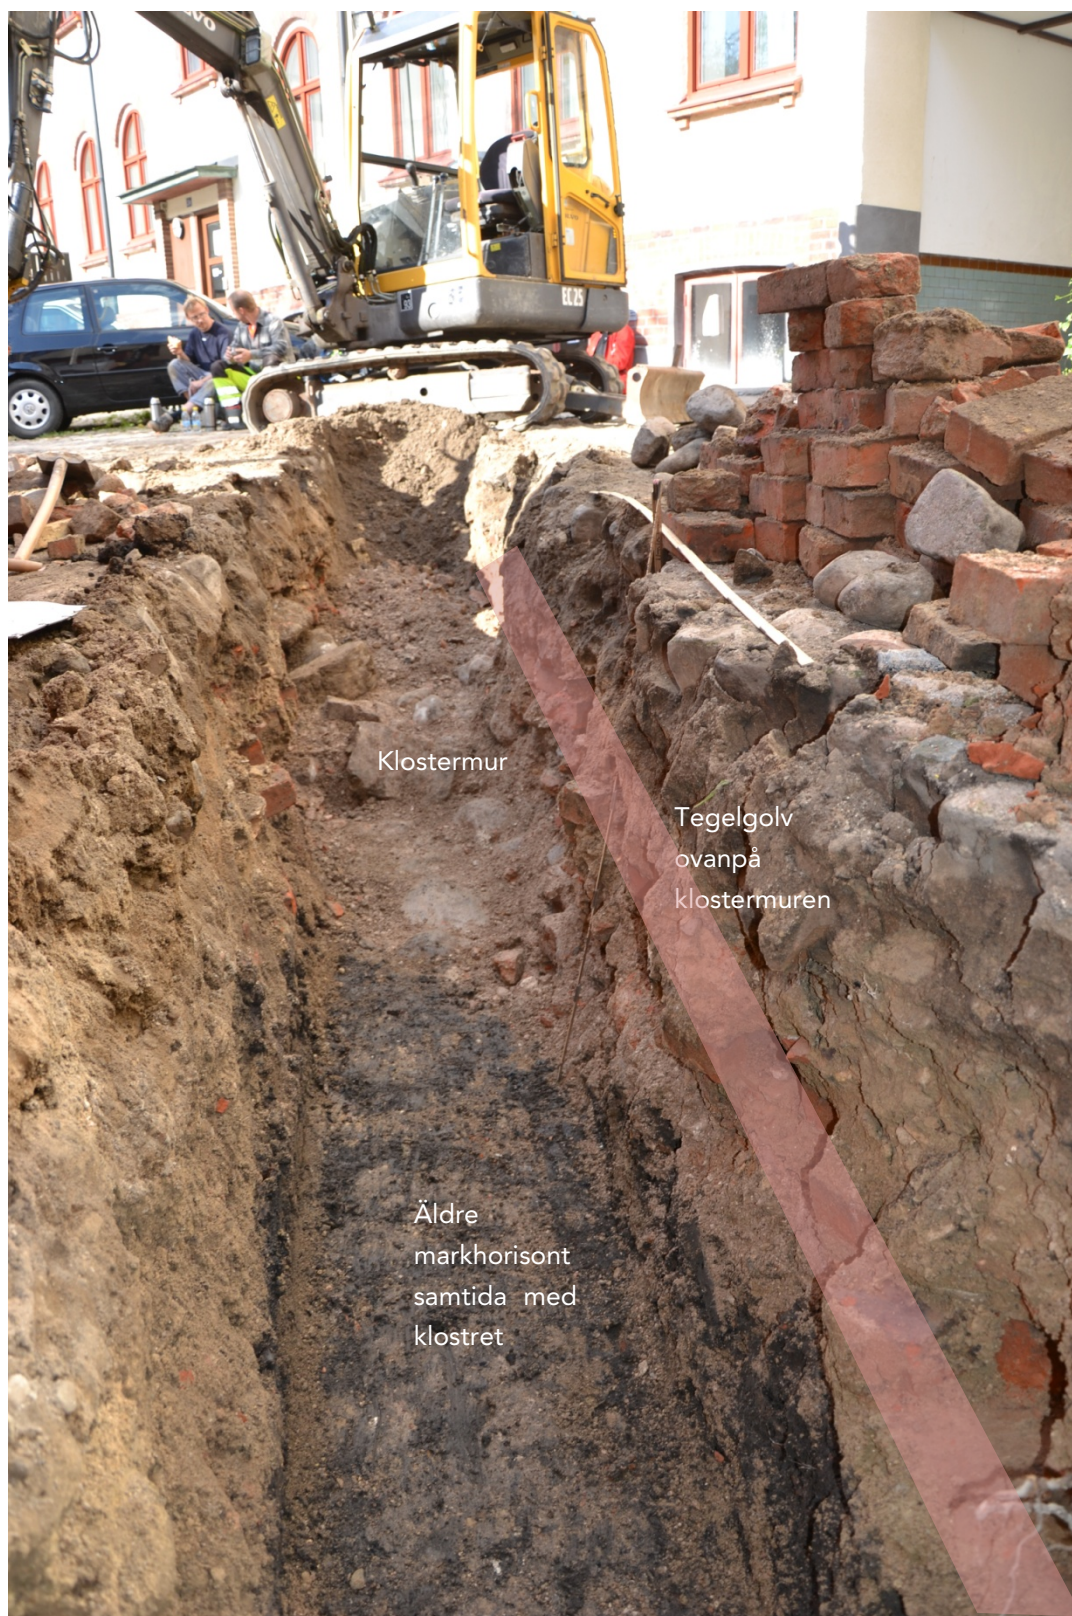
Figur 16. Schakt 1. Äldre markhorisont norr om den gamla klostermuren. Ett tegelgolv lades över raseringsmassorna och den äldre muren. Fotografiet taget från norr.

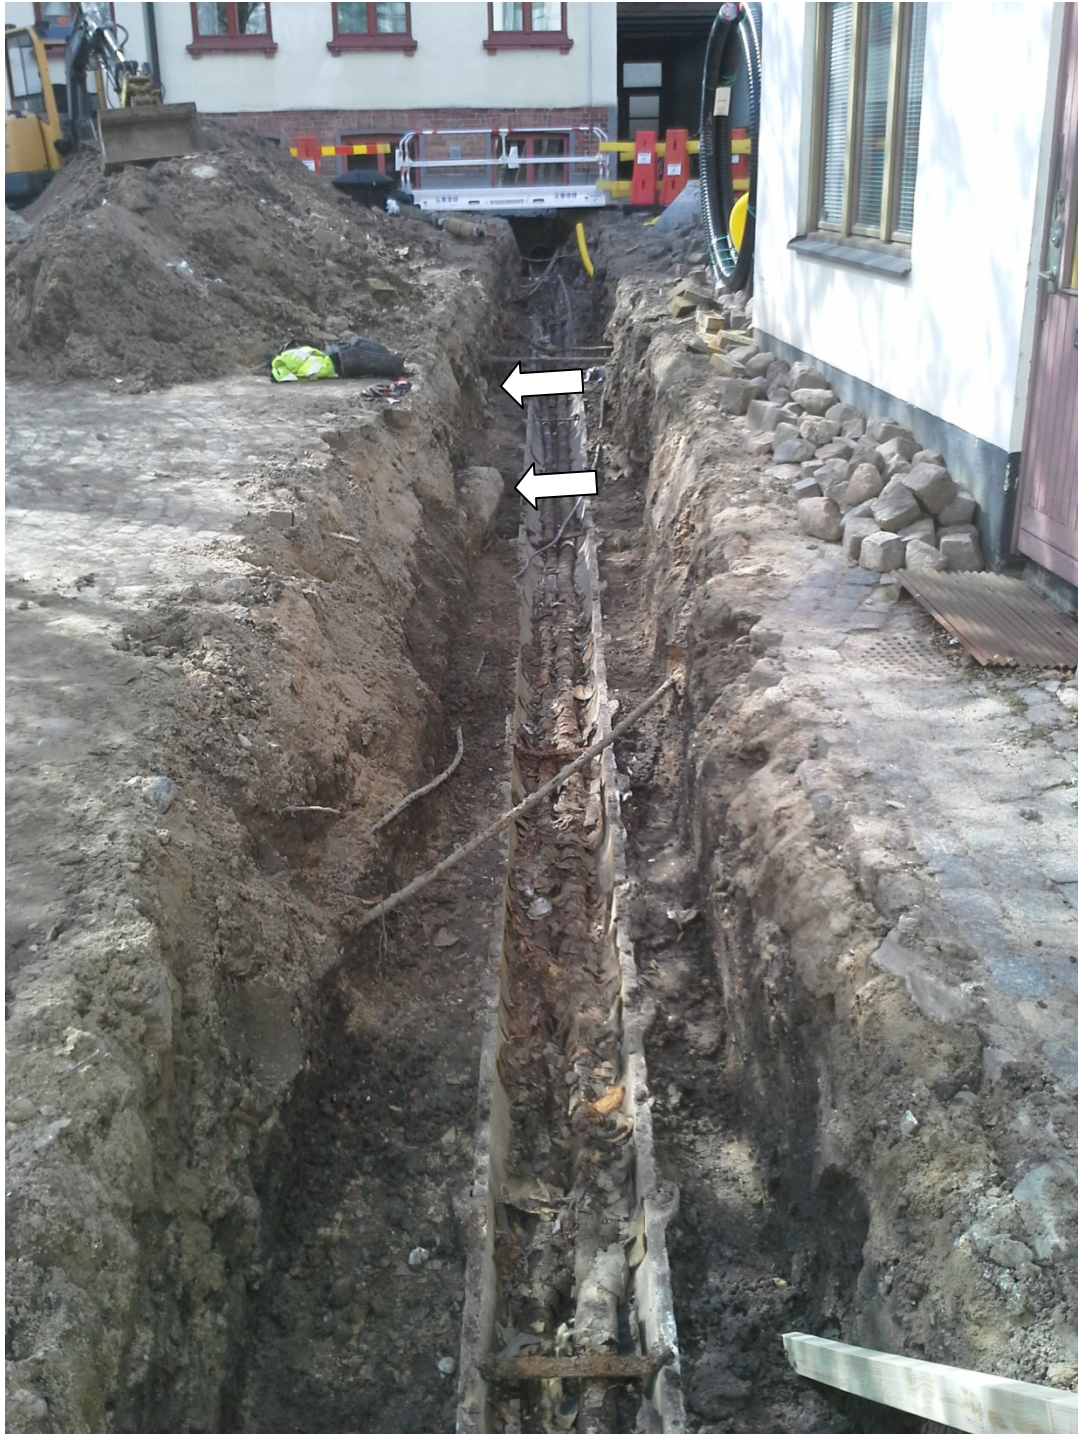
Figur 17. Schakt 2 mellan byggnaderna i väst och öst. Flera murar kunde dokumenteras i sektionerna (pilar), trots att schaktet följde dagens varmvattenkulvert från år 1948.

Andra etappen följde det interna varmvattensystemets tidigare schaktutbredning (figur 17). Sträckningen berörde bland annat flera grundmurar av gråsten som troligen ingått i Gråbrödraklostrets byggnadskomplex. Ett omfattande lager av gul kompakt lera dokumenterades i den södra sektionen upp emot de påträffade murarna. En tolkning gjordes att det rör sig om stabiliserande lera då murarna inte lagts i morän utan längre upp i kulturlagret.

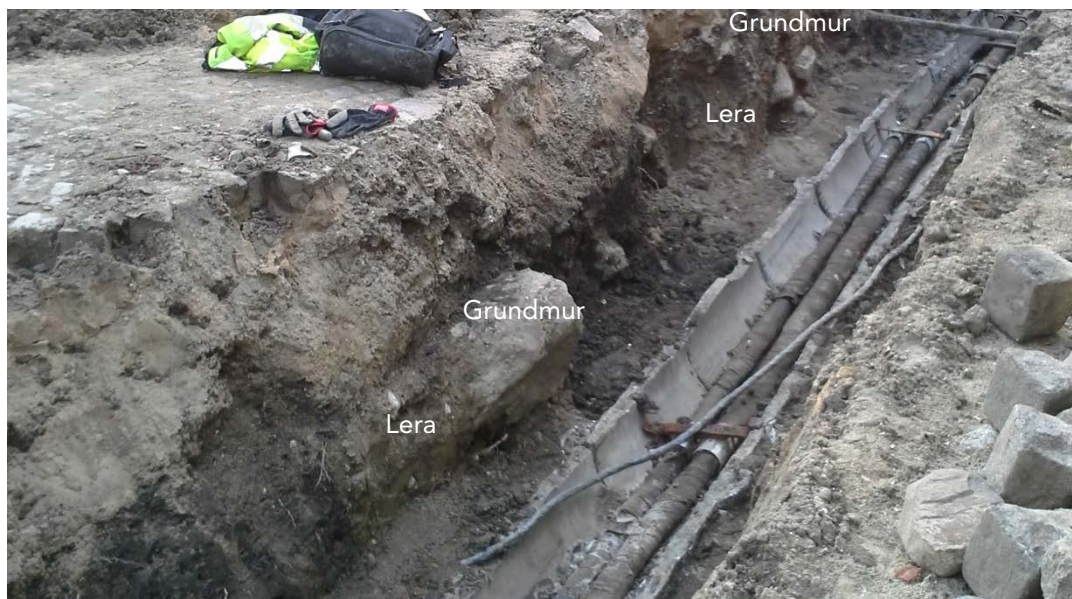
Figur 18. Ett kompakt lager av gul stabil lera packades kring grundmurar i Schakt 2, troligen för att murarna inte var grundlagda på moränlera utan högre upp.

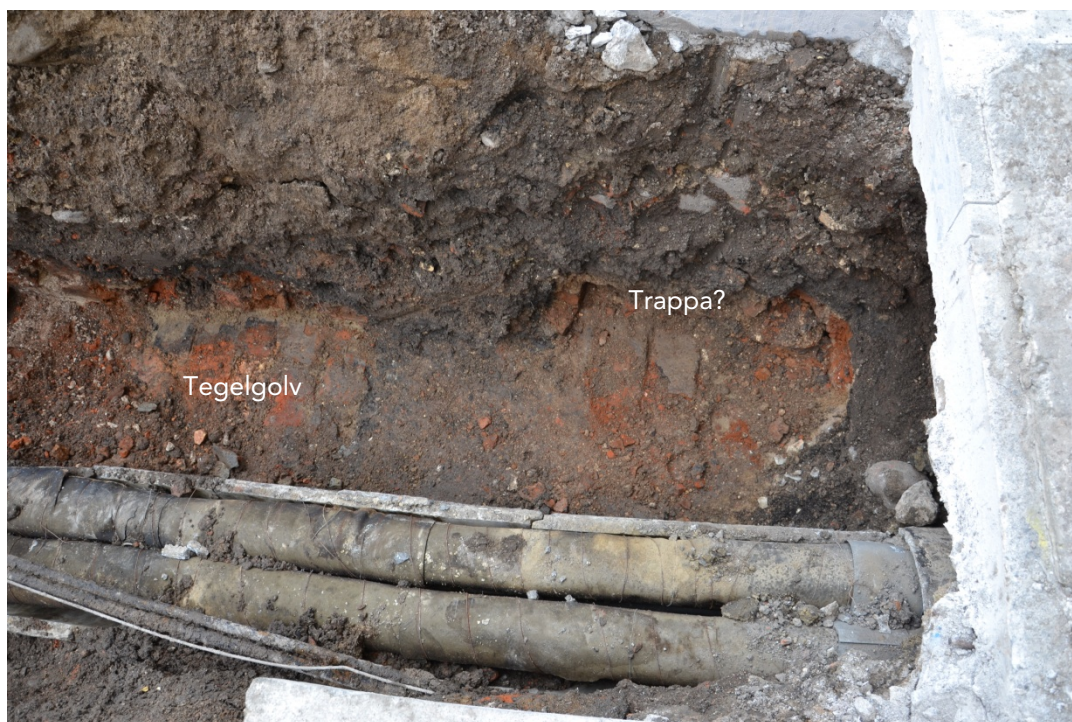
Figur 19. Ett tegelgolv samt delar av en mur eller trappa i den västra delen av Schakt 2 mot den västra fastigheten.

Ytterligare ett tegelgolv framkom i den västra delen av schaktningsområdet där varmvattenrören gick in mot fastigheten (figur 19). Tegelgolvet hade visst slitage på stenarna och påträffades på en nivå av cirka 1,00 m under dagens marknivå. Ett sotigt lager fanns direkt på tegelgolvet vilket indikerar att det kan ha varit golvet i ett kök eller bryggeri. I sektionen framkom flera tegelmurar i anslutning till golvet och längst i väst möjligen del av en tegeltrappa (bilaga 1 och 6). Troligen är murarna och golvet rester efter Gråbrödraklostret och de påträffades redan år 1905 inför uppförandet av dagens fastighet (figur 5).

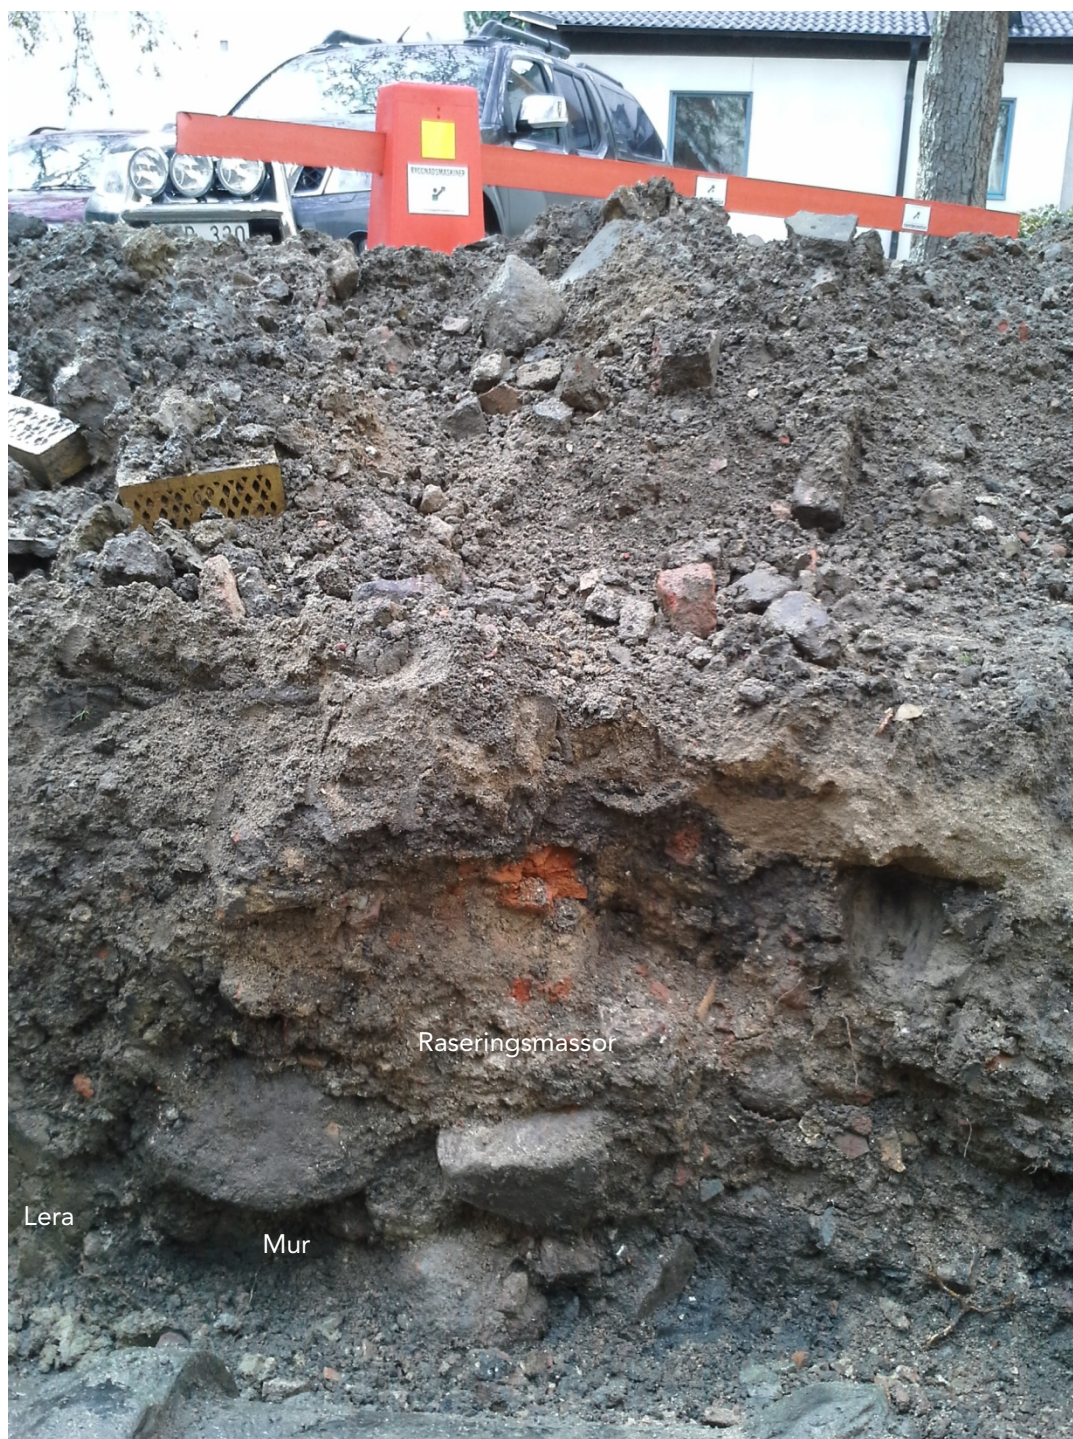
Figur 20. En av flera murar påträffade i Schakt 2. Ett lager av stabiliserande lera låg mot grundmuren, troligen för att muren inte var grundlagd på moränlera utan på kulturlager. Fotografiet taget från norr.
