## Kv Repslagaren 29

Lund, 73:1, Lunds stad, Lunds socken,  
Lunds kommun, Skåne  
Arkeologisk förundersökning 2014

KULTURMILJÖRAPPORT 2015:19

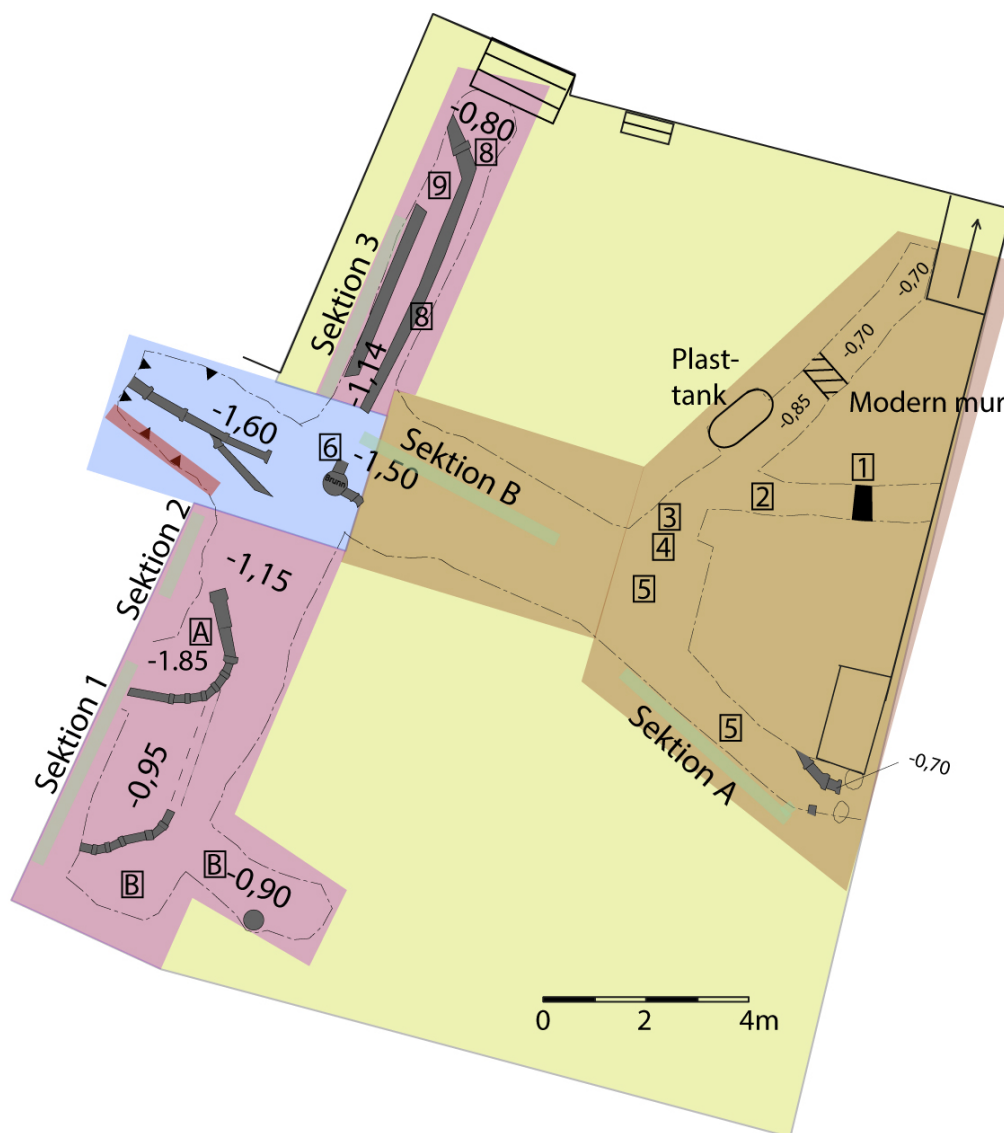
Figur 3. Planritning över schakten på innergården till kv Repslagaren 29 innergård. Delmoment 1 är markerat med brun färg, delmoment 2 med blå, delmoment 3 med rosa och delmoment 4 med gult.

Det första momentet omfattade två schakt från det östra gårdshuset, vilka sammanstrålade framför byggnaden och sedan fortsatte mot väster till en punkt vid portgången där de nya ledningarna skulle kopplas ihop med befintliga VA-ledningar (figur 3). Det norra schaktet bestod av ett huvudschakt samt en gren vilka tillsammans var ca 19,00 m långa, ca 0,70 m breda och mellan 0,70 till 0,85 m djupa. Det södra schaktet som utgick från en punkt väster om ingången var ca 4,00 m långt, ca 0,70 m brett och ca 0,60 m djupt. Anslutningsschaktet var 5,00 m långt, mellan 1,00 och 1,50 m brett samt mellan 0,60 – 1,6 m djupt. I dess västra del sattes två brunnar (figur 3).

I det norra schaktet från gårdshuset samt i avgreningen påträffades främst lämningar efter sentida aktiviteter såsom bärlager, moderna murrester och en nedgrävd plasttank (figur 3). I det södra schaktet framkom flera kulturlager bland annat ett lergolv tillsammans med flera påförda kulturlager och ett raseringslager (bilaga 1 figur 6). De representerar ett brukande av platsen som förmodligen ska dateras till efterreformatorisk tid.

I den östra delen av anslutningsschaktet som grävdes tvärs över innergården dokumenterades endast lämningar efter sentida aktiviteter i sektionen, medan det i plan även dokumenterades ett lerlager, ett grusigt bärlager samt ett påfört kulturlager vars funktion inte närmare kunnat fastställas (figur 3). Samtliga hade efterreformatorisk datering. Denna del av schaktet var ca 0,60 m djup. I den västra delen där två brunnar skulle sättas vidgades schaktet och fördjupades ned till ca 1,50 m under markytan. Mellan flera äldre rörledningar kunde en sektionsdokumentation upprättas se bilaga 1. Denna uppvisade i botten ett odlat kulturlager som delvis var avröjt, samt där över ett påfört kulturlager som möjligen kan ha odlats under kortare tid då det ej var helt homogent till sin karaktär. Dess stratigrafiska placering kan indikera att det kan vara av senmedeltida datering. Däröver dokumenterades ett bärlager bestående av rivningsmaterial, ett lergolv, ett avröjt brandlager samt ytterligare bärlager. Dessa representerar ett brukande

Under arbetes gång framkom det att dag- och spillvatten inte var separerade på och därför var en sådan var nödvändig att utföra. Arbetet innebar att ett 15,00 m långt, ca 2,50 m brett och mellan 0,80- 1,85 m djupt schakt grävdes längs hela den västra sidan på innergården (figur 3). Även en mindre del av innergården södra sida omfattades av arbetet. Den djupaste delen av schaktet grävdes kring den befintliga brunnen där schaktdjupet var 1,85 m. Skadorna på lämningen, som uppkommit då de ursprungliga rörledningarna grävdes ned, var omfattande, men mellan dem fanns bevarade klackar med medeltida kulturlager (bilaga 1, figur 9-10).

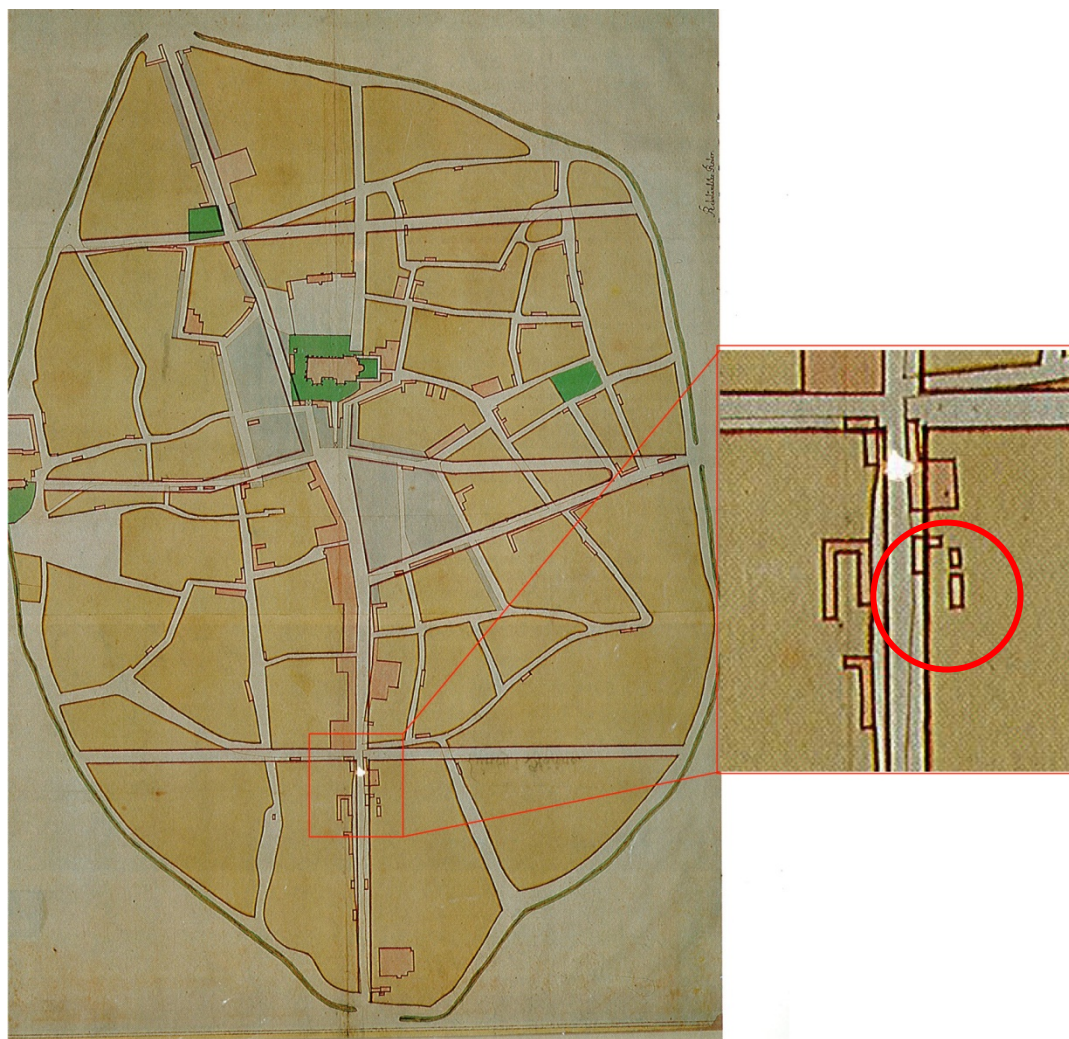
Figur 5. På en karta över Lund från år 1690 finns bebyggelse markerad både längs Stora Södergatan och längre in på tomten.

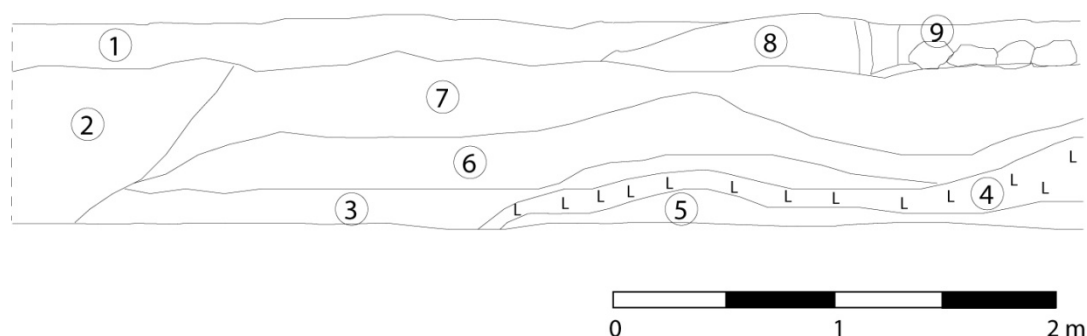
Figur 6. Sektion A

1. Matjord grässvål
2. Blandat grusigt rivningslager av modern karaktär.
3. Svartgrått lerigt lager som var kompakt, fuktigt med inslag av småsten, djurben, fiskben, träkol, träbitar, halm, kalkbruk och små bitar av någon form av grön mineral. Lagret var flakigt till karaktären.
4. Gult lertlager som var homogen i botten men med ökande inslag av träkol i den övre delen.
5. Snarlikt lager 3
6. Snarlikt lager 3 men med större inslag av lerkladdar.
7. Modernt grusigt rivningslager.
8. Rivningslager med grus och sten.
9. Stenläggning gårdsplan.

Plandokumentation upprättades över alla schakten medan sektionsdokumentation gjordes över en del av det södra schaktet (sektion A). Här dokumenterades ca 5,00 m av den södra schaktkanten, (bilaga 1, figur 6). Även i anslutningsschaktets västra del gjordes en sektionsdokumentation (sektion B) över den norra schaktkanten och som berörde ca 4 m, (bilaga 1 figur 7).

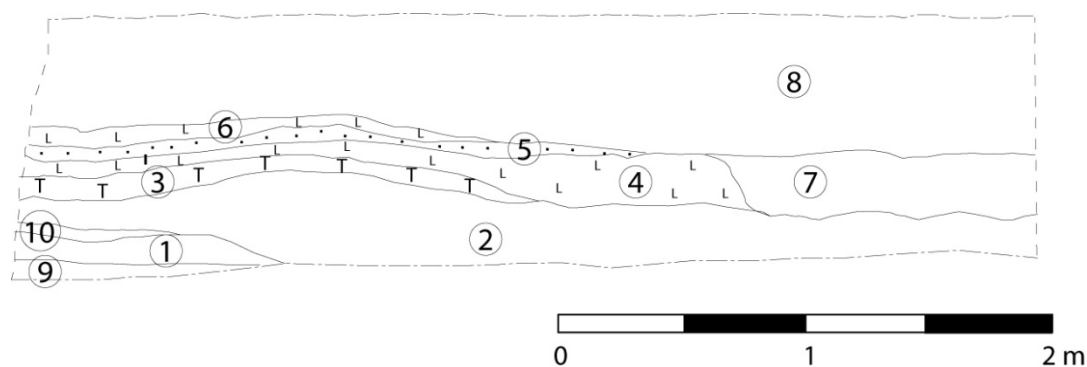
Figur 7. Sektion B

1. Gråbrun lerig kulturjord som är fuktig och innehåller kalkbruksprickar, träkol, småsten och bränd lera. Odlad kulturlager.
2. Brunt lerigt kulturlager som är smetigt och fuktigt med grusigare partier samt enstaka lerkladdar. Har karaktären av ett odlad lager men ej homogent. Möjligen odlad kortare tid.
3. Rivningslager med tegelbrockor, brun kulturjord, lera och bränd lerklining. Ett lager som lagts ut som grund för golv.

4. Gullera uppblandat med små kalkstenar/bitar. Golv eller annan hårdgjort underlag.
5. Brandlager med rikligt mängd träkol samt kalkbruk, lerklining och lerkladdar. Ett brandlager som röjts av.
6. Eldpåverkad lera i form av grus. Brandrest, möjligen ett golv som röjts bort och lagts ut som hårdgjord yta.
7. Omrörda kulturlager i sentida nedgrävning.
8. Modernt gruslager.
9. Fett smetigt brandlager med rikligt av träkol och lerbitar.
10. Organiskt material troligen en bräda.

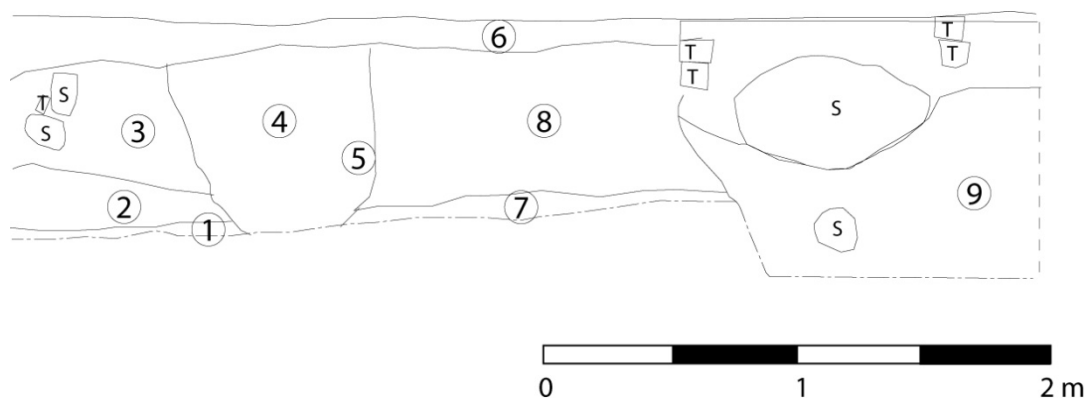
Figur 8. Sektion 1

1. Gul lera som var finkornig, torr, fet och kompakt. Innehöll enstaka bruna lerfläckar vilka tolkas som nedtrampad smuts på ett lergolv.
2. Brun humös lera som var finkornig och kompakt. Enstaka bitar bränd lera, träkol, kalk och lerfläckar. Dåligt sorterat och verkar vara ackumulerat över tid.

3. Gul lera med rikligt med grus, tegelkross, enstaka stenar och tegelbrockor, träkol samt kalk. Bärlager för en gårdsplan. Möjligen fyllning i frischakt för befintlig byggnad.

4. Svartbrun humus med inslag av lera. Grovkornig, torr, mager och porös. Fyllning i rörschakt.
5. Nedgrävning för rörschakt.
6. Omrörd brungrå humös lera som var finkornig, torr, mager och kompakt. Med inslag av träkol, sten, kalkbruk, tegelkross. Bärlager under gårdsplan.

7. Blå lera som var finkornig kompakt, torr och mager med inslag av träkol och kalk. Ett utjämningslager som bör dateras till tiden efter uppförandet av den befintliga byggnaden.

8. Brungrå humös lera som var finkornig, fet , torr och kompakt. Innehöll inslag av träkol och djurben. Omrört och varvigt till karaktären. Odligsjord bestående av äldre kulturlager.

9. Omrörda kulturlager som utgör fyllningen i ett rörschakt.

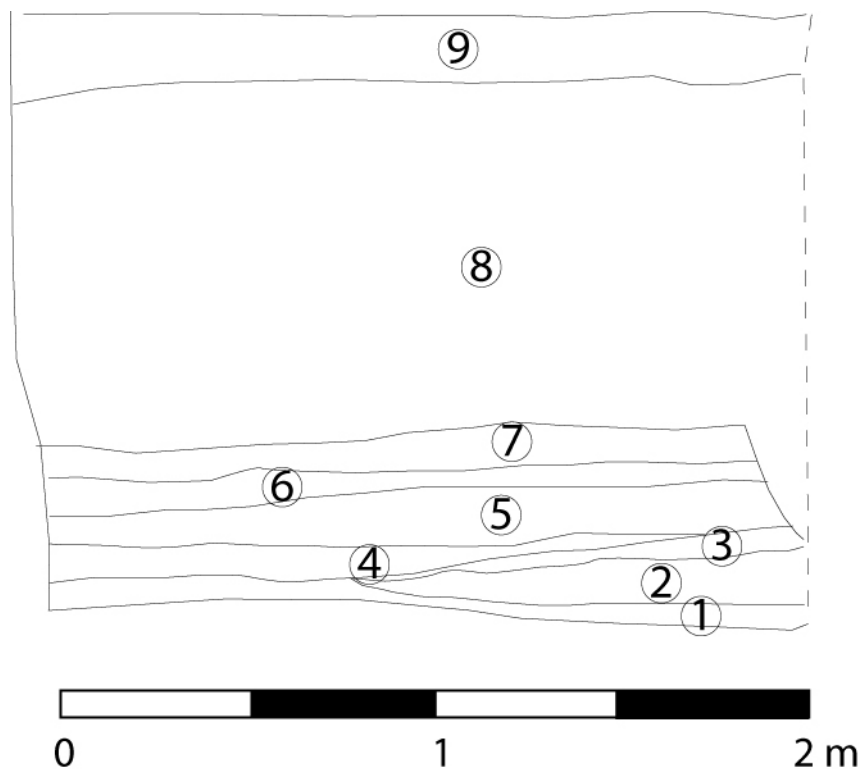
Figur 9. Sektion 2

1. Brun humös lera som var finkornig, fet, fuktig och kompakt. Homogent lager som färgats av nedbrutet trä. Möjligen ett stampat jordgolv.
2. Mörkbrun humös lera som var finkorning, torr, fet och kompakt. Innehöll enstaka träkolsbitar. Tolkat som ett smutslager på ett golv.
3. Mörkbrun humös lera som var skiktad och ser ut som det byggts upp. Innehöll enstaka bitar träkol och sotfläckar.
4. Blå lera med inslag av gul lera. Den var torr, fet, finkornig och kompakt. Lergolv.
5. Gul lera med inslag av kalkbruk och träkol. Lergolv.
6. Grå humös lera som var finkornigt, fett, torrt och kompakt. Innehöll enstaka bitar träkol. Utgör ett utjämningslager.
7. Gul ler med inslag av grå humös lera. Lergolv.
8. Omrörda kulturlager, moränlera och rivningslager som använts som fyllning i en sentida nedgrävning.
9. Moderna bärlager av grus.

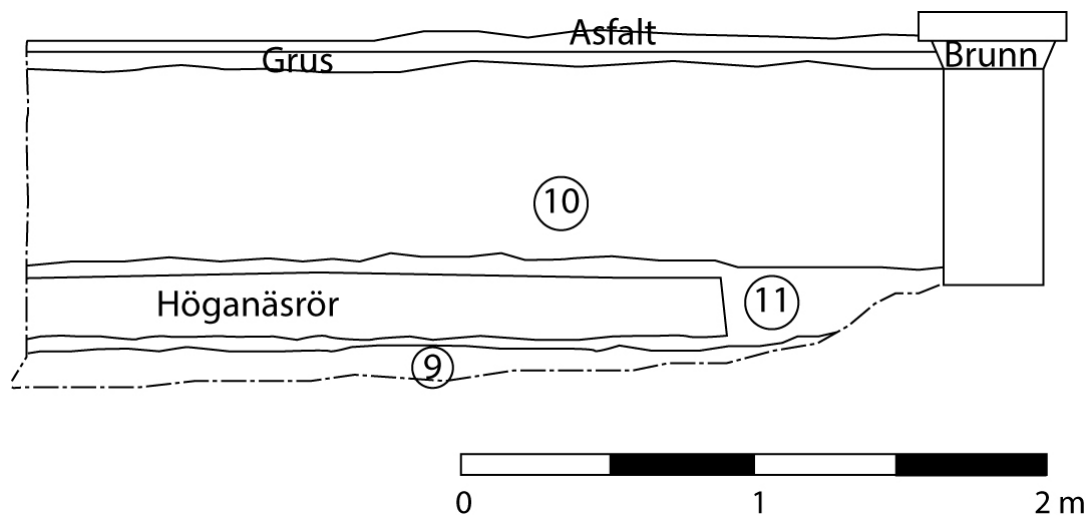
Figur 10. Sektion 3

9. Brunsvart lerigt kulturlager med inslag av humus. Innehöll träkol, träpinnar, djurben, och fläckar av nedbrutet organiskt material samt blå lera. Dåligt sorterat, finkornigt, fett, fuktigt och kompakt. Möjligen ett odlingslager.

10. Grå lera och grus som var finkornigt, torrt, magert och kompakt. Dåligt sorterat. Fyllning i rörschakt.

11. Sentida uppfyllning bestående av raseringsmassor, omrörda kulturlager och lera.
