## Kv Paradis 51, Lund

Fornlämning nr 73:1,

Arkeologisk förundersökning 2014

KULTURMILJÖRAPPORT 2015:21

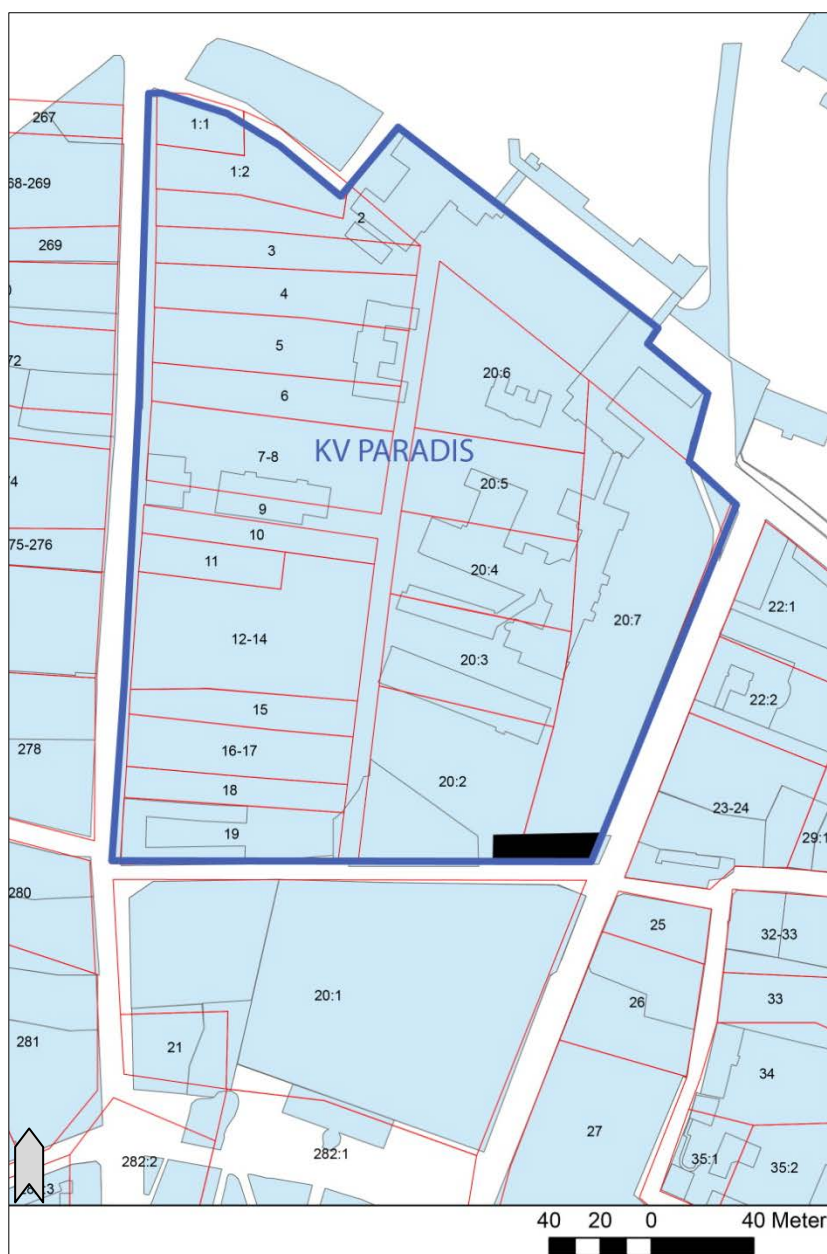
Figur 3. Tomtrekonstruktion omkring 1500, med tomtnummer i svart och röda linjer för tomternas utbredning, ur Andrén 1984. Den blå bakgrunden med linjer är dagens fastighetsindelning och den blå linjen dagens kvarter Paradis. Aktuell plats för undersökning är markerad med svart.

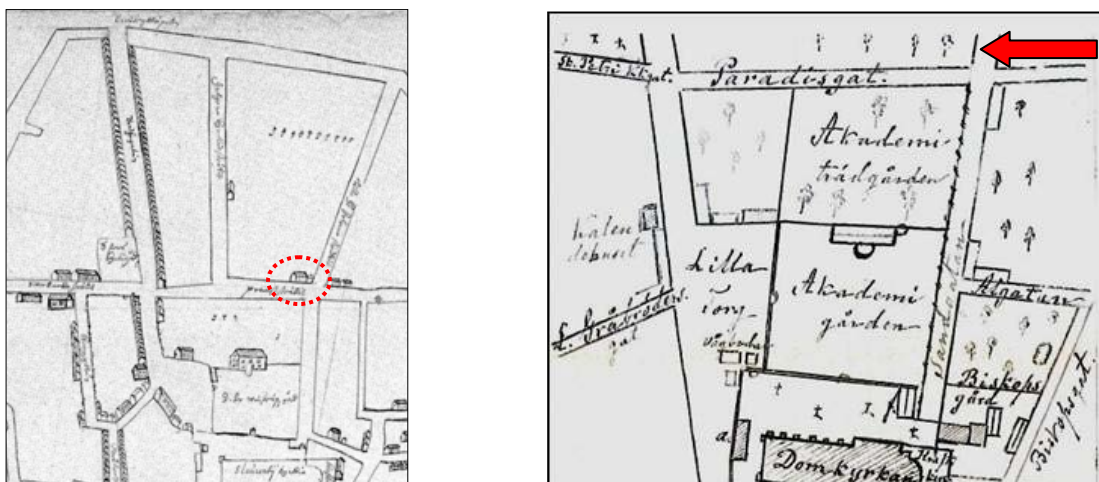
Figur 4. Till vänster: Karta över staden Lund år 1669, en byggnad finns avbildad i sydöstra hörnet av kv Paradis (André & Högstedt 1990 s 16f). Till höger: Plankarta över Lundagård, år 1704, upprättad av professor Aug. Qvenerstedt, Lund. Norr om Akademiträdgården är Paradissgatan och kv Paradis med enbart träd, inga byggnader finns utsatta (röd pil) KM 35436:2.

Den aktuella tomten nr 51, som är den största i stadskärnan och upptar hela östra delen av kvarteret och som också går under benämningen Paradislyckan, köptes av Universitetet år 1747. Hörntomten i sydöst köpte Universitetet av en prästänka året därpå (Johannesson 1982 s 115). Flera kartor uppvisar området från år 1669 och framåt, och det framgår att byggnader funnits i det sydöstra hörnet under 1600-talet samt lite längre norr om vägen under olika perioder på 1700-talet (figur 4 och 5). Däremellan har även området använts för odling och trädplantering.

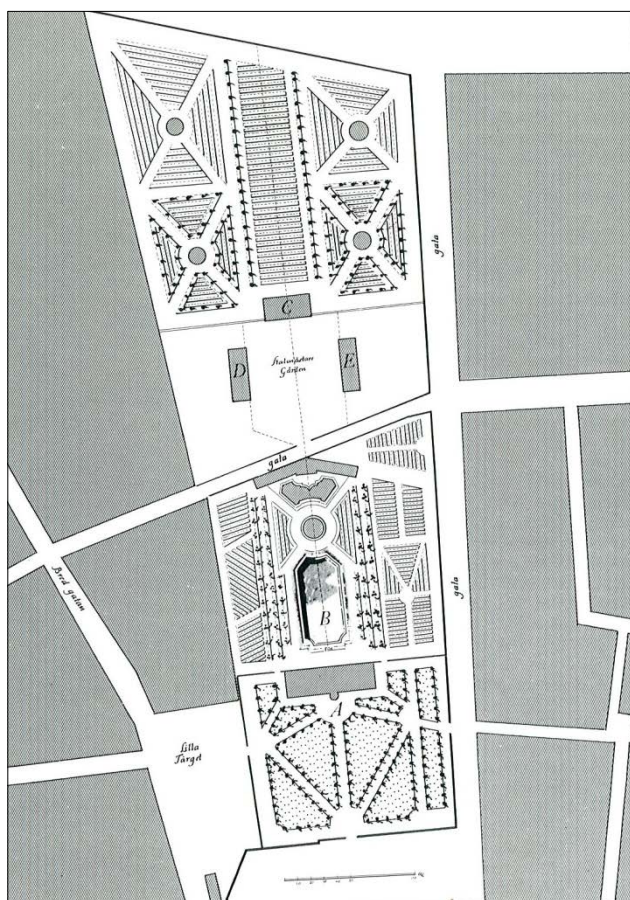
Figur 5. Hårlemans plan för anläggandet av parken Lundagård. Kopparstick av J.E. Rehn år 1748. Efter Johannesson 1982 s 117. Endast delar av planerna blev realiserade eftersom de avsatta medlen tog slut tidigare än beräknat.

Universitetets planer år 1747 var dock att uppföra en ridinrättning med stallmästarehus där den adliga ungdomens nytta och nöje kunde förenas (figur 5). Planerna finns nedtecknade av Carl Hårleman år 1748 och Paradislyckan skulle få en gemensam nordsydlig längdaxel med Lundagård, planer som dock inte införlivades. Arbetena gick trögt och endast stallmästarehuset färdigställdes, arbetet med de övriga husen avstannade vid grundmurarna då pengarna tog slut. Bredvid de ofärdiga byggnaderna i Paradislyckans sydöstra del anlades en mindre odling av Erik Gustaf Lidbeck, som under 1750-talet fick i uppgift att ta hand om botaniska trädgården och orangeriet på nuvarande Universitetsplatsen. Av nationalekonomiska skäl ville Lidbeck att Lundaborna skulle odla nyttiga medicinal- och färgväxter och att de så vanliga tobaksodlingarna skulle stå tillbaka. Utöver detta anlade han en mullbärsträdplantage där silkesmaskar skulle producera silke, också ett led i den nationalekonomiska tanken. På norra delen planterades från år 1756 hela 50 000 mullbärsträd i området där Hårleman hade planer på en fruktträdgård (Bevaringskommittén 1983 s 112). Utöver mullbärsträden planterades även buskar och träd som kunde användas som lä- och skogsplanteringar ute i landskapet. Potatis var en annan gröda som odlades som ett led i propagandan för nyttoväxter (Johannesson 1982 s 120, figur 7). För att skydda odlingarna inhägnades hela området med en stengärdsgård och med ett dike utanför. I samband med detta rätades även Sandgatan ut (Bevaringskommittén 1983 s 112).

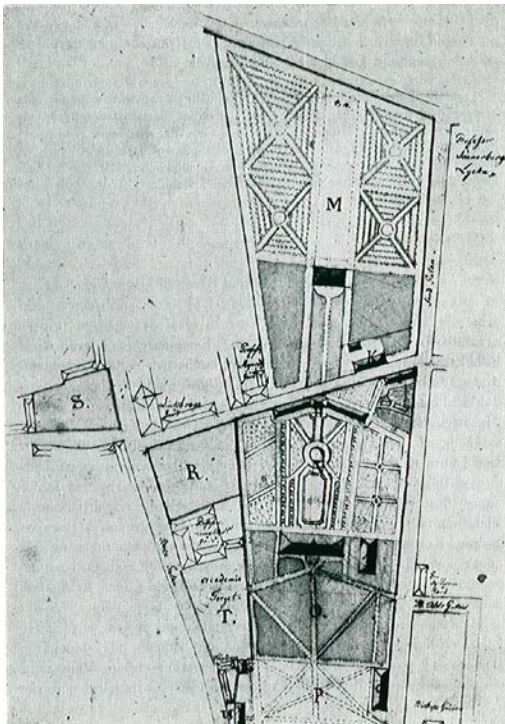
Figur 6. Del av "Geometrisk karta öfver Kongl. Akademien, Domkyrkan, Consistorium etc. uti Staden Lund och Malmöhus Län upprättad år 1819 af Faxe (Törje 1959 s 56). Vid sydöstra delen av kv Paradis är en byggnad inritad längs med Paradisgatan.

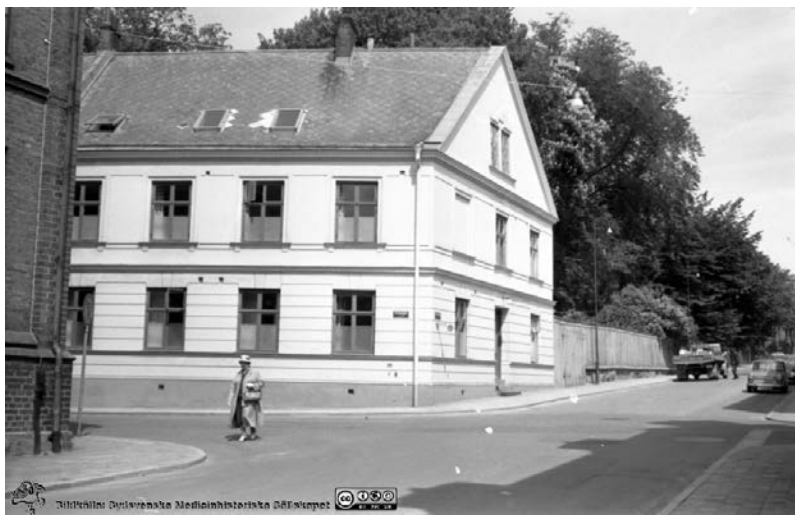
Figur 7. Lasarettet i Lund c:a år 1951. Gamla kurhuset i Lund, vid fotograferingen hud- och könsklinik, i hörnet mellan Paradisgatan och Sandgatan. Foto: Sydsvenska Medicinhistoriska sällskapet. Notera planket på stenmur och dörren på gaveln.

Idag finns ett tvåvåningshus i tegel med slätputsad fasad i hörnet av Sandgatan/Paradisgatan (figur 7). Byggnaden är uppförd år 1824 av arkitekt Professor Sönerberg. Till en början var byggnaden 21,6 m lång och inredd med åtta sjukrum med fyra sängar i vart rum, samt ett rum med en säng för bättre patienter. Under år 1864 förlängdes byggnaden med 9 m och år 1884 delades huset i två lika stora delar av en

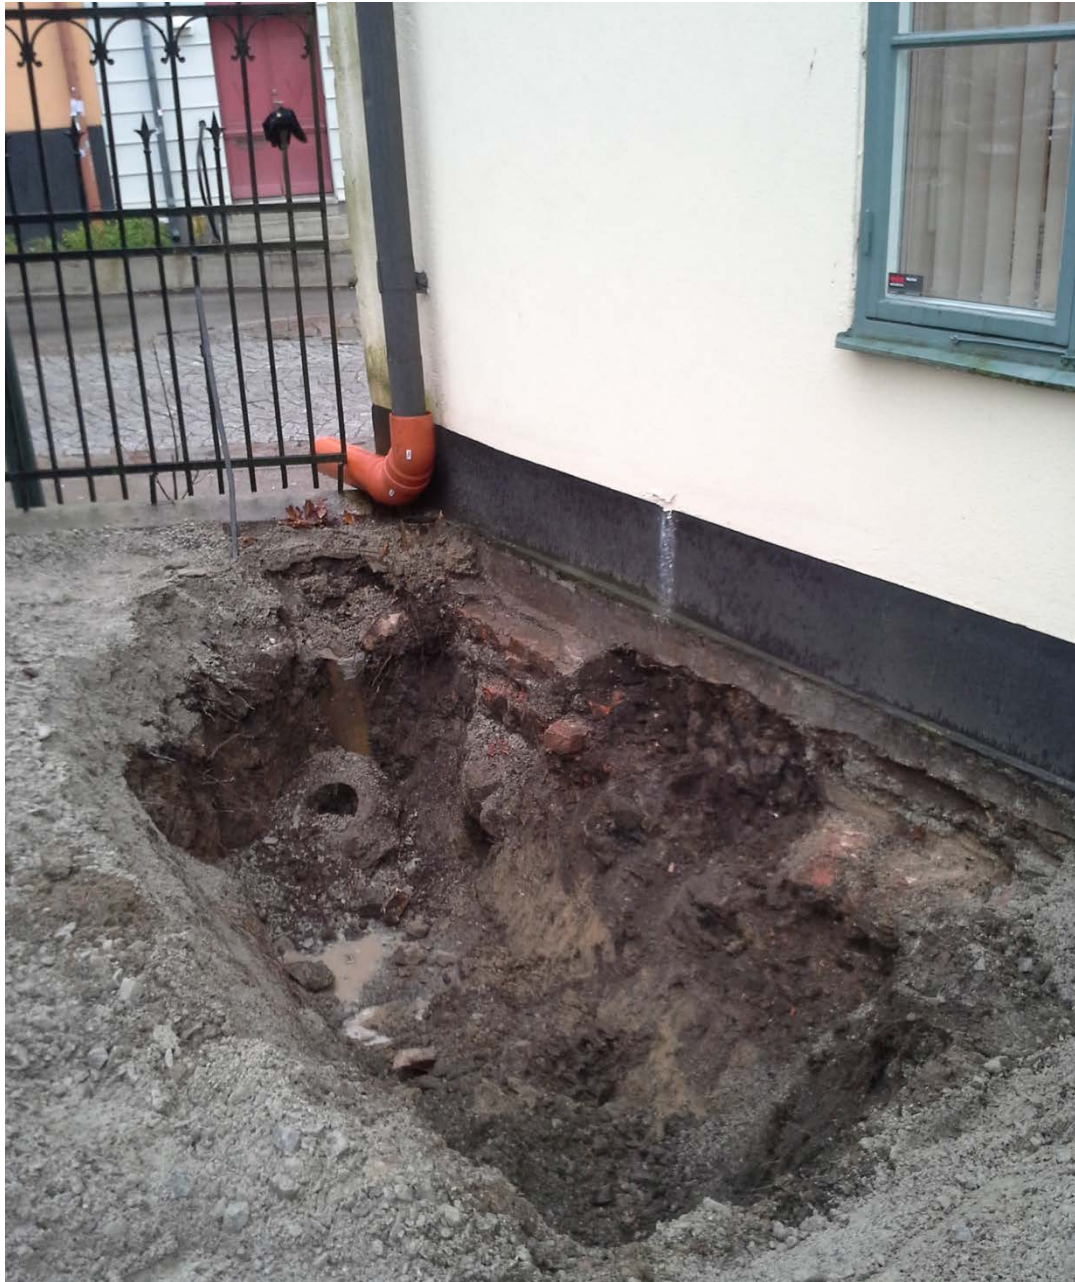
Figur 8. Till en början utfördes arbetet med dräneringen utan tillstånd, men därefter fanns arkeolog på plats. Fotografiet taget från nordväst i samband med att schaktet upptäcktes.

På byggnadens norra sida schaktades till ett djup av cirka 1,60 m, för nya dagvattenledningar och kopplades även på en ny brunn som grävdes ner. Schaktdjupet längs med byggnadernas östra, södra och västra sida var mellan 0,50-0,80 m.

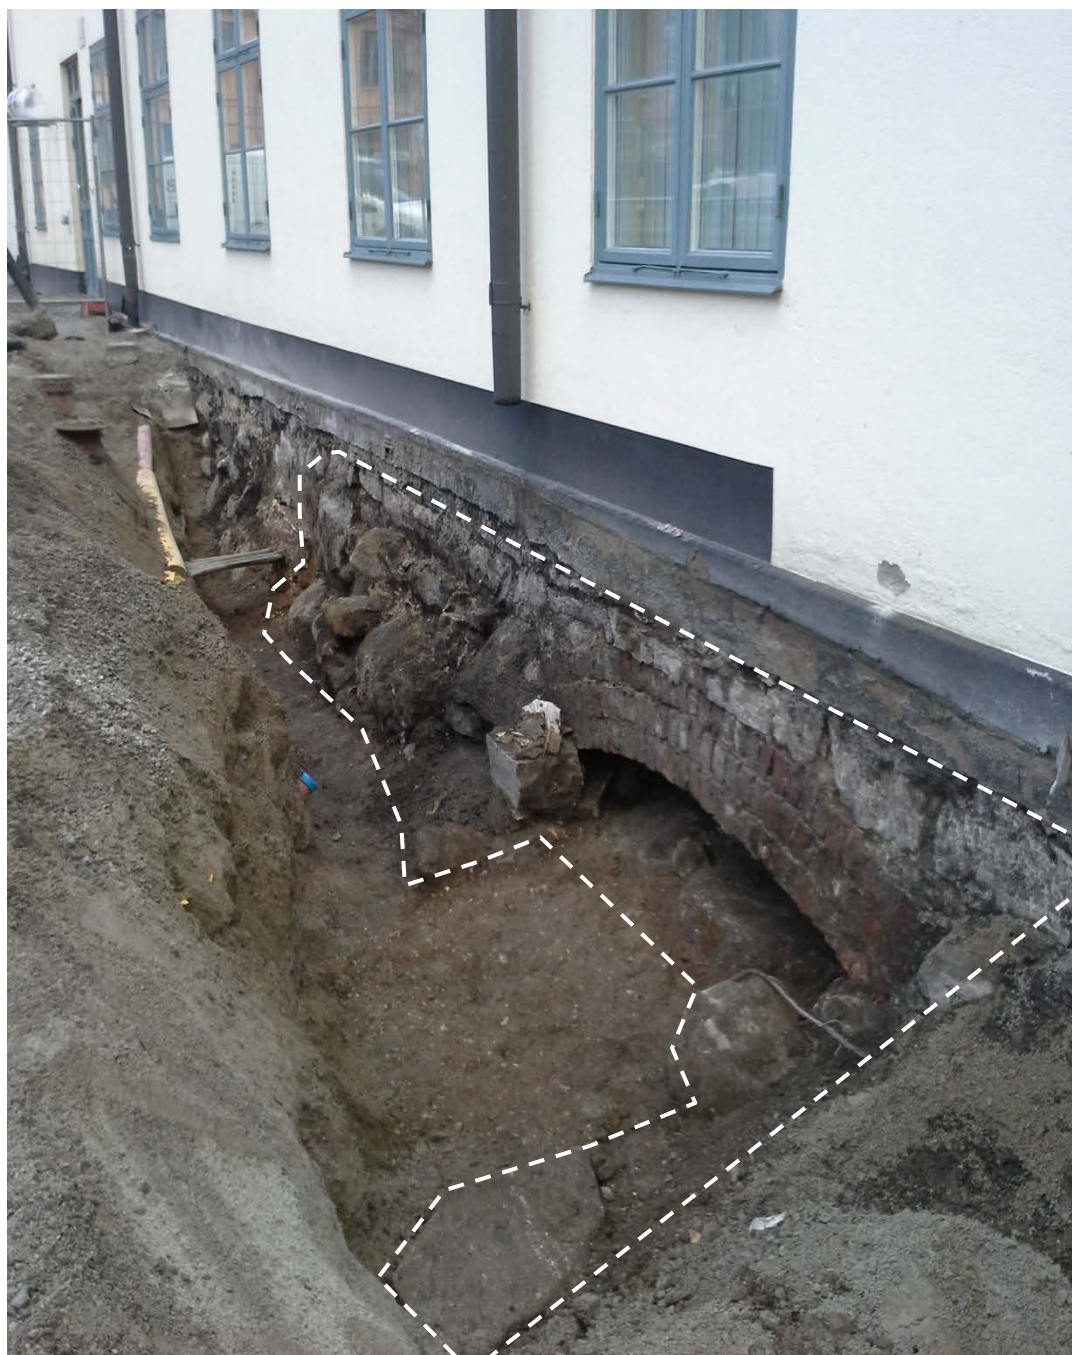
Figur 9. Ett tegelvalv med stora gråstenar under och däremellan ett hålrum. Möjlig del av en äldre byggnad. Större grundstenar påträffades även norr om den befintliga byggnaden. Den vita streckade linjen visar var och hur en äldre byggnad är införlivad i den befintliga byggnaden som uppfördes år 1864.

Vid den östra delen av husets norra sida framkom grundstenar som troligen härrör från en äldre byggnad, tillsammans med en fyllning i en nedgrävning från tidigare bebyggelse (bilaga 2, östra delen:1). I den centrala delen av byggnaden framkom ett tegelvalv med en öppning genom källarväggen (bilaga 2, västra delen:1 & 2). Stora natursten låg i öppningens botten. Troligen har här tidigare funnits en byggnad då grundstenar även påträffades norr om befintlig byggnad. De äldre byggnadslämningarna har sedan införlivats med befintlig byggnad.

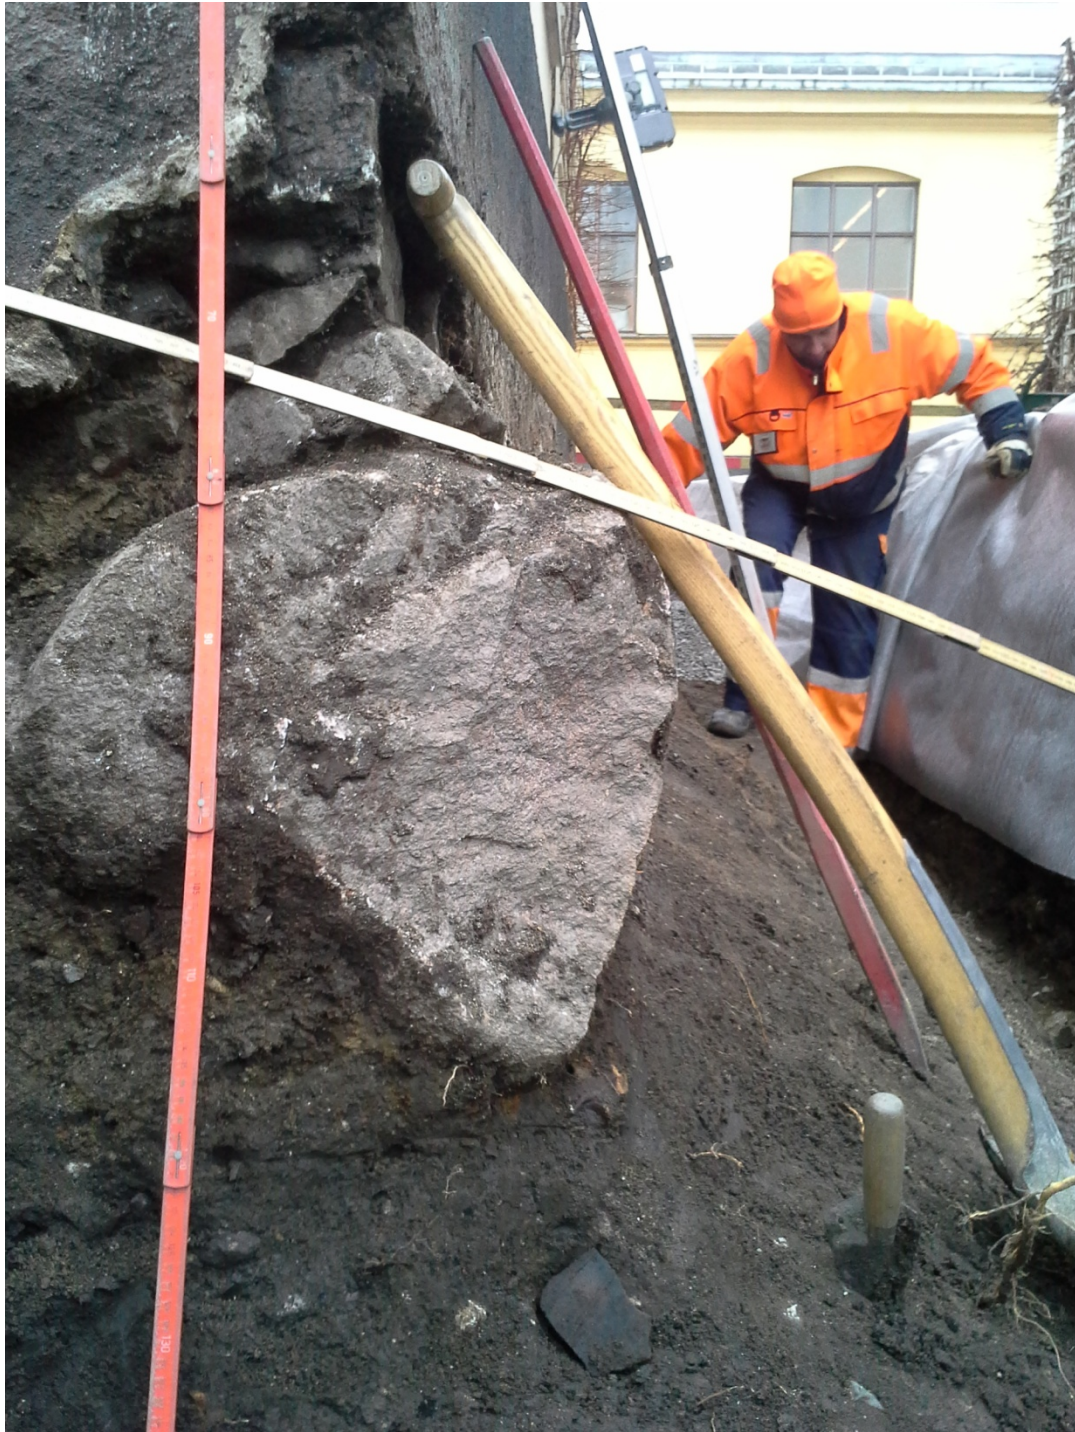
Figur 10. Nordvästra hörnet av ekonomibyggnaden uppförd år 1864. Skärvor av svartgodskeramik framkom under hörnstenen som troligen placerats ovanpå fyllningen i en nedgrävning. På bilden syns även grävmaskinist Pär från ÖMAB. Fotografiet taget från norr.

På nordvästra hörnet av byggnaden framkom en äldre nedgrävning där det påträffades flera skärvor av äldre svartgodskeramik av typen Östersjö, vilket indikerar äldre bebyggelse som kan dateras till omkring 1100-talet (bilaga 2, västra delen:5). Nivån på moränleran var mycket skiftande på den norra sidan av byggnadskomplexet, allt ifrån 0,90 m under dagens marknivå till 1,60 m. Två - tre skift med grundstenar fanns längs med hela norra sidan vilket skiljer sig ifrån den södra grundmuren där

grundläggningsnivån ligger högre med endast två skift, möjligen finns ett tredje skift med grundstenar i den östra delen av byggnaden där schaktdjupet var mer ringa.

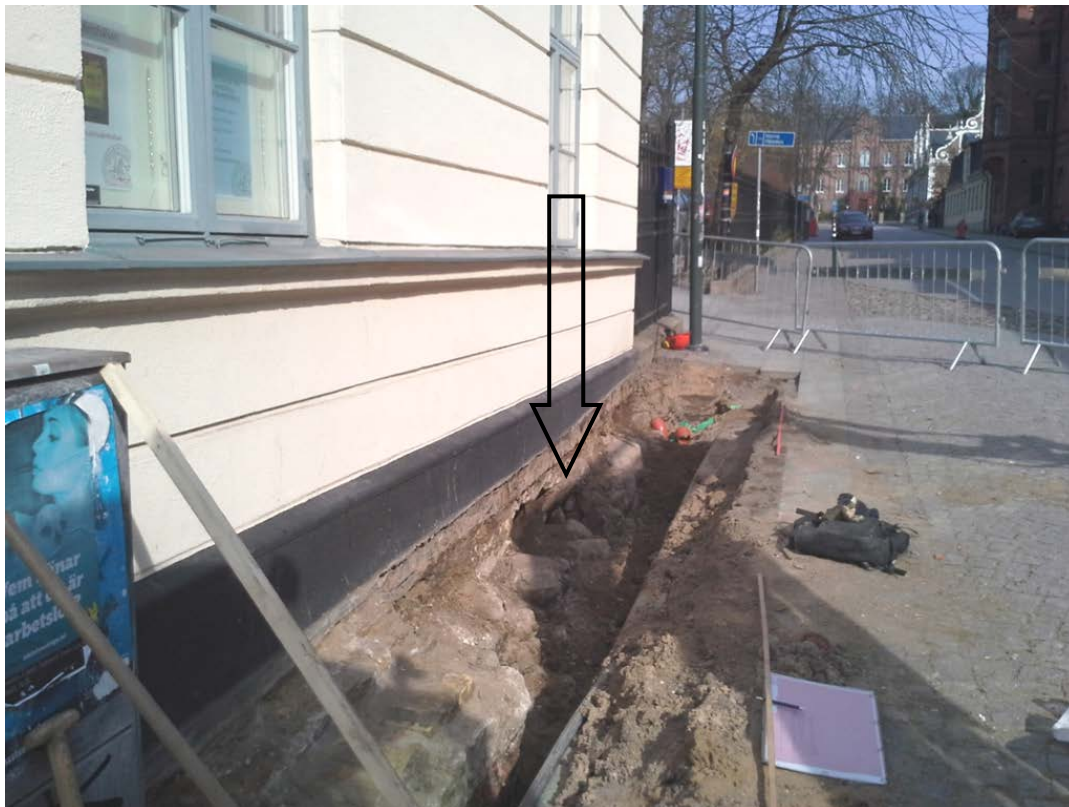
Figur 11. Östra gaveln uppvisade ett område med hålrum mellan sockel och grundmur samt flera stora stenar därunder med hålrum emellan cirka 1,10 m under dagens marknivå (pil). Troligen har det funnits en tidigare byggnad med källare på platsen. Fotografiet taget från söder.

På byggnadens östra gavel fanns ett område där syllstenarnas stabiliserande lerpackning försvunnit, liksom även en av syllstenarna (figur 11, bilaga 3 norra delen). Ett hålrum avslöjade att fler stora grundstenar fanns västerut under befintlig byggnad. Med tumstock mättes ett djup på 1,10 m upp under lägsta grundstenen som var i dagen, vilket indikerar att det kan ha funnits en äldre byggnad med halvkällare på platsen. Kartor från och med år 1669 (figur 4 och 6) indikerar att byggnader tidigare förekommit på platsen. Sannolikt har den östra byggnaden från år 1824 byggts ovanpå delar av en tidigare byggnad där syllstenar i gråsten fanns tillgängligt (figur 4). Tegelvalvet längre västerut samt uppbyggnaden av grundmuren omkring tyder på att det kan ha funnits en byggnad på platsen före år 1864 och att man även här har utnyttjat tidigare grundmurar och konstruktioner för att bygga vidare på befintlig byggnad (figur 4 och 9).

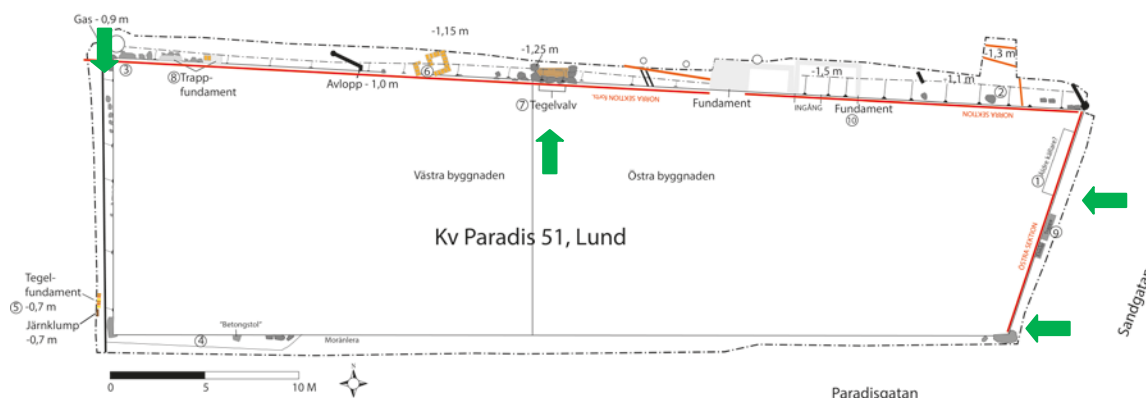
Figur 12. Översiktlig planritning med gröna pilar för var indikationer på tidigare bebyggelse framkom under schaktningsarbetena vid kv Paradis 51. En tydligare planritning finns som bilaga 1 längst bak i rapporten.

Vid östra gavelns norra delar framkom stora grundstenar och hålrum under dessa som tyder på att det tidigare funnits en byggnad med en halvkällare på platsen och att syllstenar troligen återanvänts från tidigare grundläggning.

Längs med den södra fasaden dokumenterades skiftningar i leran under grundmuren, vissa partier med mycket träkolbemängd lera som troligen är kulturlager som uppstått i samband med tidigare bebyggelse.

På norra sidan påträffades moränlera på ett djup av cirka 1,00 m, vid södra sidan framkom den på 0,70 m under dagens marknivå. Skillnaderna på morändjupet visar på en sluttande terräng, alternativt att större ingrepp tidigare genomförts i de norra delarna och att man i samband med detta grävt bort ursprunglig morännivå, vilket förstärker indikationen på en tidigare byggnad med halvkällare.

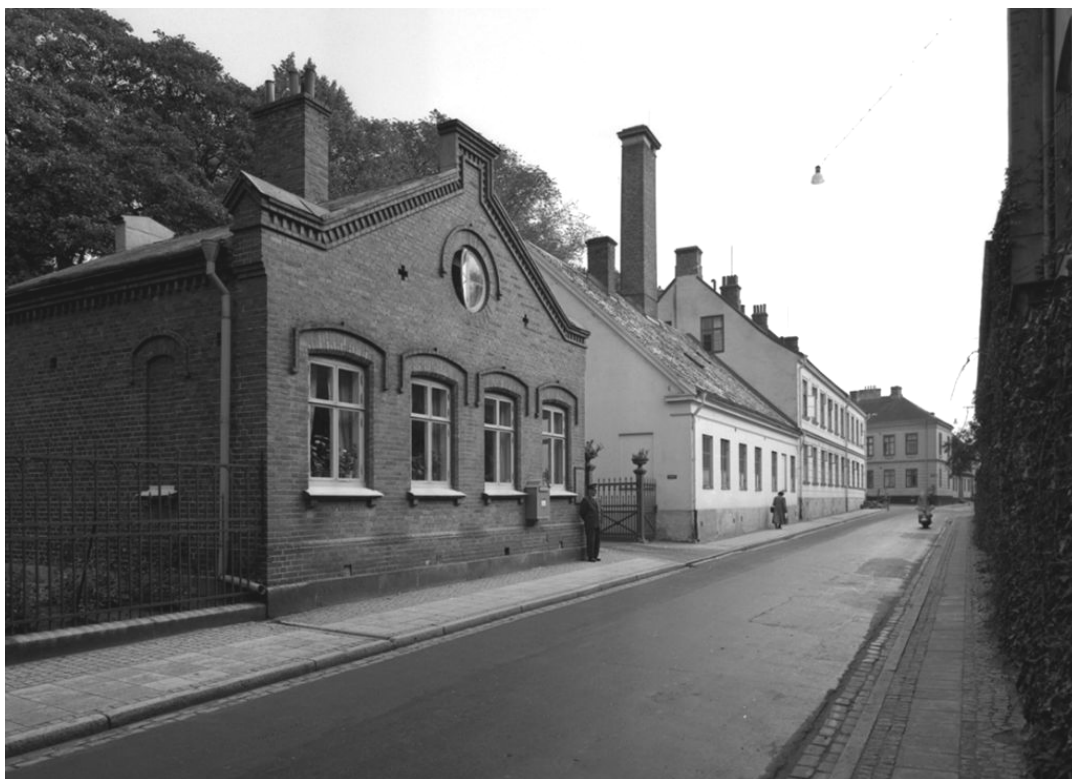
Figur 12. Bild på ekonomibyggnaden taget från väster, år 1958. En smidesgrind syns mellan byggnaderna. Fundamenten till smidesgrindarna påträffades i samband med dräneringsarbetet. Fotografi: Sydsvenska Medicinhistoriska Sällskapet, SMHS14089Copp.

4. Beige, finkornig, fet lera, torr och kompakt med inslag av träkol. Äldre markhorisont.
5. Fundament till smidesgrindar och stolpar som fanns år 1959, se figur 12.

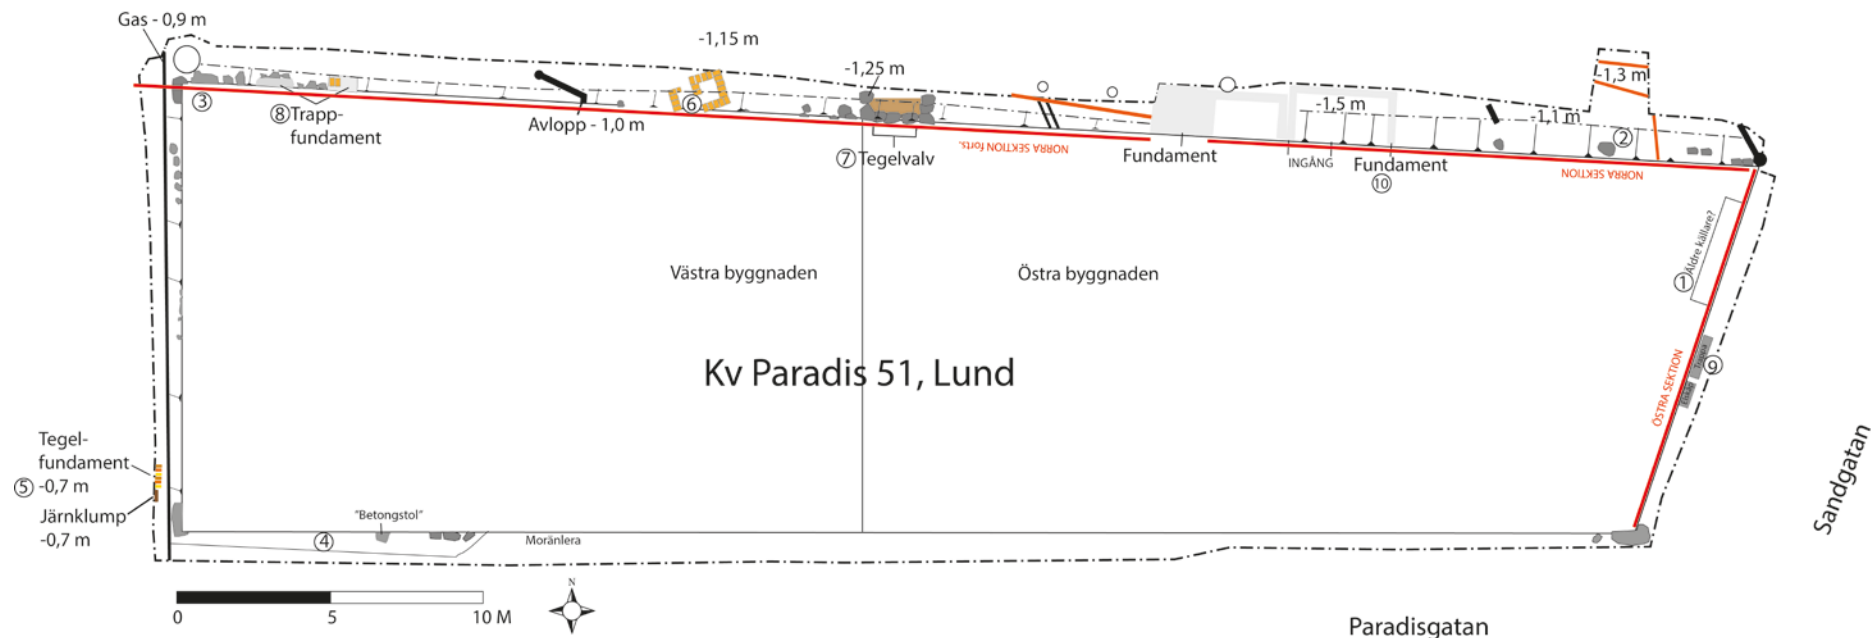
### Bilaga 1. Planritning kv Paradis 51, arkeologisk förundersökning 2014

1. Hållrum i norra delen av östra sektion, som avslöjar en mängd stora syllstenar in under byggnaden åt väster samt hållrum nedåt cirka 1,10 m vilket kan tyda på en tidigare bebyggelse ex. halvkällare.

2. Norra delen av samma ovan nämnda halvkällare.
3. Möjlig tidigare bebyggelse med grundstenar av natursten, se bilaga 2- norra sektion, västra delen: 5.

6. Murar av gult tegel i sned vinkel mot befintlig byggnad. Möjligen har det varit intag för koks eller kol under 18 -1900-tal.
7. Tegelvalv med grundstenar av gråsten norr om valvbasen något utstickande åt norr. Troligen tillhörande en äldre byggnad.

8. Trappfundament till Ekonomihuset, västra byggnaden, uppfört år 1874, men ombyggt år 1905 och 1982.
9. Trappfundament till ingång på östra gaveln. Sattes igen år 1970.

10. Fundament till trappa/veranda. Sattes troligen igen år 1970.

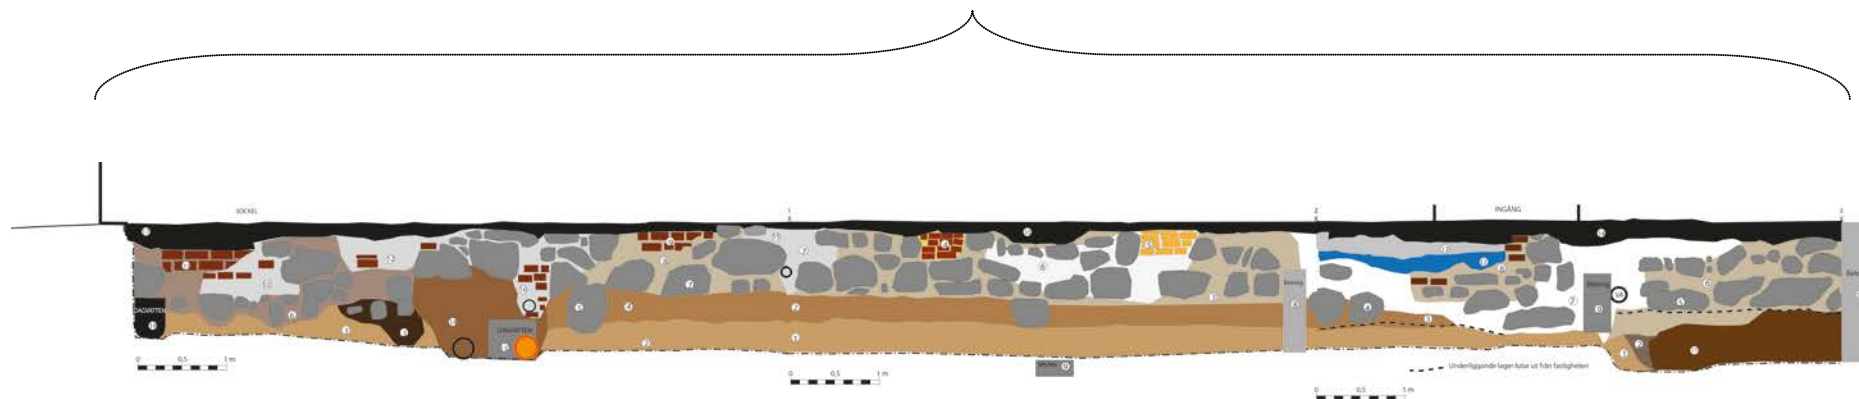
### Östra delen av norra sektionen

1. Moränlera.
2. Svartbrun, fet, torr och kompakt, finkornig lera med mycket träkol. Inslag av djurben, fynd av svartgodskeramik av typen Östersjö. Möjligen fyllning i en grop.
3. Gul, torr, finkornig och kompakt lera, relativt fet. Fyllning i stolphål, armeringsjärn sticker ut. Sentida ingrepp.
4. Grundstenar i byggnad uppförd år 1864. Stenarna är packade i torr, finkornig, gråbrun lera med inslag av sot, träkol, tegelkross och kalkprickar.
5. Stenarna är packade i torr, finkornig, gråbrun, kompakt lera med inslag av träkol, tegelkross och kalkprickar.
6. Äldre gasrör.
7. Cement och grov makadam i magringen. Möjligen ett tidigare trappfundament.
8. Frischakt till brunn som står utanför byggnaden.
9. Svart sockel under marknivå

I den norra sektionen framkom i huvudsak odlingsjord ned till en nivå av 0,90 m, därefter följde ett 0,10 m tunt kulturlager som tolkades vara en äldre markhorisont (bilaga 1, Norra sektionen i det utstickande schaktet i nordöst). Moränlera påträffades cirka 1,00 m under dagens marknivå.

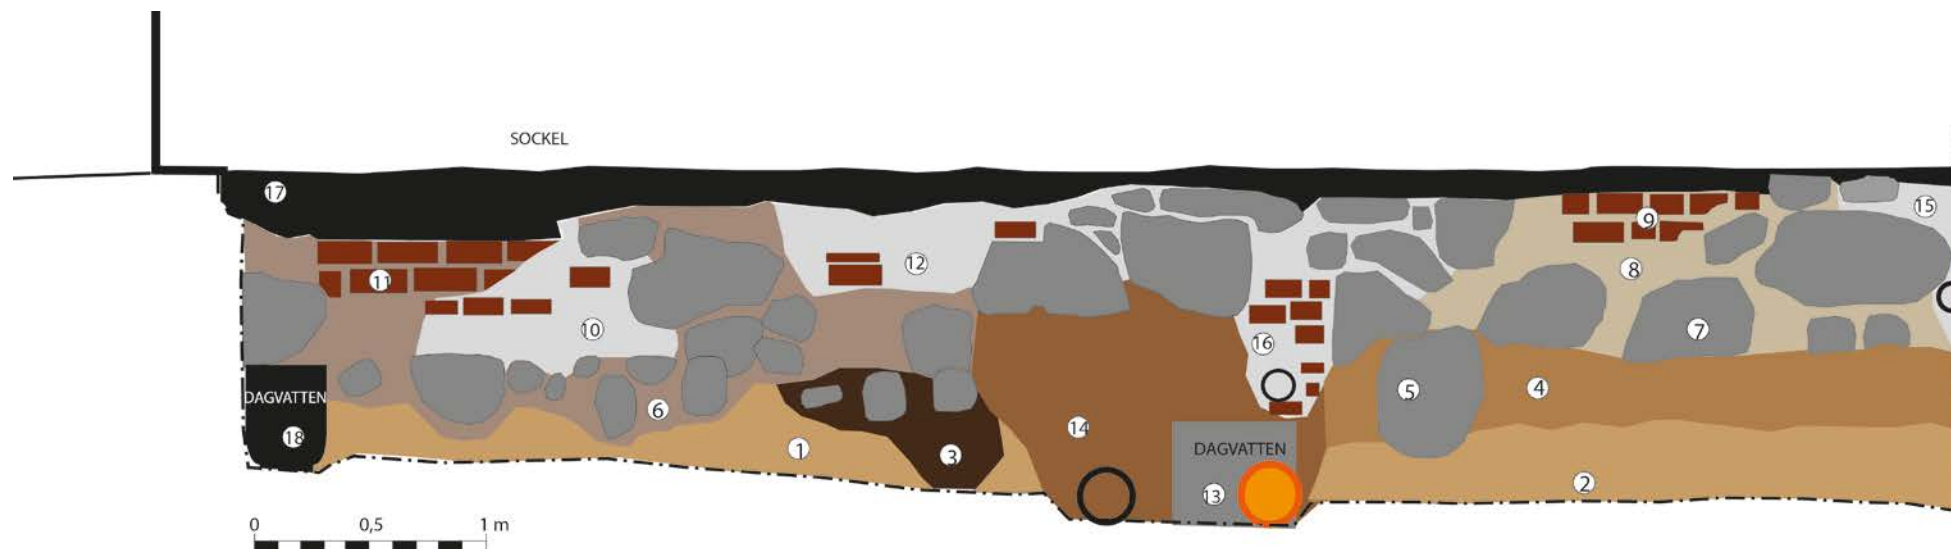
### Östra delen av norra sektion: 1

1. Moränlera.
2. Moränlera.
3. Svartbrun fet, finkornig, kompakt lera med mycket träkol och inslag av enstaka kalkprickar och tegelkross. Fyllning i nedgrävning, troligen stolphål.

4. Beigebrun, fet, melerad lera, relativt finkornig med inslag av tegelkross, träkol och enstaka kalkprickar. Stabiliserande lera för grundmur från en äldre byggnadsfas, samt äldre markhorisont.

5. Syllsten som möjligen tillhör tidigare bebyggelse med en halvkällare i öst (bilaga 1, nr 1) och ytterligare en grundmur 5,00 m österut (nr 5).
6. Brungrå, fet, finkornig och kompakt lera med inslag av träkol, enstaka tegelkross, bränd lera, enstaka djurben och kalkprickar. Packning kring syllstenar och möjligen igenfyllning av källare.

7. Syllstensrad till äldre byggnad som återanvänts vid uppförandet av befintliga 1824-års byggnad.
8. Poröst bruk, cementblandning, troligen 1800-tal.
9. Tegelmur av rött 1800-talstegel, möjligen platsen för en tidigare ingång.

10. Cement.
11. Tegelmur av rött 1800-talstegel, möjligen platsen för en tidigare ingång.
12. Cement.
13. Dagvatten något utanför sektion.
14. Brunmelerad fet, finkornig, torr och något kompakt lera. Packningslera efter ingrepp för avlopp.

15. Cement kring äldre rör.
16. Cement och rött 1800-talstegel kring äldre rör.
17. Svart asfalttjärad sockel under marknivå.
18. Dagvattenbrunn utanpå nordöstra hörnet på den östra byggnaden.

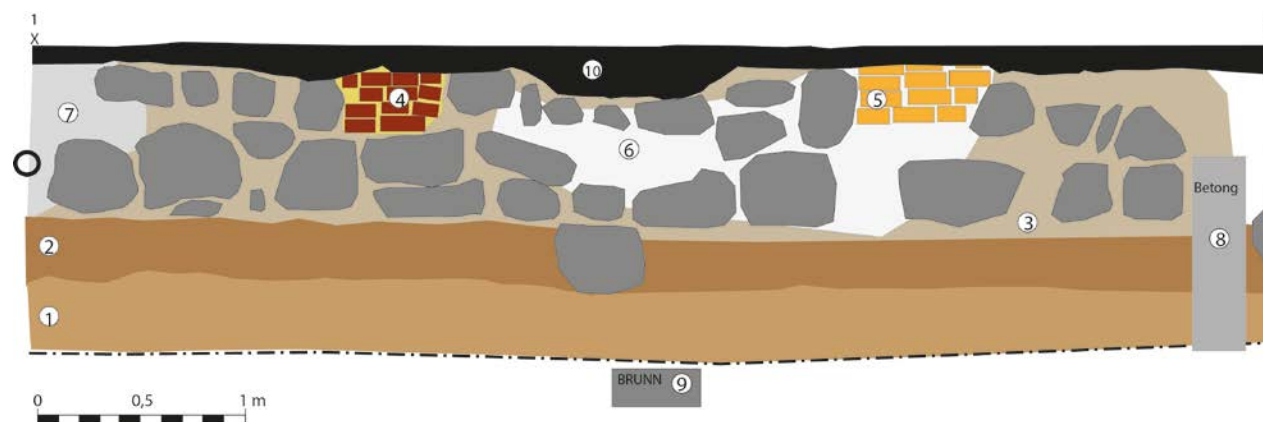
### Östra delen av norra sektion: 2

1. Moränlera.
2. Beigebrun, fet, melerad lera, relativt finkornig med inslag av tegelkross, träkol och enstaka kalkprickar. Stabiliserande lera för grundmur från en äldre byggnadsperiod, samt äldre markhorisont.
3. Kalkbruk, något poröst till hårt, grov magring. Originalputs på byggnad från år 1824.
4. Rött tegel. Eventuellt område för tidigare ingång och trappfundament.
5. Gult tegel. Eventuellt område för tidigare ingång och trappfundament.
6. Kalkcement, något porös. Bättrad puts.
7. Cement kring äldre rör.
8. Betongfundament till äldre ingång, eventuellt en veranda. Möjligen en av de två ingångar på baksidan som skall ha tagits bort år 1970 (Bevaringskommittén 1983 s 113).
9. Brunn som står lite utanför sektion och vägg .
10. Svart asfalttjärad sockel under marknivå.

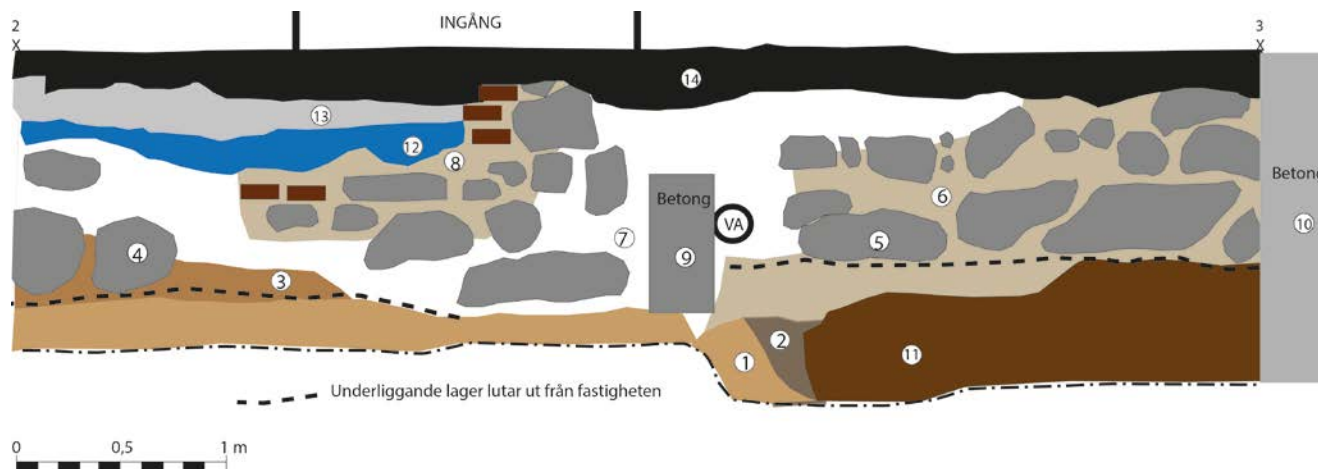
### Östra delen av norra sektion: 3

1. Moränlera.
2. Brungrå, fet, kompakt, finkornig torr lera med inslag av träkol och enstaka tegelkross. Fyllning i stolphål.
3. Beigebrun, fet, melerad lera, relativt finkornig med inslag av tegelkross, träkol och enstaka kalkprickar. Stabiliserande material för grundmur från en äldre byggnadsfas, samt äldre markhorisont.

4. Grundstenar som kan vara del av äldre bebyggelse.
5. Grundstenar troligen tillhörande byggnad uppförd år 1824.
6. Kalkbruk, något poröst till hårt, grov magring. Originalputs på byggnad från år 1824.

7. Kalkcement, något porös. Bättrad puts.
8. Kalkbruk, något poröst till hårt, grov magring. Originalputs på byggnad från år 1824.
9. Betongfundament till äldre ingång, eventuellt en veranda. Möjligen en av de två ingångar på baksidan som skall ha murats igen år 1970 (Bevaringskommittén 1983 s 113).

10. Betongfundament, kulvert.
11. Grus utanpå sektion tillkommen i samband med kulvert.
12. Blåbetong, makadam. Förstärkning av sockel.
13. Hårt cementbruk och makadam. Förstärkning av sockel.

14. Svart asfalttjärad sockel under marknivån.

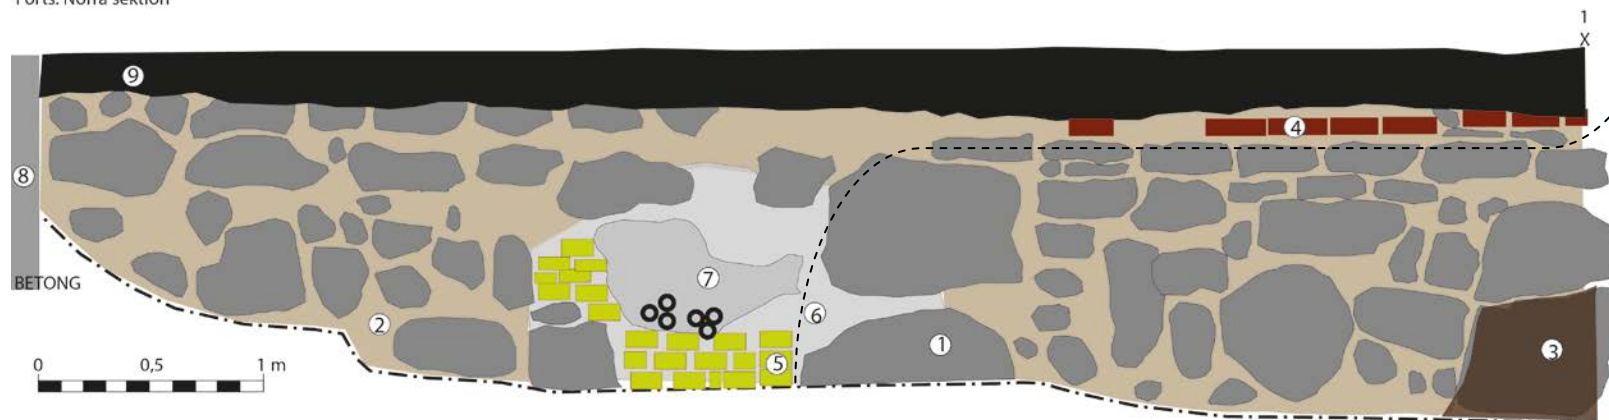
#### Västra delen av norra sektion: 1

Äldre byggnad införlivad i murverket

1. Stora grundstenar möjligen tillhörande äldre byggnad. Byggnaden var i så fall cirka 7,50 m.
2. Kalkbruk, något poröst till hårt, grov magring. Originalputs på byggnad från år 1824.
3. Brun, torr, något porös, fet, lera med inslag av träkol, djurben, tegelkross. Packning utanpå grundstenar.
4. Rött storstenstegel med något poröst gulvit kalkbruk. Del av äldre byggnad?
5. Gult tegel i hård cementfog och puts. Stabiliserande tegelmur för ovanpåliggande rör.
6. Vitgrå kalkputs, putsning i samband med rörinstallation.
7. Grå cementputs kring vattenrör.
8. Betongfundament till kulvert.
9. Svart sockel under marknivå.

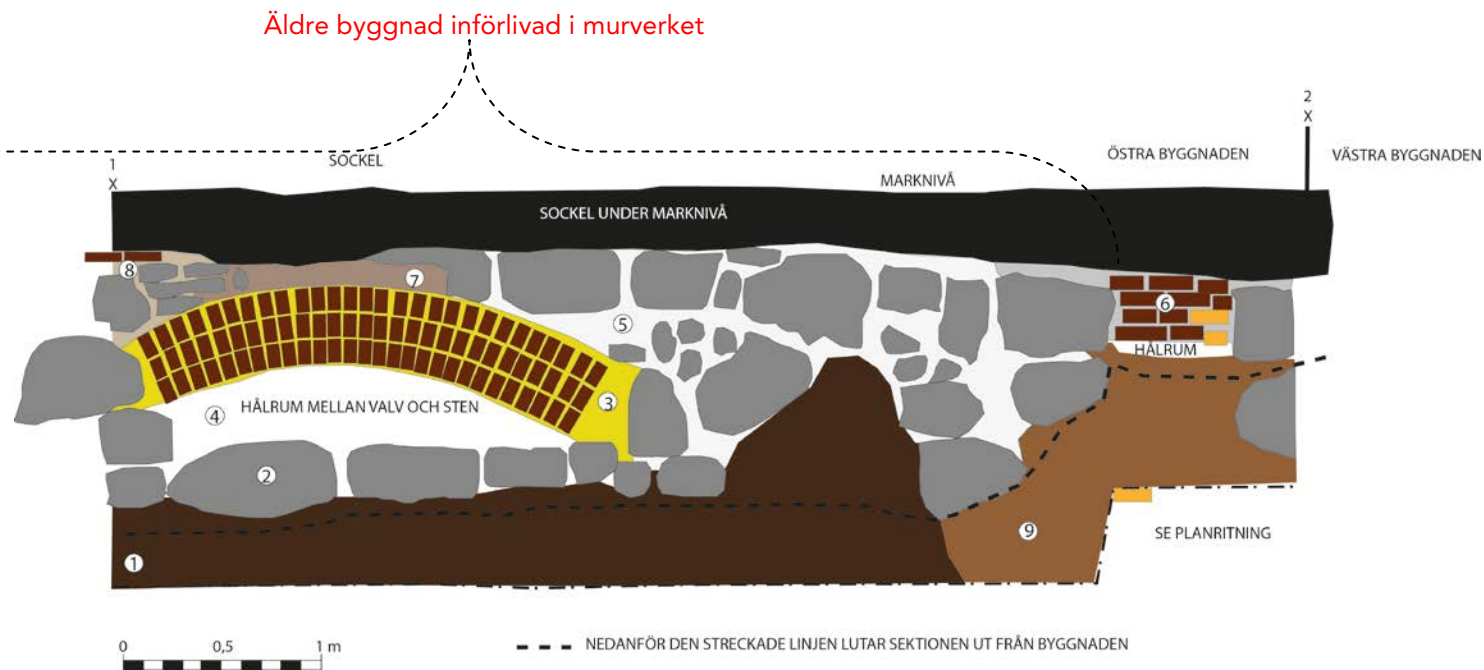
### Västra delen av norra sektion: 3

1. Brun, torr, något porös, fet lera med inslag av träkol, djurben, tegelkross. Packning kring grundstenar.
2. Stora grundstenar på tegelvalvets nedre del. Öppning.
3. Gult, något poröst och finkornigt kalkbruk i fogarna runt rött äldre tegel, dock ej storstenstegel (0,07x0,12 m). Tegelvalvet har tre skift med stående tegelstenar, 30 stycken i varje rad.
4. Hålrum mellan tegelvalv (3) och nedre stenar (2).
5. Ljsgult poröst och finkornigt kalkbruk. Äldre puts.
6. Rött tegel samt enstaka gult tegel.
7. Hårt cementbruk.
8. Rött äldre tegel med något poröst gulvit kalkbruk. Del av äldre byggnad.
9. Grus. Sektionen lutar ut från byggnaden och gruset kommer från sentida ingrepp.

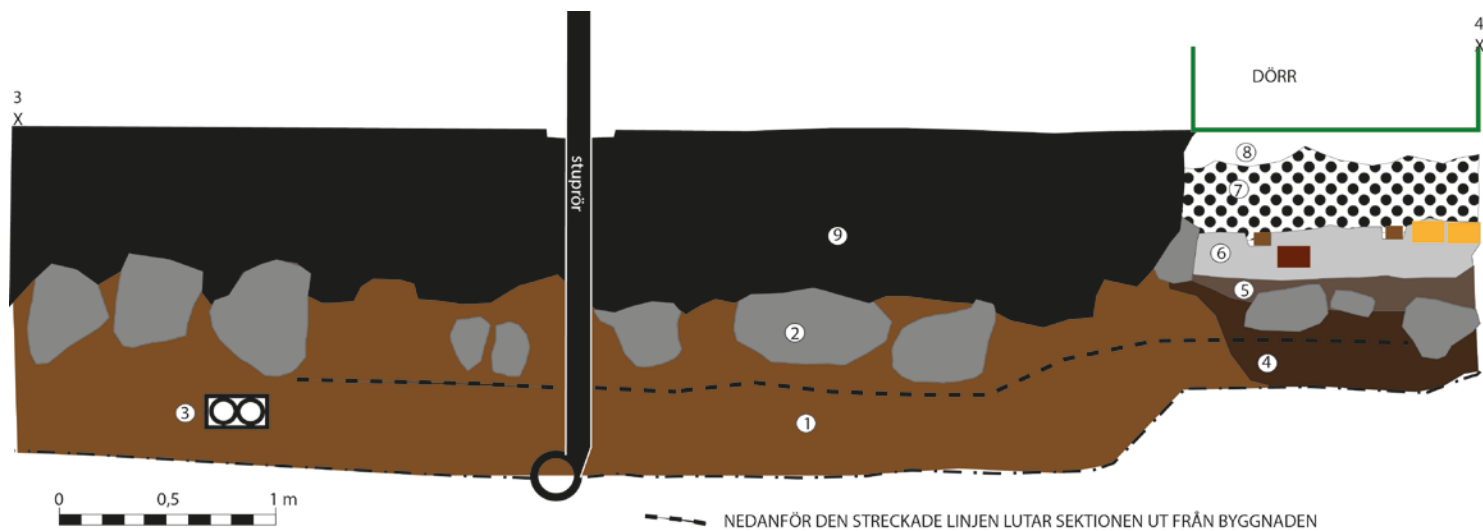
#### Västra delen av norra sektion: 4

1. Brungrå, fet, finkornig, torr och något kompakt lera med inslag av träkol, bränd lera, djurben och kalkprickar. Packning kring grund. Fler grundstenar skymtar bakom leran.
2. Stensyll till nuvarande byggnad från år 1864.
3. Järnrör troligen borrade genom vägg.
4. Svartbrun, fet, torr och något kompakt lera med inslag av träkol och bränd lera. Packning kring sten.
5. Brunsvart, grusig lera med inslag av träkol, tegelkross. Poröst men väl packat, magert och torrt. Bärlager för trappa.
6. Murad trappfundament med hårt cement.
7. Tegelvägg med puts bakom en plyfaskiva samt isolering.
8. Gammal plyfaskiva.
9. Svart sockel under marknivå

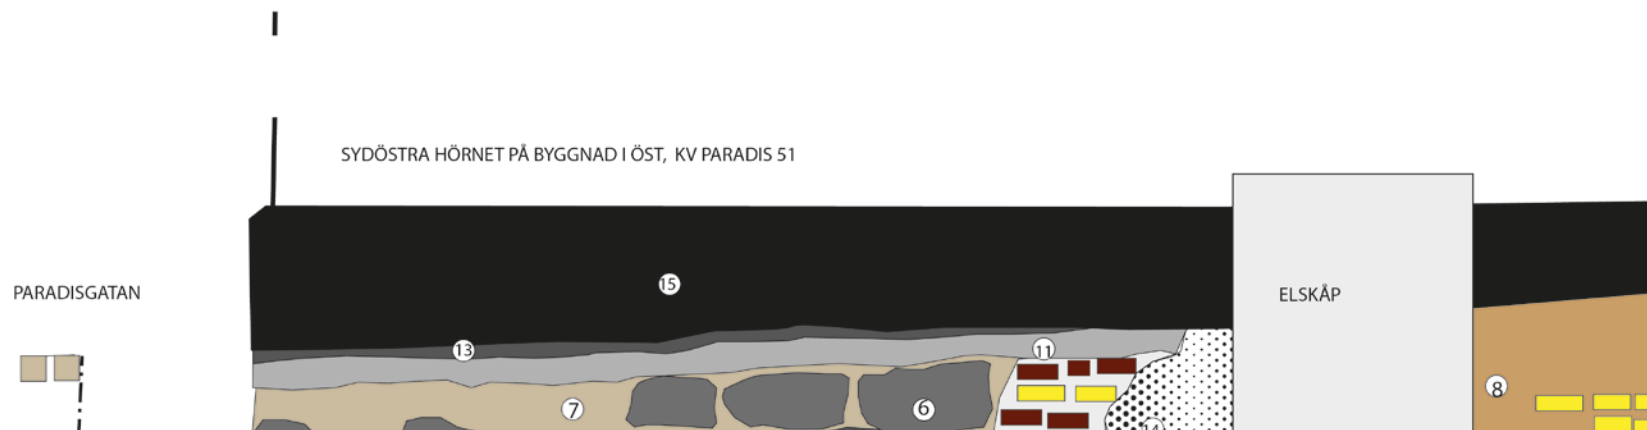
### Södra delen av östra sektion

1. Gråsvart, finkornig, fet och torr lera med inslag av träkol. Något kompakt. Packning kring grundstenar i byggnad uppförd före år 1824.
5. Grundstenar i byggnad uppförd före år 1824.
6. Grundstenar i byggnad uppförd år 1824.
7. Gulvitt kalkbruk, grovkornigt och poröst. Troligen putsbruk från byggnadens uppförande år 1824.
8. Äldre trappa med kalkbruk och gult tegel. Murades igen på 1970-talet (Bevaringskommittén 1983, s 113).
10. Gult och rött tegel i kalkcement. Troligen lagning efter tidigare ingrepp i grundmur.
11. Gammal sockelputs cirka 0,05 m in mot fasad.
13. Gammal sockelputs cirka 0,10 m in mot fasad.
15. Nuvarande sockel ovan marknivån.

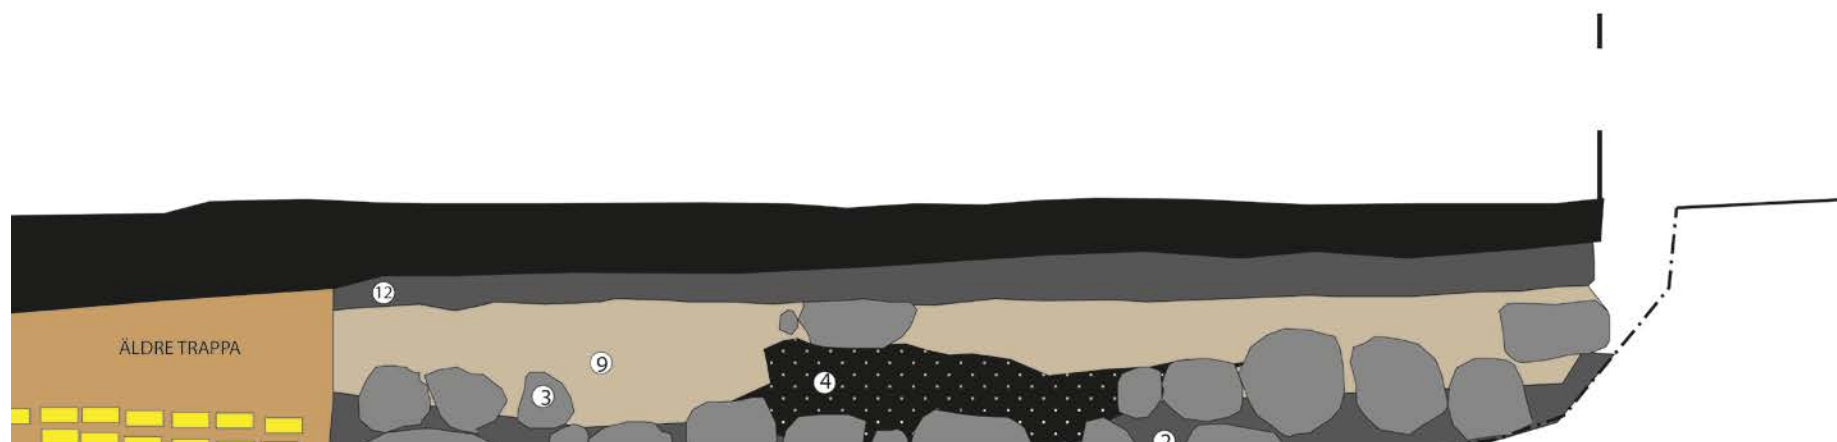
#### Norra delen av östra sektion

2. Gråsvart, finkornig, fet och torr lera med inslag av träkol. Något kompakt. Packning kring grundstenar i byggnad uppförd år före år 1824.
3. Grundstenar till byggnad uppförd före år 1824.
4. Hålrum mellan grundstenar och puts. Stora stenar skymtar även västerut. Ett hålrum nedåt cirka -1,10 m (uppmätt med tumstock) tyder på att det kan ha varit en källare som fyllts igen.
9. Gulbrunt poröst och torrt kalkbruk. Puts på byggnad uppförd år 1824.
12. Gammal sockelputs cirka 0,10 m in mot fasad.
