## Kv Tegnér 1

Fornlämning nr 73:1,

Geoteknisk undersökning m fl 2014

KULTURMILJÖRAPPORT 2015:4

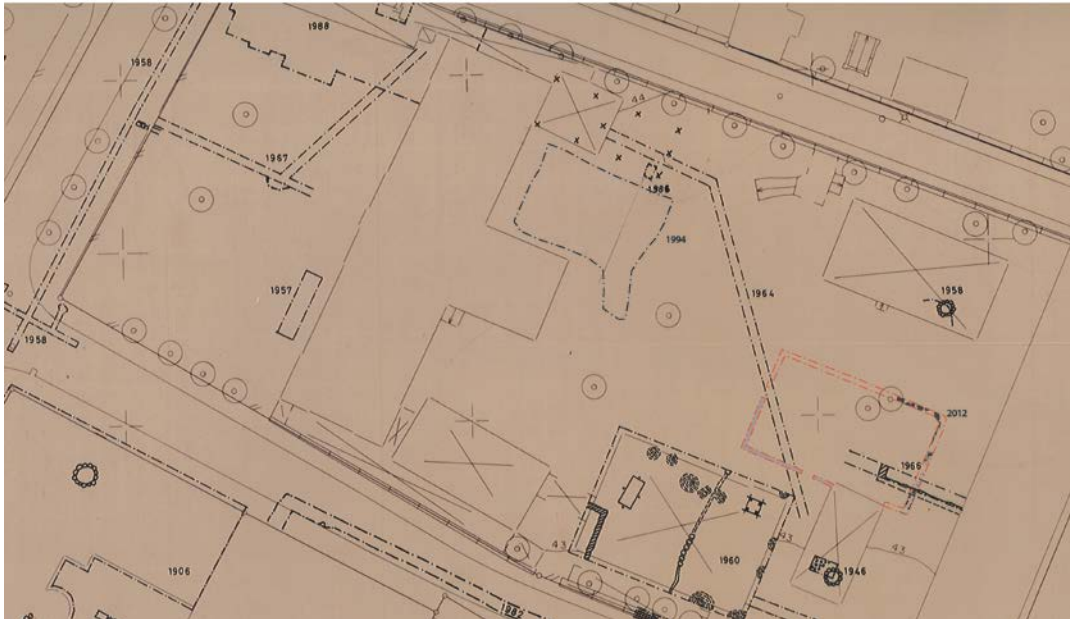
Figur 2. Arkeologiska generalkartan över utförda schaktningsarbeten på Kv Tegnér 1, med den arkeologiska förundersökningen från 2012 inlagd med röda streck.

Kv Tegnér 1 har tidigare undersökts arkeologiskt vid flera tillfällen (figur 2). Resultaten är blandade då både tidigmedeltida lämningar såväl som sentida bebyggelselämningar har påträffats, vilket delvis beror på att utbyggnaden i området under 1800-talet var omfattande, i samband med förtätning av hela staden. Under 1900-talet införlivades området i friluftsmuseet som behövde anpassa både byggnader och trädgård för sin verksamhet, vilket också har medfört omfattande markarbeten.

Följande undersökningar har utförts inom kvarterets västra delar. Uppgifterna hämtade från Kulturens LA-arkiv om inget annat anges (figur 2):

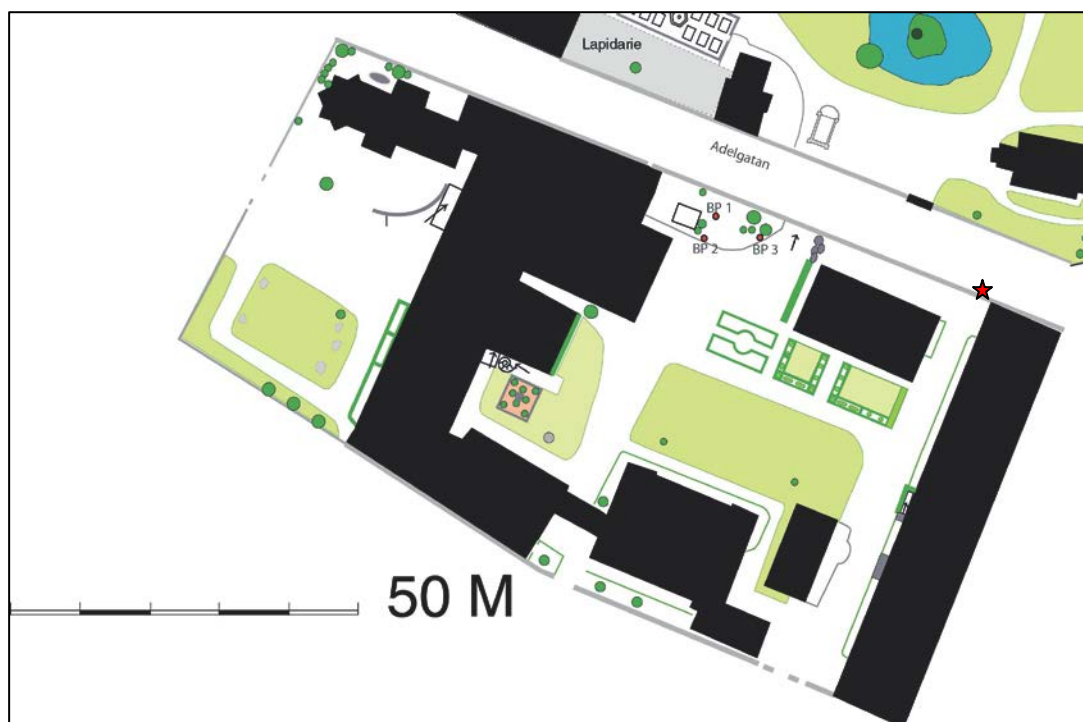
Figur 4. Platserna för borrhörsprov 1-3 på Kulturens Nya Område samt besiktningsgrupp norr om Allmogehallen markerad med en röd stjärna.

I samband med en geoteknisk undersökning för en planerad övergång mellan Kulturens två områden genomfördes en arkeologisk förundersökning. Tre borrhörsprov togs sydväst om undergången som knyter samman kv Kulturen 24 och Kv Tegnér 1 (figur 4 och 6).

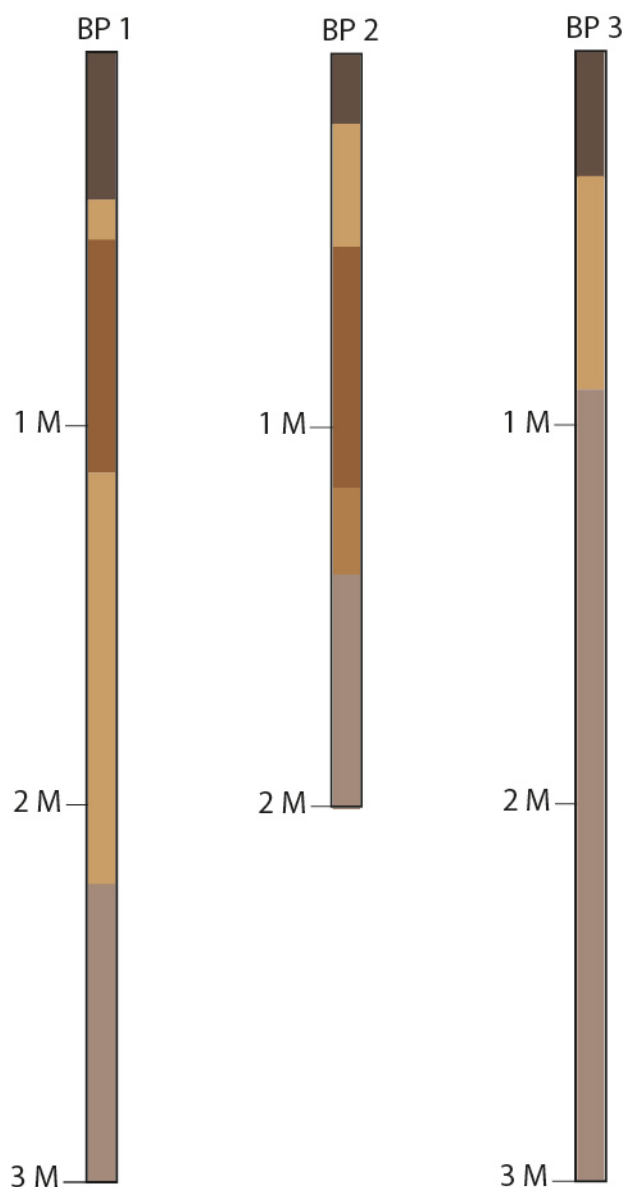
Figur 5. Borrprov 1-3. Beskrivning i löptext.

**Borrprov 1** borrades ner till 3,00 meters djup (figur 5). De första 0,40 m bestod av ett matjordslager. Därefter följde ett 0,10 m tjockt lager av grus med enstaka sten. Möjligen är det rester efter en grusgång som fanns efter att byggnaden intill, *Vita Huset*, uppfördes år 1853. Under gruset följde ett 0,60 m tjockt lager med brun lera med grusinslag innehållande mycket tegelkross längst upp. Lagret hade inslag av kalkprickar och var finkornigt och torrt. Tegelkrossen längst upp var möjligen bärlager till grusgången. Därefter följde trädgårdsjord med inslag av 1800-talstegelkross ända ner till moränleran på en nivå av 1,10 m under dagens marknivå. Troligen schaktades området hårt ner till morän i samband med uppförandet av byggnader samt muren mot Adelgatan norr om provområdet. Lermoränen var något fuktig och kompakt längst ner.

**Borrprov 2** togs till ett djup av 2,00 m under dagens marknivå (figur 5). Överst var ett 0,15 m matjordslager och därefter följde ett 0,30 m lager av finkornig sand, möjligen samma grusgång som i borrprov 1. På en nivå av 0,50 m till ett djup av 1,10 m följde ett lager av brun lerinblandad grus med inslag av träkol och enstaka tegelkross. Lagret var torrt, poröst och tolkas som jordförbättrad trädgårdsjord. På en nivå av 1,10 m påträffades porös sandmorän.

**Borrprov 3** togs till ett djup av 3,00 m under dagens marknivå. Översta lagret bestod av matjord, 0,30 m. Därunder följde en sandig morän, torr och porös. Detta lager var påfört, omrört och hade inblandning av krossad sten. Det har troligen lagts ut som bärlager. På en nivå av drygt 1,30 m påträffades kompakt lermorän.

Borrproverna berörde ej medeltida kulturlager och det tycks vara hårt grävt i området under 1800-talet, troligen i samband med uppförandet av byggnaden kallad *Vita huset* från år 1853, liksom även uppförandet av en mur kring år 1928 mot gatan norr om provområdet. Då en utbyggnad på *Vita huset* tillkom år 1994 kan området ha påverkats även då. Den arkeologiska förundersökningen i samband med uppförandet berörde områden väster och söder om aktuella borrprover.

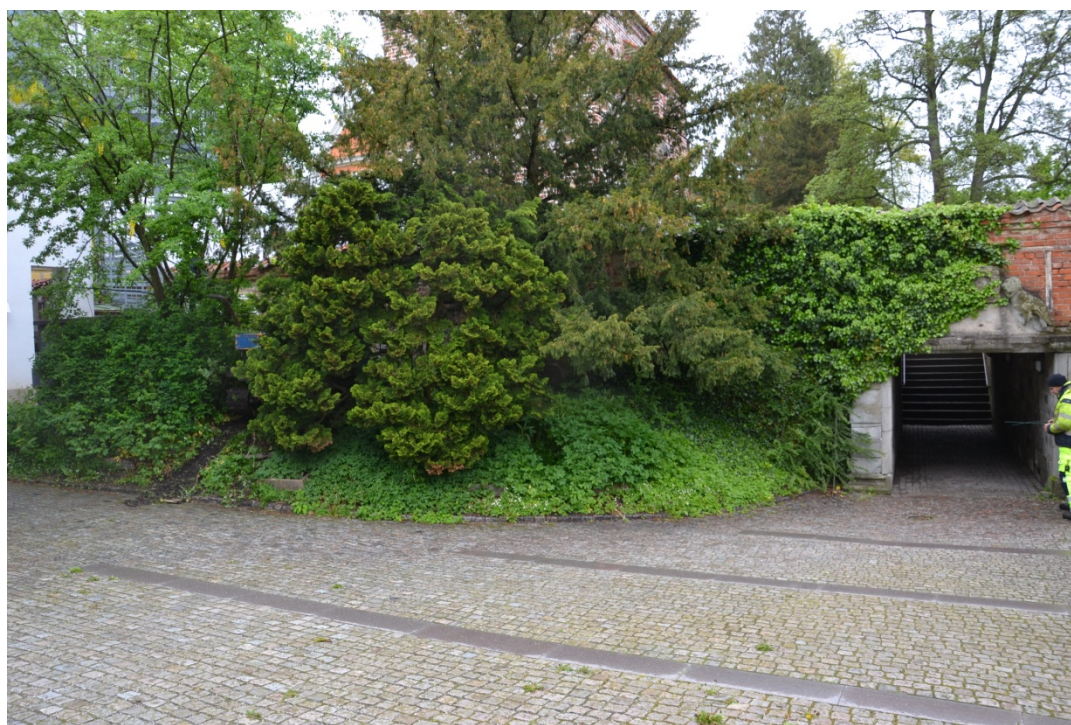
Figur 6. Platsen för de tre borrproverna väster om *Undergången*. Fotografiet är taget från söder.

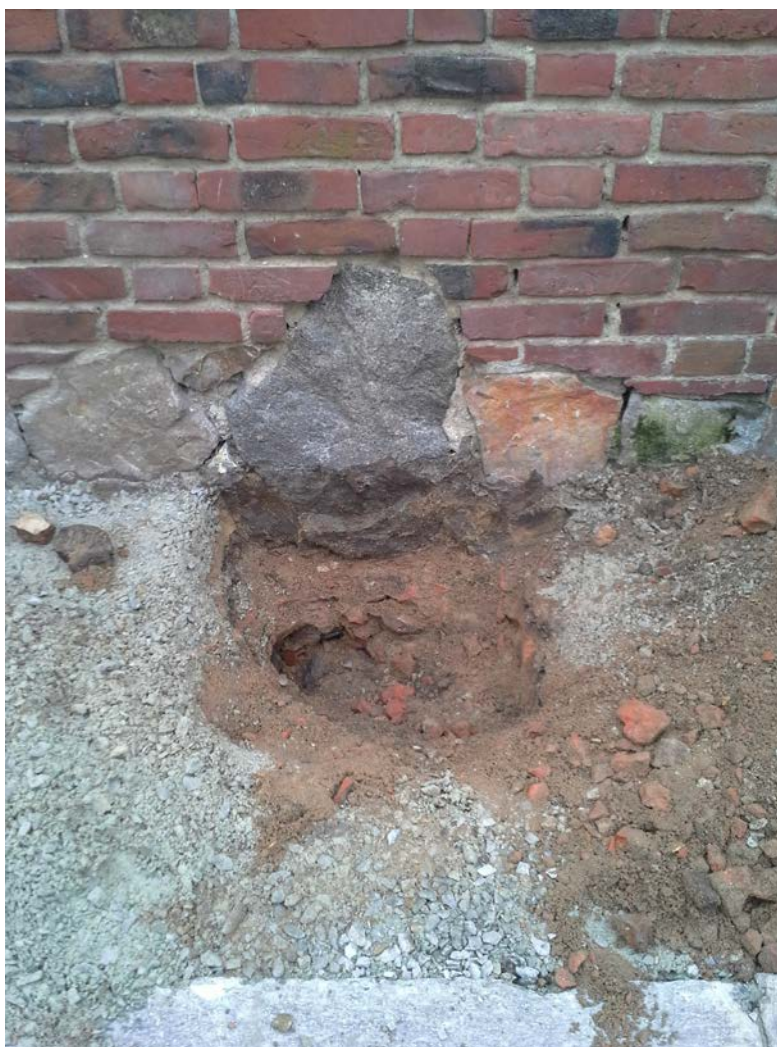
Figur 7. Provgrop norr om muren mot Adelgatan. Fotografiet är taget från norr.

I samband med planer att bygga en övergång mellan Kulturens norra och södra område besiktigades även den mur som år 1928-29 uppfördes mot Adelgatan, då denna mur skulle komma att beröras vid en eventuell övergång. På insidan av muren där terrängen ligger betydligt lägre i en nedsänkt trädgård, framgår att den teglade delen av muren står på en stödmur av sten. Huruvida stödmuren var av en konisk form och uppbyggnad framgick dock ej på den södra sidan varvid ett besiktningsschakt handgrävdes på den norra sidan i trottoaren (figur 7). Provgropen grävdes till en nivå av 0,40 m under dagens marknivå. En äldre gatubeläggning av sten påträffades på ett djup av 0,40 m. Ovanpå stenläggningen fanns ett bärlager med tegelkross och tegelbitar samt grus. Ingen stödmur påträffades på denna nivå, men förhållandet kan se annorlunda ut längre ned. Dock gick det inte att gräva djupare på grund av raseringsmaterial.

En provgrop norr om muren längs Adelgatan handgrävdes för att om möjligt erhålla svar om en stödmur fanns under tegelmuren. Ingen stödmur påträffades och ej heller kulturlager av medeltida karaktär då provgropens djup var ringa.

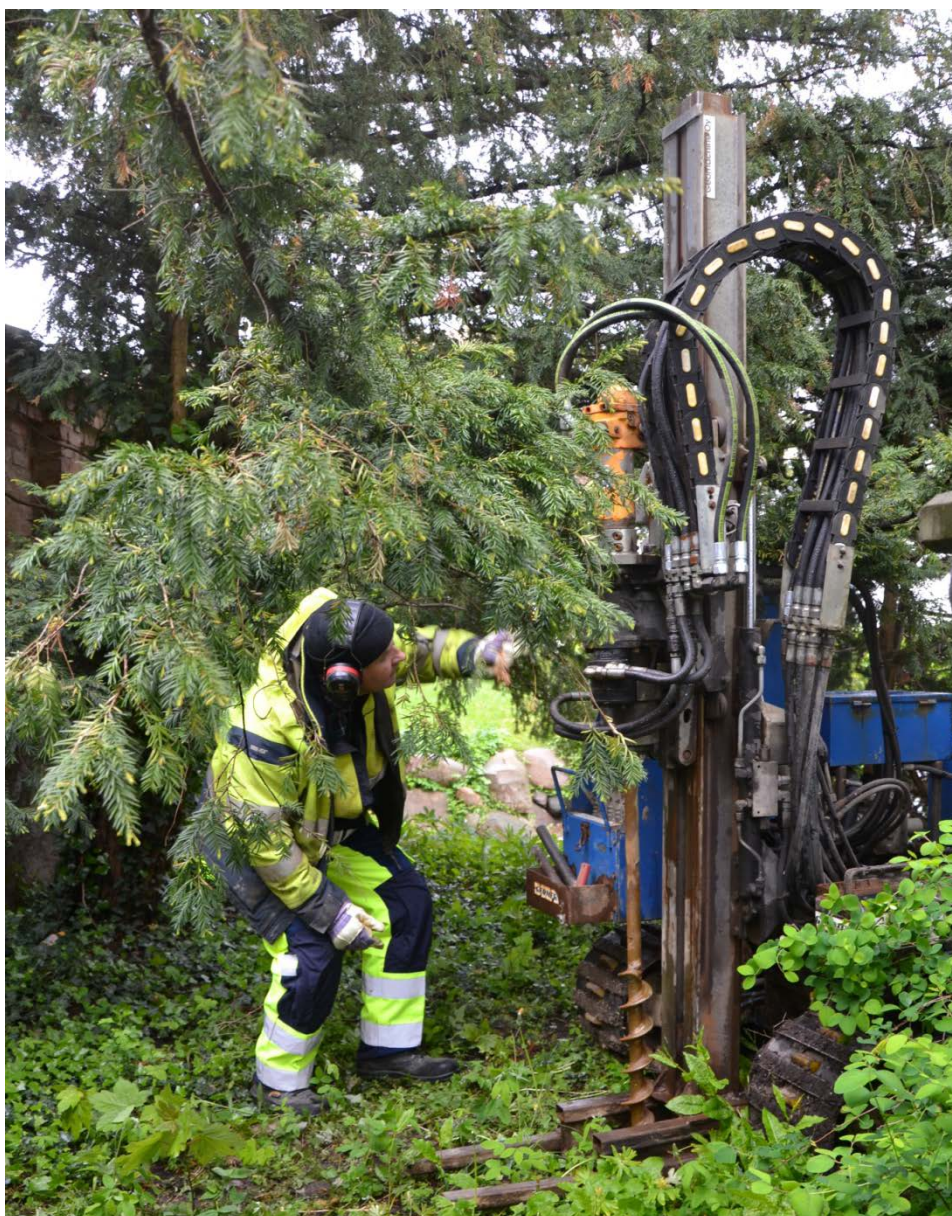
Figur 8. Borrprov 1 under idegranen väster om Kulturens *Undergång*. Fotografiet är taget från väster.
