Innerstaden 2:1 - Östra Vallgatan

fornlämning nr 73:1,
Lunds stad, Lunds kommun, Skåne
Arkeologisk förundersökning 2014

KULTURMILJÖRAPPORT 2016:8
AJA GULDÅKER

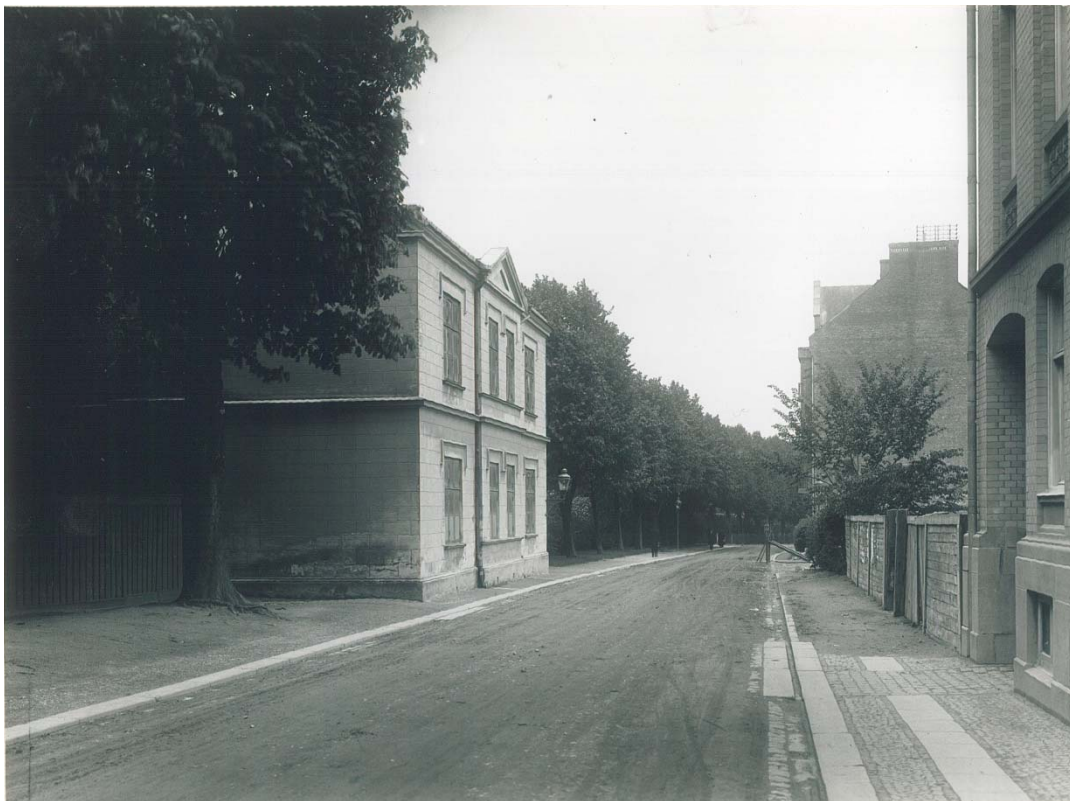
Figur 8. Epidemisjukhuset på Östra Vallgatans östra sida år 1928 innan rivning (Kulturens LB-arkiv, KM 43 B9357). Dubbla trädader söder om sjukhuset visar på den boulevard som också iordningstälts av staden.

Rivningen av bebyggelsen utmed gatans östra sida, kring år 1911, tycks inte ha framkallat någon större saknad hos stadens befolkning, då de små husen revs till förmån för en bred promenad/boulevard som även var ett led att lyfta hela områdets betydelse och knyta ihop med lundabornas långsiktiga användning av platsen, dvs den gamla stadsvalLEN (figur 8).

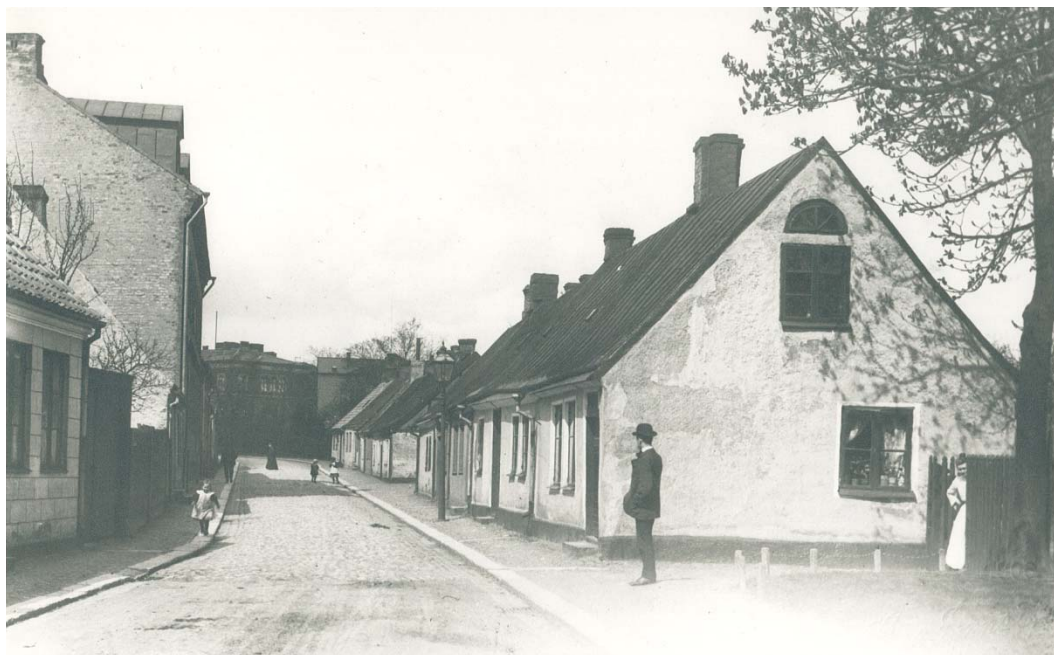
Figur 10. Krummalyckan år 1906 med Agardhuset strax bakom det sista låga huset. Fotograf Lina John, Kulturens LB-arkiv, L2700:12.

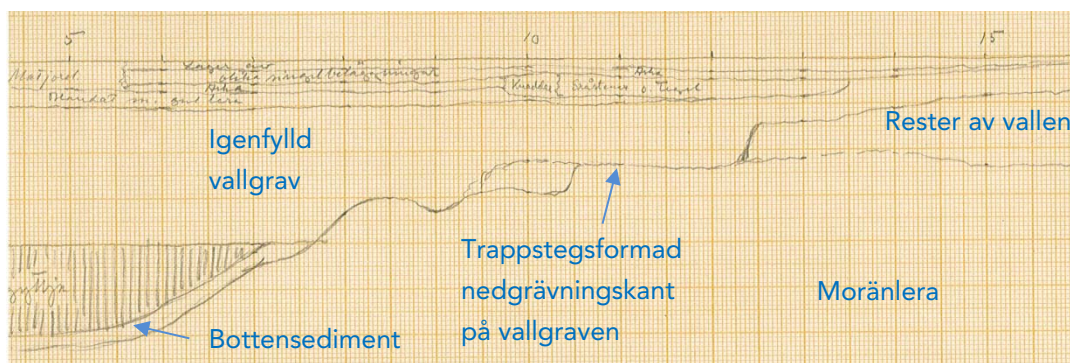
Figur 12. Sektion av den igenfyllda vallgraven från 1934 vid Södra Vallgatan intill Mejeriet, Blomqvist (Kulturens LA-arkiv).

I området för Södra Vallgatan, Södertull, i närheten av Mejeriet kunde vallgraven och en del av vallen dokumenteras år 1934 (figur 12; Kulturens LA-arkiv). Den trappstegsliknande nedgrävningen känns igen på fler områden där vallgraven har kunnat dokumenteras och detta tillvägagångssätt var säkert av praktiska skäl. För att ha möjlighet att få upp massorna från vallgravens djup, då grävningen utfördes, behövdes avsatser, och för att det grävande manskapet skulle kunna ta sig upp och ned i den djupa graven. Ragnar Blomqvist fann vid en undersökning spår av en tegelmurad stadspört i södertull, där det röda teglet troligen gett upphov till namnet Röde Port. På stadens sigill, tillkommet på 1300-talet, finns en bild av en port vilken möjligen kan vara den södra (Blomqvist 1985, s 20). På vallen stod troligen en palissad, den äldsta och förmodligen enda avbildningen av denna finns på Franz Hogenbergs kopparstick över Lund från 1580-talet. Palissaden har troligen bestått av grova plankor ställda tätt intill varandra (Blomqvist 1985, s 24).

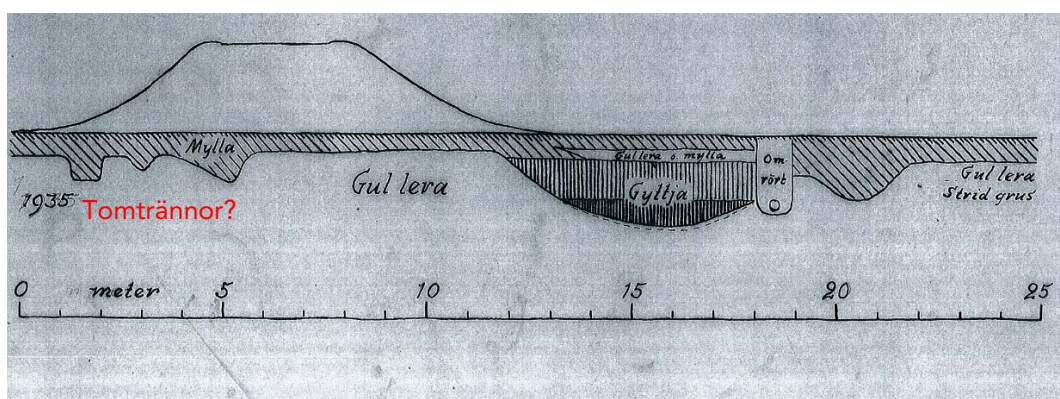
Figur 13. Renritning av vall och vallgrav 295 m från Södertull som uppvisar snarlika förhållanden på Östra Vallgatan. I myllan under vallen syns nedgrävningar som sannolikt kan tolkas som tomtrännor, vilket i sin tur tyder på att en organiserad tomtreglering fanns före vallens tillkomst i området för dagens Stadspark där sektionen dokumenterades (Kulturens LA-arkiv).

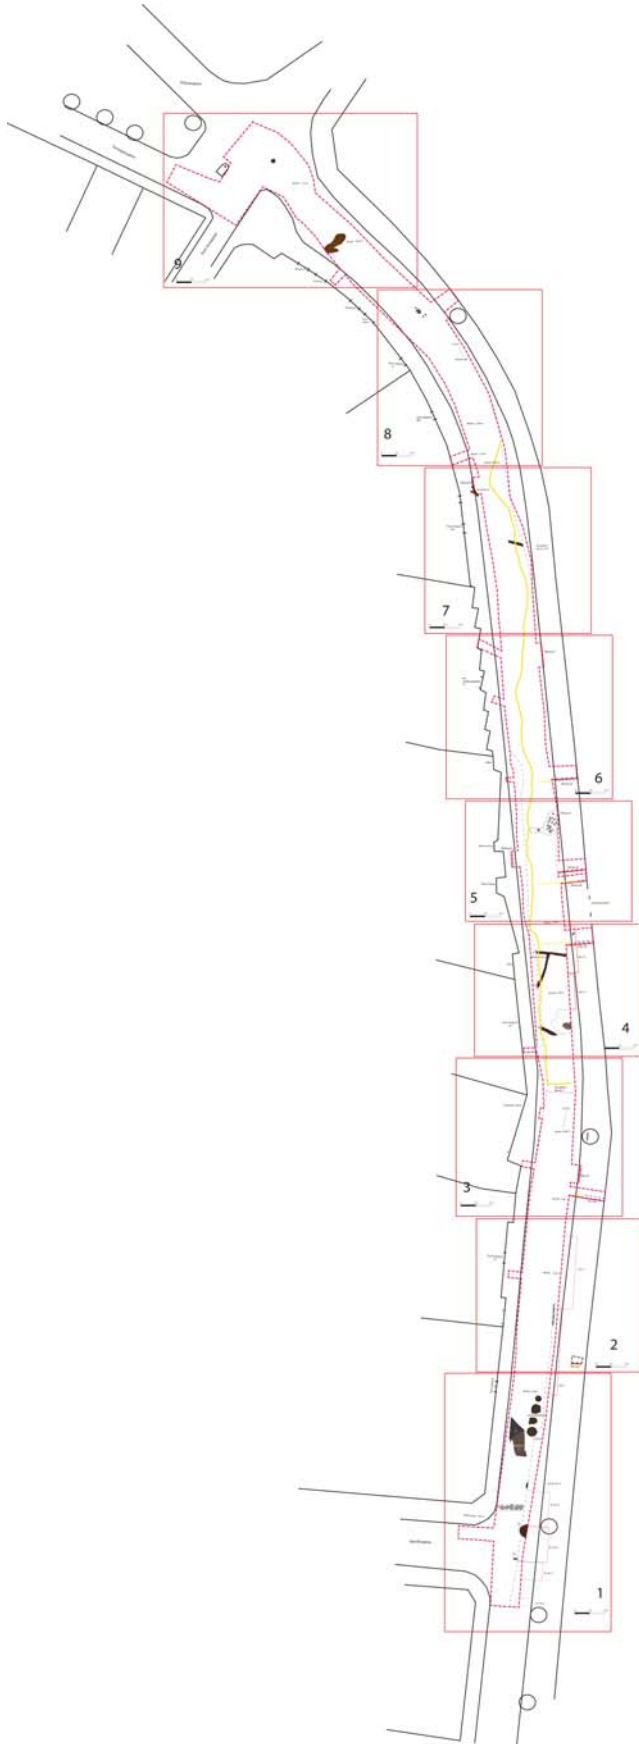
Figur 14. Översikt över schaktningsområdet på Östra Vallgatan. Då ytan är så omfattande delas ytan upp i 9 olika delområden som diskuteras vidare i rapporten.

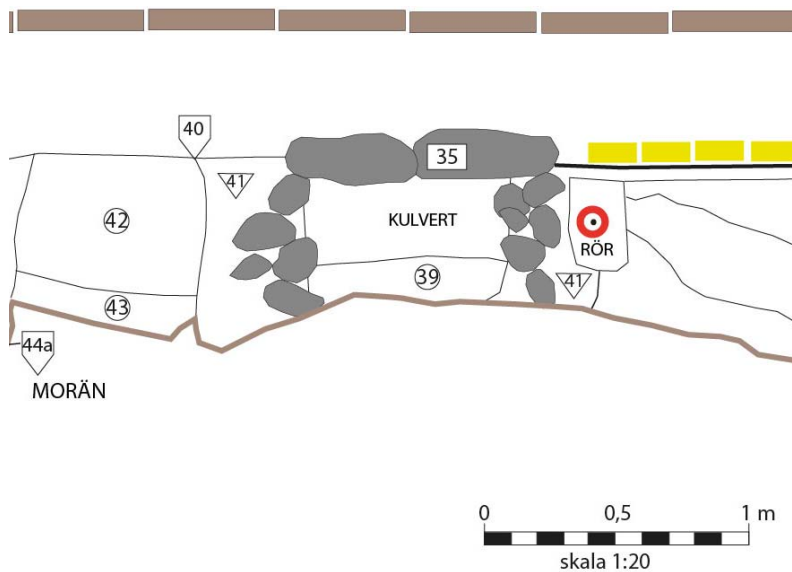
Figur 16. Del av östra sektion, ritning 4 (bilaga 1). Stenkulverten (35) från 1700-talet i tvärsnitt.

Inslag med tidigmodern datering fanns i form av en stenkulvert som löpte i östvästlig riktning (figur 15, nr 35). Kulverten daterades till 1700-talet och har sannolikt fungerat som avvattnings från staden och Östra Vallgatan västerut till vallgraven i öster. Konstruktionen var uppförd ovanpå moränleran som påträffades på ett djup av cirka 1,10 m (figur 16). Området är dock hårt avröjt i samband med Östra Vallgatans breddning, då vallen togs bort under 1800-talet. Vid kulverten fanns stenar packade i lera på sidorna samt block i olika storlekar (figur 16). Längst upp fanns stora stenblock som lock. Liknande kulvertkonstruktioner har tidigare påträffats i närheten av Sankt Peters Klosterkyrka på västra sidan av staden och kulverten där tolkades som ett dräneringssystem för området (Kulturens LA-arkiv).

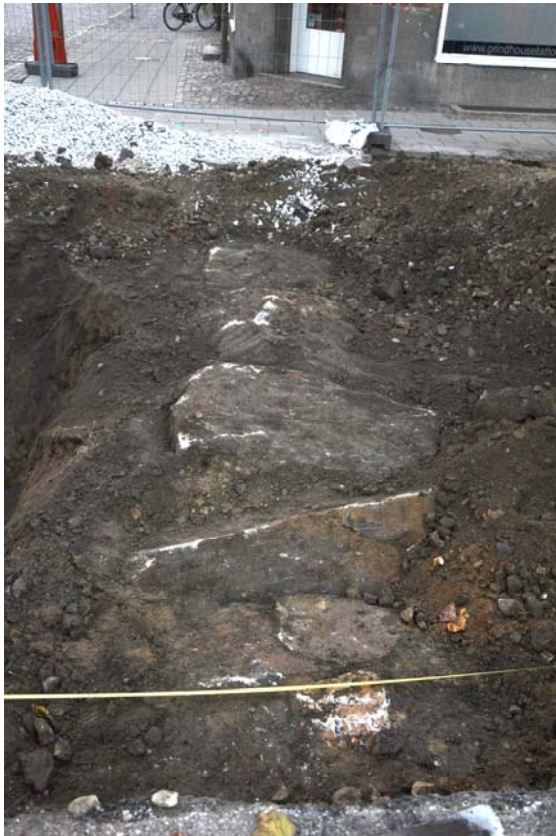
Figur 17. Stenkulvert från 1700-talet över Östra Vallgatan strax norr om korsningen Agardhsgatan/Östra Vallgatan. Fotografiet taget från öster.

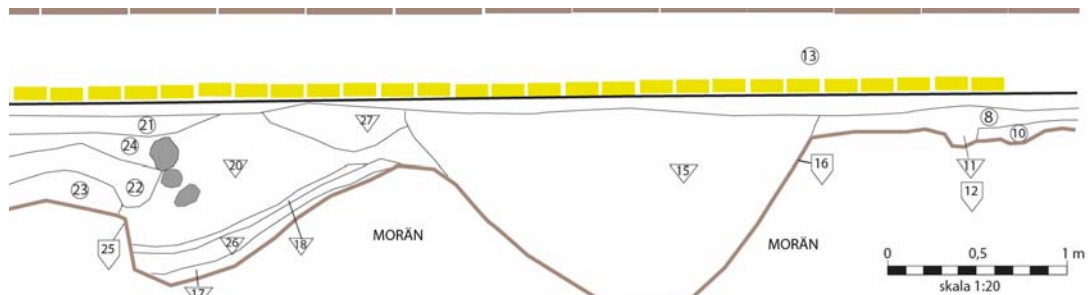
Figur 18. Del av östra sektion i delområde 1, ritning 3. Gropssystem (25 och 16) samt indikationer på reglerad tomtmark i området i form av en tomträna (12) (Bilaga 1).

Flera nedgrävningar med blandad fyllning påträffades i den östra sektionen med medeltida datering (figur 18). En stor nedgrävning (16) innehöll mängder av djurben. De tolkades vara avfall från närbelägen slakteriverksamhet, främst av nötdjur, varav en stor mängd kohorn. En äldre nedgrävning (25) som troligen utgjort platsen för kalksläckning dokumenterades norr om slakteriavfallet, ovanpå denna, eller snarare i anslutning till den igenfyllda platsen för kalksläckning, påträffades ett tjockt lergolv (22), vilket tyder på att

en byggnad funnits på platsen, möjligen en ekonomibygnad, där en del av verksamheten kunde skötas under tak.

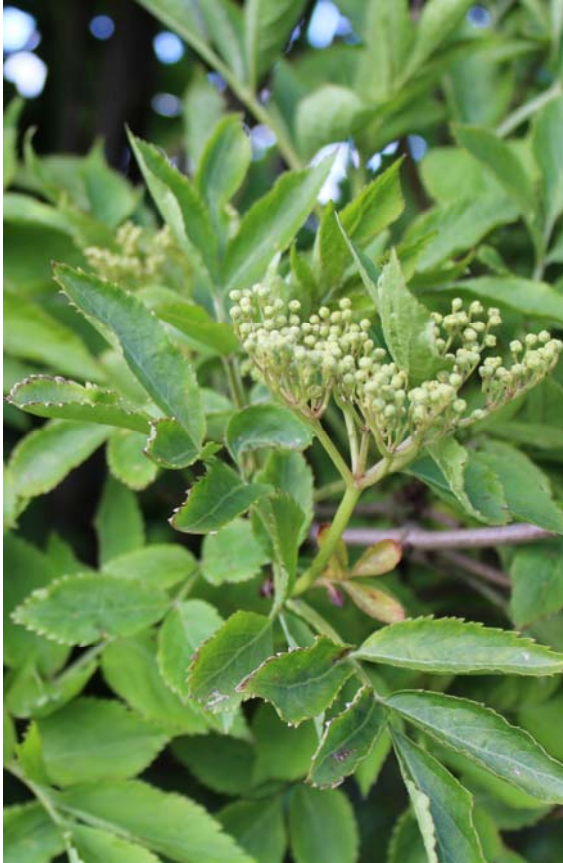
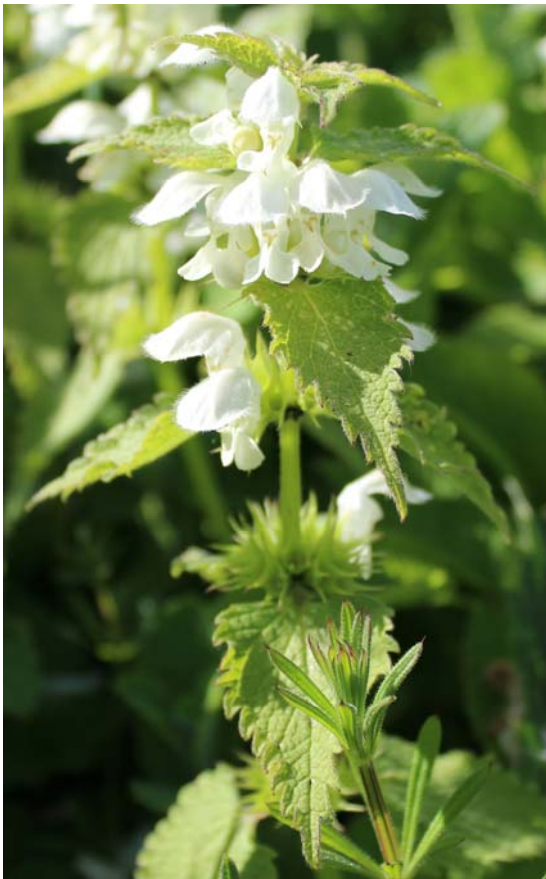
Figur 19.

Ovan: Påträffade fröer i prov 11 av bland annat fläder *Sambucus nigra*. Fotografi Kulturen.

Nedan: Påträffade fröer i prov 11 av bland annat vitplister *Lamium album*. Fotografi Kulturen.

Ett grophus påträffades och konturerna av det noterades vid ett djup av 1,35 m, och med botten på ett djup av 2,20 m. I botten av grophuset fanns ett golvlager av brungrå lera, med innehåll av djurben och träkol. Ett makrofossilprov (Prov 11, bilaga 3) visar på djurbenfragment och fiskfjäll, vilket tyder på att grophuset använts för beredning av mat eller förvaring. Där fanns också bevarat oförkolnat material med mängder av fläderkärnor (*Sabucus nigra*), vilket enligt Jens Heimdahl tyder på spår av förvaring eller att fläderbär preparerats i grophuset. Fläder betraktades förr som ett husapotek då både blomman och bäret kunde nyttjas till mångskiftande ting, framför allt till mat och dryck, men även andra användningsområden. Blommorna kunde brukas som svettmedel och av bären tillagades flädermos. Då fläderbären mognade kunde de användas för färgning av tyger och garner (Virtuella floran <http://linnaeus.nrm.se/flora/di/caprifolia/sambu/sambnig.html> 2015-12-18). I grophuset fanns även förekomst av en stor andel vitplister *Lamium album* som mestadels uppträder i kulturpåverkade områden i närheten av hus och gårdar. Användningsområde för vitplister finns noterat i skriftliga källor från år 1517 som läkeväxt för att bota migrän "*Den som blir freneticus det är galen och spyr av kraftig huvudvärk, då skall han...göra lut av bönonne och malyrtenne och av döda nätla som har vita blommor och sjuda det och två huvudet i det varma.*" (Larsson 2010 s 127f).

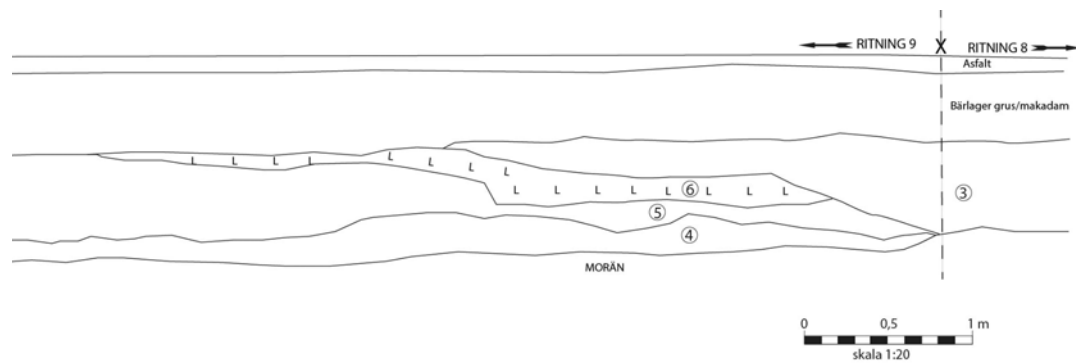
Figur 21. Ritning 9. Bilaga 1.

Kulturlager 6 motsvarar ett lergolv i nedgången till ett grophus. Kulturlager 3 är igenfyllningslagret då grophuset togs ur bruk. Kulturlager 4 och 5 motsvarar äldre markhorisonter.

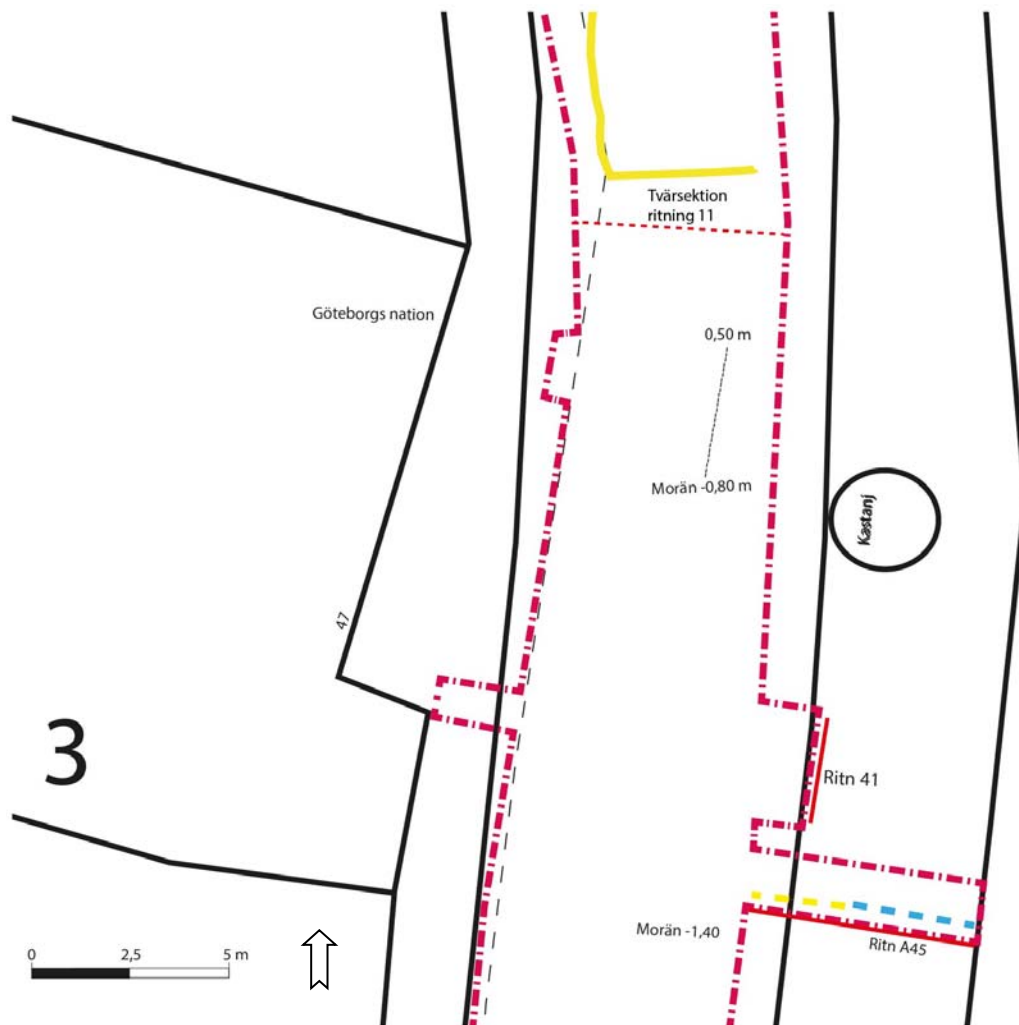
Figur 22. Delområde 3. Gul heldragen linje är stadsvallens utbredning då den påträffades. Streckad gul linje är där den påträffades i sektion och blå streckad linje är vallgraven i sektion.

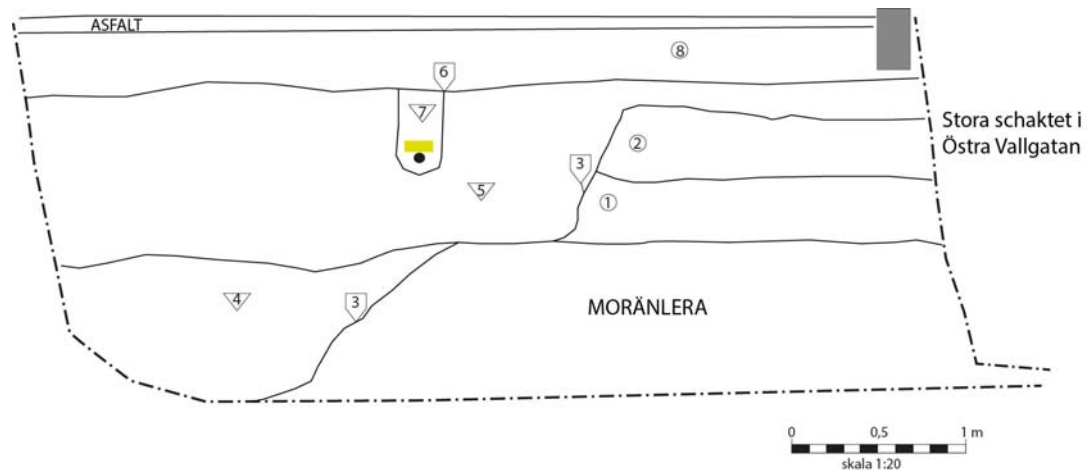
Figur 23. Ritning A45 södra sektion. Kulturlager 1 är den äldre markhorisont som vallgraven är nedgrävd igenom (3). Kulturlager 2 motsvarar moränleran som kastades upp vid vallgravsgrävningen och som sedan utgjorde vallfoten. Kulturlager 4 är motsvarar igenfyllning av vallgraven då den togs ur bruk. Bilaga 1.

Vallen dokumenterades även under asfalt och bärlager på ett djup av 0,50 m. I den gula moränleran förekom viss inblandning av brun lera vilket kan betyda att rensning av vallgrav förekommit som medförde sammanblandning av moränlera och bottensediment. Vallen kunde dokumenteras ner till ett djup av 1,10 m där ett äldre markhorisontlager vidtog ned till 1,50 m (figur 23).

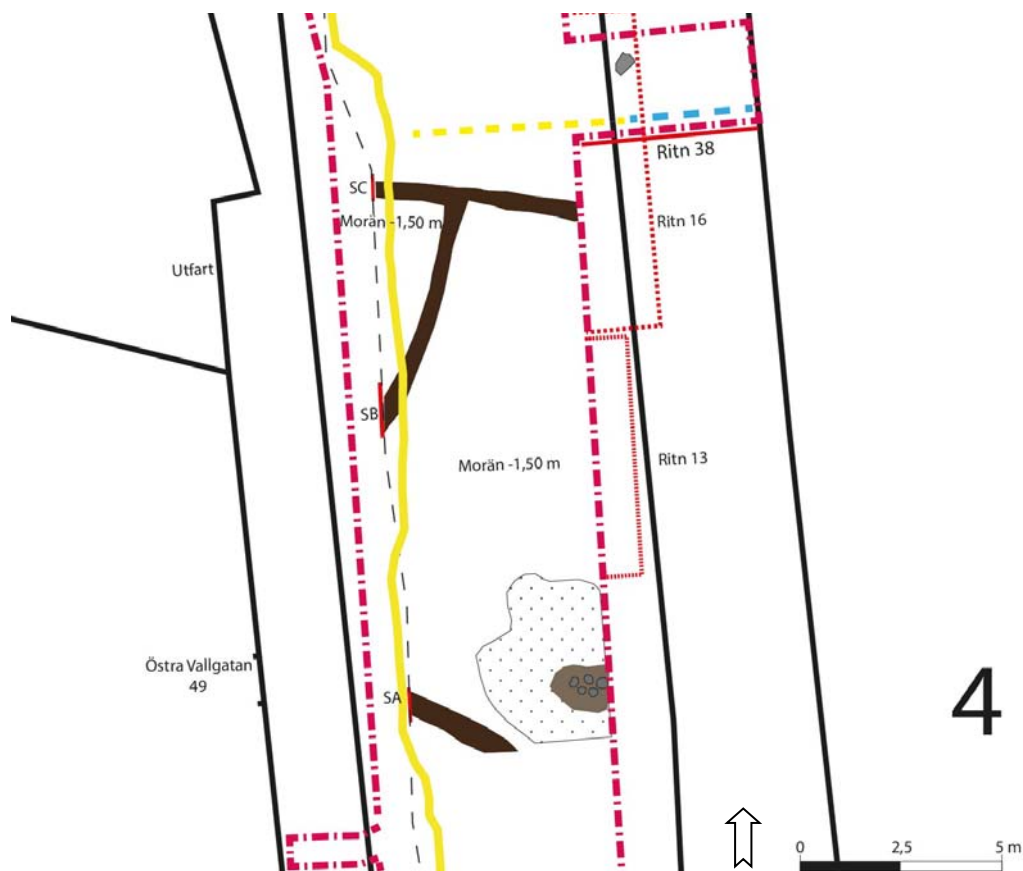
Figur 24. Delområde 4. Prickat område är en hårdgjord yta av flintsten med härdområde av stenar (Prov 7). Flera tomtrännor framkom, tomtrännorna 5A, 5B och 5C. Gul heldragen linje är stadsvallens utbredning då den påträffades. Streckad gul linje är där den påträffades i sektion samt i plan. Blå streckad linje är vallgraven i sektion.

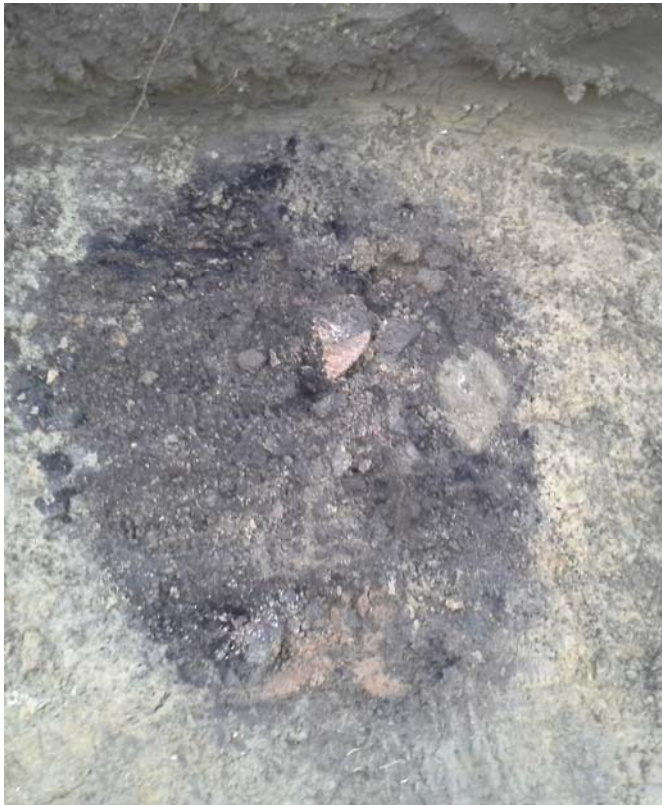
Figur 25. Härd i moränlera inom delområde 4, samt hårdgjord yta av små flintstenar. Prov 7 indikerar att det rör sig om en härd lämplig för matlagning (bilaga 3). Fotografi från väster.

3,00 m, men det var skuret av schaktkanten i öst. En härd med stenar dokumenterades centralt på den tidigare nämnda hårdgjorda ytan (figur 25). Prov 7 som togs i härden innehöll mängder med träkol, men annars bara förkolnade örtfragment som inte kunde identifieras. Enligt Jens Heimdahl tyder örtfragmenten på att det troligen rör sig om låga temperaturer och stillsam förbränning (bilaga 3). Placeringen av den hårdgjorda ytan samt härden tyder på en äldre tomt som troligen kan dateras till tidig medeltid, då den påträffades under det markhorizontlager, som i sin tur framkom under stadsvallen som i skriftliga källor daterats till 1100-tal (Andrén 1980).

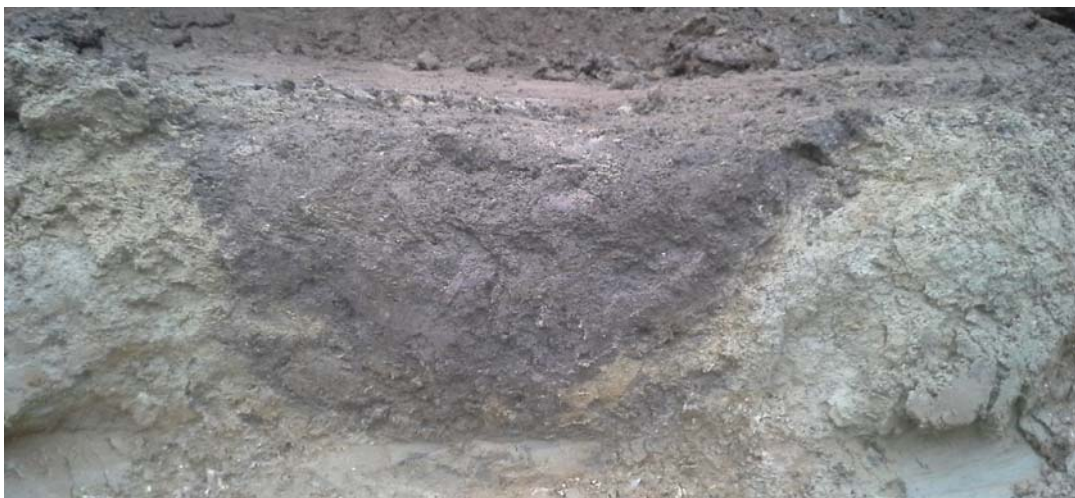
Figur 26. Tomträna 5A i delområde 4. Rännan var 0,45 m djup och cirka 1,00 m bred. Fotografi från öster.

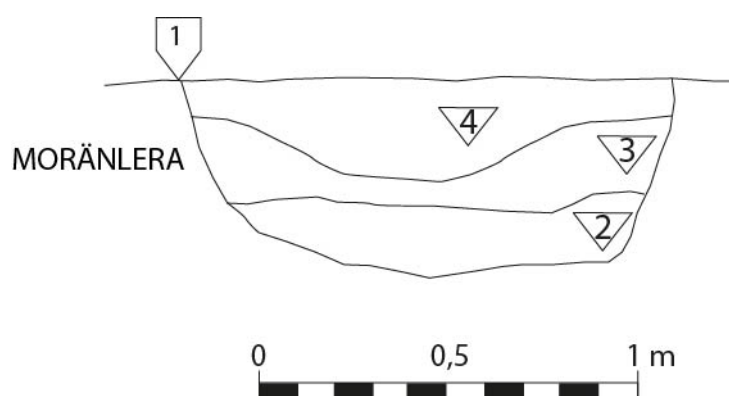
Figur 27. Sektion av tomträna 5B. Bilaga 1. (1) markerar var nedgrävningskanten för tomtränan var ner i moränleran. Kulturlager (2) och (3) visar på ackumulerat fyllnadslager då tomtränan var i bruk och omkringliggande material efterhand föstes ner i den öppna tomtränan. Fyllningslager (4) motsvarar en igenläggning av tomtränan, troligen på grund av hopsplagna tomtmarker.

Tomträna 5B, som var nedgrävd i moränleran och som löpte i sydvästlig-nordöstlig riktning, hade en bredd av 1,30 m och ett djup av 0,50 m (figur 27). Botten på rännan var relativt plan med svag rundning. En stratigrafisk sekvens i form av tre olika kulturlager påträffades i rännan. Det primära fyllningslagret innehöll köksavfall i form av förkolnad säd (prov 3, kontext 2, bilaga 3). Djurbensfragment från däggdjur/fågel förekom likaså.

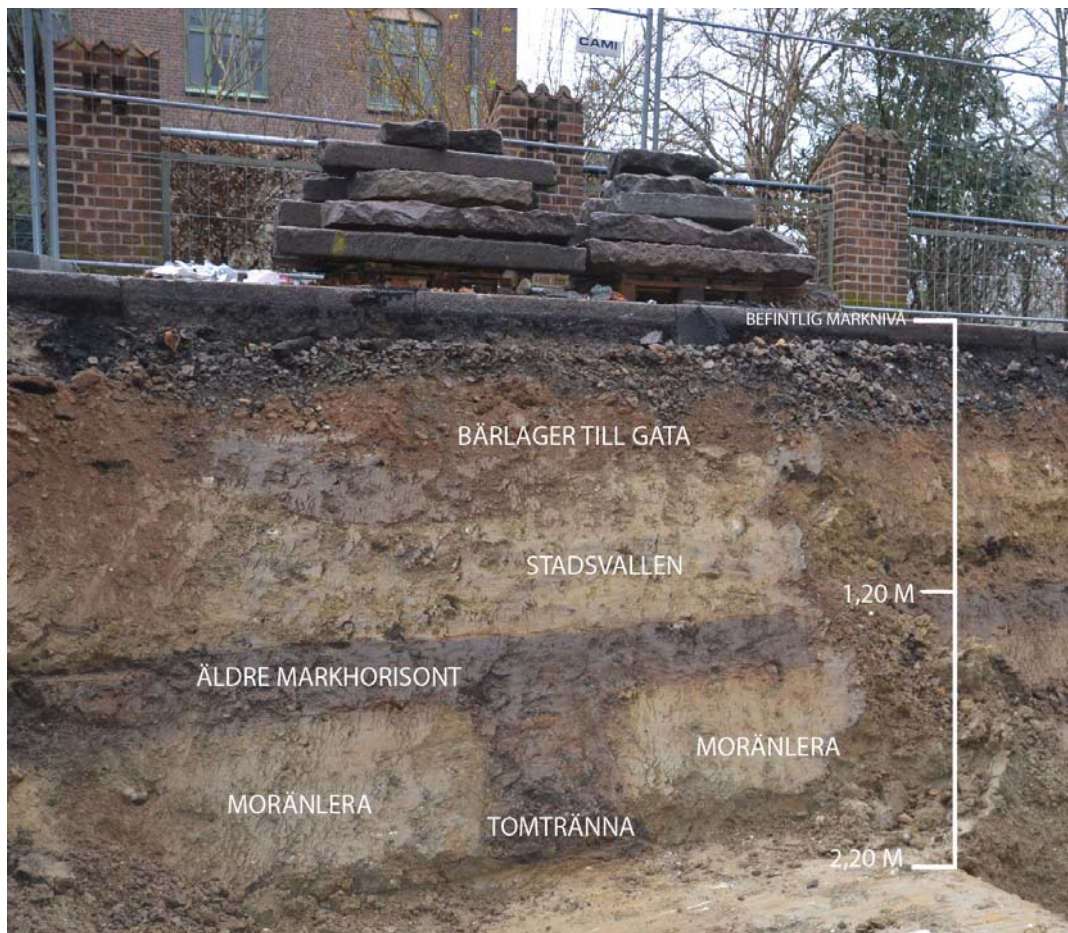
Figur 28. Tomträna 5C på östra sidan i förhållande till dagens marknivå. Fotografiet taget från nordväst.

Tomträna 5C, var nedgrävd i moränleran och löpte i västlig-östlig riktning. Den hade en bredd av 0,70 m och ett djup av 0,45 m, vilket skiljer sig ifrån de övriga rännornas utformning (figur 24, 28). Tomträna 5B bildar stammen på ett "T" och anlöper därmed tomträna 5C, som utgör taket i "t:et" (figur 28). I plan är det därmed delar av två tomter som dokumenterats väster och öster om tomträna 5B. Tyvärr gick det inte att avgöra vilken av tomtrännorna som var äldst då stratigrafin var otydlig och mycket nedbruten i området. I öster uppvisade tomträna 5C en annan utformning med en bredd av 0,60 m, ett djup av 0,60 m och platt botten. Ett lager träkol fanns längst ner på botten (figur 28).

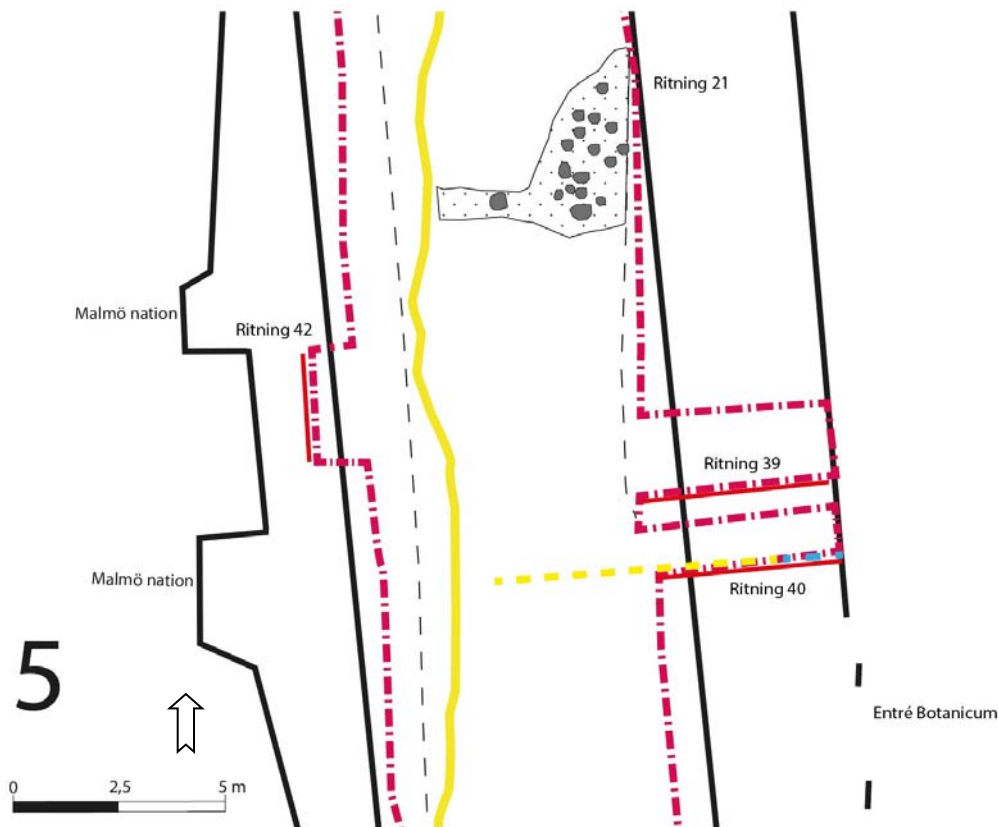
Figur 29. Delområde 5. Gul heldragen linje är stadsvallens utbredning. Streckad gul linje är där den påträffades i plan och sektion. Blå streckad linje är vallgraven i sektion. Den prickiga ytan är en trolig stenkista.

På västra sidan om gatan vid påträffades keramik av typen yngre rödgods i ett kulturlager som tolkades vara ett fyllnadslager (figur 29, ritn 42, fyndnr 13, bilaga 2).

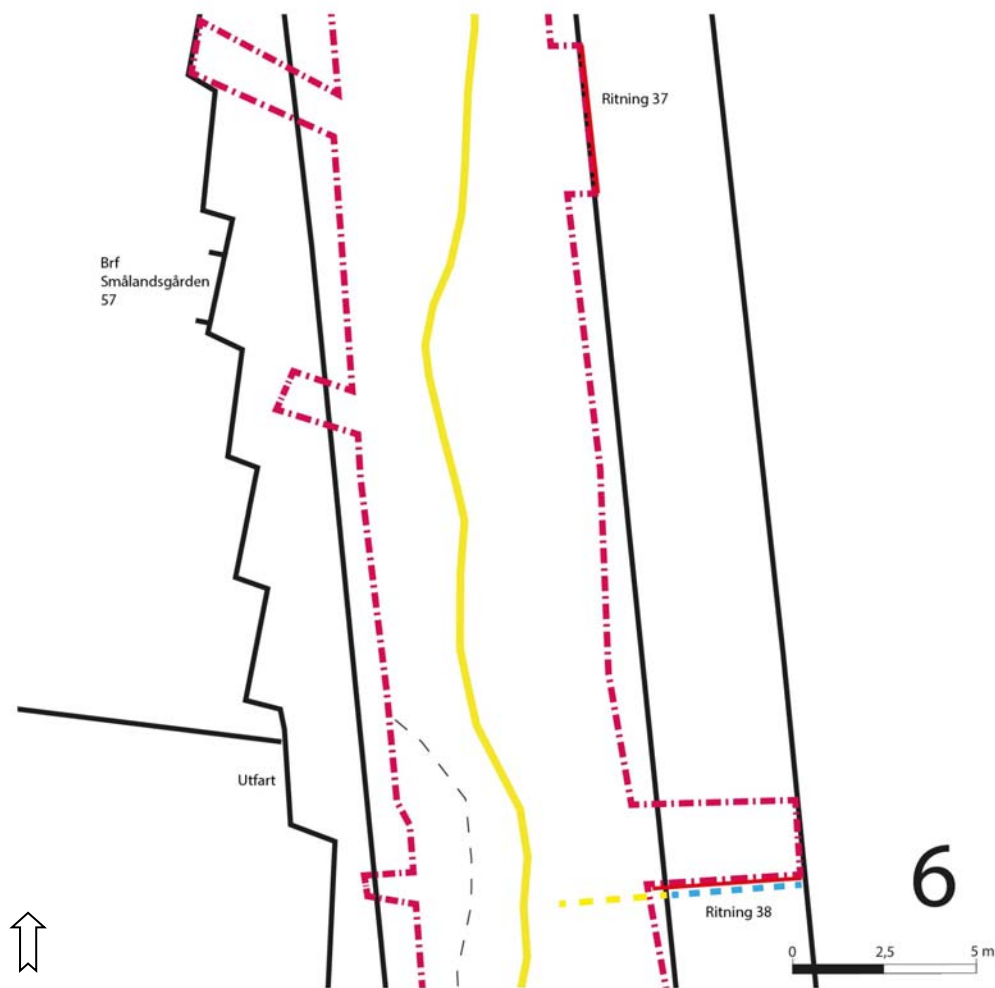
Figur 31. Delområde 6. Gul heldragen linje är stadsvallens påträffade utbredning. Streckad gul linje är där den påträffades i sektion samt i plan. Blå streckad linje är vallgraven i sektion.

I område för ritn 37 påträffades vallen på ett djup av 0,70 m och under den en äldre markhorisont på 1,20-1,40 m djup (figur 31). Därefter påträffades moränleran på ett djup av 1,40 m.

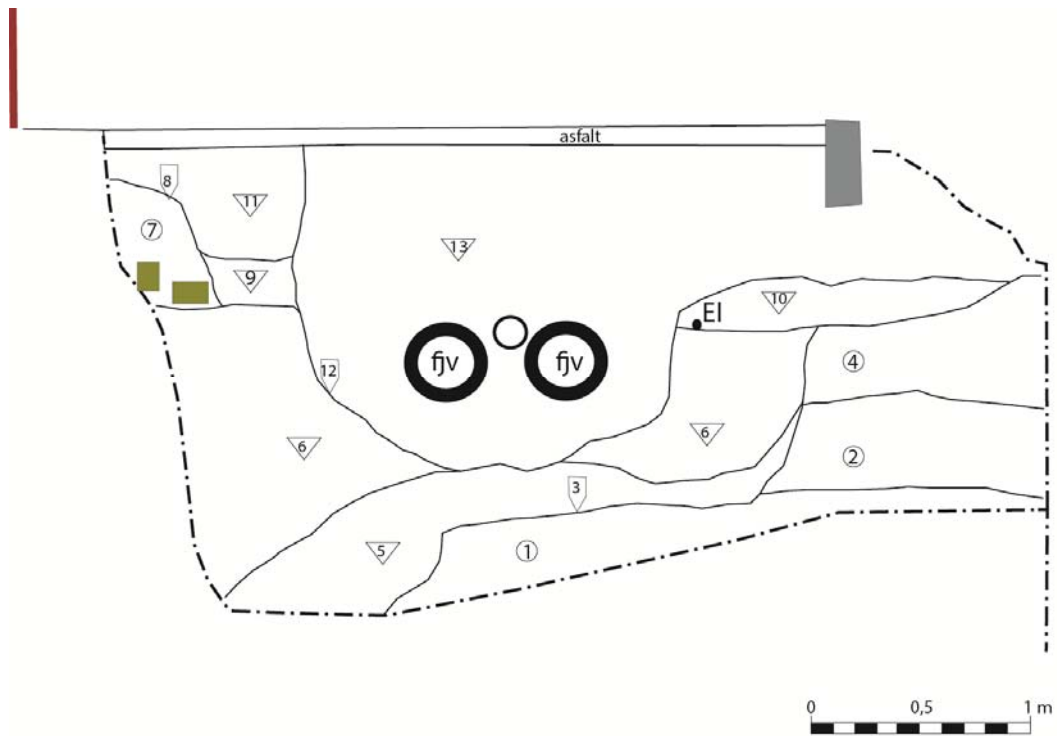
Figur 32. Södra sektion, ritning 38. Bilaga 1.

Kulturlager (1) motsvarar moränleran och (3) utgör nedgrävningskanten för vallgraven. Moränleran som grävdes upp kastades upp ovanpå den äldre markhorisonten, (2), för att bilda grunden för vallen (4). Då vallgraven var i bruk ackumulerades sediment i vallgraven vilket motsvara kulturlager (5). Då vallgraven togs ur bruk fylldes den igen med kulturlager (6).

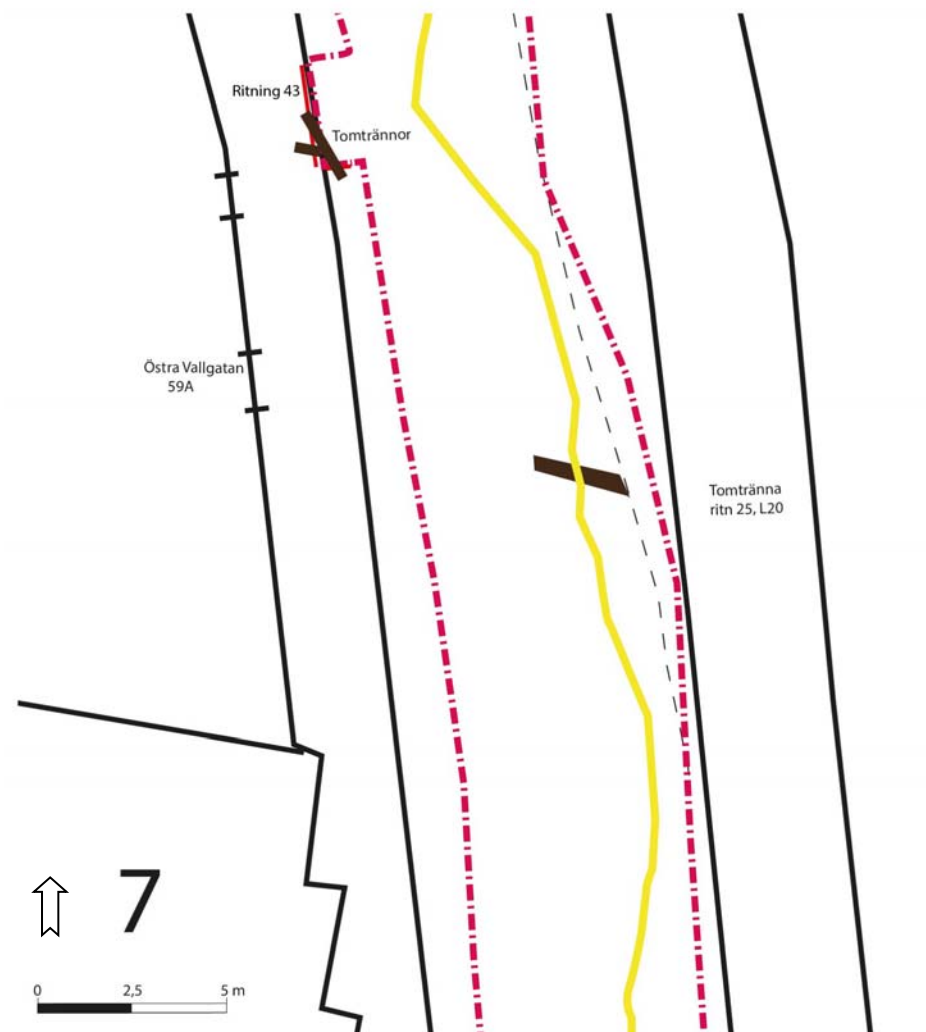
Figur 33. Delområde 7. Tomtrännor på den västra och östra sidan av gatan markerade med bruna linjer. På västra sidan är orienteringen på tomtrännor endast uppskattad då de endast dokumenterades i sektion. Gul heldragen linje är stadsvallens påträffade utbredning.

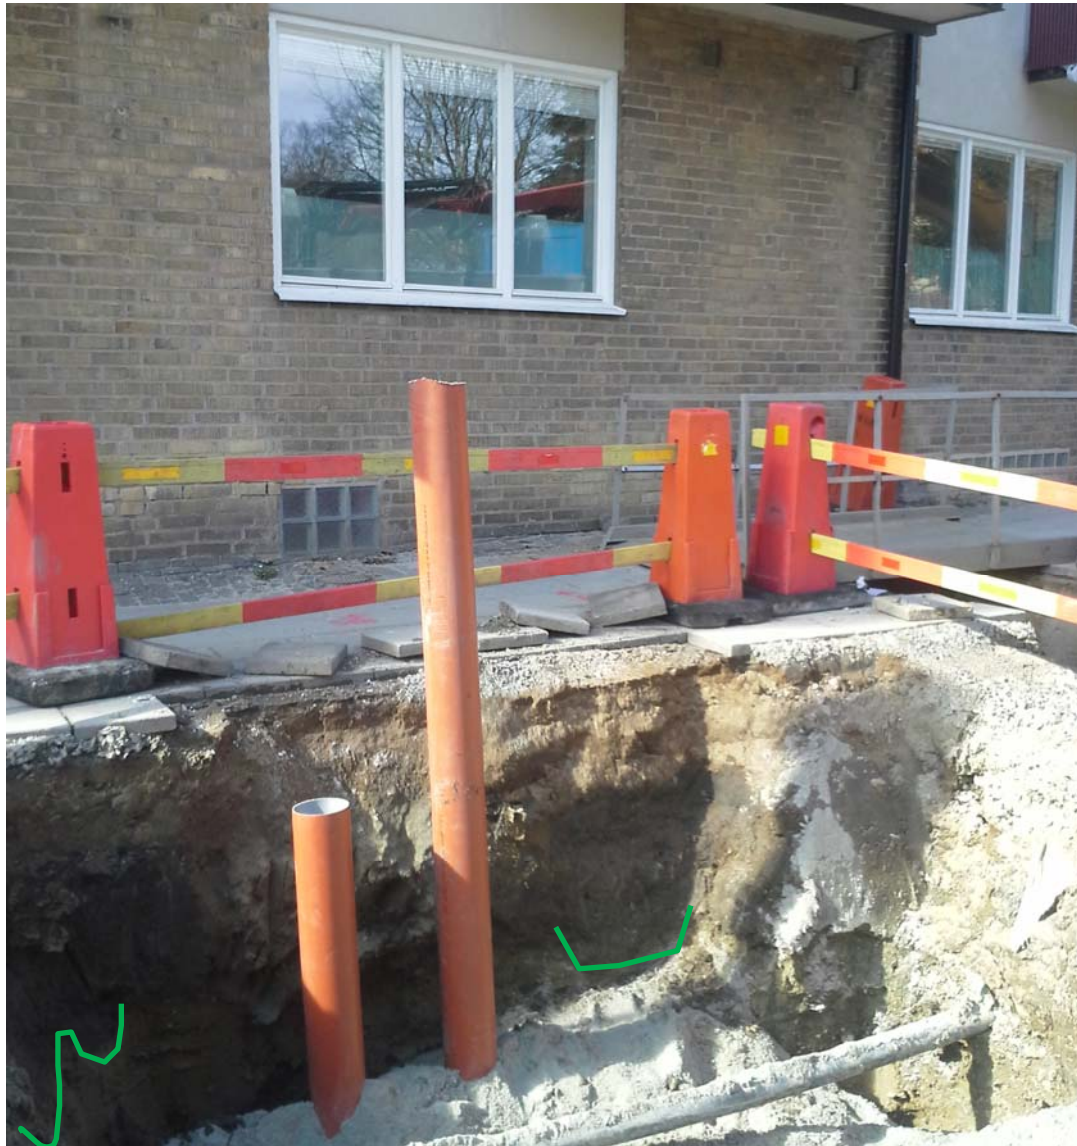
Figur 34. Delområde 7, tomtrännor i västra och södra sektionen markerade med grön linje. Fotografiet taget från sydöst.

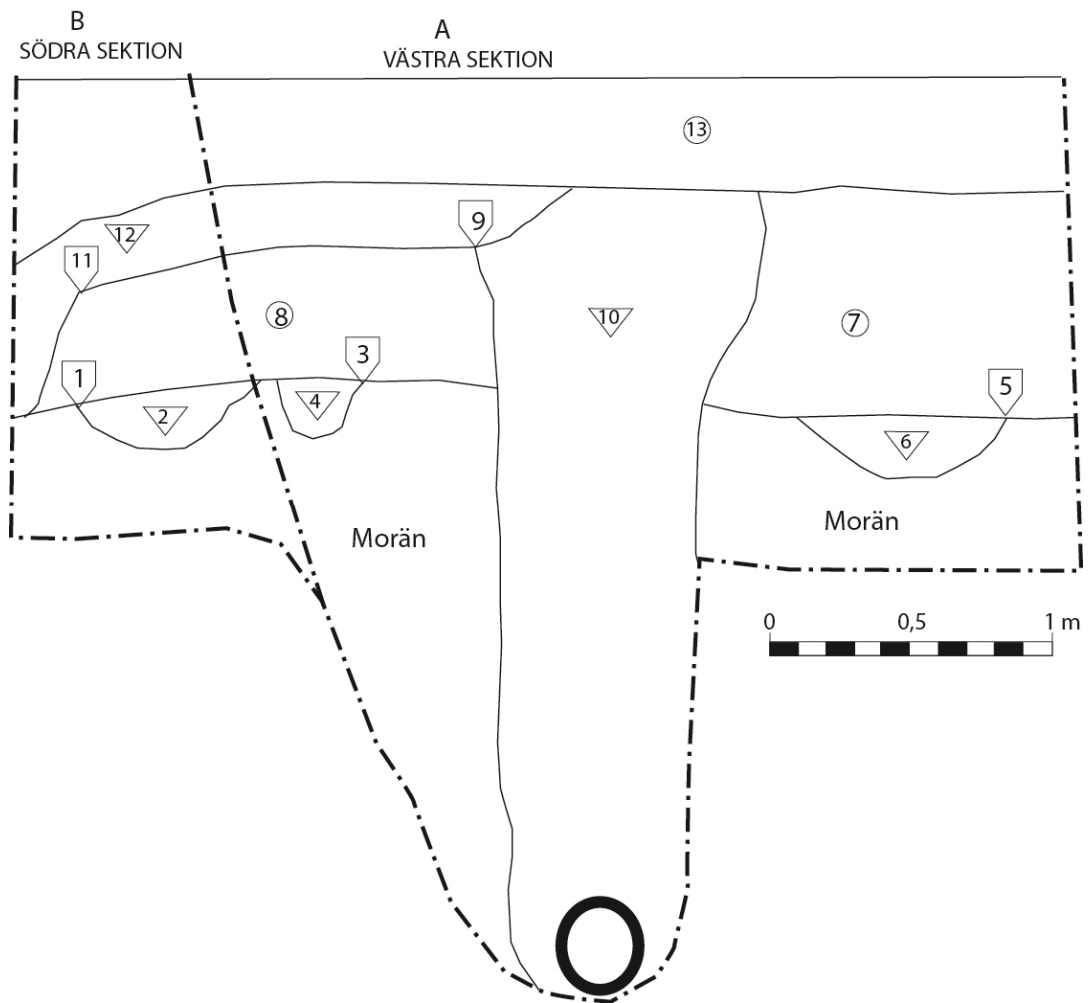
Figur 35. Södra och västra sektion delområde 7. Bilaga 1.

En mindre nedgrävning i västra sektionen är tolkad som en mindre tomträna, men det skulle även kunna vara ett stolphål (figur 35, kontext 3).

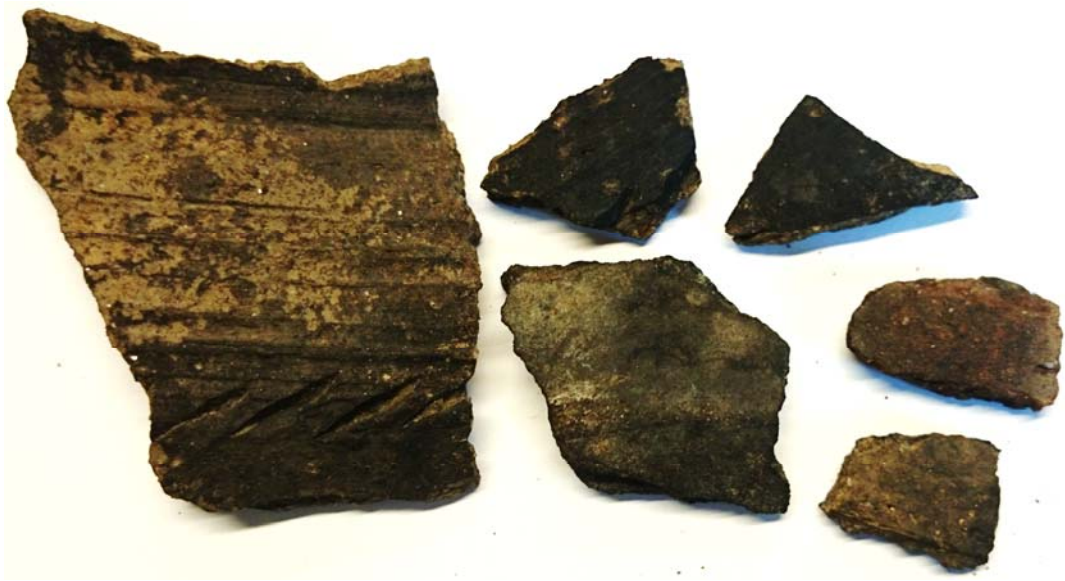
Figur 37. Östersjökeramik påträffad i en grop i delområde 8, fyndnr 8, bilaga 2.

I delområdets norra del framkom en samling större sten som möjligen ingått i en syllstensrad. De var nedgrävda i moränen på ett djup av 0,65 m och påträffades ner till 1,00 m djup (figur 36). I en nedgrävning mellan stenarna påträffades sex skärvor av svartgods östersjökeramik, som kan dateras till omkring år 800-1250, vilket indikerar en mycket tidig bebyggelse på platsen (figur 37).

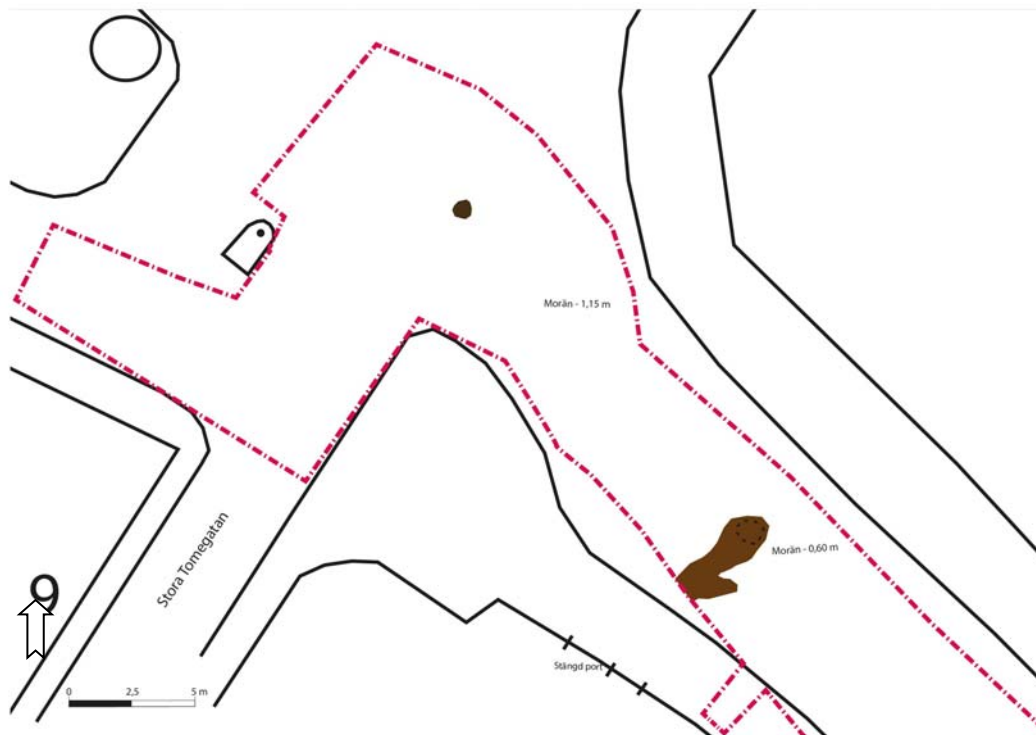
Figur 38. Delområde 9. Ett grophus med härd i södra delen av området framkom. Datering omkring år 1100-tal. I korsningen i norr dokumenterades ett stort stolphål som kan ha haft med öppningen genom vällen att göra.

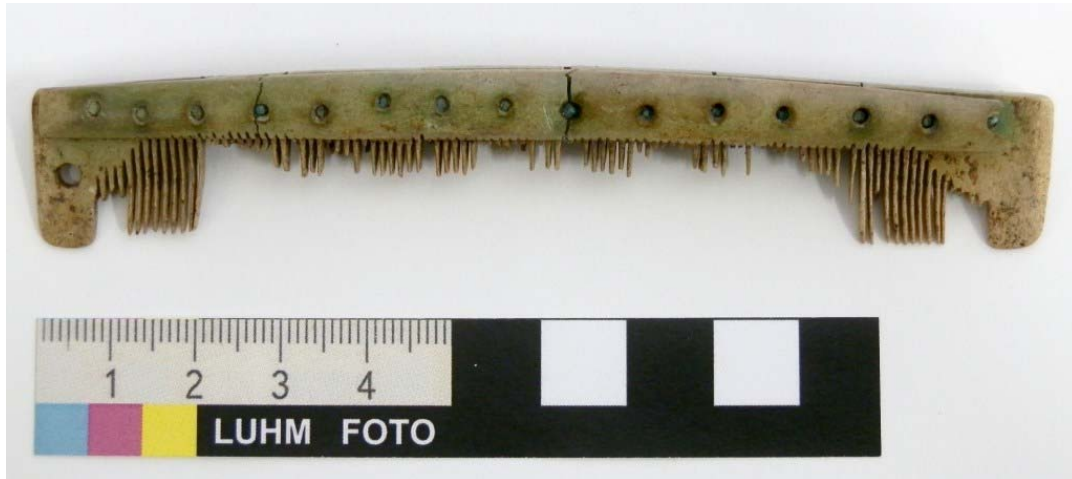
Figur 39. Benkam påträffad i en grop på delområde 9 (fyndnr 9, bilaga 2).

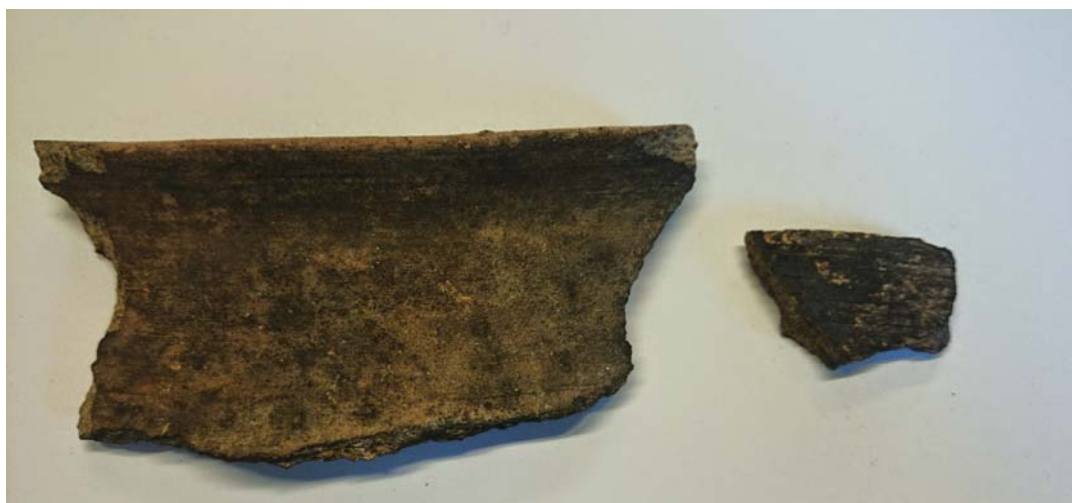
Figur 40. Keramik av typen rödgods påträffad i en grop på delområde 9 (fyndnr 11, bilaga 2).
