Innerstaden 2:1 - Östra Vallgatan

fornlämning nr 73:1,
Lunds stad, Lunds kommun, Skåne
Arkeologisk förundersökning 2014

KULTURMILJÖRAPPORT 2016:8
AJA GULDÅKER

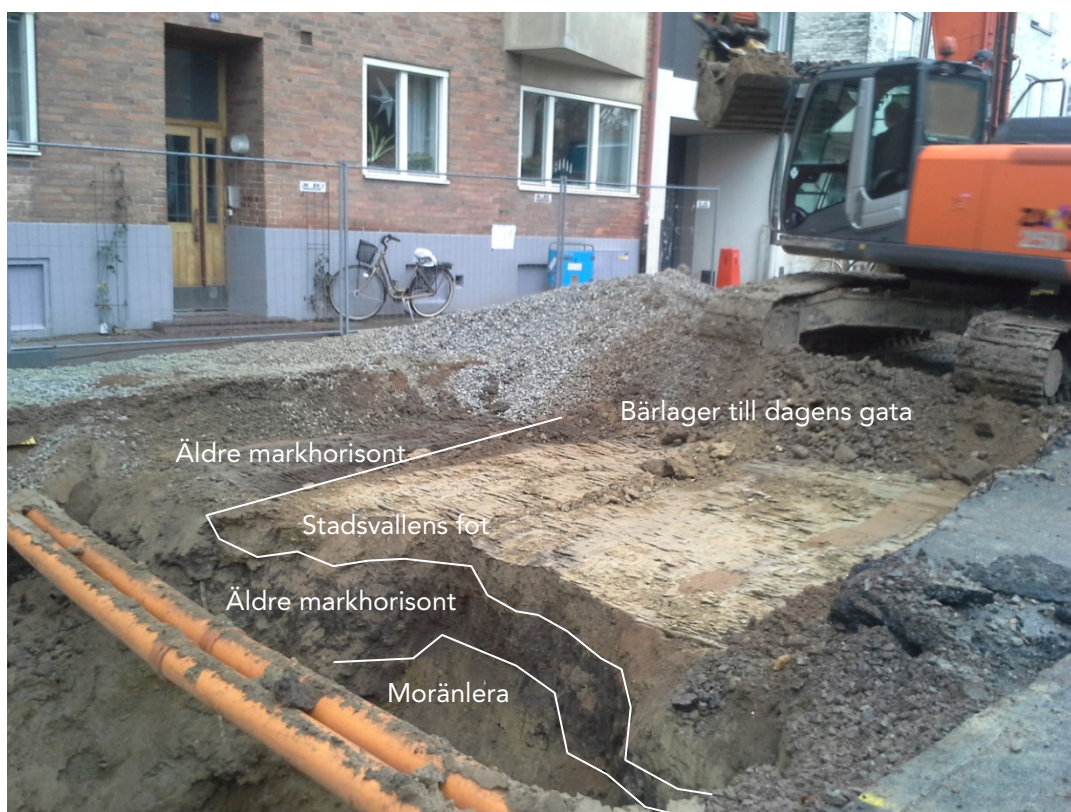
Figur 41. Stadsvallens fot låg intakt under gatans bärlager. Under den gula leran som utgjorde stadsvallen skymtar den äldre markhorisonten som ett mörkbrunt kulturlager. En tomträna under stadsvallen visar på äldre bebyggelsestrukturer i området före vallens tillkomst. Fotografiet taget från sydöst.
