# KULTUREN

## Kv Universitetet 1

fornlämning Lund 73:1

Arkeologisk undersökning 2015

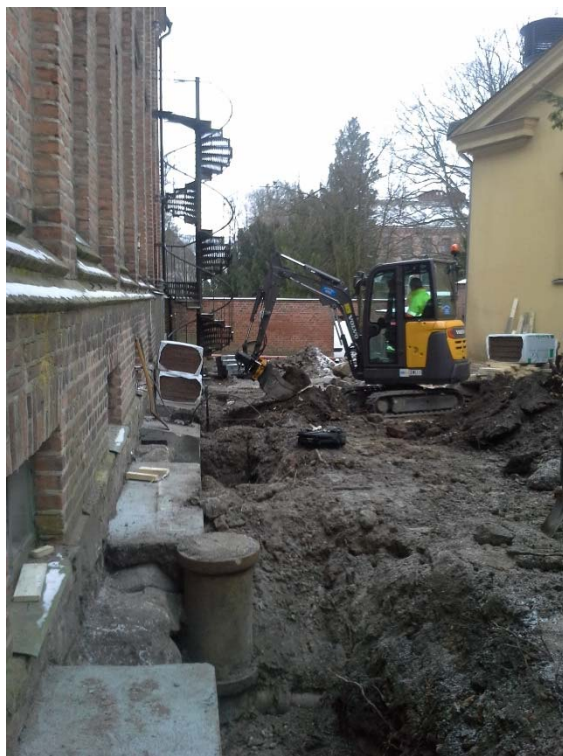
Figur 3. Bilden visar schakt längs med husgrunden i väster, samt tidigare grävda schakt där betong redan gjutits. Fotografiet är taget från norr.

Den arkeologiska dokumentationen utfördes under vintern 2015- 2016 vid flertalet tillfällen. Vid dräneringsarbetet förstärktes husgrunden på innergården med betong, som gjöts ner i ca 2,00 m x ca 1,50 m och ca 1,20 m djupa schakt förlagda längs med husgrunden. För att minimera risken för sättningar i husgrunden grävdes inte hela grunden fram i ett schakt, utan spreds ut i mindre schakt. Schakten som benämndes schakt A-J kom därför inte att hamna i bokstavsföljd (bilaga 1 och 3).

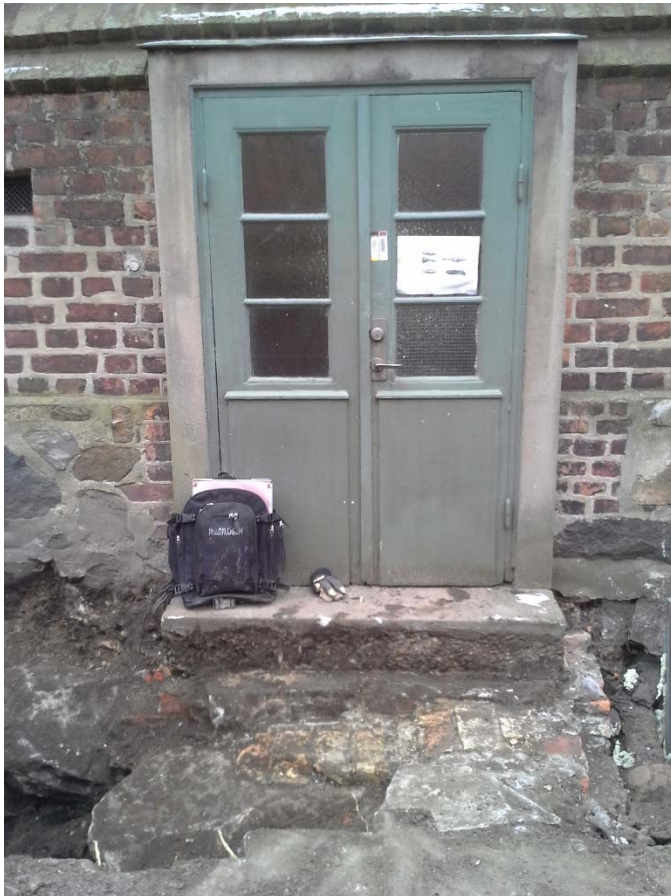
Figur 5. Stenläggningen och källardörren. Fotografiet taget från väster.

Schakt D anlades mellan en spiraltrappa, dess betongfundament i söder och en äldre sten och tegeltrappa vid en källardörr. Schaktet var ca 2,50m x 1,50 m stort och 1,20 m djupt. I den norra schaktkanten påträffades en äldre sten och tegelläggning under dagens yta som utgjordes av smågatsten (figur 5). Stenläggningen framkom i schakt I. Under stenläggningen påträffades ett bärlager till den stenlagda delen av gårdsplanen. I schaktet framkom även ett höganäsrör med en fallvinkel bort från huset (bilaga 3).

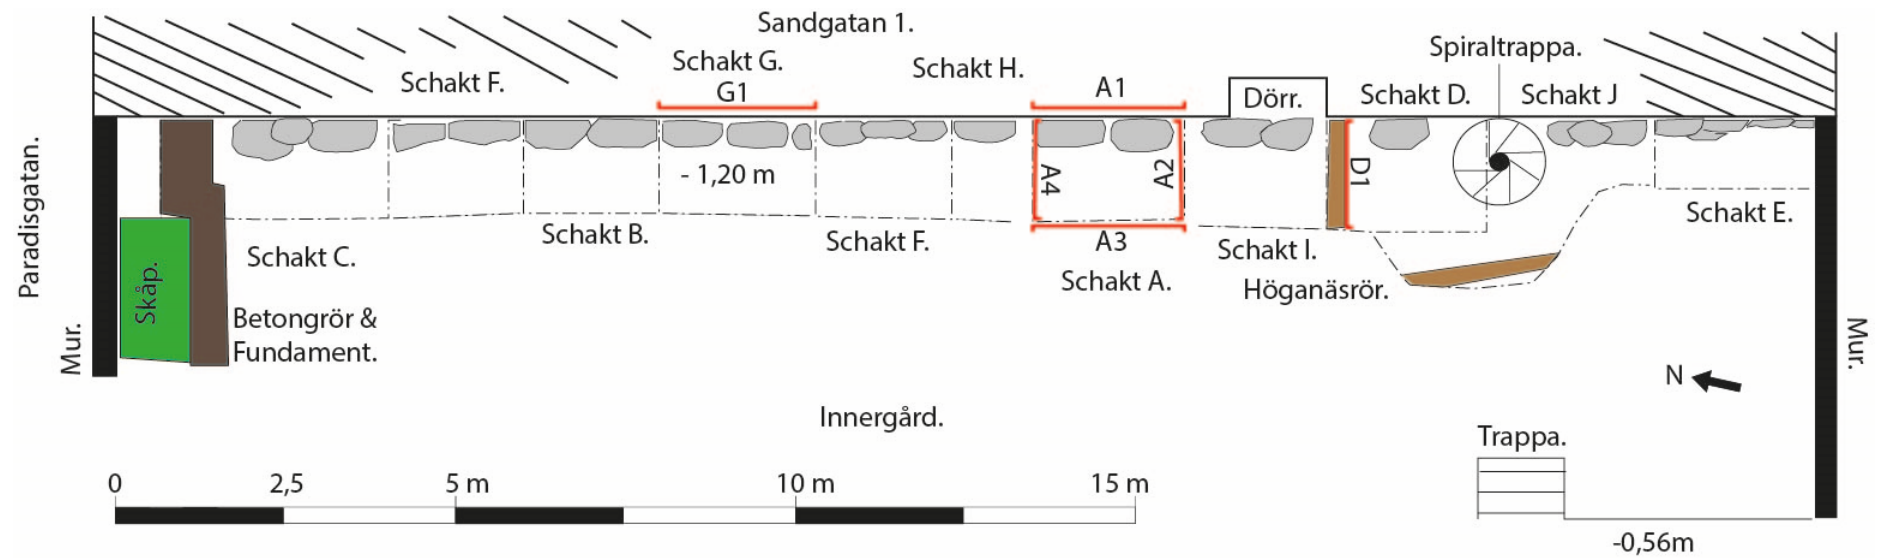
**Bilaga 1, schaktplan.**

Plan över undersökningsområdet, med schakten utsatta. Sektionerna är markerade med linjer och benämns A1-A4, D1 samt G1. Den vertikala linjen av gråa stenar är den blottade stengrunden till huset, och de bruna avlånga rektangulärt formade figurerna i schakt D och J är höganäsrör. I det sydvästra hörnet finns en trappa som leder ner till en annan marknivå.

I alla schakt dokumenterades aktiviteter som hörde till husbygget från 1850-talet i form av frischakt och utjämningslager. Schakten blottade även husgrunden som bestod av stora grå stenar på ca 1,00 m x 0,50 m. Samtliga schakt grävdes ner till en grågul moränlera som påträffades på ett djup av ca 0,80 m, men som på vissa ställen låg djupare ner på grund av arbeten med anknytning till husbyggnationen. Endast schakt A och D kommer att beskrivas mer ingående då de representerar en generell bild av de andra schakten. Planritning återfinns som bilaga 1.

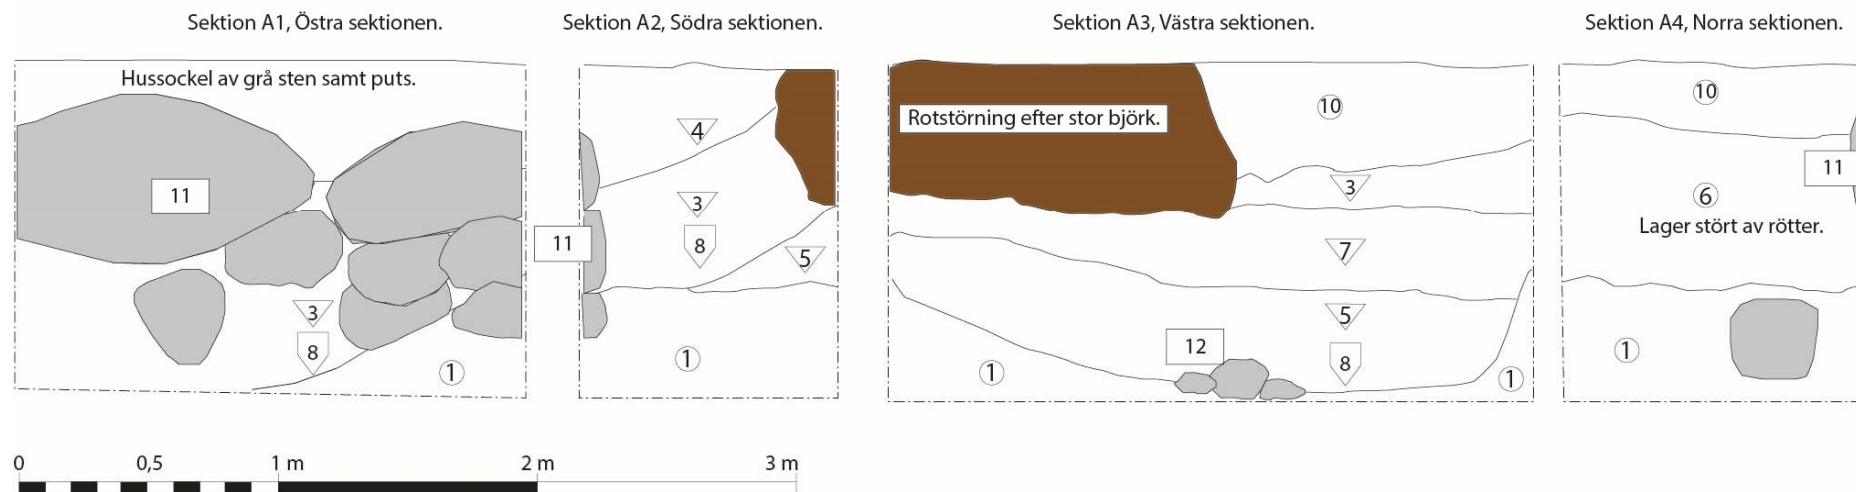
**Bilaga 2, Sektioner A1-A4.**

Figur 4. Alla fyra sektionerna i schakt A.

1. Grågul moränlera.
3. Brungrå, torr och lucker, humös lera blandat med sand och murbruk, med inslag av sentida tegel och småsten. Fyllning av frischakt.
4. Sand och grus. Fyllning av frischakt.
5. Brungrå, torr och lucker, fet, och finkornig, humös, med inslag av lera. Fragment av träkol samt ben förekommer, varav vissa i gott skick och vissa stående i vinkel, samt en skärva östersjökeramik.
6. Brungrå, lucker och torr, siltig sand med inslag av lerkulor och sentida tegel. Lagret är stört av rötter och är förmodligen en blandning av lager 4, 3 och 7.
7. Gråvit sand och murbruk med inslag av gult sentida tegel. Fyllning av frischakt.
10. Humös matjord påförd som odlingslager till 1800-talshusets bakgård.
11. Stengrund till 1800-talshus.
12. Stenfundament till stötta som använts vid uppförandet av 1800-talshus.

Schakt A började först som ett litet titthål, men förlängdes sedan och blev 2,50 m x 0,90 m stort samt 1,30 m djupt. I schaktet påträffades en nedgrävning fyllt av fem kontexter (nedgrävning 8 och fyllningar 3, 4, 5, 6 och 7). Två konstruktioner dokumenterades i schaktet, konstruktion 11 som var stengrunden till 1800-talshuset samt stenkonstruktion 12. Moränleran som var grågul framkom på ca 0,80 m djup, och benämndes som kontext 1 och matjorden benämndes som lager 10 (bilaga 2).

Nedgrävning 8 utgjordes av frischaktet till 1800-talshuset. I sektion A3 dokumenterades vad som troligtvis är ett ca 2,40 m brett bischakt till frischaktet. Bischaktet verkade ha en östvästlig orientering, dock var det svårt att avgöra dess utsträckning västerut. I botten av bischaktet framkom två ca 0,30 m x 0,05 m stora stenar samt en ca 0,30 m x 0,20 m stor sten (konstruktion 12). Stenkonstruktion 12 har troligtvis även varit del av processen för husbygget, förslagsvis som fundament för en stötta.

Den undre fyllningen i bischaktet (fyllning 5), skiljde sig markant från de övriga fyllningarna, då det bestod av element från medeltida samt sentida kontexter. Dessa har troligen grävts upp och blandats i samband med grävning och fyllning av frischaktet. I fyllning 5 påträffades en skärva östersjökeramik samt djurben. Några av benen stod i vinkel, vilket tyder på ett snabbt igenfyllningsskede. De andra fyllningarna i frischaktet var av en mer sentida karaktär, bestående av förmodligen ditforslade rivningslager med stort inslag av sentida tegel. Flera kontexter i schakt A var störda av rötter från framför allt en stor björk som hade stått på innergården.

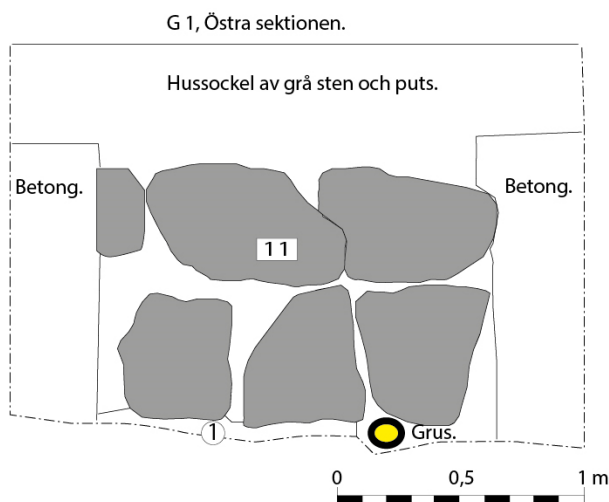
1. Grågul moränlera.

11. Stenar i husgrunden till 1800-talshuset.

Sektionen visar de gjutna betongförstärkningarna som gjorts i schakt B och F, innan Schakt G grävdes. Den gula cirkeln med svart kant är en kabel.

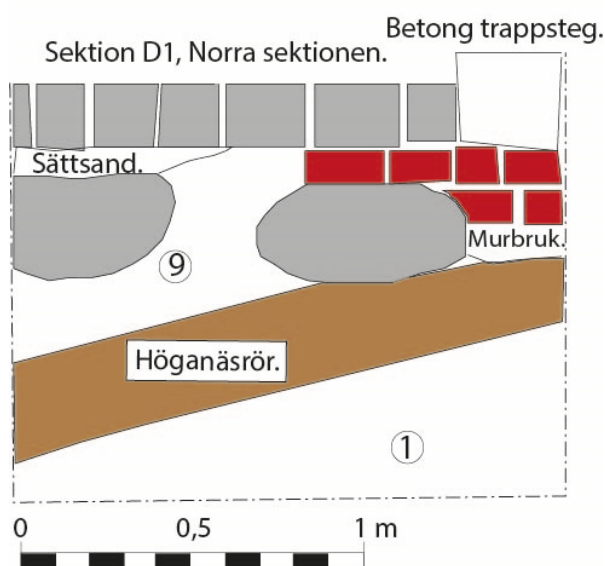
1. Grågul moränlera.

9. Lucker, grovkornig, brunrå humös och grusig sand, med omdeponerade klumpar av moränlera. kontext 9 har varit bärlager åt den stenlagda delen av gårdsplanen.

Sektionen visar en tidigare fas av en stenkonstruktion som leder fram till källardörren. Stenkonstruktionen bestod av ca 0,60 m x 0,30 m stora stenar, rött tegel samt murbruk. Ett höganäsrör påträffades, med en fallvinkel bort från huset.
