## Kv Bispen 12

fornlämning Lund 73:1,  
Lunds stad, Lunds kommun Skåne  
Arkeologisk undersökning 2015

KULTURMILJÖRAPPORT 2017:15

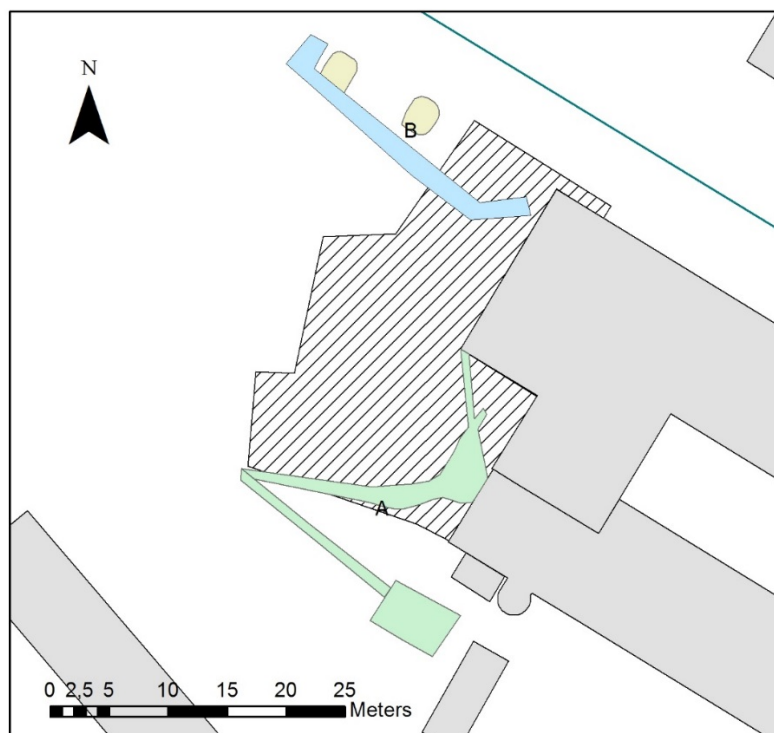
Figur 2. Plan över schaktningsövervakade schakt. Grön färg avser schakt för vatten och avlopp, blå ventilation och gul för uppgrävning av rötter. A och B visa sektionernas position. Skrafferade ytor ej schaktningsövervakade.

Omfattade sammanlagt ca 38 löpmeter schakt huvudsakligen på fastighetens sydöstra delar, samt ett schakt (ca 24 m<sup>2</sup>) för att åtgärda en äldre spillvattenledning. I området fanns relativt stora skador från moderna markingrepp. Mellan ingreppen kunde kulturpåverkade lager konstateras, vilka bestod av odlingsjord. De tolkas representera en lång tids odling. Bevaringsförhållandena på platsen var dåliga och moränlera påträffades ca 0,85 m under markytan.

I fastighetens norra del stod tidigare två stora träd som hade fällts. Kvar var rotsystemen som krävde relativt omfattande schaktningsinsatser för att avlägsnas. Schakten blev ca 20 m<sup>2</sup> stora och 1,30 m djupa. I området kunde det konstateras moderna ingrepp samt skador orsakade av trädrötterna. En mindre sektion kunde upprättas i vilken en större nedgrävning kunde dokumenteras (bilaga 1). Fyllningen utgjordes av kulturpåverkad odlingsjord som var mycket kompakt och kraftigt nedbruten av trädrötter. I övrigt dokumenterades ett odlingslager samt moderna raseringsmassor och bärlager. Moränlera påträffades ca 0,70 m under markytan.

Arbetena omfattade ett schakt kring det befintliga intaget som sedan grävdes vidare mot väster ca 26 m. Schaktdjupet var ca 1,75 m. I schaktet dokumenterades äldre odlingslager, moderna rivningsmassor och bärlager.

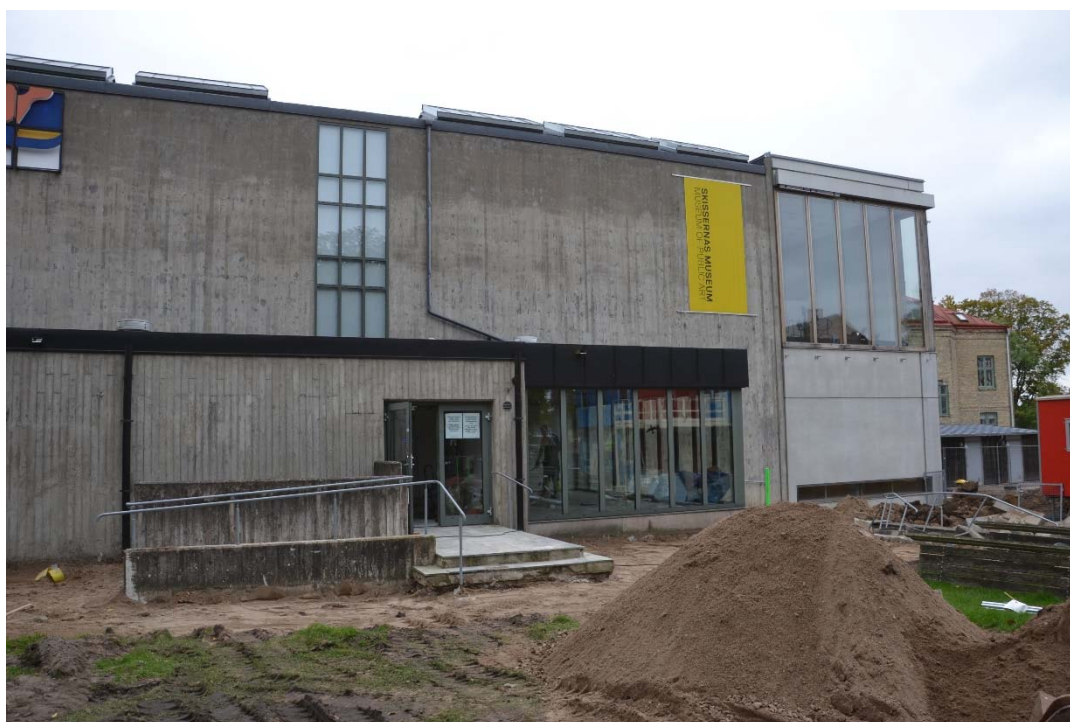
Figur 3. Schaktningsarbeten vid Skissernas museum. Fotografiet taget från väster.

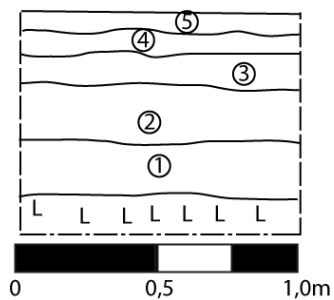
***Sektionsutsnitt A schakt för Va. Del av södra schaktkanten***

Lagerbeskrivning. 1. Beigebrun lerig äldre matjord som var kompakt, något fuktig och utan synliga lagerskiljen. I de övre delarna förkom tegelkross men i övrigt endast svag kulturpåverkan i form av träkol. Tolkning: Lagret representerar odling under lång tid på platsen. 2. Brunt kulturlager med inslag av tegel, kalkbruk, småsten och gasverksslagg. Extremt kompakt. Tolkning: Bärlager som lagt ut någon gång under 1800- eller 1900-talet. 3. Brun matjord med träkol, tegelkross och kalkbruk. Tolkning: Trädgårdsjord. 4. Makadam. 5. Gräs.

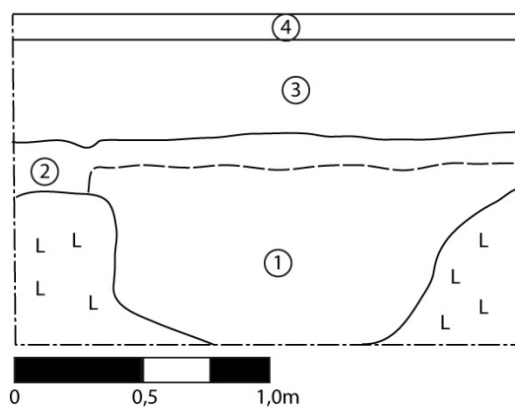
***Sektionsutsnitt B schakt för uppgrävning av rötter. Del av södra schaktkanten***

Lagerbeskrivning. 1. Brunt, lerig, kulturpåverkat lager som var mycket kompakt, torrt, och nedbrutet. Innehöll träkol och tegelkross. Tolkning. Fyllning i större nedgrävning. 2. Brunt, lerig, kulturpåverkat lager som var mycket kompakt, torrt, och nedbrutet. Innehöll träkol. Tolkning. Äldre odlad matjord. 3. Moderna rivningsmassor. 4. Bärlager. 5. Matjord.
