KULTUREN

Kv Sankt Måns 4

fornlämning nr 73:1,
Lunds stad, Lunds kommun, Skåne län
Arkeologisk kontroll/schaktningsövervakning 2015

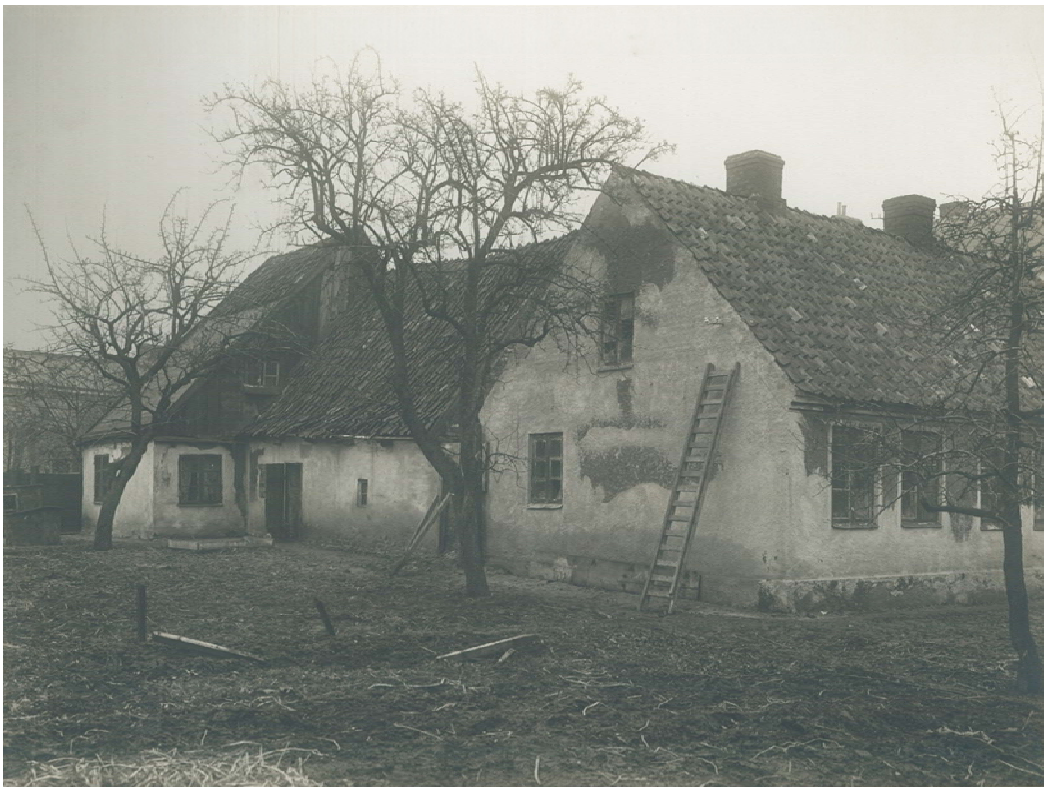
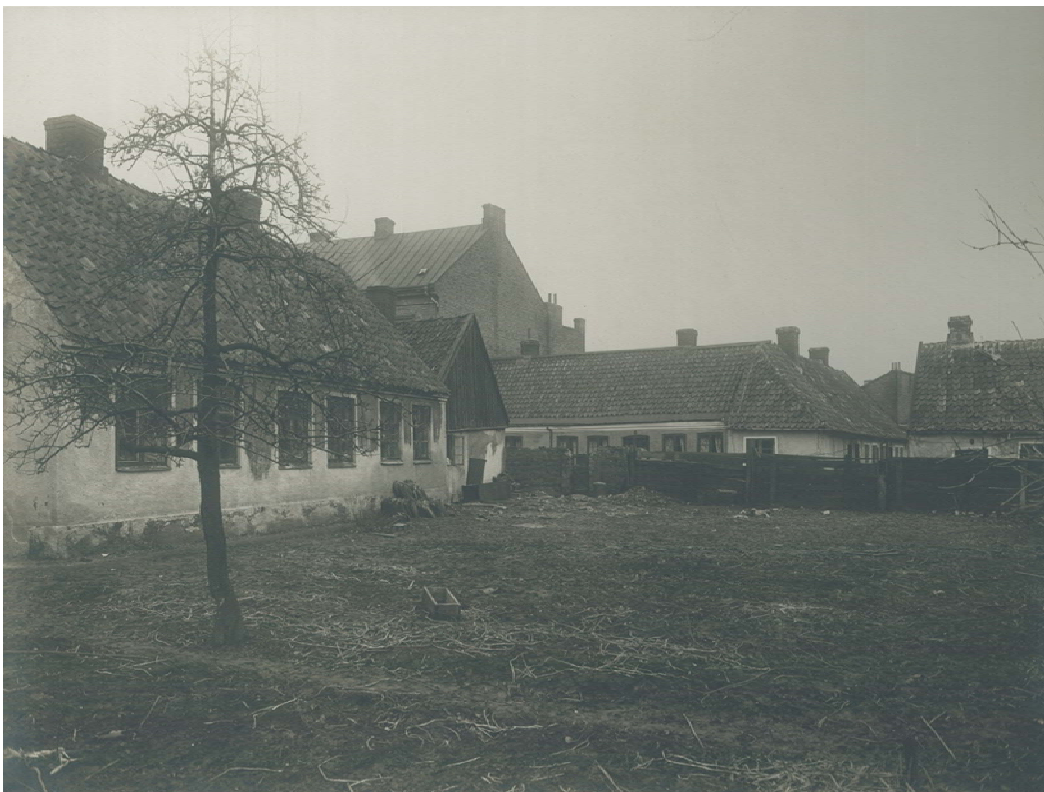
Figur 4. Fotografi från år 1918 från Kv Sankt Måns 14 beläget sydöst om aktuell fastighet. Bilderna visar på väl tilltagna odlingsytor samt frukträd intill en byggnad i vinkel, det kan antyda kvarterets utformning innan det började uppföras en högre bebyggelse under 1800-talets slut. Byggnaderna på nr 14 uppfördes år 1816 (Kulturens LB-arkiv).

Fotografier från år 1918 från fastigheten nr 14, belägen strax söder om kv Sankt Måns 4, visar en låg bebyggelse med stora odlingsbara ytor med fruktträd (figur 4). På Ragnar Blomqvists kvarterskarta över kv Sankt Måns, som upprättades kring 1950-talet, indikeras att de centrala fastigheterna, däribland nr 4, hade stora bakgårdar och troligen liknande markutnyttjande (figur 3). Det innebär att bakgårdsmiljöerna kan ha legat obebyggda under lång tid, vilket medför att det i högsta grad kan finnas välbevarade medeltida strukturer under markytan.

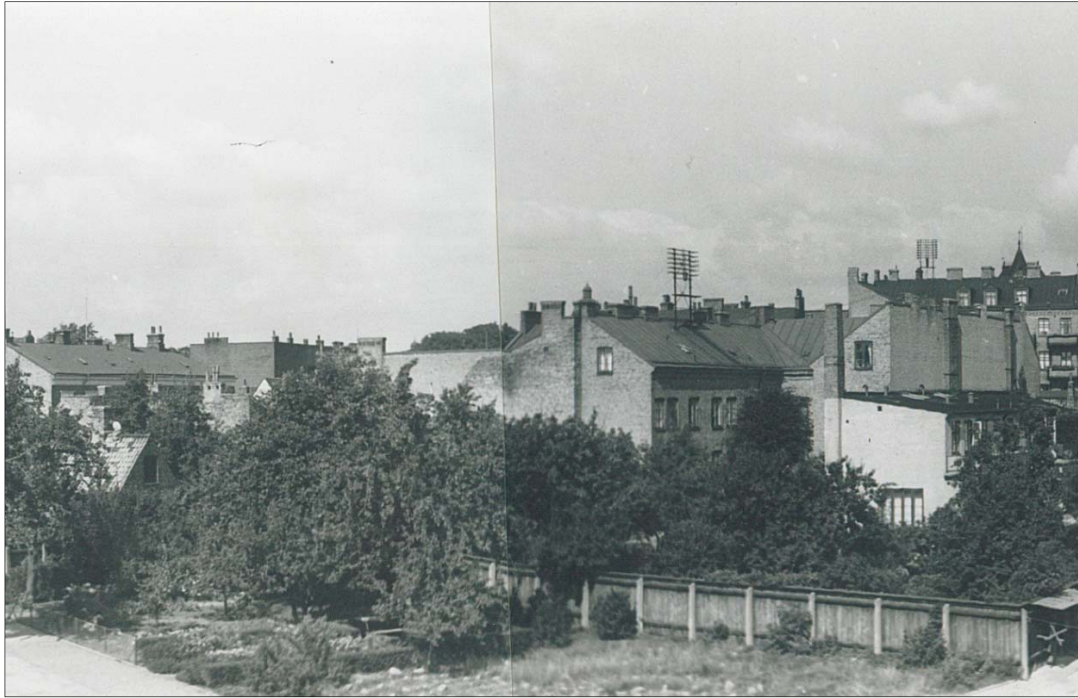
Figur 5. Ett fotografi från år 1937 visar en bakgårdsmiljö utan bebyggelse till kv Sankt Måns 4. Fotografi från sydöst (Kulturens LB-arkiv).

År 1885 uppfördes nuvarande gathus i tegel med flyglar, av byggherre timmergesäll L. Lindeblad. Mot gatan fick fasaden en nyrenässansfasad i rött maskinslaget tegel med ornament i grå cementputs. I Bevaringskommitténs skrift uppges det finnas en stor trädgårdstomt på fastigheten (figur 5),(Bevaringskommittén 1981 s 157).
