## Kv Galten 10, 11 och 12

Lund, fornlämning 73:1,  
Lunds stad, Lunds kommun, Skåne  
Arkeologisk undersökning 2016

KULTURMILJÖRAPPORT 2017:3

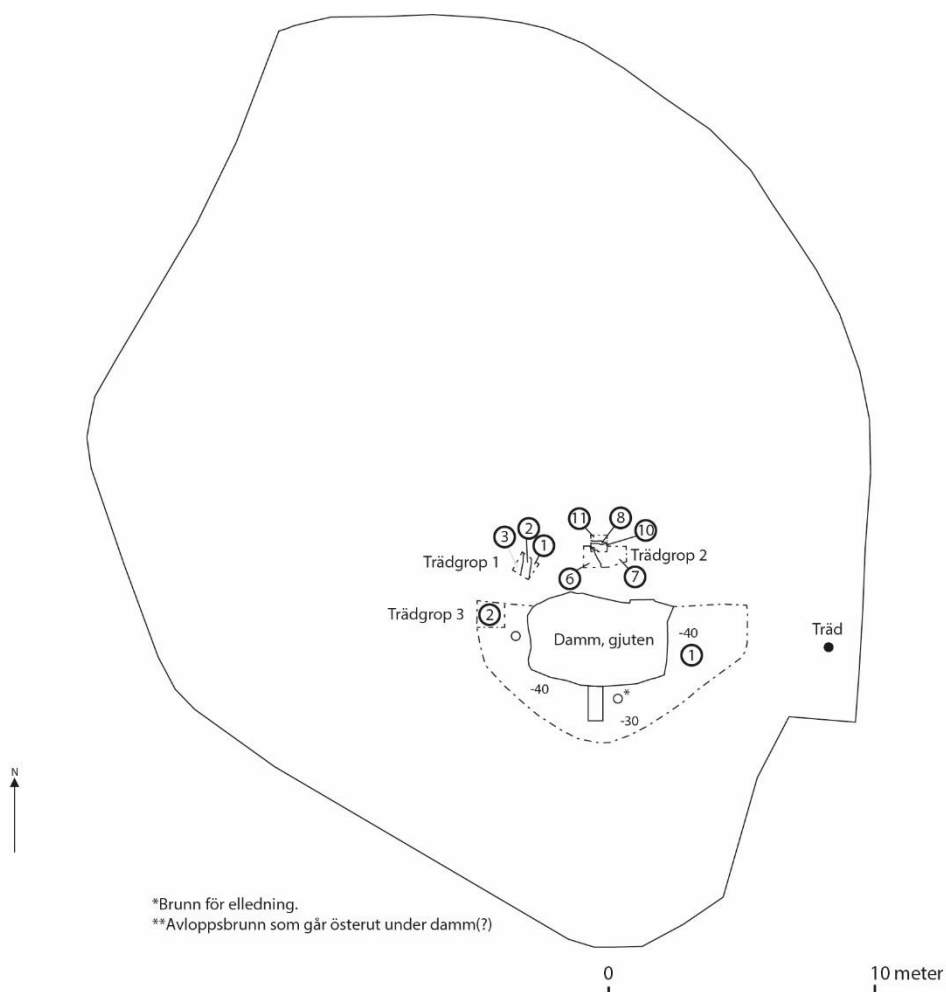
## Bilaga 2. Detaljplan. Området väster om Vårfruskolan och schaktade ytor.

Beskrivning: yta söder om dammen och trädgrop 3

1. På en yta belägen på ett avstånd på ca 1-2 m väster, öster och söder om dammen schaktades ca 30-40 cm jord bort. Jorden var mestadels brun, finkornig, lite lucker och matjordsläk, med inslag av sentida material såsom plast, järn, asfalt. I öster framkom under jorden ett område med bergkross och grus. Det är inte otänkbart att jorden i området, helt eller till stora delar, är påförd under sen tid. De topografiska förhållandena i området - som höjer sig svagt över omgivningen - kan tala för det.  
 Trädgrop 3. Ca 1 x 1 meter stort och 1 meter djupt. Yngre fyllnadsmassor och grus ned till ca 1 meter djup. I botten ett dräneringsrör av plast. Mörkare jord med rött tegelkross, gult tegelkross, vitt glas, träkol, finkornigt, torrt, kompakt.

På en yta belägen på ett avstånd på ca 1-2 m väster, öster och söder om dammen schaktades ca 0,3-0,4 m jord bort. Jorden var mestadels brun, finkornig, lite lucker och matjordslig, med inslag av sentida material såsom plast, järn, asfalt. I öster framkom under jorden ett område med bergkross och grus.

Trädgrop 3: Ca 1 x 1 m stor och ca 1 m djup. Yngre fyllnadsmassor och grus ned till ca 1 m djup. I botten ett dräneringsrör av plast. Fyllningen bestod av följande: mörk jord med rött tegelkross, gult tegelkross, vitt glas, träkol, finkornigt, torrt, kompakt.

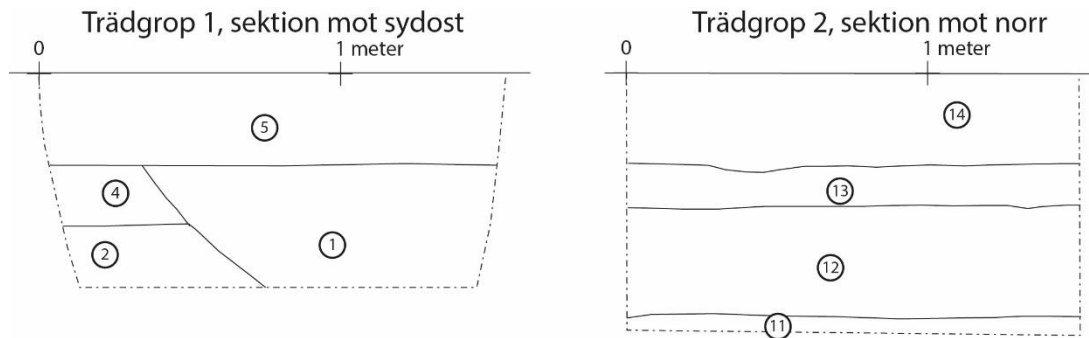
### Bilaga 3. Sektioner. Trädgrop 1 och 2 med beskrivningar.

#### Beskrivning: Trädgrop 1 och 2

1. Brunsvart humus, finkornig, fet, fuktig, kompakt. Inslag av tegelkross maskinslaget. Återdeponerat i trädgrop eller liknande. Ligger på lager 2.
2. Gul finkornig sand. Bärlager.
3. Grus, gulröd, grovkornig fyllning i dräneringsnedgrävning.
4. Gulröd grus med små till mellanstora stenar.
5. Grå lera med humöst inslag, finkornig, torr, mager, kompakt lera, med inslag av gult tegel, asfalt m.m.
6. Liknar lager 1.
7. Liknar en blandning av lager 2 och lager 4.
8. Brungrå humus, finkornig, fet, fuktig, kompakt, smetig. Inslag av lerfläckar, bränd lera, träkol och tegelkross. Marklager eller odlingslager.
9. Liknar lager 8.
10. Gulröd grovkornig grus. Bärlager.
11. Liknar lager 10.
12. Gul finkornig sand. Bärlager eller upppfyllning.
13. Liknar lager 4.
14. Liknar lager 5.

Trädgrop 1: Ca 1,5 x 1,5 m stor och 0,9 m djup. I schaktet påträffades fyra olika lager. Samtliga innehöll sentida material och komponenter såsom asfalt, grus, gult tegel. Sentida påförd jord.

Trädgrop 2: ca 4 x 3 m stor och 0,85 m djup. I schaktet påträffades 4 lager. Samtliga innehöll material, såsom grus och gult tegel, och bedöms därför som sentida påförd jord.
