## Innerstaden 3:32

fornlämning Lund 73:1, Lunds stad

Arkeologisk schaktningsövervakning 2015

KULTURMILJÖRAPPORT 2017:39

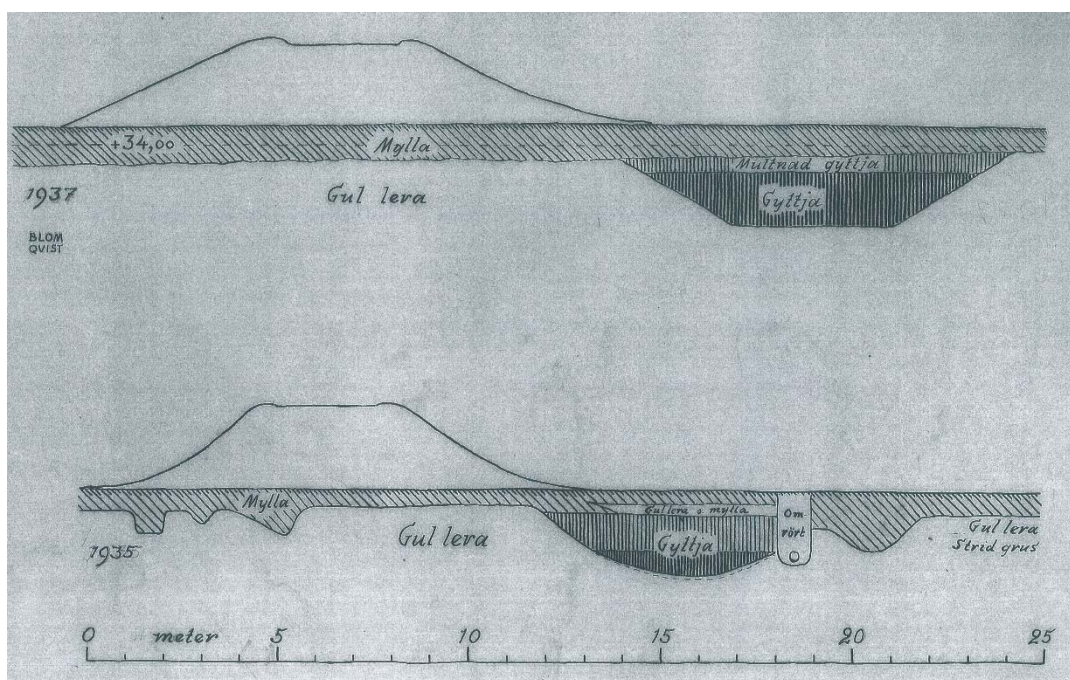
Figur 3. Sektionsritningar av stadsvall och vallgrav från år 1935 och 1937. (Kulturens LA-Arkiv )

År 1935 drogs ett ledningsschakt genom stadsvallen och vallgraven ett hundratal meter öster om platsen för föreliggande schaktningsövervakning. Den arkeologiska dokumentationen består av en sektionsritning, vilken visar ett tvärsnitt av vall och vallgrav (figur 3). Anmärkningsvärt är att vallgraven verkar ha bestått av först en cirka 6-7 m bred vallgrav följt av en mindre, cirka 2-3 m bred, vilka löpt parallellt vid sidan om varandra i

nordväst-sydöstlig riktning. Sektionsritningen visar även att det finns äldre diken och rännor under stadsvallen.

År 1937 grävdes ett avloppsschakt från Nygatans södra ände och söderut, genom det mellersta genombrottet i stadsvallen, ca 50 m öster om föreliggande schaktningsövervakning. I samband härmed påträffades vallgraven, vars norra nedgrävningskant på den arkeologiska generalkartan över Lund är markerad i ett läge som innebär att den överlagrats av stadsvallen (figur 4). En sektionsritning av vall och vallgrav från år 1937, ger dock en något annorlunda bild än ovanstående. Här är den norra nedgrävningskanten belägen i anslutning till stadsvallens södra kant och ej under denna (figur 3 & 4).

Med anledning av att befintlig dränering och dagvattenledning skulle bytas ut runt idrottshallen Högevall, Innerstaden 3:32, genomfördes en arkeologisk schaktningsövervakning. Ett schakt grävdes längs med byggnadens norra gavel, benämnt schakt 1, för att vid byggnadens nordöstra hörna vika av mot söder för att följa byggnadens östra långsida. Schaktet längs långsidan benämns schakt 2. Placeringen av schakten kom att innebära att den ena sidan av schakten bestod av husgrund eller källarvägg till idrottsanläggningen. Det fanns endast intakta lämningar att dokumentera i den norra sektionen för schakt 1 och i den östra sektionen för schakt 2, samt i schaktbotten. Kulturlagerdjupet varierade från 0,70 till 1,40 m ner till moränen. Den påträffade vallgraven var nergrävd i moränen, och schaktdjupet kom endast att beröra ytskiktet av vallgravsfyllningen, varvid vi bör räkna med att det i vallgraven finns ytterligare 1,00-3,00 m kulturlager bevarade utifrån den kunskapen vi har rörande vallgravsdjupet från tidigare arkeologiska undersökningar av det år 1935 och år 1937 (figur 3).

Den sandhaltiga moränleran övergick i en mer lerhaltig ca 40,00-45,00 m från den södra schaktkanten. Norr därom framkom på ett djup av 1,20 m en nedgrävningskant för en större nedgrävning, som fortsatte norrut in i schaktväggarna. Det rör sig med all sannolikhet om södra nedgrävningskanten för vallgraven, vilken fortsatte in mot väster under idrottsanläggningen för att åter synas i schakt 1 (bilaga 1, bilaga 5, sektion 2F) Vallgravens södra nedgrävningskant framkom 9,50 m ifrån den norr om belägna stadsvallen och det torde även ha varit den ungefärliga bredden för vallgraven här, och det är en bredd som stämmer väl överens med den som dokumenterats längre österut i Stadsparken åren 1935 och 1937 (figur 3).

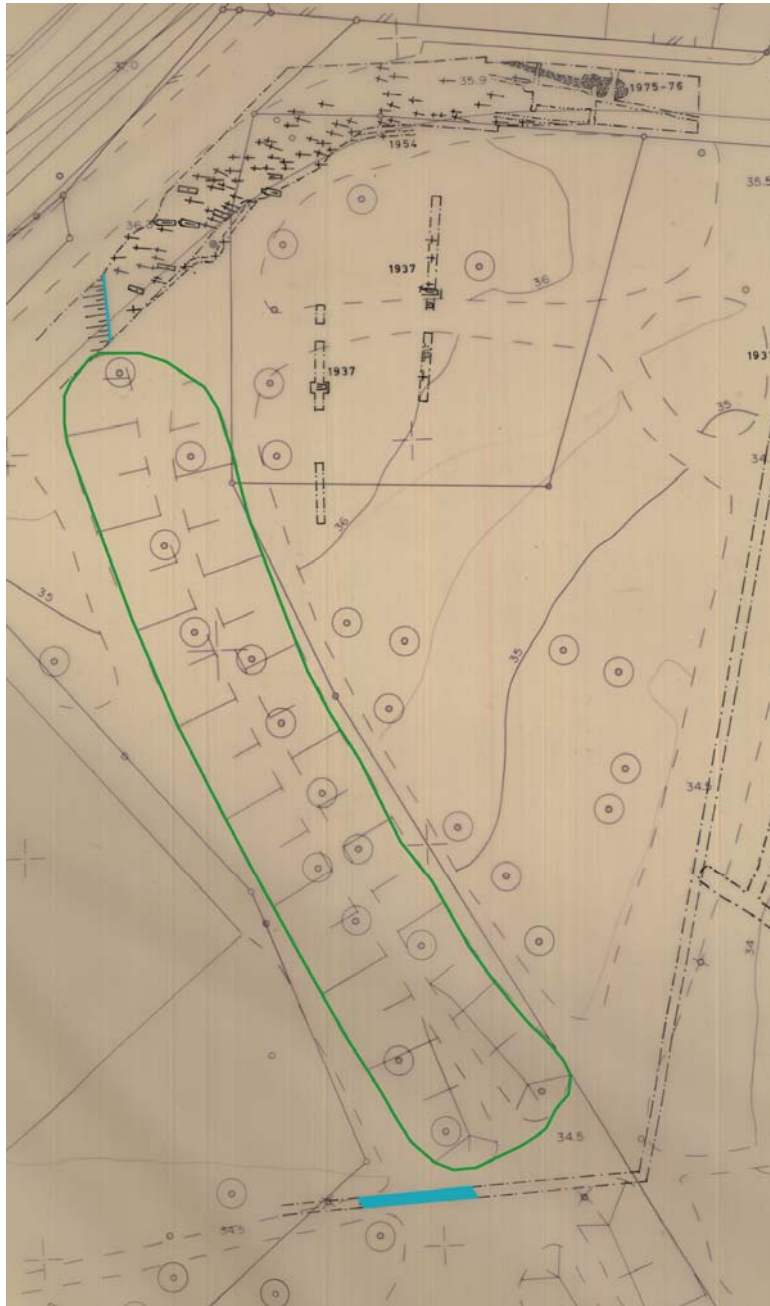
Figur 4. Den arkeologiska generalkartan med stadsvallen markerad med grön kontur, samt de delar av vallgraven som påträffats vid undersökningar år 1937 respektive åren 1975-1976 markerade med blått.

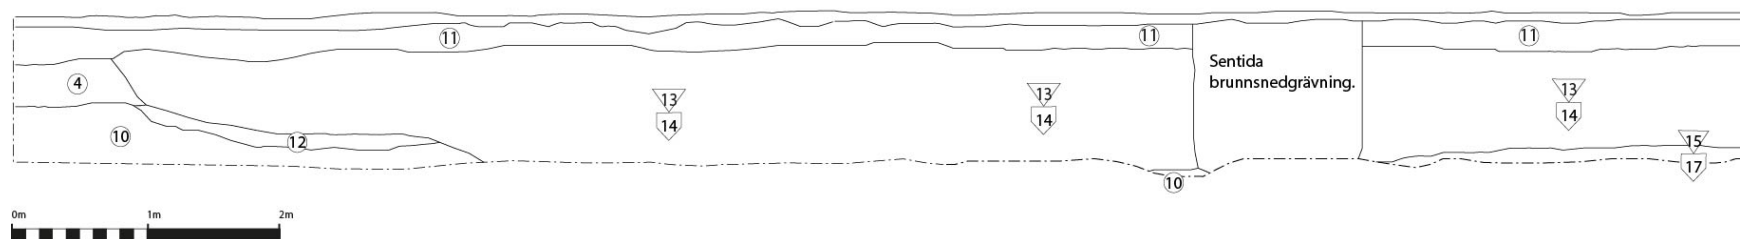
## Bilaga 2. Schakt 1, sektion 3.

Schakt 1, sektion 3. Norra sektionen.

4 . Utfyllnadslager. I lagret påträffades keramik av typen äldre rödgods, vilket indirekt ger en bakre datering för när massorna kan ha lagts ut till cirka 1200-1350. Svartbrun lerhaltig kulturlager, finkornigt, osorterat, fet, fuktigt och kompakt.

10 . Steril moränlera. Gulbrun sandhaltig lera, med inslag av mindre stycken flinta och enstaka större markstenar. Finkornigt. Välsorterat. Fet. Fuktigt. Kompakt.

11. Sentida utfyllnadslager, sannolikt påfört i samband med uppförandet av idrottsanläggningen Högevall. Grå sand- och lerhaltig kulturjord, med rikligt inslag av småsten och makadam. Finkornigt, välsorterat, fett, fuktigt, poröst på gränsen till kompakt.

12. Utfyllnadslager direkt ovanpå moränleran, sannolikt påförd med syfte att hårdgöra en yta invid vallgraven. Gråblå grus, med inslag av mindre marksten och enstaka träkolsprickar. Grovkornigt, osorterat, magert, fuktigt och poröst.

13. Fyllning i nedgrävning (kontext 14), sannolikt sentida med ett troligt samband med uppförandet av idrottsanläggningen Högevall. Gråbrun lerhaltig kulturjord, med inslag av enstaka träkolsprickar och mindre stycken av handslaget rött tegel. Finkornigt, fett, fuktigt, mycket kompakt och med tydlig kontaktyta.

14. Nedgrävning, sannolikt sentida. Troligen frischakt för uppförande av idrottshallen Högevall.

15. Fyllning i vallgrav. Gråblått, lerhaltigt kulturlager, inslag av mindre trästycke och kvistar, träkolsprickar, småsten, stycken av handslaget rött tegel, bland annat ett stycke taktegel, medeltida munk- och nunnetaktegel eller tidigmodernt vingtegel. Finkornigt, osorterat, fett, fuktigt, kompakt. Kontaktytan mot kontext 13 var otydlig, och bestod av en gradvis förändring. Vid handgrävning påträffades det inga daterbara fynd, förutom det handslagna teglet som ger det en grov datering från ca år 1200 och upp i tidigmodern tid.

17. Sydvästra nedgrävningskanten för vallgraven. En sentida brunnsnedgrävning skar övergången mellan moränlera och vallgrav.

På ett avstånd av 21,50 m från den västra schaktkanten kom en större nedgrävning som gick vidare in under idrottshallen Högevall i sydöstlig riktning. Med största sannolikhet rör det sig om vallgraven som kan knytas till stadsbefästningen. Nedgrävningen fortsatte även

mot nordväst i den norra schaktväggen. I denna var den igenfylld med gråblå, leriga kulturlager. Fyllningen fortsatte ytterligare 8,80 m österut i schaktbotten, och i den norra sektionen, för att därefter försvinna in under trapphuset på den nordöstra hörnan av Högevall. Vallgravsfyllningen överlagrades längs hela denna sträcka av schakt 1 av ett ca 0,80-1,00 m tjockt kulturlager, bestående av gråbrunt, lerhaltigt kulturlager, med inslag av enstaka träkolsprickar och mindre röda tegelstycken. Det framkom inget daterande material i kulturlagret. Möjligen hör kulturlagret samman med en tidig, modern utfyllnad av vallgraven, eller med skapandet av stadsparken, eller så kan det sättas i samband med utfyllnad av det frischakt som tagits upp när Högevall uppfördes. Ett liknande påfört lager framkom i de norra delarna av schakt 2 (kontext 38), vilket tolkades som ett utfyllnadslager som hörde samman med uppförandet av idrottshallen. Båda kulturlagren går in under trapphusutbyggnaden i nordöstra hörnet av Högevall, vilket talar för att de är samma moderna utfyllnadslager. Det överlagrades av ett ca 0,20 m tjockt sand- och lerhaltigt grått lager, vilket tolkades som ett modernt utfyllnads- och utjämningslager för konstruktionen av Stadsparken.

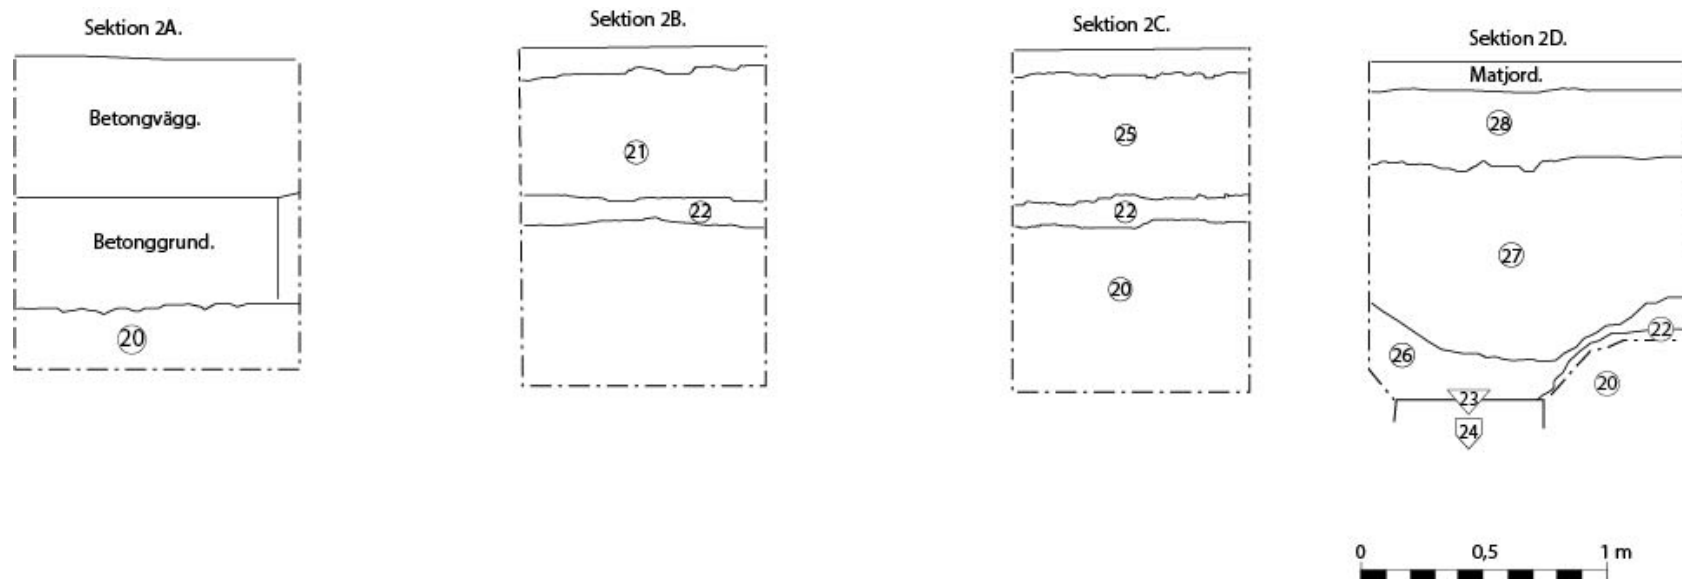
### Bilaga 3. Schakt 2, sektion 2A, 2B, 2C, 2D.

20. Steril moränlera. Gul sandhaltig lera, med inslag av småsten och flinta, finkornig, välsorterad, fet, fuktig och kompakt.

21. Marklager. Förekomsten av handslaget tegelkross ger det en grov datering från högmedeltid framöver tidigmodern tid. Gråbrunt, lerhaltig kulturlager, med inslag av träkolsprickar och enstaka tegelkross av handslaget rött tegel. Påminner om kontext 30 ( Bilaga 4, Sektion 2E), dock med ett mindre inslag av träkol. Finkornigt, välsorterat, fett, fuktigt och kompakt. Troligen samma som kontext 25, 26.

22. Äldre markhorisont direkt ovanpå moränen. Brunt, lerhaltigt kulturlager, med inslag av småsten och flinta. Finkornigt, välsorterat, finkornigt, fett, fuktigt och kompakt.

23. Fyllning i ränna (kontext 24). Grå lera, finkornig, fet, mycket fuktig, porös, välsorterad och kletig.

24. Nedgrävning med släntade sidor, sannolikt en ränna, som är grävd genom den äldre markhorisonten (kontext 22) ner i moränen. Den löpte i öst-västlig riktning in under idrottshallen Högevall mot väster och in i schaktväggen mot öster. Dess stratigrafiska läge antyder att den kan vara medeltida, möjligen tidigmedeltida. Dess funktion kan ha varit någon form av gränsmarkering. Den påminner om de rännor som framkommit under stadsvallen och i det närbelägna kv Svaneluckykan.

27. Sentida utfyllnadslager, sannolikt påfört i samband med uppförandet av idrottshallen Högevall. Grå lera, varvad med gul lera, finkornig, osorterad, fet, fuktig och kompakt.

28. Modernt utfyllnadslager. Grått, lerhaltigt kulturlager, med relativt rikligt inslag av makadam och småsten, finkornigt, osorterat, fett, fuktig och kompakt.

I de första ca 40,00 m från söder var kulturlagerföljden i stort sett likartad, dock med en del moderna ingrepp, såsom rörschakt och nedgrävningar för byggandet av idrottshallen Högevall. På denna sträcka framkom en gul, sandhaltig moränlera på ett djup av ca 0,70 m i de södra delarna för att gradvis sjunka till ett djup av 1,20 m, vilket troligen påvisar en variation i den ursprungliga topografin. Vallgraven påträffades ej (bilaga 3, sektion 2A, 2B, 2C & bilaga 4, sektion 2E).

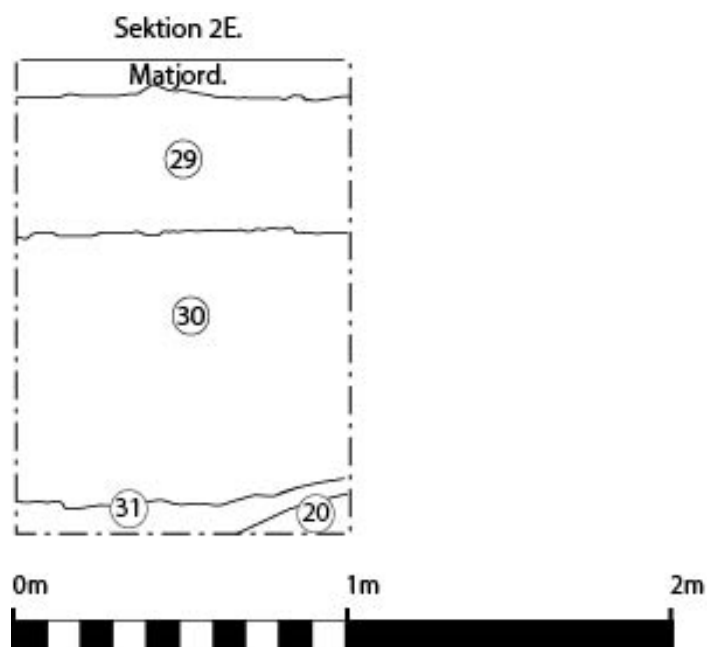
#### Bilaga 4. Schakt 2, sektion 2E.

29. Utfyllnadslager som påförts i samband med uppförandet av idrottshallen Högevall. Gråbrun, lerhaltig jord med inslag av cementstycken. Finkornigt, osorterat, fett, fuktigt, på gränsen mellan porös och kompakt.

30. Marklager, som byggts på under tidens gång. Grov datering från medeltid till tidigmodern tid. Gråbrunt, lerhaltigt kulturlager, med inslag av träkolsprickor och enstaka tegelkross av handslaget rött tegel. Påminner om kontext 21 (Bilaga 3, Sektion 2B), dock med ett större inslag av träkol. Finkornigt, välsorterat, fett, fuktigt och kompakt. Diffus övergång mot underliggande kulturlager.

31. Äldre markhorisont. Brunt, lerhaltigt kulturlager, med inslag av småsten och flinta. Påminner om kontext 22 (Bilaga 3, sektion 2B, 2C, 2D). Finkornigt, välsorterat, fett, fuktigt och kompakt.

20. Steril moränlera. Gul sandhaltig lera, med inslag av småsten och flinta. Finkornigt, välsorterat, fett, fuktigt och kompakt.

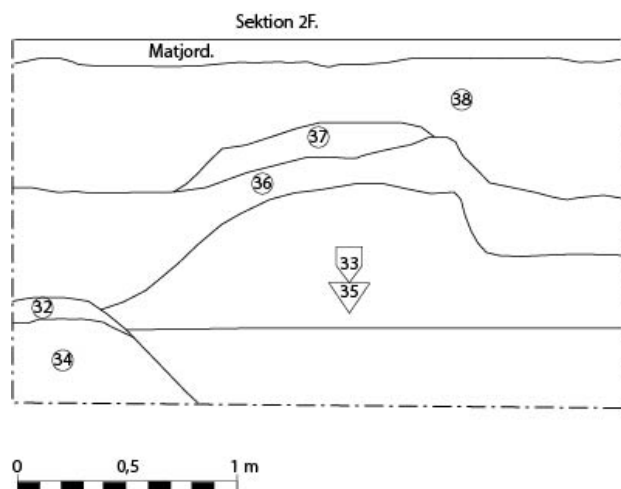
## Bilaga 5. Schakt 2, sektion 2F.

32. Äldre markhorisont direkt ovan moränleran. Brungrått, lerhaltigt kulturlager, med inslag av småsten och flinta, samt enstaka träkolsprickar. Finkornigt, välsorterat, fett, fuktigt och kompakt.

33. Vallgravens södra nedgrävningskant. Skarp nedgrävningskant med släntad sida. Vallgraven är grävd i underliggande lerhaltiga morän (kontext 34), sannolikt med syfte att minska erosion av dess sida.

34. Steril moränlera. Gul lerhaltig moränlera, finkornig, fet, fuktig och kompakt.

35. Fyllning i vallgrav (kontext 33). Det påträffades inga daterande fynd vid handgrävning, förutom stycken av handslaget rött tegel, vilket ger det en grov datering från högmedeltid in i tidigmodern tid.

36. Sentida utjämningslager. I lagret påträffades dels glas från ölfaska av en typ som förekom under 1800-1900-talets första hälft, samt keramik av typen yngre rödgods som utifrån glasyren dateras till tidigmodern tid.

37. Sentida utfyllnadslager. Gul lera, finkornig, fet, fuktig, kompakt och välsorterad. Består sannolikt av återdeponerad moränlera för att motverka sättningar i marken som kan orsakas av den underliggande vallgravsfyllningen.

38. Utfyllnadslager, sannolikt påförd i samband med uppförandet av idrottshallen Högevall. Gråsvart, lerhaltigt kulturlager med inslag av gula tegelstycken av sentida typ. Finkornigt, osorterat, fuktigt och kompakt.
