## Kv Apotekaren 11

fornlämning Lund 73:1,  
Lunds stad, Lunds kommun, Skåne län  
Arkeologiska förundersökningar  
2014 och 2015

KULTURMILJÖRAPPORT 2017:41  
GERTIE ERICSSON OCH JOHAN WALLIN  
KULTURHISTORISKA FÖRENINGEN FÖR SÖDRA SVERIGE

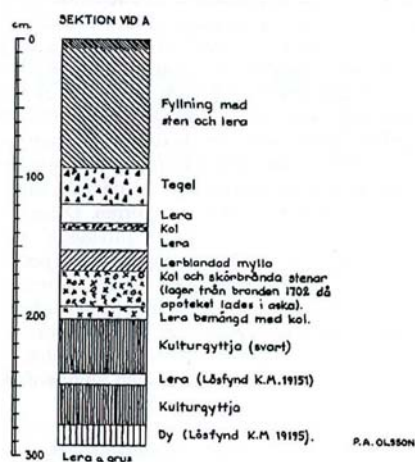
Figur 3. Sektionsritning från kv Apotekaren 3. Ritad av Pär Axel Olsson år 1909. Kulturens LA-arkiv.

- Kv Apotekaren 3, år 1909: En schematisk skiss upprättades av Pär Axel Olsson, över kulturlagerbilden (figur 3).
- Kv Apotekaren 10, år 1910: En grundgrävning utfördes enligt stickgrävningsmetodiken. Det grävdes inte till botten på hela ytan och dokumentationen anpassades till byggnationen. Kulturlagerdjupet uppgavs vara 6,40 m. Iakttagelserna koncentrerades till bebyggelsespår och andra fasta lämningar som framkom (Gardelin 2000 s 6).

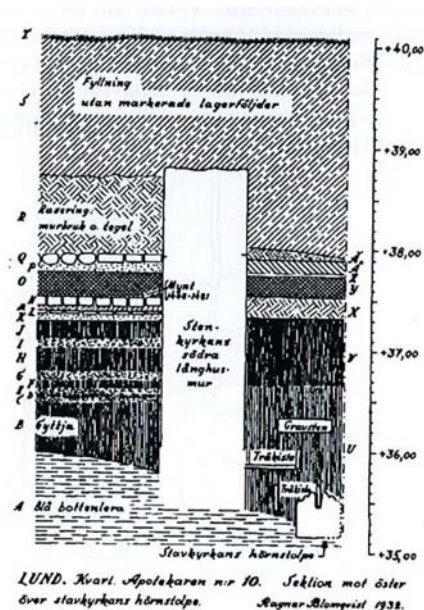
Figur 4. Sektionsritning från Kv. Apotekaren 10, ritad av Ragnar Blomqvist år 1932-35. Kulturens LA-arkiv.

- Kv Apotekaren 10, år 1932-35: Undersökningarna kom att beröra S:t Clemens kyrka och dess omgivning. Den äldsta kyrkan var byggd i trä, men ersattes vid slutet av 1000-talet eller början av 1100-talet av en stenkyrka (Andrén 1980 s 60). Kulturlagerbilden dokumenterades schematiskt (figur 4) (Gardelin 2000 s 6).

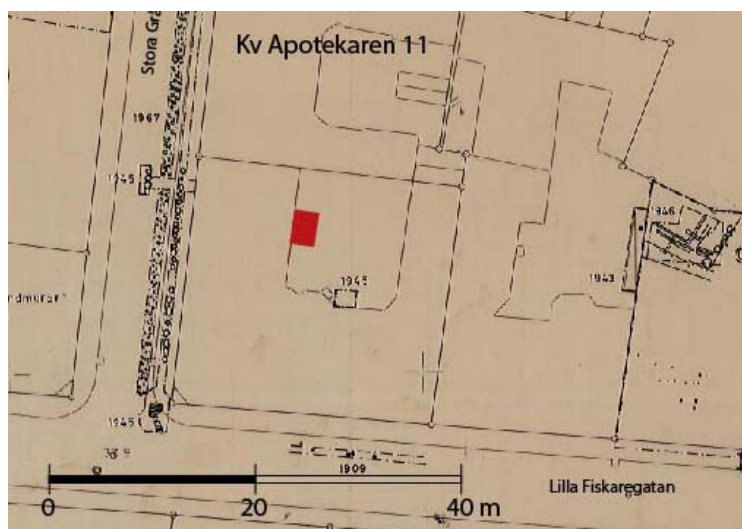
Figur 4. Det akuta bytet av avloppsrör (lst.dnr: 431-14206-2014).

Schaktet var 3,00 m långt och 1,50 m brett, och grävdes till ett djup av ca 2,00 m. Den västra sidan av schaktet bestod av källarvägg mot fastigheten i väster. I botten av schaktet påträffades det gamla avloppsröret, och det byttes. En omläggning av avlopp på fastigheten planerades och därför genomfördes inga ytterligare åtgärder. Inga intakta kulturlager påträffades utan endast sentida bärlager och igenfyllnadsmassor i äldre ledningsdragningar.

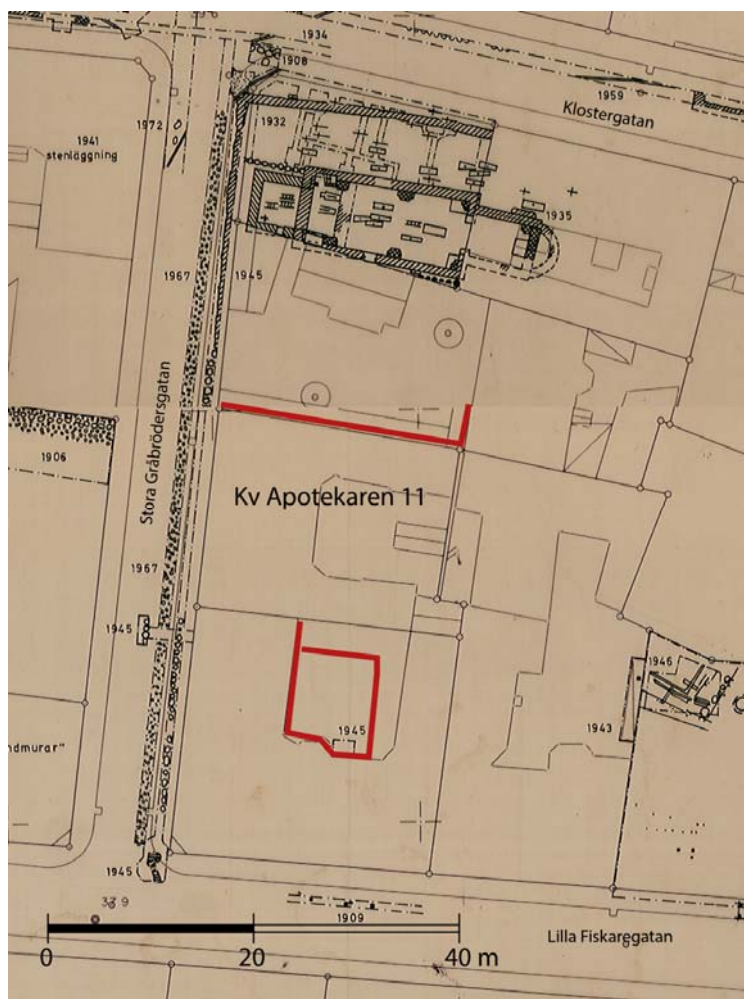
Figur 5. Ur Kulturens arkeologiska generalkarta över det aktuella området. Ingreppen för dränering, vatten och avlopp markerad med rött (lst.dnr: 431-16507-2014).

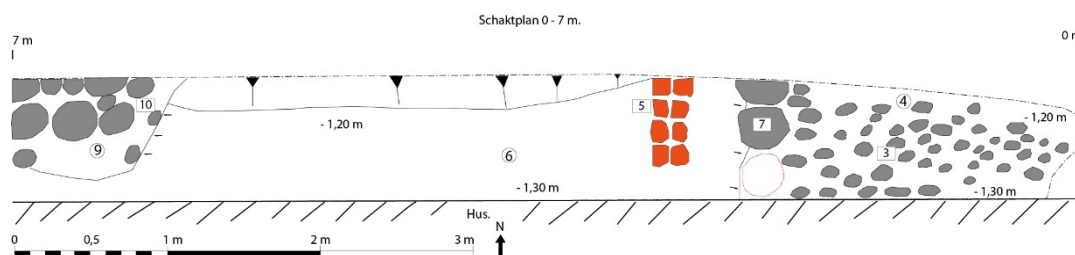
### Ritning 1, schaktplan 0 – 7 m

3. Stenläggning bestående av mindre rundade ovala stenar med en jämn yta. Stenarna är satta i underliggande lager (kontext 4). Stenläggningen tolkas som ett golv i inomhusmiljö. Dess tillkomsttid/brukningstid torde vara från efter reformationen år 1536/37 då det tidigare medeltida kyrkoområdet som legat här togs i anspråk för stadsbebyggelse.

4. Bärlager för stenläggning (kontext 3). Lagret består av gulgrön, finkornig lera med inslag av sand. Lagret är väl sorterat, fett, fuktigt och kompakt, med en tydlig kontaktyta mot underliggande kontext 6.

6. Utfyllnadslager bestående av påfört, grått, finkornigt, kulturlager, med inslag av träkol, lerfläckar, tegelkross. Osorterat, fuktigt och relativt kompakt. Fynd av keramik av typen yngre rödgods med en datering till övergången mellan senmedeltid och tidigmodern tid. Lagret har sannolikt lagts ut som utfyllnad över det tidigare kyrkogårdsområdet när detta togs ur bruk efter reformationen år 1536/37.

9. Bärlager bestående av gul, finkornig lera med inslag av sand, tegelkross, kalkbruk och träkol. Lagret är kompakt, fuktigt, fett och väl sorterat. Det har påförts ovanpå underliggande utfyllnadslager (kontext 6), med en tydlig kontaktyta dem emellan. Dess funktion har varit att fungera som bärlager och stabiliserande packning runt stenarna/stenläggningen (kontext 10) som satts i lagret.

10. Stenläggning bestående av ett skift marksten som lagts i underliggande lager (kontext 9). Stenläggningen består i huvudsak av obearbetad marksten med en storlek som varierar mellan cirka 0,10 x 0,10 m till 0,50 x 0,20 m. Det förekommer dock enstaka tuktade stenar, vilket indikerar att de återanvänt stenmaterial som kan ha ingått i en tidigare byggnad. Stenläggningens yta är relativt plan och dess funktion har sannolikt varit en gårdsplan. Den dateras via förekomsten av keramik av typen yngre rödgods från övergången mellan senmedeltid och tidigmodern tid som påträffades i underliggande lager (kontext 6). Sannolikt till perioden efter reformationen 1536/37 när området övergick från ett tidigare medeltida kyrkogårdsområde till stadsbebyggelse. Stenläggningen bör ha haft en utsträckning på 15,00 m i östvästlig riktning (se bilaga 1, ritning 1, 3).

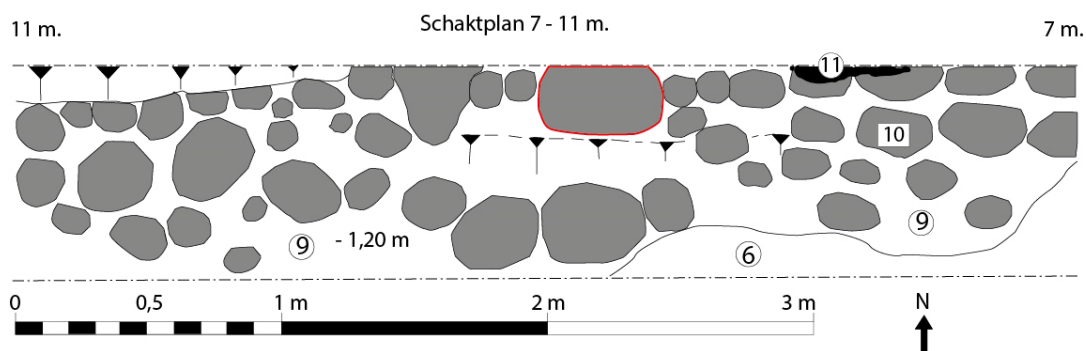
## Ritning 2, schaktplan 7 – 11 m

6 Utfyllnadslager bestående av påfört, grått, finkornigt kulturlager, med inslag av träkol, lerfläckar, tegelkross. Osorterat, fuktigt och relativt kompakt. Fynd av keramik av typen yngre rödgods med en datering till övergången mellan senmedeltid och tidigmodern tid. Lagret har sannolikt lagts ut som utfyllnad över det tidigare kyrkogårdsområdet när detta togs ur bruk efter reformationen år 1536/37.

9. Bärlager bestående av gul, finkornig lera med inslag av sand, tegelkross, kalkbruk och träkol. Lagret är kompakt, fuktigt, fett och välsorterat. Det har påförts ovanpå underliggande utfyllnadslager (kontext 6), med en tydlig kontaktyta dem emellan. Dess funktion har varit att fungera som bärlager och stabiliserande packning runt stenarna/stenläggningen (kontext 10) som satts i lagret.

11. Utfyllnadslager eller möjligen utkastlager bestående av svart lera med rikliga inslag av träkol. Det är finkornigt, fett, välsorterat, fuktigt och med tydliga kontaktytor. Dess tillkomst kan antingen tillkommit som utfyllnad ovanpå stenläggningen (kontext 10), när denna tagits ur bruk, eller så rör det sig om ett utkastlager som tillkommit genom att man slängt träkolsrester från en eldstad på stenläggningen (kontext 10) under dess brukningstid.

18,00 m, framkom ett grått kulturlager, i vilket det påträffades keramik av yngre rödgods, med en datering till övergången senmedeltid-tidigmodern tid (bilaga 1, ritning 1, 2 & 7). Kulturlagret har sannolikt ett samband med ett förändrat utnyttjande av området efter det att kyrkan Sankt Clemens och dess kyrkogård tagits ur bruk vid reformationen år 1536. Det rör sig sannolikt om ett utfyllnadslager som lagts ut över en större yta för att täcka den medeltida kyrkogården, för att därefter fungera som bärlager för de stenkonstruktioner som anlades. Mellan de olika stenkonstruktionerna kan utfyllnadslagrets yta haft funktionen som bakgård. På bakgårdens östra delar framkom ett vitgrått lager, som i huvudsak bestod av kalkbruk, med inslag av träkol, sand, lera, stycken av medeltida tegel och taktegel av munk- och nunnetyp (bilaga 1, ritning 7). Den rikliga mängden kalkbruk härrör sannolikt från renknackade tegelstenar som därefter återanvänts. Det kan möjligen sättas i samband med när kyrkan Sankt Clemens donerades år 1541 av kungamakten till staden, då delar av kyrkan revs och ett rådhus uppfördes på dess grund. Kalkbruket kan härröra från kyrkans senmedeltida delar som var uppförda av tegel. Raseringslagrets funktion har sannolikt varit att fungera som bärlager för den en stenläggning, och att det var dubbelt så tjockt i öster jämfört med väster beror antagligen på att de ville skapa en svag lutning mot väster för avrinning av ytan. Ovanpå utfyllnadslagrets västra del bestod ytan istället av en stenläggning, satt i lera (bilaga 1, ritning 1 och 4). I öster avgränsade en rad större stenar beläggningen, vilka kan ha utgjort grundstenar till en byggnad. Öster om grundmuren framkom ett rullskift, bestående av halva tegelstenar.

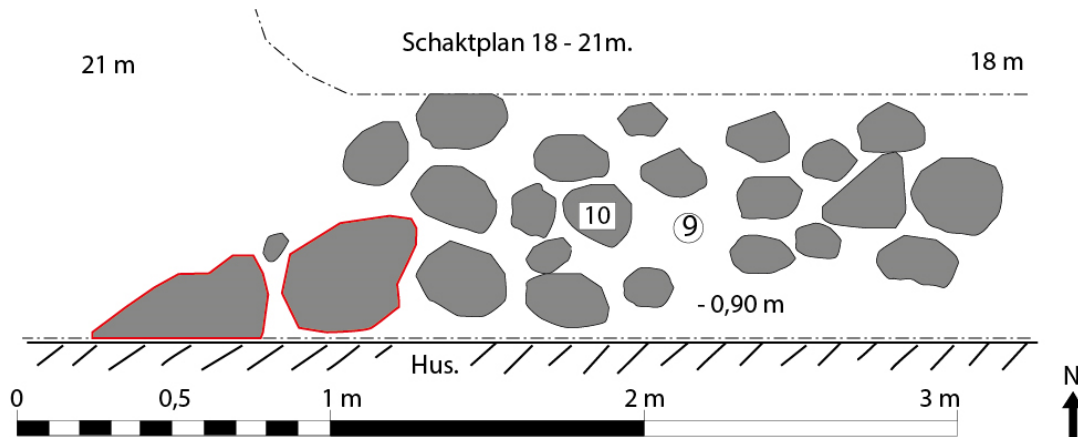
Ritning 3, schaktplan, 18 – 21 m

9. Bärlager bestående av gul finkornig lera med inslag av sand, tegelkross, kalkbruk och träkol. Lagret är kompakt, fuktigt, fett och välsorterat. Det har påförts ovanpå underliggande utfyllnadslager (kontext 6), med en tydlig kontaktyta dem emellan. Dess funktion har varit att fungera som bärlager och stabiliserande packning runt stenarna/stenläggningen (kontext 10) som satts i lagret.

10. Stenläggning bestående av ett skift marksten som lagts i underliggande lager (kontext 9). Stenläggningen består i huvudsak av obearbetad marksten med en storlek som varierar mellan cirka 0,10 x 0,10 m till 0,50 x 0,20 m. Det förekommer dock enstaka tuktade stenar, vilket indikerar att de återanvänt stenmaterial som kan ha ingått i en tidigare byggnad. Stenläggningens toppyta är relativt plan och dess funktion har sannolikt varit en gårdsplan. Den dateras indirekt via förekomsten av keramik av typen yngre rödgods från övergången mellan senmedeltid och tidigmodern i underliggande lager (kontext 6). Sannolikt då till perioden efter reformationen 1536/37 när området övergick från ett tidigare medeltida kyrkogårdsområde till stadsbebyggelse.

En stenläggning framkom 6,00 m från den västra schaktkanten och fortsatte i schaktet tills det vek av mot norr (bilaga 1, ritning 1,2, 3, 4 & 7 ). Stenläggningen bestod av rundade marksten, samt enstaka tuktade stenar. Den fortsatte även mot norr in i schaktväggen och i söder var den avgrävd i samband med den byggnation som utfördes där under slutet av 1800-talet. Stenläggningen var satt i ett tunt, gult lerlager. Stenläggningen dateras till övergången senmedeltid och tidig modern tid, av keramik av typen yngre rödgods, i underliggande kulturlager, och tolkas som en gårdsplan som kan sättas i samband med det rådhus som uppfördes i området efter år 1541. Schaktet grävdes smalare för att kunna begränsa skadorna på stenläggningen för att kunna bevara en del av den intakt.

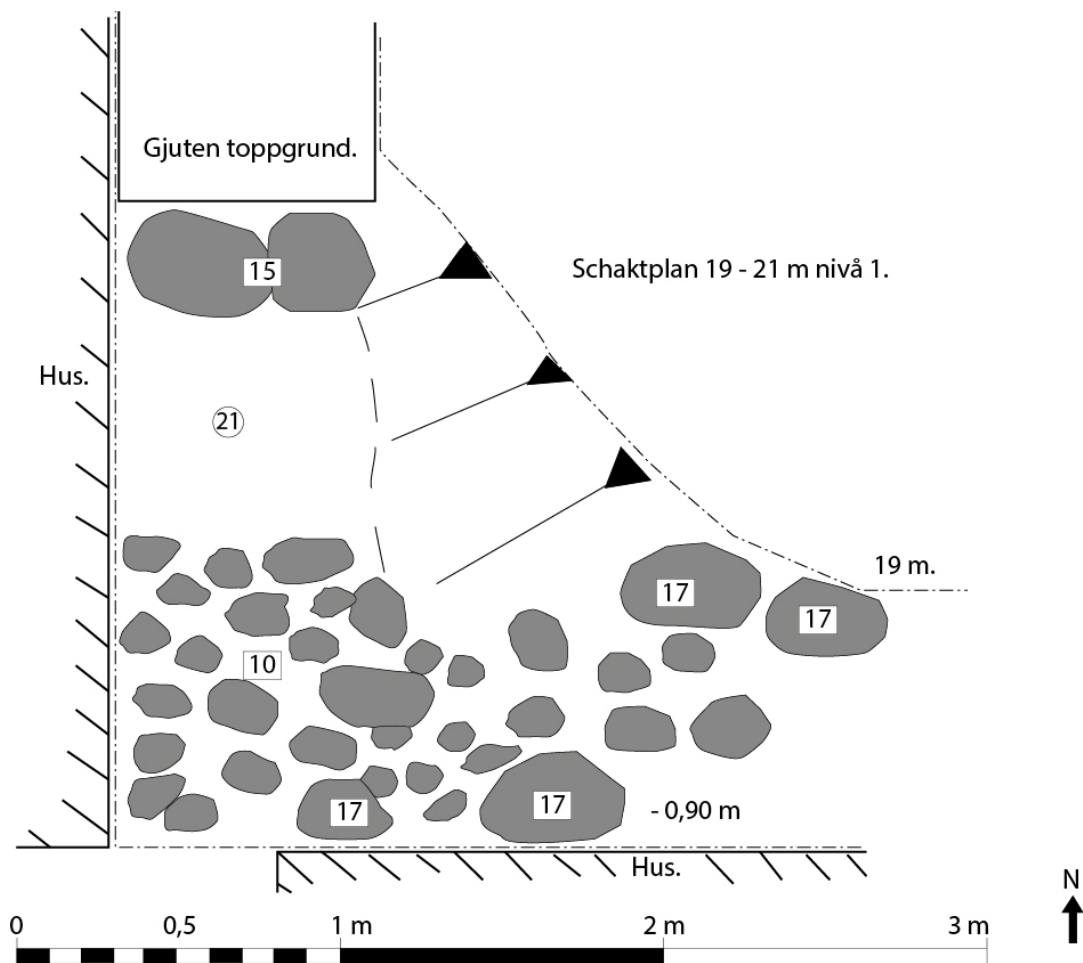
Ritning 4, schaktplan nivå 1, 19 – 21 m

10. Stenläggning bestående av ett skift marksten som lagts i underliggande lager (kontext 9). Stenläggningen består i huvudsak av obearbetad marksten med en storlek som varierar mellan cirka 0,10 x 0,10 m till 0,50 x 0,20 m. Det förekommer dock enstaka tuktade stenar, vilket indikerar att de återanvänt stenmaterial som kan ha ingått i en tidigare byggnad. Stenläggningens toppyta är relativt plan och dess funktion har sannolikt varit en gårdsplan. Den dateras indirekt via förekomsten av keramik av typen yngre rödgods från övergången mellan senmedeltid och tidigmodern tid i underliggande lager (kontext 6). Sannolikt då till perioden efter reformationen 1536/37 när området övergick från ett tidigare medeltida kyrkogårdsområde till stadsbebyggelse.

15. Grundsten till sentida trappa av cement. Under grundstenarna framkom ett Höganäsrör, en typ av rör som togs i bruk under senare delen av 1800-talet.

17. Stenkonstruktion bestående av större markstenar. Det förekommer inget kalkbruk på dem som skulle kunna påvisa att de ingått i en murad stenkonstruktion. Stenarnas primära funktion kan ha varit som någon form av grund eller syllsten till en nordöst-sydväst löpande konstruktion. De kommer ifrån en nivå av stenläggningen (kontext 10 (se bilaga 1, ritning 5), men på den nivå av schaktdjupet som avbildas ovan synes toppen av stenarna fått en sekundär funktion som ingående i stenläggningen (kontext 10).

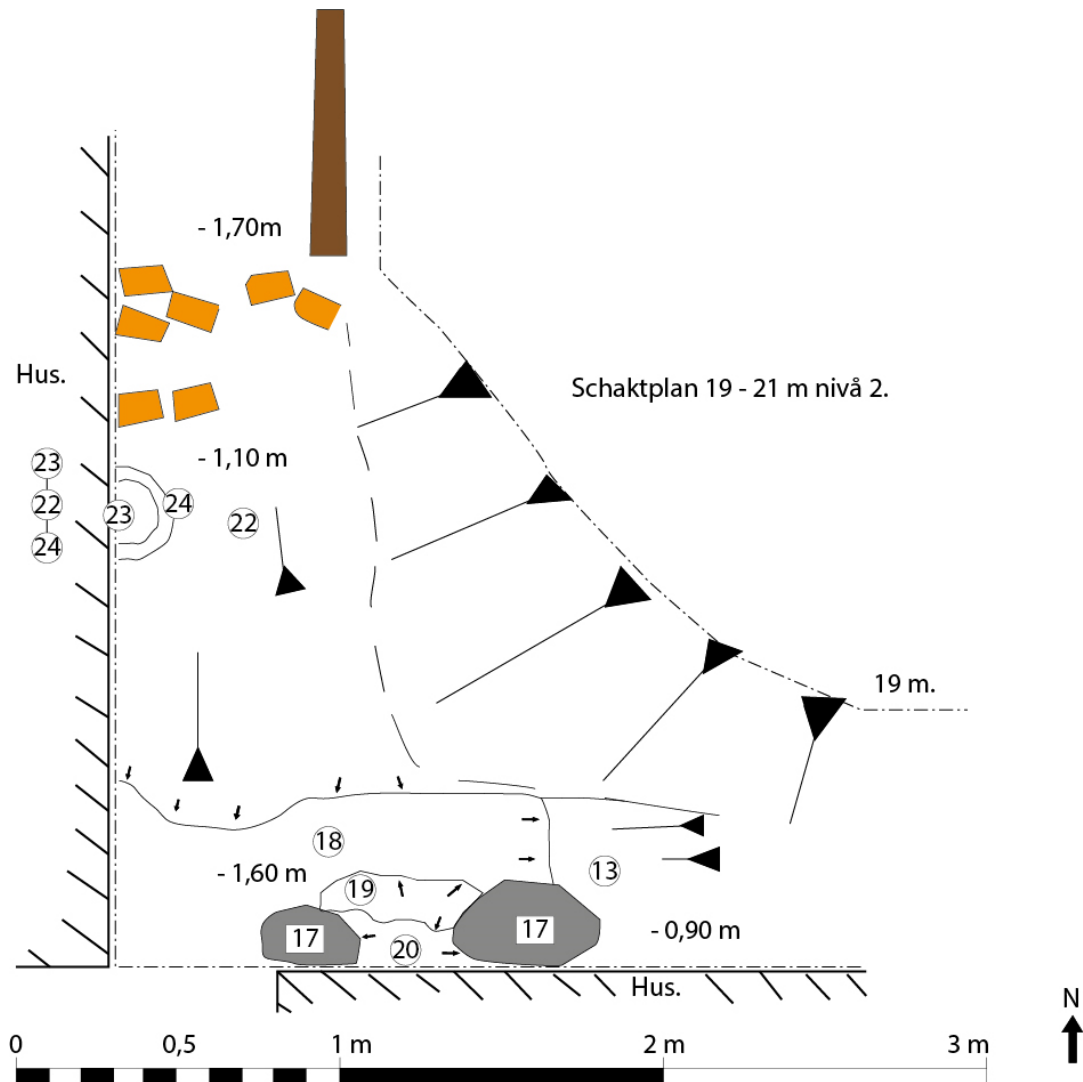
Ritning 5, nivå 2, 19 – 21 m

13. Marklager bestående av svartbrunt, lerhaltigt kulturlager med inslag av träkol och tegelkross. Det är finkornigt, välsorterat, fett, fuktigt och kompakt. I det påträffades keramik av typen yngre rödgods med en datering till övergången senmedeltid och tidigmodern tid. Lagret hade tydliga kontaktytor mot ovanpå liggande utfyllnadslager (kontext 6) och underliggande stenkonstruktion (kontext 17) samt lergolv (kontext 18), vilket talar för att marklagret påvisar att denna del av området under en period av övergången mellan senmedeltid och tidigmodern tid varit obebyggd.

17. Stenkonstruktion bestående av större markstenar. Det förekommer inget kalkbruk på dem som skulle kunna påvisa att de ingått i en murad stenkonstruktion. Stenarnas primära funktion kan ha varit som någon form av grund eller syllsten till en nordöst-sydväst löpande konstruktion. Stenkonstruktionen synes ha ett samband med lergolvet (kontext 18).

18. Lergolv bestående av gråblå lera, med en tjocklek på cirka 0,04 m. Det har en plan yta och är finkornigt, magert, kompakt, fuktigt och välsorterat. Det har en tydlig kontaktyta mot såväl underliggande lager (kontext 19) och ovanpåliggande marklager (kontext 13). Lergolvet har troligen ett samband med stenkonstruktionen (kontext 17) och de har sannolikt tillsammans ingått i en byggnad.

22. Marklager, bestående av gråbrunt kulturlager, med inslag av lera, träkol, tegelkross. Det var finkornigt, välsorterat, fuktigt och kompakt. Det påträffades inga daterande fynd. Lagret hade tydliga kontaktytor mot såväl ovanpå liggande kontexterna 18 och 23 som mot underliggande kontext 24.

24. Lergolv/utfyllnadslager bestående av gul lera som var finkornigt, välsorterat, fett, fuktigt och kompakt. Det kom under marklagret (kontext 22), med en tydlig kontaktyta dem emellan. Beroende på att endast ca 0,20 x 0,20 m framtogs av lagret var dess funktion svårbedömd. I fält tolkades det som ett möjligt lergolv eller utfyllnad.

I området där schaktet gjorde en vinkel från att löpa i en väst-östlig riktning till att vika av vidare i en syd-nordlig riktning grävdes schaktet som djupast, 1,60 - 1,70 m (bilaga 1, ritning 5). I botten kom ett lager som möjligen utgjort ett stampat lergolv eller lera som lagts ut för att hårdgöra en yta. Ovan detta kom ett större gråbrunt lager, bestående av ett fett, fuktigt och kompakt kulturjord, med inslag av träkol, tegelkross och lera. Detta lager sträckte sig i stort sett över hela schaktbotten i nordsydlig riktning, och tolkades vara ett marklager. Inga daterande fynd påträffades. Cirka 1,00 m norrut ifrån vinkeln räknat framkom ett mindre kulturlager bestående av träkol och halvbrända trästycken, cirka 0,20 x 0,15 m. Det tolkades vara resterna av ett utkast från en eldstad.

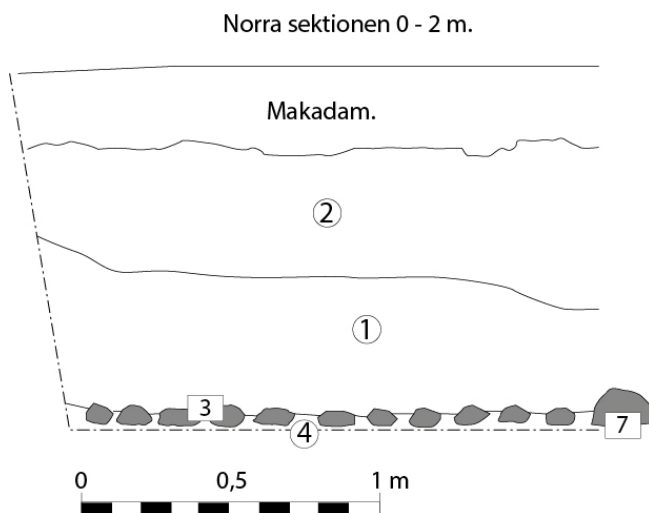
Ritning 6, sektion 0 – 2 m

1. Utfyllnadslager bestående av gråbrunt, finkornigt kulturlager, med rikliga inslag av raseringsmaterial, bestående av tegelkross, tegelbrockor av handslaget rött tegel, med en höjd på cirka 0,082 m och bredd på cirka 0,12 m, vilket indikerar att det rör sig om medeltida tegel. Därtill medeltida munk- och nunnetaktegel av varierande typer, samt kalkbruk, träkol och djurben med en blandad orientering. Lagret var välsorterat. Det var fett, fuktigt och poröst med tydliga kontaktytor såväl nedåt som uppåt. I det påträffades keramik av typen yngre rödgods, bl.a. rörskaft från trefotsgrutor med en datering till 1600-talet, vilket indikerar att lagret påförts tidigast detta århundrade. Därtill kom en keramik skärva av typen fajans. Raseringsmaterialet kan härröra från någon äldre hög- eller senmedeltida byggnad eller från det rådhus som uppfördes inom området efter reformationen 1536/37. Keramiken kan härröra från antingen denna byggnads brukningstid eller från den som rev byggnaden under tidigmodern tid.

2. Utfyllnadslager bestående av brungrå kulturlager, med inslag av enstaka tegelkross och lera. Det har en tydlig kontaktyta mot underliggande lager (kontext 1). Det är ett sentida utfyllnadslager utlagt inför brukandet av nuvarande innergård.

4. Bärlager för stenläggning (se kontext 3). Lagret består av gulgrön, finkornig lera med inslag av sand. Lagret är välsorterat, fet, fuktigt och kompakt, med en tydlig kontaktyta mot underliggande kontext 6.

7. Grundmur/stensyll bestående av marksten löpande i nord-sydlig riktning som är satta i underliggande lager (kontext 6). Har sannolikt tillsammans med kontexterna 5, 4, 3 ingått i en byggnad som uppförts efter reformationen 1536/37.

I hela schaktet överlagrades de ovan beskrivna kontexterna av ett tjockt utfyllnadslager, som innehöll kulturlager och raseringslager blandat (bilaga 1, ritning 6 & 7). Tegelstenarna hade medeltida datering och takteglet utgjordes av medeltida munk- och nunnetaktegel, samt enstaka stycken av vingtegel. Det härrör sannolikt ifrån någon medeltida byggnad, eller en efterreformatorisk byggnad som uppförts med delvis återanvänt medeltida tegel. Munk- och nunnetakteglen utgörs av olika typer, vilket påvisar att taktegel införskaffats från olika tegelproducenter och möjligtvis då i samband med reparationer av taket. Ett av takteglen har ett hjärtformat märke som har formats av människohand medan leran fortfarande var våt, det kan röra sig om ett tegelmästaremarke. Förekomsten av enstaka vingtegel antyder att reparationer eller dylikt kan ha skett efter det att vingteglet introducerades på 1500-talet (Gardelin m.fl. 1997 s 108-126). I utfyllnadslagret påträffades även keramikskärvor av typen yngre

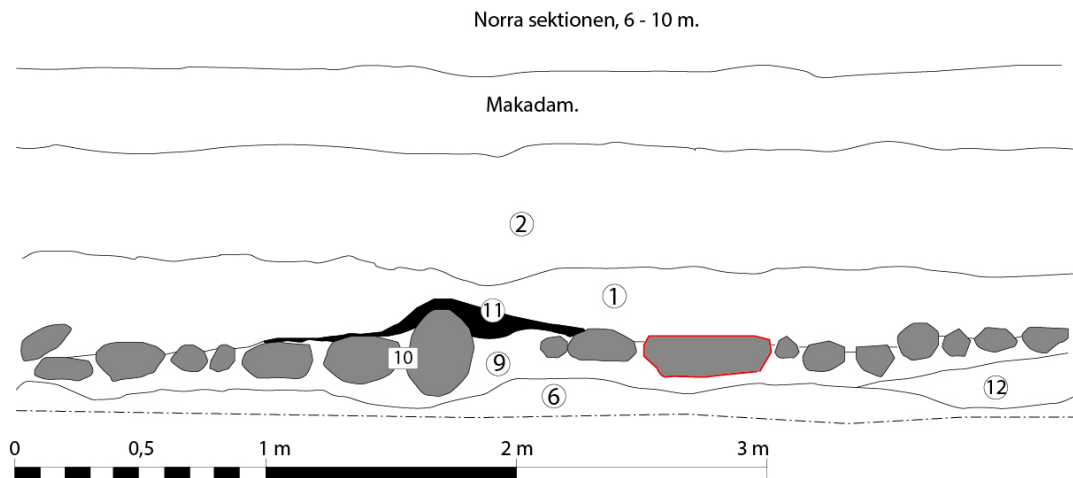
## Ritning 7, sektion 6 – 10 m

1 Utfyllnadslager bestående av gråbrunt, finkornigt kulturlager, med rikliga inslag av raseringsmaterial, bestående av tegelkross, tegelbrockor av handslaget rött tegel, med en höjd på ca 0,082 m och bredd på ca 0,12 m, vilket indikerar att det rör sig om en medeltida tegel. Därtill medeltida munk- och nunnetaktegel av varierande typer, samt kalkbruk, träkol och djurben som hade en blandad orientering. Lagret var välsorterat. Det var fett, fuktigt och poröst med tydliga kontaktytor såväl nedåt som uppåt. I det påträffades keramik av typen yngre rödgods, bl.a. rörskaft från trefotsgrutor med en datering till 1600-talet, vilket indikerar att lagret påförts tidigast detta århundrade. Därtill kom en keramik skärva av typen fajans. Raseringsmaterialet kan härröra från någon äldre hög- eller senmedeltida byggnad eller från det rådhus som uppfördes inom området efter reformationen 1536/37. Keramiken kan ha härröra från antingen denna byggnads brukningstid eller från dem som rev byggnaden under tidigmodern tid.

2. Utfyllnadslager bestående av brungrå kulturlager, med inslag av enstaka tegelkross och lera. Det har en tydlig kontaktyta mot underliggande lager (kontext 1). Det är ett sentida utfyllnadslager utlagt inför brukandet av nuvarande innergård.

6. Utfyllnadslager bestående av påfört, grått, finkornigt kulturlager, med inslag av träkol, lerfläckar, tegelkross. Osorterat, fuktigt och relativt kompakt. Fynd av keramik av typen yngre rödgods med en datering till övergången mellan senmedeltid och tidigmodern tid. Sannolikt lagts ut som utfyllnadslager över det tidigare kyrkogårdsområdet när detta togs ur bruk efter reformationen år 1536/37.

9. Bärlager bestående av gul, finkorning lera med inslag av sand, tegelkross, kalkbruk och träkol. Lagret är kompakt, fuktigt, fett och välsorterat. Det har påförts ovanpå underliggande utfyllnadslager (kontext 6), med en tydlig kontaktyta dem emellan. Dess funktion har varit att fungera som bärlager och stabiliserande packning runt stenarna/stenläggningen (kontext 10) som satts i lagret.

11. Utfyllnadslager eller möjligen utkastlager bestående av svart lera med rikliga inslag av träkol. Det var finkornigt, fett, välsorterat, fuktigt och med tydliga kontaktytor. Dess tillkomst kan antingen skett som utfyllnad ovanpå stenläggningen (kontext 10), när den tagits ur bruk, eller så rör det sig om ett utkastlager som tillkommit genom att man slängt träkolsrester från en eldstad på stenläggningen (kontext 10) under dess brukningstid.
